**Volkswagen Crafter Kasten MR**  
**Auftragsnummer: 802.6648.096**

**FIN: WV1ZZZ2EZD6015829**  
**Kennzeichen: DA-ST 802**

#### Fahrzeugdaten

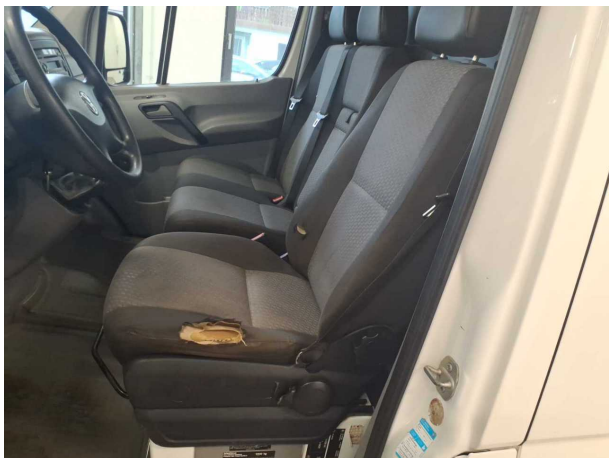
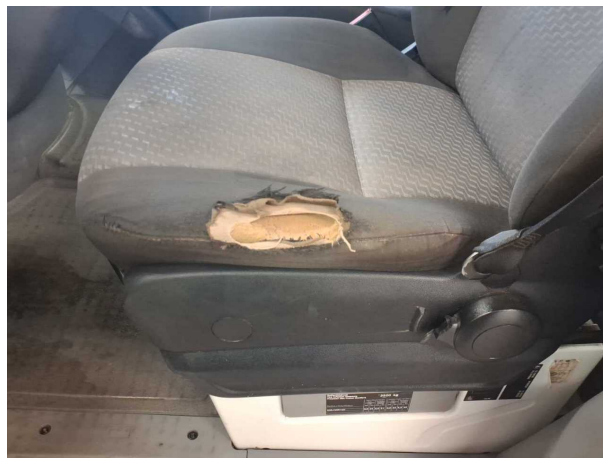
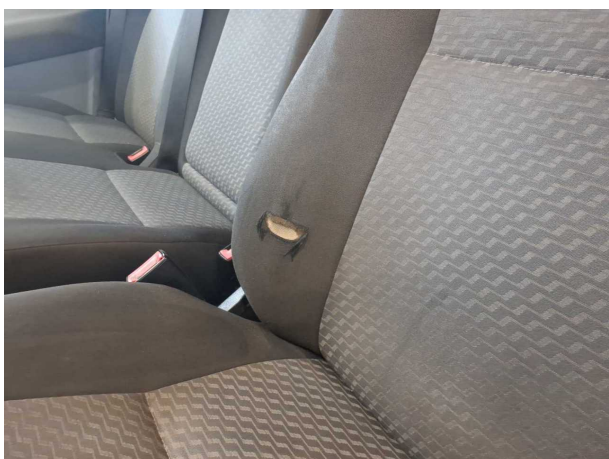
| Nr. | Bauteilgruppe | Beschreibung |
|---|---|---|
| 1 | Interieur | Innenraum - beschädigt |

**Beschädigung 1:** Interieur: Innenraum - beschädigt

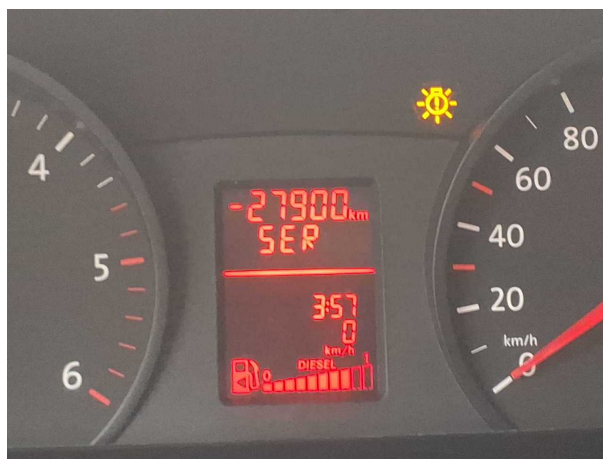
| Nr. | Bauteilgruppe | Beschreibung |
|---|---|---|
| 2 | Sonstiges | Inspektion/Wartung (Inkl. Zahnriemenwechsel, Mehrkosten möglich) - fällig - durchführen |

**Beschädigung 2:** Sonstiges: Inspektion/Wartung (Inkl. Zahnriemenwechsel, Mehrkosten möglich) - fällig - durchführen

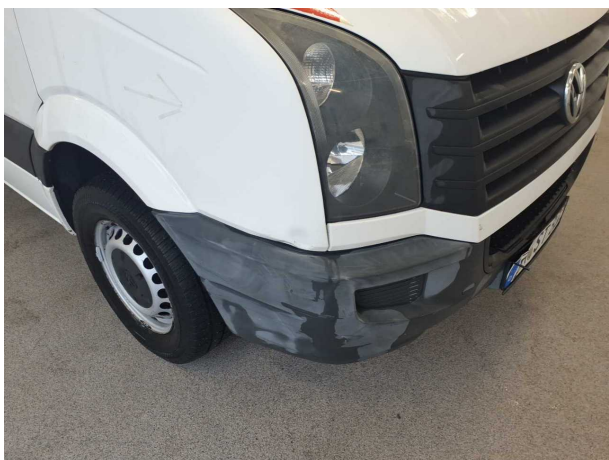
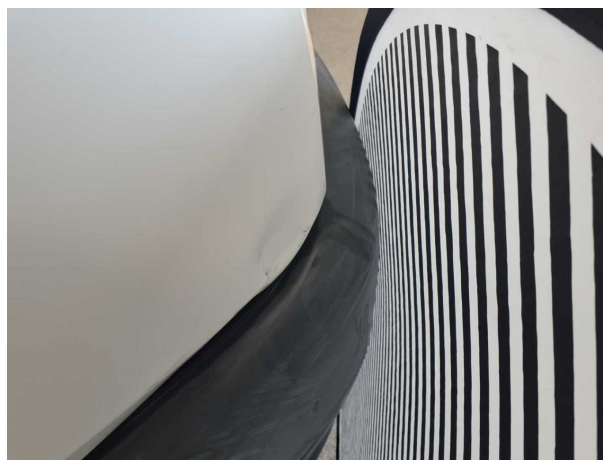
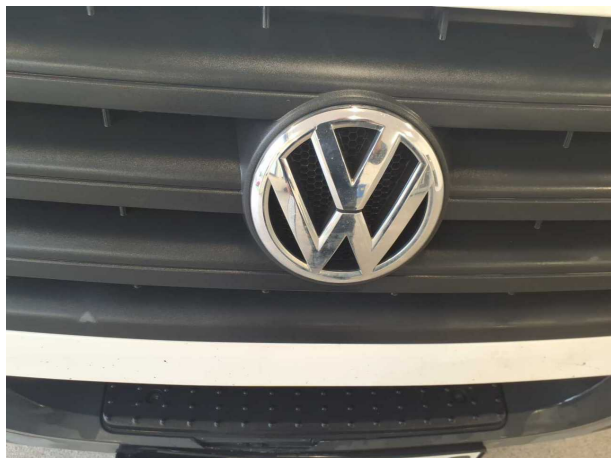
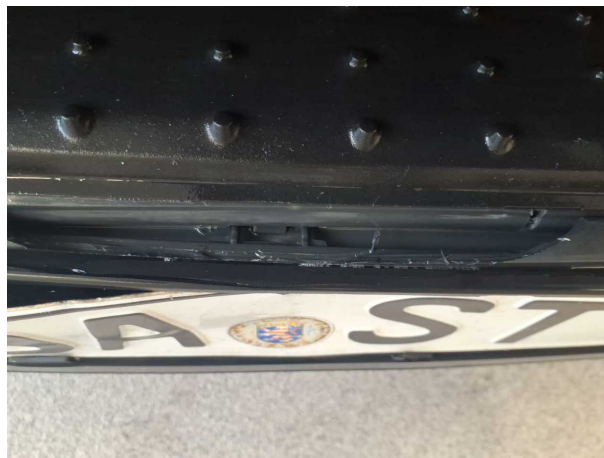
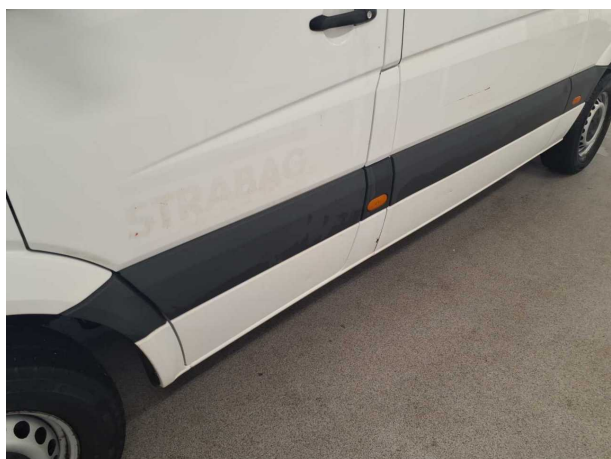
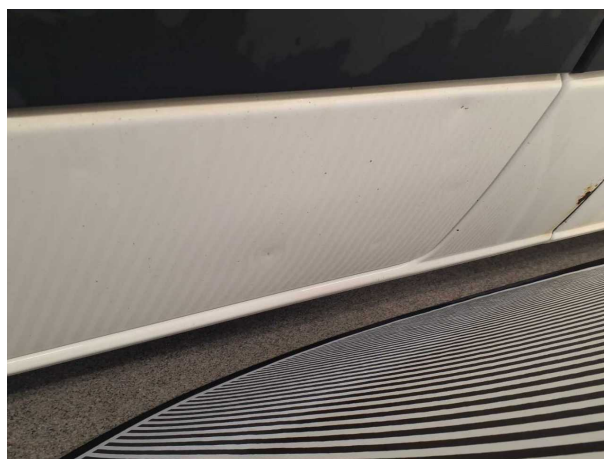
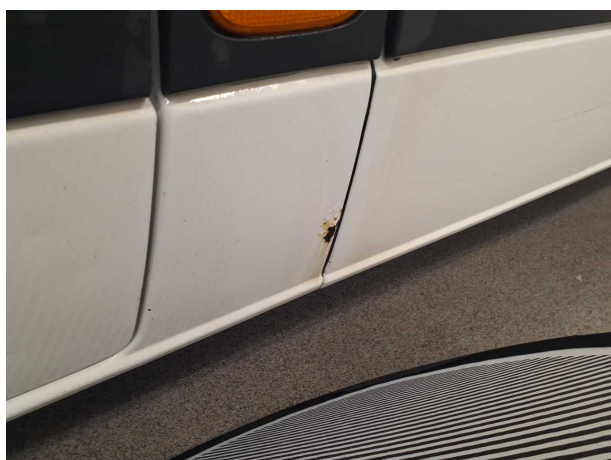
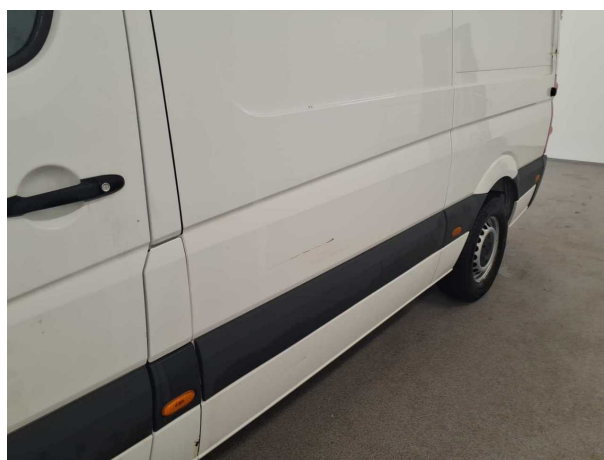
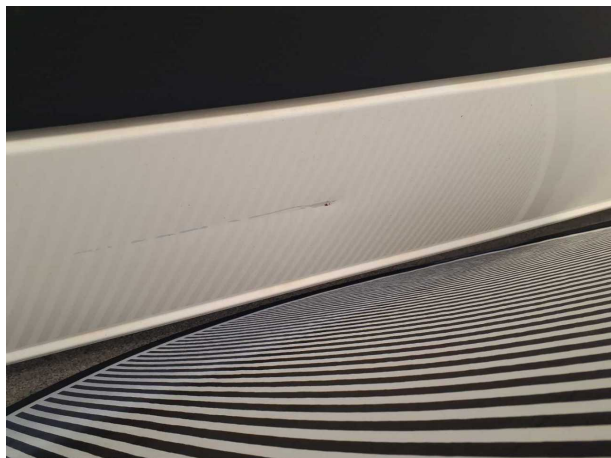
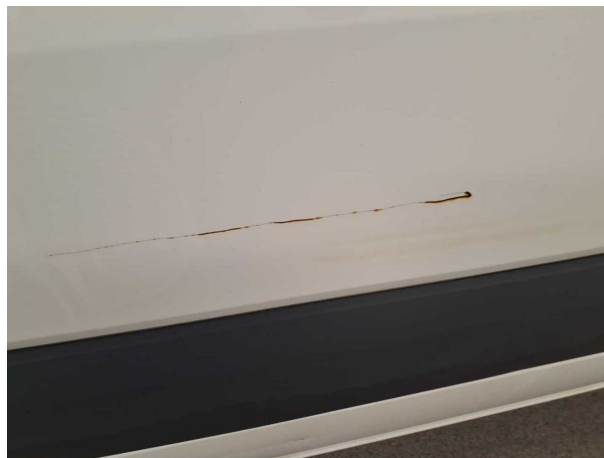
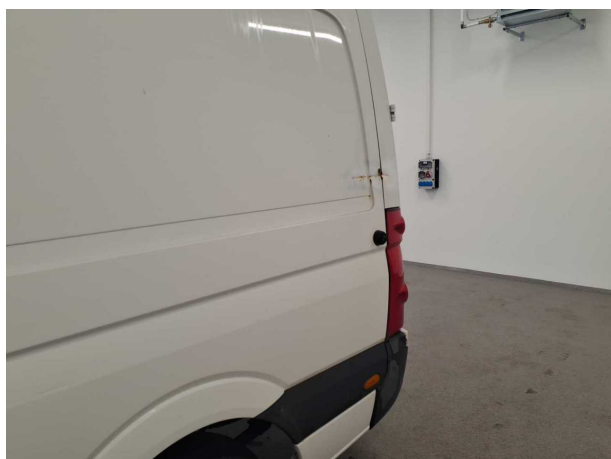
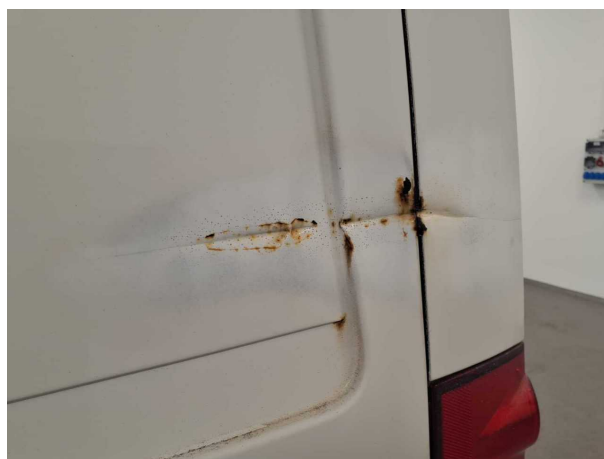
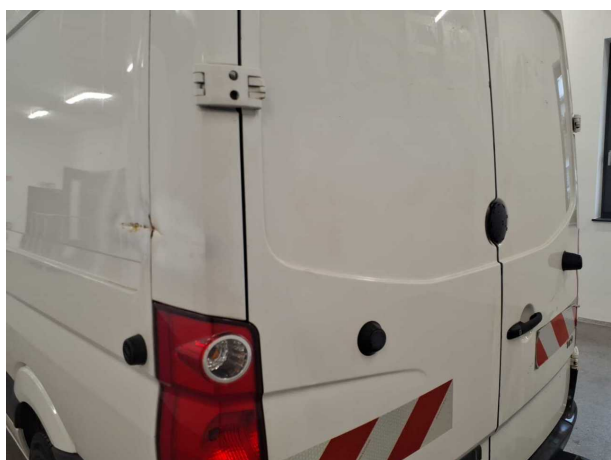
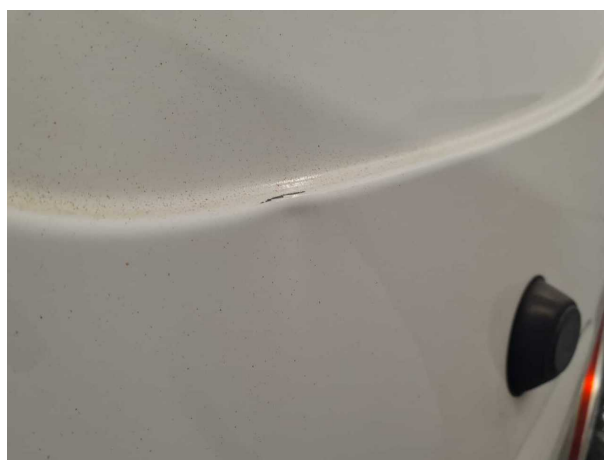
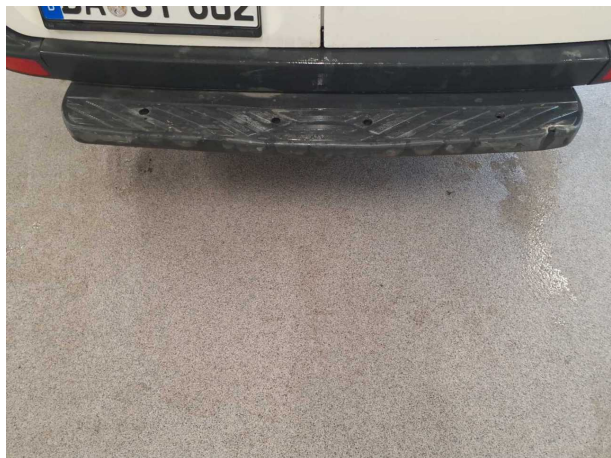
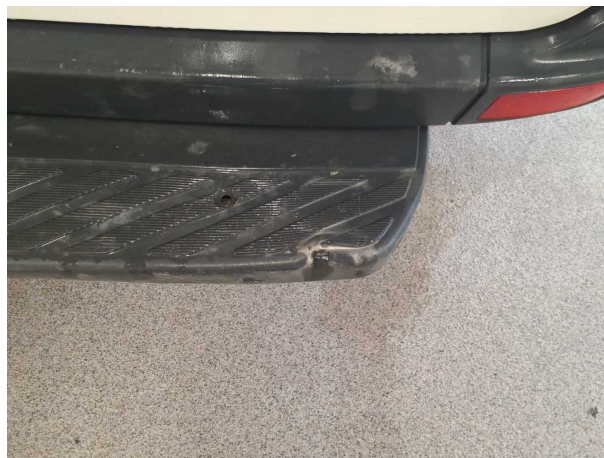
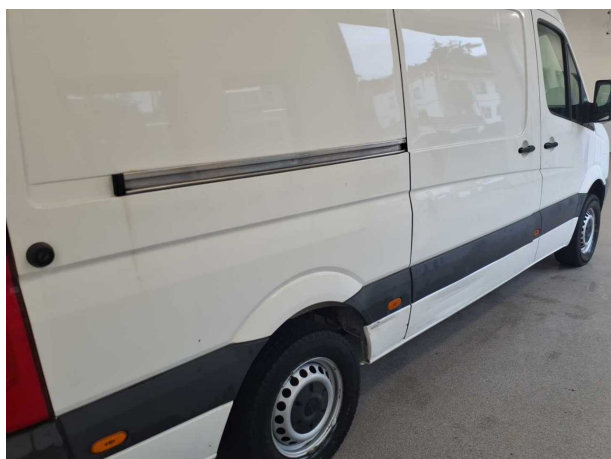
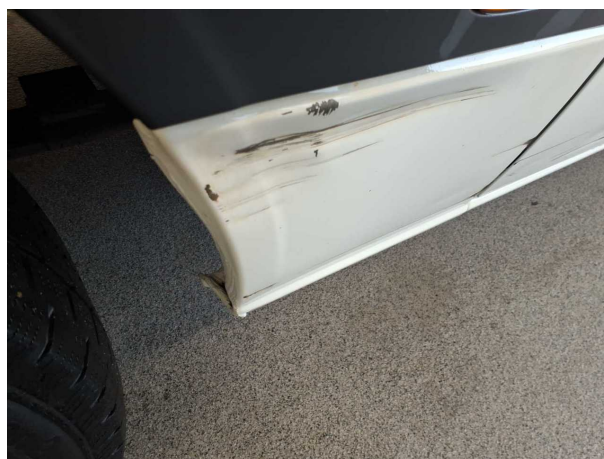
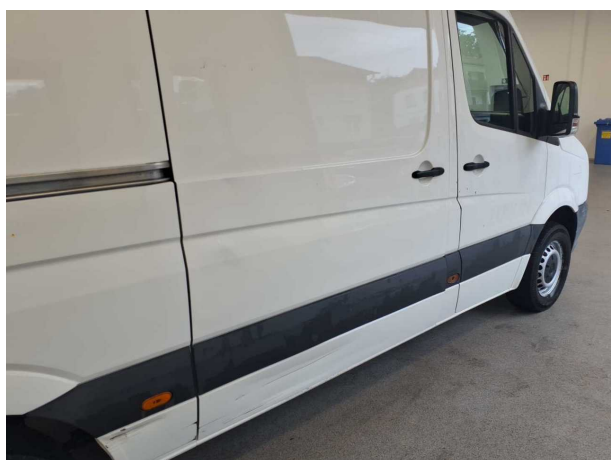
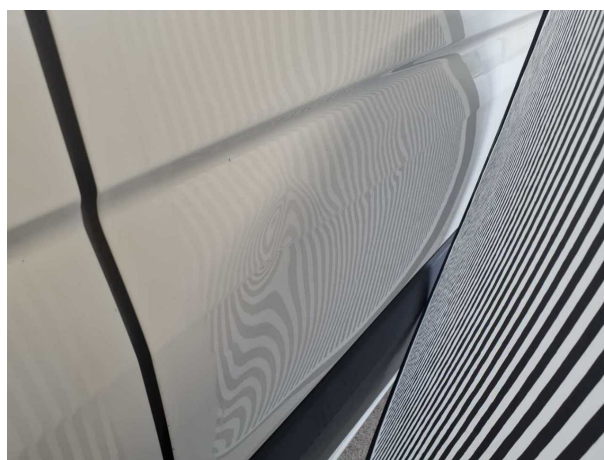
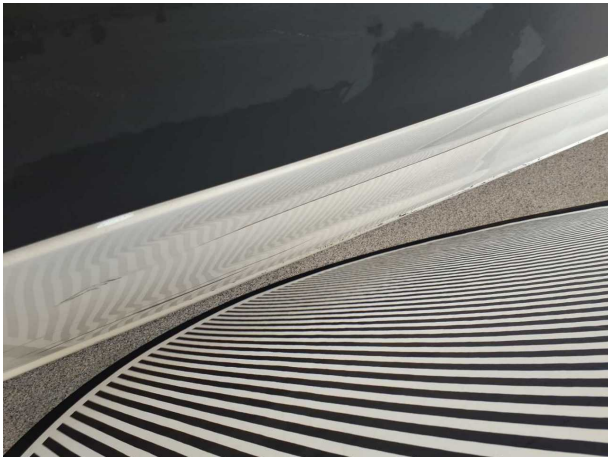
| Nr. | Bauteilgruppe | Beschreibung |
|---|---|---|
| 3 | Karosserie | Karosserie - beschädigt |

**Beschädigung 3:** Karosserie: Karosserie - beschädigt
