## Expertise LKW

Vertragsnummer: 802.0079.656

FIN: ZCFA61AD602634775

Kennzeichen: SR-DY 637

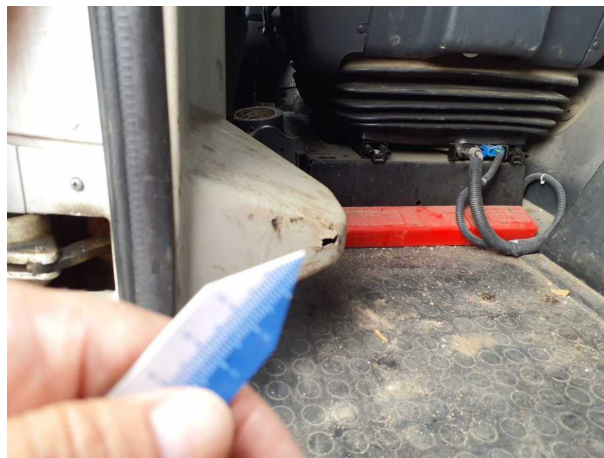
| Nr. Bauteilgruppe | Beschreibung |
|---|---|
| 1 Verkleidungen/<br>Abdeckungen | B-Säule links Verkleidung innen - gebrochen / gerissen - erneuern |

**Beschädigung 1:** Verkleidungen/Abdeckungen: B-Säule links  
Verkleidung innen - gebrochen / gerissen - erneuern

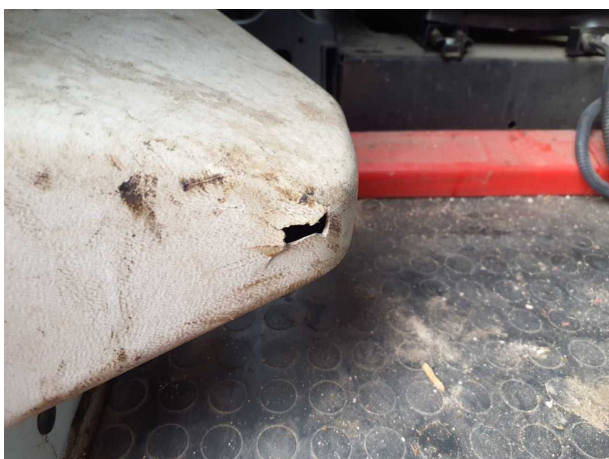
**Beschädigung 1:** Verkleidungen/Abdeckungen: B-Säule links  
Verkleidung innen - gebrochen / gerissen - erneuern

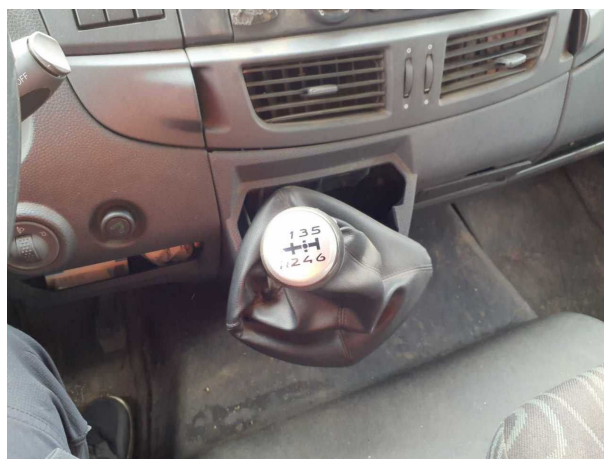
| Nr. Bauteilgruppe | Beschreibung |
|---|---|
| 2 Getriebe | Schaltmanschette - gebrochen / gerissen - erneuern |

**Beschädigung 2:** Getriebe: Schaltmanschette - gebrochen /  
gerissen - erneuern

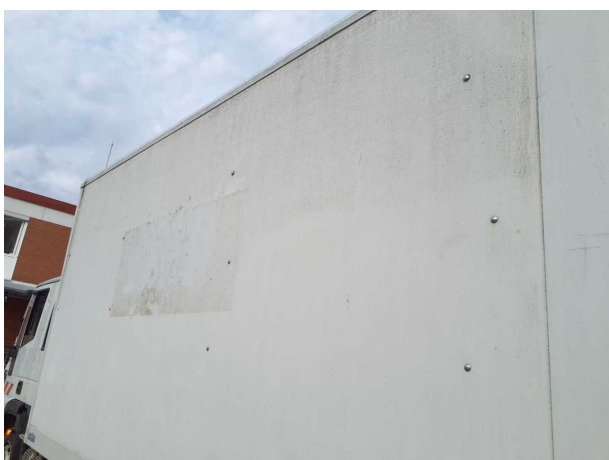
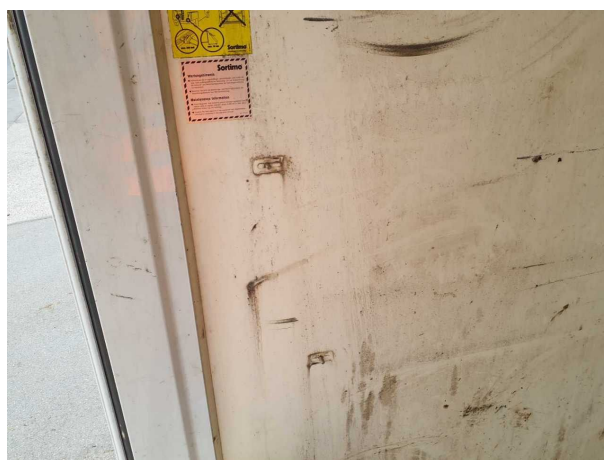
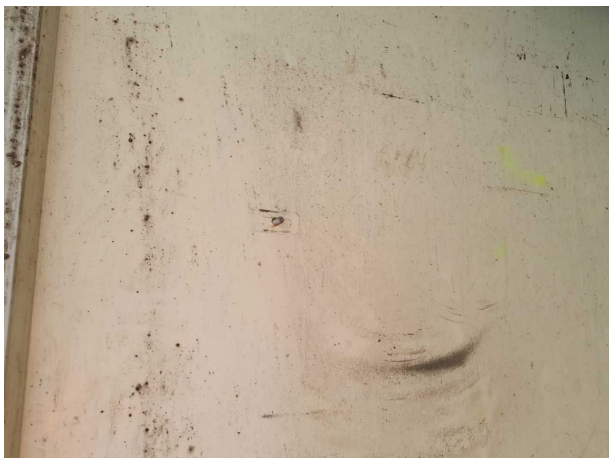
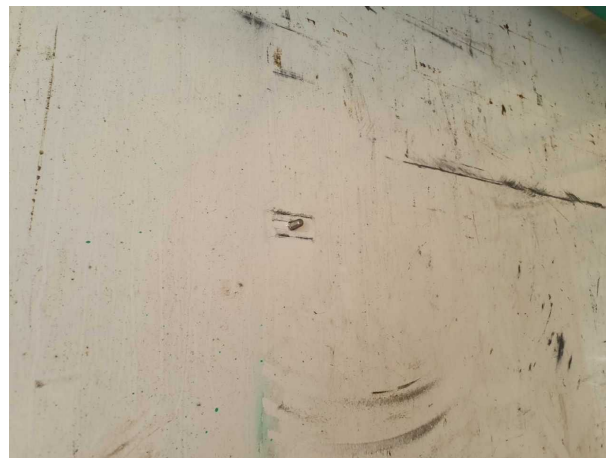
| Nr. Bauteilgruppe | Beschreibung |
|---|---|
| 3 Koffer | Seitenwand links - Löcher - instandsetzen |

**Beschädigung 3:** Koffer: Seitenwand links - Löcher -  
instandsetzen

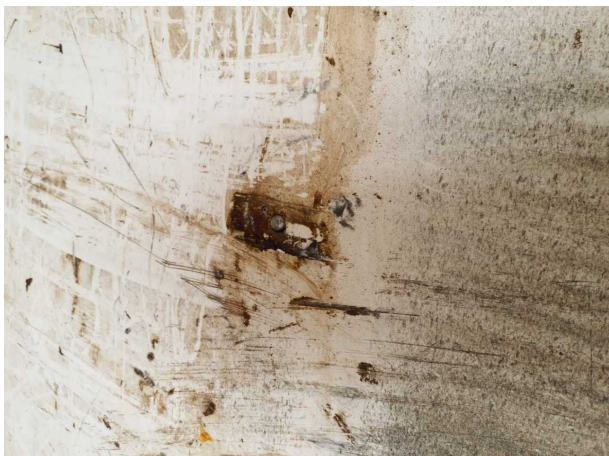
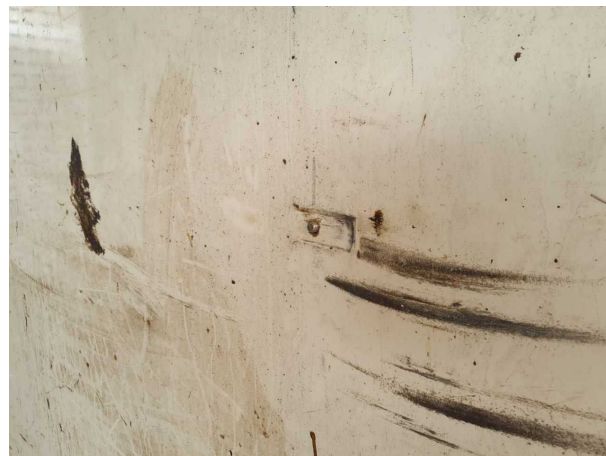
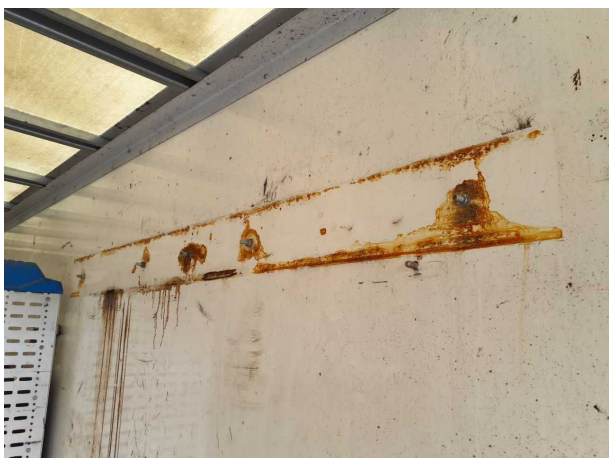
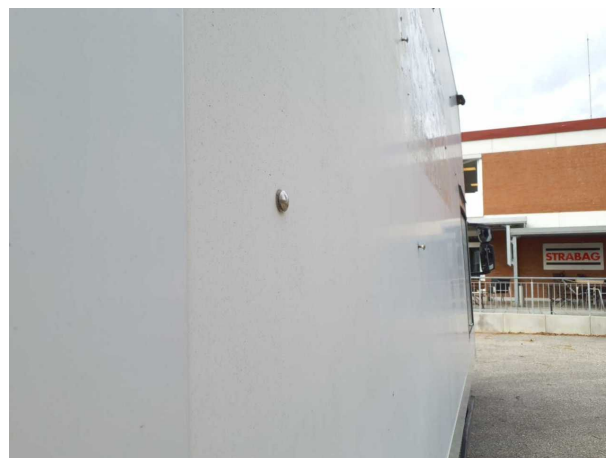
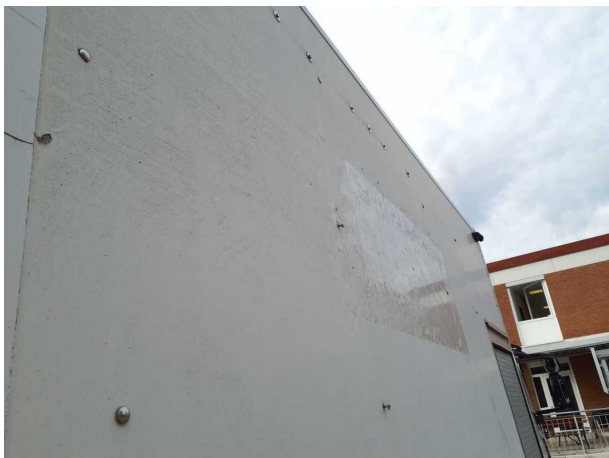
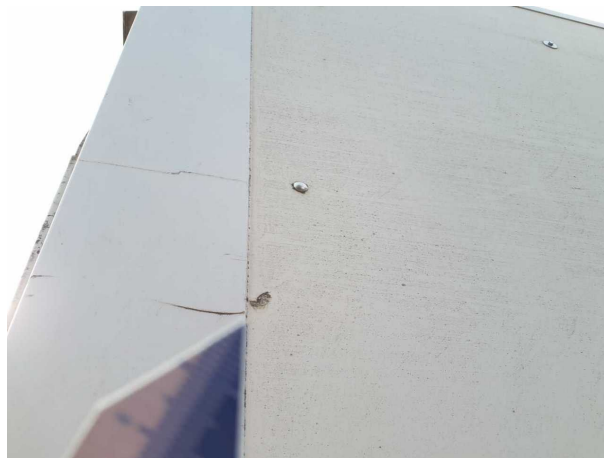
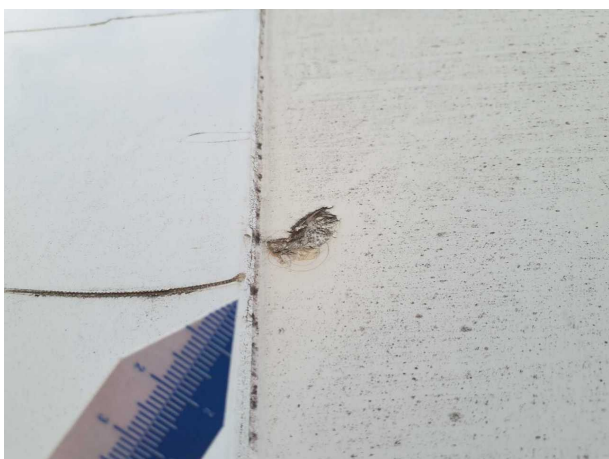
| Nr. Bauteilgruppe | Beschreibung |
|---|---|
| 4 Koffer | Seitenwand rechts - Löcher - instandsetzen |

**Beschädigung 4:** Koffer: Seitenwand rechts - Löcher -  
instandsetzen

**Beschädigung 4:** Koffer: Seitenwand rechts - Löcher - instandsetzen

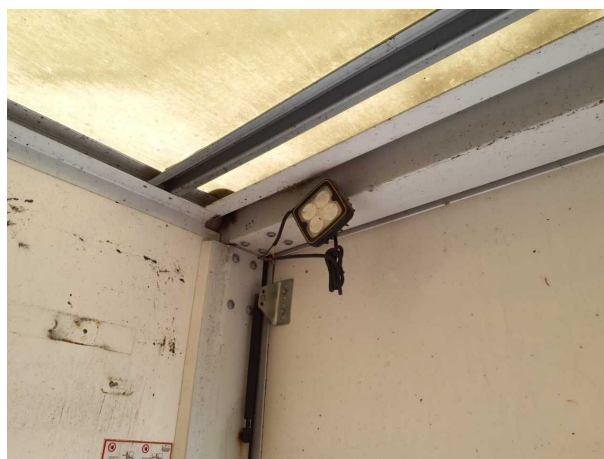
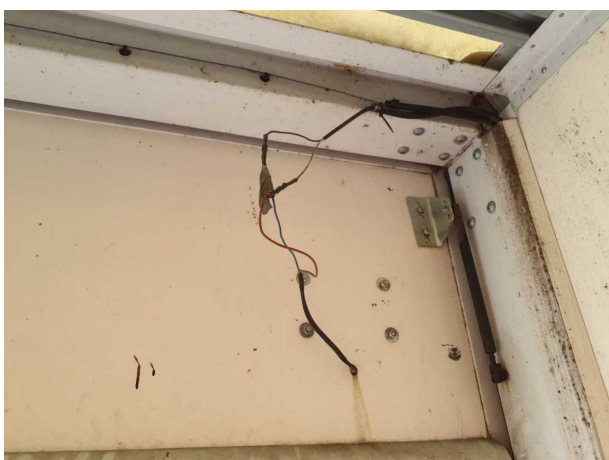
| Nr. Bauteilgruppe | Beschreibung |
|---|---|
| 5 Zusatzleuchte | Arbeitsscheinwerfer - ohne Funktion - erneuern |

**Beschädigung 5:** Zusatzleuchte: Arbeitsscheinwerfer - ohne Funktion - erneuern

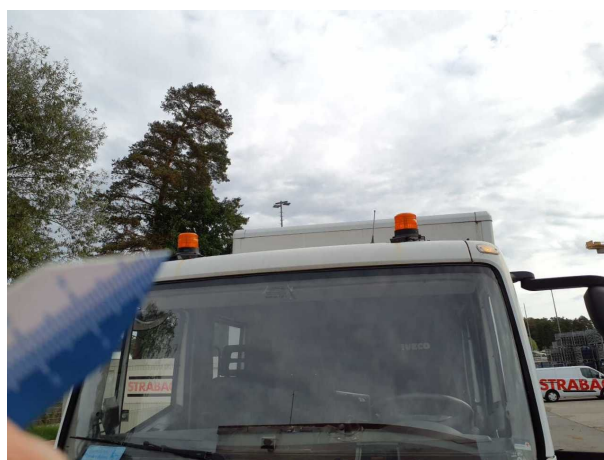
| Nr. Bauteilgruppe | Beschreibung |
|---|---|
| 6 Zusatzleuchte | Rundumleuchte (Blinkt nicht, leuchtet nur) - Teilfunktion - befunden ggf. instandsetzen |

**Beschädigung 6:** Zusatzleuchte: Rundumleuchte (Blinkt nicht, leuchtet nur) - Teilfunktion - befunden ggf. instandsetzen

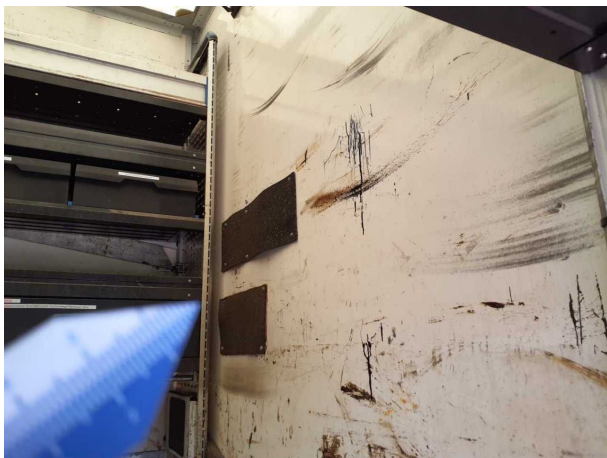
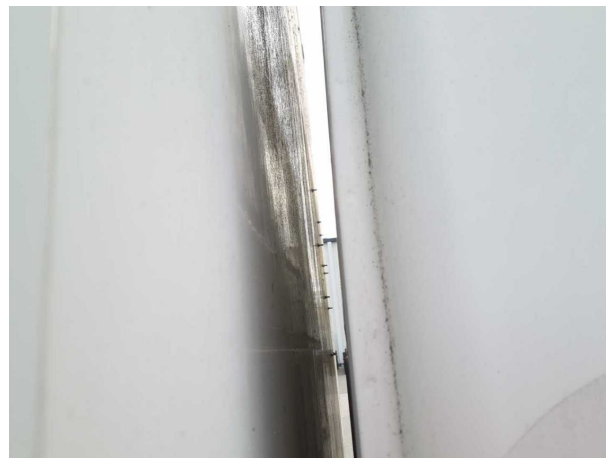
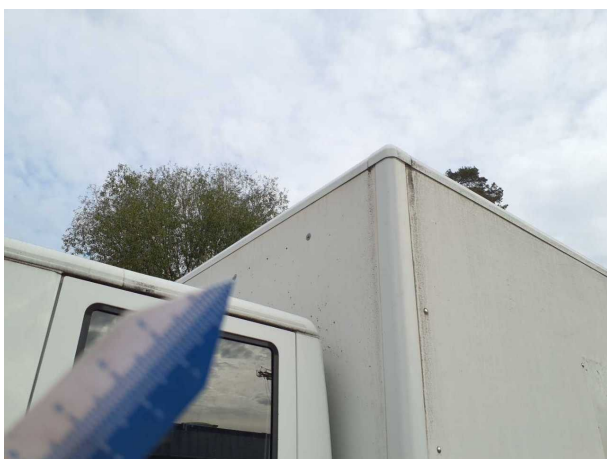
| Nr. Bauteilgruppe | Beschreibung |
|---|---|
| 7 Koffer | Stirnwand - Löcher - instandsetzen |

**Beschädigung 7:** Koffer: Stirnwand - Löcher - instandsetzen

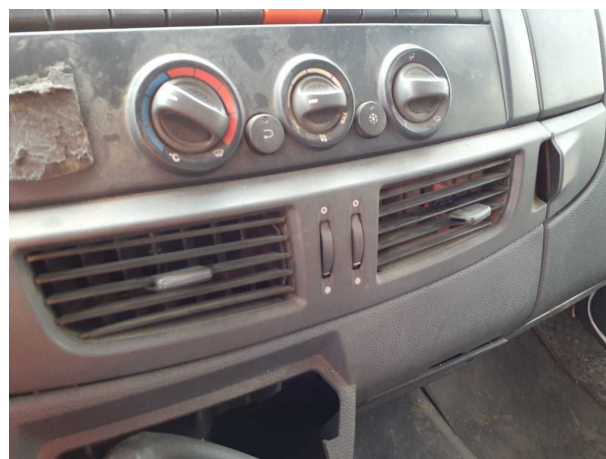
| Nr. Bauteilgruppe | Beschreibung |
|---|---|
| 8 Instrumententafel | Luftdüse Mitte - gebrochen / gerissen - erneuern |

**Beschädigung 8:** Instrumententafel: Luftdüse Mitte - gebrochen / gerissen - erneuern

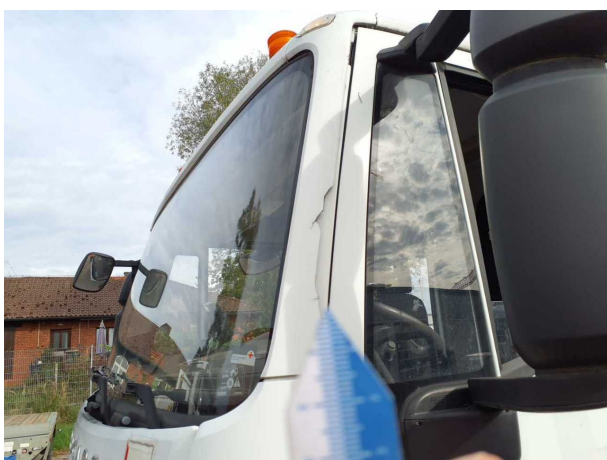
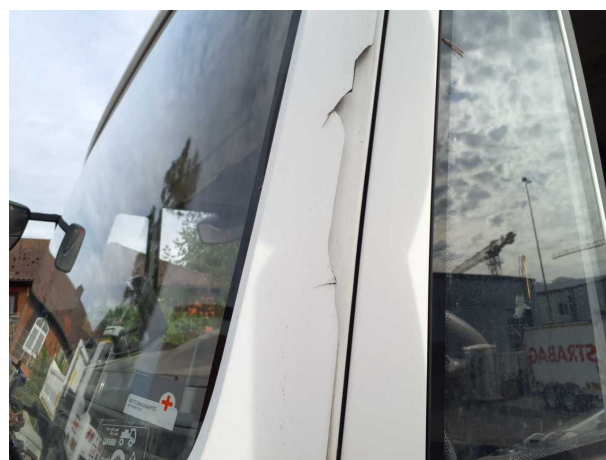
| Nr. Bauteilgruppe | Beschreibung |
|---|---|
| 10 Fahrerhaus | A-Säulenverkleidung links außen - gebrochen / gerissen - erneuern |

**Beschädigung 10:** Fahrerhaus: A-Säulenverkleidung links außen - gebrochen / gerissen - erneuern

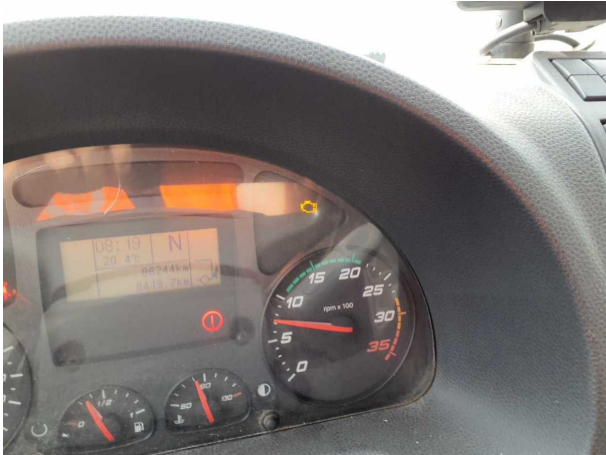
| Nr. Bauteilgruppe | Beschreibung |
|---|---|
| 11 Instrumententafel | Kontrollleuchte (Motorkontrolle, Folgekosten möglich) - leuchtet - befunden ggf. instandsetzen |

**Beschädigung 11:** Instrumententafel: Kontrollleuchte (Motorkontrolle, Folgekosten möglich) - leuchtet - befunden ggf.

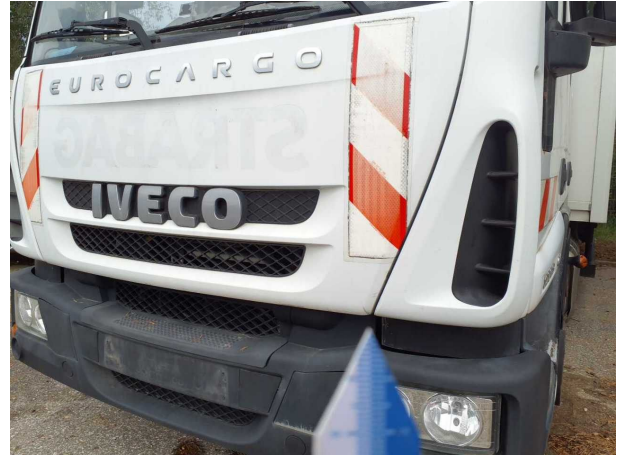
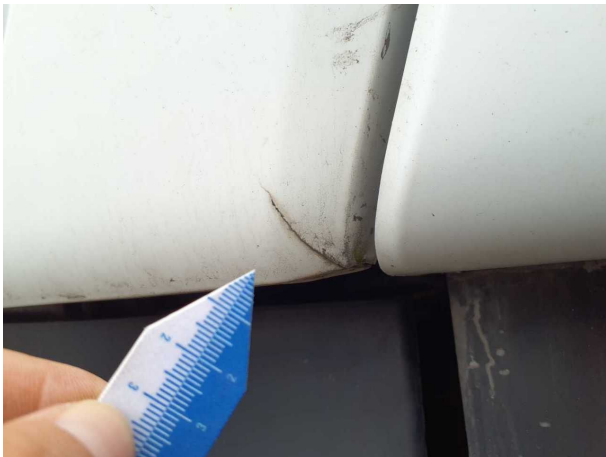
| Nr. Bauteilgruppe | Beschreibung |
|---|---|
| 14 Fahrerhaus | Frontklappe - gebrochen / gerissen - erneuern |

**Beschädigung 14:** Fahrerhaus: Frontklappe - gebrochen / gerissen - erneuern

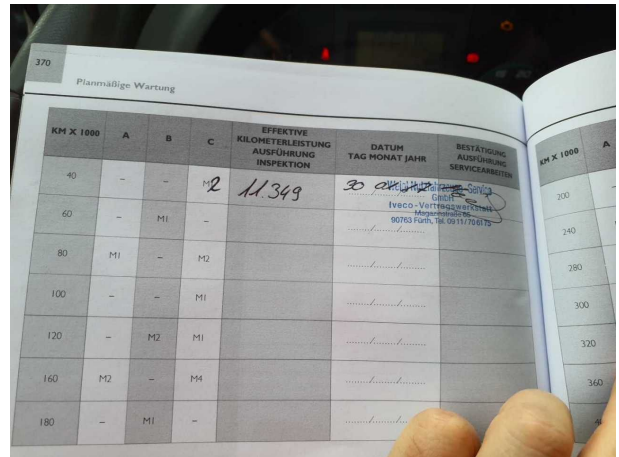
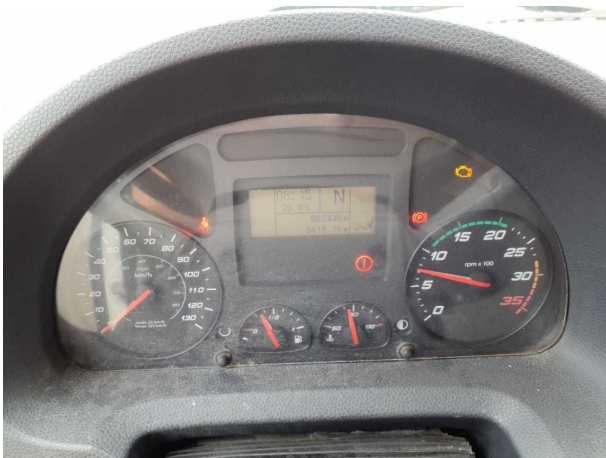
| Nr. Bauteilgruppe | Beschreibung |
|---|---|
| 15 Sonstiges | Inspektion/Wartung - fällig - durchführen |

**Beschädigung 15:** Sonstiges: Inspektion/Wartung - fällig - durchführen

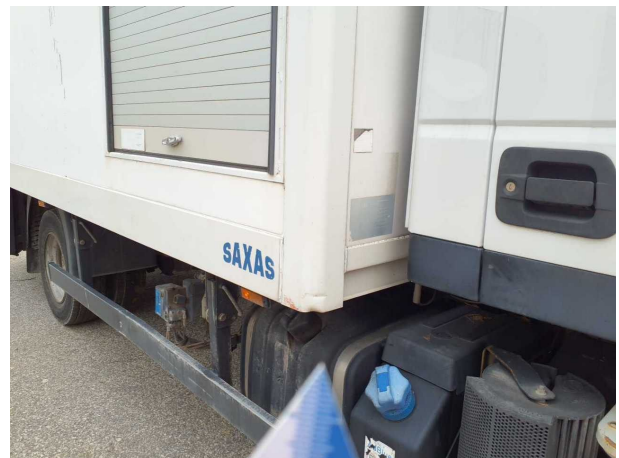
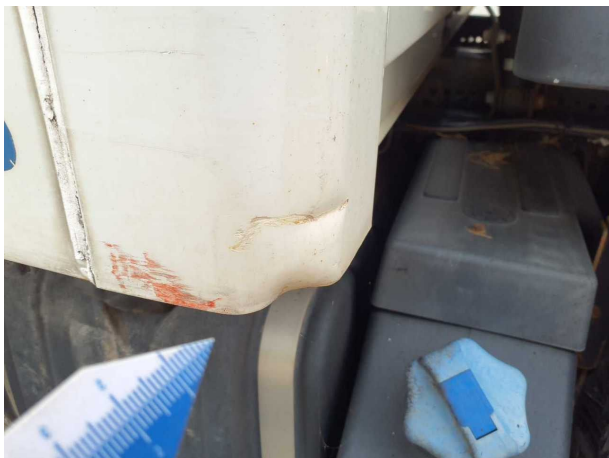
| Nr. Bauteilgruppe | Beschreibung |
|---|---|
| 1 Karosserie | Eckbeplankung unterhalb rechts - verformt - aufbereiten |

**Gebrauchsspur 1:** Karosserie: Eckbeplankung unterhalb rechts - verformt - aufbereiten

**Gebrauchsspur 1:** Karosserie: Eckbeplankung unterhalb  
rechts - verformt - aufbereiten
