**DEKRA CZ a.s.**

**ÚDAJE O VOZIDLE**

| RZ: | <b>8AA9482</b> | VIN: | <b>TMBJG7NE5L0116215</b> |
| Model vozidla: | Skoda Octavia Combi | Provedení: | 1.6 TDI DPF EU6d-T, Ambition |

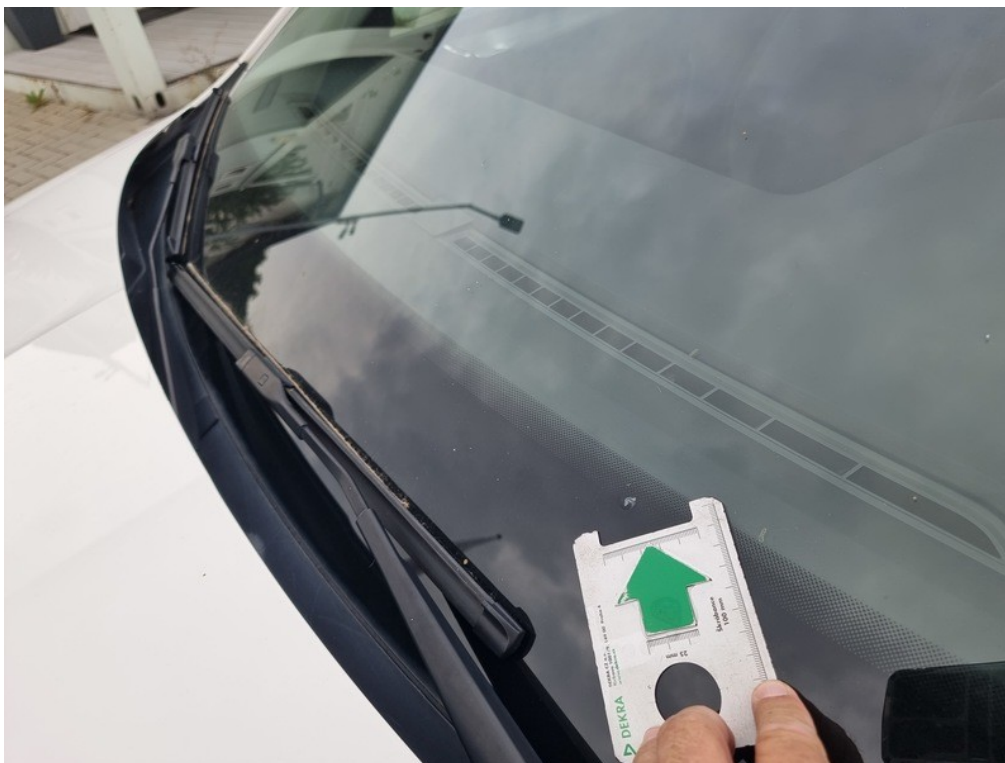
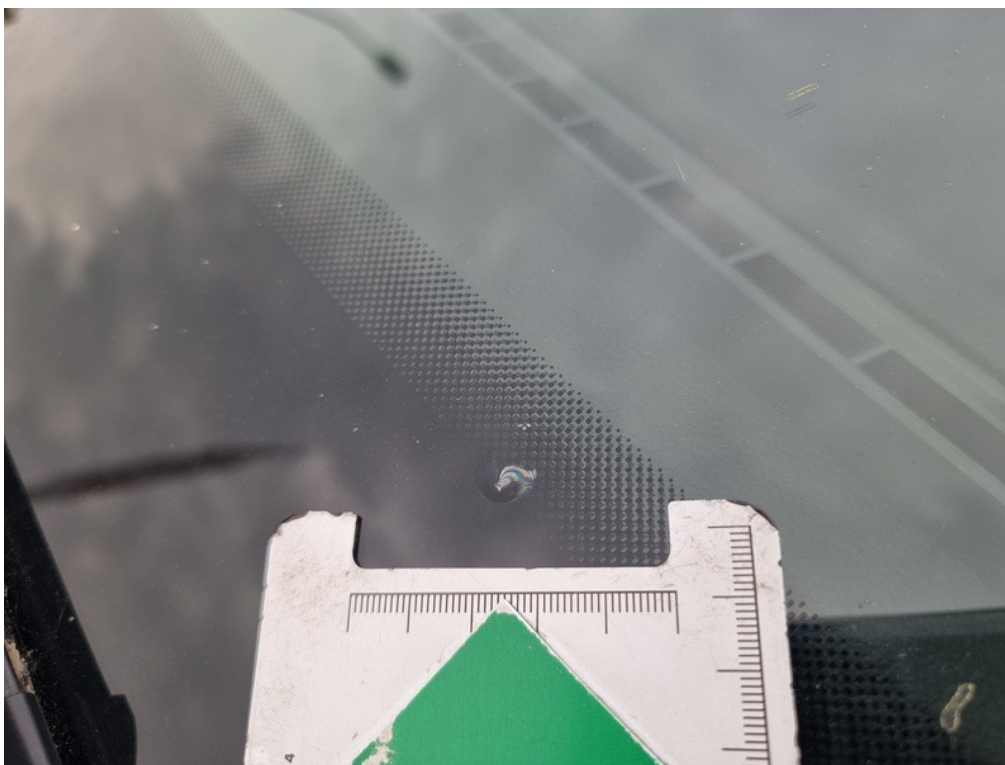
| P.č. | Poškozený díl | Druh poškození | Způsob opravy |
|---|---|---|---|
| 1 | Čelní sklo | Štěp | Vyměnit |

1 Čelní sklo - Štěp  
Umístění:  
Způsob opravy:

Exteriér (vnější prostor)  
Vyměnit

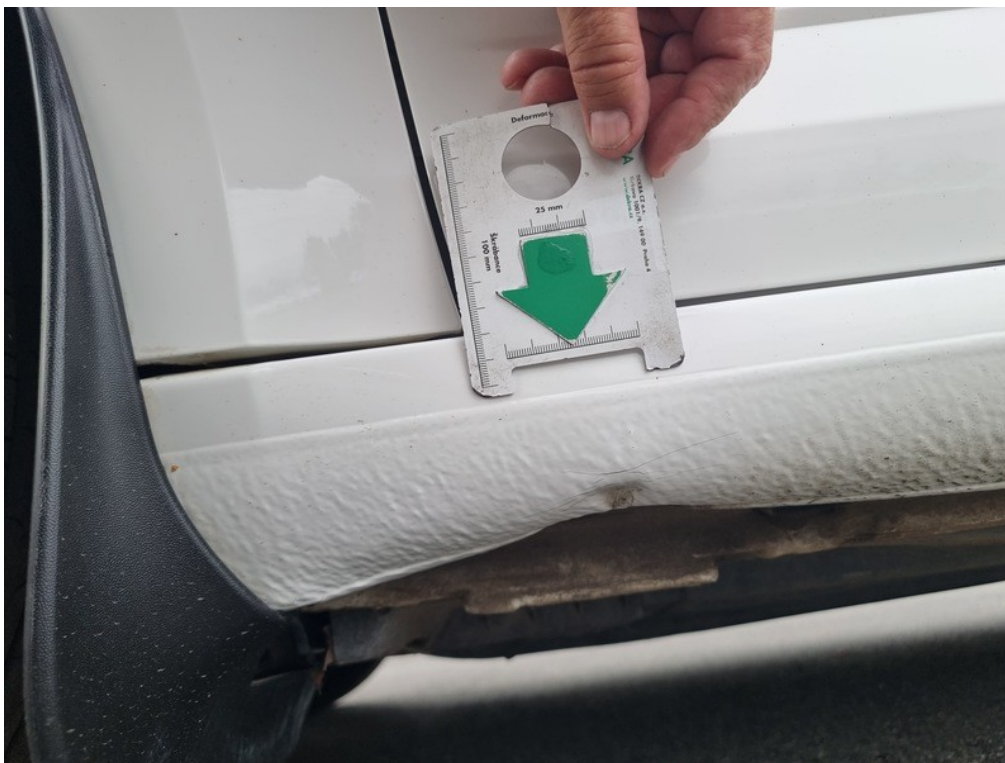
| P.č. | Poškozený díl | Druh poškození | Způsob opravy |
|---|---|---|---|
| 2 | Práh levý | Deformace | Opravit |

### 2 Práh levý - Deformace

Exteriér (vnější prostor)  
Opravit

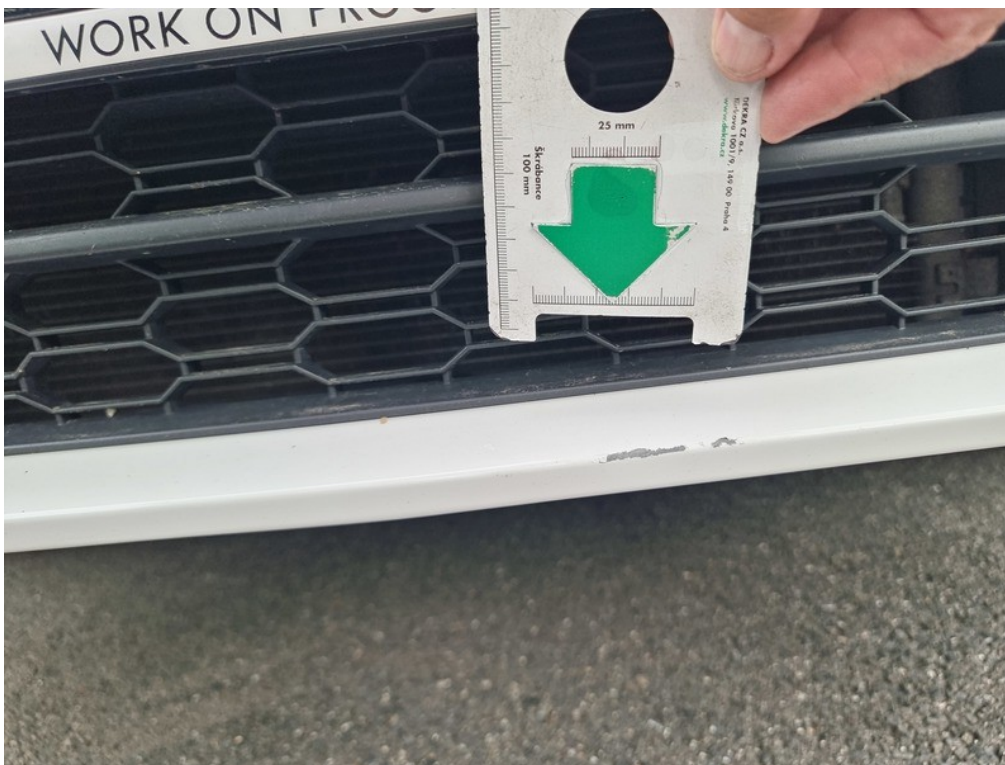
| P.č. | Poškozený díl | Druh poškození | Způsob opravy |
|---|---|---|---|
| 3 | Přední nárazník | Škrábance | Lakovat |

### 3 Přední nárazník - Škrábance

Exteriér (vnější prostor)  
Lakovat

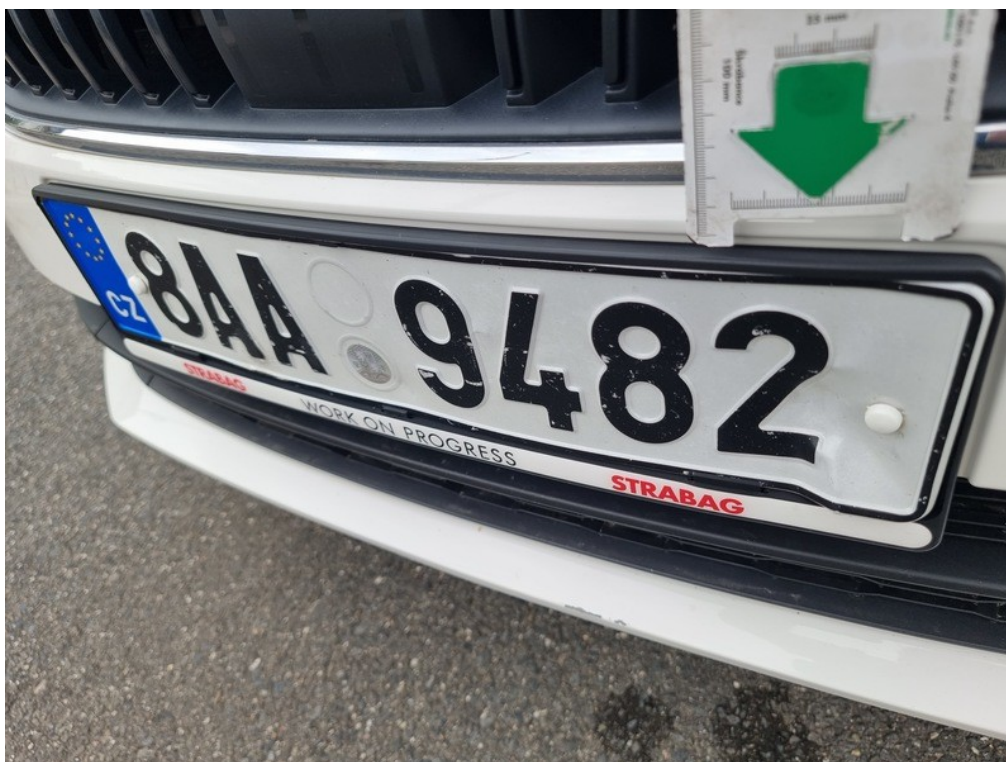
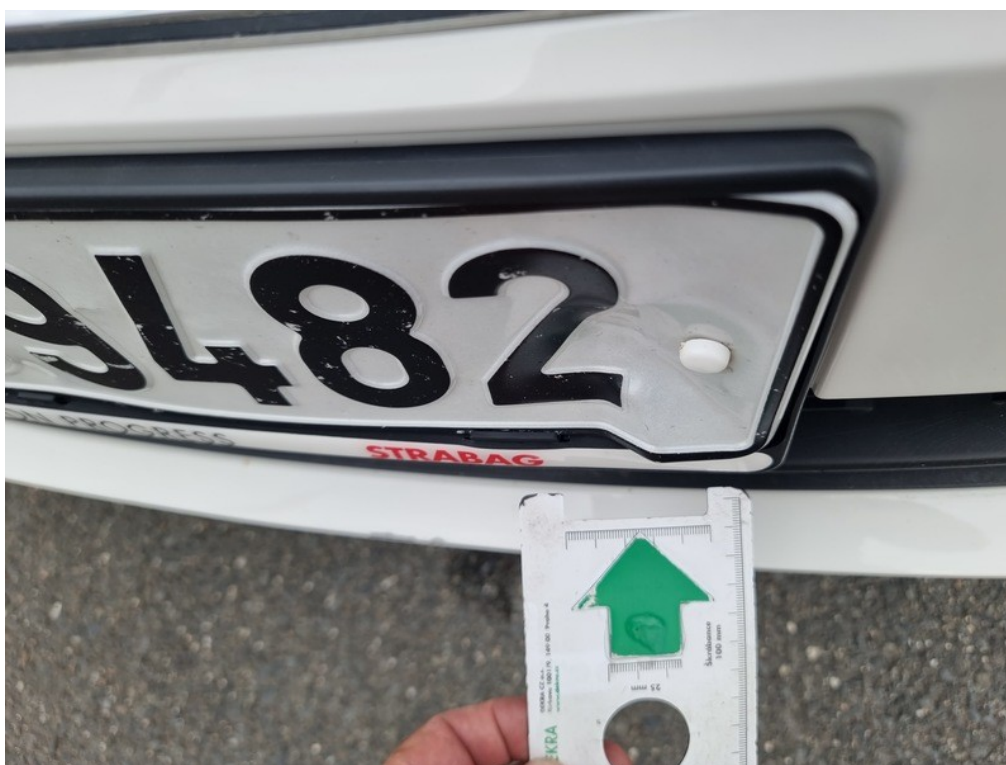
| P.č. | Poškozený díl | Druh poškození | Způsob opravy |
|---|---|---|---|
| 4 | Přední RZ | Deformace | Vyměnit |

4 **Přední RZ - Deformace**  
Umístění:  
Způsob opravy:

Exteriér (vnější prostor)  
Vyměnit

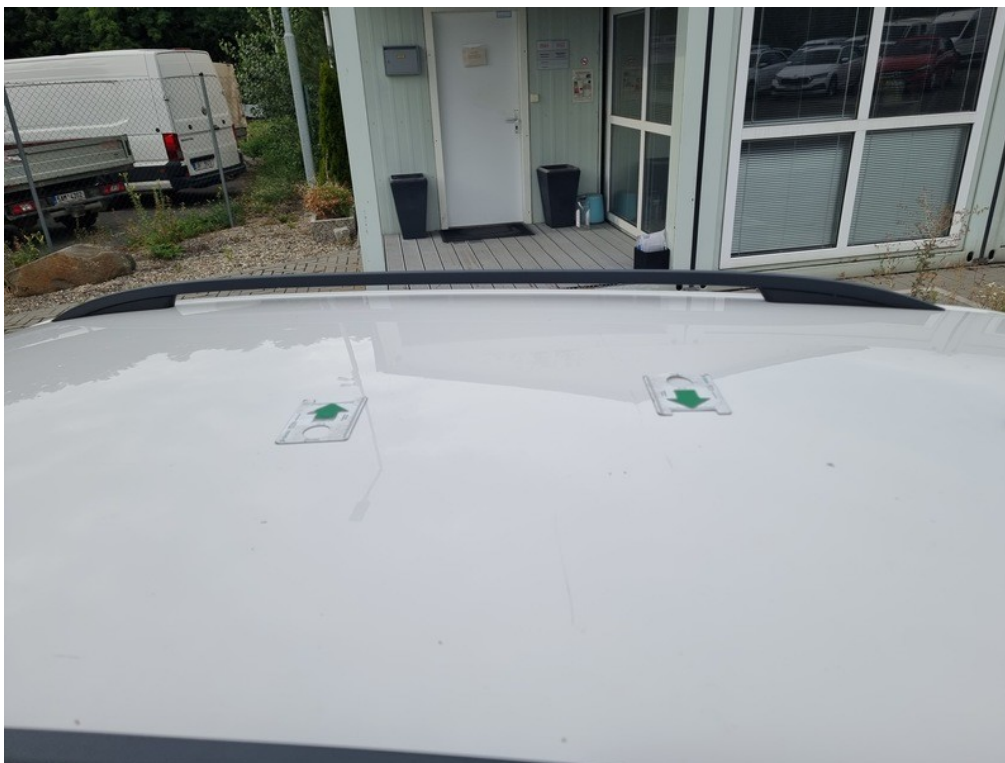
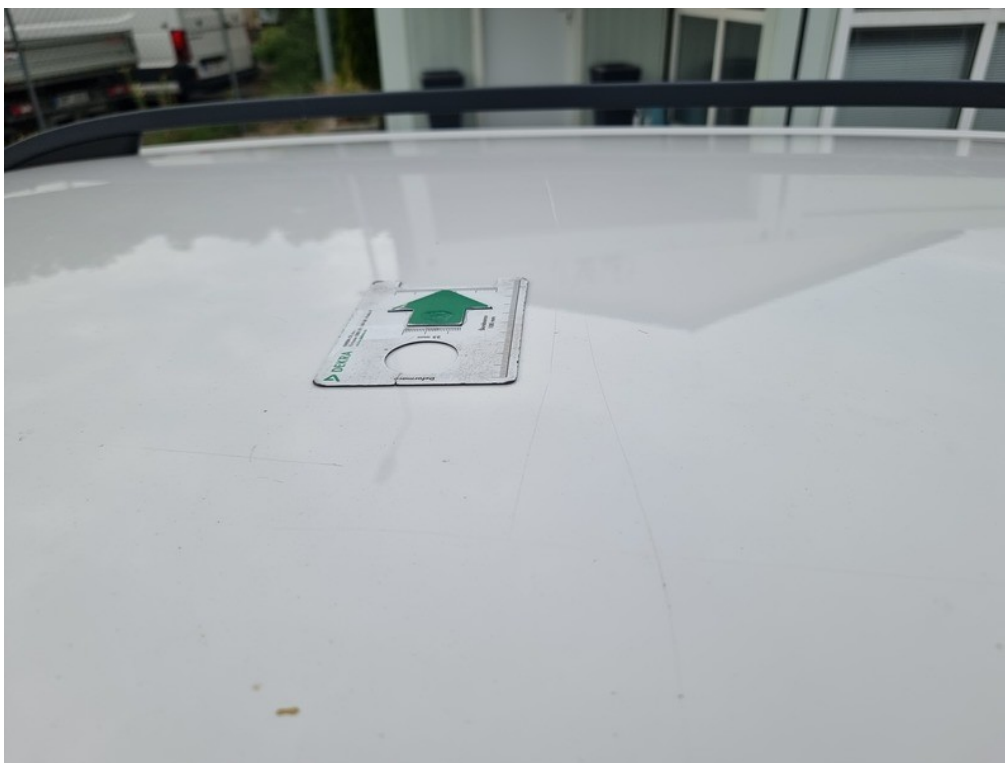
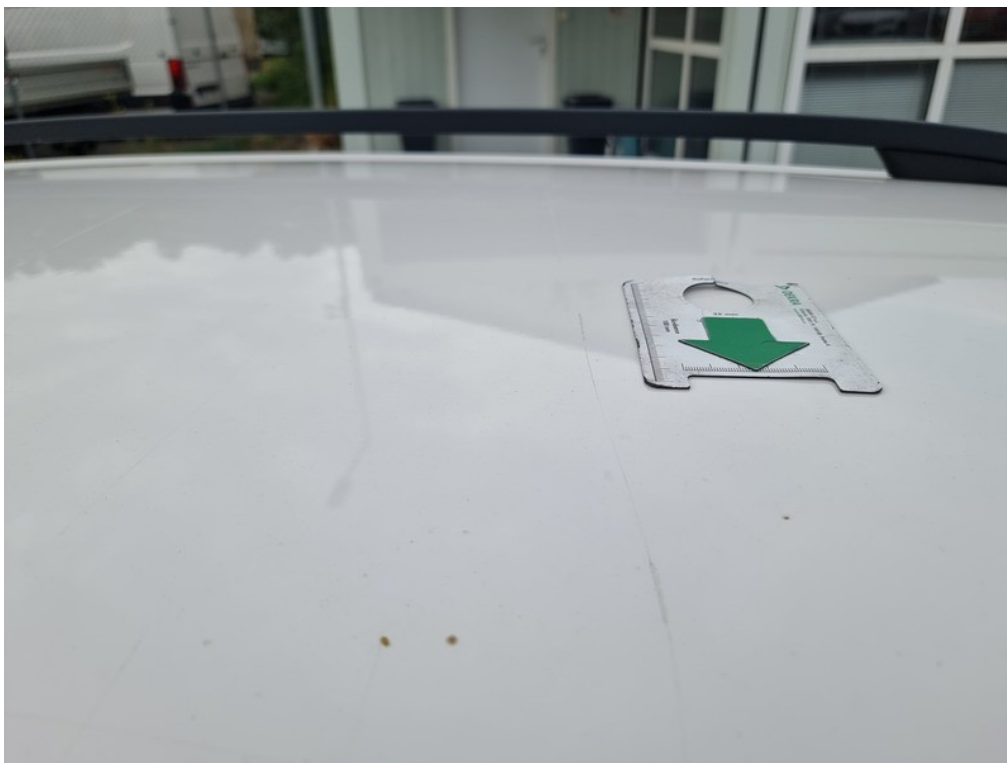
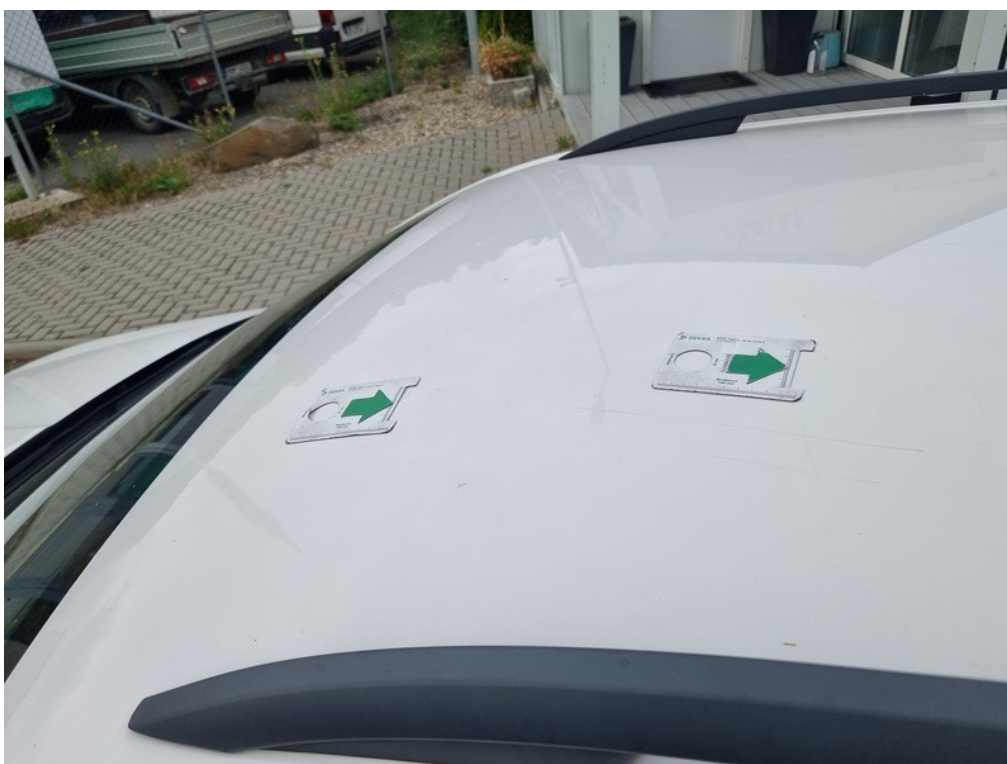
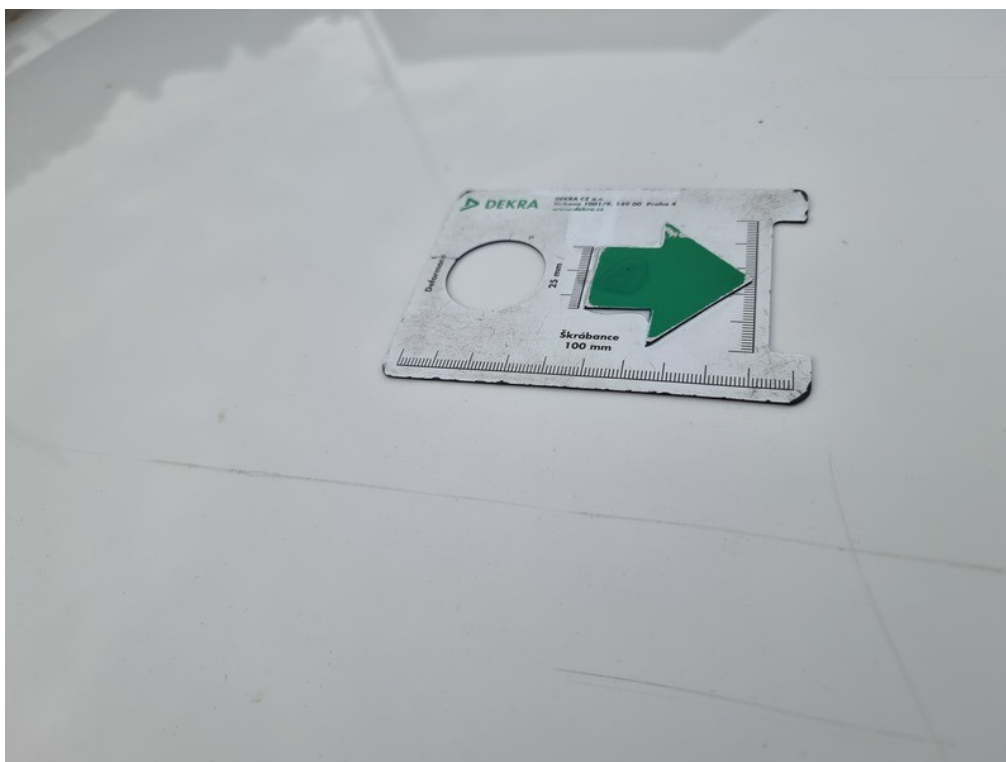
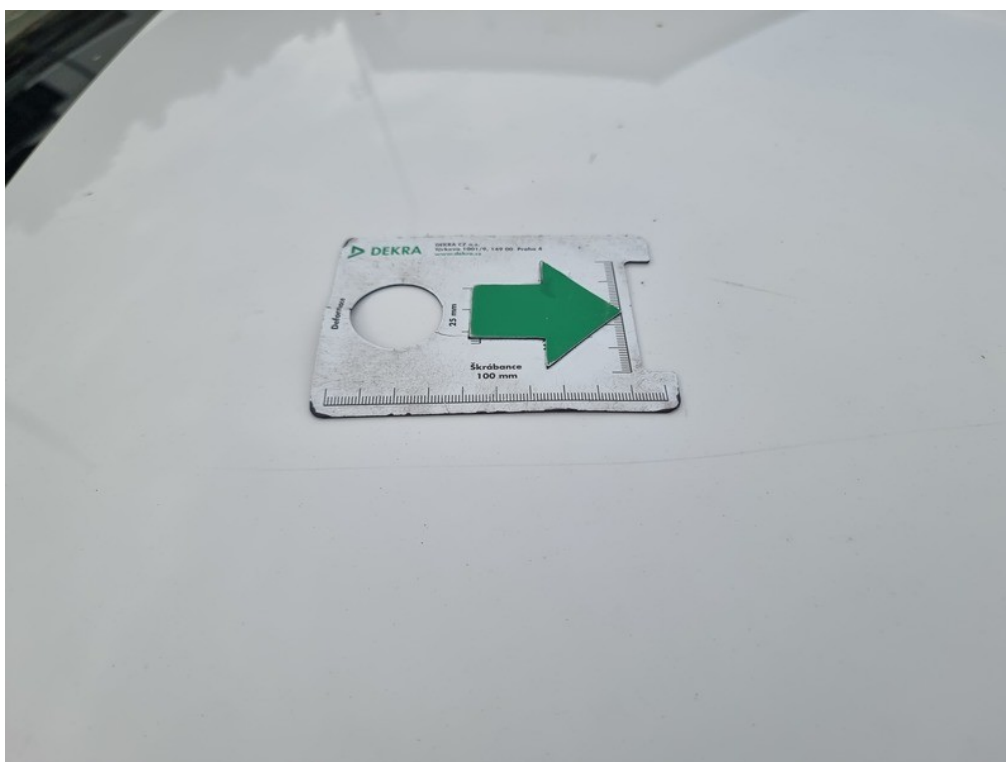
| P.č. | Poškozený díl | Druh poškození | Způsob opravy |
|---|---|---|---|
| 5 | Střecha | Škrábance | Lakovat |

5 **Střecha - Škrábance**  
Umístění:  
Způsob opravy:

Exteriér (vnější prostor)  
Lakovat

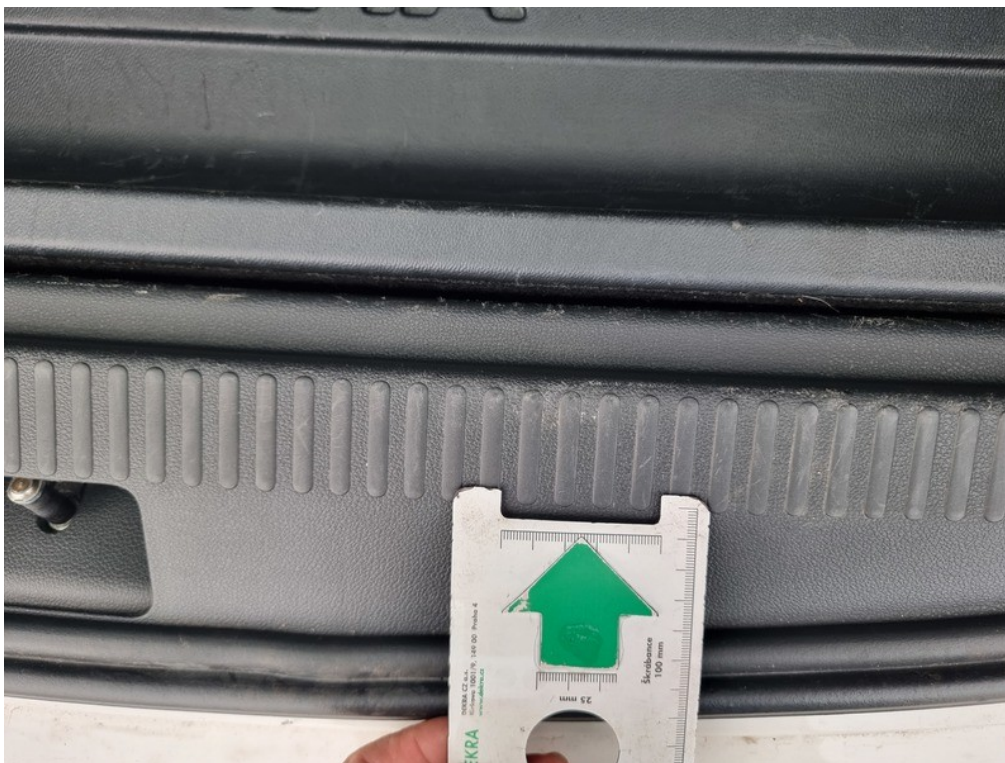
| P.č. | Poškozený díl | Druh poškození | Způsob opravy |
|---|---|---|---|
| 6 | Kryt zadního čela | Škrábance | Vyměnit |

### 6 Kryt zadního čela - Škrábance

Interiér (vnitřní prostor)  
Vyměnit

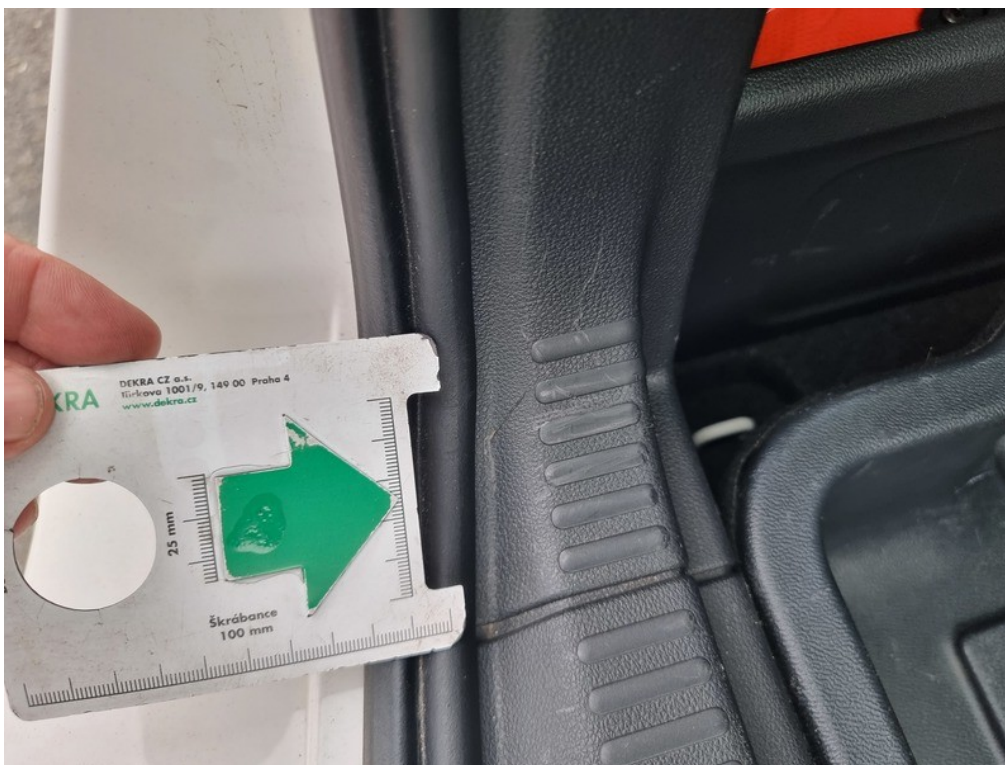
| P.č. | Poškozený díl | Druh poškození | Způsob opravy |
|---|---|---|---|
| 7 | Boční výplň zav. prostoru L | Škrábance | Vyměnit |

### 7 Boční výplň zav. prostoru L - Škrábance

Interiér (vnitřní prostor)  
Vyměnit

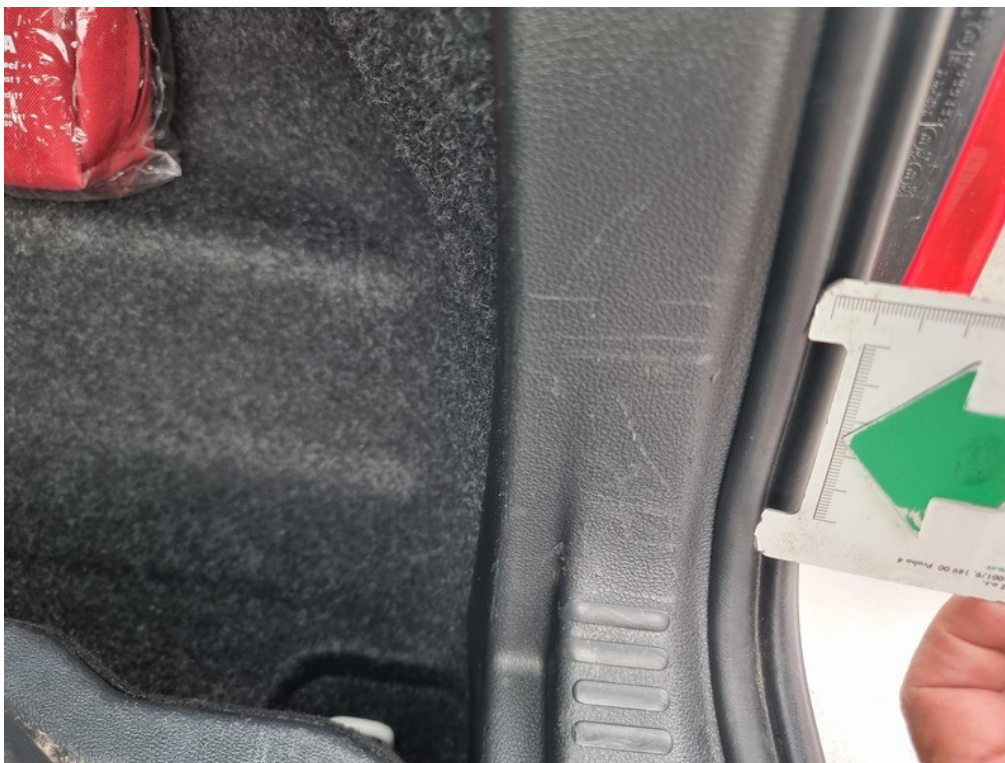
| P.č. | Poškozený díl | Druh poškození | Způsob opravy |
|---|---|---|---|
| 8 | Boční výplň zav. prostoru P | Škrábance | Vyměnit |

- 8 **Boční výplň zav. prostoru P - Škrábance**  
Umístění: Interiér (vnitřní prostor)  
Způsob opravy: Vyměnit

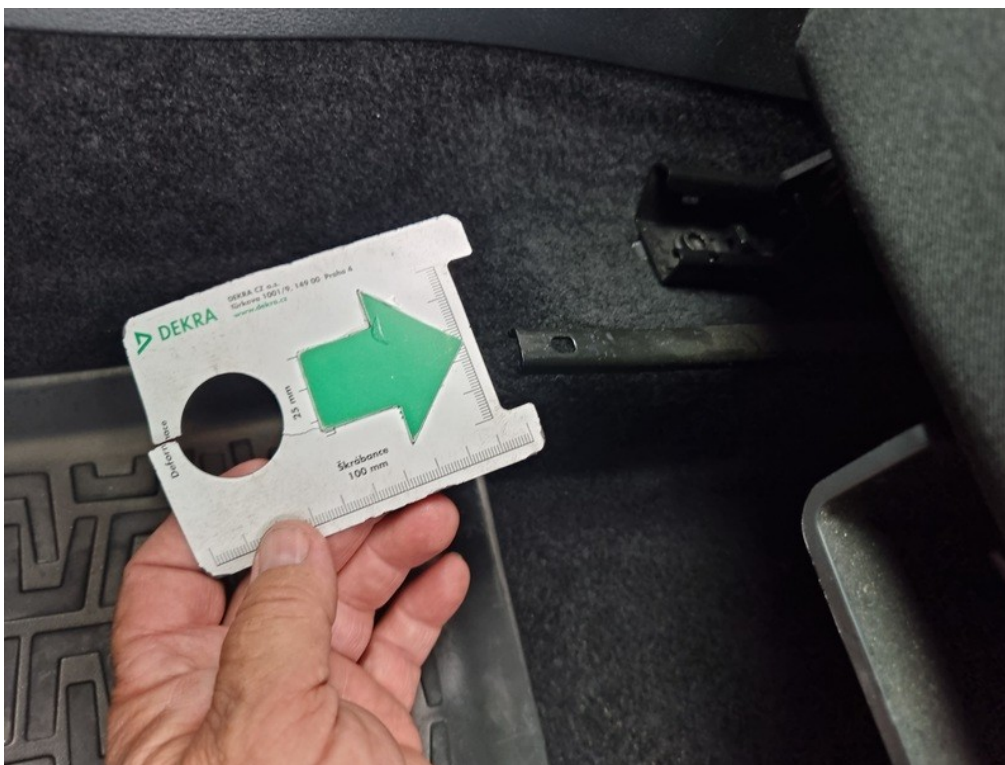
| P.č. | Poškozený díl | Druh poškození | Způsob opravy |
|---|---|---|---|
| 9 | Madlo posuvu sedadla řidiče | Nekompletní | Doplnit/dodat |

- 9 **Madlo posuvu sedadla řidiče - Nekompletní**  
Umístění: Interiér (vnitřní prostor)  
Způsob opravy: Doplnit/dodat

Poznámka: Na kovové páce  
chybí plastový úchyt.

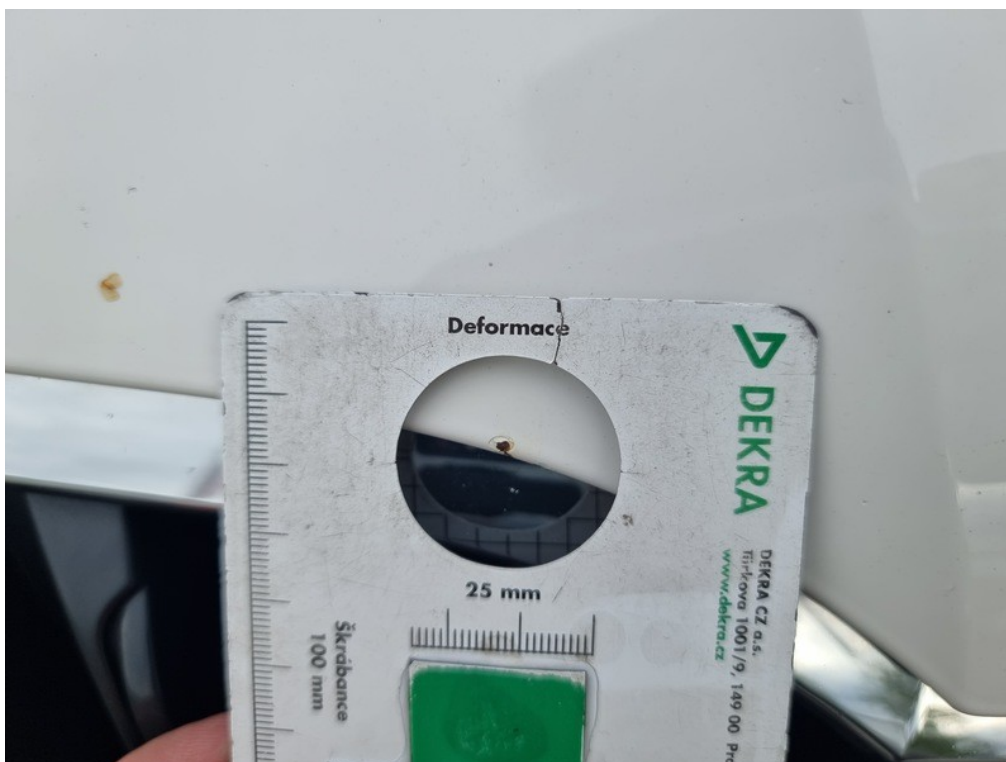
| P.č. | Poškozený díl | Druh poškození | Způsob opravy |
|---|---|---|---|
| 10 | Přední část vozidla | Poškození od odletujícího kamení | Opravit |

10 **Přední část vozidla - Poškození od odletujícího kamení**  
Umístění: Ostatní  
Způsob opravy: Opravit

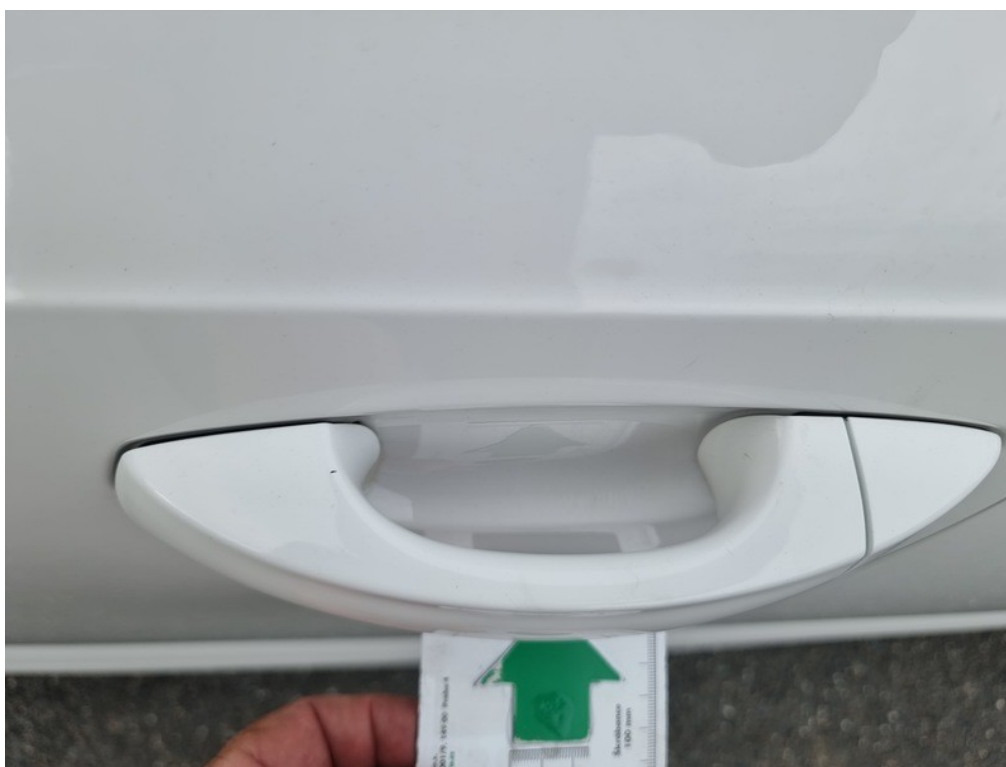
| P.č. | Poškozený díl | Druh poškození | Způsob opravy |
|---|---|---|---|
| 11 | Celková plocha karoserie | Škrábance | Vyleštit |

11 **Celková plocha karoserie - Škrábance**  
Umístění: Ostatní  
Způsob opravy: Vyleštit

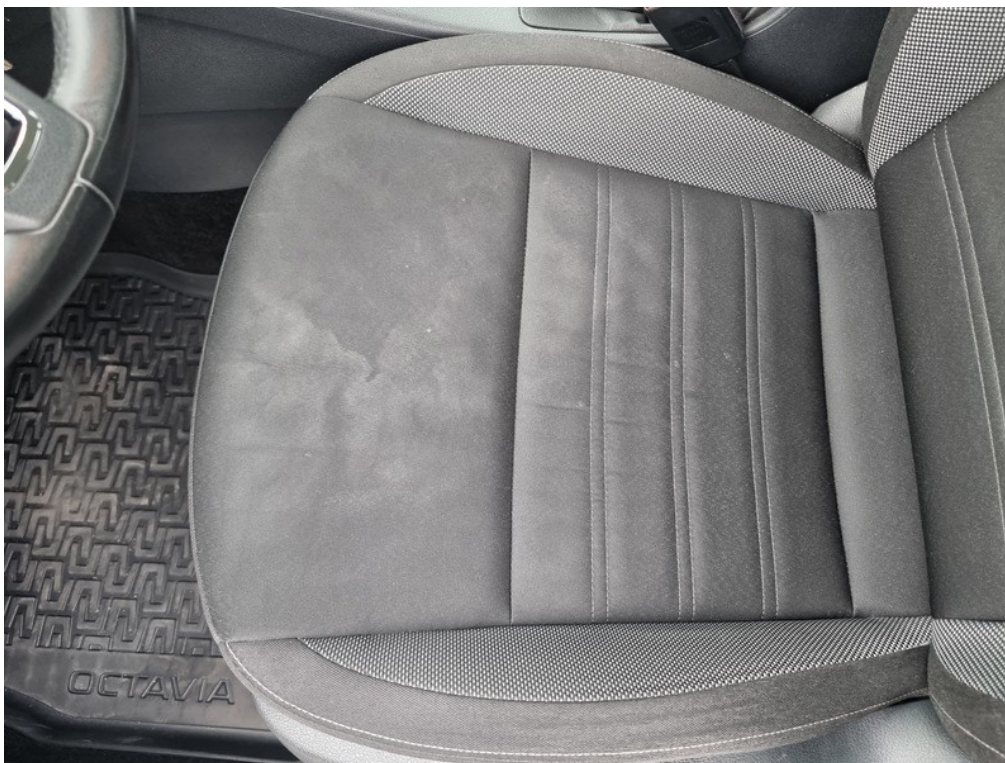
| P.č. | Poškozený díl | Druh poškození | Způsob opravy |
|---|---|---|---|
| 12 | Interiér | Znečištěno | Čištění |

**12 Interiér - Znečištěno**  
Umístění:  
Způsob opravy:

Ostatní  
Čištění

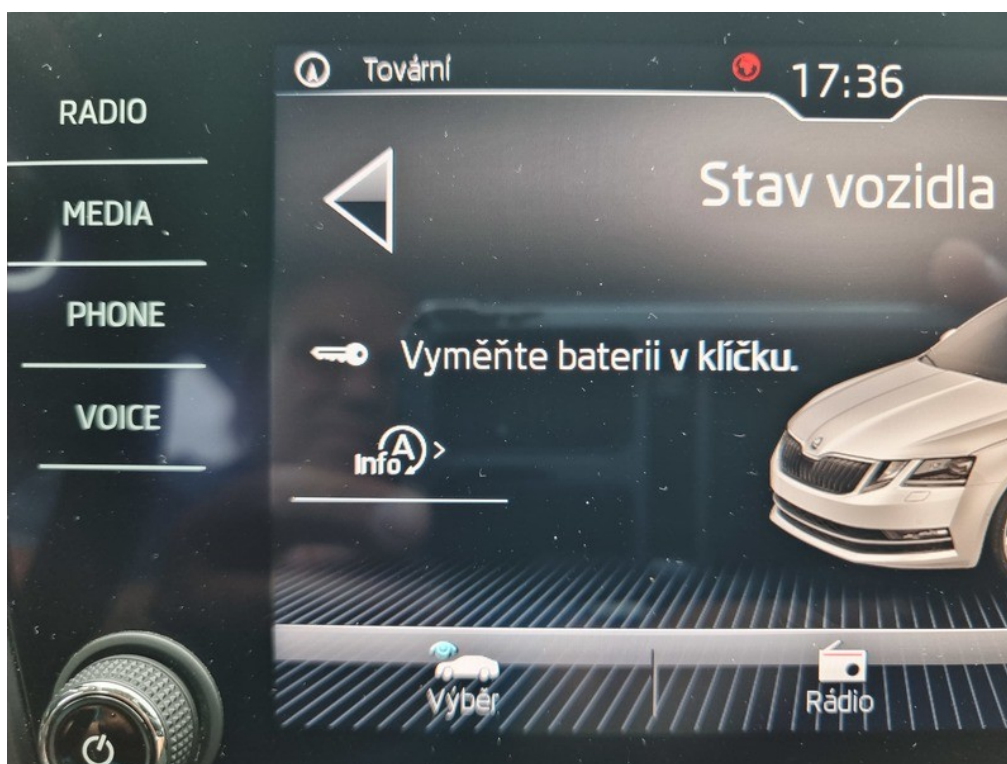
| P.č. | Poškozený díl | Druh poškození | Způsob opravy |
|---|---|---|---|
| 14 | Baterie v klíči | Opotřebení | Vyměnit |

**14** **Baterie v klíči - Opatření**  
Umístění:  
Způsob opravy:

Ostatní  
Vyměnit
