**DEKRA CZ a.s.**

**STRABAG BMTI s. r. o.**

**ÚDAJE O VOZIDLE**

| RZ: | <b>5AH6660</b> | VIN: | <b>TMBEF6NH0G4537489</b> |

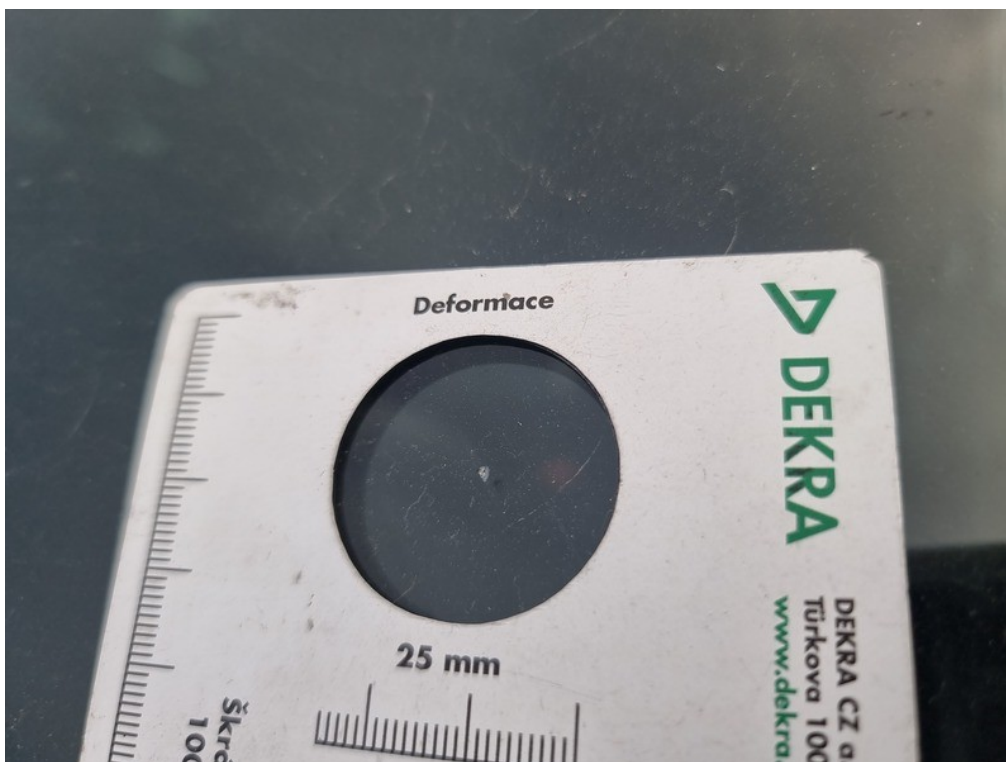
| P.č. | Poškozený díl | Druh poškození | Způsob opravy |
|---|---|---|---|
| 1 | Čelní sklo | Poškození od odletujícího kamení | Opravit |

- 1 **Čelní sklo - Poškození od odletujícího kamene**  
Umístění: Exteriér (vnější prostor) Poznámka:  
Způsob opravy: Opravit

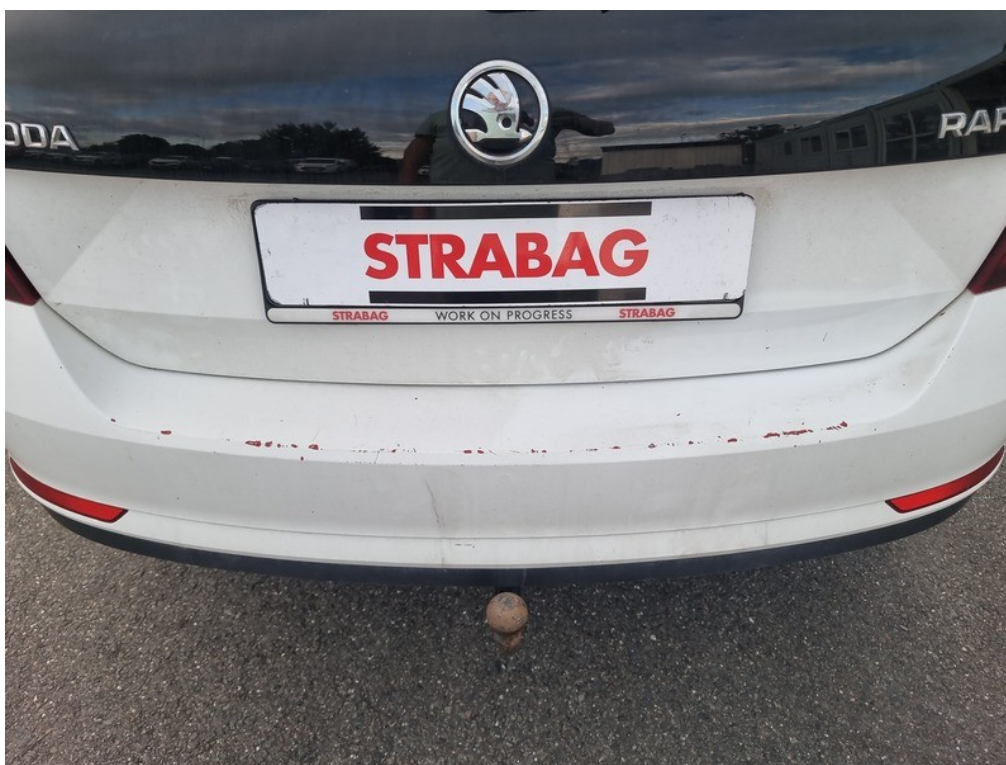
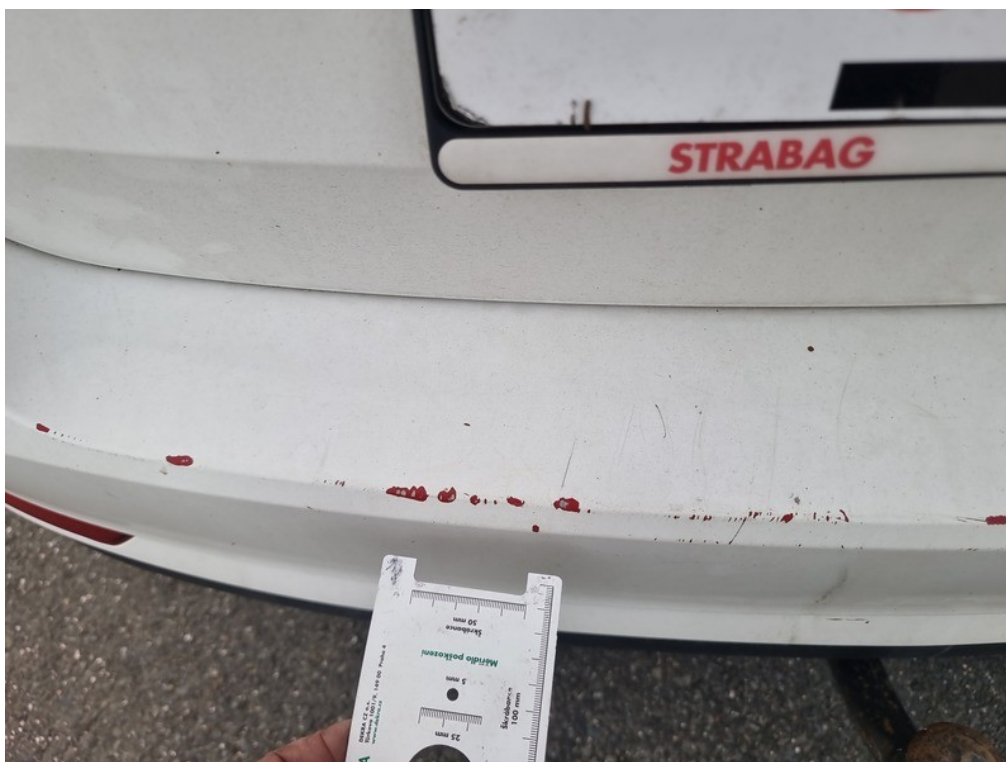
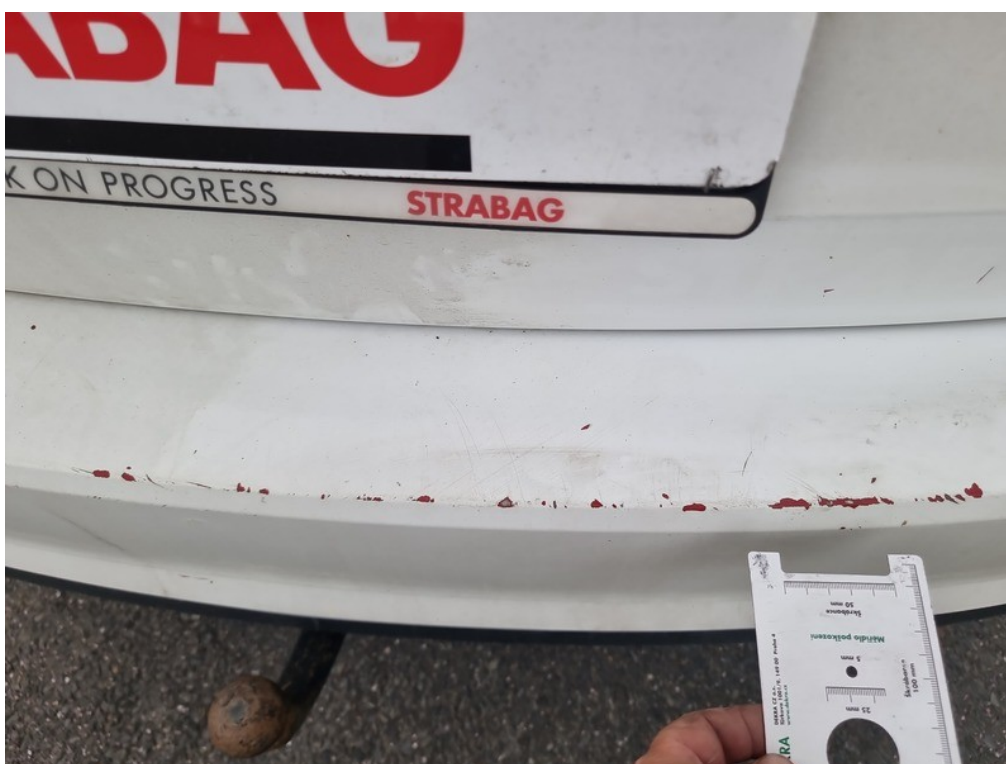
| P.č. | Poškozený díl | Druh poškození | Způsob opravy |
|---|---|---|---|
| 2 | Zadní nárazník | Škrábance | Lakovat |

- 2 **Zadní nárazník - Škrábance**  
Umístění: Exteriér (vnější prostor) Poznámka:  
Způsob opravy: Lakovat

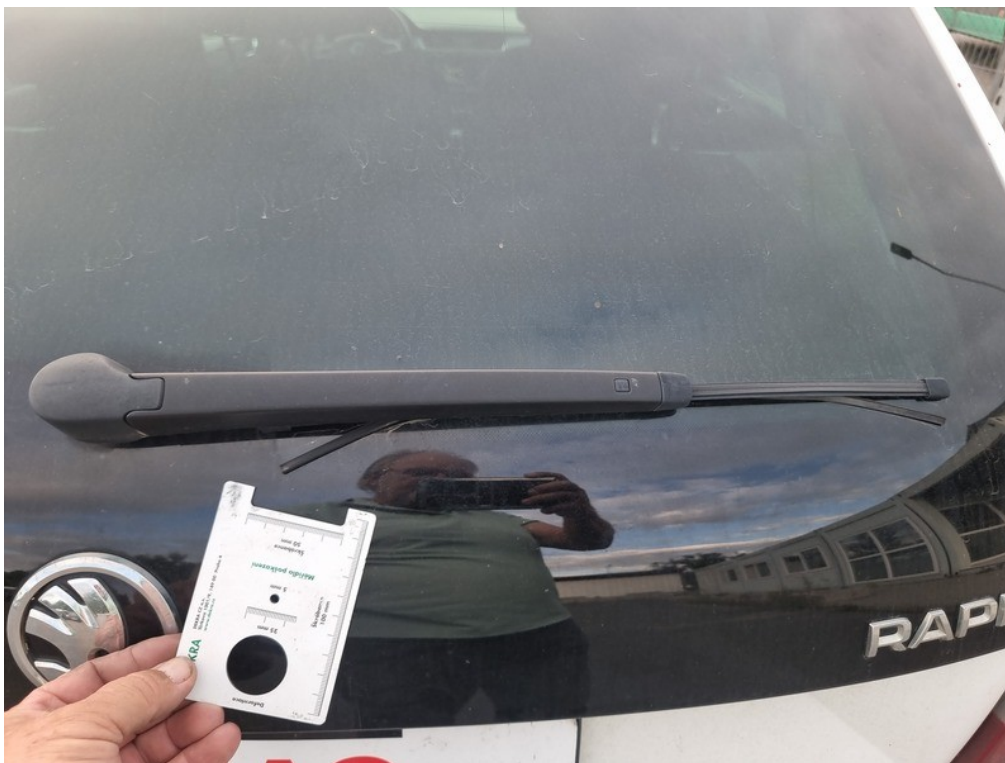
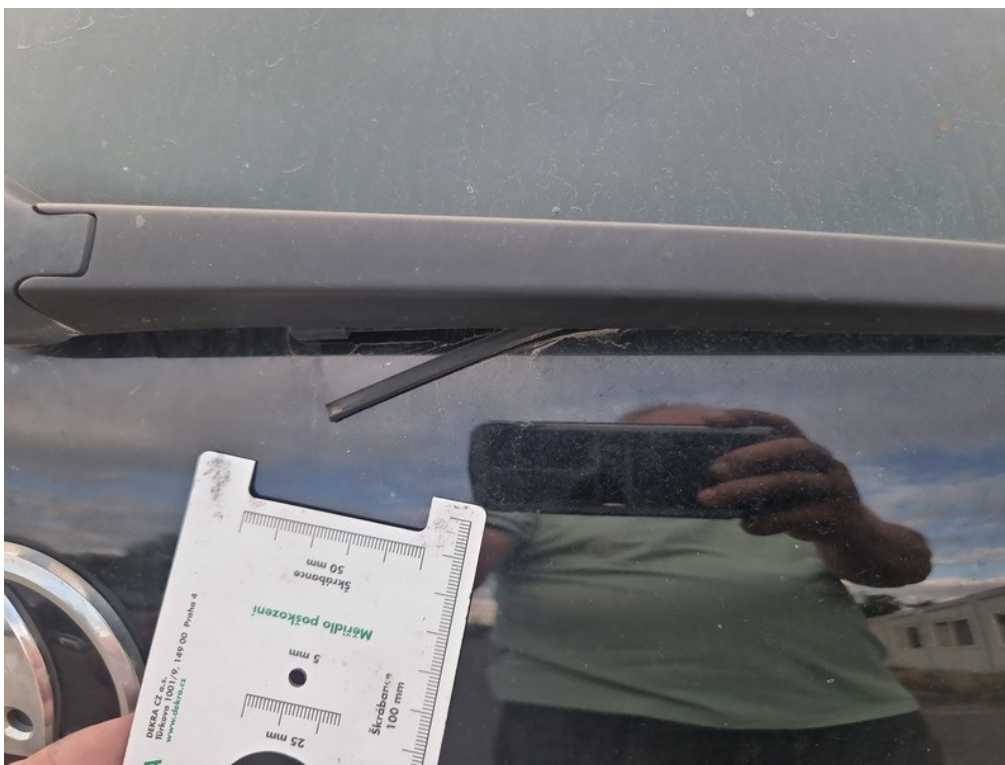
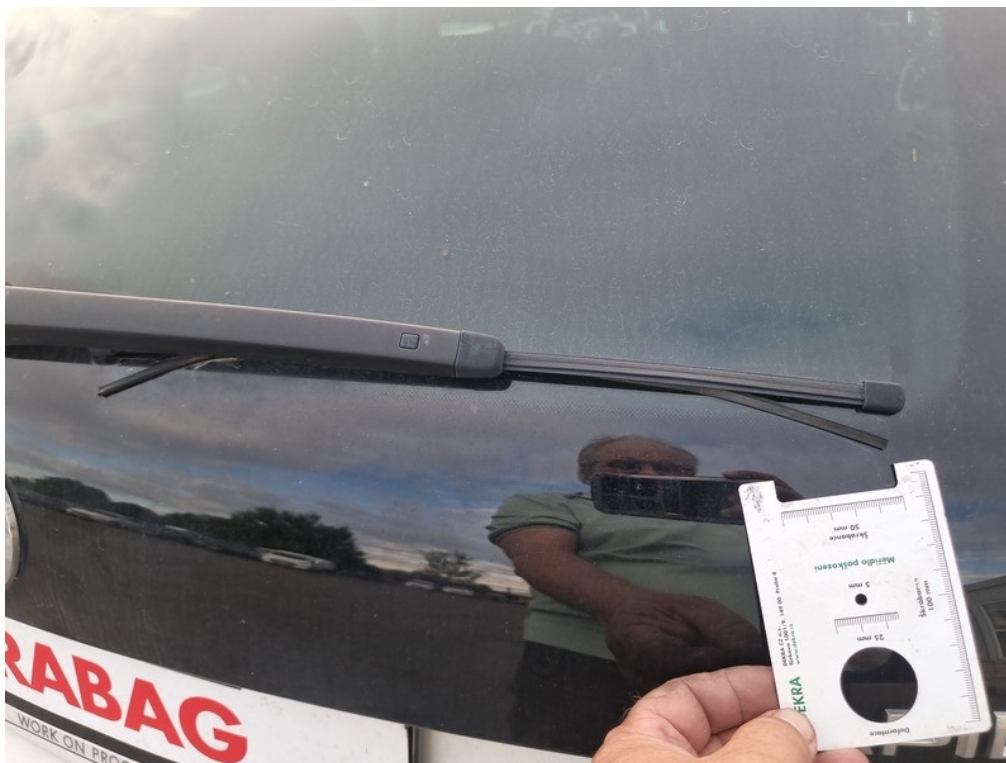
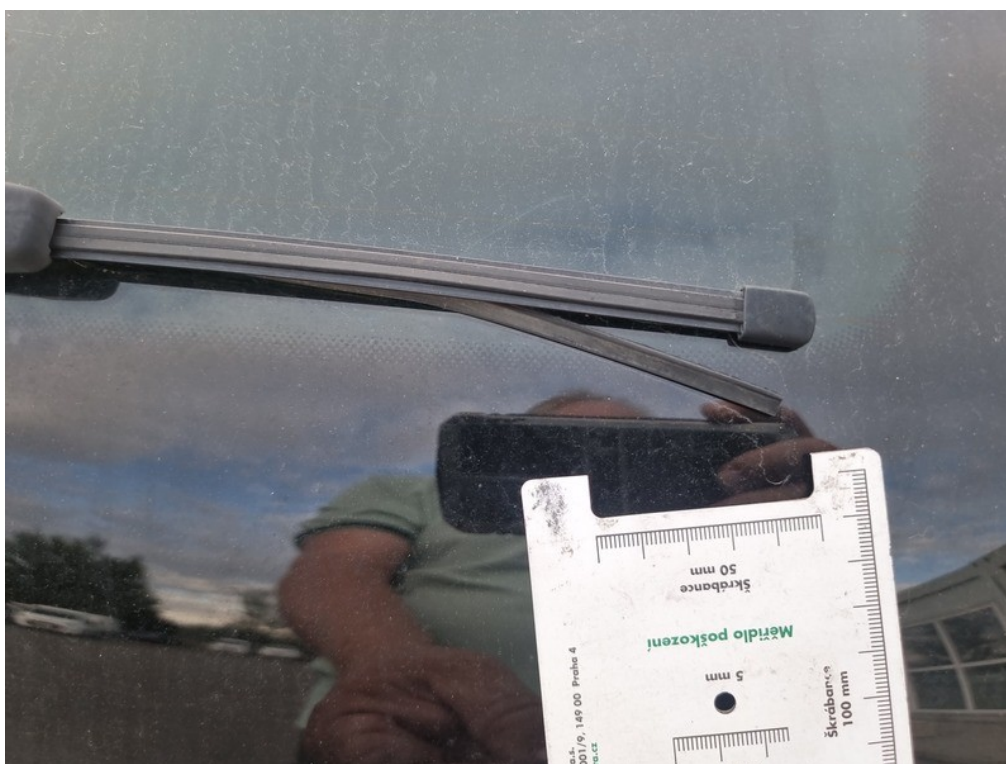
| P.č. | Poškozený díl | Druh poškození | Způsob opravy |
|---|---|---|---|
| 3 | Zadní stěrač | Opotřebení | Vyměnit |

**3 Zadní stěrač - Opatření**  
Umístění:  
Způsob opravy:

Exteriér (vnější prostor)  
Vyměnit

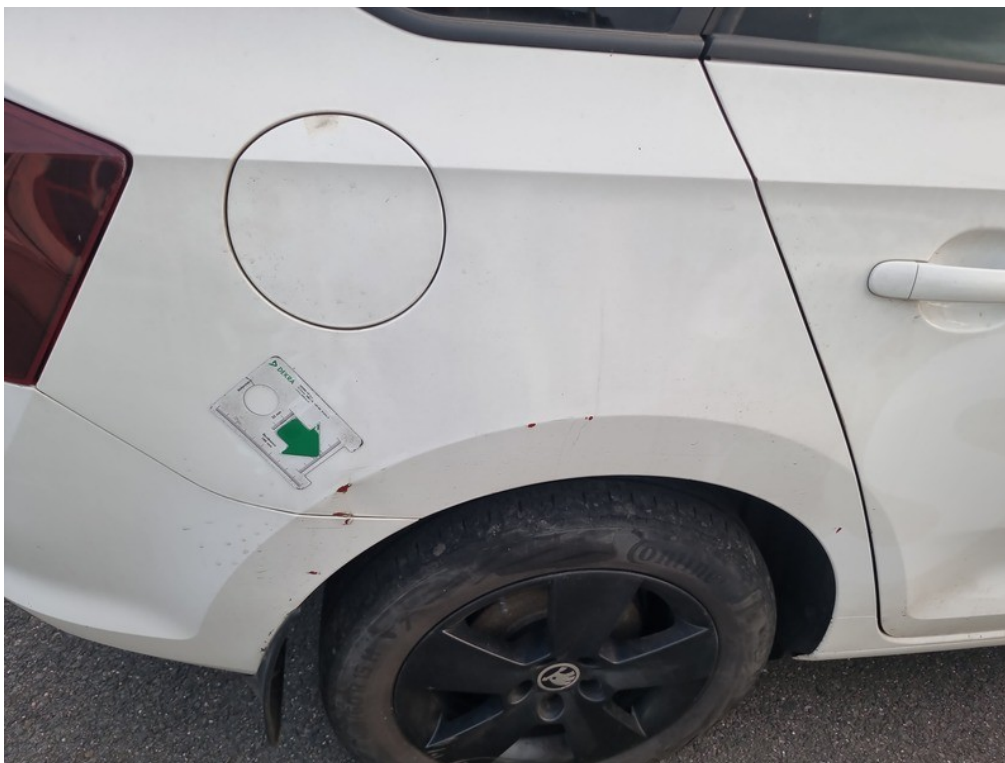
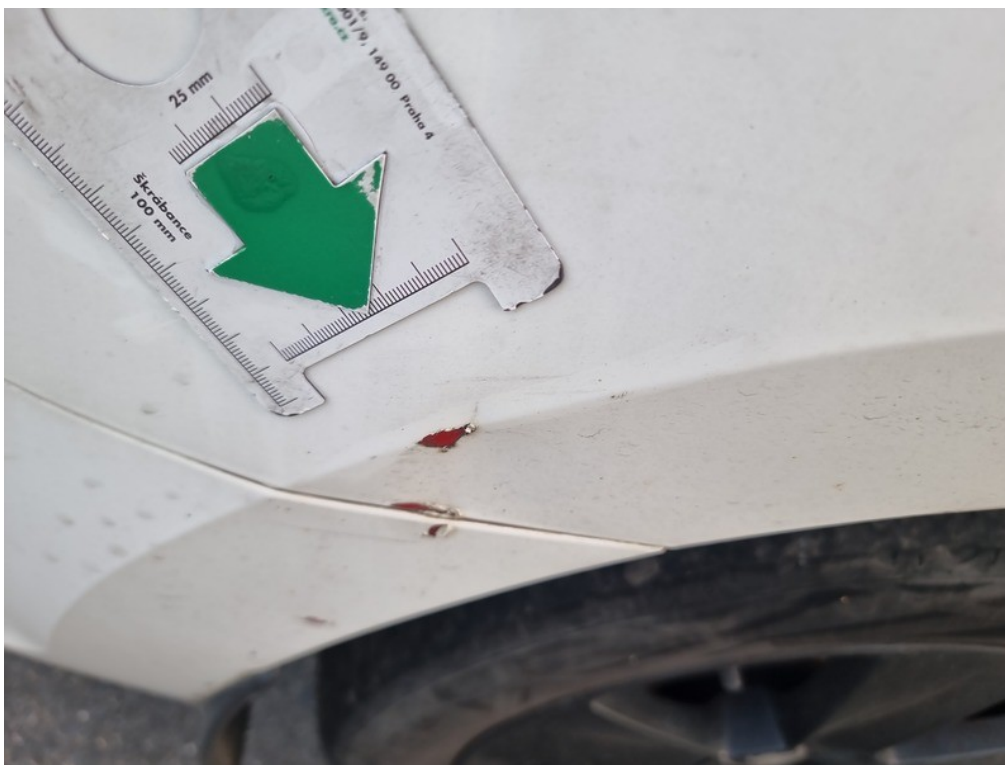
| P.č. | Poškozený díl | Druh poškození | Způsob opravy |
|---|---|---|---|
| 4 | Bočnice zadní pravá | Škrábance | Lakovat |

### 4 Bočnice zadní pravá - Škrábance

Exteriér (vnější prostor)  
Lakovat

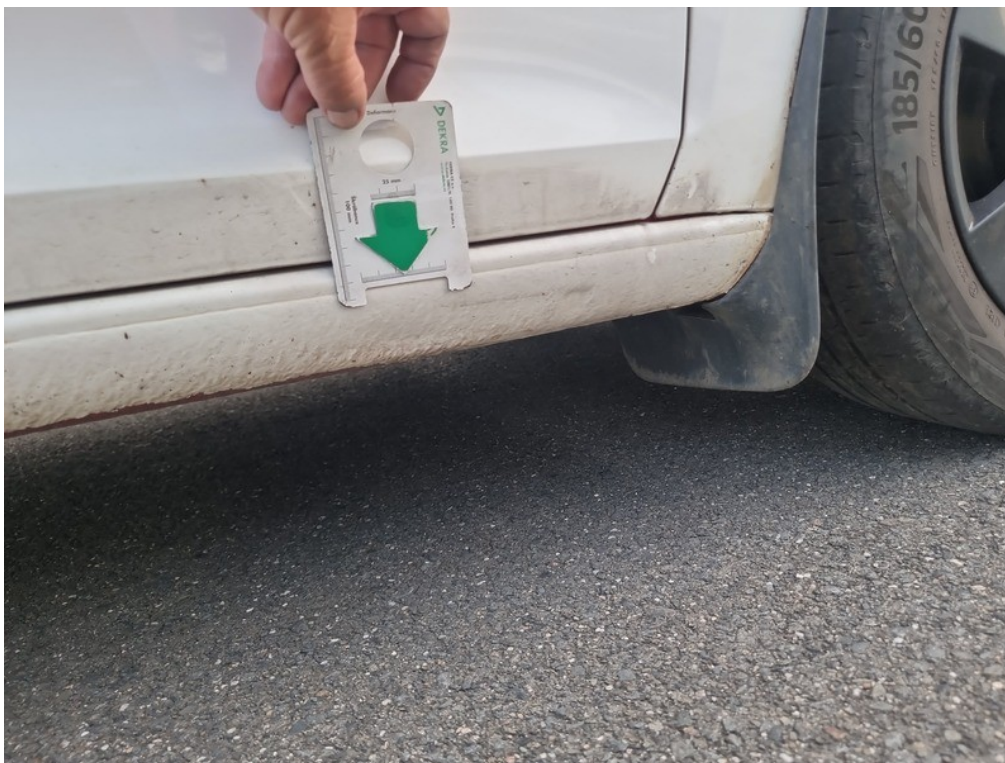
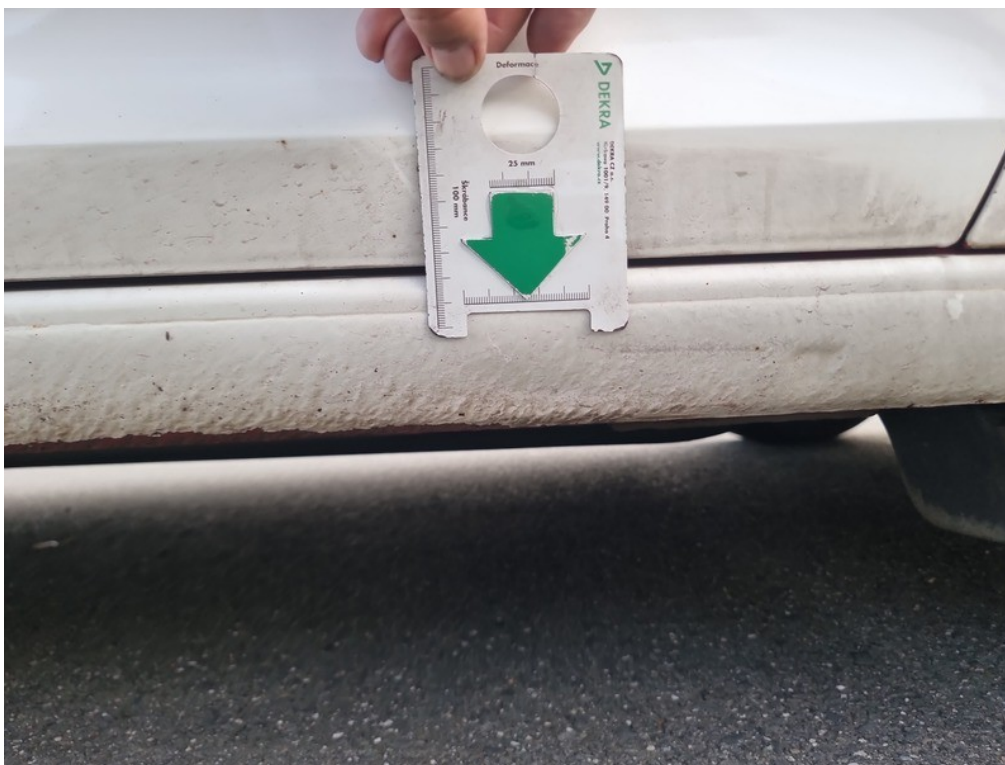
| P.č. | Poškozený díl | Druh poškození | Způsob opravy |
|---|---|---|---|
| 5 | Práh pravý | Deformace | Opravit |

**5 Práh pravý - Deformace**  
Umístění:  
Způsob opravy:

Exteriér (vnější prostor)  
Opravit

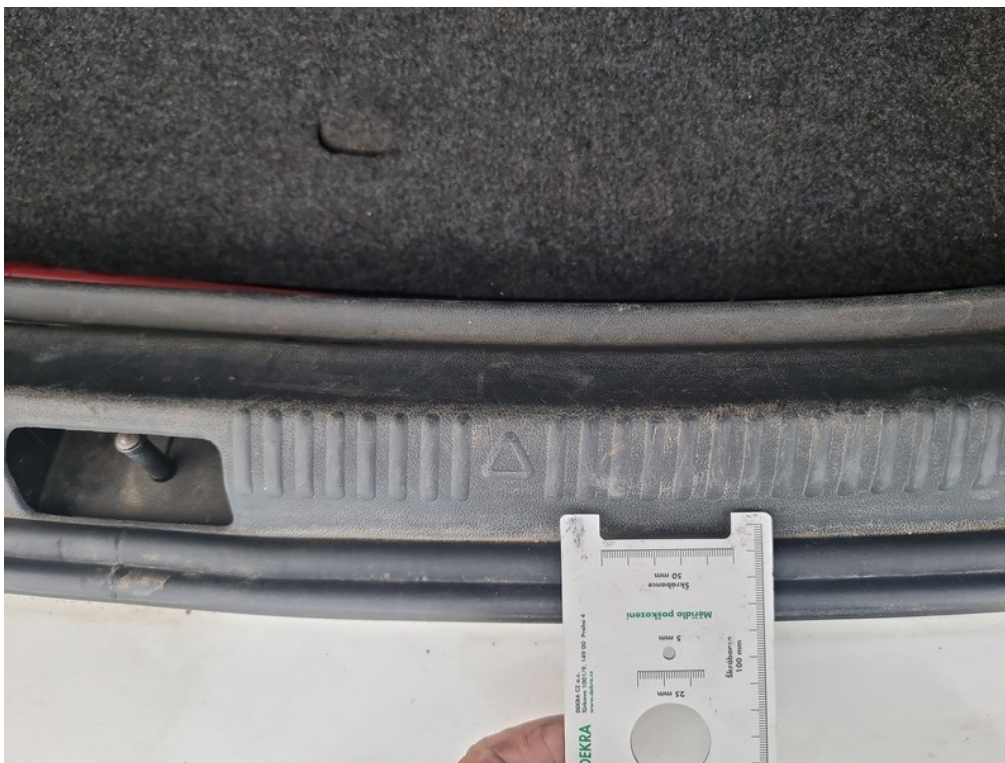
| P.č. | Poškozený díl | Druh poškození | Způsob opravy |
|---|---|---|---|
| 6 | Kryt zadního čela | Škrábance | Vyměnit |

### 6 Kryt zadního čela - Škrábance

Interiér (vnitřní prostor)  
Vyměnit

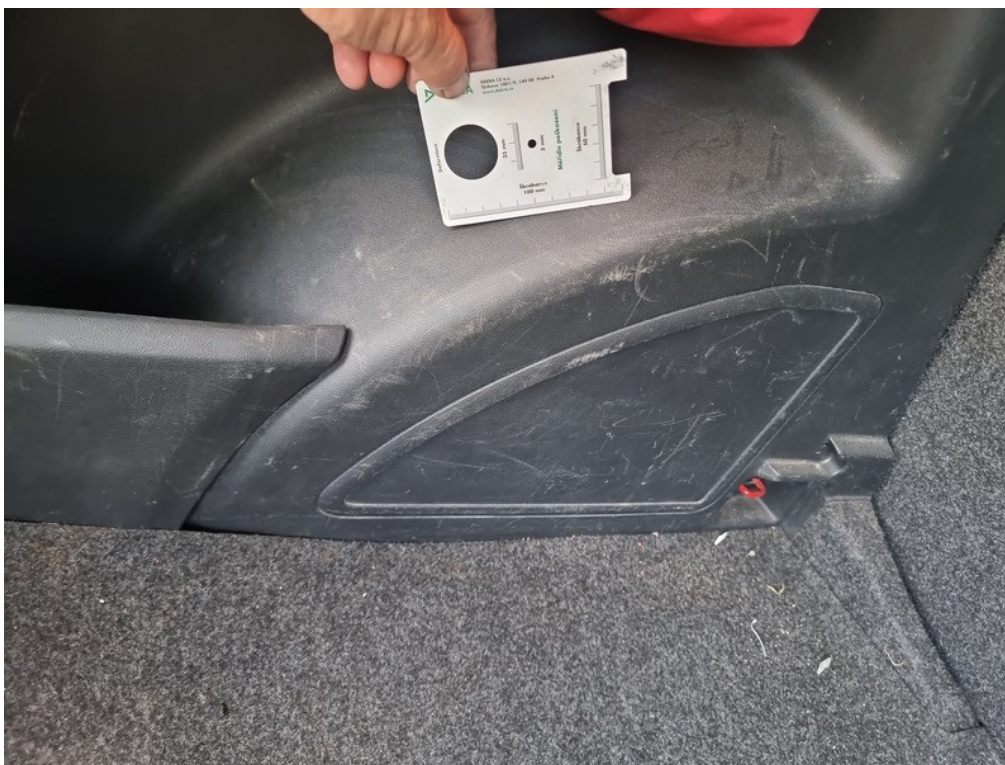
| P.č. | Poškozený díl | Druh poškození | Způsob opravy |
|---|---|---|---|
| 7 | Boční výplň zav. prostoru L | Škrábance | Vyměnit |

### 7 Boční výplň zav. prostoru L - Škrábance

Interiér (vnitřní prostor)  
Vyměnit

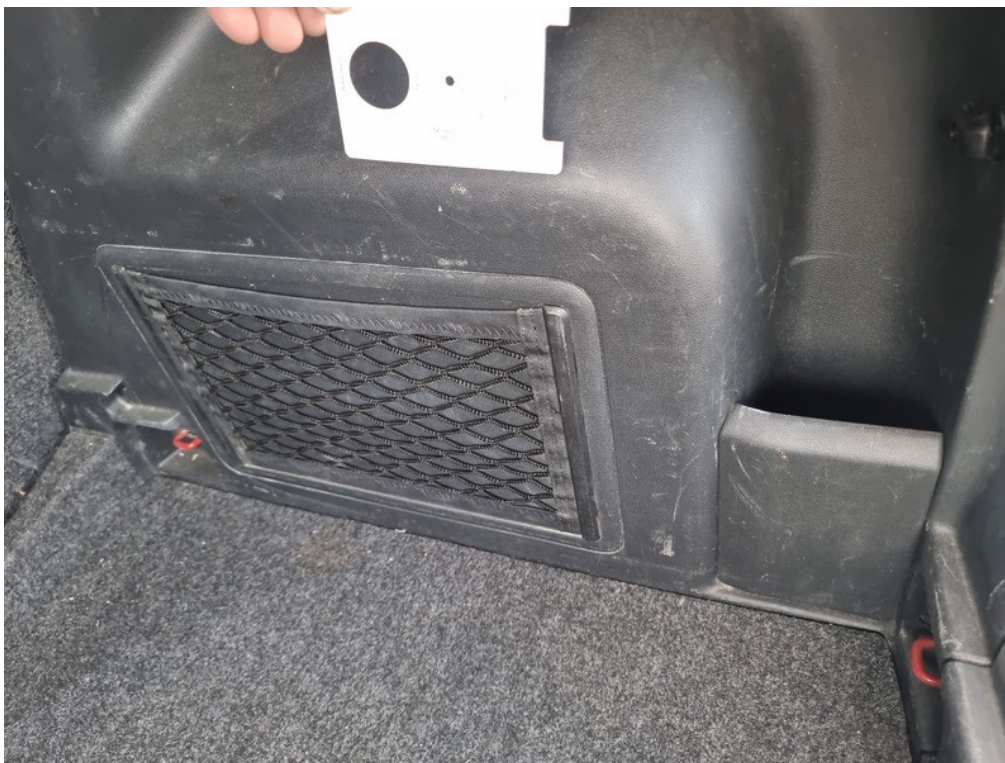
| P.č. | Poškozený díl | Druh poškození | Způsob opravy |
|---|---|---|---|
| 8 | Boční výplň zav. prostoru P | Škrábance | Vyměnit |

- 8 Boční výplň zav. prostoru P - Škrábance**  
Umístění: Interiér (vnitřní prostor)  
Způsob opravy: Vyměnit

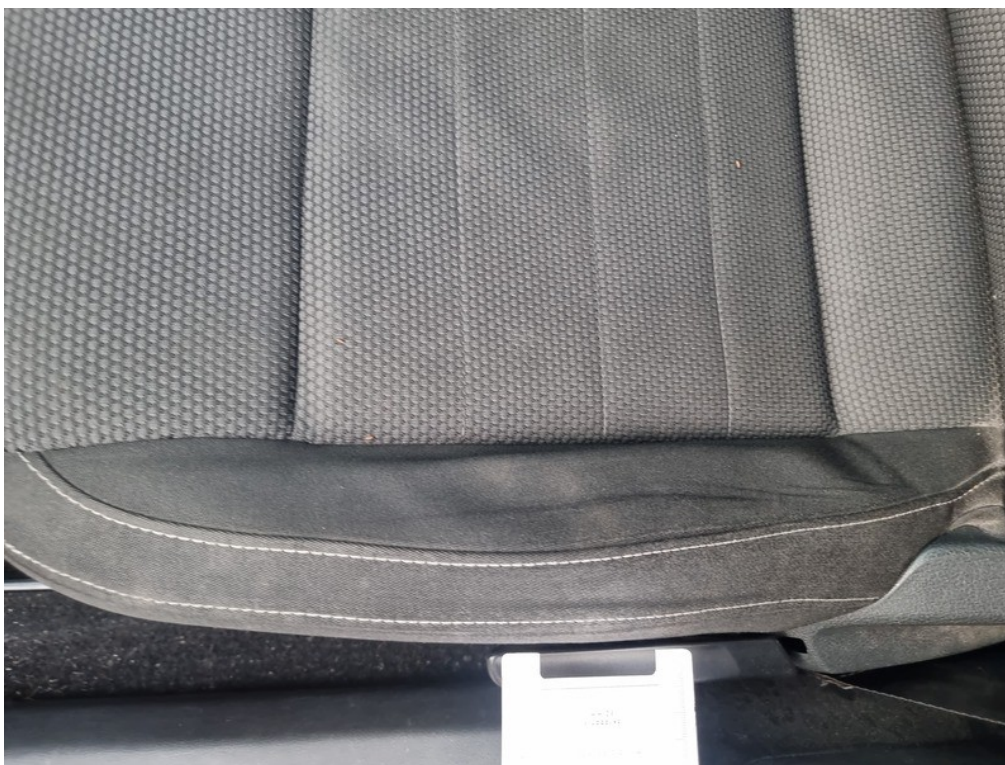
| P.č. | Poškozený díl | Druh poškození | Způsob opravy |
|---|---|---|---|
| 9 | Potah sedáku sedadla řidiče | Opotřebení | Vyměnit |

- 9 Potah sedáku sedadla řidiče - Opotřebení**  
Umístění: Interiér (vnitřní prostor)  
Způsob opravy: Vyměnit

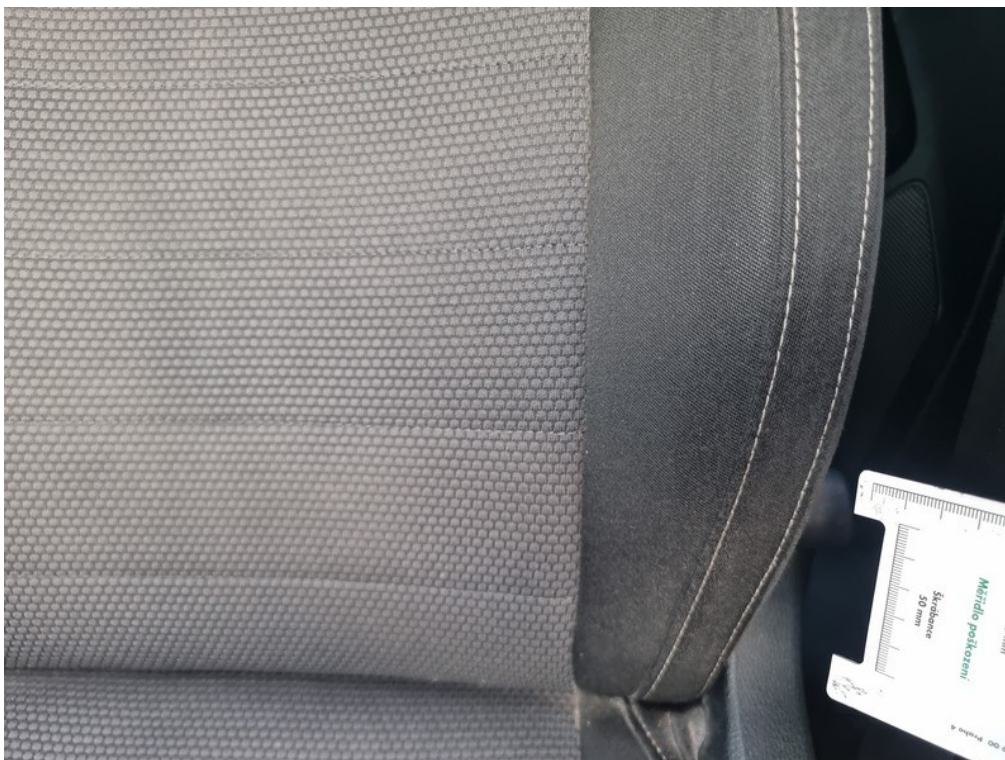
| P.č. | Poškozený díl | Druh poškození | Způsob opravy |
|---|---|---|---|
| 10 | Potah opěradla sedadla řidiče | Opotřebení | Vyměnit |

- 10 **Potah opěradla sedadla řidiče - Opotřebení**  
Umístění: Interiér (vnitřní prostor)  
Způsob opravy: Vyměnit

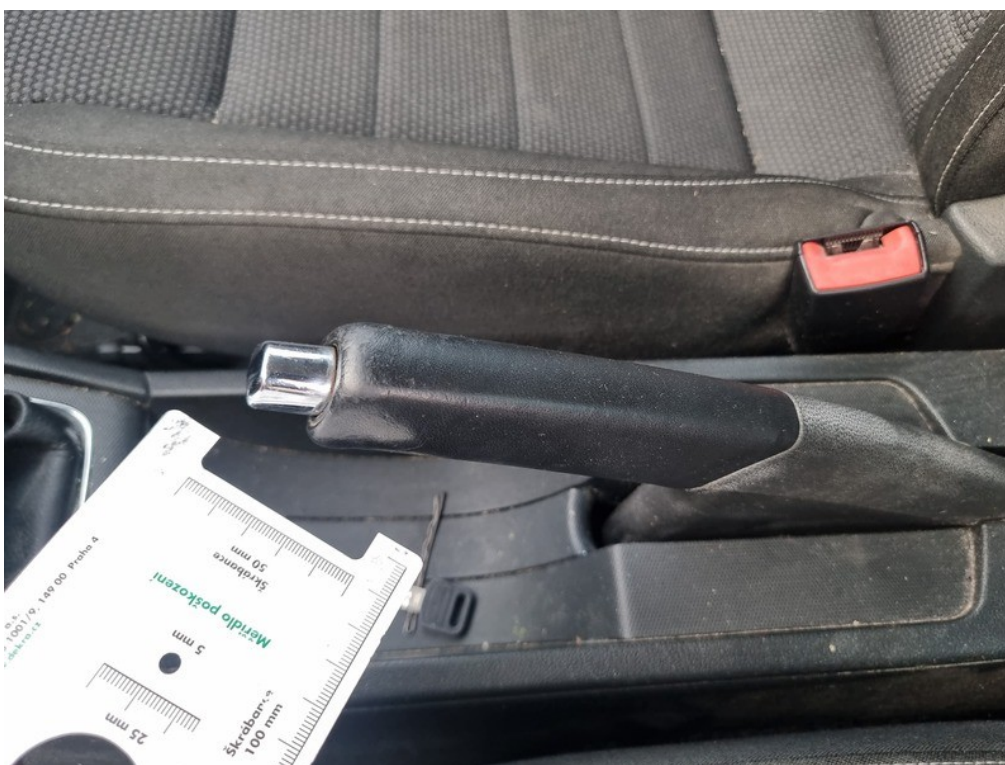
| P.č. | Poškozený díl | Druh poškození | Způsob opravy |
|---|---|---|---|
| 11 | Ruční brzda | Opotřebení | Vyměnit |

- 11 **Ruční brzda - Opotřebení**  
Umístění: Interiér (vnitřní prostor)  
Způsob opravy: Vyměnit

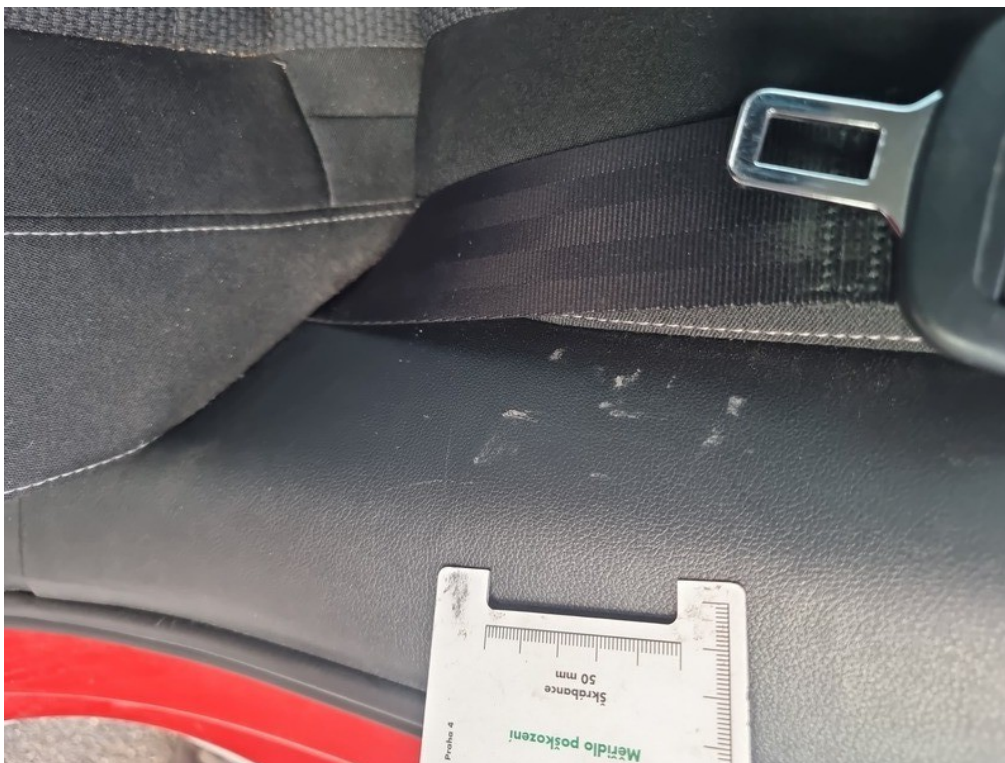
| P.č. | Poškozený díl | Druh poškození | Způsob opravy |
|---|---|---|---|
| 12 | Vnitřní kryt levého C-sloupku dolní | Škrábance | Vyměnit |

- 12 Vnitřní kryt levého C-sloupku dolní - Škrábance**  
Umístění: Interiér (vnitřní prostor)  
Způsob opravy: Vyměnit

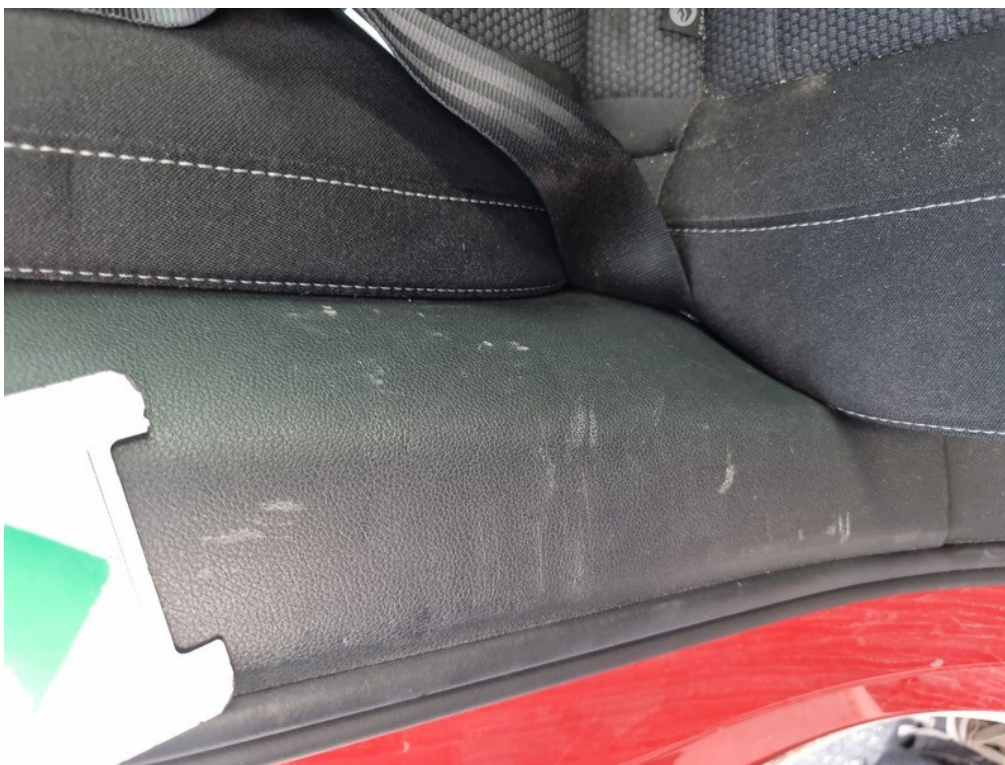
| P.č. | Poškozený díl | Druh poškození | Způsob opravy |
|---|---|---|---|
| 13 | Vnitřní kryt pravého C-sloupku dolní | Škrábance | Vyměnit |

- 13 Vnitřní kryt pravého C-sloupku dolní - Škrábance**  
Umístění: Interiér (vnitřní prostor)  
Způsob opravy: Vyměnit

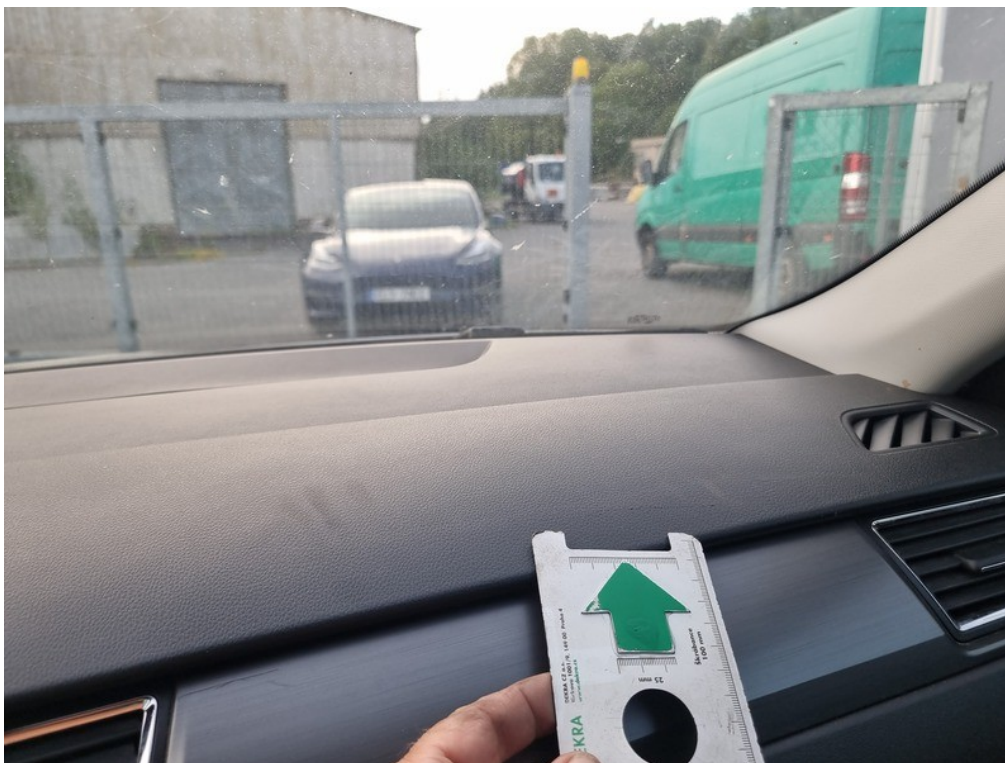
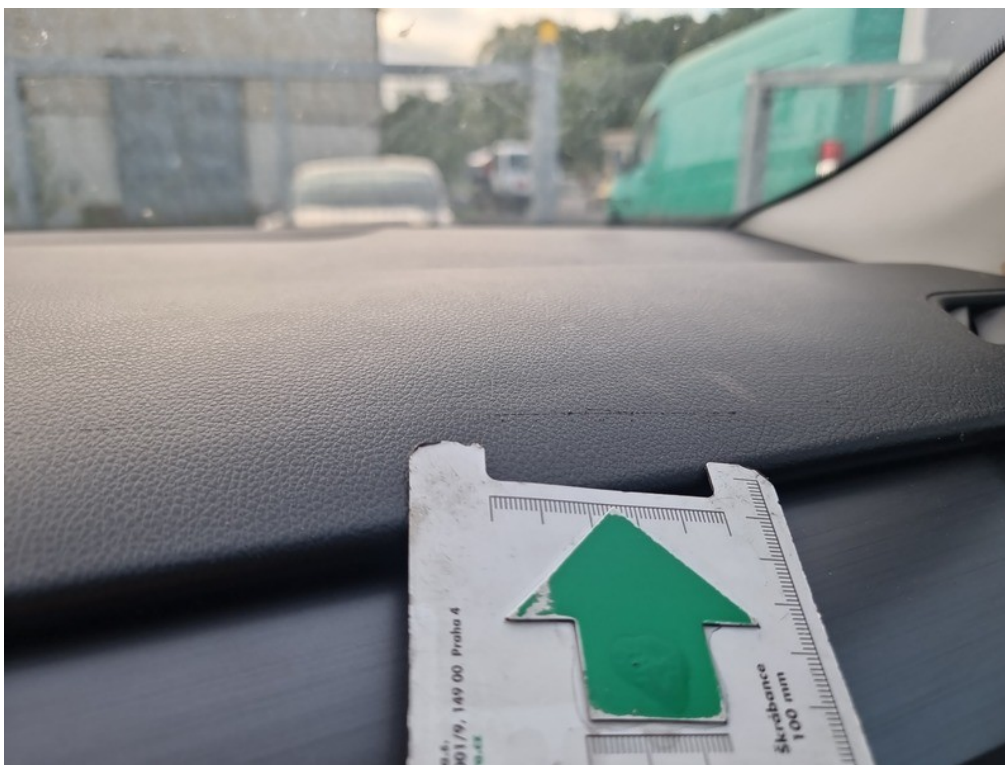
| P.č. | Poškozený díl | Druh poškození | Způsob opravy |
|---|---|---|---|
| 14 | Přístrojová deska horní část | Škrábance | Vyměnit |

- 14 **Přístrojová deska horní část - Škrábance**  
Umístění: Interiér (vnitřní prostor)  
Způsob opravy: Vyměnit

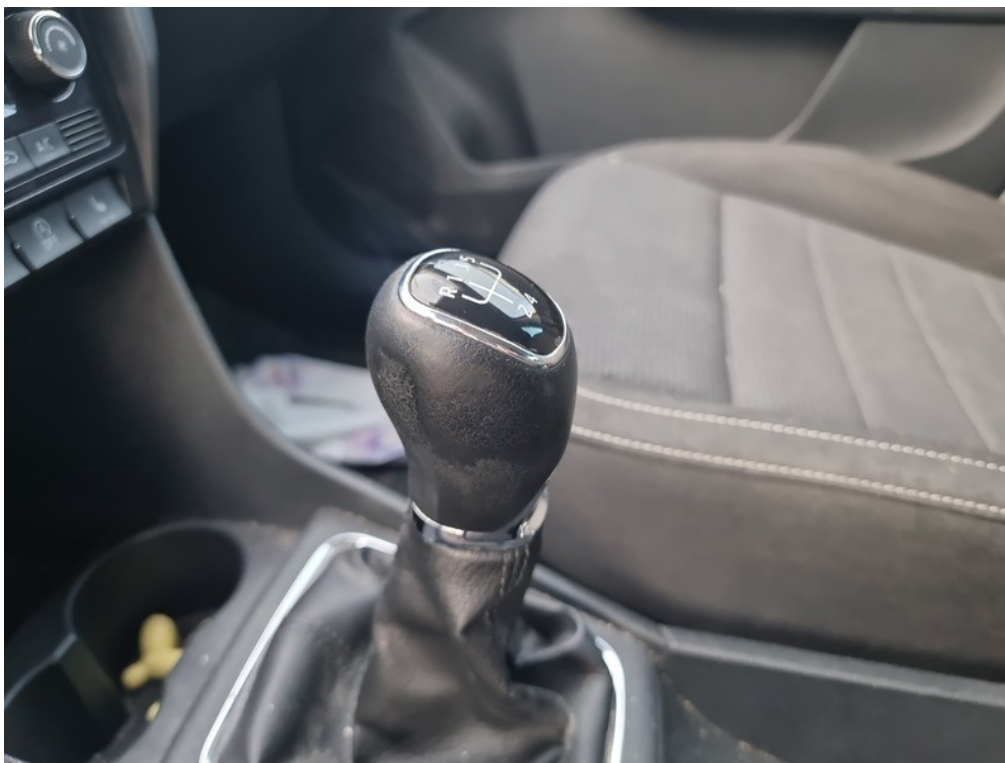
| P.č. | Poškozený díl | Druh poškození | Způsob opravy |
|---|---|---|---|
| 15 | Řadicí páka | Opotřebení | Vyměnit |

15 **Řadicí páka - Opotřebení**  
Umístění:  
Způsob opravy:

Interiér (vnitřní prostor)  
Vyměnit

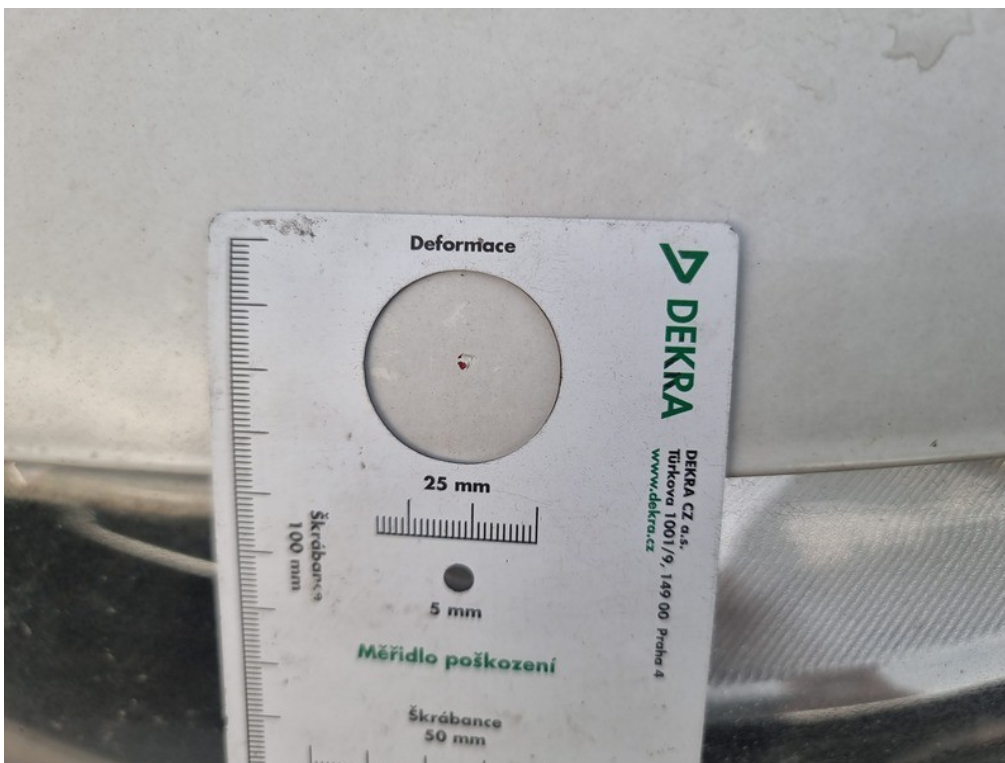
| P.č. | Poškozený díl | Druh poškození | Způsob opravy |
|---|---|---|---|
| 16 | Přední část vozidla | Poškození od odletujícího kamení | Opravit |

16 **Přední část vozidla - Poškození od odletujícího kamení**  
Umístění:  
Způsob opravy:

Ostatní  
Opravit

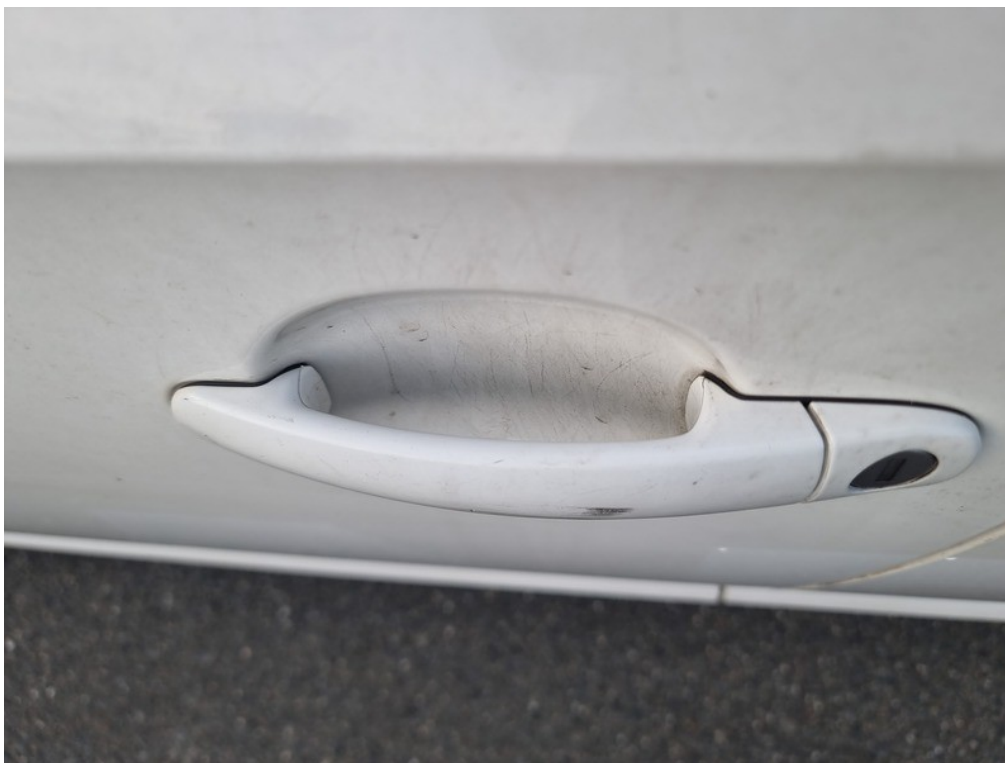
| P.č. | Poškozený díl | Druh poškození | Způsob opravy |
|---|---|---|---|
| 17 | Celková plocha karoserie | Škrábance | Vyleštit |

17 **Celková plocha karoserie - Škrábance**  
Umístění: Ostatní  
Způsob opravy: Vyleštit
