**DEKRA CZ a.s.**

**STRABAG BMTI s. r. o.**

**ÚDAJE O VOZIDLE**

| RZ: | <b>5AH6660</b> | VIN: | <b>TMBEF6NH0G4537489</b> |

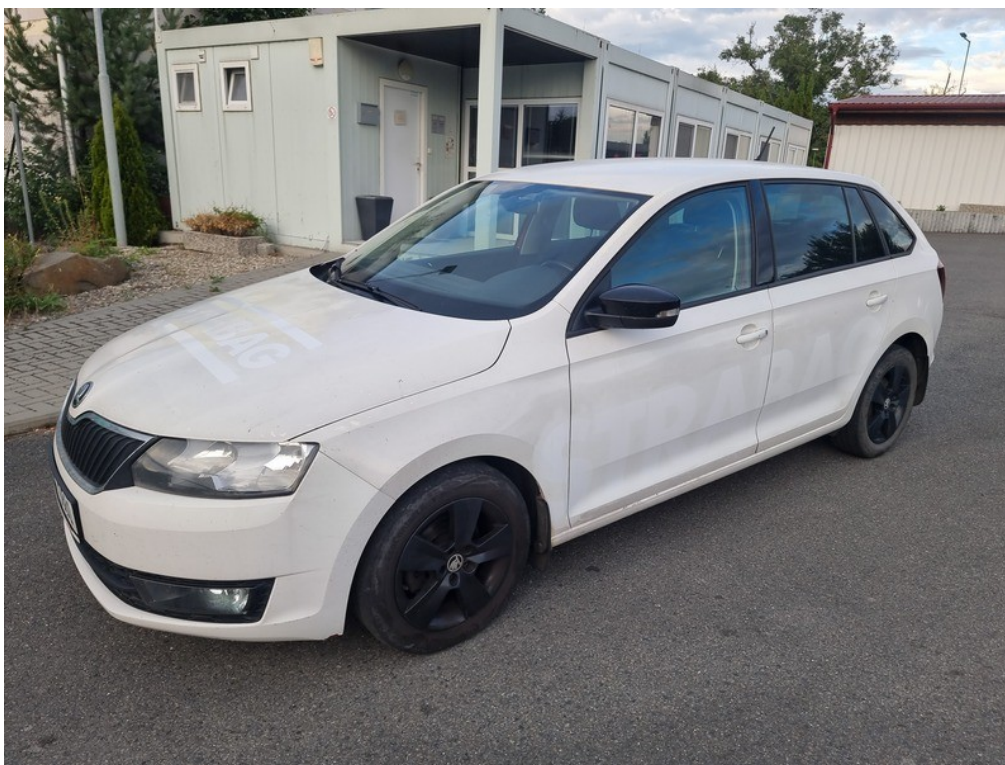
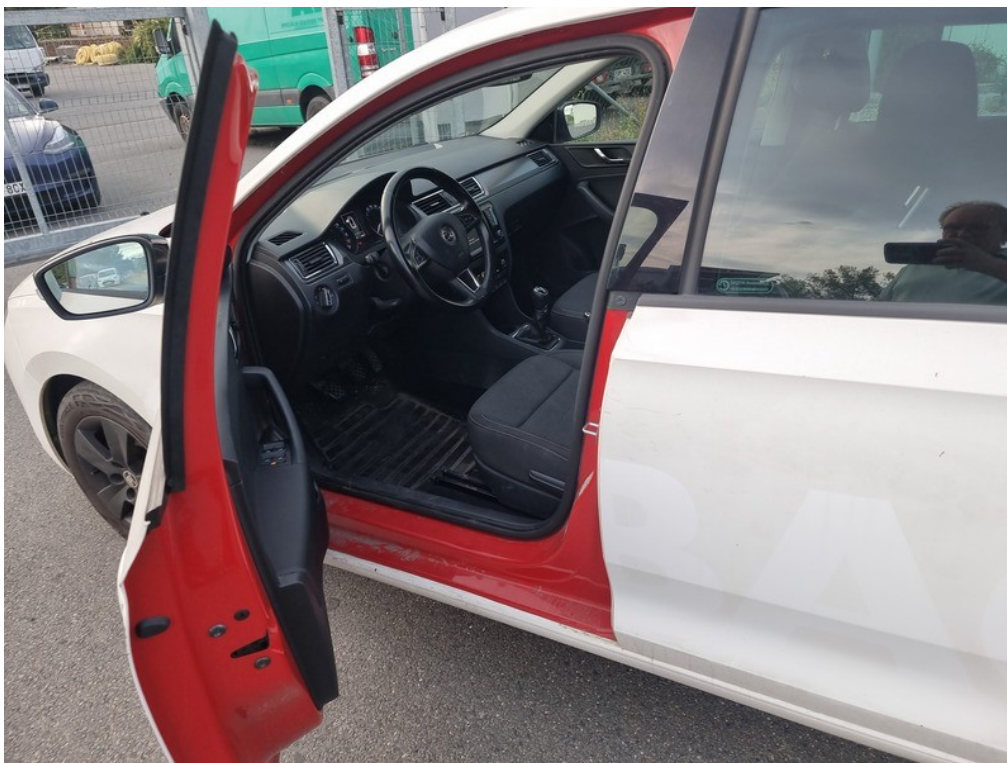
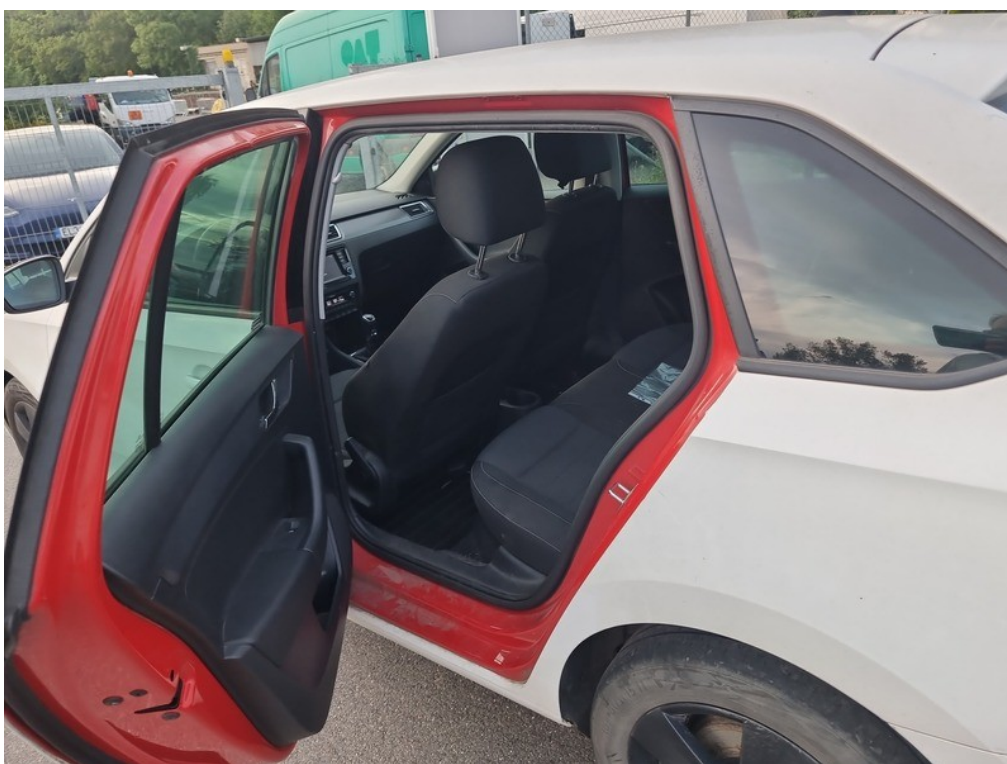
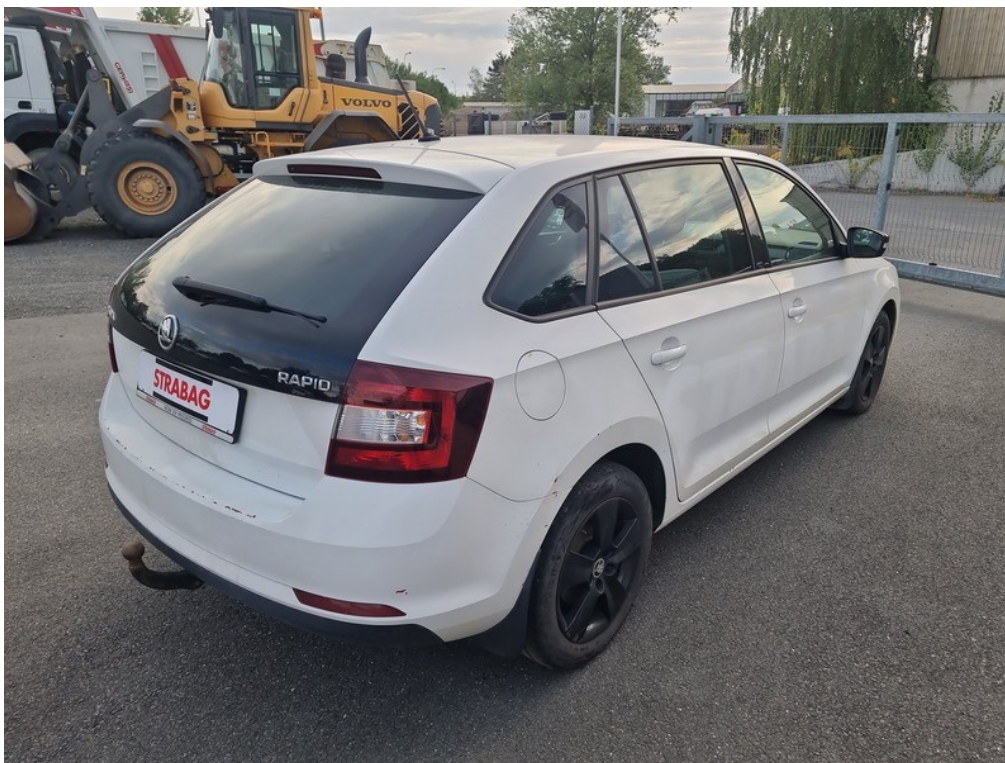
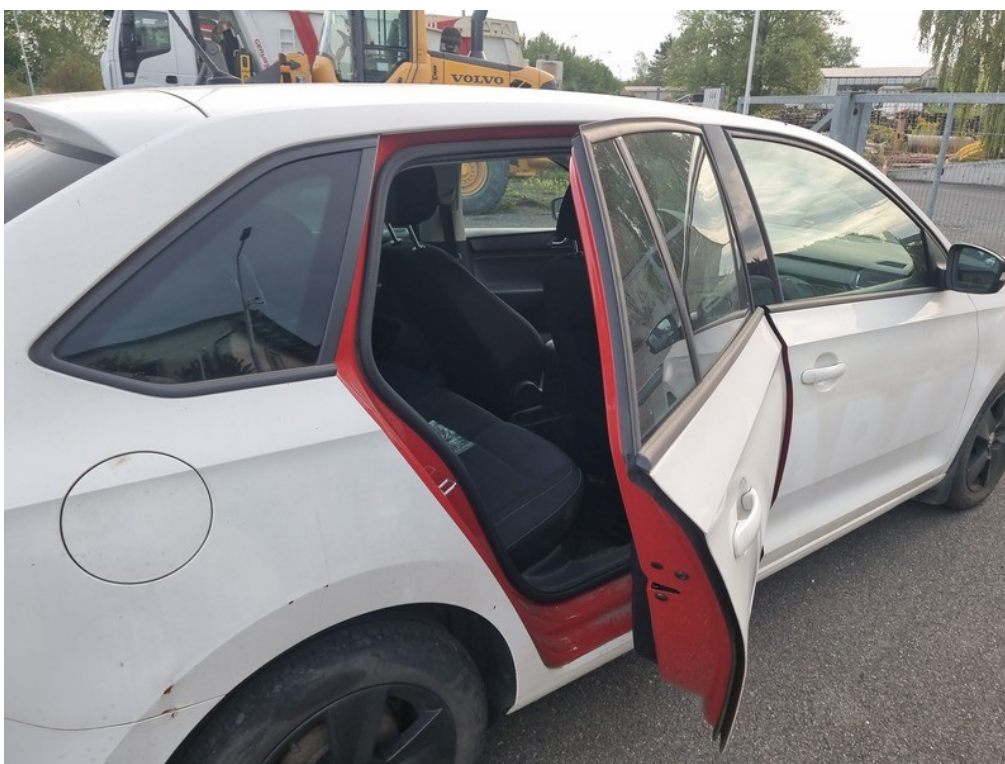
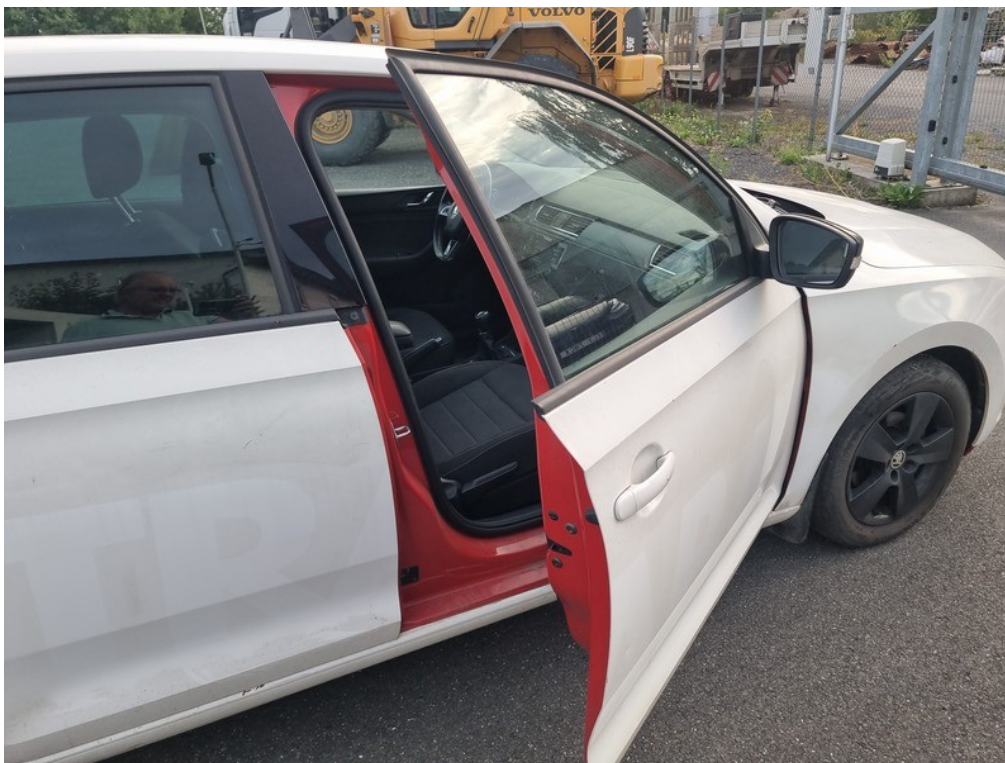
| P.č. | Poškozený díl | Druh poškození | Způsob opravy |
|---|---|---|---|
| 18 | Celková plocha karoserie | Polepy | Odstranit |
| 19 | <b>Poznámka:</b> červená, nyní celopolep bílý. | | |

18 **Celková plocha karoserie - Polepy**  
Umístění: Ostatní  
Způsob opravy: Odstranit

Poznámka: červená, nyní celopolep bílý.

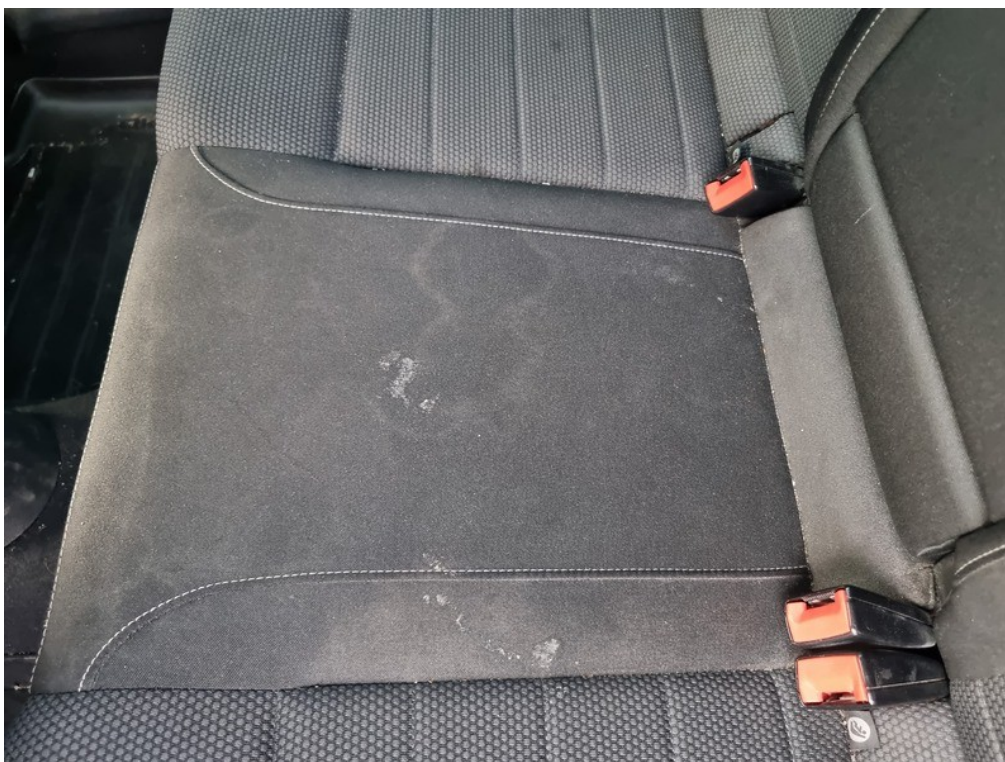
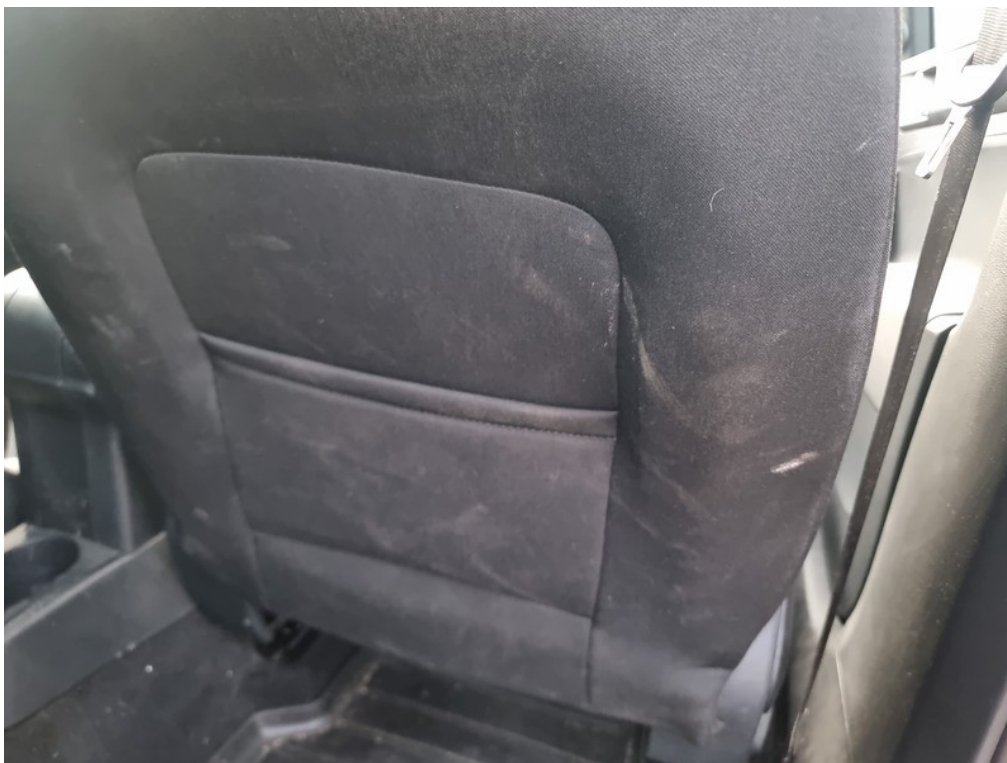
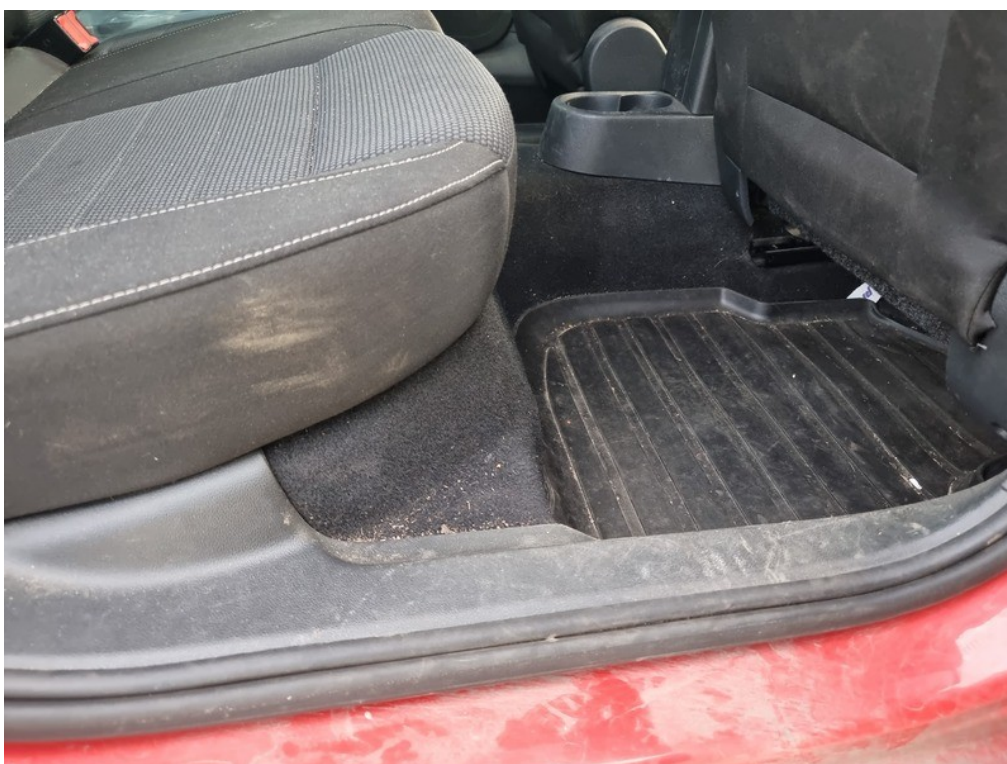
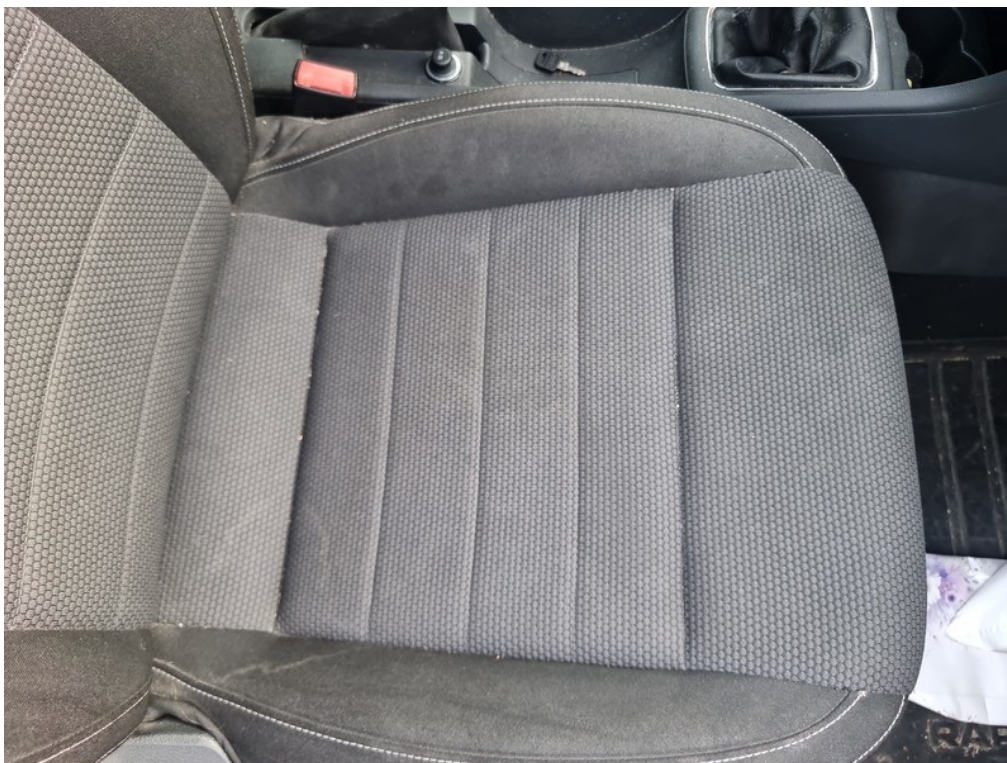
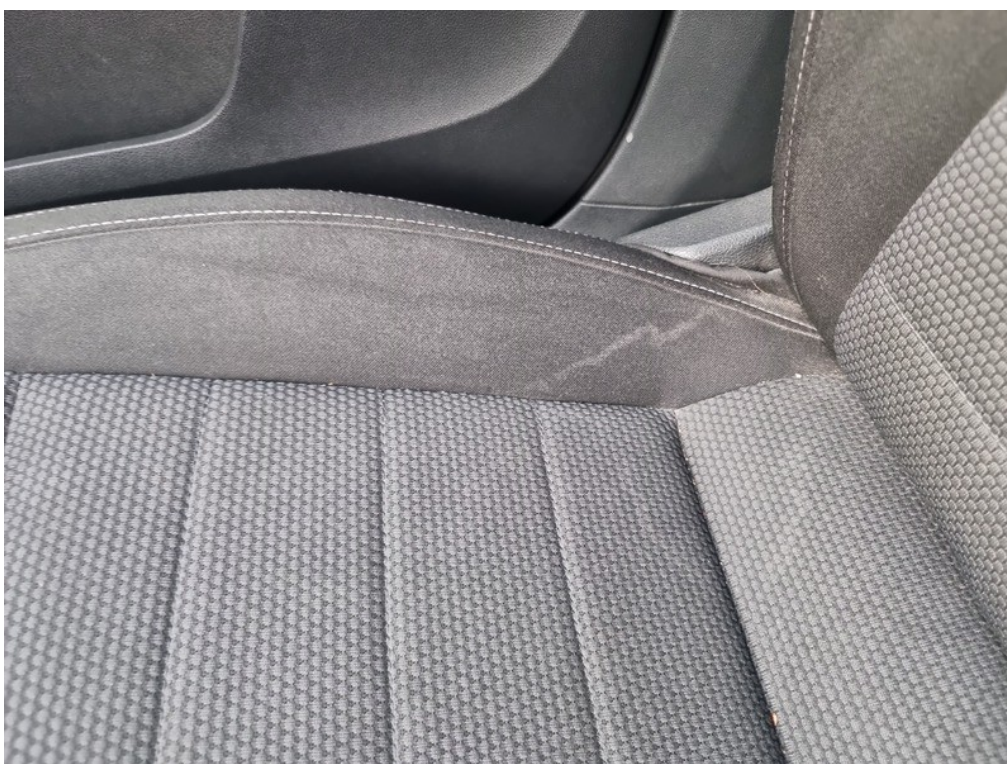
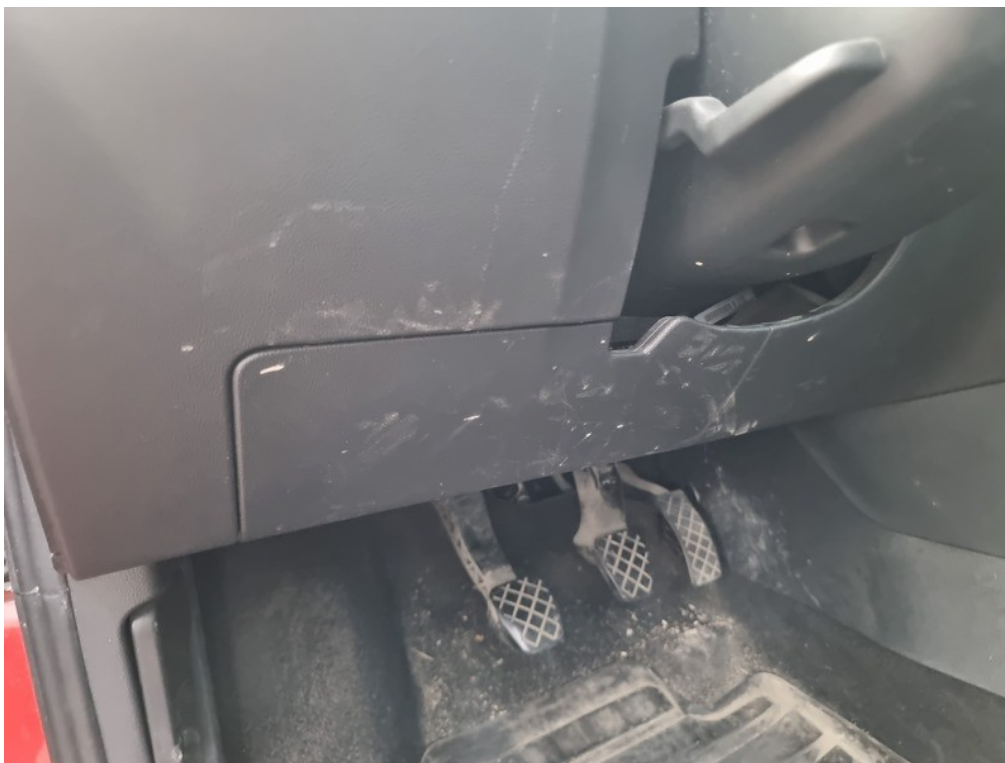
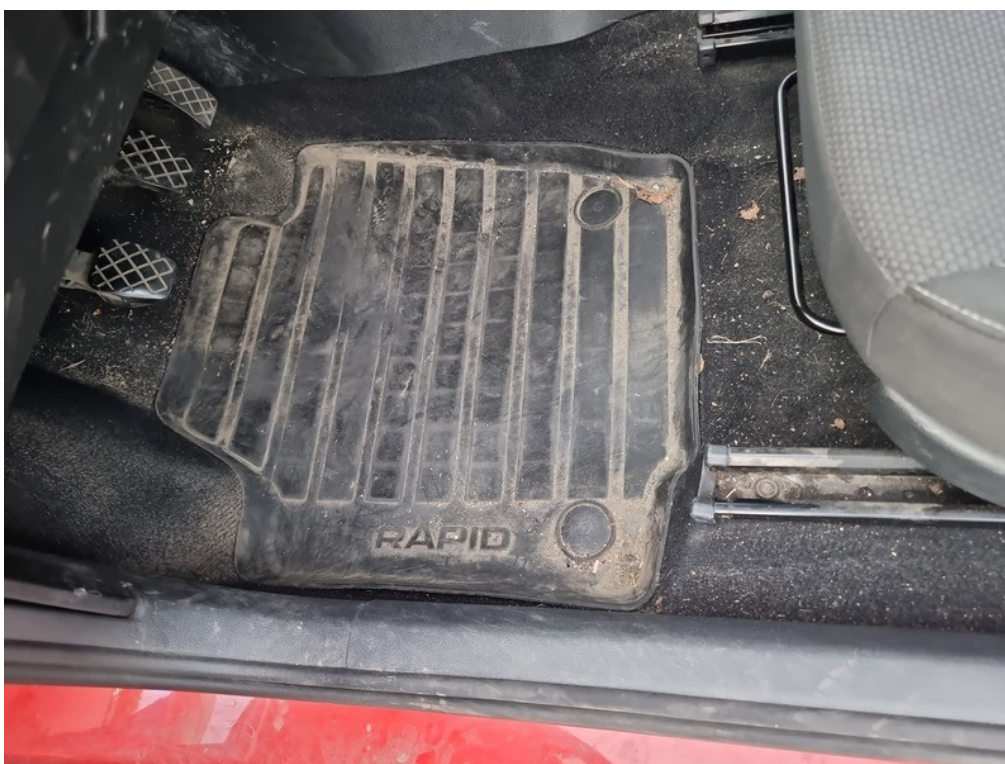
| P.č. | Poškozený díl | Druh poškození | Způsob opravy |
|---|---|---|---|
| 20 | Interiér | Znečištěno | Čištění |

**19** **Interiér - Znečištěno**  
Umístění:  
Způsob opravy:

Ostatní  
Čištění

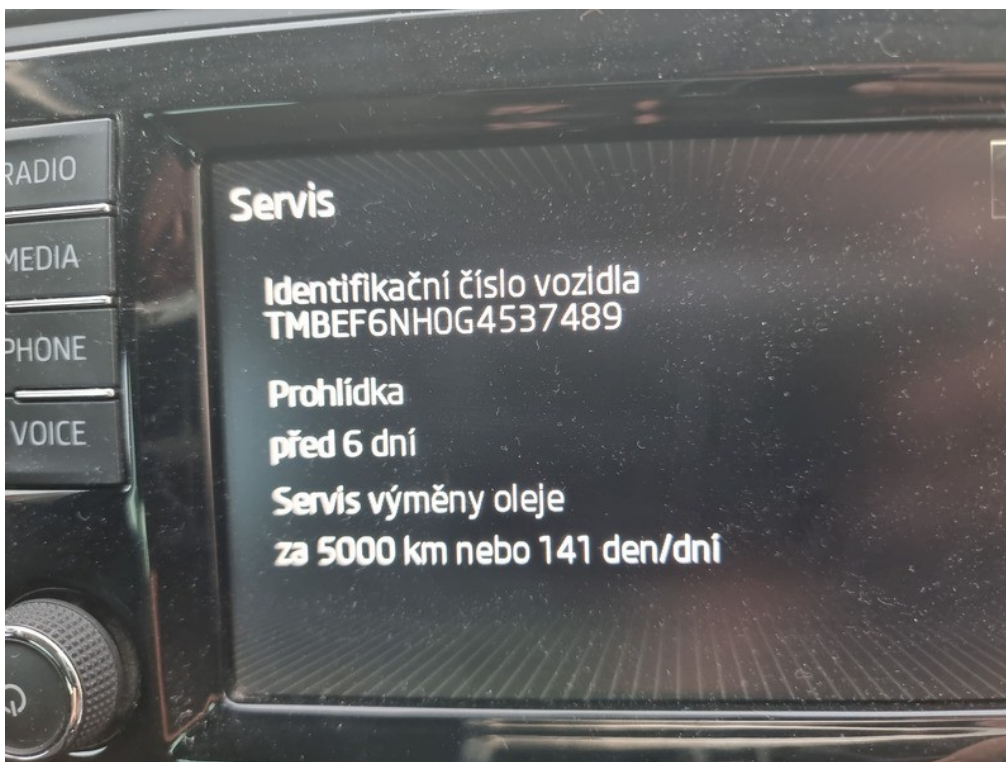
| P.č. | Poškozený díl | Druh poškození | Způsob opravy |
|---|---|---|---|
| 21 | Servisní prohlídka | Chybí | Provést |

**20** **Servisní prohlídka - Chybí**  
Umístění:  
Způsob opravy:

Ostatní  
Provést

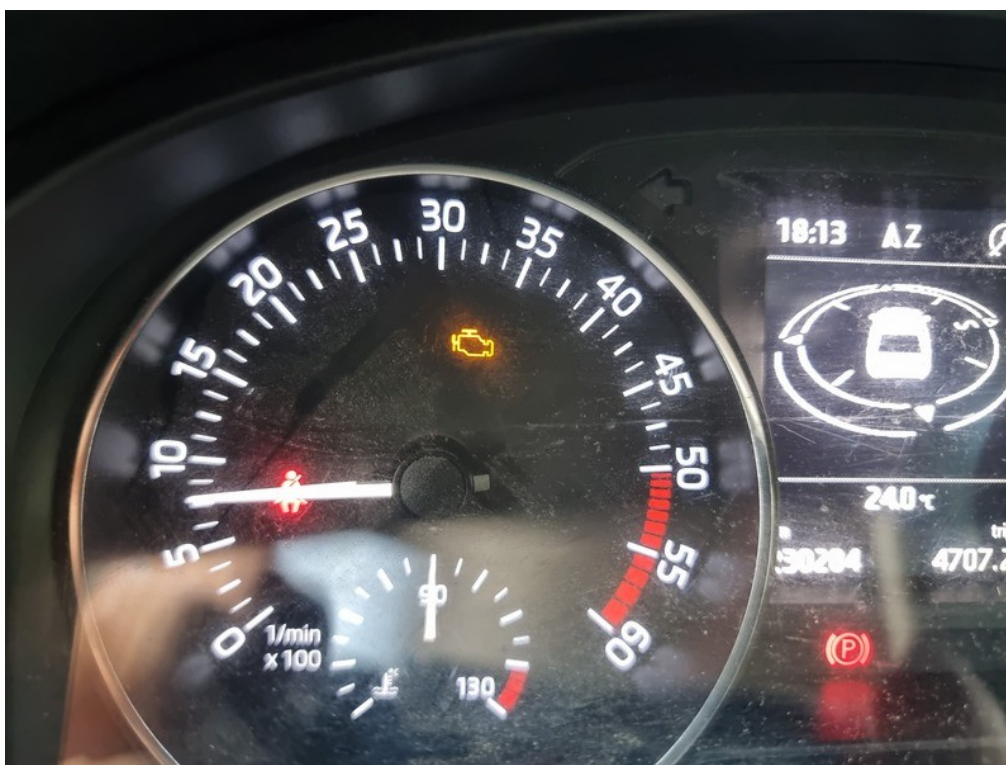
| P.č. | Poškozený díl | Druh poškození | Způsob opravy |
|---|---|---|---|
| 21 | Motor | Závada | Kontrola / další diagnostika |

**21** **Motor - Závada**  
Umístění:  
Způsob opravy:

Ostatní  
Kontrola / další diagnostika
