**DEKRA CZ a.s.**  
Tůrkova 1001, 149 00 Praha 4  
IČ: 49240188, Zapsaná u Městského soudu v Praze, Oddíl B, vložka 1967

**STRABAG BMTI s. r. o.**  
Tovární 756/3  
643 00 Brno – Chrlice

## ÚDAJE O VOZIDLE

| RZ: | <b>8P33371</b> | VIN: | <b>W1K2052151G021077</b> |

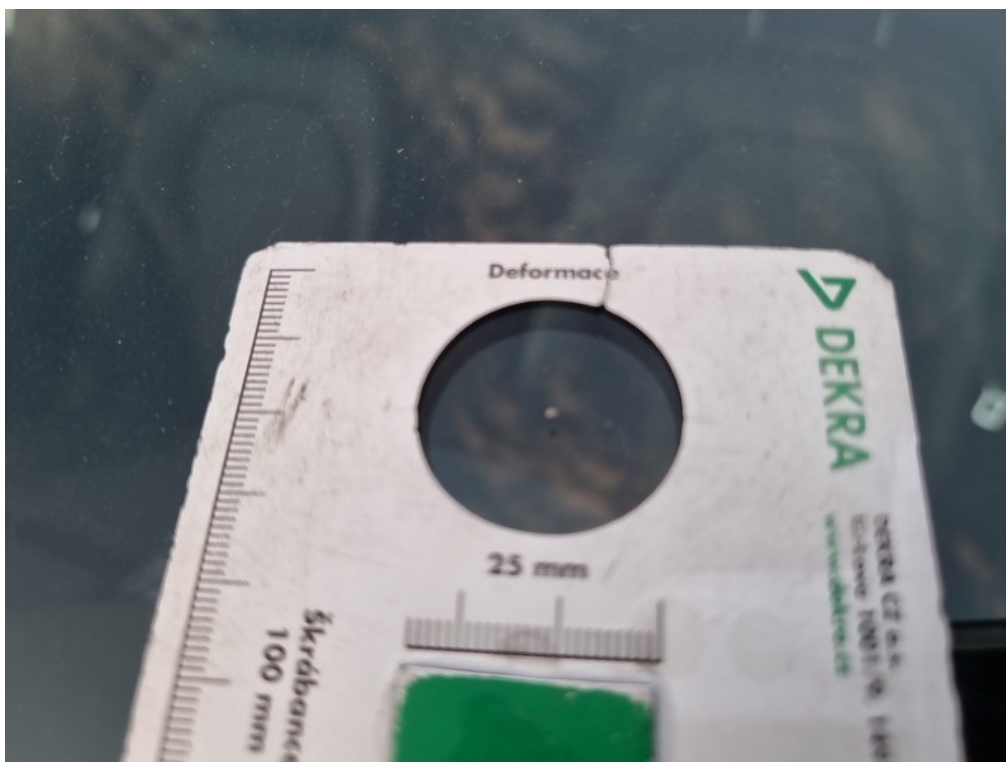
| P.č. | Poškozený díl | Druh poškození | Způsob opravy |
|---|---|---|---|
| 1 | Čelní sklo | Poškození od odletujícího kamení | Opravit |

- 1 Čelní sklo - Poškození od odletujícího kamení**  
Umístění: Exteriér (vnější prostor)  
Způsob opravy: Opravit

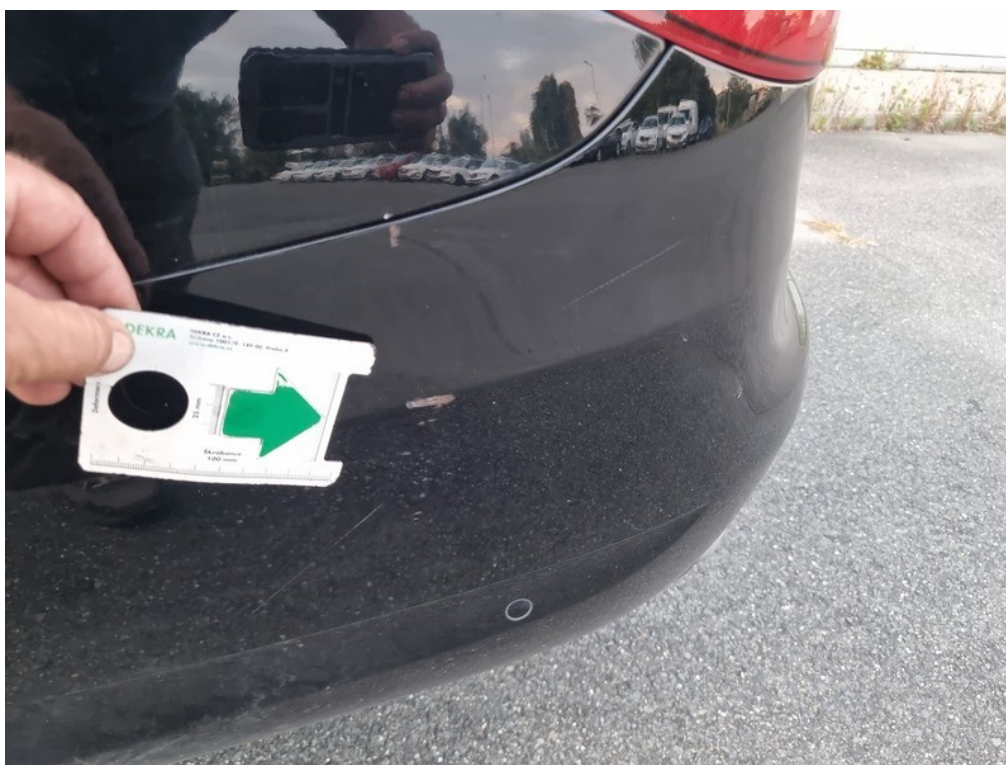
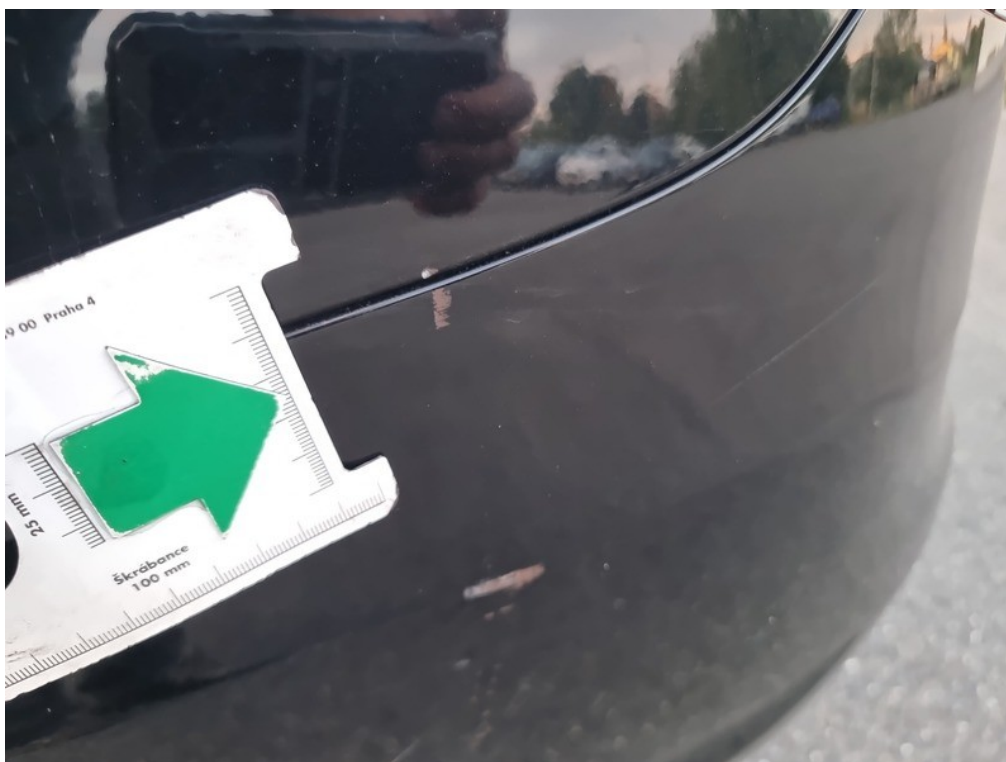
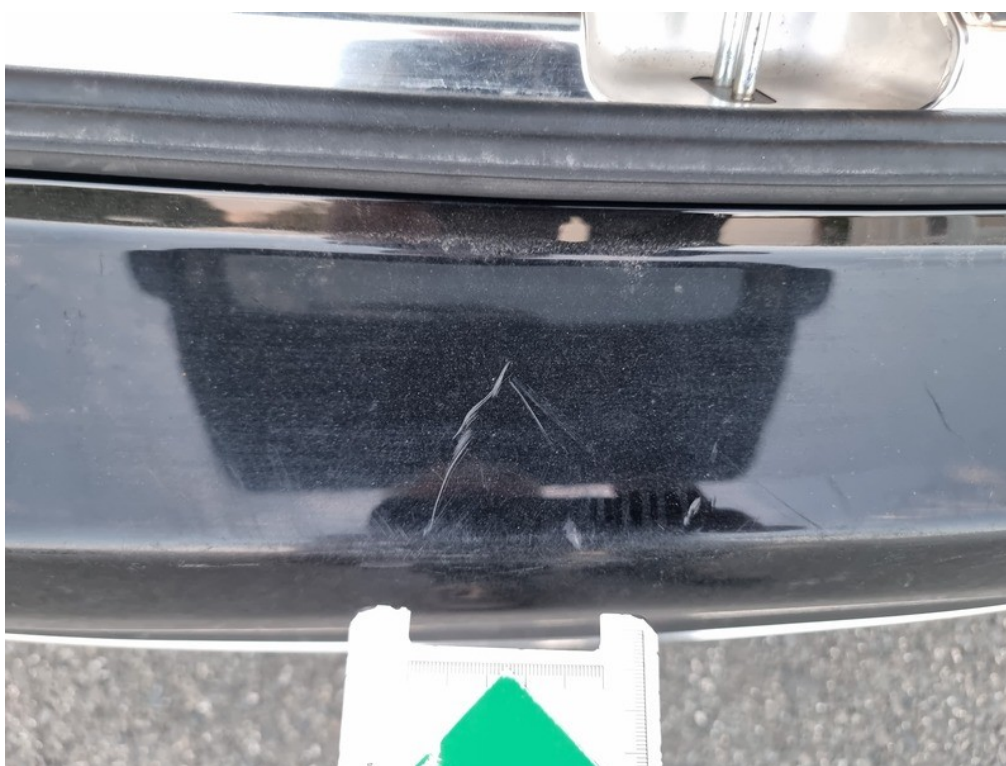
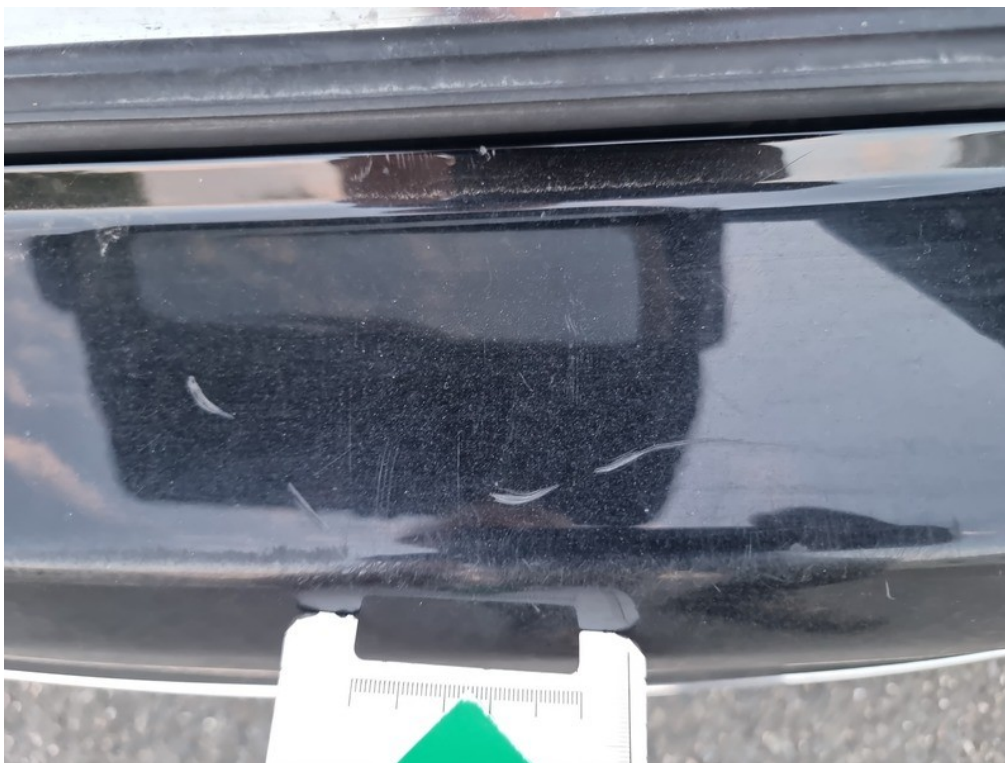
| P.č. | Poškozený díl | Druh poškození | Způsob opravy |
|---|---|---|---|
| 2 | Zadní nárazník | Škrábance | Lakovat |

- 2 Zadní nárazník - Škrábance**  
Umístění: Exteriér (vnější prostor)  
Způsob opravy: Lakovat

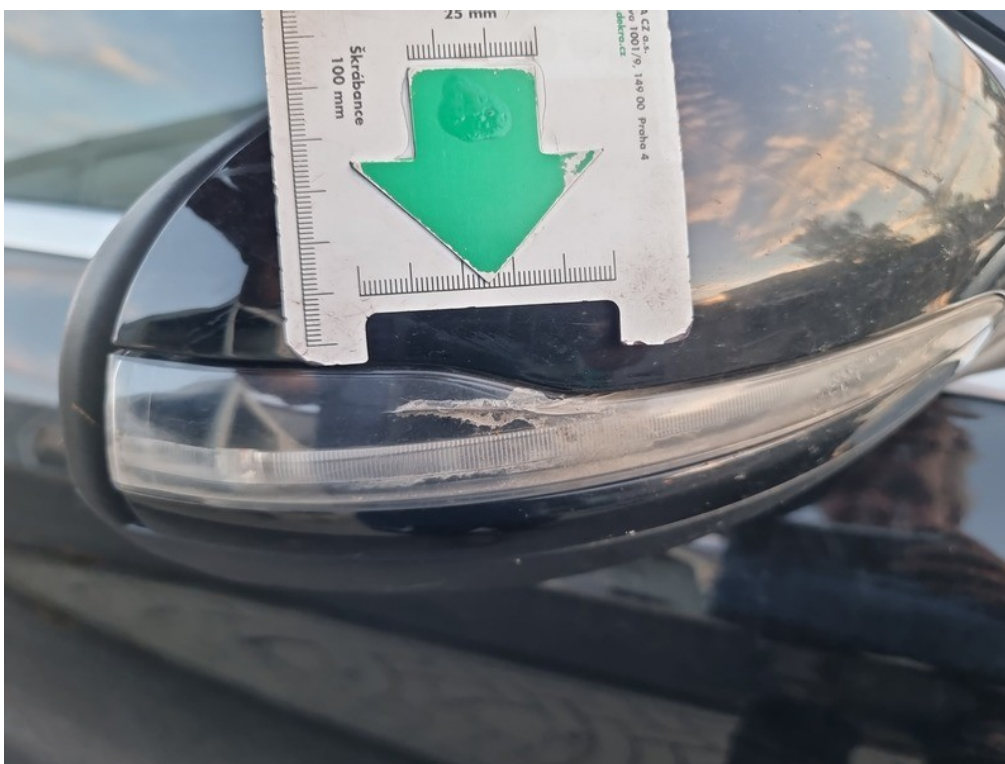
| P.č. | Poškozený díl | Druh poškození | Způsob opravy |
|---|---|---|---|
| 3 | Blikač boční P zpětného zrcátka | Prasklina | Vyměnit |

- 3 Blikač boční P zpětného zrcátka - Prasklina**
- |                |                           |           |

| Způsob opravy: | Vyměnit | |

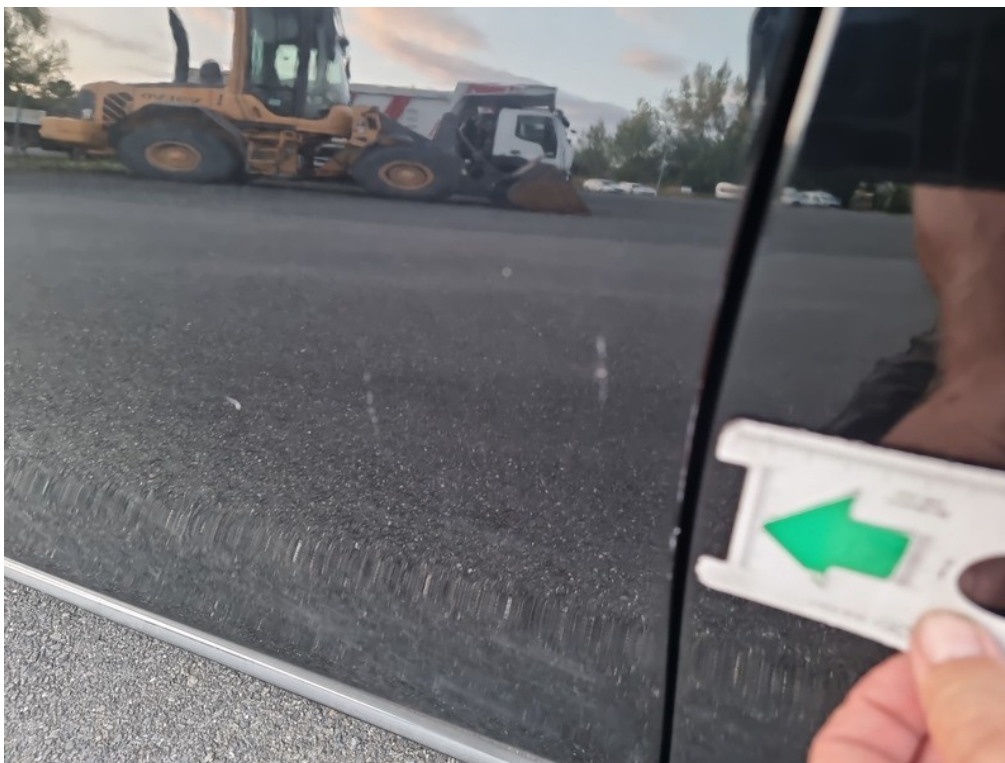
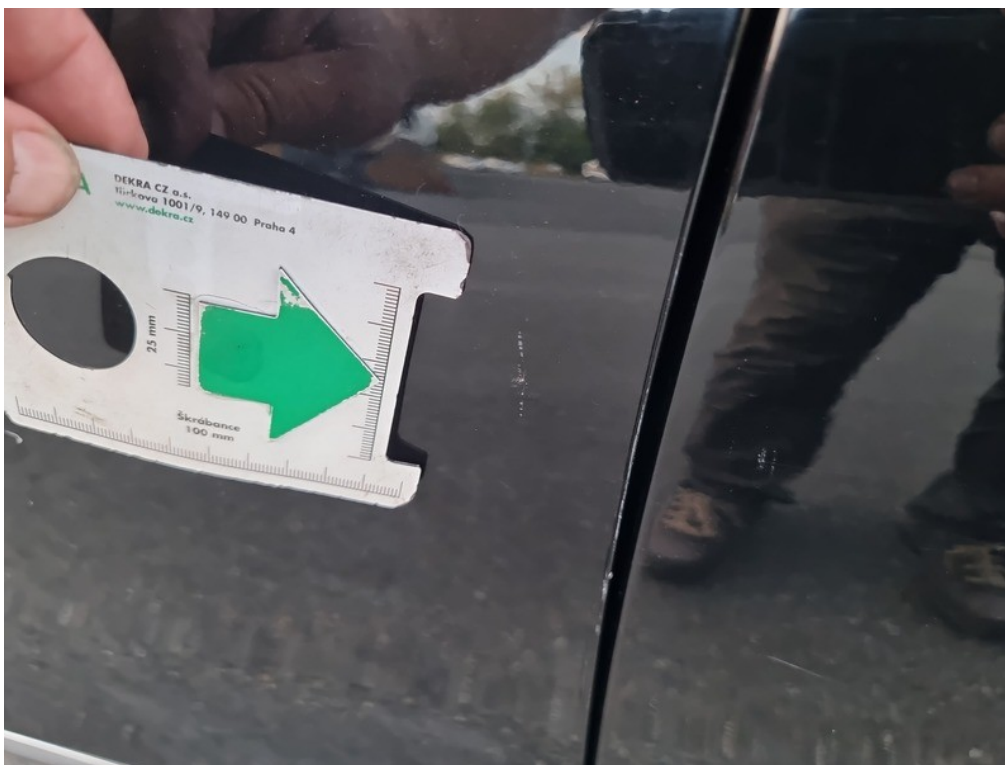
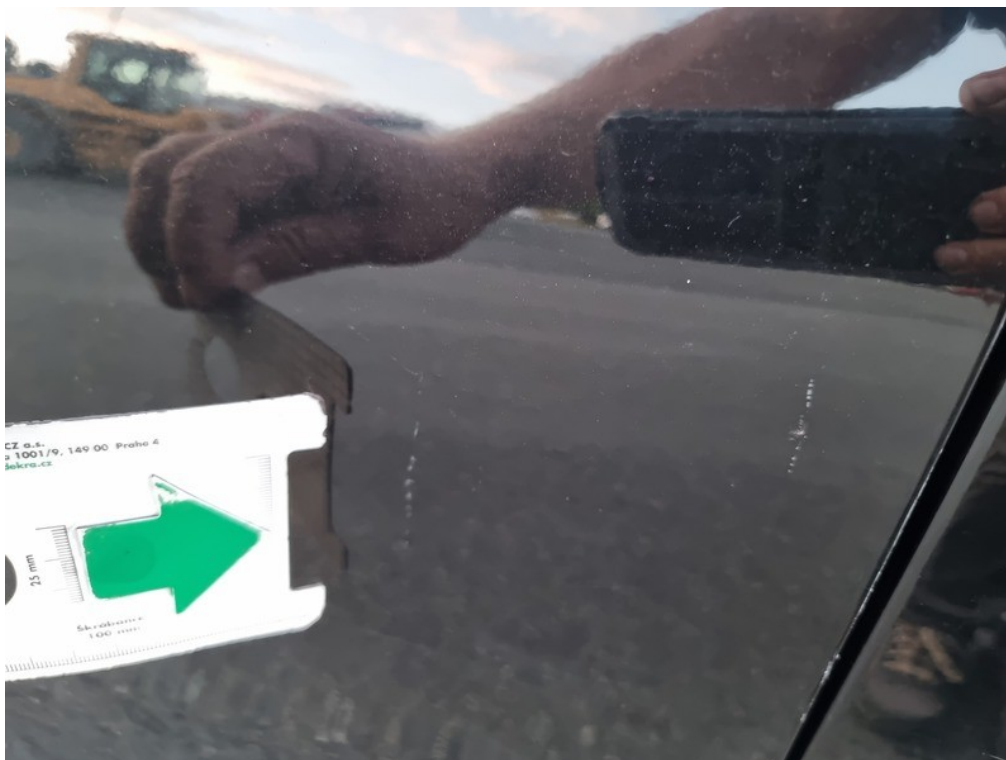
| P.č. | Poškozený díl | Druh poškození | Způsob opravy |
|---|---|---|---|
| 4 | Dveře přední levé | Škrábance | Lakovat |

### 4 Dveře přední levé - Škrábance

Exteriér (vnější prostor)  
Lakovat

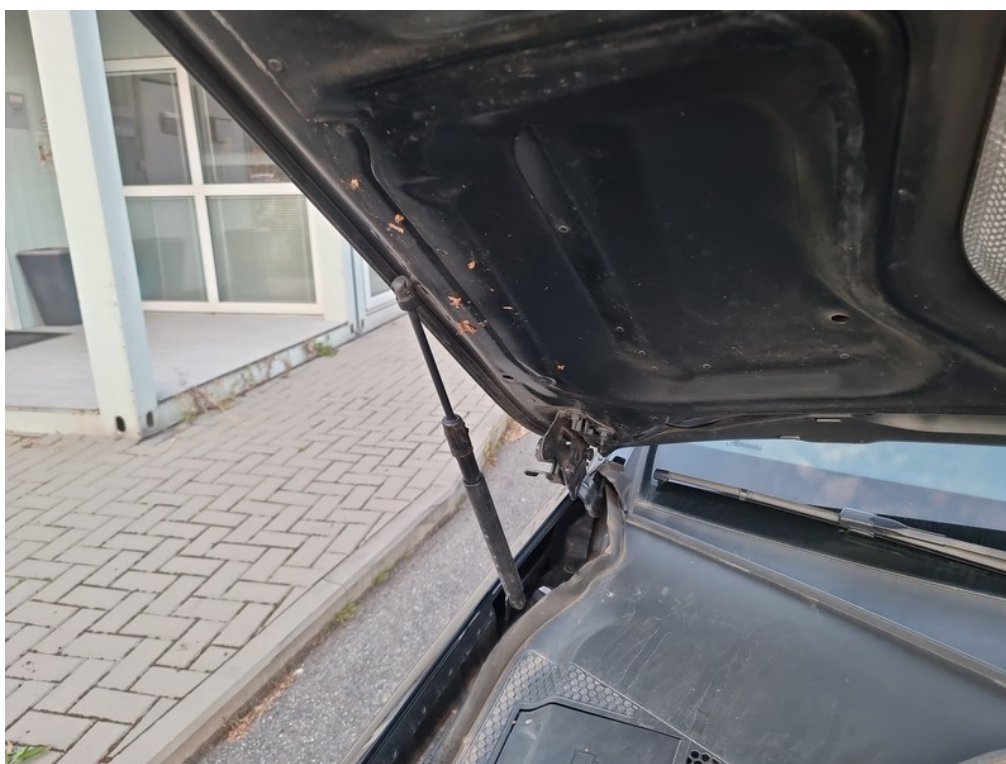
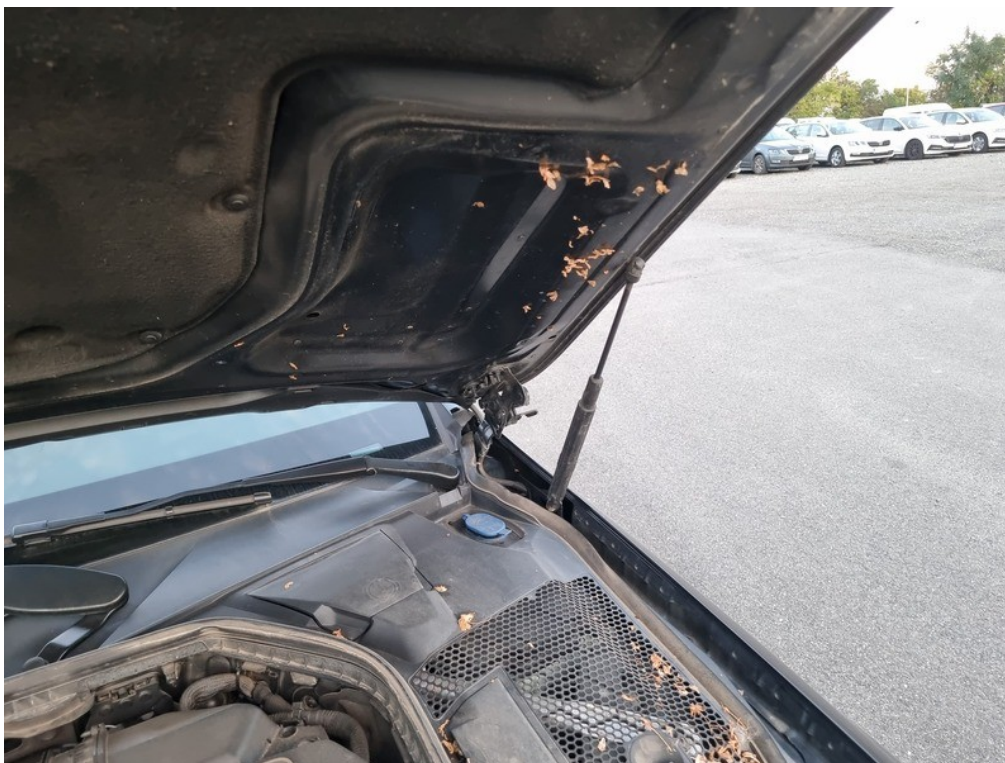
| P.č. | Poškozený díl | Druh poškození | Způsob opravy |
|---|---|---|---|
| 5 | Plynokapalinové vzpěry víka motoru | Opotřebení | Vyměnit |

- 5 Plynokapalinové vzpěry víka motoru - Opotřebení**  
Umístění: Exteriér (vnější prostor)  
Způsob opravy: Vyměnit

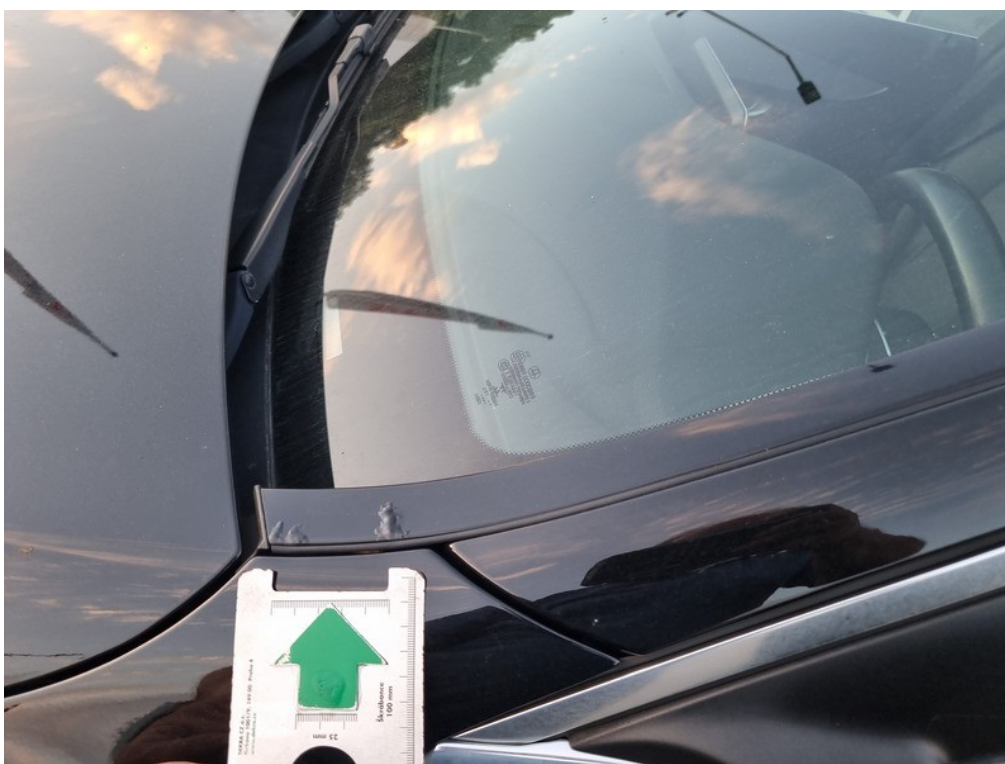
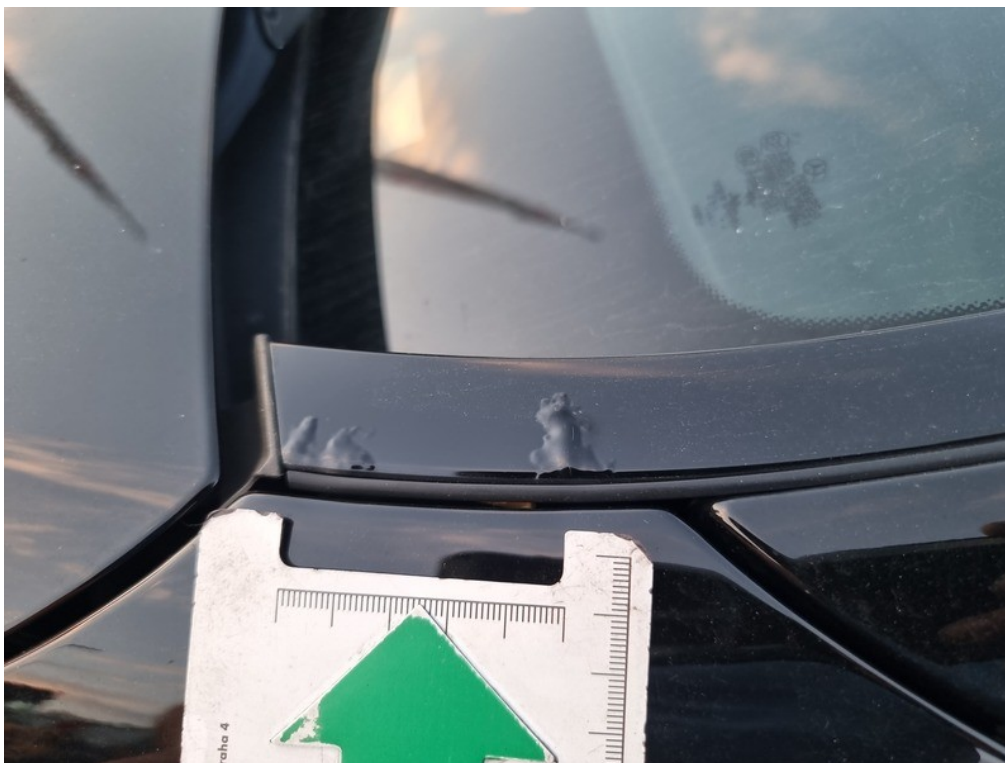
| P.č. | Poškozený díl | Druh poškození | Způsob opravy |
|---|---|---|---|
| 6 | Lišta čelního skla levá | Lak | Lakovat |

**6** Lišta čelního skla levá - Lak  
Umístění:  
Způsob opravy:

Exteriér (vnější prostor)  
Lakovat

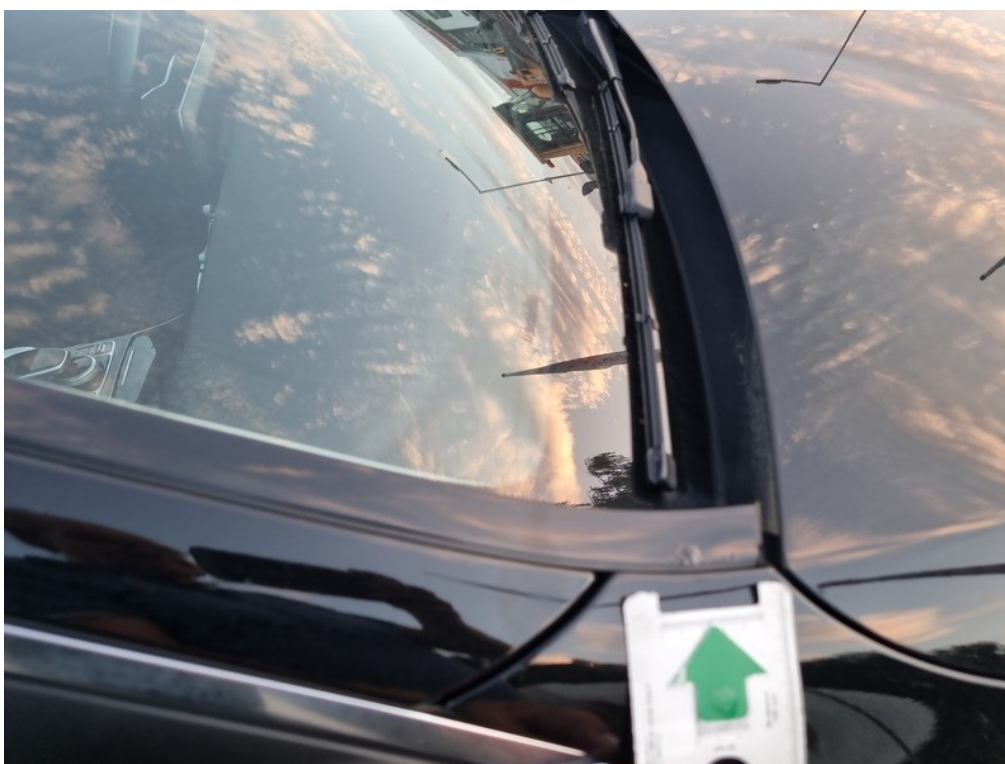
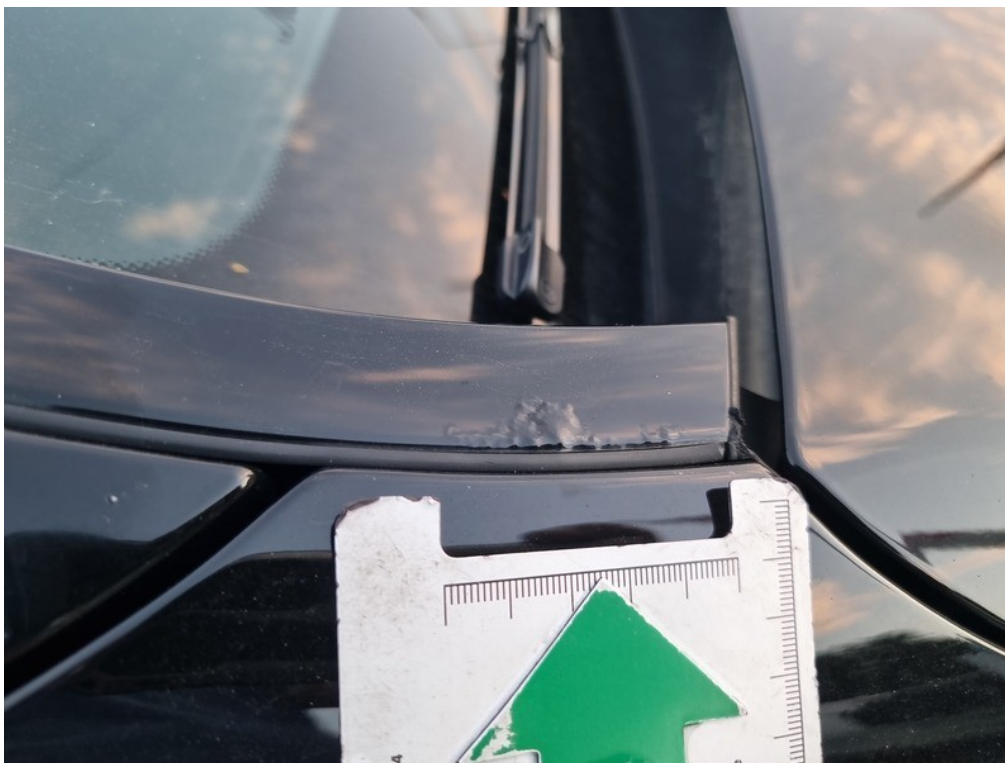
| P.č. | Poškozený díl | Druh poškození | Způsob opravy |
|---|---|---|---|
| 7 | Lišta čelního skla pravá | Lak | Lakovat |

**7 Lišta čelního skla pravá - Lak**  
Umístění:  
Způsob opravy:

Exteriér (vnější prostor)  
Lakovat

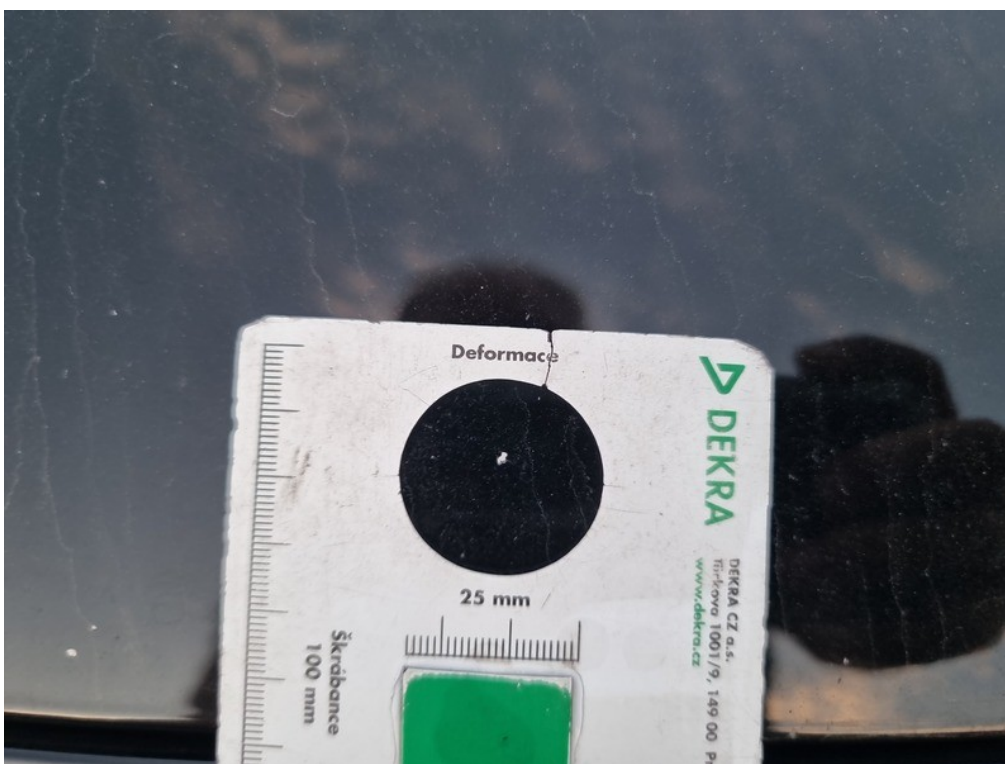
| P.č. | Poškozený díl | Druh poškození | Způsob opravy |
|---|---|---|---|
| 8 | Přední část vozidla | Poškození od odletujícího kamení | Opravit |

8 **Přední část vozidla - Poškození od odletujícího kamení**  
Umístění: Ostatní  
Způsob opravy: Opravit

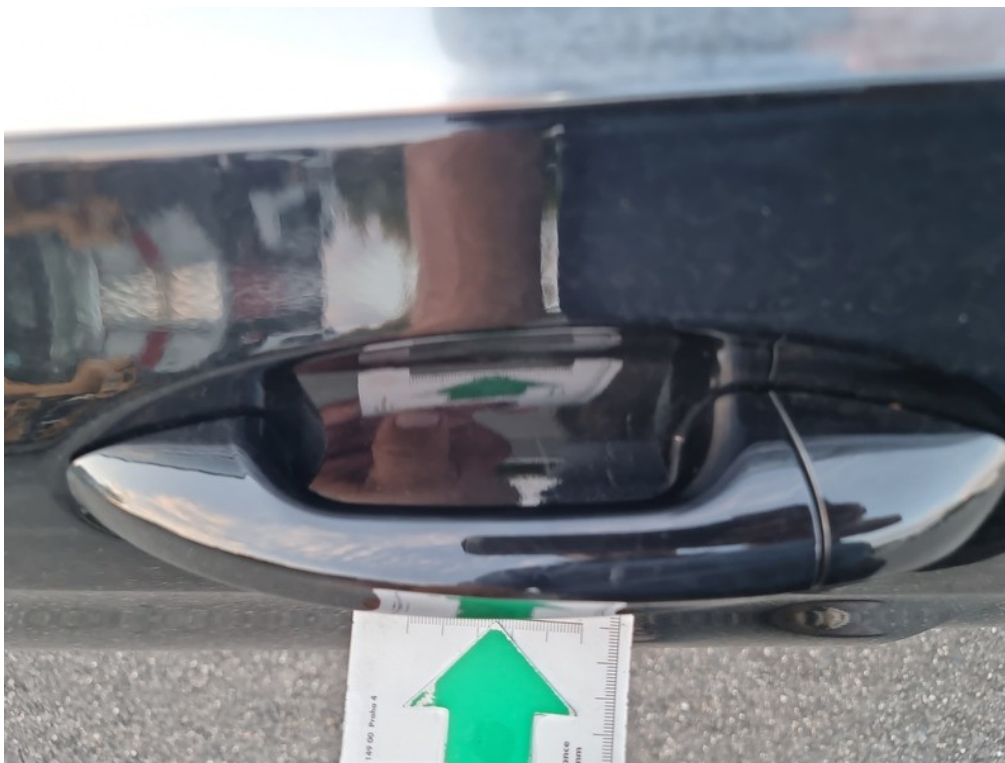
| P.č. | Poškozený díl | Druh poškození | Způsob opravy |
|---|---|---|---|
| 9 | Celková plocha karoserie | Škrábance | Vyleštit |

9 Celková plocha karoserie - Škrábance  
Umístění: Ostatní  
Způsob opravy: Vyleštit
