# DEKRA CZ a.s.

# STRABAG BMTI s. r. o.

## ÚDAJE O VOZIDLE

## SEZNAM POŠKOZENÍ

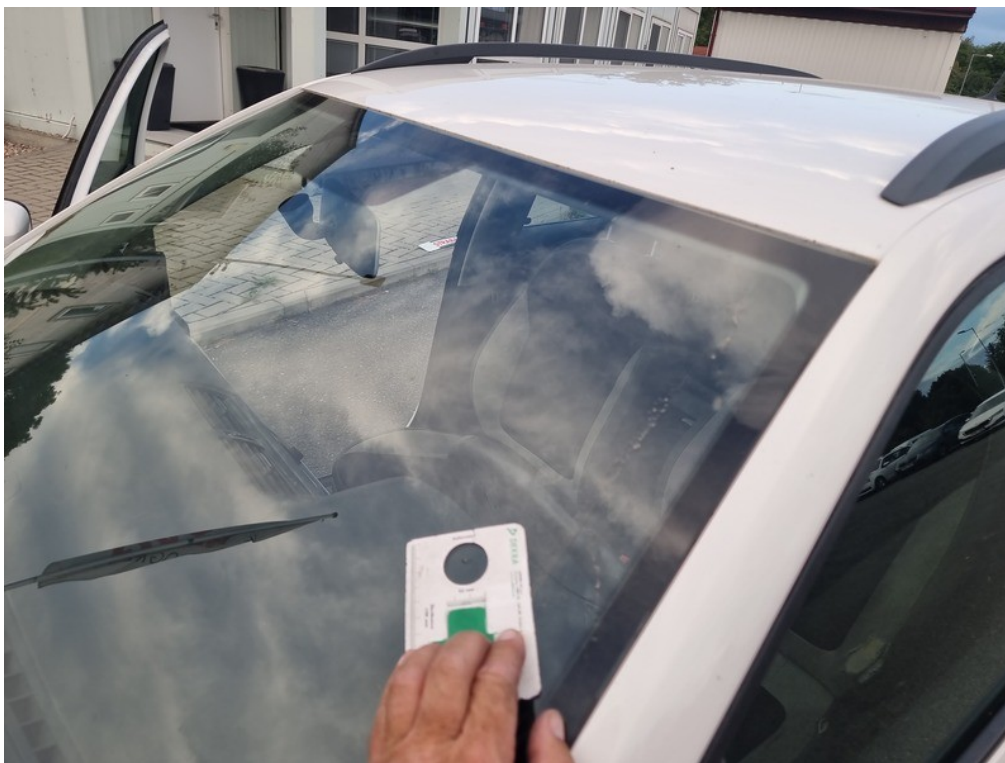
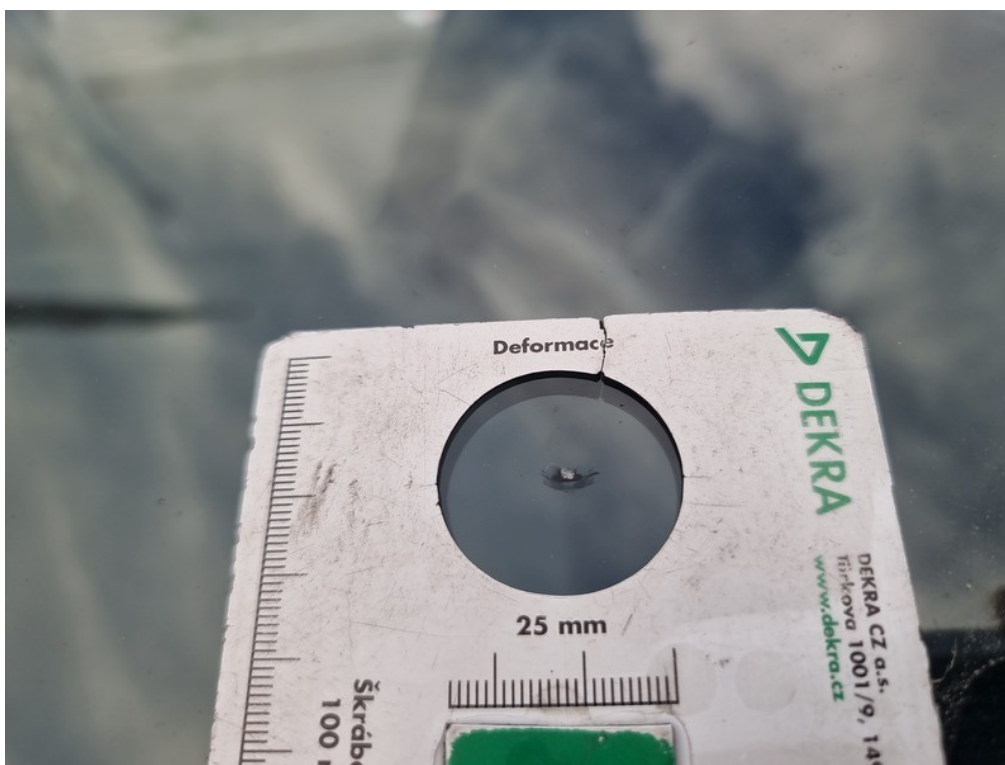
| P.č. | Poškozený díl | Druh poškození | Způsob opravy |
|---|---|---|---|
| 1 | Čelní sklo | Štěp | Vyměnit |

**1 Čelní sklo - Štěp**  
Umístění:  
Způsob opravy:

Exteriér (vnější prostor)  
Vyměnit

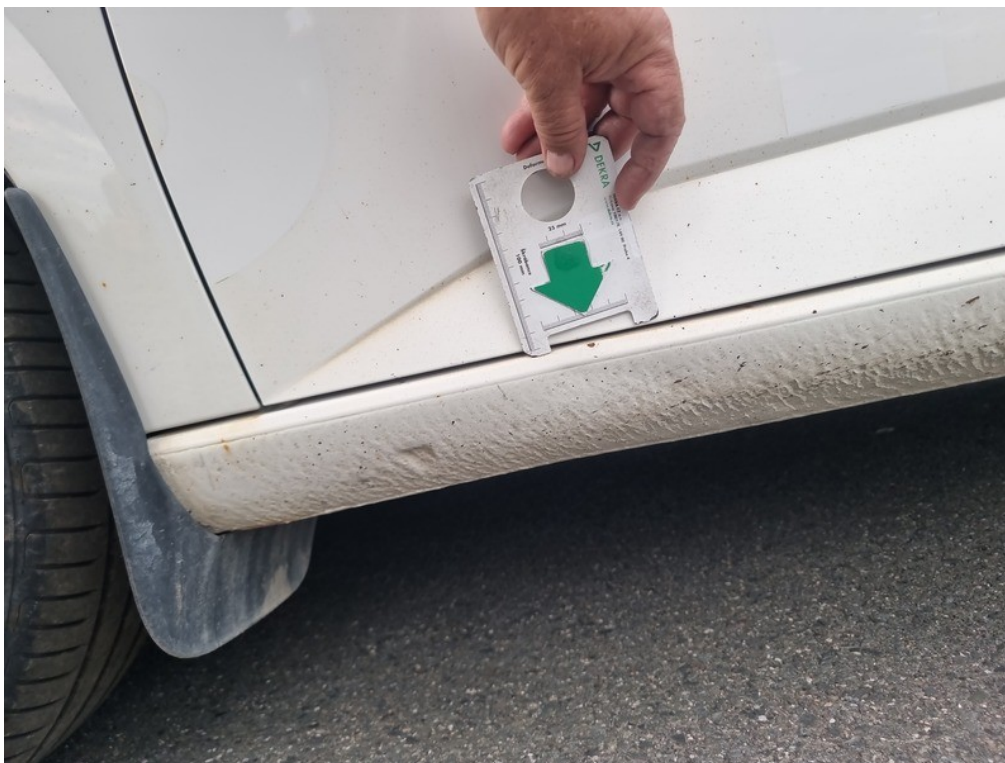
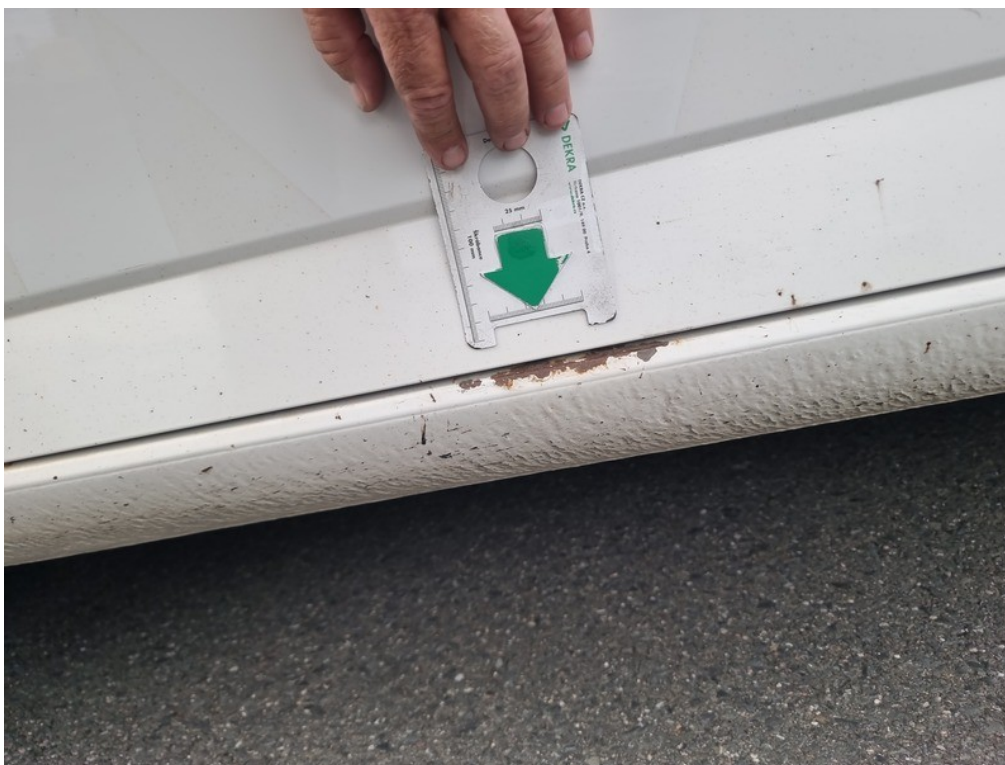
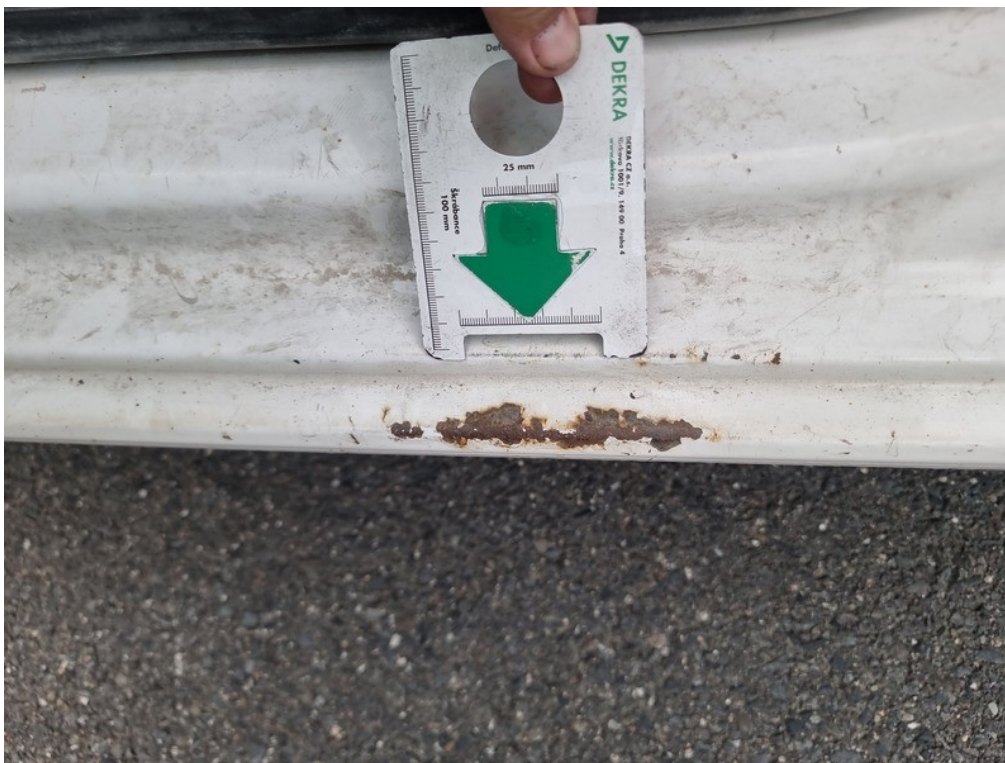
| P.č. | Poškozený díl | Druh poškození | Způsob opravy |
|---|---|---|---|
| 2 | Práh levý | Deformace | Opravit |
| | <b>Poznámka:</b> + koroze. | | |

**2 Práh levý - Deformace**  
Umístění:  
Způsob opravy:

Poznámka: + koroze.

Exteriér (vnější prostor)  
Opravit

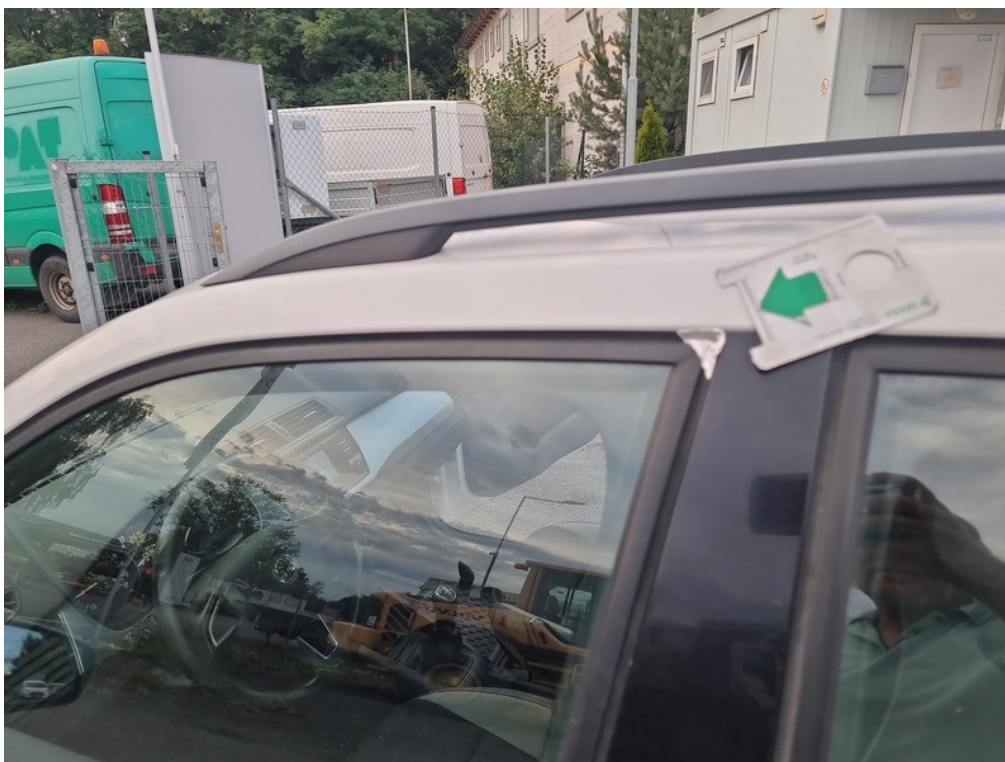
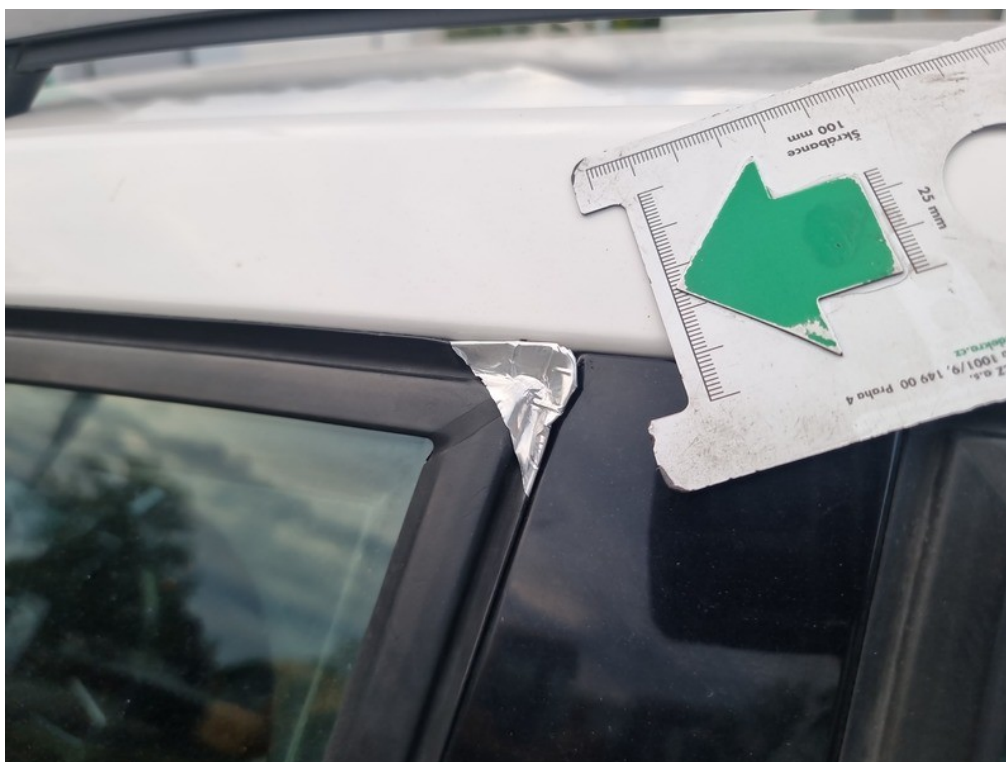
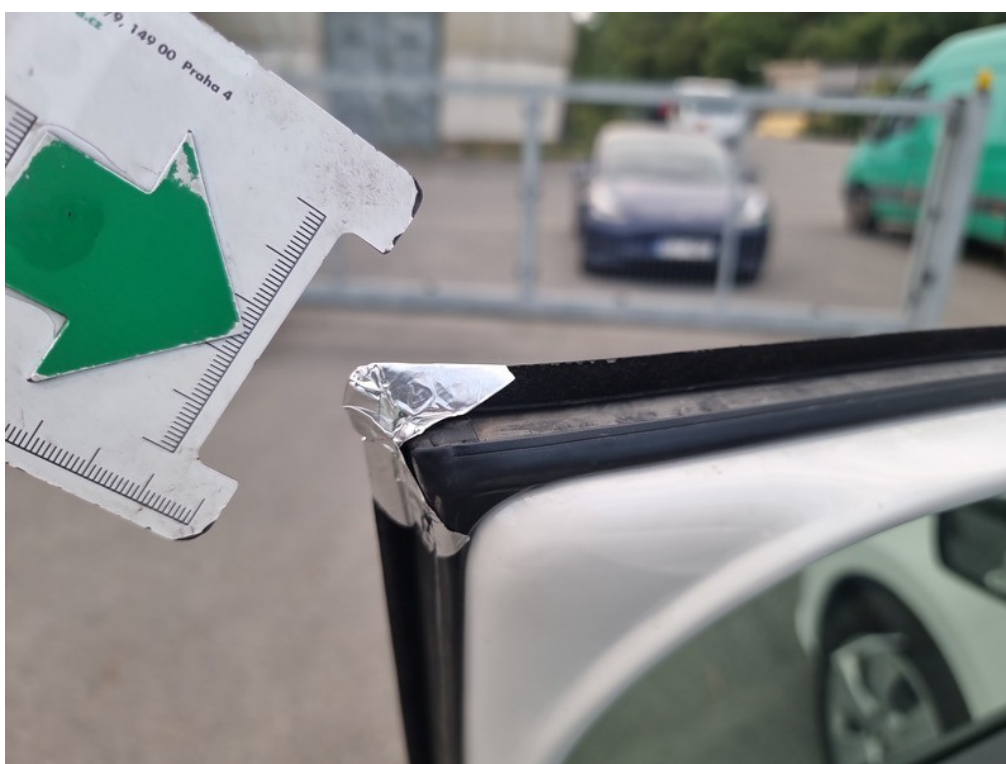
| P.č. | Poškozený díl | Druh poškození | Způsob opravy |
|---|---|---|---|
| 3 | Rám LP dveří | Závada | Vyměnit |

**3** Rám LP dveří - Závada  
Umístění:  
Způsob opravy:

Exteriér (vnější prostor)  
Vyměnit

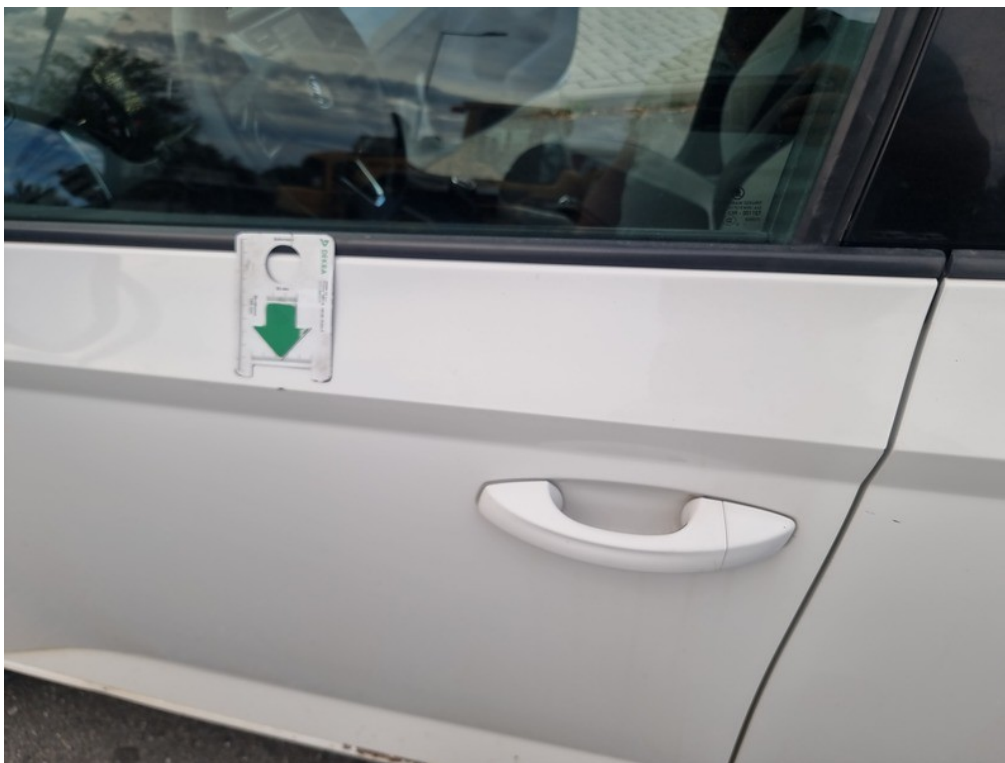
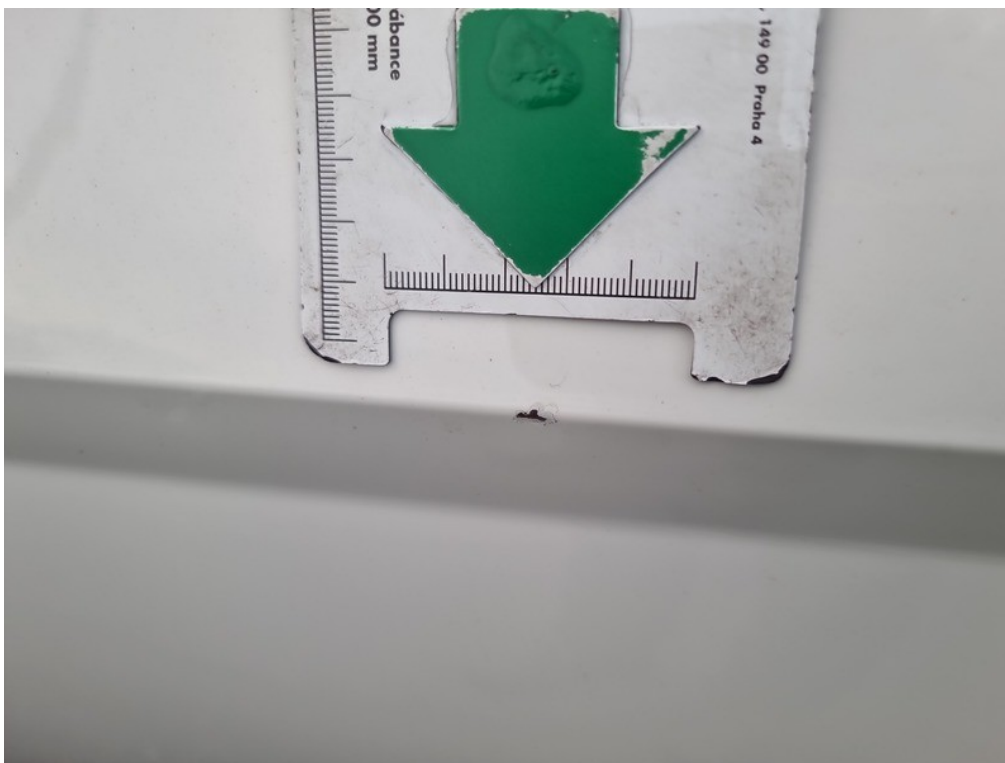
| P.č. | Poškozený díl | Druh poškození | Způsob opravy |
|---|---|---|---|
| 4 | Dveře přední levé | Škrábance | Lakovat |

### 4 Dveře přední levé - Škrábance

Exteriér (vnější prostor)  
Lakovat

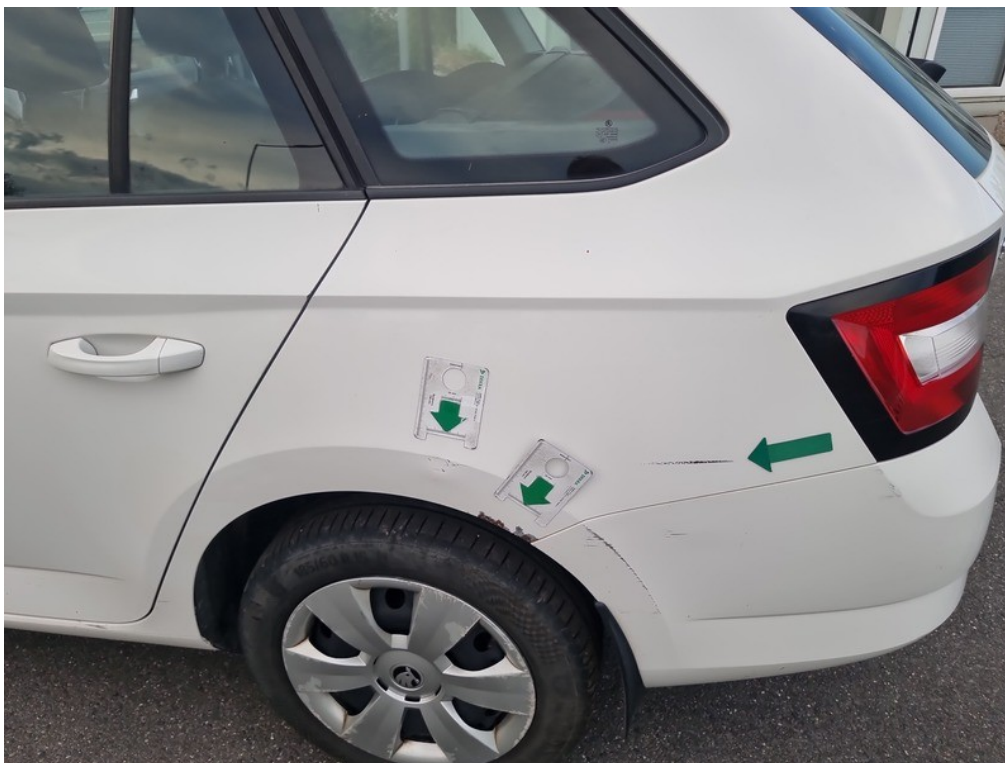
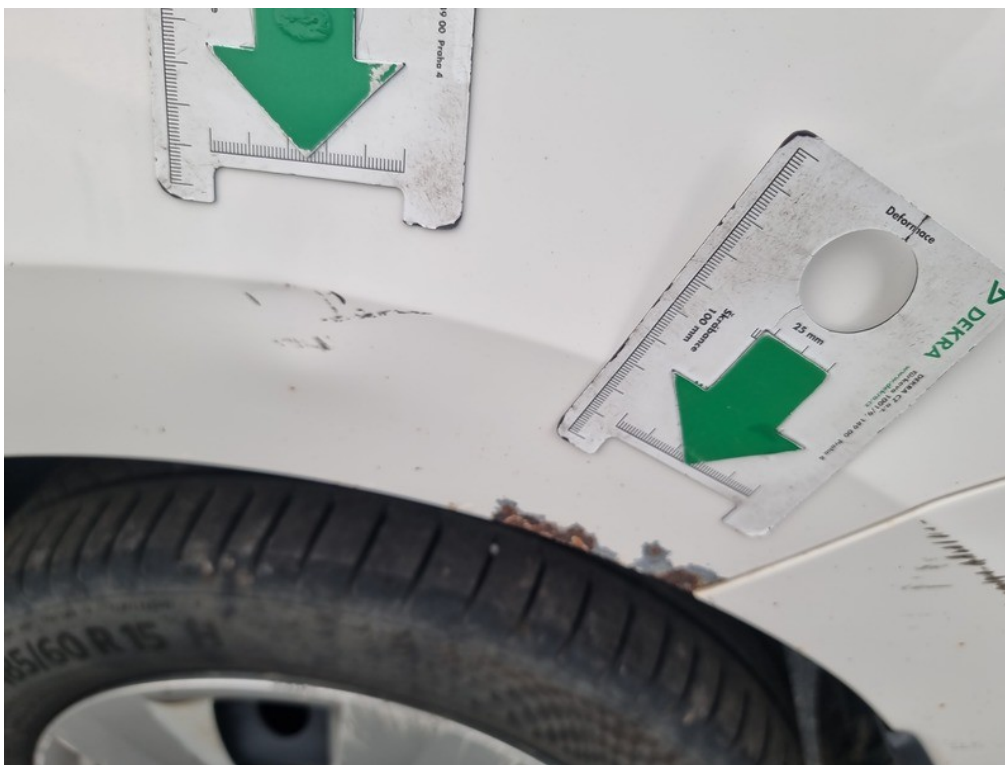
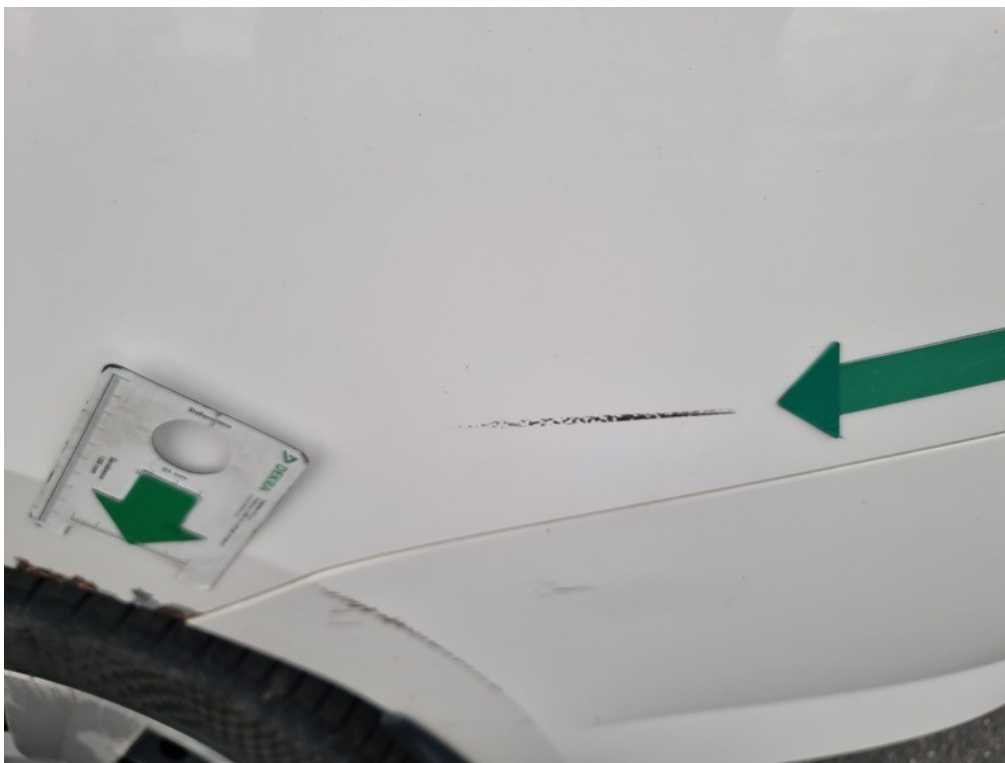
| P.č. | Poškozený díl | Druh poškození | Způsob opravy |
|---|---|---|---|
| 5 | Bočnice zadní levá | Škrábance | Opravit |

### 5 Bočnice zadní levá - Škrábance

Exteriér (vnější prostor)  
Opravit

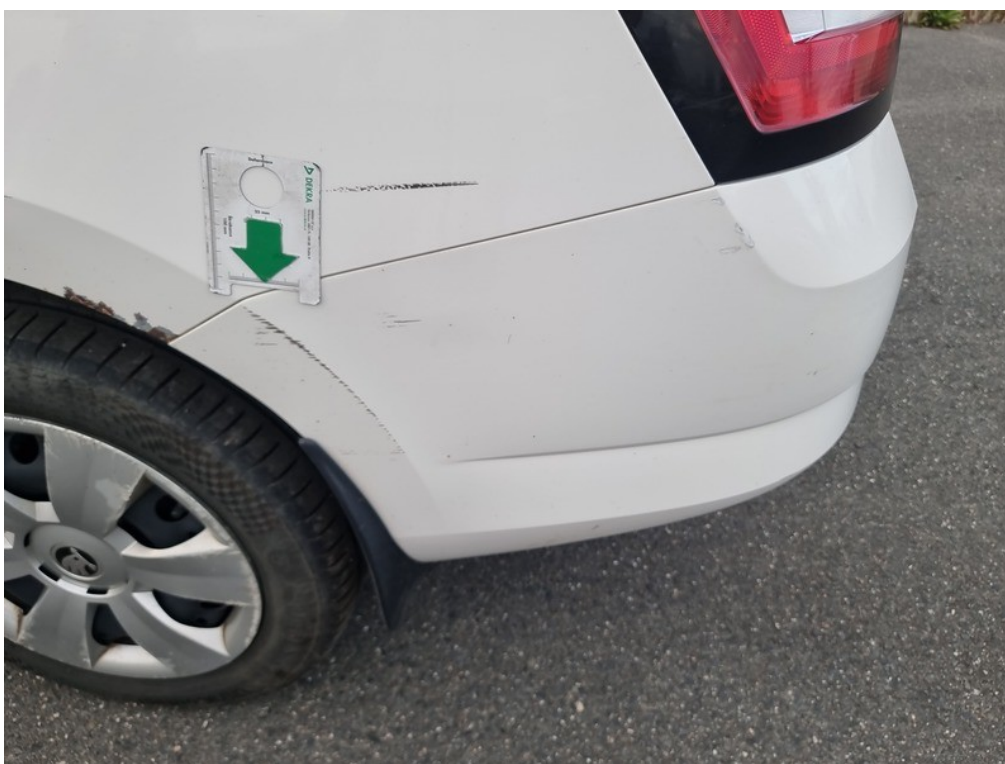
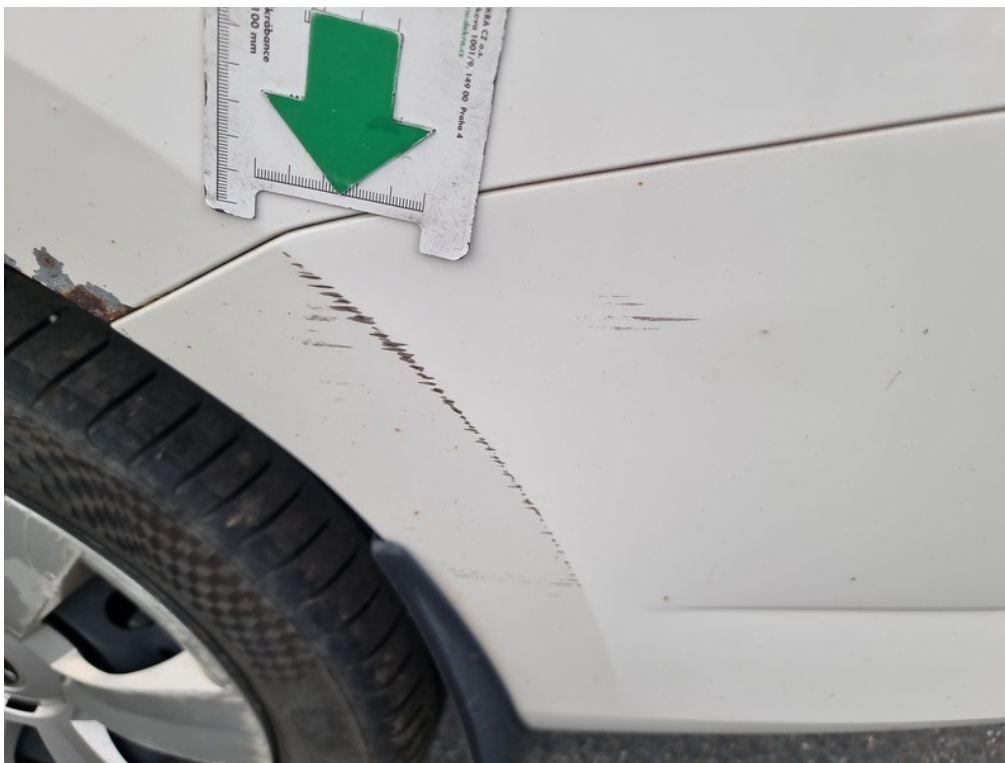
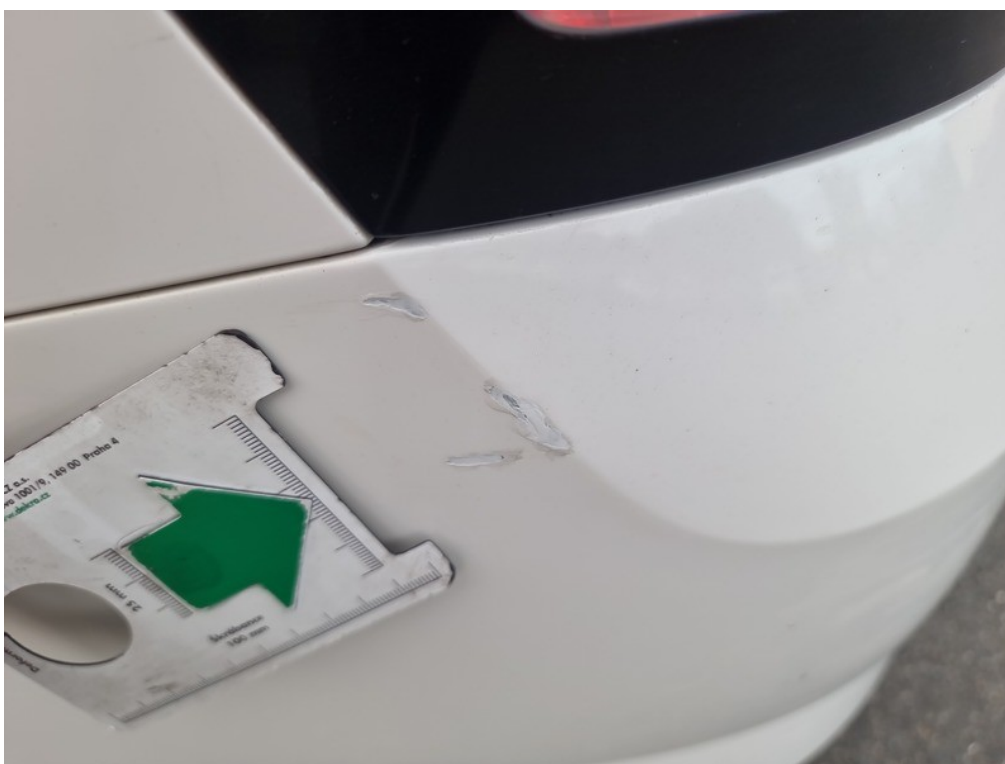
| P.č. | Poškozený díl | Druh poškození | Způsob opravy |
|---|---|---|---|
| 6 | Zadní nárazník | Škrábance | Lakovat |

6 **Zadní nárazník - Škrábance**  
Umístění:  
Způsob opravy:

Exteriér (vnější prostor)  
Lakovat

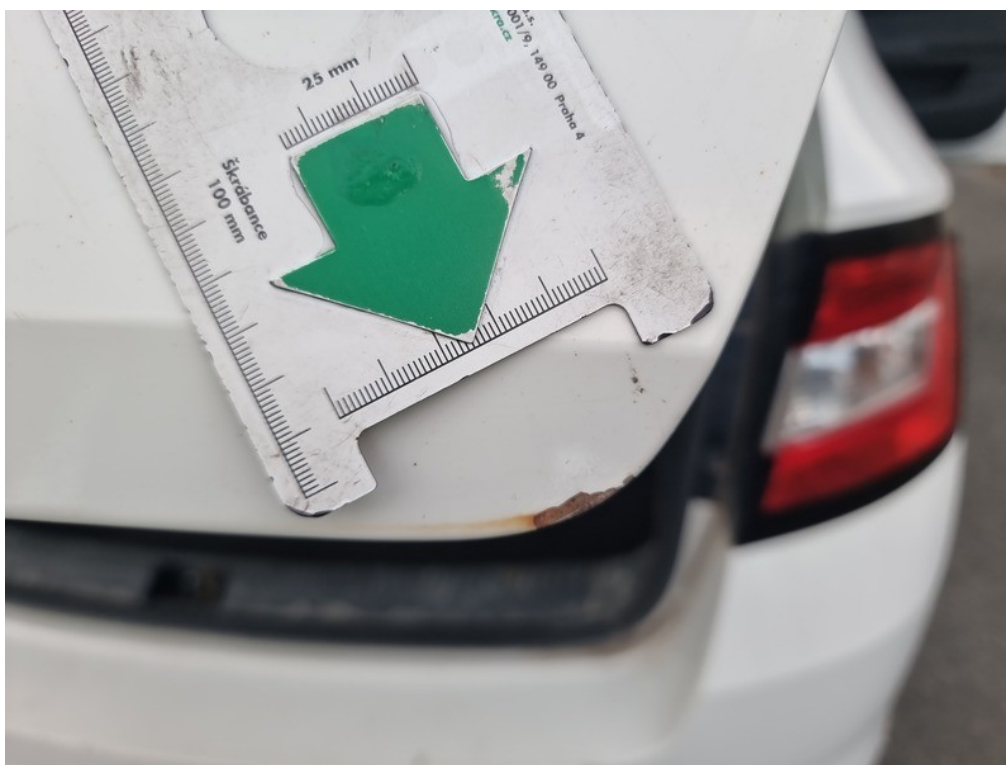
| P.č. | Poškozený díl | Druh poškození | Způsob opravy |
|---|---|---|---|
| 7 | Víko zavazadlového prostoru | Koroze | Lakovat |

- 7 Víko zavazadlového prostoru - Koroze**  
Umístění: Exteriér (vnější prostor)  
Způsob opravy: Lakovat

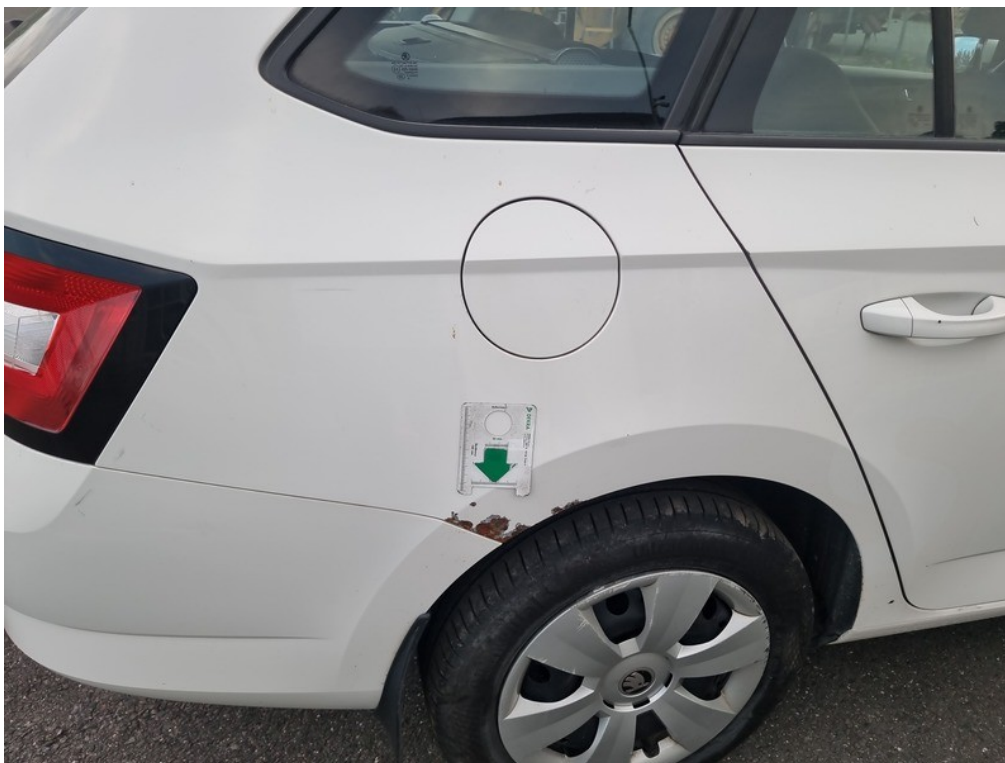
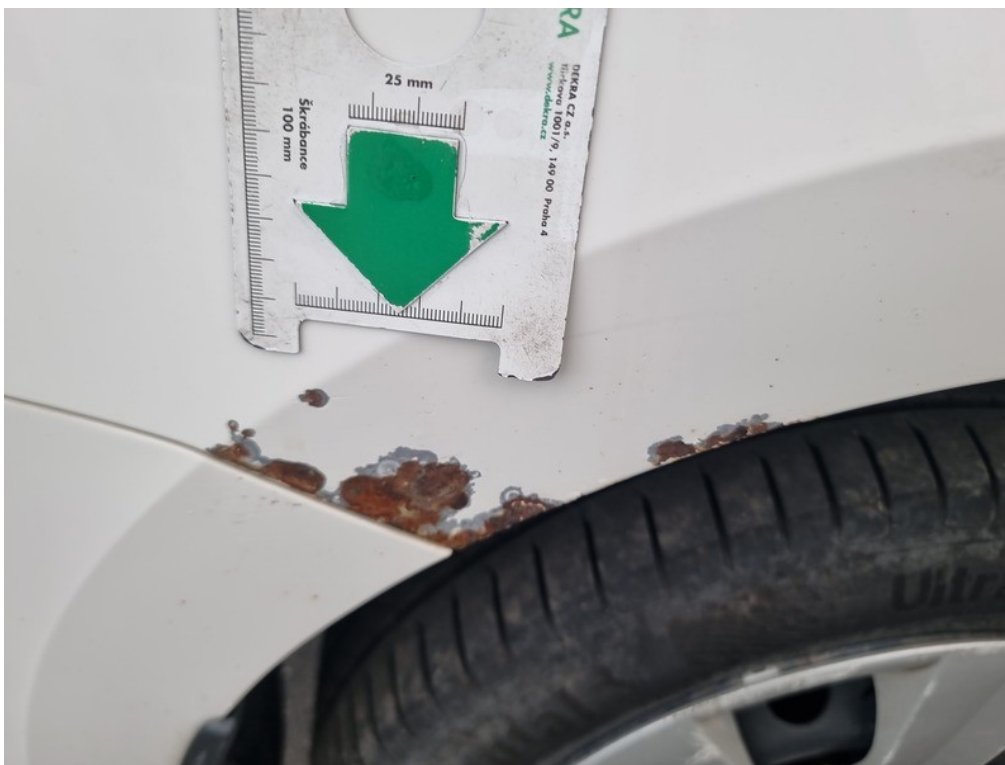
| P.č. | Poškozený díl | Druh poškození | Způsob opravy |
|---|---|---|---|
| 8 | Bočnice zadní pravá | Koroze | Lakovat |

8 **Bočnice zadní pravá - Koroze**  
Umístění:  
Způsob opravy:

Exteriér (vnější prostor)  
Lakovat

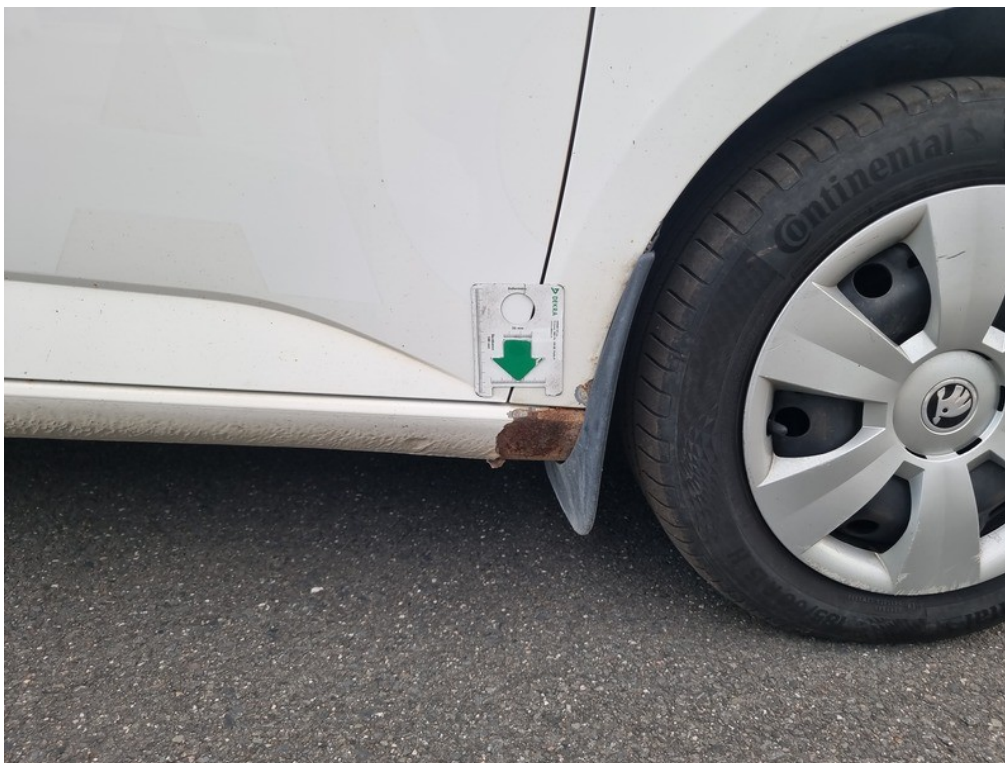
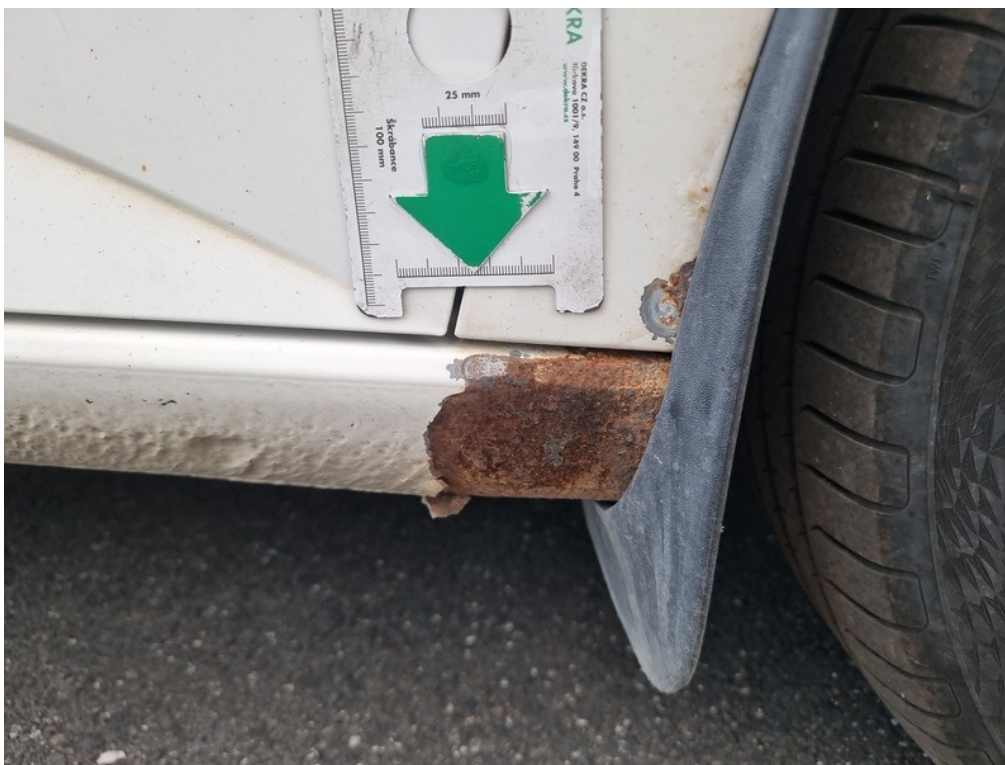
| P.č. | Poškozený díl | Druh poškození | Způsob opravy |
|---|---|---|---|
| 9 | Práh pravý | Koroze | Lakovat |

9 Práh pravý - Koroze  
Umístění:  
Způsob opravy:

Exteriér (vnější prostor)  
Lakovat

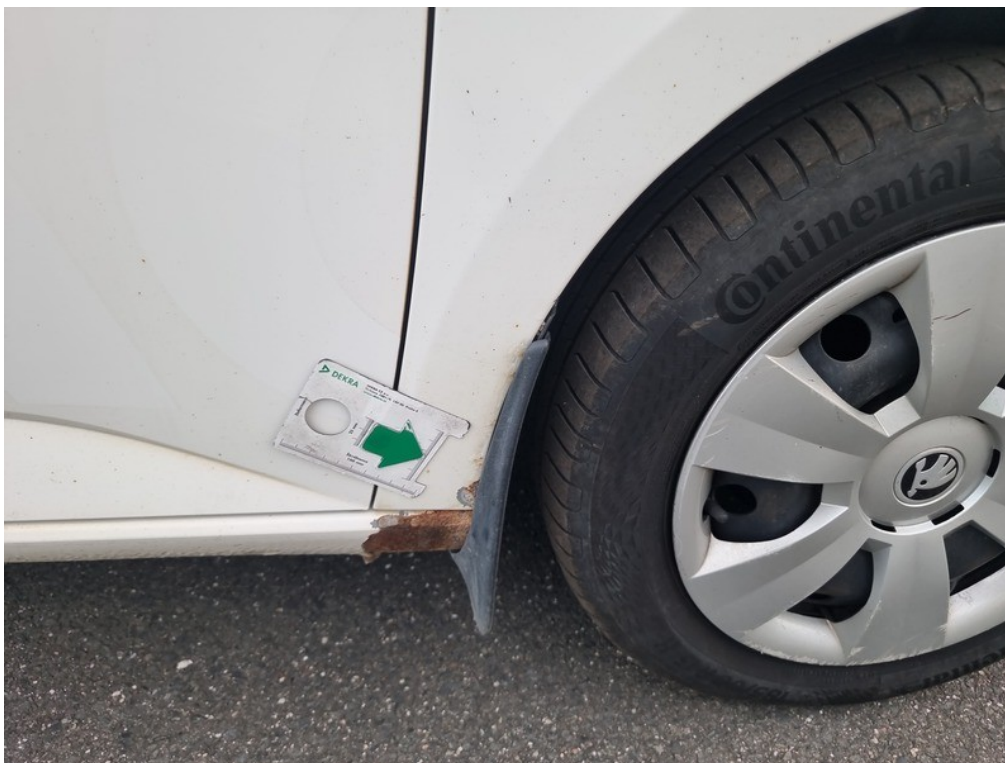
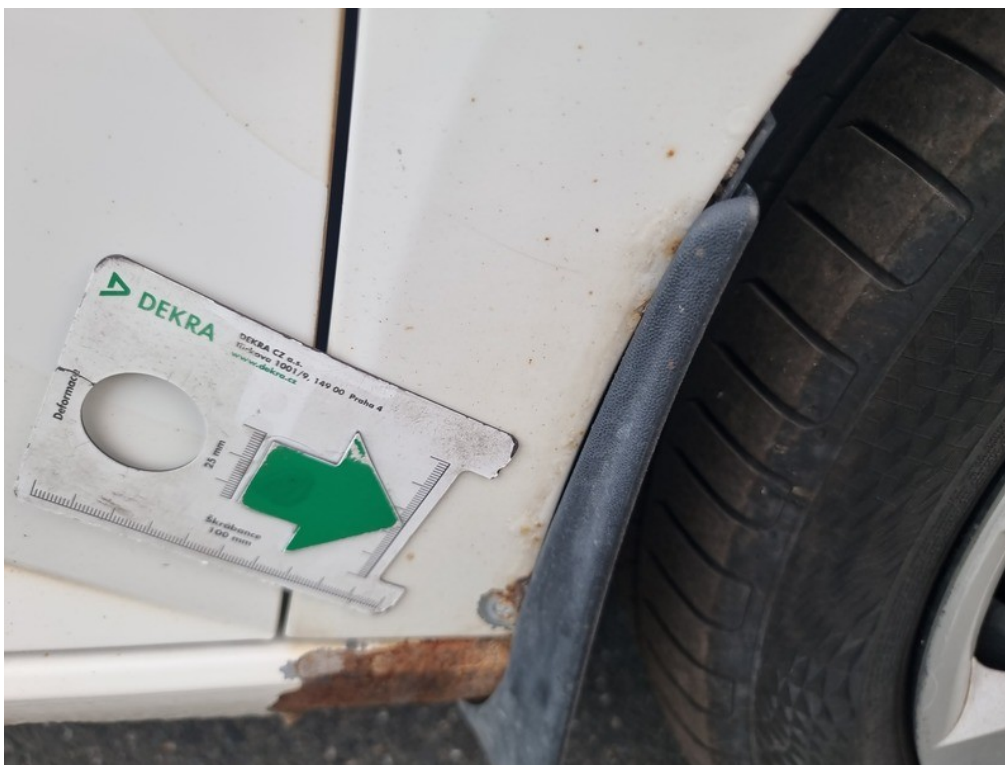
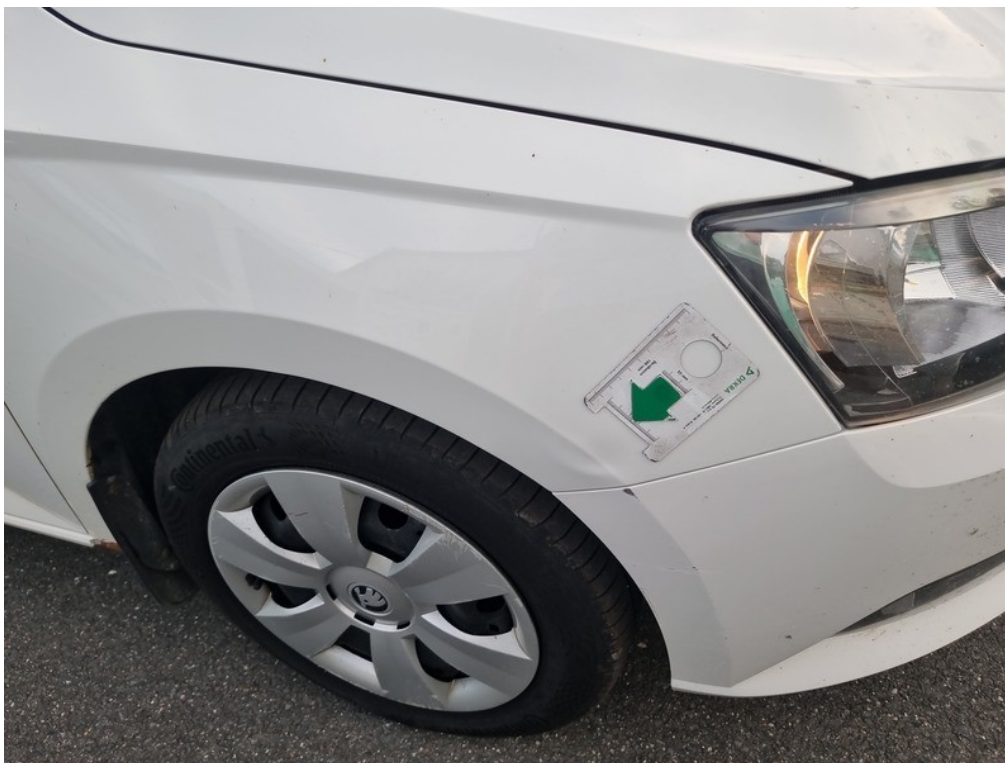
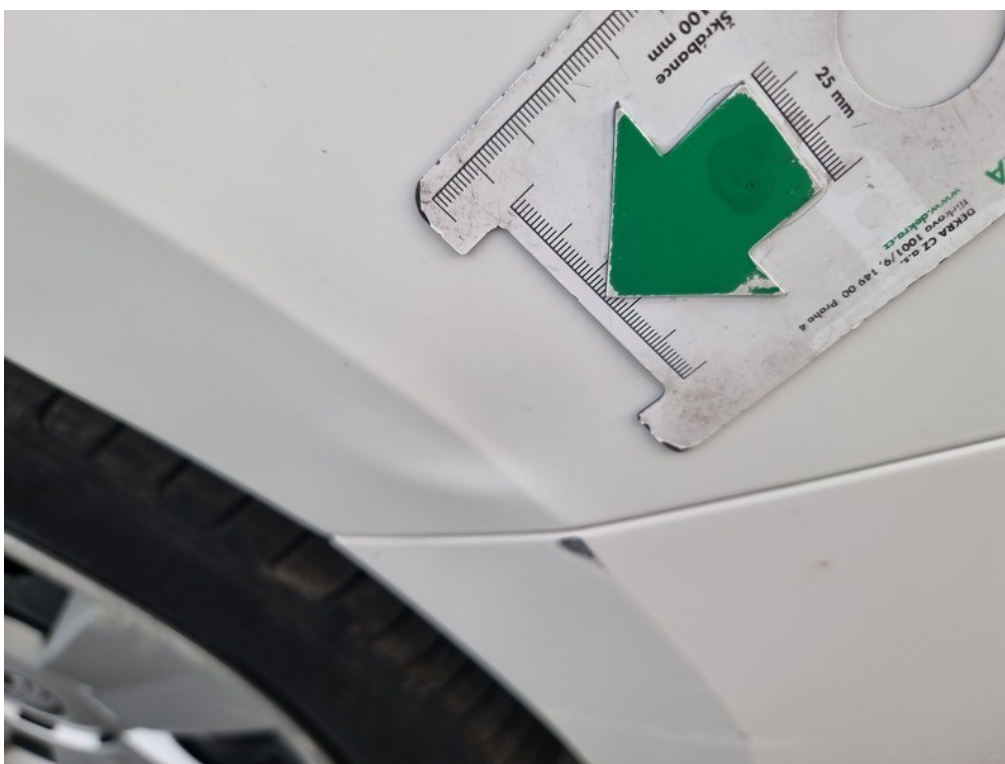
| P.č. | Poškozený díl | Druh poškození | Způsob opravy |
|---|---|---|---|
| 10 | Blatník přední pravý | Deformace | Opravit |
| | <b>Poznámka:</b> + koroze. | | |

### 10 Blatník přední pravý - Deformace

Poznámka: + koroze.

Exteriér (vnější prostor)  
Opravit

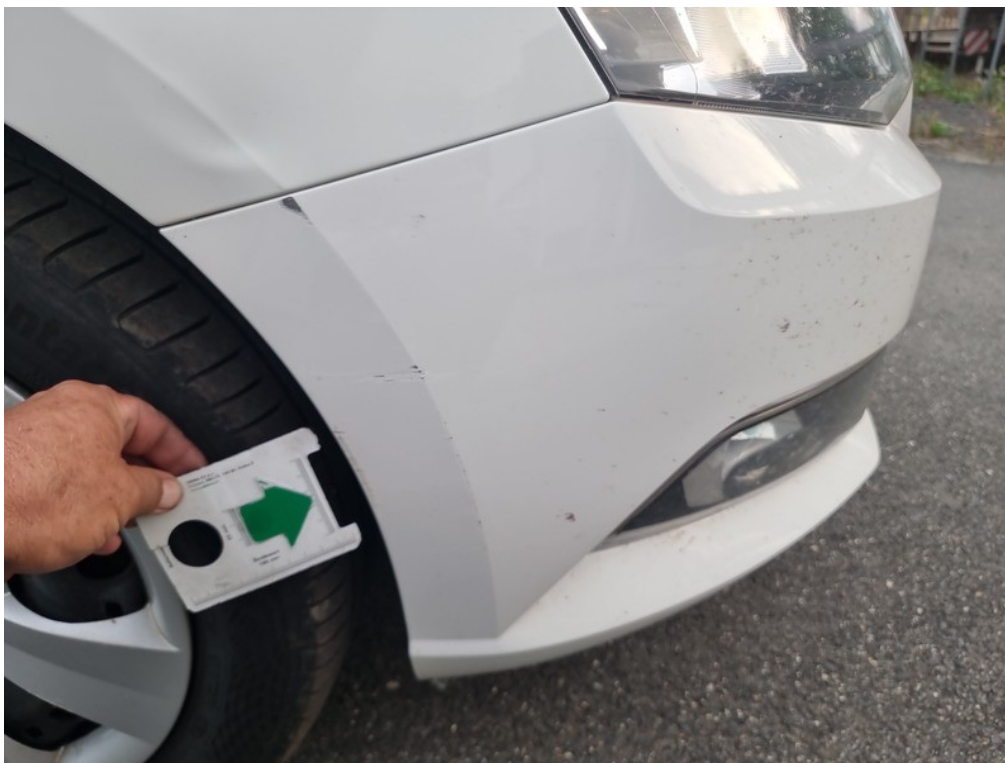
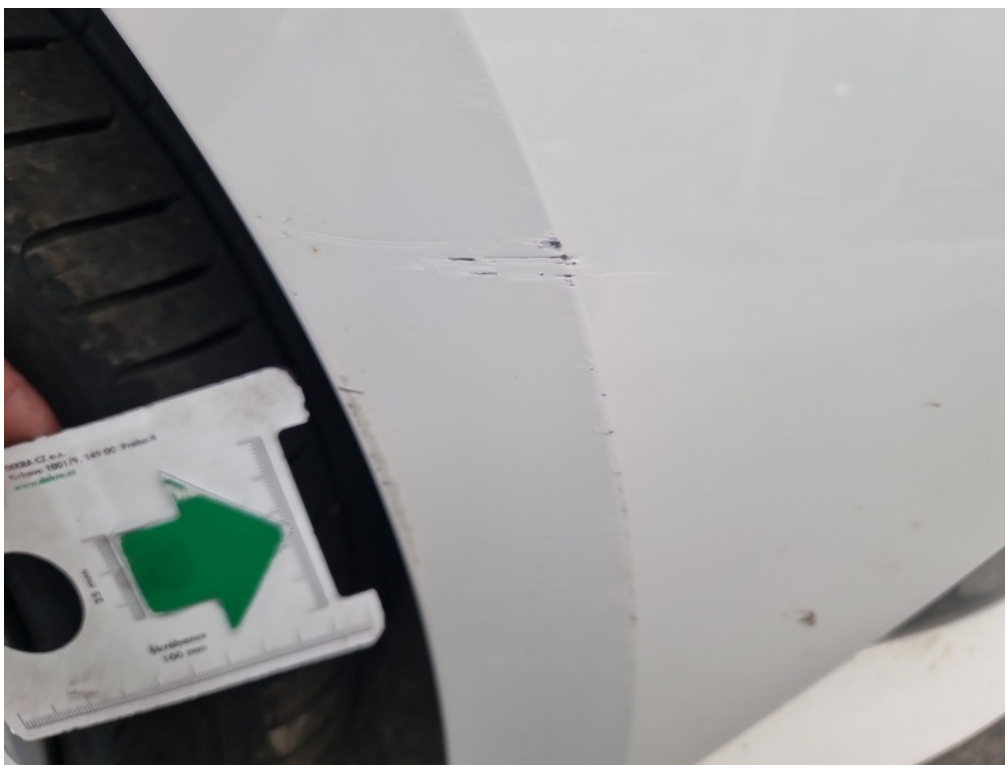
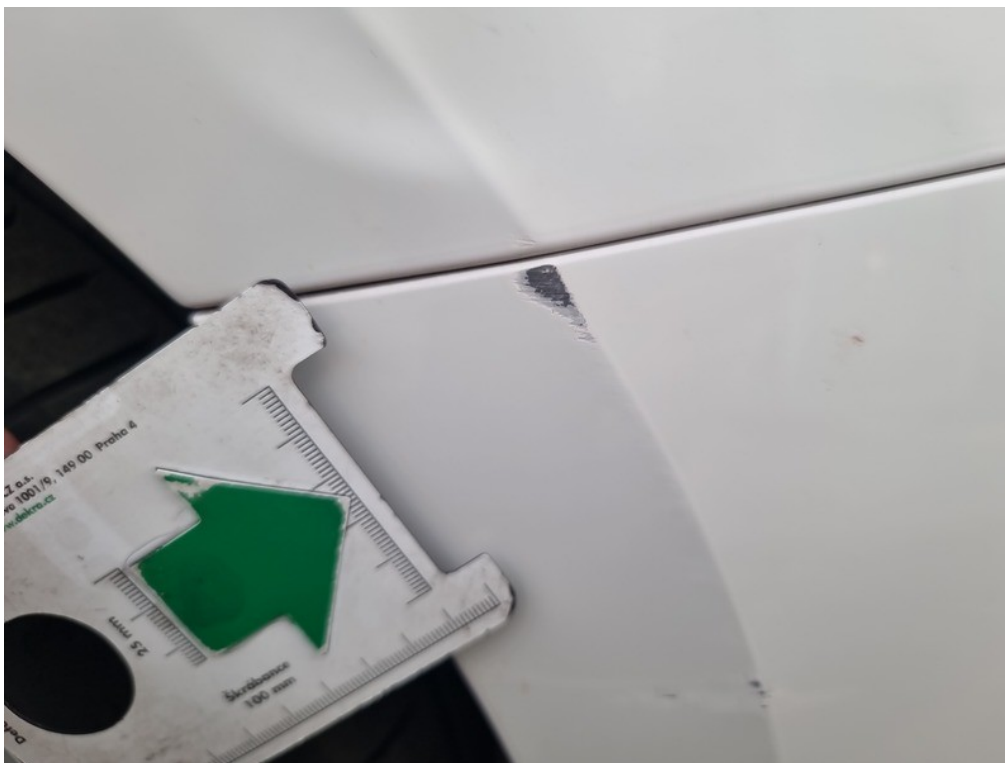
| P.č. | Poškozený díl | Druh poškození | Způsob opravy |
|---|---|---|---|
| 11 | Přední nárazník | Škrábance | Lakovat |

### 11 Přední nárazník - Škrábance

Exteriér (vnější prostor)  
Lakovat
