# DEKRA CZ a.s.

# STRABAG BMTI s. r. o.

## ÚDAJE O VOZIDLE

## SEZNAM POŠKOZENÍ

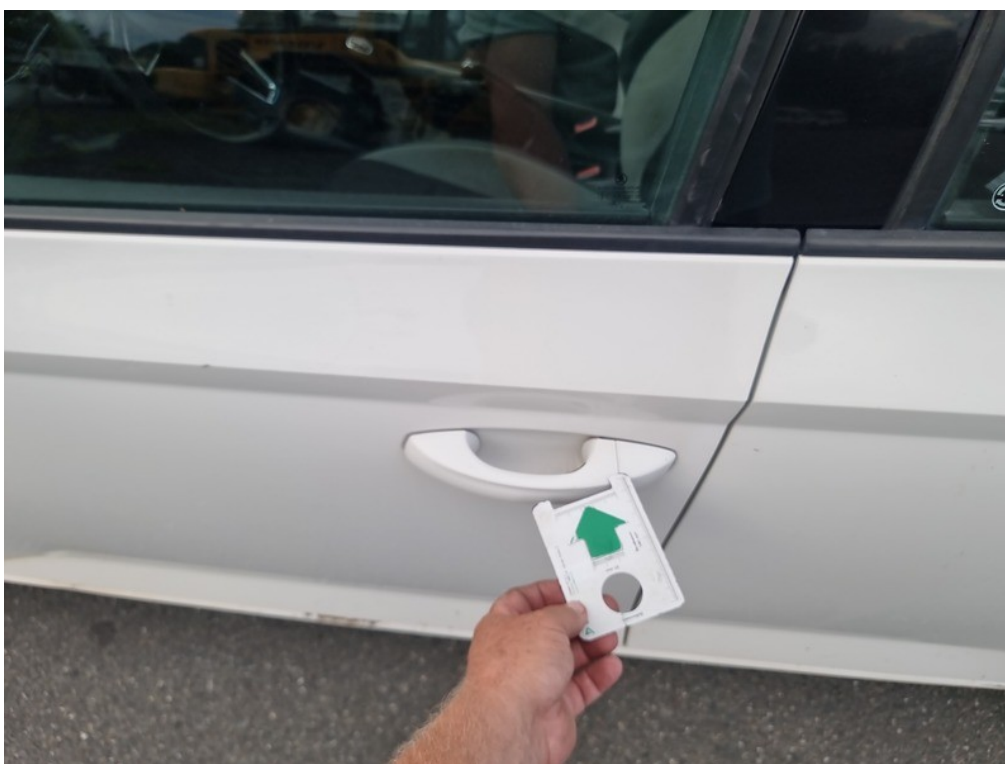
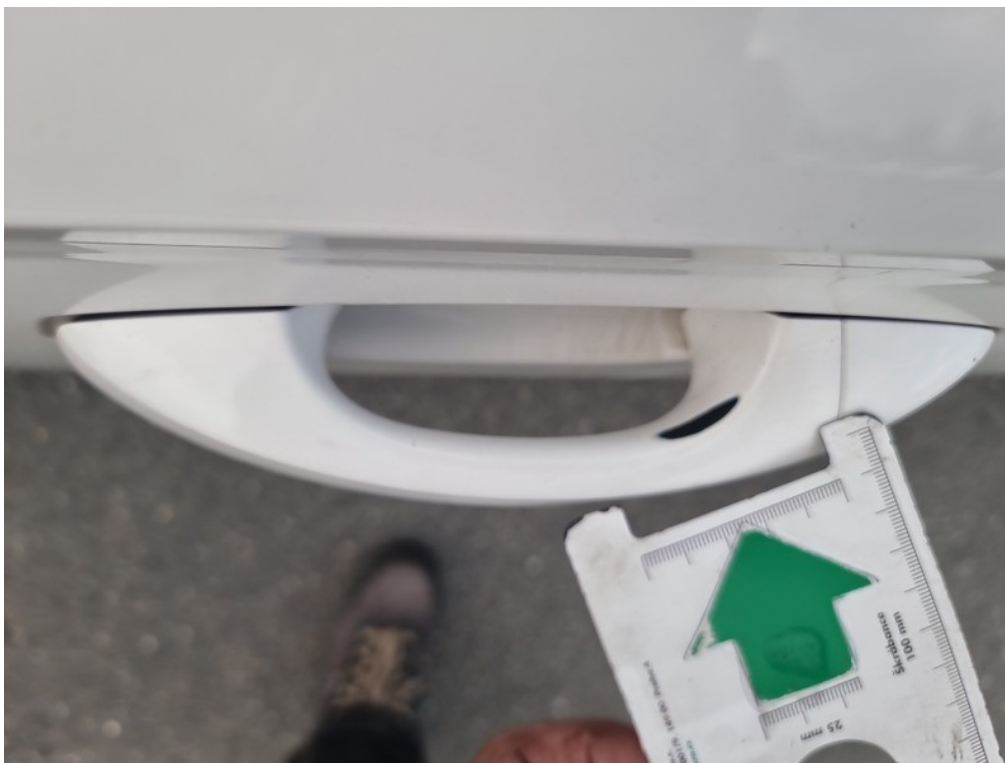
| P.č. | Poškozený díl | Druh poškození | Způsob opravy |
|---|---|---|---|
| 12 | Madlo kliky LP dveří | Škrábance | Lakovat |

**12 Madlo kliky LP dveří - Škrábance**  
Umístění: Exteriér (vnější prostor)  
Způsob opravy: Lakovat

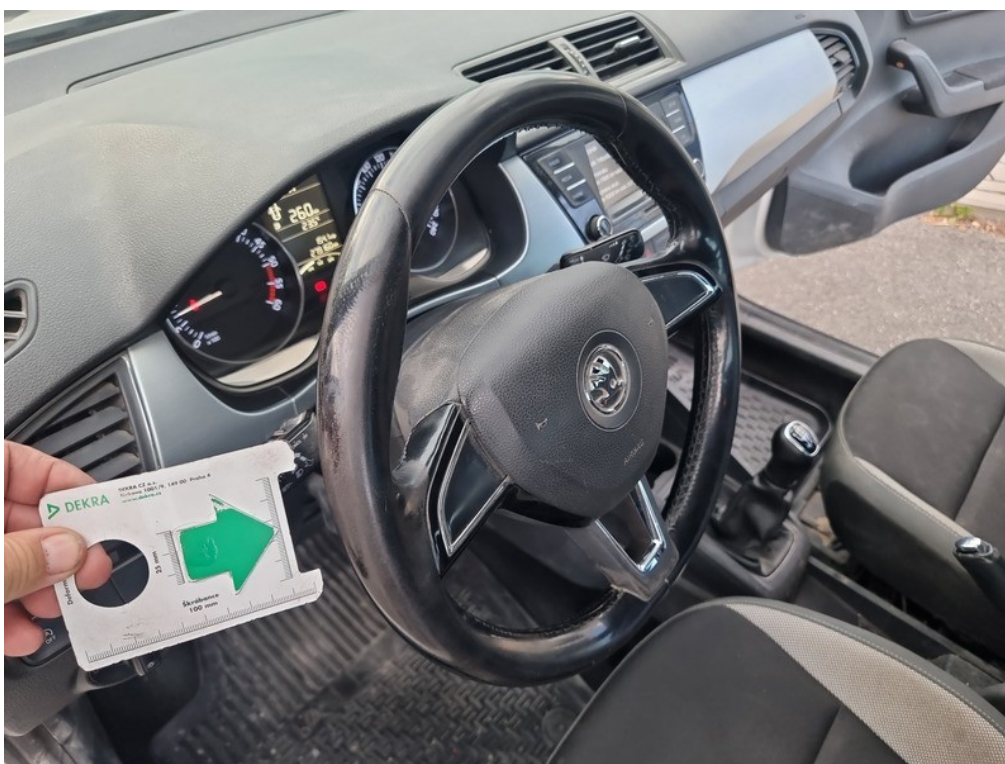
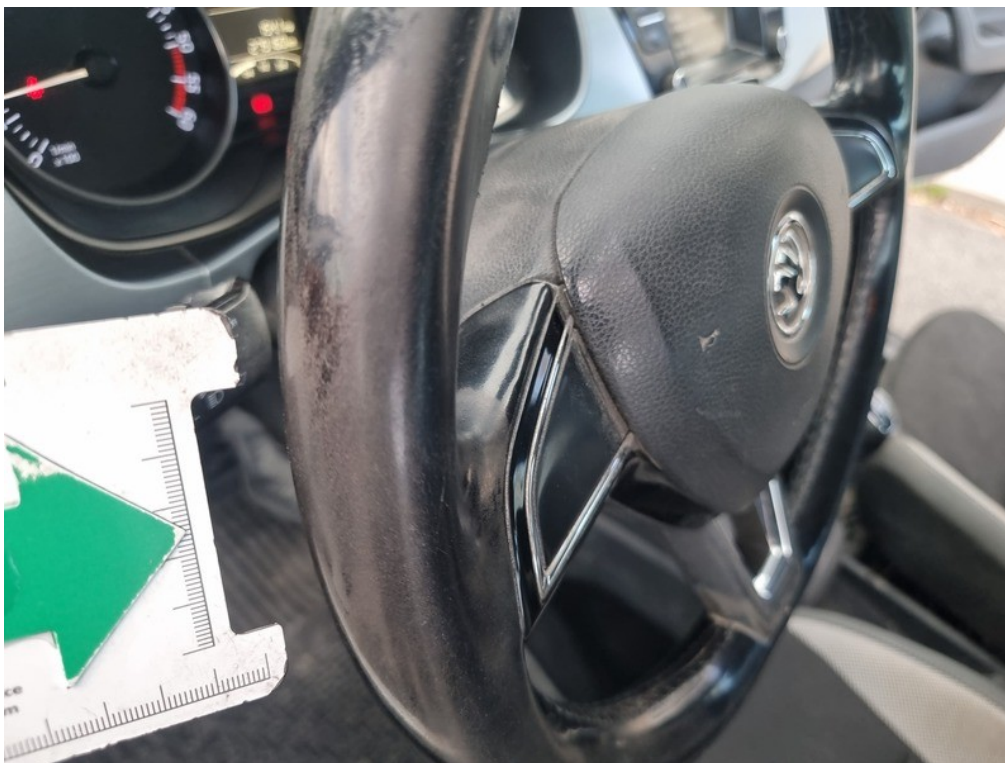
| P.č. | Poškozený díl | Druh poškození | Způsob opravy |
|---|---|---|---|
| 13 | Volant | Opotřebení | Vyměnit |

**13** Volant - Opotřebení  
Umístění:  
Způsob opravy:

Interiér (vnitřní prostor)  
Vyměnit

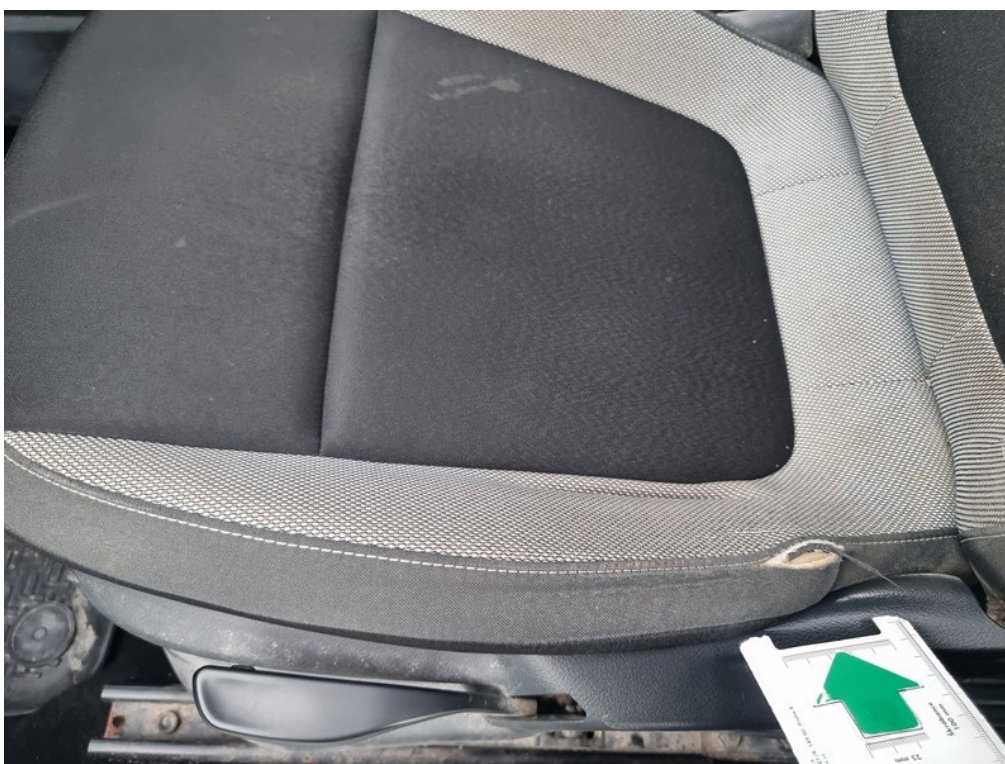
| P.č. | Poškozený díl | Druh poškození | Způsob opravy |
|---|---|---|---|
| 14 | Potah sedáku sedadla řidiče | Opotřebení | Vyměnit |

**14 Potah sedáku sedadla řidiče - Opotřebení**  
Umístění: Interiér (vnitřní prostor)  
Způsob opravy: Vyměnit

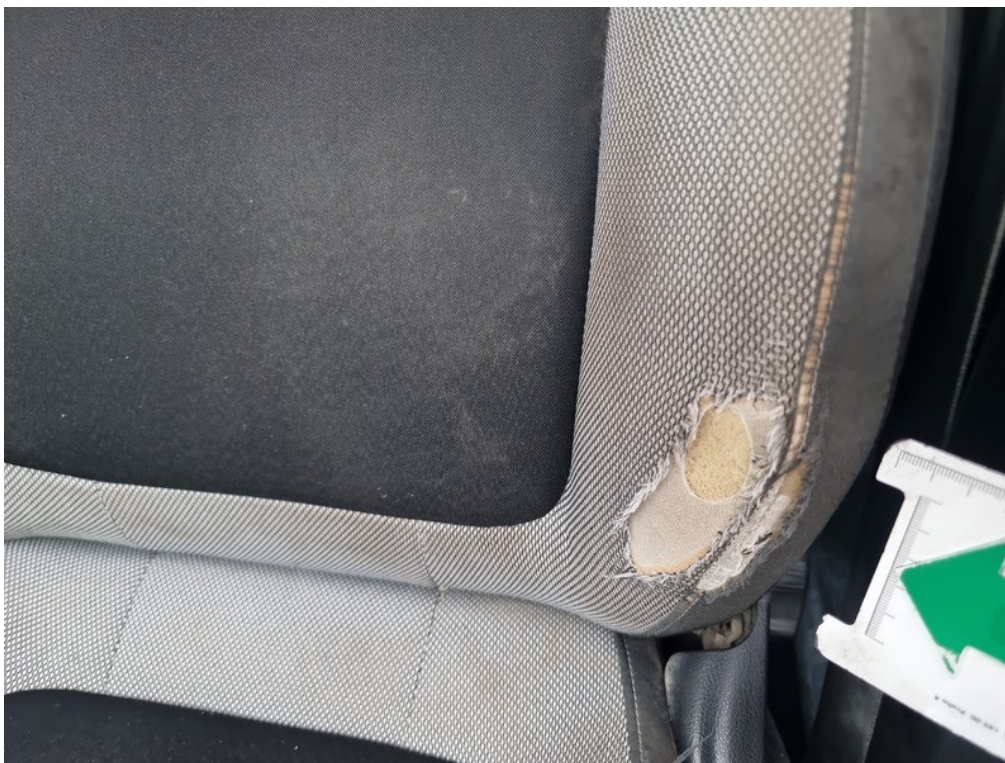
| P.č. | Poškozený díl | Druh poškození | Způsob opravy |
|---|---|---|---|
| 15 | Potah opěradla sedadla řidiče | Opotřebení | Vyměnit |

- 15 **Potah opěradla sedadla řidiče - Opotřebení**  
Umístění: Interiér (vnitřní prostor)  
Způsob opravy: Vyměnit

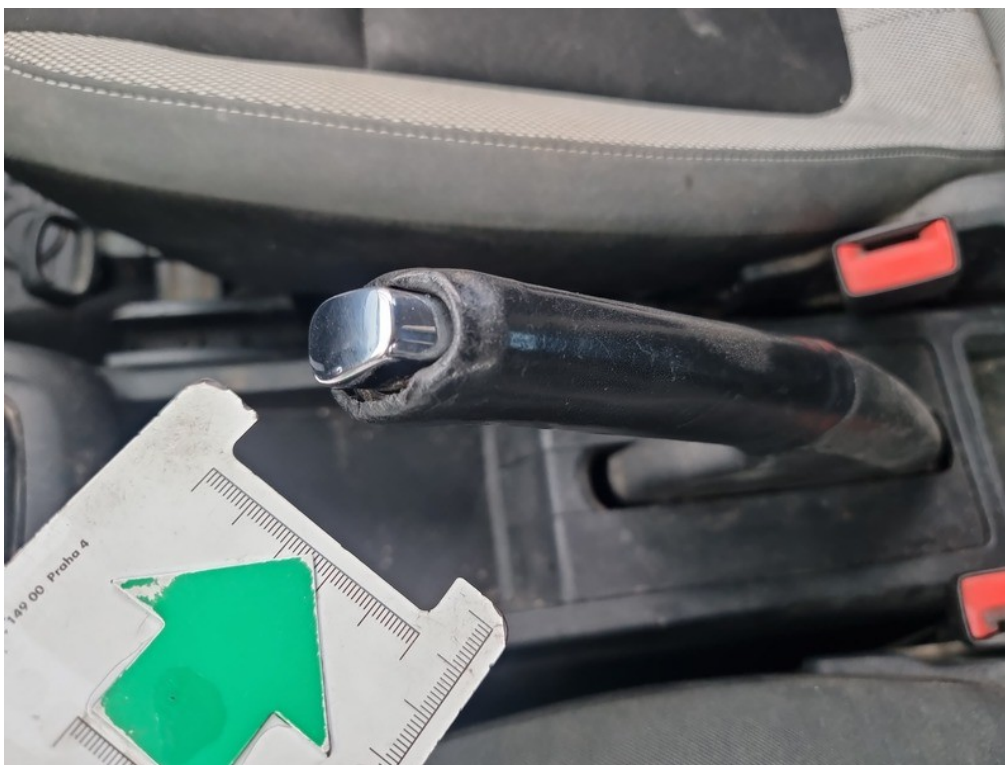
| P.č. | Poškozený díl | Druh poškození | Způsob opravy |
|---|---|---|---|
| 16 | Ruční brzda | Opotřebení | Vyměnit |

- 16 **Ruční brzda - Opotřebení**  
Umístění: Interiér (vnitřní prostor)  
Způsob opravy: Vyměnit

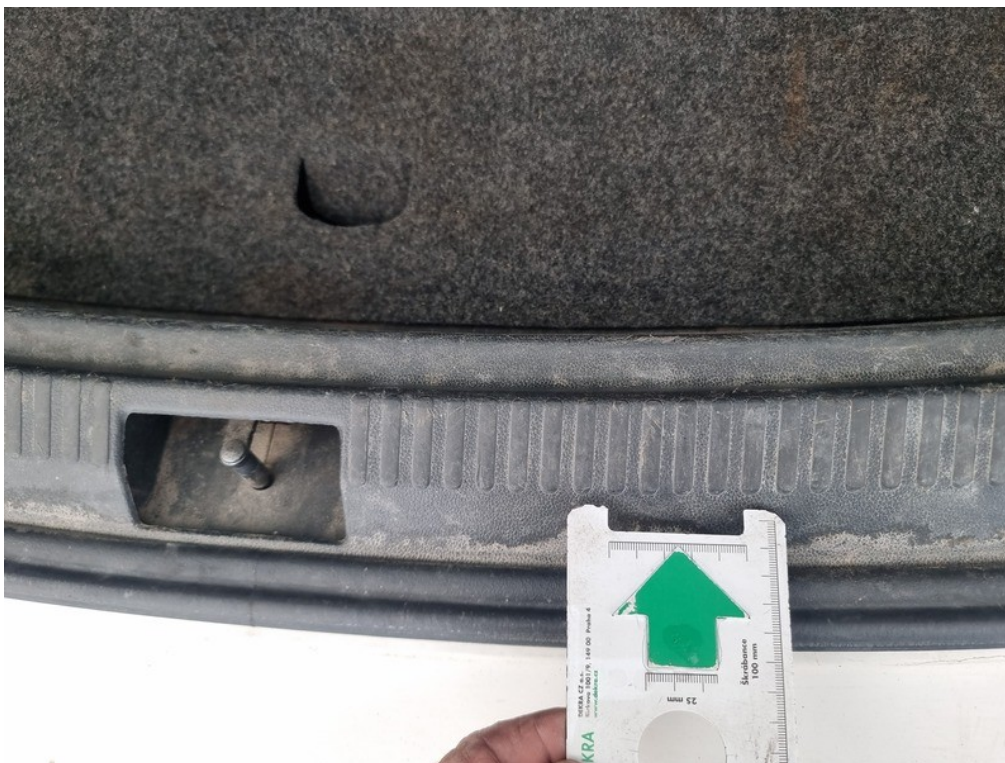
| P.č. | Poškozený díl | Druh poškození | Způsob opravy |
|---|---|---|---|
| 17 | Kryt zadního čela | Škrábance | Vyměnit |

### 17 Kryt zadního čela - Škrábance

Interiér (vnitřní prostor)  
Vyměnit

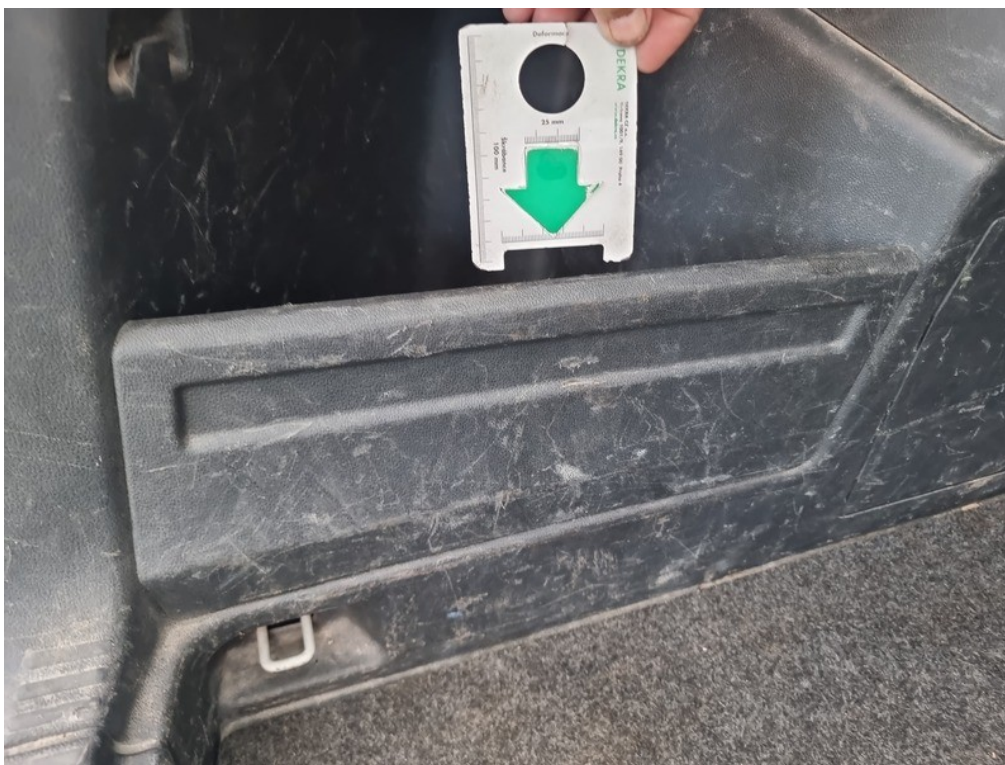
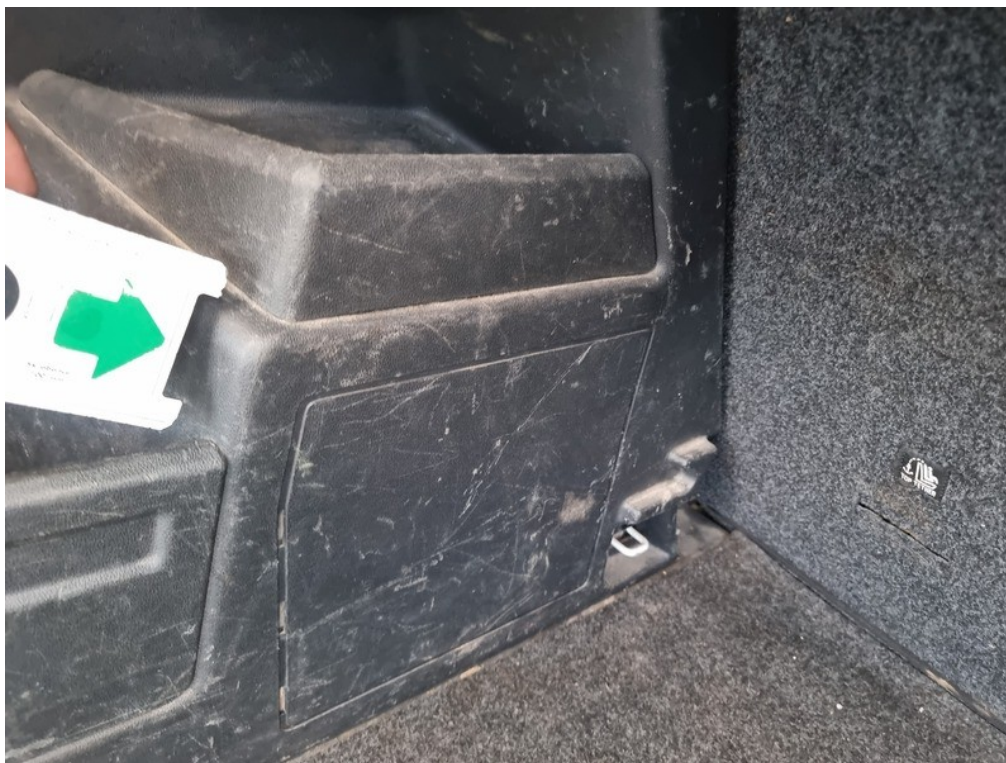
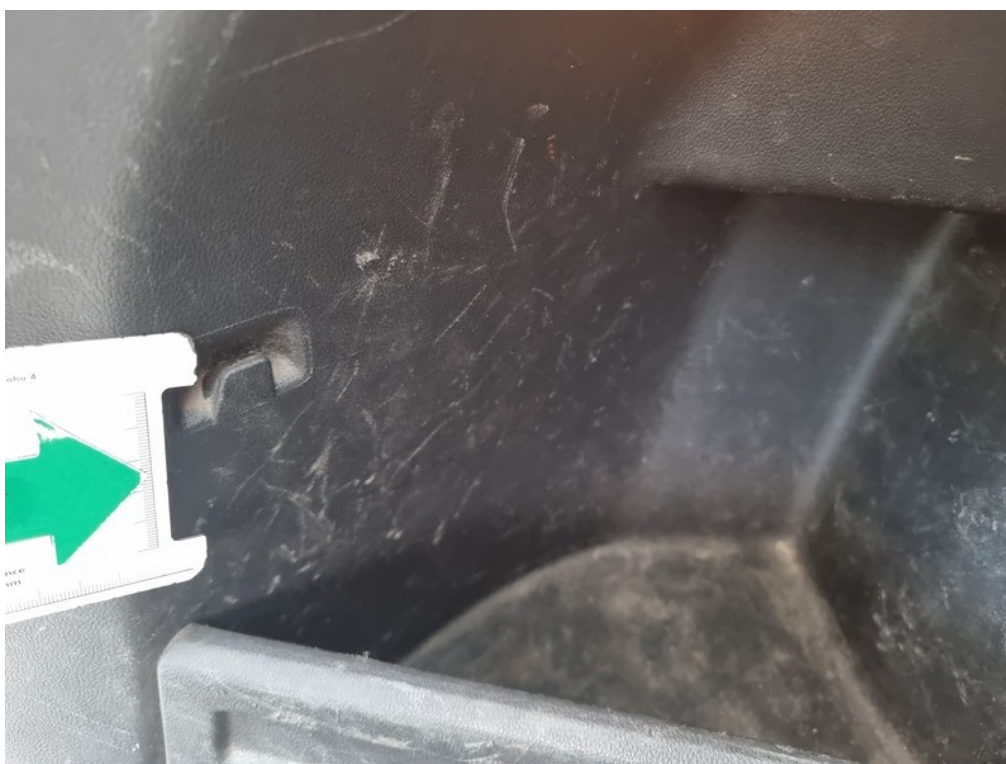
| P.č. | Poškozený díl | Druh poškození | Způsob opravy |
|---|---|---|---|
| 18 | Boční výplň zav. prostoru L | Škrábance | Vyměnit |

### 18 Boční výplň zav. prostoru L - Škrábance

Interiér (vnitřní prostor)  
Vyměnit

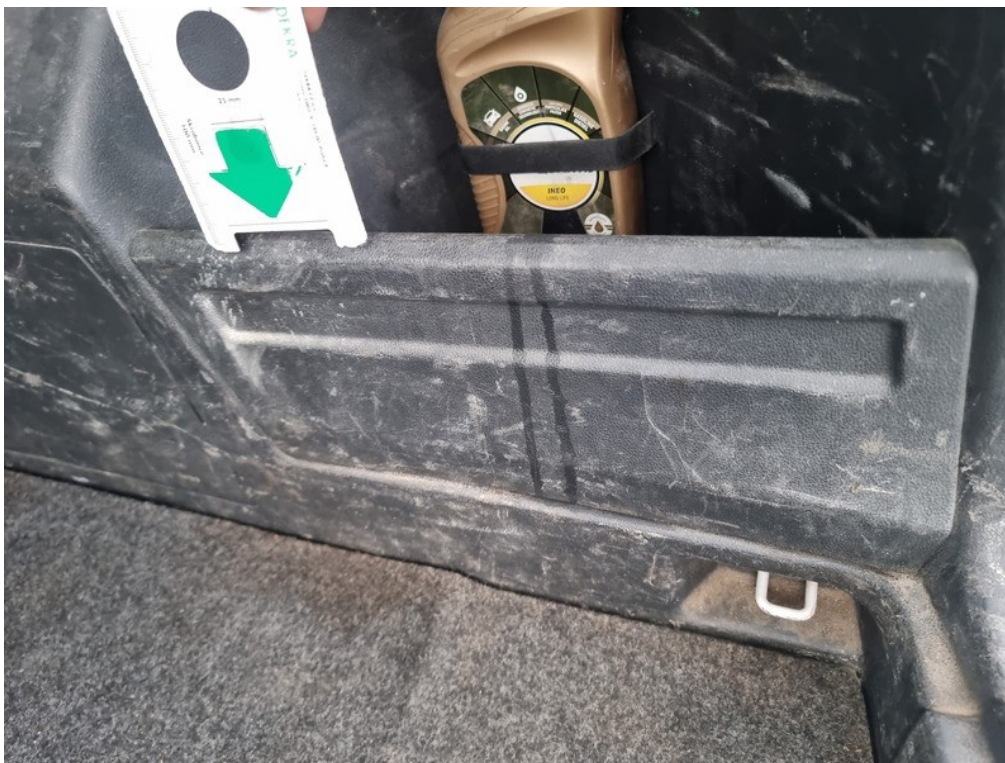
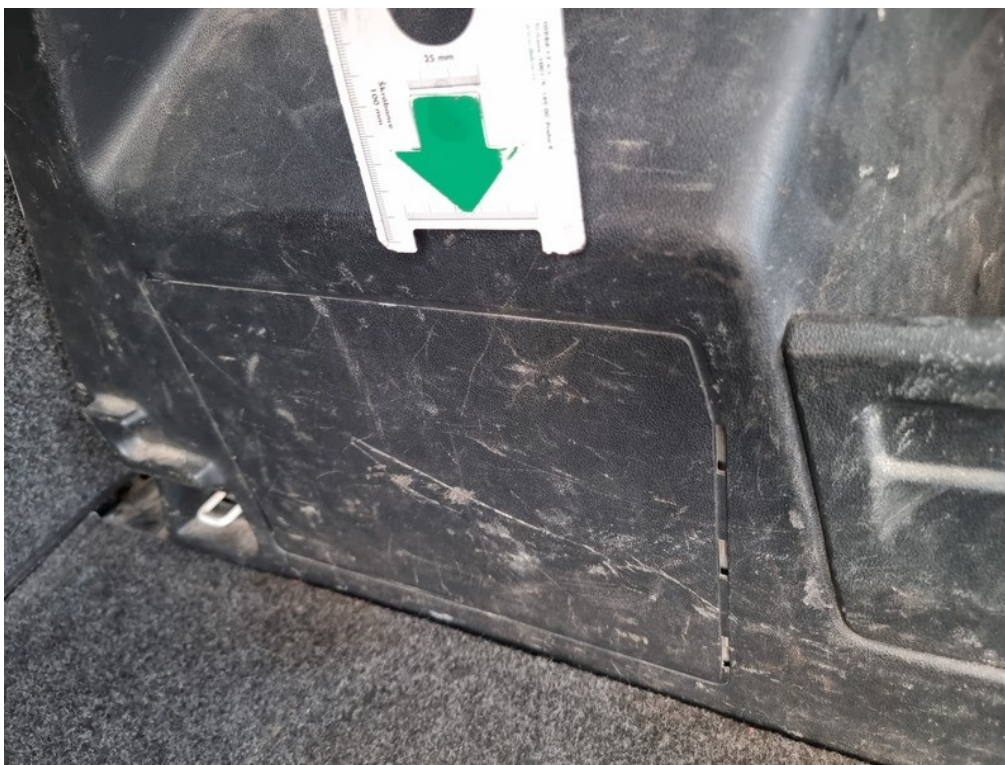
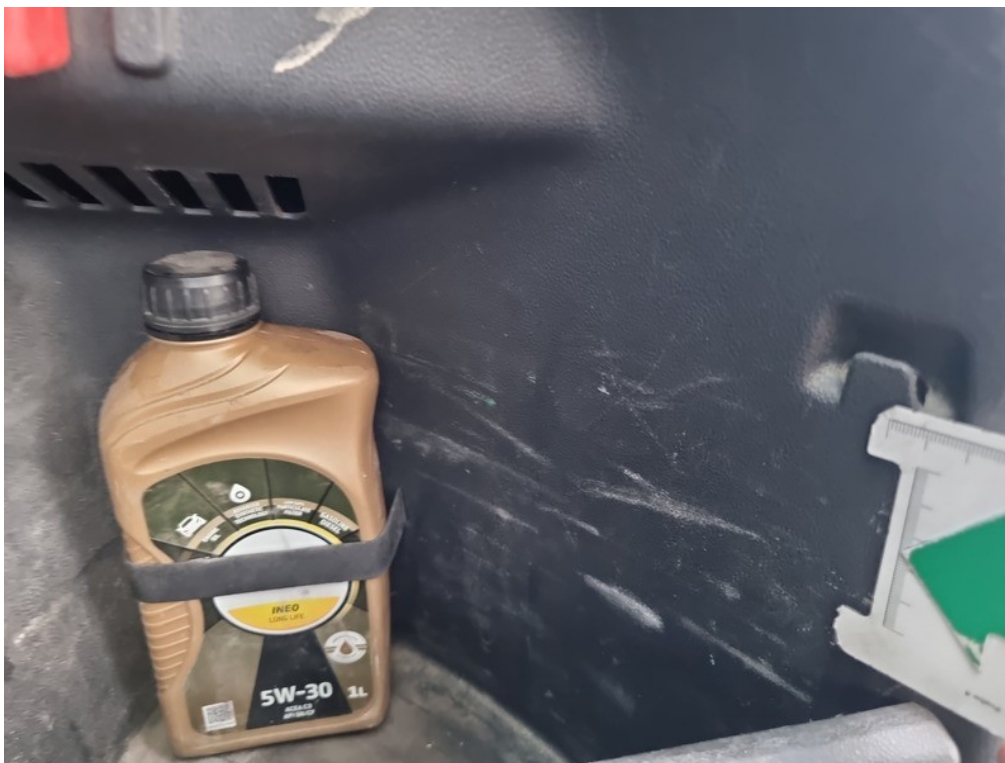
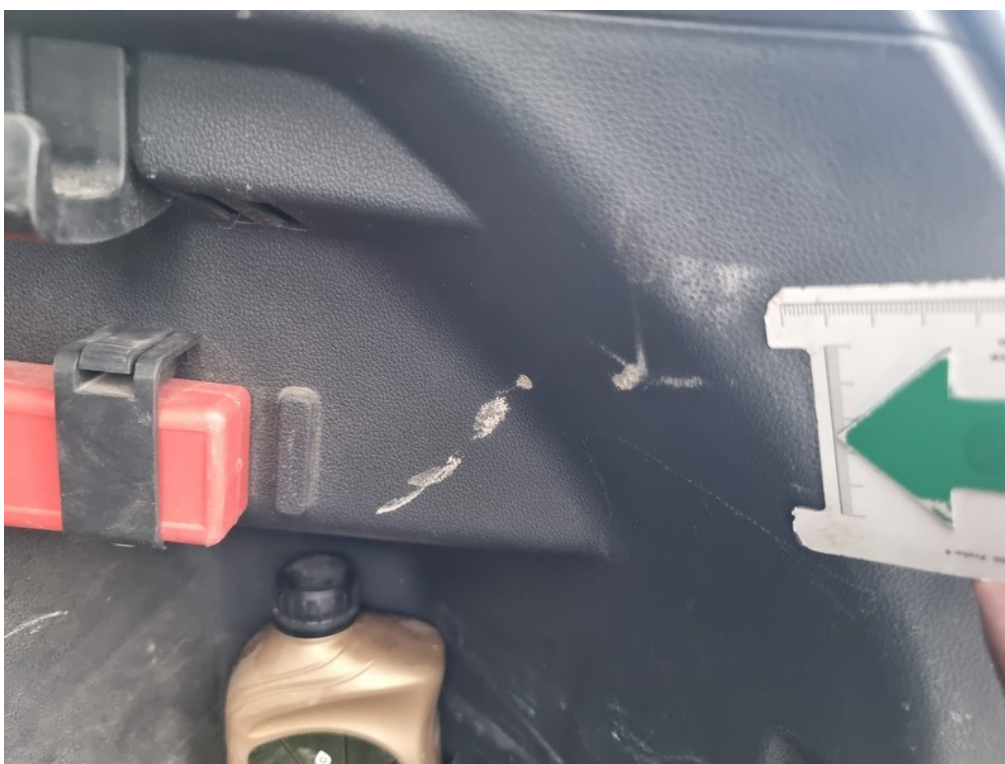
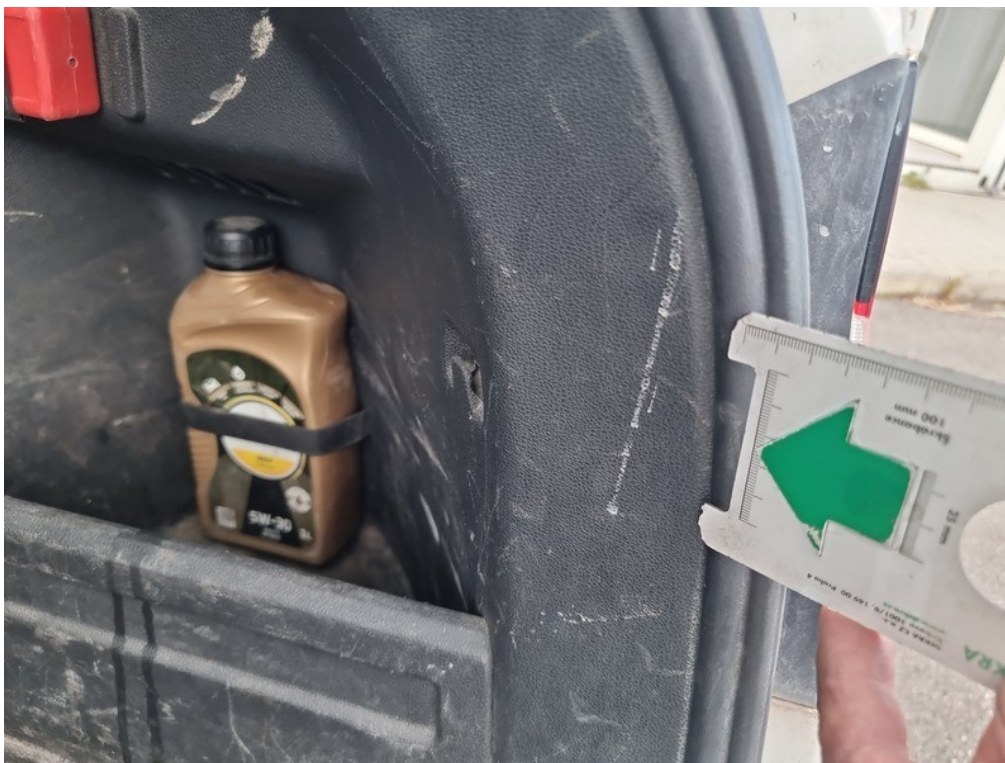
| P.č. | Poškozený díl | Druh poškození | Způsob opravy |
|---|---|---|---|
| 19 | Boční výplň zav. prostoru P | Škrábance | Vyměnit |

- 19 **Boční výplň zav. prostoru P - Škrábance**  
Umístění: Interiér (vnitřní prostor)  
Způsob opravy: Vyměnit

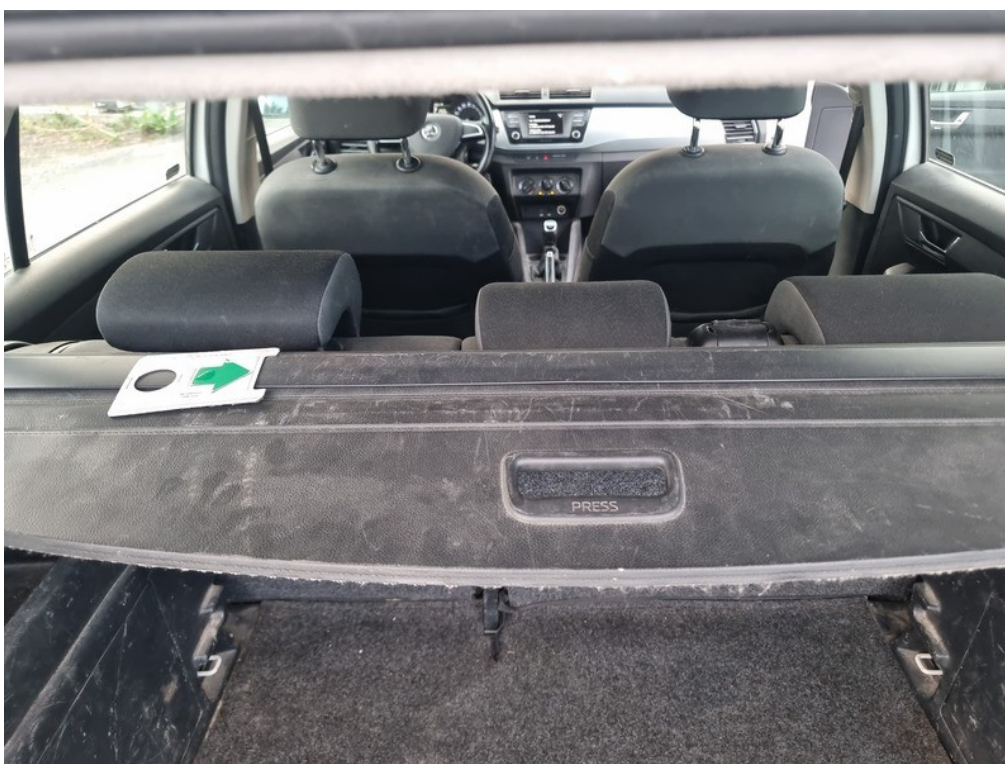
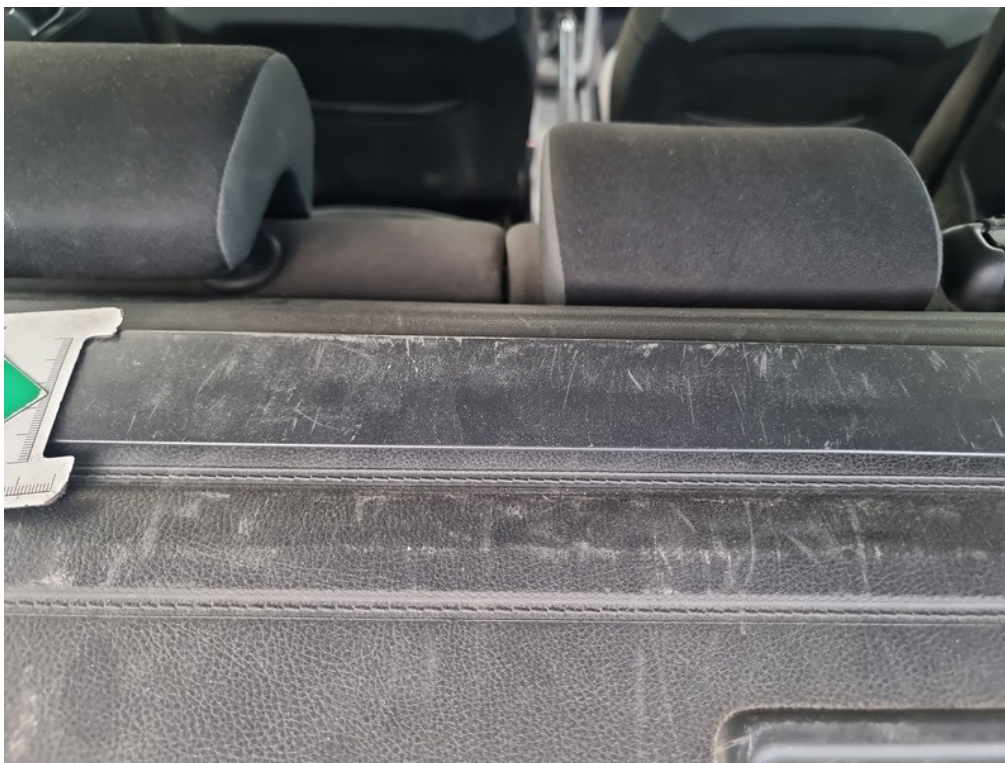
| P.č. | Poškozený díl | Druh poškození | Způsob opravy |
|---|---|---|---|
| 20 | Roleta (zakrytí) zav. prostoru | Škrábance | Vyměnit |

**20** **Roleta (zakrytí) zav. prostoru - Škrábance**  
Umístění: Interiér (vnitřní prostor)  
Způsob opravy: Vyměnit

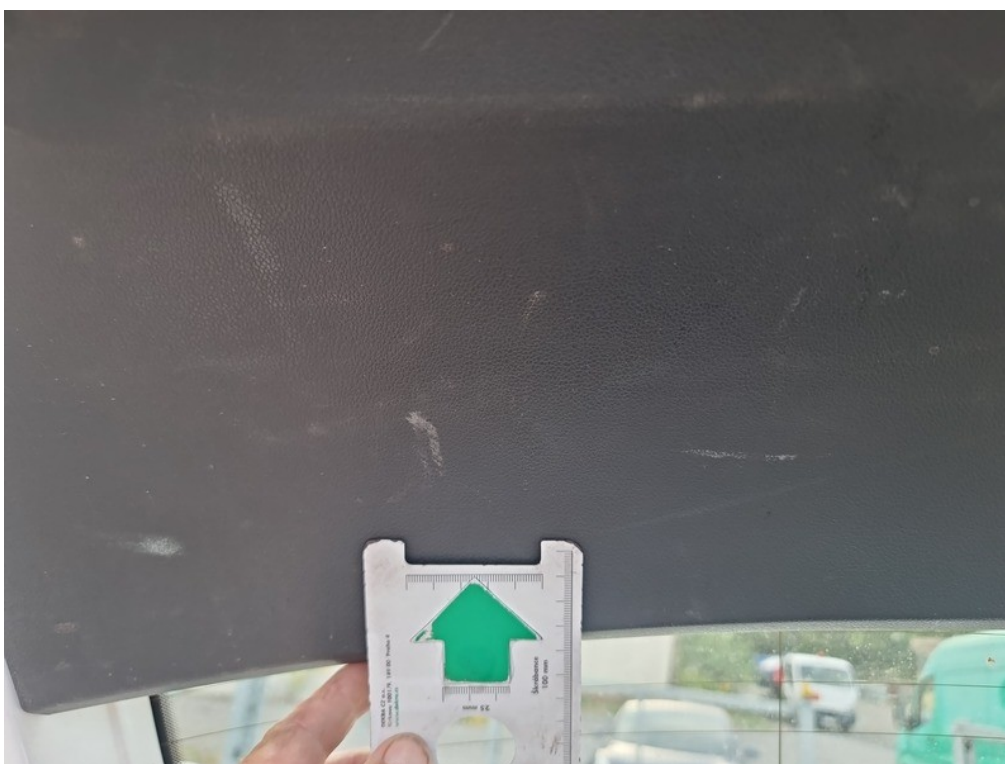
| P.č. | Poškozený díl | Druh poškození | Způsob opravy |
|---|---|---|---|
| 21 | Plastový kryt víka zav. prostoru | Škrábance | Vyměnit |

21 **Plastový kryt víka zav. prostoru - Škrábance**  
Umístění: Interiér (vnitřní prostor)  
Způsob opravy: Vyměnit

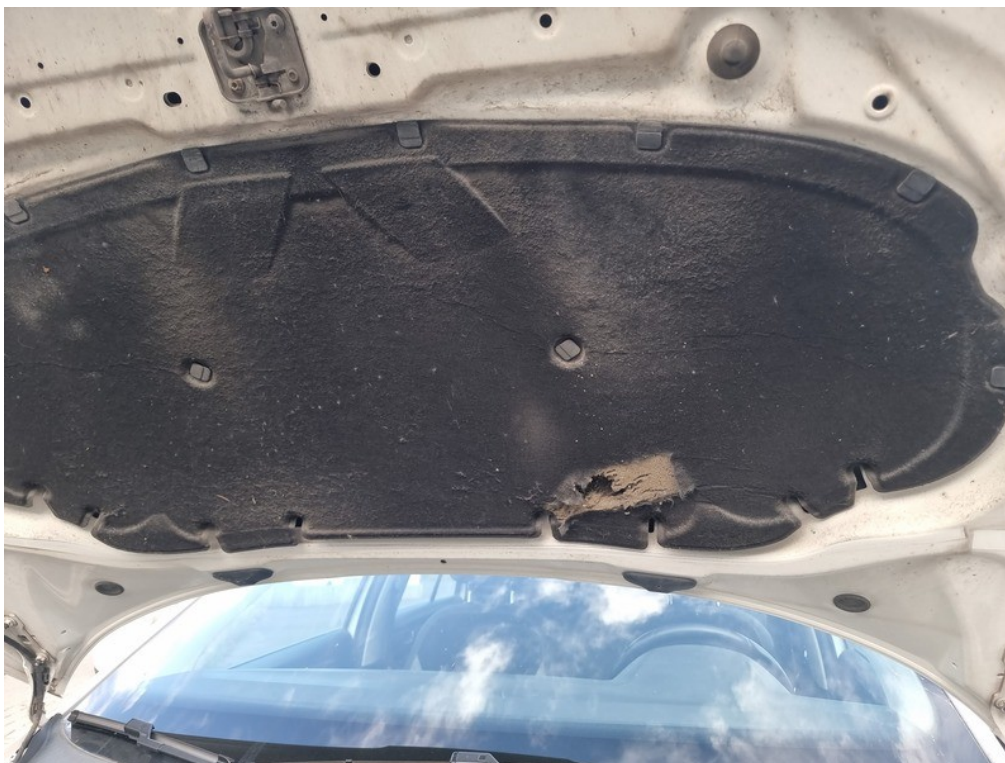
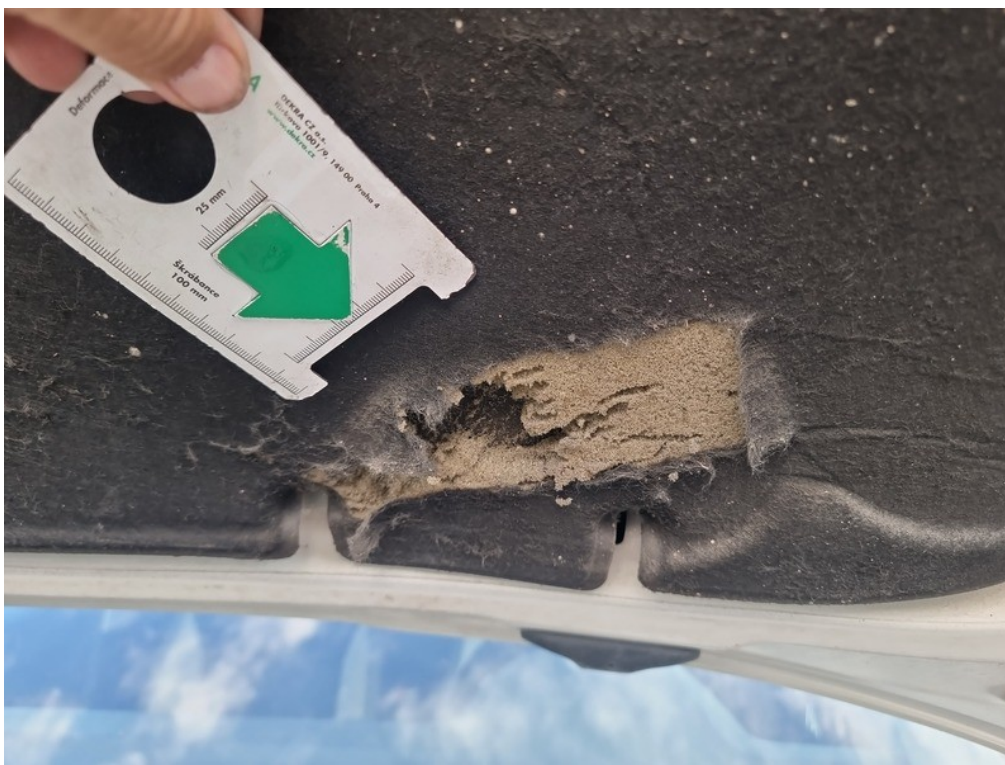
| P.č. | Poškozený díl | Druh poškození | Způsob opravy |
|---|---|---|---|
| 22 | Hluková izolace víka motoru | Opotřebení | Vyměnit |

**22** **Hluková izolace víka motoru - Opotřebení**  
Umístění: Interiér (vnitřní prostor)  
Způsob opravy: Vyměnit

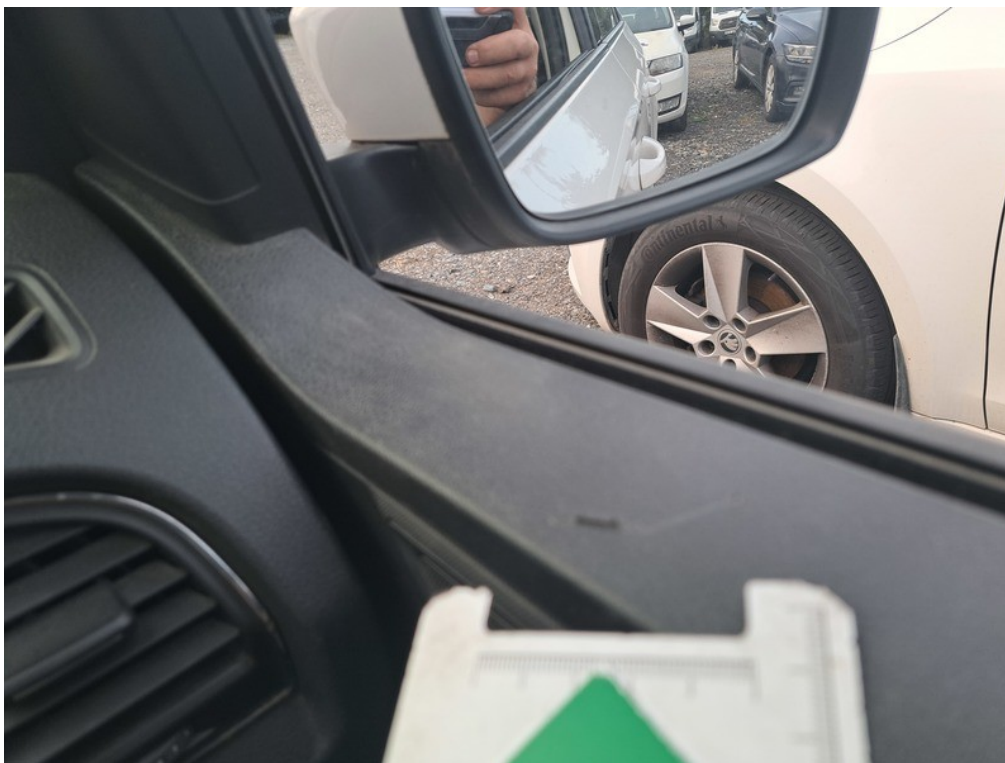
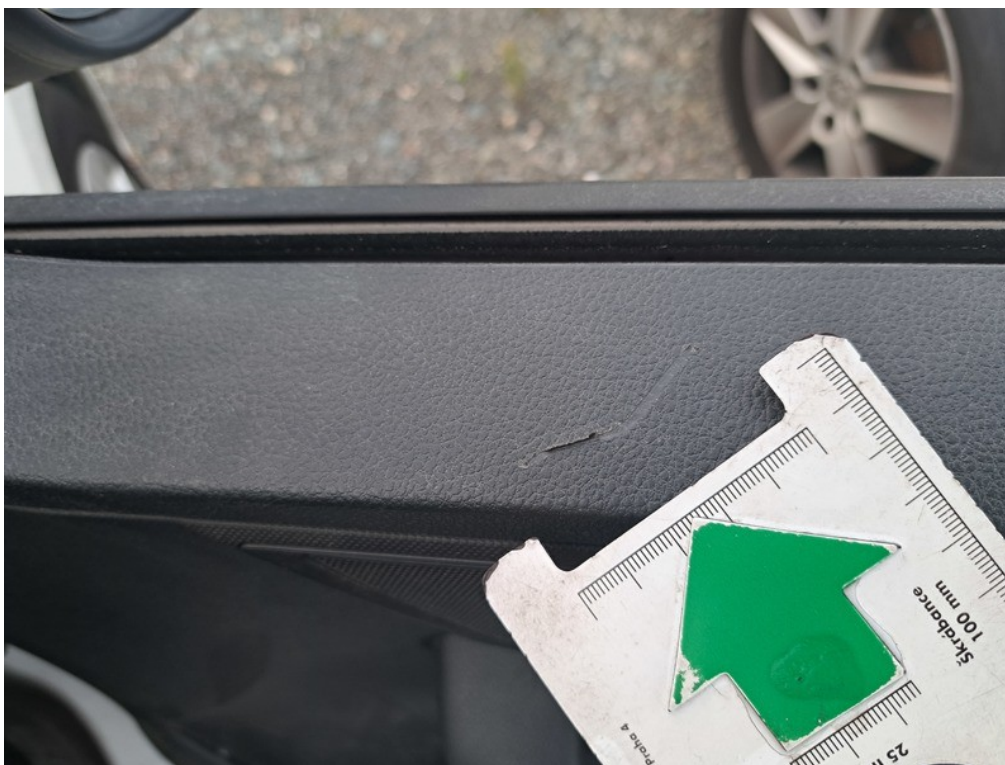
| P.č. | Poškozený díl | Druh poškození | Způsob opravy |
|---|---|---|---|
| 23 | Výplň PP dveří | Škrábance | Vyměnit |

**23** Výplň PP dveří - Škrábance  
Umístění:  
Způsob opravy:

Interiér (vnitřní prostor)  
Vyměnit

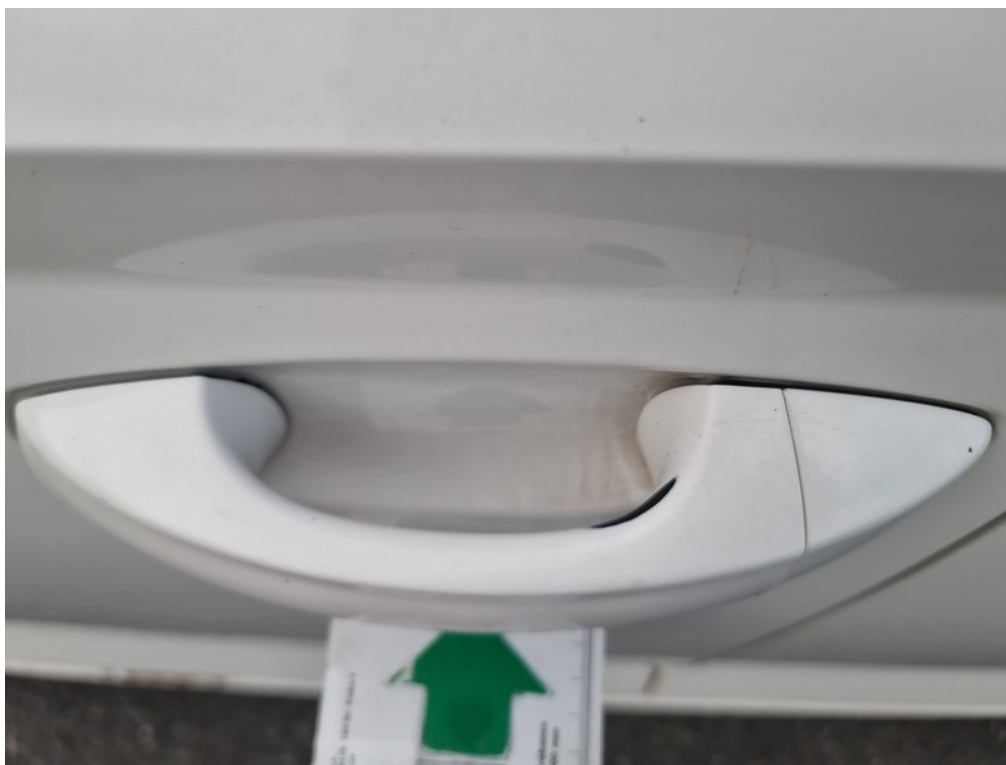
| P.č. | Poškozený díl | Druh poškození | Způsob opravy |
|---|---|---|---|
| 25 | Celková plocha karoserie | Škrábance | Vyleštit |

**25** Celková plocha karoserie - Škrábance  
Umístění: Ostatní  
Způsob opravy: Vyleštit
