# DEKRA CZ a.s.

# STRABAG BMTI s. r. o.

## ÚDAJE O VOZIDLE

## SEZNAM POŠKOZENÍ

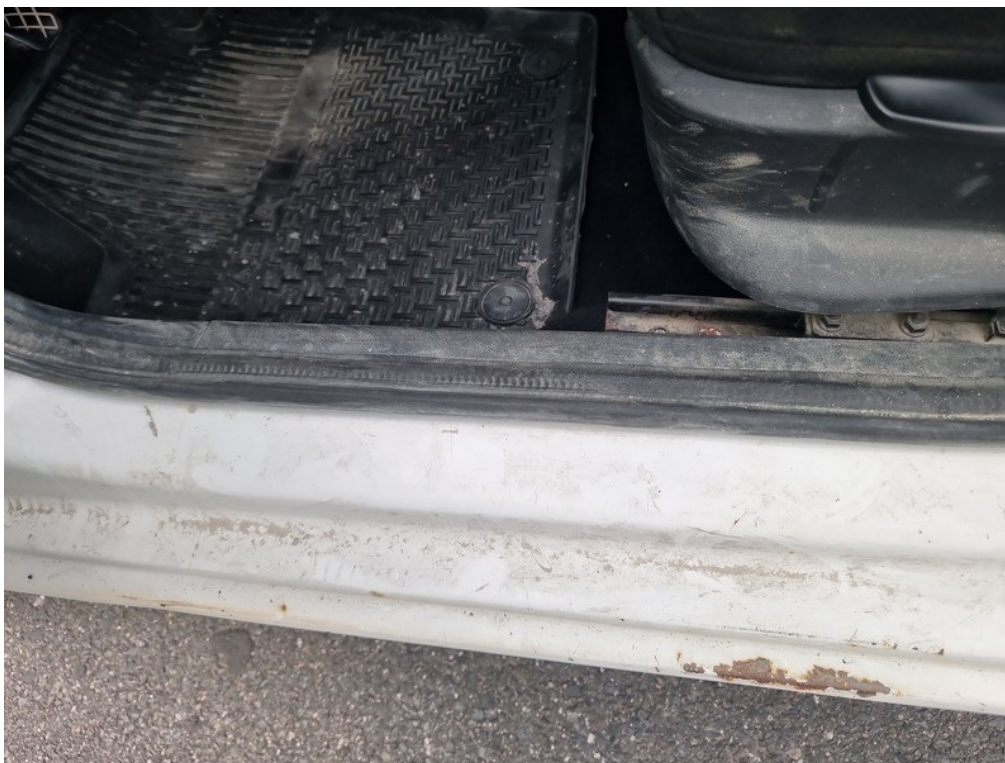
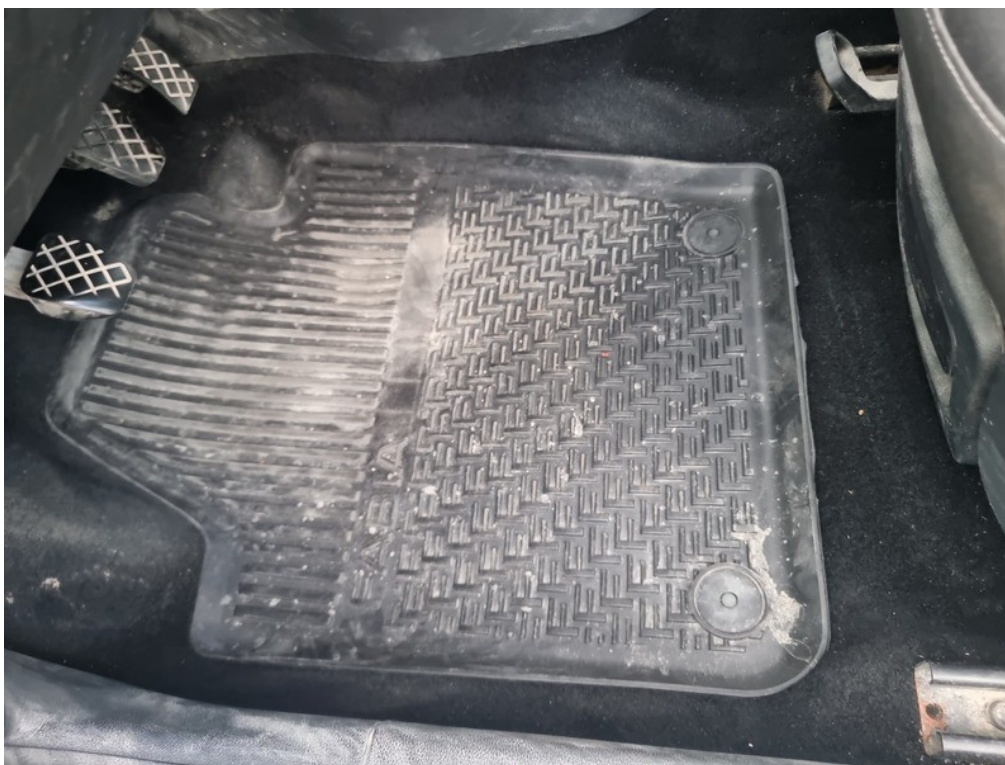
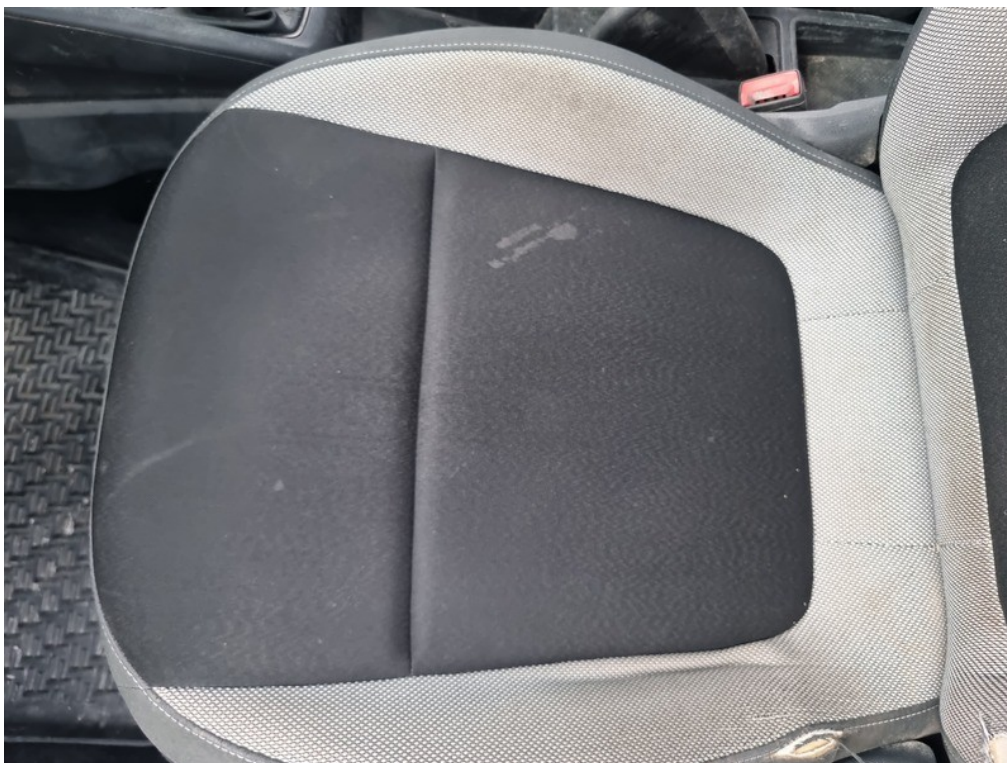
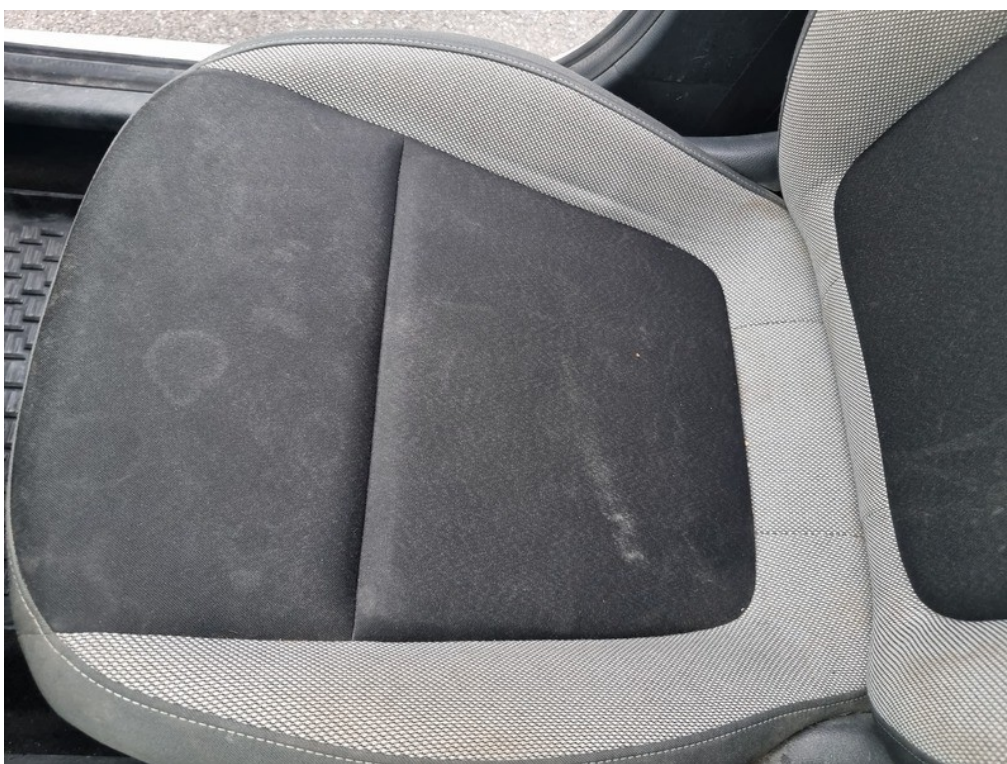
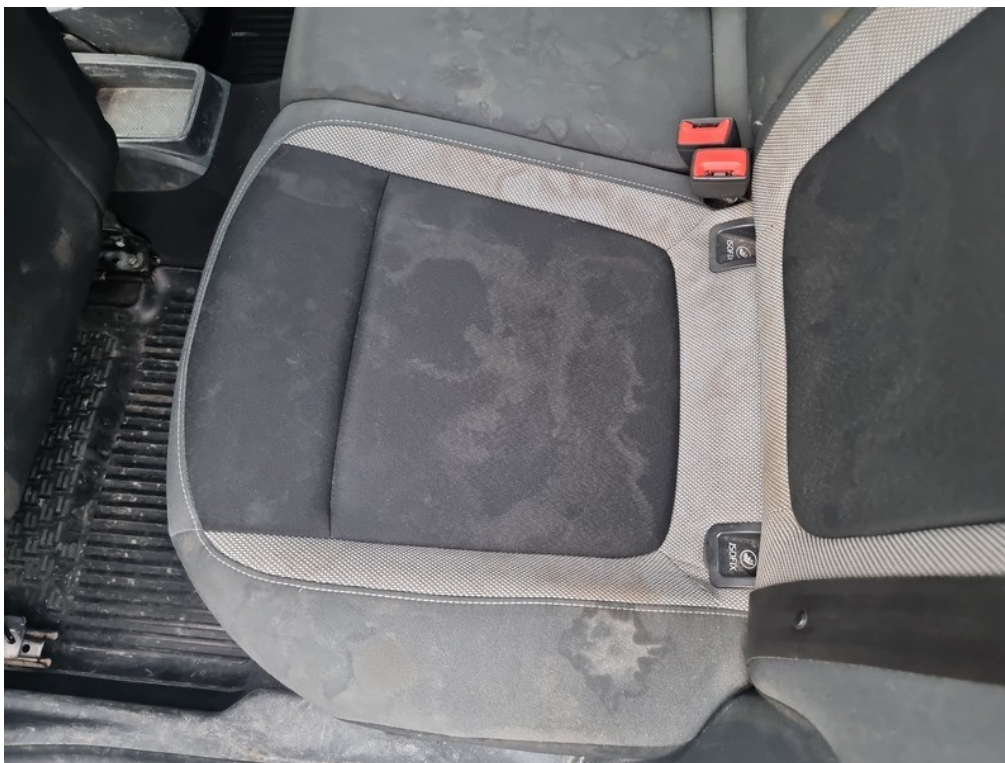
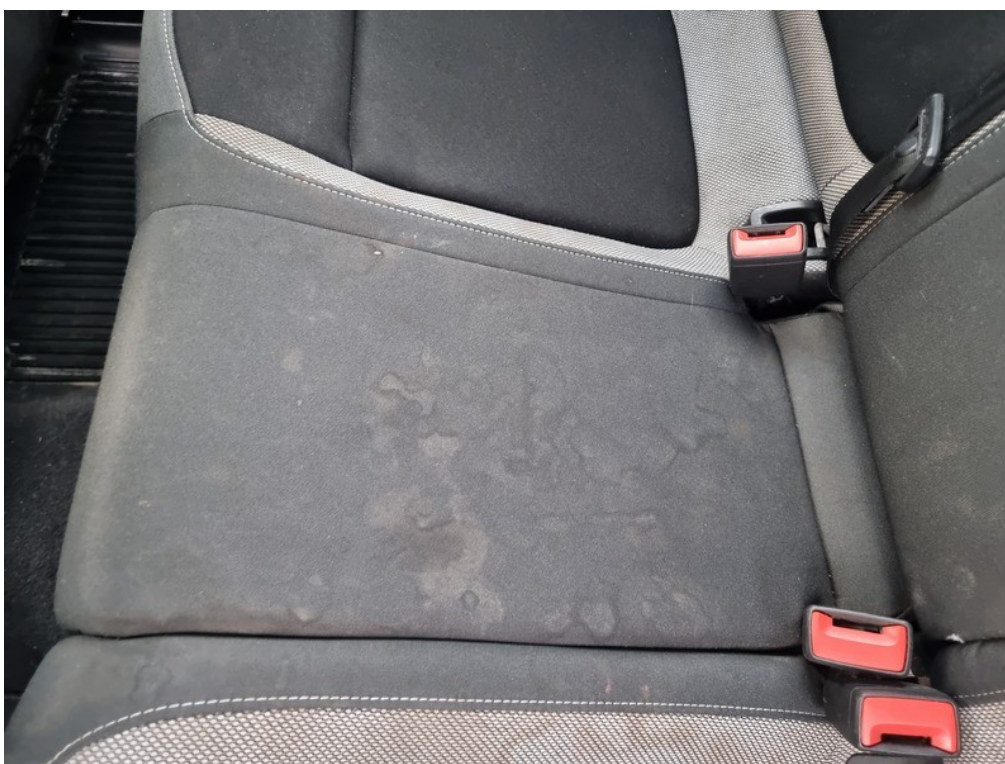
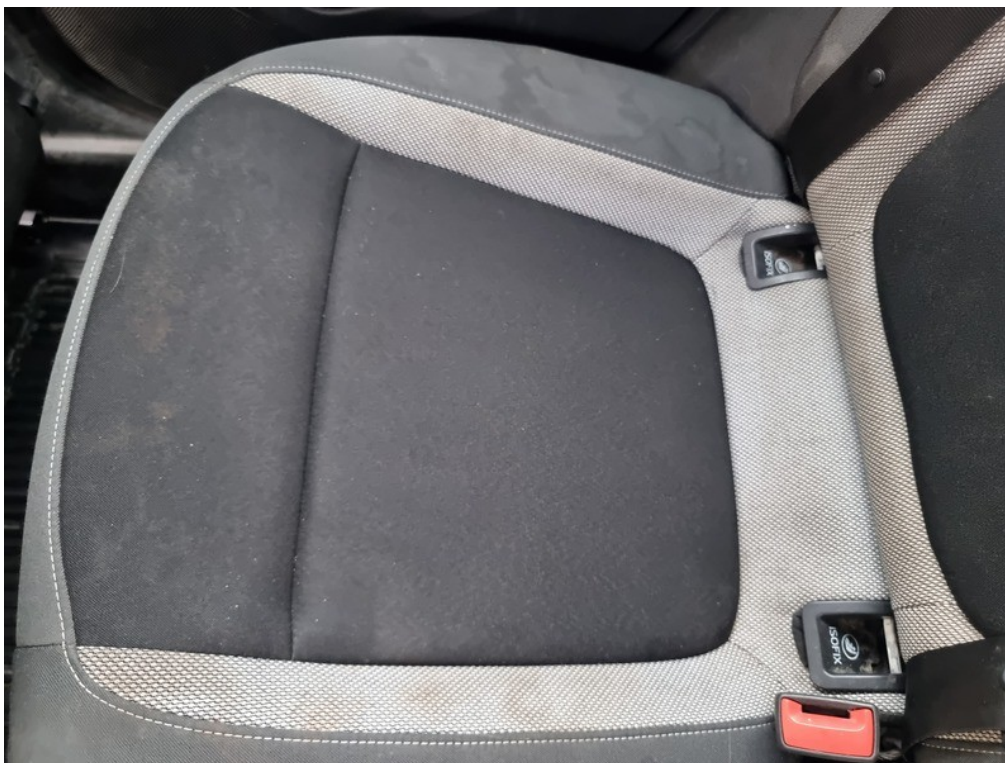
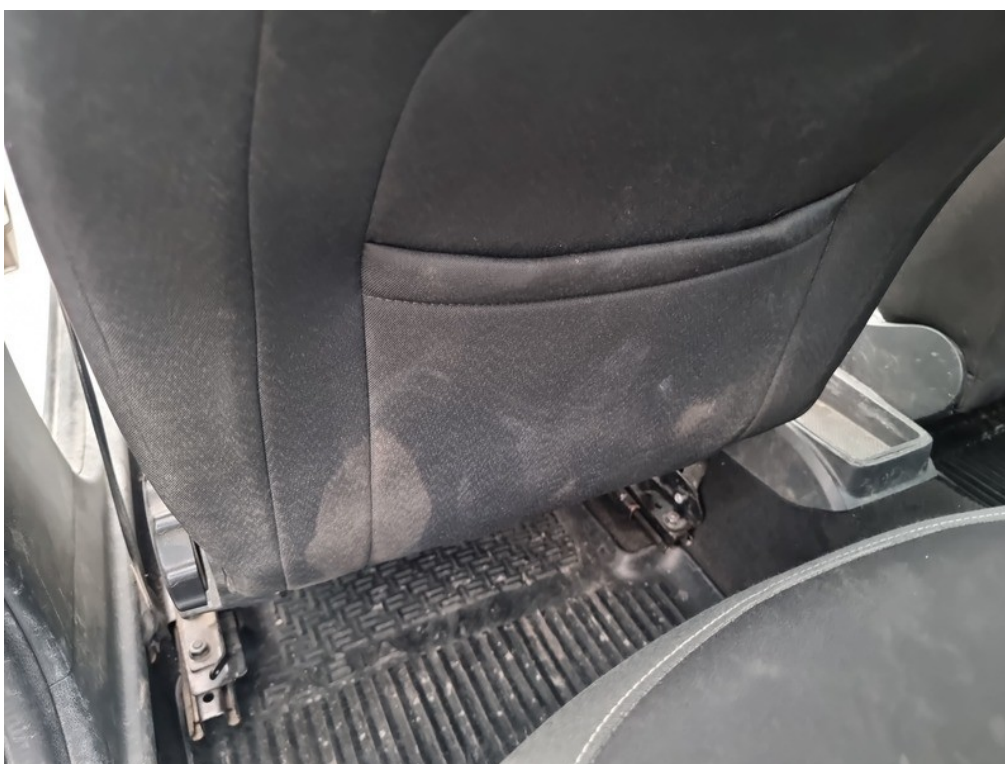
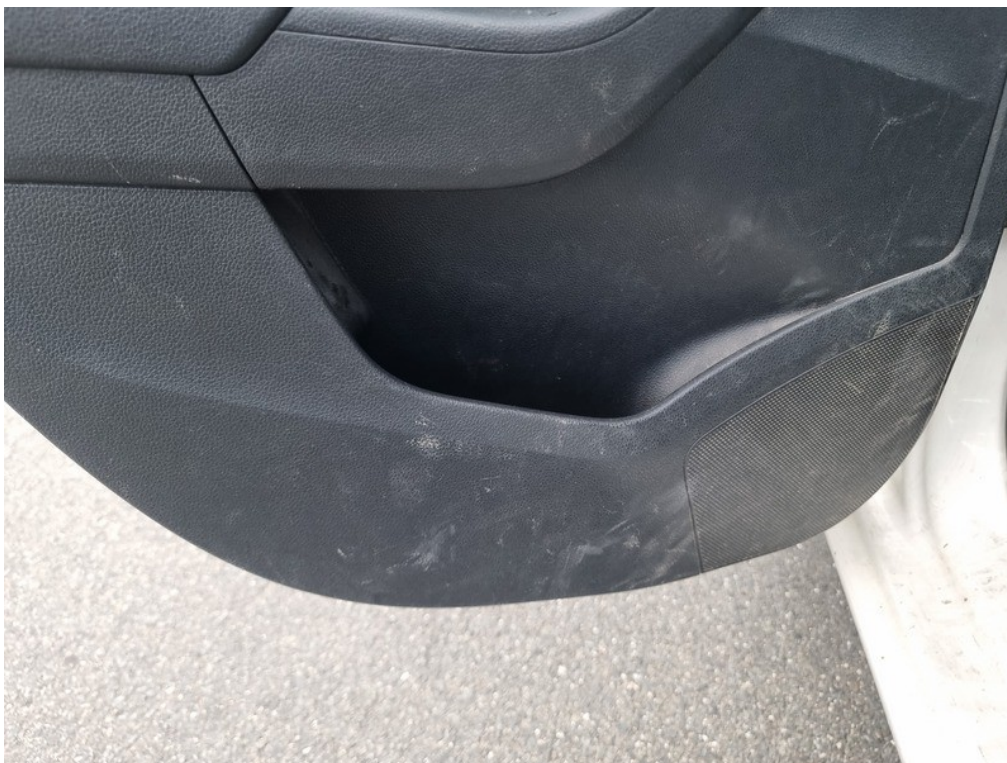
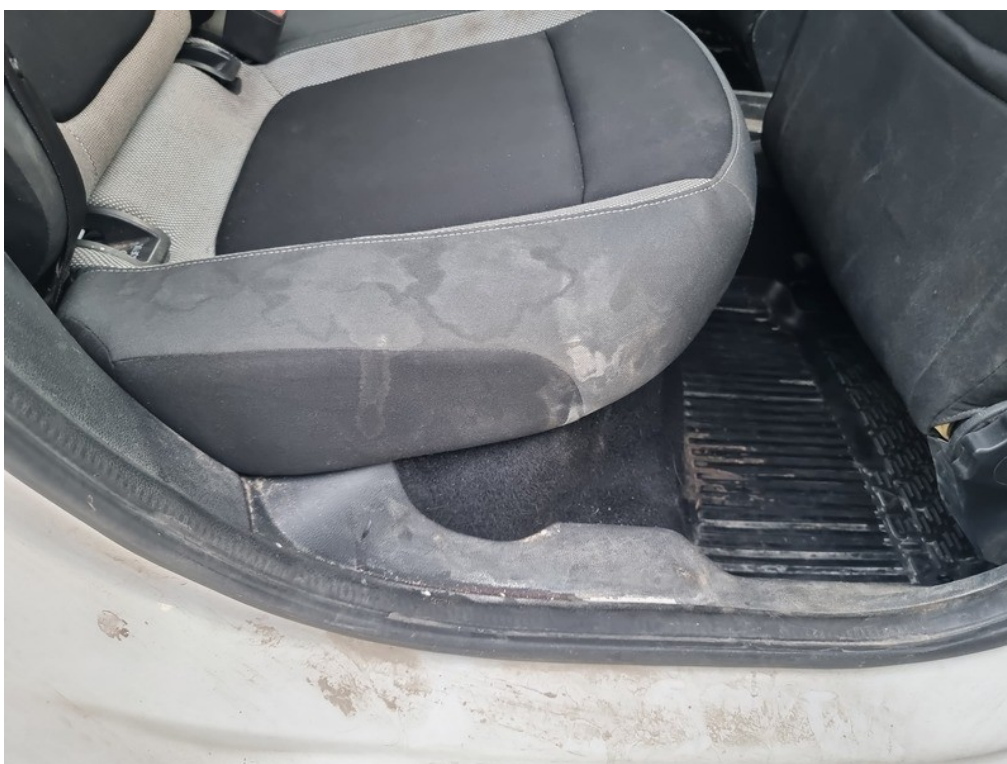
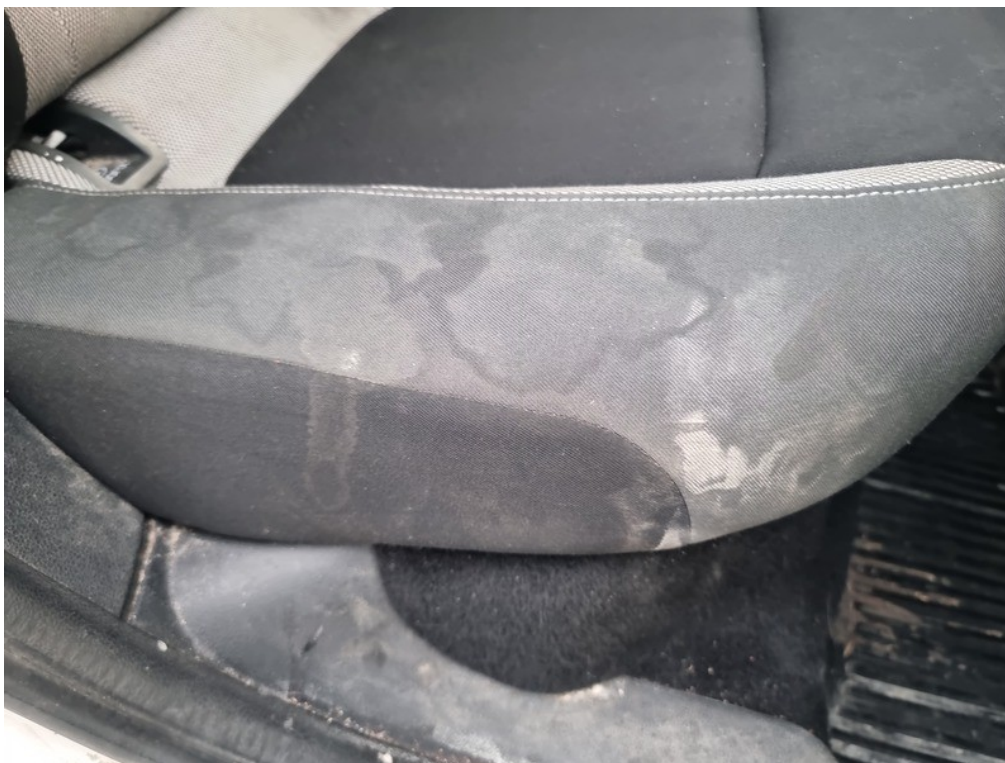
| P.č. | Poškozený díl | Druh poškození | Způsob opravy |
|---|---|---|---|
| 26 | Interiér | Znečištěno | Čištění |

**26** Interiér - Znečištěno  
Umístění:  
Způsob opravy:

Ostatní  
Čištění

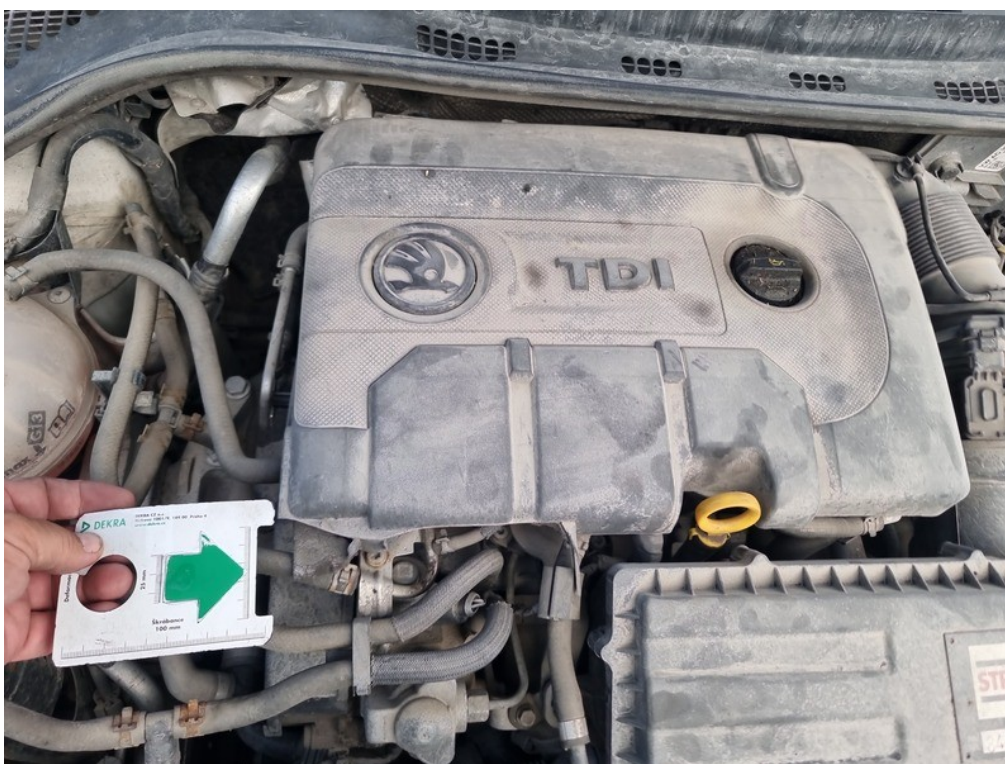
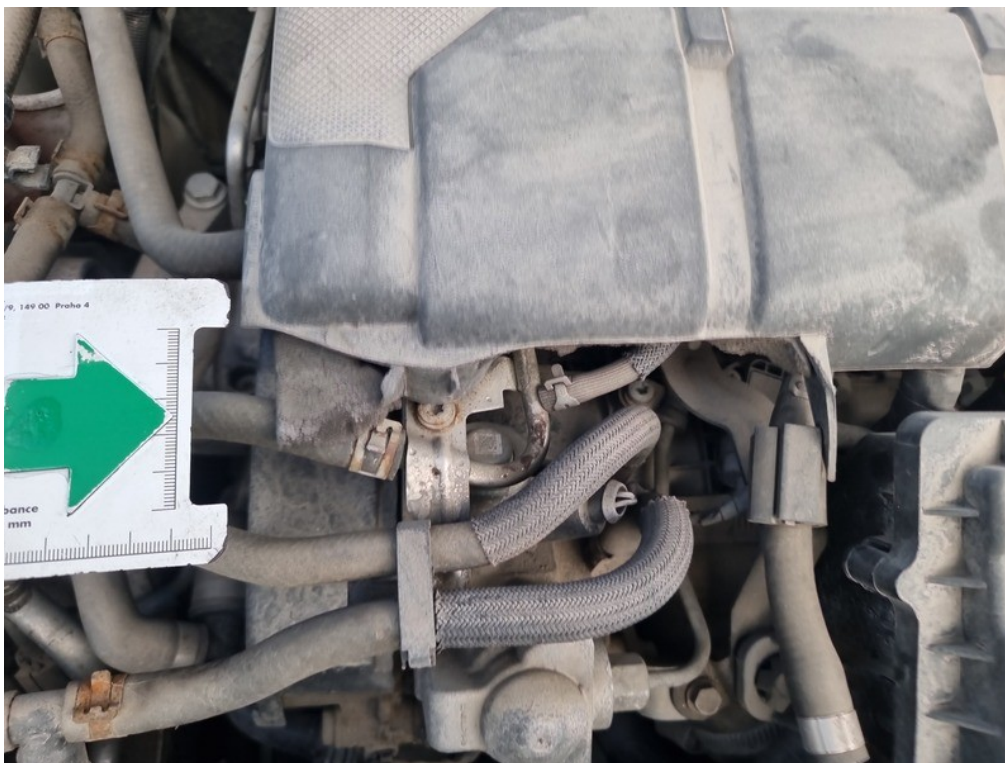
| P.č. | Poškozený díl | Druh poškození | Způsob opravy |
|---|---|---|---|
| 27 | Horní kryt motoru | Deformace | Vyměnit |
| | <b>Poznámka:</b> Část krytu ulomená. | | |

**27** **Horní kryt motoru - Deformace**  
Umístění:  
Způsob opravy:

Poznámka: Část krytu ulomená.

Ostatní  
Vyměnit

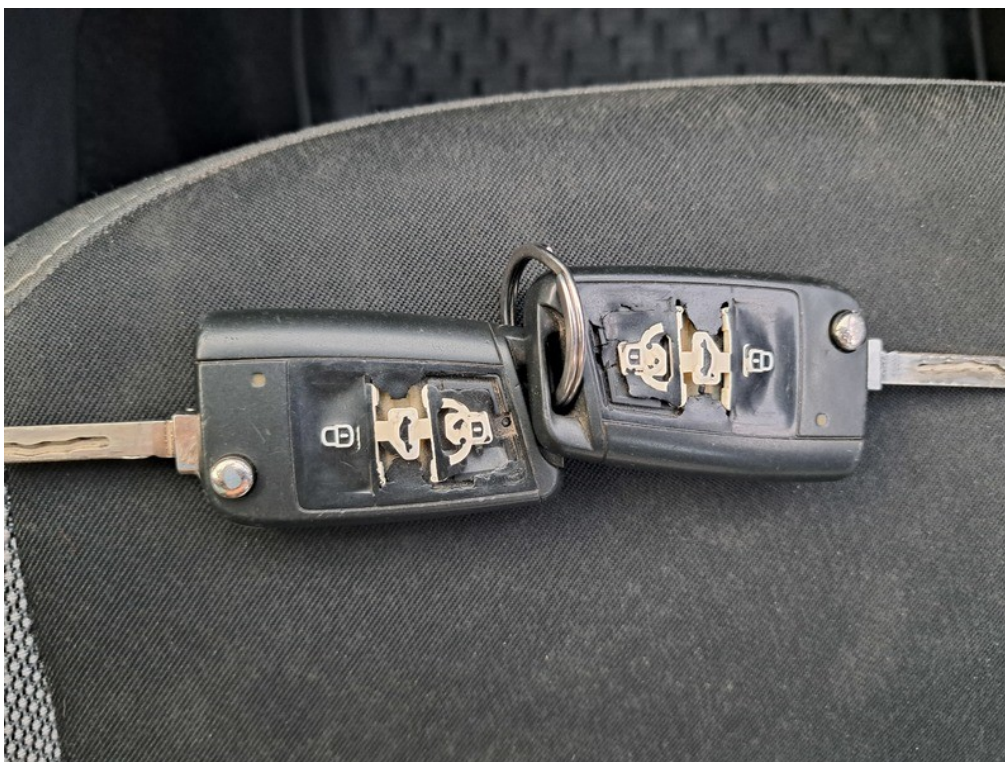
| P.č. | Poškozený díl | Druh poškození | Způsob opravy |
|---|---|---|---|
| 28 | Klíč od vozidla | Opotřebení | Vyměnit |

**28** Klíč od vozidla - Opotřebení  
Umístění:  
Způsob opravy:

Ostatní  
Vyměnit
