DEKRA CZ a.s.

## ÚDAJE O VOZIDLE

| RZ: | 5AI6667 | VIN: | TMBAF6NHXG4028931 |

# SEZNAM POŠKOZENÍ

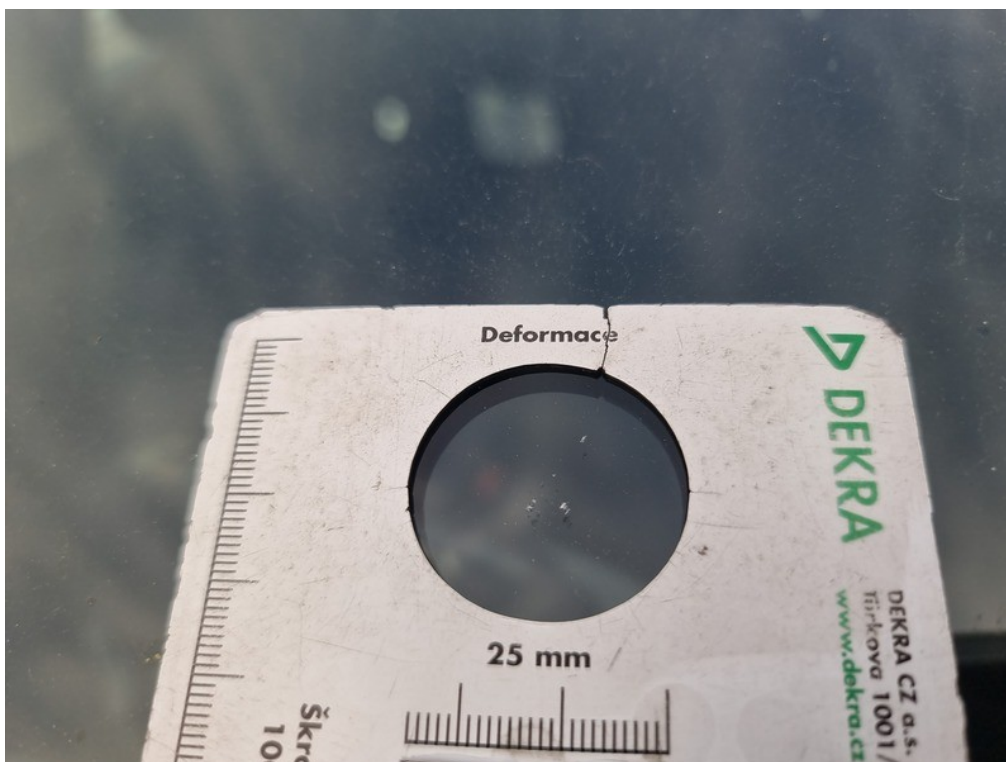
| P.č. | Poškozený díl | Druh poškození | Způsob opravy |
|---|---|---|---|
| 1 | Čelní sklo | Poškození od odletujícího kamení | Opravit |

- 1 **Čelní sklo - Poškození od odletujícího kamene**  
Umístění: Exteriér (vnější prostor)  
Způsob opravy: Opravit

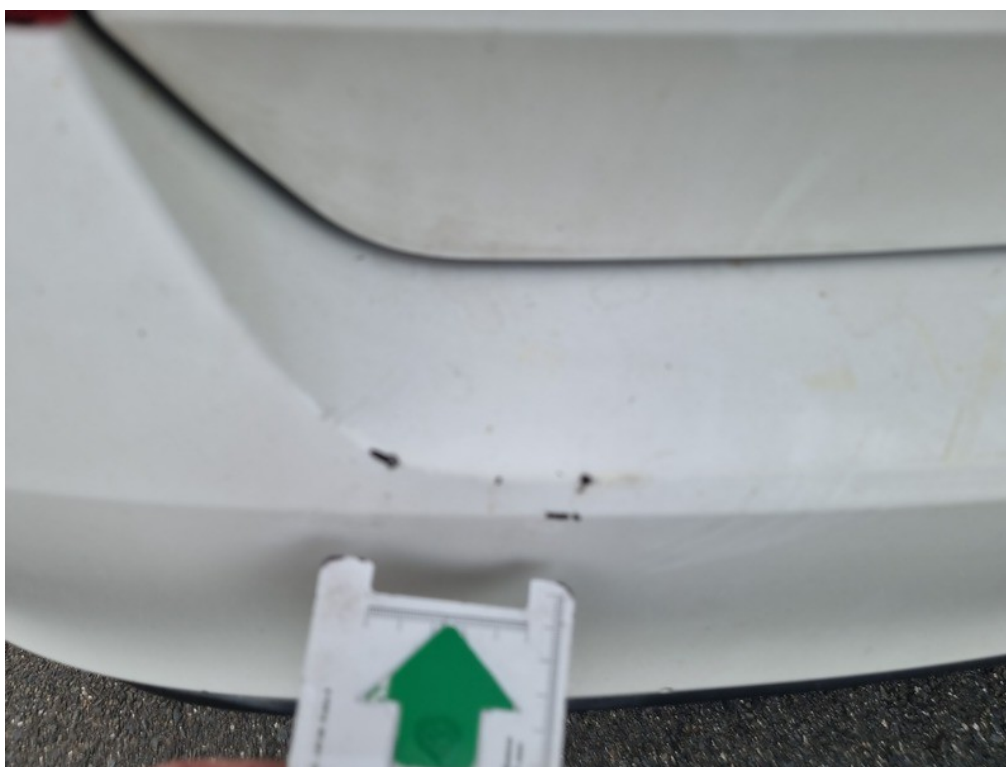
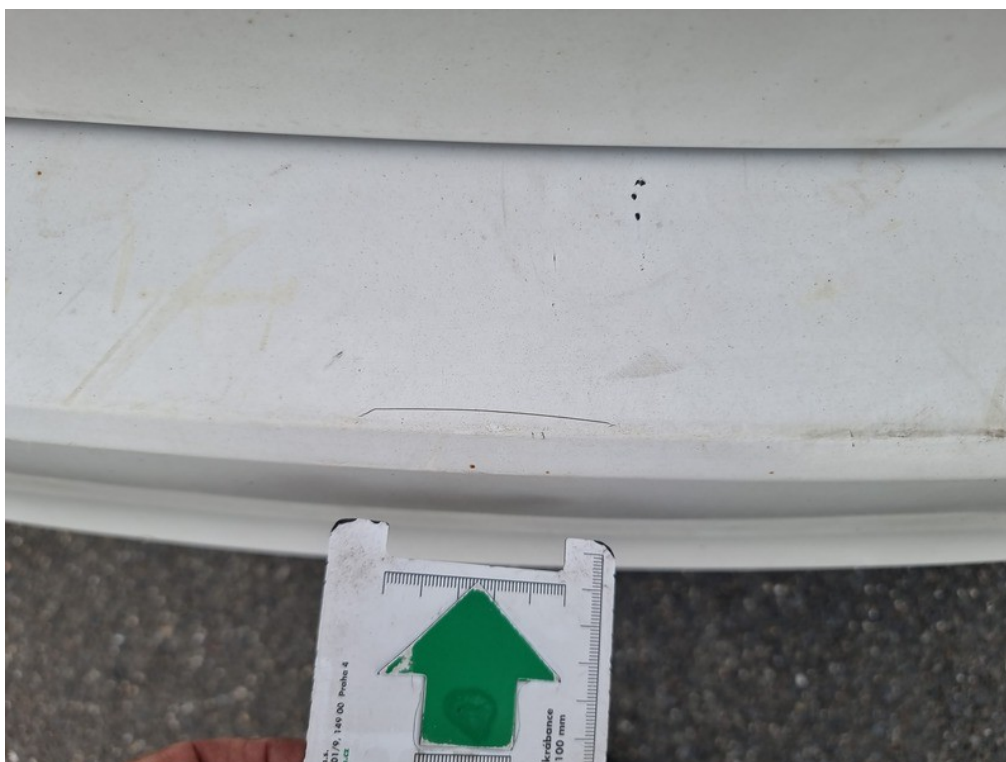
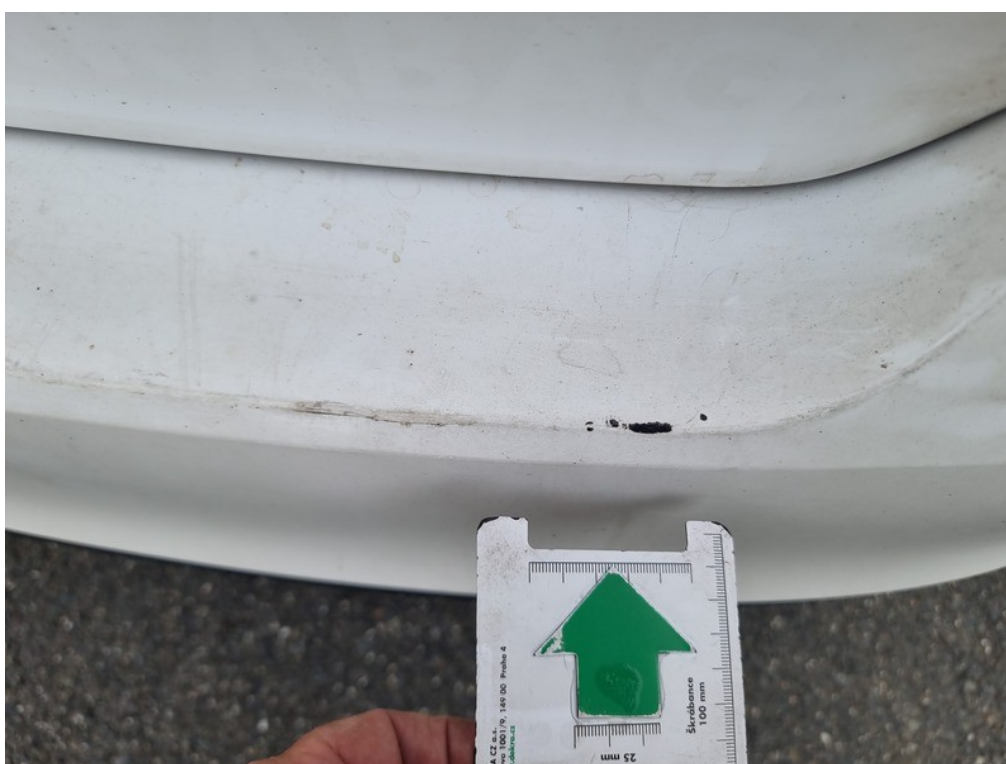
| P.č. | Poškozený díl | Druh poškození | Způsob opravy |
|---|---|---|---|
| 2 | Zadní nárazník | Škrábance | Lakovat |

- 2 **Zadní nárazník - Škrábance**  
Umístění: Exteriér (vnější prostor)  
Způsob opravy: Lakovat

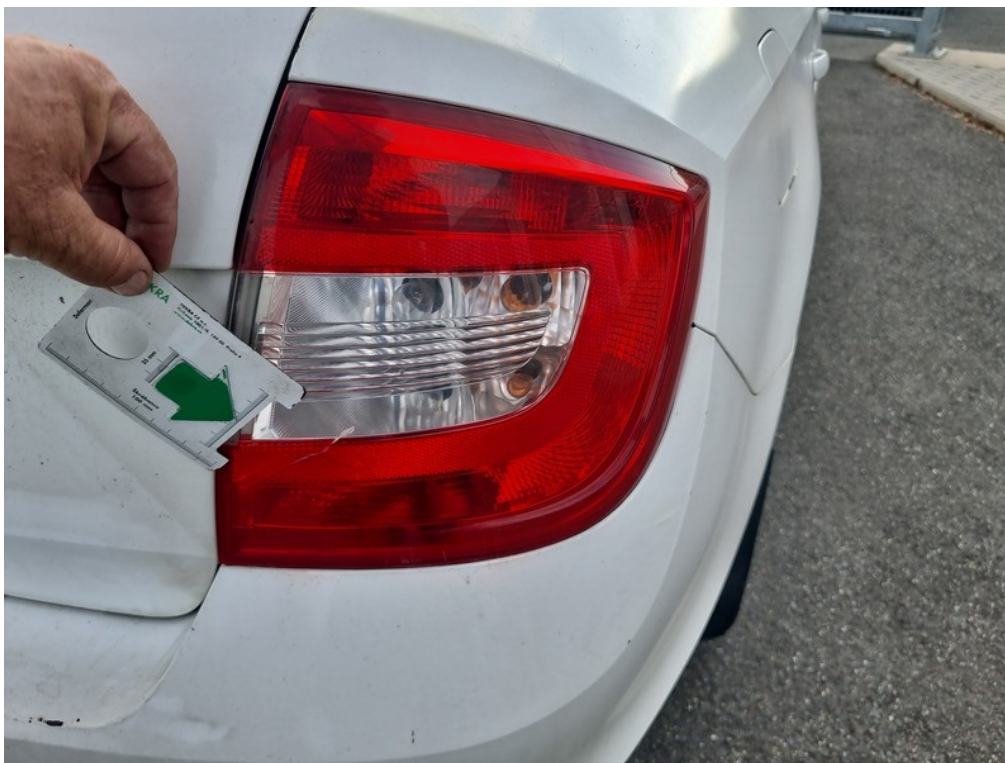
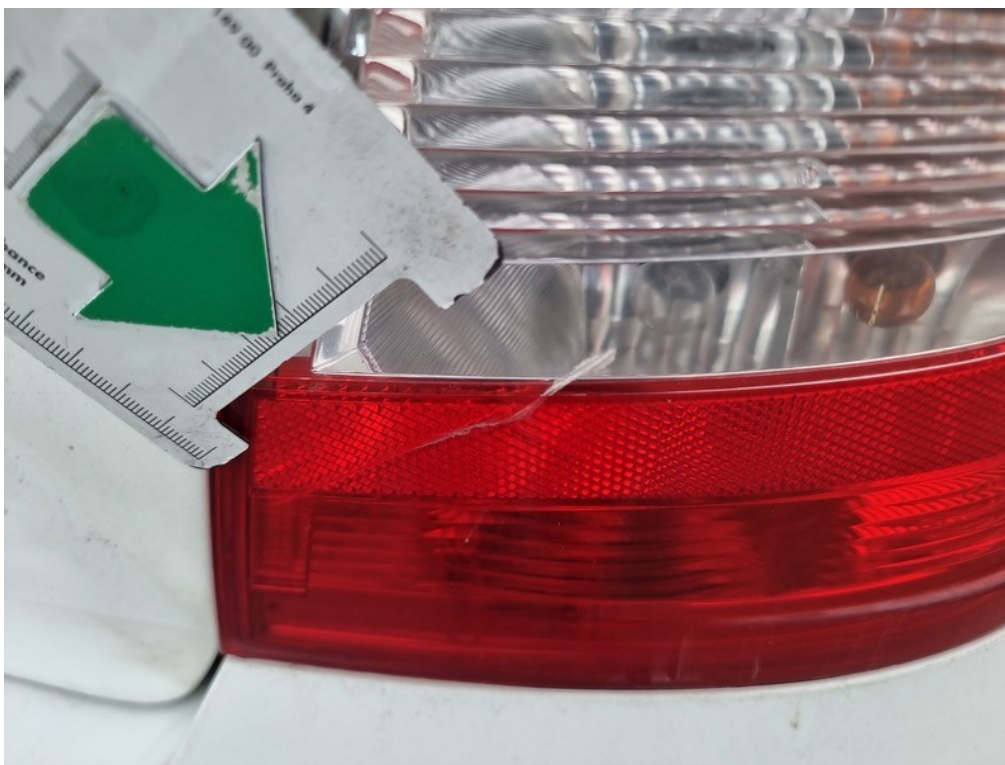
| P.č. | Poškozený díl | Druh poškození | Způsob opravy |
|---|---|---|---|
| 3 | Koncové světlo pravé | Prasklina | Vyměnit |

### 3 **Koncové světlo pravé - Prasklina**

Exteriér (vnější prostor)  
Vyměnit

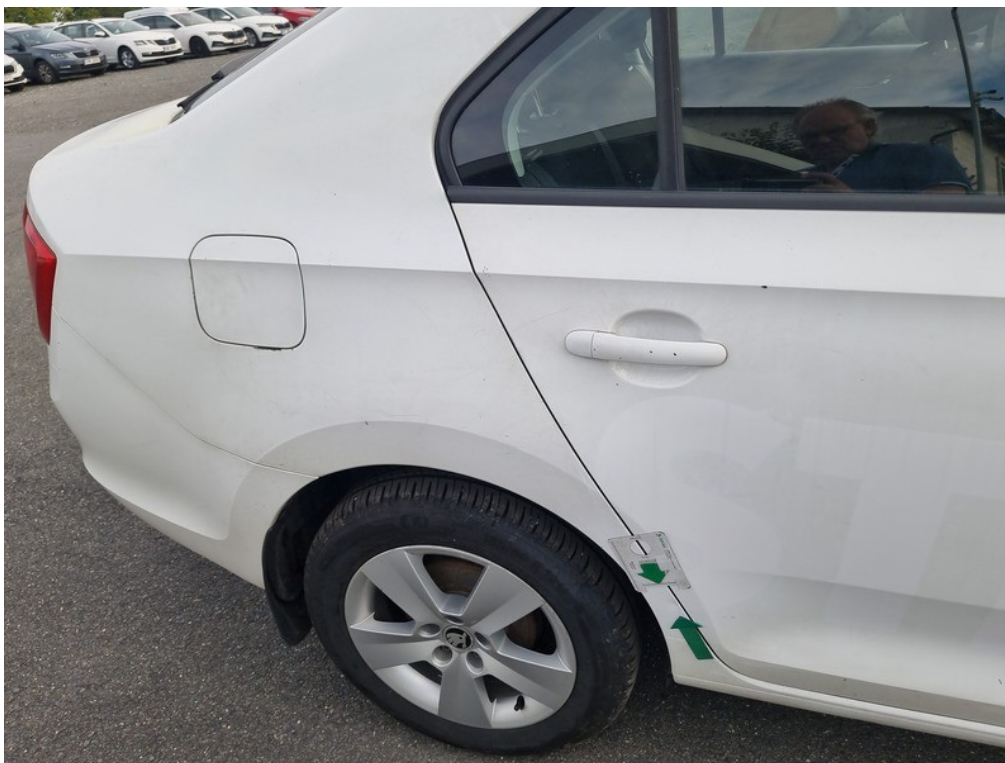
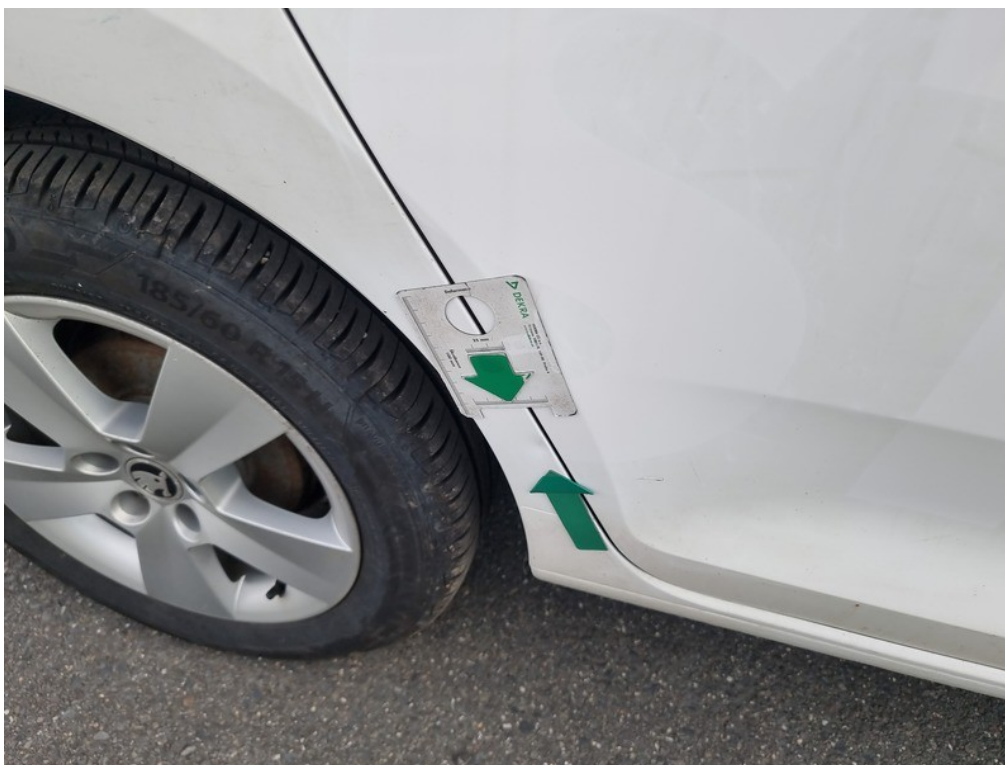
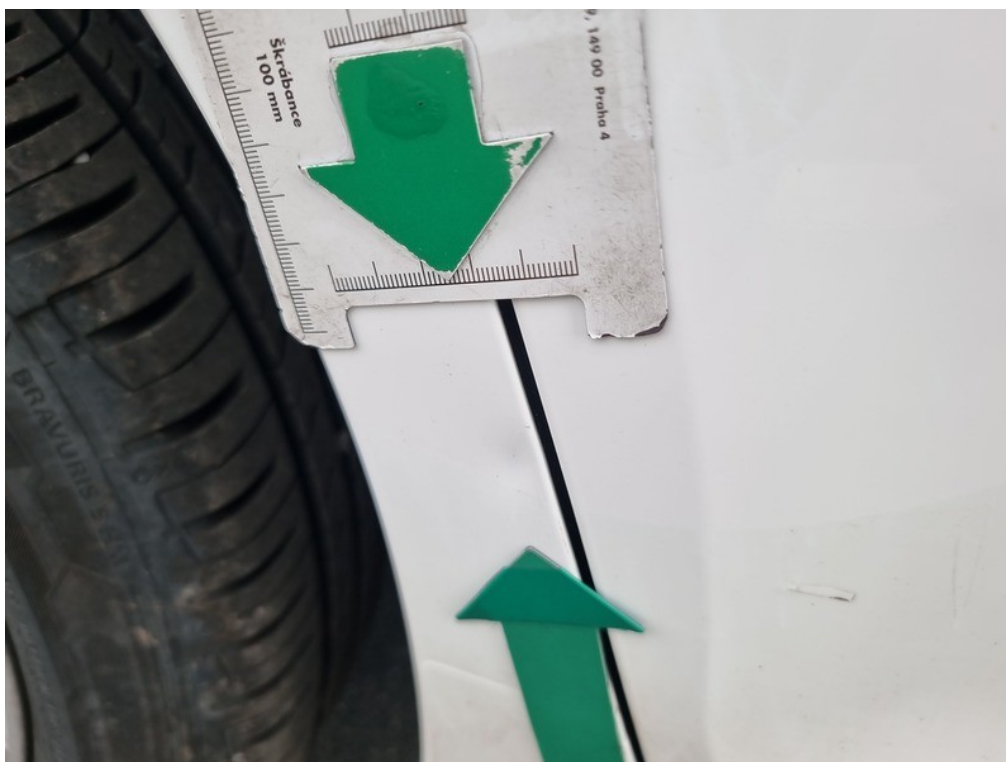
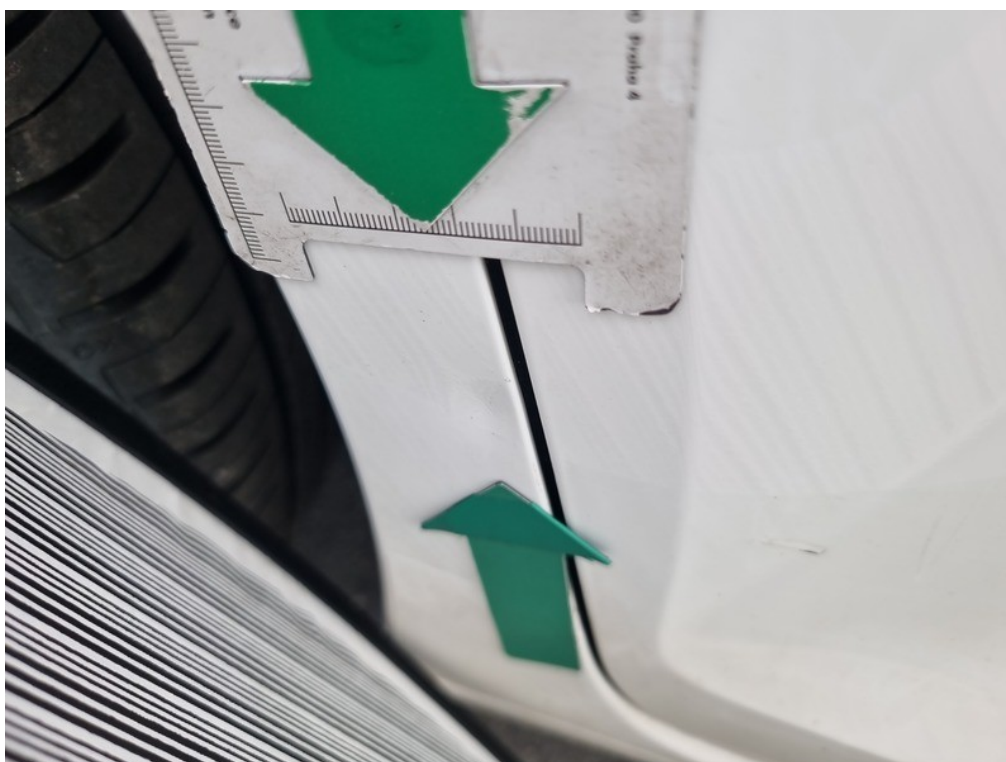
| P.č. | Poškozený díl | Druh poškození | Způsob opravy |
|---|---|---|---|
| 4 | Bočnice zadní pravá | Jamka | Opravit |

**4 Bočnice zadní pravá - Jamka**

Exteriér (vnější prostor)  
Opravit

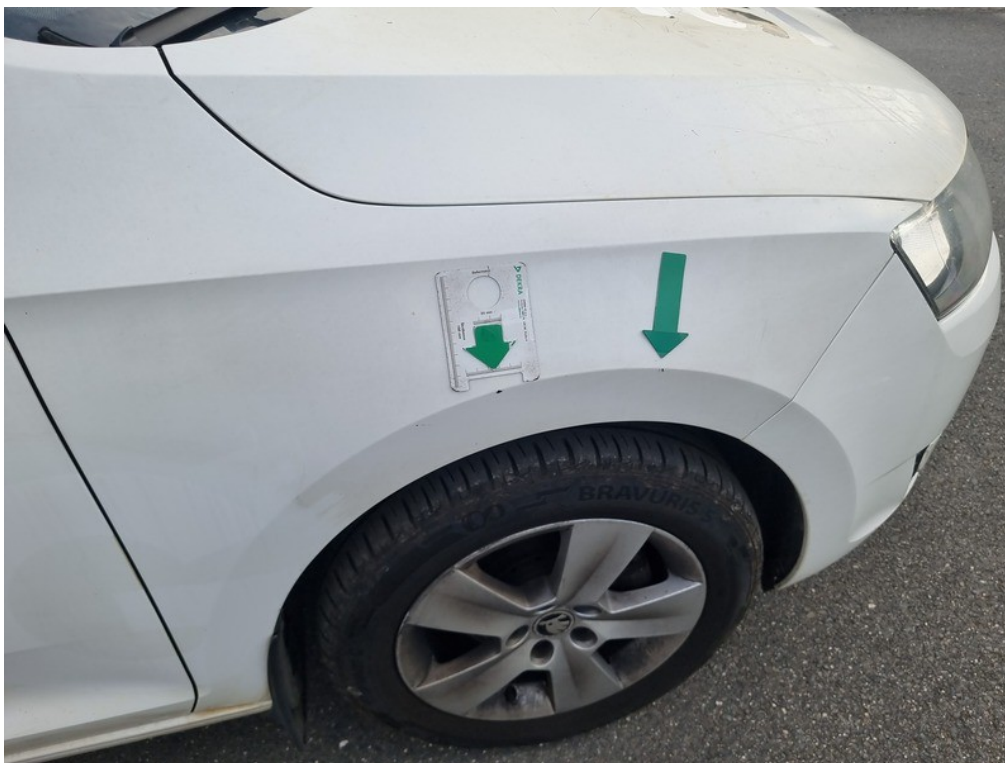
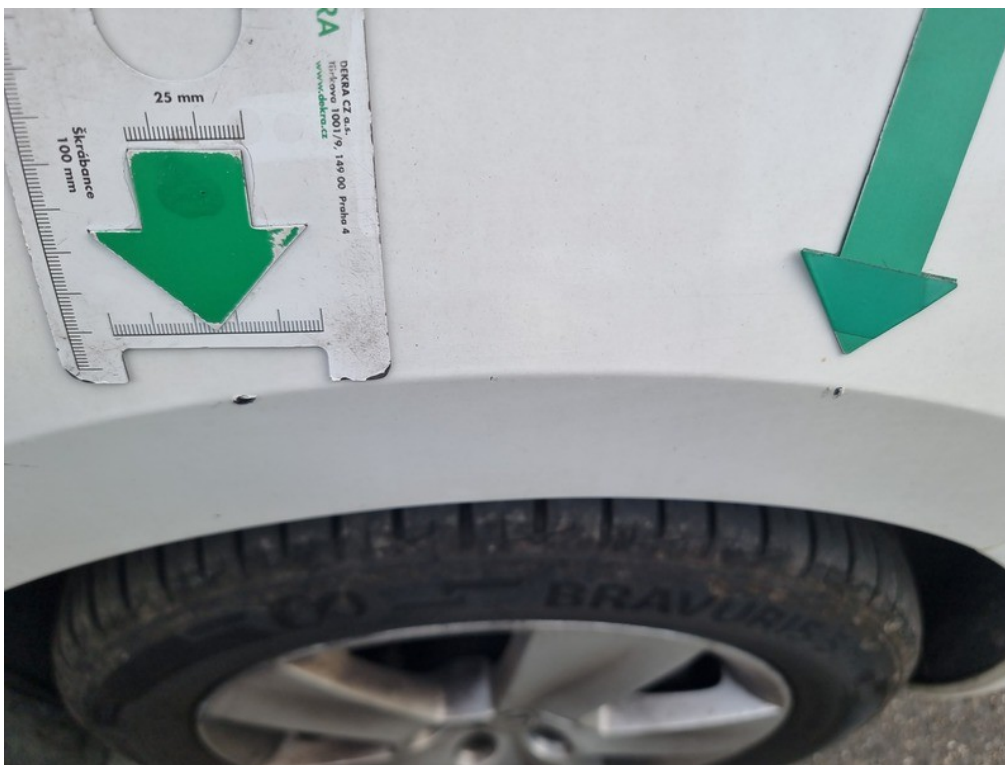
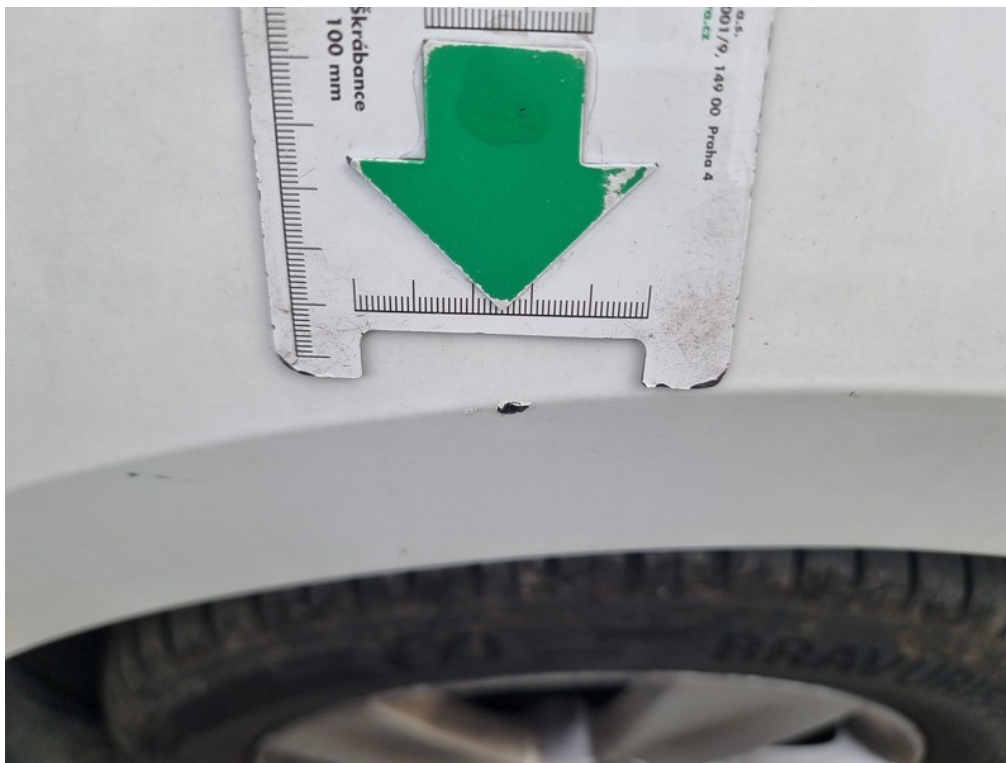
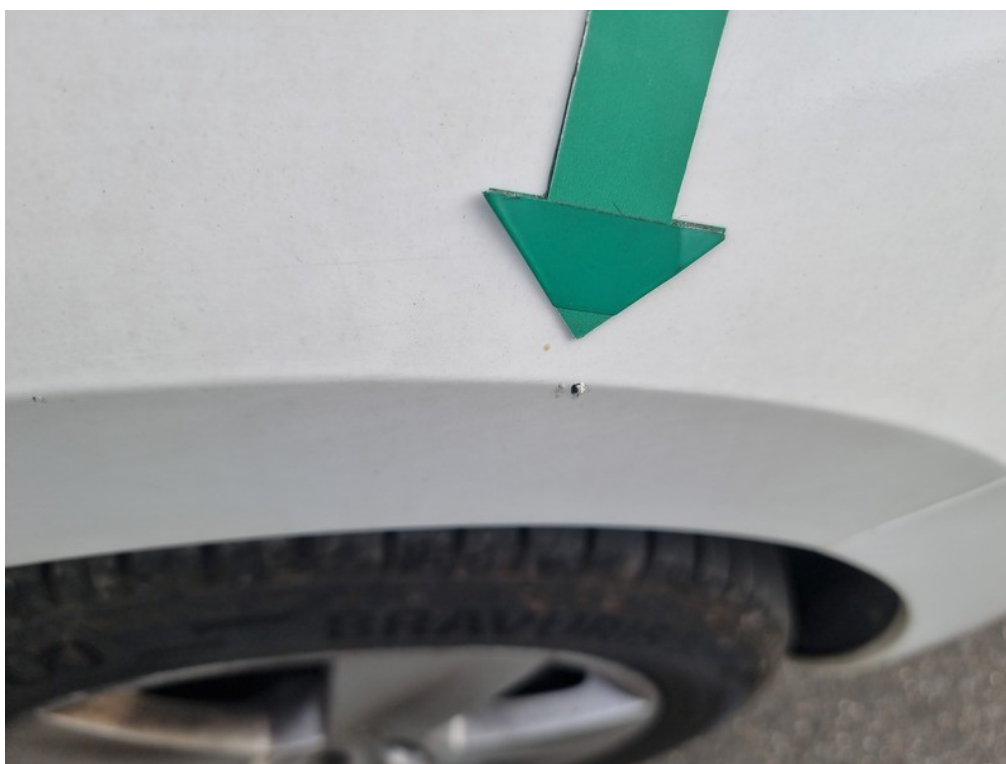
| P.č. | Poškozený díl | Druh poškození | Způsob opravy |
|---|---|---|---|
| 5 | Blatník přední pravý | Škrábance | Lakovat |

### 5 Blatník přední pravý - Škrábance

Exteriér (vnější prostor)  
Lakovat

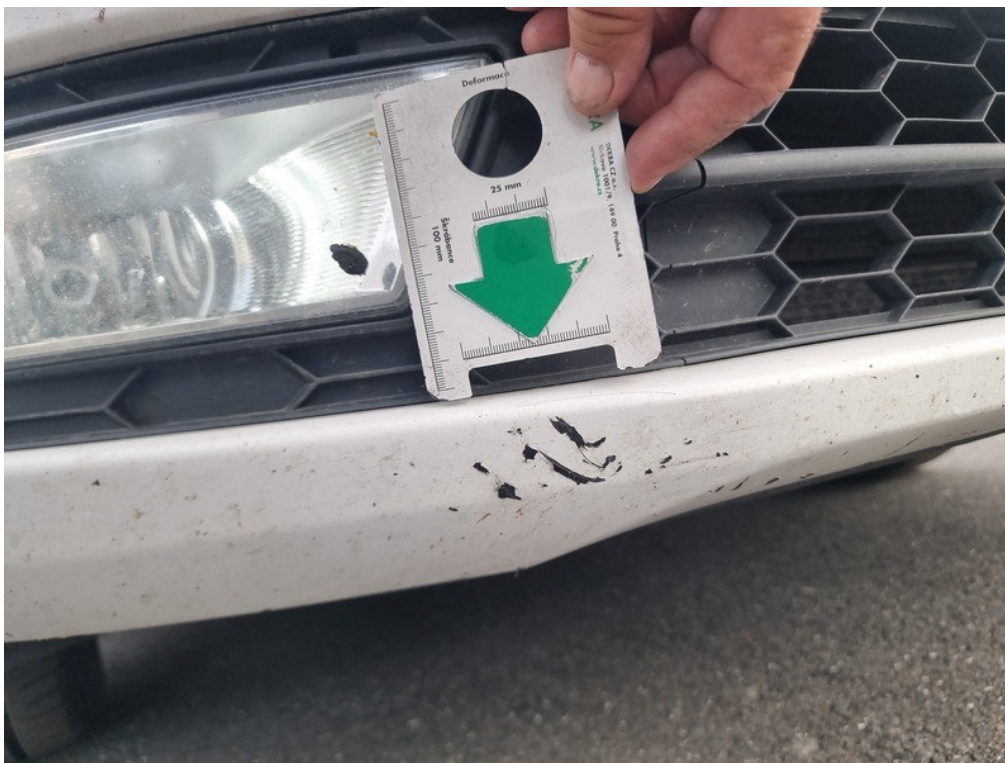
| P.č. | Poškozený díl | Druh poškození | Způsob opravy |
|---|---|---|---|
| 6 | Přední nárazník | Škrábance | Lakovat |

### 6 Přední nárazník - Škrábance

Exteriér (vnější prostor)  
Lakovat

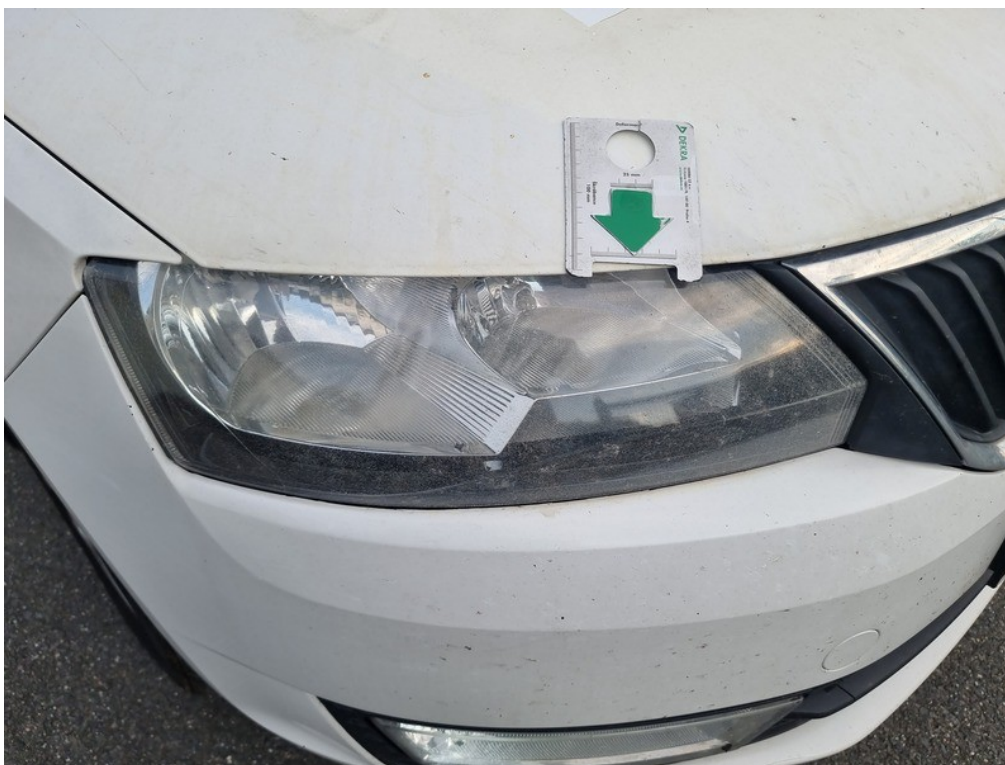
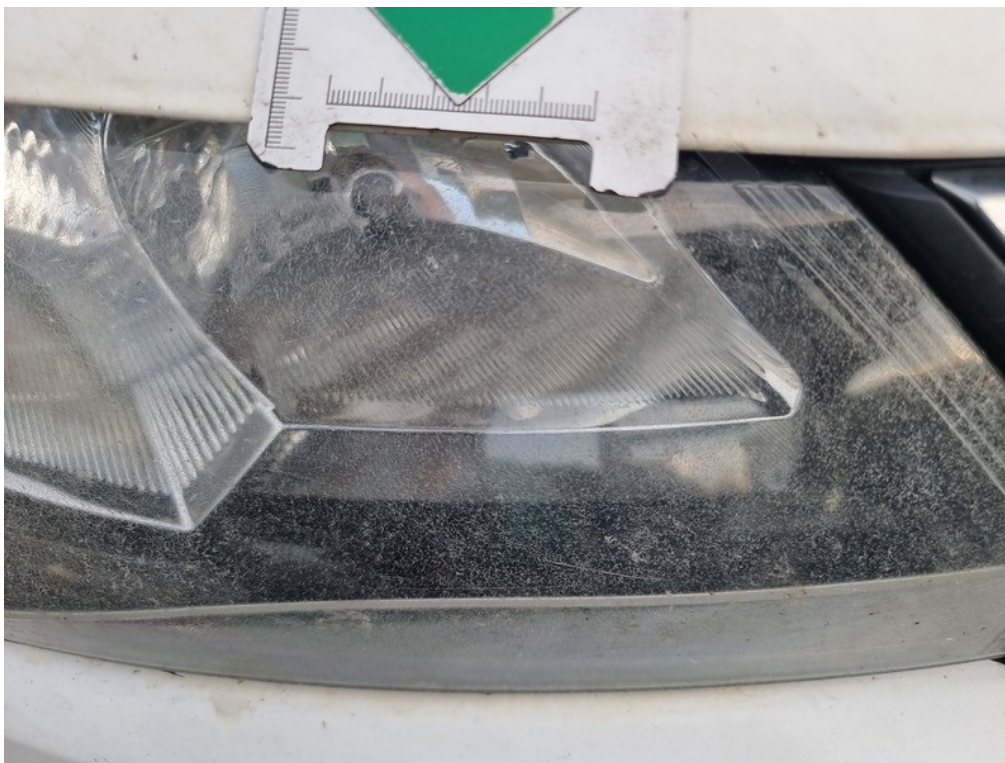
| P.č. | Poškozený díl | Druh poškození | Způsob opravy |
|---|---|---|---|
| 7 | Světlomet pravý | Škrábance | Vyměnit |

### 7 Světlomet pravý - Škrábance

Exteriér (vnější prostor)  
Vyměnit

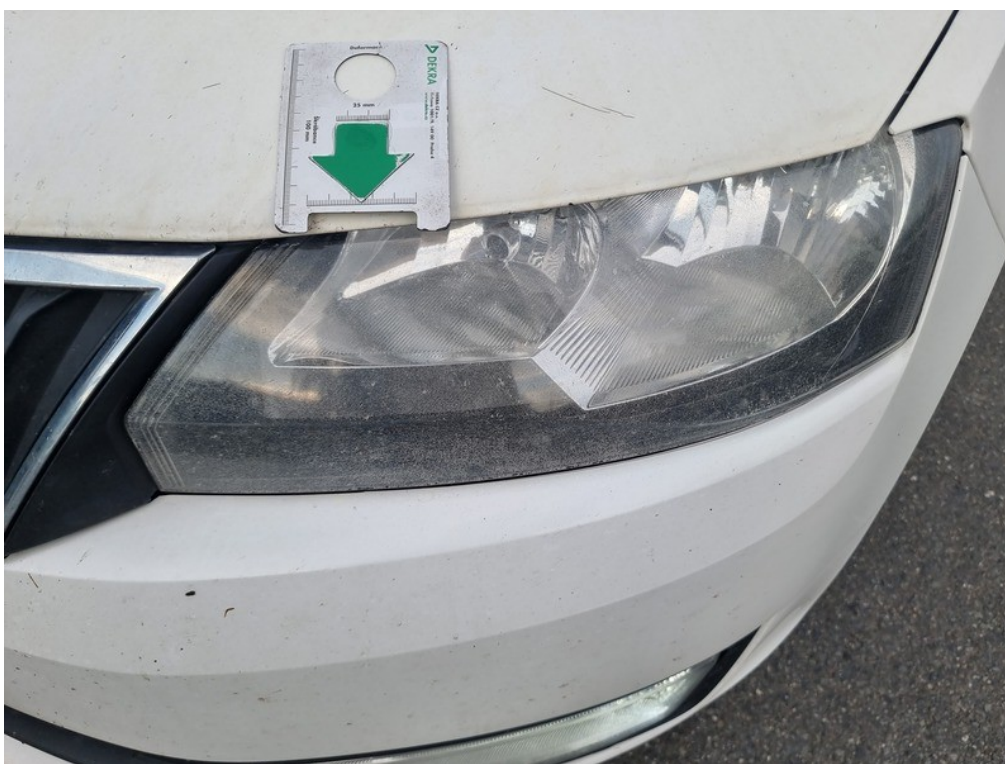
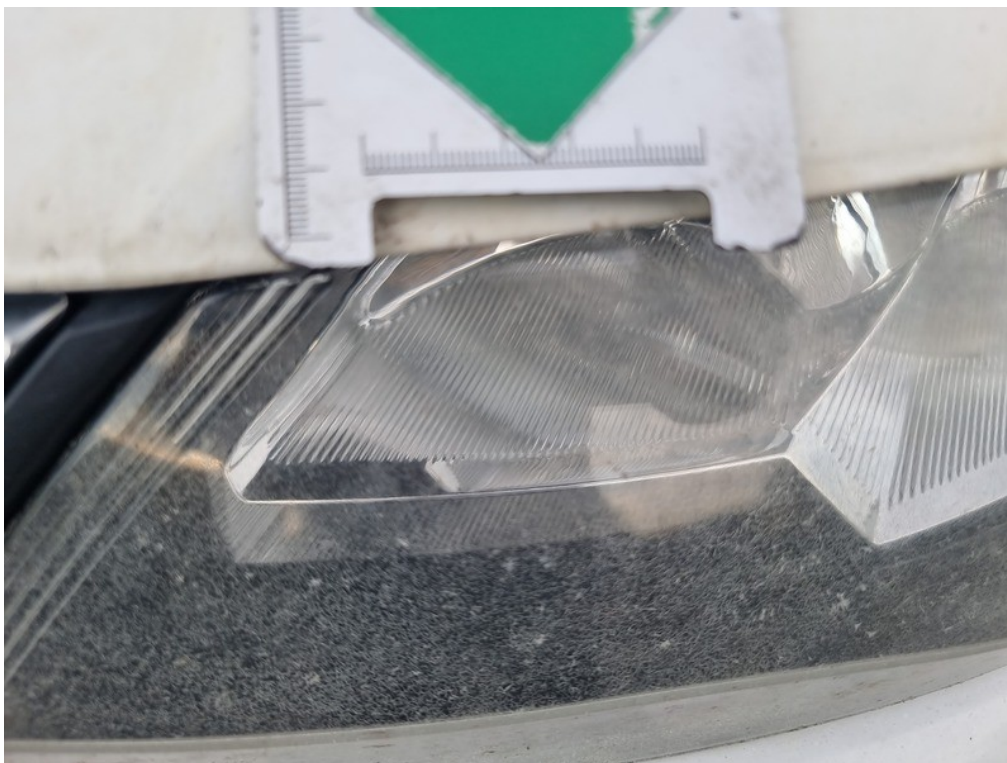
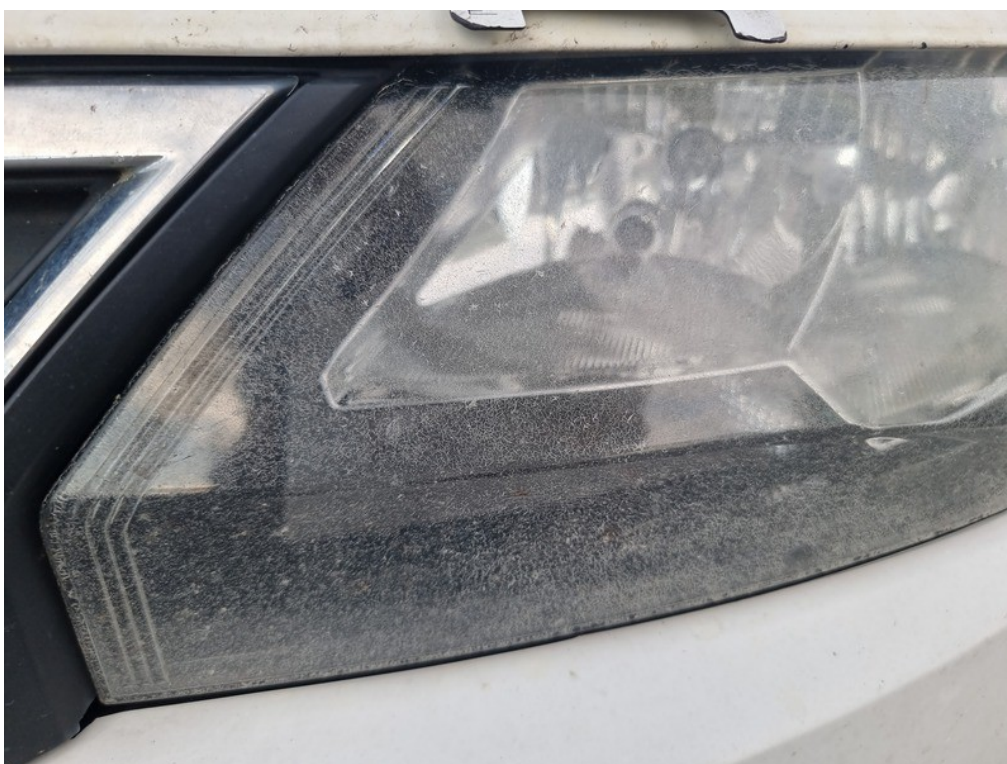
| P.č. | Poškozený díl | Druh poškození | Způsob opravy |
|---|---|---|---|
| 8 | Světlomet levý | Škrábance | Vyměnit |

**8 Světlomet levý - Škrábance**  
Umístění:  
Způsob opravy:

Exteriér (vnější prostor)  
Vyměnit

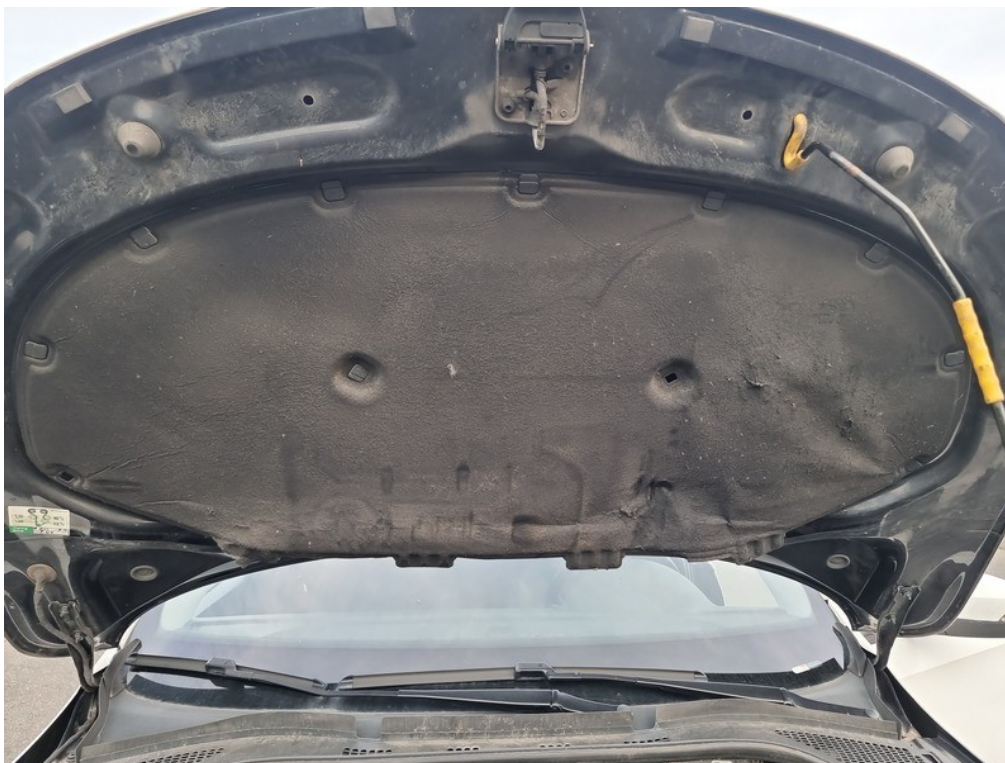
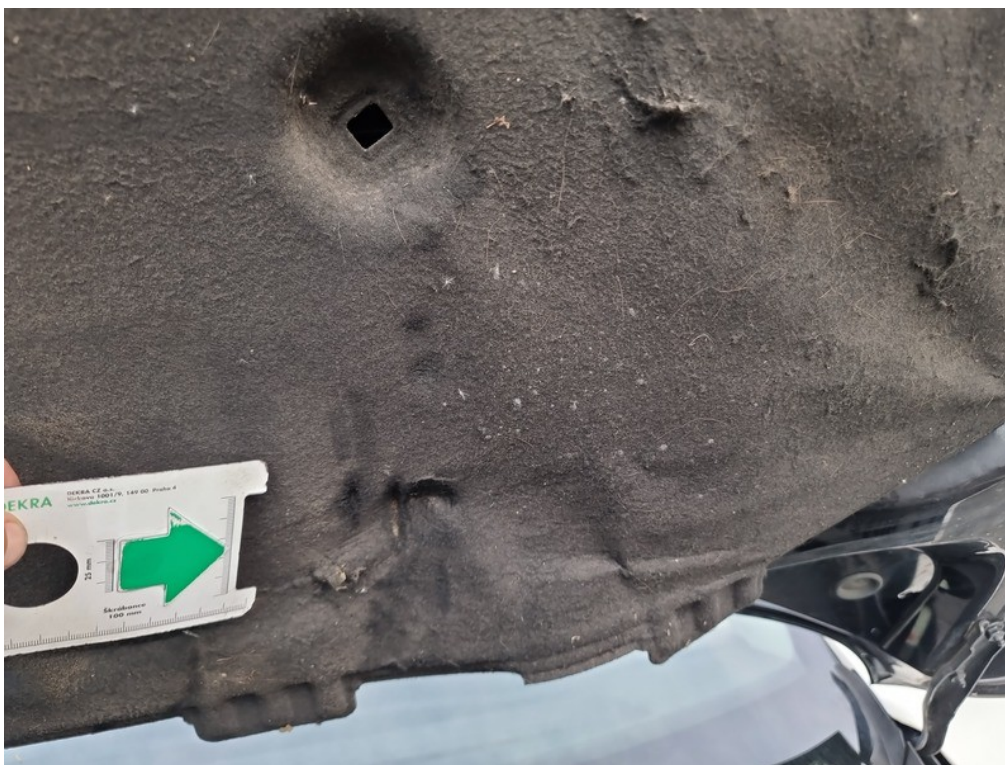
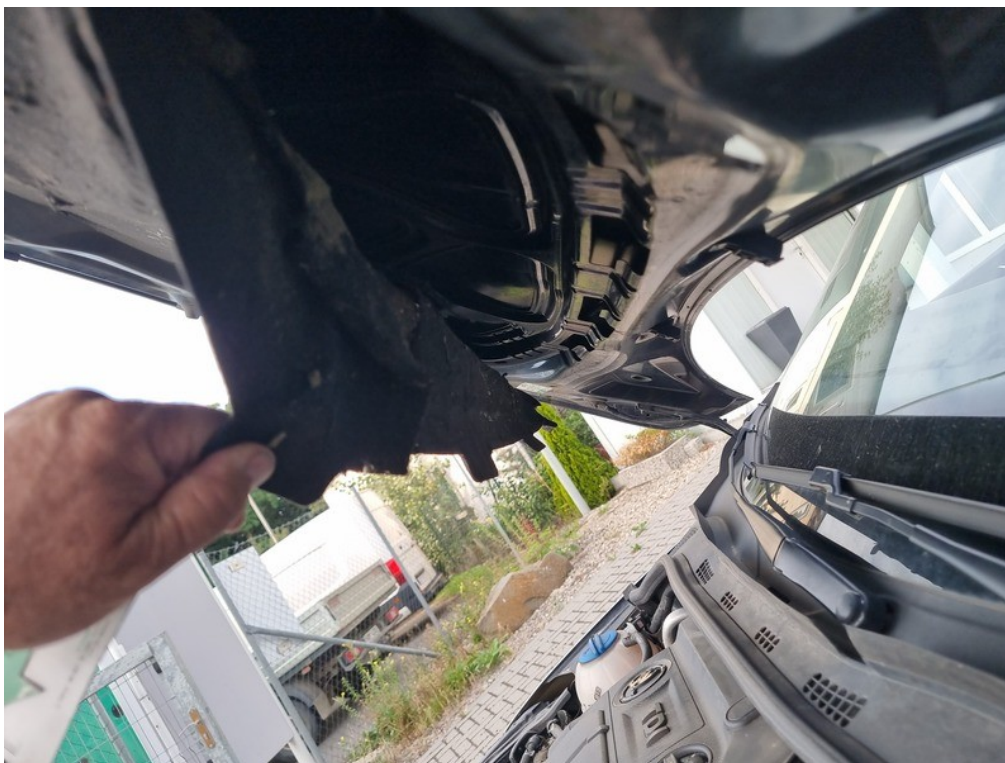
| P.č. | Poškozený díl | Druh poškození | Způsob opravy |
|---|---|---|---|
| 9 | Hluková izolace víka motoru | Opotřebení | Vyměnit |

- 9 Hluková izolace víka motoru - Opotřebení**  
Umístění: Interiér (vnitřní prostor)  
Způsob opravy: Vyměnit

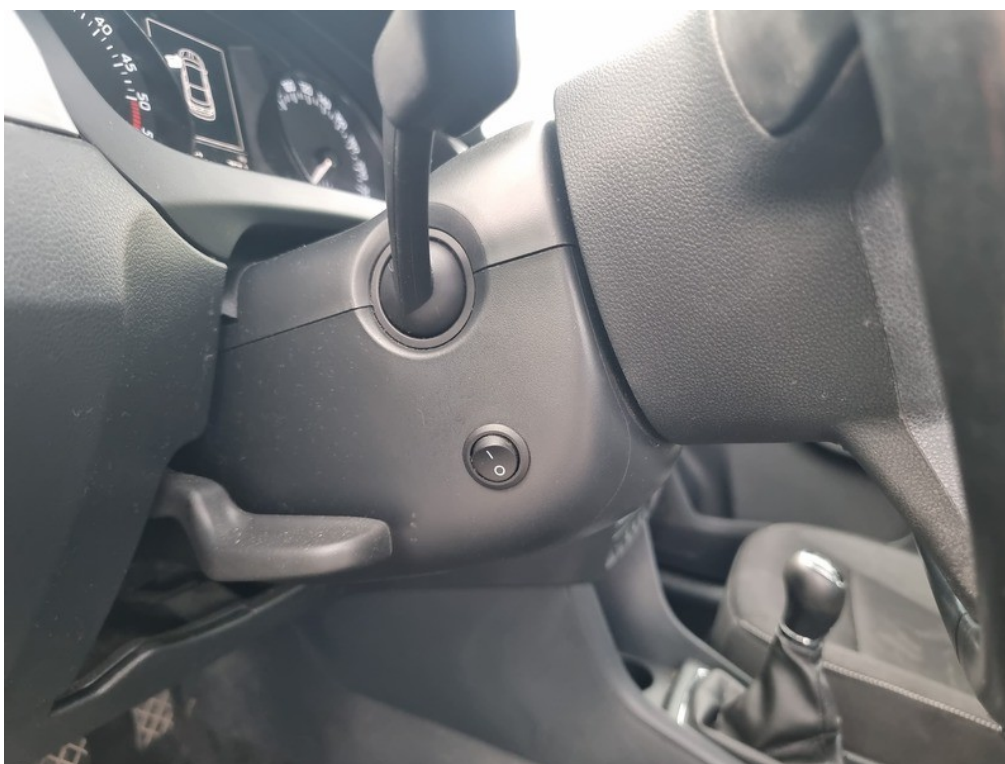
| P.č. | Poškozený díl | Druh poškození | Způsob opravy |
|---|---|---|---|
| 10 | Kryt sloupku volantu | Nadstandardní prvek | Vyměnit |

**10 Kryt sloupku volantu - Nadstandardní prvek**  
Umístění: Interiér (vnitřní prostor)  
Způsob opravy: Vyměnit

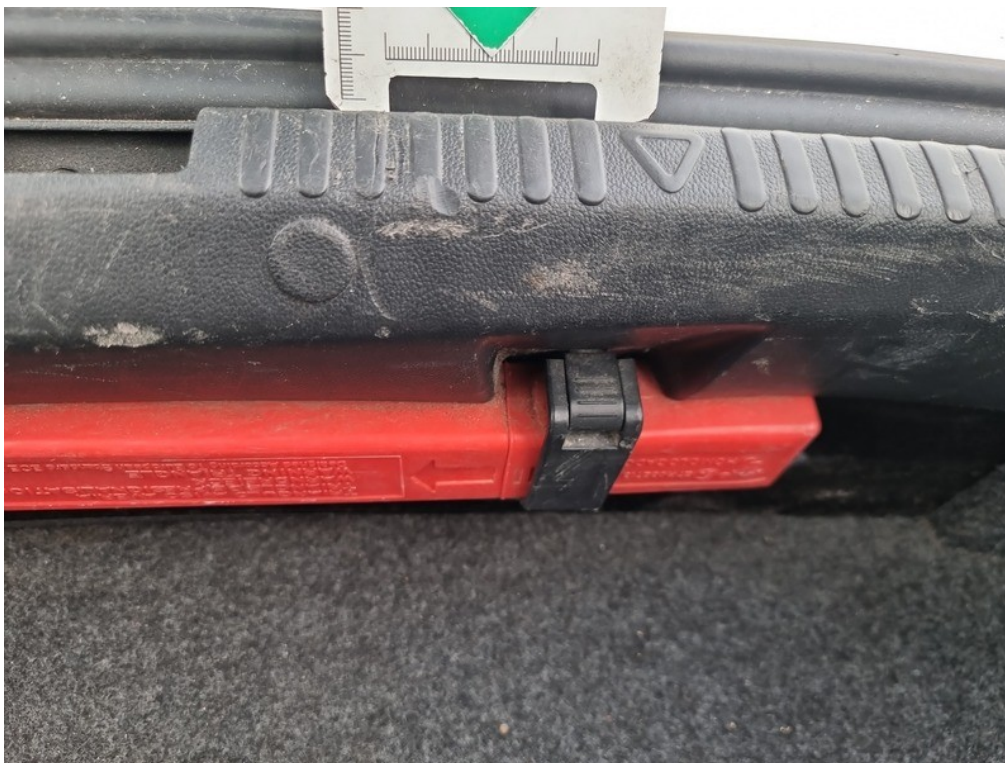
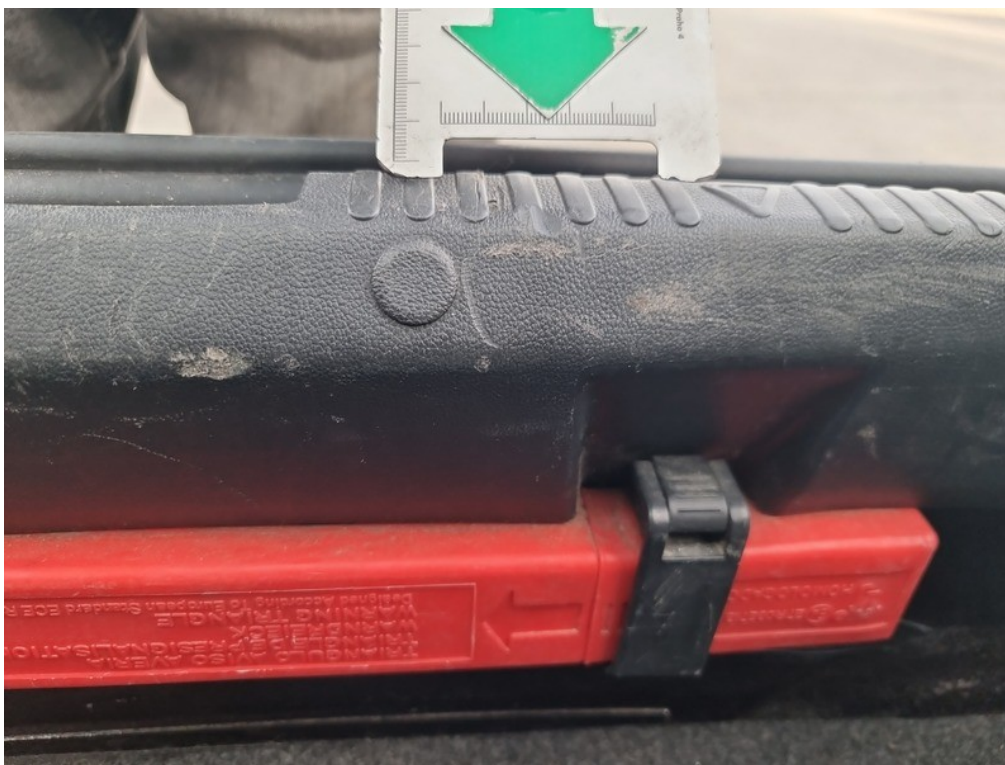
| P.č. | Poškozený díl | Druh poškození | Způsob opravy |
|---|---|---|---|
| 11 | Kryt zadního čela | Škrábance | Vyměnit |

### 11 Kryt zadního čela - Škrábance

Interiér (vnitřní prostor)  
Vyměnit

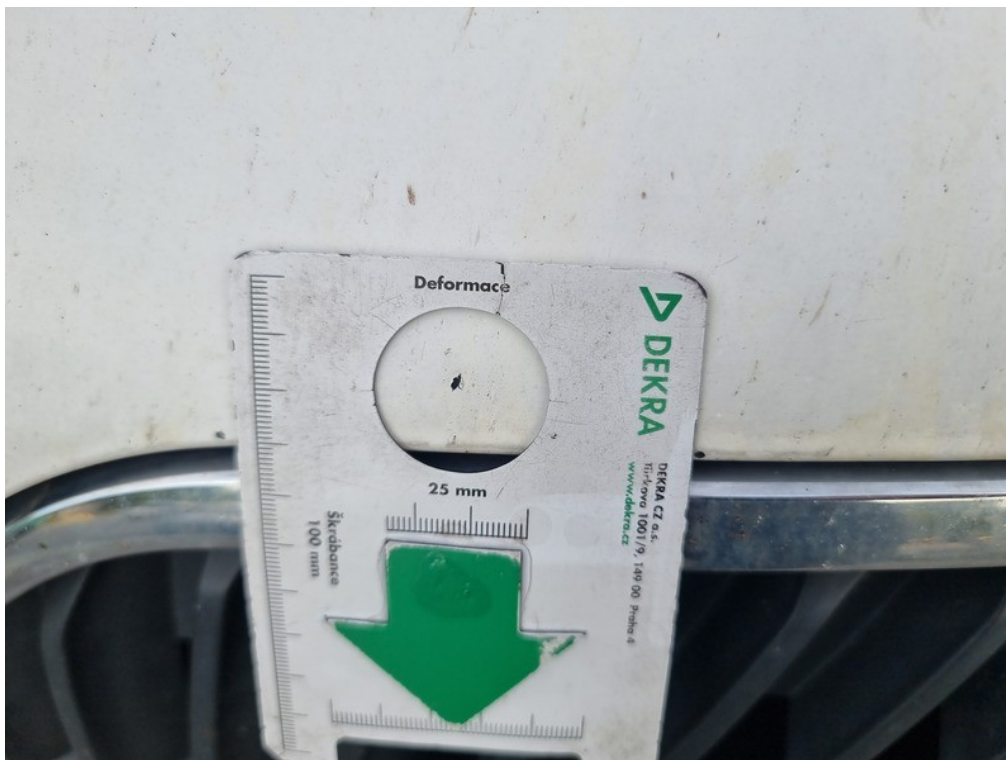
| P.č. | Poškozený díl | Druh poškození | Způsob opravy |
|---|---|---|---|
| 12 | Přední část vozidla | Poškození od odletujícího kamení | Opravit |

12 **Přední část vozidla - Poškození od odletujícího kamení**  
Umístění: Ostatní  
Způsob opravy: Opravit
