DEKRA CZ a.s.

## ÚDAJE O VOZIDLE

| RZ: | 5AI6667 | VIN: | TMBAF6NHXG4028931 |

# SEZNAM POŠKOZENÍ

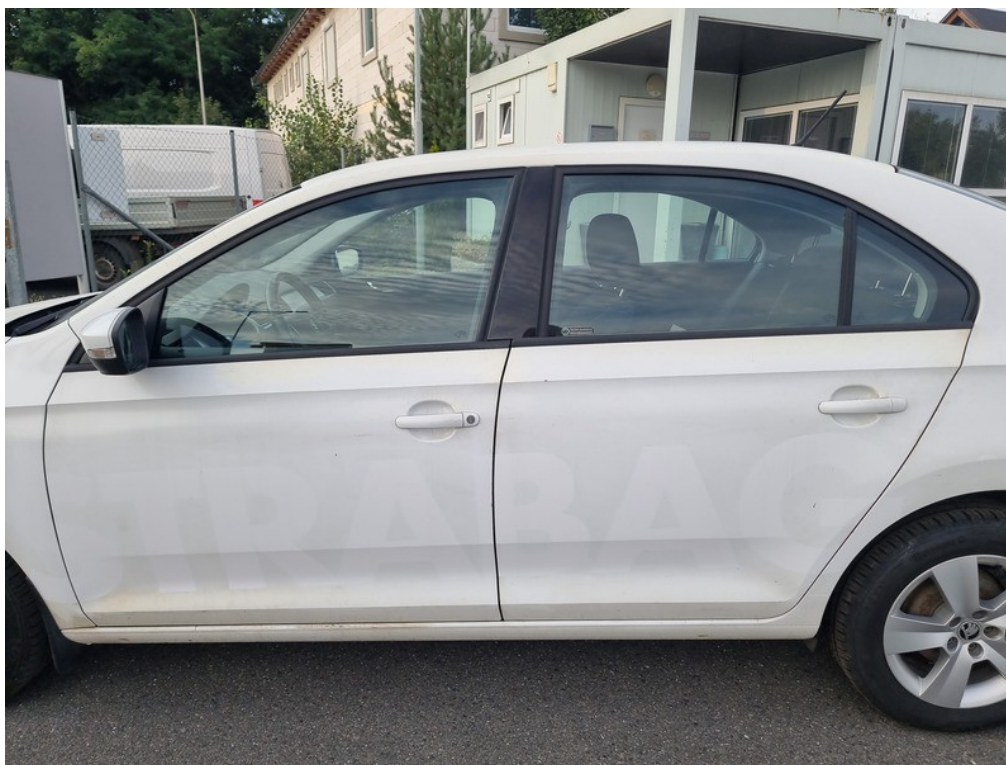
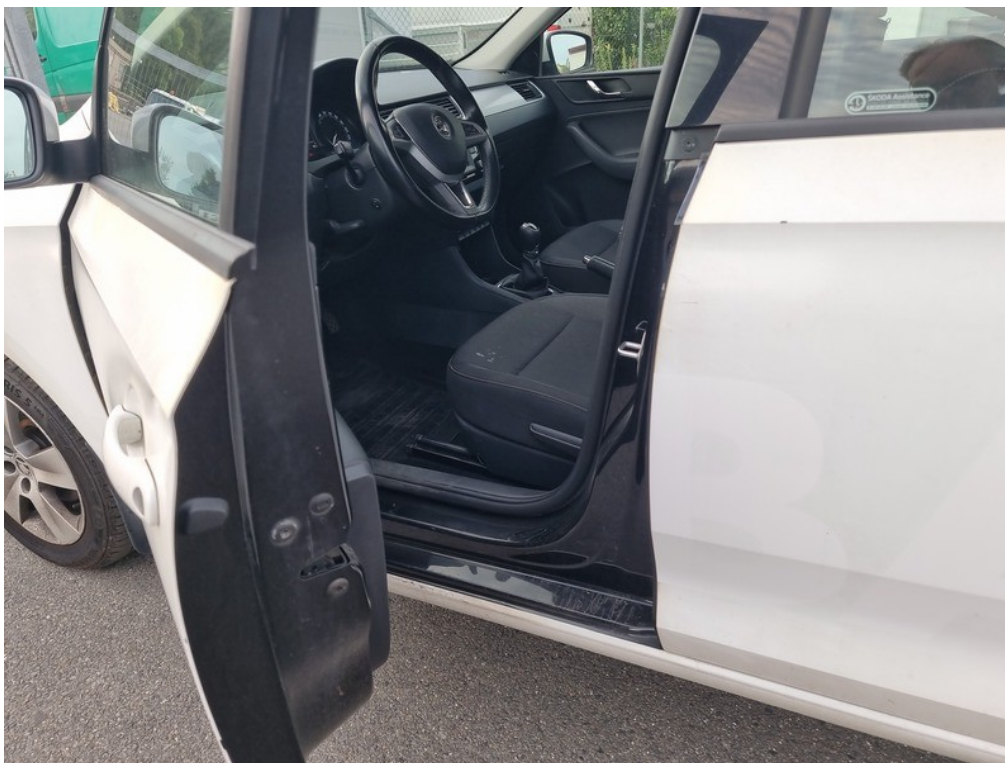
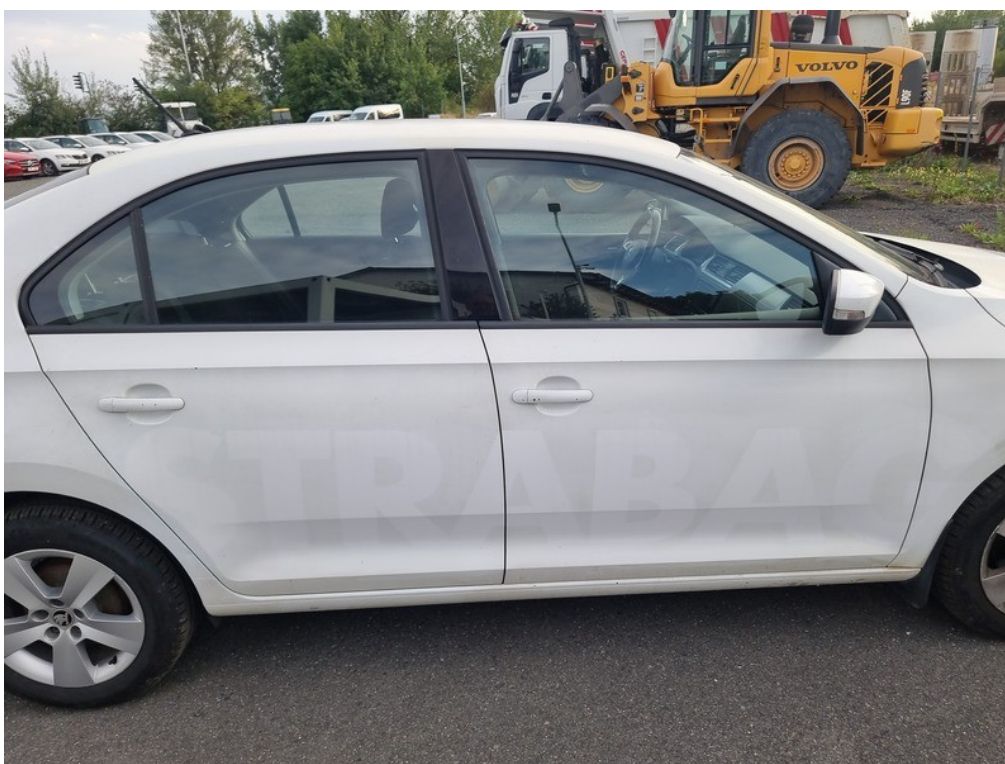
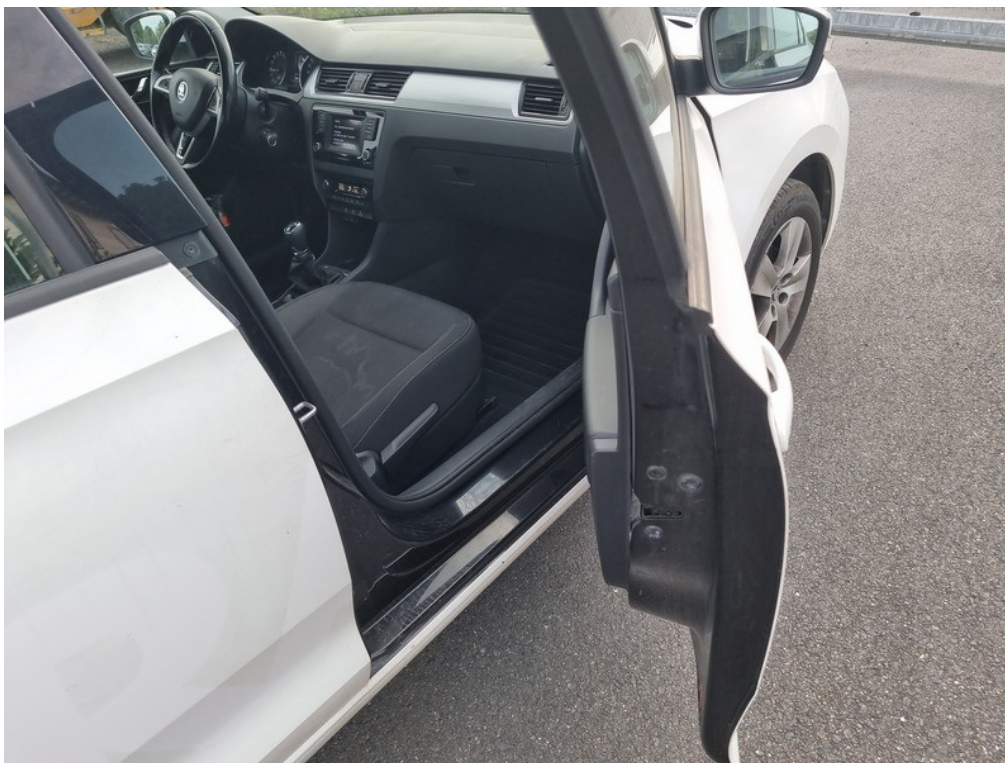
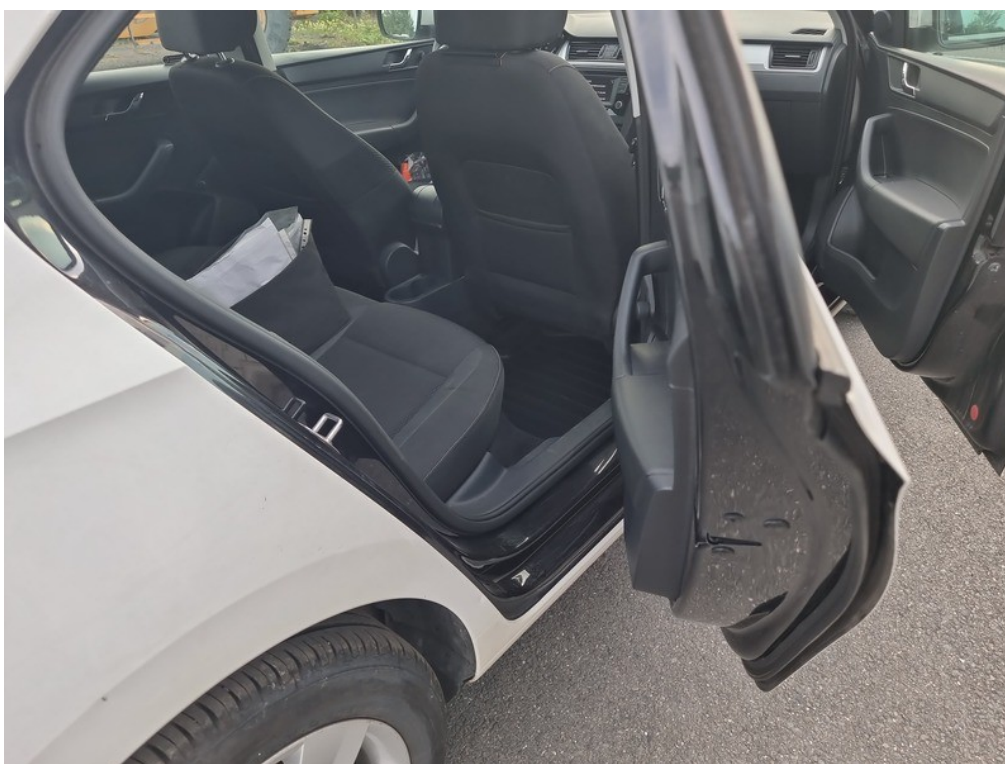
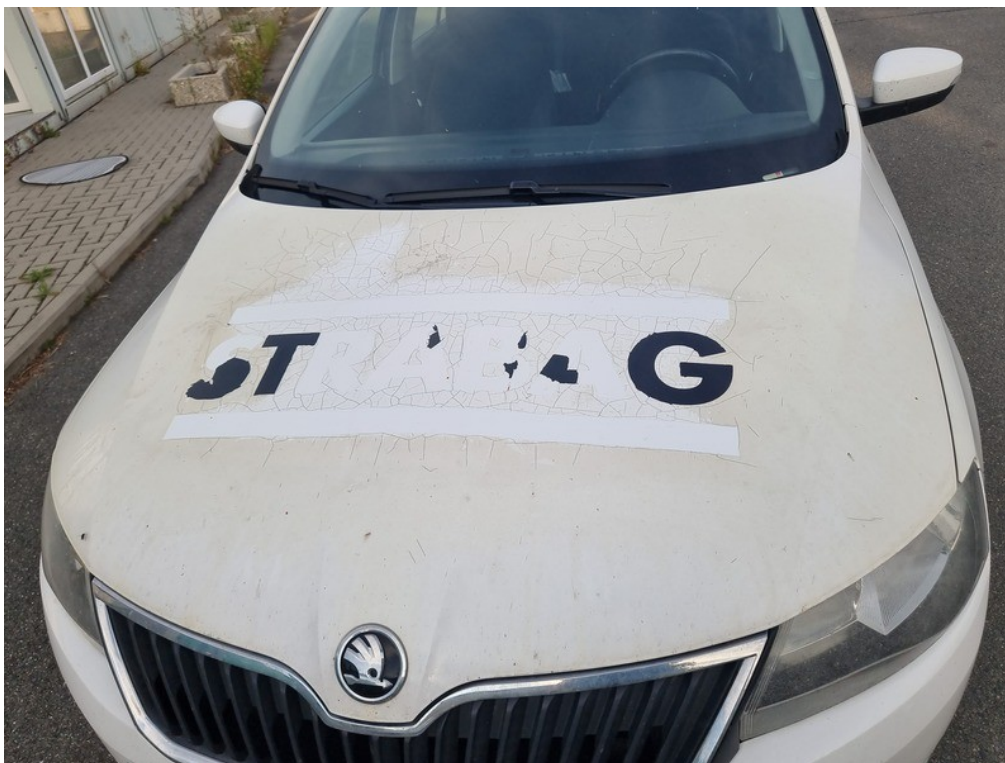
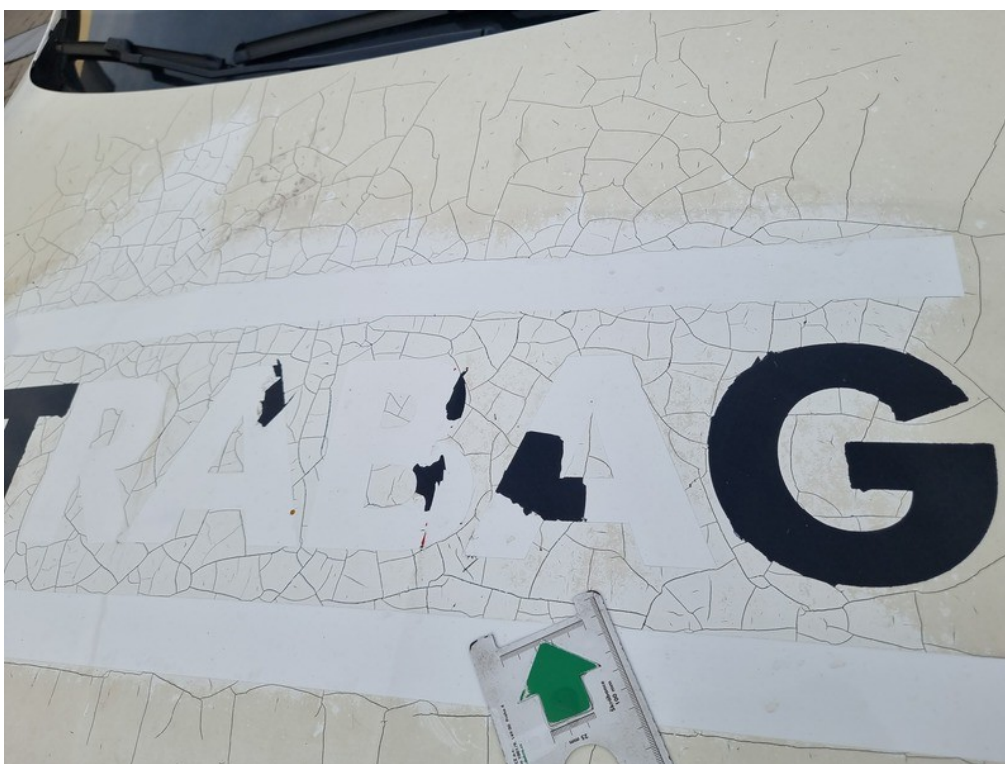
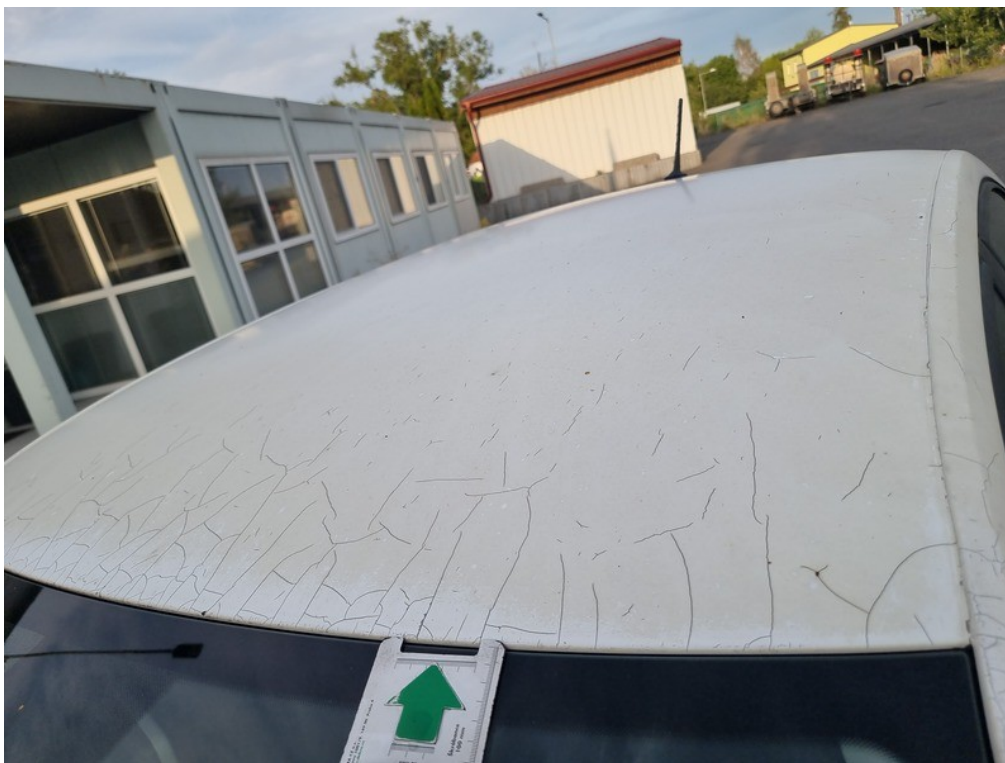
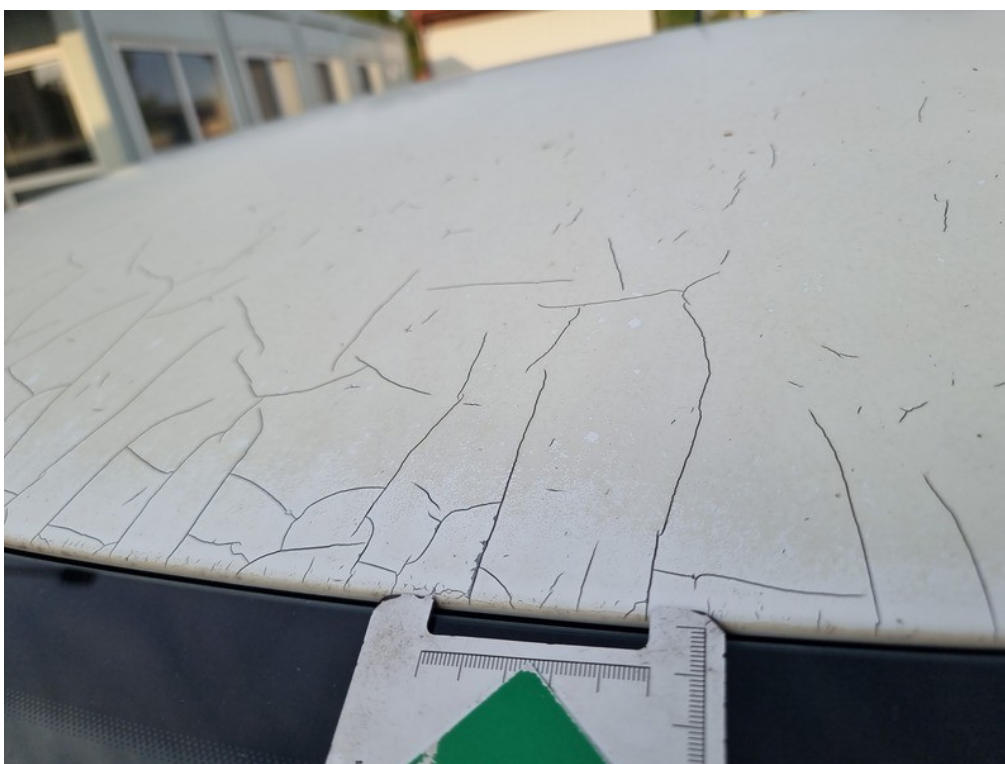
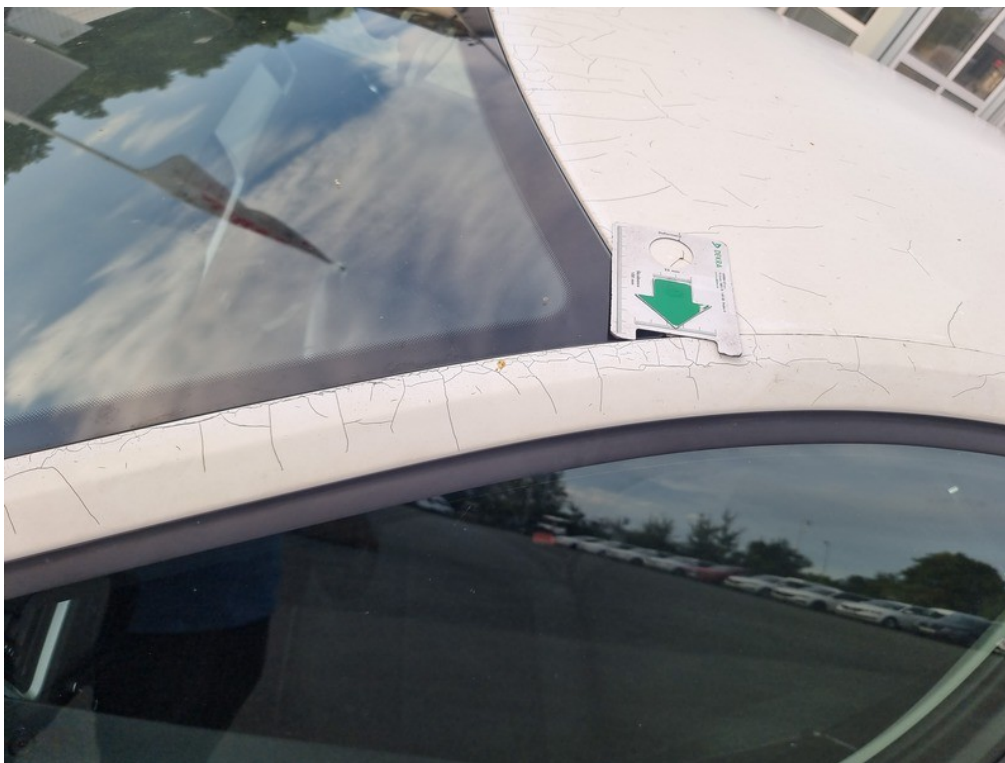
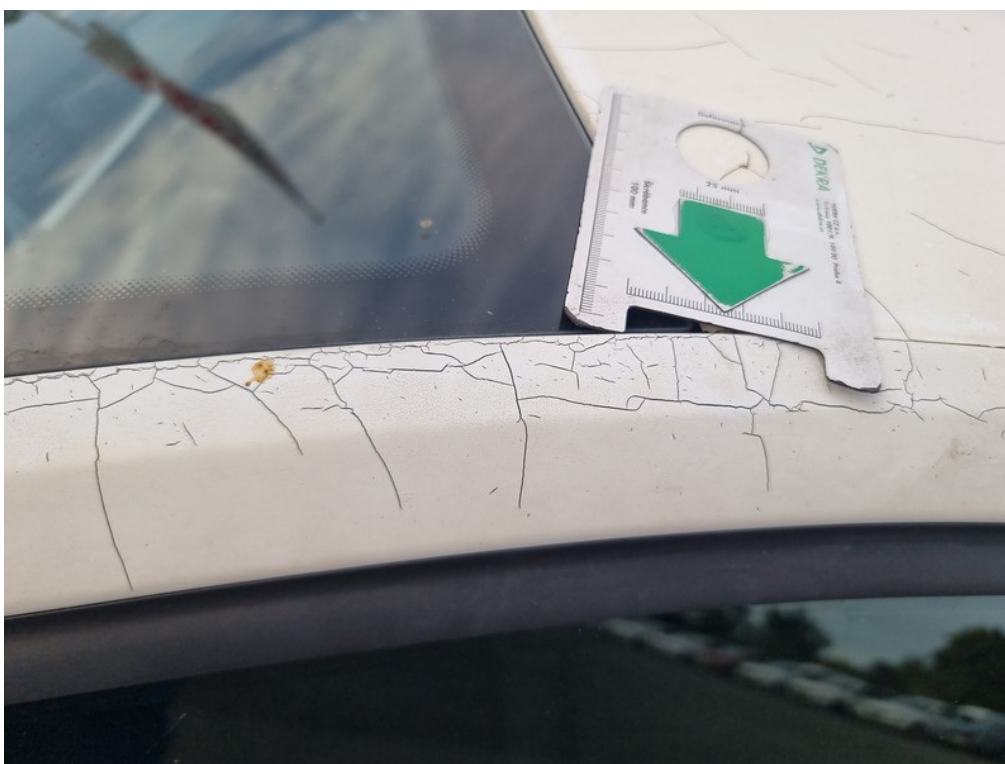
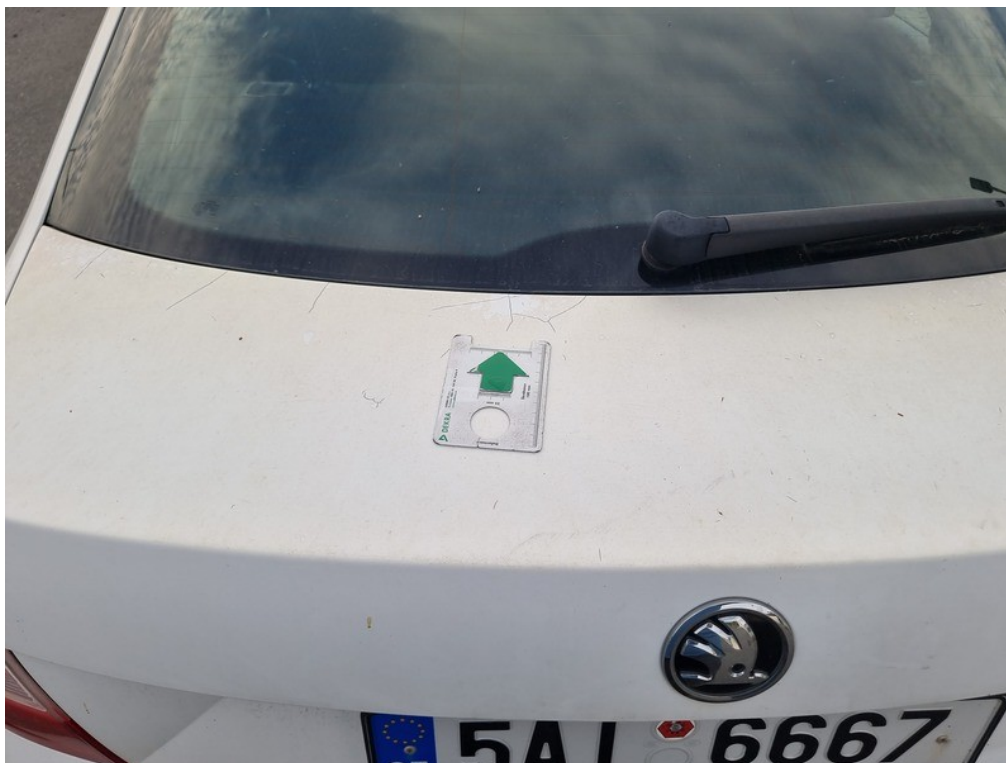
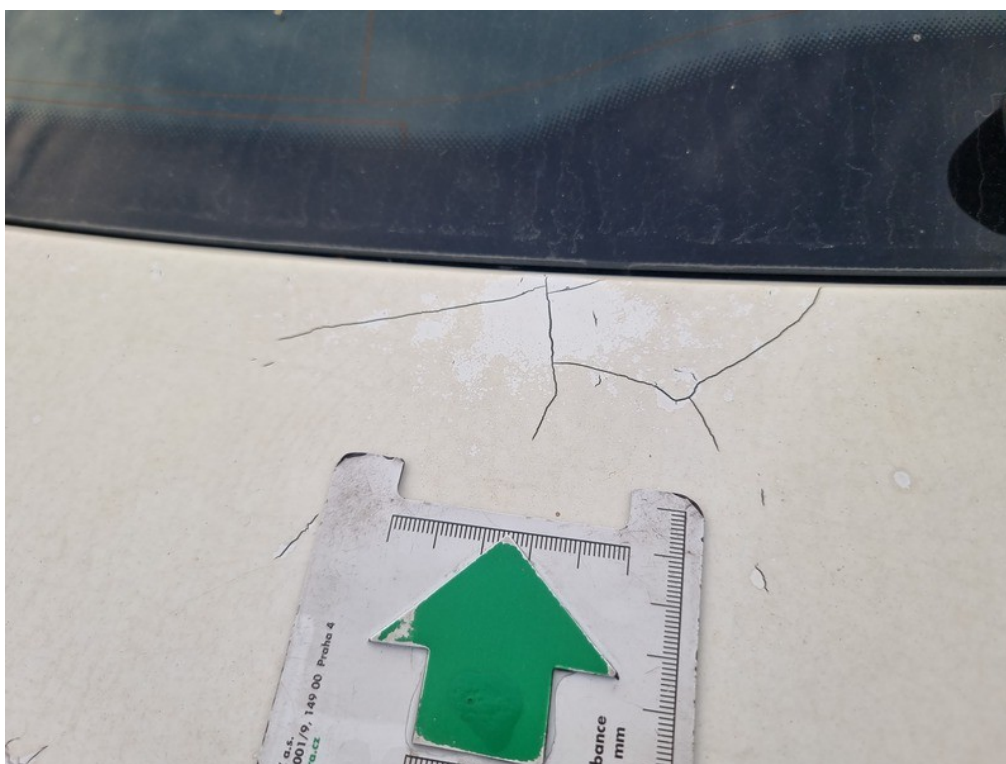
| P.č. | Poškozený díl | Druh poškození | Způsob opravy |
|---|---|---|---|
| 13 | Celková plocha karoserie | Polepy | Odstranit |

13 **Celková plocha karoserie - Polepy**  
Umístění: Ostatní  
Způsob opravy: Odstranit

Poznámka: Celopolep bílou folií,  
původní barva karoserie černá.

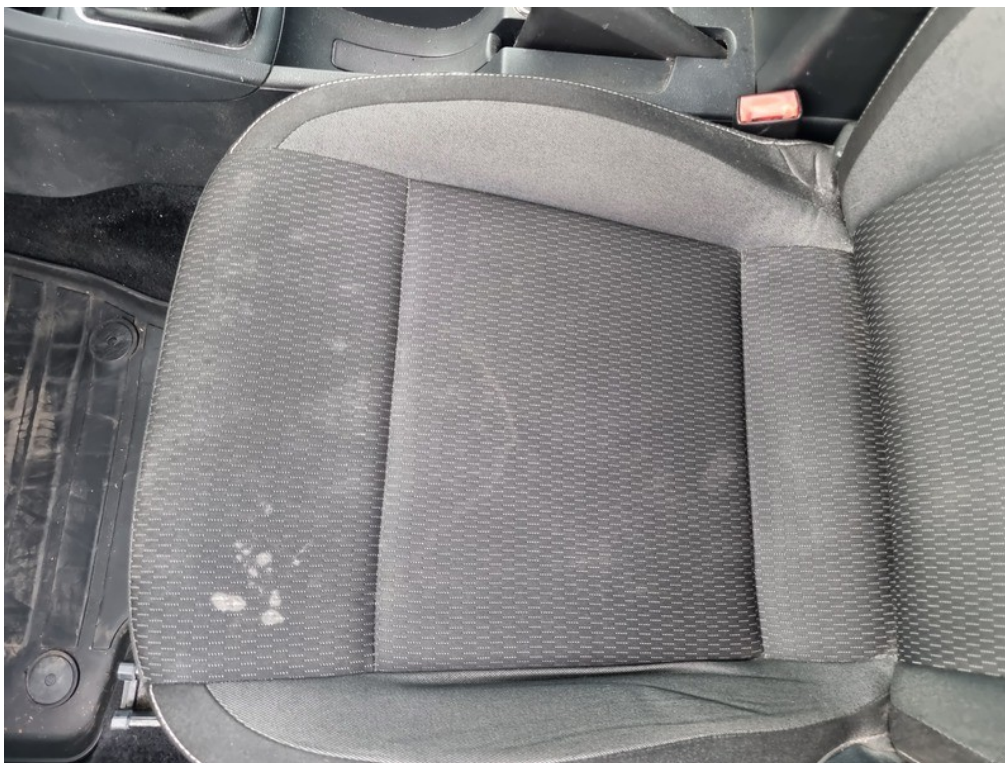
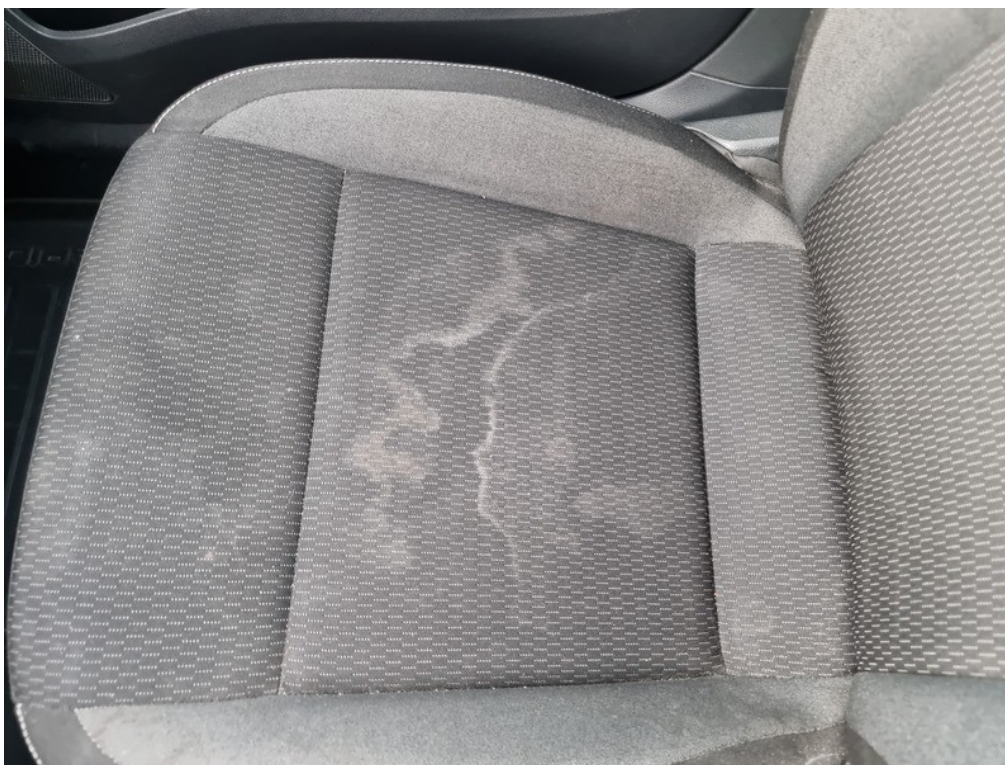
| P.č. | Poškozený díl | Druh poškození | Způsob opravy |
|---|---|---|---|
| 14 | Interiér | Znečištěno | Čištění |

**14** Interiér - Znečištěno  
Umístění:  
Způsob opravy:

Ostatní  
Čištění
