**Volkswagen Crafter Kasten**  
**Auftragsnummer: 570.0024.984**

**FIN: WV1ZZZ2EZG6059652**  
**Kennzeichen: K-EZ 6007**

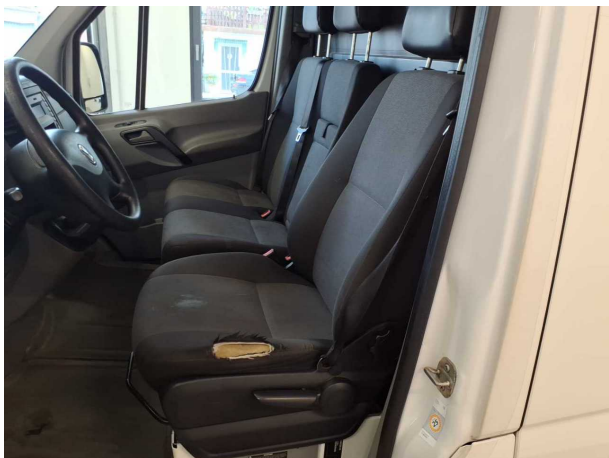
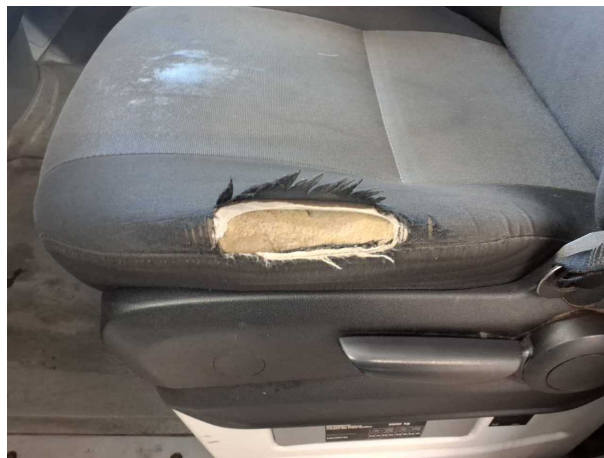
| Nr. | Bauteilgruppe | Beschreibung | Rep.-kosten | Minderwert |
|---|---|---|---|---|
| 1 | Interieur | Innenraum - beschädigt | 100,00 € | 100,00 € |

**Beschädigung 1:** Interieur: Innenraum - beschädigt

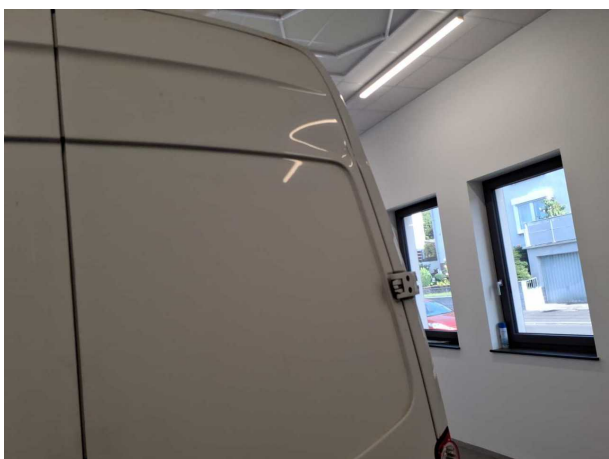
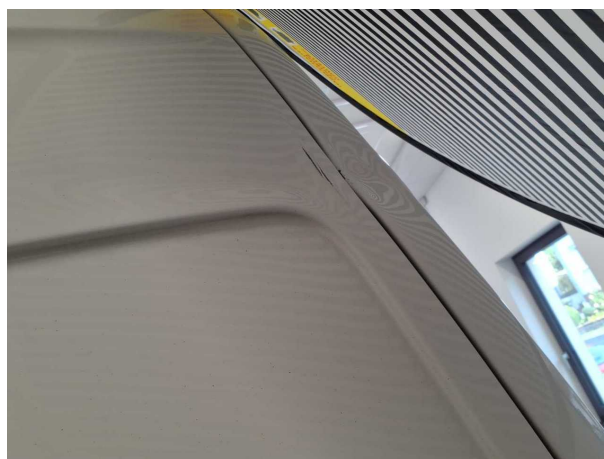
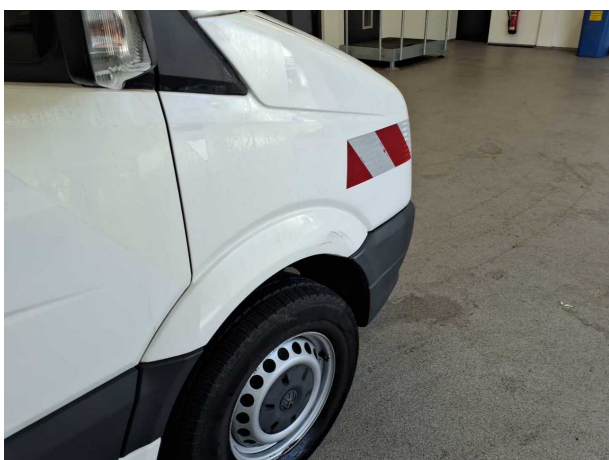
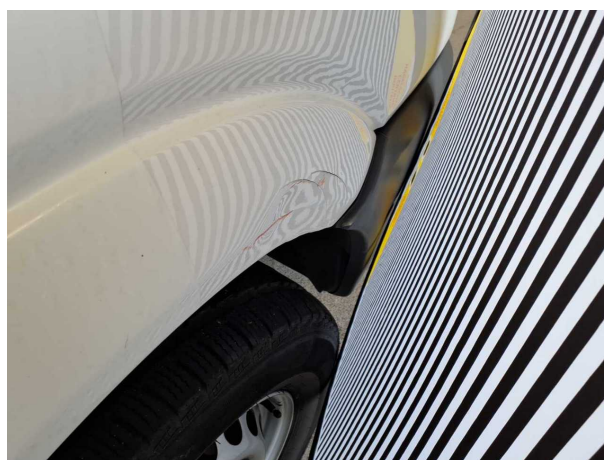
| Nr. | Bauteilgruppe | Beschreibung | Rep.-kosten | Minderwert |
|---|---|---|---|---|
| 2 | Karosserie | Karosserie - beschädigt | 400,00 € | 400,00 € |

**Beschädigung 2:** Karosserie: Karosserie - beschädigt
