**Mercedes-Benz CLA 200 d Shooting  
Brake**

**FIN: W1K1186121N083649**

**Auftragsnummer: 570.0062.299**

**Kennzeichen: HH-GG 4812**

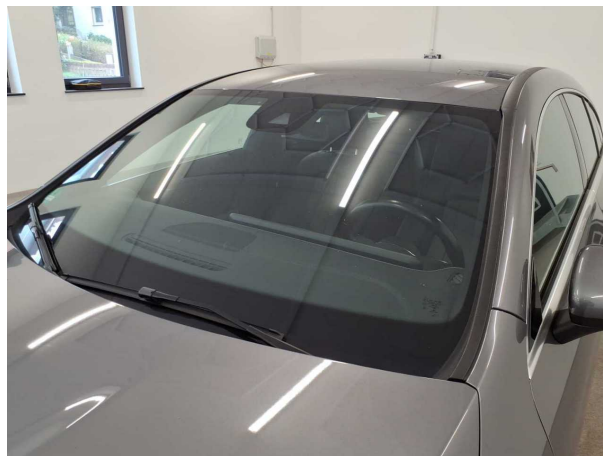
| Nr. | Bauteilgruppe | Beschreibung | Rep.-kosten | Minderwert |
|---|---|---|---|---|
| 2 | Verglasung | Frontscheibe - gebrochen / gerissen - erneuern | 550,00 € | 550,00 € |

Beschädigung 2: Verglasung: Frontscheibe - gebrochen / gerissen - erneuern

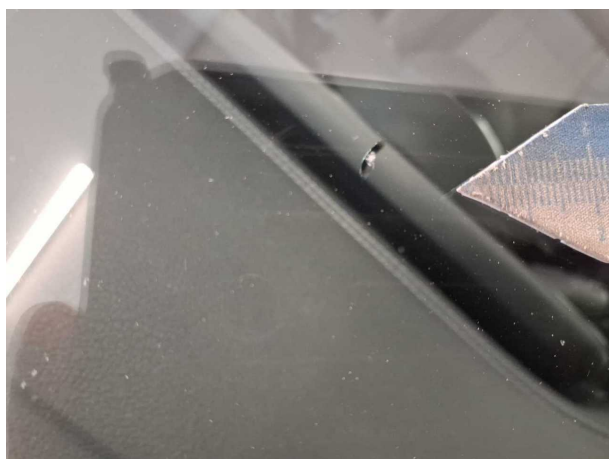
Beschädigung 2: Verglasung: Frontscheibe - gebrochen / gerissen - erneuern

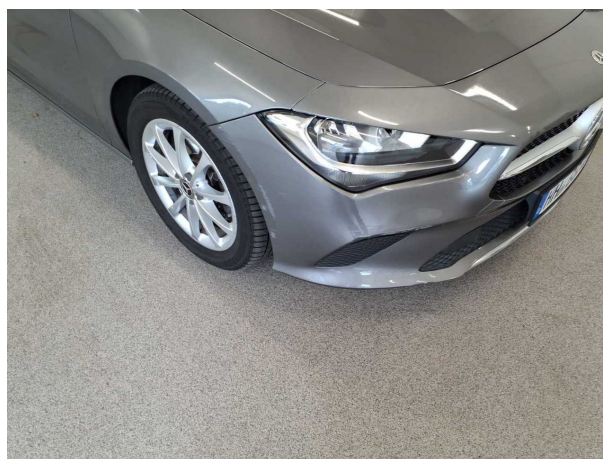
| Nr. | Bauteilgruppe | Beschreibung | Rep.-kosten | Minderwert |
|---|---|---|---|---|
| 3 | Karosserie | Karosserie - beschädigt | 800,00 € | 800,00 € |

Beschädigung 3: Karosserie: Karosserie - beschädigt

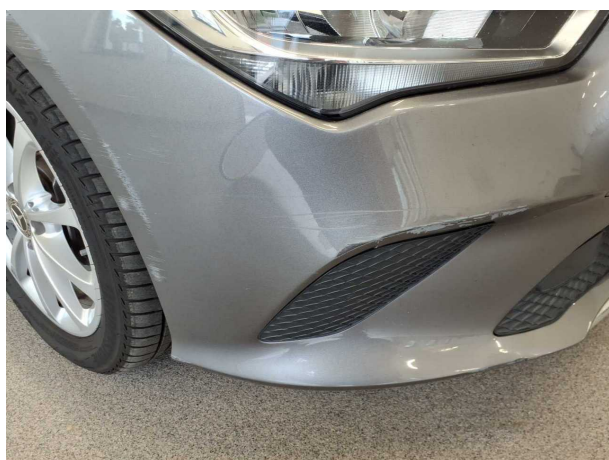
Beschädigung 3: Karosserie: Karosserie - beschädigt

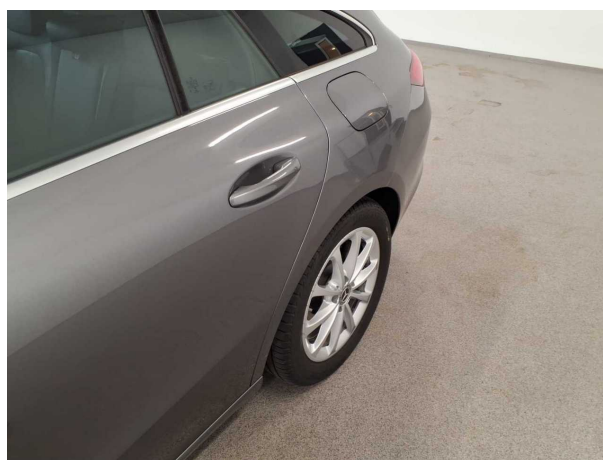
Beschädigung 3: Karosserie: Karosserie - beschädigt

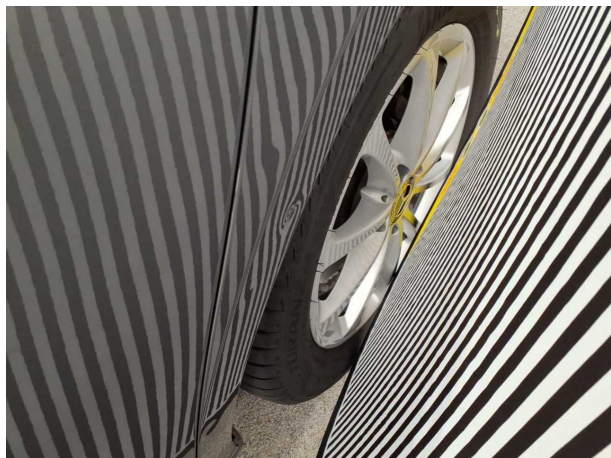
**Beschädigung 3:** Karosserie: Karosserie - beschädigt

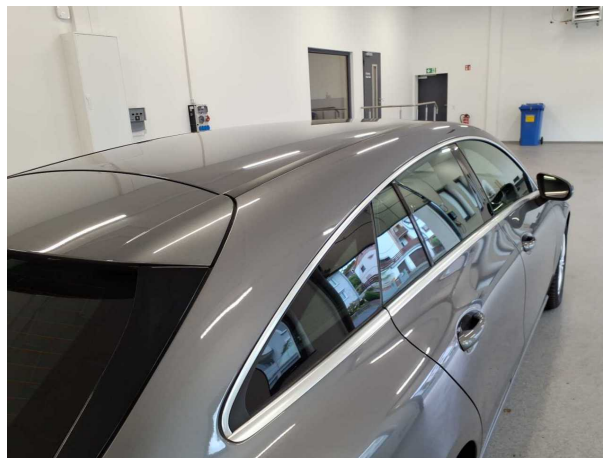
**Beschädigung 3:** Karosserie: Karosserie - beschädigt

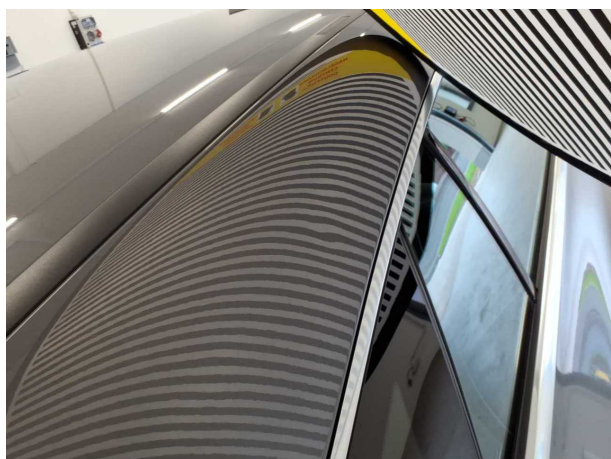
**Beschädigung 3:** Karosserie: Karosserie - beschädigt

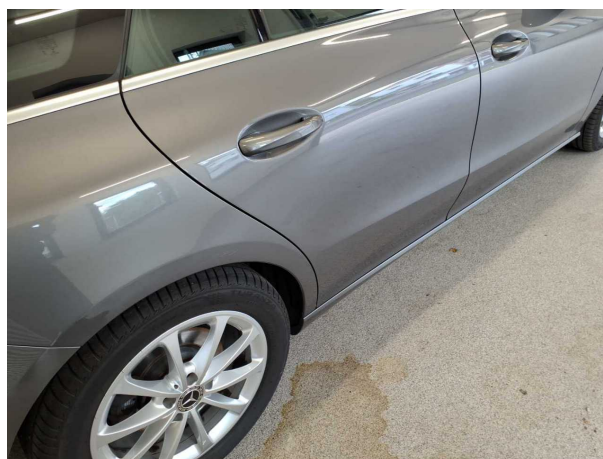
**Beschädigung 3:** Karosserie: Karosserie - beschädigt

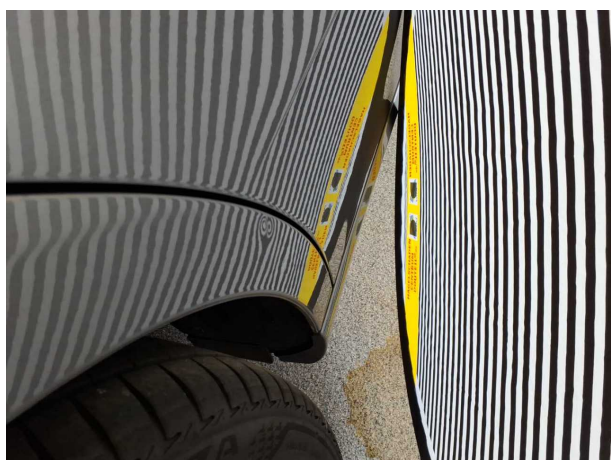
**Beschädigung 3:** Karosserie: Karosserie - beschädigt
