**Volkswagen GOLF Variant Trendline**  
**Auftragsnummer: 570.0025.225**

**FIN: WVGZZZAUZJP525685**  
**Kennzeichen: S-EZ 2460**

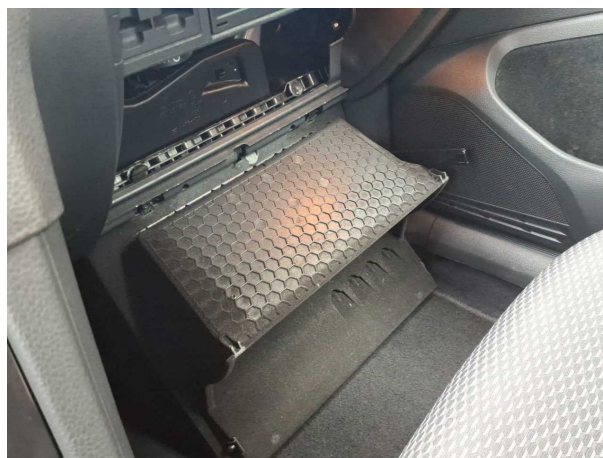
| Nr. | Bauteilgruppe | Beschreibung | Rep.-kosten | Minderwert |
|---|---|---|---|---|
| 1 | Instrumententafel | Handschuhfachdeckel - beschädigt - erneuern | 156,00 € | 156,00 € |

Beschädigung 1: Instrumententafel: Handschuhfachdeckel - beschädigt - erneuern

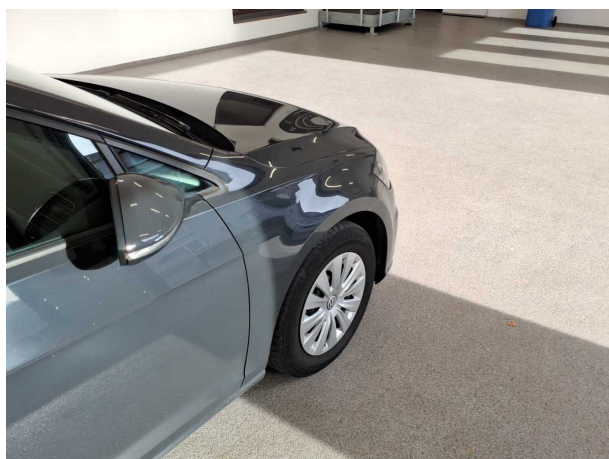
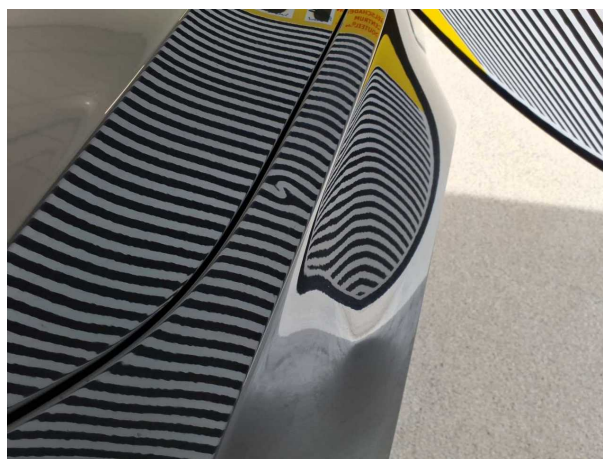
| Nr. | Bauteilgruppe | Beschreibung | Rep.-kosten | Minderwert |
|---|---|---|---|---|
| 2 | Karosserie | Karosserie - beschädigt | 200,00 € | 200,00 € |

Beschädigung 2: Karosserie: Karosserie - beschädigt

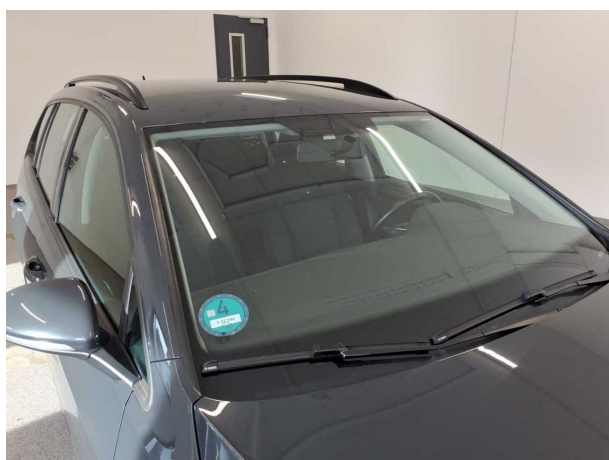
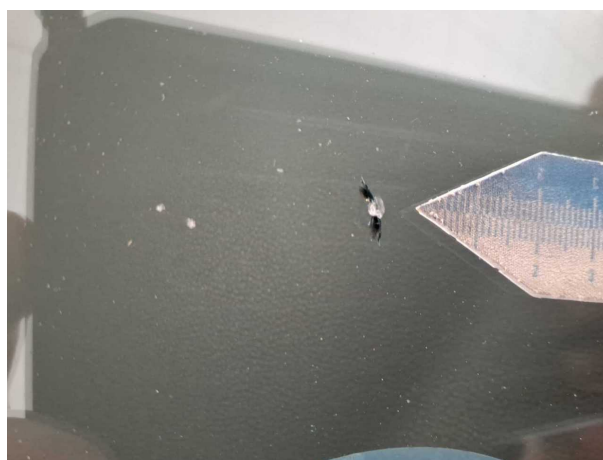
| Nr. | Bauteilgruppe | Beschreibung | Rep.-kosten | Minderwert |
|---|---|---|---|---|
| 3 | Verglasung | Frontscheibe - gebrochen / gerissen - erneuern | 550,00 € | 550,00 € |

Beschädigung 3: Verglasung: Frontscheibe - gebrochen / gerissen - erneuern
