## Fahrzeuginformationen

| Modell | Octavia | Kraftstoffart | Diesel |
| Fahrgestellnummer (FIN) | TMBJG8NX3PY070690 | Türen | 5 |

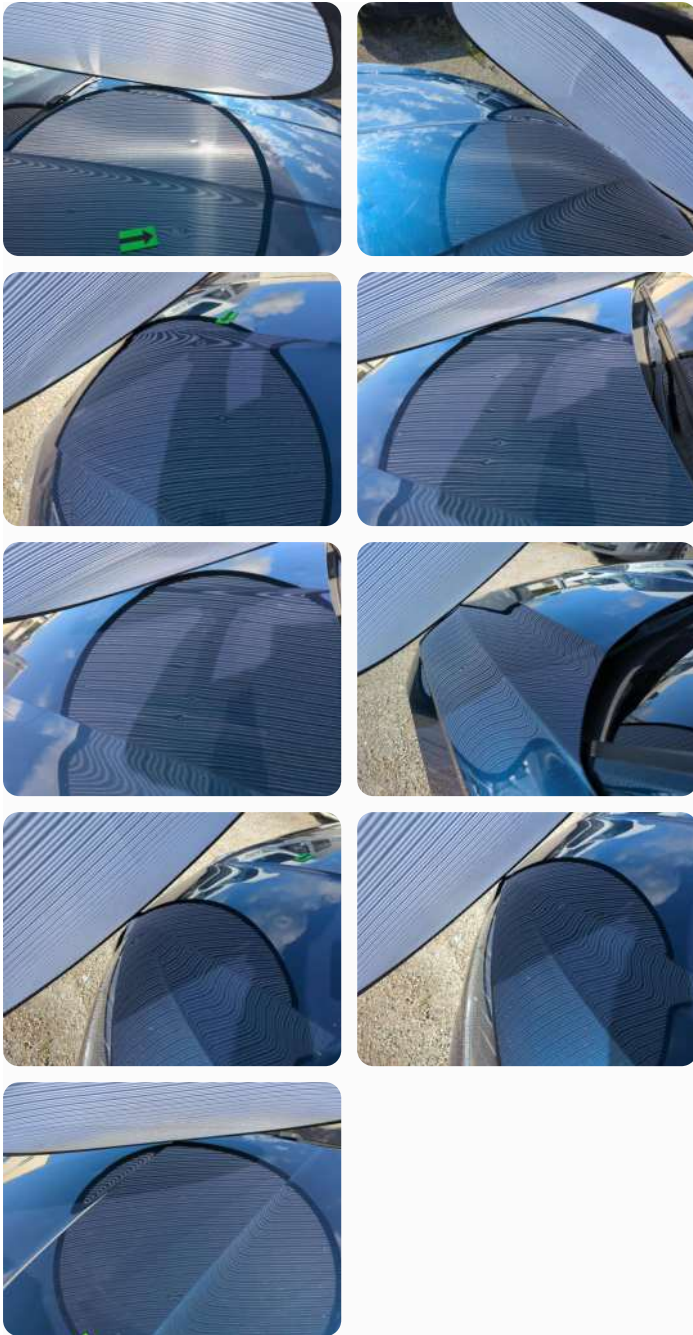
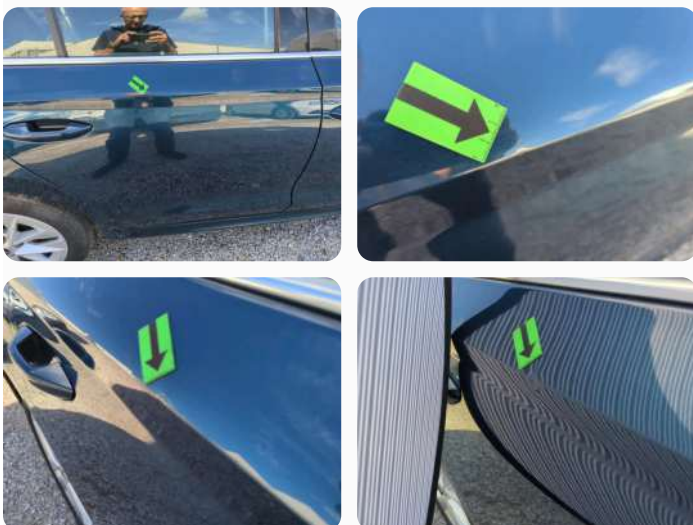
## 8 | Motorhaube

| Schadensart | Hagelschaden |
| Ursache | Hagel |

**Kommentare:** min 60 M, Dellen Protokoll erforderlich

| Reparaturmethode | Kaltdrücken (Hagel) |
