## Expertise LKW

Vertragsnummer: 802.6602.350

FIN: WMAN26ZZ4BY256637

Kennzeichen: E-SP 167

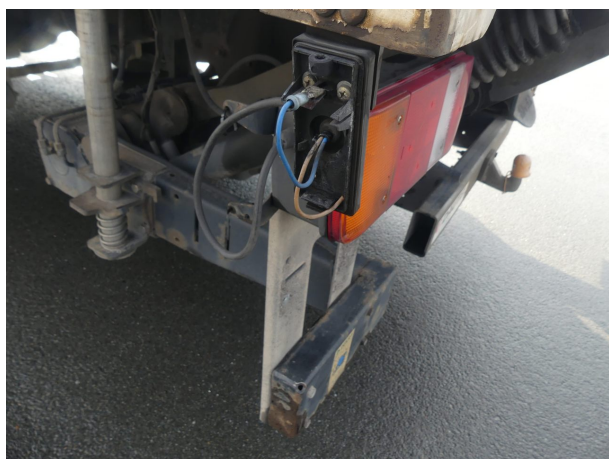
| Nr. | Bauteilgruppe | Beschreibung |
|---|---|---|
| 1 | Zusatzleuchte | Positionsleuchte links - gebrochen / gerissen - erneuern |

**Beschädigung 1:** Zusatzleuchte: Positionsleuchte links - gebrochen / gerissen - erneuern

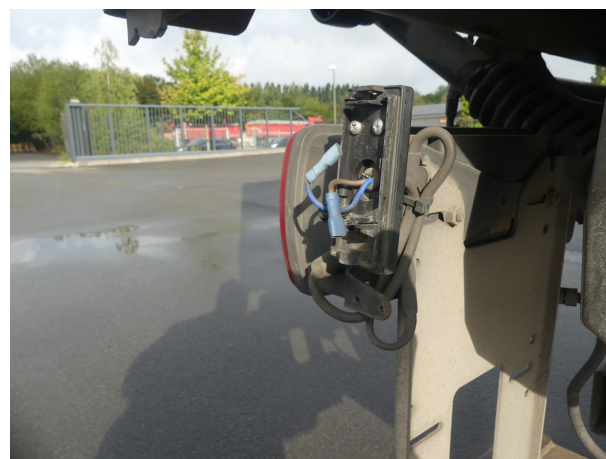
| Nr. | Bauteilgruppe | Beschreibung |
|---|---|---|
| 2 | Zusatzleuchte | Positionsleuchte rechts - gebrochen / gerissen - erneuern |

**Beschädigung 2:** Zusatzleuchte: Positionsleuchte rechts - gebrochen / gerissen - erneuern

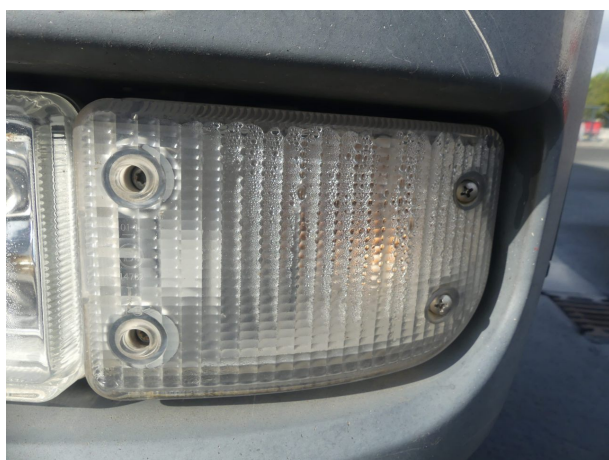
| Nr. | Bauteilgruppe | Beschreibung |
|---|---|---|
| 3 | Blinkleuchte | Blinkleuchte (links) - undicht - erneuern |

**Beschädigung 3:** Blinkleuchte: Blinkleuchte (links) - undicht - erneuern

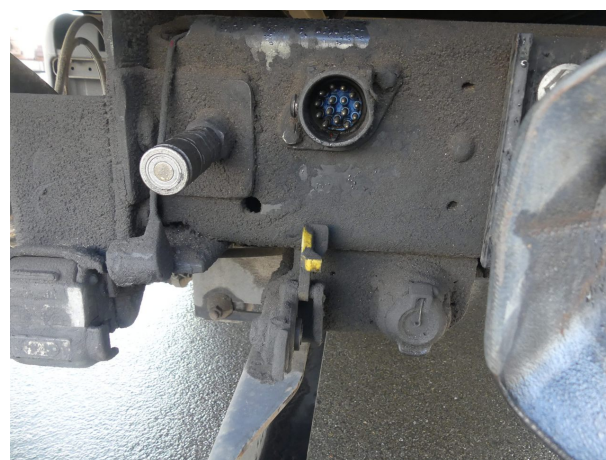
| Nr. | Bauteilgruppe | Beschreibung |
|---|---|---|
| 4 | Heckbereich | Anhängerdose - beschädigt - erneuern |

**Beschädigung 4:** Heckbereich: Anhängerdose - beschädigt - erneuern

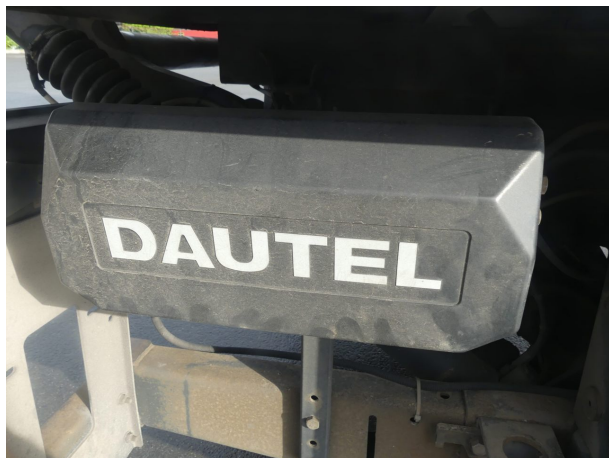
| Nr. | Bauteilgruppe | Beschreibung |
|---|---|---|
| 5 | Ladebordwand | Handbedienteil (Deckel) - gebrochen / gerissen - erneuern |

**Beschädigung 5:** Ladebordwand: Handbedienteil (Deckel) - gebrochen / gerissen - erneuern

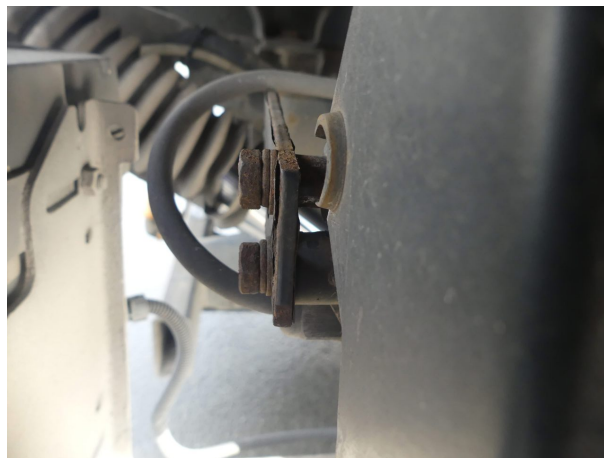
**Beschädigung 5:** Ladebordwand: Handbedienteil (Deckel) - gebrochen / gerissen - erneuern

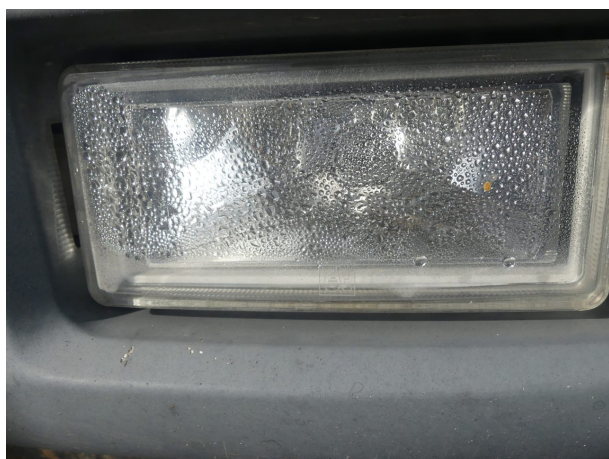
| Nr. | Bauteilgruppe | Beschreibung |
|---|---|---|
| 6 | Nebelleuchte | Nebelleuchte vorn links - undicht - erneuern |

**Beschädigung 6:** Nebelleuchte: Nebelleuchte vorn links - undicht - erneuern

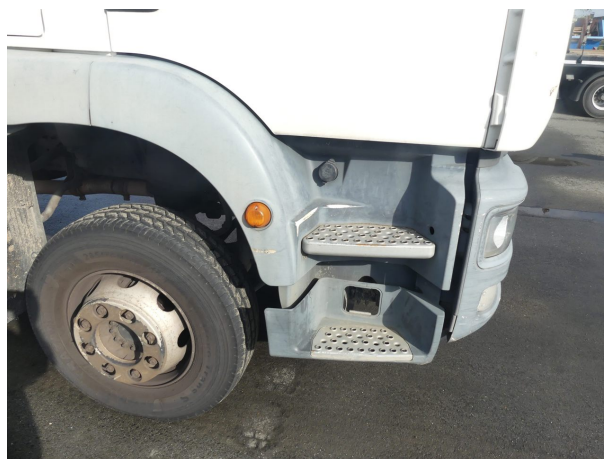
| Nr. | Bauteilgruppe | Beschreibung |
|---|---|---|
| 7 | Anbauteil rechts | Einstieg oben - gebrochen / gerissen - instandsetzen und lackieren |

**Beschädigung 7:** Anbauteil rechts: Einstieg oben - gebrochen / gerissen - instandsetzen und lackieren

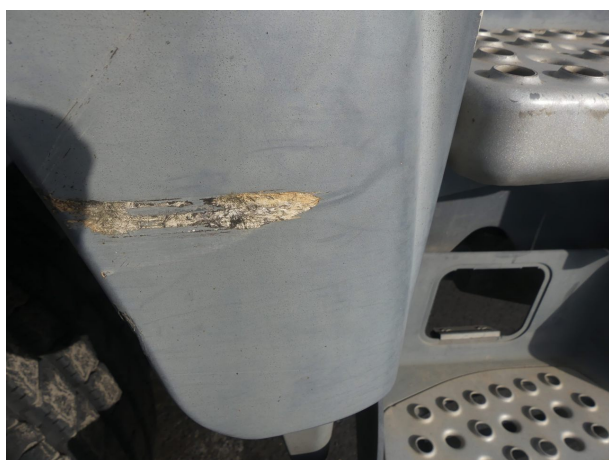
**Beschädigung 7:** Anbauteil rechts: Einstieg oben - gebrochen / gerissen - instandsetzen und lackieren

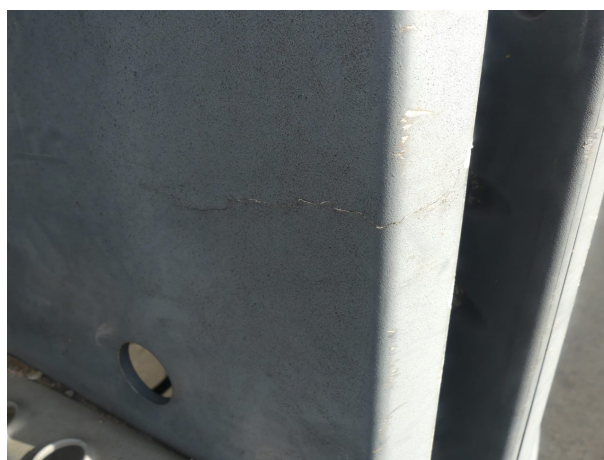
**Beschädigung 7:** Anbauteil rechts: Einstieg oben - gebrochen / gerissen - instandsetzen und lackieren

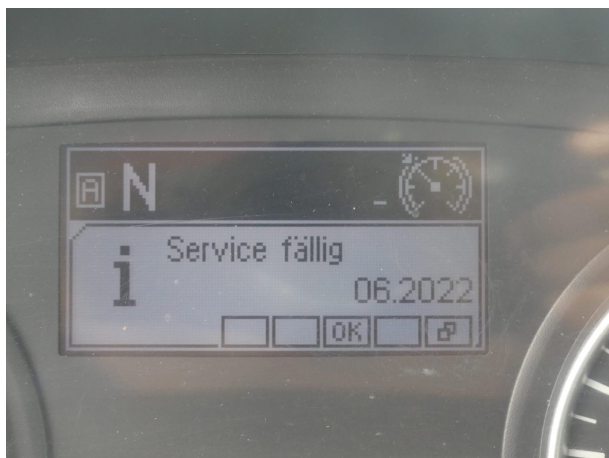
| Nr. | Bauteilgruppe | Beschreibung |
|---|---|---|
| 8 | Sonstiges | Inspektion/Wartung - fällig - durchführen |

**Beschädigung 8:** Sonstiges: Inspektion/Wartung - fällig - durchführen

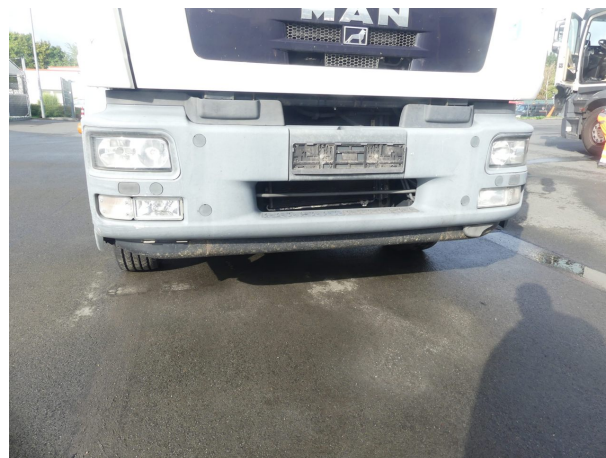
| Nr. | Bauteilgruppe | Beschreibung |
|---|---|---|
| 9 | Stoßfänger vorn | Stoßfänger vorn - gebrochen / gerissen - erneuern |

**Beschädigung 9:** Stossfänger vorn: Stossfänger vorn - gebrochen / gerissen - erneuern

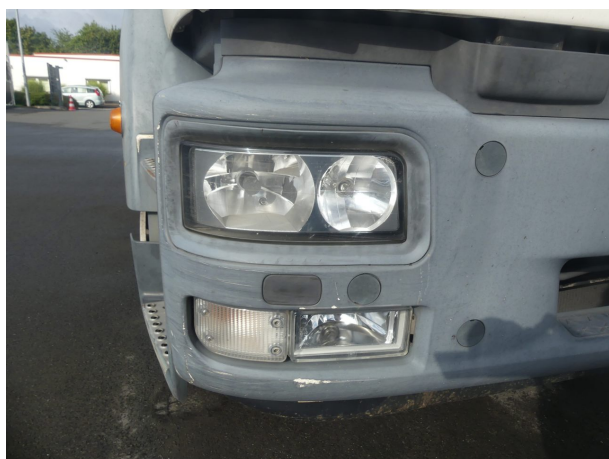
**Beschädigung 9:** Stossfänger vorn: Stossfänger vorn - gebrochen / gerissen - erneuern

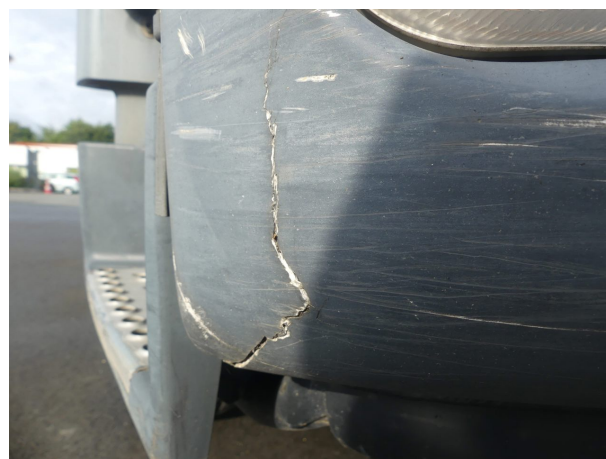
**Beschädigung 9:** Stossfänger vorn: Stossfänger vorn - gebrochen / gerissen - erneuern

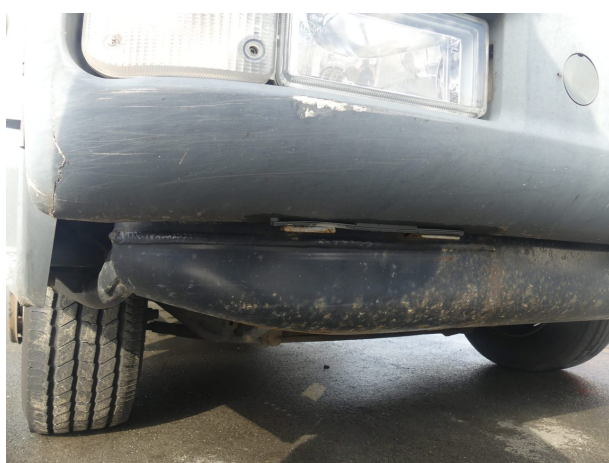
**Beschädigung 9:** Stossfänger vorn: Stossfänger vorn - gebrochen / gerissen - erneuern

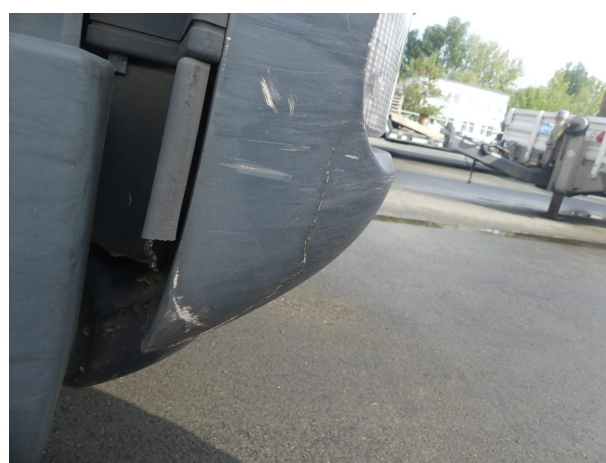
**Beschädigung 9:** Stossfänger vorn: Stossfänger vorn - gebrochen / gerissen - erneuern

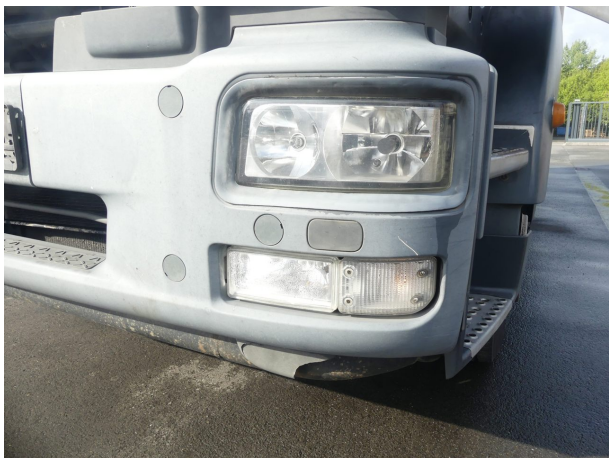
**Beschädigung 9:** Stossfänger vorn: Stossfänger vorn - gebrochen / gerissen - erneuern

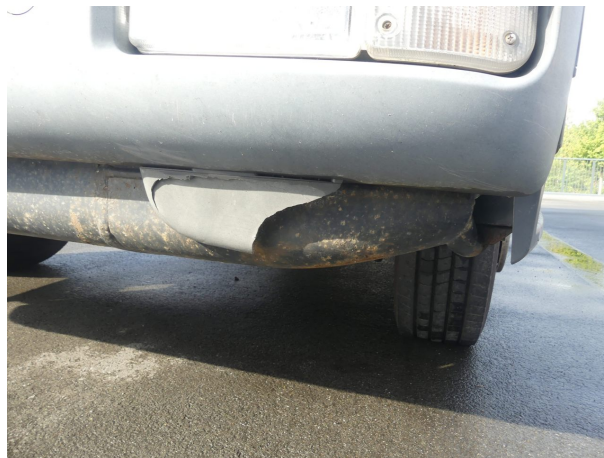
**Beschädigung 9:** Stossfänger vorn: Stossfänger vorn - gebrochen / gerissen - erneuern

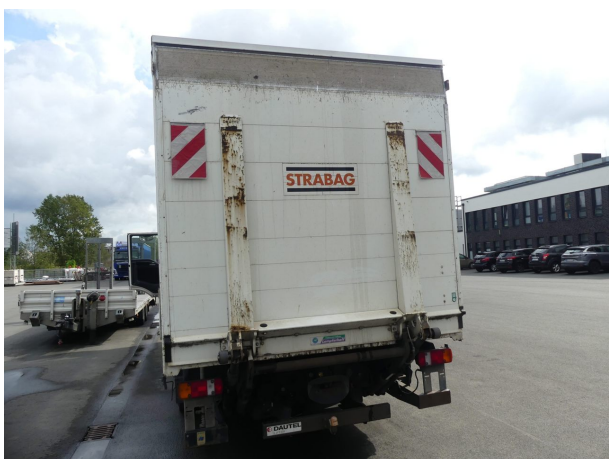
| Nr. | Bauteilgruppe | Beschreibung |
|---|---|---|
| 10 | Ladebordwand | Ladebordwand - gebrochen / gerissen - erneuern |

**Beschädigung 10:** Ladebordwand: Ladebordwand - gebrochen / gerissen - erneuern

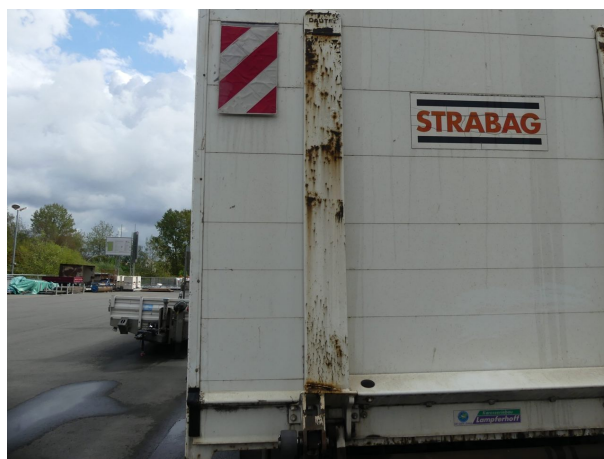
**Beschädigung 10:** Ladebordwand: Ladebordwand - gebrochen / gerissen - erneuern

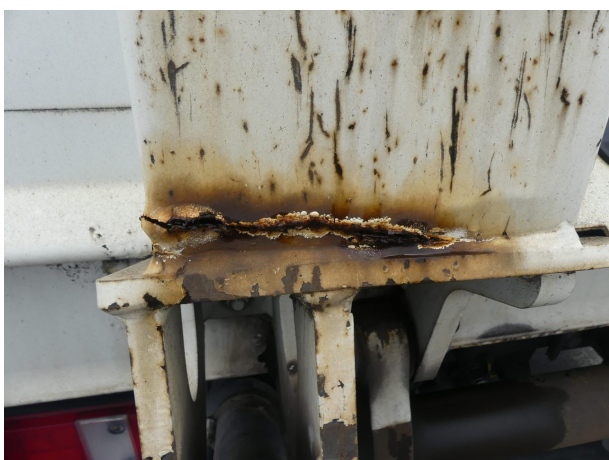
**Beschädigung 10:** Ladebordwand: Ladebordwand - gebrochen / gerissen - erneuern

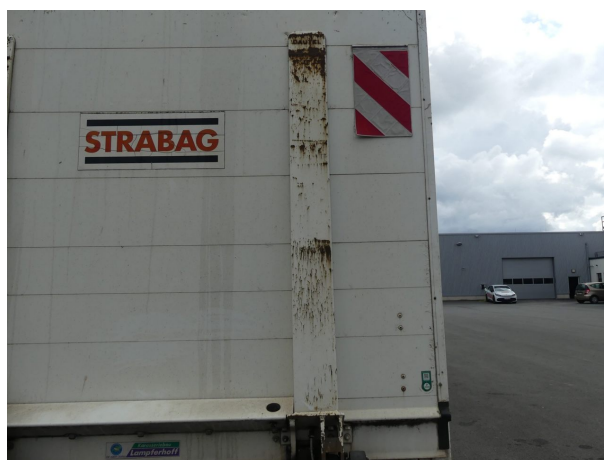
**Beschädigung 10:** Ladebordwand: Ladebordwand - gebrochen / gerissen - erneuern

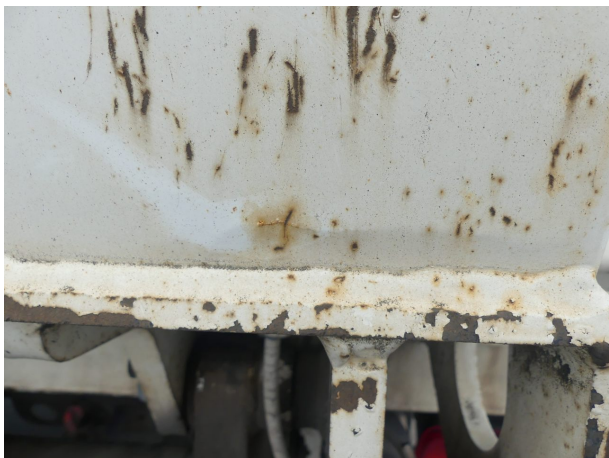
**Beschädigung 10:** Ladebordwand: Ladebordwand - gebrochen / gerissen - erneuern

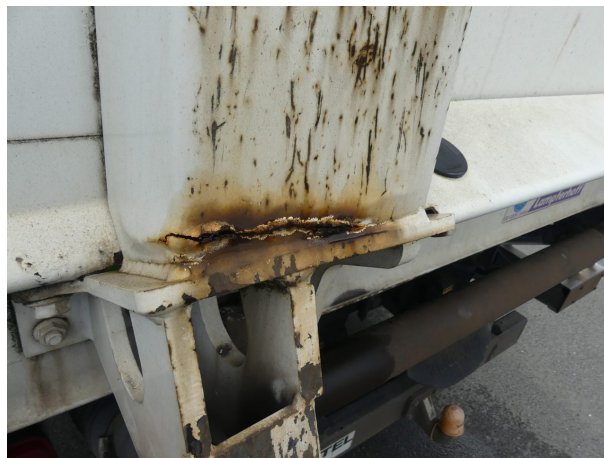
**Beschädigung 10:** Ladebordwand: Ladebordwand - gebrochen / gerissen - erneuern

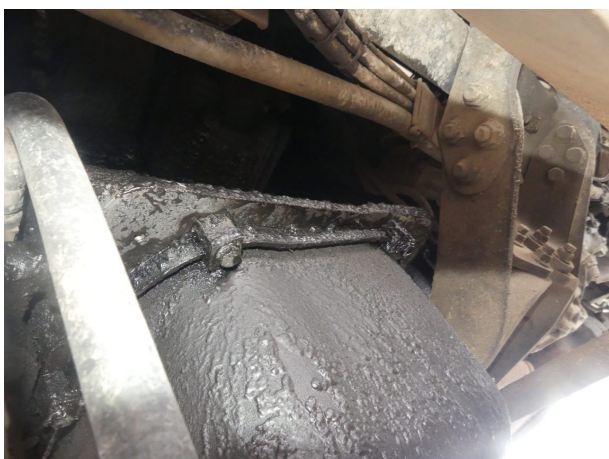
| Nr. | Bauteilgruppe | Beschreibung |
|---|---|---|
| 11 | Motor | Kurbelgehäusejoch (Getriebe) - undicht - instandsetzen |

**Beschädigung 11:** Motor: Kurbelgehäusejoch (Getriebe) - undicht - instandsetzen

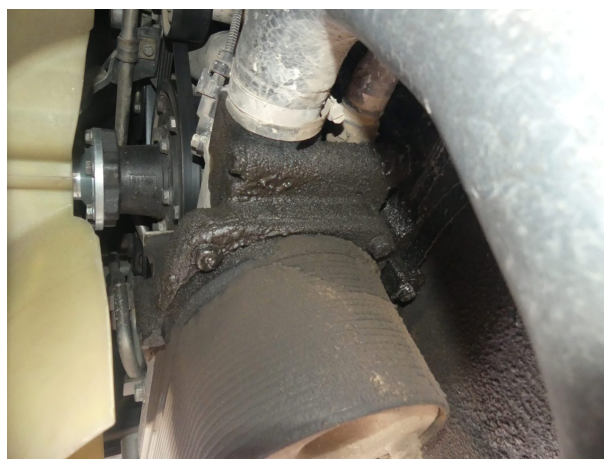
**Beschädigung 11:** Motor: Kurbelgehäusejoch (Getriebe) - undicht - instandsetzen

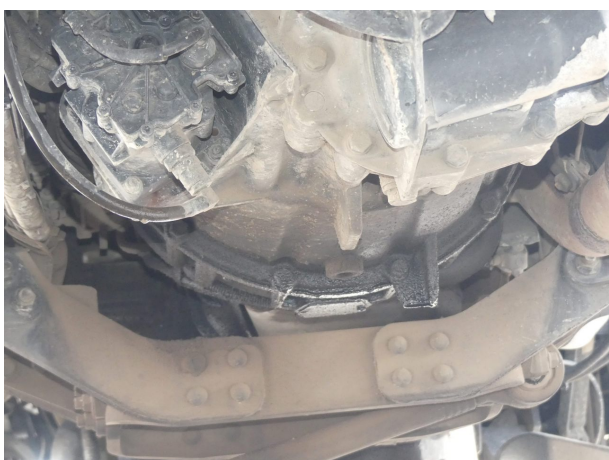
**Beschädigung 11:** Motor: Kurbelgehäusejoch (Getriebe) - undicht - instandsetzen

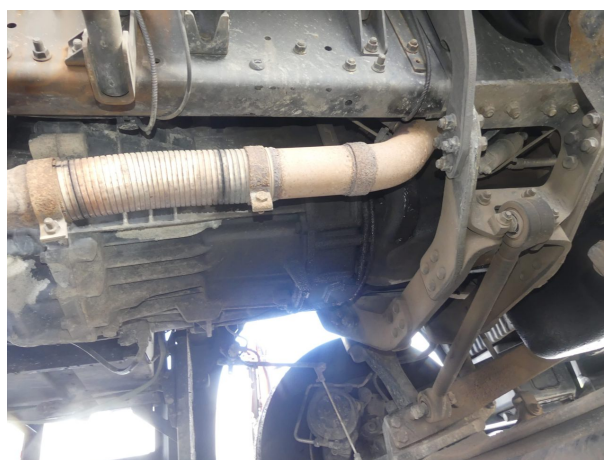
**Beschädigung 11:** Motor: Kurbelgehäusejoch (Getriebe) - undicht - instandsetzen

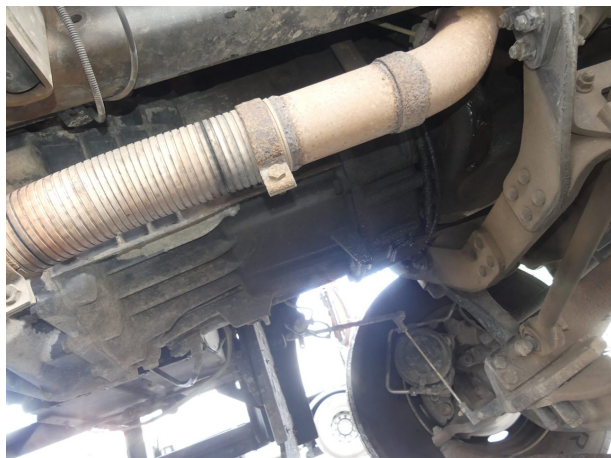
**Beschädigung 11:** Motor: Kurbelgehäusejoch (Getriebe) -  
undicht - instandsetzen

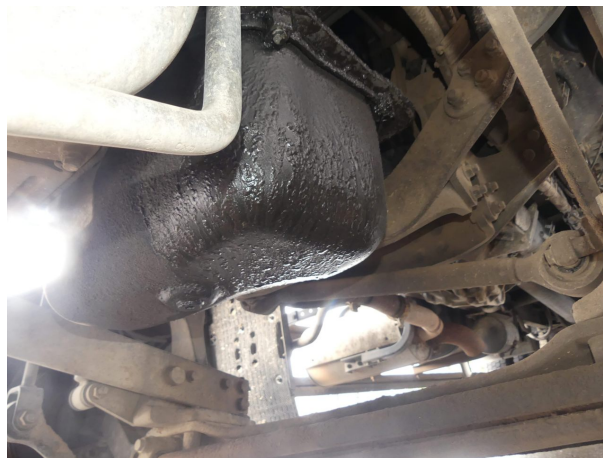
**Beschädigung 11:** Motor: Kurbelgehäusejoch (Getriebe) -  
undicht - instandsetzen
