## Expertise LKW

Vertragsnummer: 273.6652.080

FIN: WMM000000B0055371

Kennzeichen: FN-UB 645

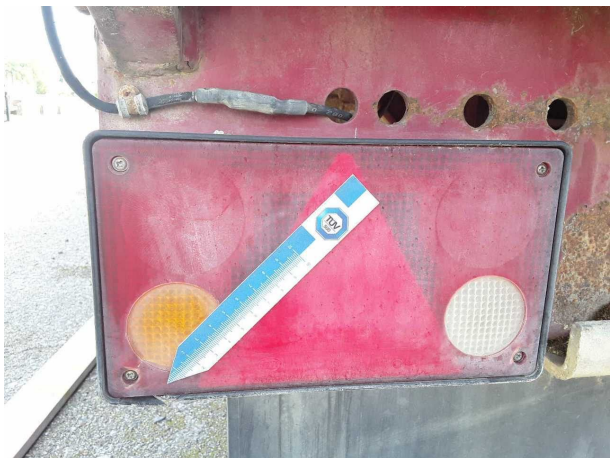
| Nr. | Bauteilgruppe | Beschreibung |
|---|---|---|
| 1 | Heckleuchte | Heckleuchte links - gebrochen / gerissen - erneuern |

Beschädigung 1: Heckleuchte: Heckleuchte links - gebrochen / gerissen - erneuern

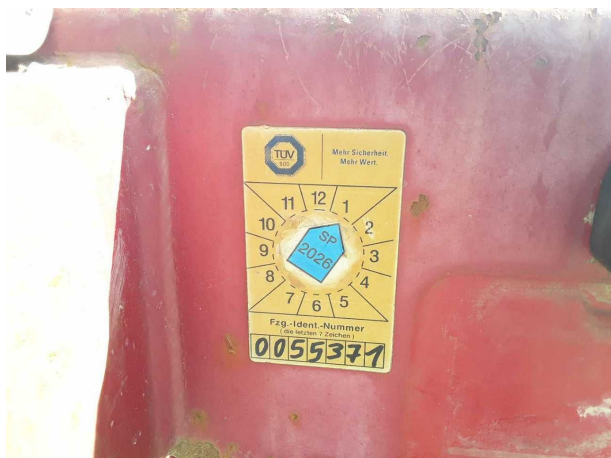
| Nr. | Bauteilgruppe | Beschreibung |
|---|---|---|
| 2 | Sonstiges | Hauptuntersuchung (HU plus mit SP) - fehlt - durchführen |

**Beschädigung 2:** Sonstiges: Hauptuntersuchung (HU plus mit SP) - fehlt - durchführen

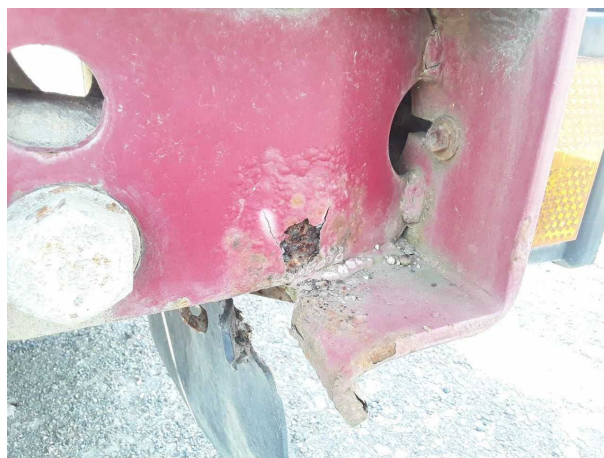
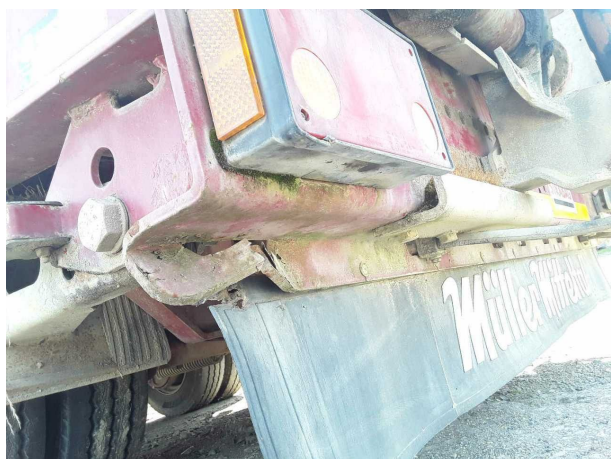
| Nr. | Bauteilgruppe | Beschreibung |
|---|---|---|
| 3 | Rahmen | Unterfahrschutz hinten - verformt - instandsetzen und lackieren |

**Beschädigung 3:** Rahmen: Unterfahrschutz hinten - verformt - instandsetzen und lackieren

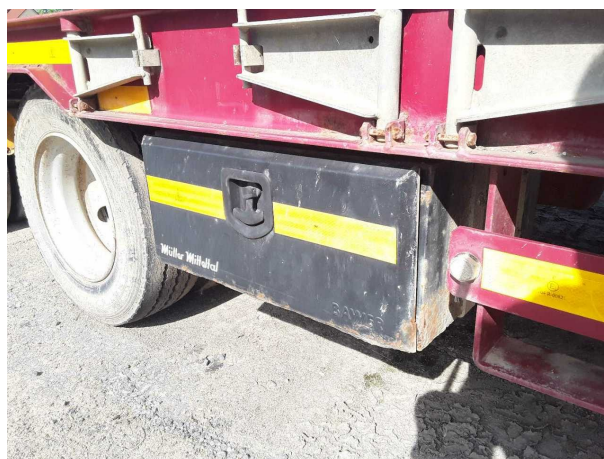
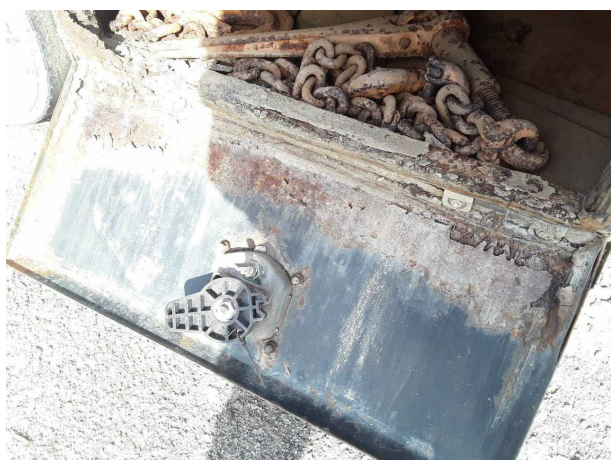
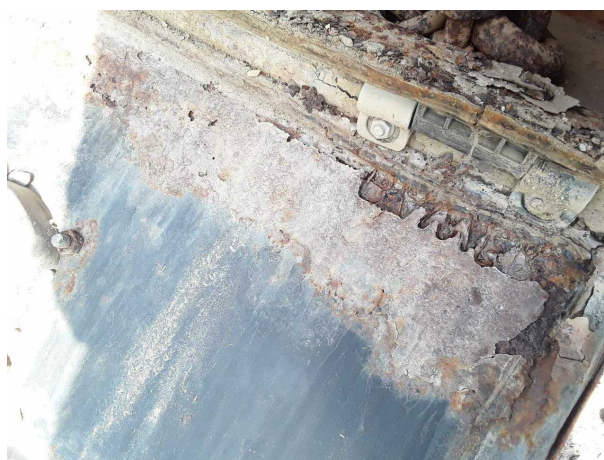
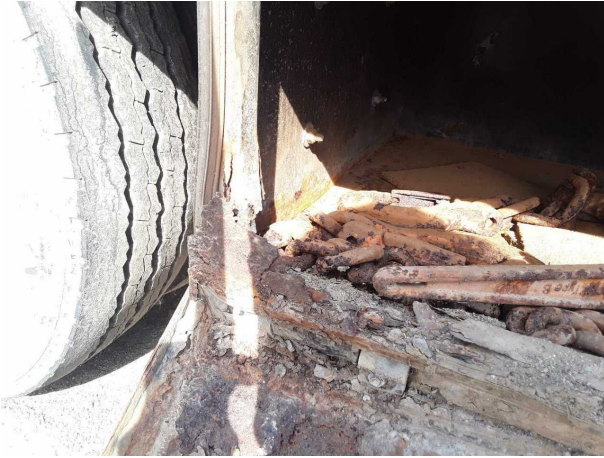
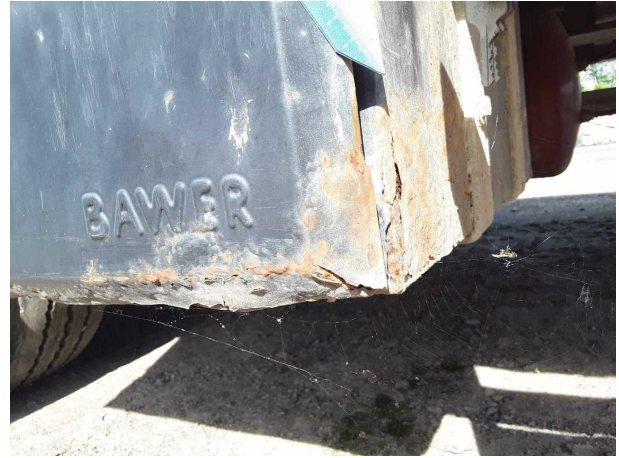
| Nr. | Bauteilgruppe | Beschreibung |
|---|---|---|
| 4 | Rahmen | Rahmen (Staukasten durchgerostet) - erneuern |

**Beschädigung 4:** Rahmen: Rahmen (Staukasten durchgerostet) - erneuern

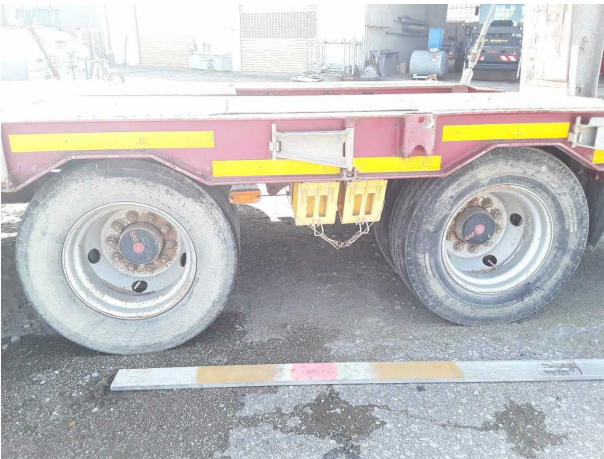
| Nr. | Bauteilgruppe | Beschreibung |
|---|---|---|
| 6 | Sonstiges | Bremsen Service (mit Radlagerfetten) - durchführen |

**Beschädigung 6:** Sonstiges: Bremsen Service (mit Radlagerfetten) - durchführen
