**Volkswagen TRANSPORTER Doka  
Pritsche**

**Auftragsnummer: 802.0043.252**

**FIN: WV1ZZZ7JZKX004873**

**Kennzeichen: DZ-ST 272**

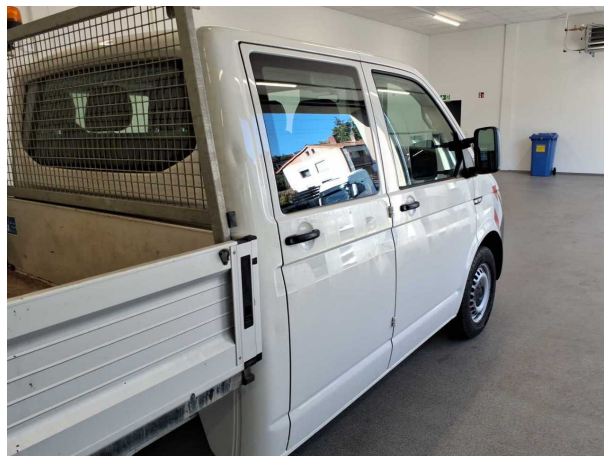
| Nr. | Bauteilgruppe | Beschreibung |
|---|---|---|
| 3 | Karosserie | Karosserie - beschädigt |

**Beschädigung 3:** Karosserie: Karosserie - beschädigt

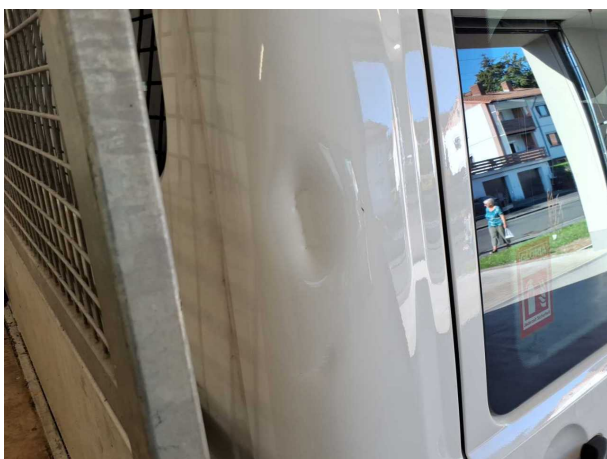
**Beschädigung 3:** Karosserie: Karosserie - beschädigt

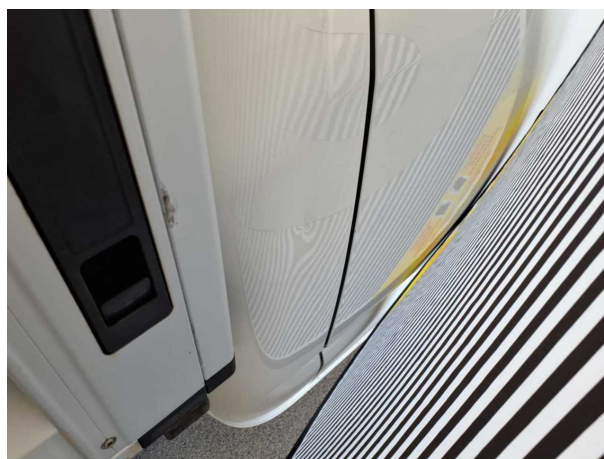
**Beschädigung 3:** Karosserie: Karosserie - beschädigt
