**Volkswagen CADDY Limousine Maxi**  
**Auftragsnummer: 598.0008.619**

**FIN: WV2ZZZ2KZHX019171**  
**Kennzeichen: B-ST 2782**

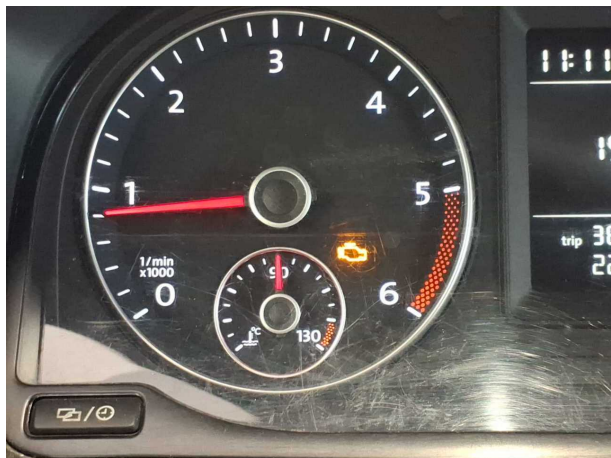
| Nr. | Bauteilgruppe | Beschreibung |
|---|---|---|
| 1 | Instrumententafel | Kontrollleuchte - leuchtet - Diagnose durchführen |

**Beschädigung 1:** Instrumententafel: Kontrollleuchte - leuchtet - Diagnose durchführen

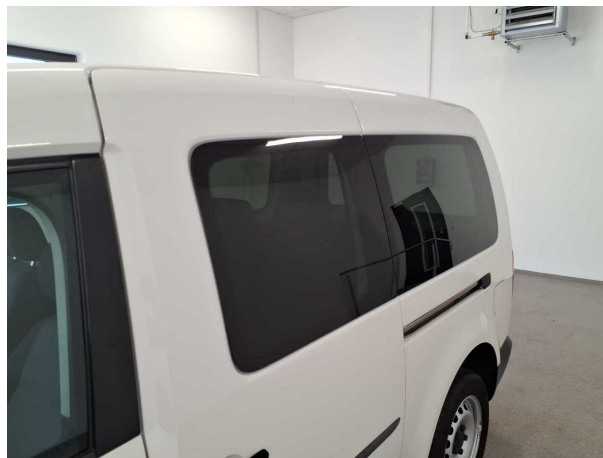
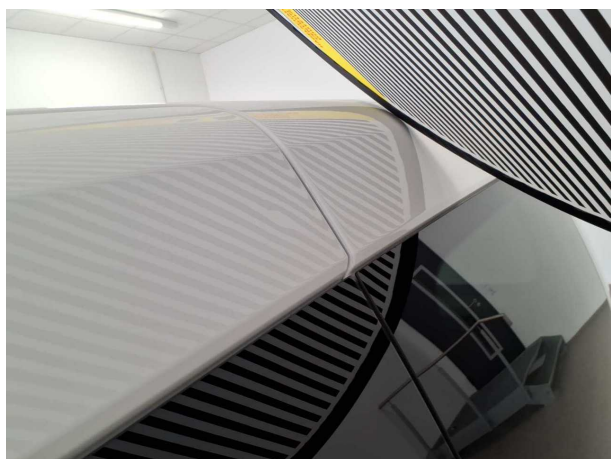
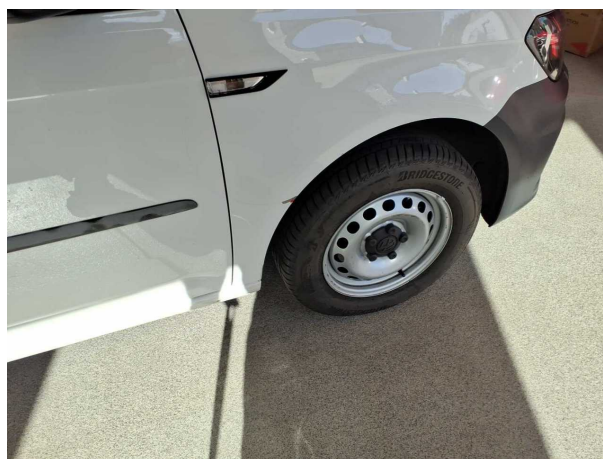
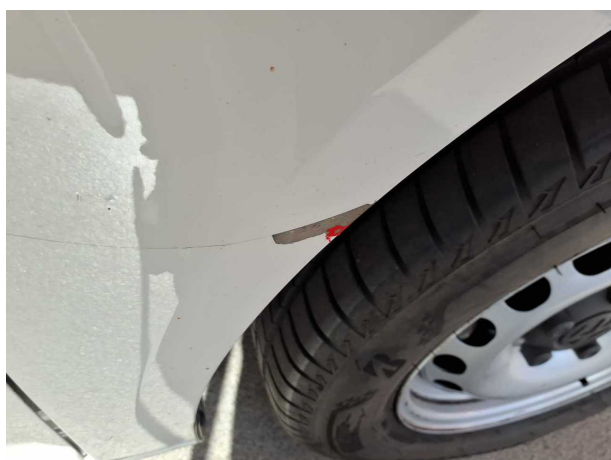
| Nr. | Bauteilgruppe | Beschreibung |
|---|---|---|
| 2 | Karosserie | Karosserie - beschädigt |

**Beschädigung 2:** Karosserie: Karosserie - beschädigt

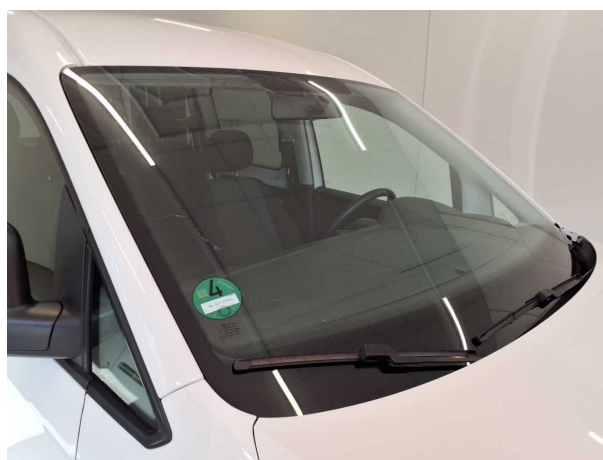
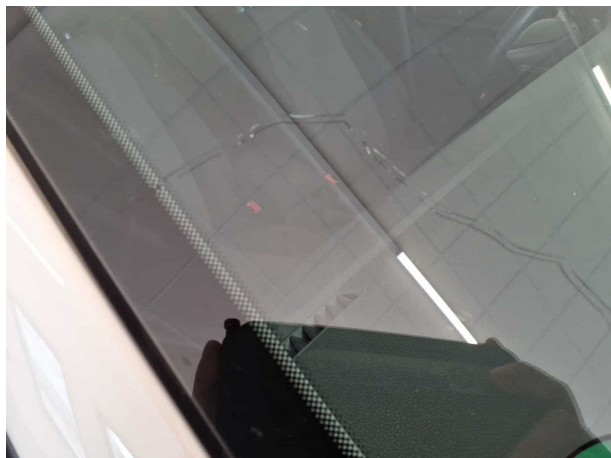
| Nr. | Bauteilgruppe | Beschreibung |
|---|---|---|
| 3 | Verglasung | Frontscheibe - gebrochen / gerissen - erneuern |

**Beschädigung 3:** Verglasung: Frontscheibe - gebrochen / gerissen - erneuern

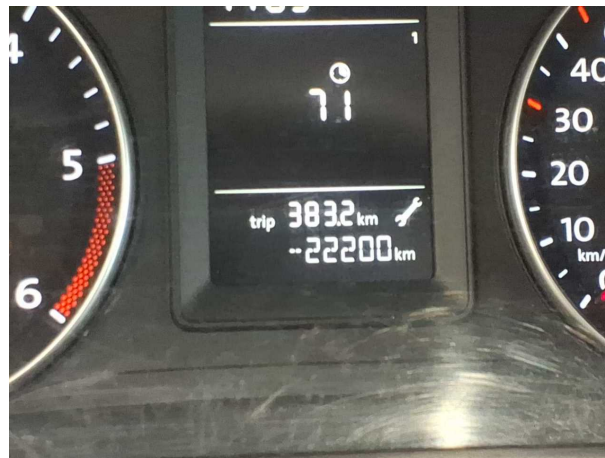
| Nr. | Bauteilgruppe | Beschreibung |
|---|---|---|
| 4 | Sonstiges | Inspektion/Wartung (Inkl. Zahnriemenwechsel, Mehrkosten möglich) - fällig - durchführen |

**Beschädigung 4:** Sonstiges: Inspektion/Wartung (Inkl. Zahnriemenwechsel, Mehrkosten möglich) - fällig - durchführen
