**Volkswagen KOMBI LR**  
**Auftragsnummer: 802.0020.953**

**FIN: WV2ZZZ7HZHH164880**  
**Kennzeichen: S-ST 1286**

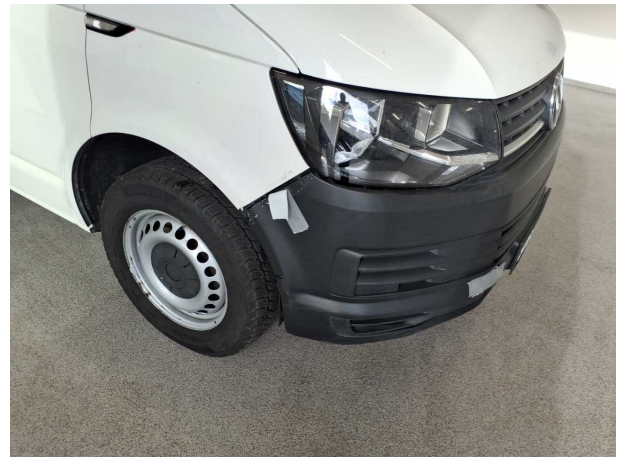
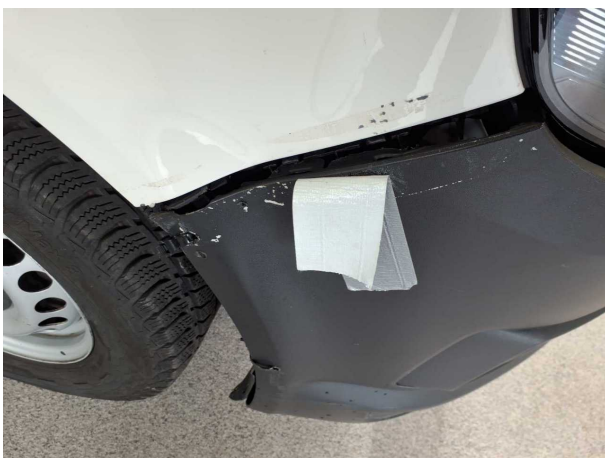
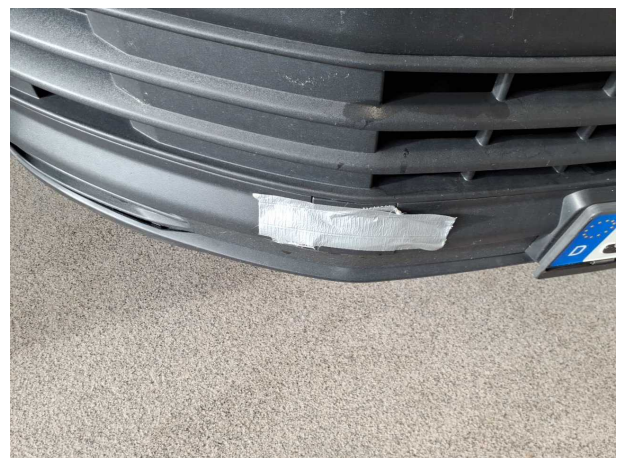
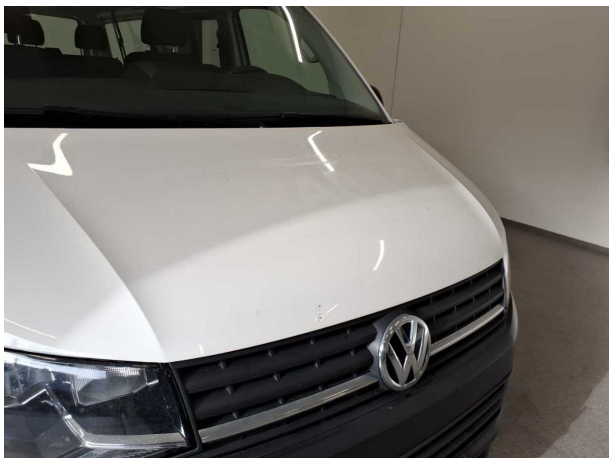
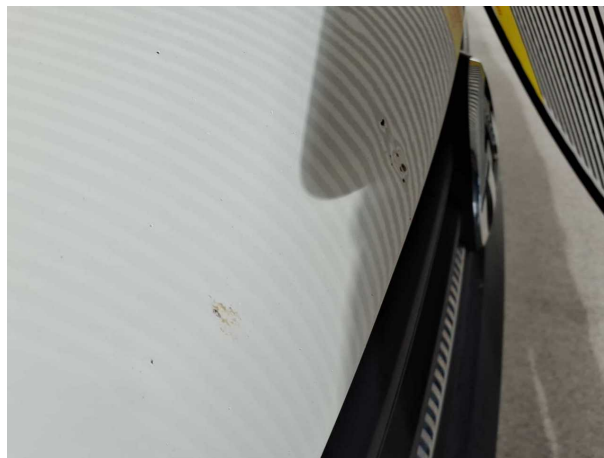
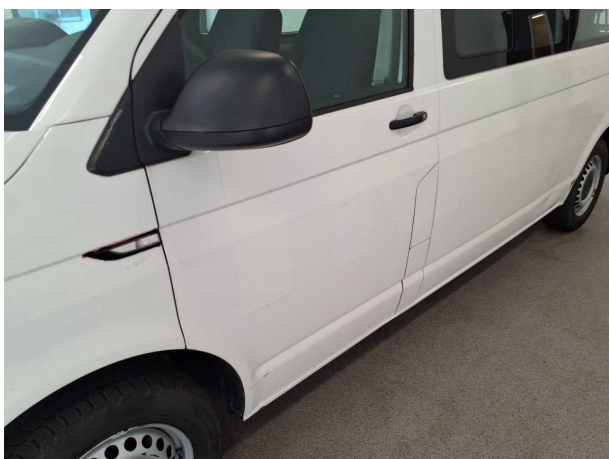
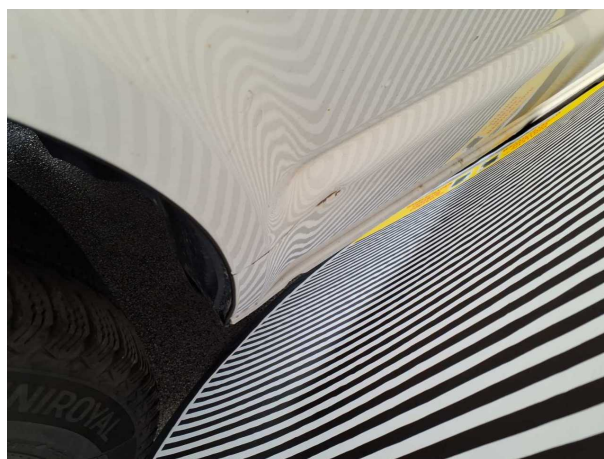
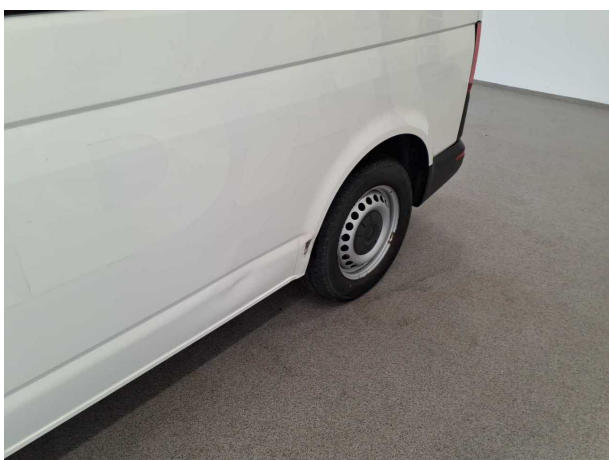
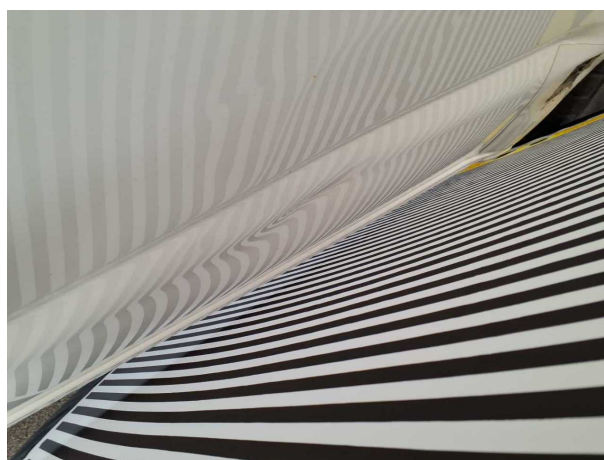
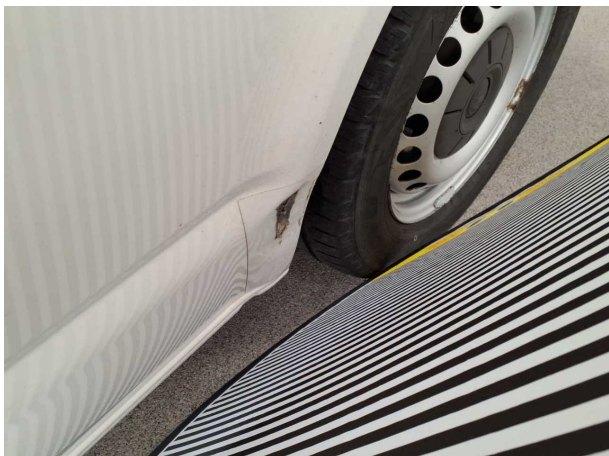
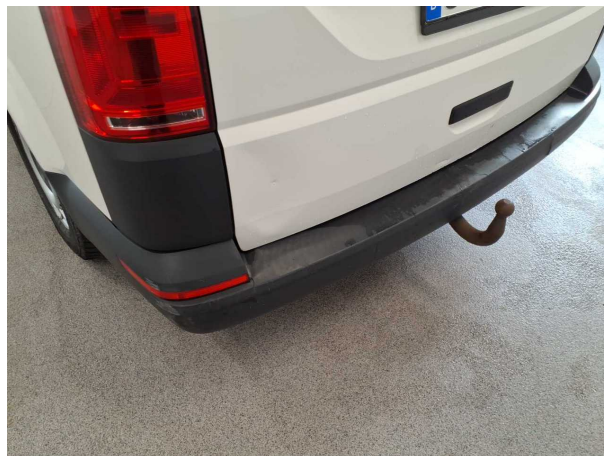
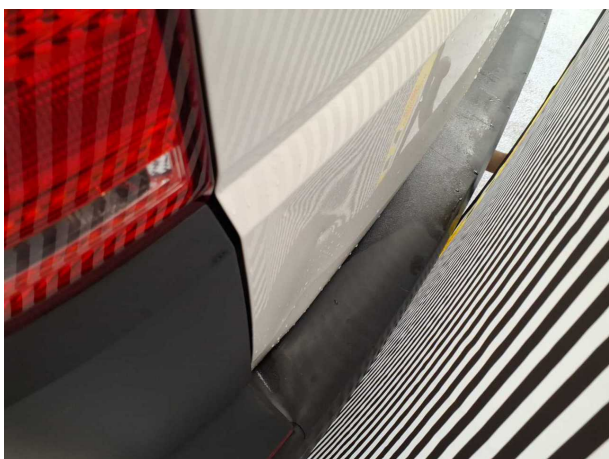
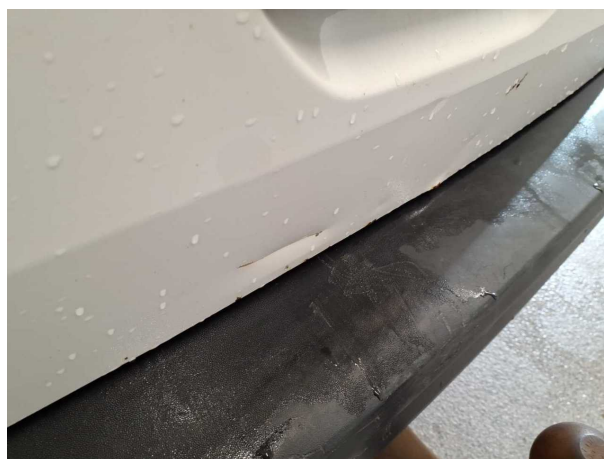
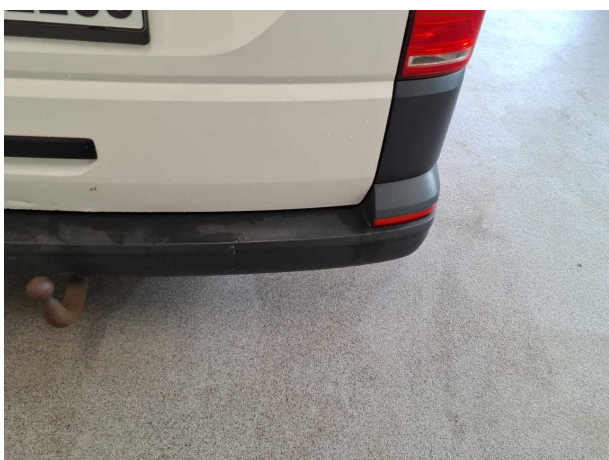
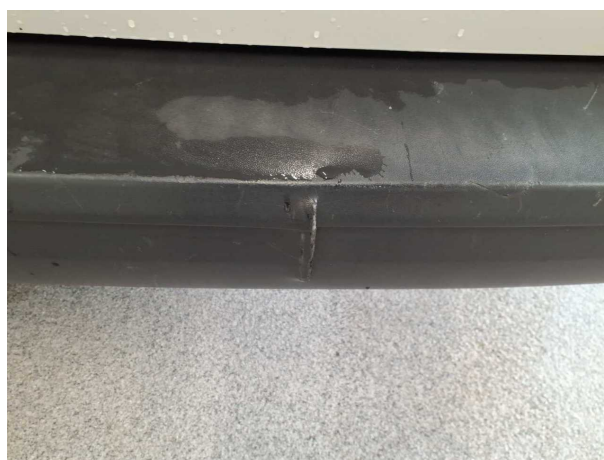
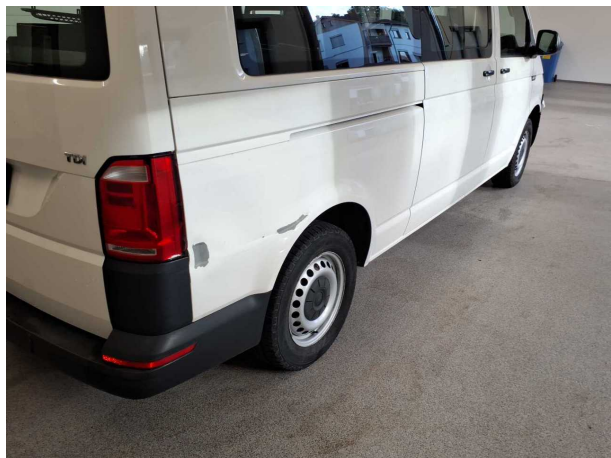
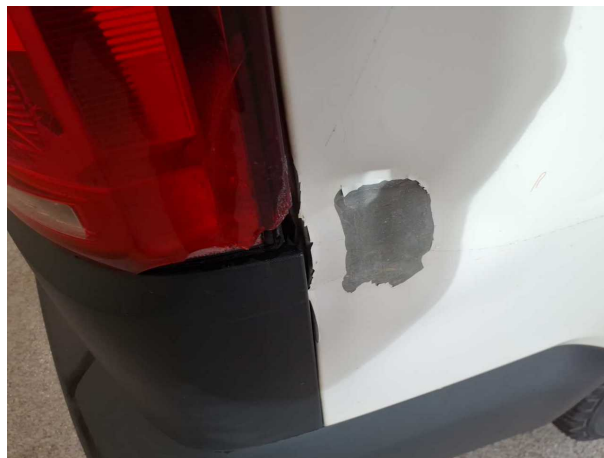
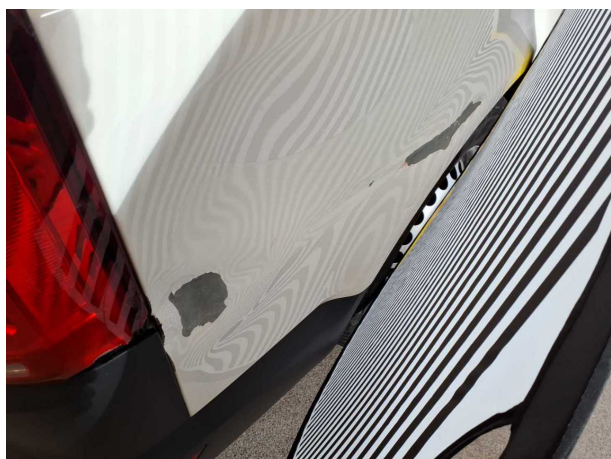
| Nr. Bauteilgruppe | Beschreibung |
|---|---|
| 1 Karosserie | Karosserie - beschädigt |

Beschädigung 1: Karosserie: Karosserie - beschädigt

**Beschädigung 1:** Karosserie: Karosserie - beschädigt
