**Volkswagen CRAFTER Doka Pritsche  
Plane**

**Auftragsnummer: 802.0022.918**

**FIN: WV3ZZZSZZJ9003294**

**Kennzeichen: S-ST 2560**

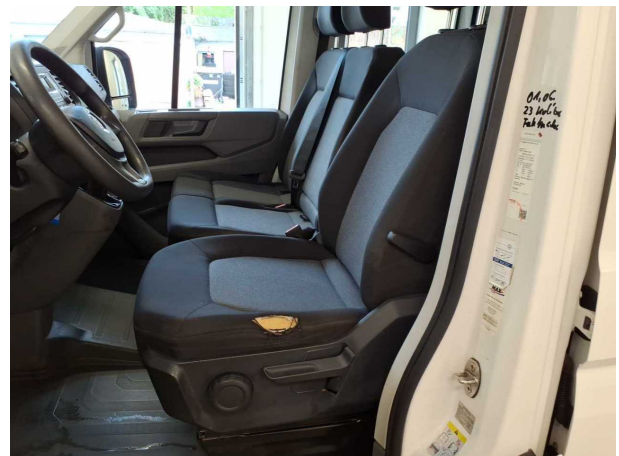
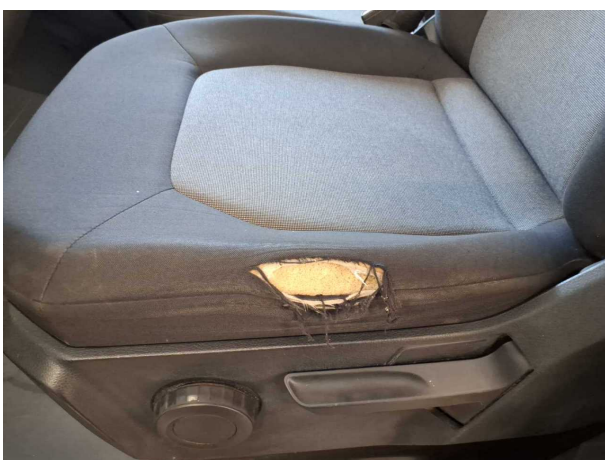
| Nr. | Bauteilgruppe | Beschreibung |
|---|---|---|
| 1 | Interieur | Innenraum - beschädigt |

Beschädigung 1: Interieur: Innenraum - beschädigt

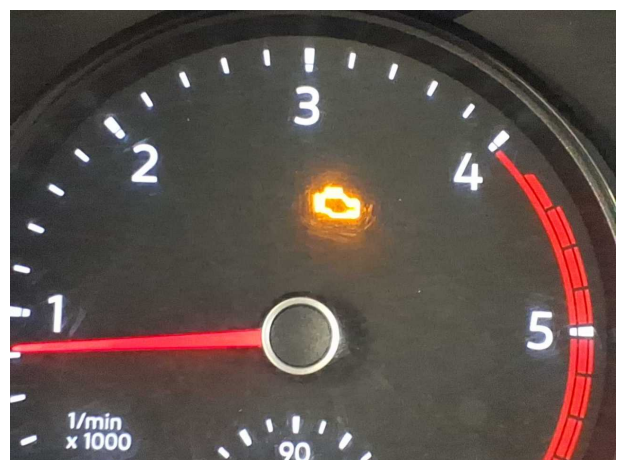
| Nr. | Bauteilgruppe | Beschreibung |
|---|---|---|
| 4 | Instrumententafel | Kontrollleuchte - leuchtet - Diagnose durchführen |

Beschädigung 4: Instrumententafel: Kontrollleuchte - leuchtet - Diagnose durchführen

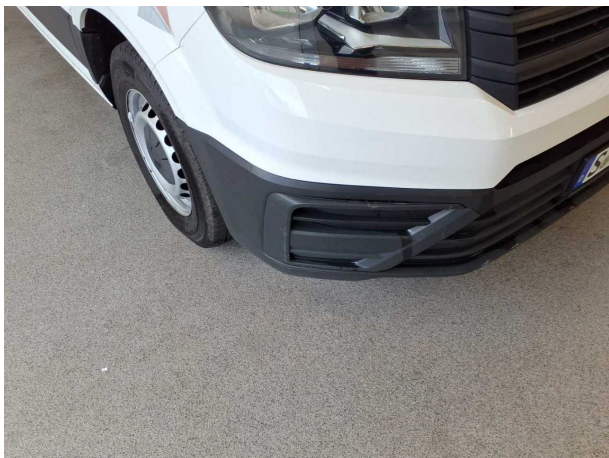
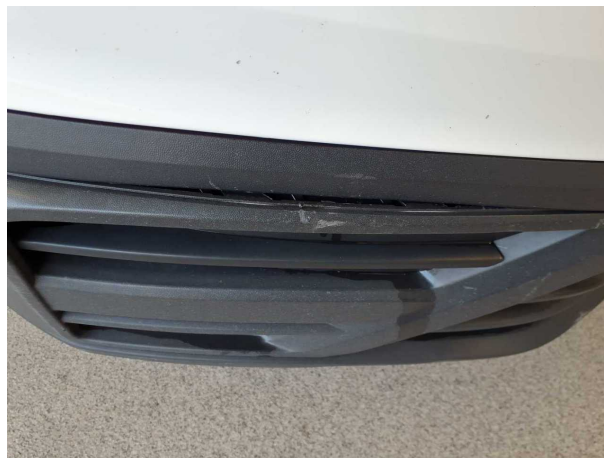
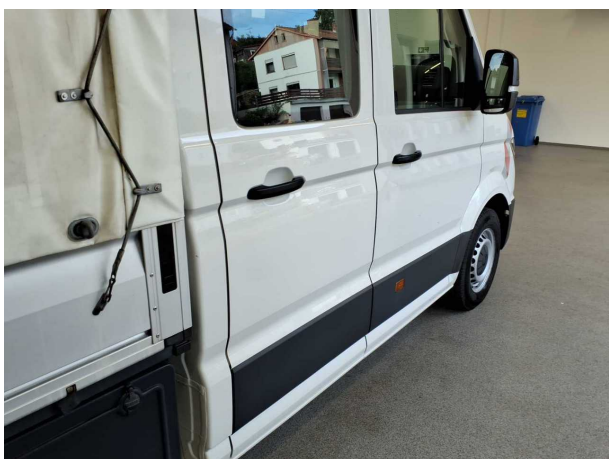
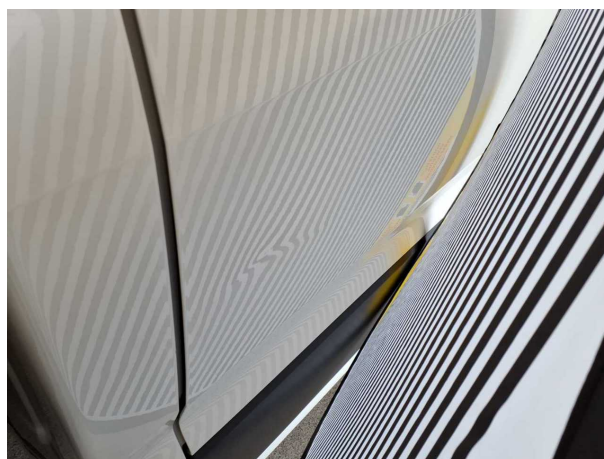
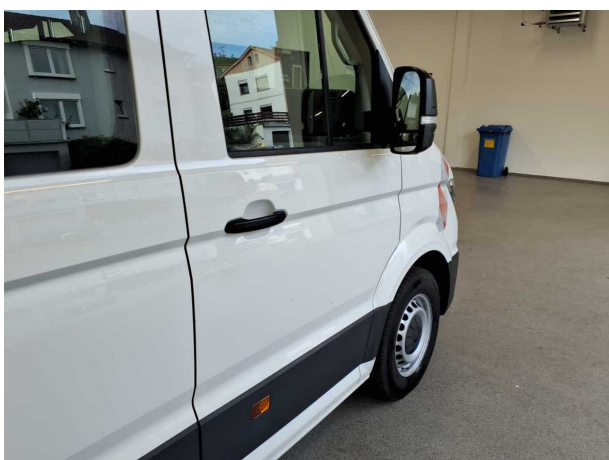
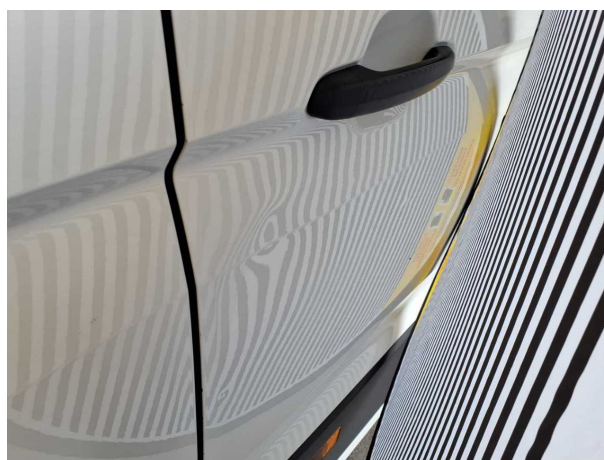
| Nr. | Bauteilgruppe | Beschreibung |
|---|---|---|
| 5 | Karosserie | Karosserie - beschädigt |

**Beschädigung 5:** Karosserie: Karosserie - beschädigt
