**Mercedes-Benz Sprinter Kasten**  
**Auftragsnummer: 650.0058.721**

**FIN: WDB9076331P154373**  
**Kennzeichen: MOL-RA 289**

## Sachverständige Feststellungen

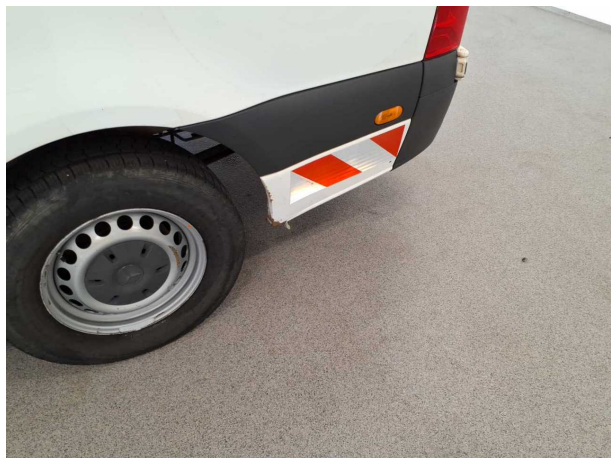
| Nr. | Bauteilgruppe | Beschreibung |
|---|---|---|
| 2 | Karosserie | Karosserie - beschädigt |

**Beschädigung 2:** Karosserie: Karosserie - beschädigt

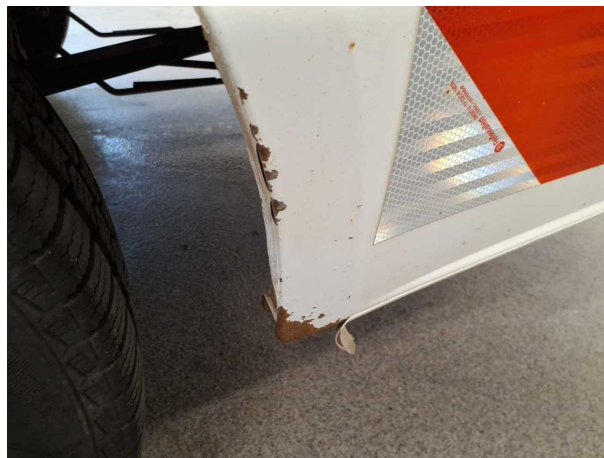
**Beschädigung 2:** Karosserie: Karosserie - beschädigt

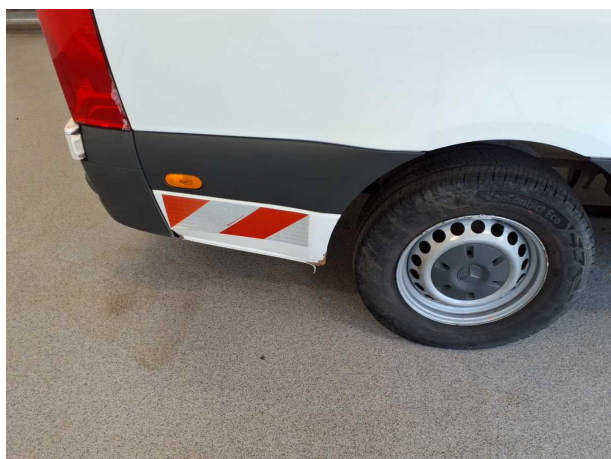
**Beschädigung 2:** Karosserie: Karosserie - beschädigt

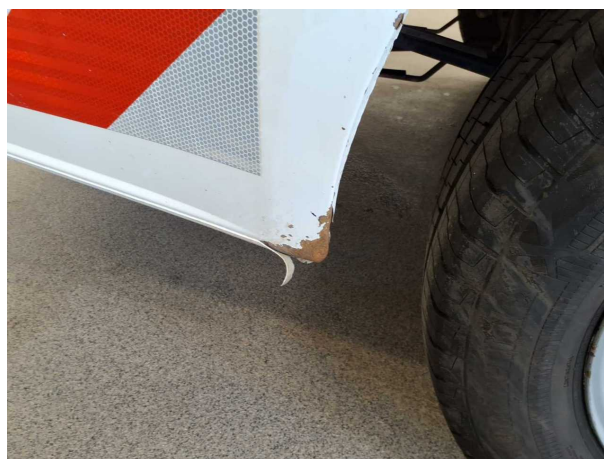
**Beschädigung 2:** Karosserie: Karosserie - beschädigt

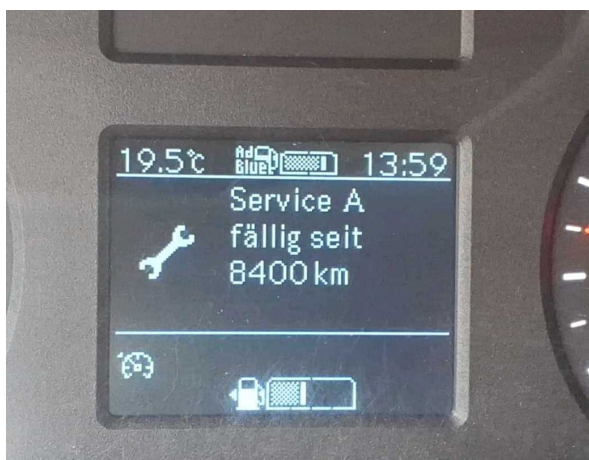
| Nr. | Bauteilgruppe | Beschreibung |
|---|---|---|
| 3 | Sonstiges | Inspektion/Wartung - fällig - durchführen |

**Beschädigung 3:** Sonstiges: Inspektion/Wartung - fällig - durchführen

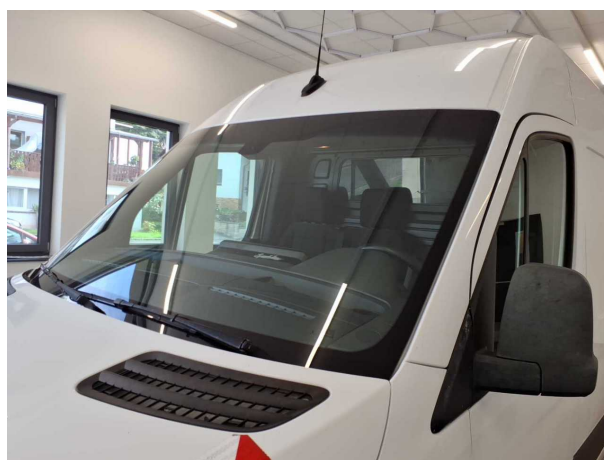
| Nr. | Bauteilgruppe | Beschreibung |
|---|---|---|
| 4 | Verglasung | Frontscheibe - gebrochen / gerissen - erneuern |

**Beschädigung 4:** Verglasung: Frontscheibe - gebrochen / gerissen - erneuern

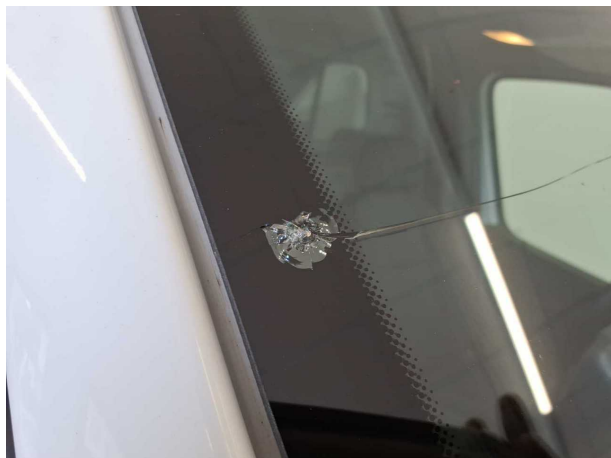
**Beschädigung 4:** Verglasung: Frontscheibe - gebrochen / gerissen - erneuern
