**Skoda OCTAVIA Kombi Style**  
**Auftragsnummer: 802.0088.345**

**FIN: TMBJG7NX3MY023553**  
**Kennzeichen: S-ST 1056**

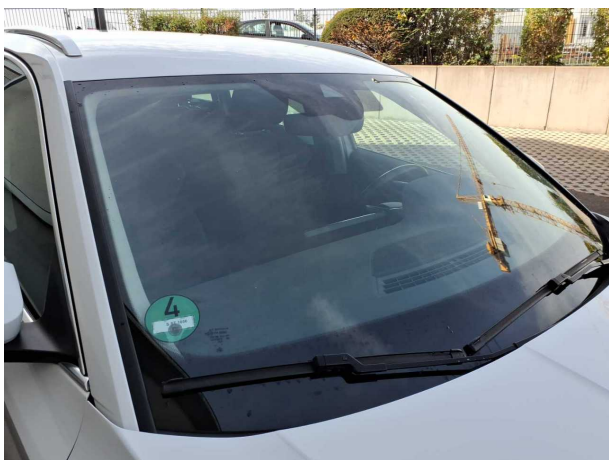
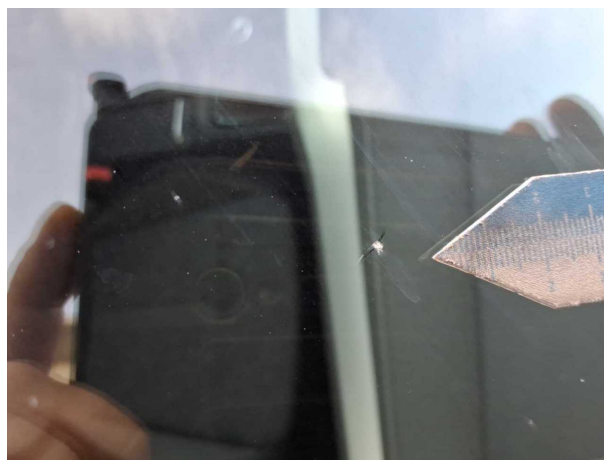
1 Verglasung Frontscheibe - gebrochen / gerissen - erneuern

**Beschädigung 1:** Verglasung: Frontscheibe - gebrochen / gerissen - erneuern

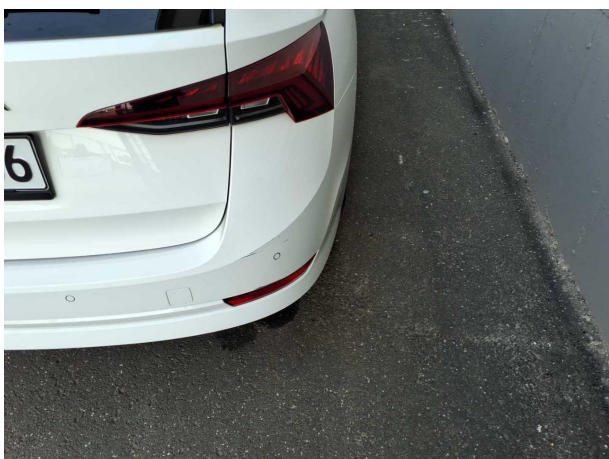
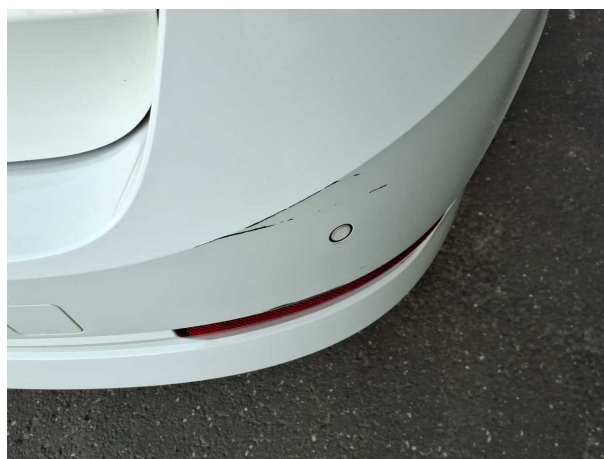
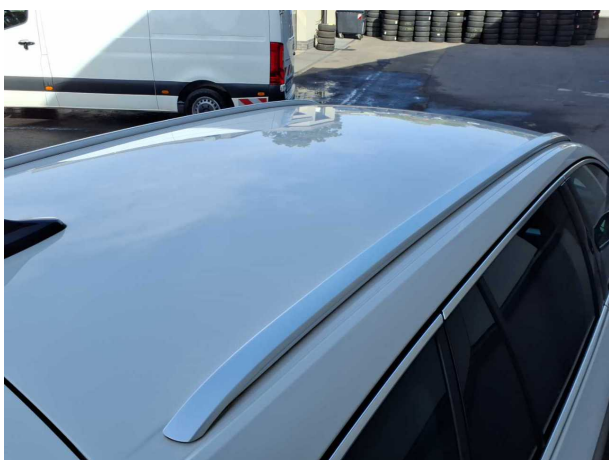
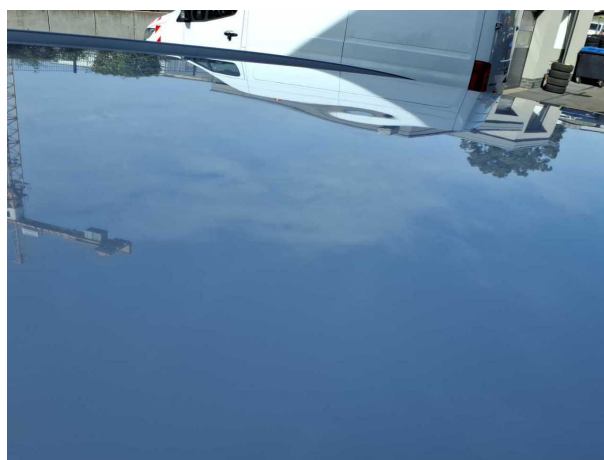
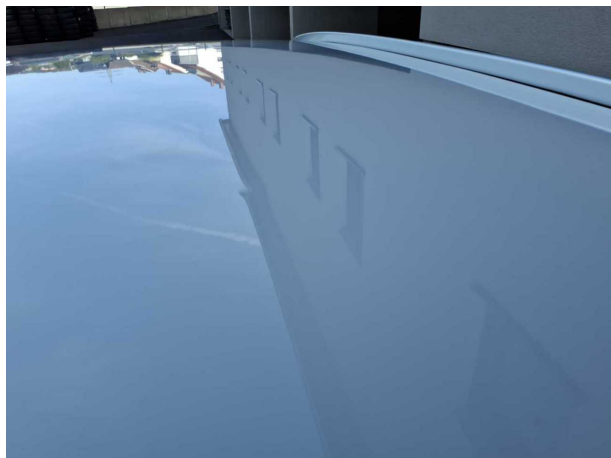
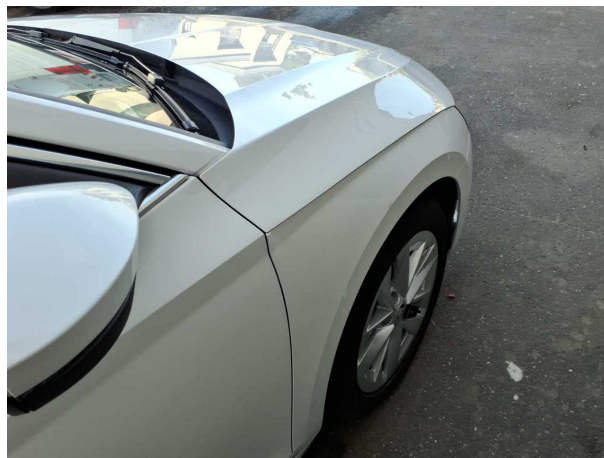
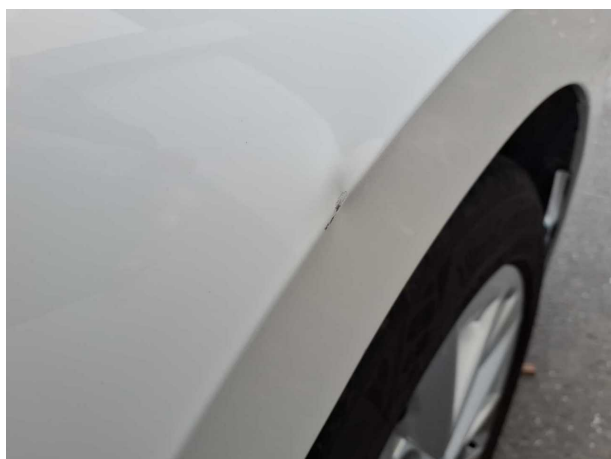
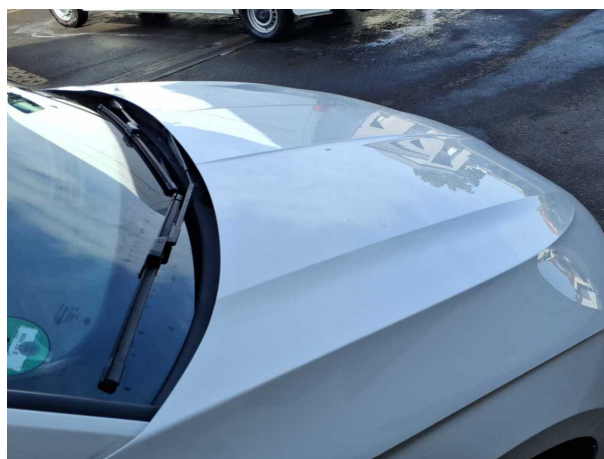
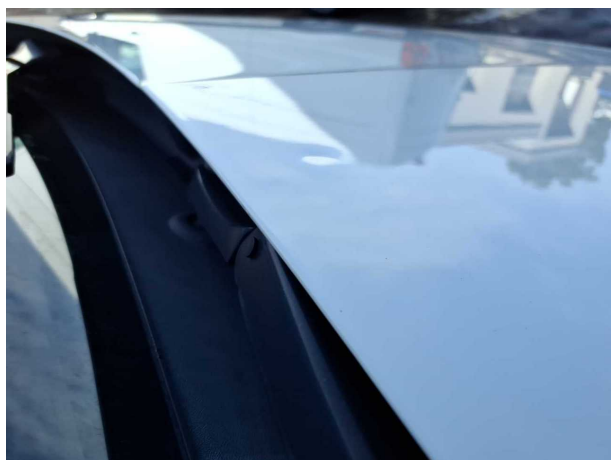
| Nr. | Bauteilgruppe | Beschreibung |
|---|---|---|
| 2 | Karosserie | Karosserie - beschädigt |

**Beschädigung 2:** Karosserie: Karosserie - beschädigt
