**Seat LEON SP**  
**Auftragsnummer: 802.0102.134**

**FIN: VSSZZZKLZNR051415**  
**Kennzeichen: HH-OH 163**

## Sachverständige Feststellungen

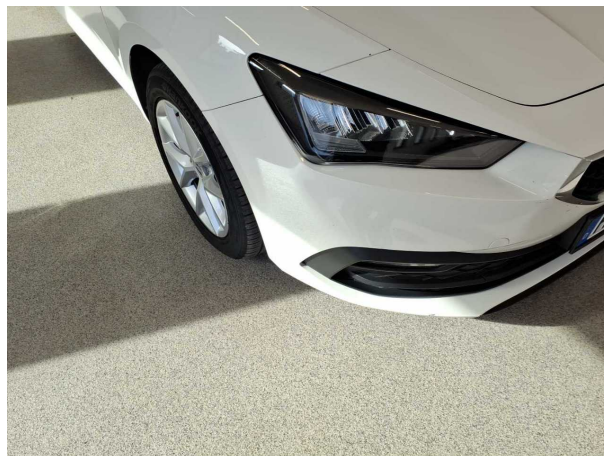
| Nr. | Bauteilgruppe | Beschreibung |
|---|---|---|
| 3 | Karosserie | Karosserie - beschädigt |

Beschädigung 3: Karosserie: Karosserie - beschädigt

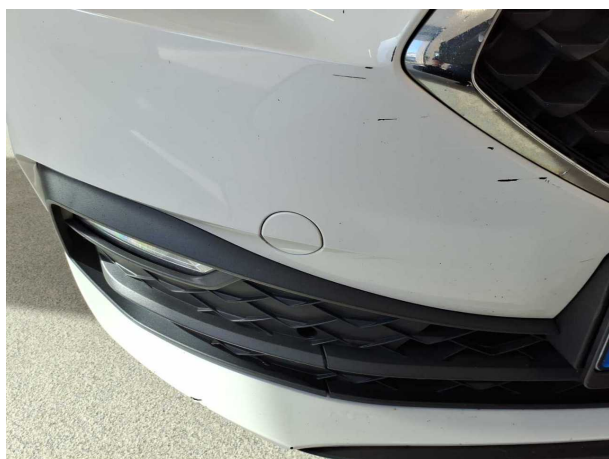
Beschädigung 3: Karosserie: Karosserie - beschädigt

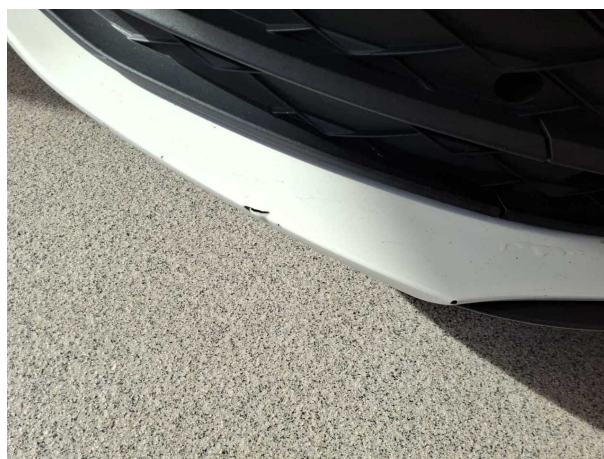
Beschädigung 3: Karosserie: Karosserie - beschädigt

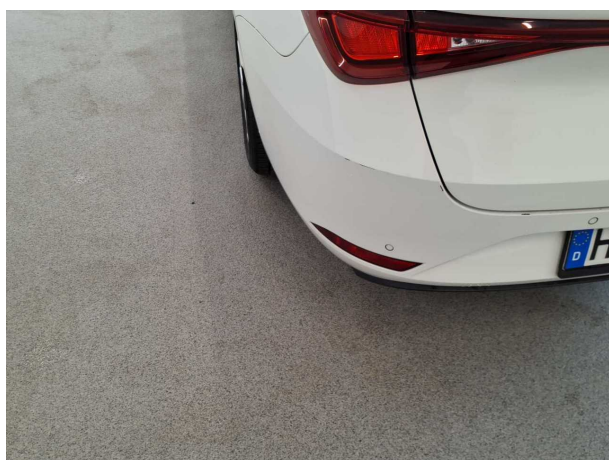
Beschädigung 3: Karosserie: Karosserie - beschädigt

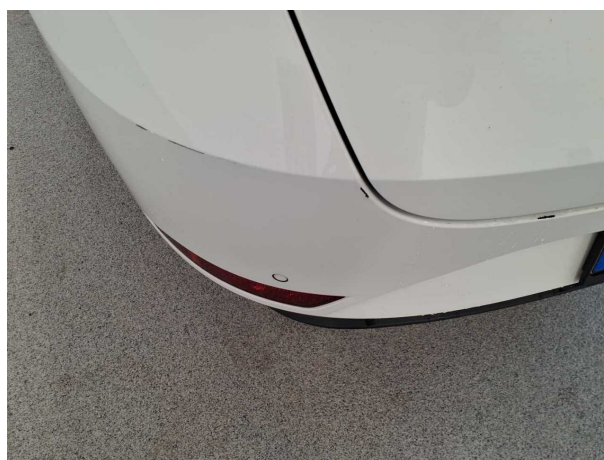
Beschädigung 3: Karosserie: Karosserie - beschädigt

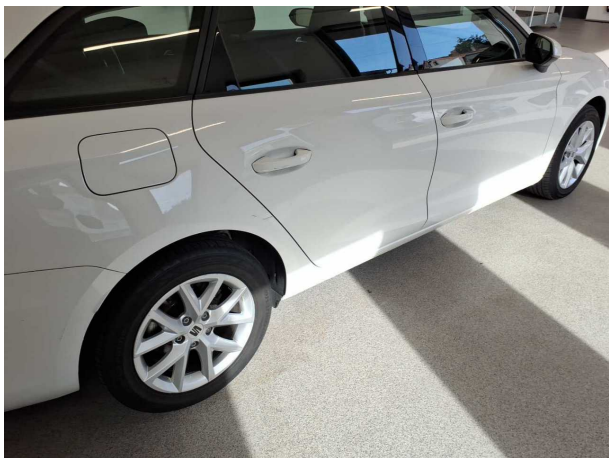
**Beschädigung 3:** Karosserie: Karosserie - beschädigt

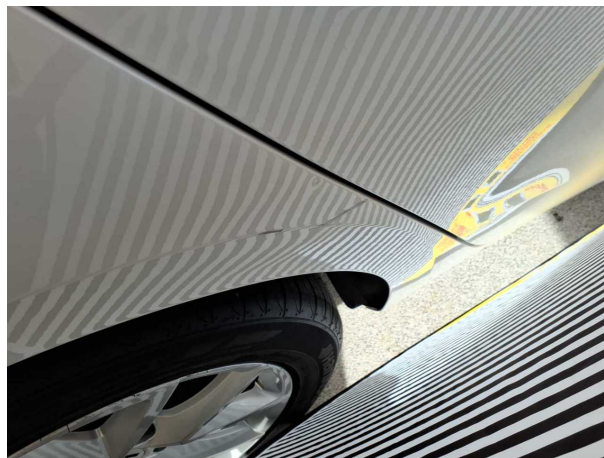
**Beschädigung 3:** Karosserie: Karosserie - beschädigt

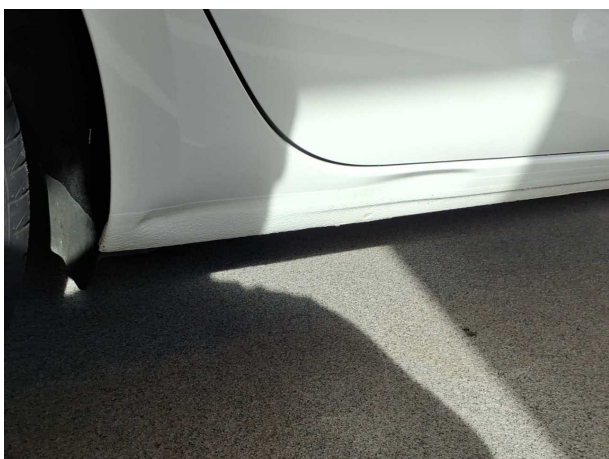
**Beschädigung 3:** Karosserie: Karosserie - beschädigt

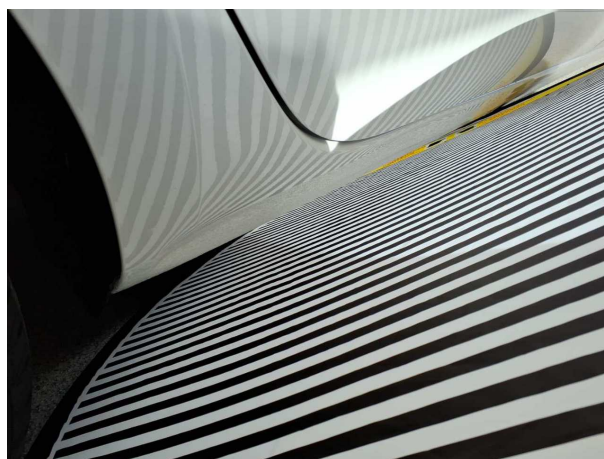
**Beschädigung 3:** Karosserie: Karosserie - beschädigt
