**DEKRA Slovensko s.r.o.**  
Panónska cesta 47  
851 04 Bratislava

## ZÁKLADNÉ ÚDAJE O OBHLIADKE

| Evidenčné číslo: | <b>BL710KY</b> | VIN: | <b>WV1ZZZ2KZGX059502</b> |
| Model vozidla: | <b>VW Caddy</b> | Vyhotovenie: | <b>MAXI</b> |

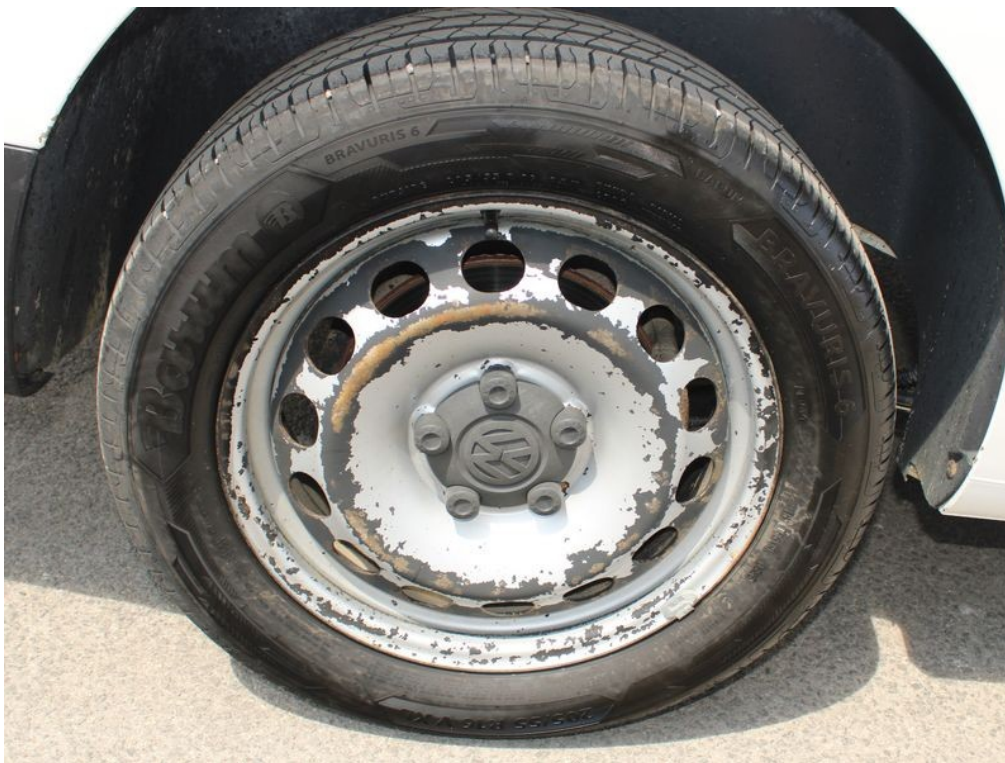
| P.č. | Poškodený diel | Druh poškodenia | Spôsob opravy |
|---|---|---|---|
| 1 | disky kolies | Korózia | Opraviť |

**1** **disky kolies - Korózia**  
Umiestnenie:  
Spôsob opravy:

Exteriér (vonkajší priestor)  
Opraviť

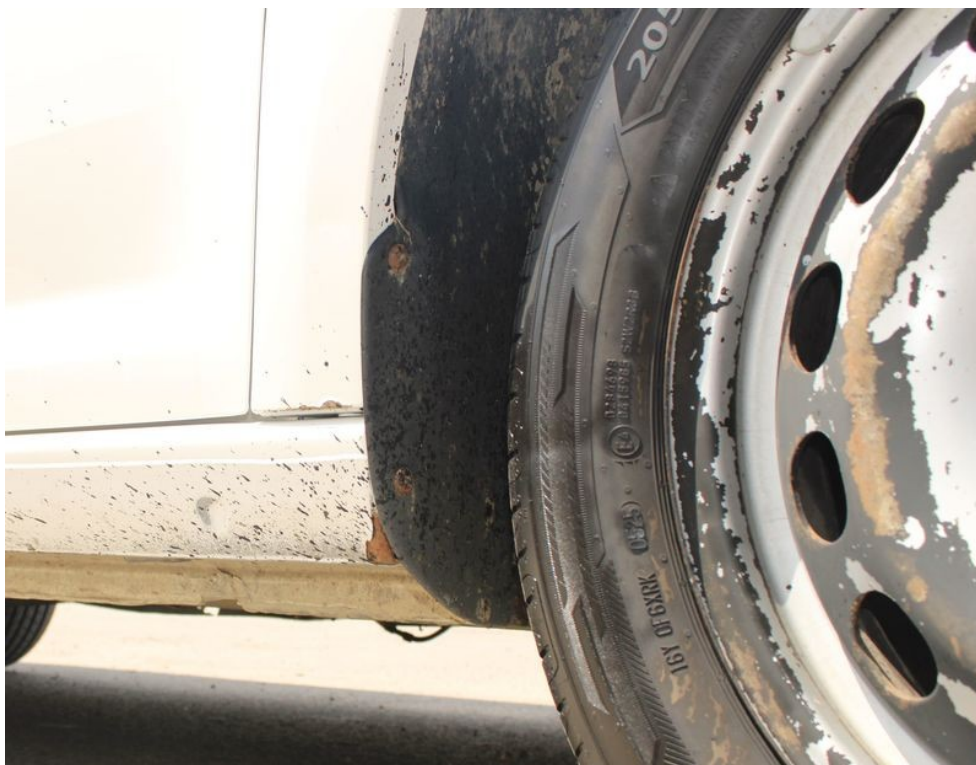
| P.č. | Poškodený diel | Druh poškodenia | Spôsob opravy |
|---|---|---|---|
| 2 | pravý prah | Korózia | Lakovať |

**2** **pravý prah - Korózia**  
Umiestnenie:  
Spôsob opravy:

Exteriér (vonkajší priestor)  
Lakovať

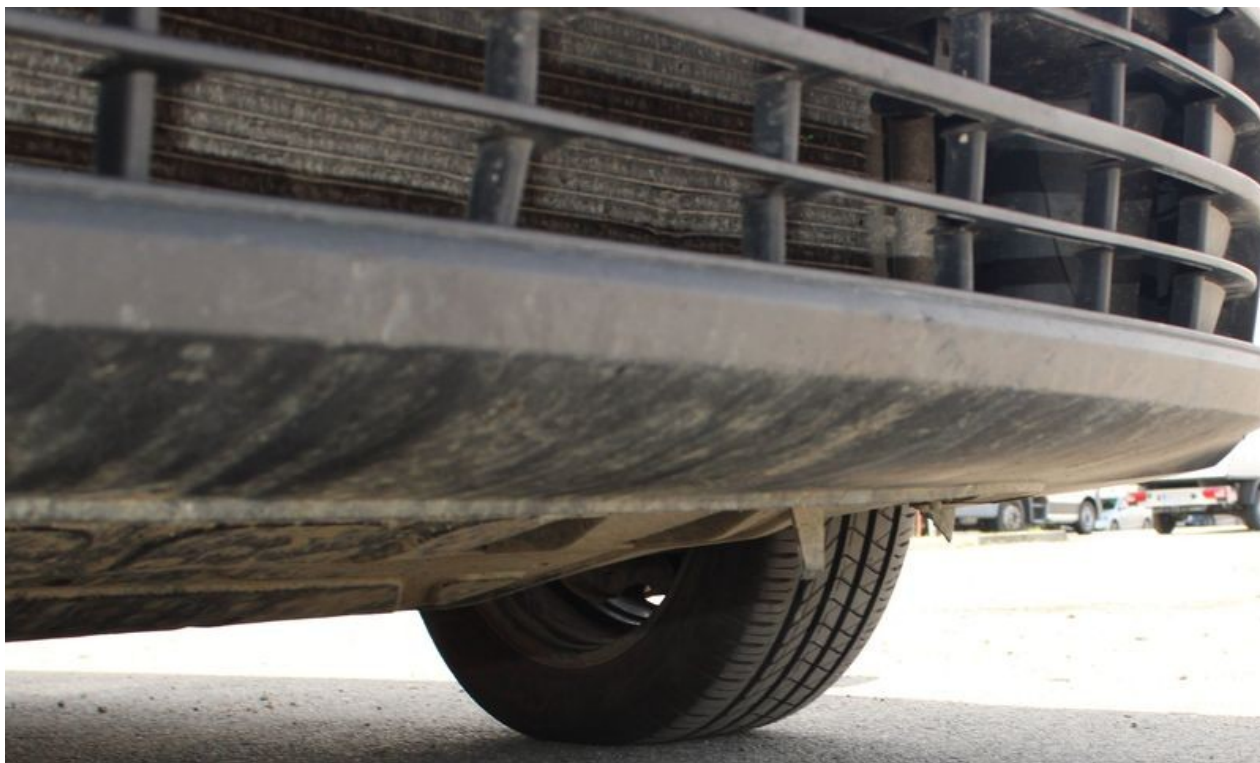
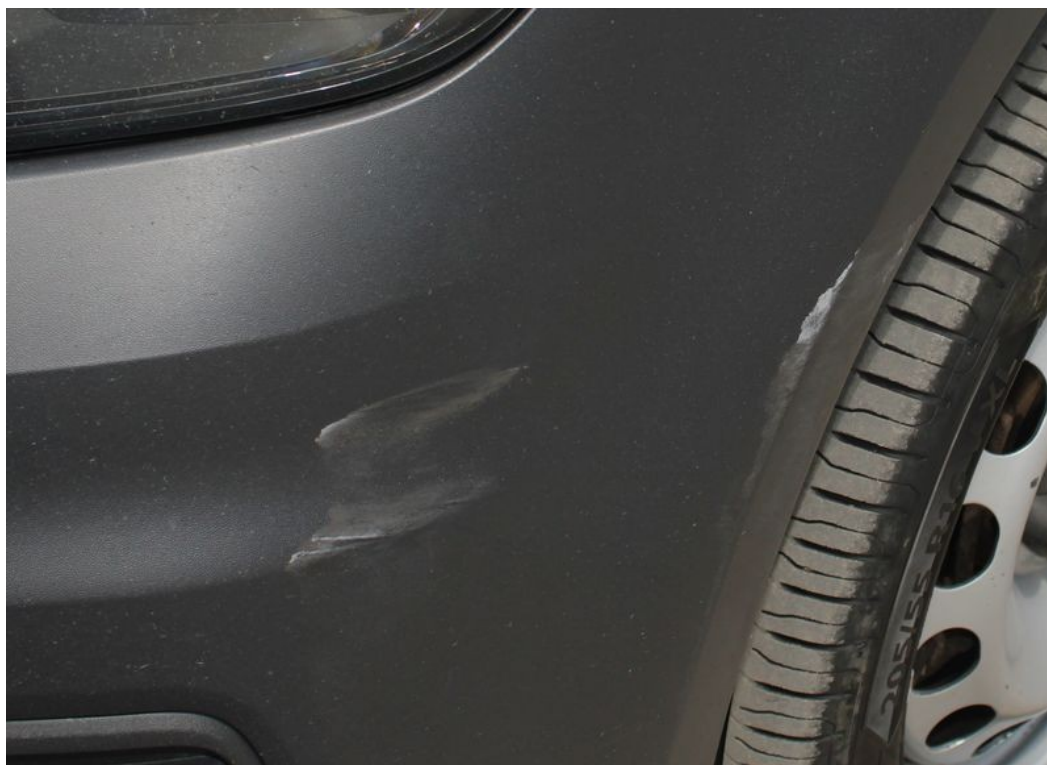
| P.č. | Poškodený diel | Druh poškodenia | Spôsob opravy |
|---|---|---|---|
| 3 | predný nárazník | Škrabance | Žiadne |

### 3 predný nárazník - Škrabance

Vid' popis k poškodeniu č. 3

Exteriér (vonkajší priestor)  
Žiadne

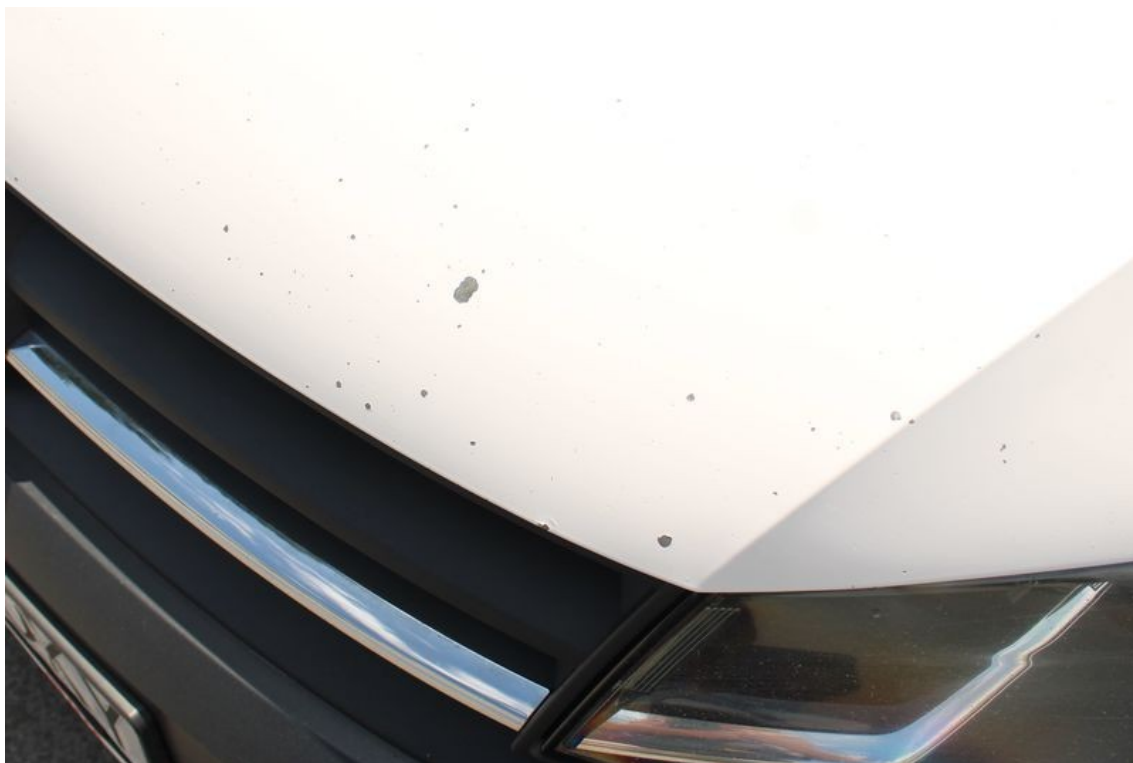
| P.č. | Poškodený diel | Druh poškodenia | Spôsob opravy |
|---|---|---|---|
| 4 | kapota | Poškodenie od odletujúcich kameňov | Lakovať |

- 4 **kapota - Poškodenie od odletujúcich kameňov**  
 Umiestnenie: Exteriér (vonkajší priestor)  
 Spôsob opravy: Lakovať

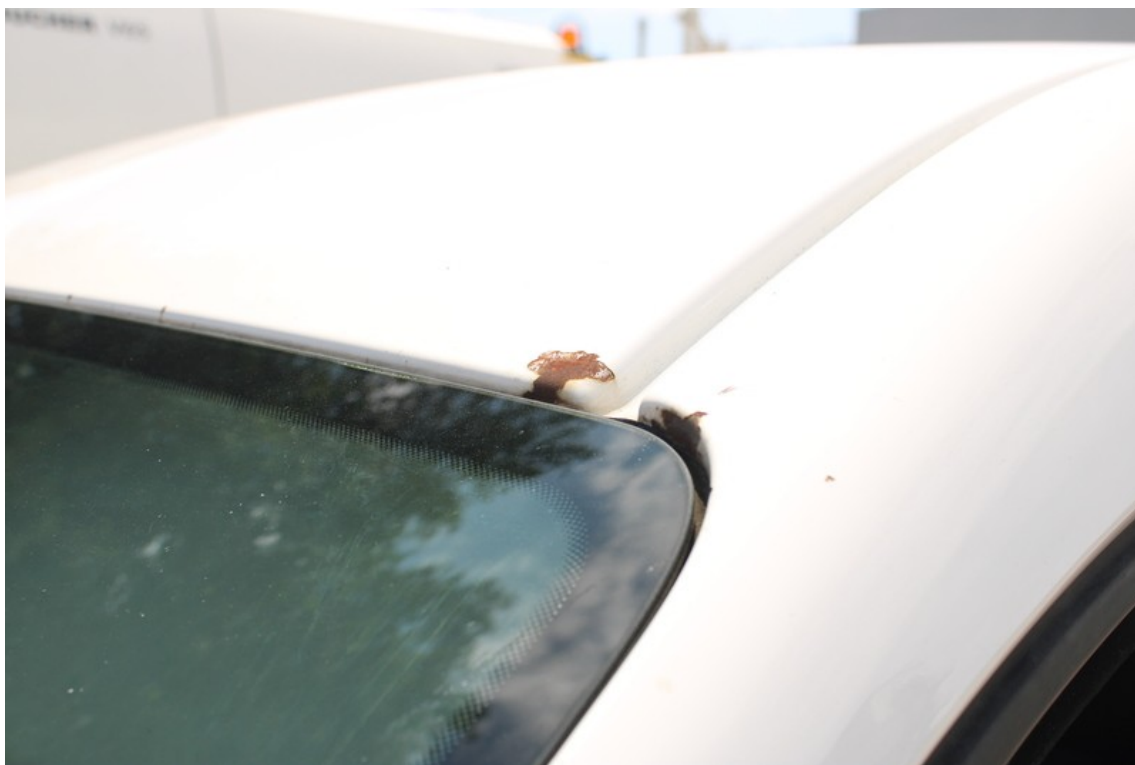
| P.č. | Poškodený diel | Druh poškodenia | Spôsob opravy |
|---|---|---|---|
| 5 | strecha | Poškodenie od odletujúcich kameňov | Lakovať |

- 5 **strecha - Poškodenie od odletujúcich kameňov**  
 Umiestnenie: Exteriér (vonkajší priestor)  
 Spôsob opravy: Lakovať

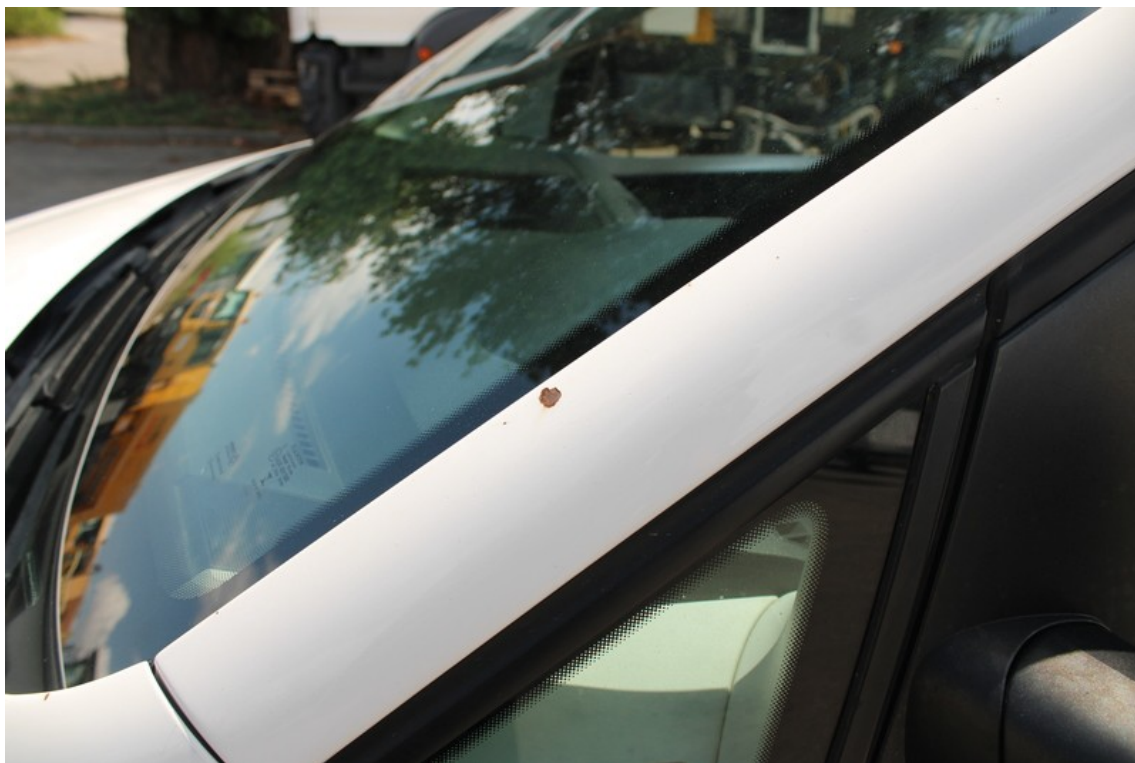
| P.č. | Poškodený diel | Druh poškodenia | Spôsob opravy |
|---|---|---|---|
| 6 | ľavý A stĺpik | Poškodenie od odletujúcich kameňov | Lakovať |

- 6 ľavý A stĺpik - Poškodenie od odletujúcich kameňov**  
 Umiestnenie: Exteriér (vonkajší priestor)  
 Spôsob opravy: Lakovať

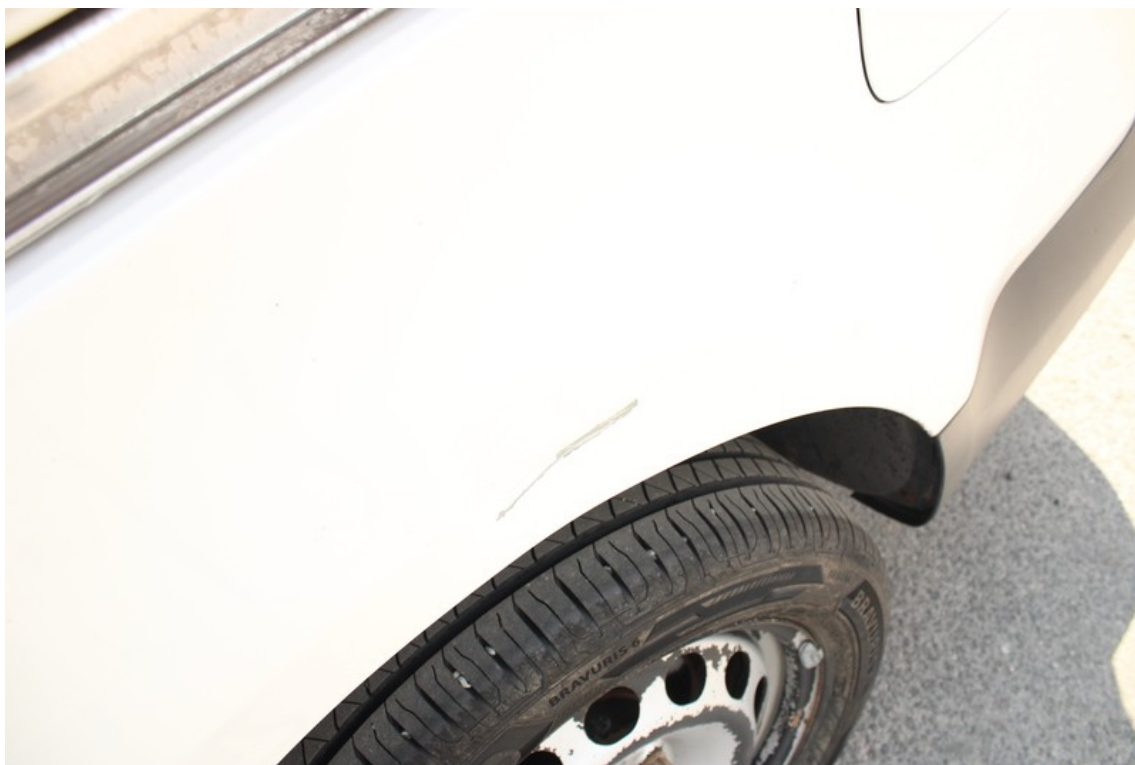
| P.č. | Poškodený diel | Druh poškodenia | Spôsob opravy |
|---|---|---|---|
| 7 | ľavá bočnica | Škrabance | Opraviť |

- 7 ľavá bočnica - Škrabance**  
 Umiestnenie: Exteriér (vonkajší priestor)  
 Spôsob opravy: Opraviť

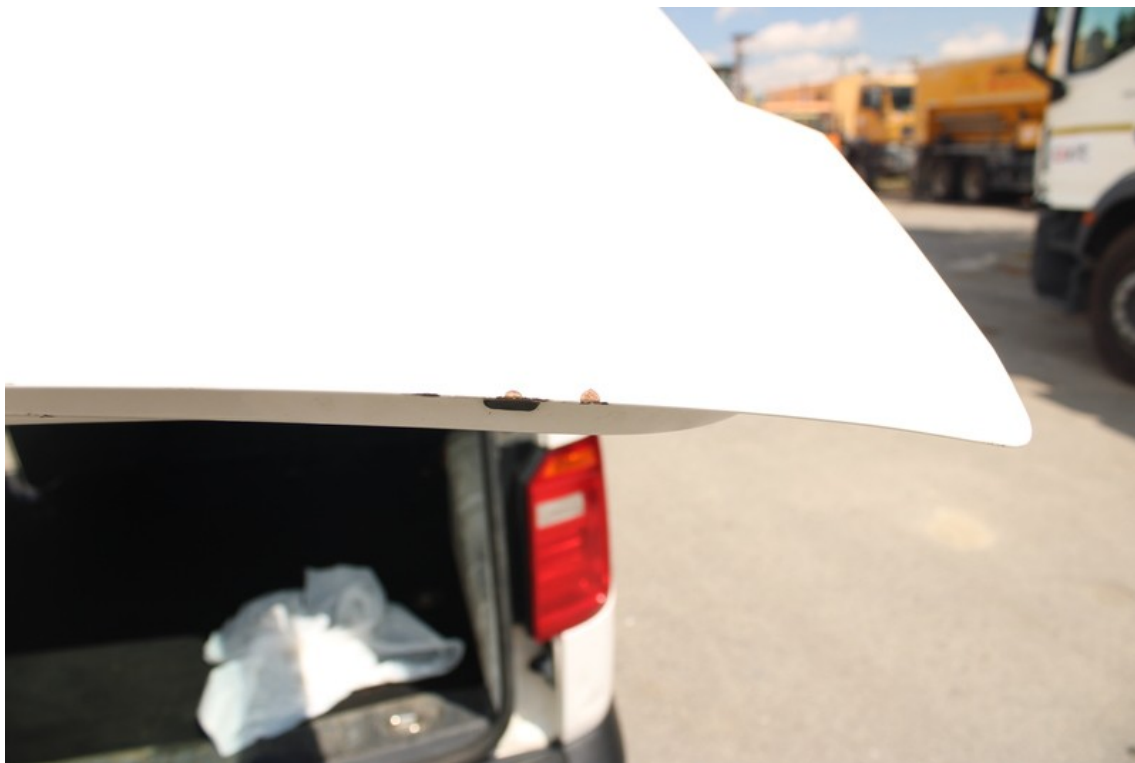
| P.č. | Poškodený diel | Druh poškodenia | Spôsob opravy |
|---|---|---|---|
| 8 | piate dvere | Korózia | Lakovať |

8 **piate dvere - Korózia**  
Umiestnenie:  
Spôsob opravy:

Exteriér (vonkajší priestor)  
Lakovať

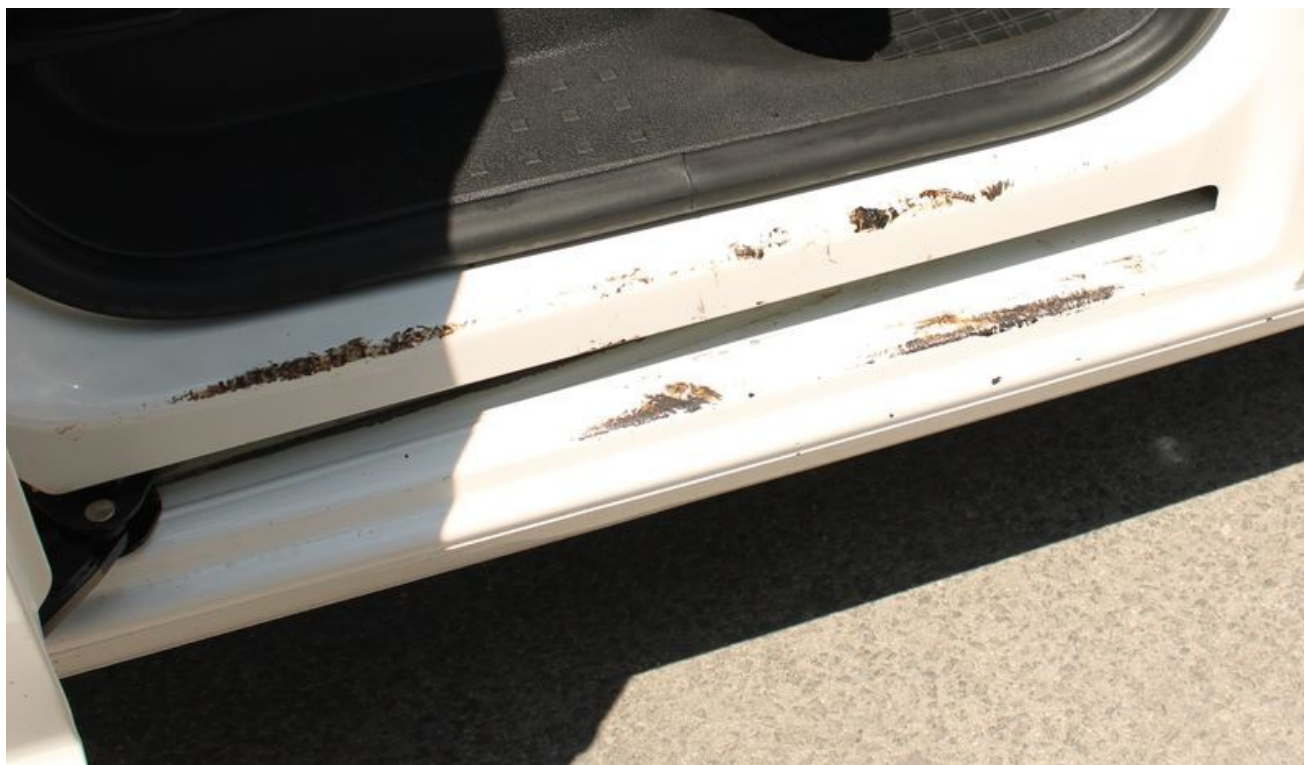
| P.č. | Poškodený diel | Druh poškodenia | Spôsob opravy |
|---|---|---|---|
| 9 | pravý prah | Škrabance | Lakovať |

9 **pravý prah - Škrabance**  
Umiestnenie:  
Spôsob opravy:

Exteriér (vonkajší priestor)  
Lakovať

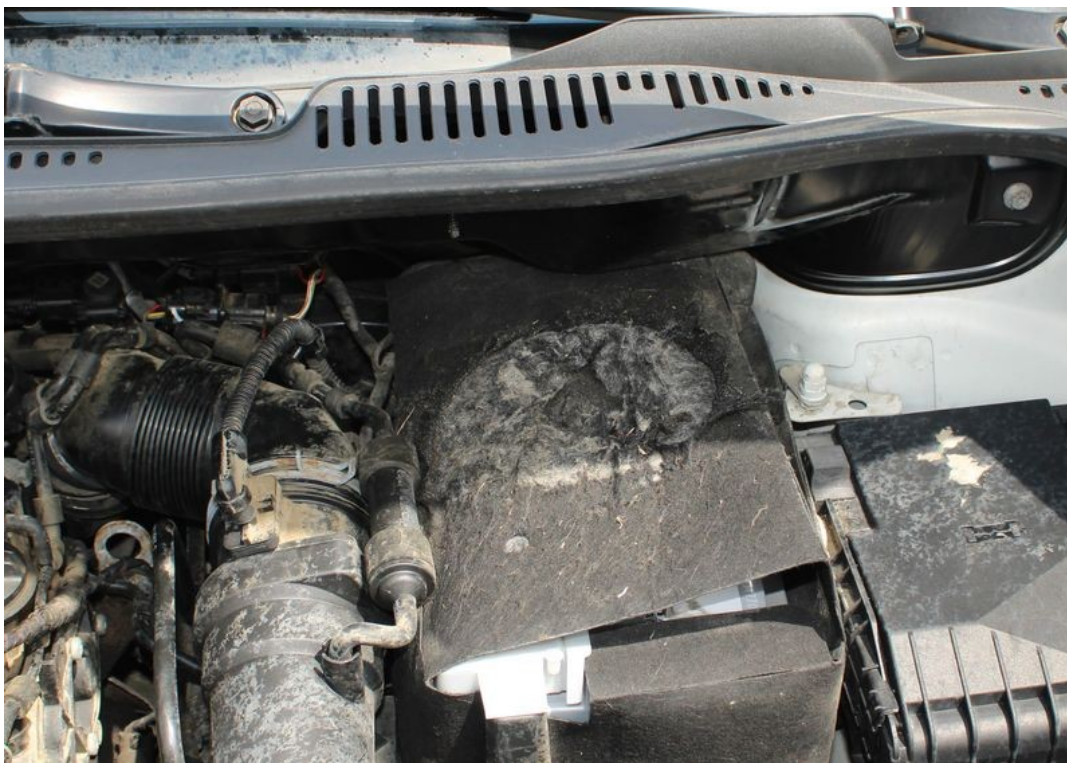
| P.č. | Poškodený diel | Druh poškodenia | Spôsob opravy |
|---|---|---|---|
| 10 | izolácia akumulátora | Opotrebovanie | Vymeniť |

- 10 izolácia akumulátora - Opatrebovanie**
- |                |                              |           |

| Spôsob opravy: | Vymeniť | |

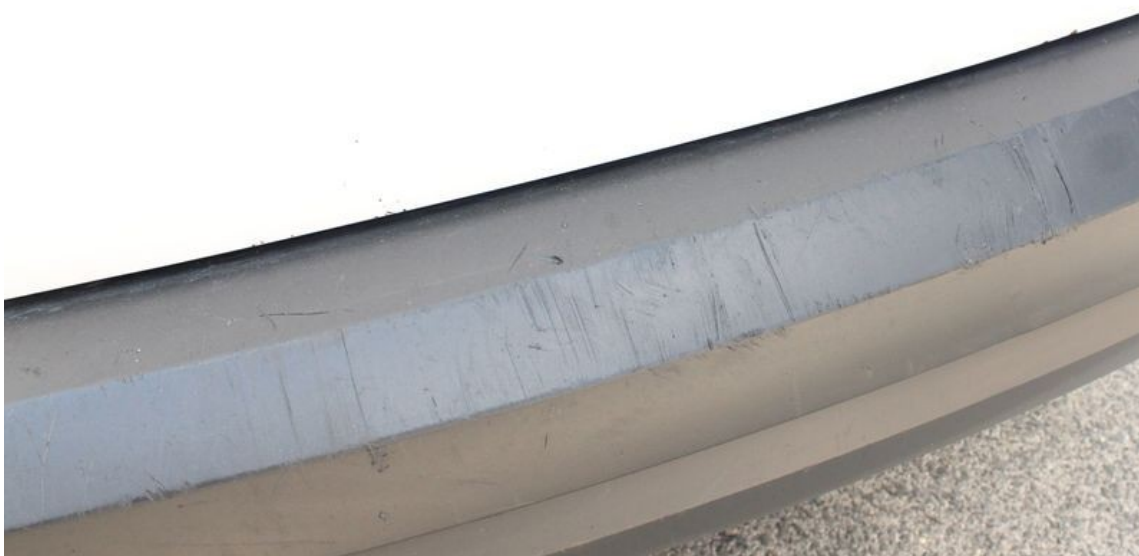
| P.č. | Poškodený diel | Druh poškodenia | Spôsob opravy |
|---|---|---|---|
| 11 | zadný nárazník | Škrabance | Žiadne |

- 11 zadný nárazník - Škrabance**
- |                |                              |           |

| Spôsob opravy: | Žiadne | |

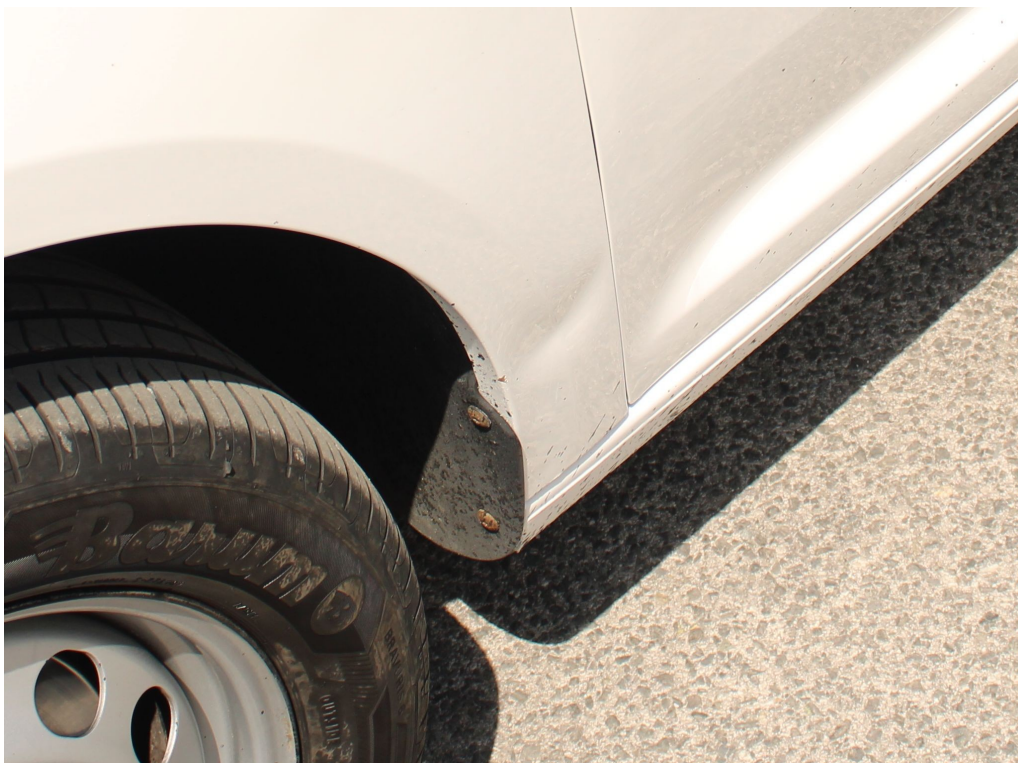
| P.č. | Poškodený diel | Druh poškodenia | Spôsob opravy |
|---|---|---|---|
| 12 | ľavý predný blatník | Deformácia | Opraviť |

- 12 ľavý predný blatník - Deformácia**
- |                |                              |           |

| Spôsob opravy: | Opraviť | |

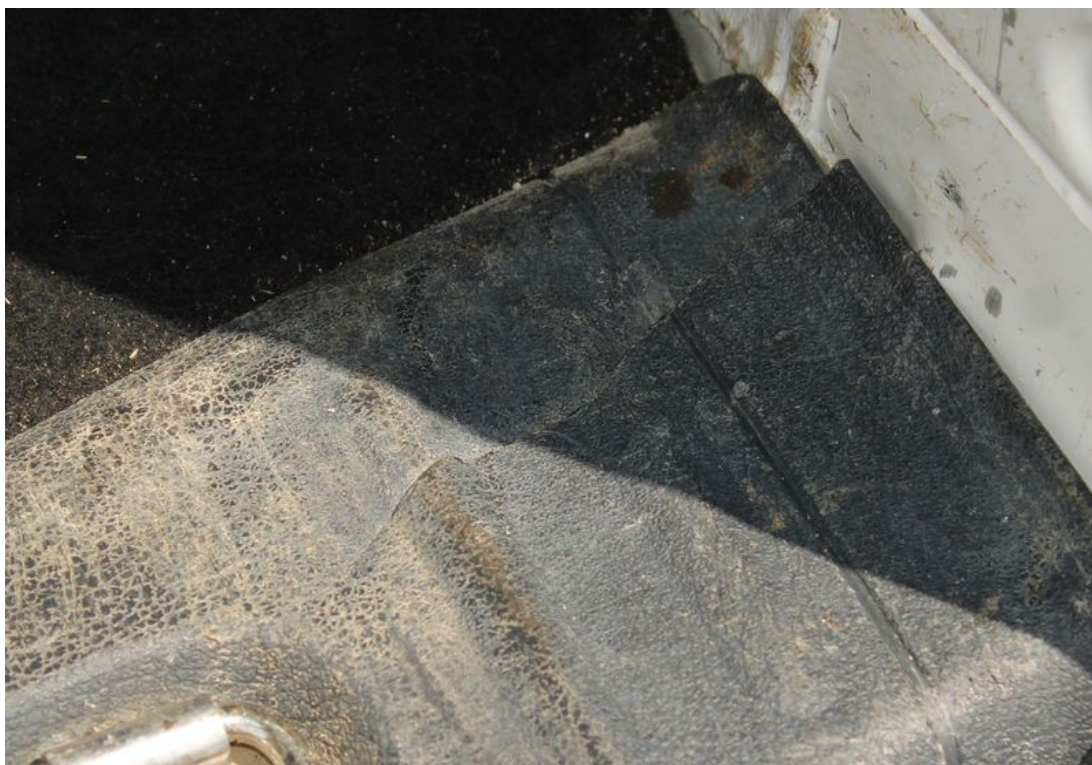
| P.č. | Poškodený diel | Druh poškodenia | Spôsob opravy |
|---|---|---|---|
| 13 | spodný plast nákladového priestoru | Prasklina (trhlina) | Vymeniť |

- 13 spodný plast nákladového priestoru - Prasklina (trhlina)**
- |                |                              |           |

| Spôsob opravy: | Vymeniť | |

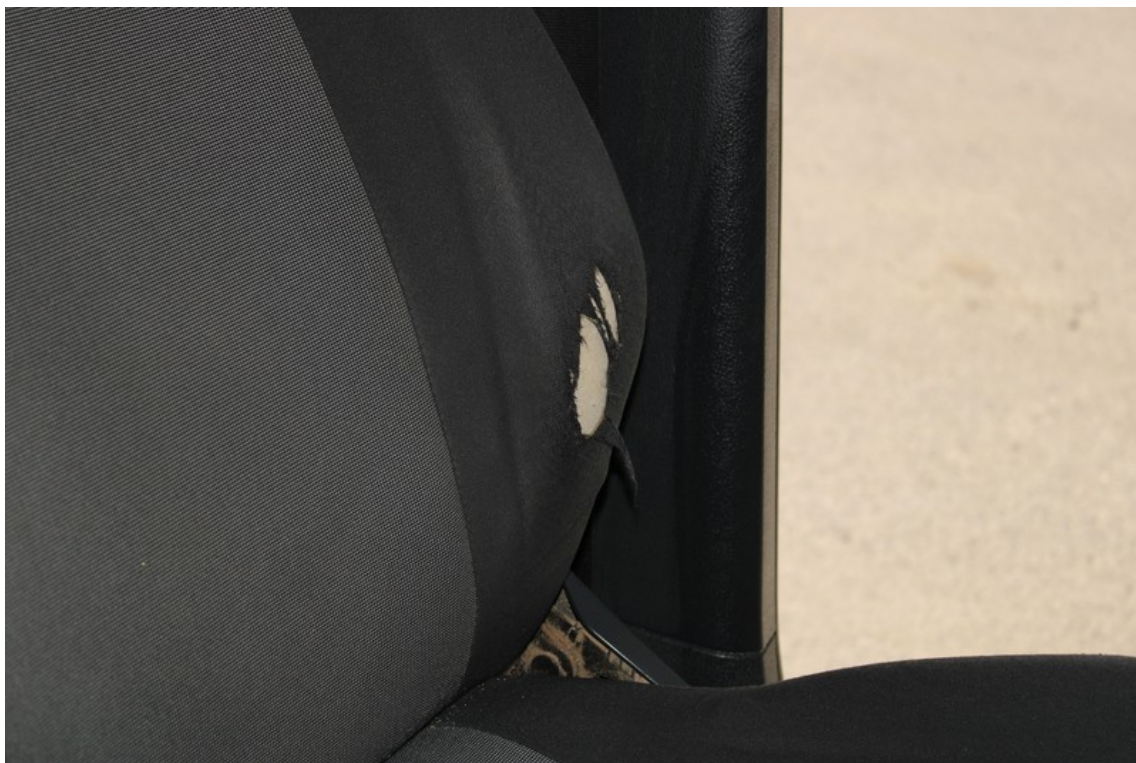
| P.č. | Poškodený diel | Druh poškodenia | Spôsob opravy |
|---|---|---|---|
| 14 | čalúnenie sedadla vodiča | Prasklina (trhlina) | Vymeniť |

- 14 **čalúnenie sedadla vodiča - Prasklina (trhlina)**
- |                |                              |           |

| Spôsob opravy: | Vymeniť | |
