**DEKRA Slovensko s.r.o.**  
Panónska cesta 47  
851 04 Bratislava

## ZÁKLADNÉ ÚDAJE O OBHLIADKE

| Evidenčné číslo: | <b>BL614IK</b> | VIN: | WV1ZZZ2KZFX060028 |
| Model vozidla: | VW Caddy | Vyhotovenie: | Kasten 1.6 TDI 5G |

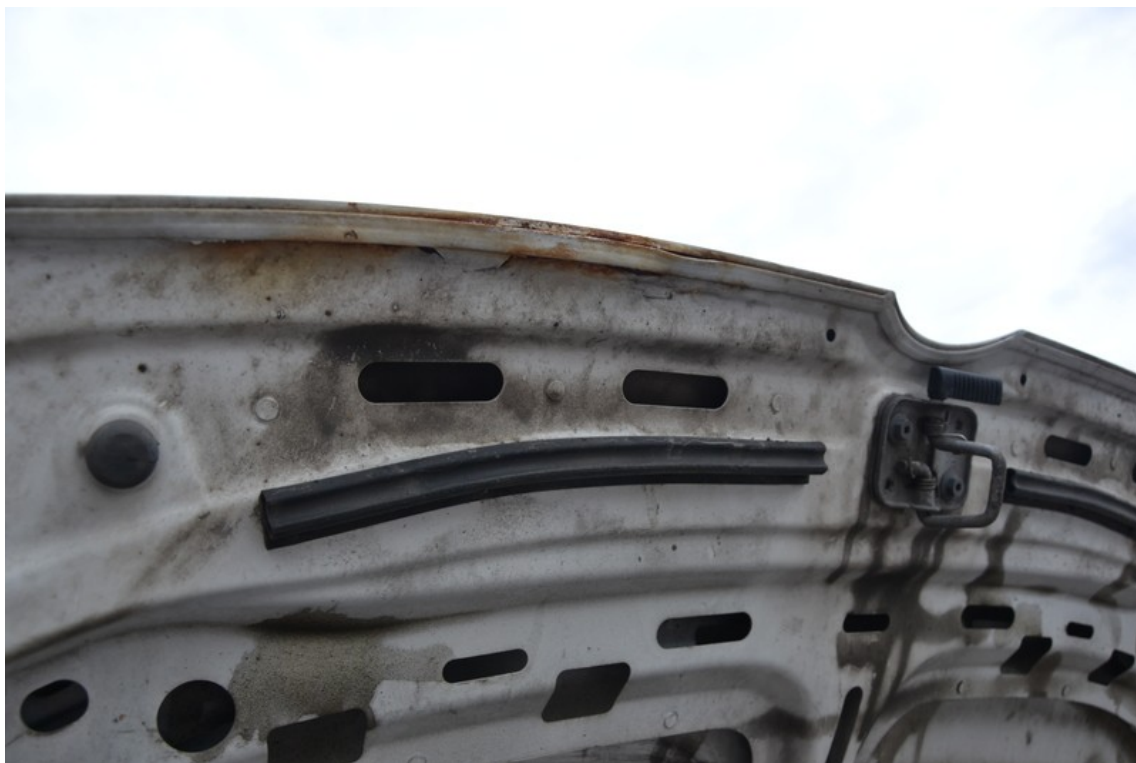
| 1 | kapota | Korózia | Opraviť |

**1 kapota - Korózia**  
Umiestnenie:  
Spôsob opravy:

Exteriér (vonkajší priestor)  
Opraviť

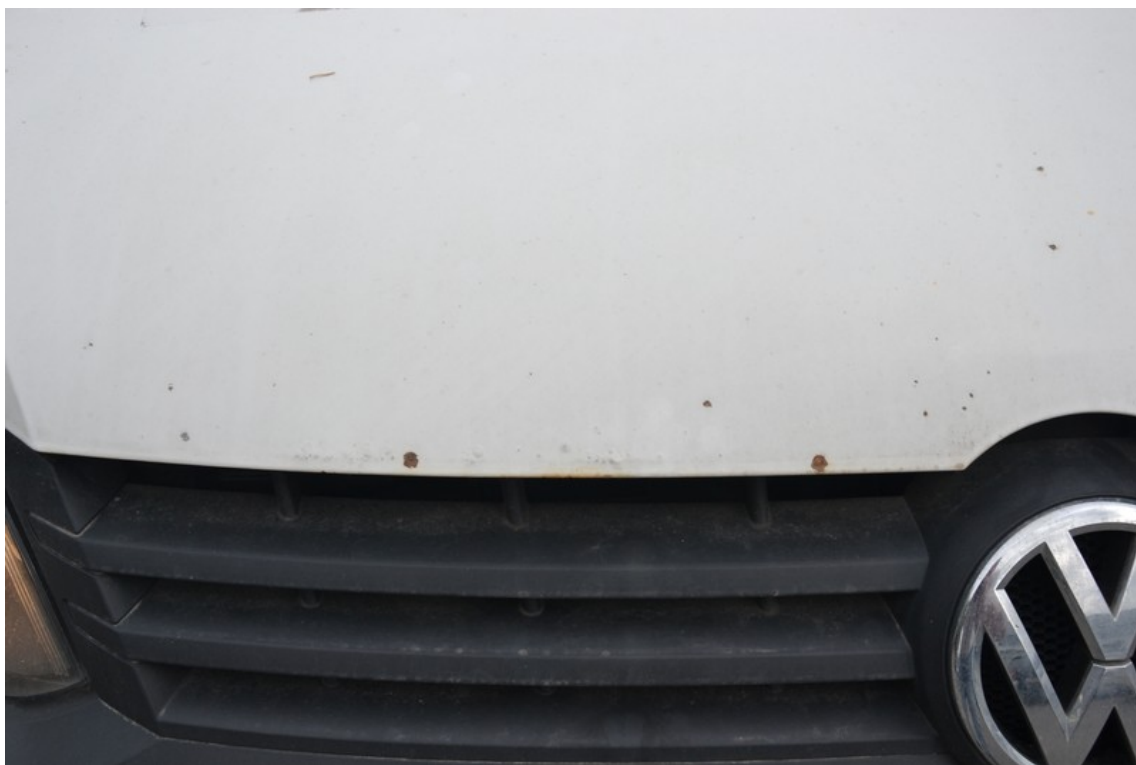
| 2 | kapota | Poškodenie od odletujúcich kameňov | Lakovať |

**2 kapota - Poškodenie od odletujúcich kameňov**  
Umiestnenie:  
Spôsob opravy:

Exteriér (vonkajší priestor)  
Lakovať

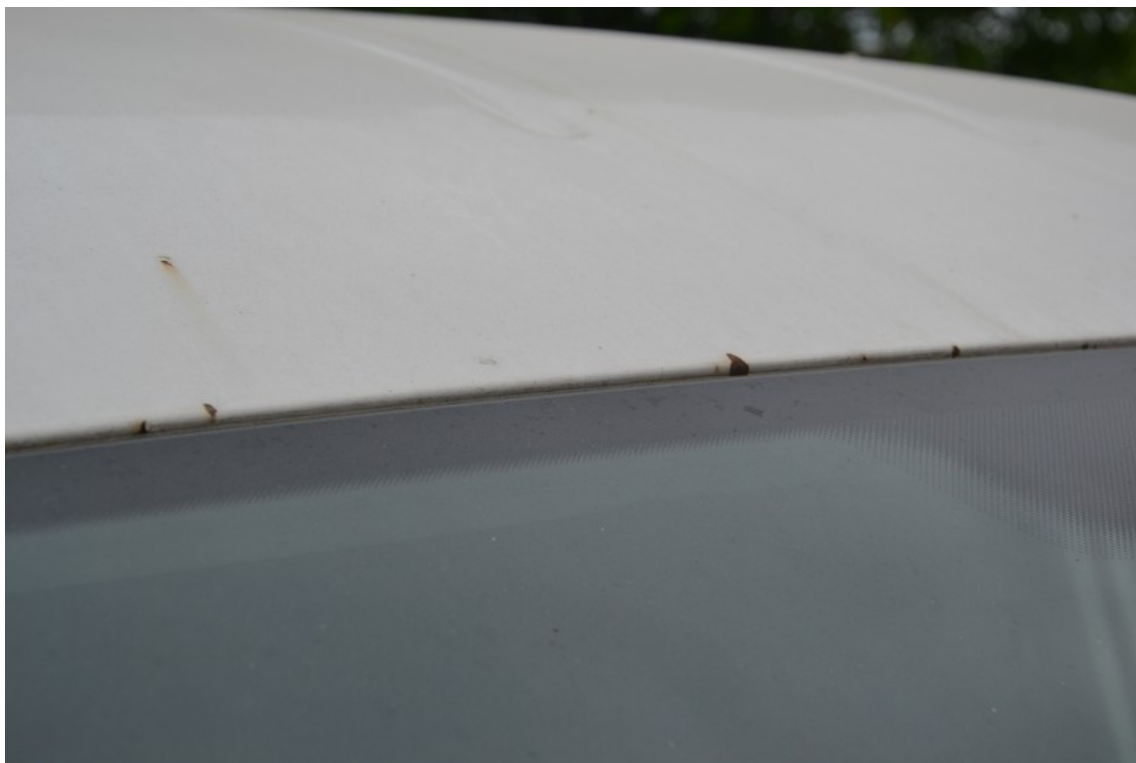
| 3 | strecha | Poškodenie od odletujúcich kameňov | Lakovať |

- 3 strecha - Poškodenie od odletujúcich kameňov**  
 Umiestnenie: Exteriér (vonkajší priestor)  
 Spôsob opravy: Lakovať

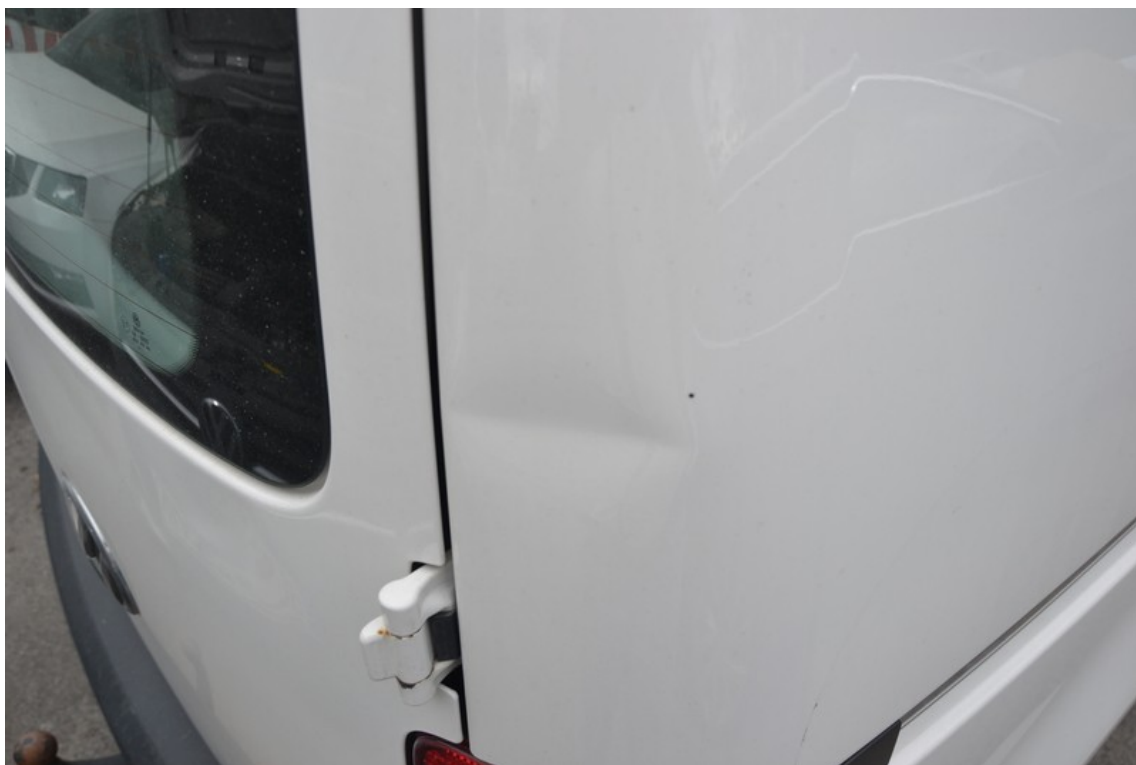
| 4 | pravá bočnica | Deformácia | Opraviť |

- 4 pravá bočnica - Deformácia**  
 Umiestnenie: Exteriér (vonkajší priestor)  
 Spôsob opravy: Opraviť

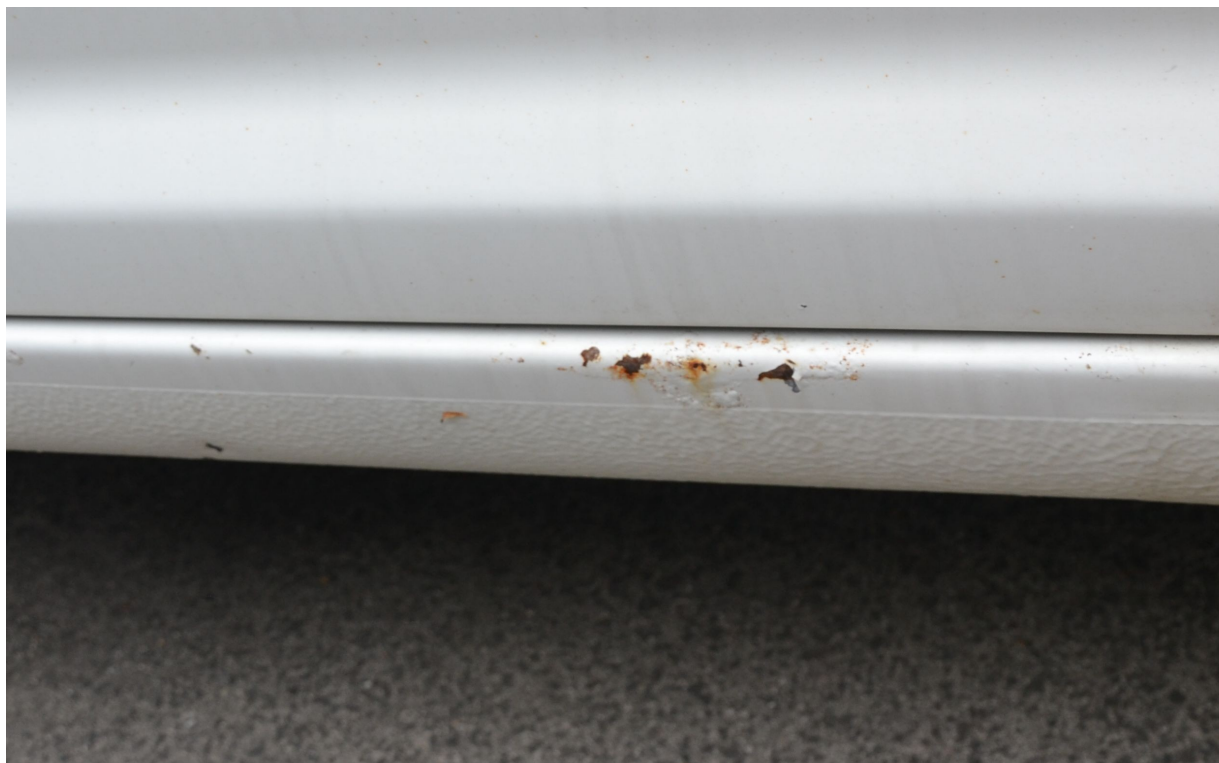
| 5 | pravý prah | Korózia | Lakovať |

**5 pravý prah - Korózia**  
Umiestnenie:  
Spôsob opravy:

Exteriér (vonkajší priestor)  
Lakovať

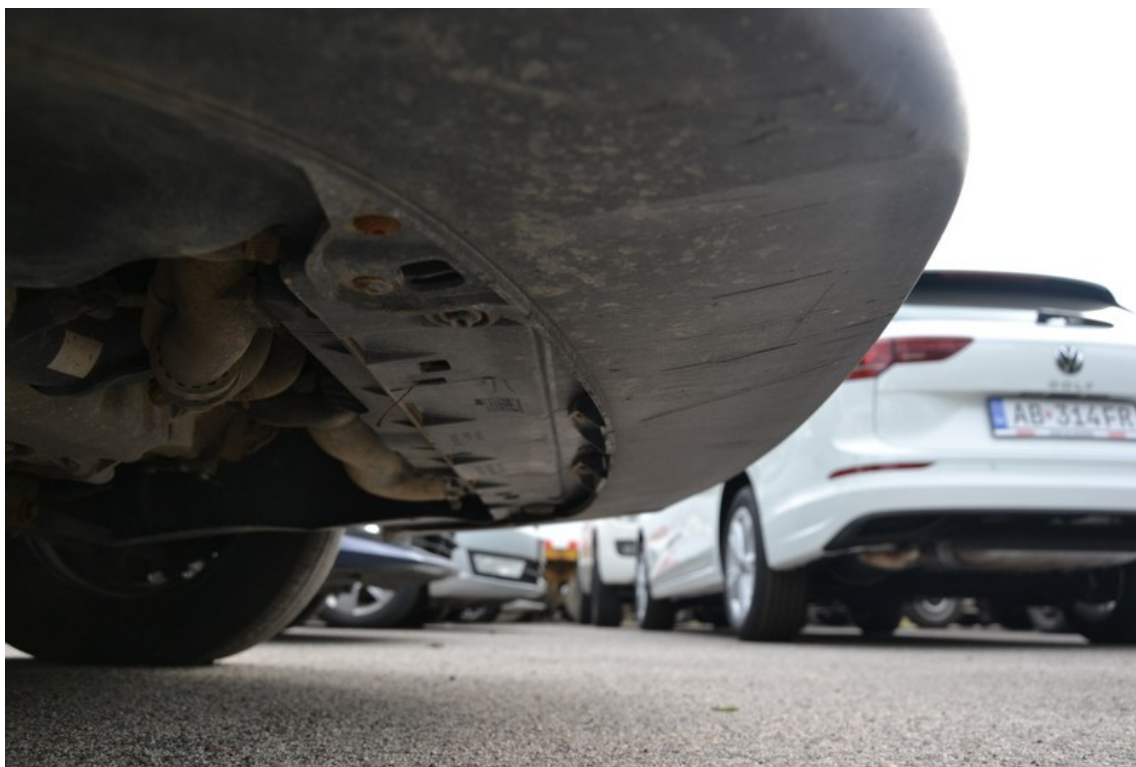
| 6 | predný nárazník | Škrabance | Žiadne |

**6 predný nárazník - Škrabance**  
Umiestnenie:  
Spôsob opravy:

Exteriér (vonkajší priestor)  
Žiadne

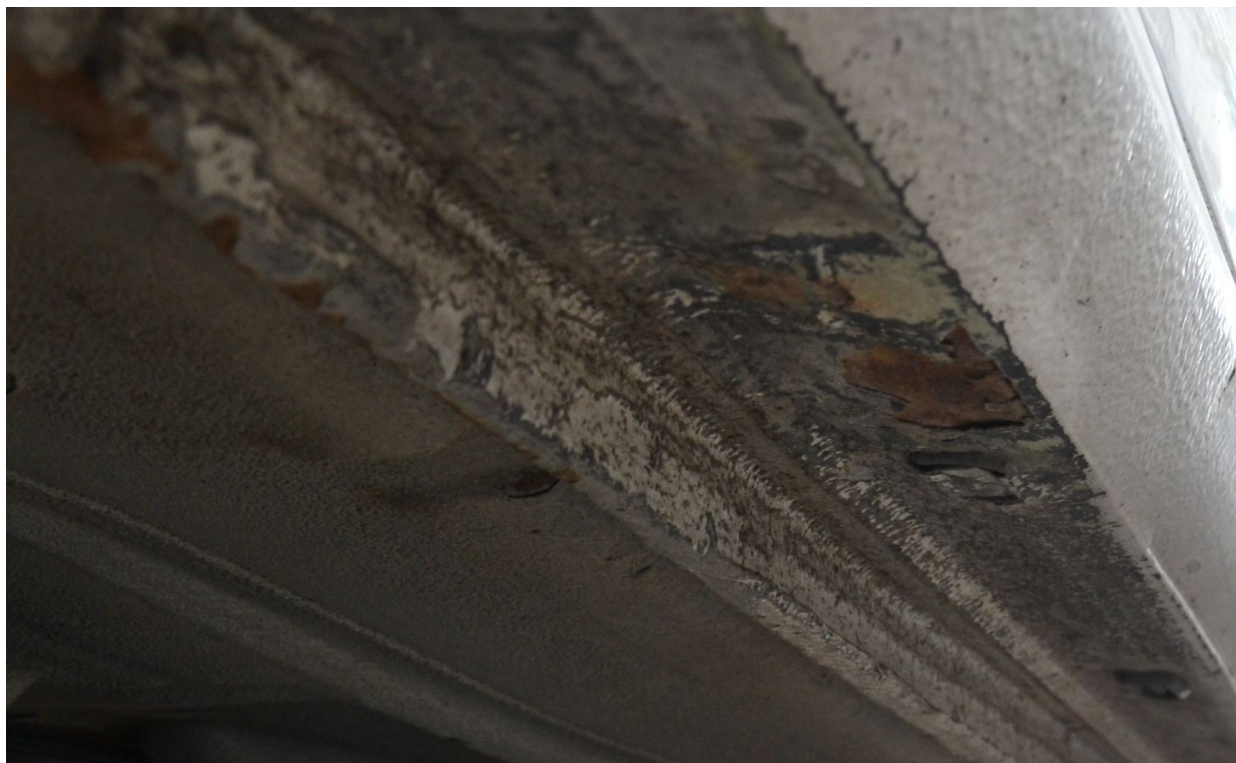
| 7 | ľavý prah | Korózia | Opraviť |

**7 ľavý prah - Korózia**  
Umiestnenie:  
Spôsob opravy:

Exteriér (vonkajší priestor)  
Opraviť

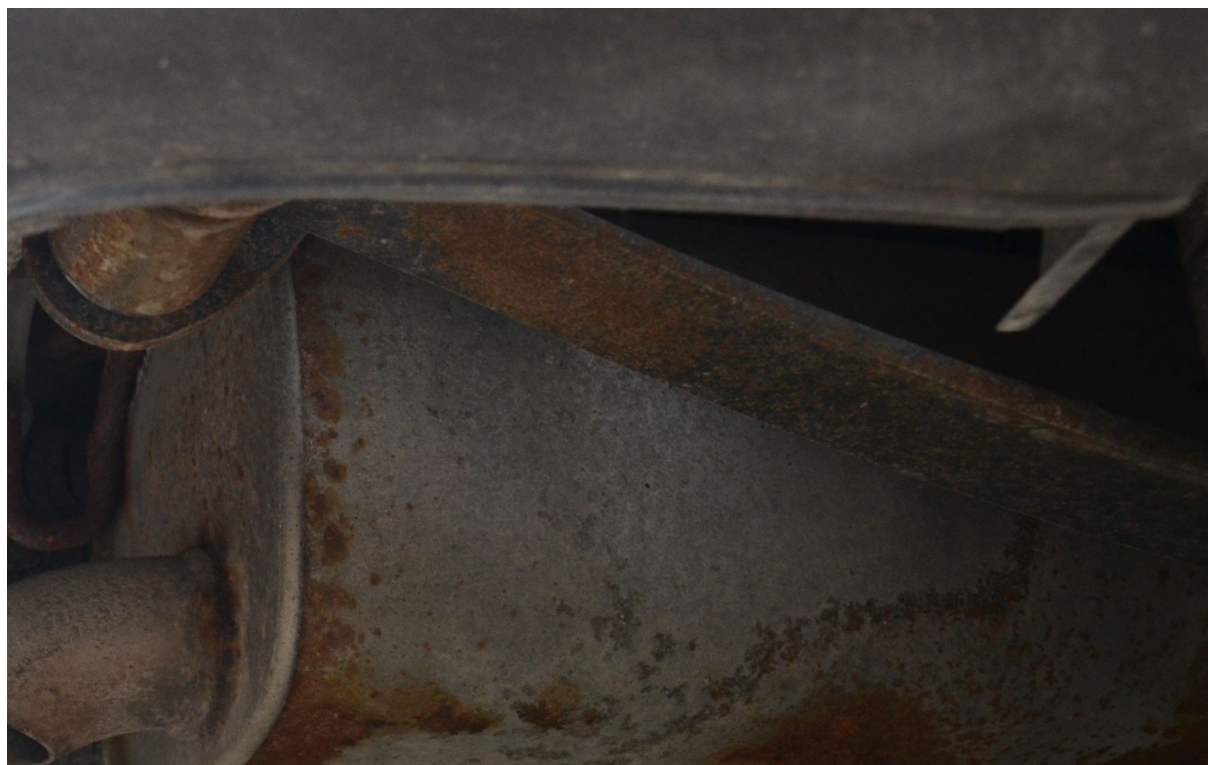
| 8 | pružiaci jednotka zadnej nápravy | Korózia | Žiadne |

**8 pružiaca jednotka zadnej nápravy - Korózia**  
Umiestnenie:  
Spôsob opravy:

Exteriér (vonkajší priestor)  
Žiadne

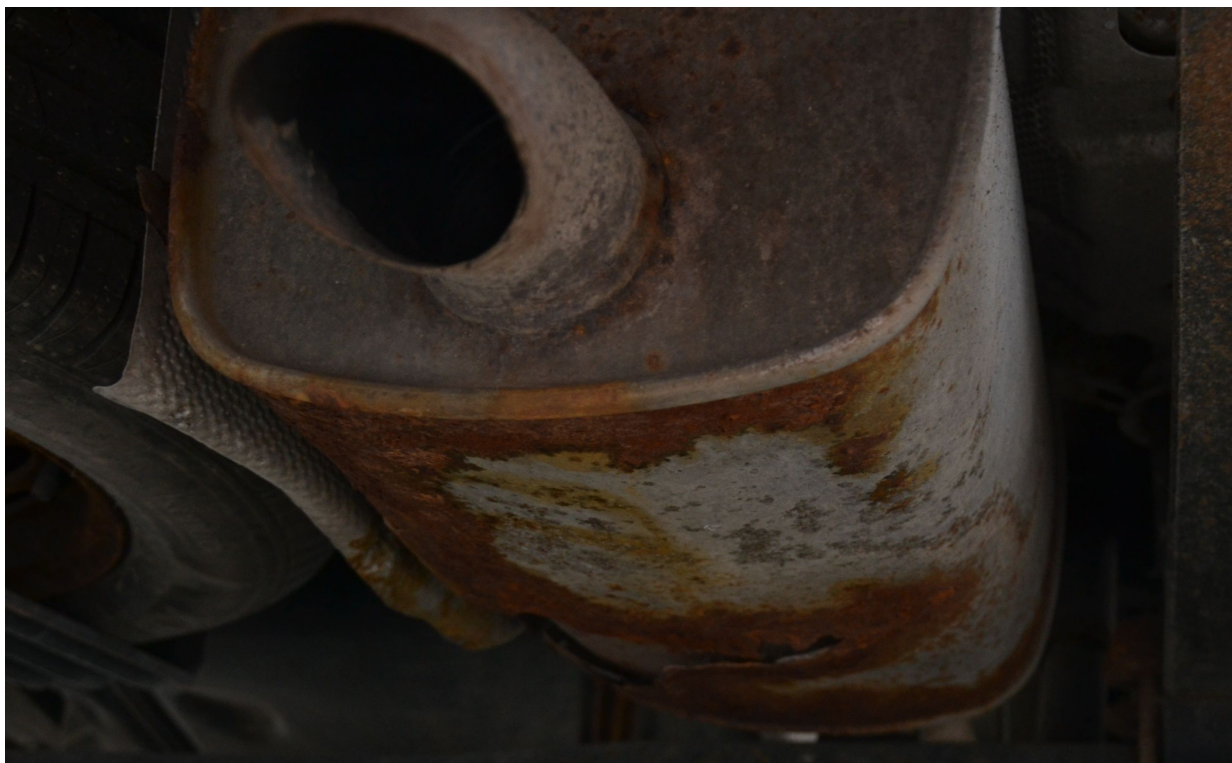
| 9 | výfuk | Korózia | Vymeniť |

**9** výfuk - Korózia  
Umiestnenie:  
Spôsob opravy:

Exteriér (vonkajší priestor)  
Vymeniť
