**DEKRA Slovensko s.r.o.**  
Panónska cesta 47  
851 04 Bratislava

## ZÁKLADNÉ ÚDAJE O OBHLIADKE

| Evidenčné číslo: | <b>BL459RT</b> | VIN: | TMBJG7NE2J0223753 |
| Model vozidla: | Škoda Octavia Combi | Vyhotovenie: | Ambition Plus 5G |

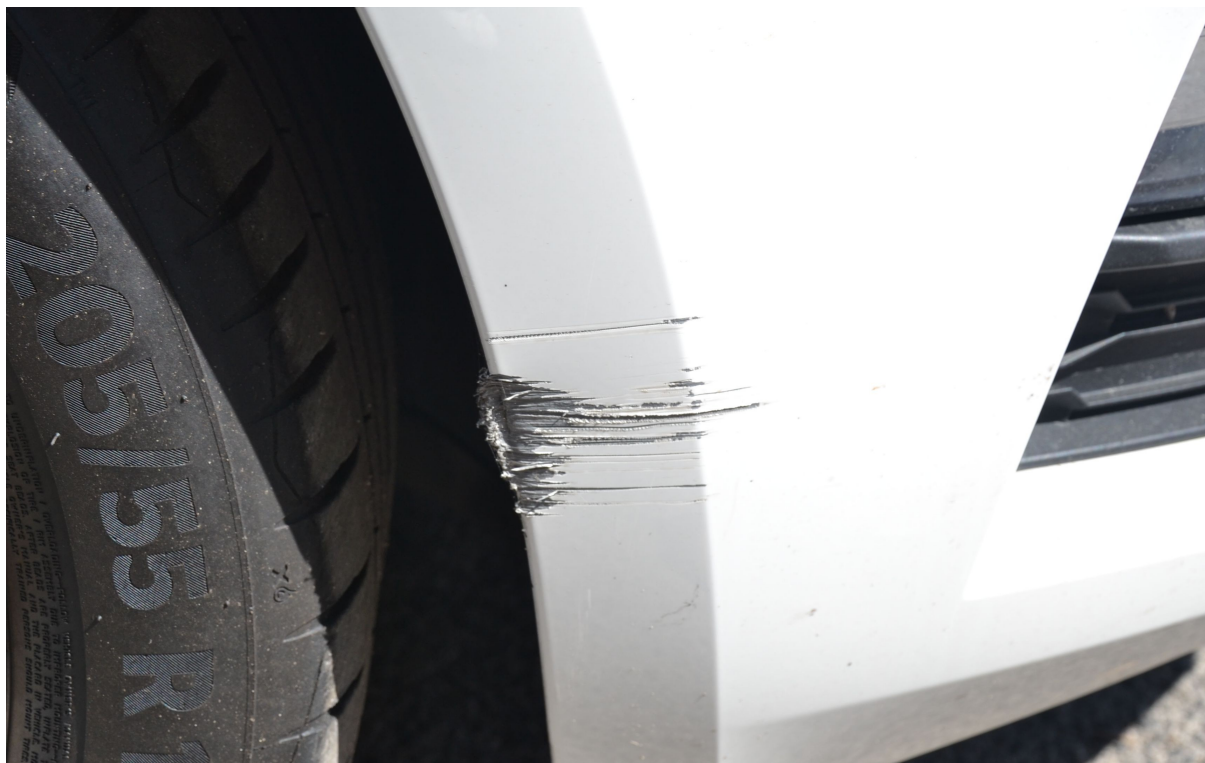
| P.č. | Poškodený diel | Druh poškodenia | Spôsob opravy |
|---|---|---|---|
| 1 | predný nárazník | Škrabance | Opraviť |

### 1 predný nárazník - Škrabance

Exteriér (vonkajší priestor)  
Opraviť

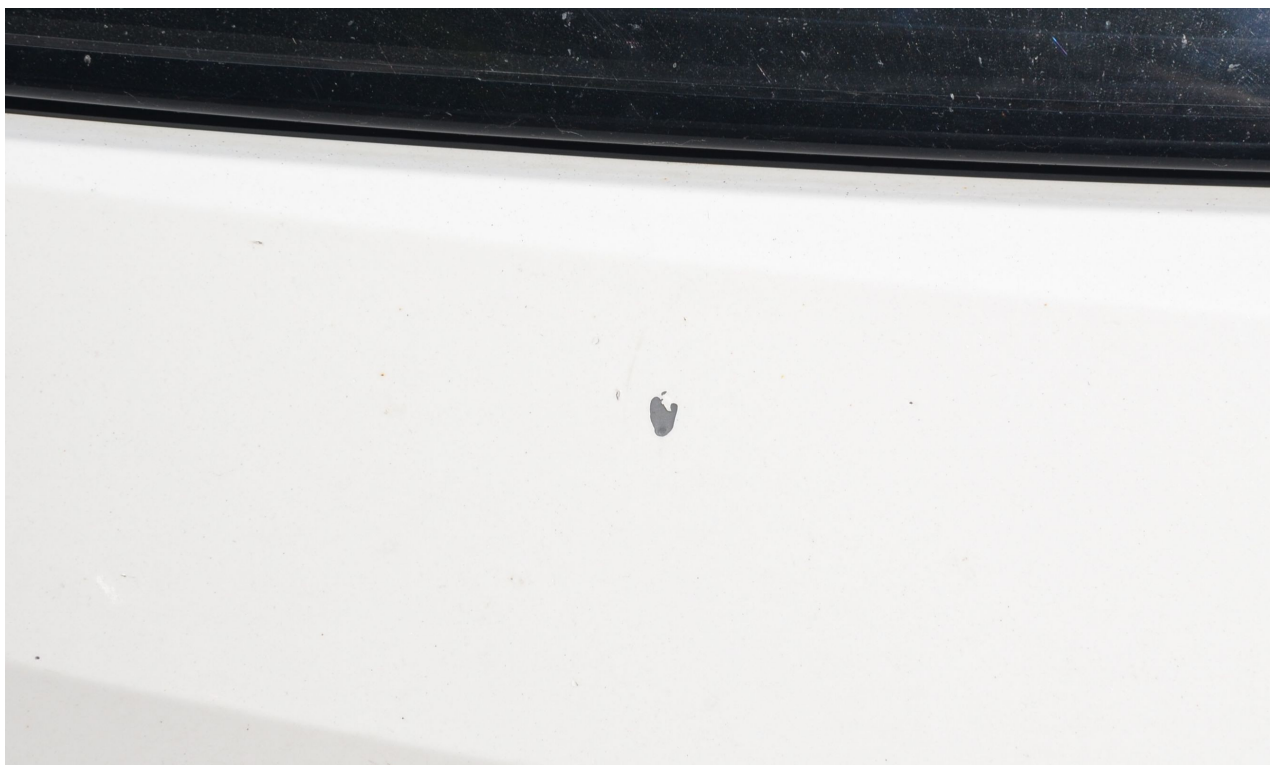
| P.č. | Poškodený diel | Druh poškodenia | Spôsob opravy |
|---|---|---|---|
| 2 | predný nárazník | Poškodenie od odletujúcich kameňov | Lakovať |

### 2 predný nárazník - Poškodenie od odletujúcich kameňov

Exteriér (vonkajší priestor)  
Lakovať

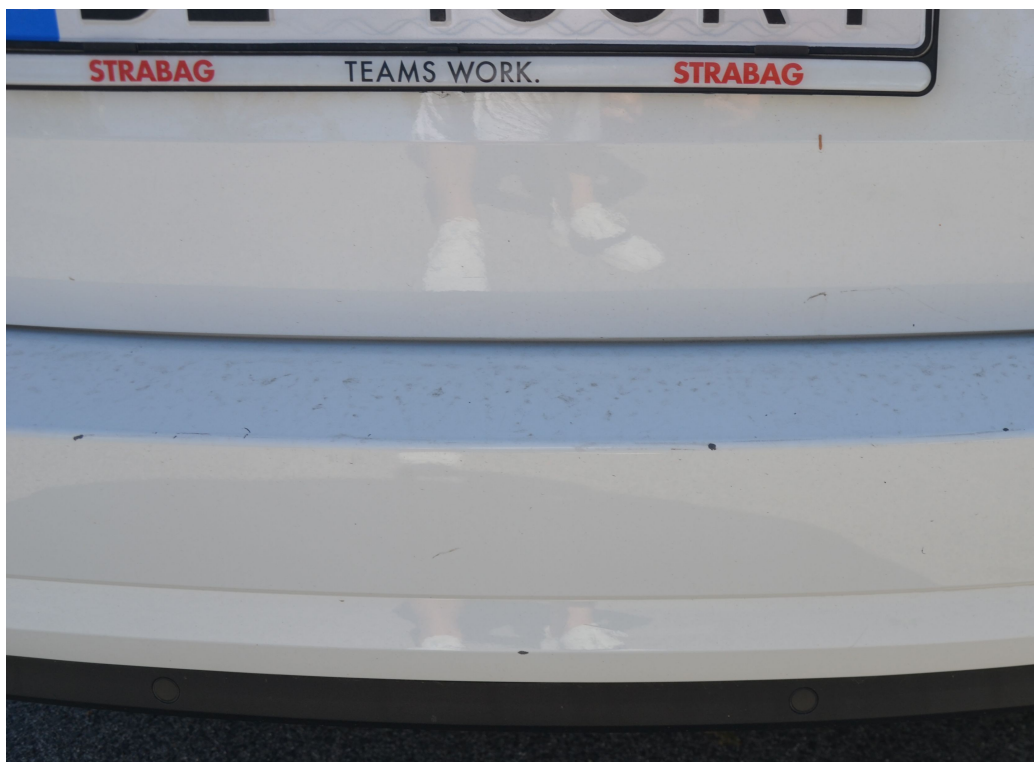
| P.č. | Poškodený diel | Druh poškodenia | Spôsob opravy |
|---|---|---|---|
| 3 | zadný nárazník | Škrabance | Lakovať |

### 3 zadný nárazník - Škrabance

Lakovať

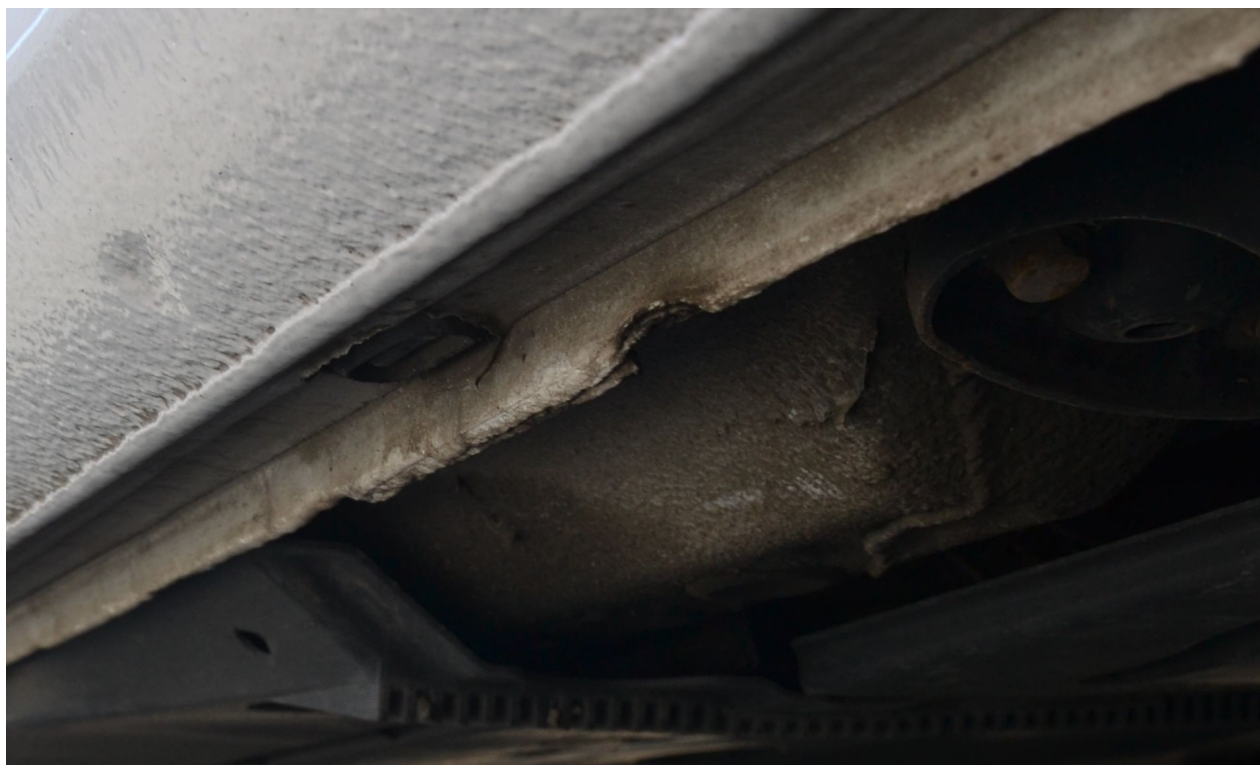
| P.č. | Poškodený diel | Druh poškodenia | Spôsob opravy |
|---|---|---|---|
| 4 | ľavý prah | Deformácia | Opraviť |

### 4 ľavý prah - Deformácia

Opraviť

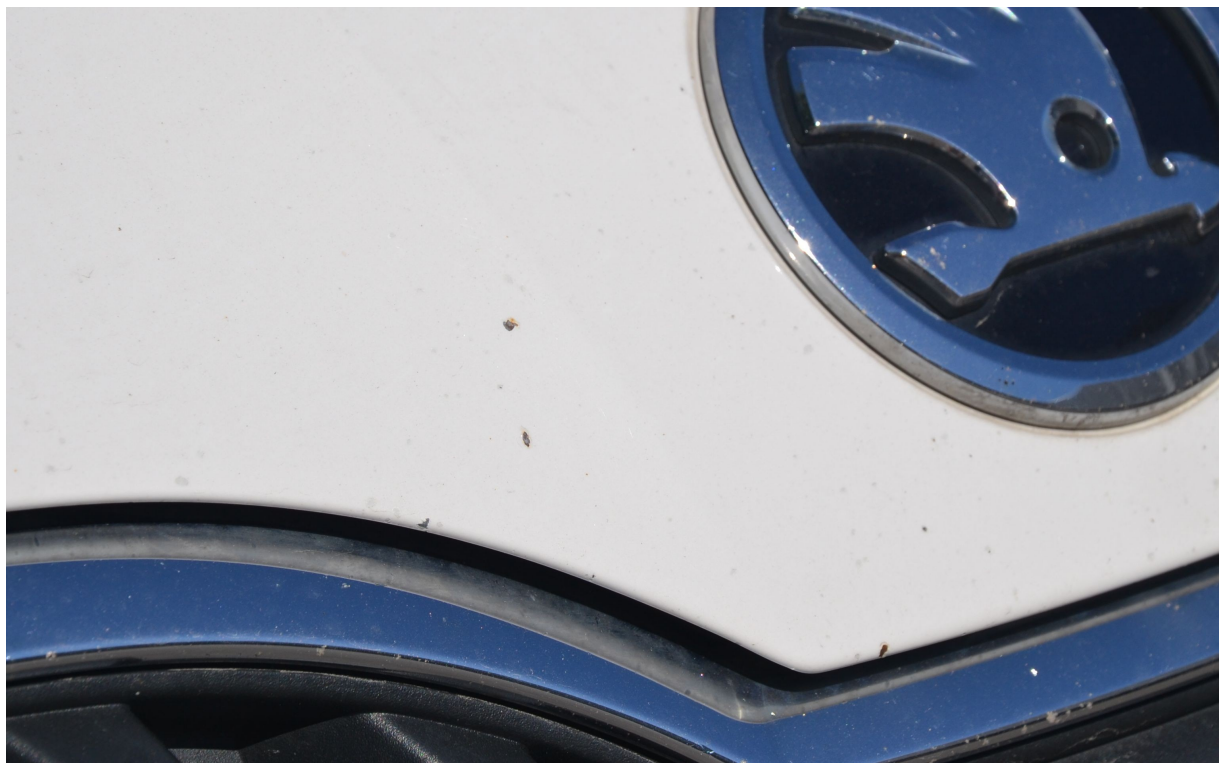
| P.č. | Poškodený diel | Druh poškodenia | Spôsob opravy |
|---|---|---|---|
| 5 | kapota | Poškodenie od odletujúcich kameňov | Lakovať |

- 5 kapota - Poškodenie od odletujúcich kameňov**  
 Umiestnenie: Exteriér (vonkajší priestor)  
 Spôsob opravy: Lakovať
