**DEKRA CZ a.s.**  
Tůrkova 1001, 149 00 Praha 4  
IČ: 49240188, Zapsaná u Městského soudu v Praze, Oddíl B, vložka 1967

**STRABAG BMTI s. r. o.**  
Tovární 756/3  
643 00 Brno – Chřovice

## ÚDAJE O VOZIDLE

| RZ: | <b>2BU7610</b> | VIN: | <b>TMBJJ8NX5NY043053</b> |

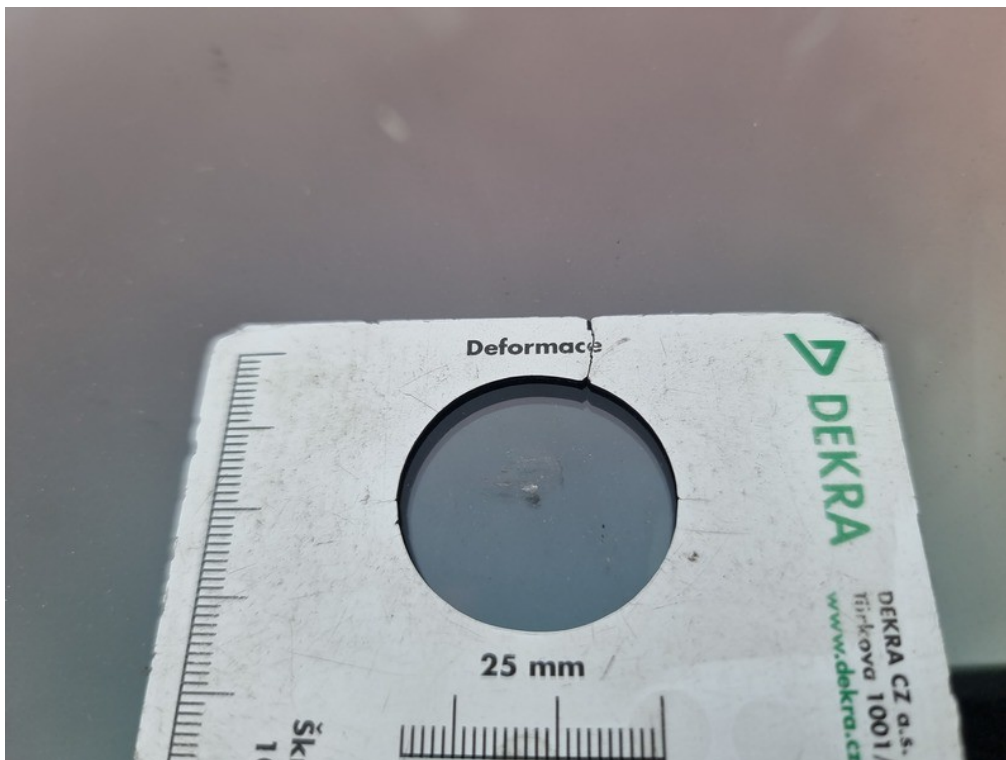
| P.č. | Poškozený díl | Druh poškození | Způsob opravy |
|---|---|---|---|
| 1 | Čelní sklo | Poškození od odletujícího kamení | Opravit |

- 1 **Čelní sklo - Poškození od odletujícího kamene**  
Umístění: Exteriér (vnější prostor)  
Způsob opravy: Opravit

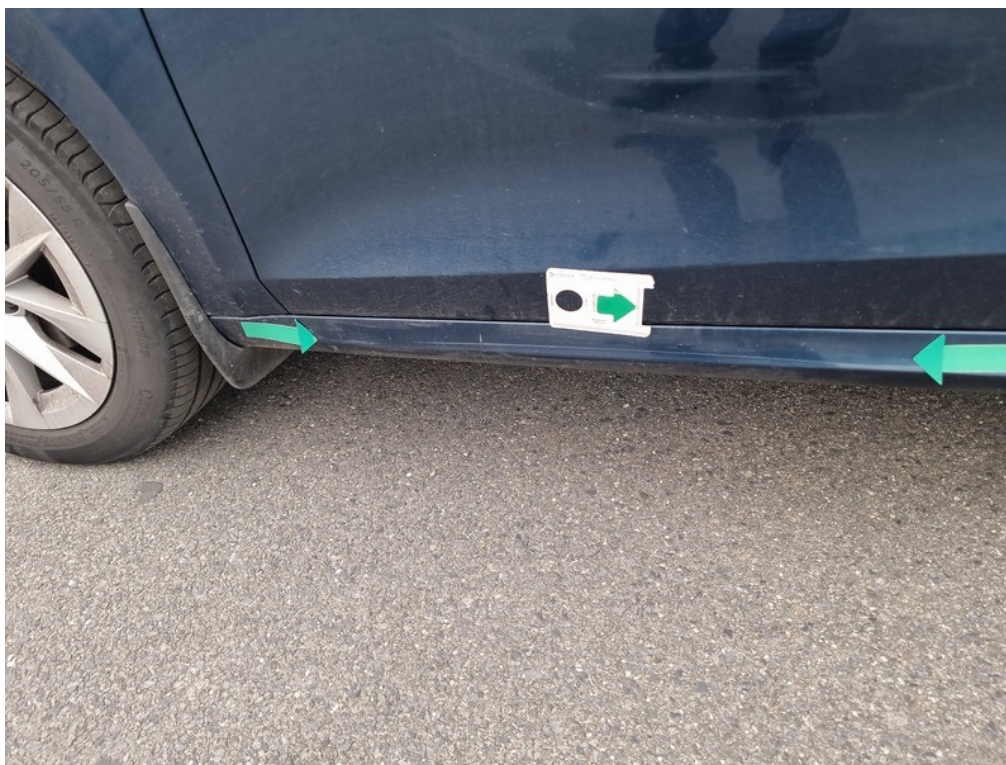
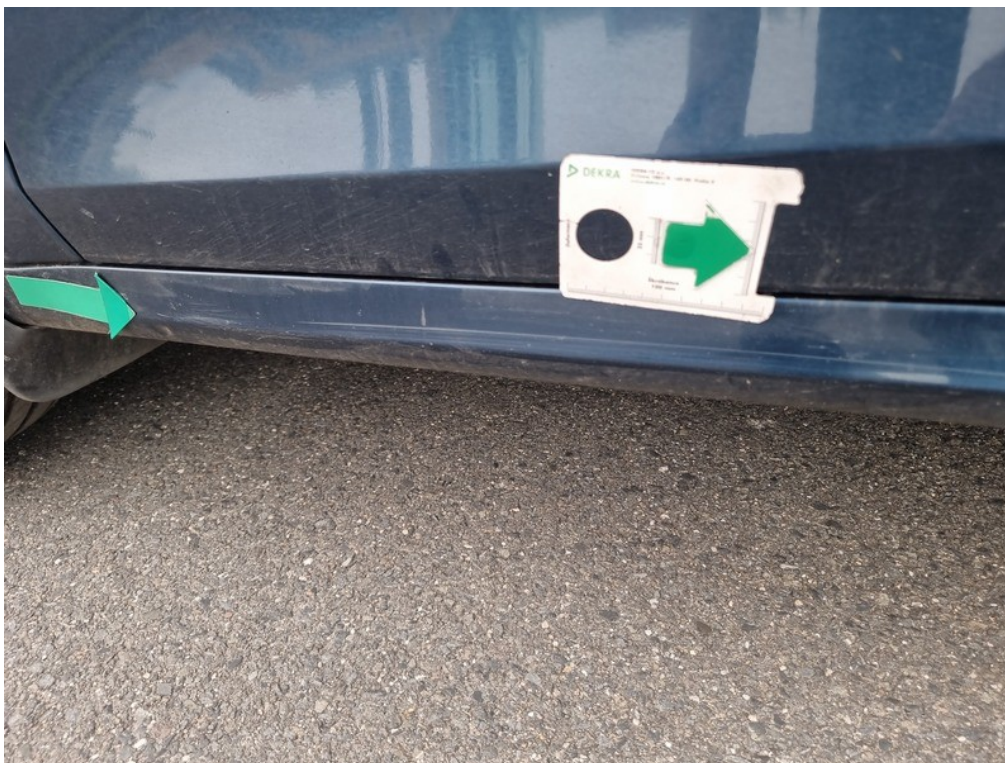
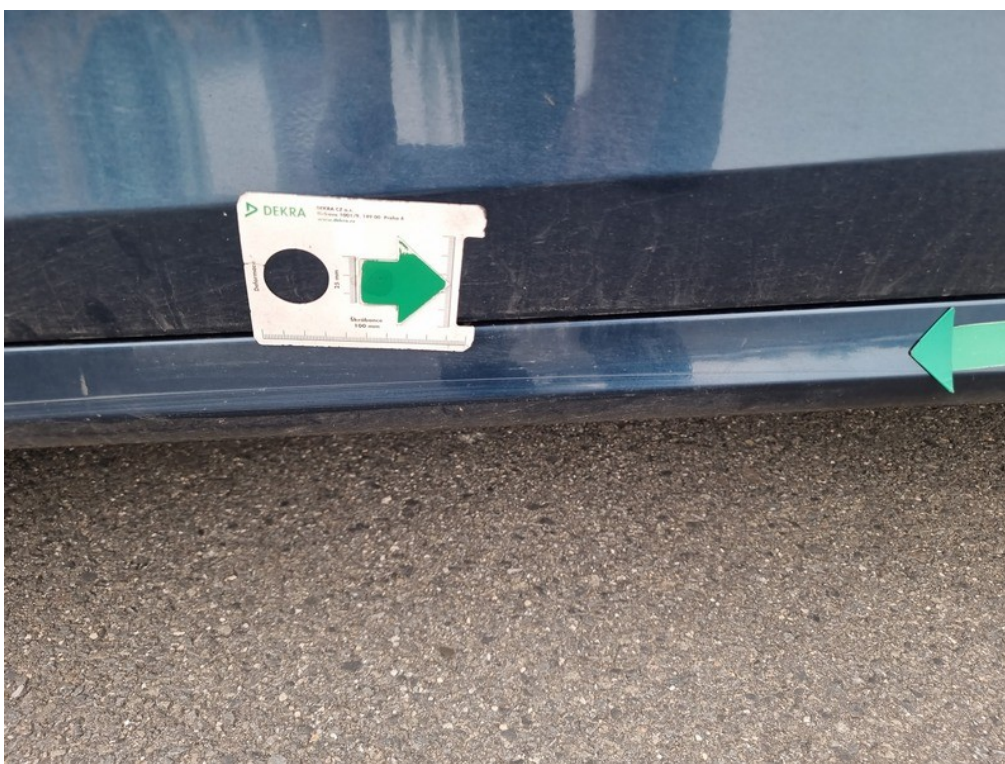
| P.č. | Poškozený díl | Druh poškození | Způsob opravy |
|---|---|---|---|
| 2 | Práh levý | Škrábance | Lakovat |

- 2 **Práh levý - Škrábance**  
Umístění: Exteriér (vnější prostor)  
Způsob opravy: Lakovat

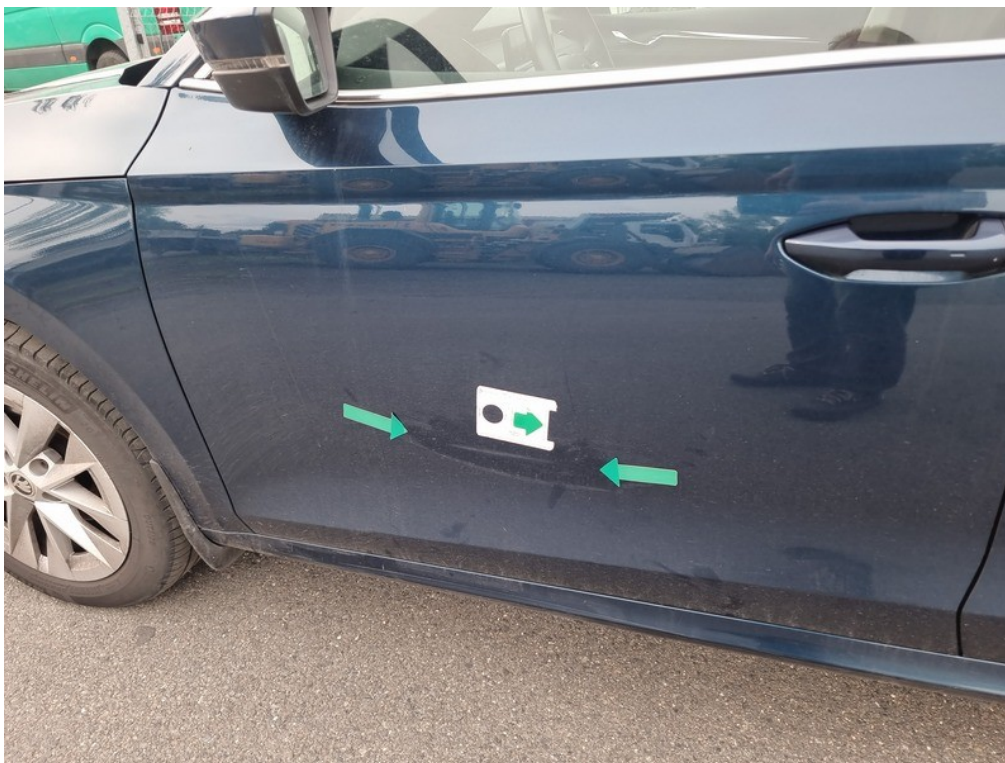
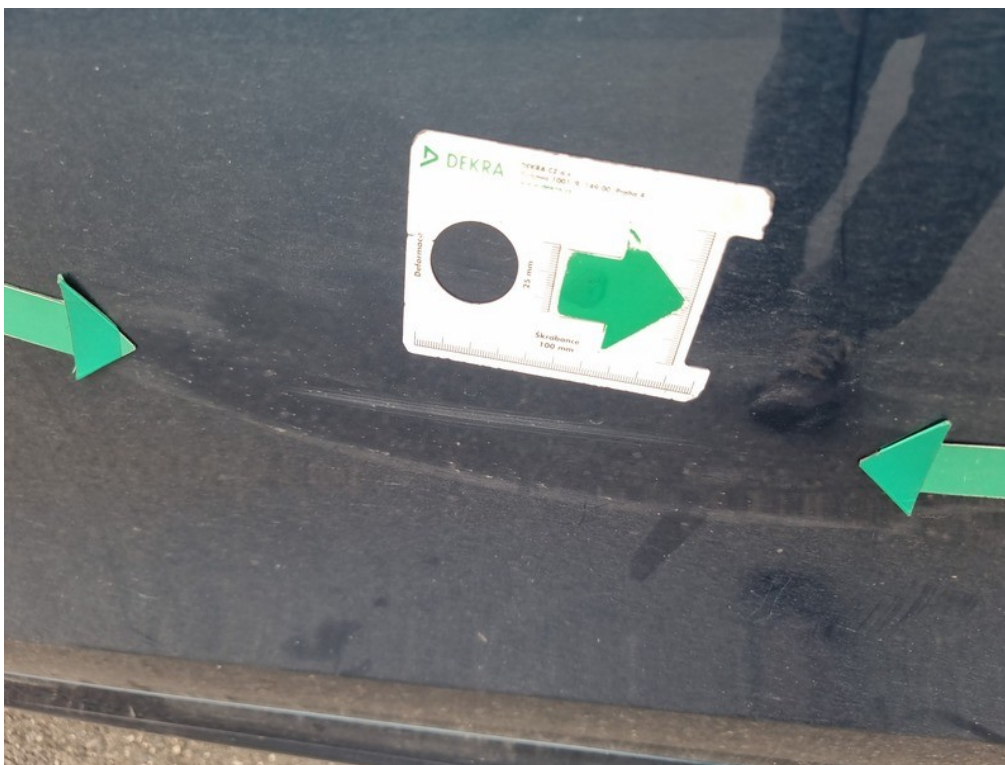
| P.č. | Poškozený díl | Druh poškození | Způsob opravy |
|---|---|---|---|
| 3 | Dveře přední levé | Škrábance | Lakovat |

**3 Dveře přední levé - Škrábance**  
Umístění:  
Způsob opravy:

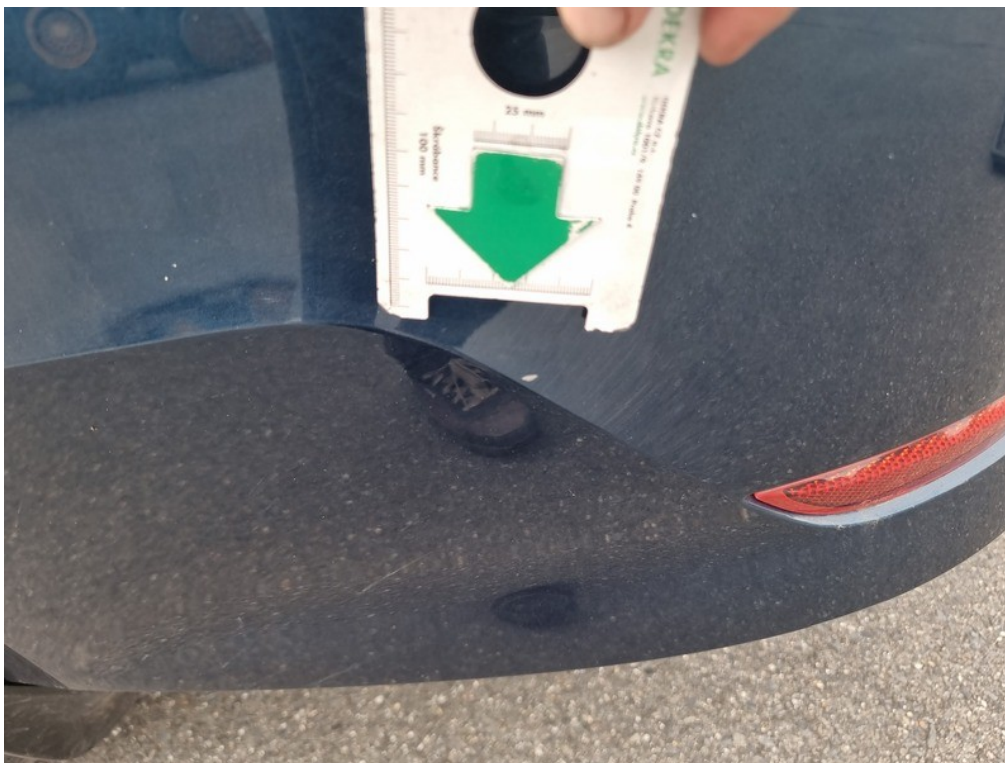
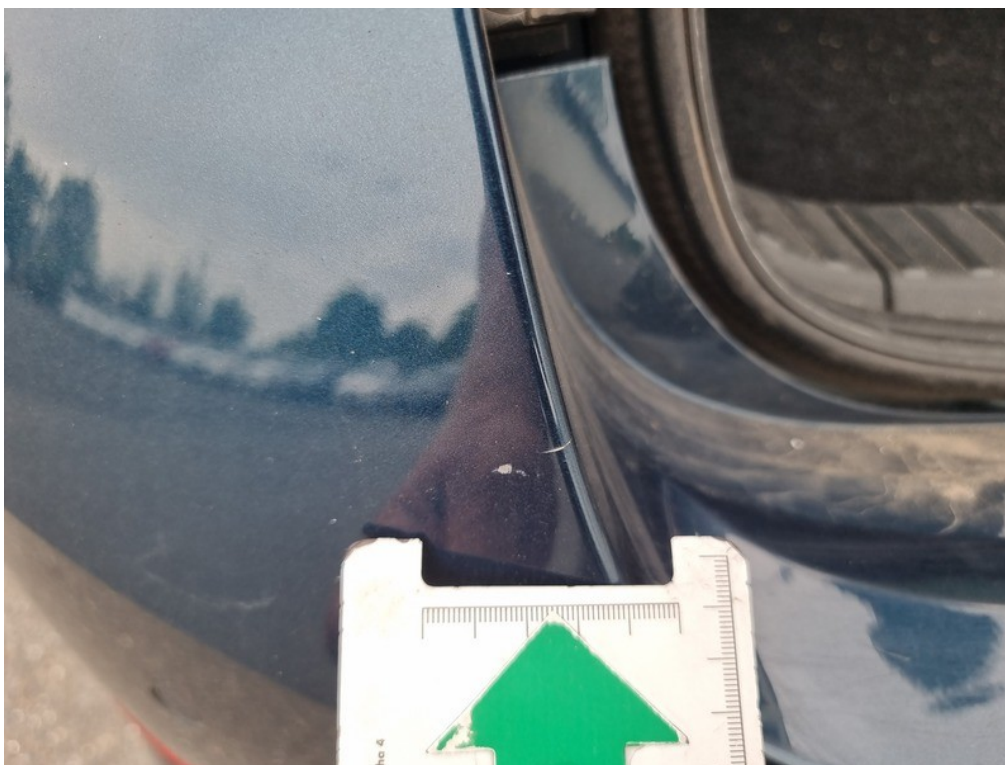
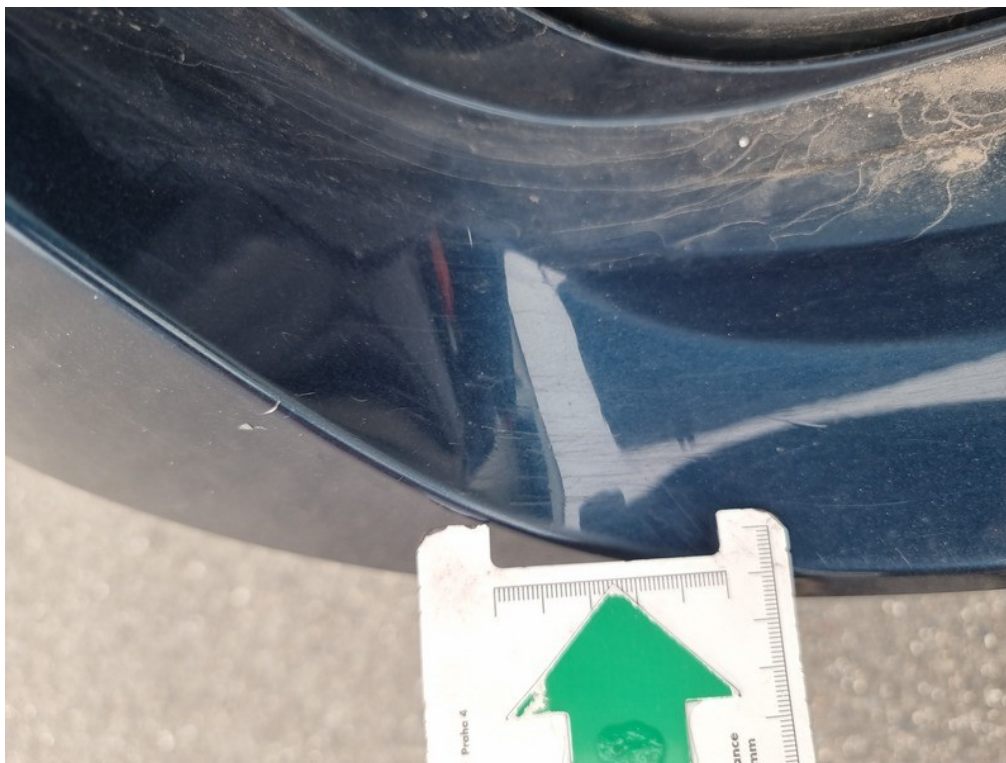
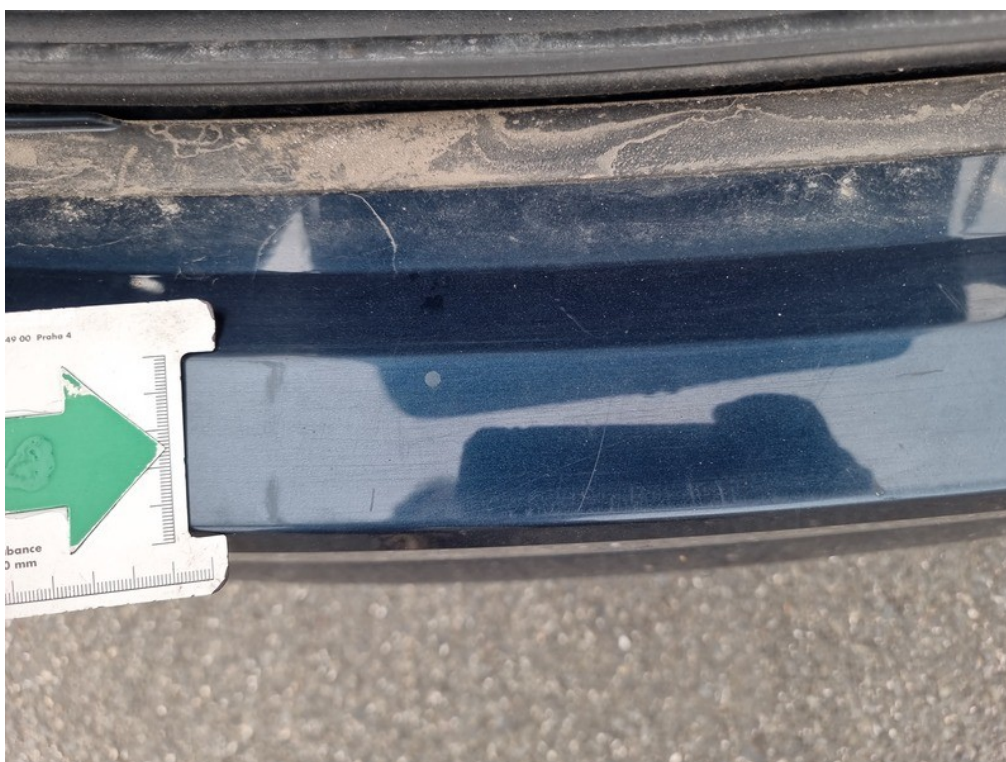
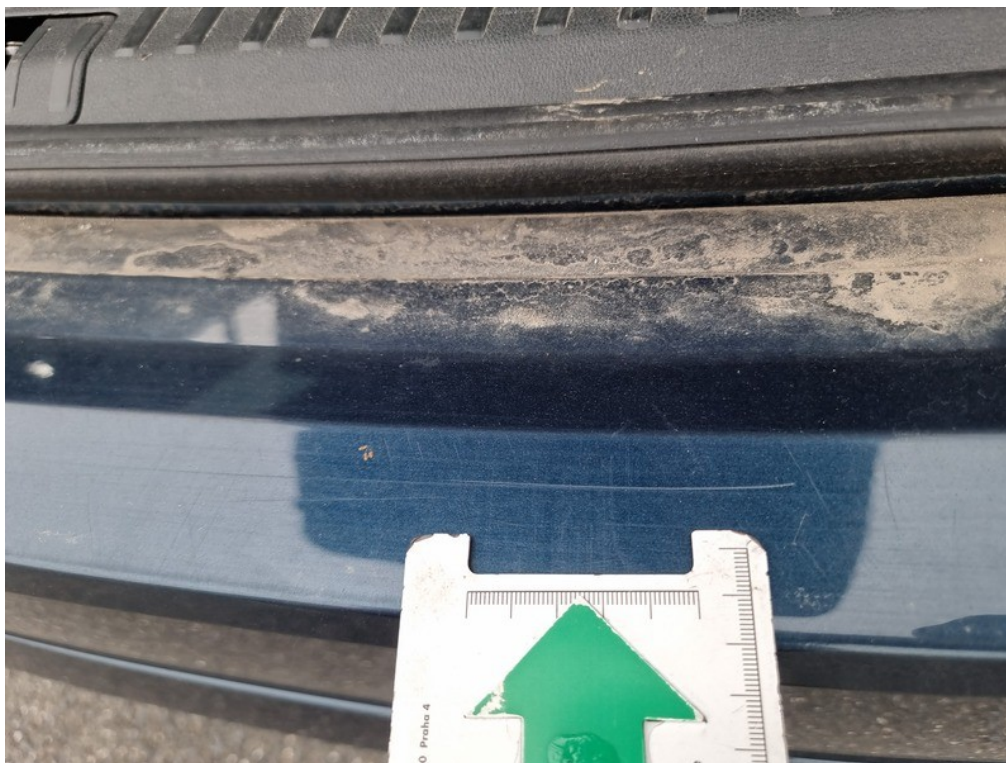
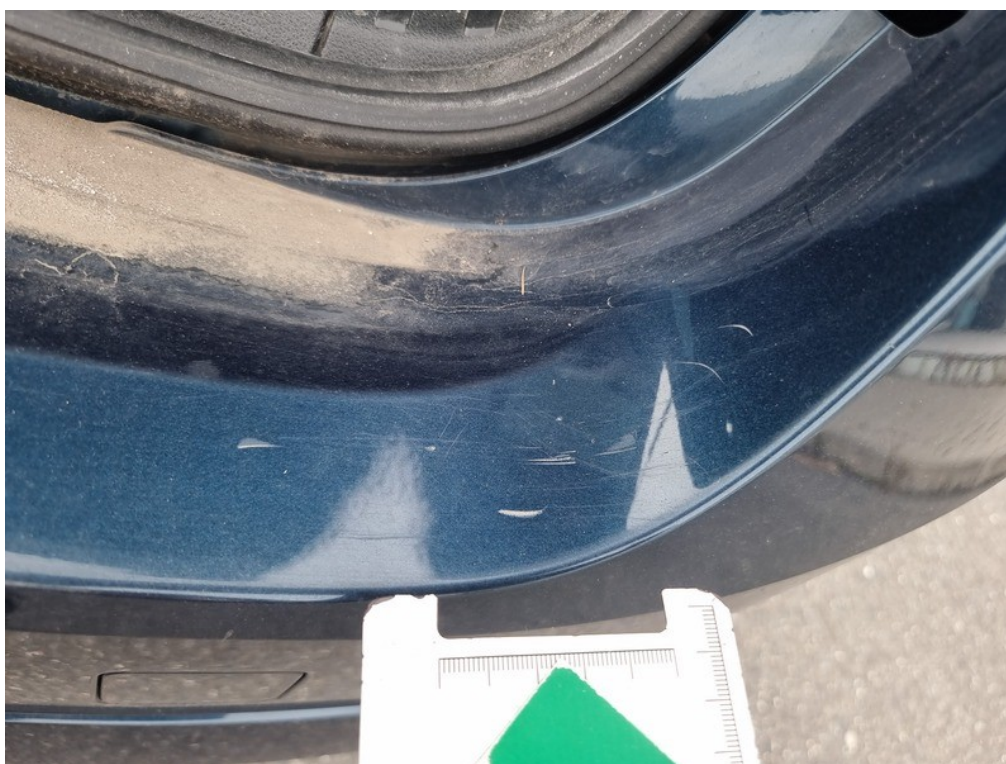
| P.č. | Poškozený díl | Druh poškození | Způsob opravy |
|---|---|---|---|
| 4 | Zadní nárazník | Škrábance | Lakovat |

### 4 Zadní nárazník - Škrábance

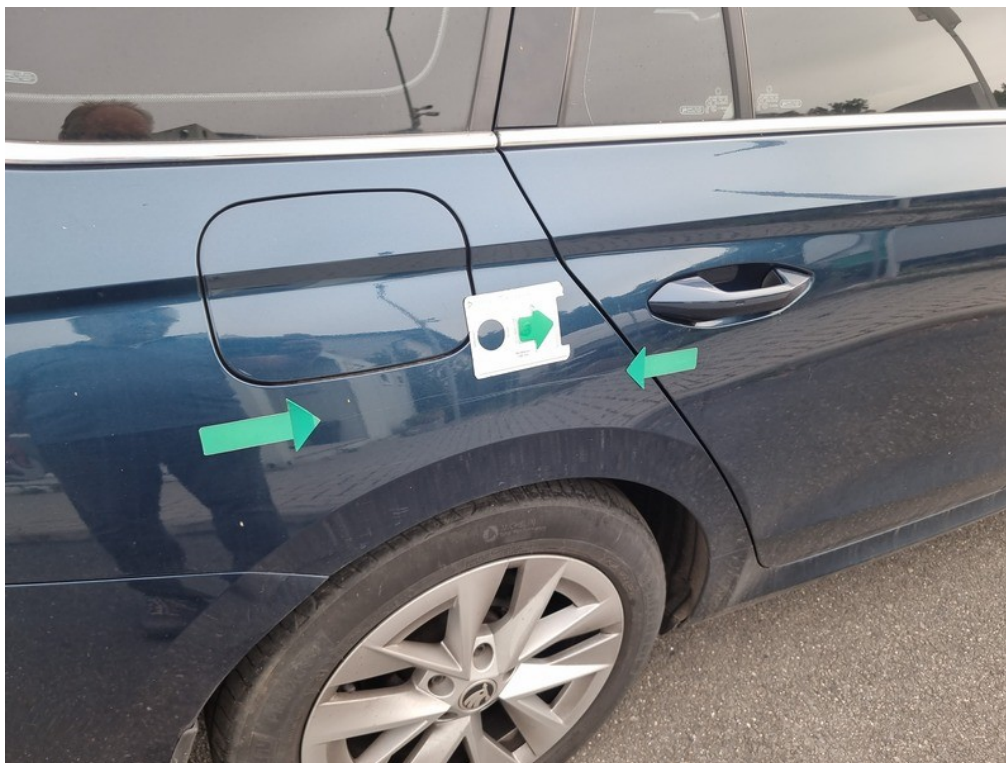
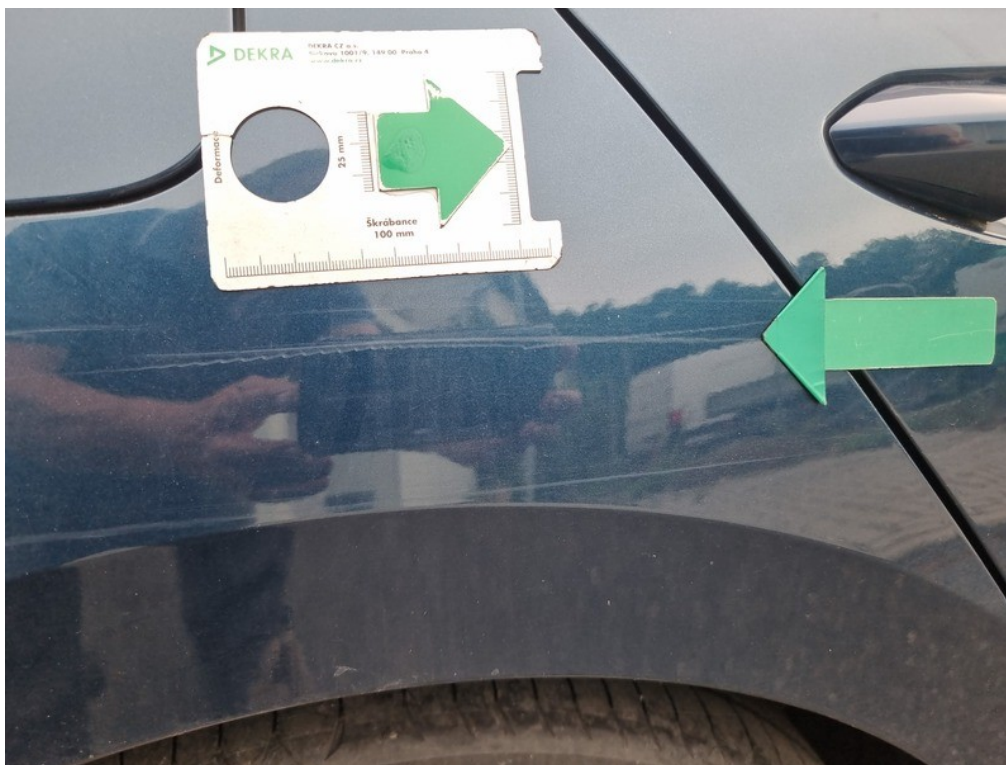
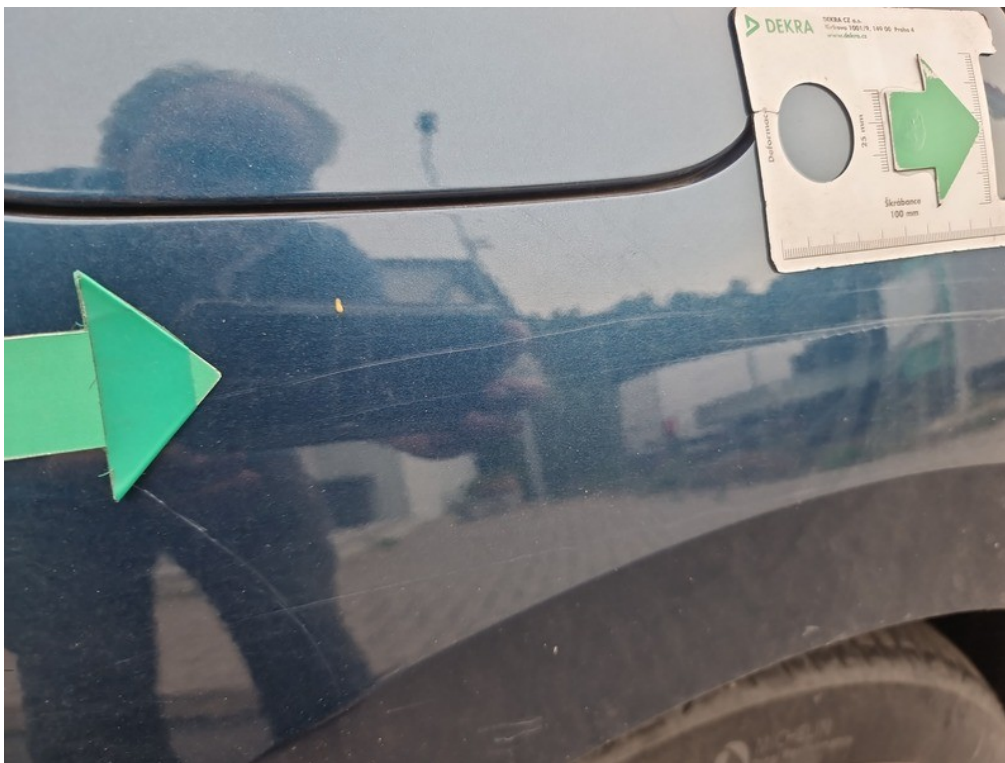
| P.č. | Poškozený díl | Druh poškození | Způsob opravy |
|---|---|---|---|
| 5 | Bočnice zadní pravá | Škrábance | Lakovat |

### 5 Bočnice zadní pravá - Škrábance

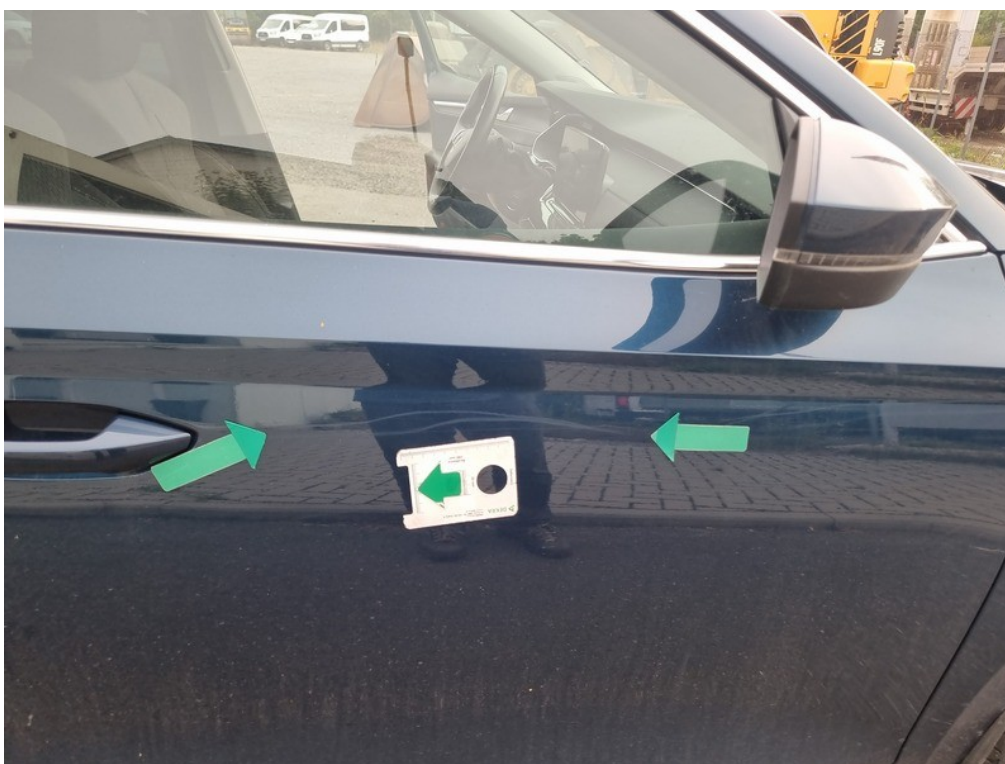
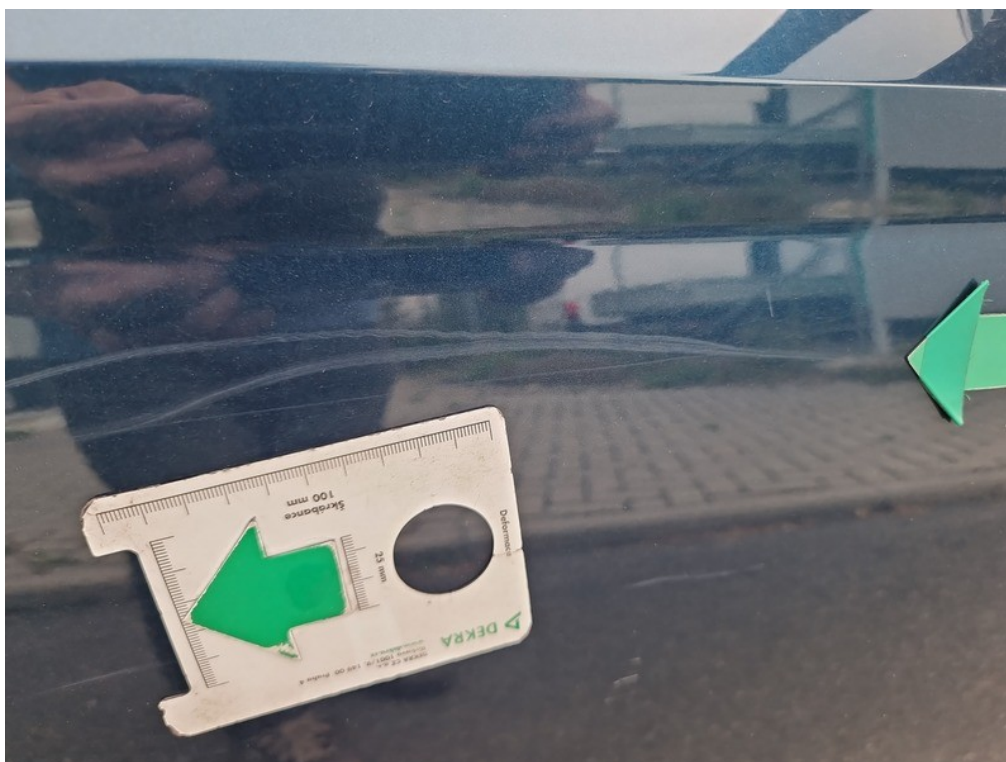
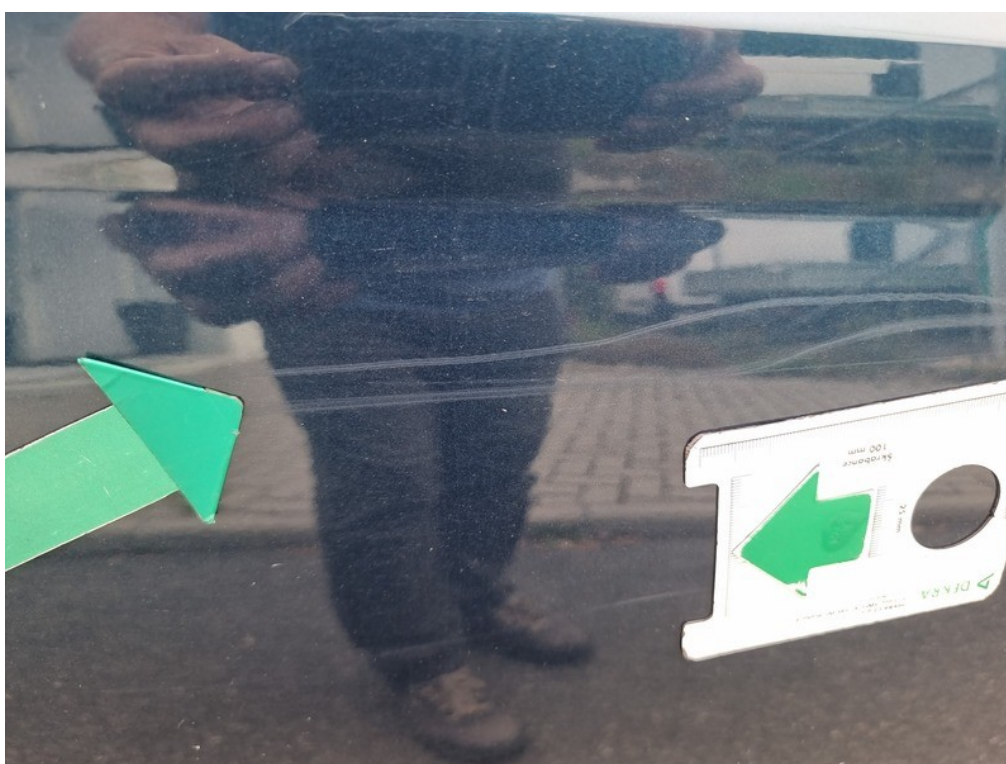
| P.č. | Poškozený díl | Druh poškození | Způsob opravy |
|---|---|---|---|
| 6 | Dveře přední pravé | Škrábance | Lakovat |

**6 Dveře přední pravé - Škrábance**

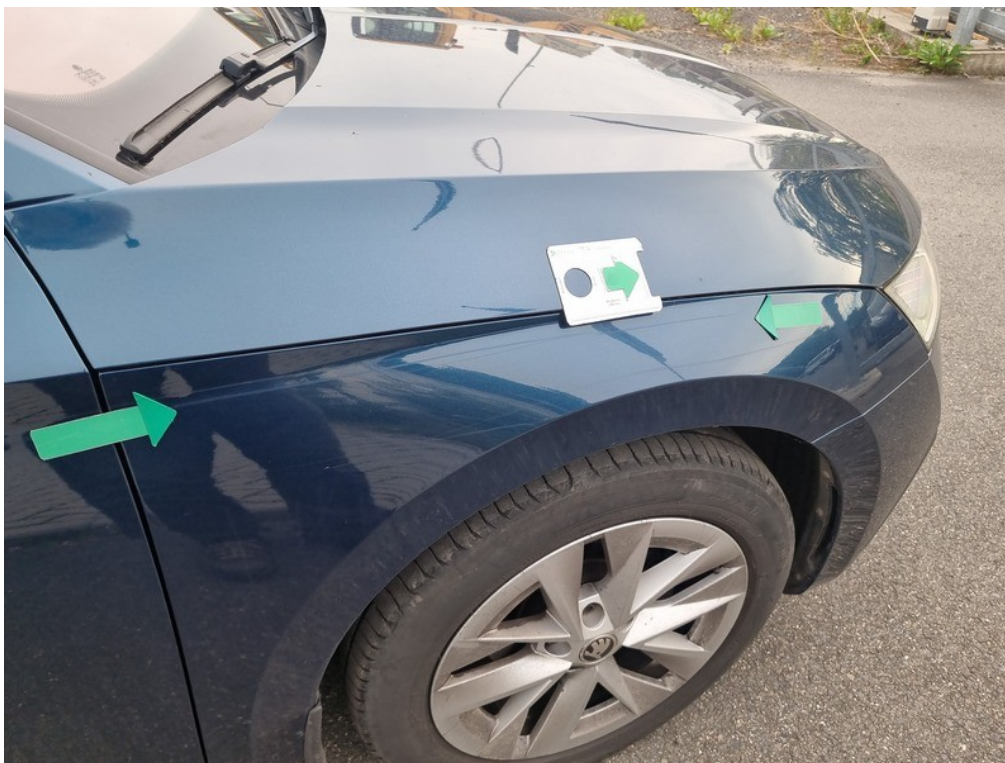
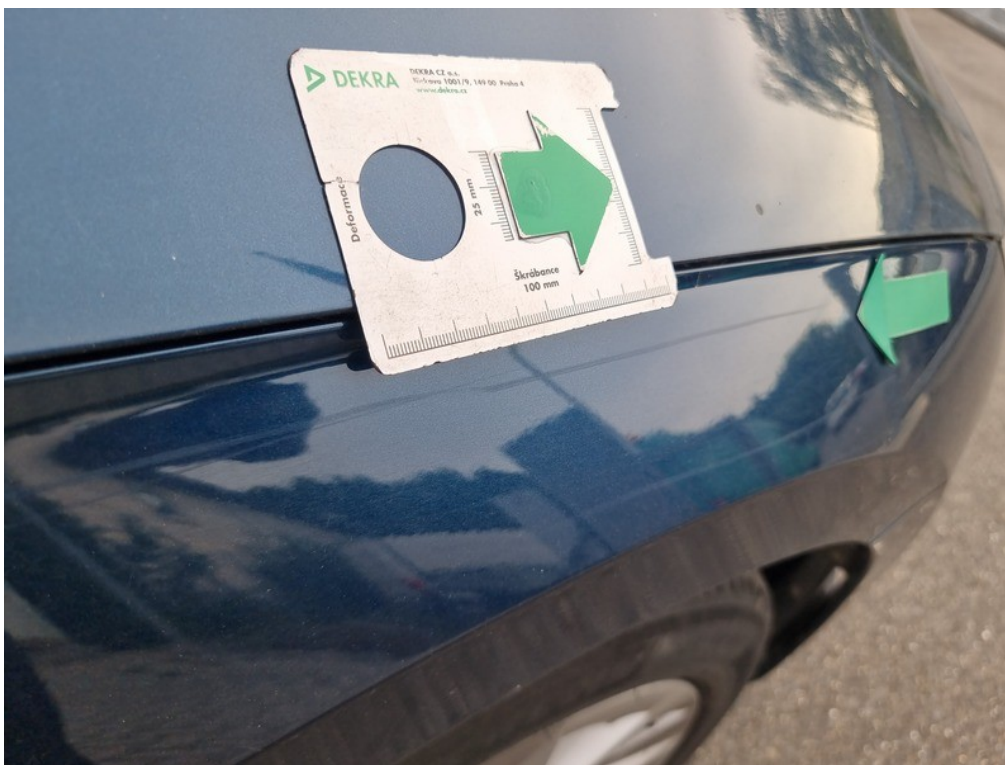
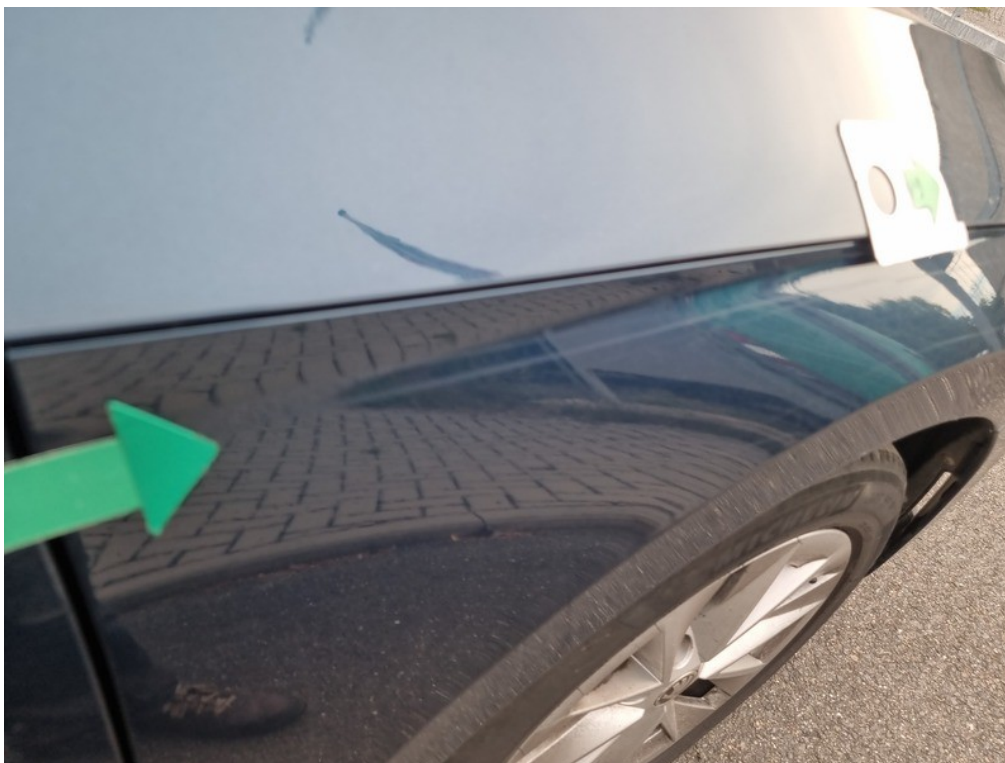
| P.č. | Poškozený díl | Druh poškození | Způsob opravy |
|---|---|---|---|
| 7 | Blatník přední pravý | Škrábance | Lakovat |

### 7 Blatník přední pravý - Škrábance

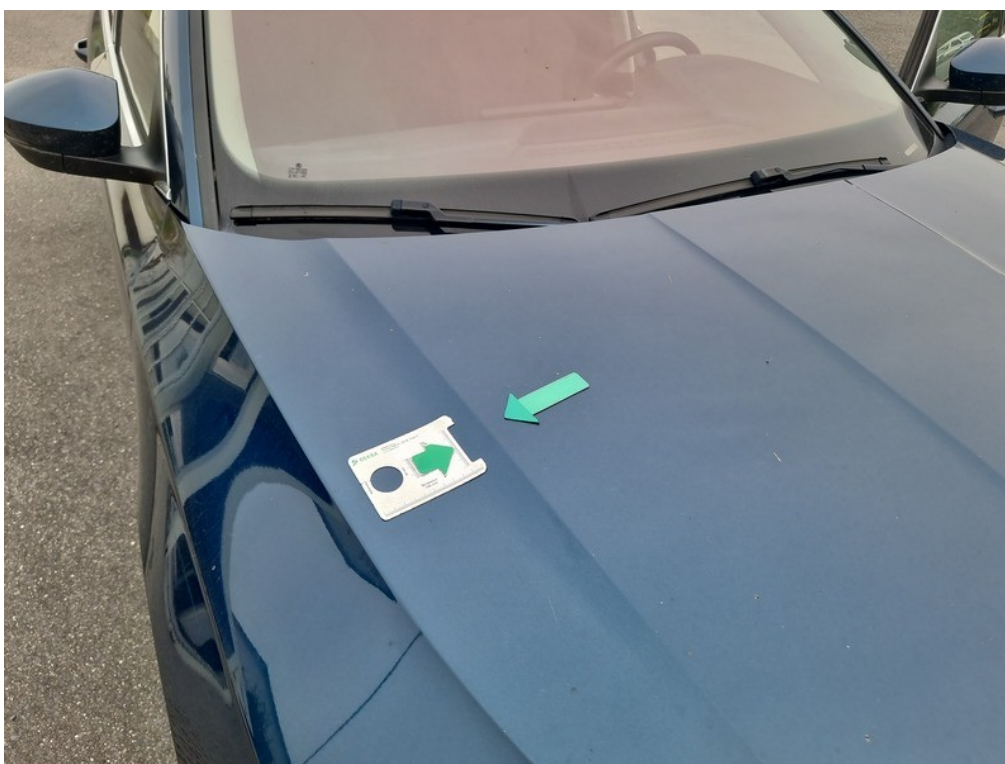
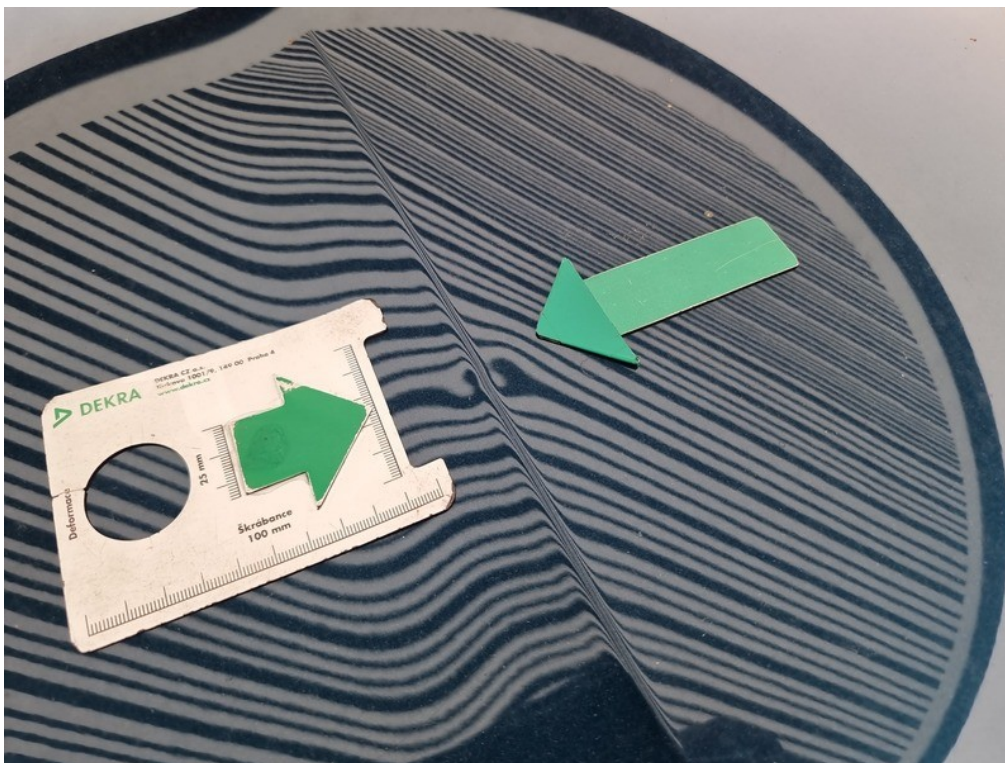
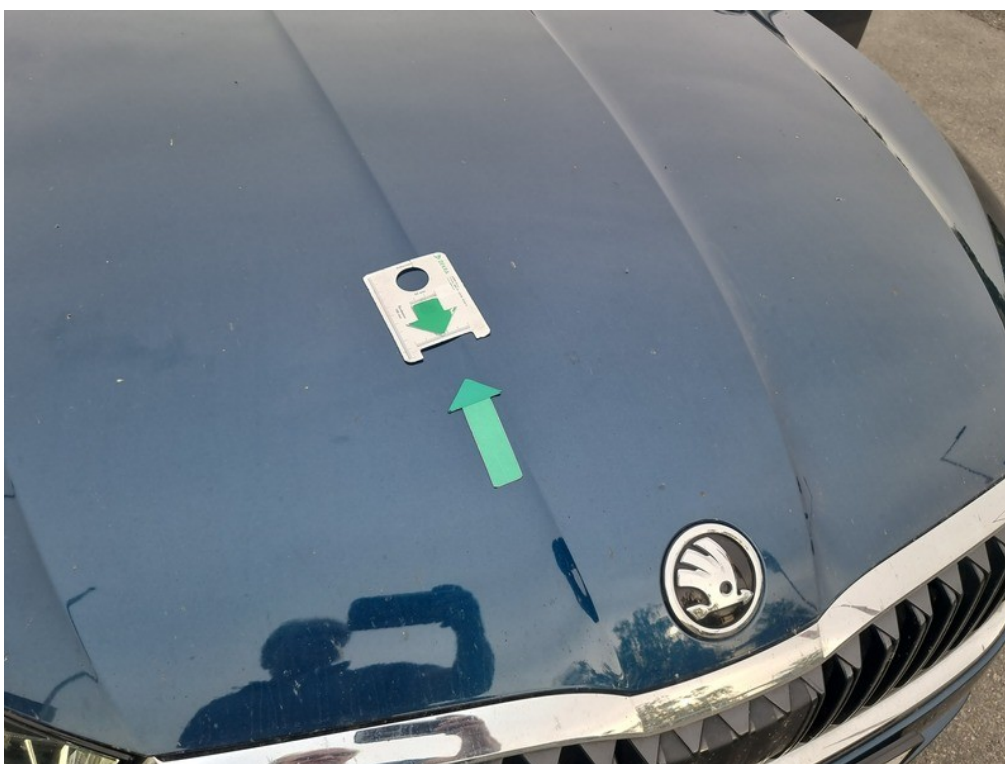
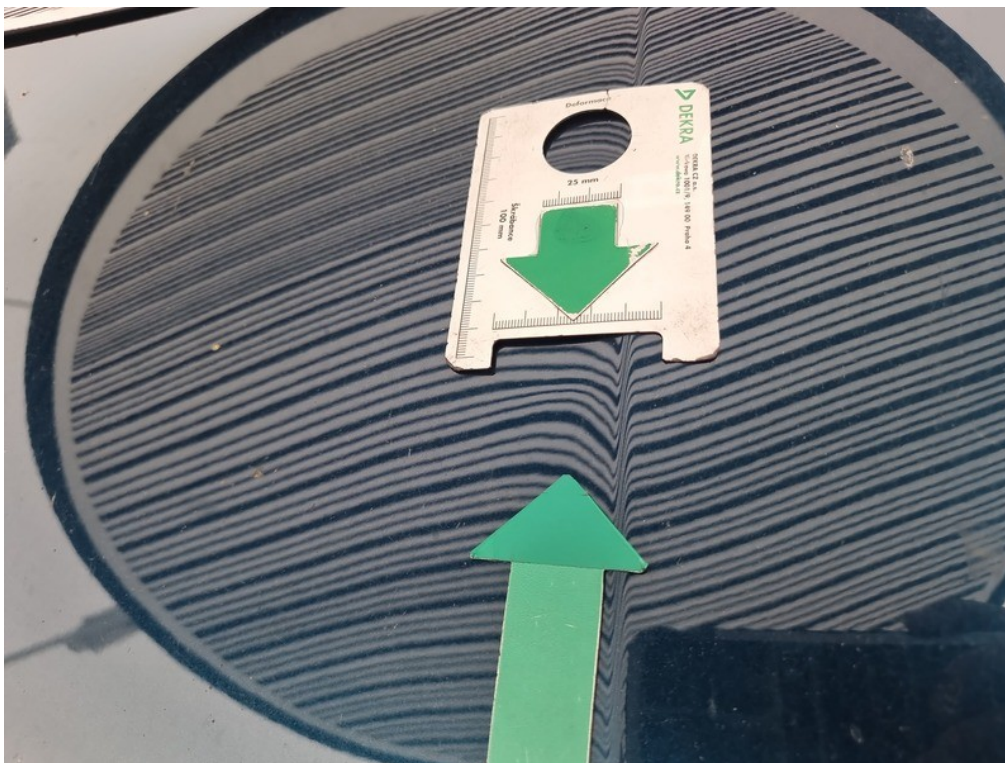
| P.č. | Poškozený díl | Druh poškození | Způsob opravy |
|---|---|---|---|
| 8 | Víko motoru | Deformace | Opravit |

**8 Víko motoru - Deformace**  
Umístění:  
Způsob opravy:

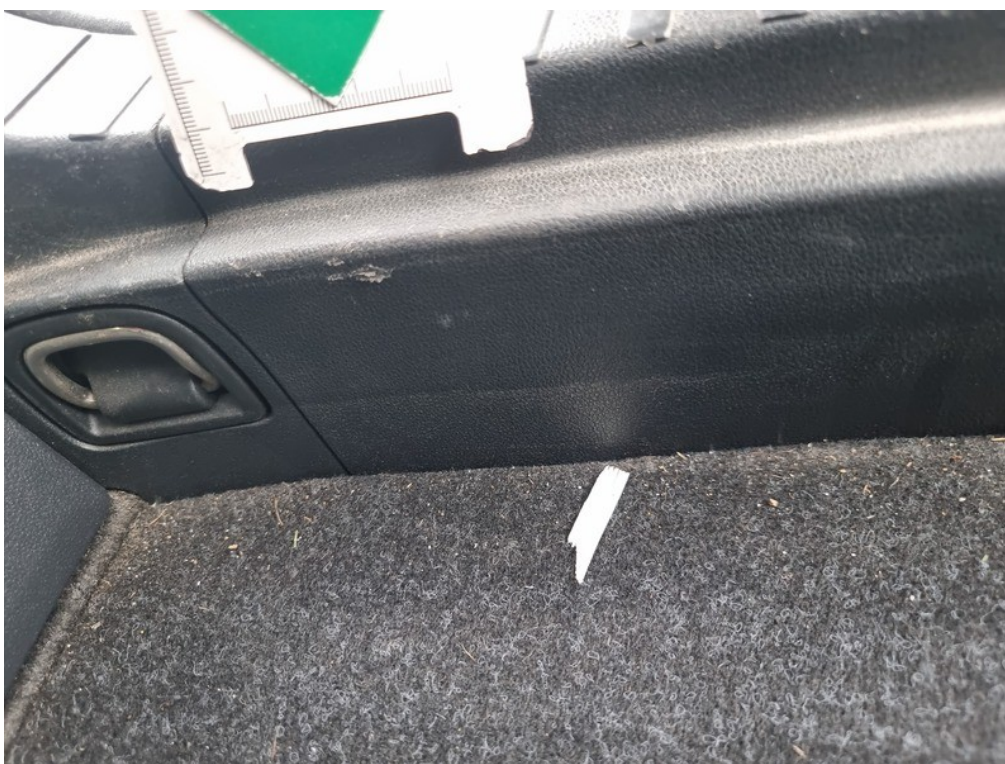
| P.č. | Poškozený díl | Druh poškození | Způsob opravy |
|---|---|---|---|
| 9 | Kryt zadního čela | Škrábance | Vyměnit |

9 **Kryt zadního čela - Škrábance**  
Umístění:  
Způsob opravy:

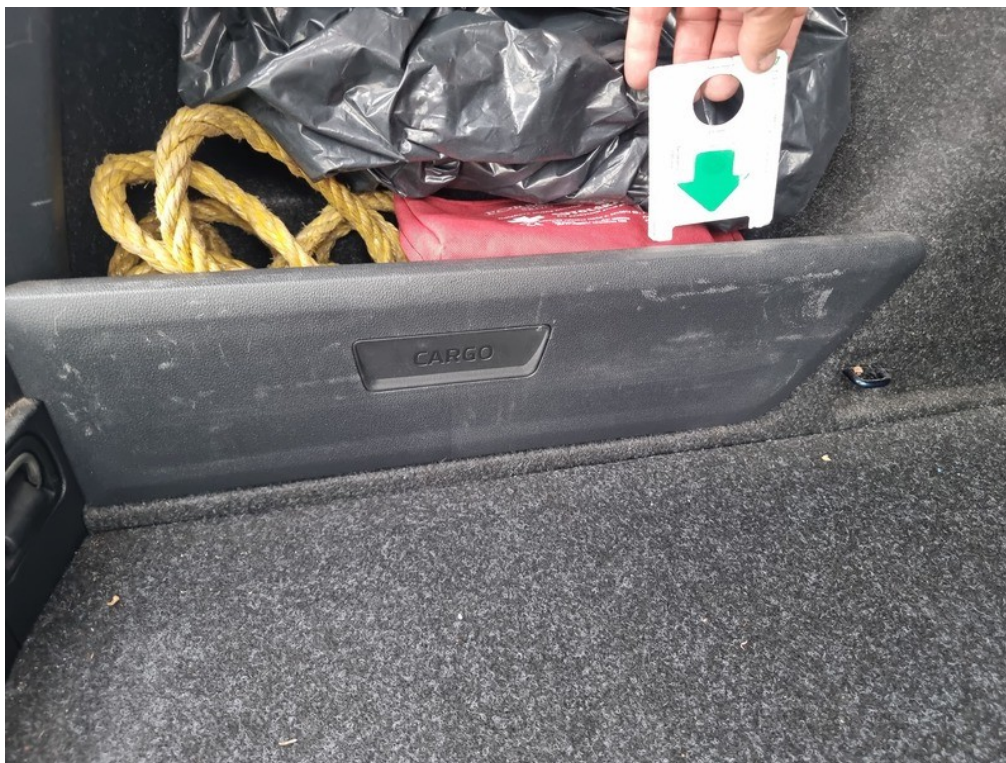
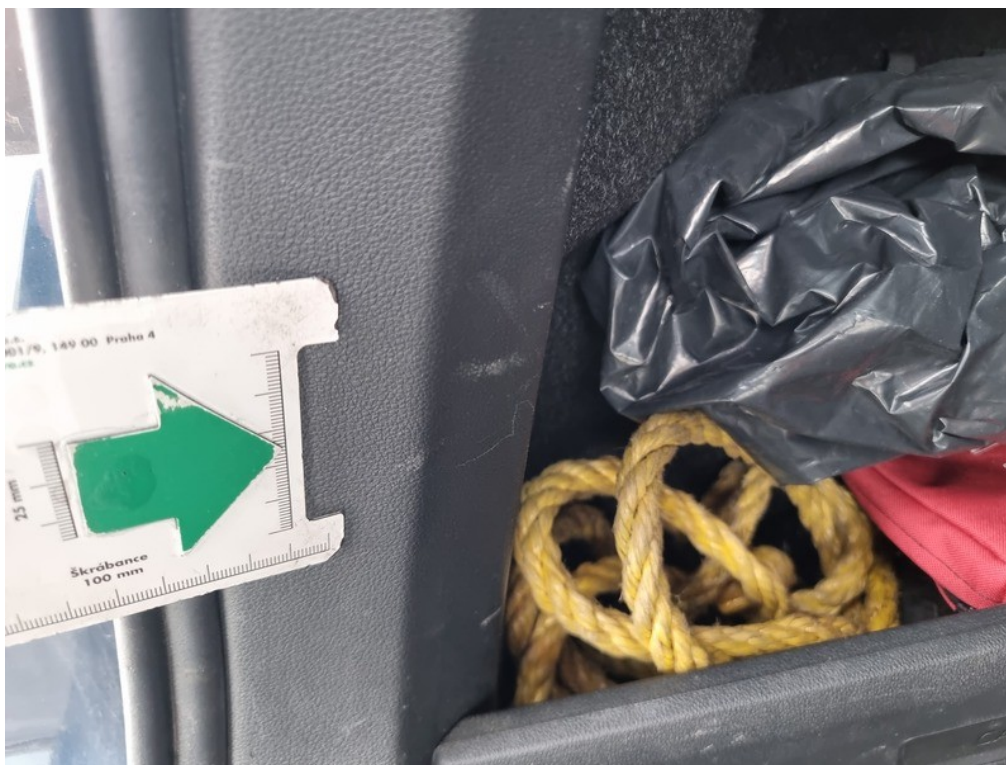
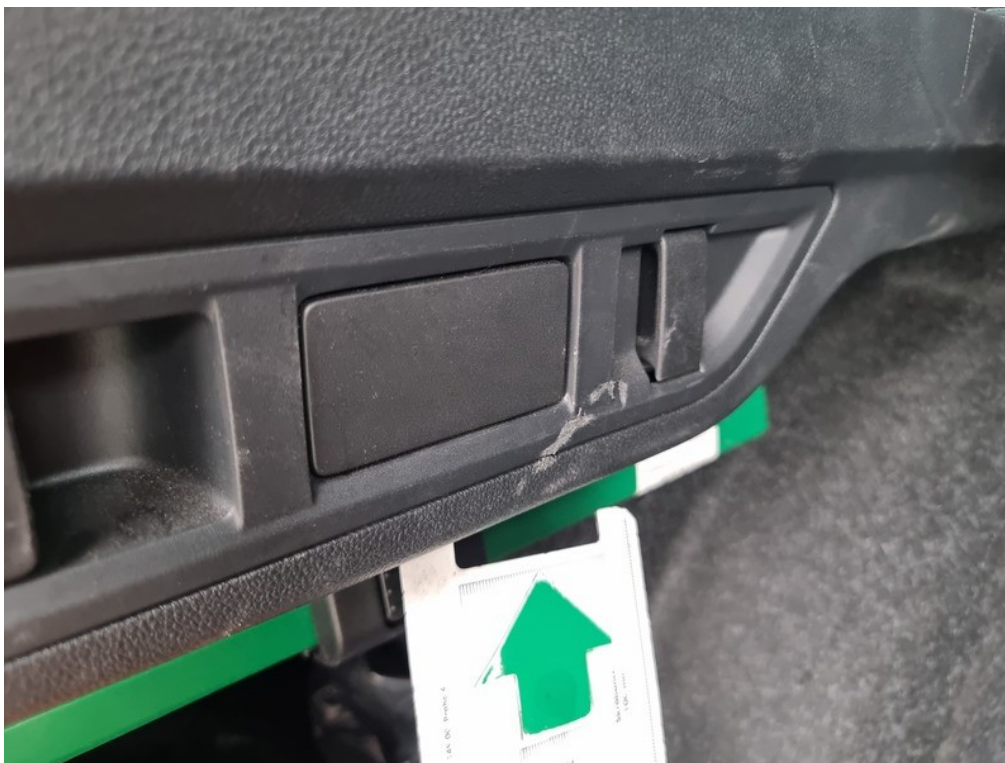
| P.č. | Poškozený díl | Druh poškození | Způsob opravy |
|---|---|---|---|
| 10 | Boční výplň zav. prostoru L | Škrábance | Vyměnit |

**10** Boční výplň zav. prostoru L - Škrábance  
Umístění: Interiér (vnitřní prostor)  
Způsob opravy: Vyměnit
