**DEKRA CZ a.s.**  
Tůrkova 1001, 149 00 Praha 4  
IČ: 49240188, Zapsaná u Městského soudu v Praze, Oddíl B, vložka 1967

**STRABAG BMTI s. r. o.**  
Tovární 756/3  
643 00 Brno – Chřovice

## ÚDAJE O VOZIDLE

| RZ: | <b>2BU7610</b> | VIN: | <b>TMBJJ8NX5NY043053</b> |

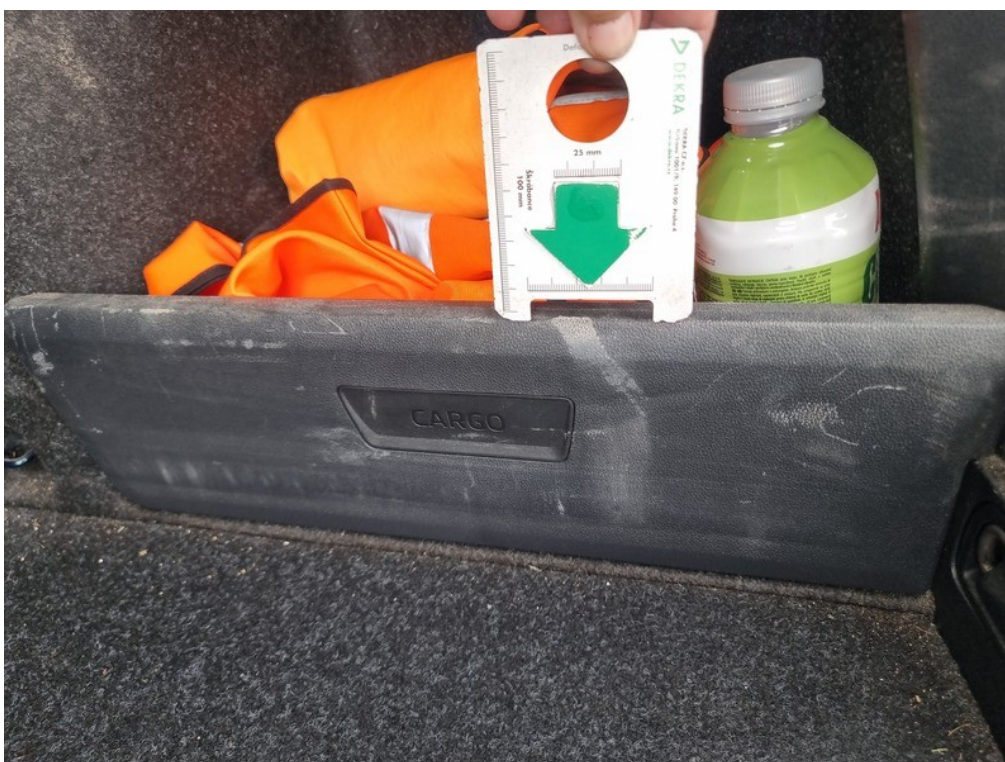
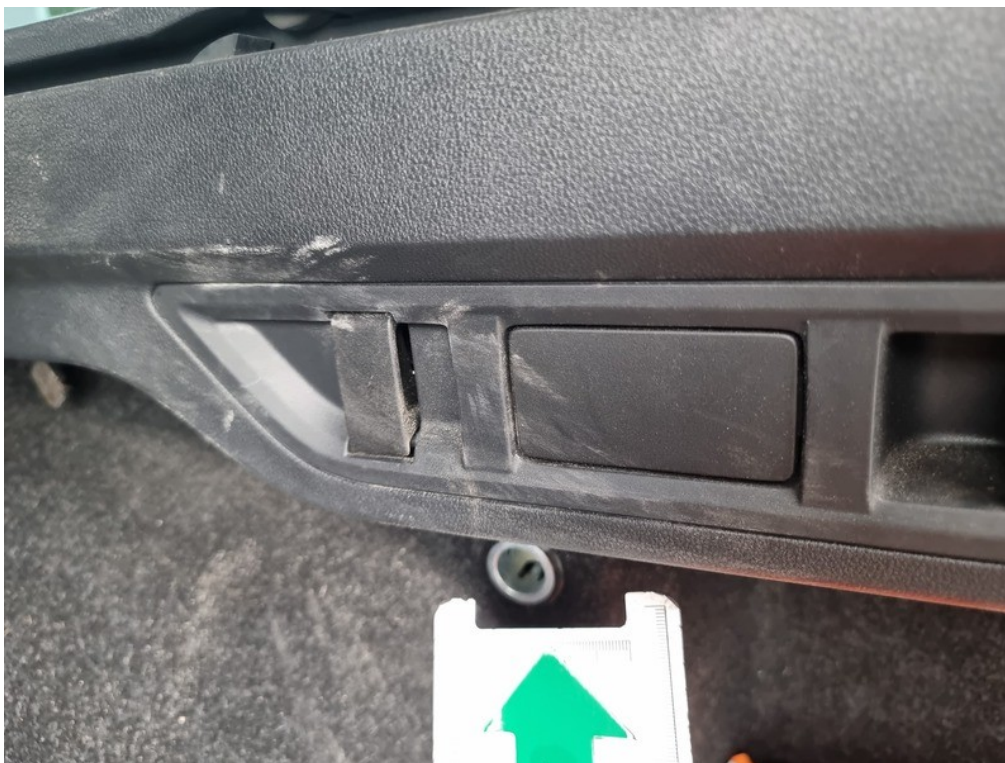
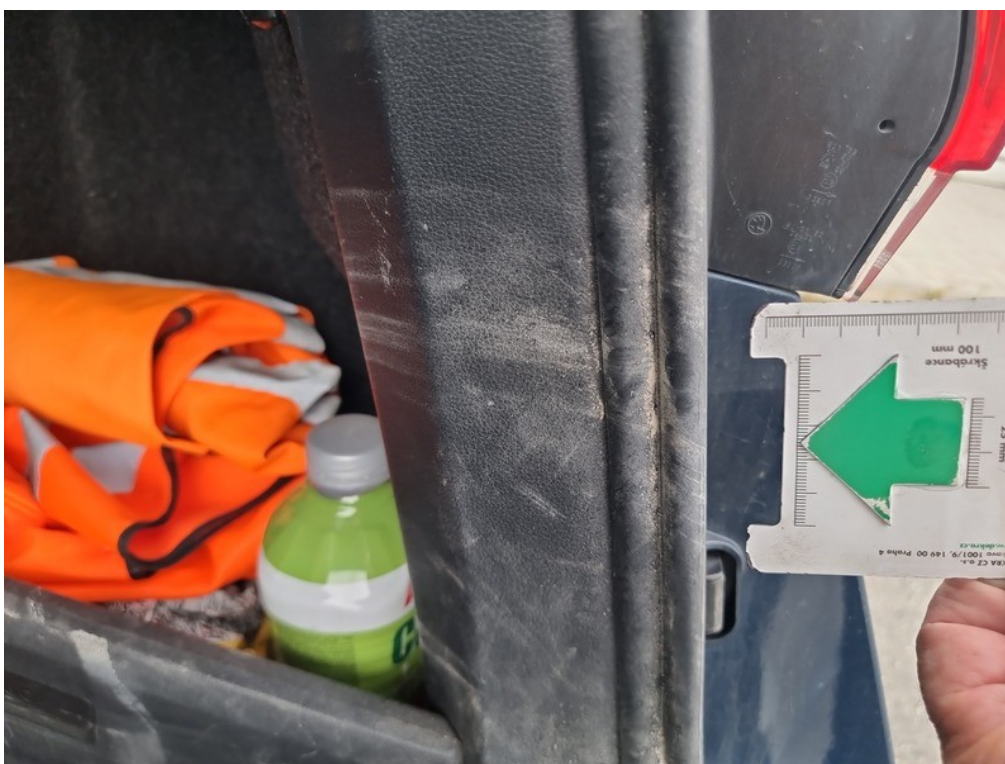
| P.č. | Poškozený díl | Druh poškození | Způsob opravy |
|---|---|---|---|
| 11 | Boční výplň zav. prostoru P | Škrábance | Vyměnit |

**11** Boční výplň zav. prostoru P - Škrábance  
Umístění: Interiér (vnitřní prostor)  
Způsob opravy: Vyměnit

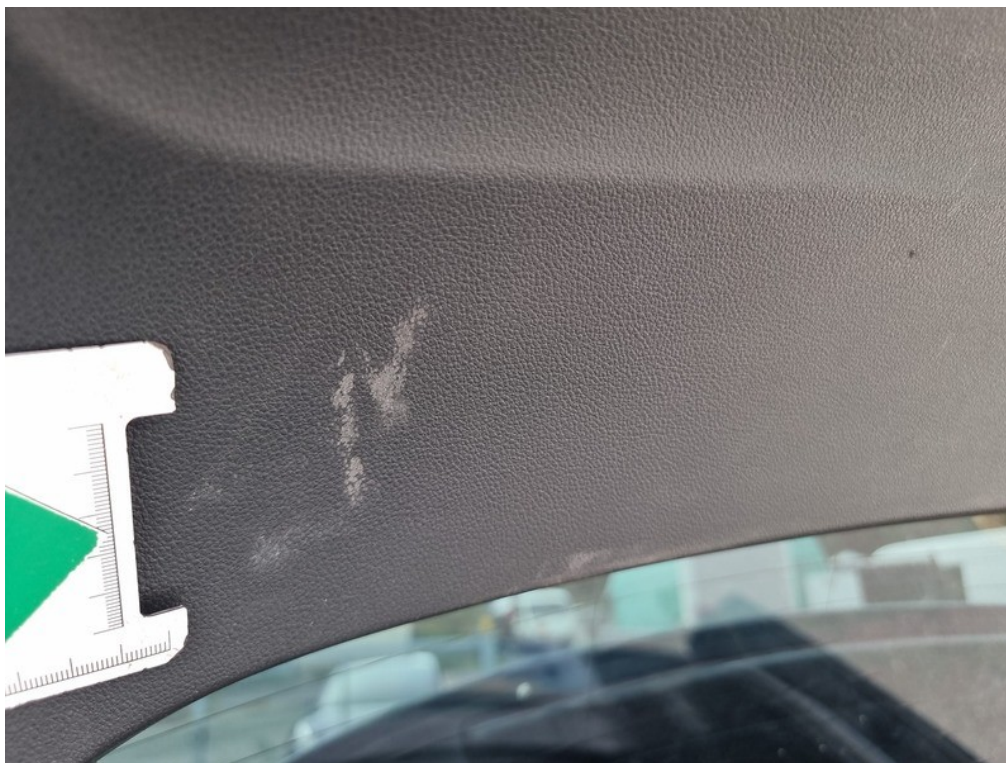
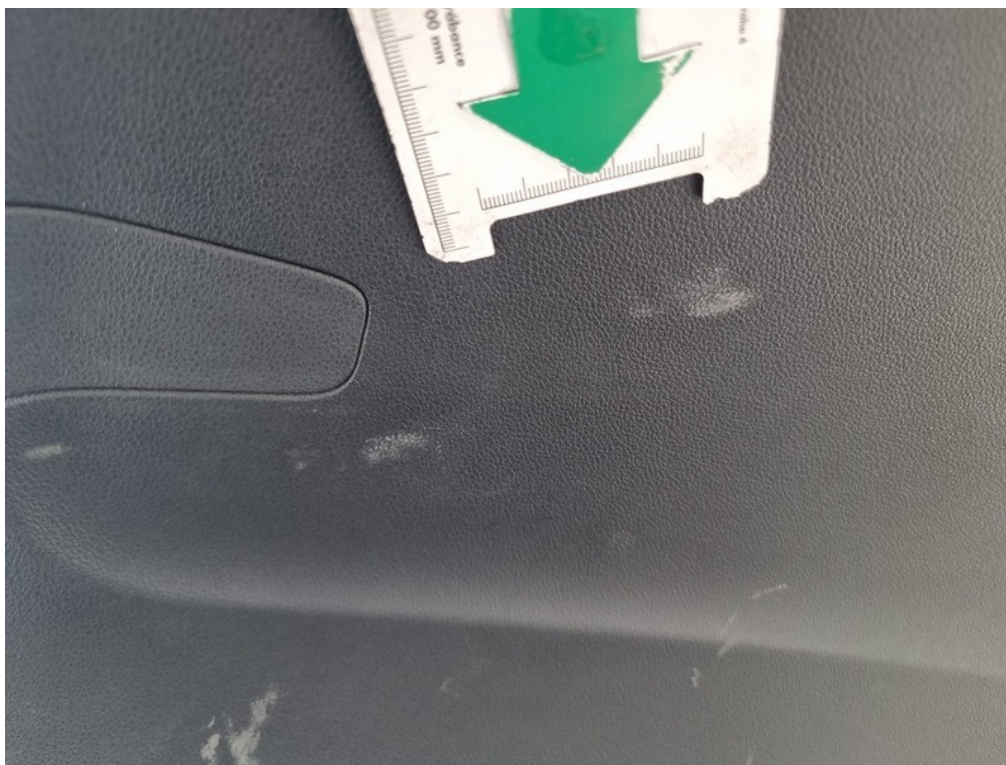
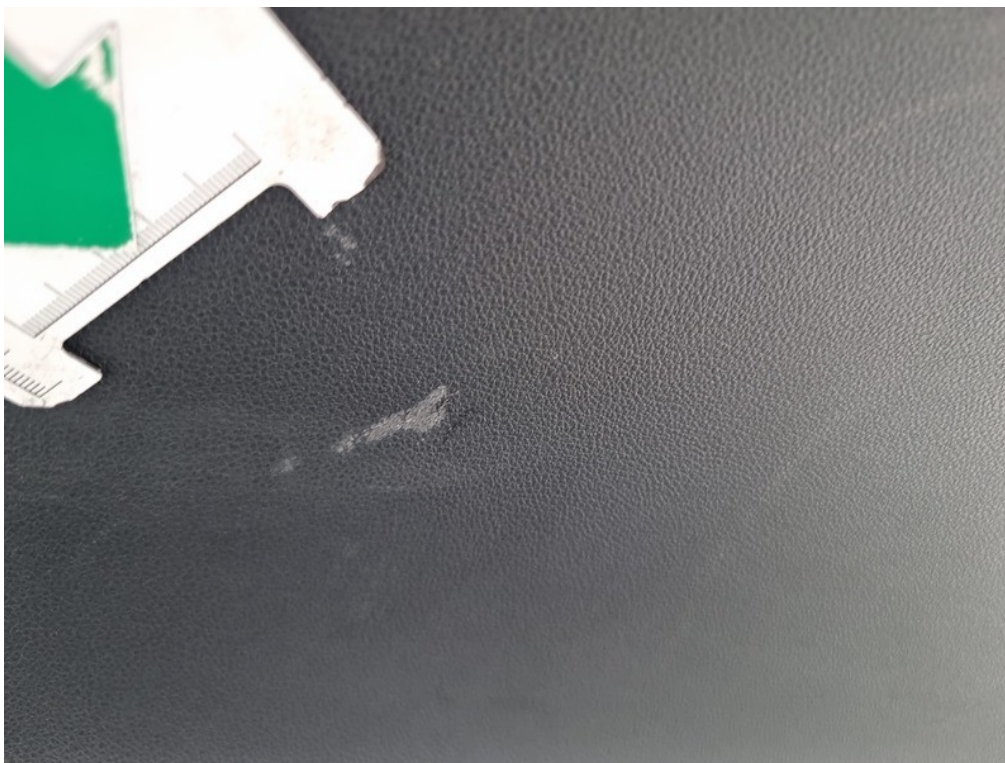
| P.č. | Poškozený díl | Druh poškození | Způsob opravy |
|---|---|---|---|
| 12 | Plastový kryt víka zav. prostoru | Škrábance | Vyměnit |

**12** **Plastový kryt víka zav. prostoru - Škrábance**  
Umístění: Interiér (vnitřní prostor)  
Způsob opravy: Vyměnit

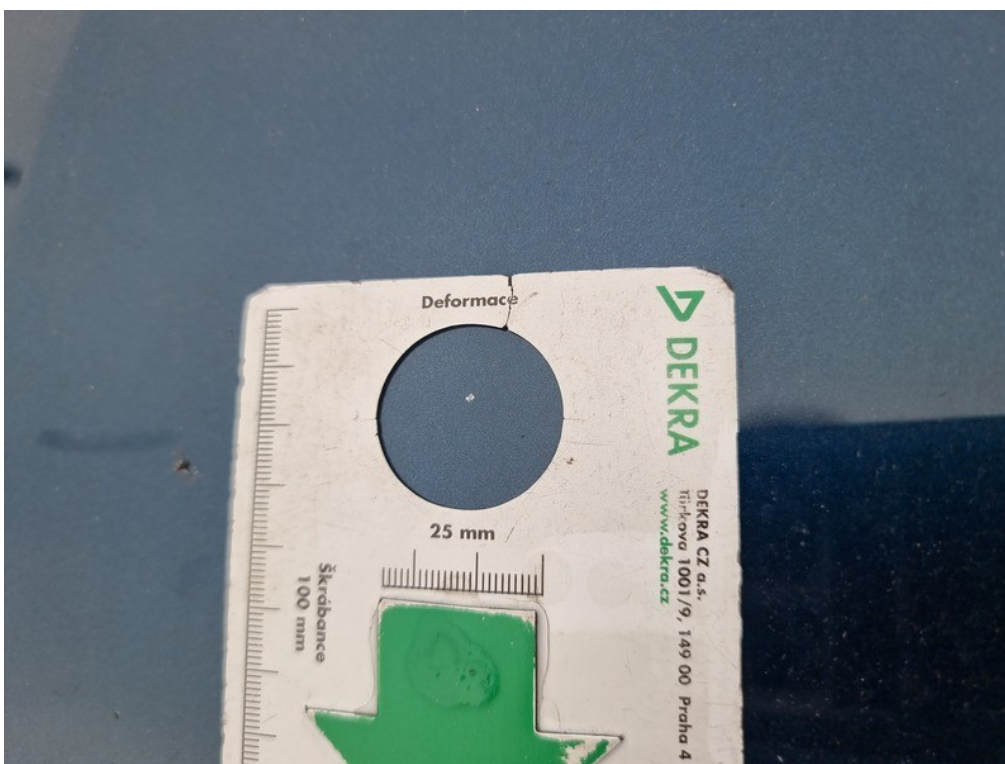
| P.č. | Poškozený díl | Druh poškození | Způsob opravy |
|---|---|---|---|
| 13 | Přední část vozidla | Poškození od odletujícího kamení | Opravit |

**13** **Přední část vozidla - Poškození od odletujícího kamení**  
Umístění:  
Způsob opravy:

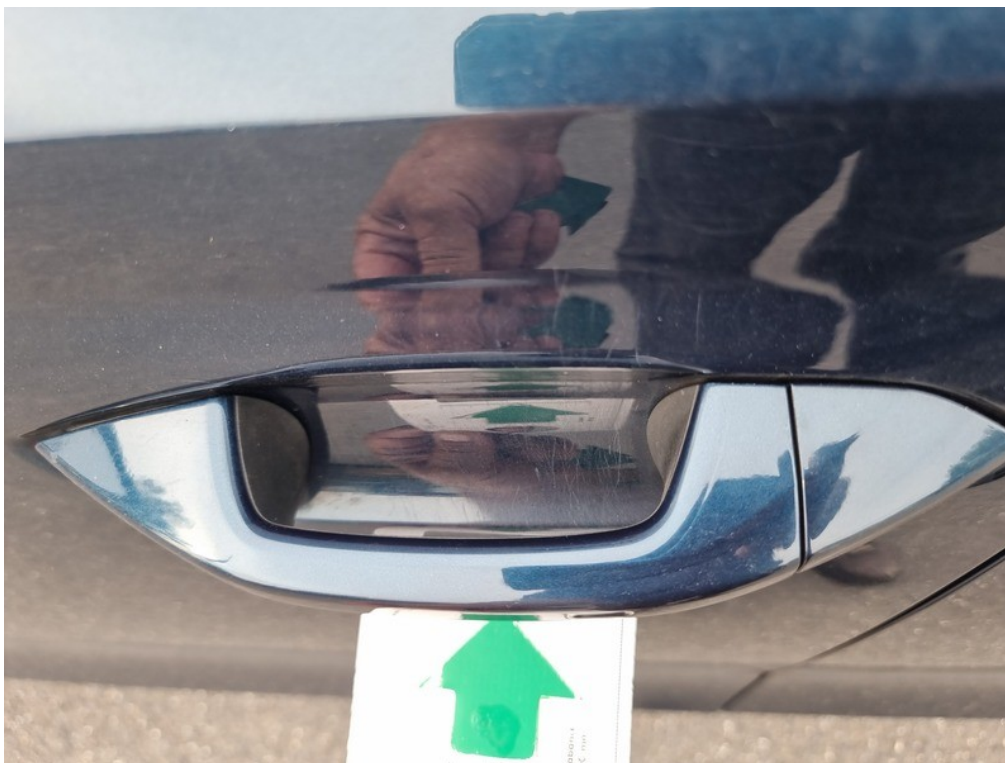
| P.č. | Poškozený díl | Druh poškození | Způsob opravy |
|---|---|---|---|
| 14 | Celková plocha karoserie | Škrábance | Vyleštit |

14 **Celková plocha karoserie - Škrábance**  
Umístění: Ostatní  
Způsob opravy: Vyleštit

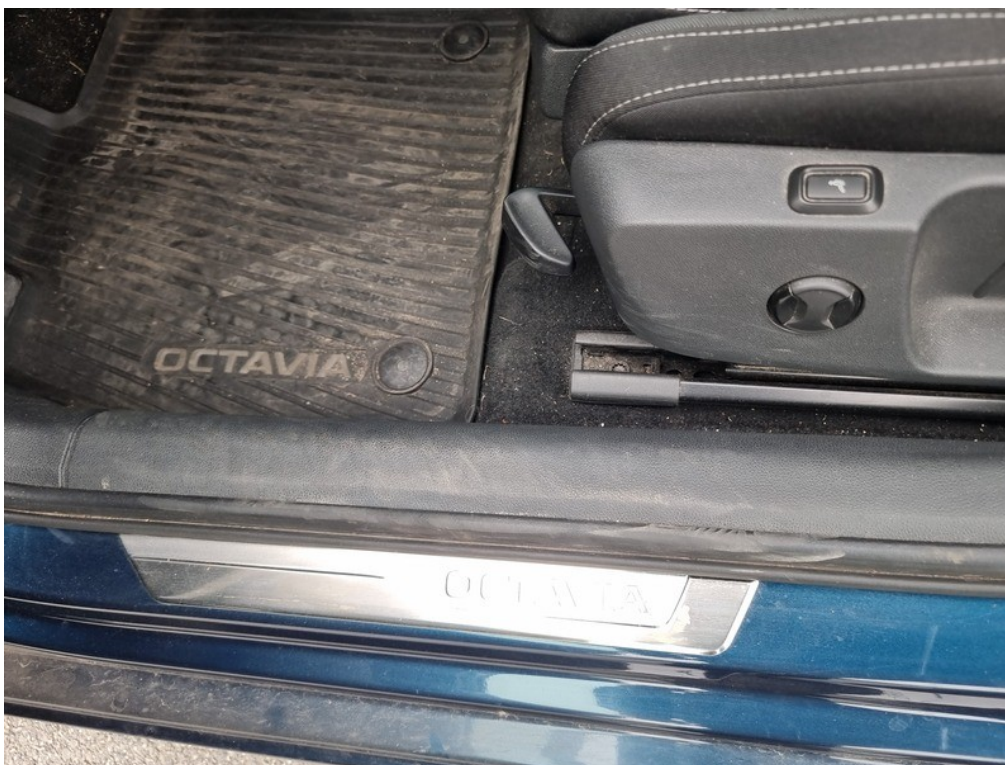
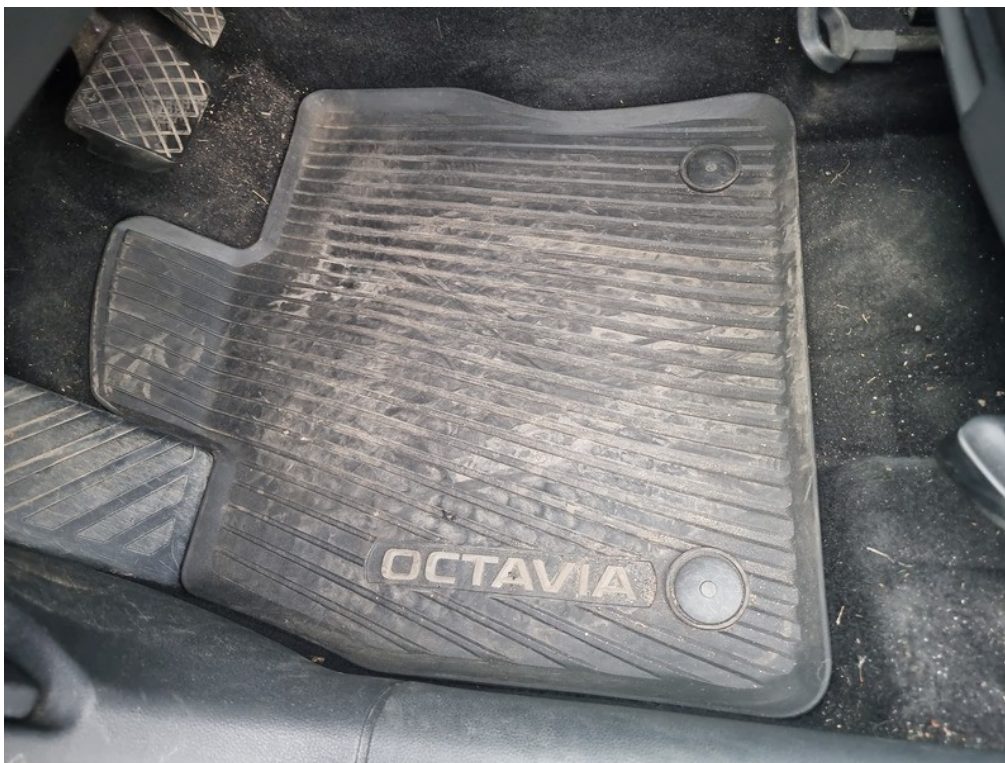
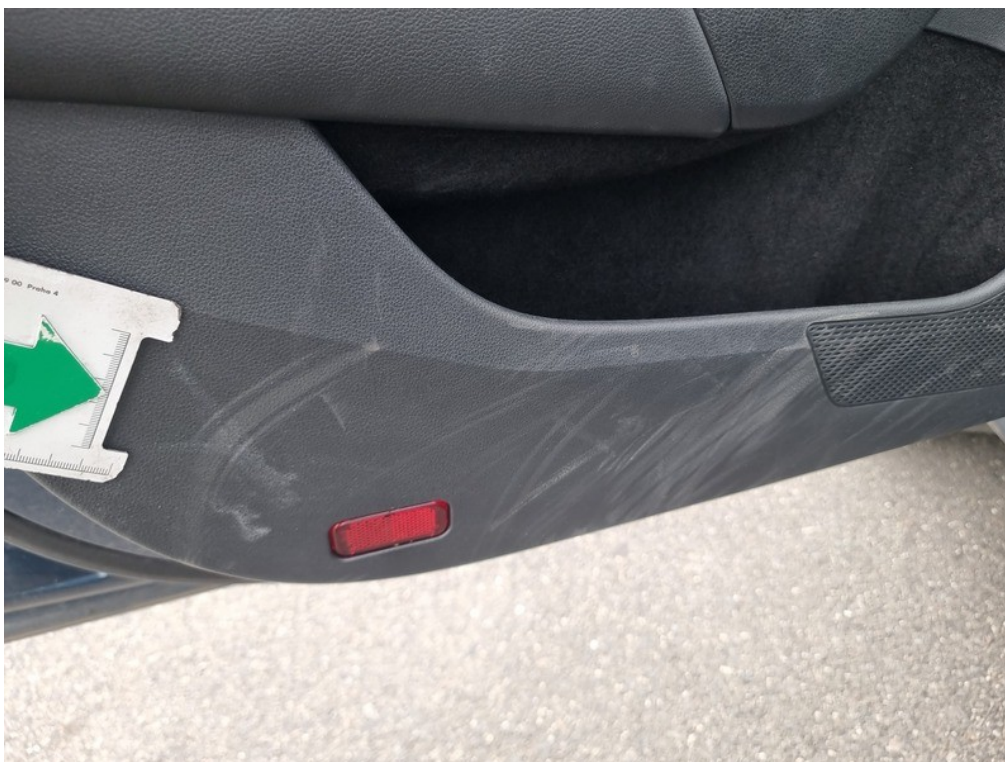
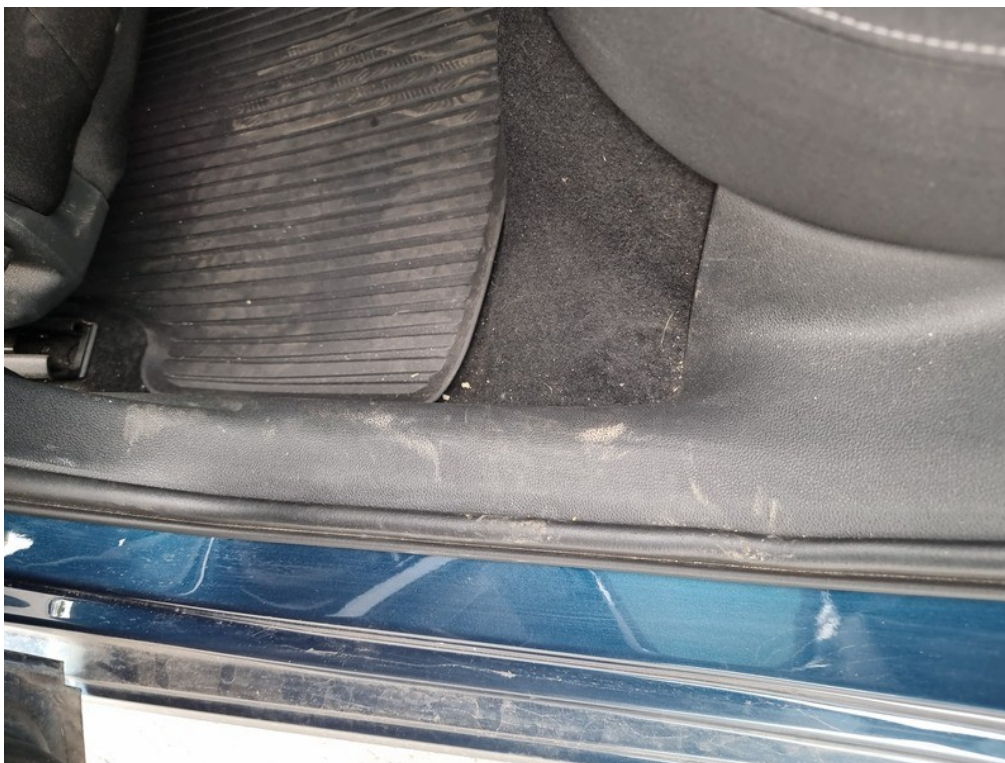
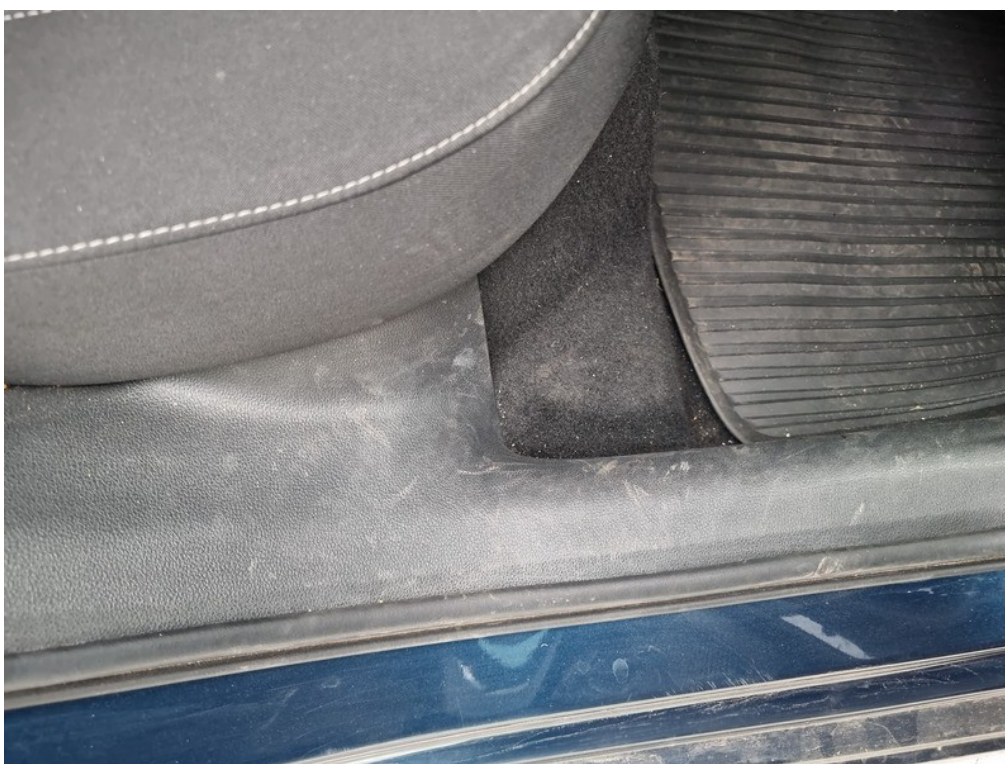
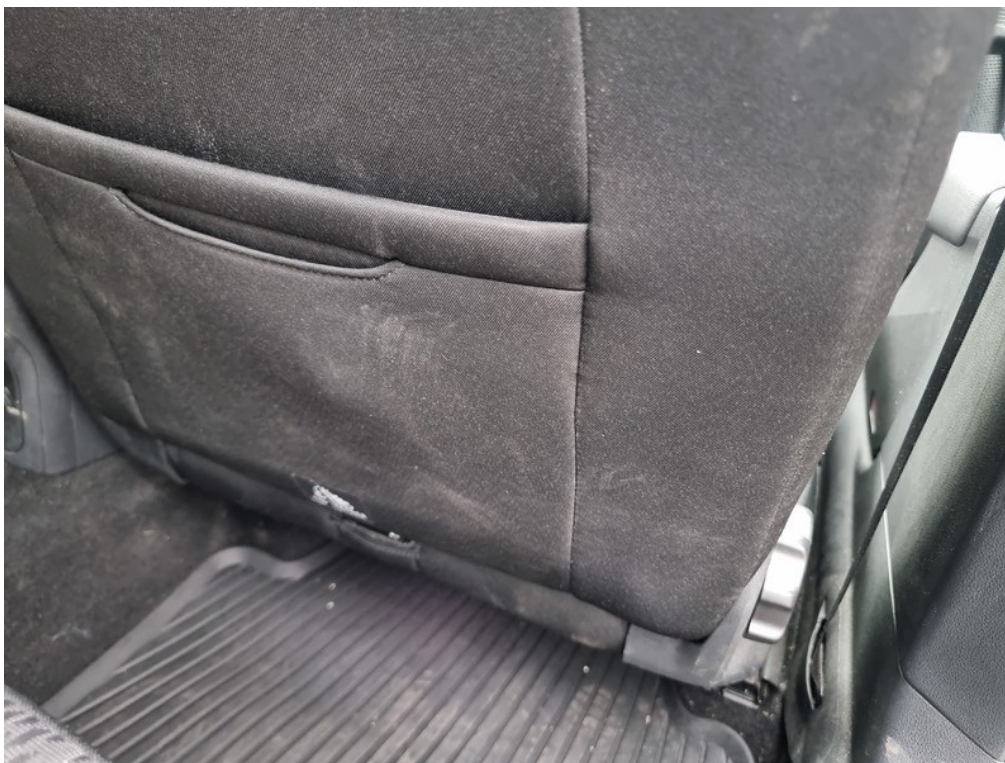
| P.č. | Poškozený díl | Druh poškození | Způsob opravy |
|---|---|---|---|
| 15 | Interiér | Znečištěno | Čištění |

15 **Interiér - Znečištěno**  
Umístění: Ostatní  
Způsob opravy: Čištění
