**DEKRA CZ a.s.**

**ÚDAJE O VOZIDLE**

| RZ: | <b>2AP2124</b> | VIN: | WDB9066351S627572 |
| Model vozidla: | Mercedes-Benz Sprinter Skříň | Provedení: | 313 CDI EU5, (EURO 5) |

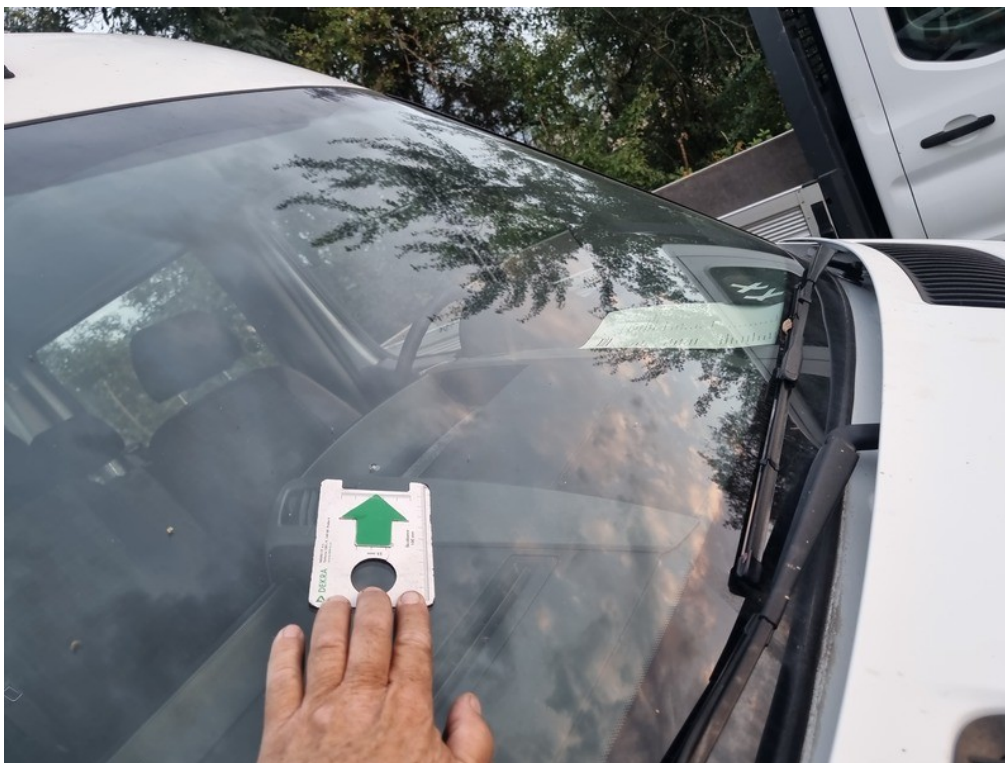
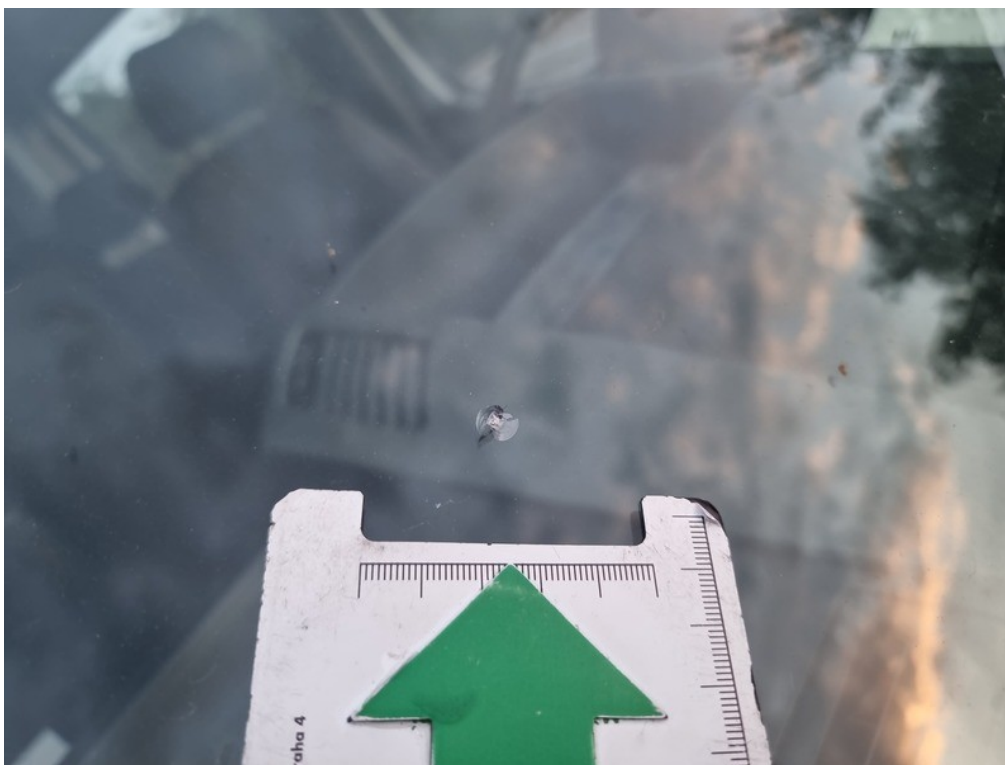
| P.č. | Poškozený díl | Druh poškození | Způsob opravy |
|---|---|---|---|
| 1 | Čelní sklo | Poškození od odletujícího kamení | Opravit |

- 1 **Čelní sklo - Poškození od odletujícího kamene**  
Umístění: Exteriér (vnější prostor)  
Způsob opravy: Opravit

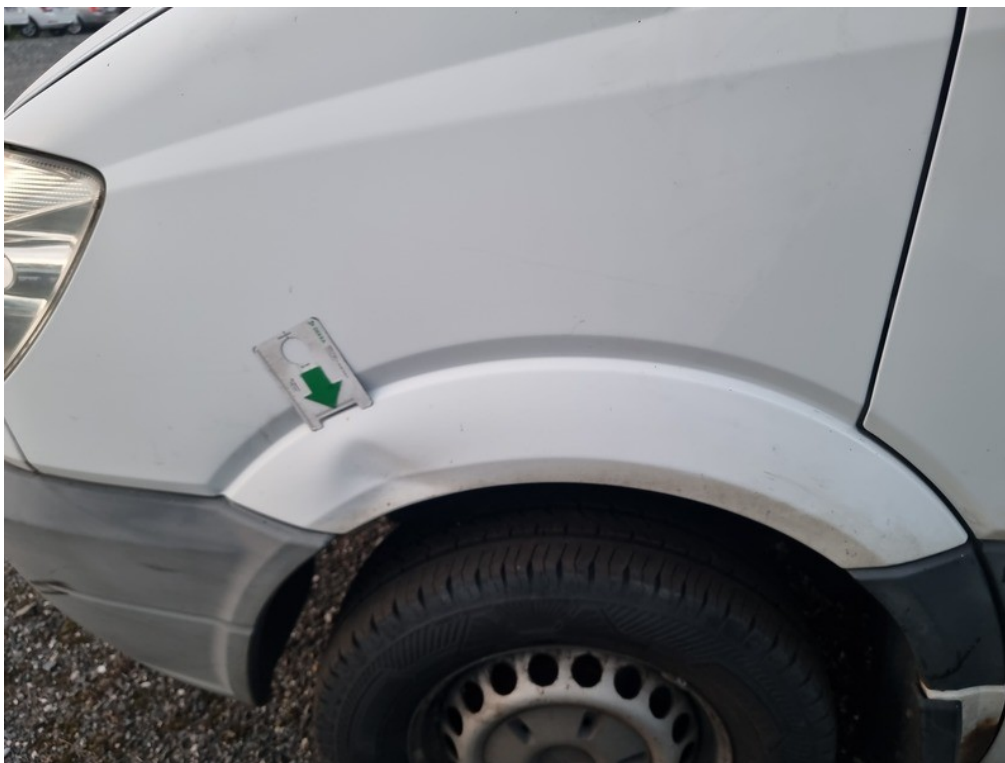
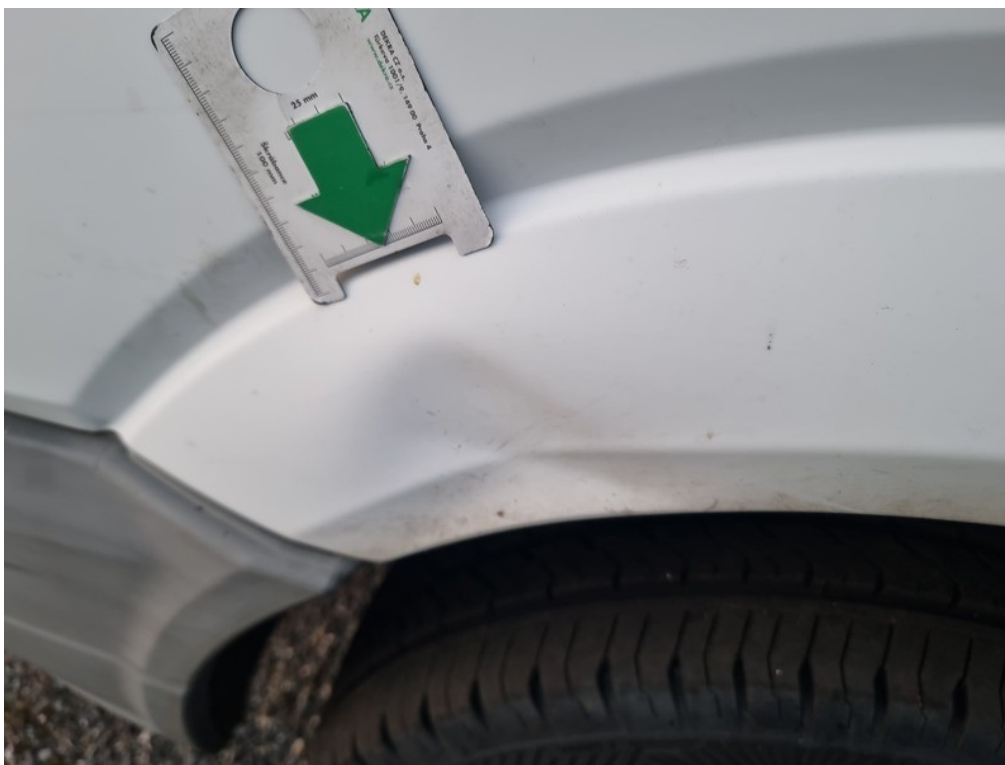
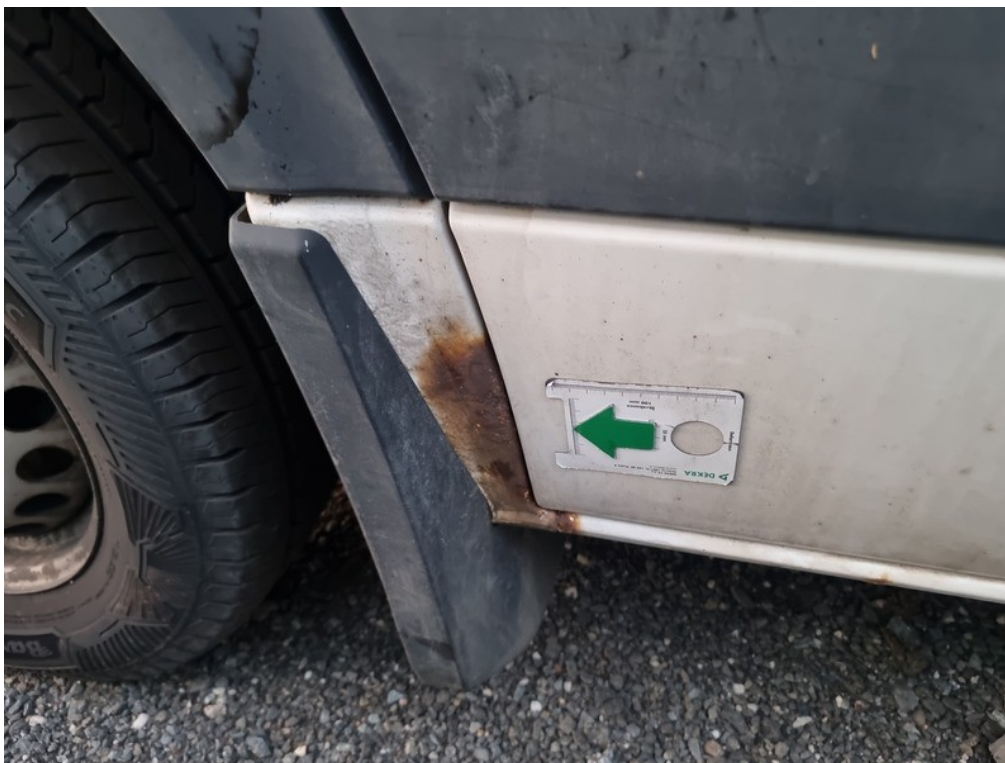
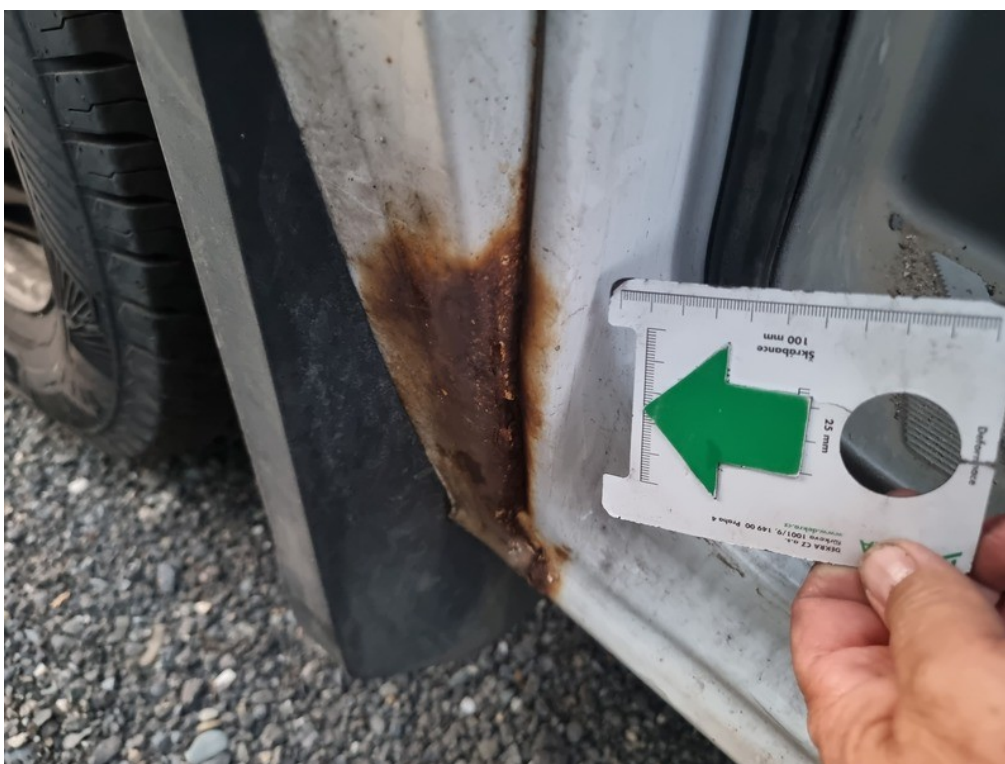
| P.č. | Poškozený díl | Druh poškození | Způsob opravy |
|---|---|---|---|
| 2 | Blatník přední levý | Koroze | Vyměnit |

**2 Blatník přední levý - Koroze**

Exteriér (vnější prostor)  
Vyměnit

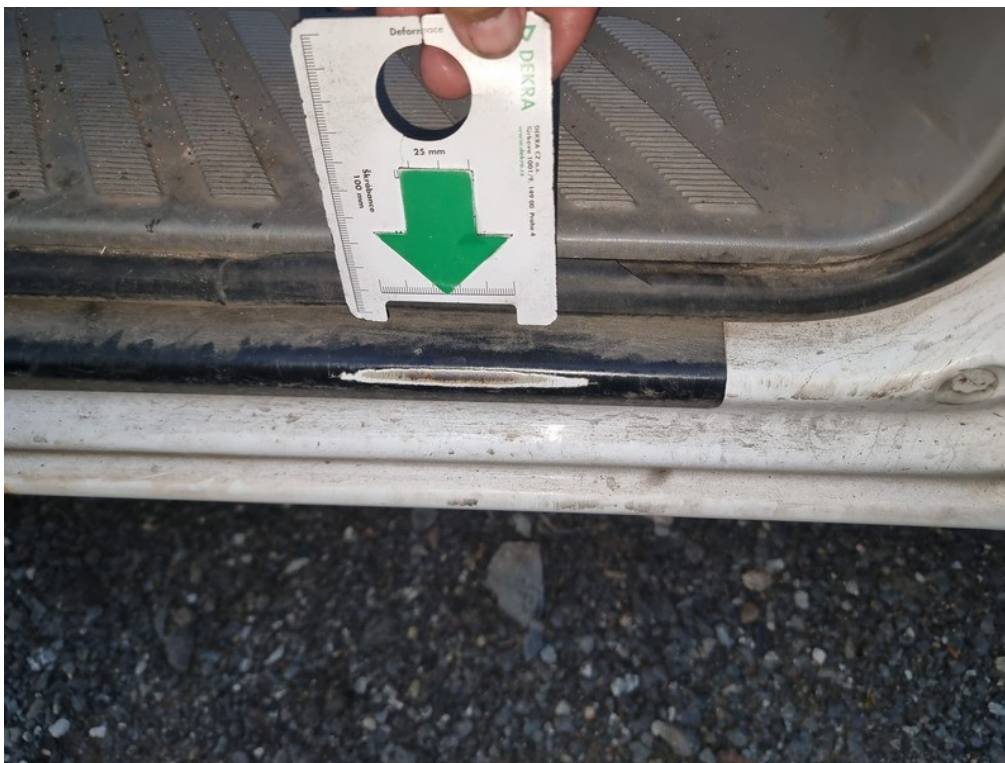
| P.č. | Poškozený díl | Druh poškození | Způsob opravy |
|---|---|---|---|
| 3 | Práh levý | Škrábance | Lakovat |

**3 Práh levý - Škrábance**  
Umístění:  
Způsob opravy:

Exteriér (vnější prostor)  
Lakovat

| P.č. | Poškozený díl | Druh poškození | Způsob opravy |
|---|---|---|---|
| | <b>Poznámka:</b> Polep vyměnit. | | |

Poznámka: Polep vyměnit.

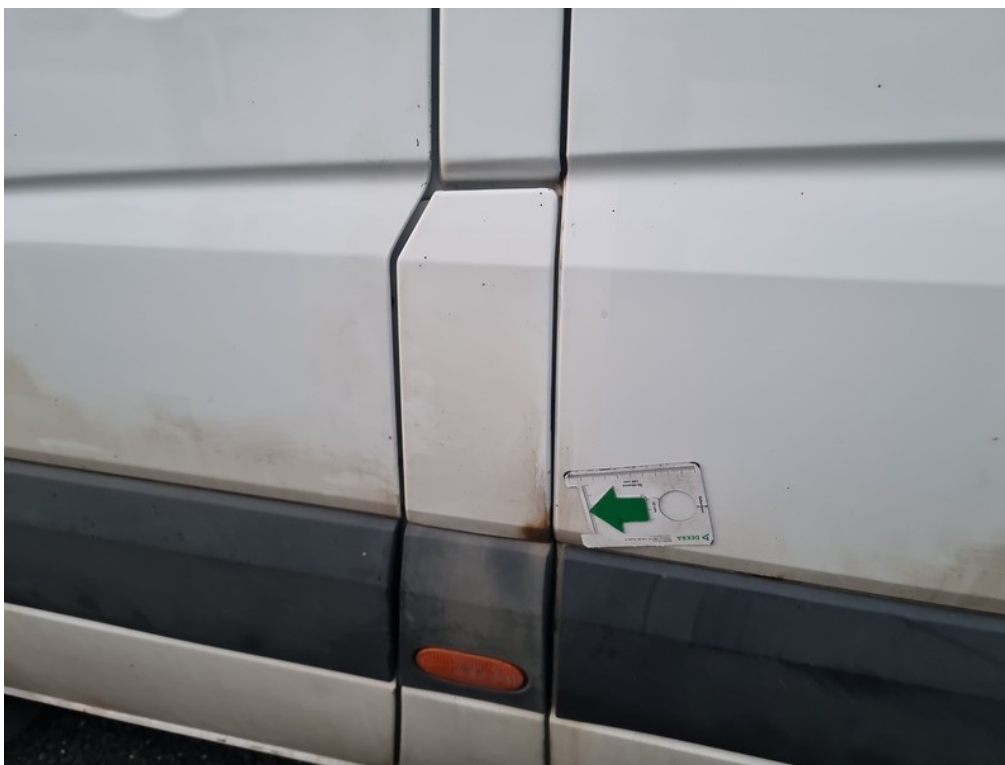
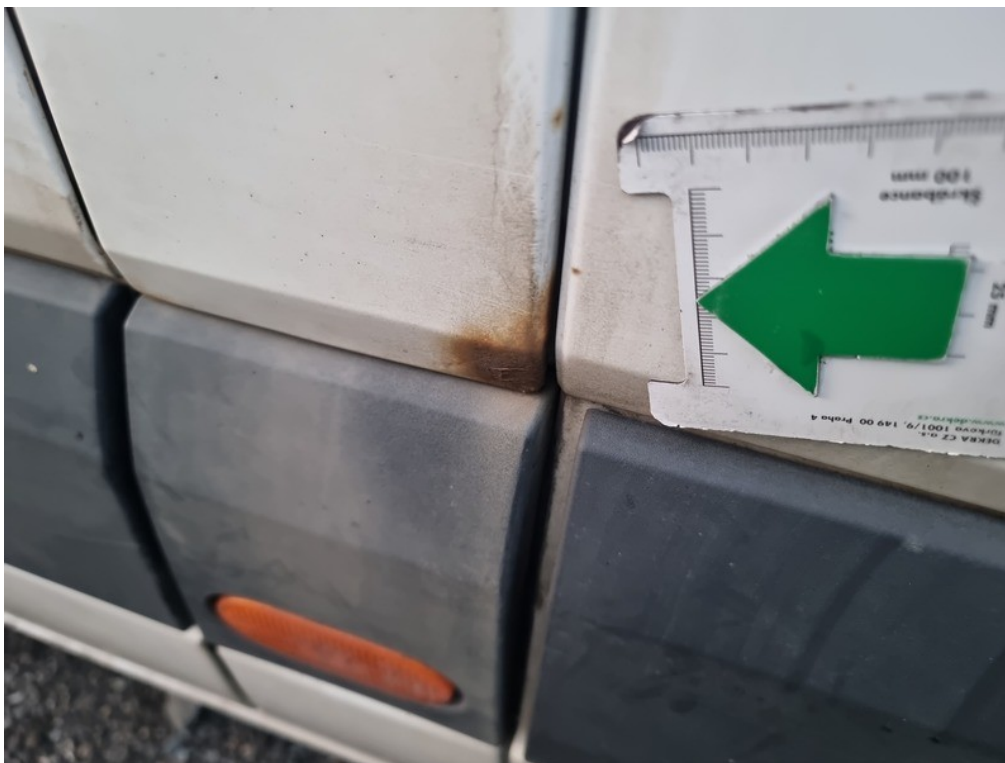
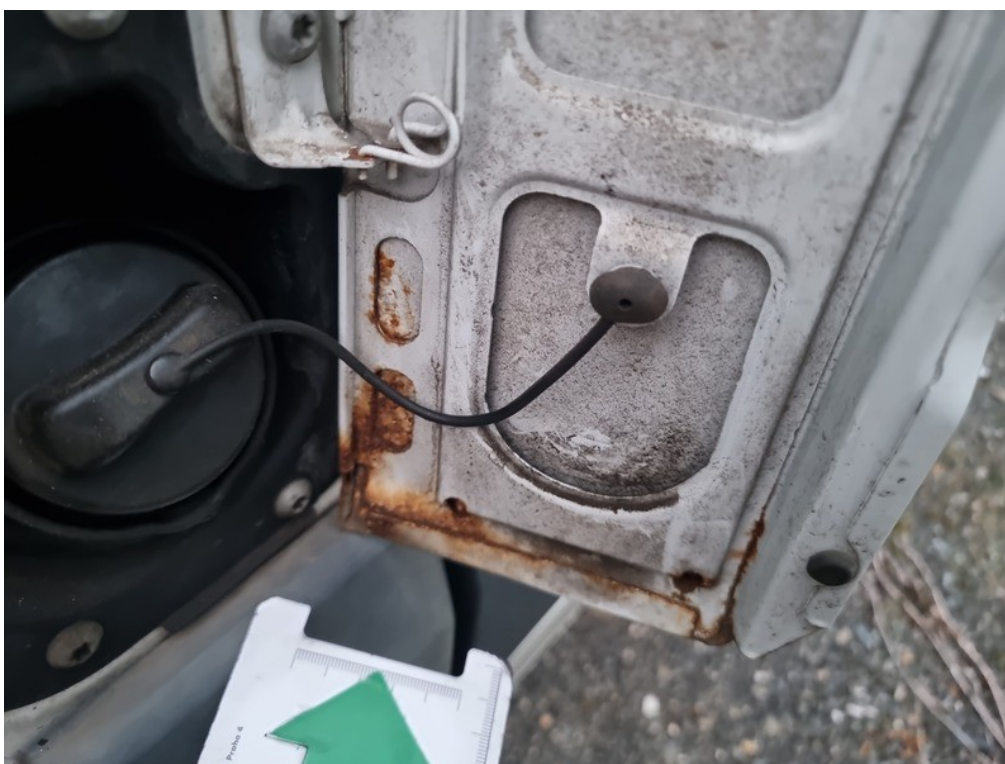
| P.č. | Poškozený díl | Druh poškození | Způsob opravy |
|---|---|---|---|
| 4 | Kryt hrdla nádrže | Koroze | Vyměnit |

**4 Kryt hrdla nádrže - Koroze**  
Umístění:  
Způsob opravy:

Exteriér (vnější prostor)  
Vyměnit

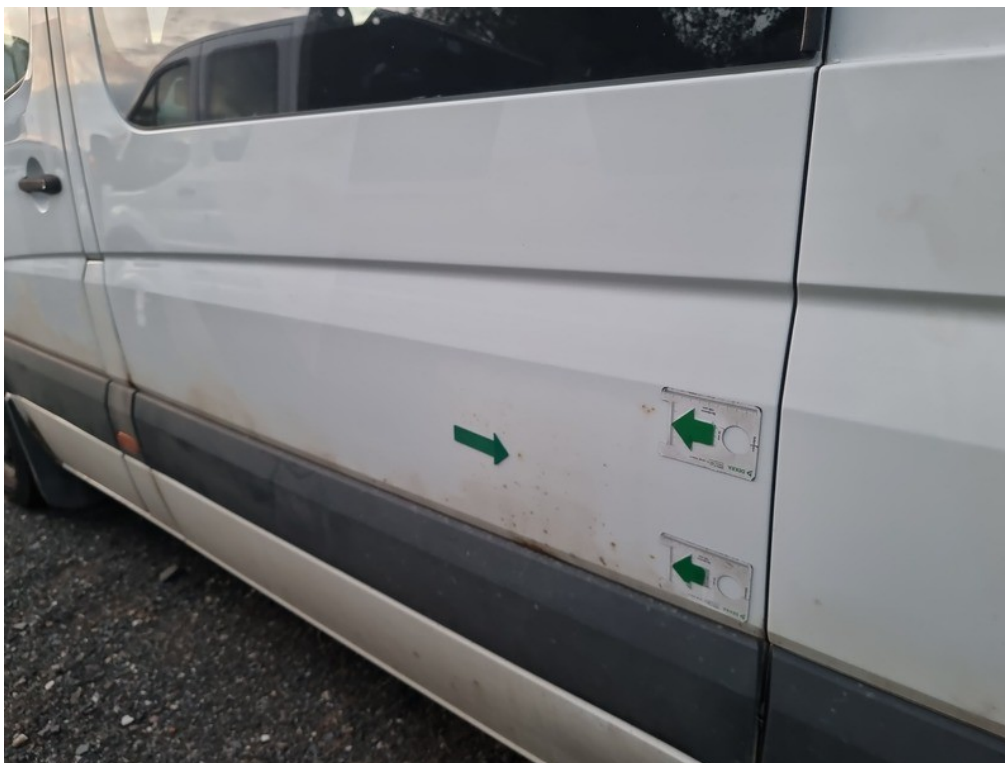
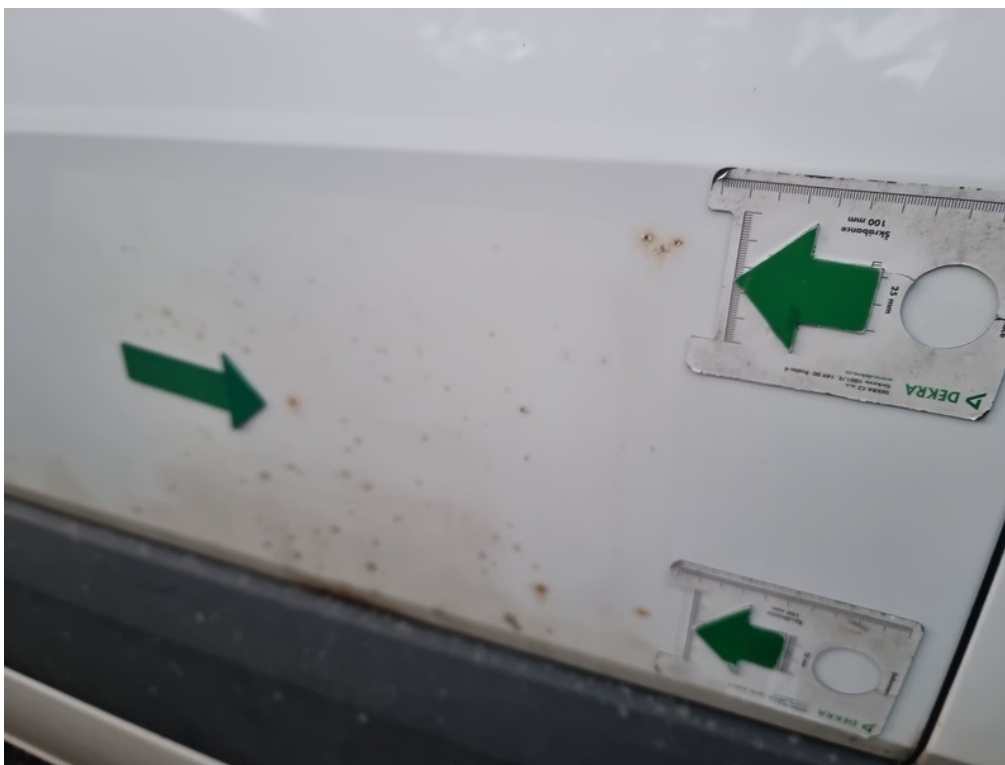
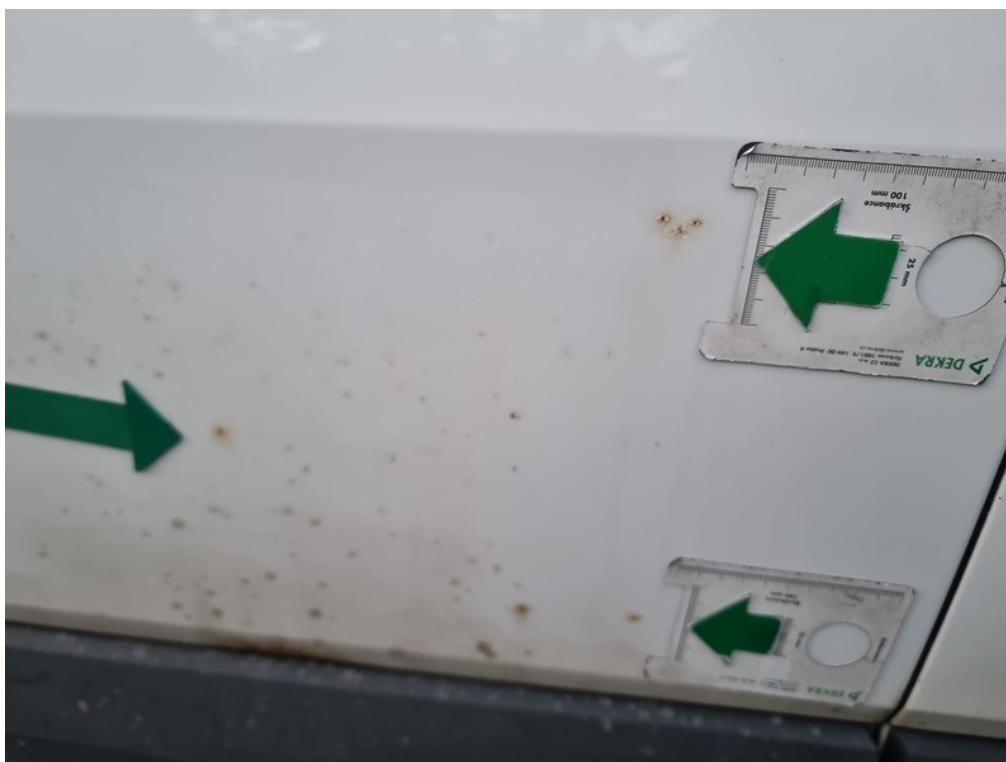
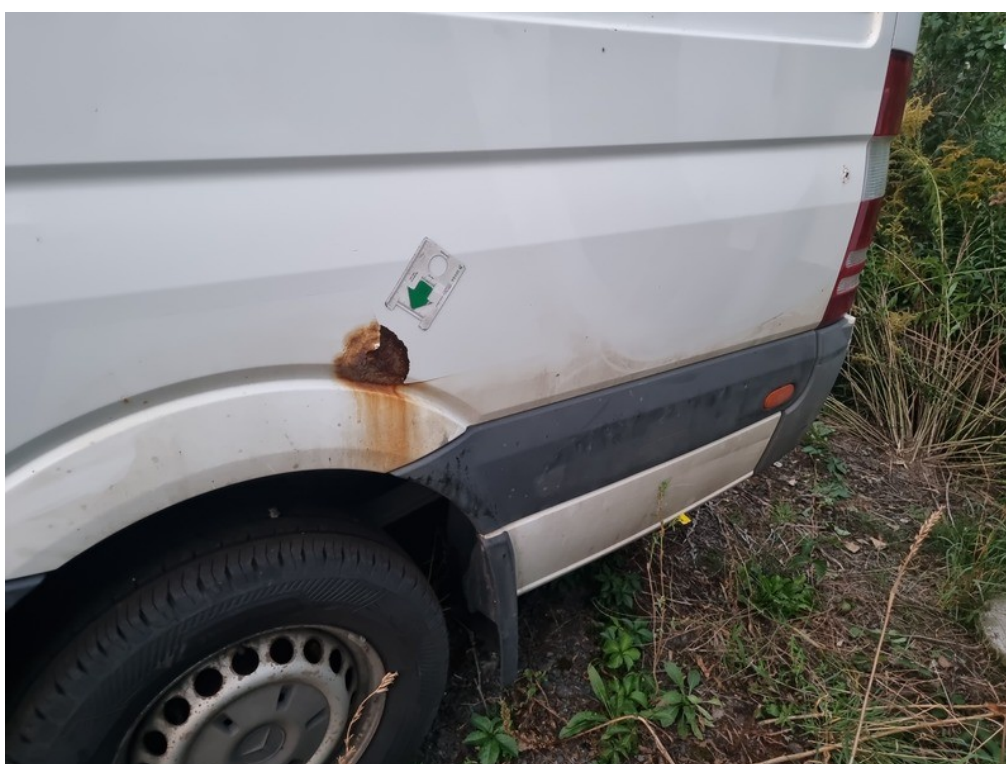
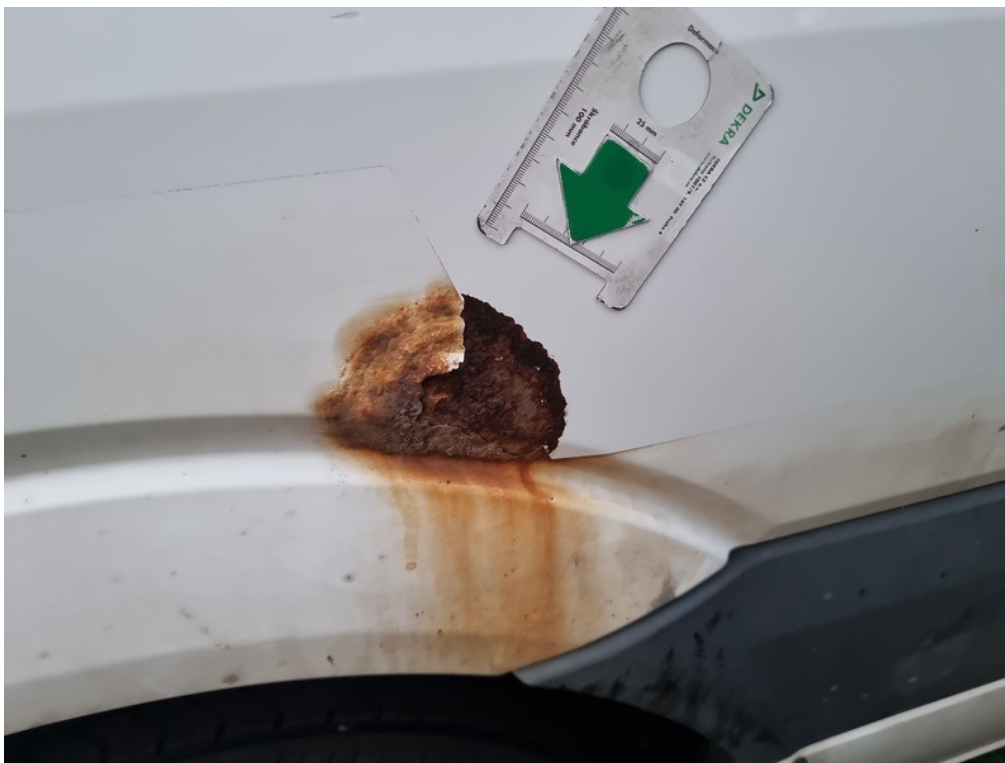
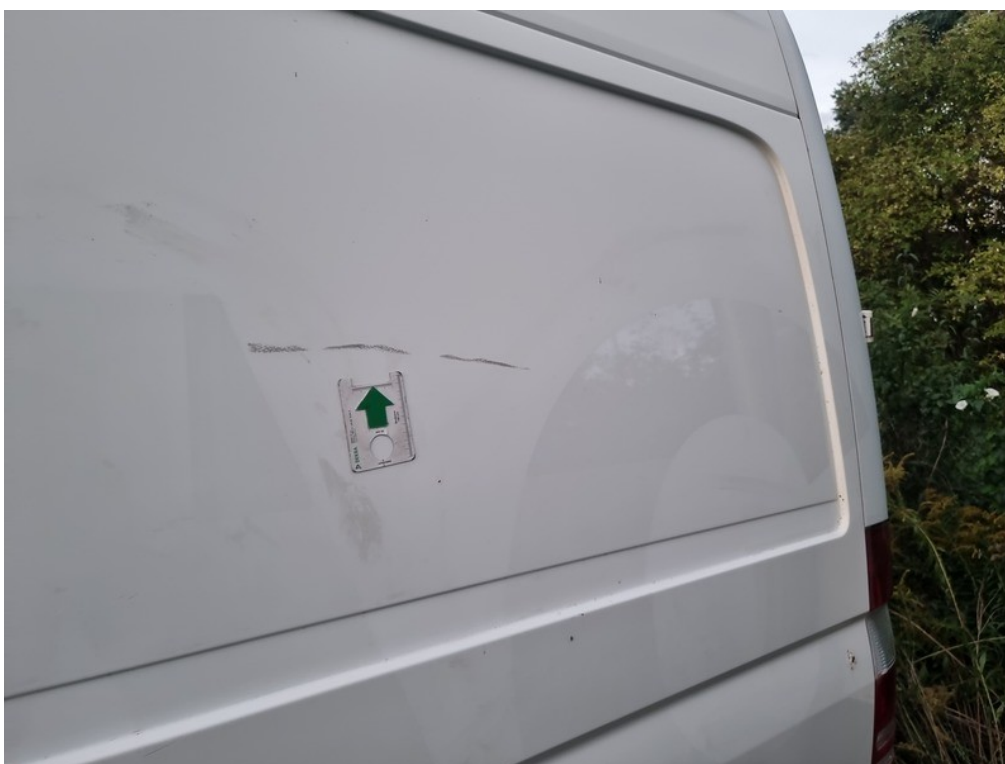
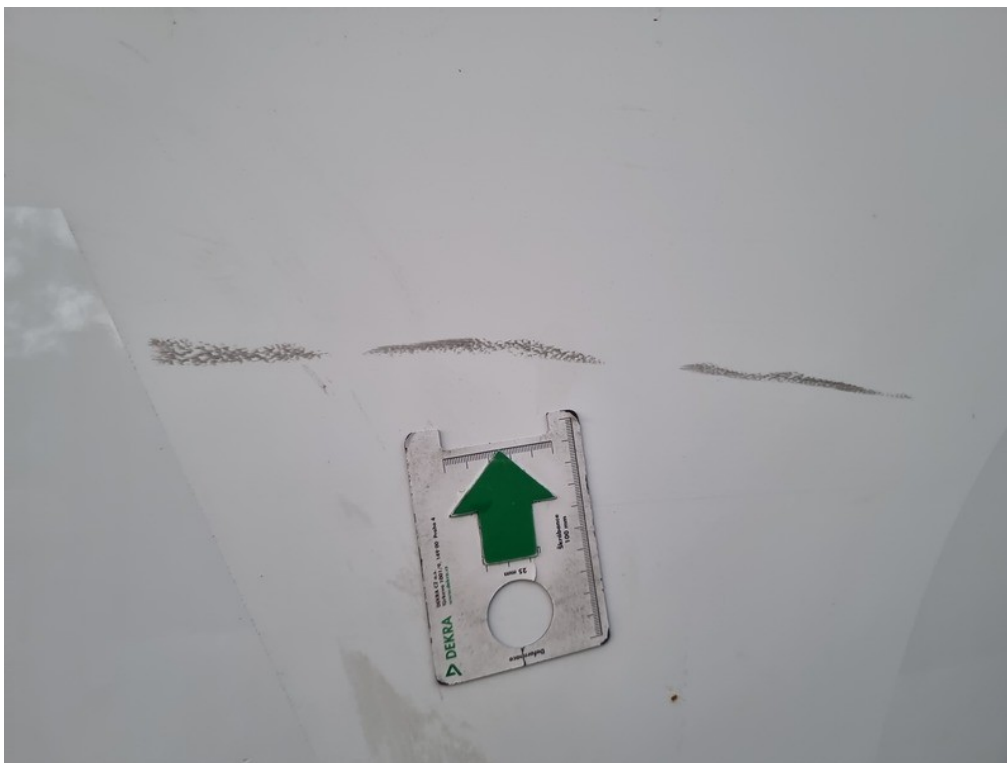
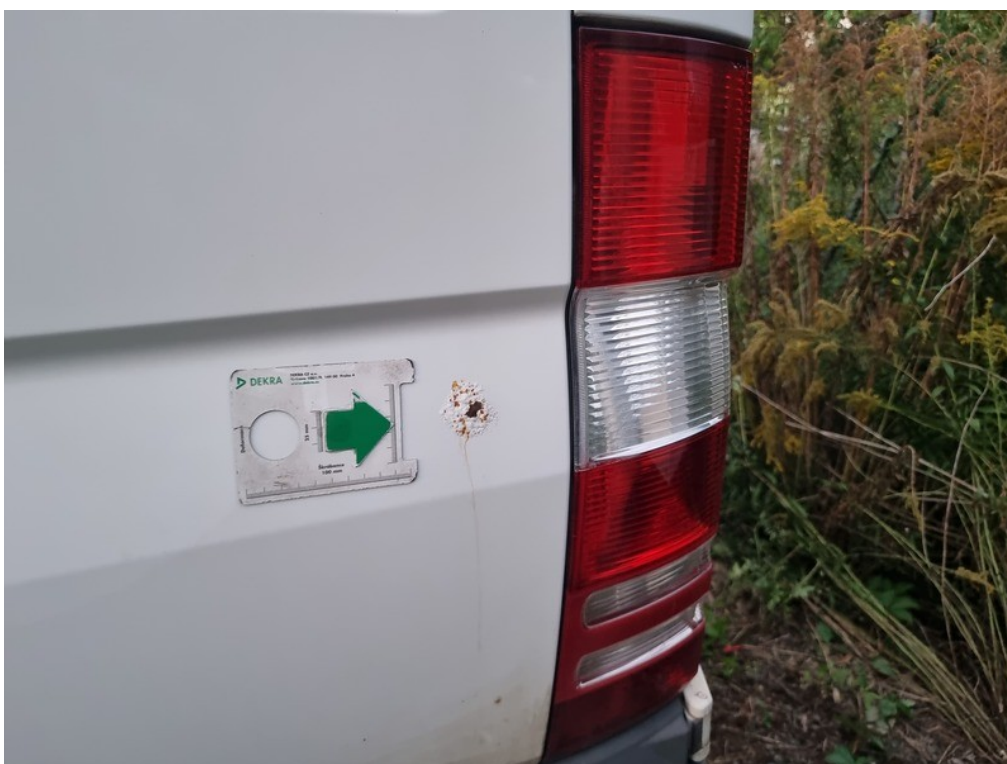
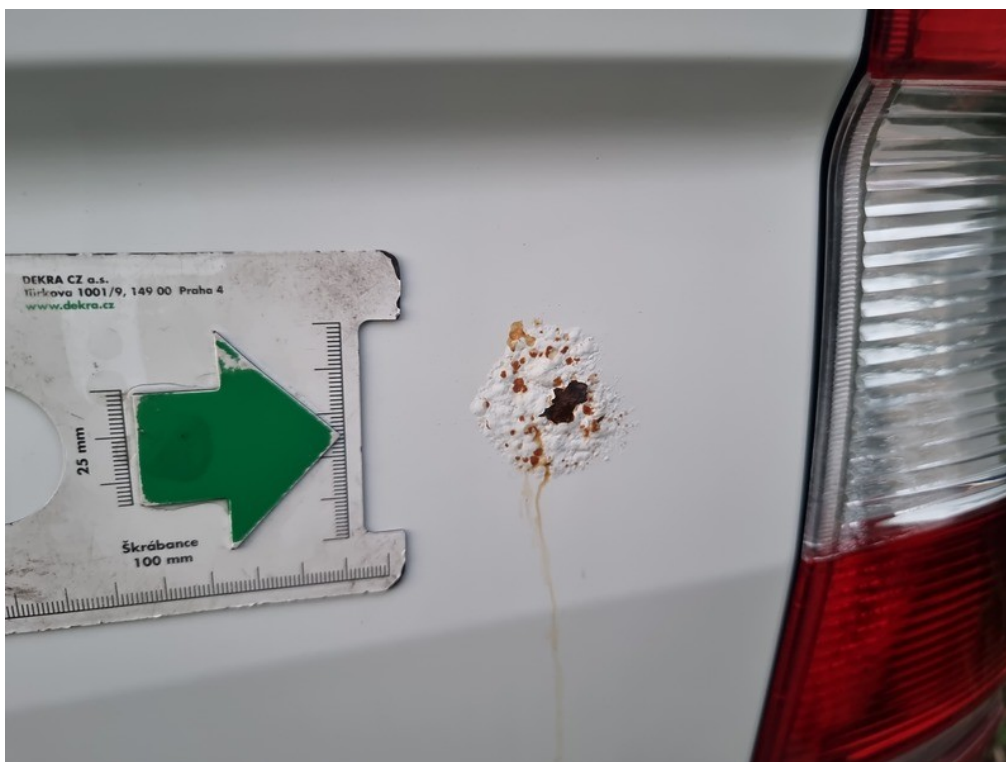
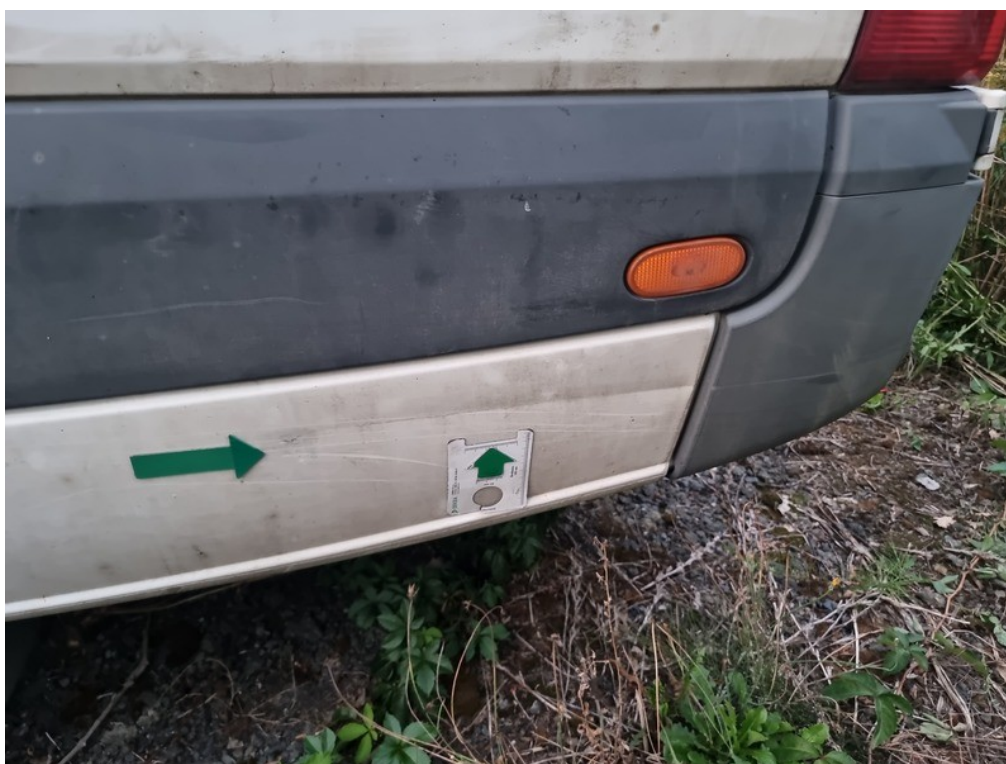
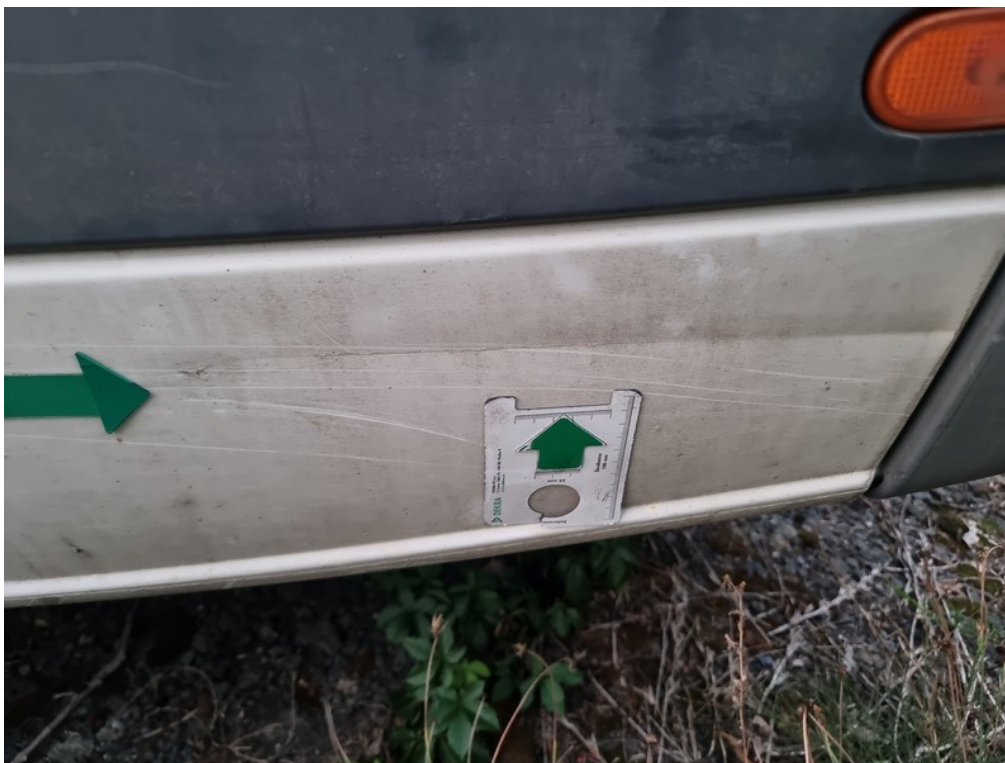
| P.č. | Poškozený díl | Druh poškození | Způsob opravy |
|---|---|---|---|
| 5 | Bočnice zadní L VELKÁ | Koroze | Lakovat |

- 5 **Bočnice zadní L VELKÁ - Koroze**  
Umístění: Exteriér (vnější prostor)  
Způsob opravy: Lakovat

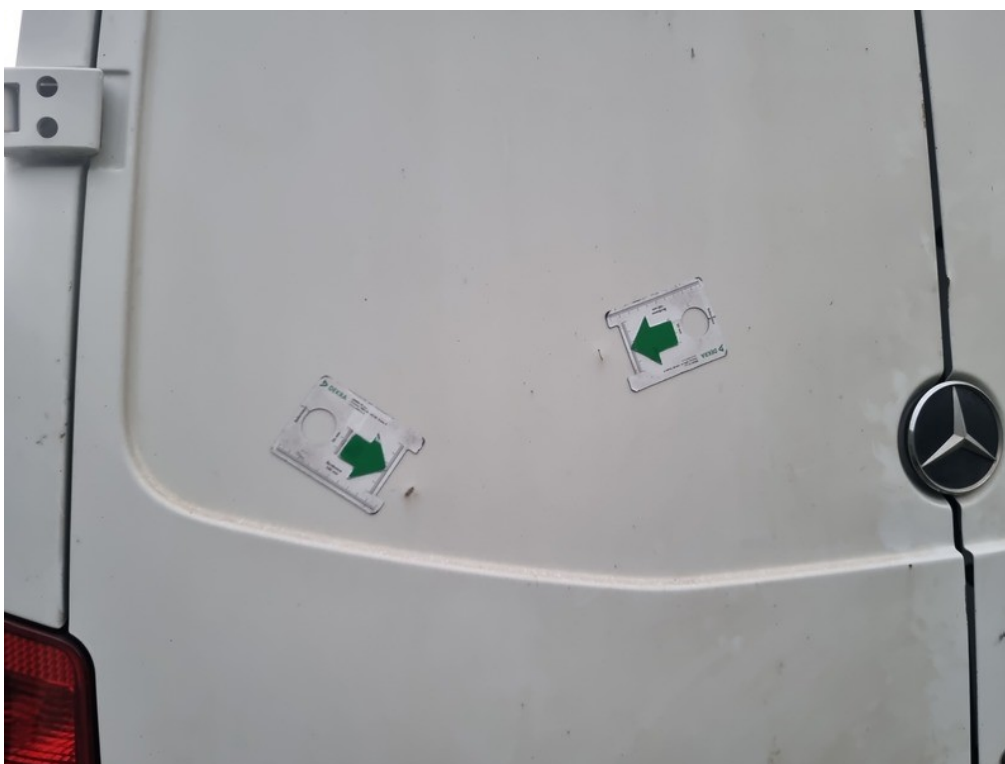
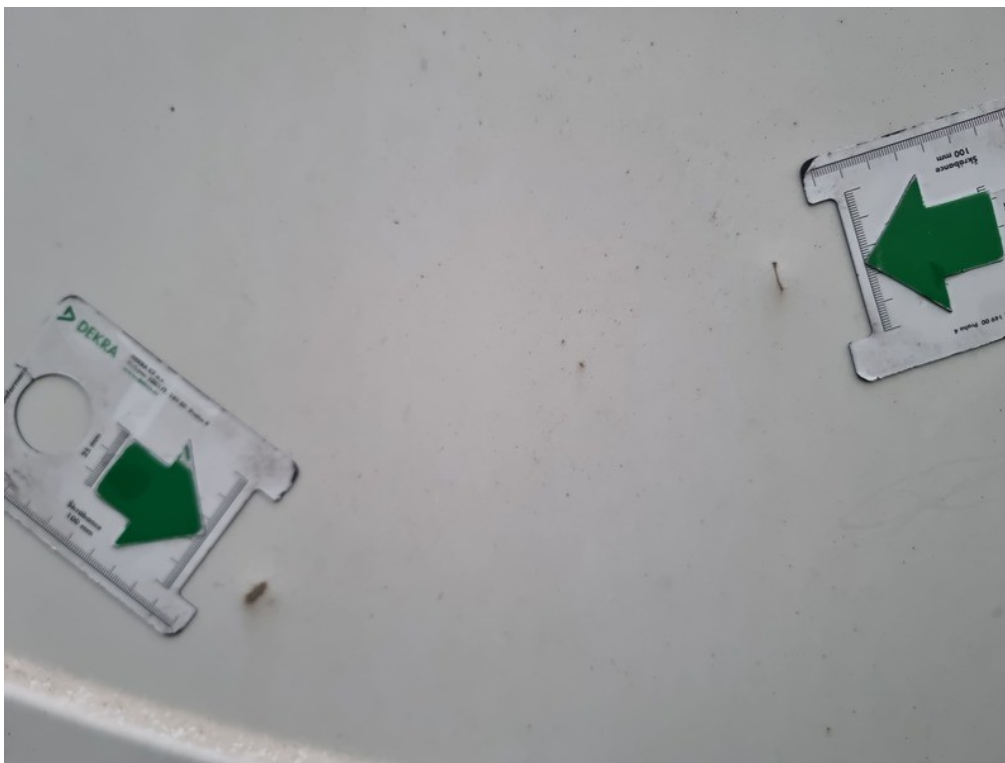
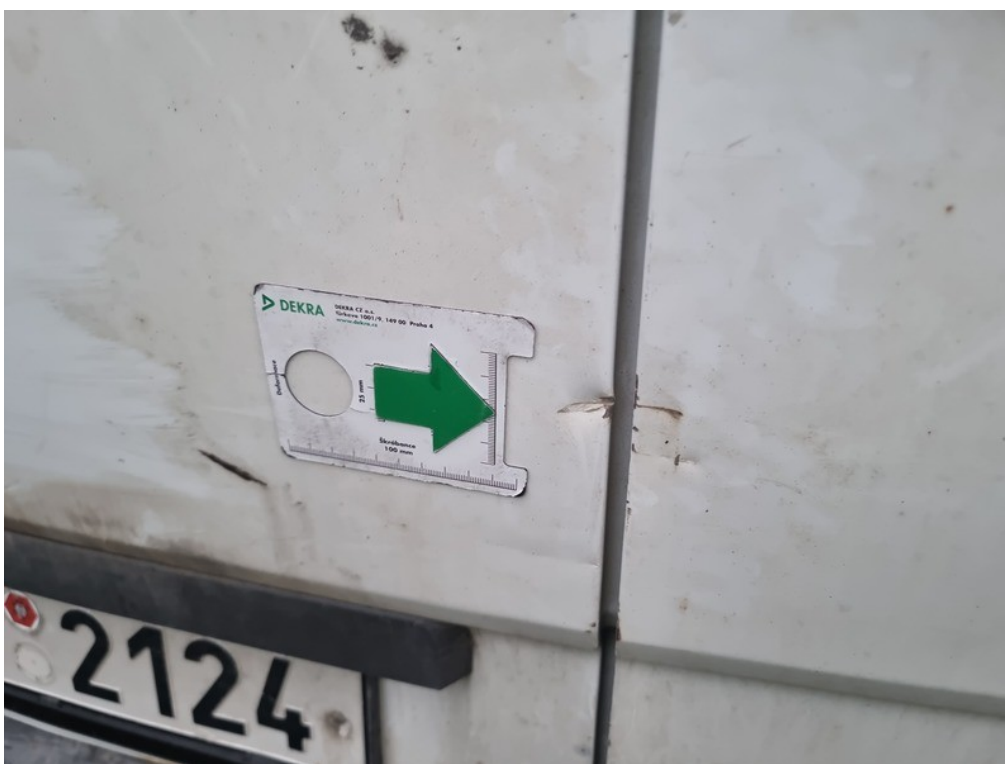
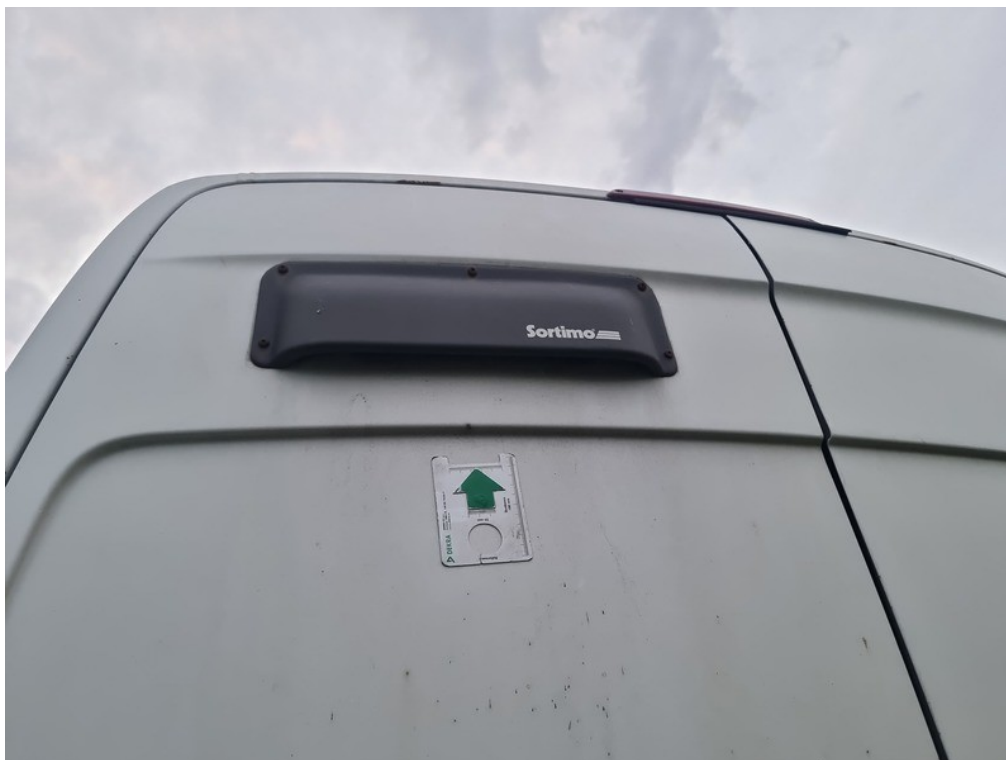
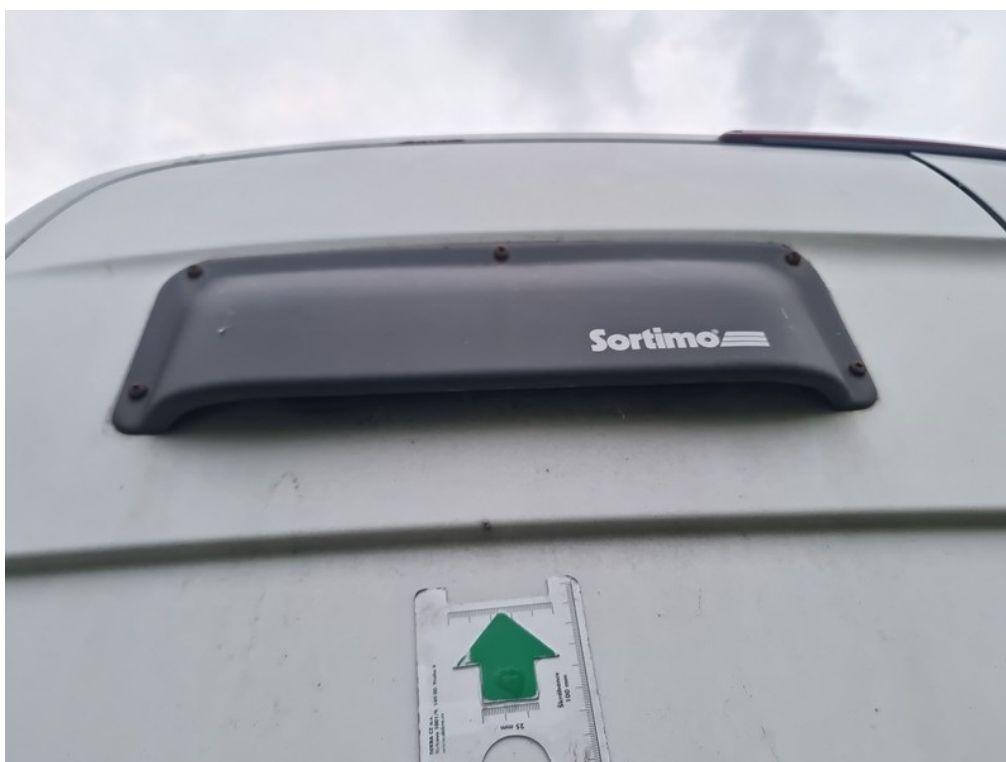
| P.č. | Poškozený díl | Druh poškození | Způsob opravy |
|---|---|---|---|
| 6 | Dveře zadní nákladové L křídlo | Deformace | Opravit |

**6 Dveře zadní nákladové L křídlo - Deformace**  
Umístění: Exteriér (vnější prostor)  
Způsob opravy: Opravit

| P.č. | Poškozený díl | Druh poškození | Způsob opravy |
|---|---|---|---|
| | <b>Poznámka:</b> Nadstandardní prvek - odstranit | | |

Poznámka: Nadstandardní prvek - odstranit

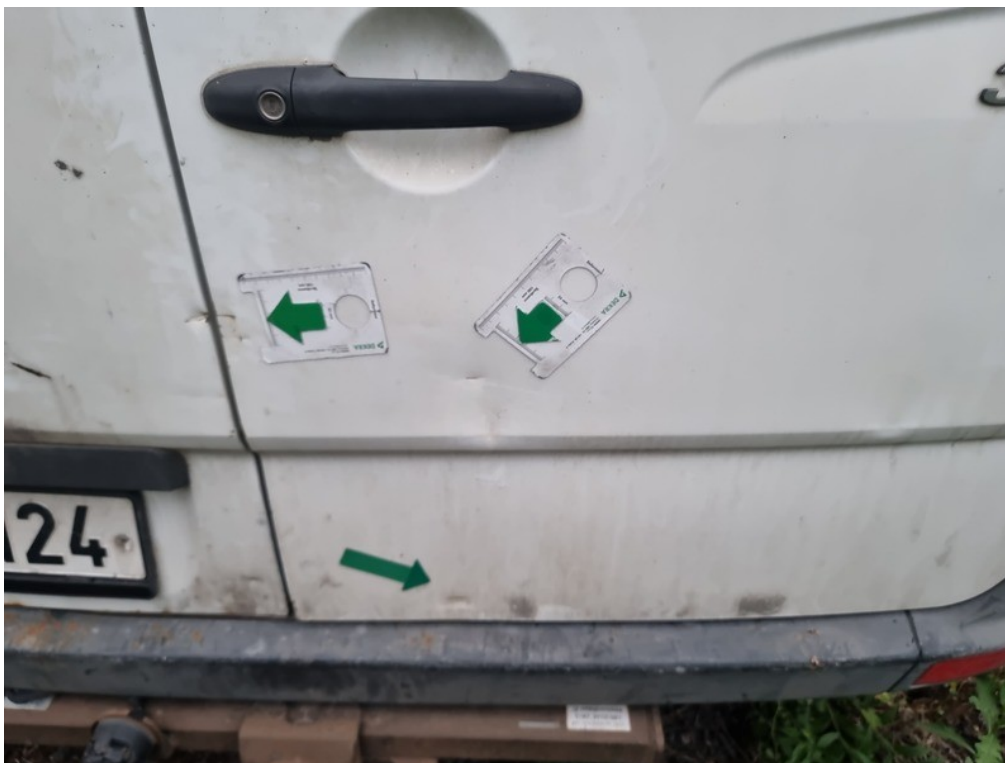
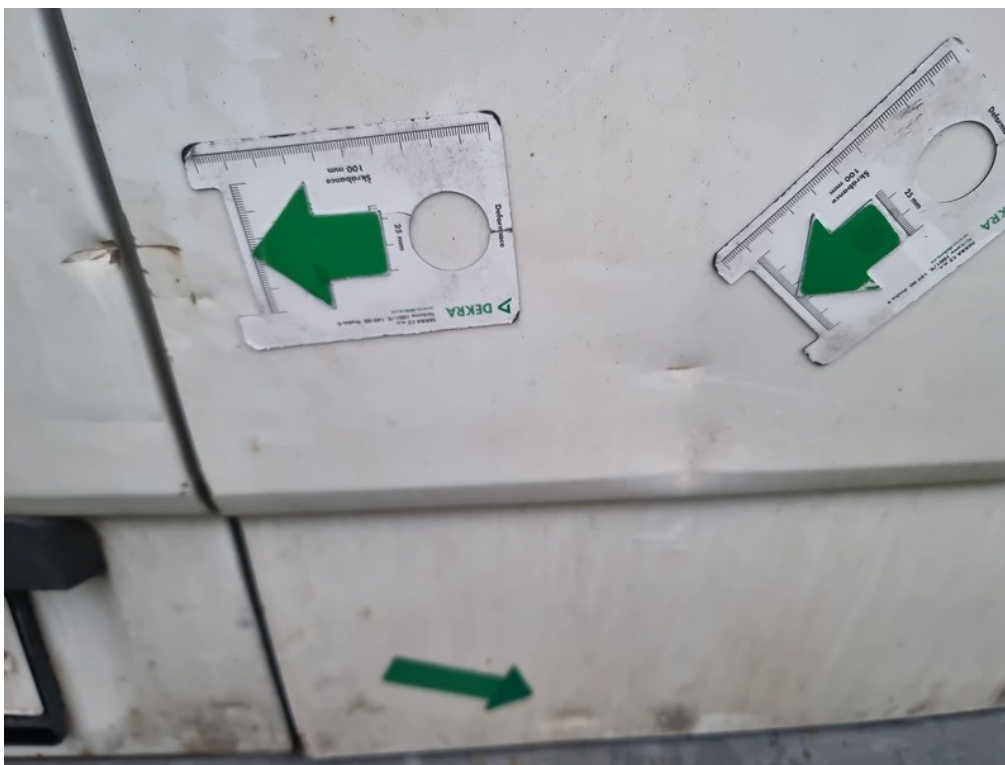
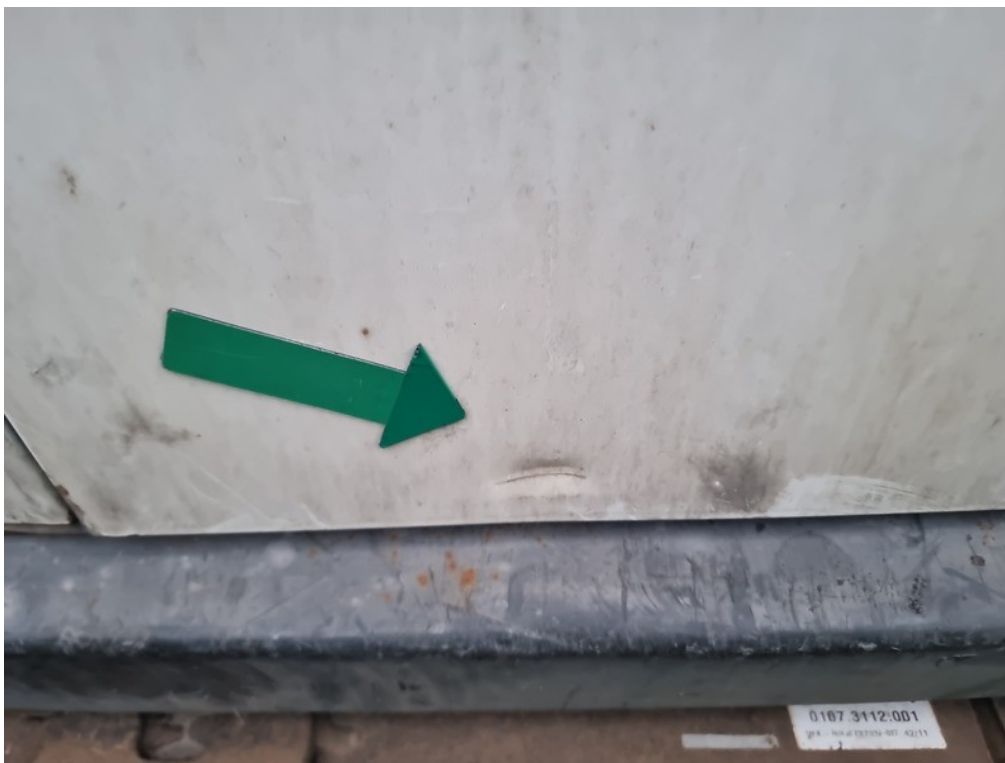
| P.č. | Poškozený díl | Druh poškození | Způsob opravy |
|---|---|---|---|
| 7 | Dveře zadní nákladové P křídlo | Deformace | Opravit |

- 7 Dveře zadní nákladové P křídlo - Deformace**  
Umístění: Exteriér (vnější prostor)  
Způsob opravy: Opravit
