**DEKRA CZ a.s.**

**ÚDAJE O VOZIDLE**

| RZ: | <b>2AP2124</b> | VIN: | WDB9066351S627572 |
| Model vozidla: | Mercedes-Benz Sprinter Skříň | Provedení: | 313 CDI EU5, (EURO 5) |

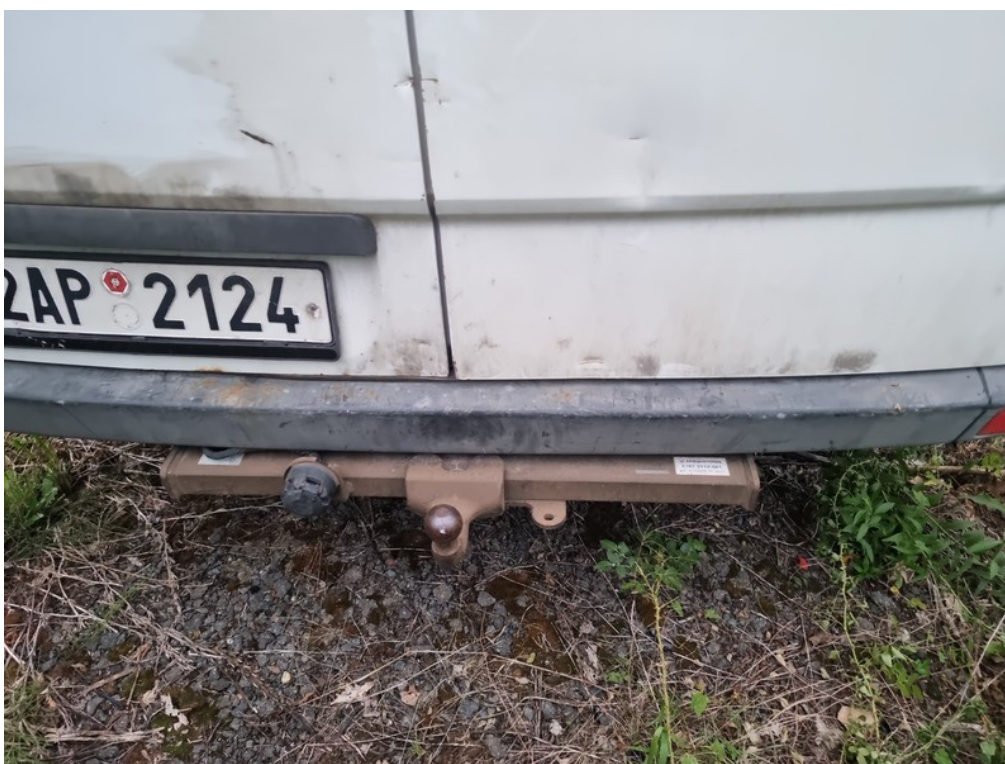
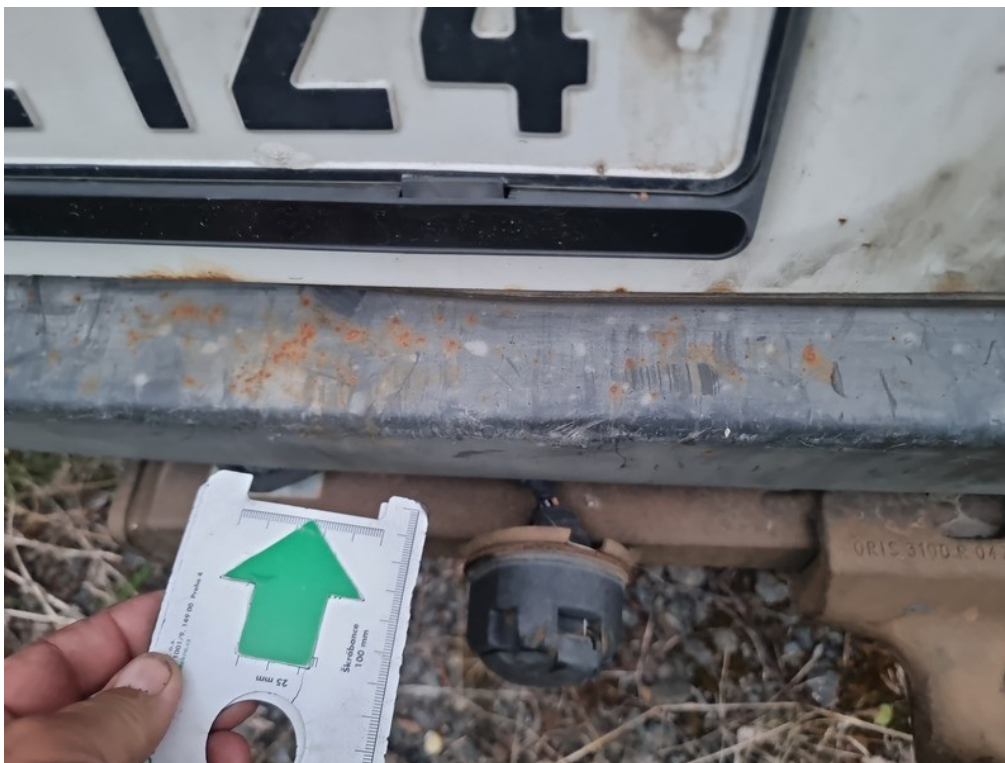
| P.č. | Poškozený díl | Druh poškození | Způsob opravy |
|---|---|---|---|
| 8 | Zadní nárazník | Škrábance | Vyměnit |

**8 Zadní nárazník - Škrábance**  
Umístění:  
Způsob opravy:

Exteriér (vnější prostor)  
Vyměnit

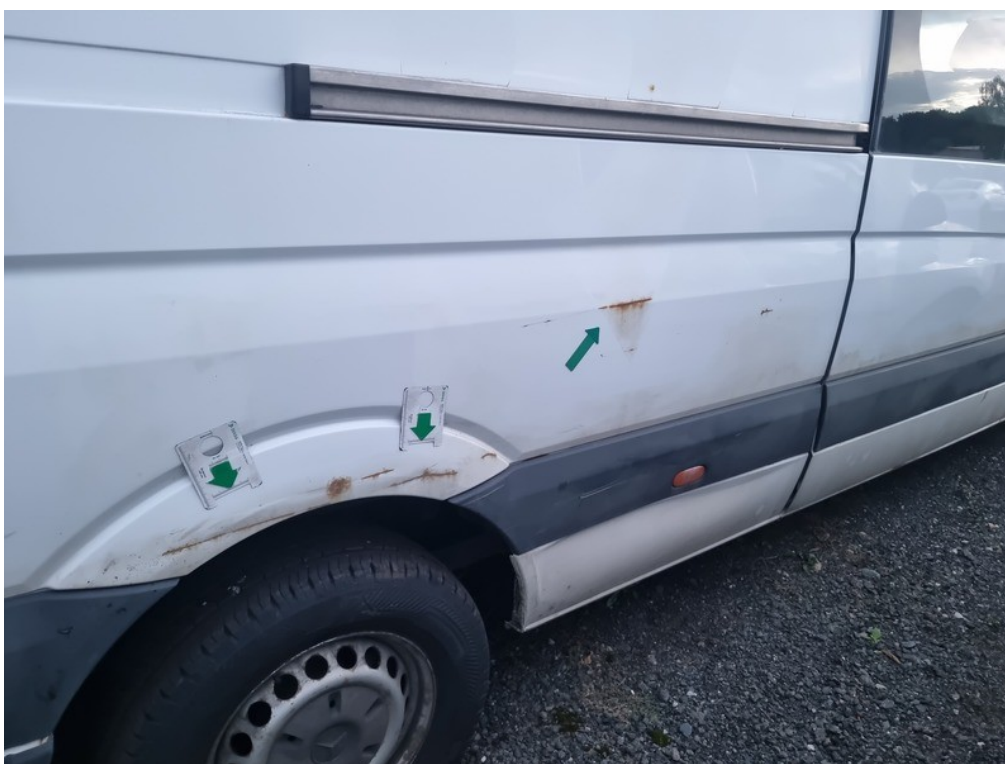
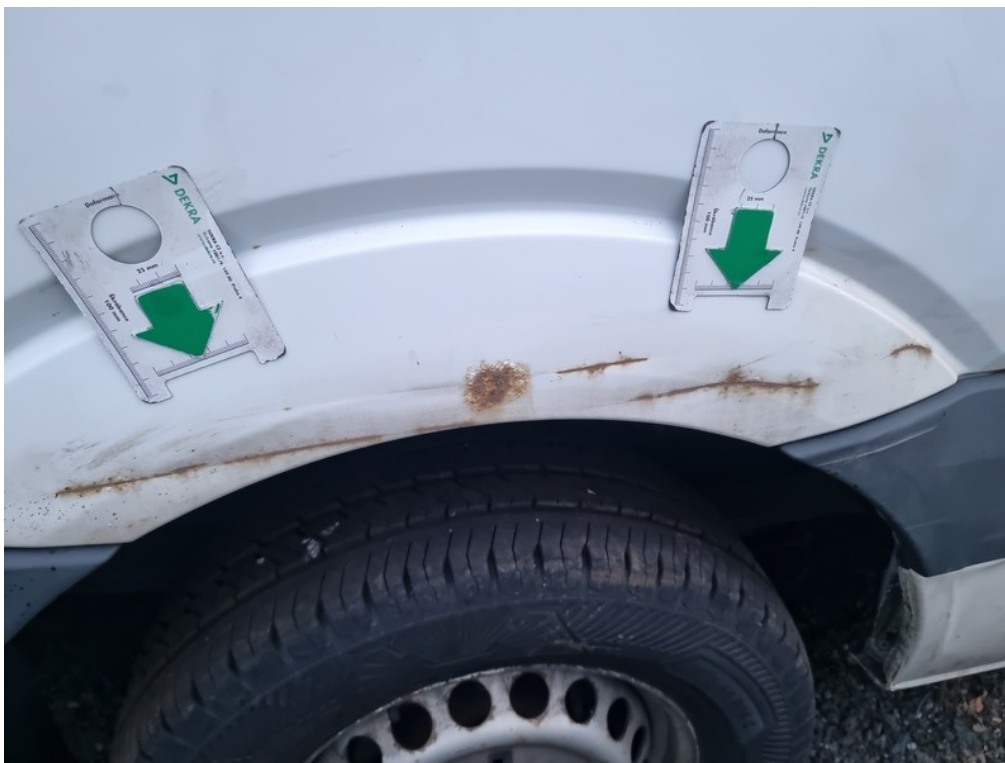
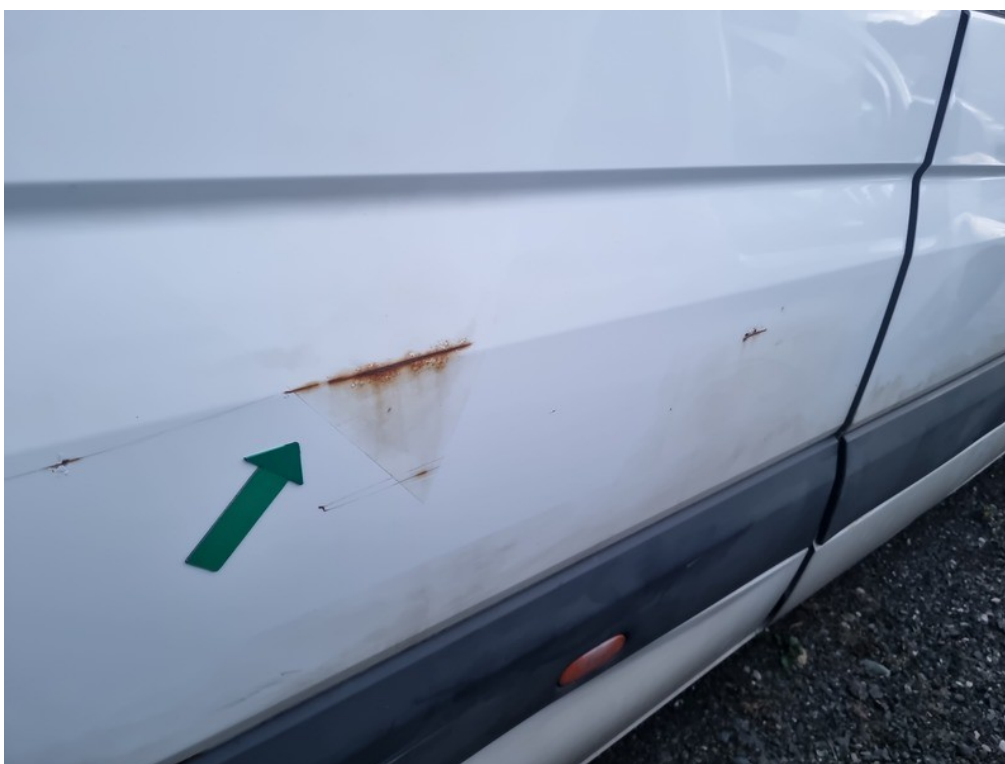
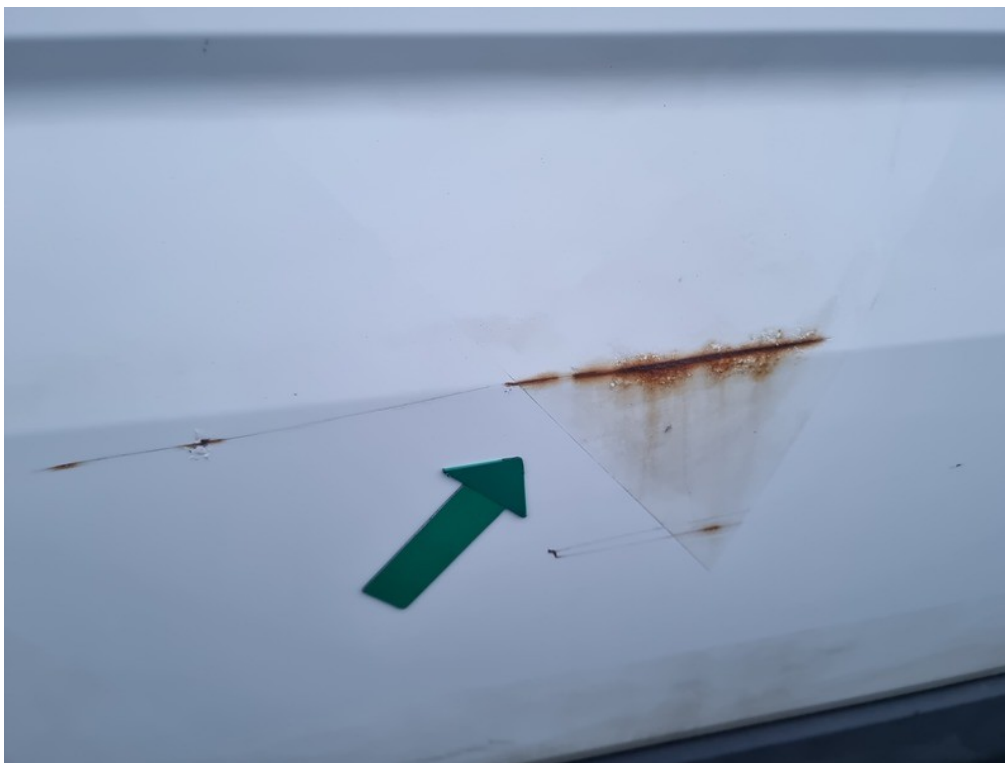
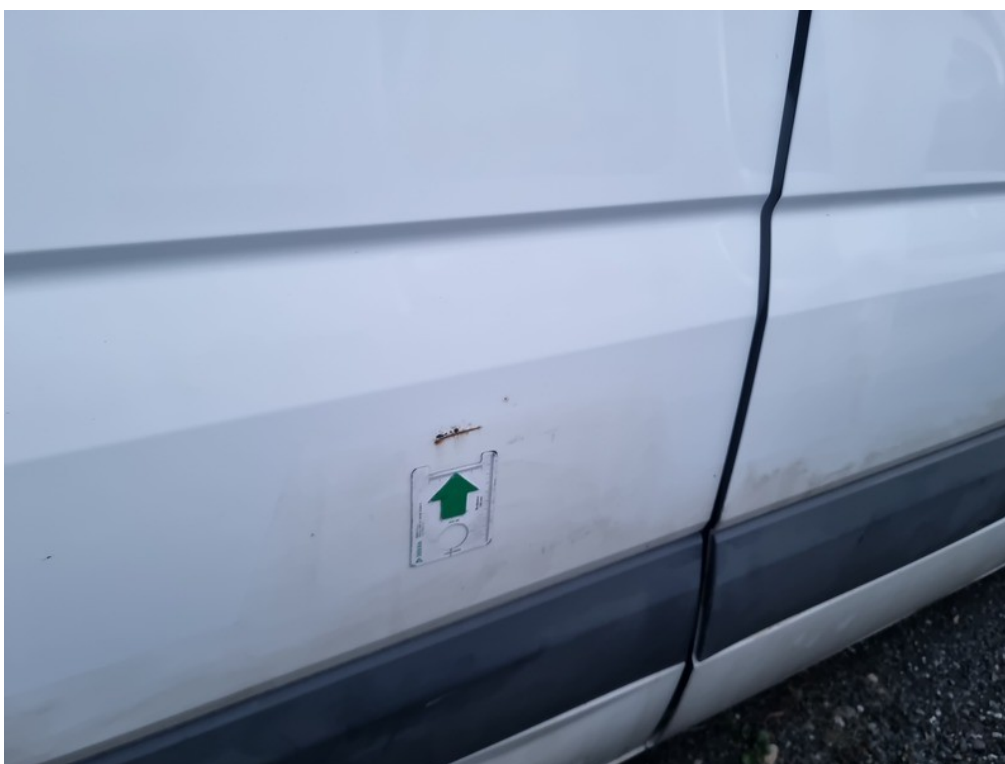
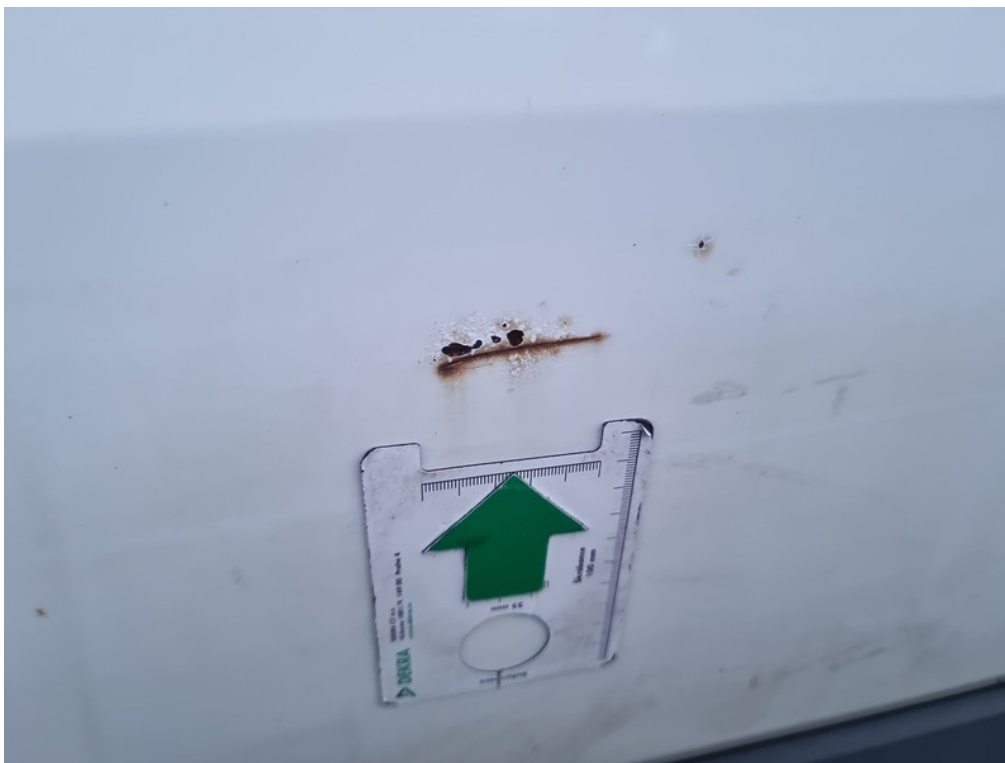
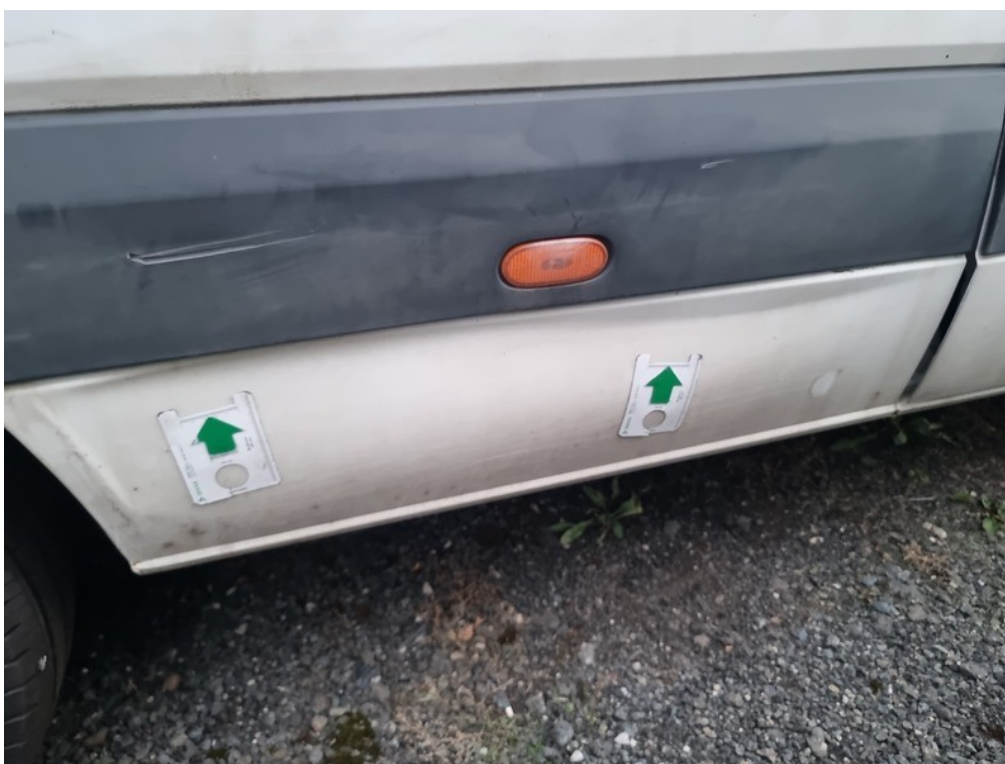
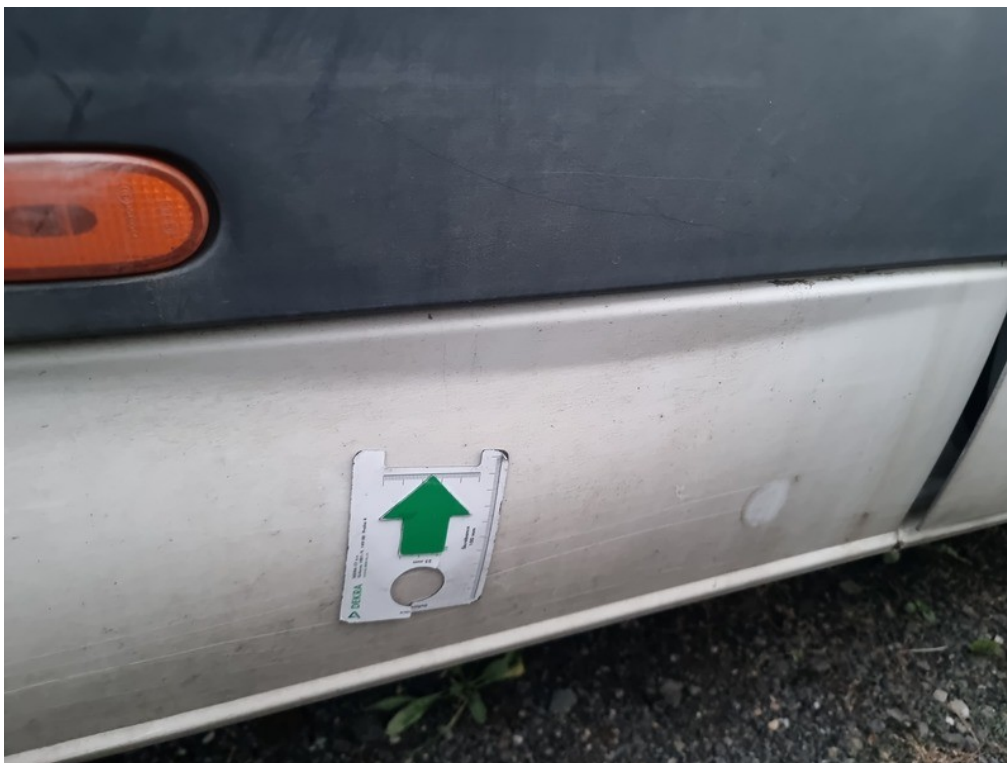
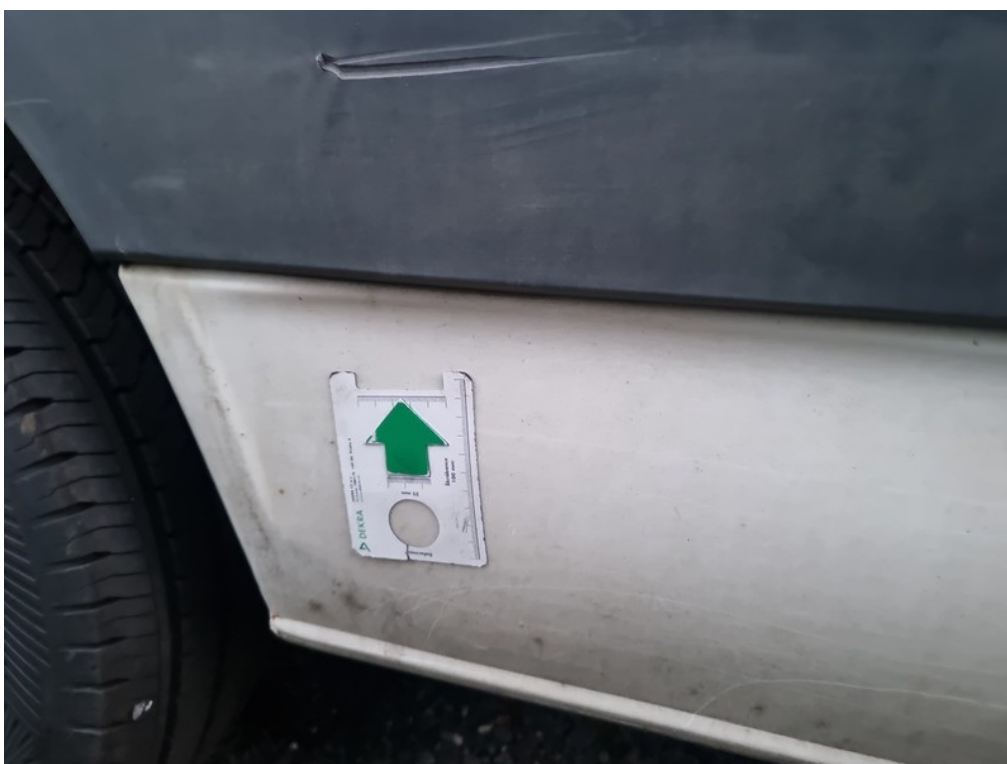
| P.č. | Poškozený díl | Druh poškození | Způsob opravy |
|---|---|---|---|
| 9 | Bočnice zadní P VELKÁ | Koroze | Lakovat |

**9 Bočnice zadní P VELKÁ - Koroze**  
Umístění: Exteriér (vnější prostor)  
Způsob opravy: Lakovat

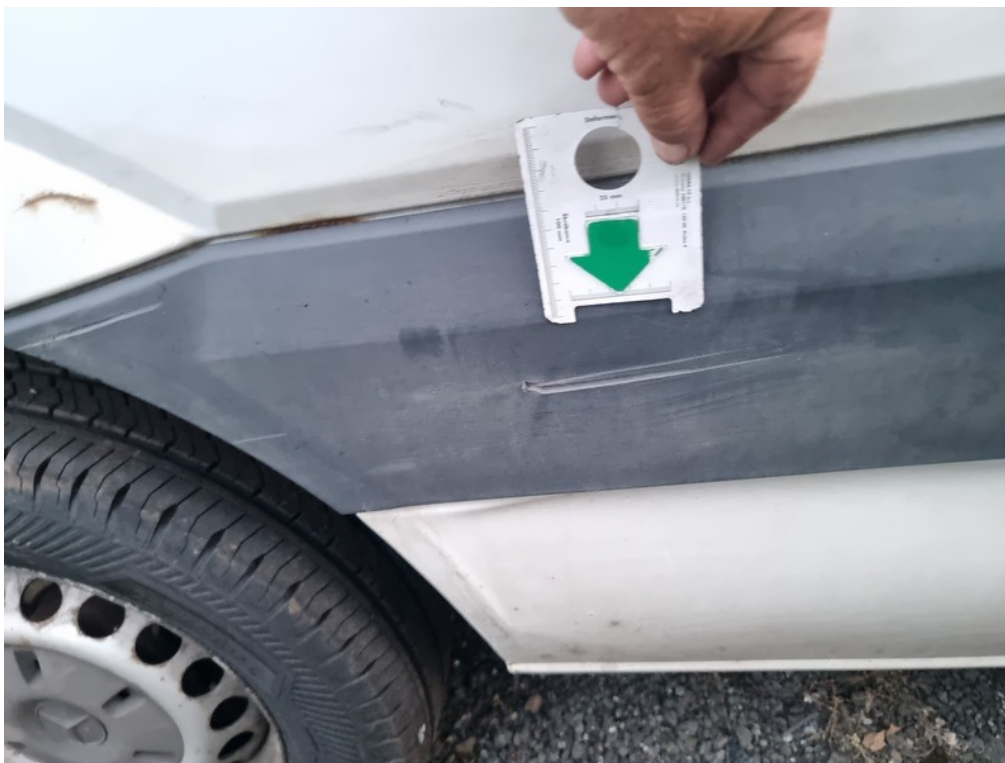
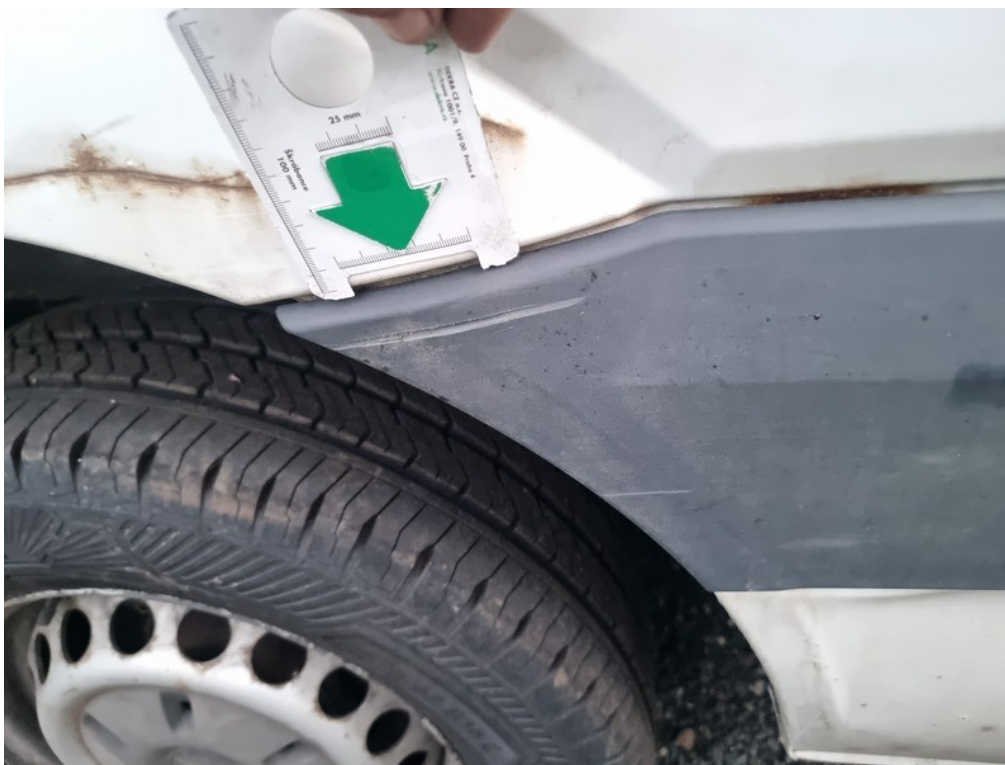
| P.č. | Poškozený díl | Druh poškození | Způsob opravy |
|---|---|---|---|
| 10 | Ozdobná lišta PZ bočnice | Škrábance | Vyměnit |

**10** Ozdobná lišta PZ bočnice - Škrábance  
Umístění: Exteriér (vnější prostor)  
Způsob opravy: Vyměnit

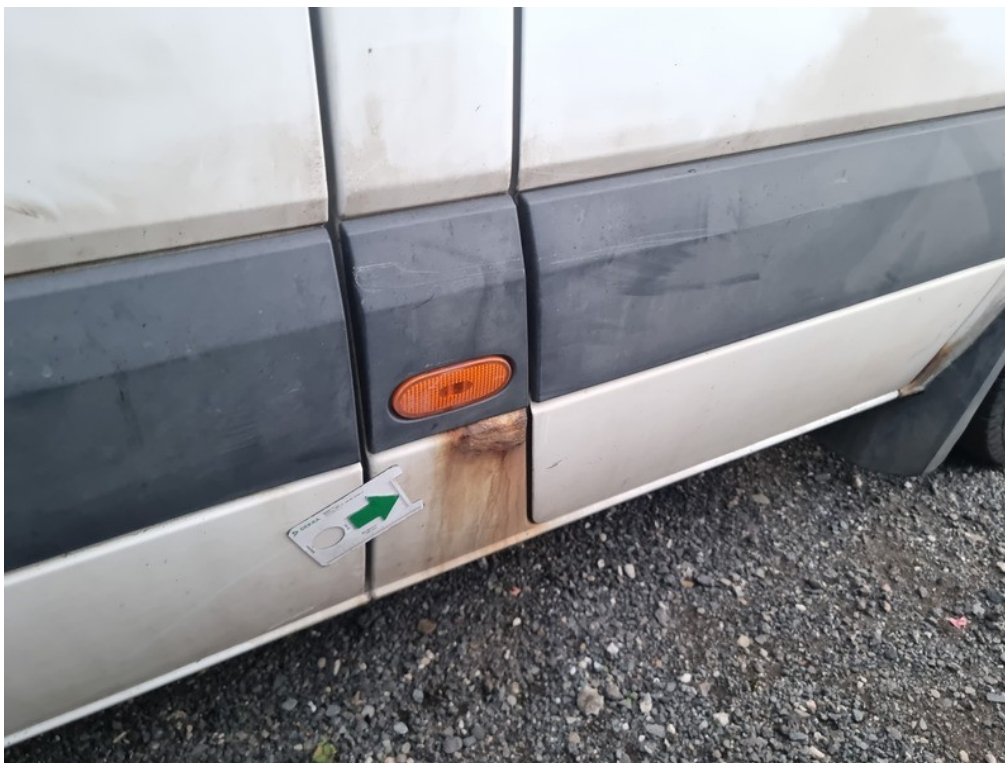
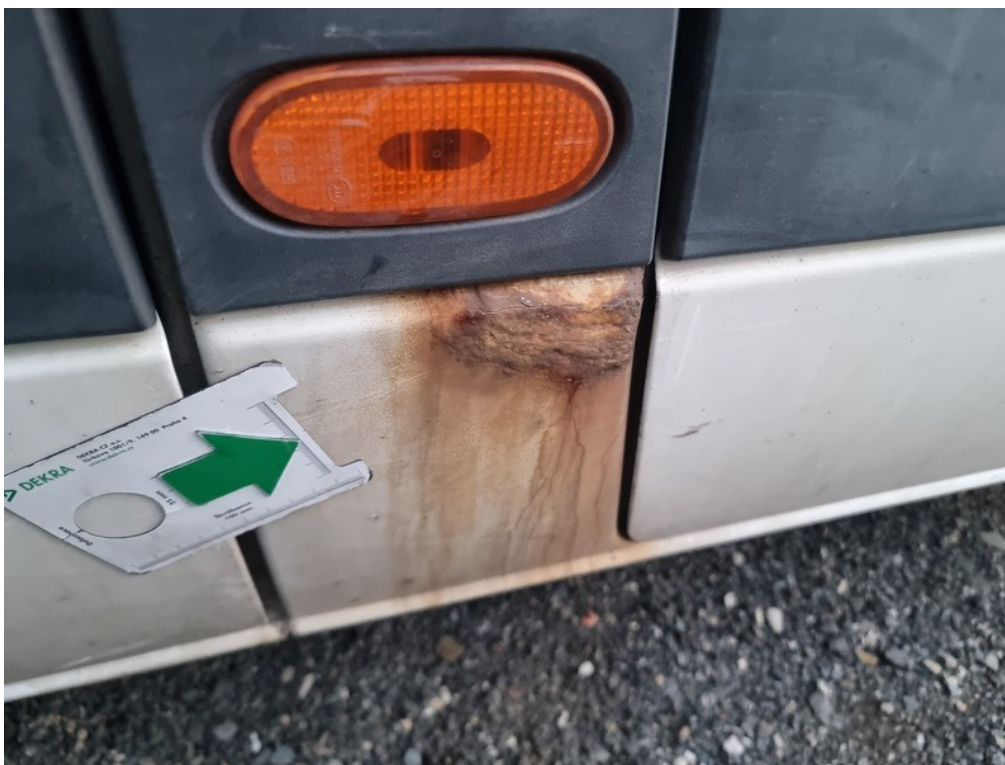
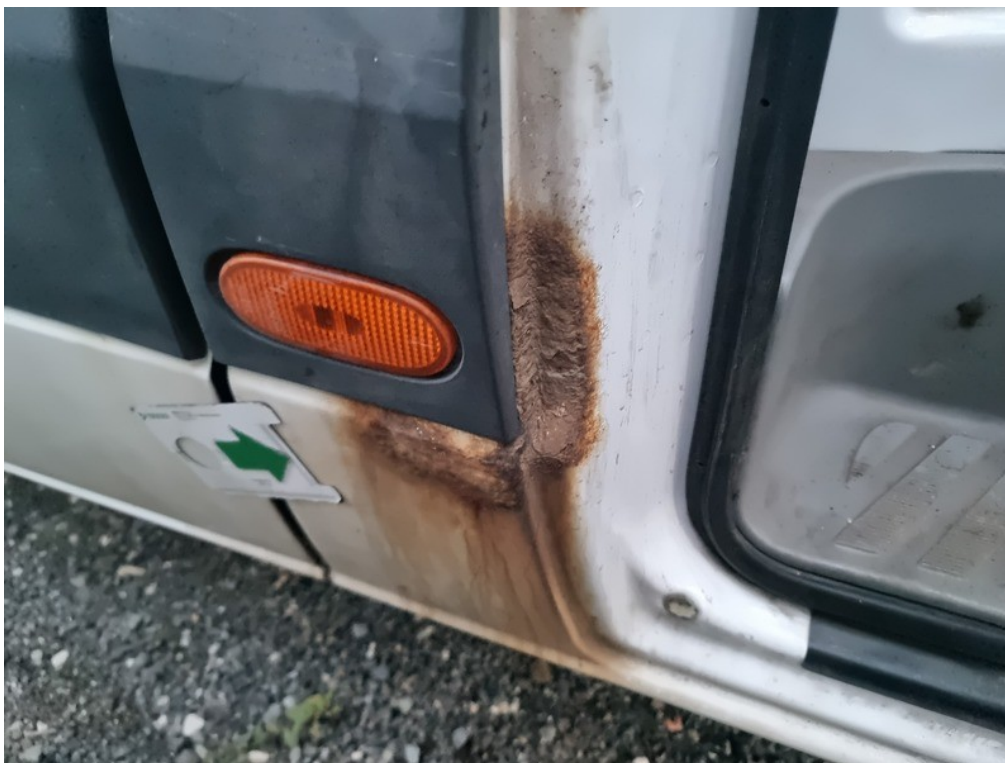
| P.č. | Poškozený díl | Druh poškození | Způsob opravy |
|---|---|---|---|
| 11 | B sloupek pravý | Koroze | Vyměnit |

11 **B sloupek pravý - Koroze**  
Umístění:  
Způsob opravy:

Exteriér (vnější prostor)  
Vyměnit

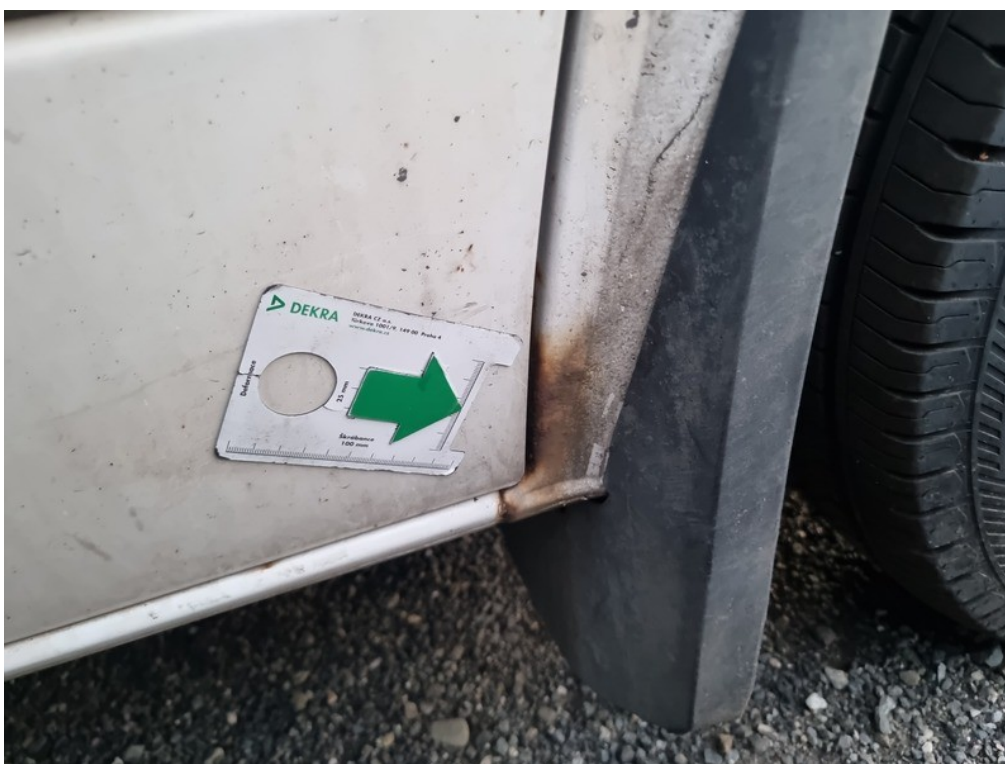
| P.č. | Poškozený díl | Druh poškození | Způsob opravy |
|---|---|---|---|
| 12 | Blatník přední pravý | Koroze | Lakovat |

**12** Blatník přední pravý - Koroze  
Umístění:  
Způsob opravy:

Exteriér (vnější prostor)  
Lakovat

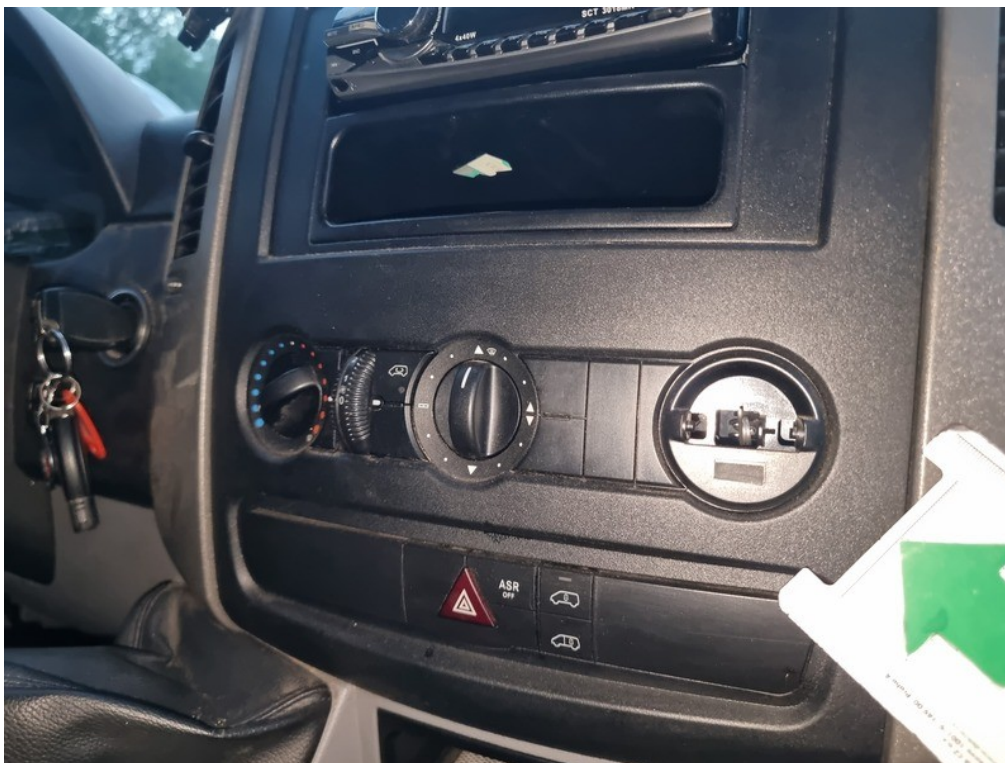
| P.č. | Poškozený díl | Druh poškození | Způsob opravy |
|---|---|---|---|
| 13 | Ovladač topení | Deformace | Vyměnit |

13 **Ovladač topení - Deformace**  
Umístění:  
Způsob opravy:

Exteriér (vnější prostor)  
Vyměnit

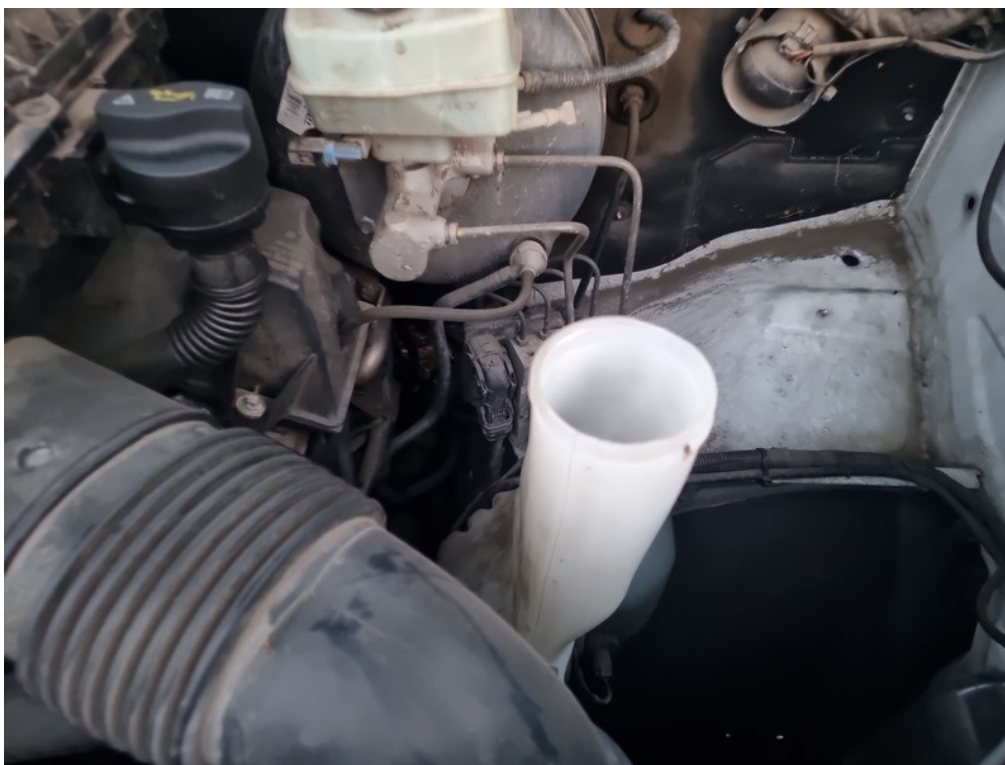
| P.č. | Poškozený díl | Druh poškození | Způsob opravy |
|---|---|---|---|
| 14 | Krytka nádobky ostřikovače | Chybí | Doplnit/dodat |

14 **Krytka nádobky ostřikovače - Chybí**  
Umístění:  
Způsob opravy:

Exteriér (vnější prostor)  
Doplnit/dodat

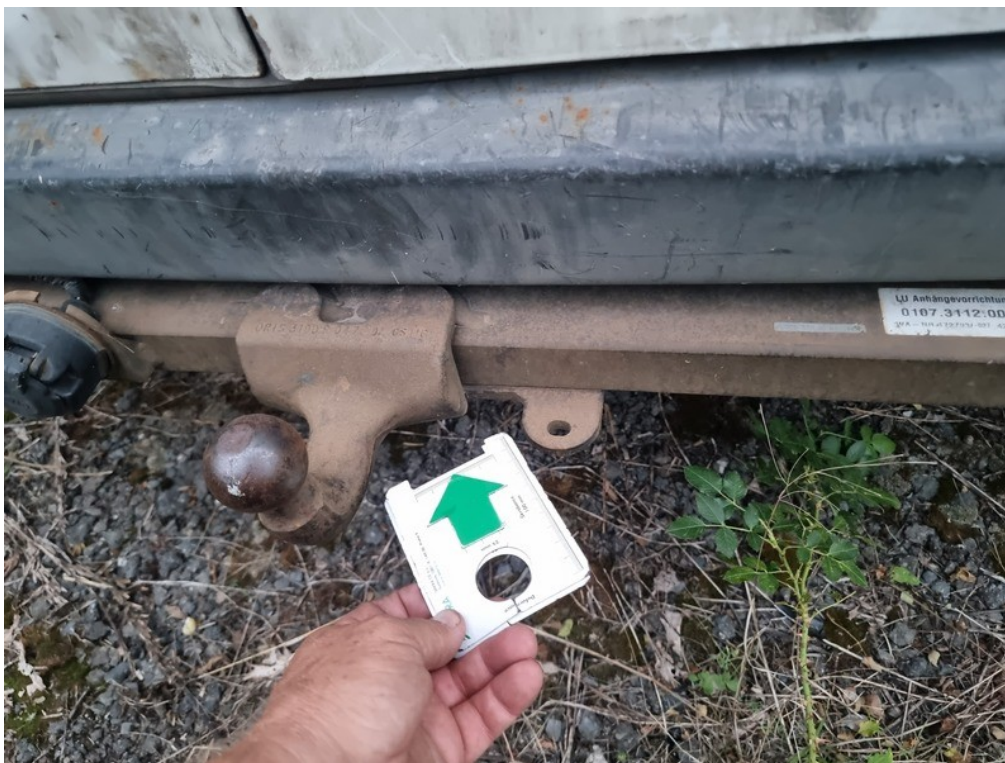
| P.č. | Poškozený díl | Druh poškození | Způsob opravy |
|---|---|---|---|
| 15 | Tažné zařízení | Koroze | Lakovat |

**15 Tažné zařízení - Koroze**  
Umístění:  
Způsob opravy:

Exteriér (vnější prostor)  
Lakovat

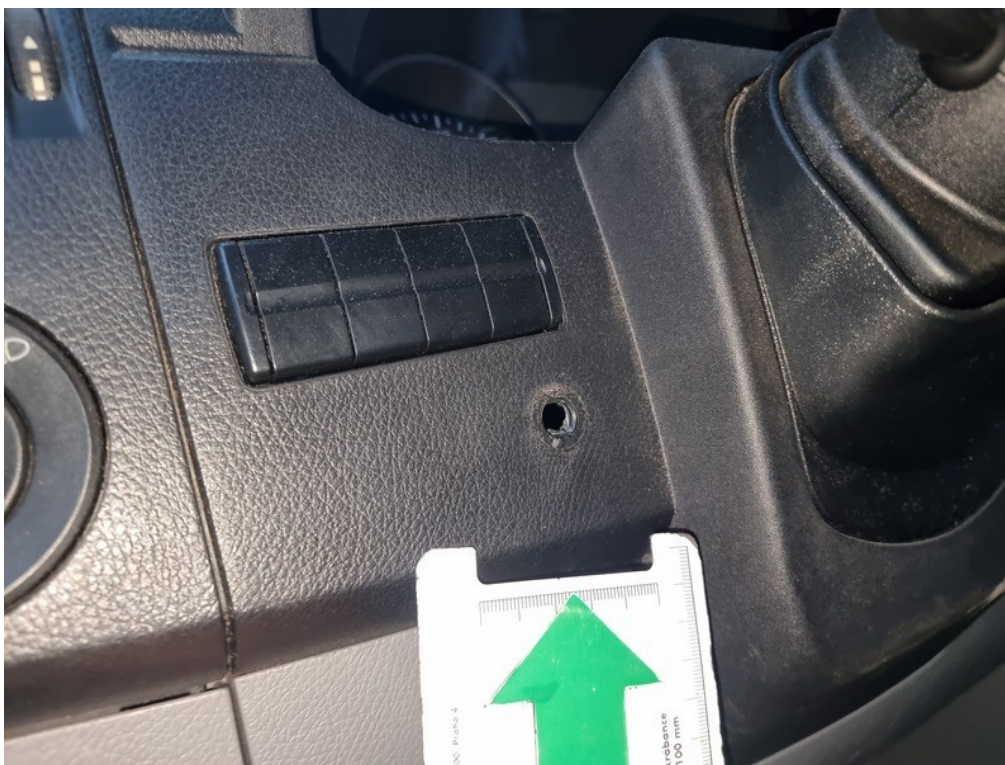
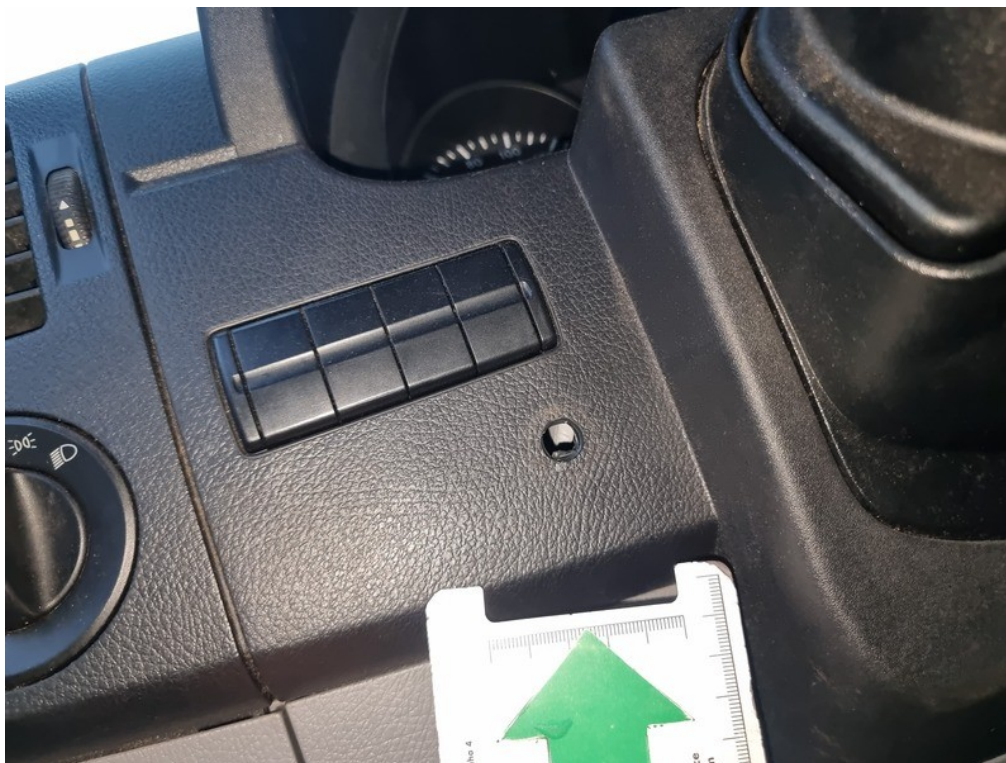
| P.č. | Poškozený díl | Druh poškození | Způsob opravy |
|---|---|---|---|
| 16 | Spodní kryt přístrojové desky | Otvor | Vyměnit |

**16 Spodní kryt přístrojové desky - Otvor**  
Umístění:  
Způsob opravy:

Interiér (vnitřní prostor)  
Vyměnit

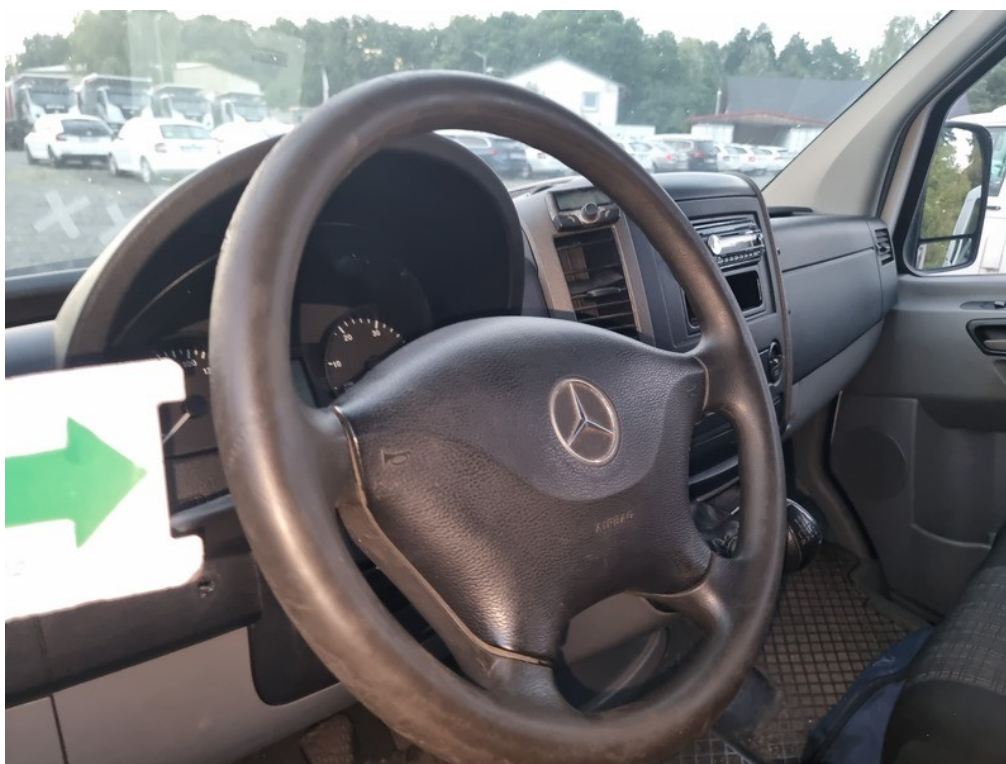
| P.č. | Poškozený díl | Druh poškození | Způsob opravy |
|---|---|---|---|
| 17 | Volant | Opotřebení | Vyměnit |

**17 Volant - Opatření**  
Umístění:  
Způsob opravy:

Interiér (vnitřní prostor)  
Vyměnit

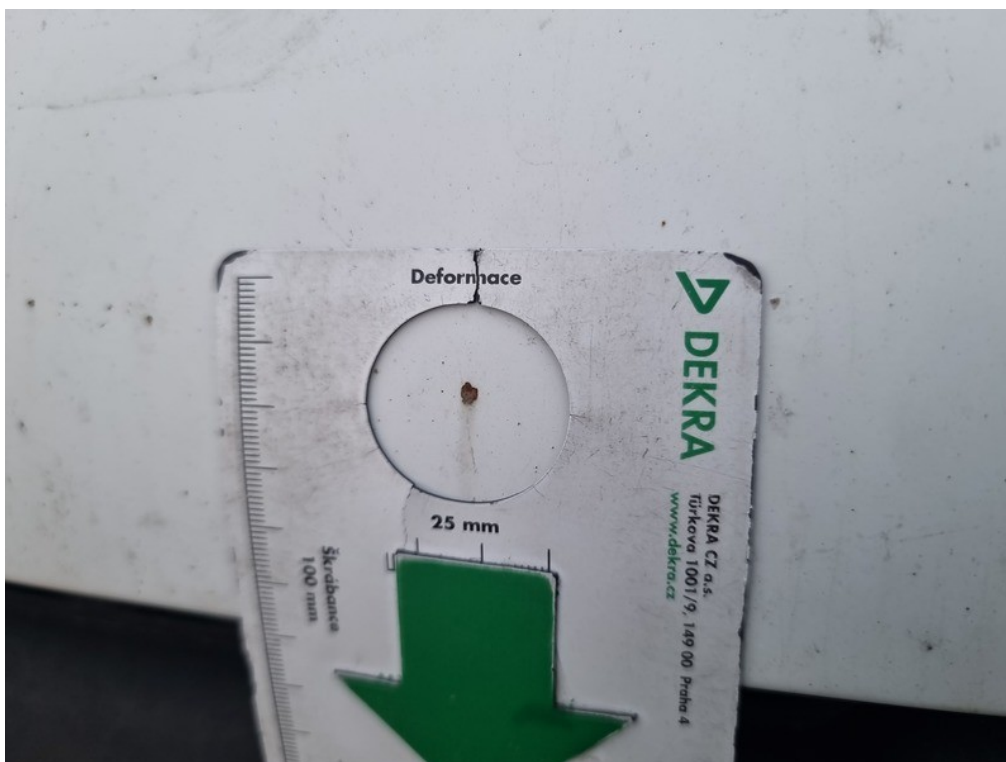
| P.č. | Poškozený díl | Druh poškození | Způsob opravy |
|---|---|---|---|
| 18 | Přední část vozidla | Poškození od odletujícího kamení | Opravit |

18 **Přední část vozidla - Poškození od odletujícího kamení**  
Umístění: Ostatní  
Způsob opravy: Opravit

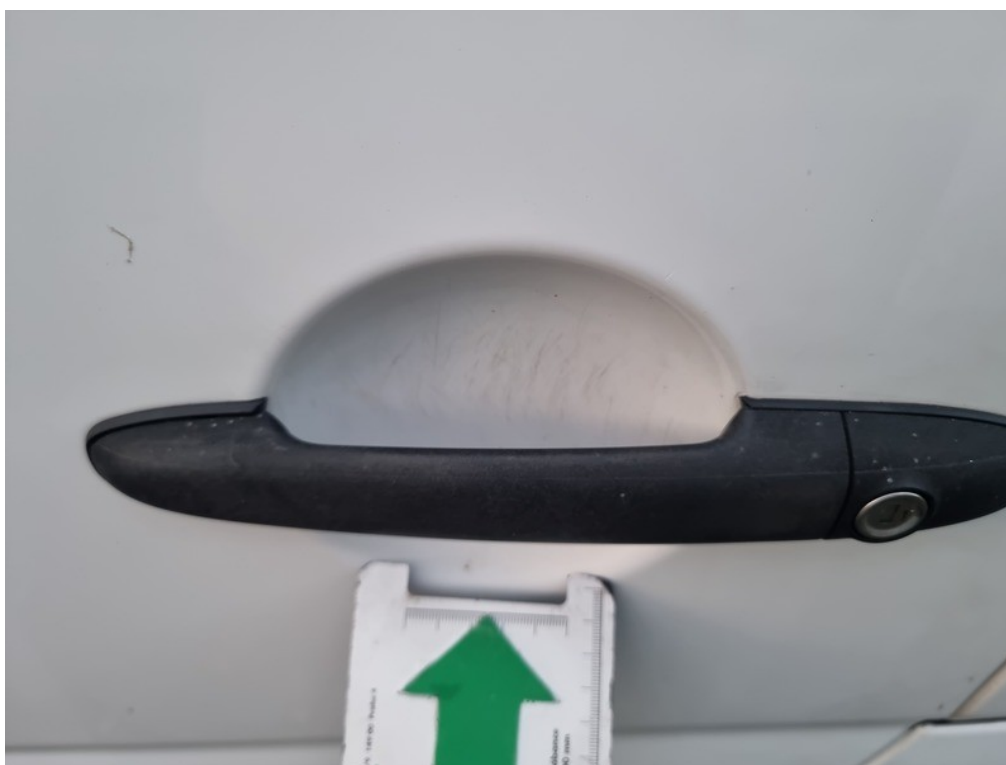
| P.č. | Poškozený díl | Druh poškození | Způsob opravy |
|---|---|---|---|
| 19 | Celková plocha karoserie | Škrábance | Vyleštit |

19 **Celková plocha karoserie - Škrábance**  
Umístění: Ostatní  
Způsob opravy: Vyleštit

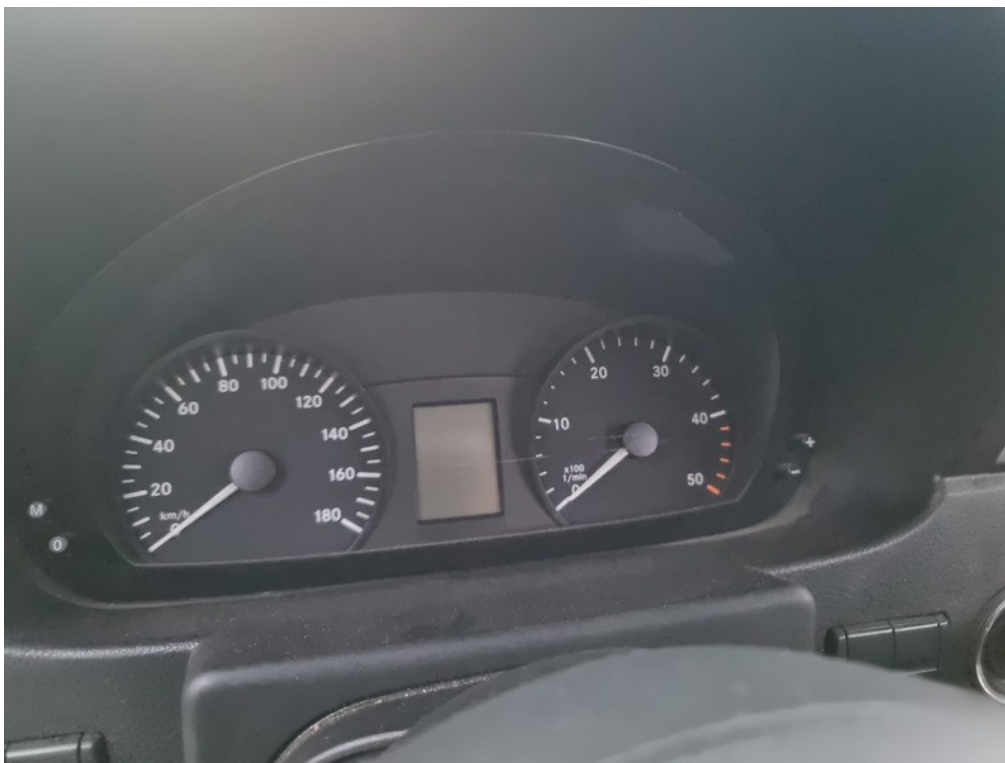
| P.č. | Poškozený díl | Druh poškození | Způsob opravy |
|---|---|---|---|
| 20 | Akumulátor | Opotřebení | Kontrola / další diagnostika |

20 **Akumulátor - Opotřebení**  
Umístění:  
Způsob opravy:

Ostatní  
Kontrola / další diagnostika

Poznámka: Vybitý.

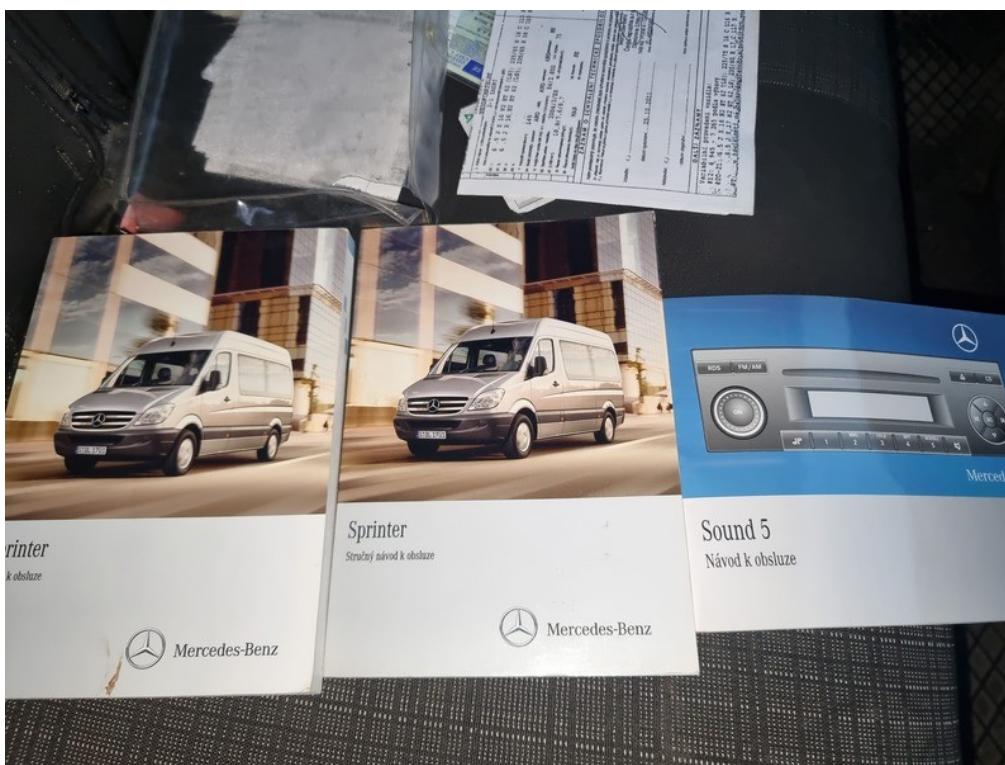
| P.č. | Poškozený díl | Druh poškození | Způsob opravy |
|---|---|---|---|
| 21 | Servisní kniha | Chybí | Doplnit/dodat |

21 **Servisní kniha - Chybí**  
Umístění:  
Způsob opravy:

Ostatní  
Doplnit/dodat
