# DEKRA CZ a.s.

# STRABAG BMTI s. r. o.

## ÚDAJE O VOZIDLE

# SEZNAM POŠKOZENÍ

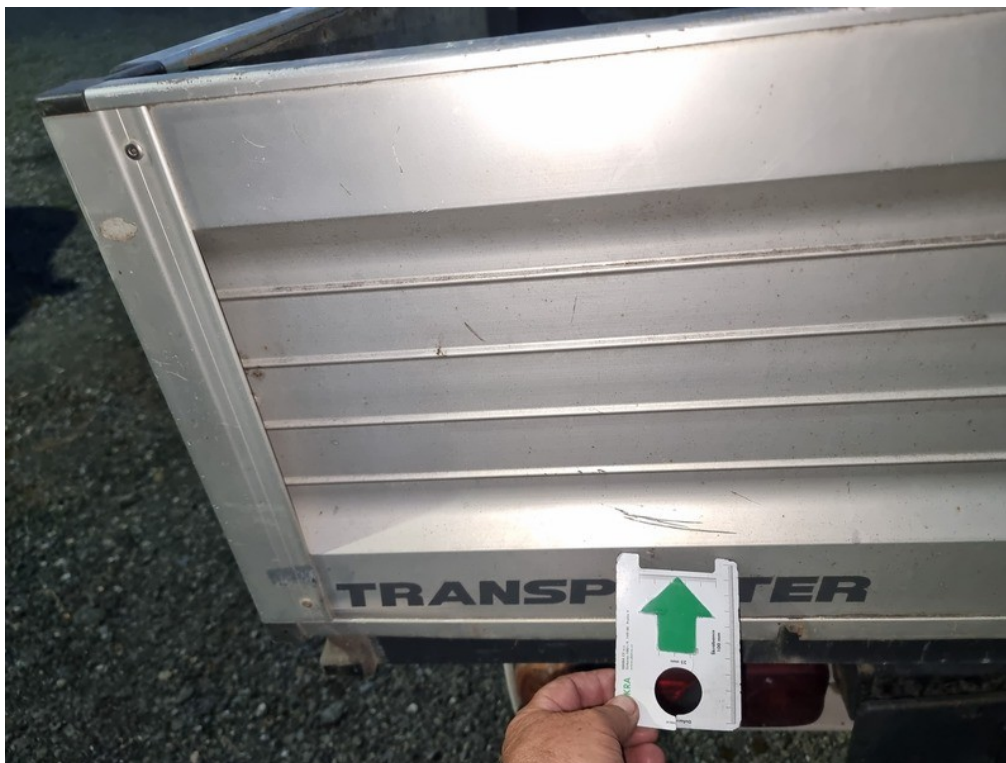
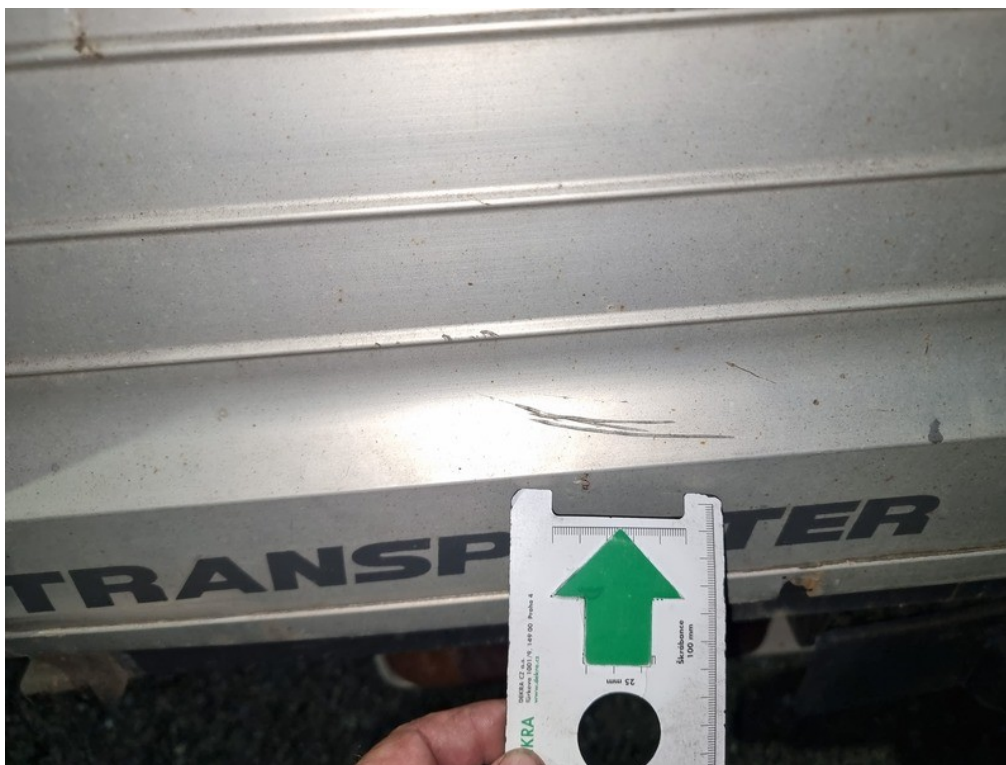
| P.č. | Poškozený díl | Druh poškození | Způsob opravy |
|---|---|---|---|
| 1 | Zadní sklopné čelo korby | Škrábance | Vyměnit |

- 1 **Zadní sklopné čelo korby - Škrábance**  
Umístění: Exteriér (vnější prostor)  
Způsob opravy: Vyměnit

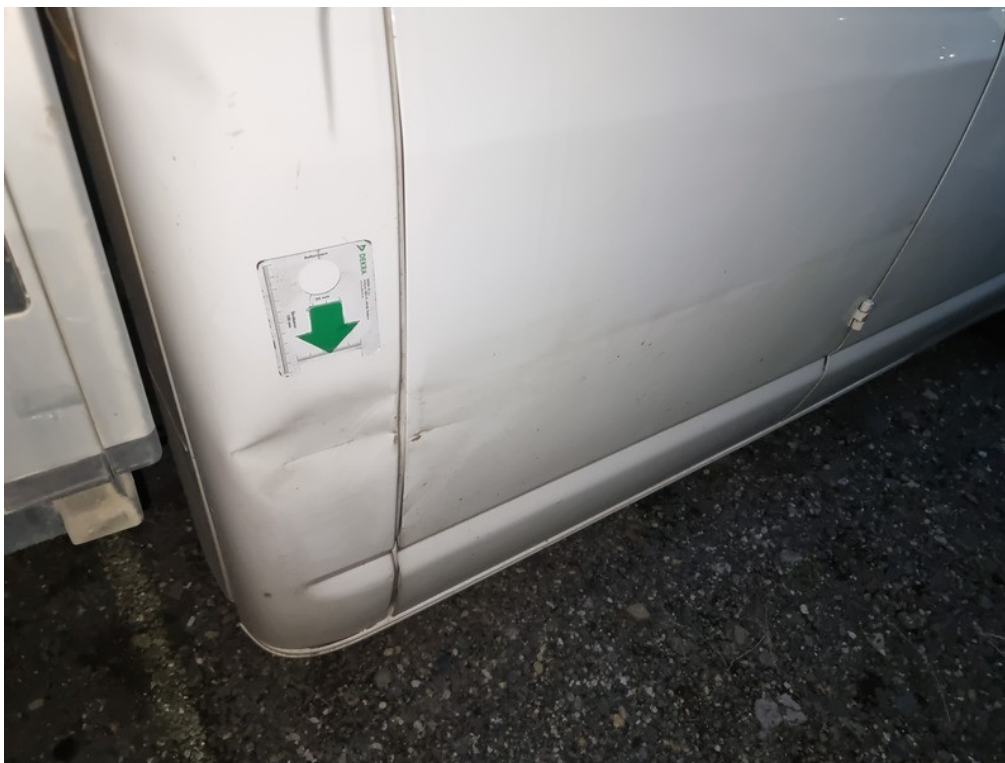
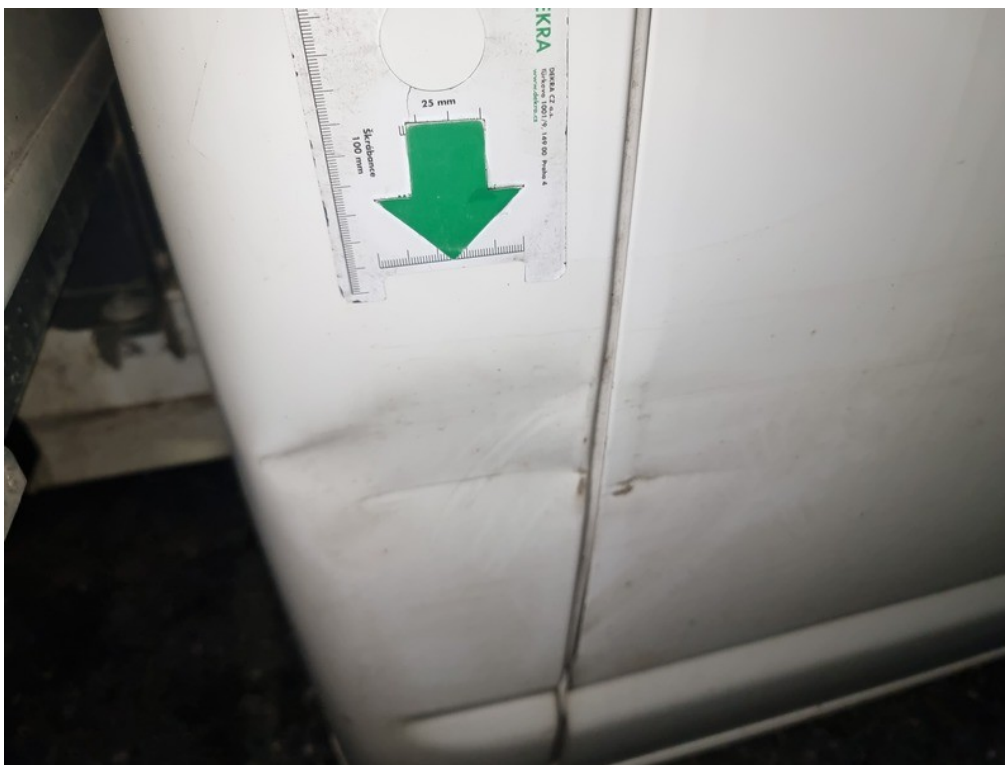
| P.č. | Poškozený díl | Druh poškození | Způsob opravy |
|---|---|---|---|
| 2 | C sloupek pravý | Deformace | Opravit |

### 2 C sloupek pravý - Deformace

Exteriér (vnější prostor)  
Opravit

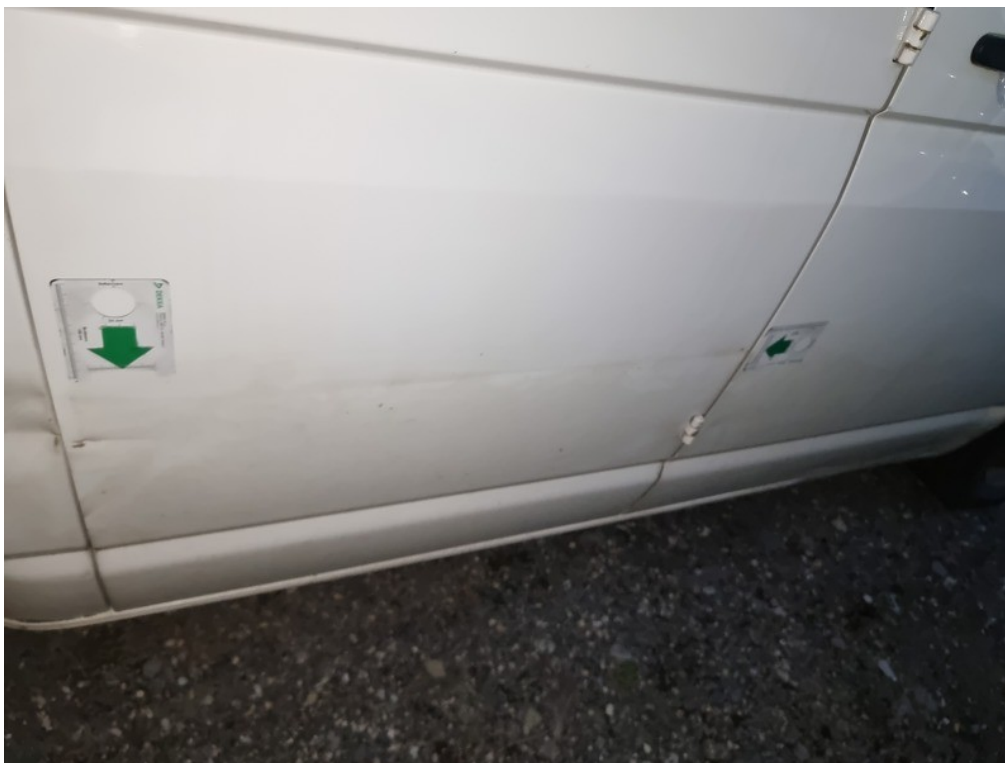
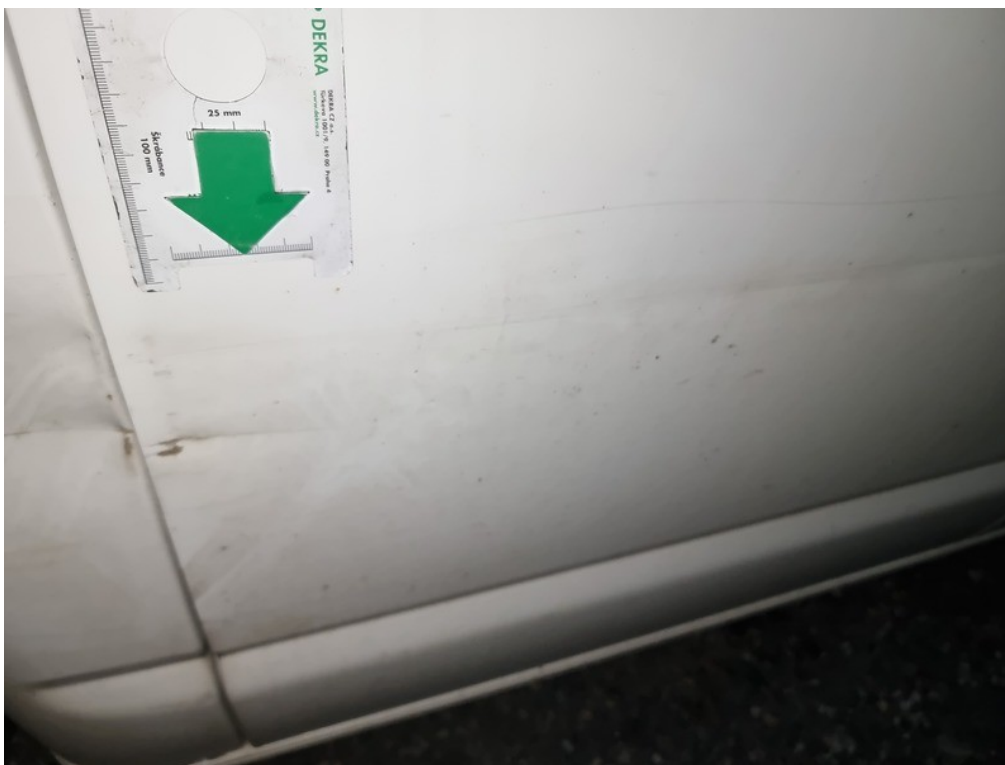
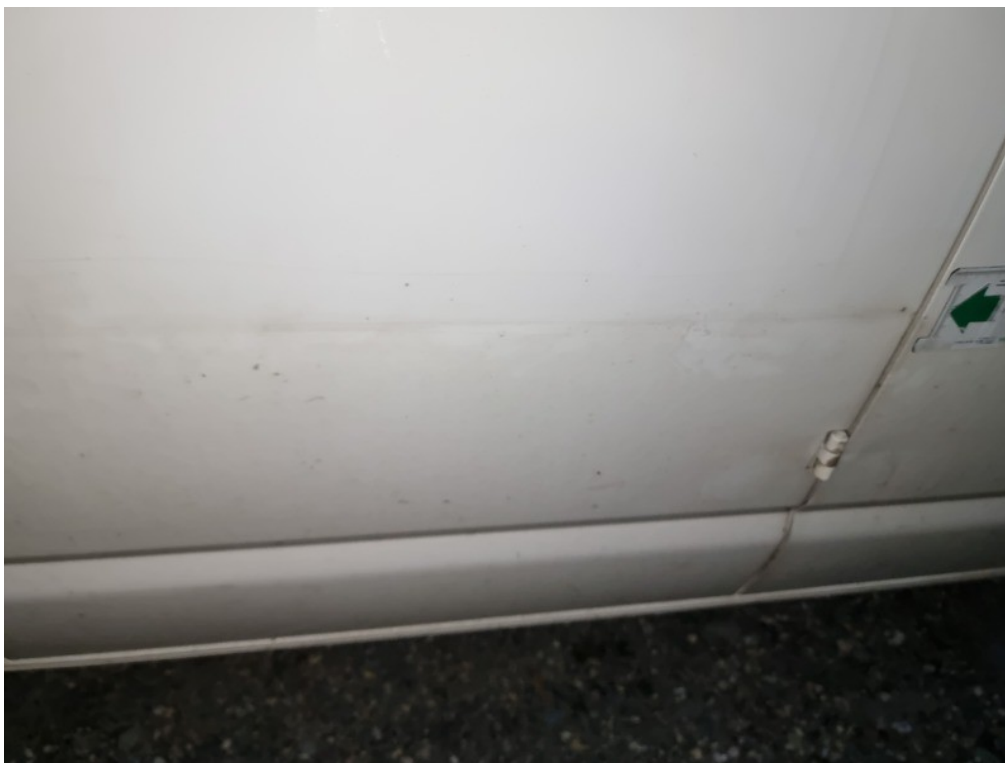
| P.č. | Poškozený díl | Druh poškození | Způsob opravy |
|---|---|---|---|
| 3 | Dveře zadní pravé | Deformace | Opravit |

### 3 Dveře zadní pravé - Deformace

Exteriér (vnější prostor)  
Opravit

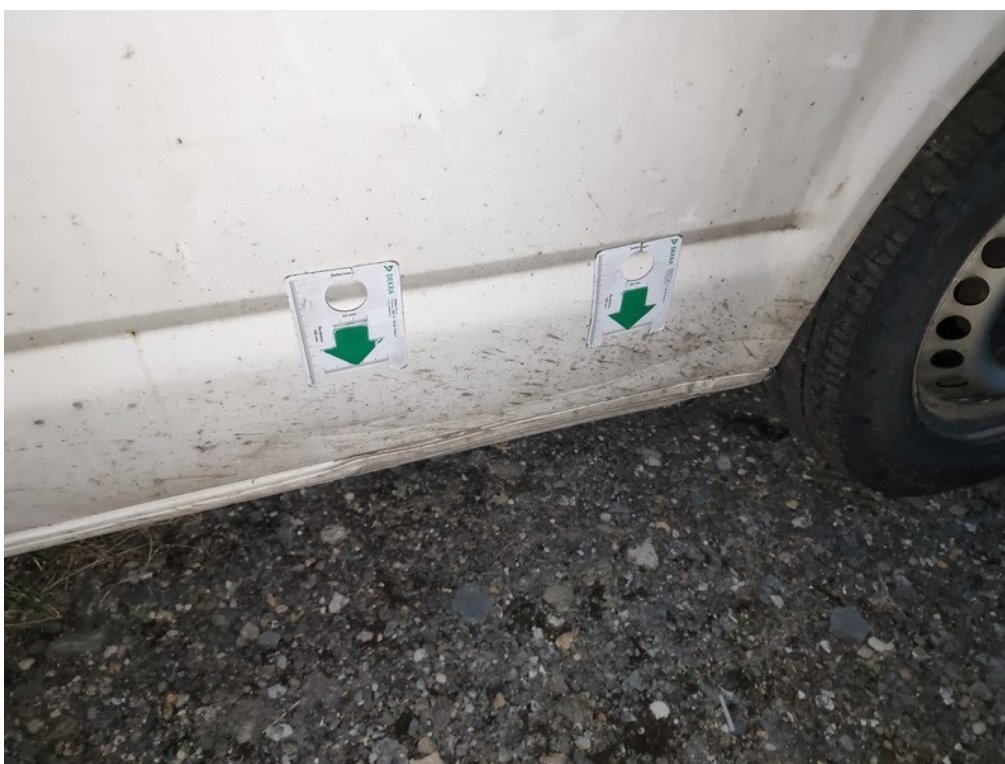
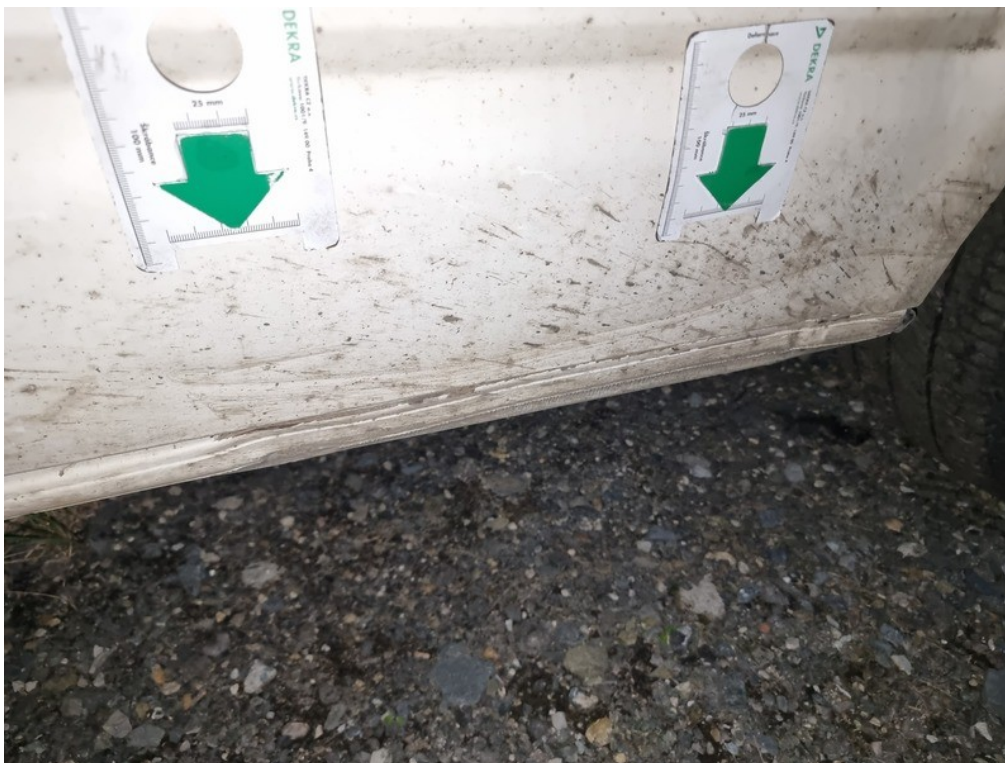
| P.č. | Poškozený díl | Druh poškození | Způsob opravy |
|---|---|---|---|
| 4 | Dveře přední pravé | Deformace | Opravit |

**4 Dveře přední pravé - Deformace**  
Umístění: Exteriér (vnější prostor)  
Způsob opravy: Opravit

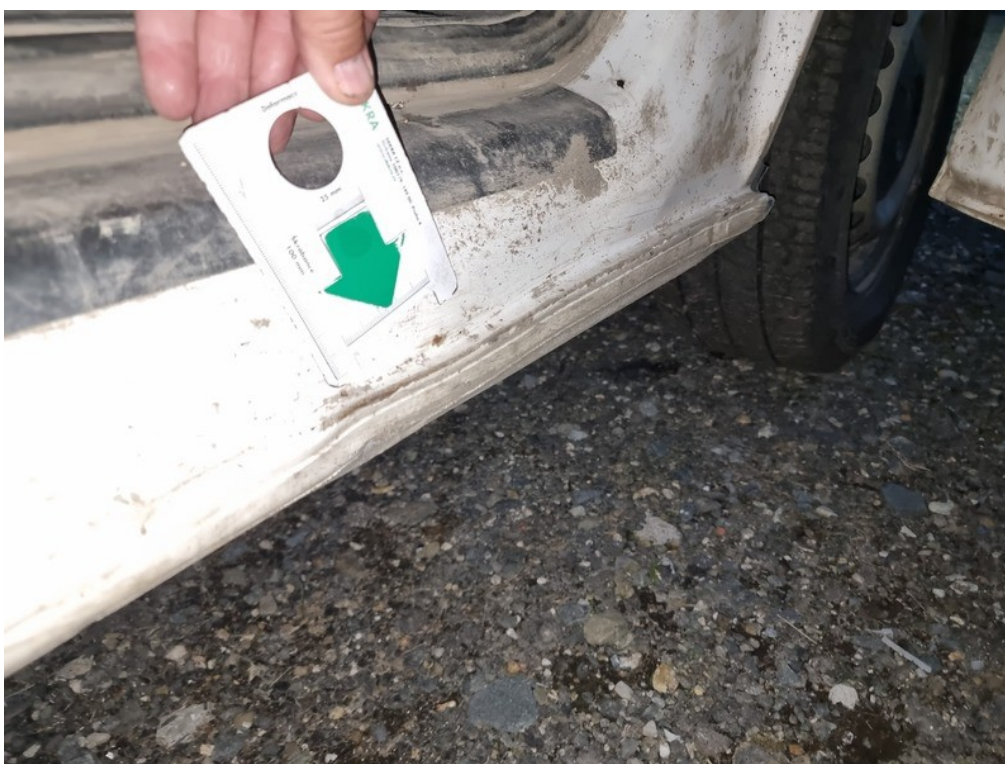
| P.č. | Poškozený díl | Druh poškození | Způsob opravy |
|---|---|---|---|
| 5 | Práh pravý | Deformace | Opravit |

**5 Práh pravý - Deformace**  
Umístění:  
Způsob opravy:

Exteriér (vnější prostor)  
Opravit

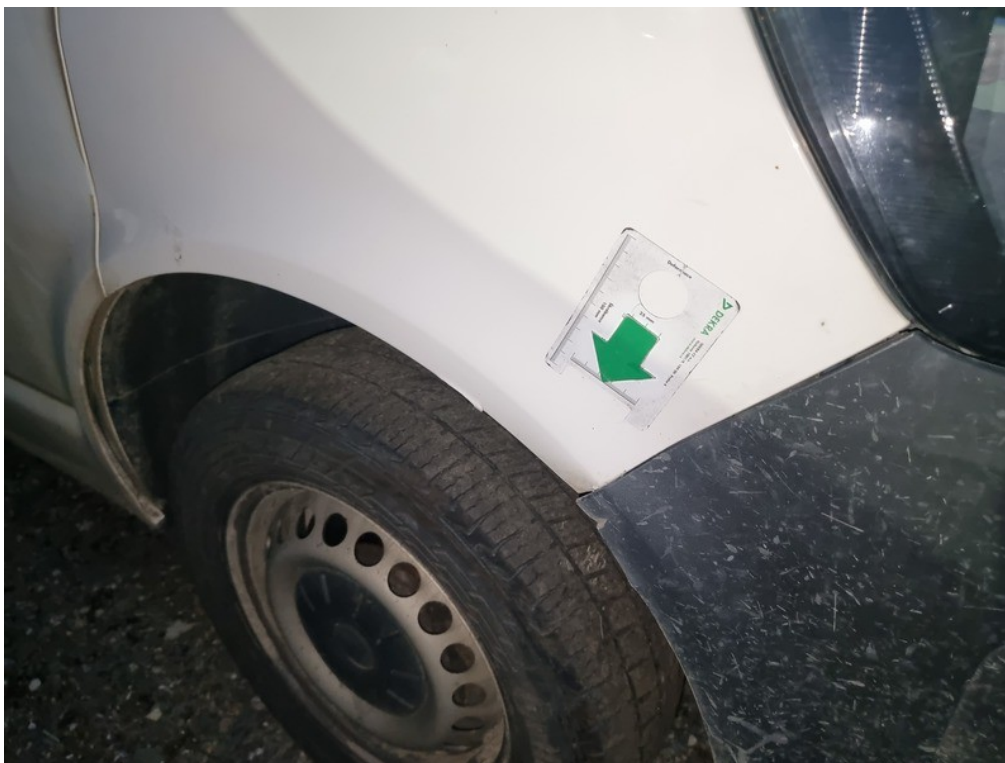
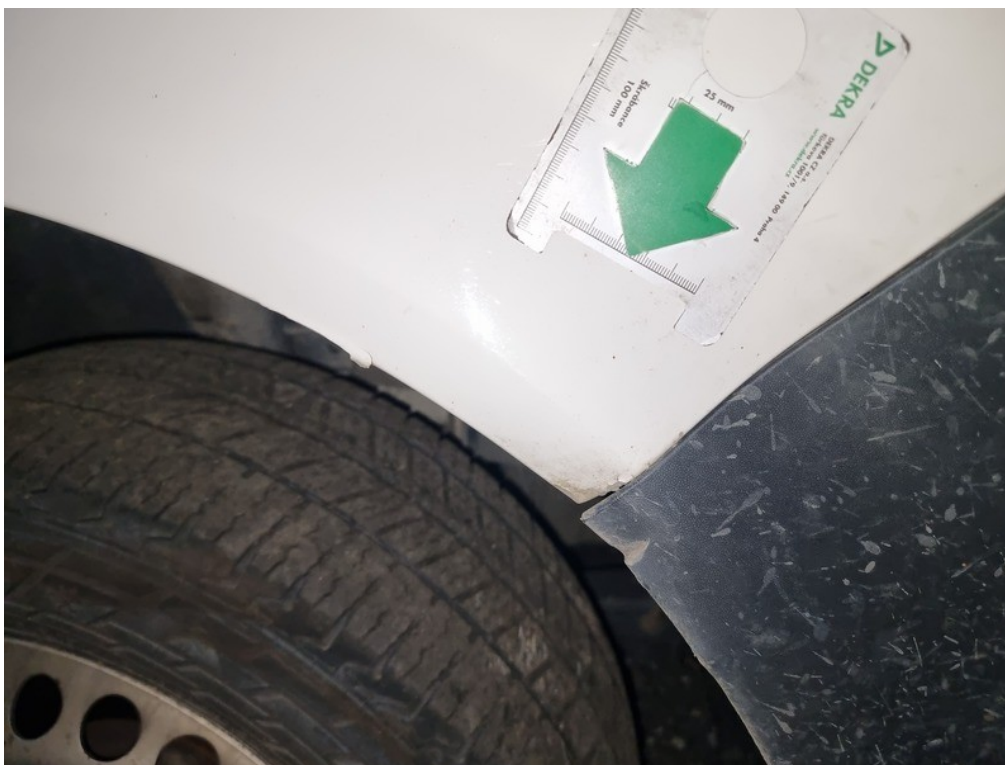
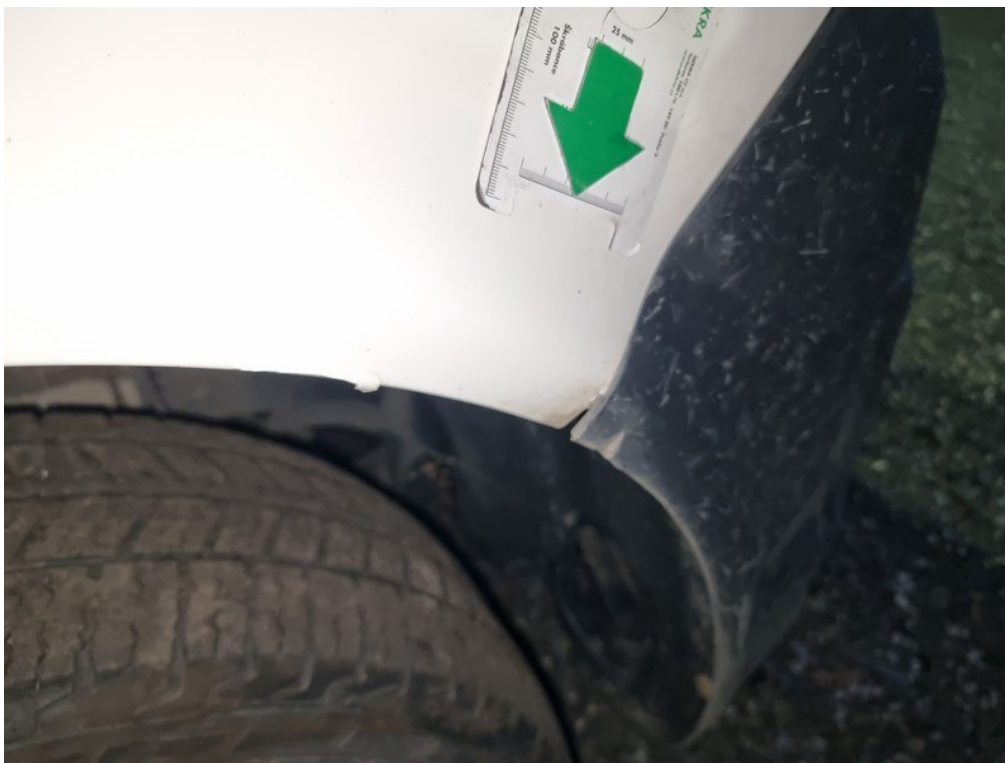
| P.č. | Poškozený díl | Druh poškození | Způsob opravy |
|---|---|---|---|
| 6 | Blatník přední pravý | Deformace | Opravit |

- 6 **Blatník přední pravý - Deformace**  
Umístění: Exteriér (vnější prostor)  
Způsob opravy: Opravit

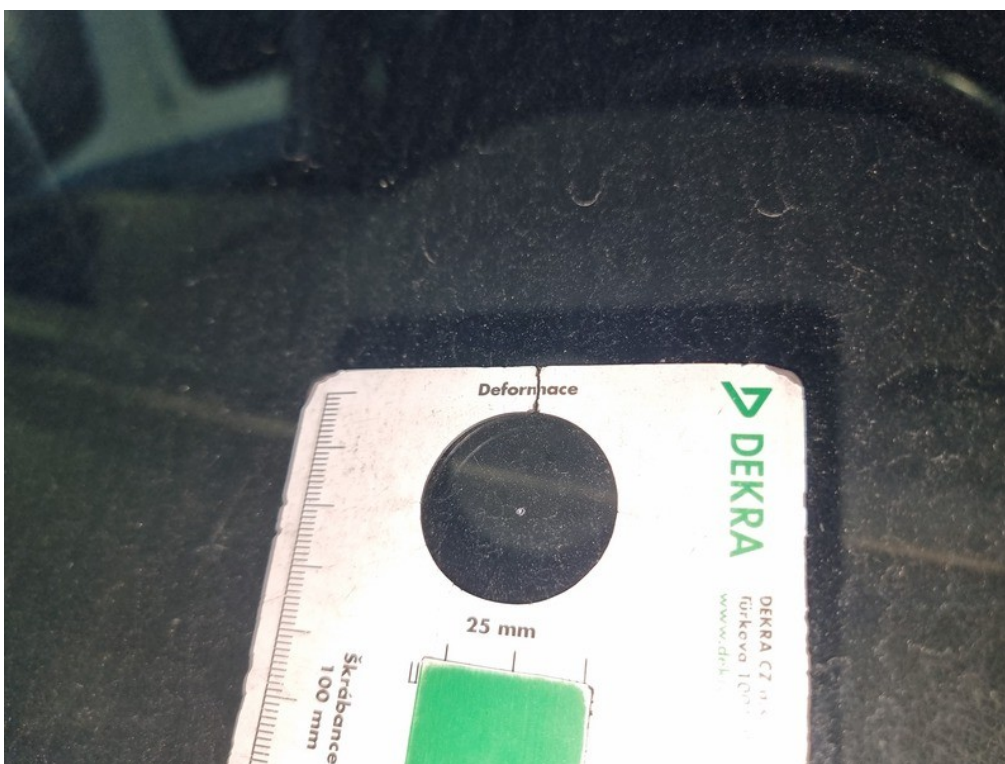
| P.č. | Poškozený díl | Druh poškození | Způsob opravy |
|---|---|---|---|
| 7 | Čelní sklo | Poškození od odletujícího kamení | Opravit |

7 **Čelní sklo - Poškození od odletujícího kamene**  
Umístění: Exteriér (vnější prostor)  
Způsob opravy: Opravit

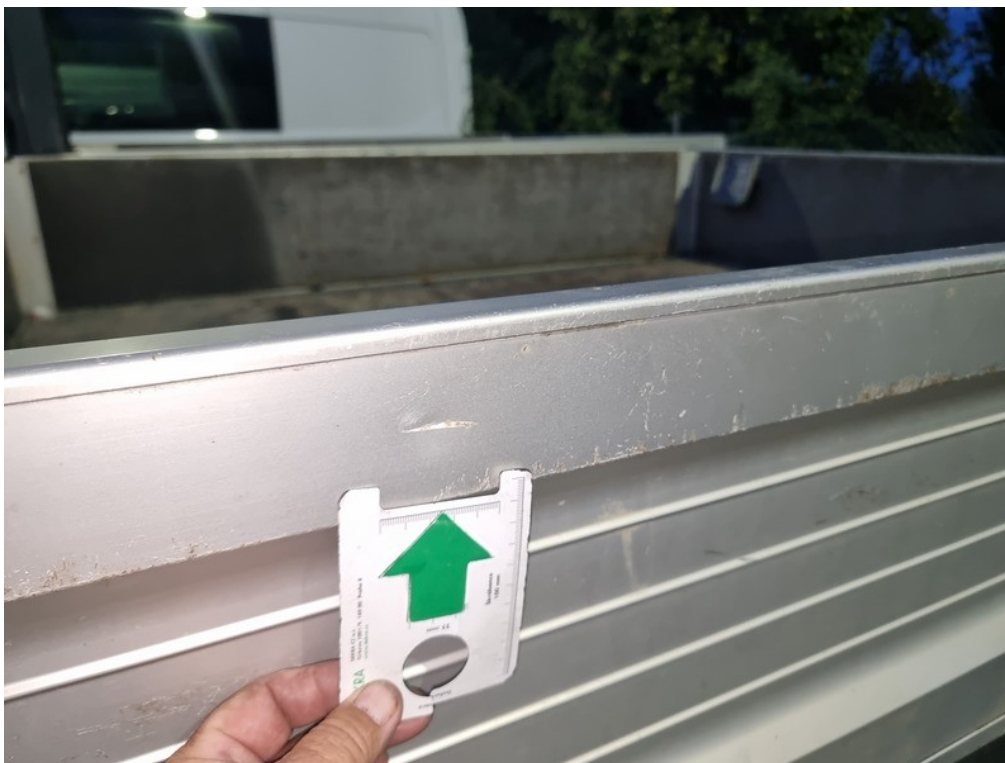
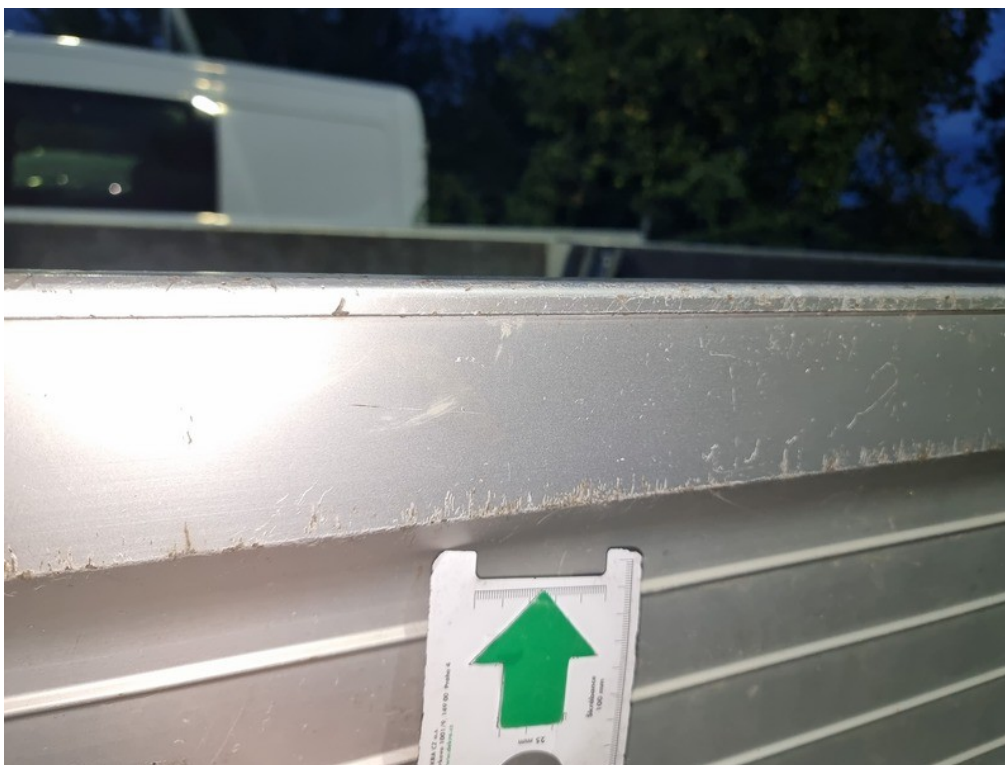
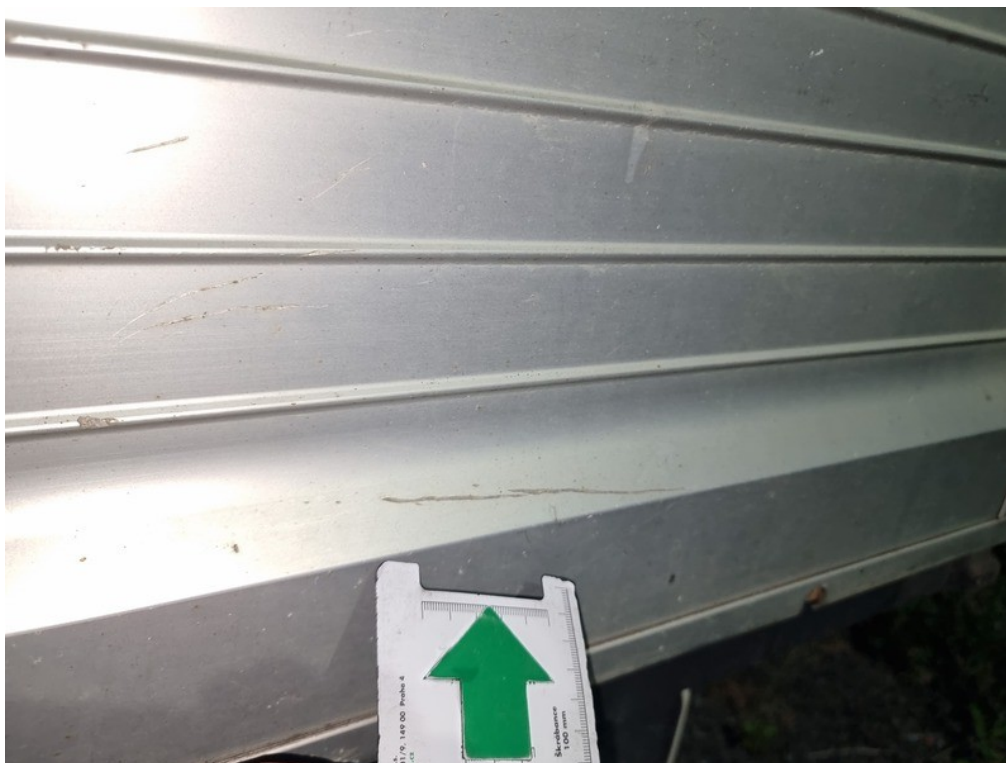
| P.č. | Poškozený díl | Druh poškození | Způsob opravy |
|---|---|---|---|
| 8 | Levá bočnice korby | Deformace | Vyměnit |

### 8 Levá bočnice korby - Deformace

Exteriér (vnější prostor)  
Vyměnit

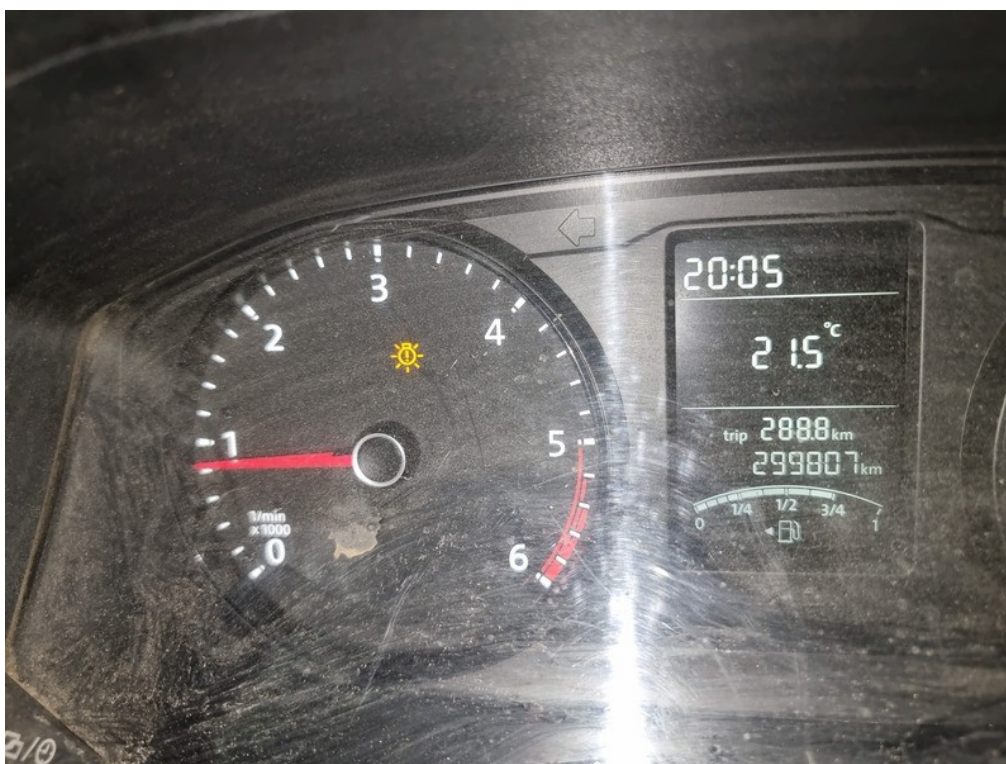
| P.č. | Poškozený díl | Druh poškození | Způsob opravy |
|---|---|---|---|
| 9 | Světlo | Závada | Opravit |

**9 Světlo - Závada**  
Umístění:  
Způsob opravy:

Exteriér (vnější prostor)  
Opravit

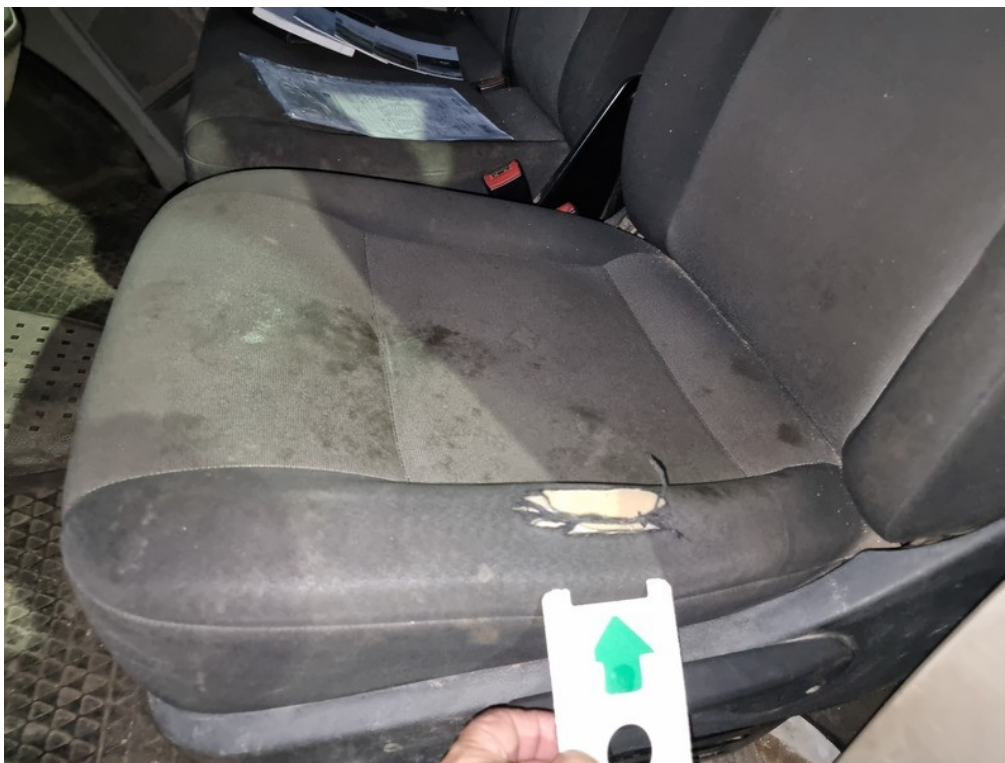
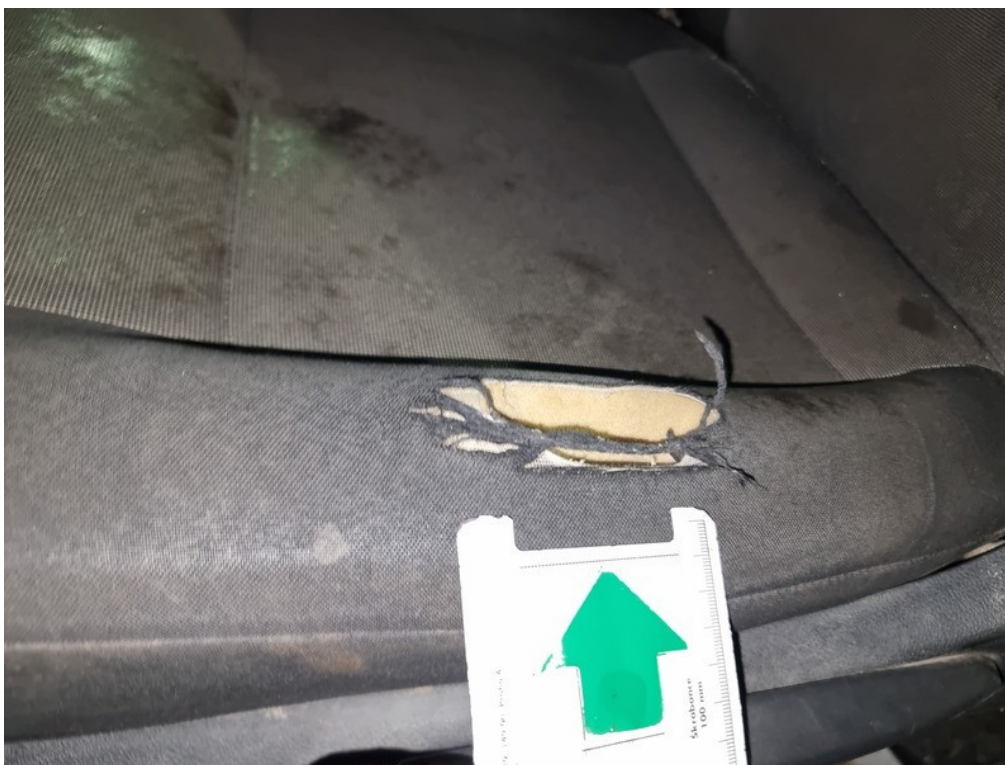
| P.č. | Poškozený díl | Druh poškození | Způsob opravy |
|---|---|---|---|
| 10 | Sedák sedadla řidiče | Opotřebení | Vyměnit |

**10 Sedák sedadla řidiče - Opatření**

Interiér (vnitřní prostor)  
Vyměnit

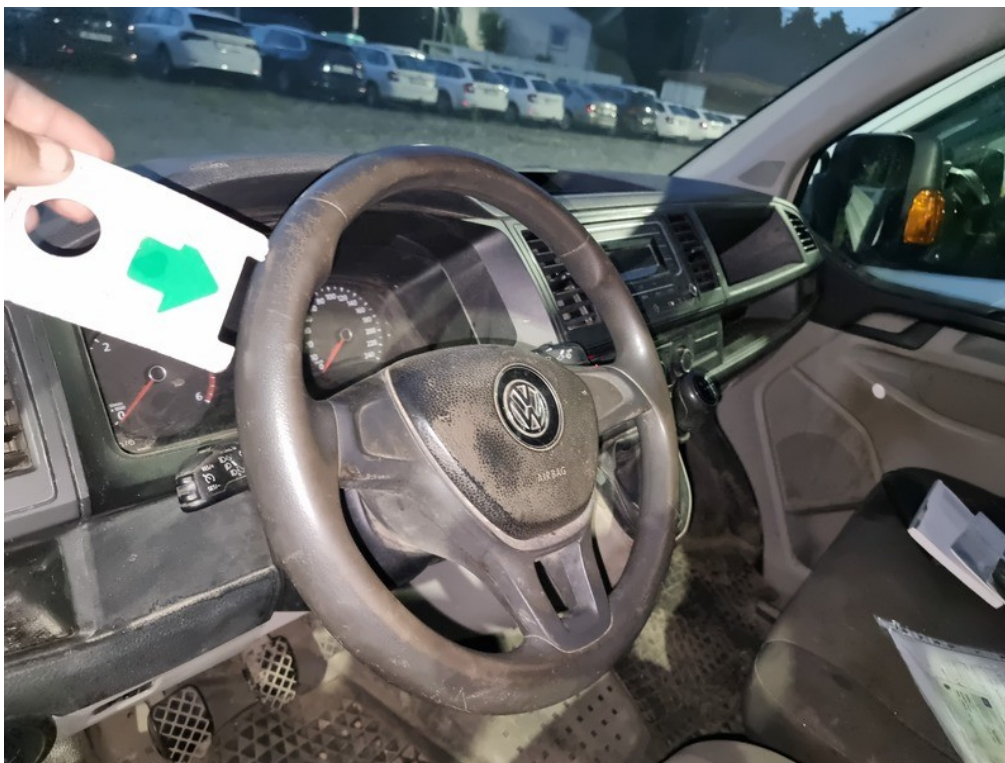
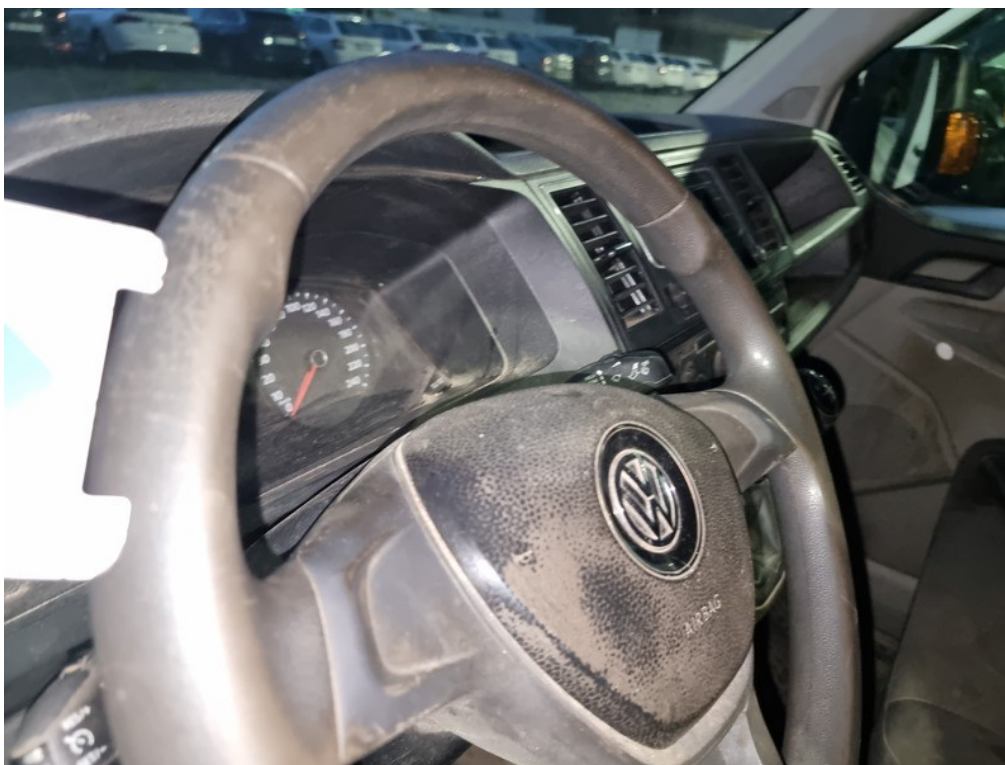
| P.č. | Poškozený díl | Druh poškození | Způsob opravy |
|---|---|---|---|
| 11 | Volant | Opotřebení | Vyměnit |

**11 Volant - Opatřebení**  
Umístění:  
Způsob opravy:

Interiér (vnitřní prostor)  
Vyměnit

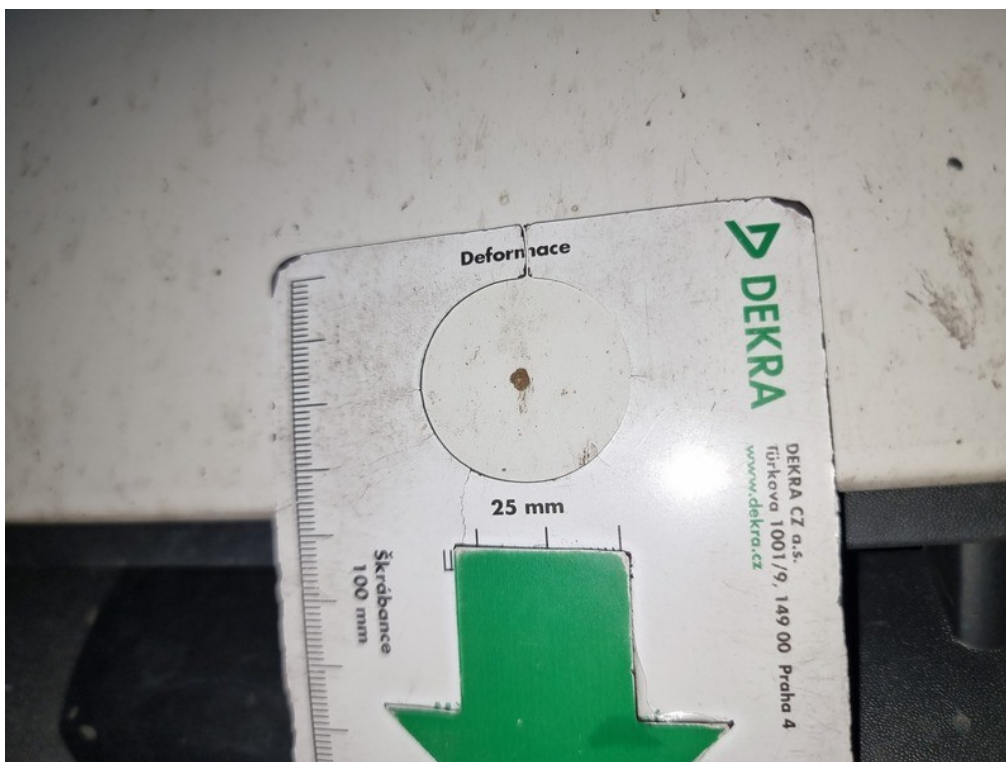
| P.č. | Poškozený díl | Druh poškození | Způsob opravy |
|---|---|---|---|
| 12 | Přední část vozidla | Poškození od odletujícího kamení | Opravit |

12 **Přední část vozidla - Poškození od odletujícího kamení**  
Umístění: Ostatní  
Způsob opravy: Opravit

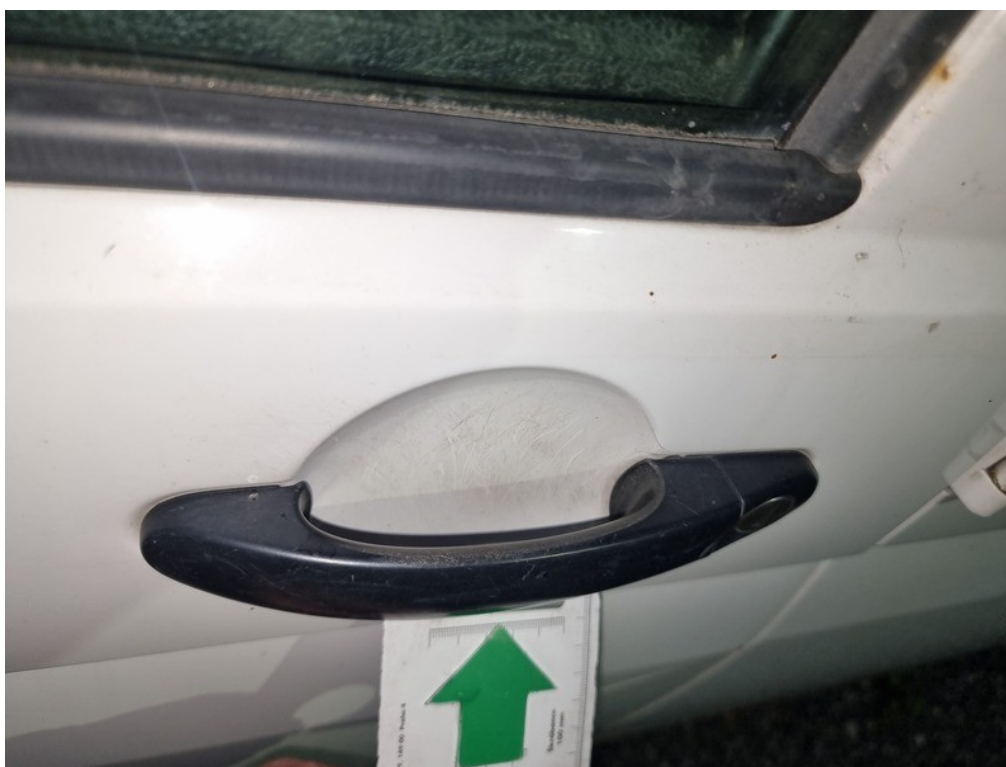
| P.č. | Poškozený díl | Druh poškození | Způsob opravy |
|---|---|---|---|
| 13 | Celková plocha karoserie | Škrábance | Vyleštit |

13 **Celková plocha karoserie - Škrábance**  
Umístění: Ostatní  
Způsob opravy: Vyleštit
