# DEKRA CZ a.s.

# STRABAG BMTI s. r. o.

## ÚDAJE O VOZIDLE

# SEZNAM POŠKOZENÍ

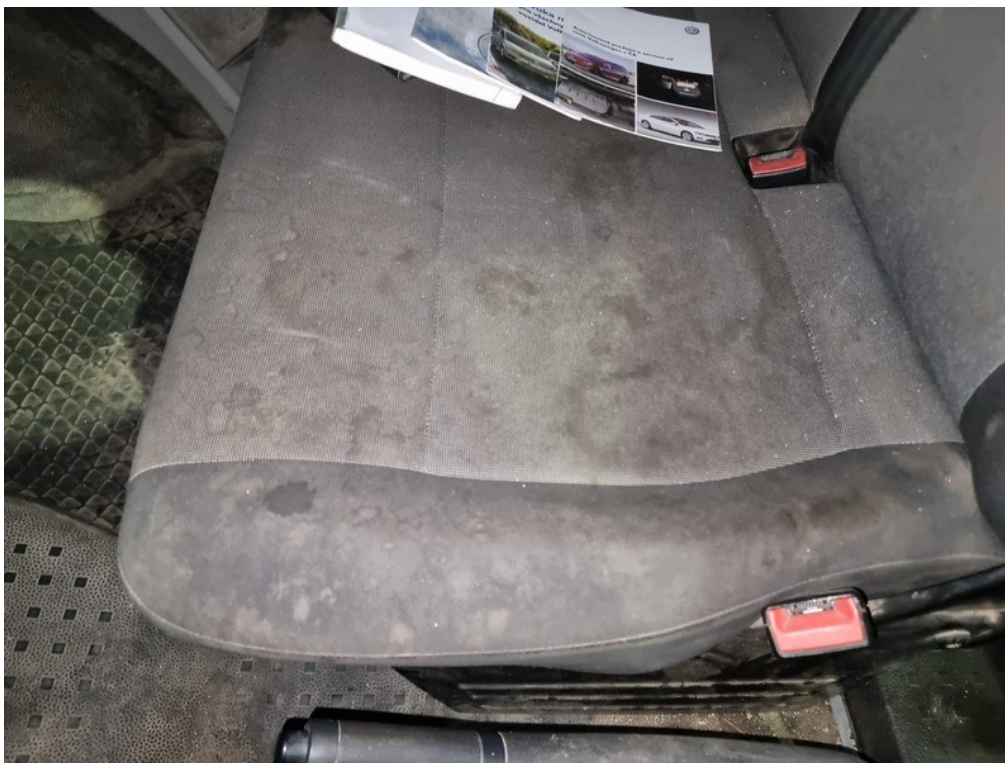
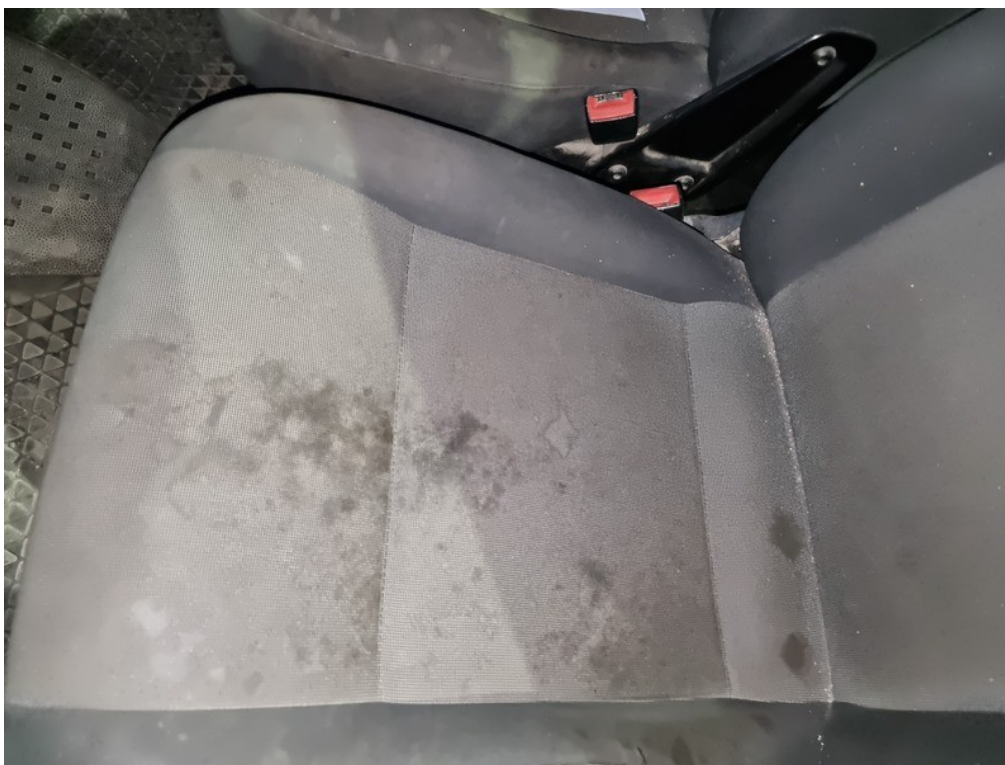
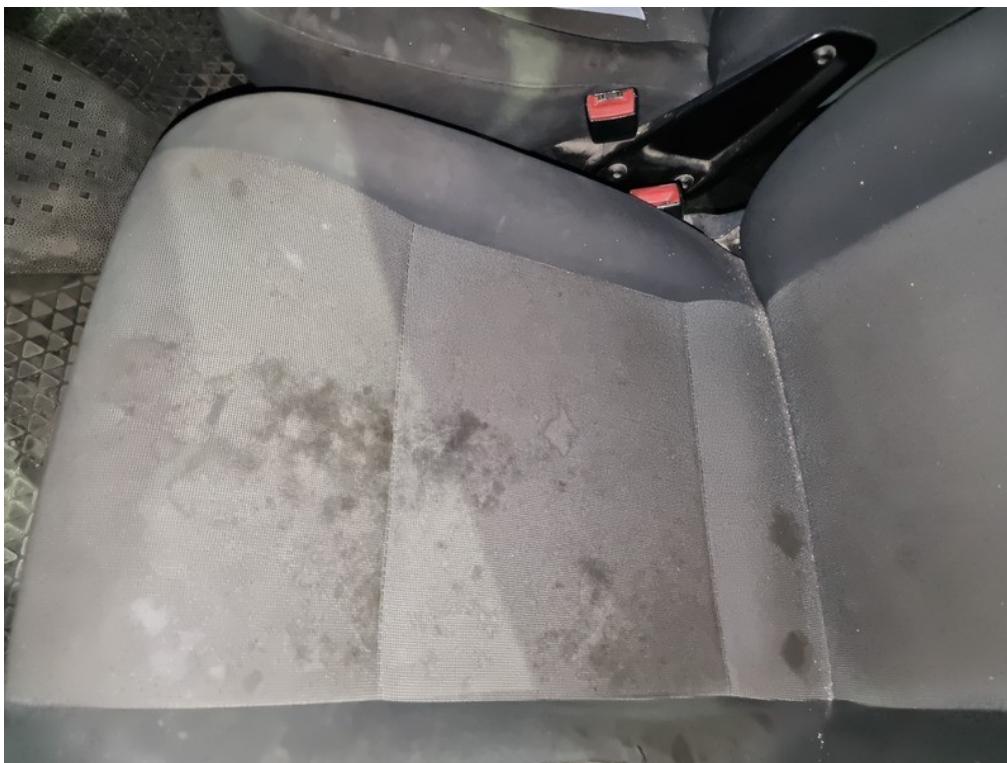
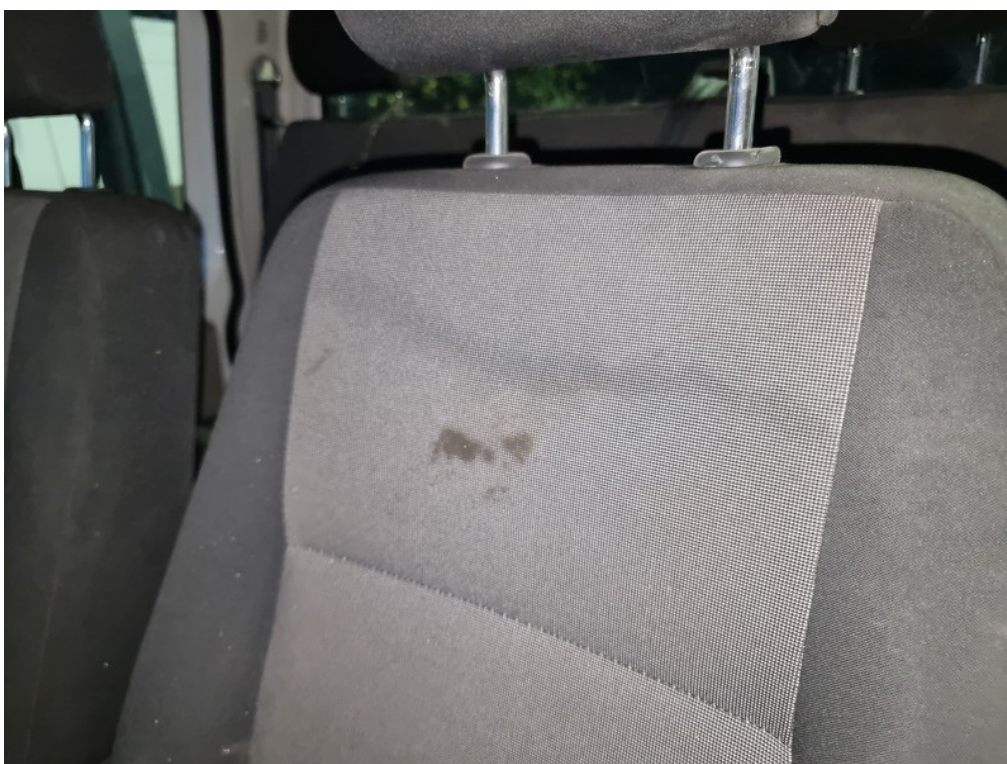
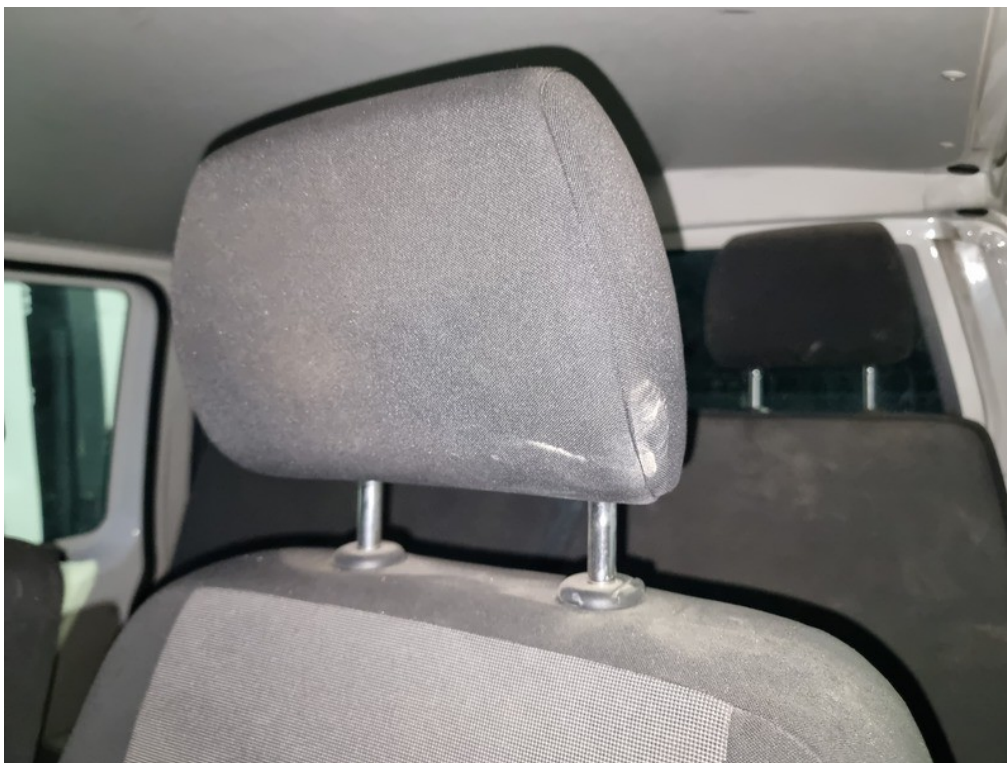
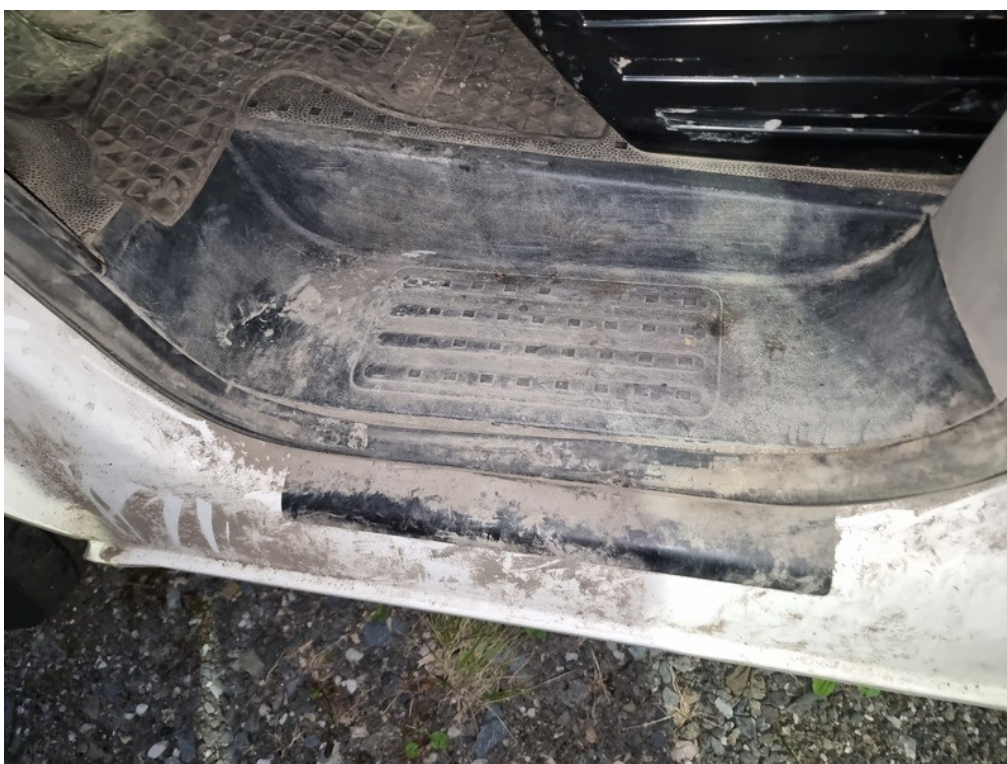
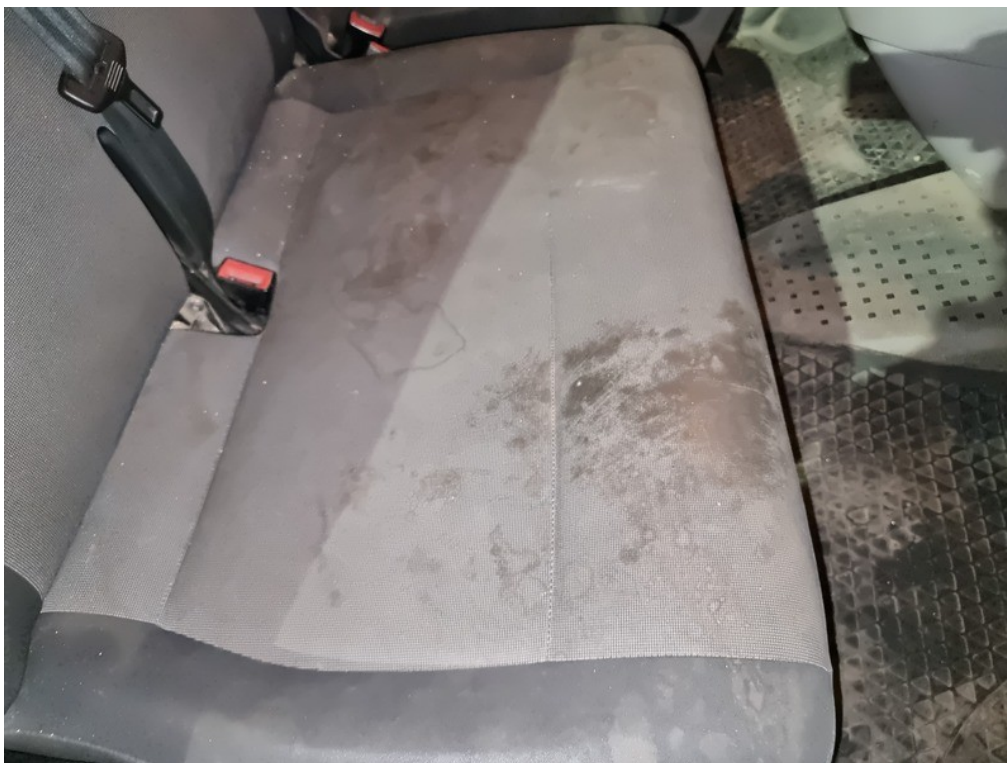
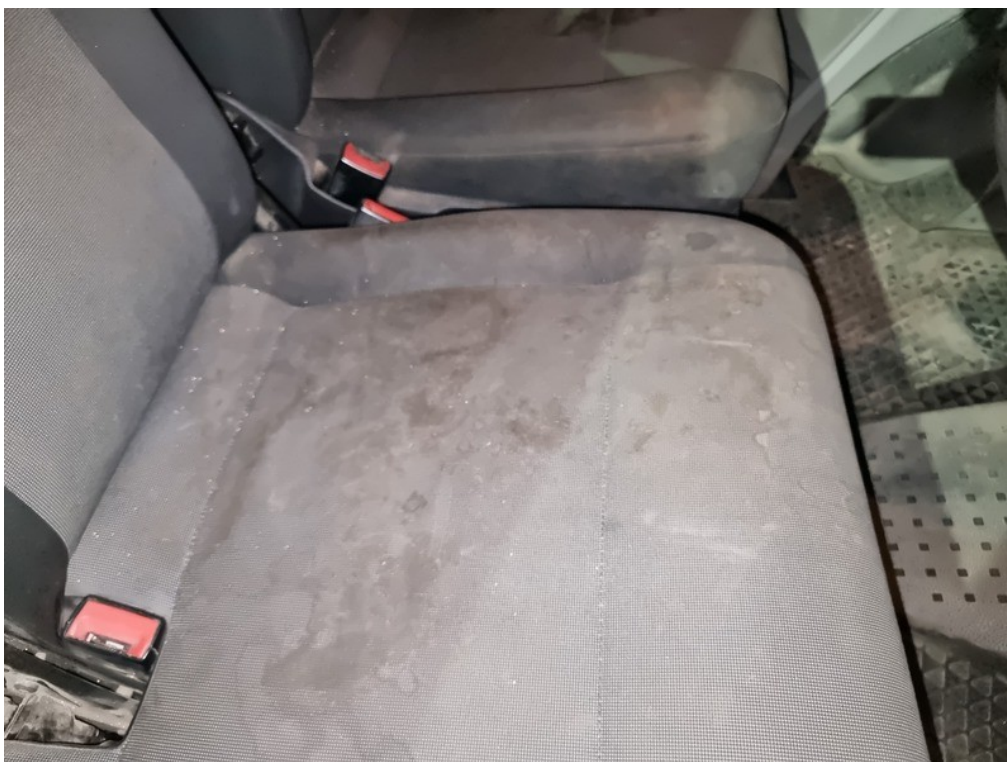
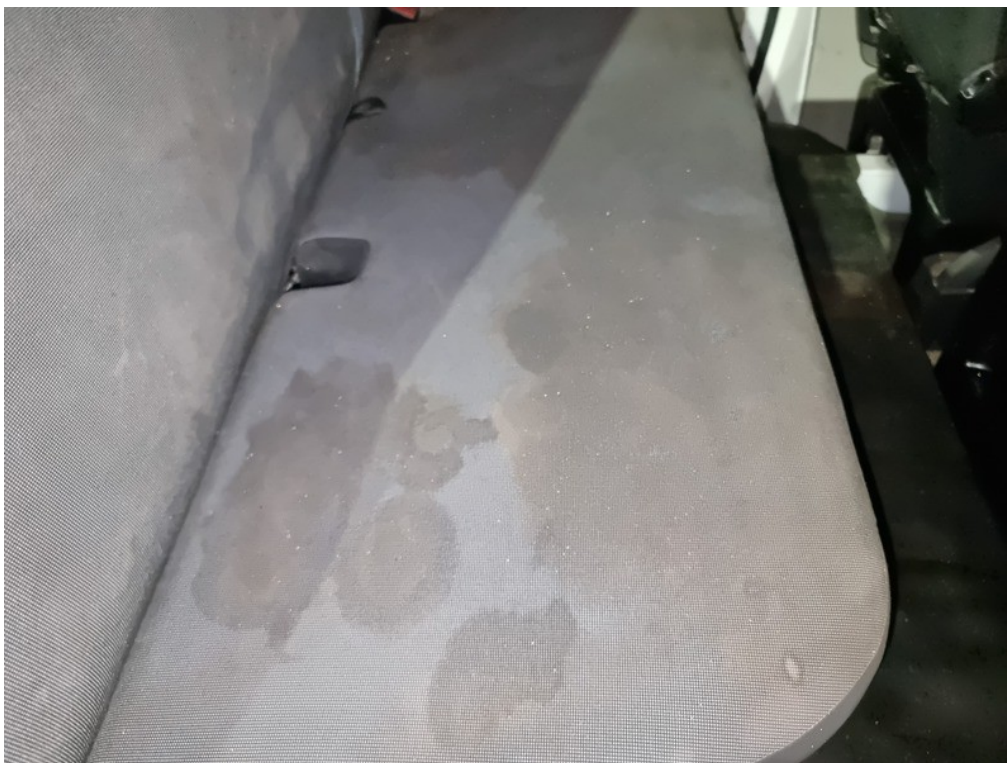
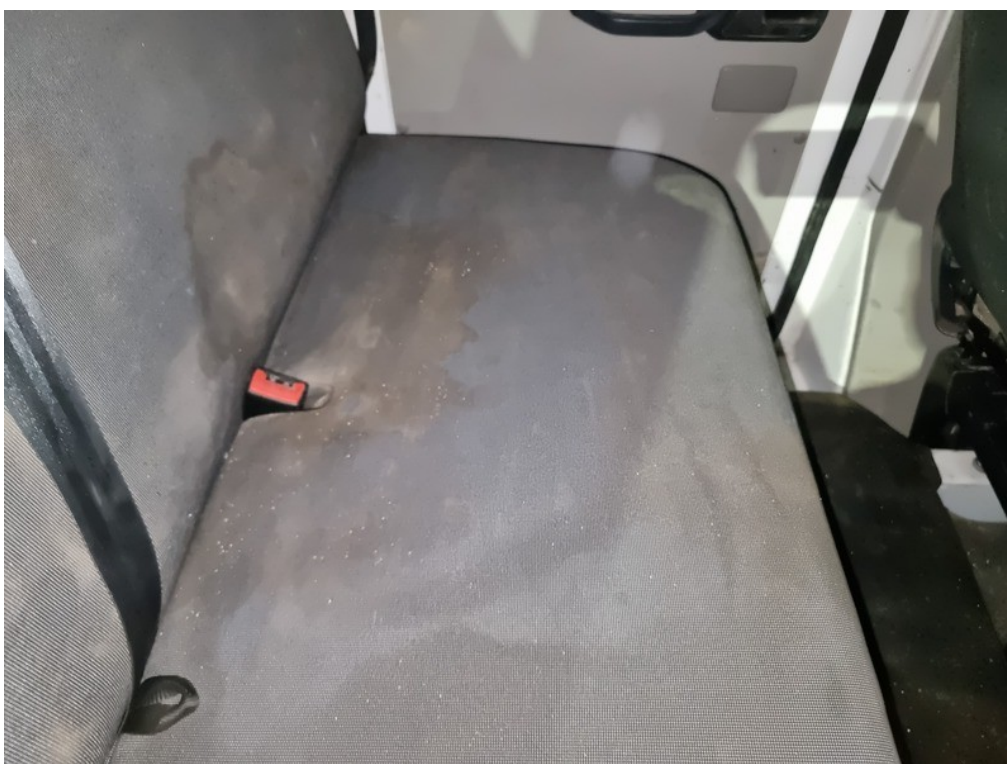
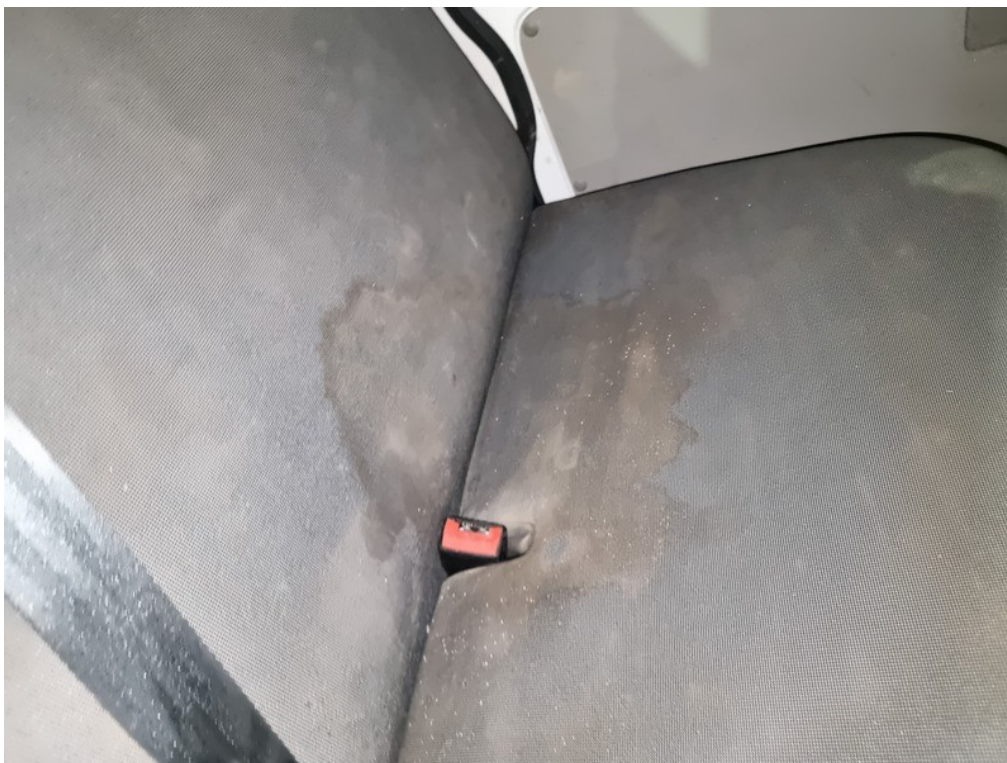
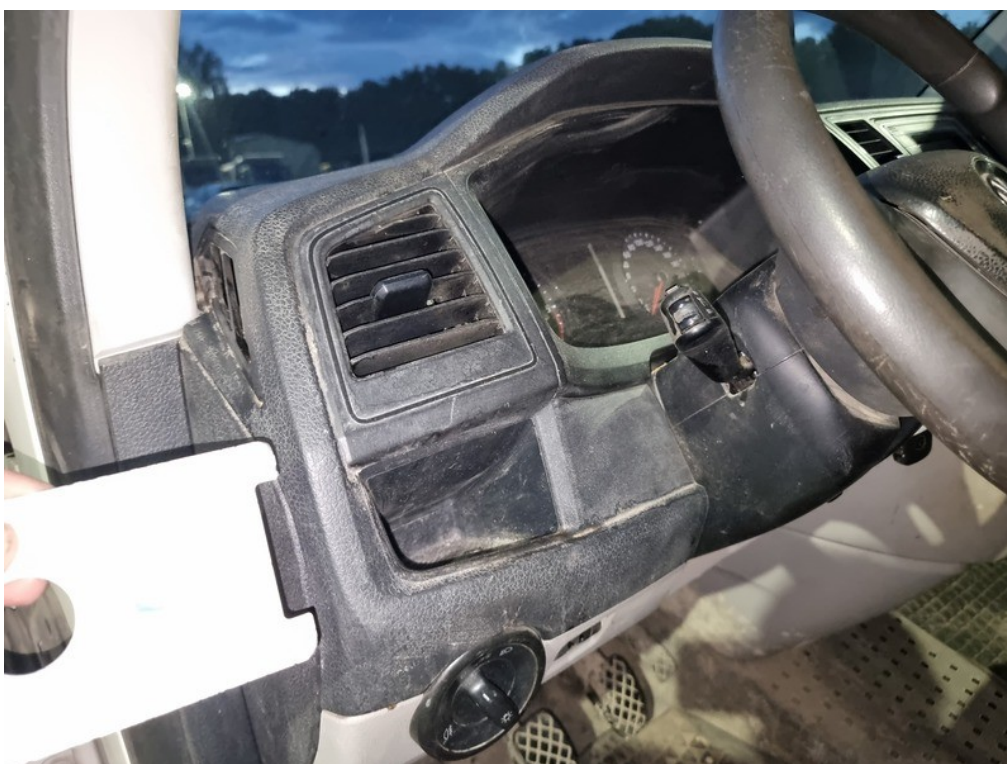
| P.č. | Poškozený díl | Druh poškození | Způsob opravy |
|---|---|---|---|
| 14 | Interiér | Znečištěno | Čištění |

**14** Interiér - Znečištěno  
Umístění:  
Způsob opravy:

Ostatní  
Čištění

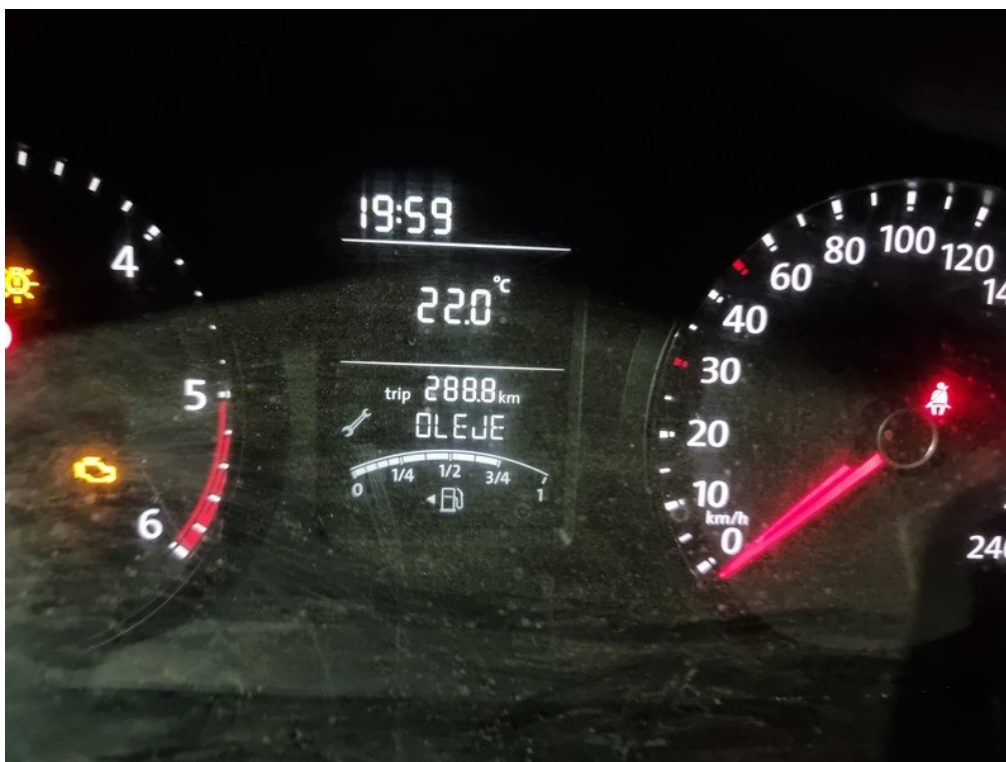
| P.č. | Poškozený díl | Druh poškození | Způsob opravy |
|---|---|---|---|
| 15 | Servisní prohlídka | Chybí | Provést |

15 **Servisní prohlídka - Chybí**  
Umístění:  
Způsob opravy:

Ostatní  
Provést

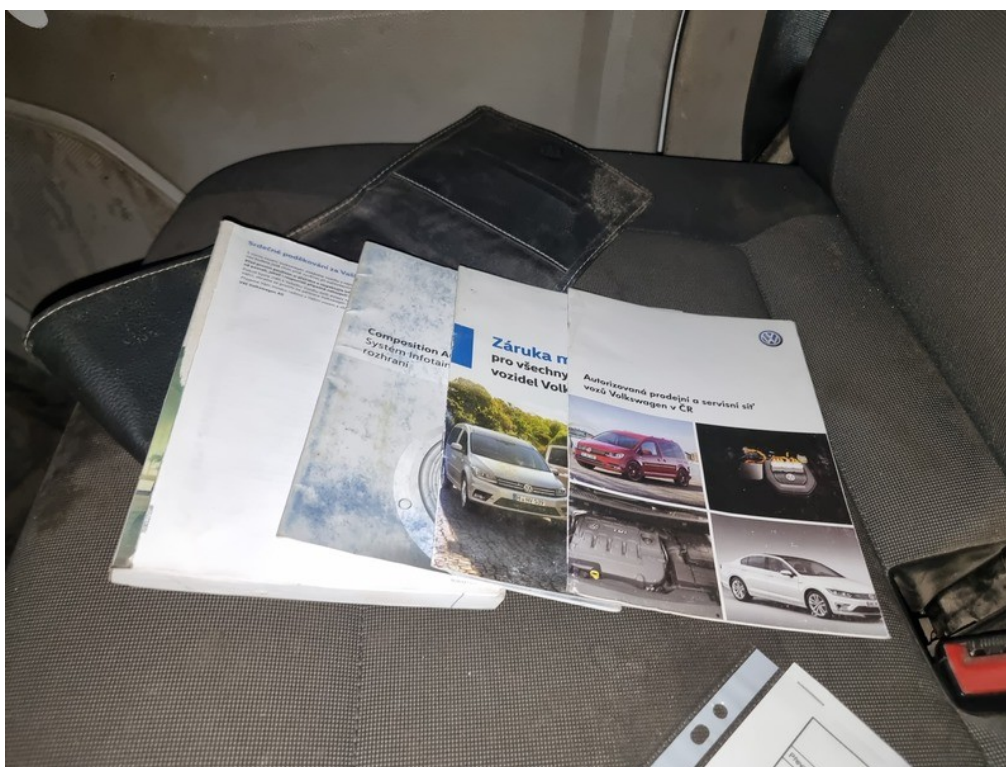
| P.č. | Poškozený díl | Druh poškození | Způsob opravy |
|---|---|---|---|
| 16 | Servisní kniha | Chybí | Doplnit/dodat |

16 **Servisní kniha - Chybí**  
Umístění:  
Způsob opravy:

Ostatní  
Doplnit/dodat
