**DEKRA CZ a.s.**

**STRABAG BMTI s. r. o.**

**ÚDAJE O VOZIDLE**

| Model vozidla: | Volkswagen T6 Transporter | Provedení: | 2.0 TDI EU6, (EURO 6) |

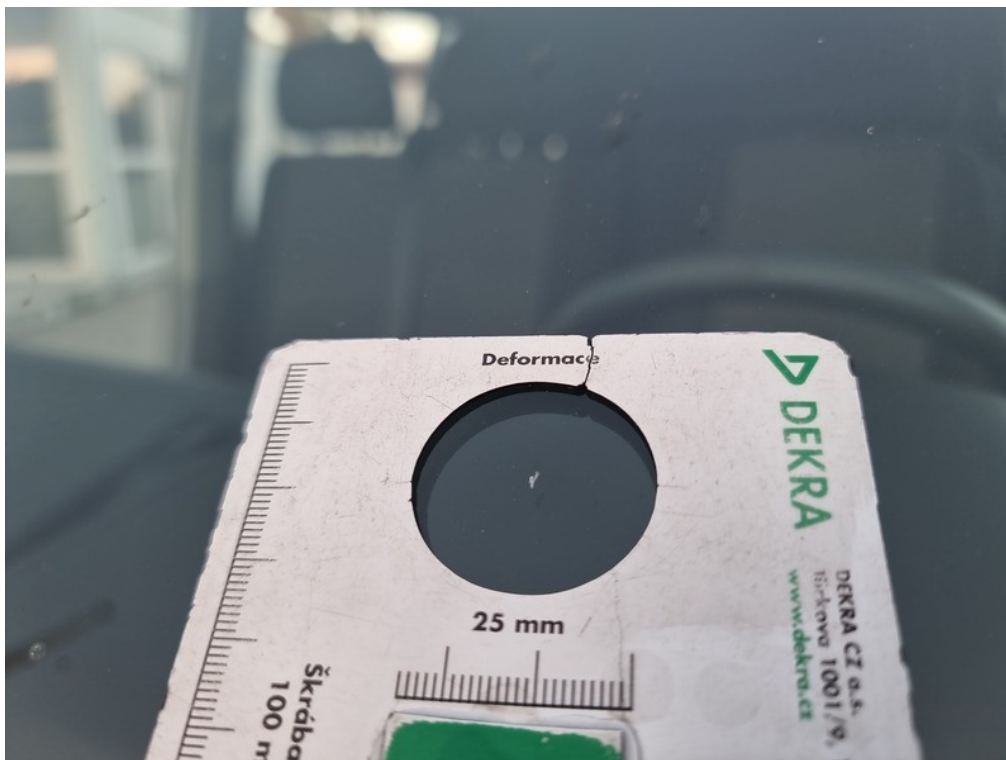
| P.č. | Poškozený díl | Druh poškození | Způsob opravy |
|---|---|---|---|
| 1 | Čelní sklo | Poškození od odletujícího kamení | Opravit |

- 1 **Čelní sklo - Poškození od odletujícího kamení**  
Umístění: Exteriér (vnější prostor)  
Způsob opravy: Opravit

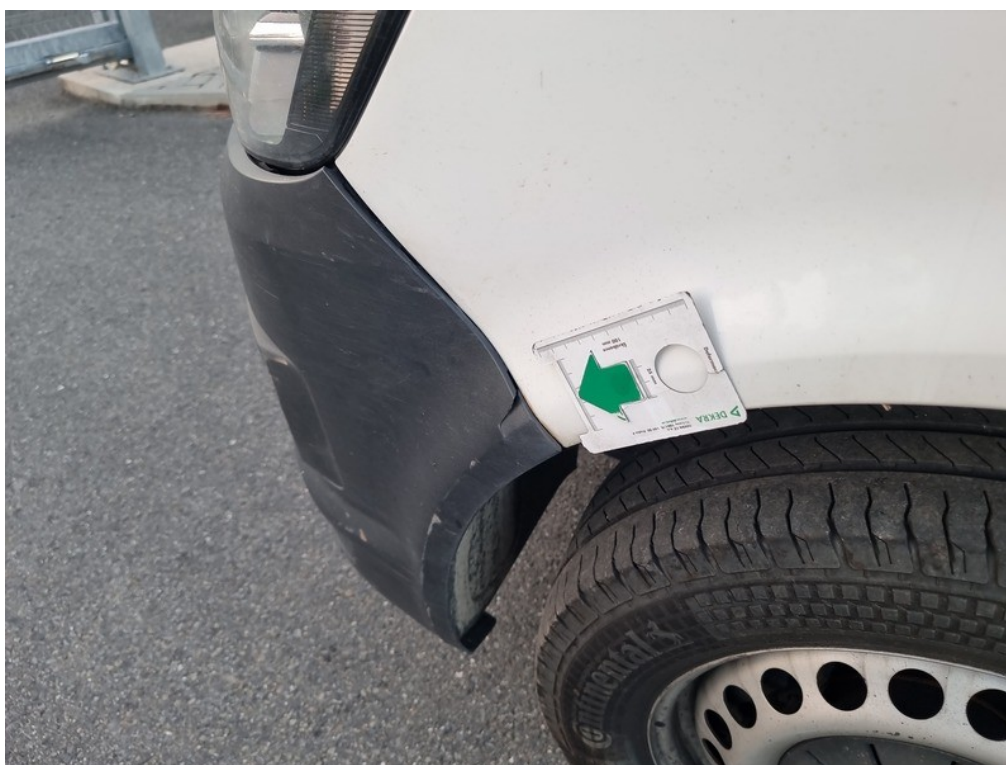
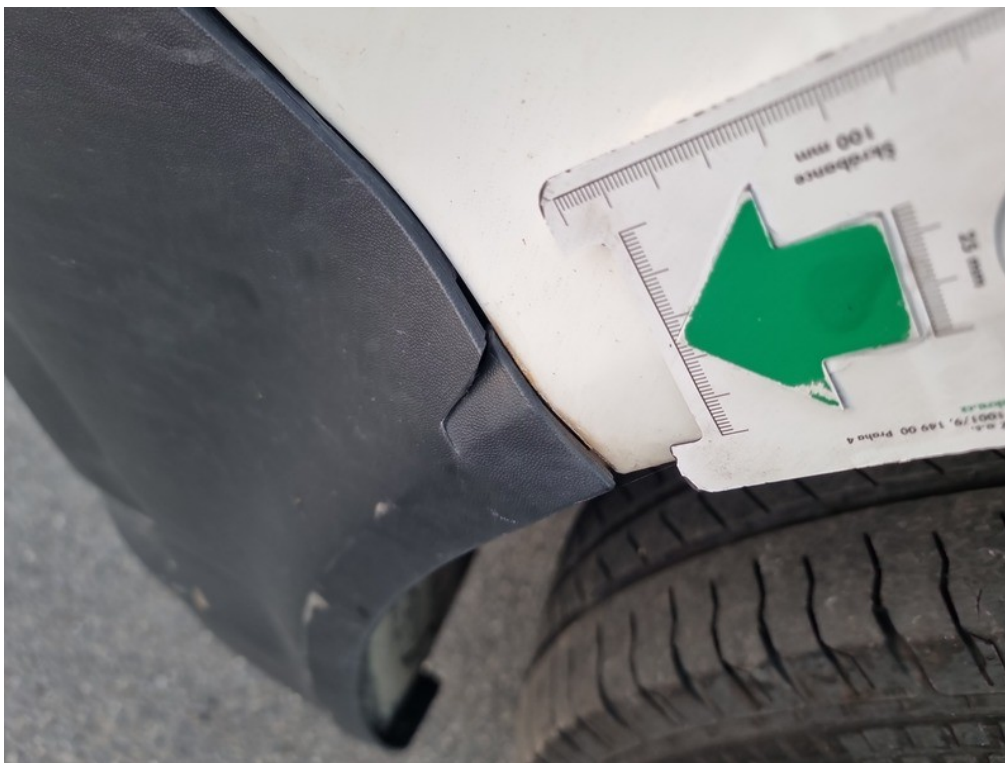
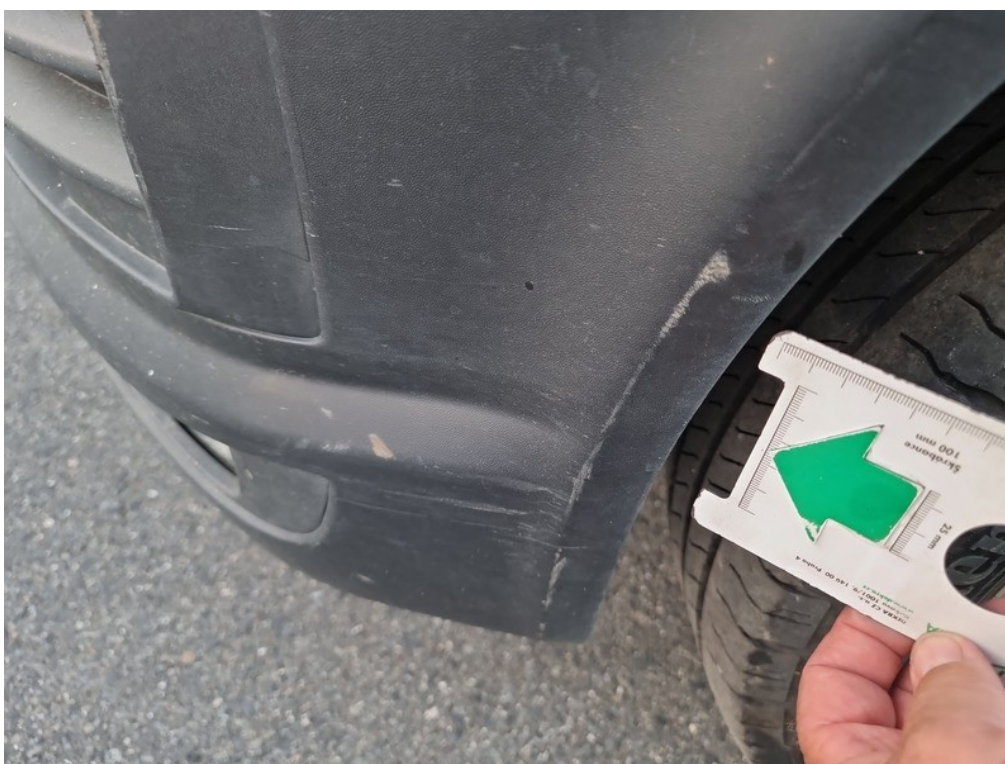
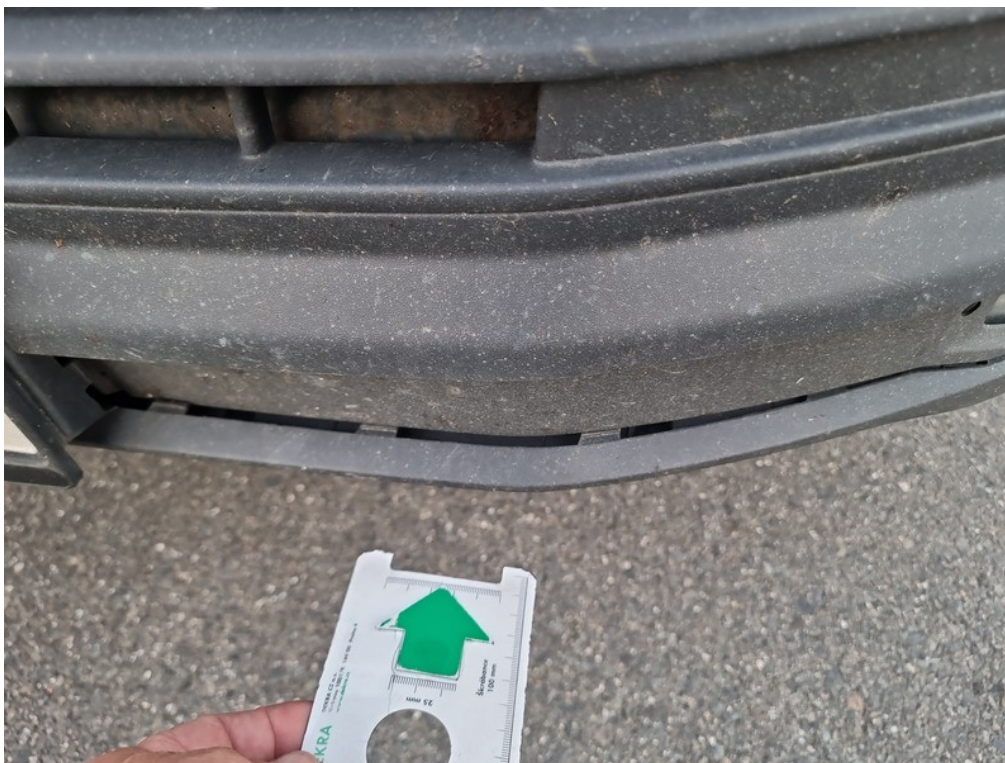
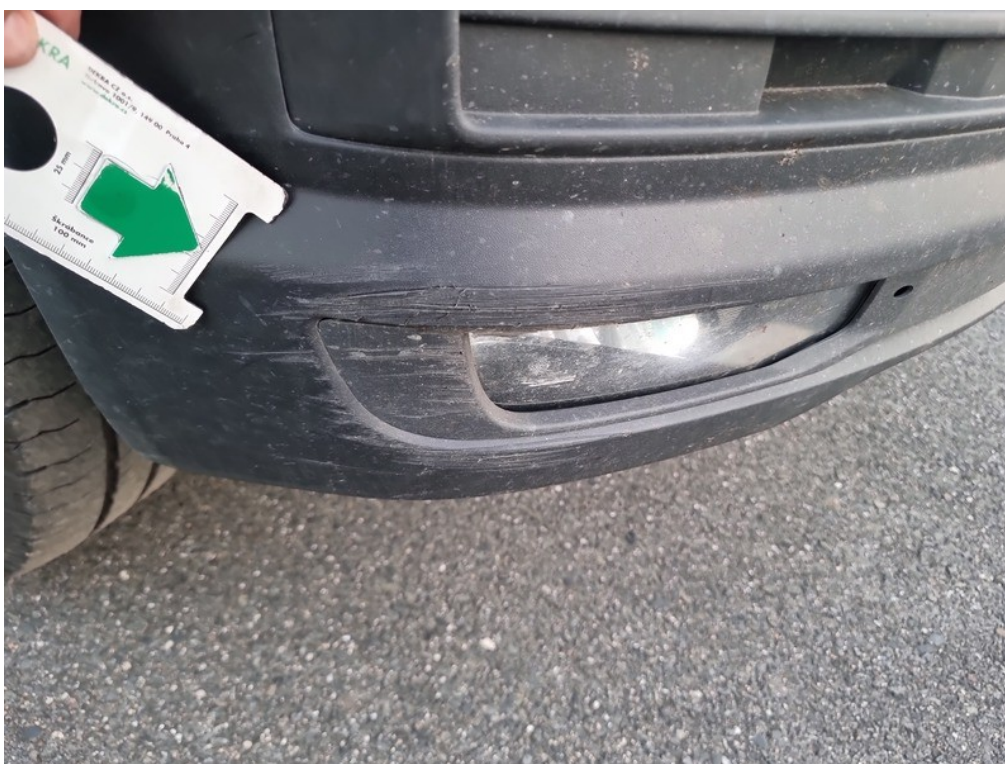
| P.č. | Poškozený díl | Druh poškození | Způsob opravy |
|---|---|---|---|
| 2 | Přední nárazník | Prasklina | Vyměnit |
| <b>Poznámka: + škrábance.</b> | | | |

- 2 **Přední nárazník - Prasklina**  
Umístění: Exteriér (vnější prostor)  
Způsob opravy: Vyměnit

Poznámka: + škrábance.

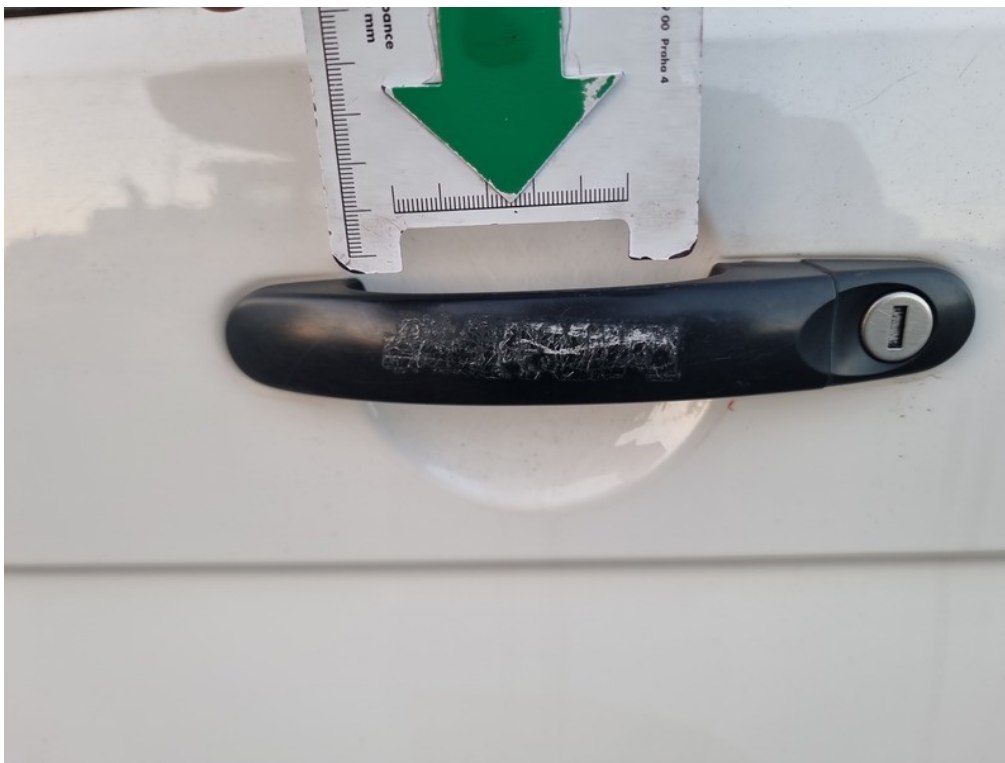
| P.č. | Poškozený díl | Druh poškození | Způsob opravy |
|---|---|---|---|
| 3 | Madlo kliky LP dveří | Znečištěno | Čištění |

### 3 Madlo kliky LP dveří - Znečištěno

Umístění: Exteriér (vnější prostor)  
Způsob opravy: Čištění

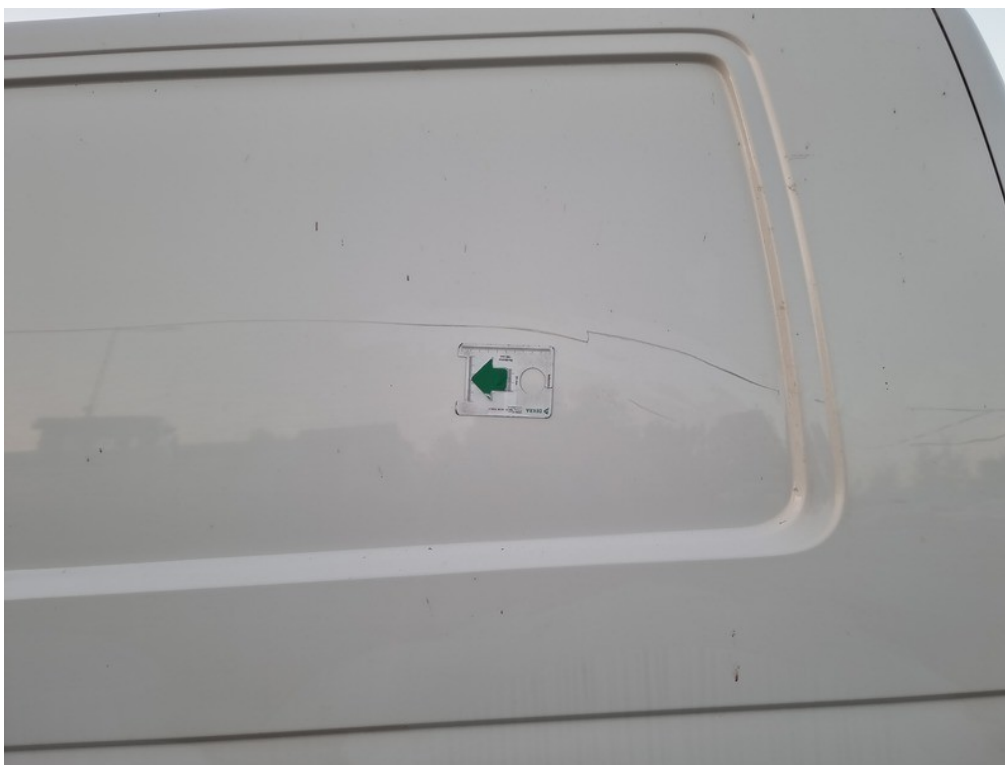
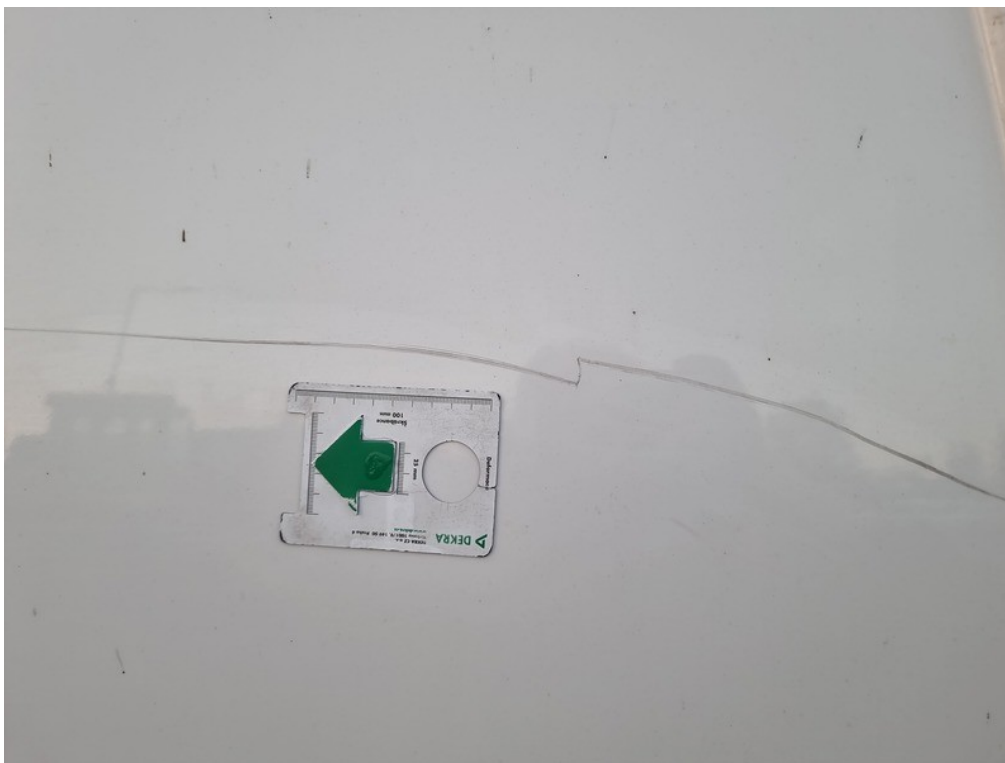
| P.č. | Poškozený díl | Druh poškození | Způsob opravy |
|---|---|---|---|
| 4 | Bočnice zadní L VELKÁ | Škrábance | Lakovat |

### 4 Bočnice zadní L VELKÁ - Škrábance

Umístění: Exteriér (vnější prostor)  
Způsob opravy: Lakovat

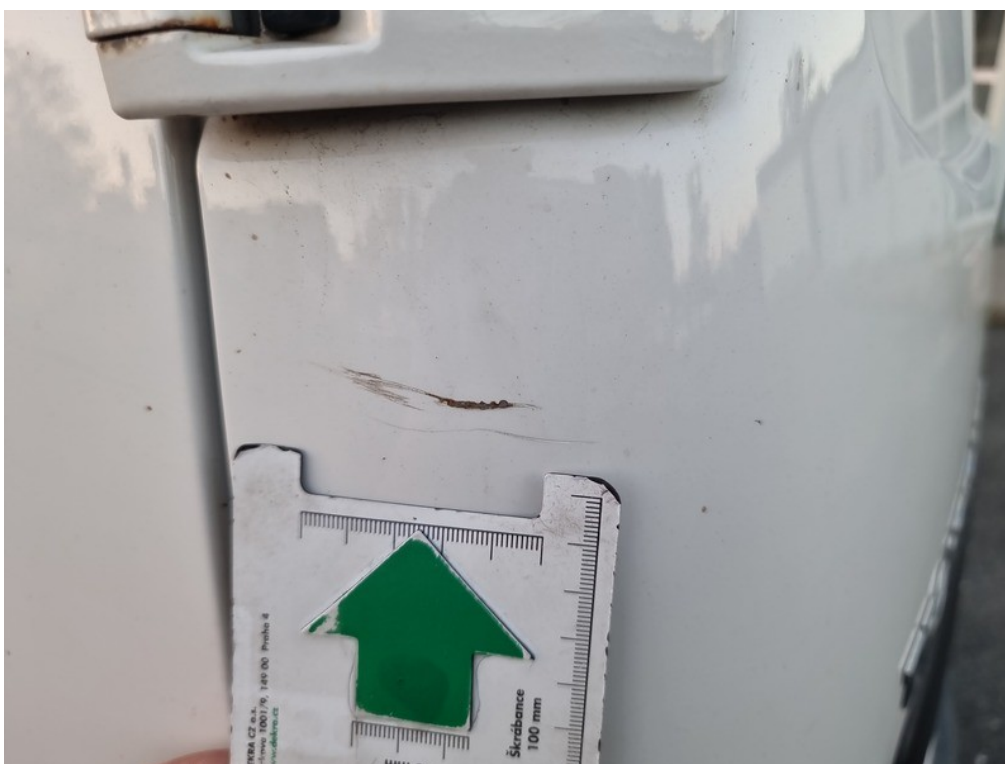
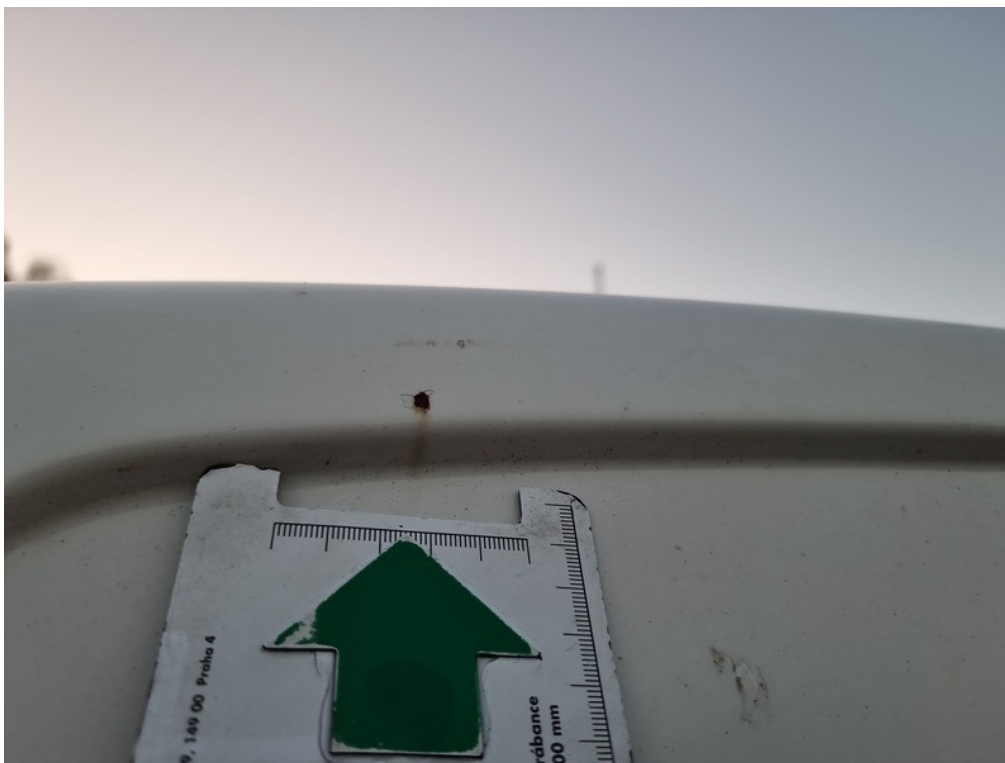
| P.č. | Poškozený díl | Druh poškození | Způsob opravy |
|---|---|---|---|
| 5 | Dveře zadní nákladové L křídlo | Škrábance | Lakovat |

- 5 **Dveře zadní nákladové L křídlo - Škrábance**  
Umístění: Exteriér (vnější prostor) Poznámka:  
Způsob opravy: Lakovat

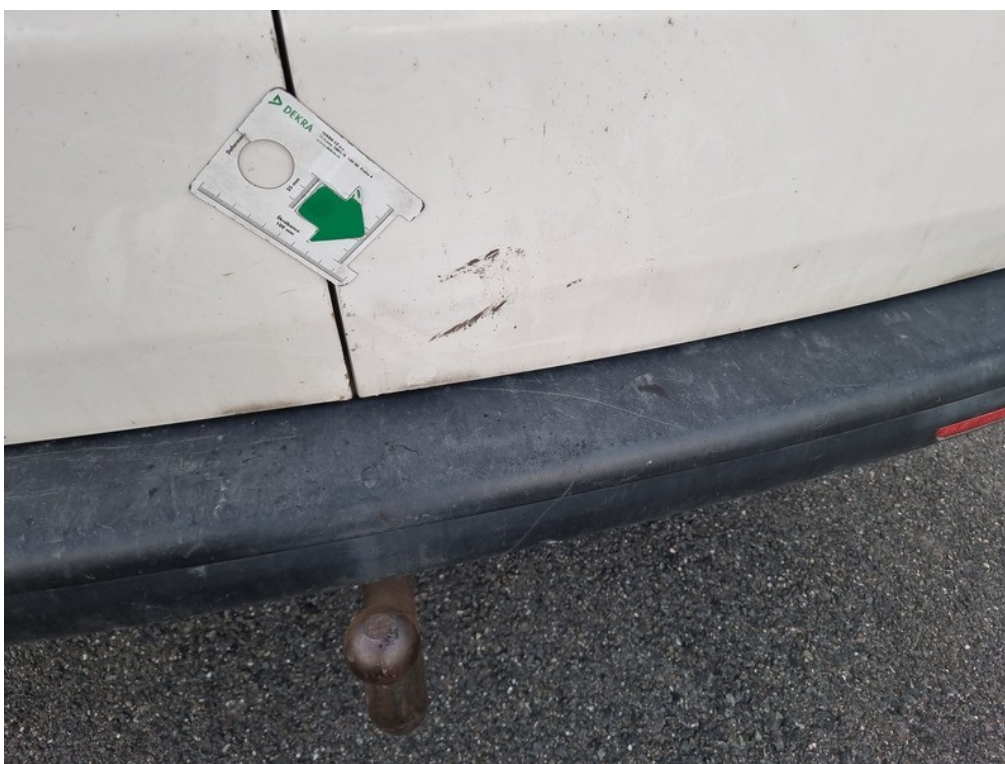
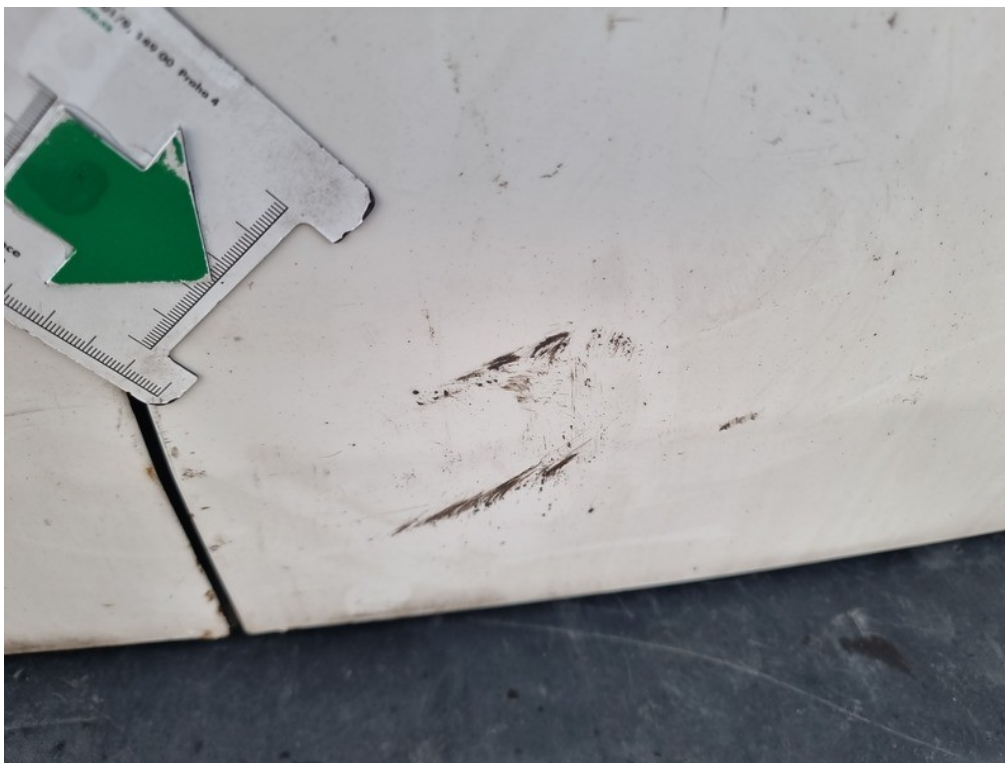
| P.č. | Poškozený díl | Druh poškození | Způsob opravy |
|---|---|---|---|
| 6 | Dveře zadní nákladové P křídlo | Znečištěno | Čištění |

6 **Dveře zadní nákladové P křídlo - Znečištěno**  
Umístění: Exteriér (vnější prostor)  
Způsob opravy: Čištění

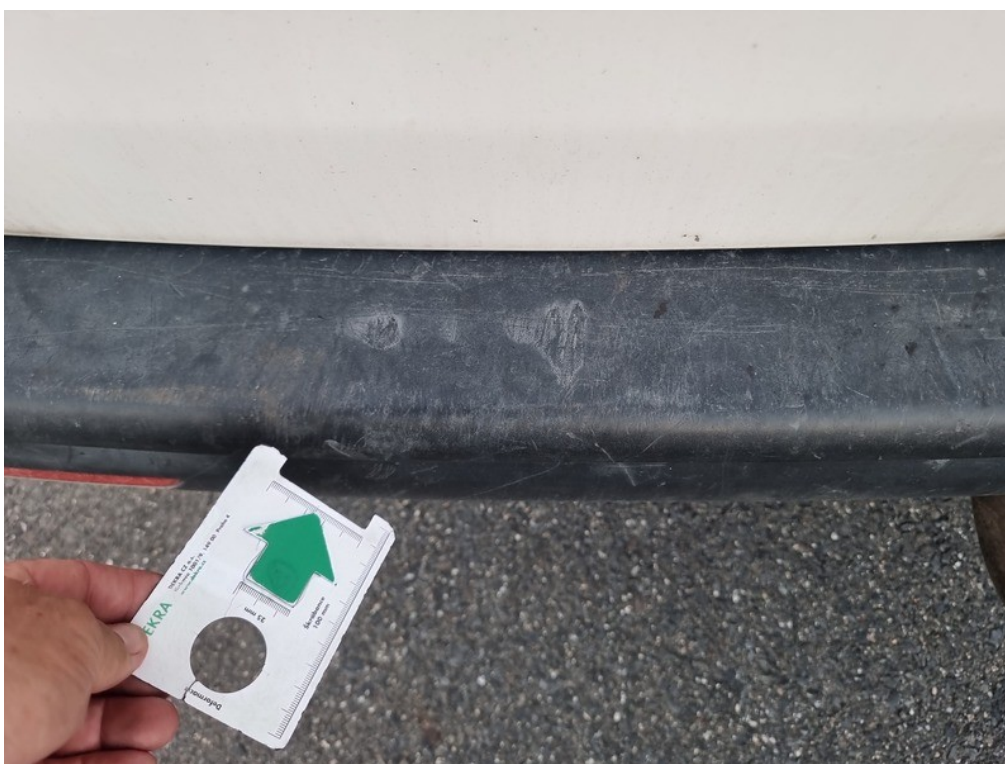
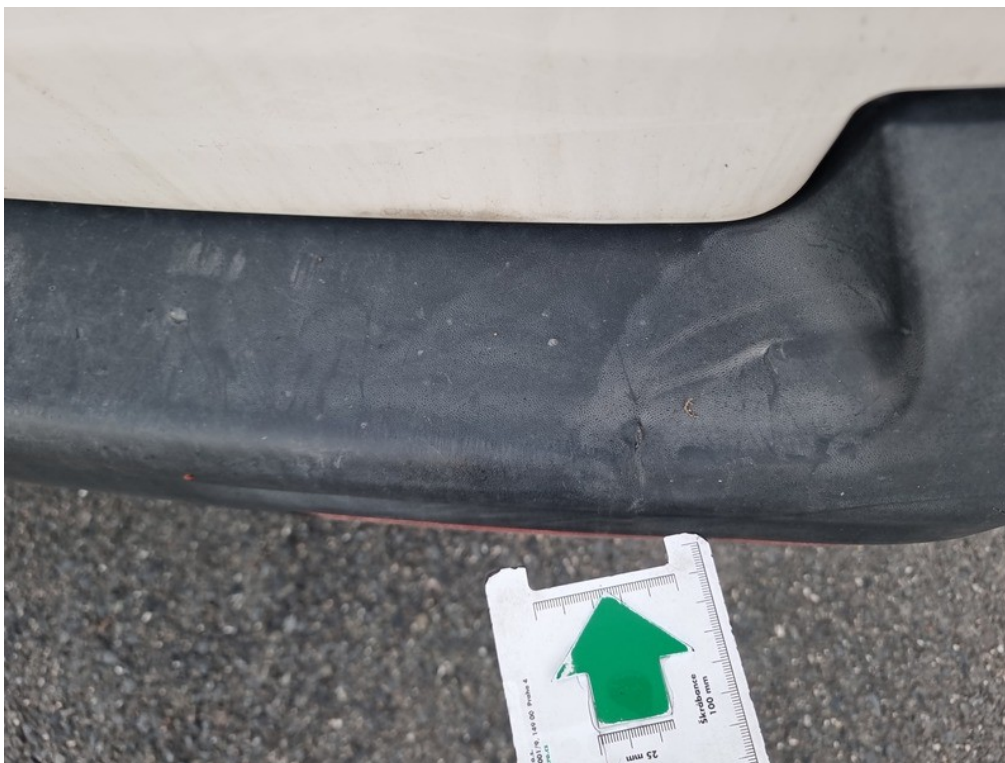
| P.č. | Poškozený díl | Druh poškození | Způsob opravy |
|---|---|---|---|
| 7 | Zadní nárazník | Škrábance | Vyměnit |

**7 Zadní nárazník - Škrábance**  
Umístění:  
Způsob opravy:

Exteriér (vnější prostor)  
Vyměnit

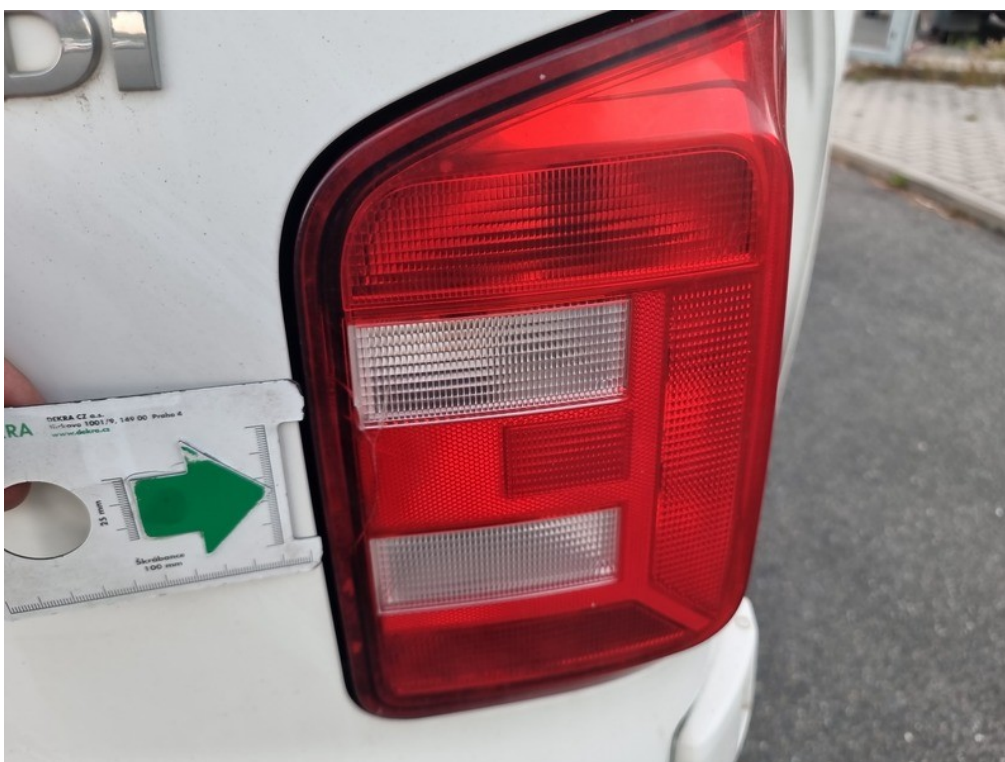
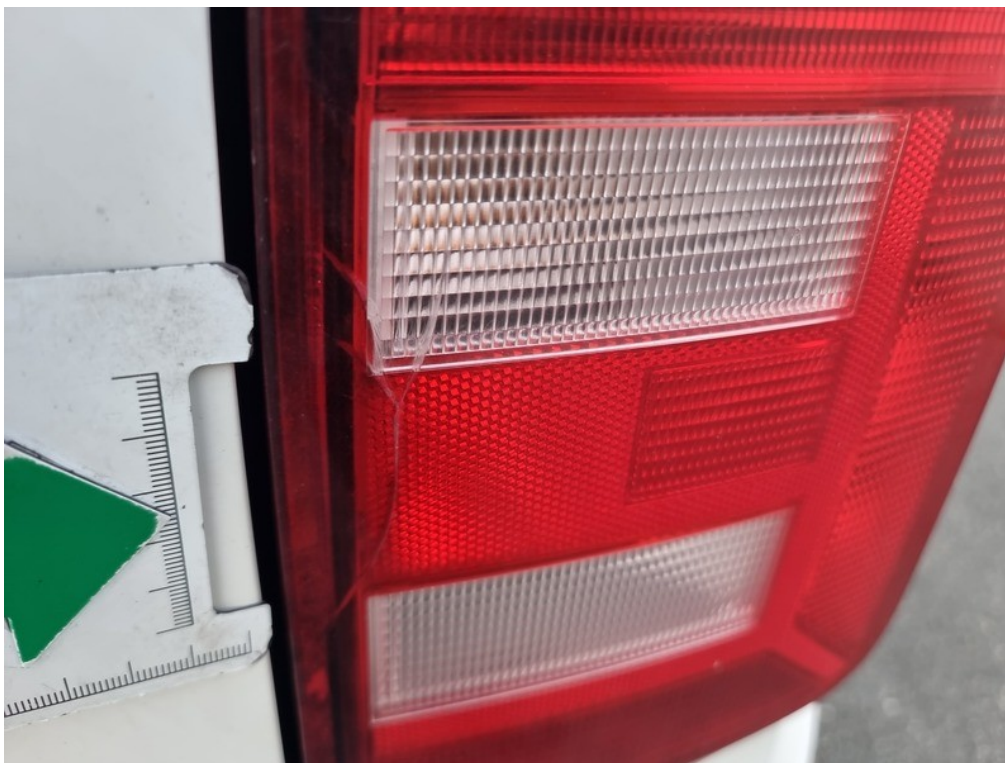
| P.č. | Poškozený díl | Druh poškození | Způsob opravy |
|---|---|---|---|
| 8 | Koncové světlo pravé | Prasklina | Vyměnit |

**Koncové světlo pravé - Prasklina**

Exteriér (vnější prostor)

Vyměnit

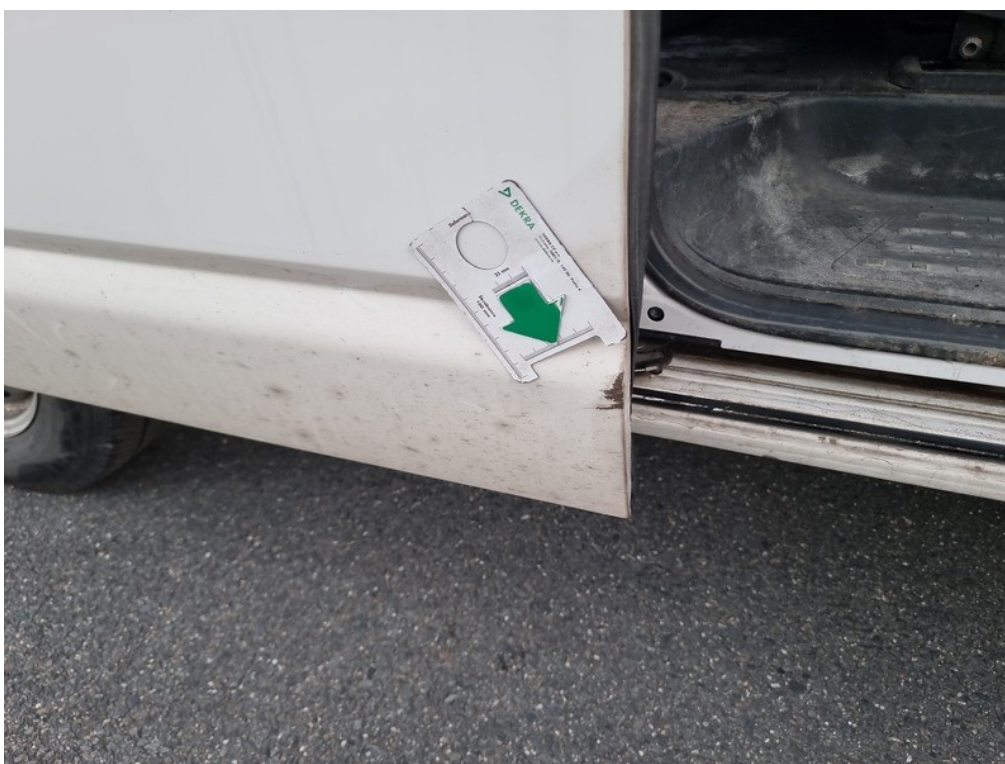
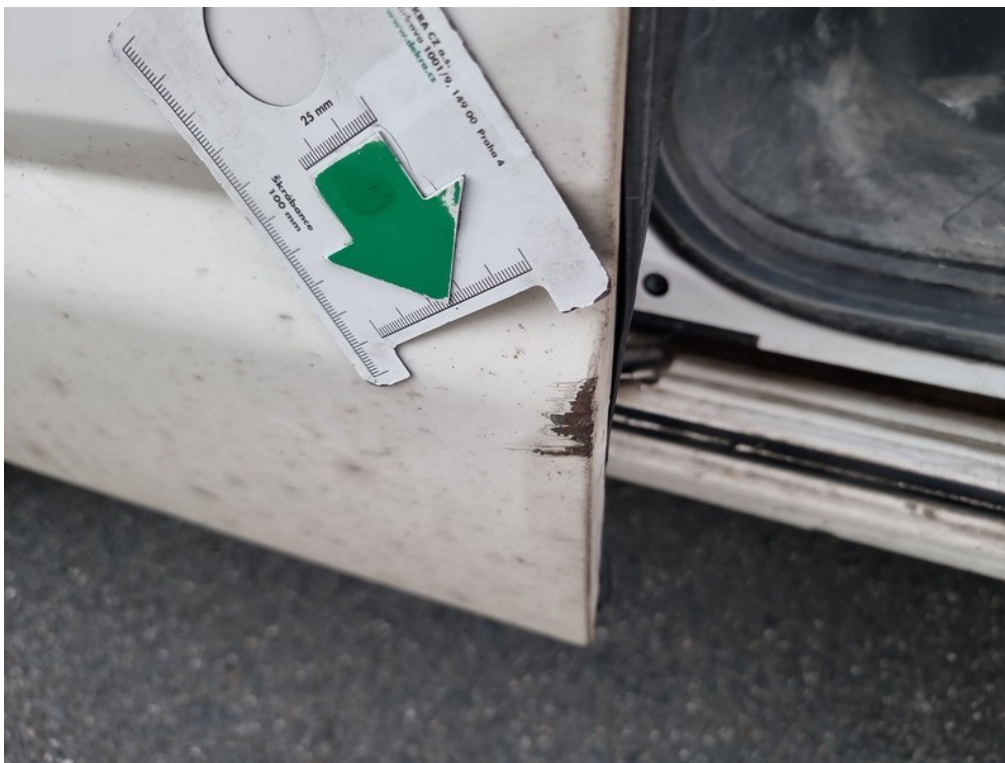
| P.č. | Poškozený díl | Druh poškození | Způsob opravy |
|---|---|---|---|
| 9 | Dveře boční posuvné P | Koroze | Lakovat |

- 9 Dveře boční posuvné P - Koroze**
- |                |                           |           |

| Umístění: | Exteriér (vnější prostor) | Poznámka: |
| Způsob opravy: | Lakovat | |

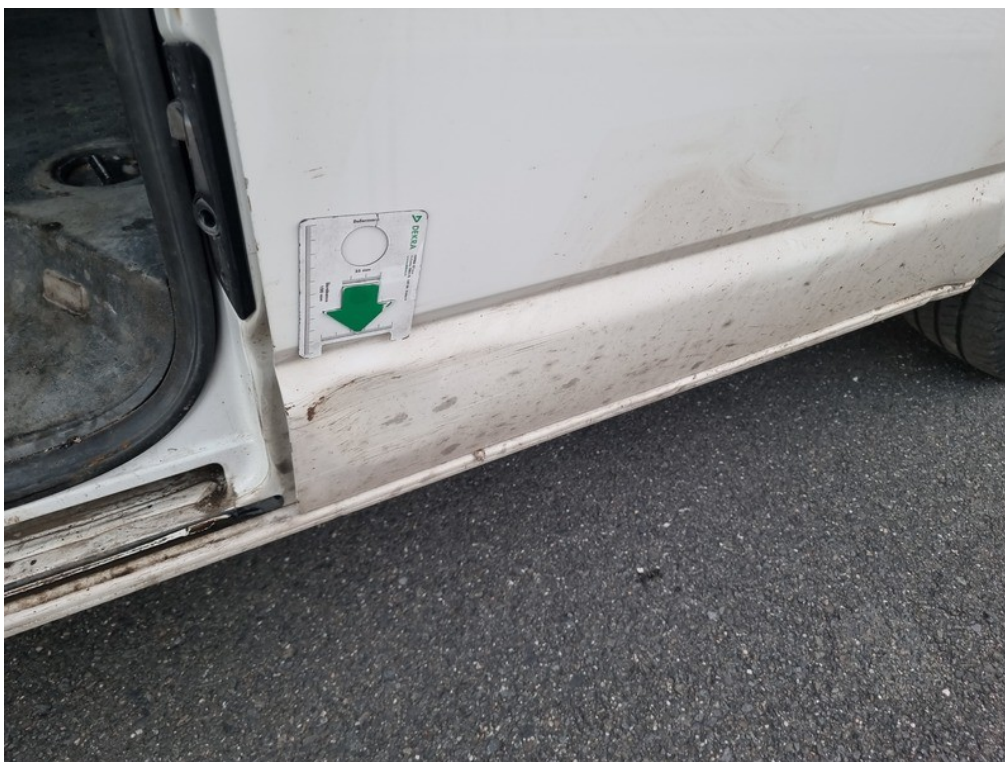
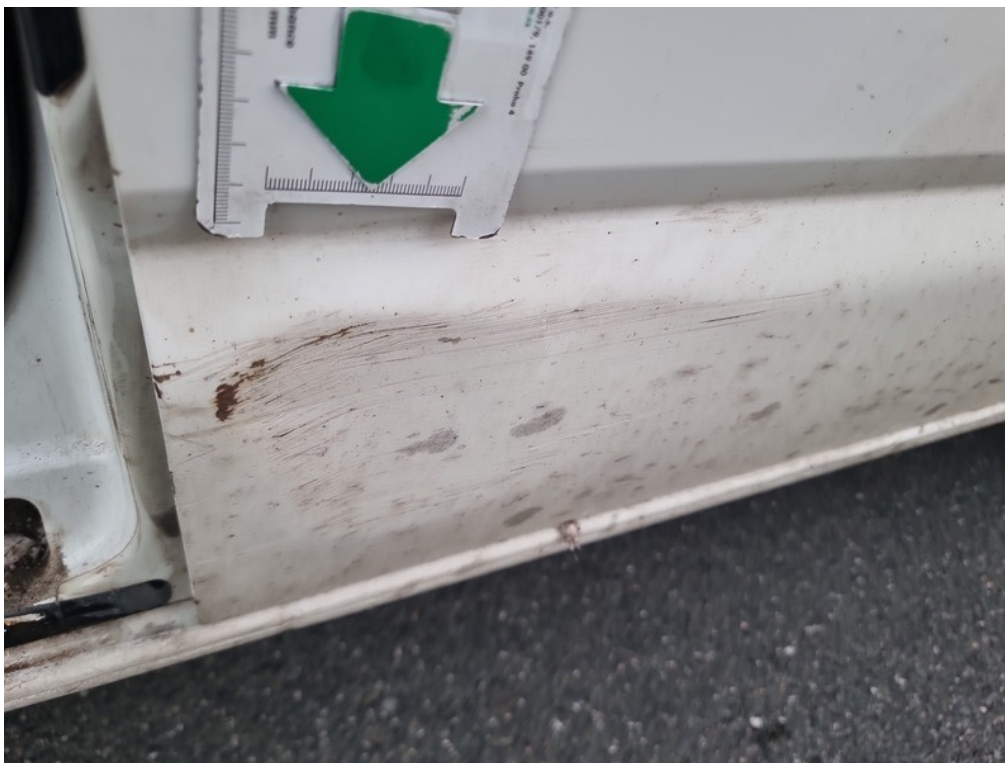
| P.č. | Poškozený díl | Druh poškození | Způsob opravy |
|---|---|---|---|
| 10 | Dveře přední pravé | Deformace | Opravit |

**10 Dveře přední pravé - Deformace**  
Umístění: Exteriér (vnější prostor)  
Způsob opravy: Opravit

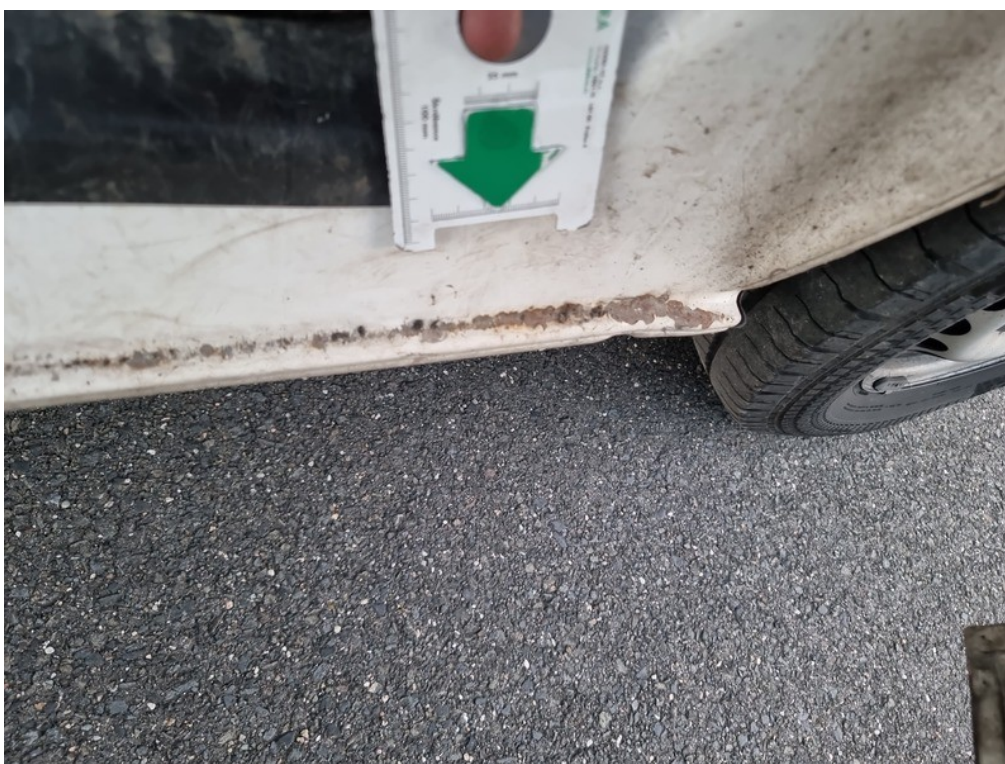
| P.č. | Poškozený díl | Druh poškození | Způsob opravy |
|---|---|---|---|
| 11 | Práh pravý | Koroze | Lakovat |

**11** Práh pravý - Koroze  
Umístění:  
Způsob opravy:

Exteriér (vnější prostor)  
Lakovat

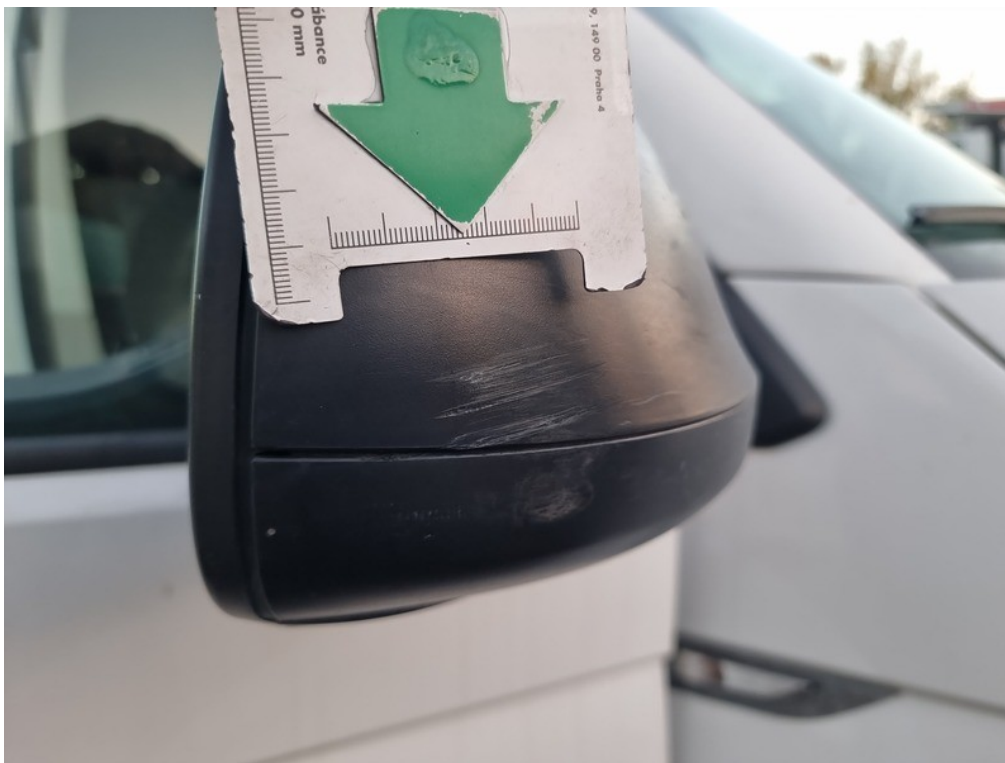
| P.č. | Poškozený díl | Druh poškození | Způsob opravy |
|---|---|---|---|
| 12 | Kryt P zpětného zrcátka | Škrábance | Vyměnit |

### 12 Kryt P zpětného zrcátka - Škrábance

Umístění: Exteriér (vnější prostor)  
Způsob opravy: Vyměnit

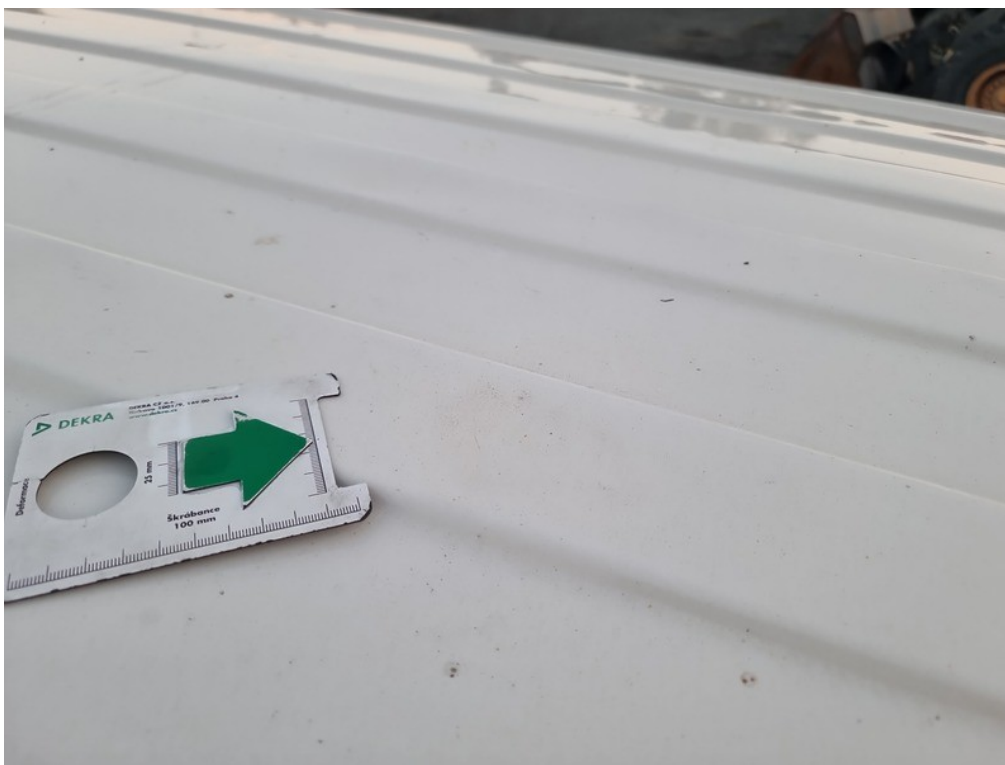
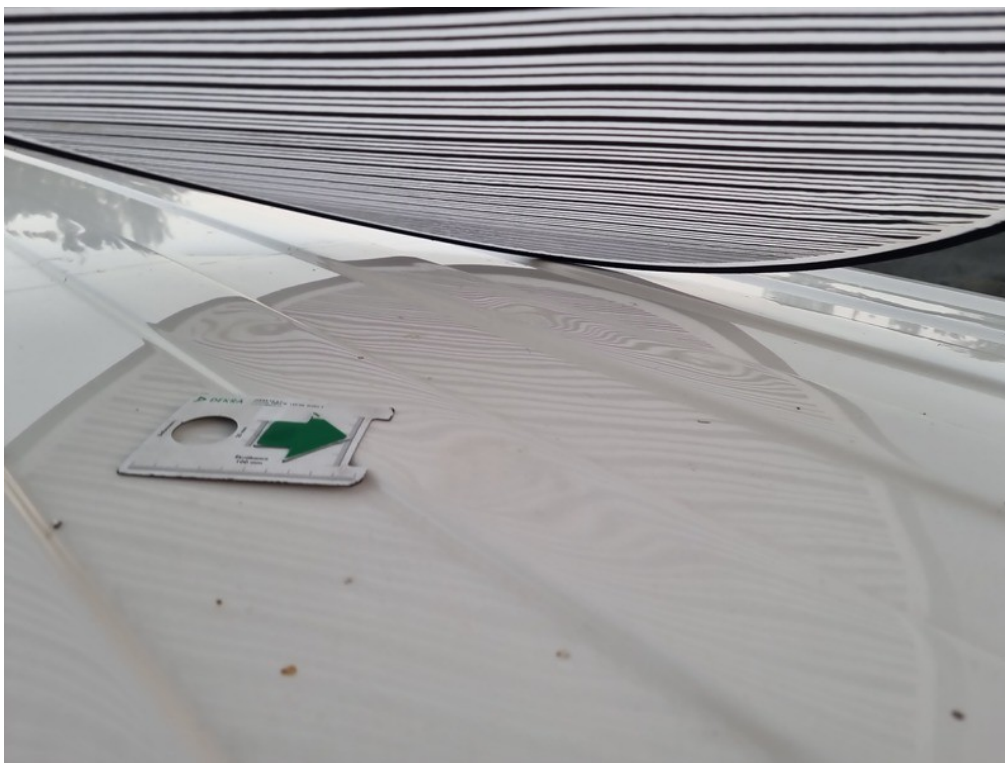
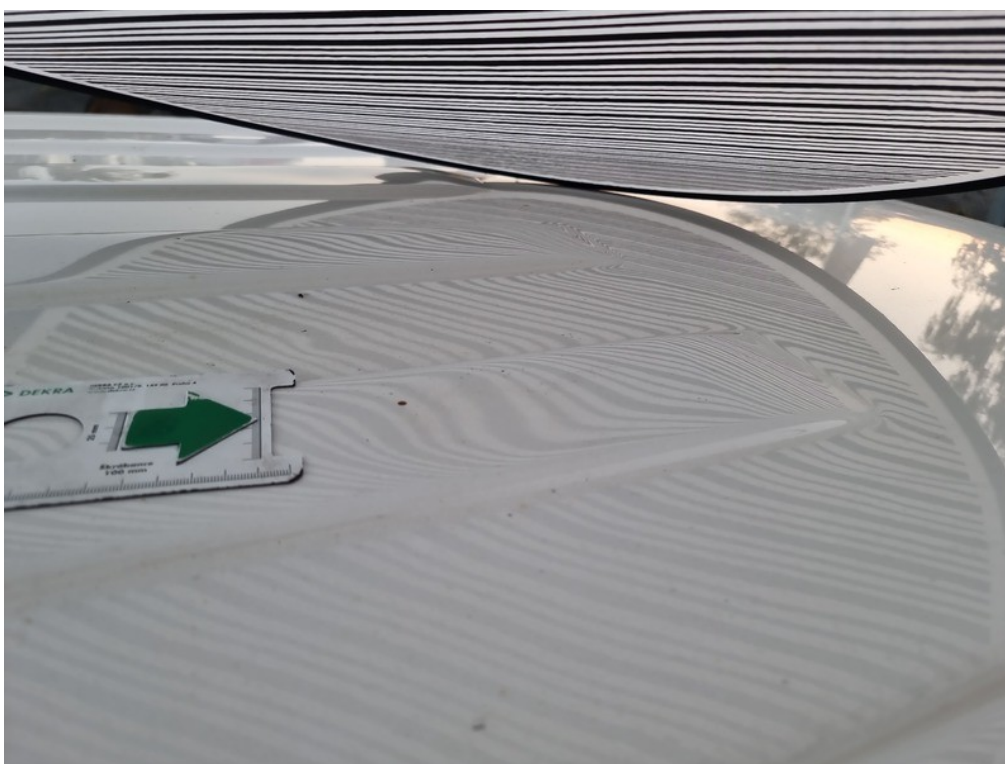
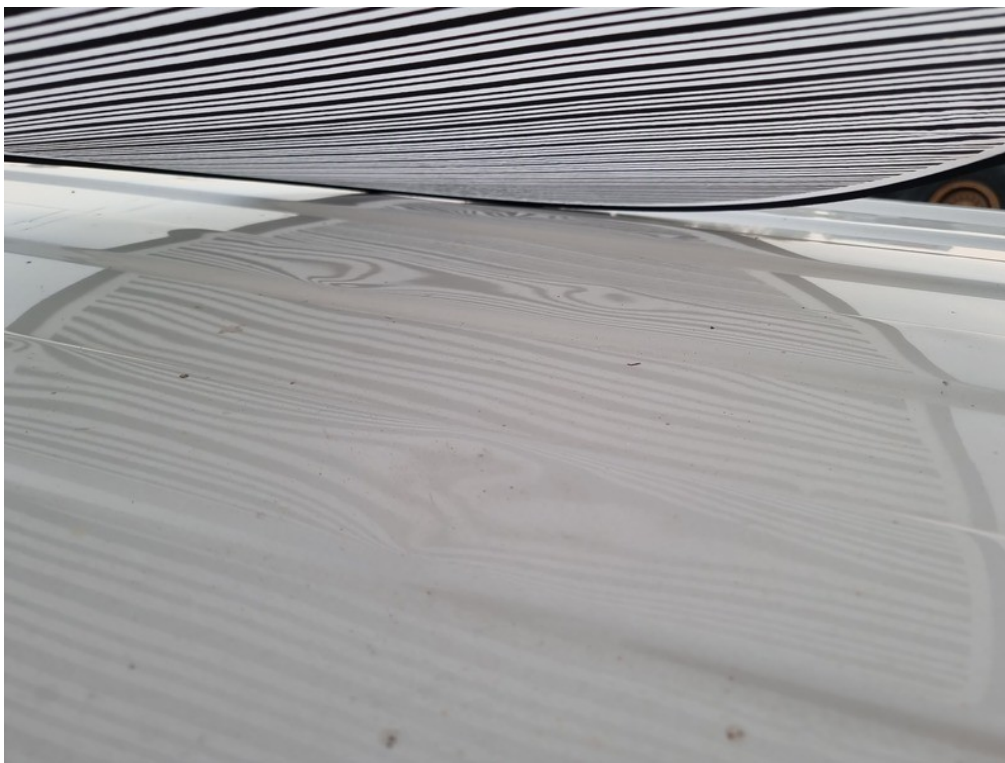
| P.č. | Poškozený díl | Druh poškození | Způsob opravy |
|---|---|---|---|
| 13 | Střecha | Deformace | Opravit |

### 13 Střecha - Deformace

Umístění: Exteriér (vnější prostor)  
Způsob opravy: Opravit

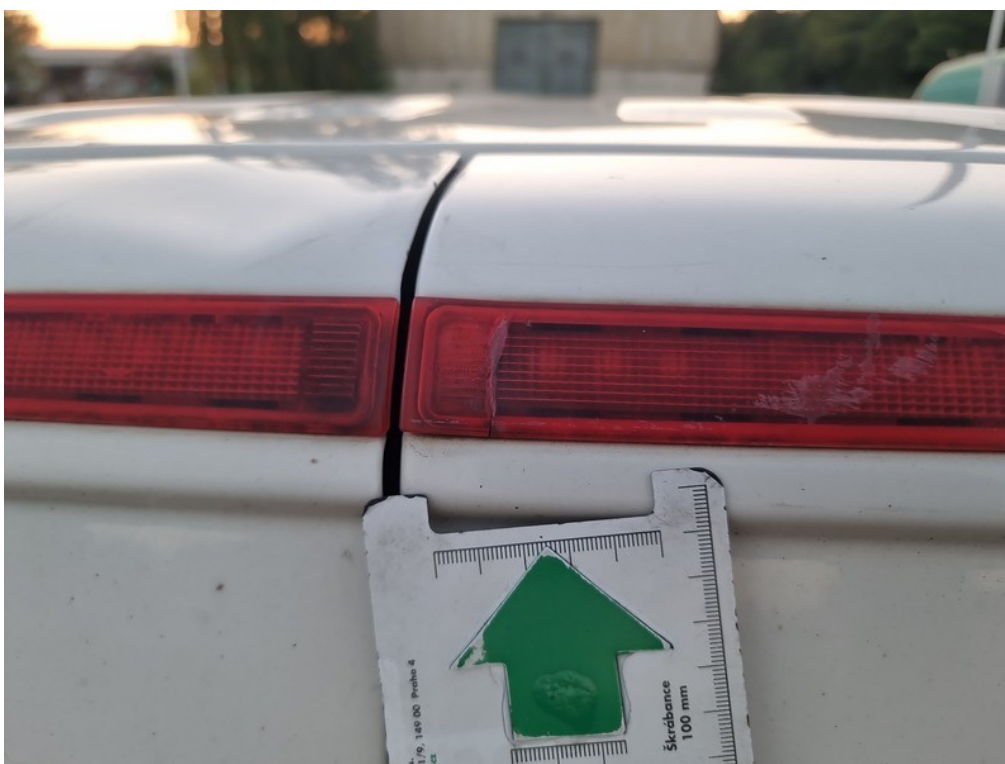
| P.č. | Poškozený díl | Druh poškození | Způsob opravy |
|---|---|---|---|
| 14 | Brzdové světlo střední | Prasklina | Vyměnit |

**14 Brzdové světlo střední - Prasklina**  
Umístění: Exteriér (vnější prostor)  
Způsob opravy: Vyměnit

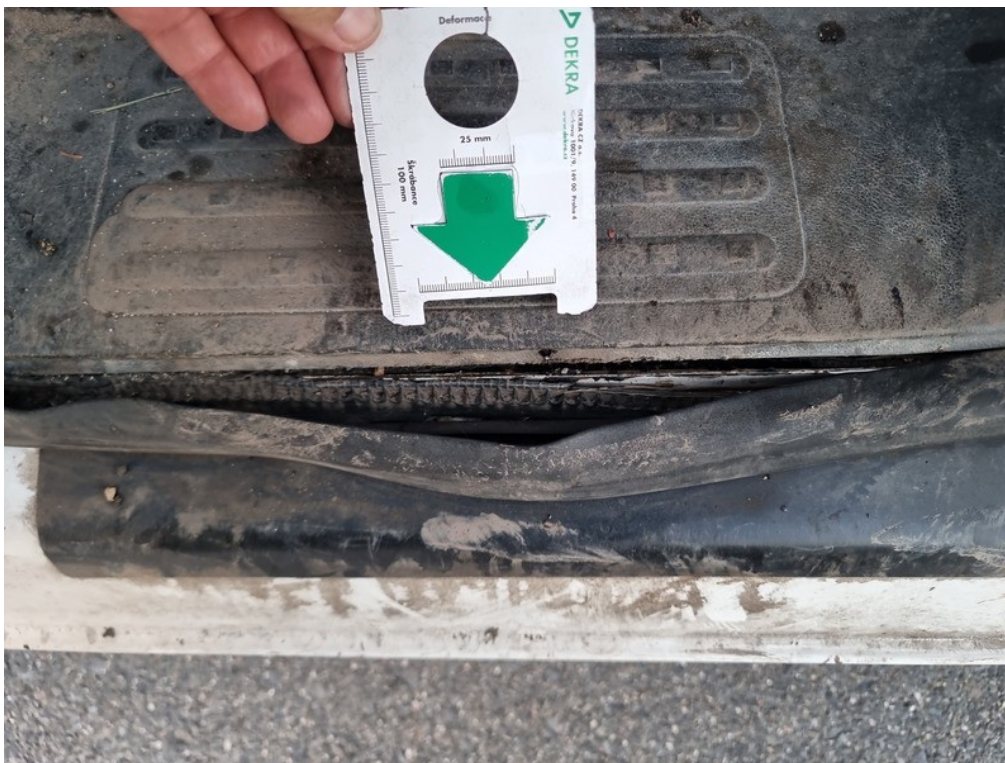
| P.č. | Poškozený díl | Druh poškození | Způsob opravy |
|---|---|---|---|
| 15 | Těsnění LP dveří | Opotřebení | Vyměnit |

**15 Těsnění LP dveří - Opotřebení**

Interiér (vnitřní prostor)  
Vyměnit
