**DEKRA CZ a.s.**

**STRABAG BMTI s. r. o.**

**ÚDAJE O VOZIDLE**

| Model vozidla: | Volkswagen T6 Transporter | Provedení: | 2.0 TDI EU6, (EURO 6) |

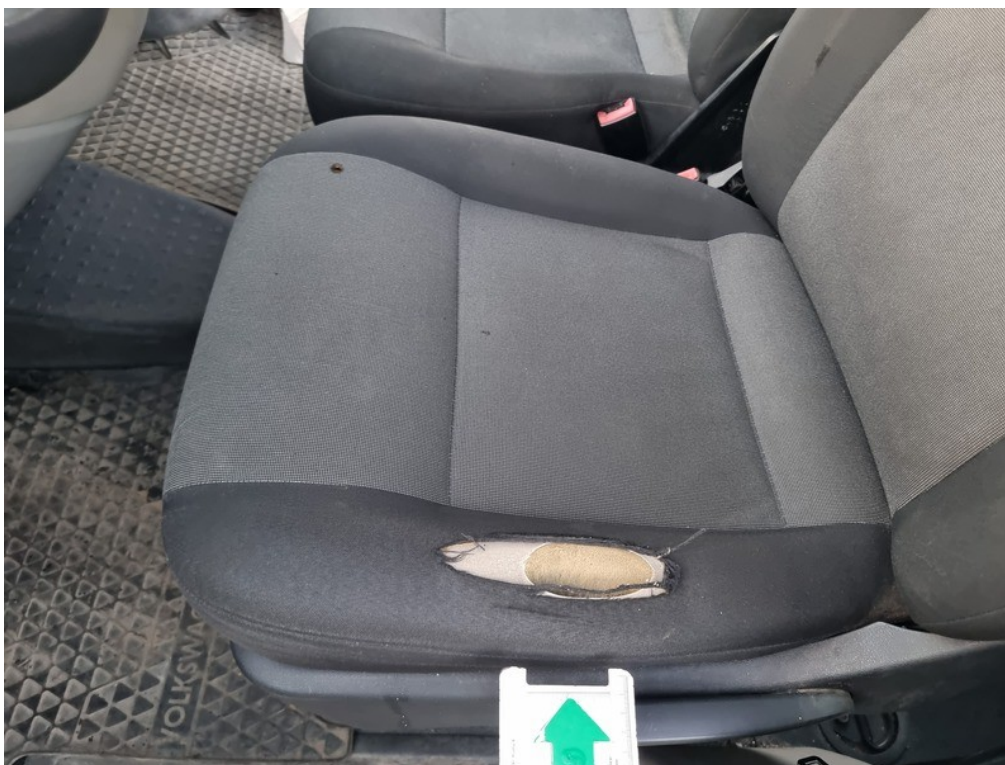
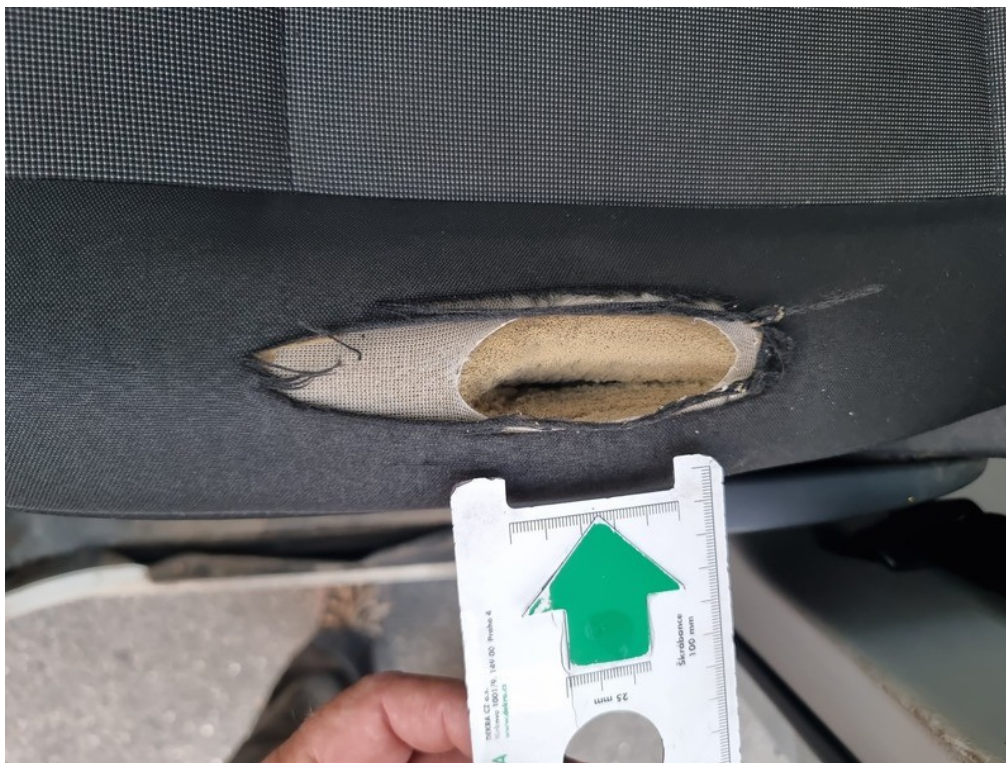
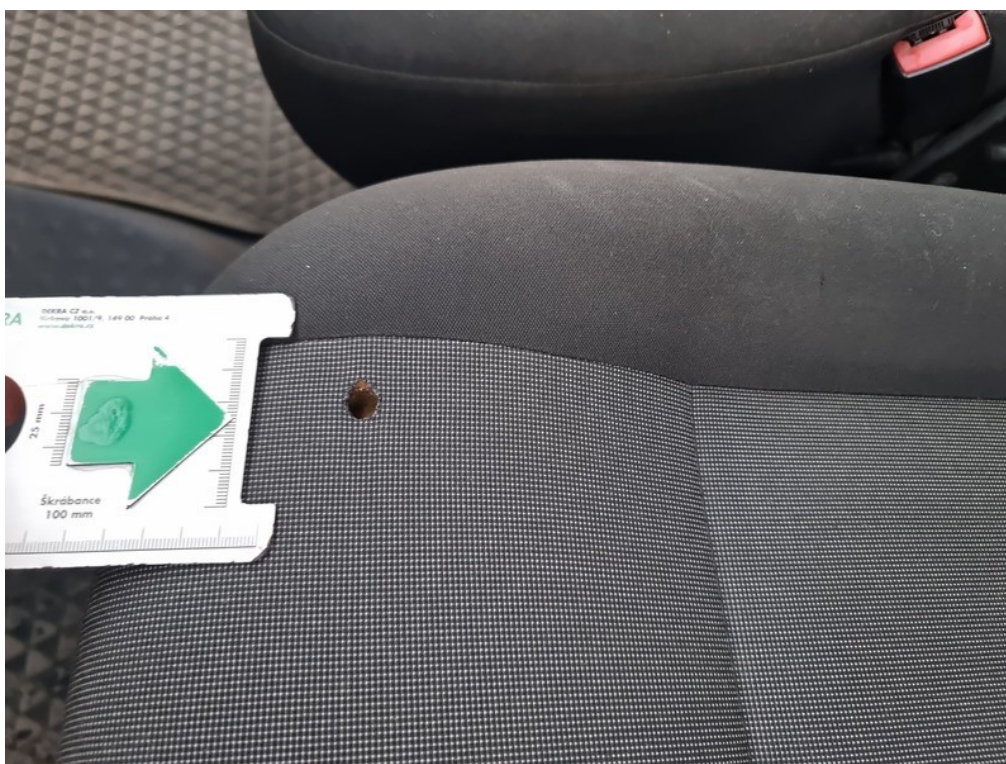
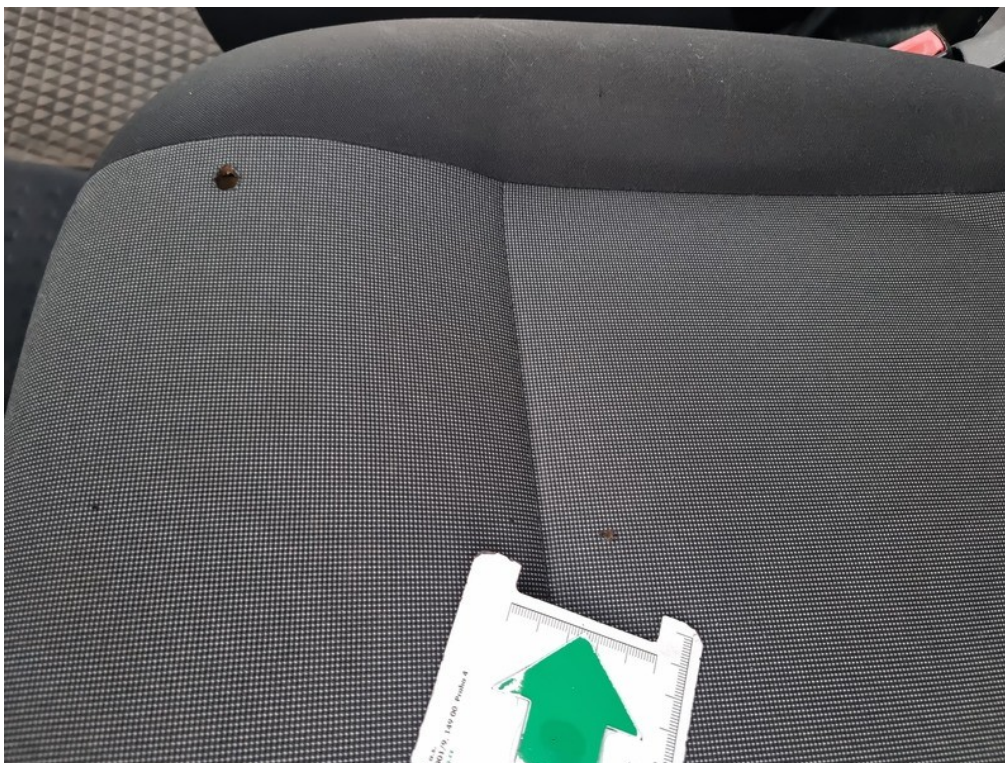
| P.č. | Poškozený díl | Druh poškození | Způsob opravy |
|---|---|---|---|
| 16 | Sedák sedadla řidiče | Opotřebení | Vyměnit |

**16 Sedák sedadla řidiče - Opotřebení**

Interiér (vnitřní prostor)  
Vyměnit

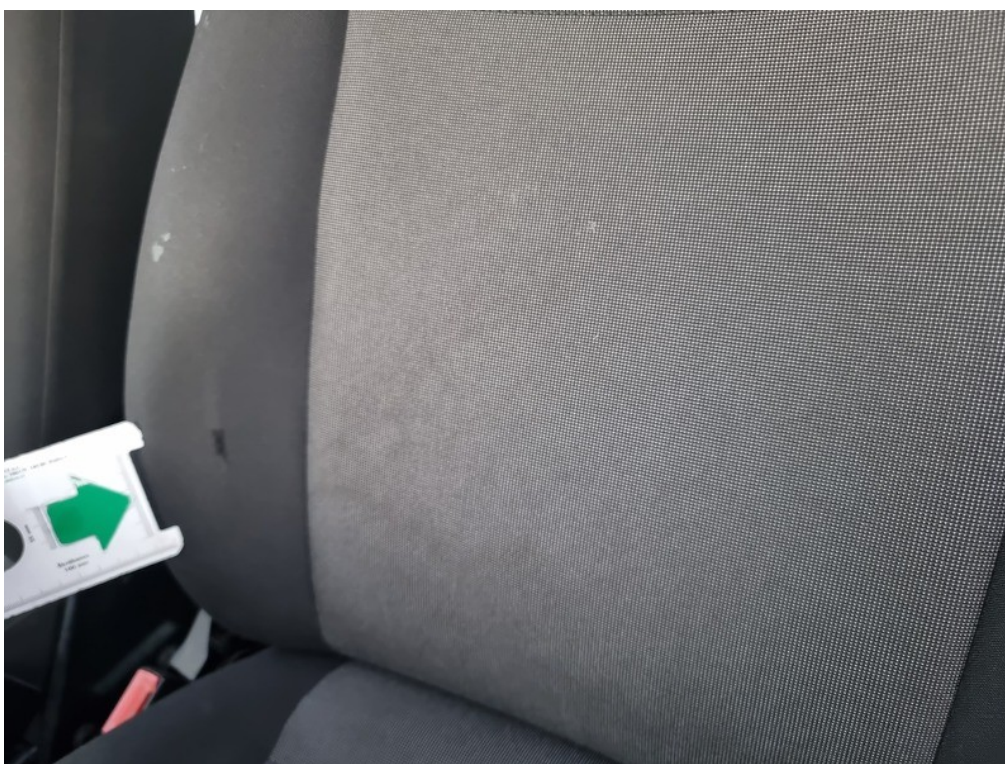
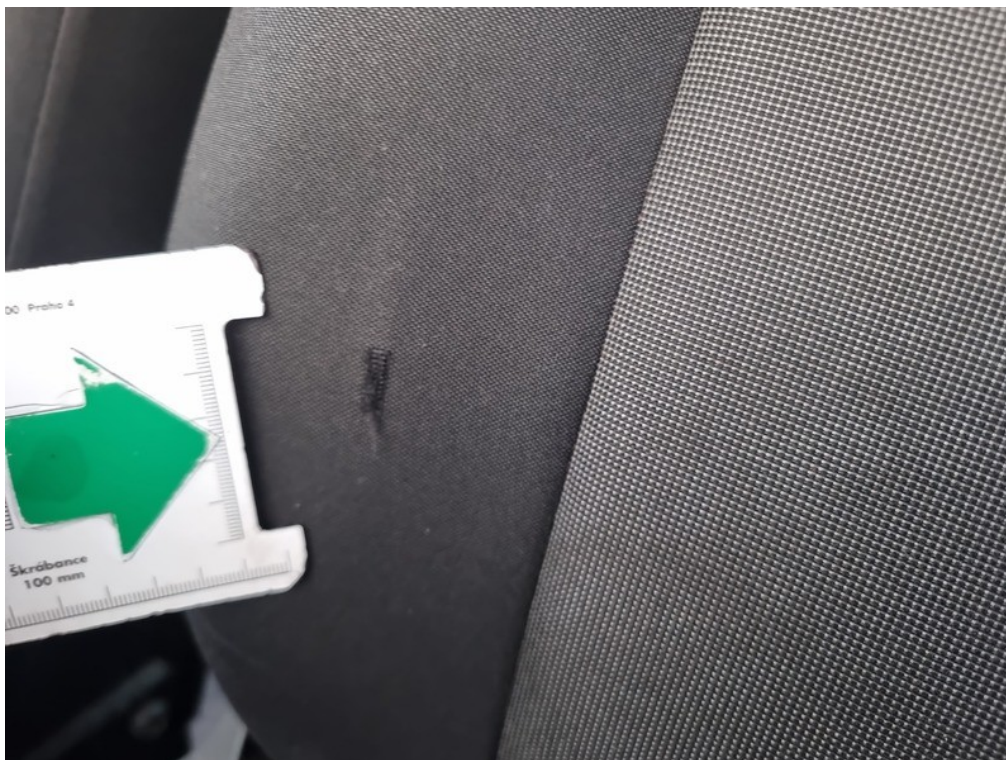
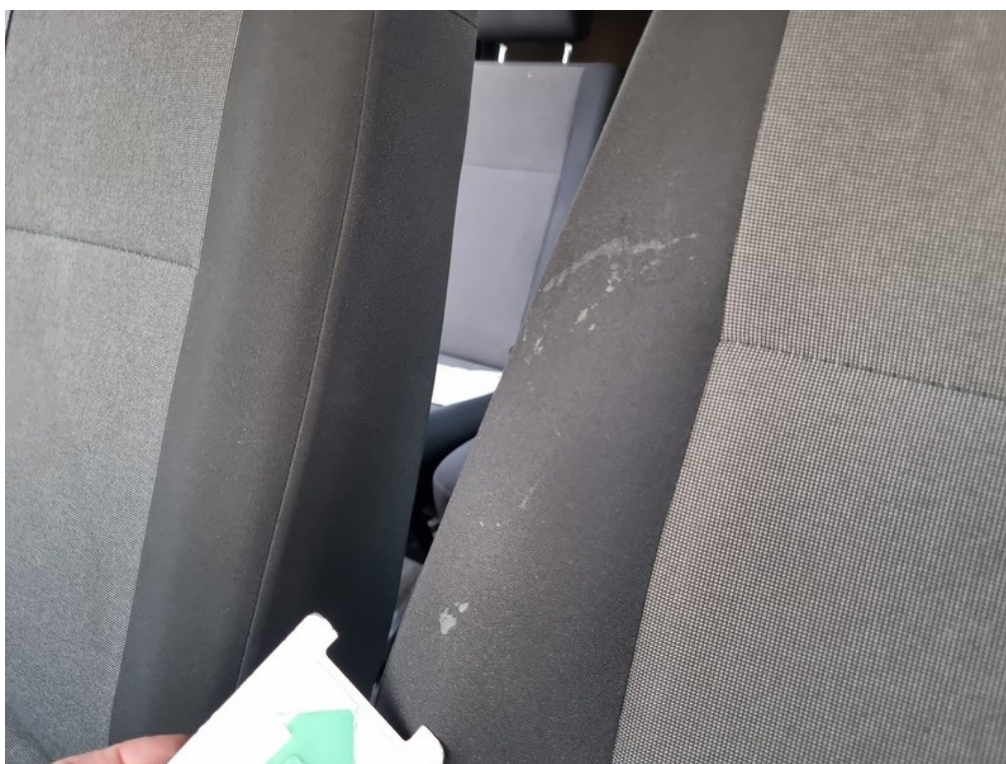
| P.č. | Poškozený díl | Druh poškození | Způsob opravy |
|---|---|---|---|
| 17 | Potah opěradla sedadla řidiče | Opotřebení | Vyměnit |

17 **Potah opěradla sedadla řidiče - Opotřebení**  
Umístění: Interiér (vnitřní prostor)  
Způsob opravy: Vyměnit

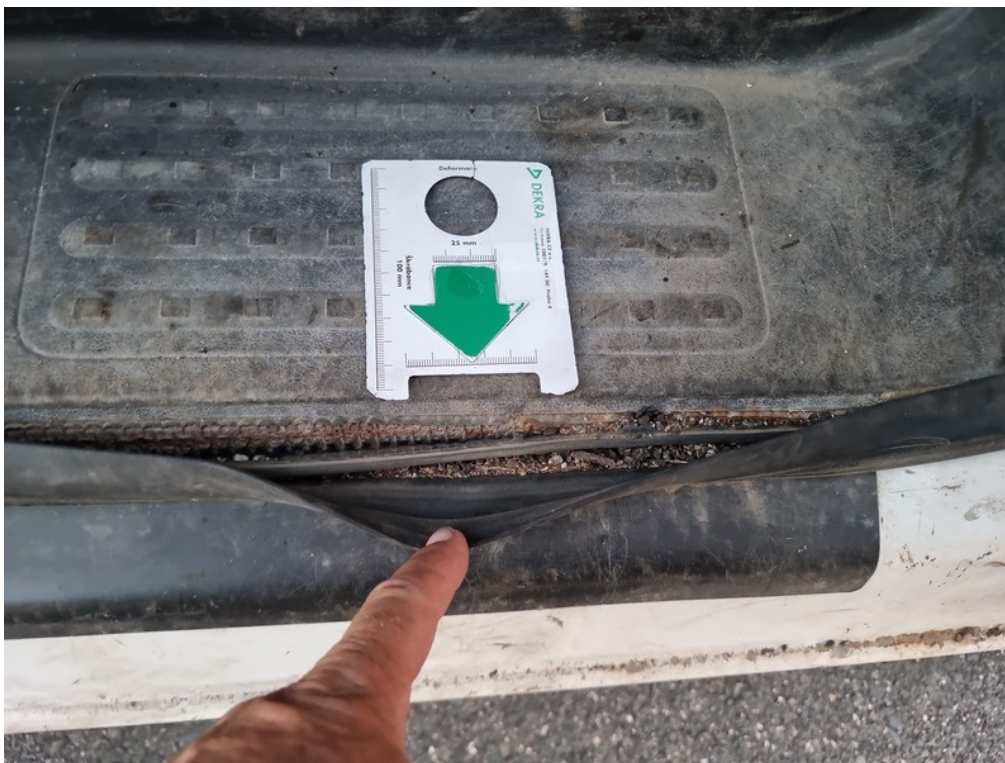
| P.č. | Poškozený díl | Druh poškození | Způsob opravy |
|---|---|---|---|
| 18 | Těsnění PP dveří | Opotřebení | Vyměnit |

### 18 Těsnění PP dveří - Opotřebení

Interiér (vnitřní prostor)  
Vyměnit

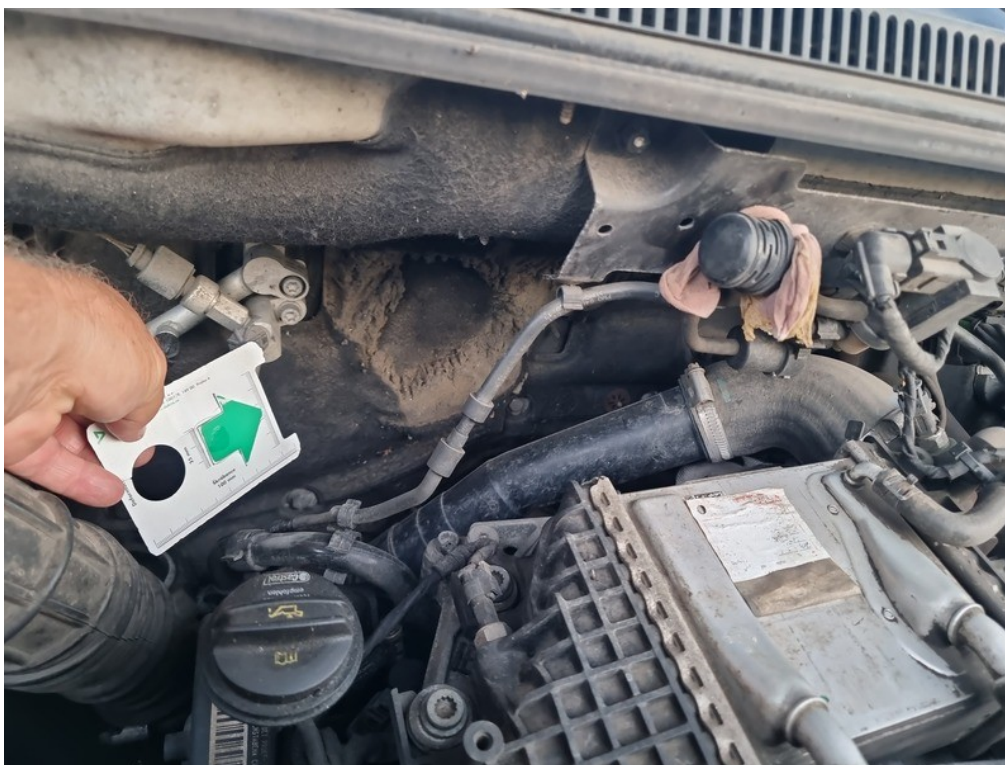
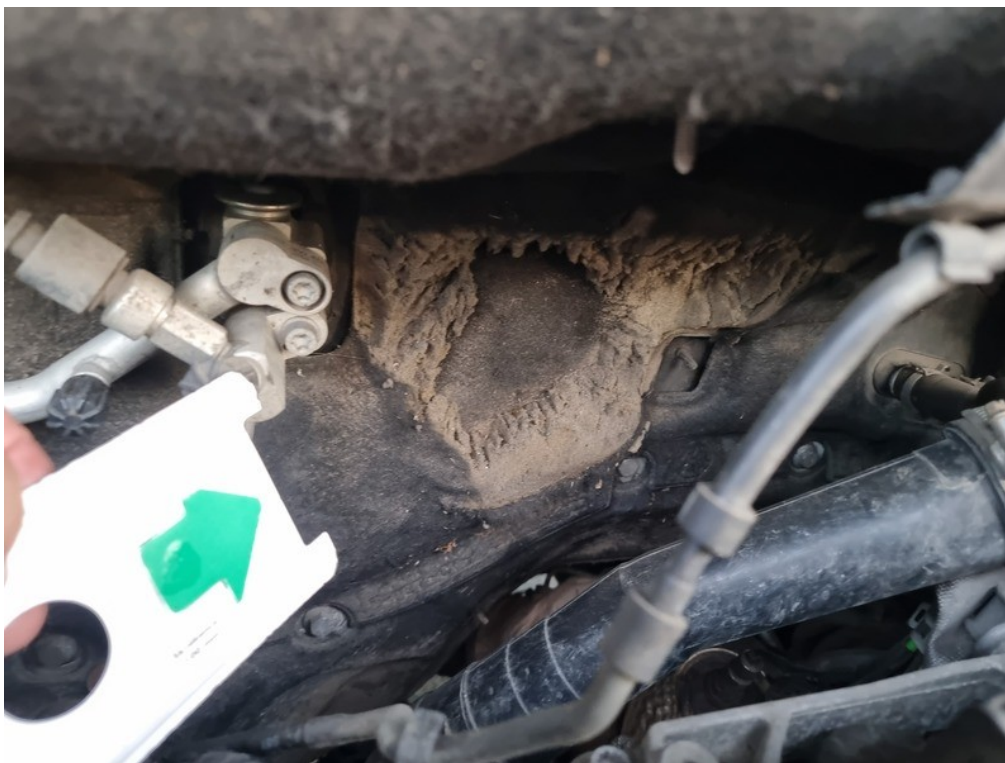
| P.č. | Poškozený díl | Druh poškození | Způsob opravy |
|---|---|---|---|
| 19 | Hluková izolace stěny motorového prostoru | Opotřebení | Vyměnit |

### 19 Hluková izolace stěny motorového prostoru - Opotřebení

Interiér (vnitřní prostor)  
Vyměnit

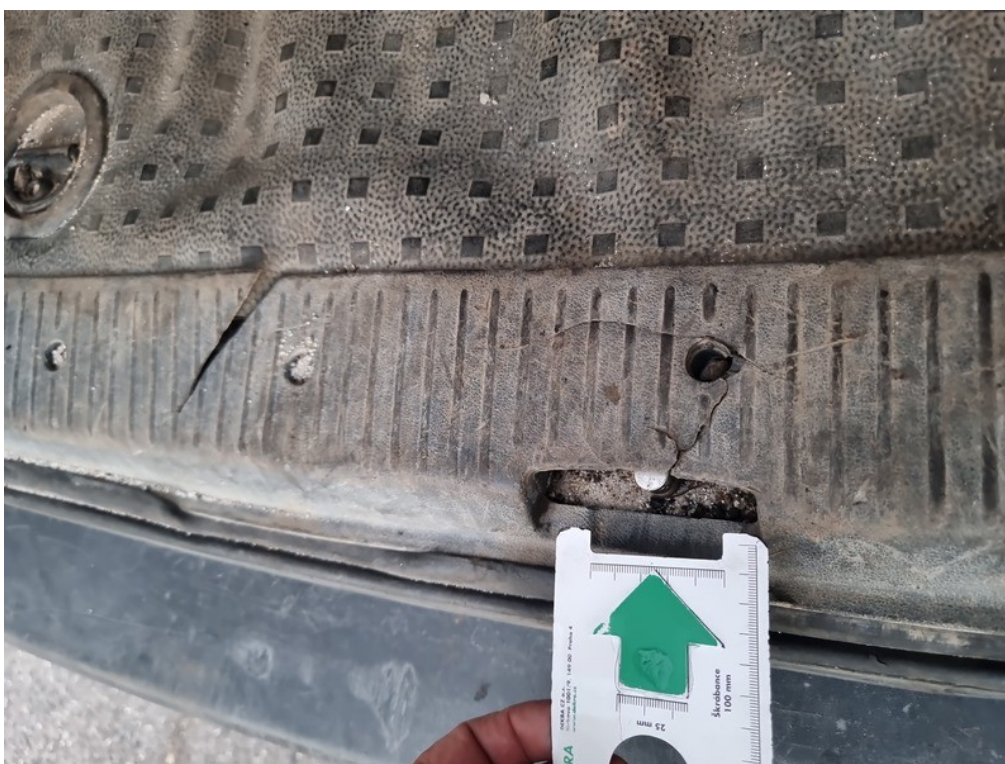
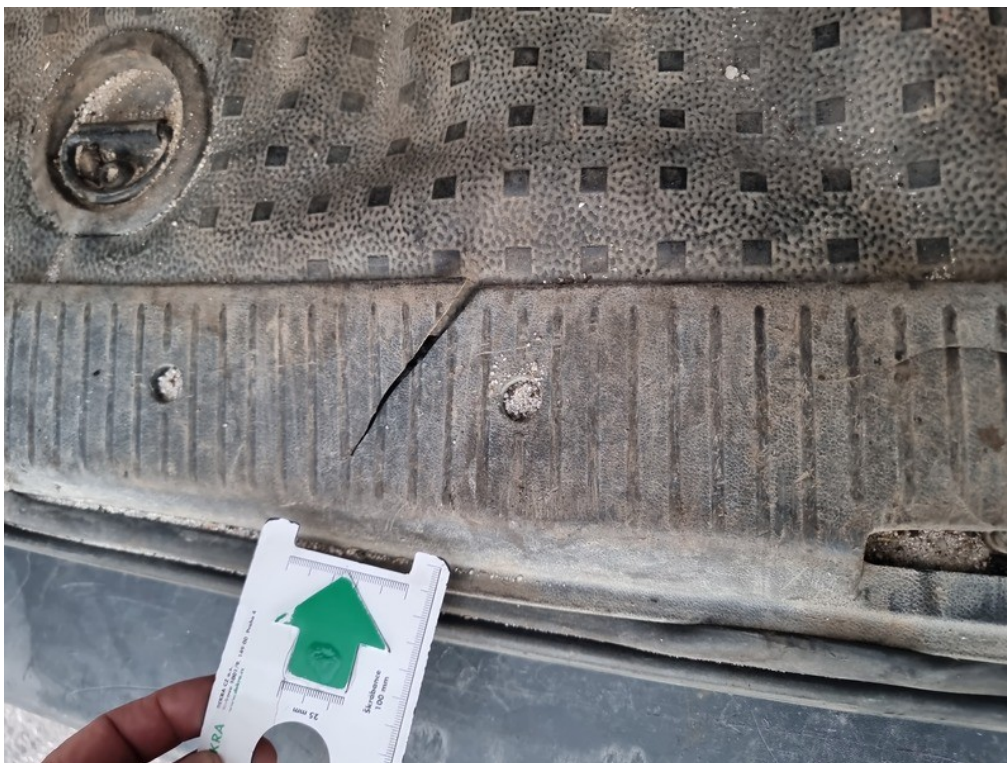
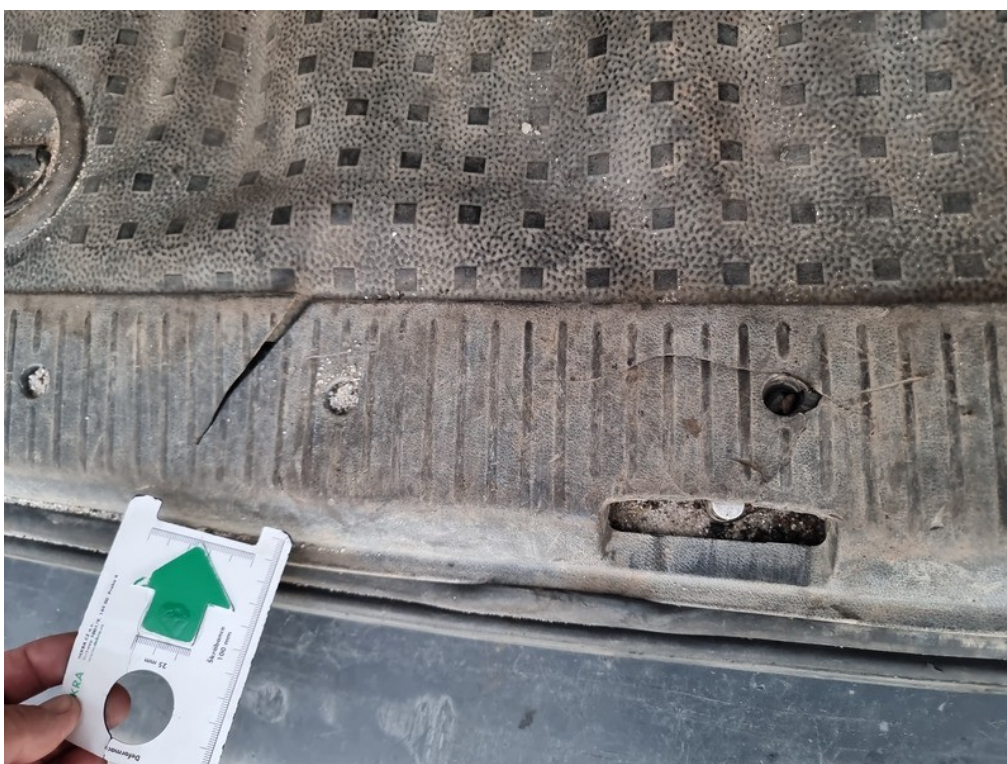
| P.č. | Poškozený díl | Druh poškození | Způsob opravy |
|---|---|---|---|
| 20 | Kryt zadního čela | Prasklina | Vyměnit |

**20 Kryt zadního čela - Prasklina**  
Umístění:  
Způsob opravy:

Interiér (vnitřní prostor)  
Vyměnit

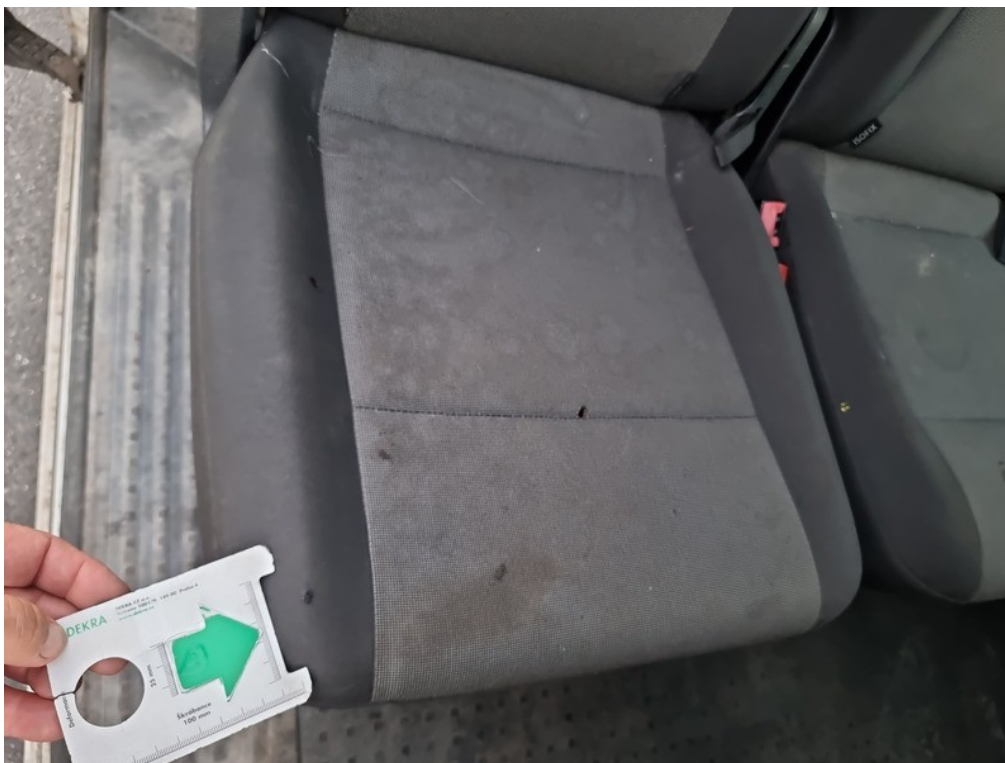
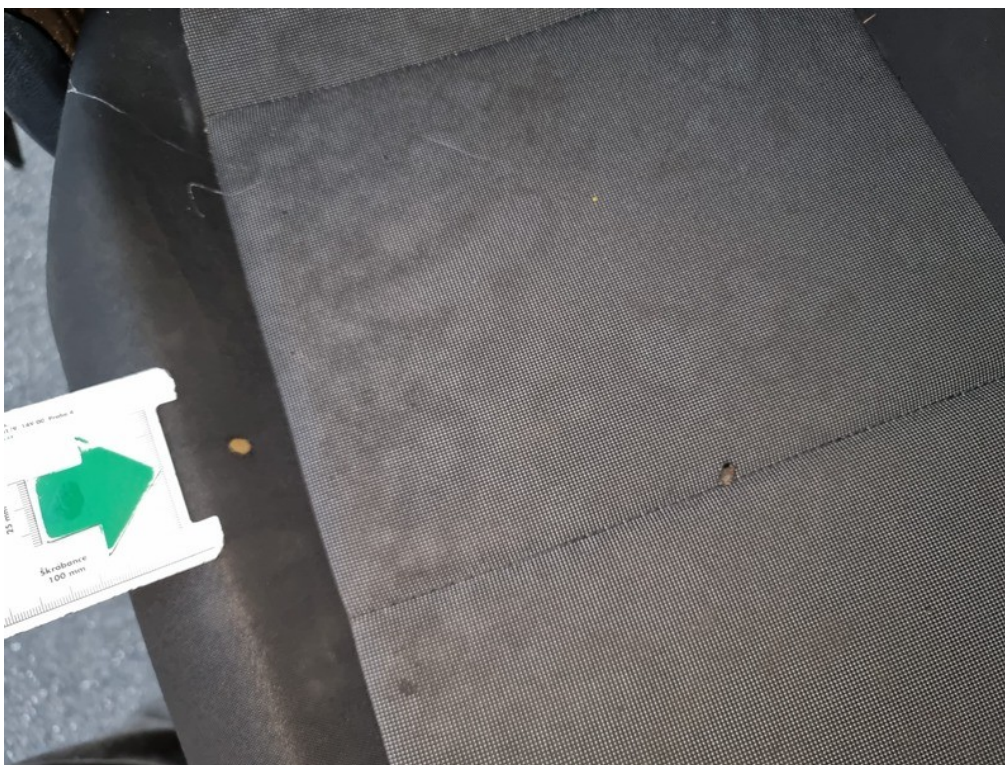
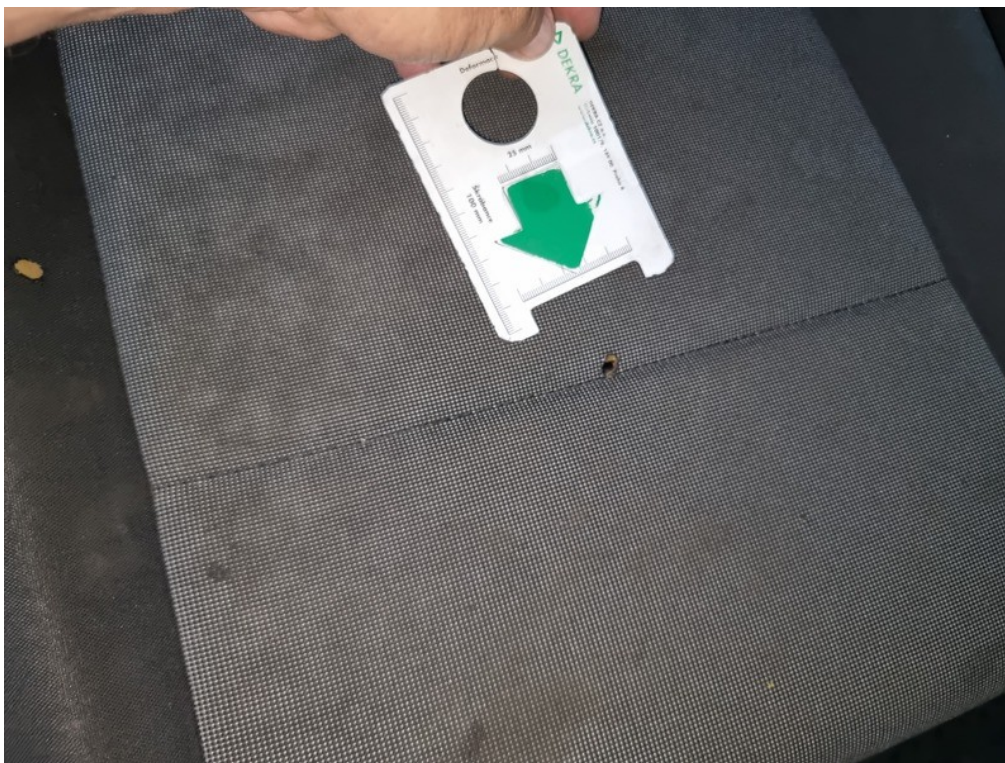
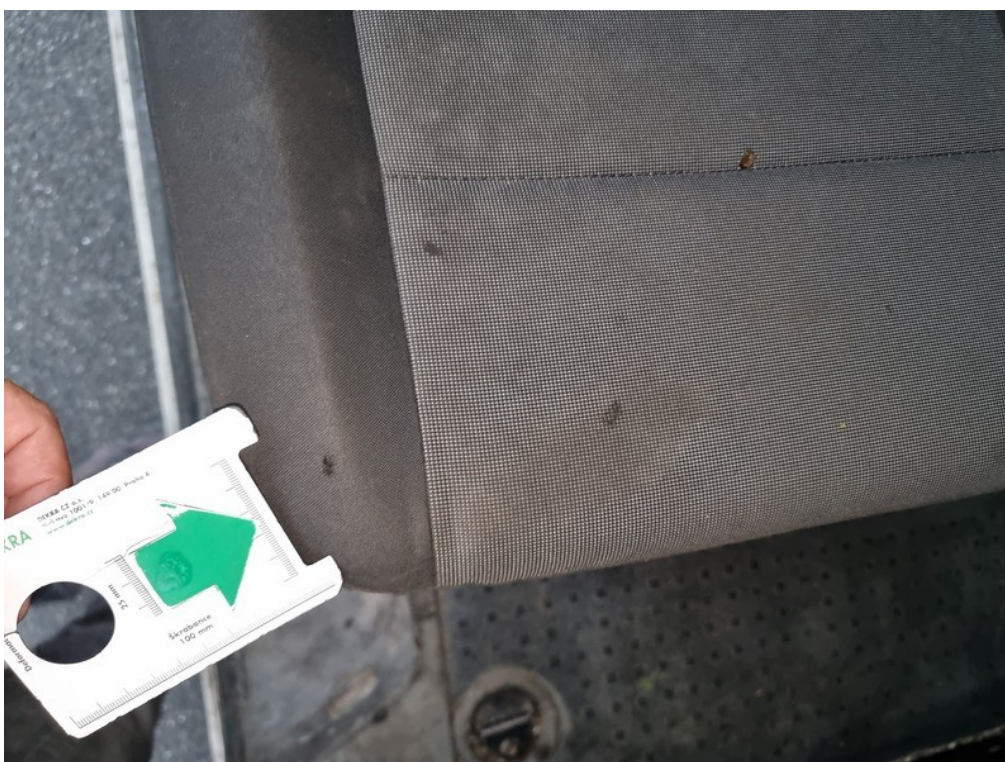
| P.č. | Poškozený díl | Druh poškození | Způsob opravy |
|---|---|---|---|
| 21 | Potah sedáku zadního pravého sedadla | Vypálená díra | Vyměnit |

**21 Potah sedáku zadního pravého sedadla - Vypálená díra**  
Umístění: Interiér (vnitřní prostor)  
Způsob opravy: Vyměnit

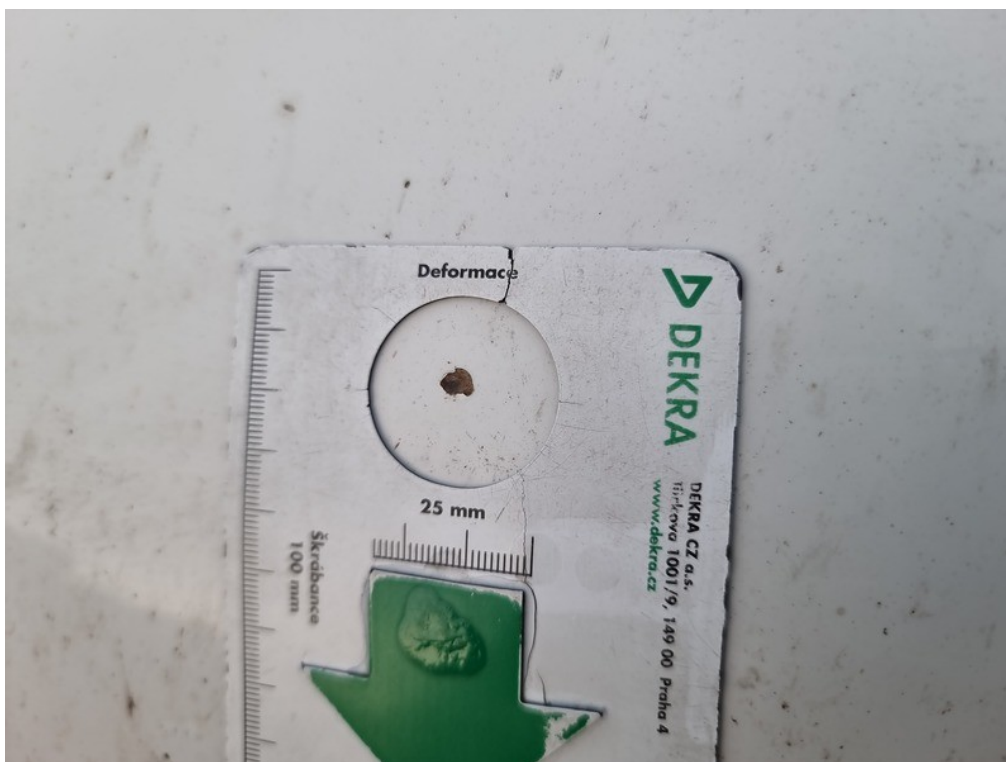
| P.č. | Poškozený díl | Druh poškození | Způsob opravy |
|---|---|---|---|
| 22 | Přední část vozidla | Poškození od odletujícího kamení | Opravit |

**22** Přední část vozidla - Poškození od odletujícího kamení  
Umístění:  
Způsob opravy:

Ostatní  
Opravit

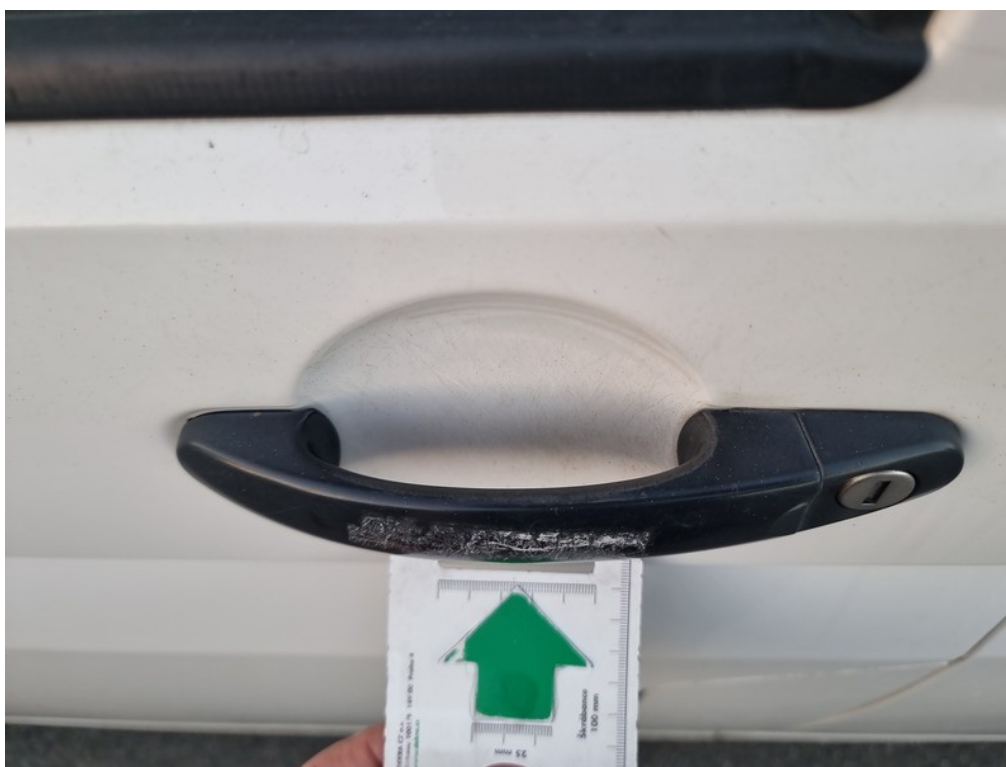
| P.č. | Poškozený díl | Druh poškození | Způsob opravy |
|---|---|---|---|
| 23 | Celková plocha karoserie | Škrábance | Vyleštit |

**23** Celková plocha karoserie - Škrábance  
Umístění:  
Způsob opravy:

Ostatní  
Vyleštit

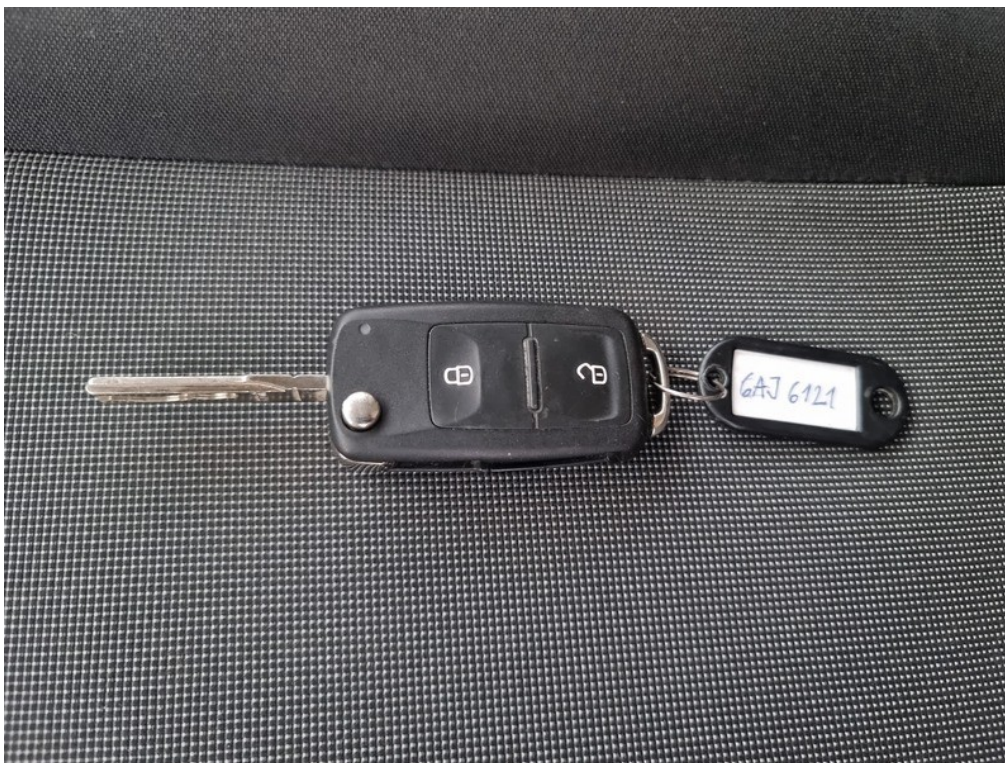
| P.č. | Poškozený díl | Druh poškození | Způsob opravy |
|---|---|---|---|
| 24 | Klíč od vozidla | Chybí | Doplnit/dodat |

**24 Klíč od vozidla - Chybí**  
Umístění:  
Způsob opravy:

Ostatní  
Doplnit/dodat

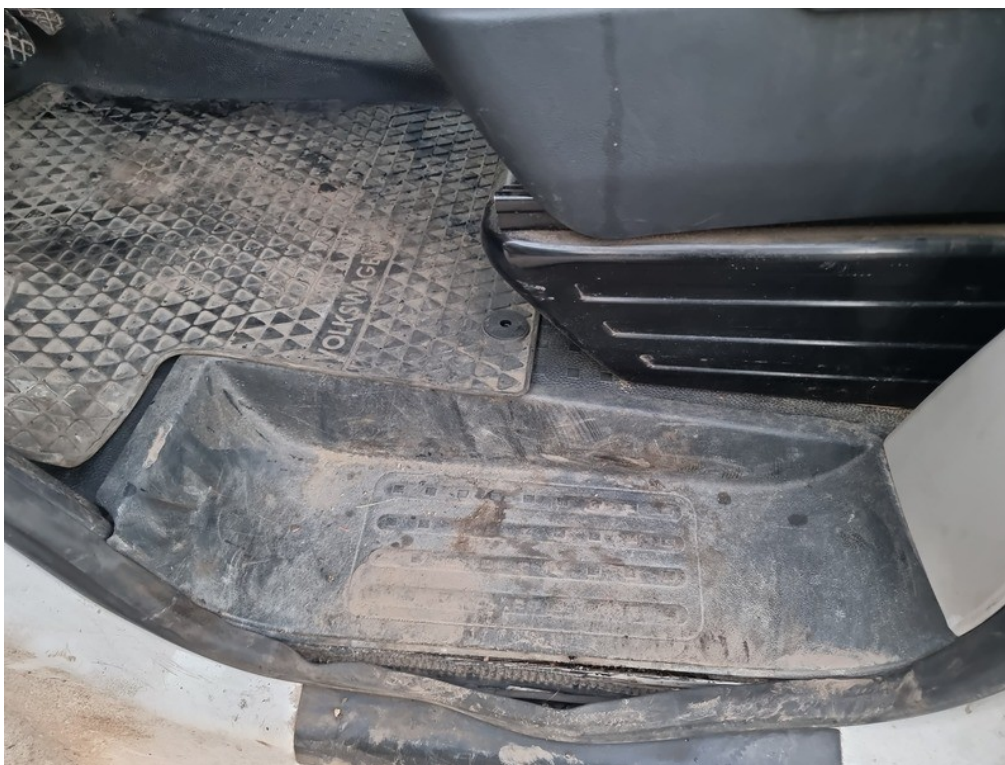
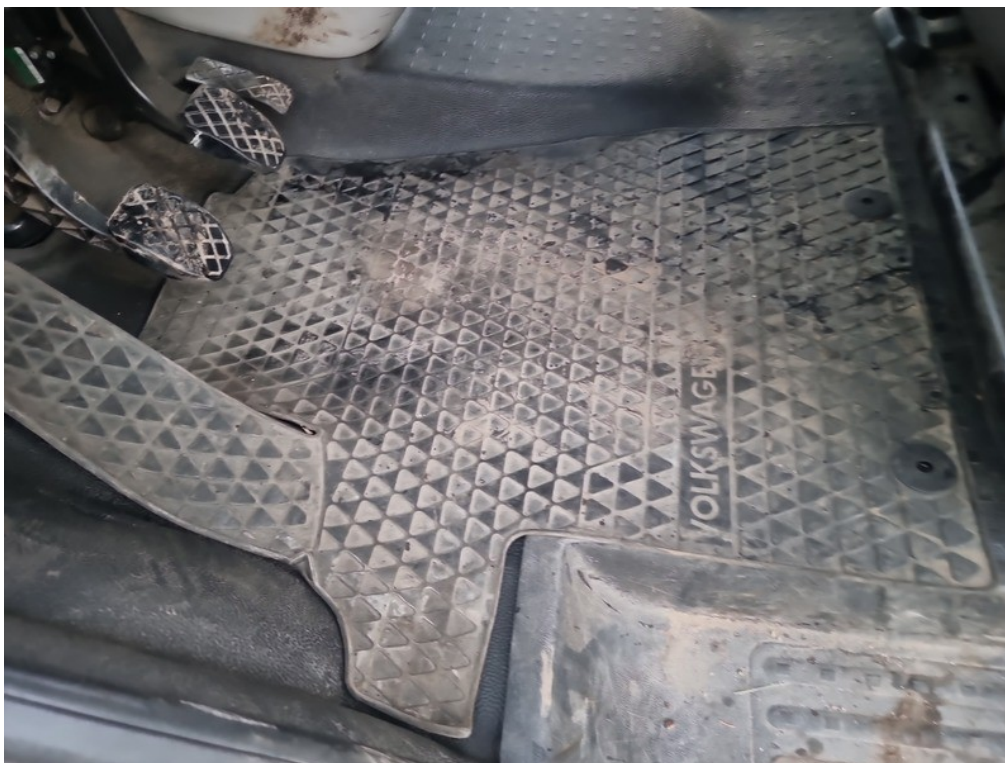
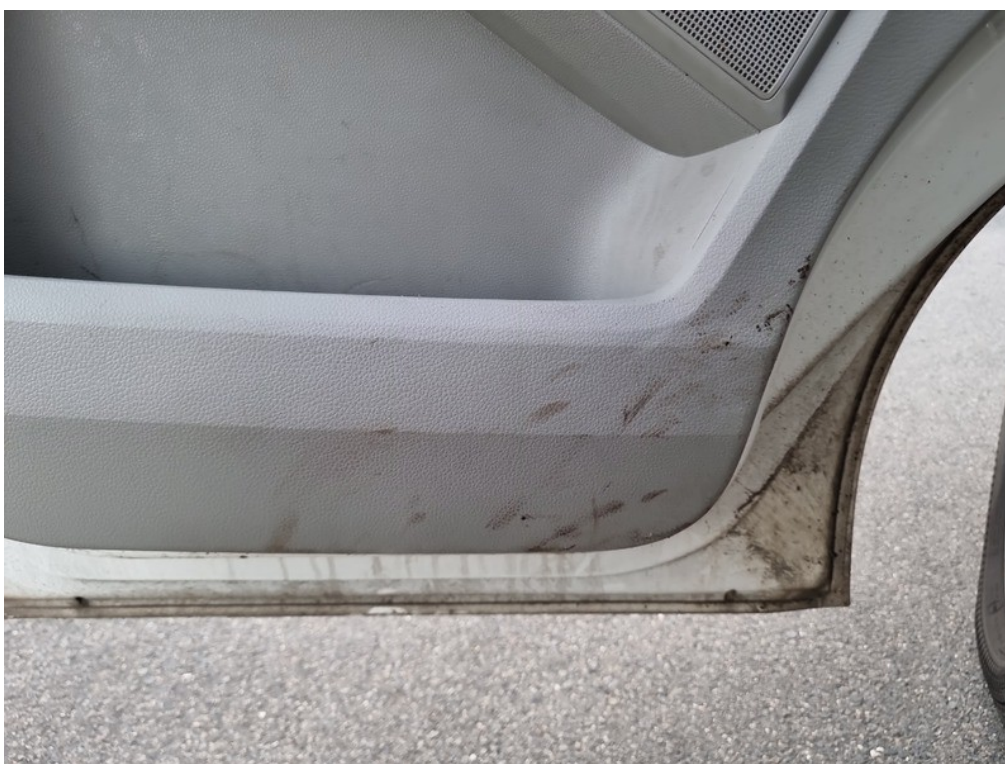
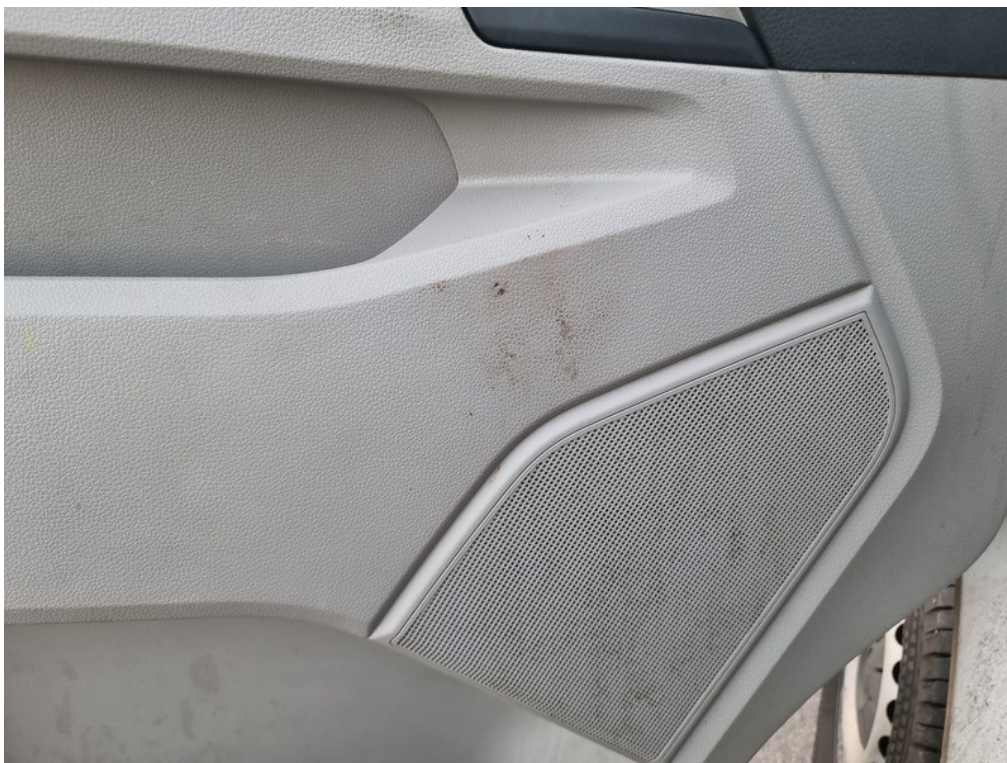
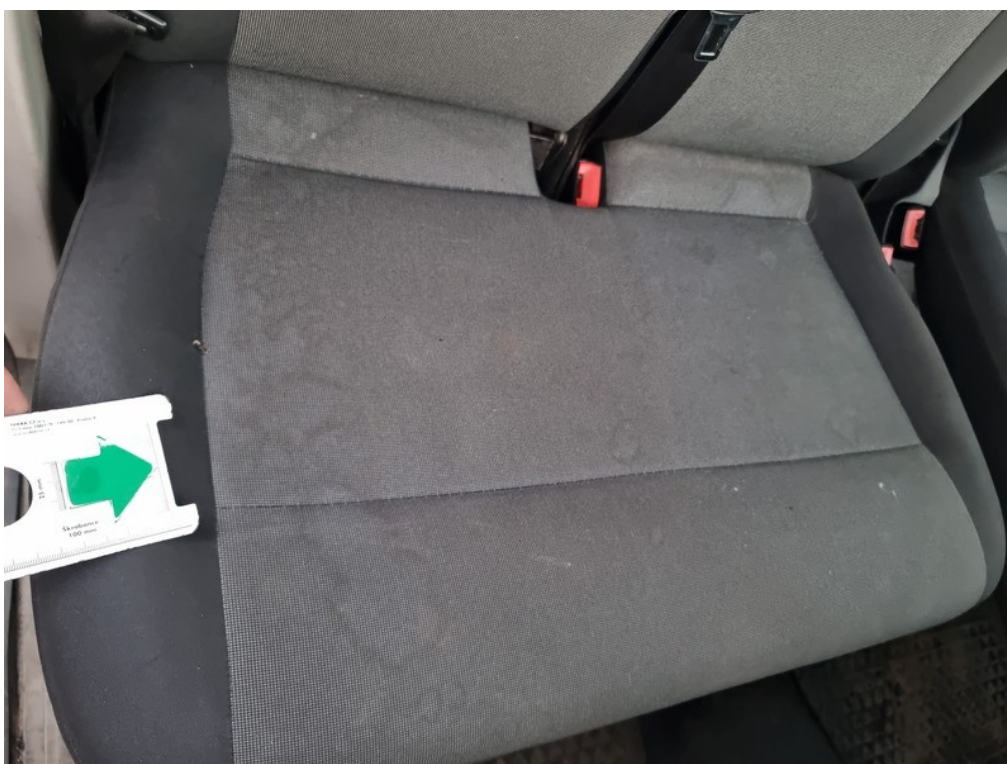
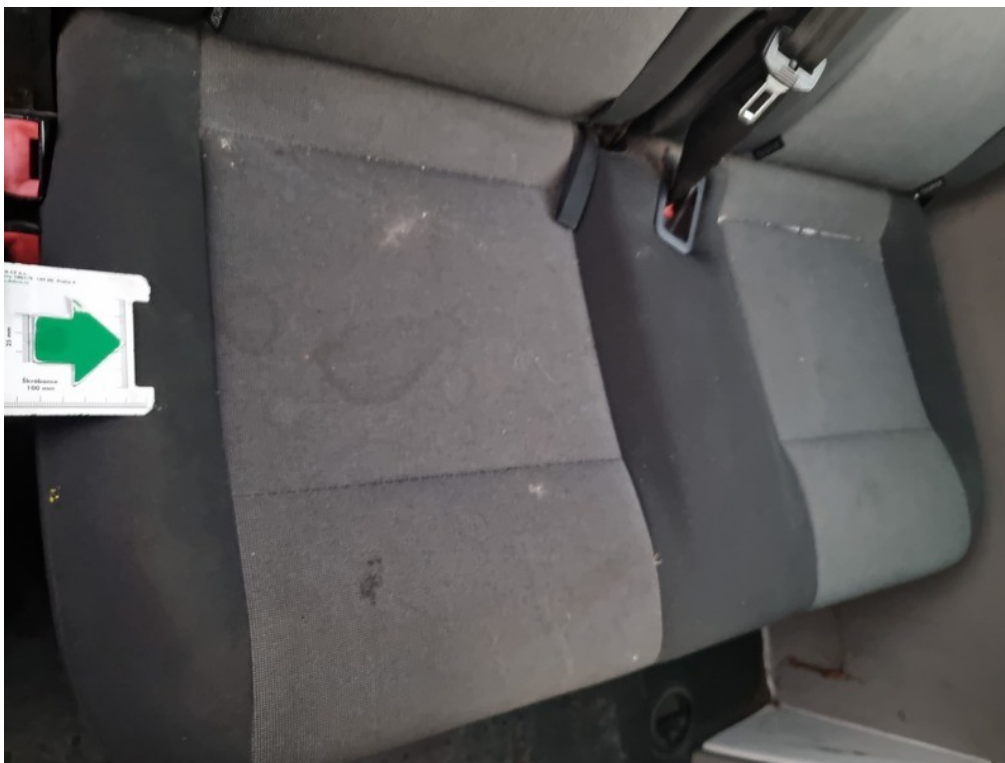
| P.č. | Poškozený díl | Druh poškození | Způsob opravy |
|---|---|---|---|
| 25 | Interiér | Znečištěno | Čištění |

**25 Interiér - Znečištěno**  
Umístění:  
Způsob opravy:

Ostatní  
Čištění

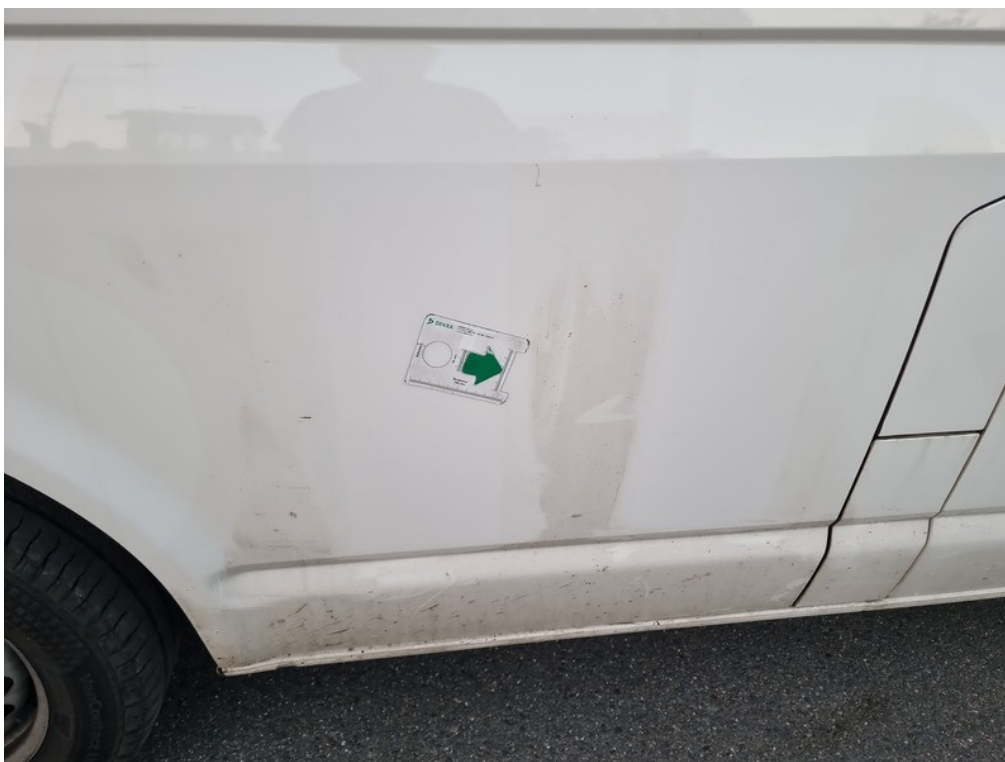
| P.č. | Poškozený díl | Druh poškození | Způsob opravy |
|---|---|---|---|
| 26 | Celková plocha karoserie | Znečištěno | Čištění |

**26 Celková plocha karoserie - Znečištěno**  
Umístění:  
Způsob opravy:

Ostatní  
Čištění

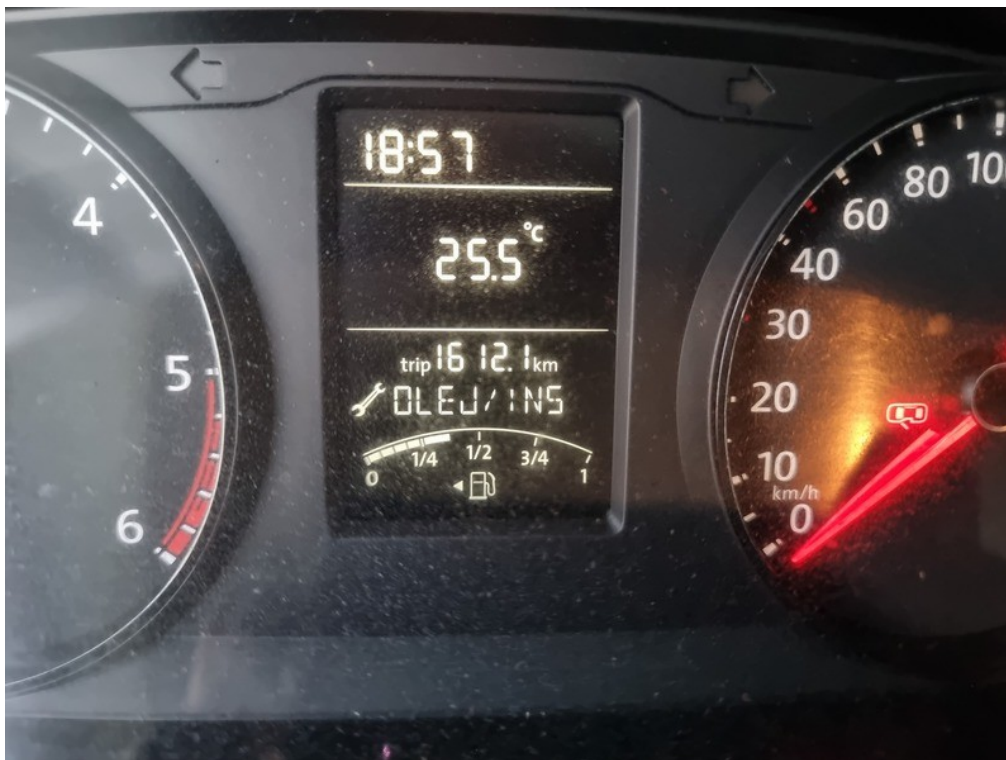
| P.č. | Poškozený díl | Druh poškození | Způsob opravy |
|---|---|---|---|
| 27 | Servisní prohlídka | Chybí | Provést |

27 **Servisní prohlídka - Chybí**  
Umístění:  
Způsob opravy:

Ostatní  
Provést
