# DEKRA CZ a.s.

# STRABAG BMTI s. r. o.

## ÚDAJE O VOZIDLE

## SEZNAM POŠKOZENÍ

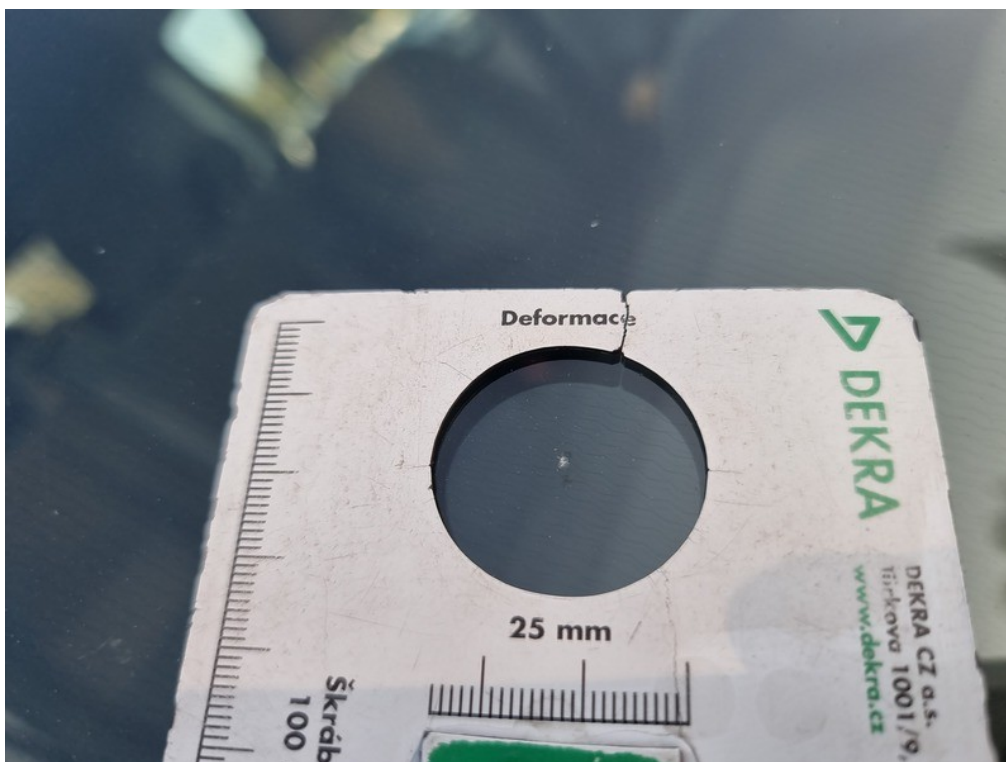
- 1 **Čelní sklo - Poškození od odletujícího kamene**  
Umístění: Exteriér (vnější prostor)  
Způsob opravy: Opravit

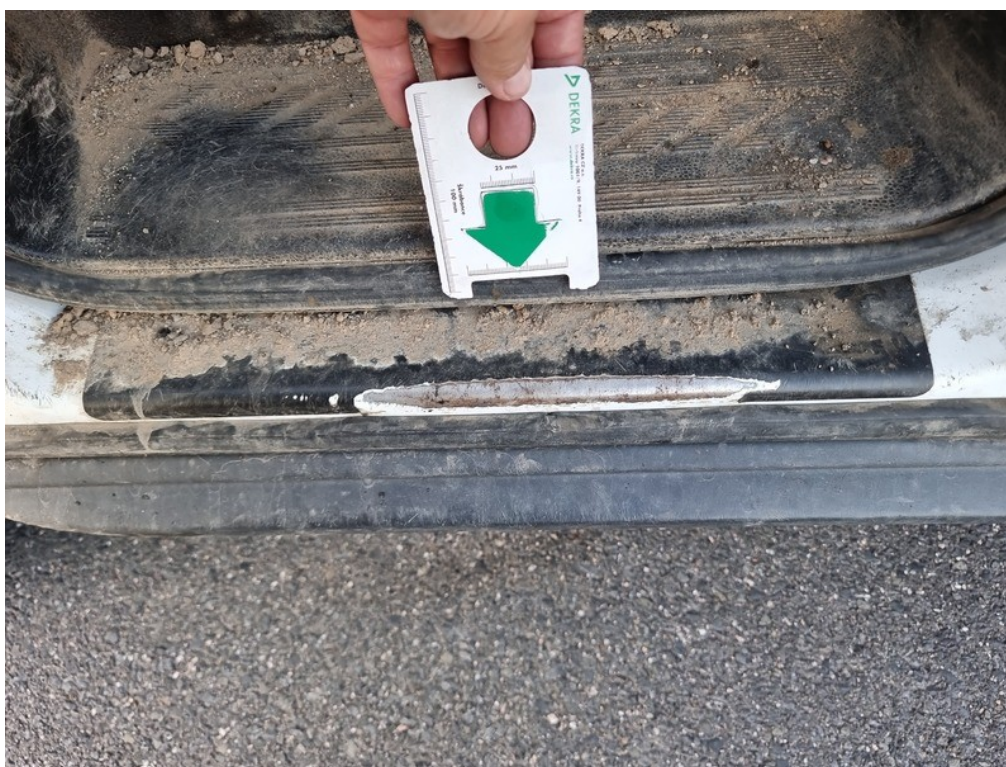
- 2 **Práh levý - Škrábance**  
Umístění: Exteriér (vnější prostor)  
Způsob opravy: Lakovat

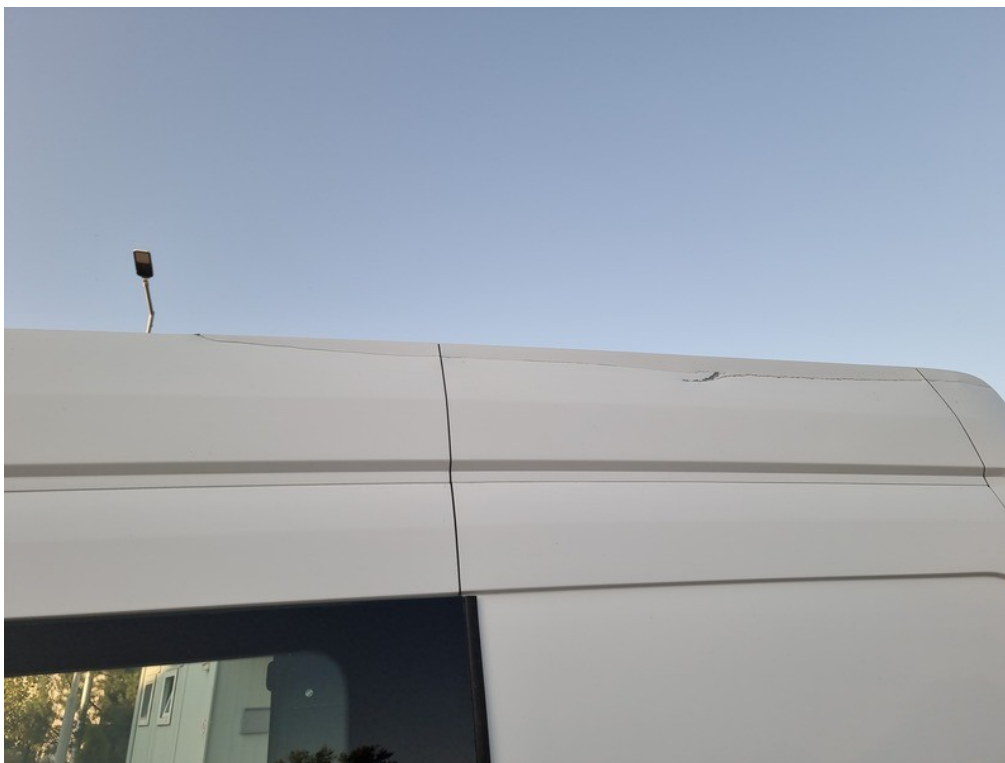
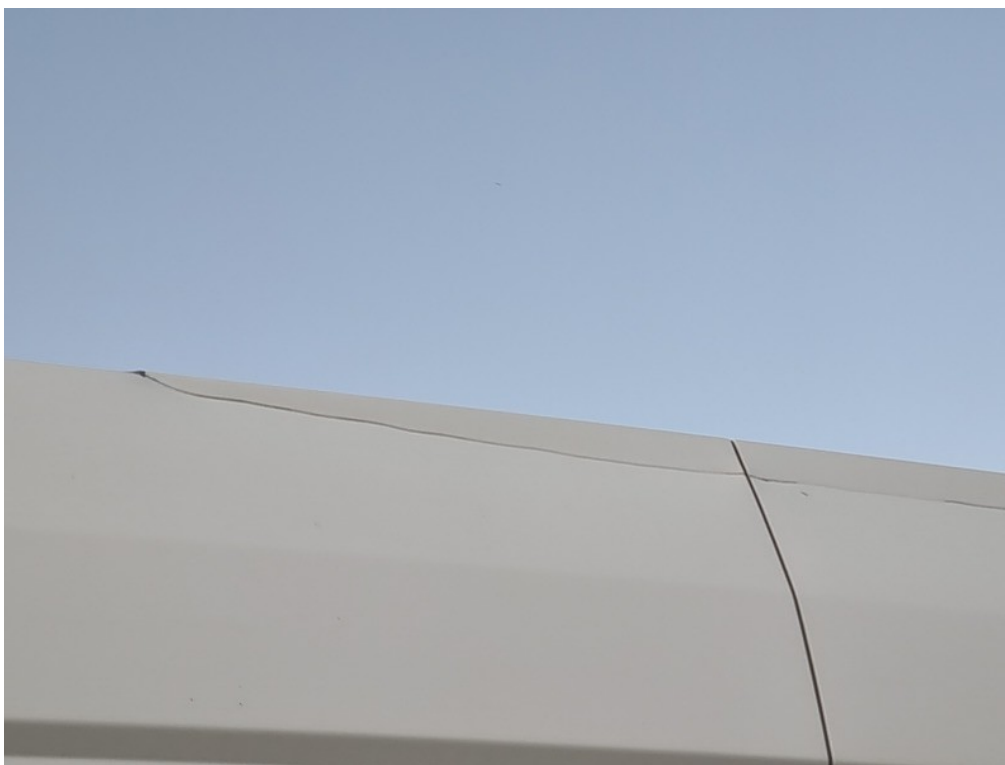
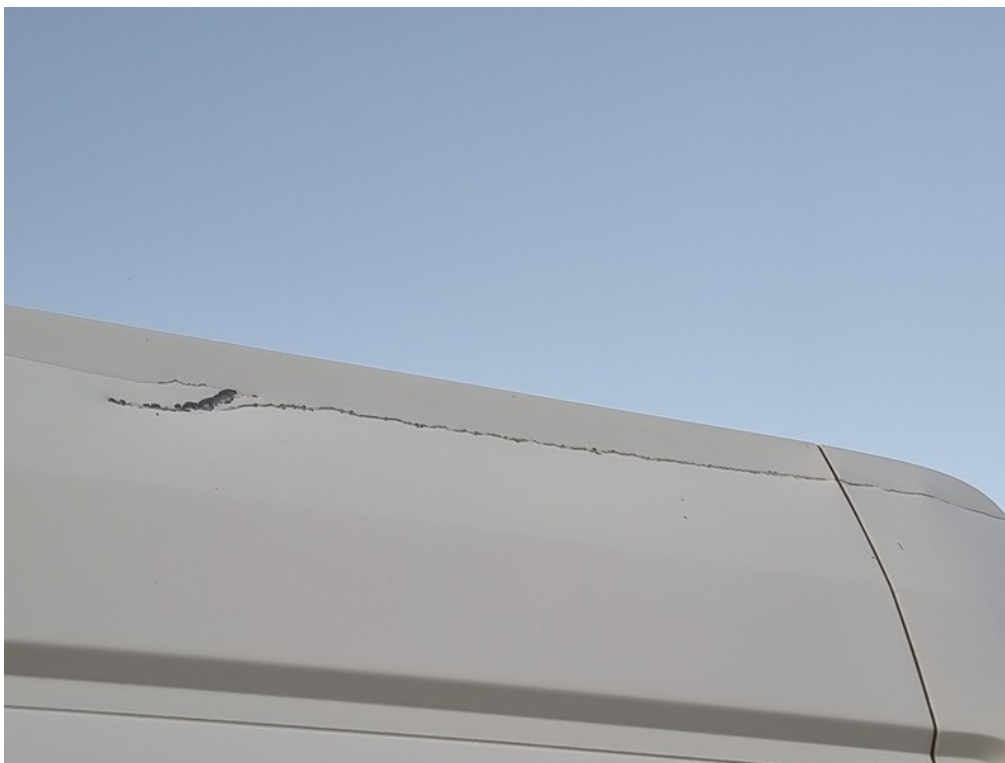
**3 Střecha - Deformace**  
Umístění:  
Způsob opravy:

Exteriér (vnější prostor)  
Opravit

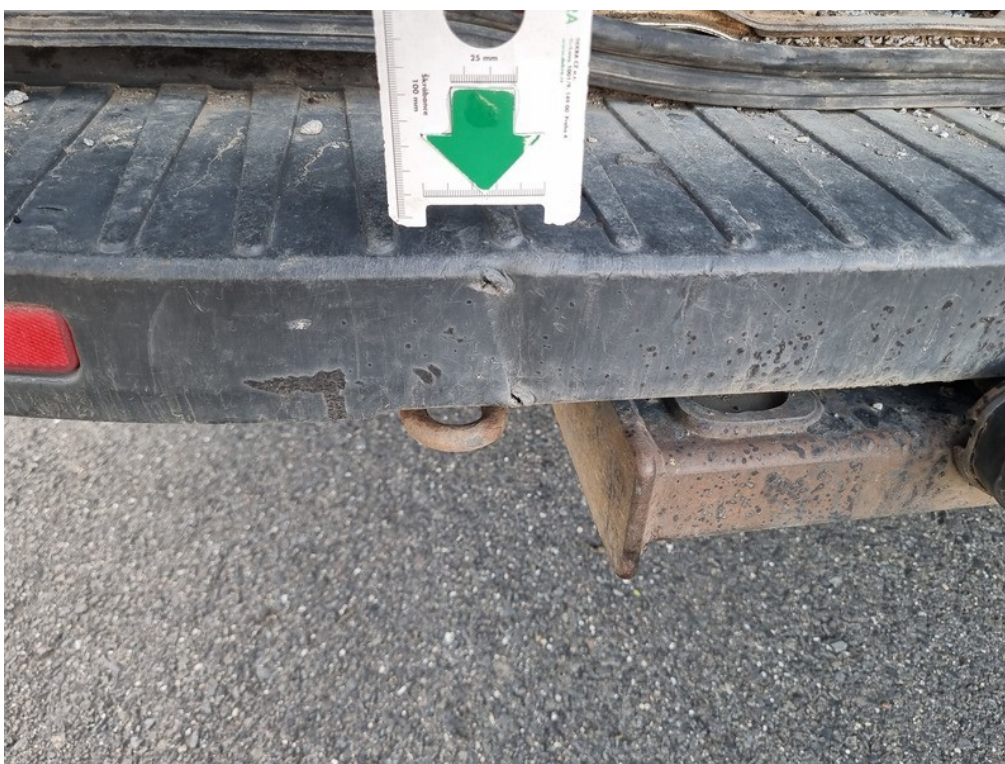
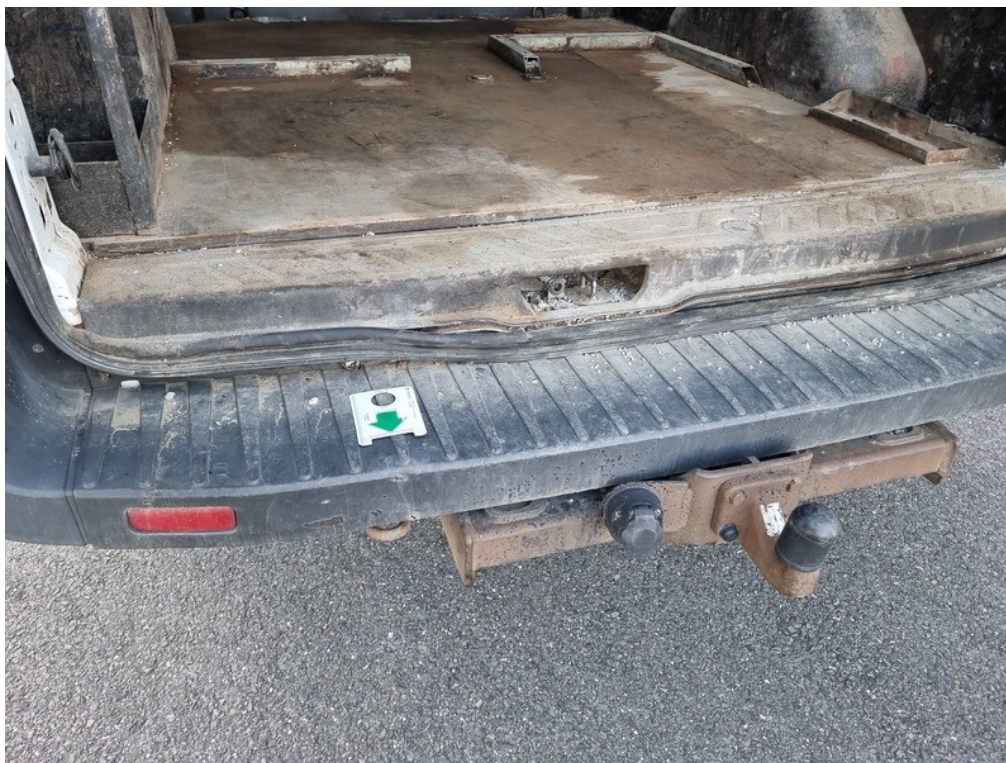
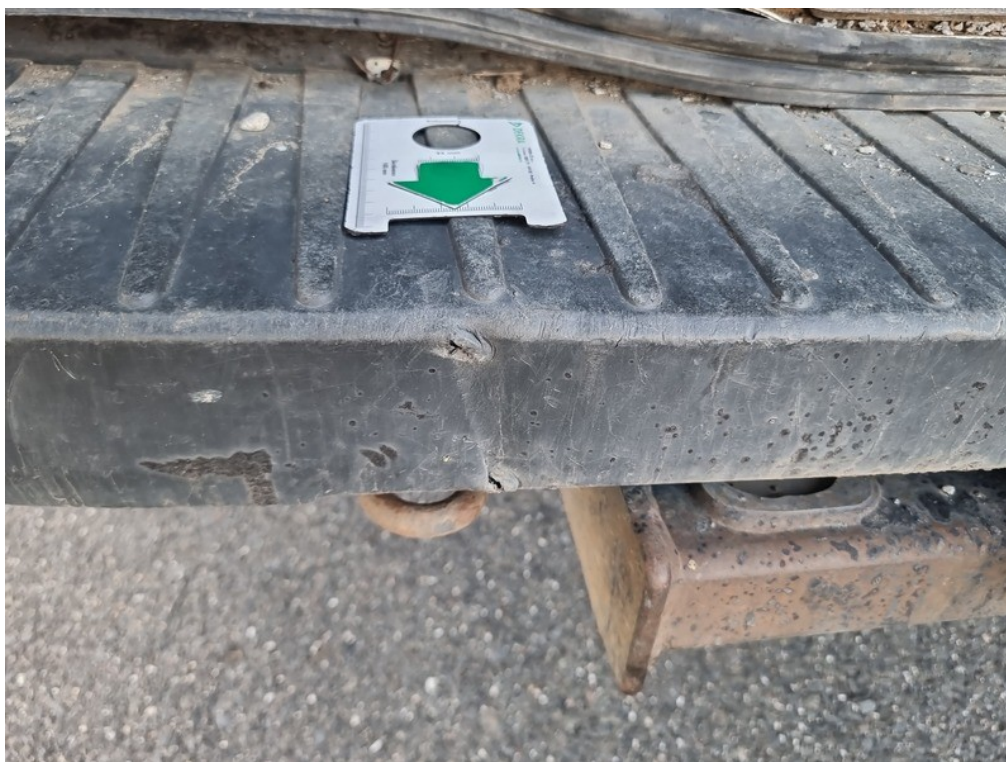
### 4 Zadní nárazník - Deformace

Exteriér (vnější prostor)  
Vyměnit

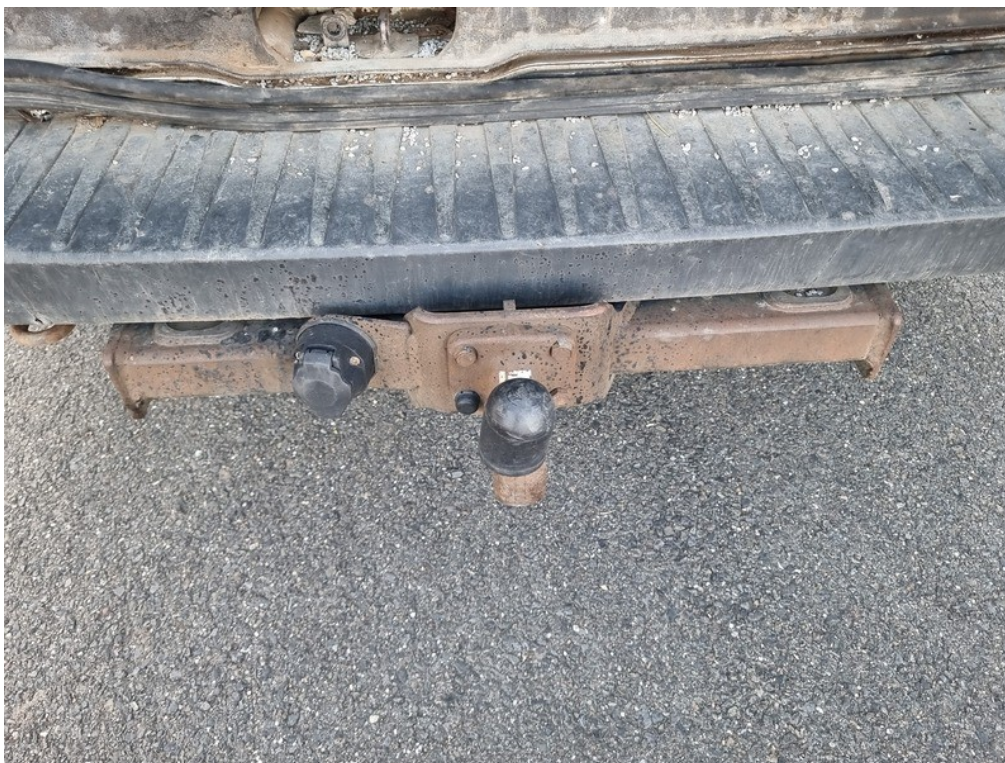
**5 Tažné zařízení - Koroze**  
Umístění:  
Způsob opravy:

Exteriér (vnější prostor)  
Lakovat

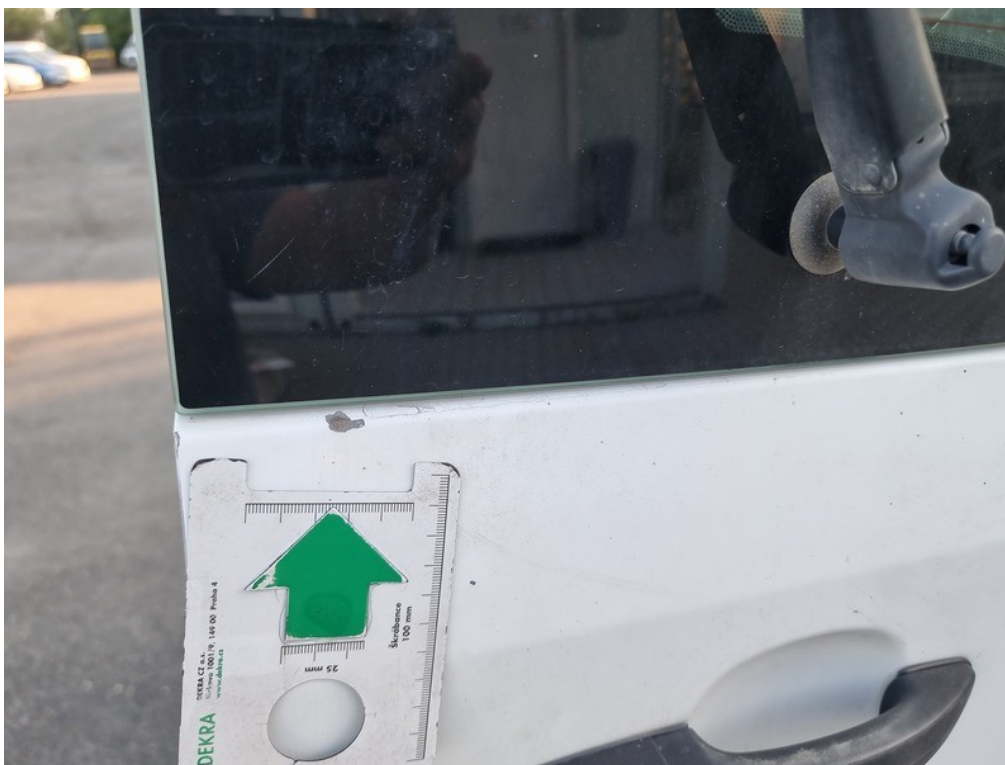
**6 Dveře zadní nákladové P křídlo - Škrábance**  
Umístění:  
Způsob opravy:

Exteriér (vnější prostor)  
Lakovat

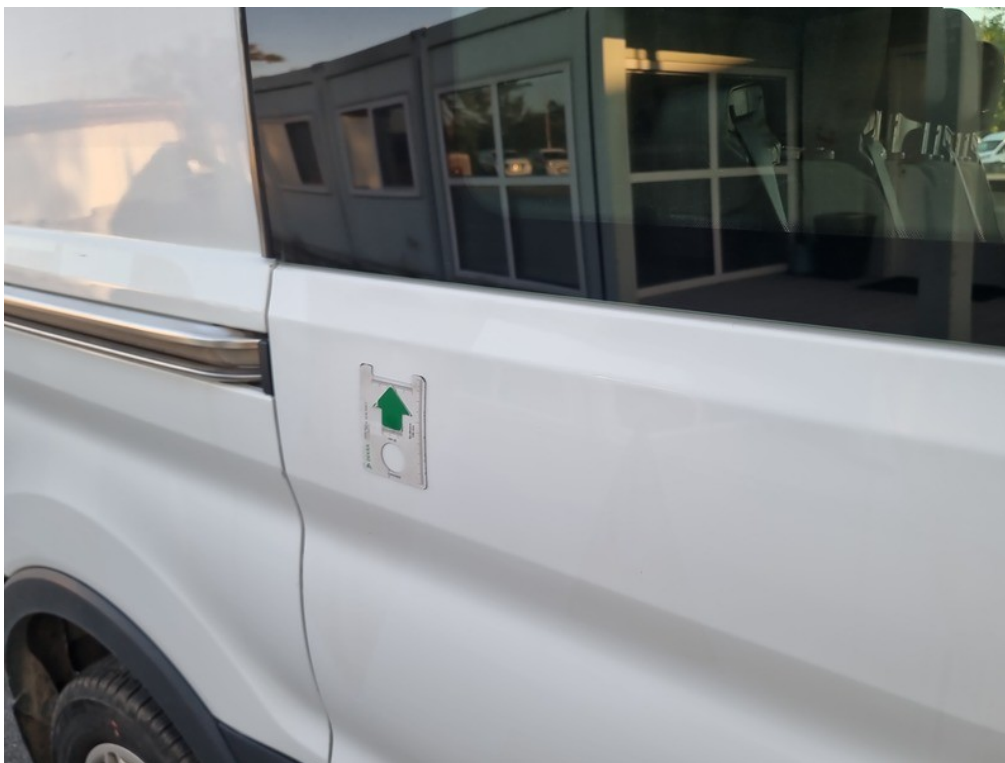
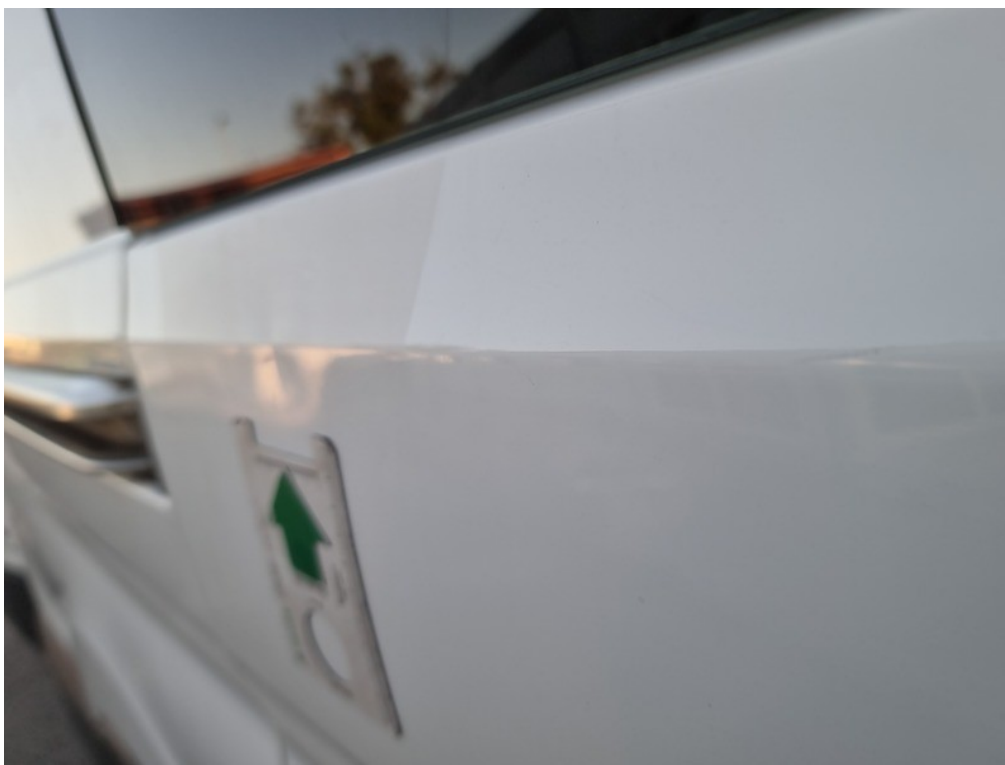
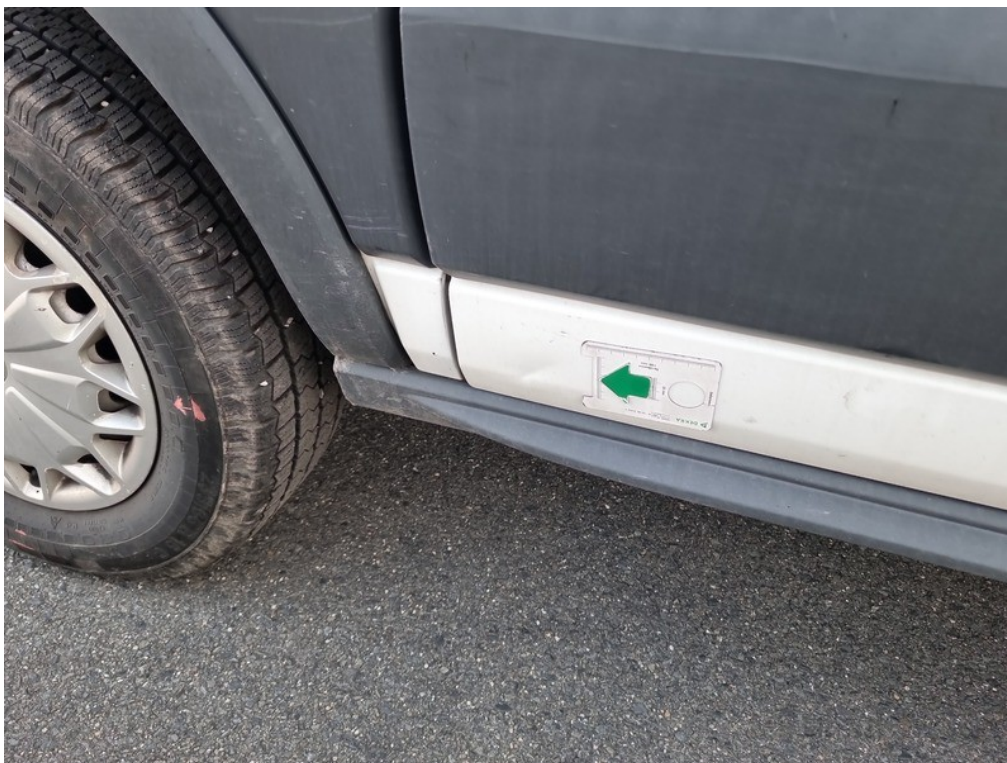
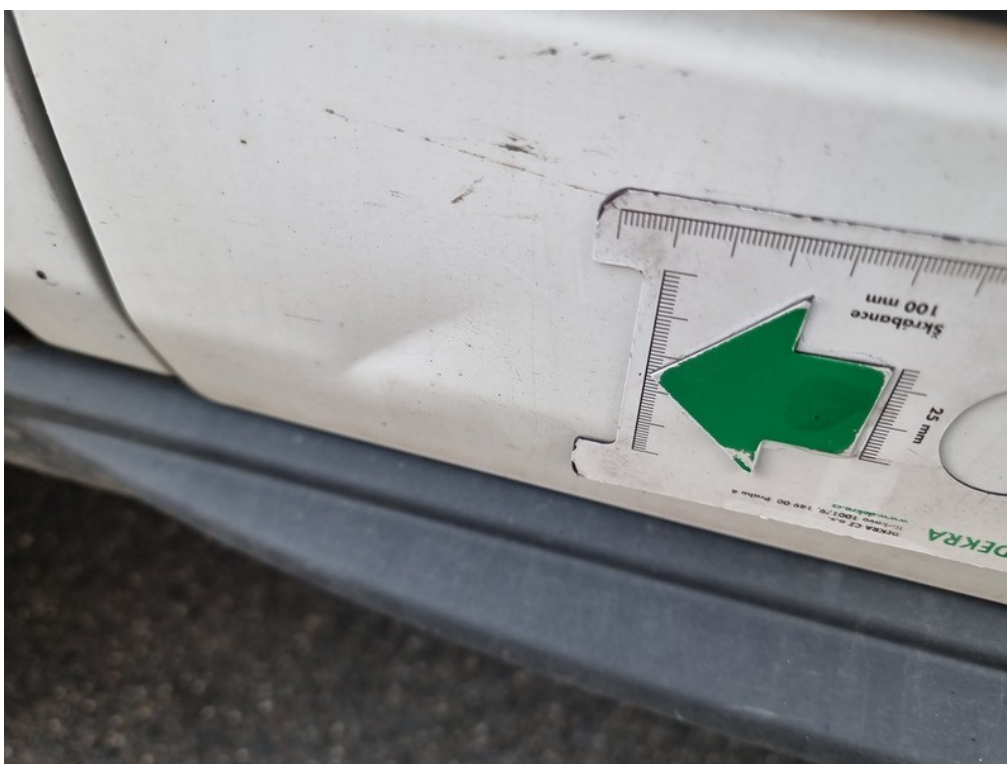
- 7 **Dveře boční posuvné P - Deformace**  
Umístění: Exteriér (vnější prostor)  
Způsob opravy: Opravit

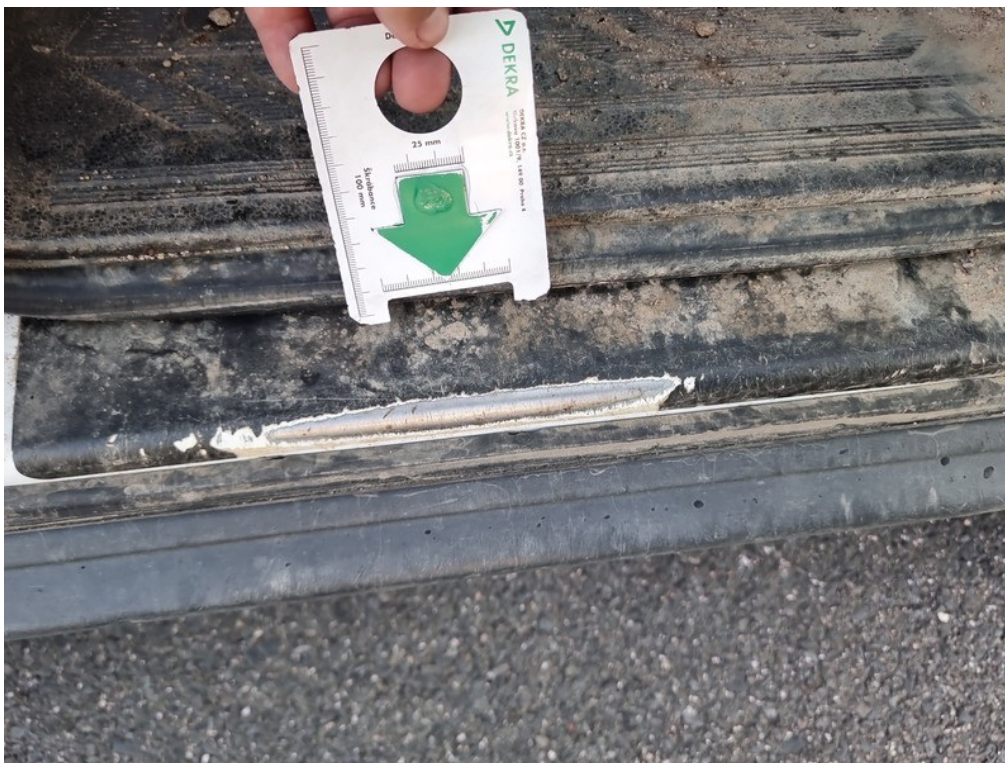
### 8 Práh pravý - Škrábance

Exteriér (vnější prostor)  
Lakovat

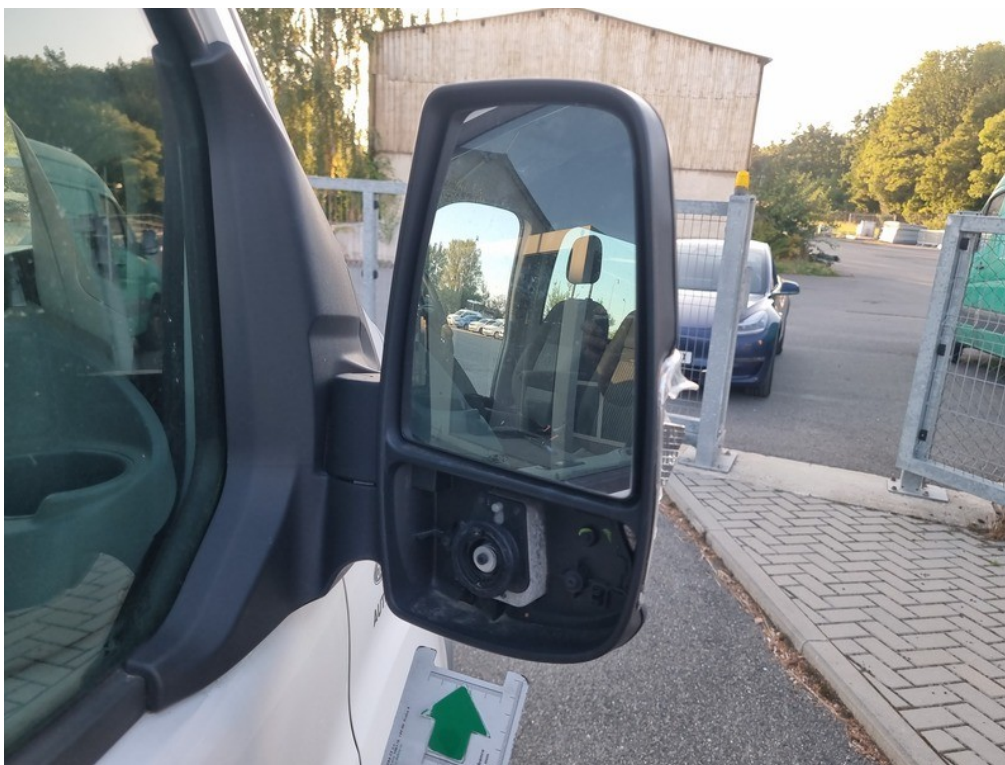
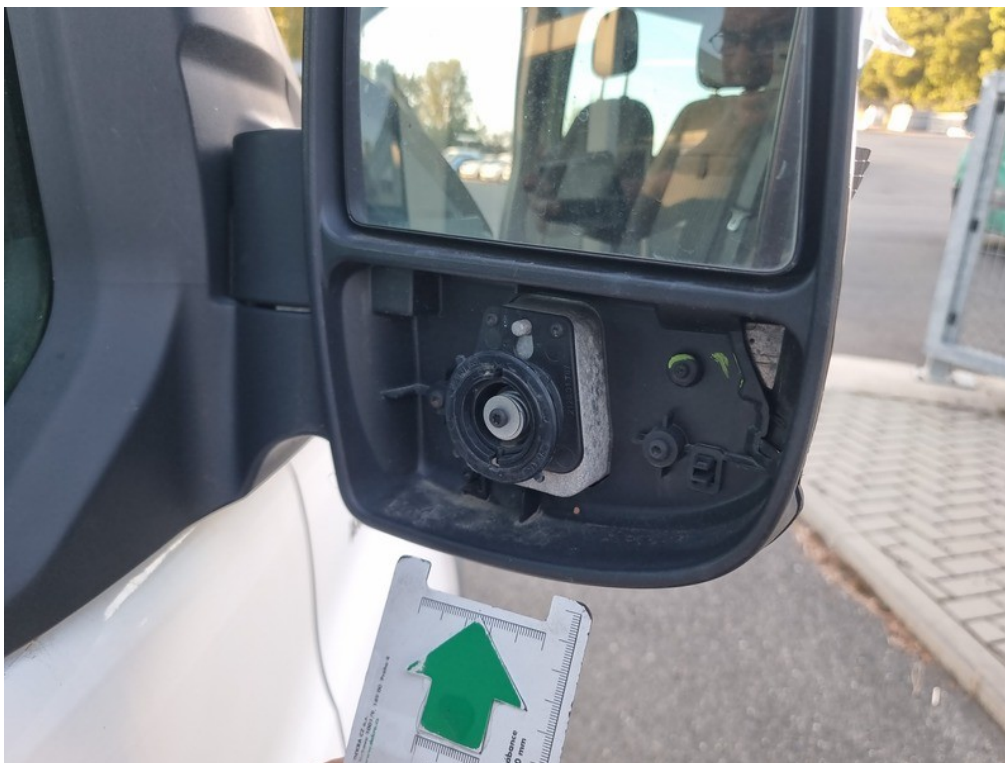
### 9 Malé sklo pravého zrcátka - Deformace

Exteriér (vnější prostor)  
Vyměnit

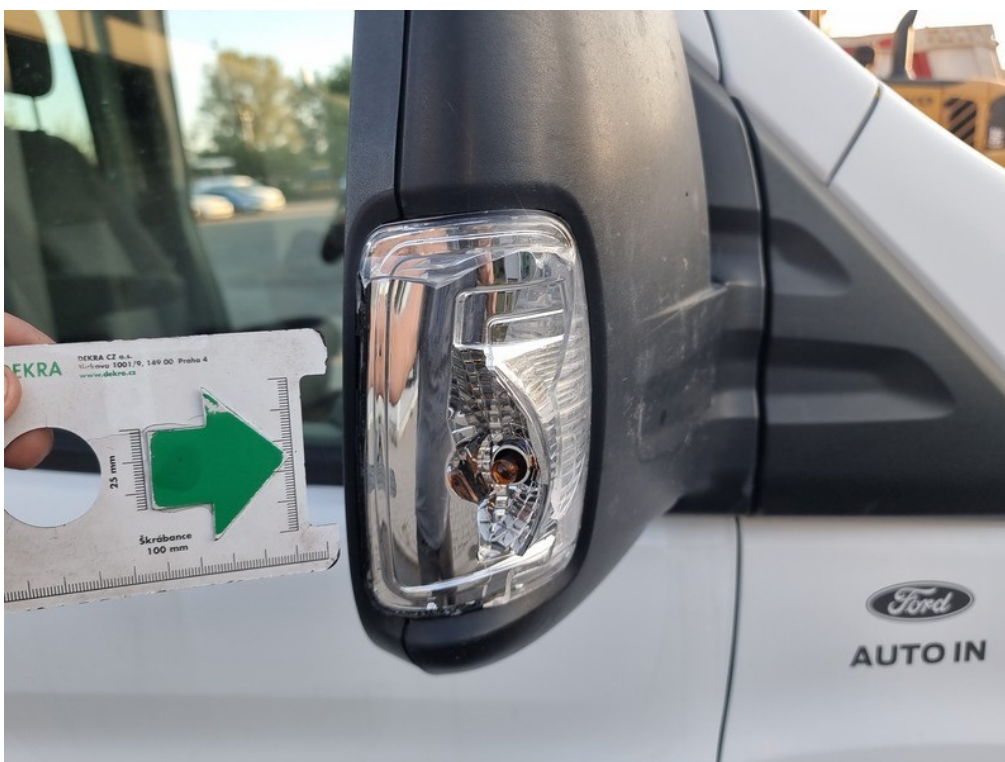
**10 Blikač boční P zpětného zrcátka - Deformace**  
Umístění: Exteriér (vnější prostor)  
Způsob opravy: Vyměnit

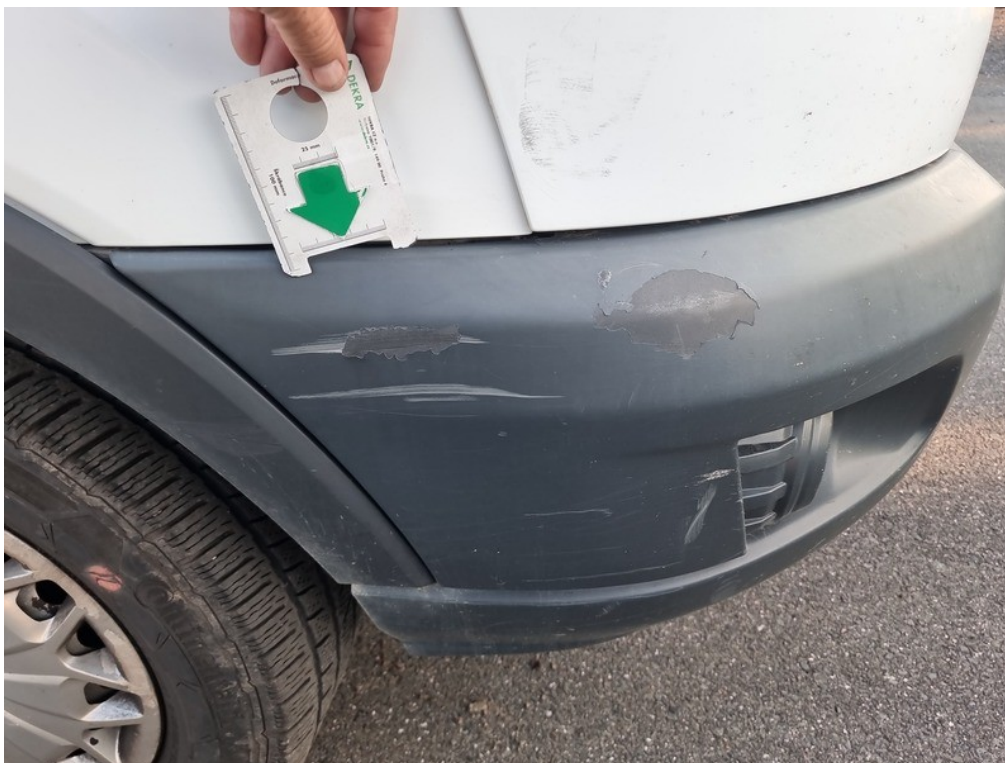
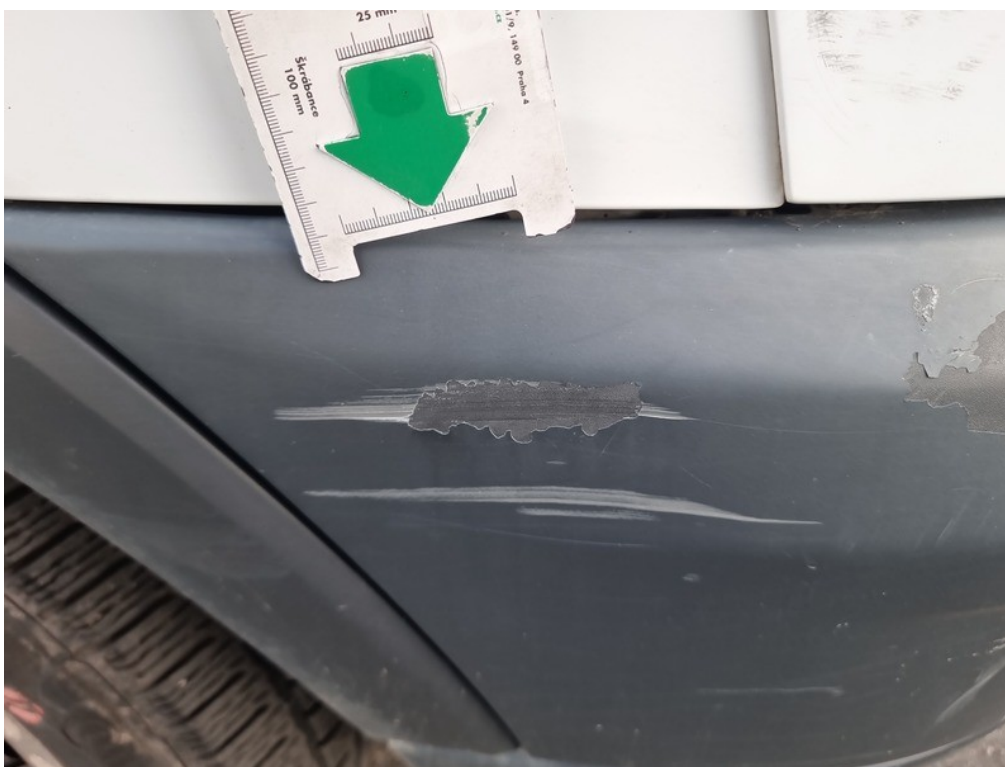
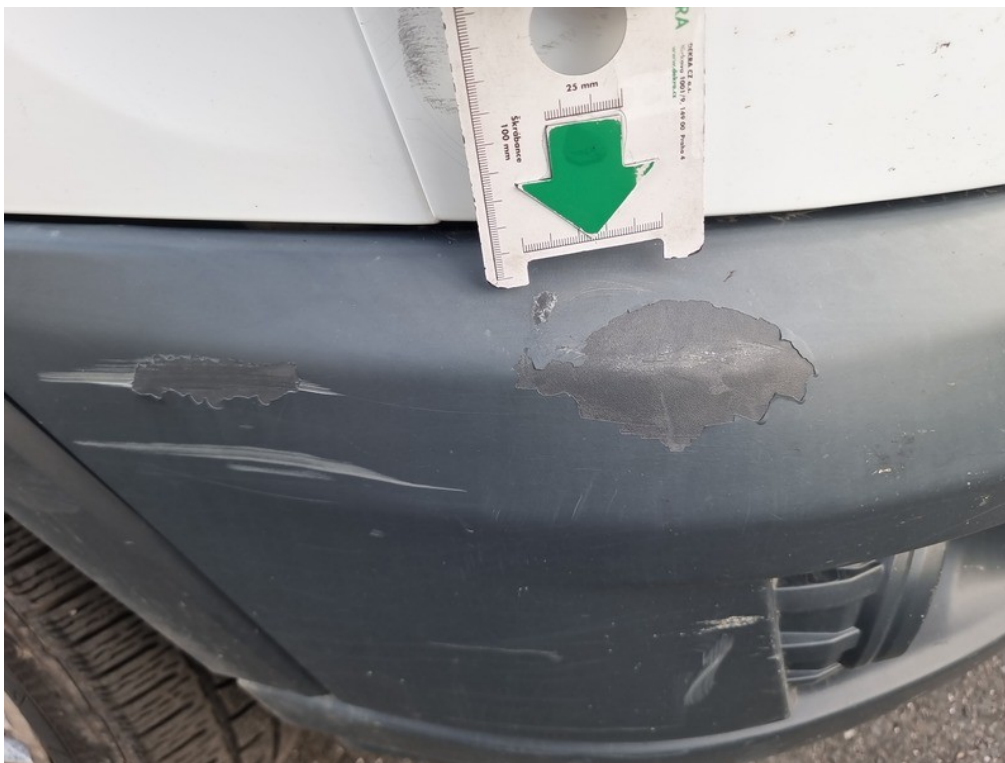
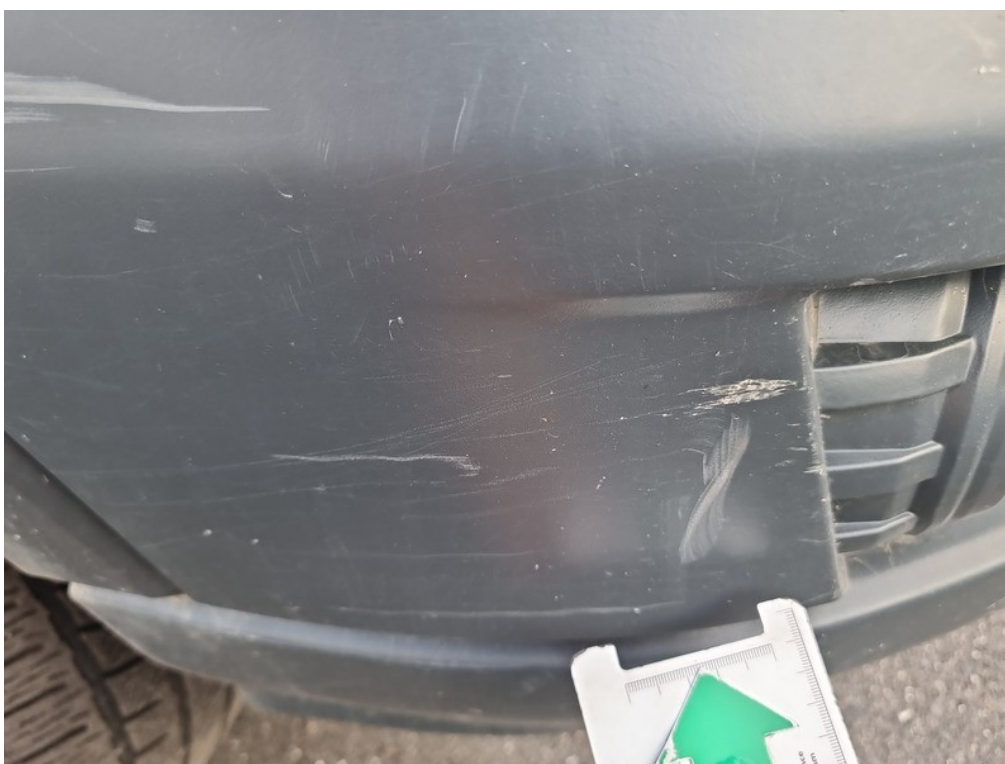
**11** Přední nárazník - Škrábance  
Umístění:  
Způsob opravy:

Exteriér (vnější prostor)  
Vyměnit

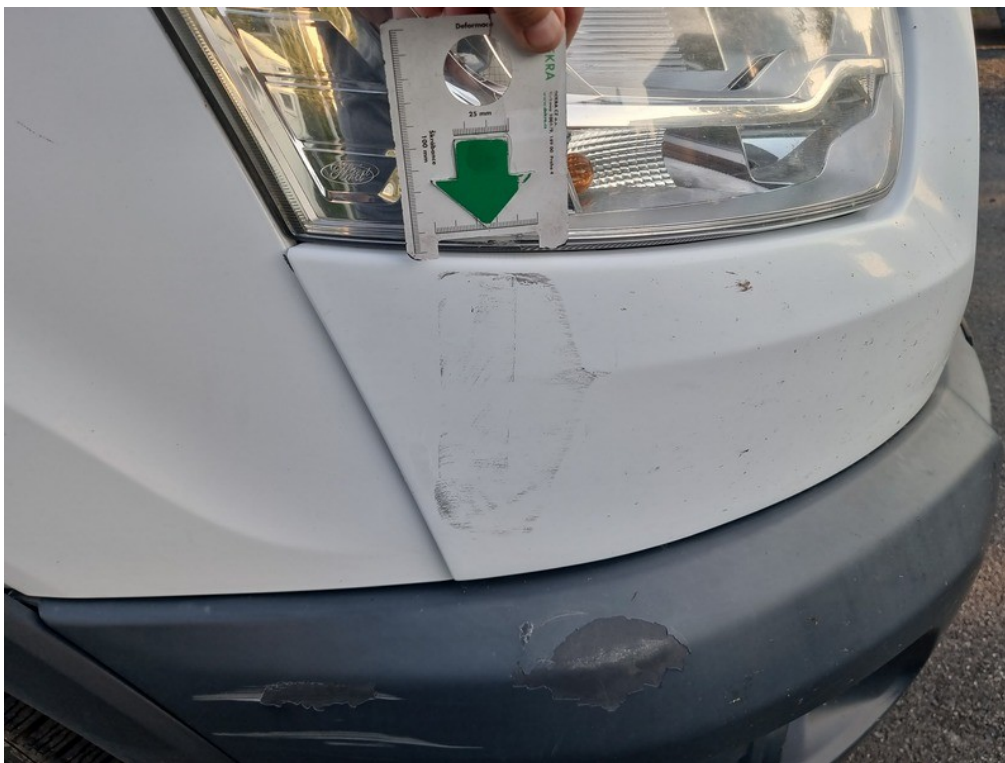
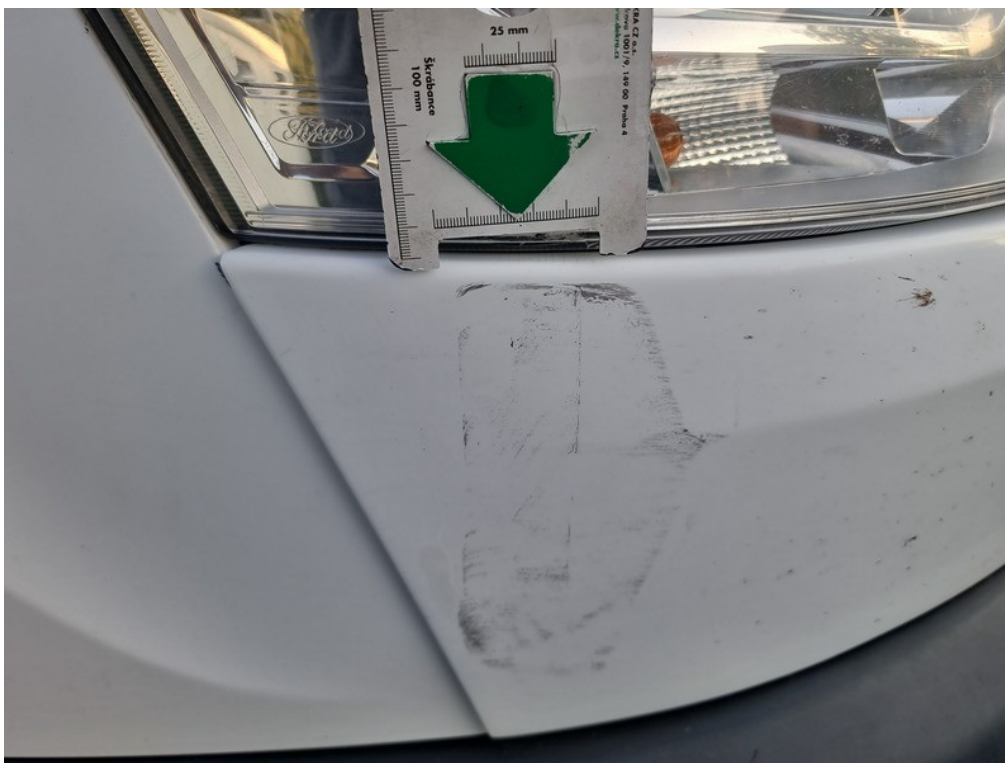
**12** Maska - Škrábance  
Umístění:  
Způsob opravy:

Exteriér (vnější prostor)  
Lakovat

Poznámka: Nelícuje.

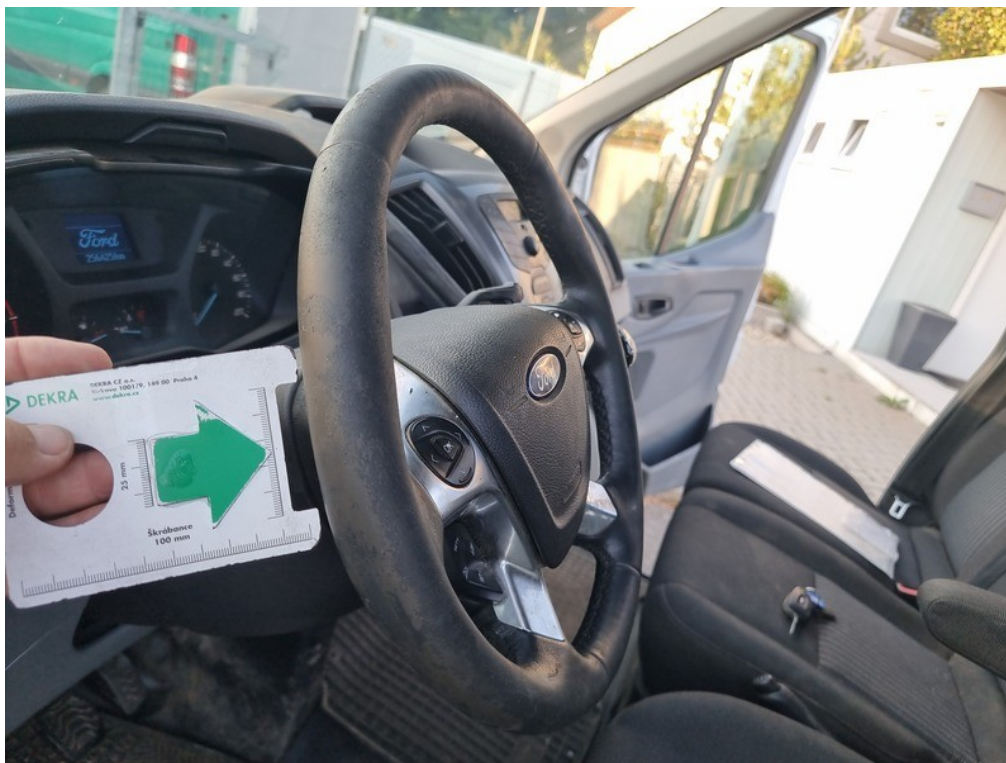
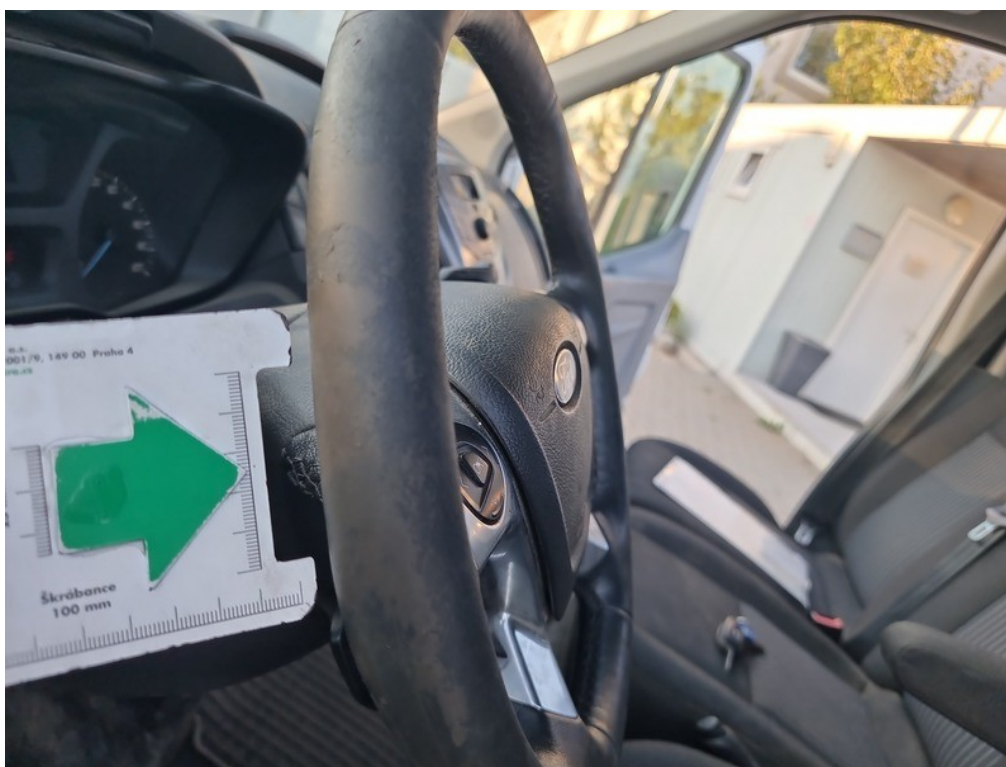
13 **Volant - Opatření**  
Umístění:  
Způsob opravy:

Interiér (vnitřní prostor)  
Vyměnit

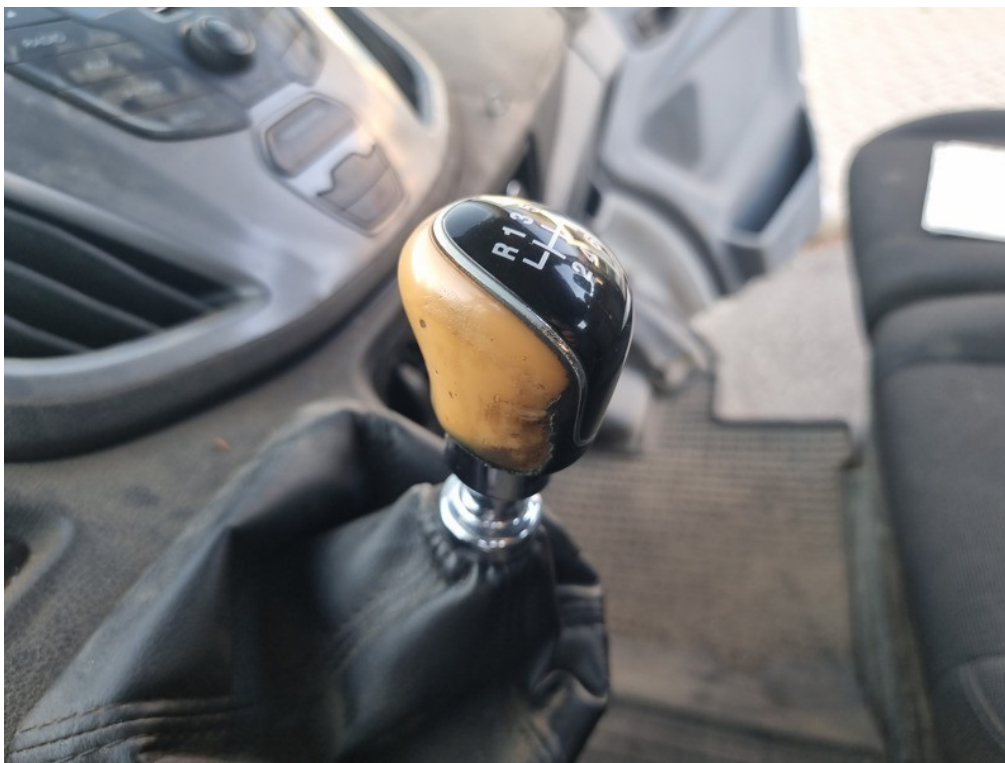
**14 Řadicí páka - Opotřebení**  
Umístění:  
Způsob opravy:

Interiér (vnitřní prostor)  
Vyměnit

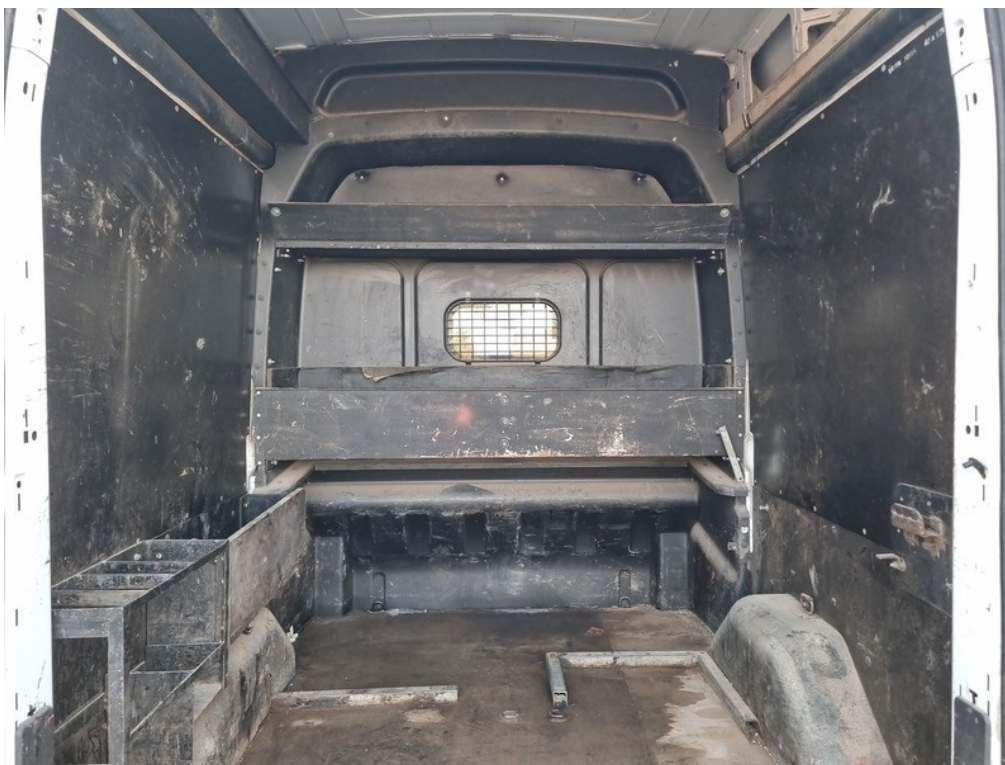
**15 Regály v nákladovém prostoru - Nadstandardní prvek**  
Umístění:  
Způsob opravy:

Interiér (vnitřní prostor)  
Odstranit
