# DEKRA CZ a.s.

# STRABAG BMTI s. r. o.

## ÚDAJE O VOZIDLE

## SEZNAM POŠKOZENÍ

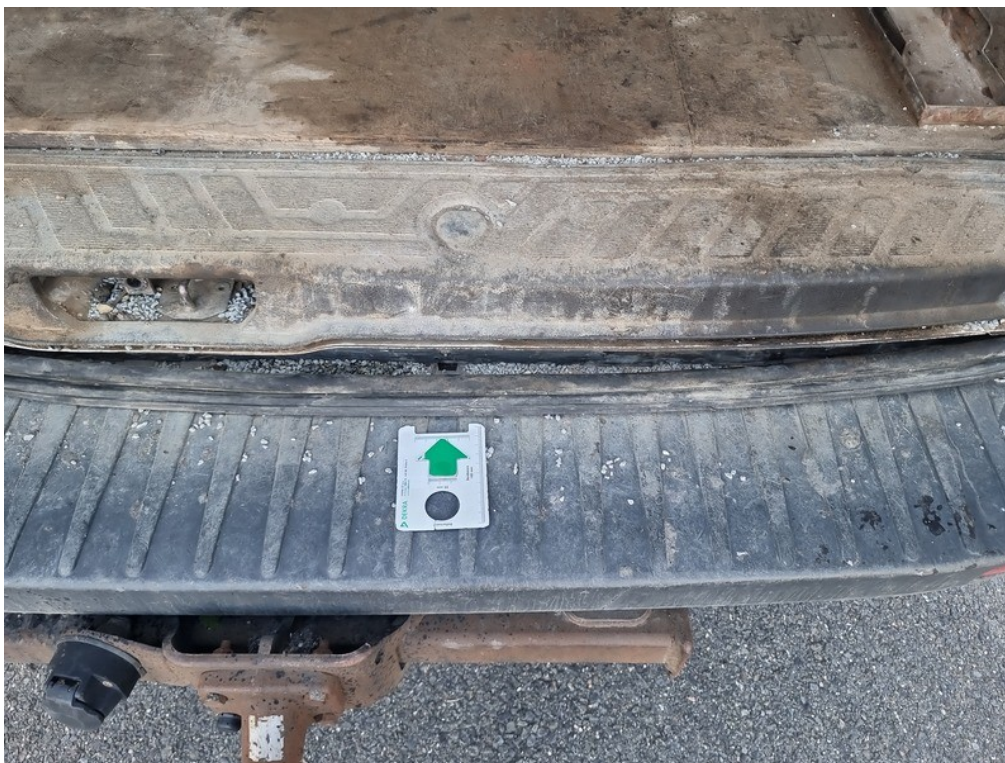
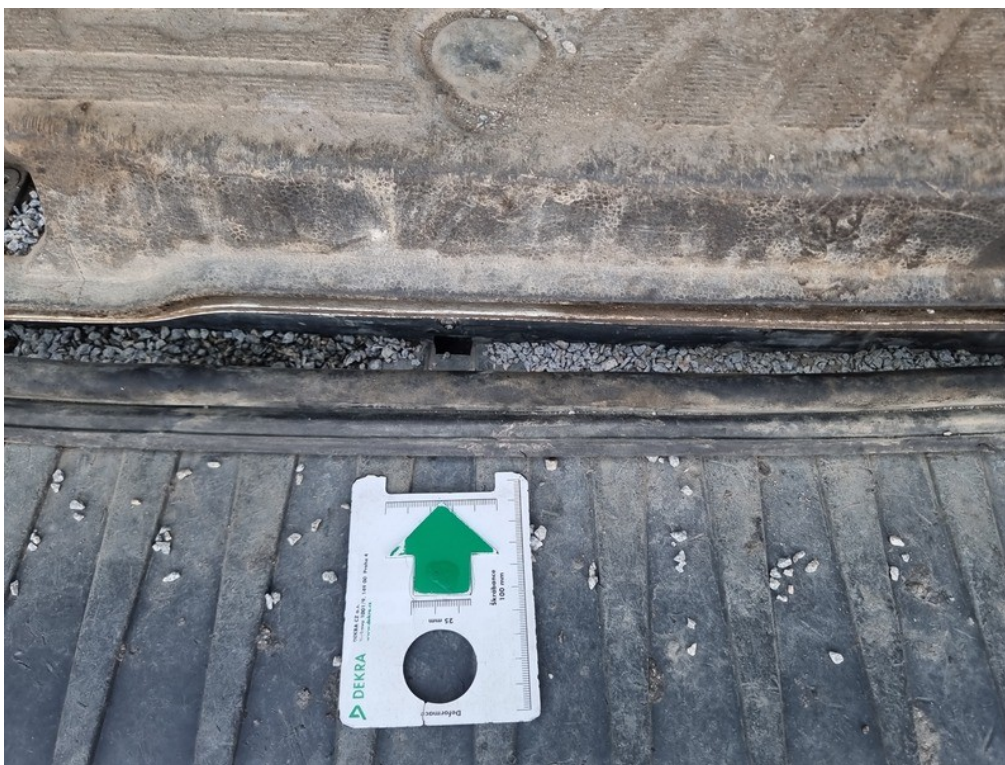
**16** Těsnění víka zav. prostoru - Opotřebení  
Umístění: Interiér (vnitřní prostor)  
Způsob opravy: Vyměnit

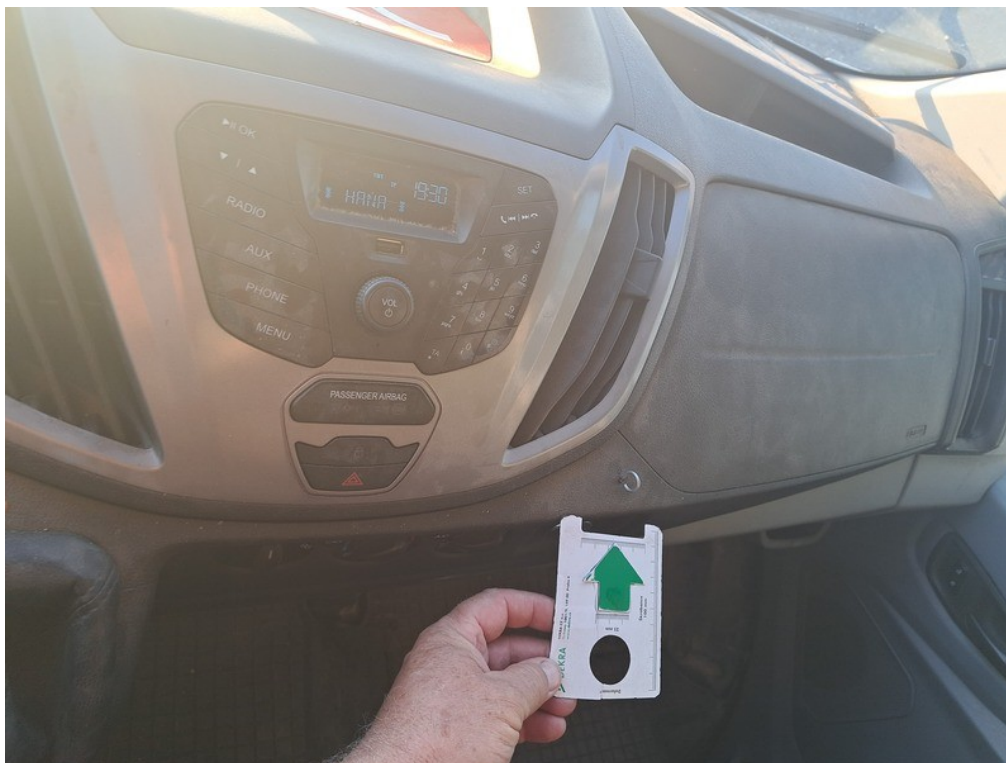
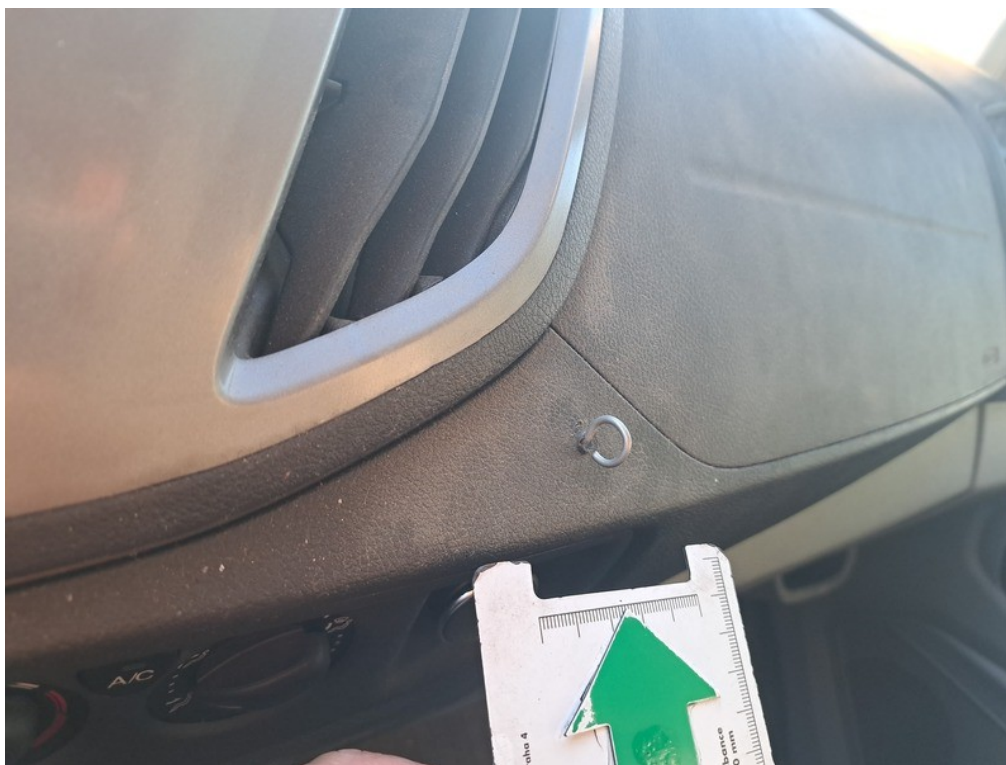
**17** **Přístrojová deska - Nadstandardní prvek**  
Umístění: Interiér (vnitřní prostor)  
Způsob opravy: Vyměnit

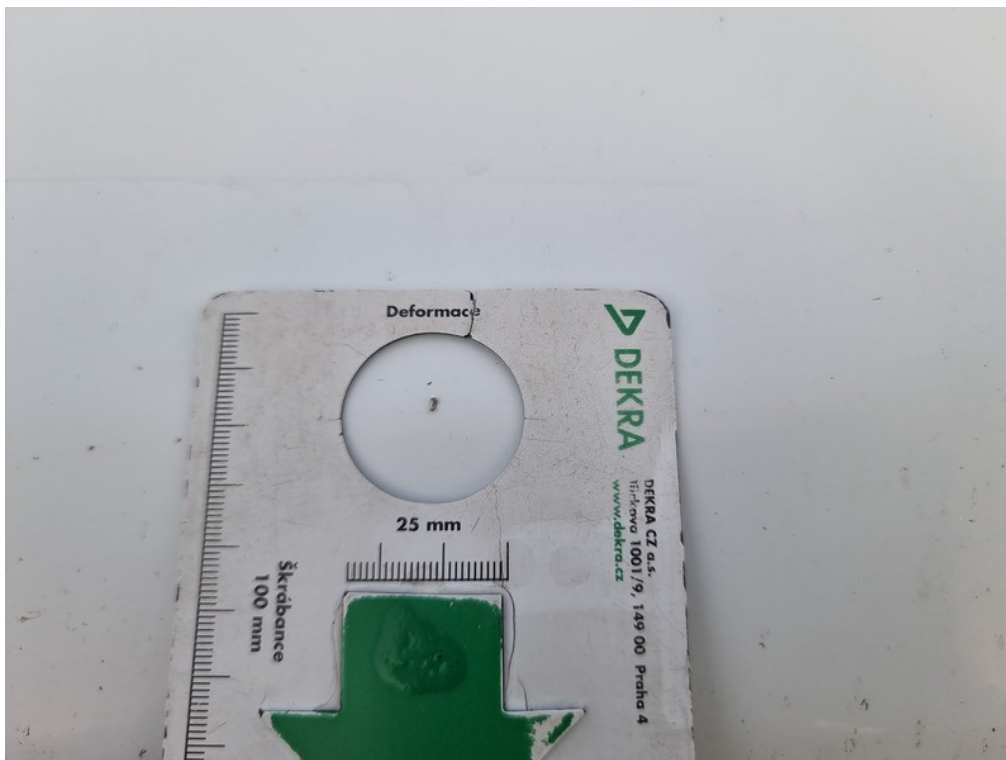
18 **Přední část vozidla - Poškození od odletujícího kamení**  
Umístění: Ostatní  
Způsob opravy: Opravit

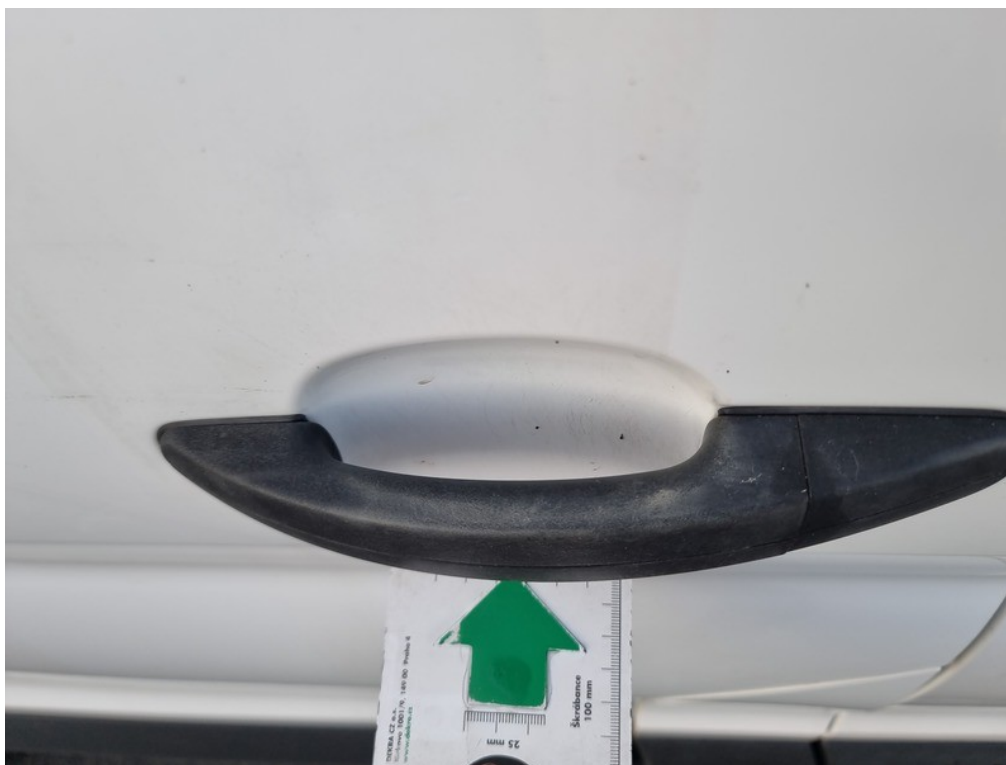
19 **Celková plocha karoserie - Škrábance**  
Umístění: Ostatní  
Způsob opravy: Vyleštit

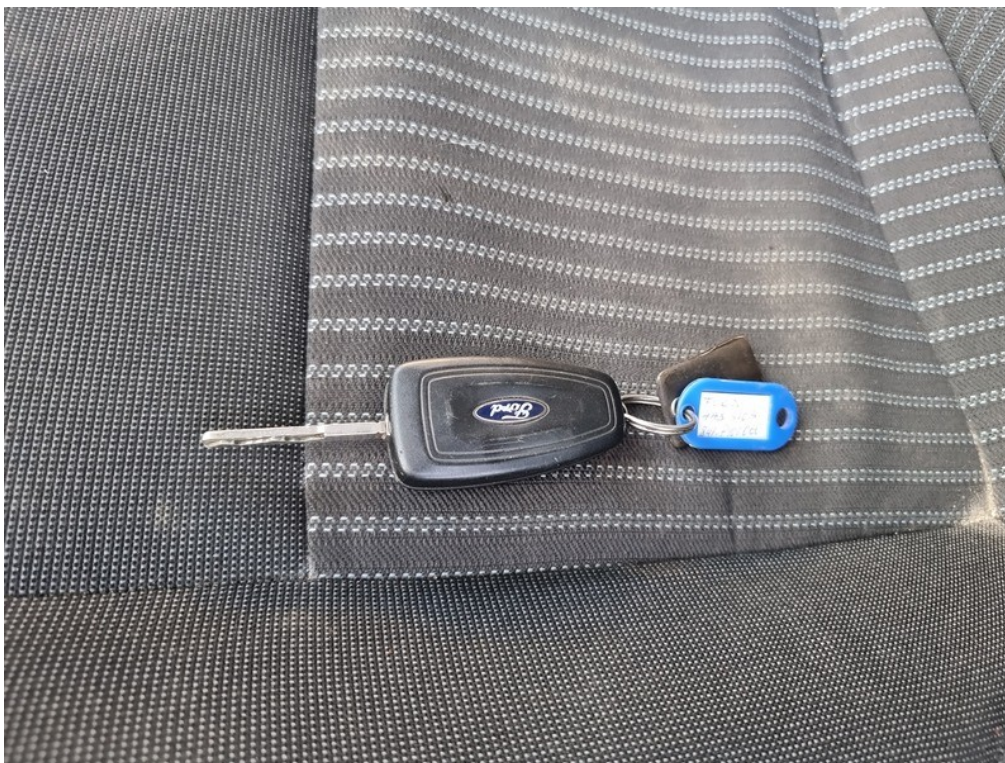
**20 Klíč od vozidla - Chybí**  
Umístění:  
Způsob opravy:

Ostatní  
Doplnit/dodat

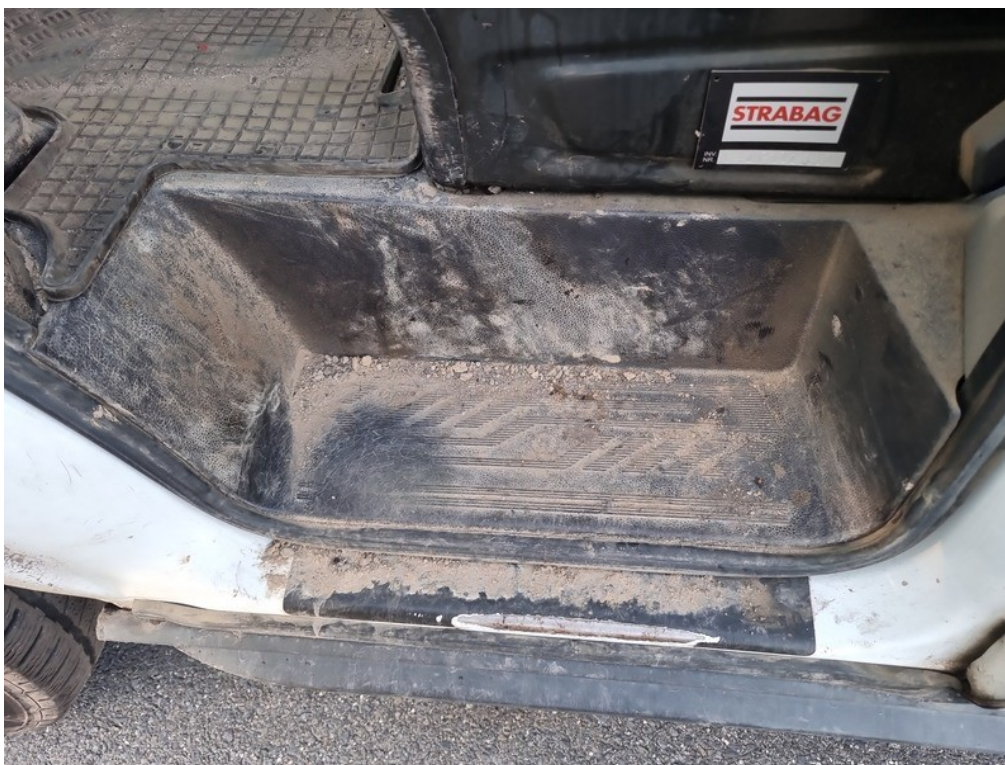
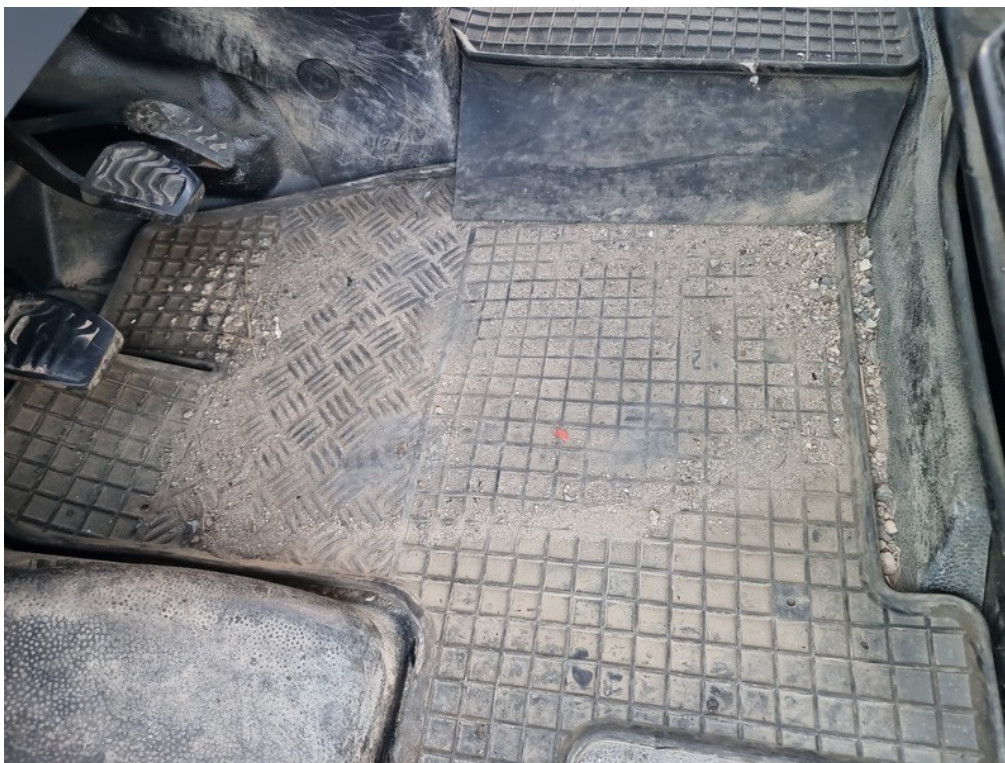
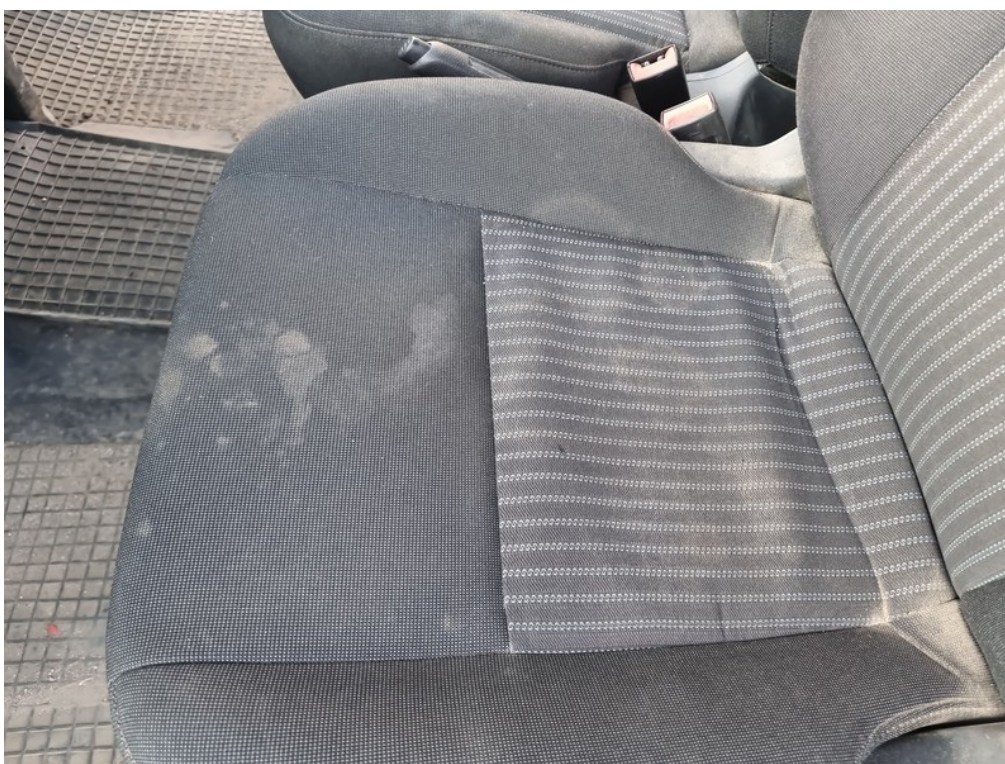
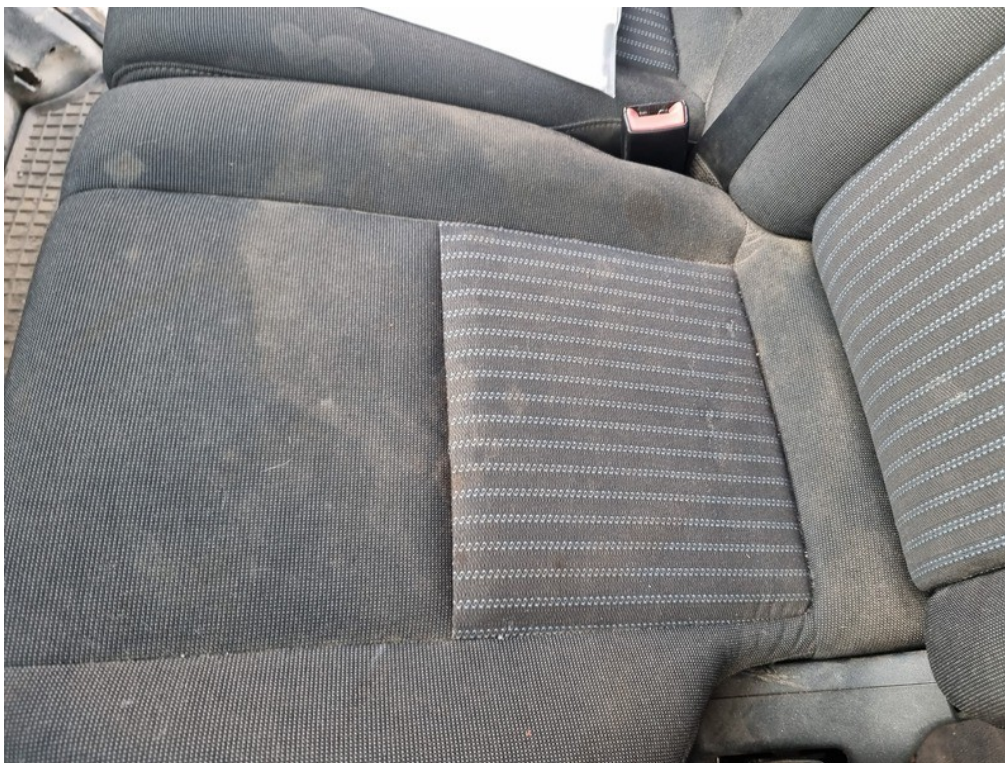
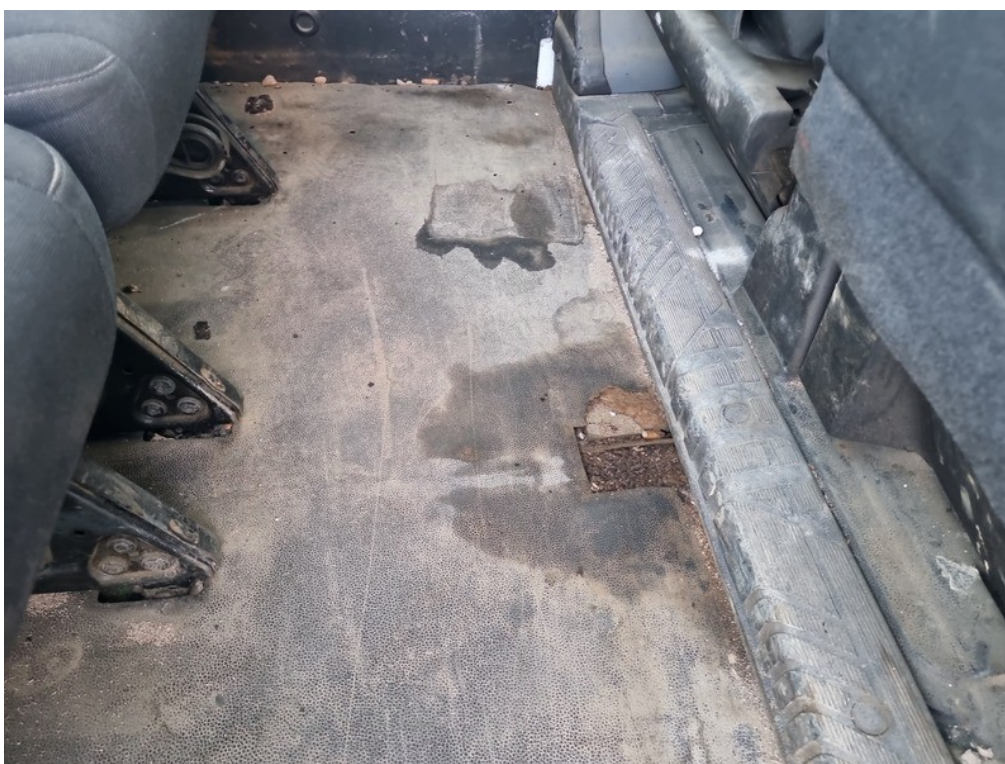
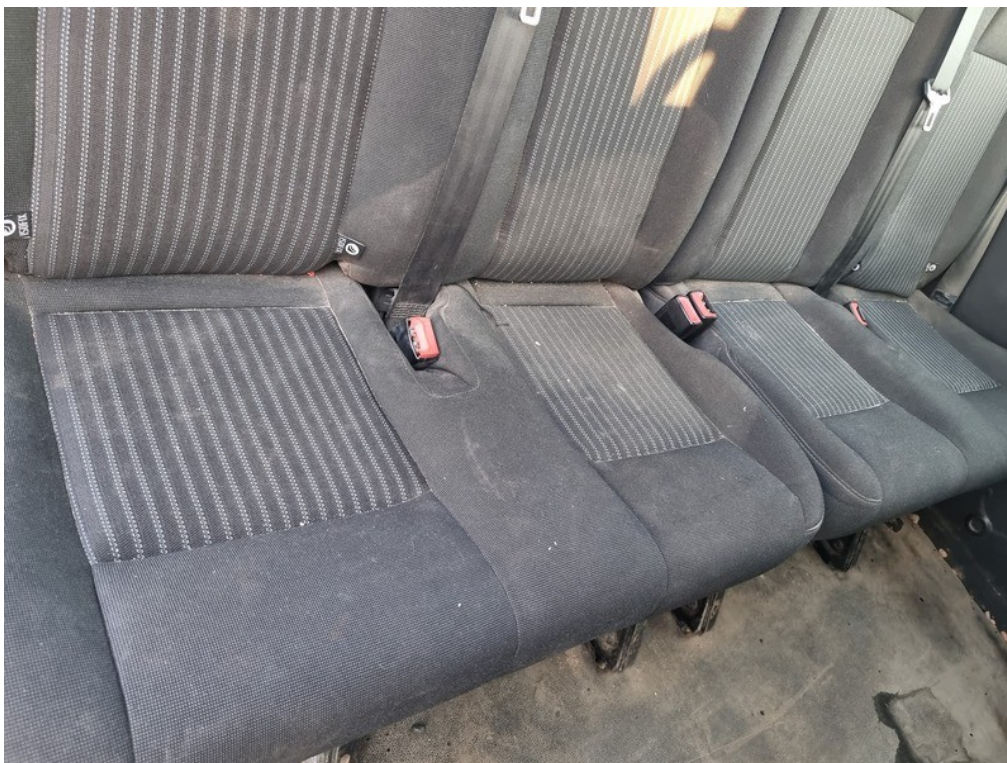
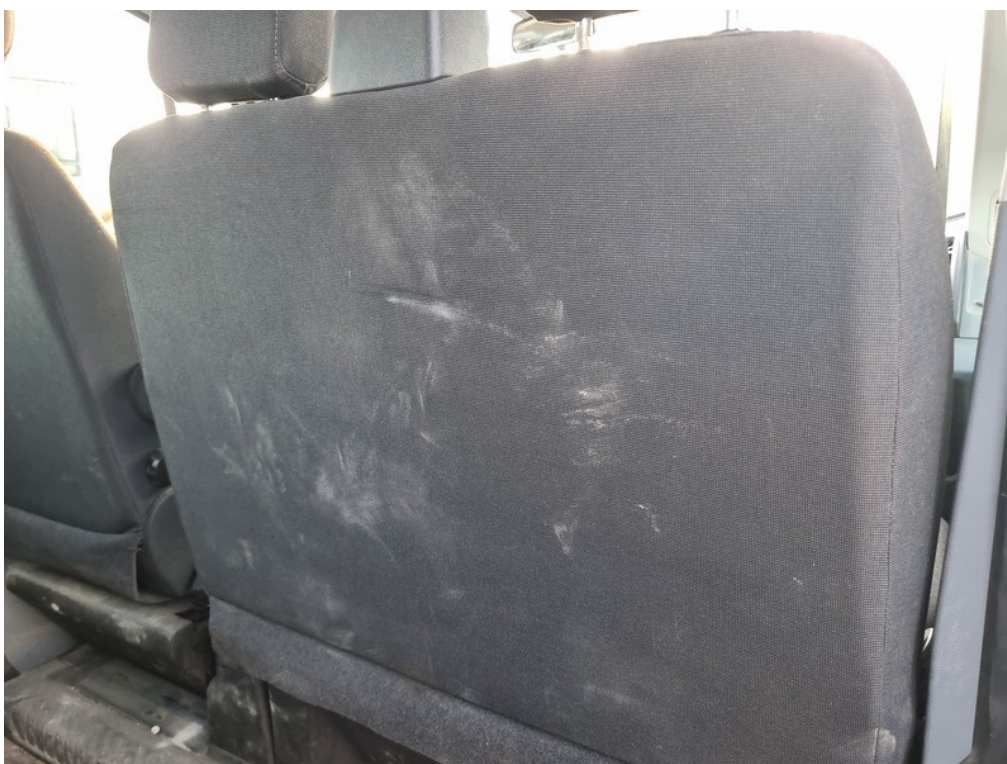
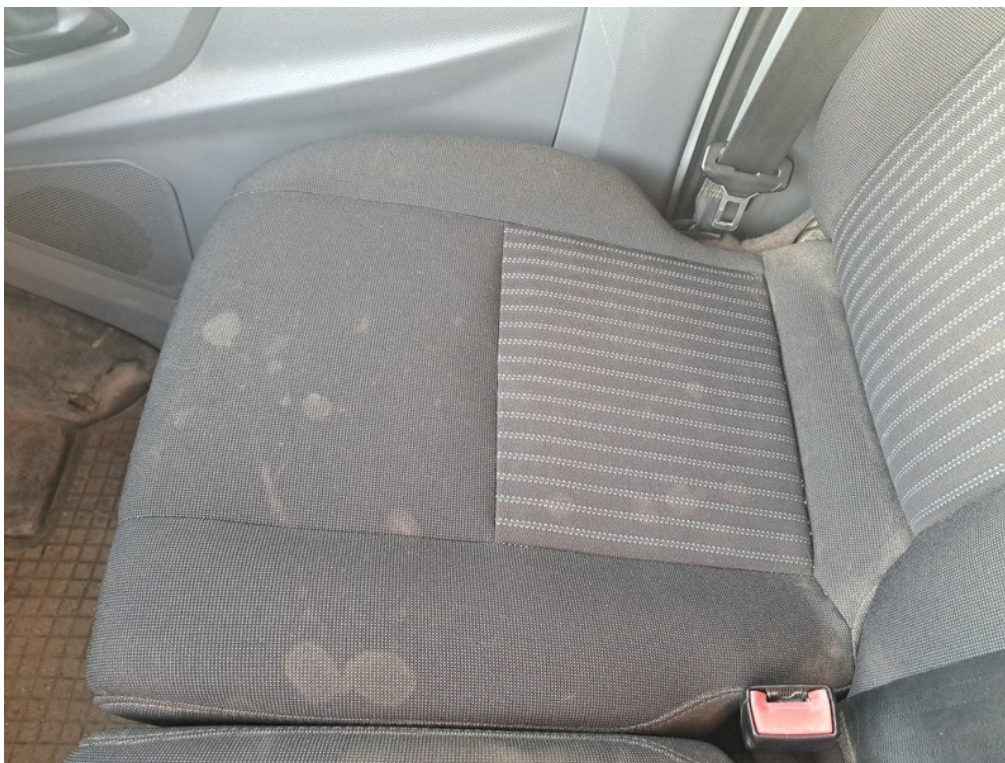
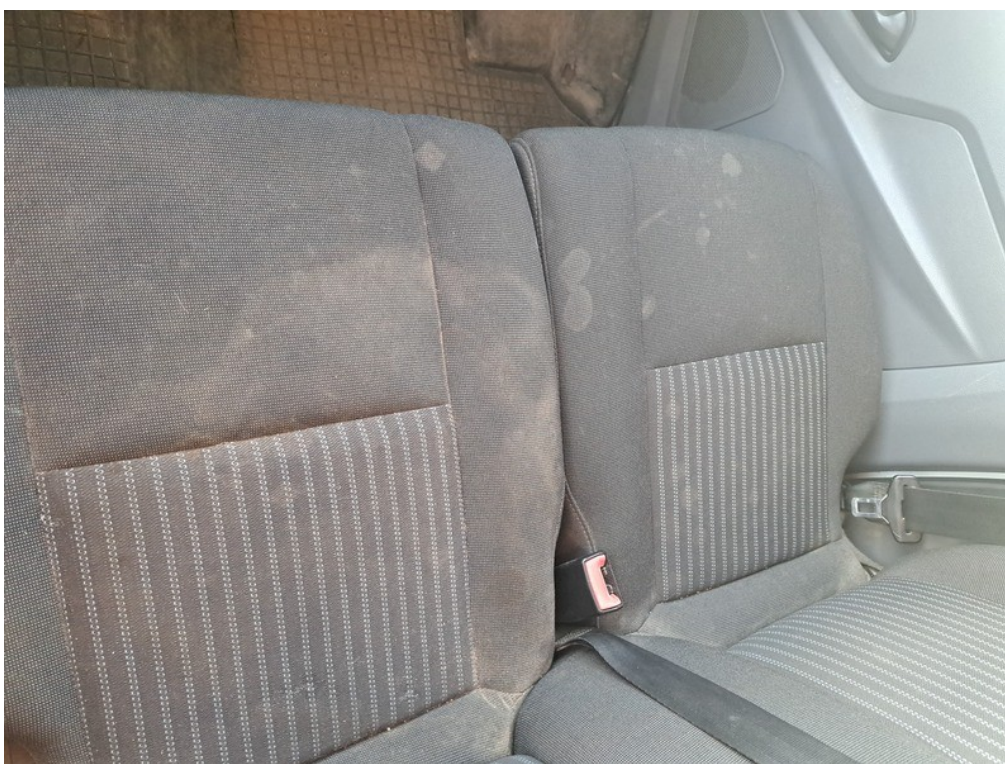
**21 Interiér - Znečištěno**  
Umístění:  
Způsob opravy:

Ostatní  
Čištění

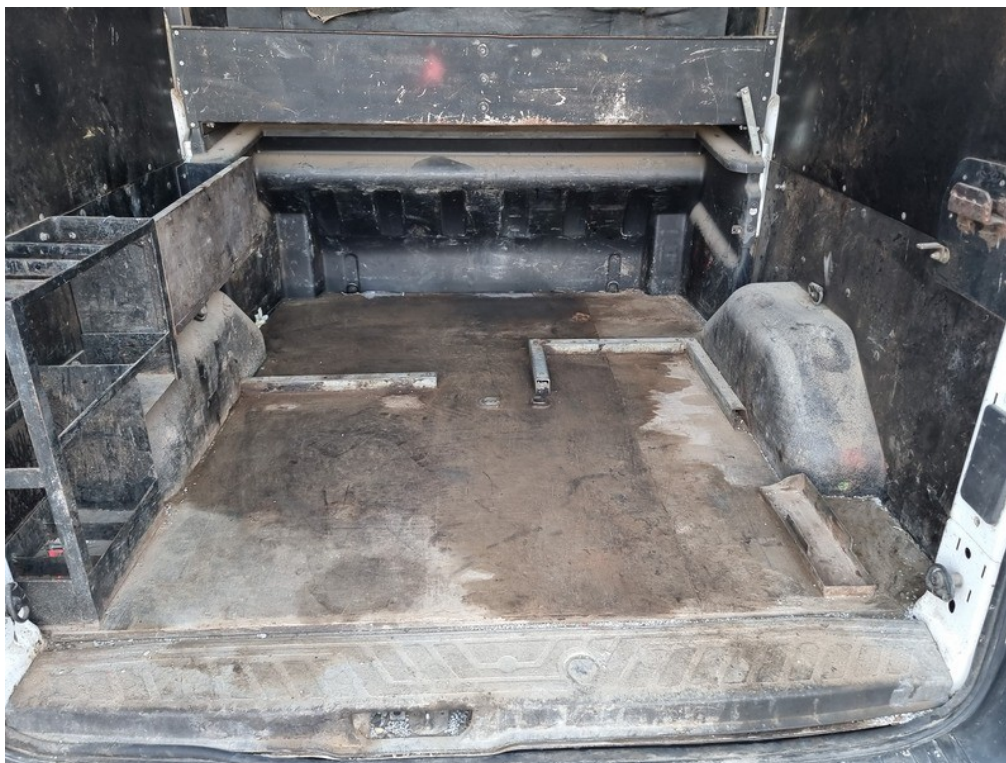
**22** **Nákladový prostor - Znečištěno**  
Umístění:  
Způsob opravy:

Ostatní  
Čištění
