**DEKRA CZ a.s.**

**ÚDAJE O VOZIDLE**

| RZ: | <b>5AZ6795</b> | VIN: | WF0GXXTTGGHJ37403 |
| Model vozidla: | Ford Transit Combi | Provedení: | FT 350 2.0 TDCi DPF EU6, 350 L2 Trend |

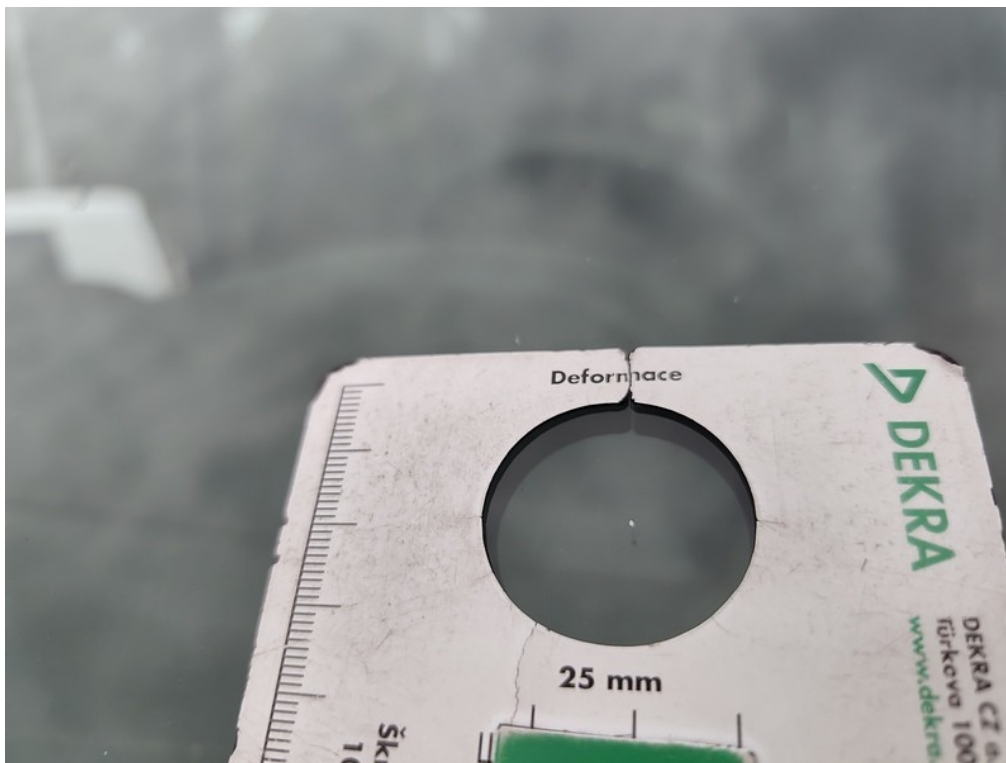
- 1 Čelní sklo - Poškození od odletujícího kamene**  
Umístění: Exteriér (vnější prostor)  
Způsob opravy: Opravit

| P.č. | Poškozený díl | Druh poškození | Způsob opravy |
|---|---|---|---|
| 1 | Čelní sklo | Poškození od odletujícího kamení | Opravit |

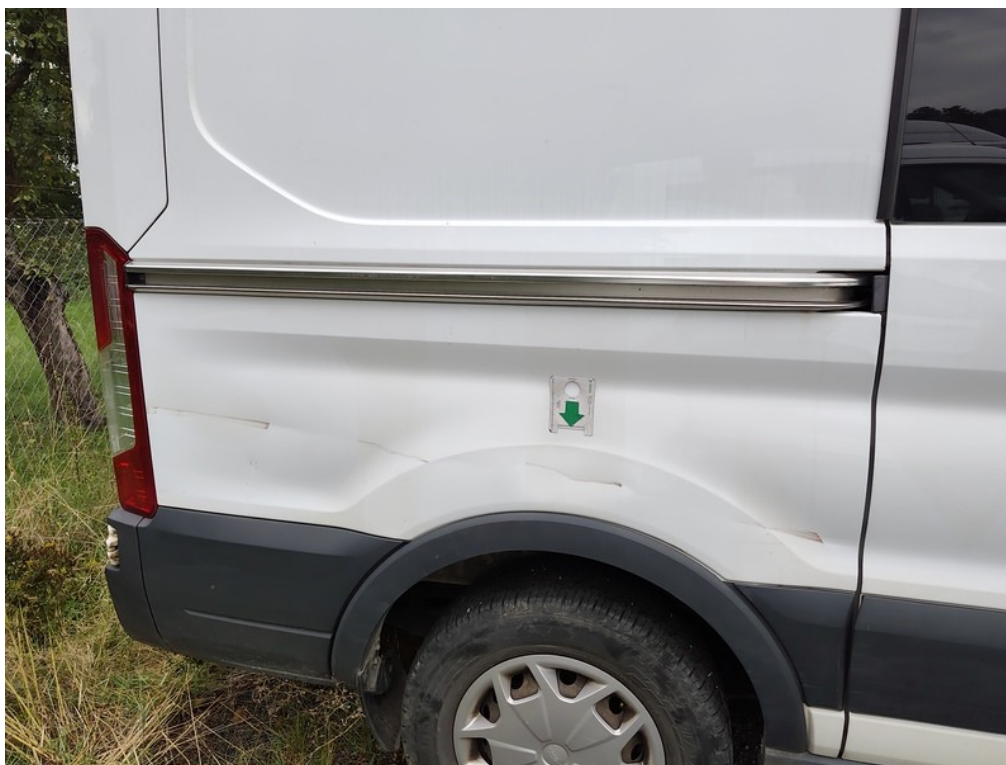
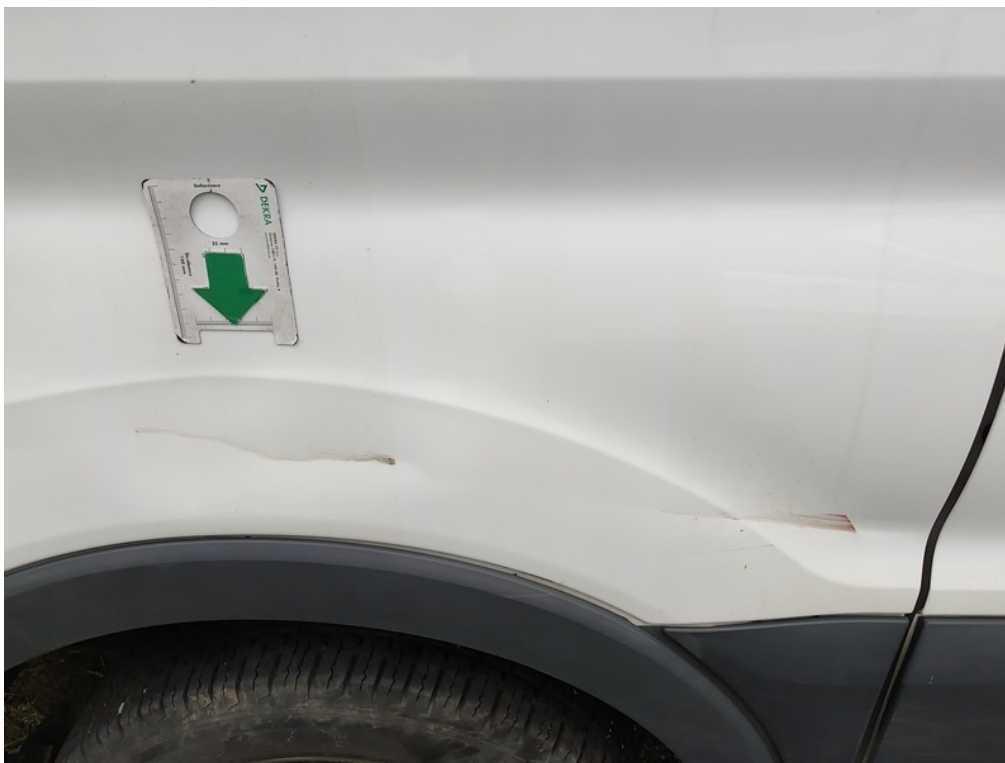
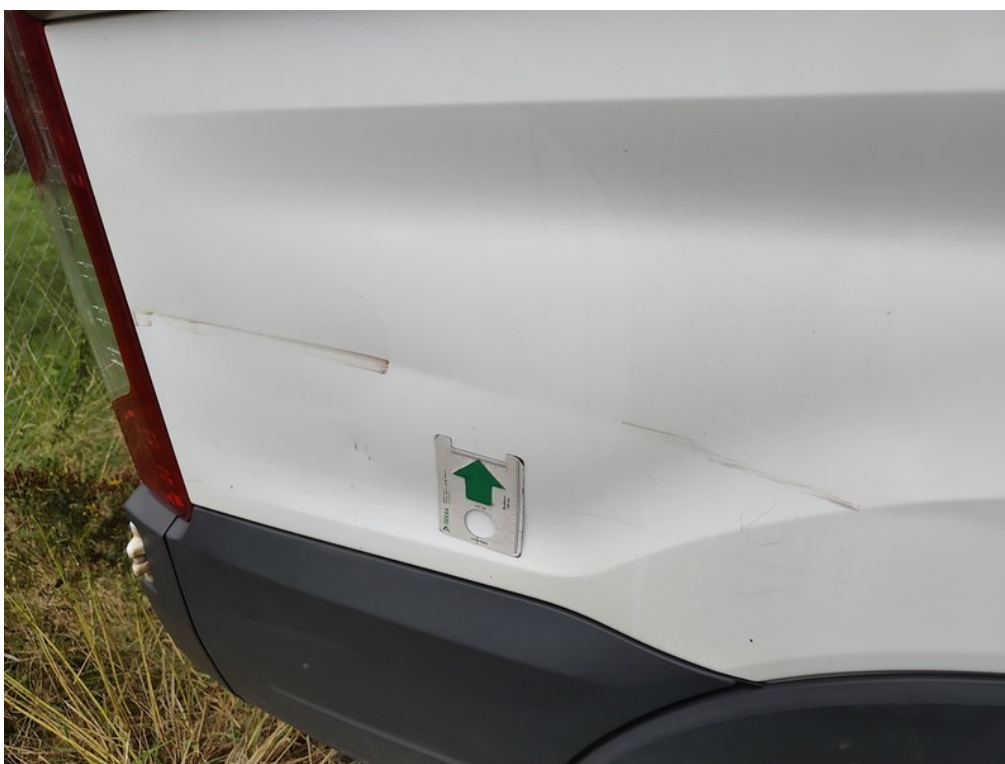
- 2 Bočnice zadní pravá - Deformace**  
Umístění: Exteriér (vnější prostor)  
Způsob opravy: Vyměnit

Poznámka: Spodní díl.

| P.č. | Poškozený díl | Druh poškození | Způsob opravy |
|---|---|---|---|
| 2 | Bočnice zadní pravá | Deformace | Vyměnit |

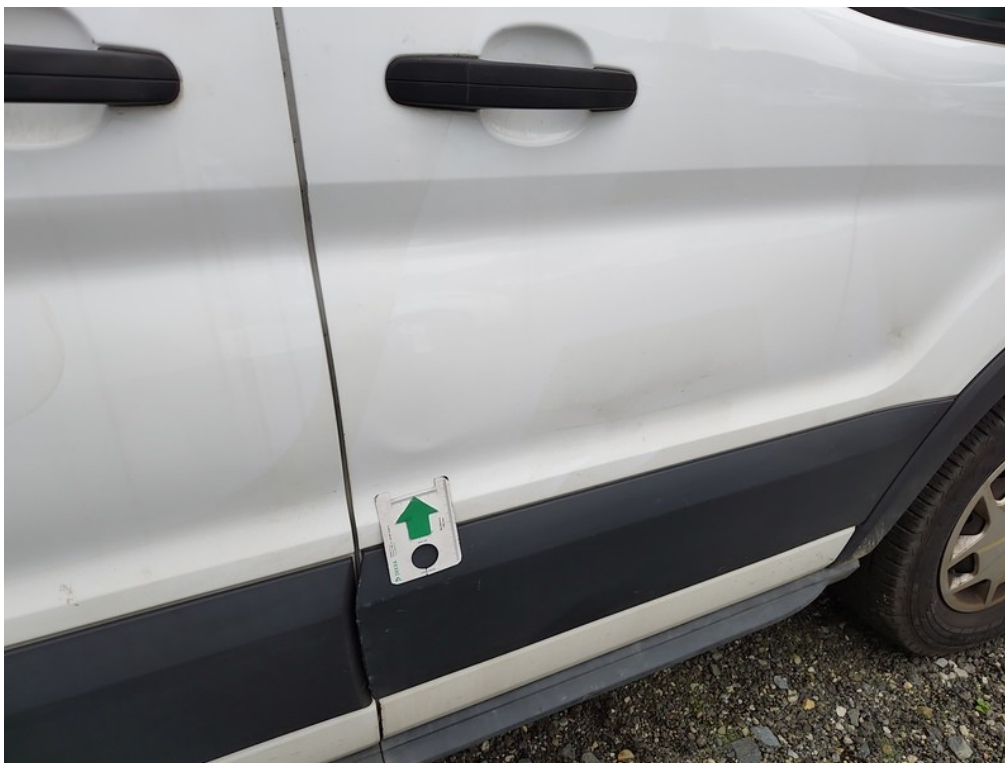
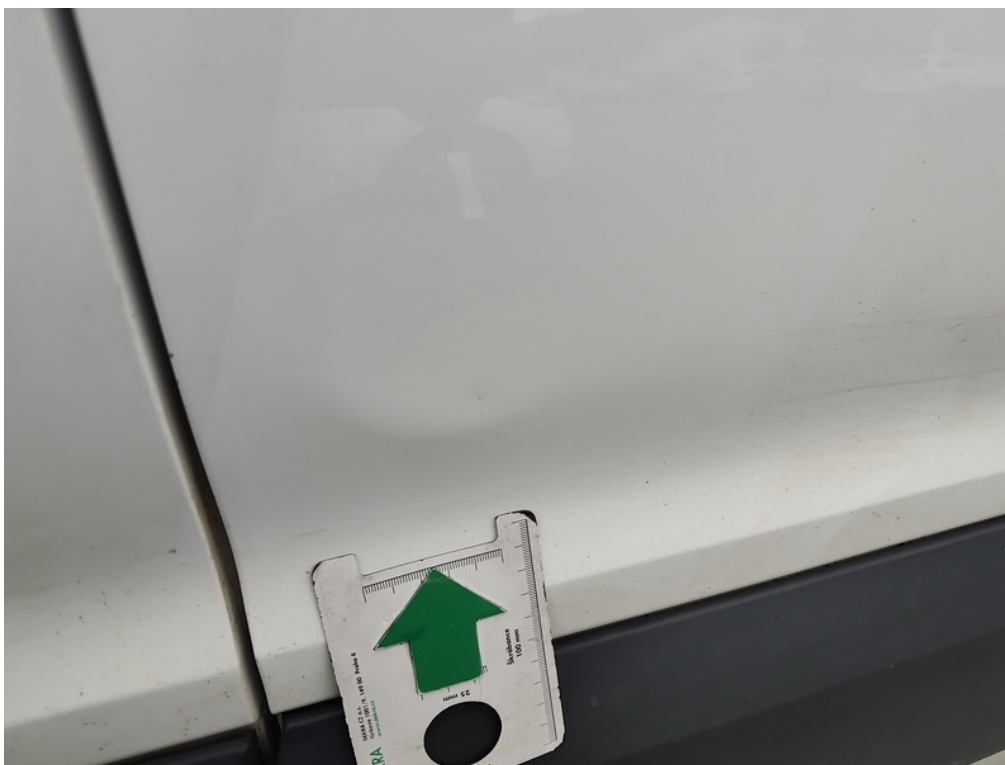
### 3 Dveře přední pravé - Deformace

Exteriér (vnější prostor)  
Opravit

| P.č. | Poškozený díl | Druh poškození | Způsob opravy |
|---|---|---|---|
| 3 | Dveře přední pravé | Deformace | Opravit |

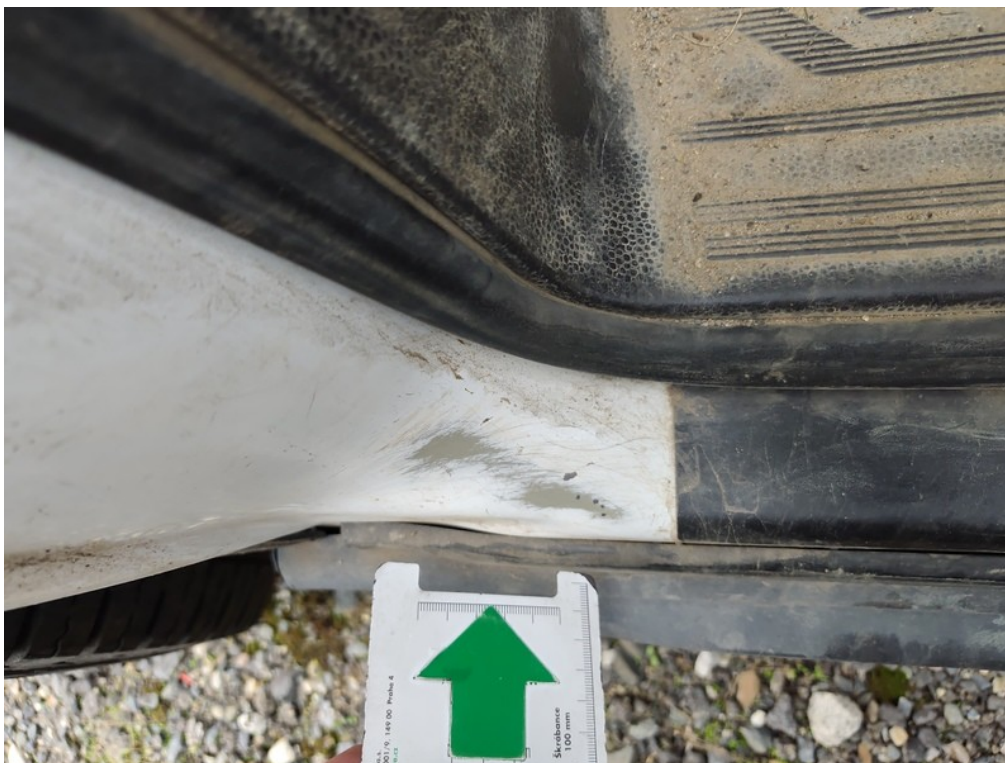
4 **Práh levý - Škrábance**  
Umístění:  
Způsob opravy:

Exteriér (vnější prostor)  
Lakovat

| P.č. | Poškozený díl | Druh poškození | Způsob opravy |
|---|---|---|---|
| 4 | Práh levý | Škrábance | Lakovat |

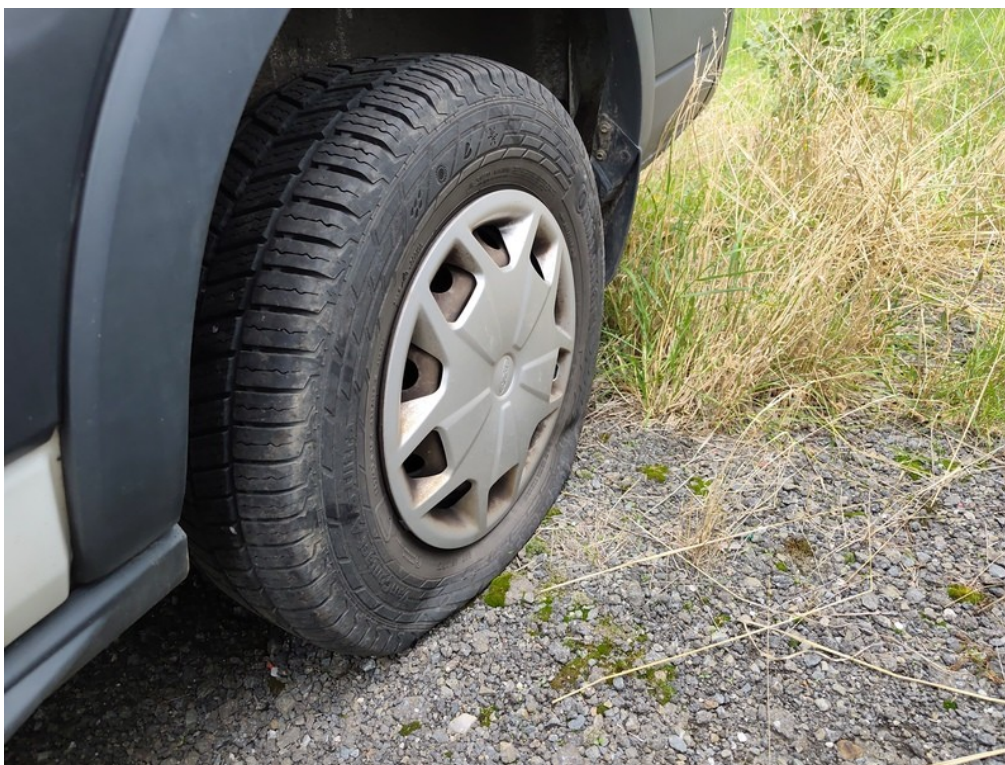
5 **Pneumatika LZ kola - Závada**  
Umístění:  
Způsob opravy:

Exteriér (vnější prostor)  
Opravit

| P.č. | Poškozený díl | Druh poškození | Způsob opravy |
|---|---|---|---|
| 5 | Pneumatika LZ kola | Závada | Opravit |

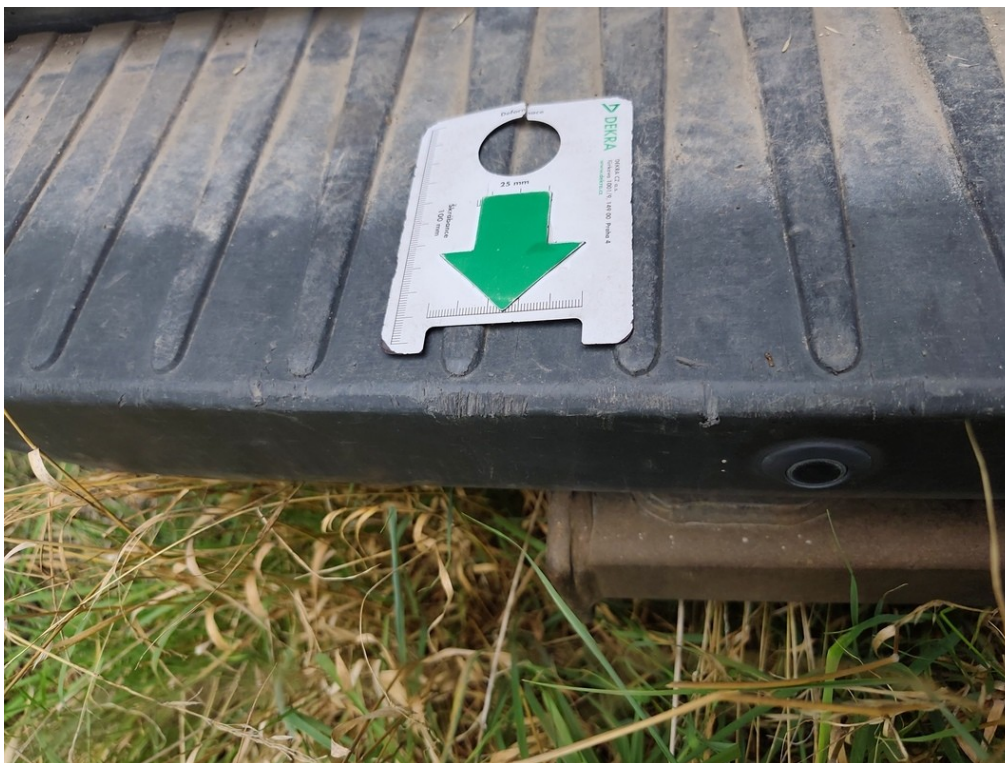
### 6 Zadní nárazník - Škrábance

Exteriér (vnější prostor)  
Vyměnit

| P.č. | Poškozený díl | Druh poškození | Způsob opravy |
|---|---|---|---|
| 6 | Zadní nárazník | Škrábance | Vyměnit |

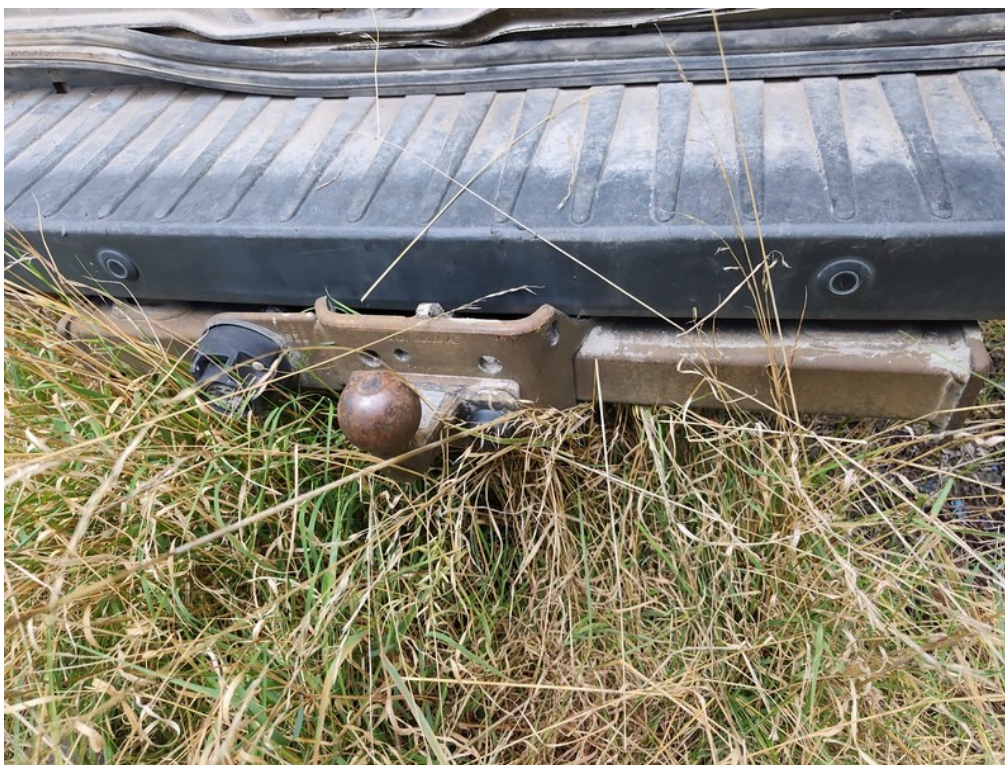
### 7 Tažné zařízení - Koroze

Exteriér (vnější prostor)  
Lakovat

| P.č. | Poškozený díl | Druh poškození | Způsob opravy |
|---|---|---|---|
| 7 | Tažné zařízení | Koroze | Lakovat |

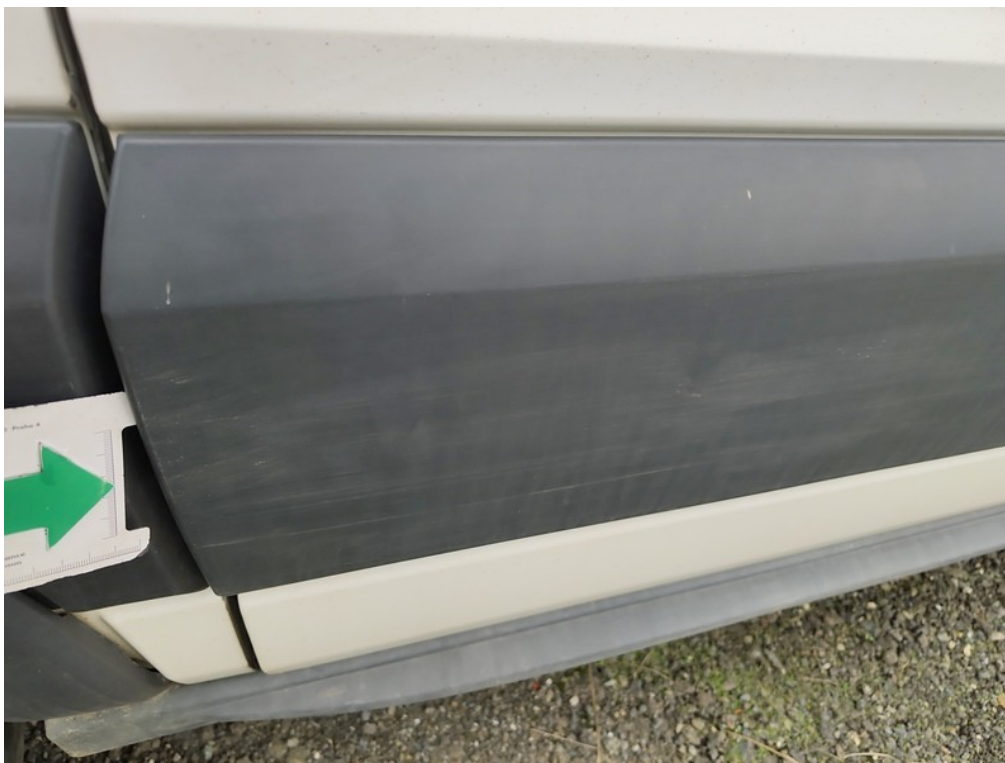
### 8 Ozdobná lišta PZ dveří - Škrábance

Exteriér (vnější prostor)  
Vyměnit

| P.č. | Poškozený díl | Druh poškození | Způsob opravy |
|---|---|---|---|
| 8 | Ozdobná lišta PZ dveří | Škrábance | Vyměnit |

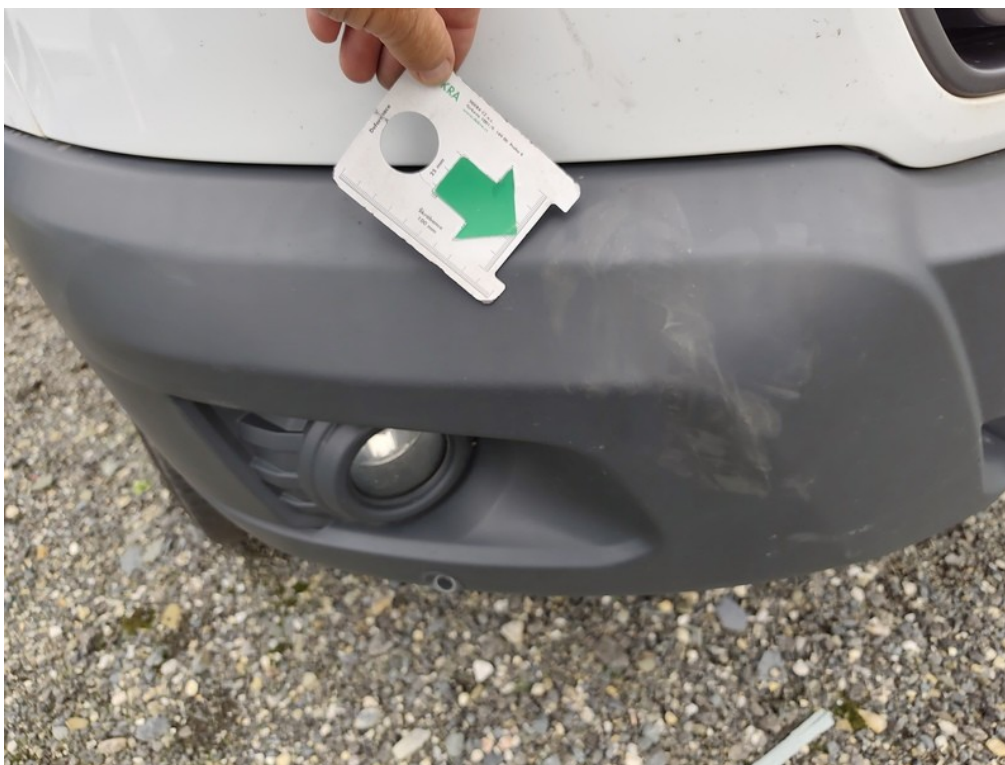
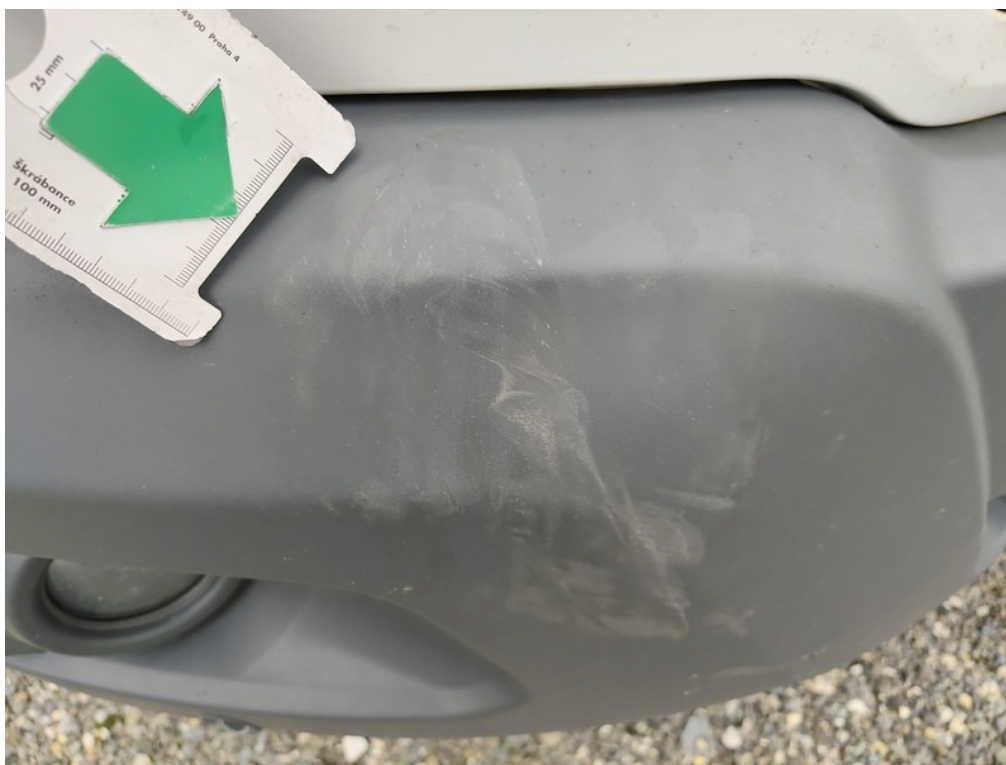
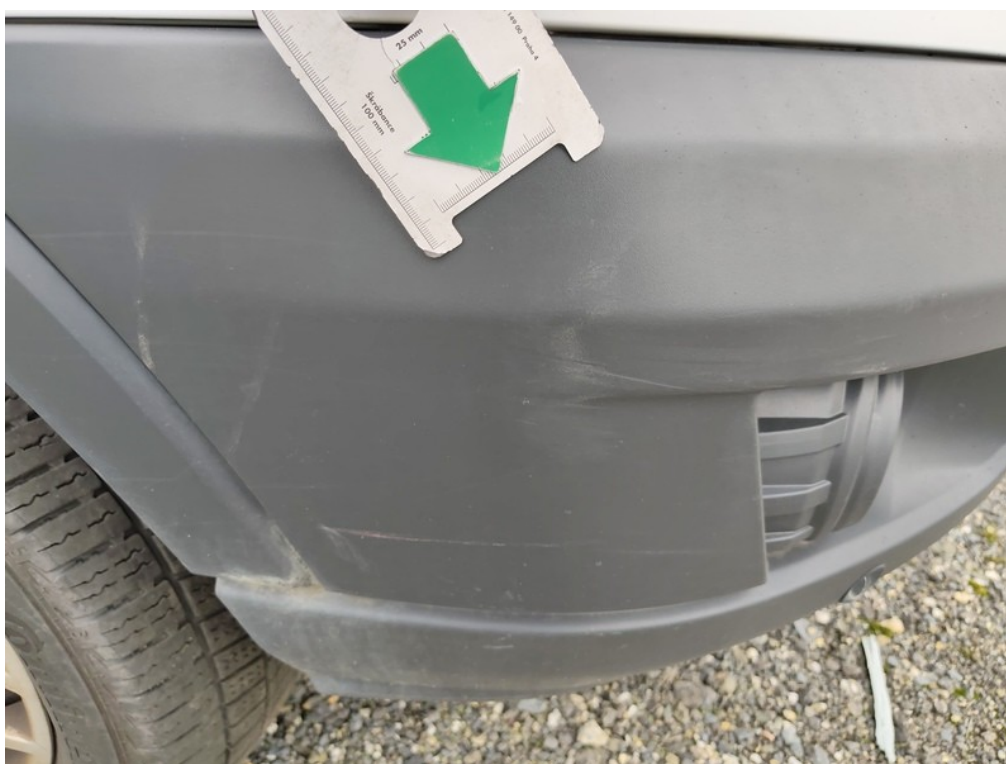
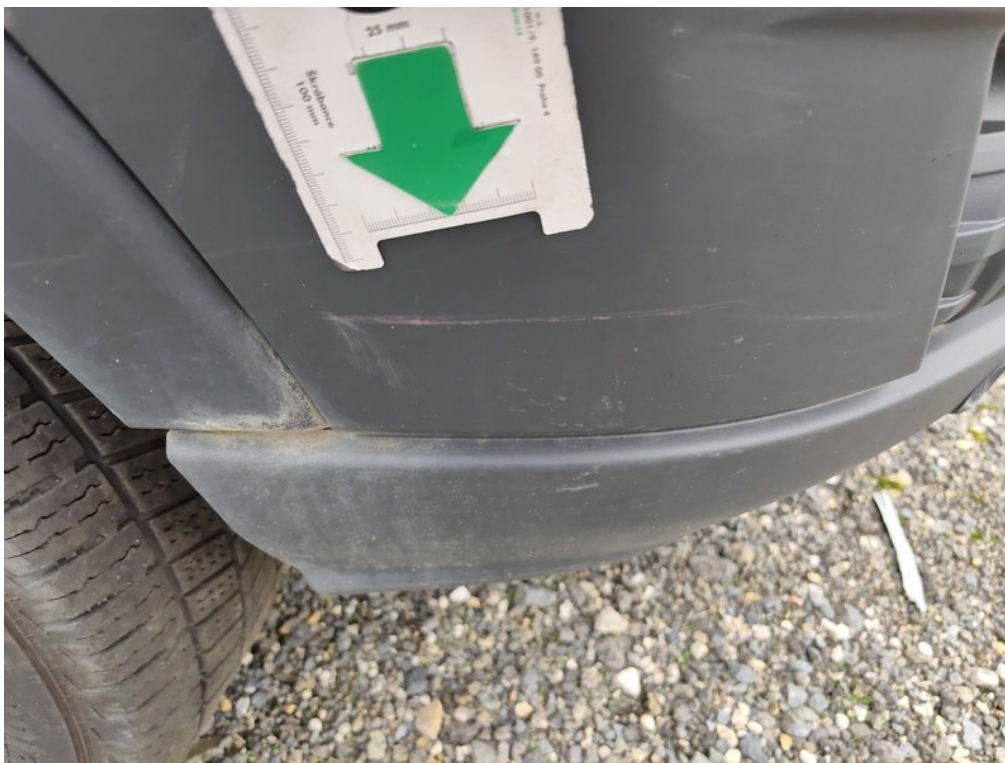
### 9 Přední nárazník - Deformace

Exteriér (vnější prostor)  
Vyměnit

Poznámka: + škrábance.

| P.č. | Poškozený díl | Druh poškození | Způsob opravy |
|---|---|---|---|
| 9 | Přední nárazník | Deformace | Vyměnit |

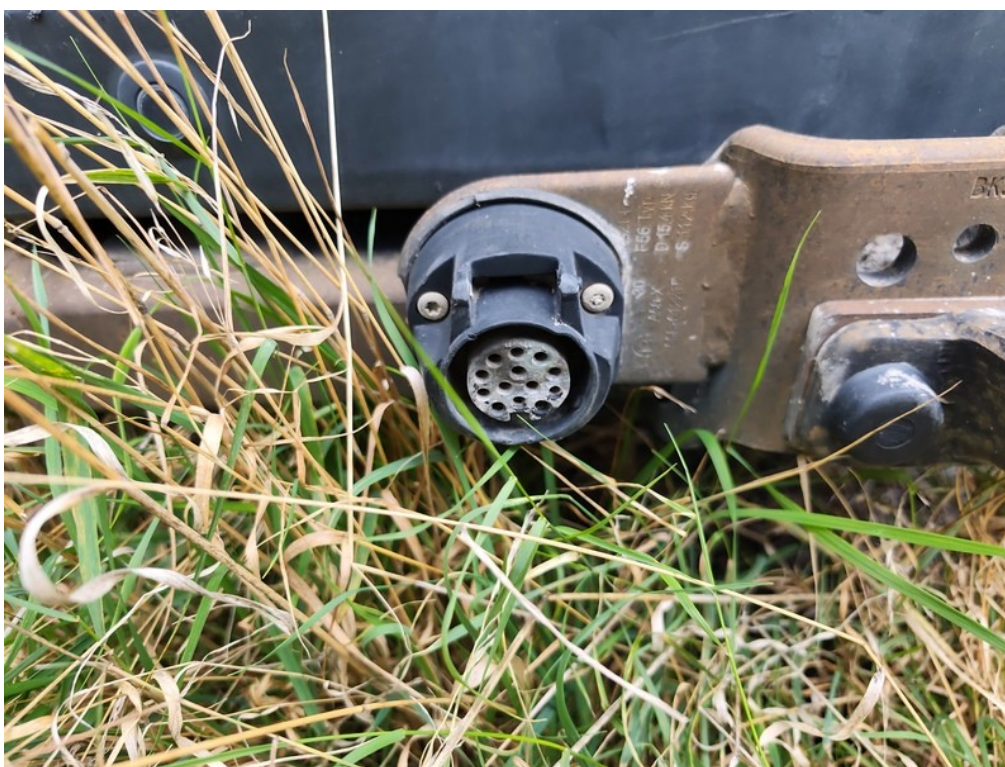
**10 Zásuvka tažného zařízení - Nekompletní**  
Umístění: Exteriér (vnější prostor)  
Způsob opravy: Vyměnit

| P.č. | Poškozený díl | Druh poškození | Způsob opravy |
|---|---|---|---|
| 10 | Zásuvka tažného zařízení | Nekompletní | Vyměnit |

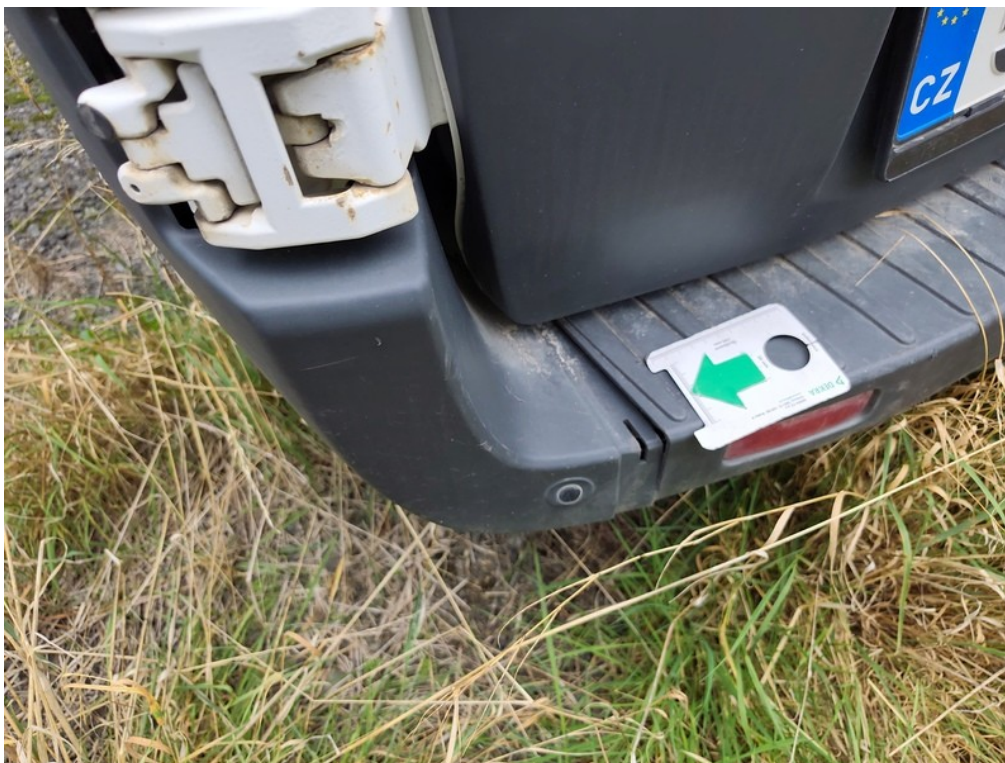
- 11 Zadní nárazník - levý díl - Deformace**  
Umístění: Exteriér (vnější prostor)  
Způsob opravy: Vyměnit

| P.č. | Poškozený díl | Druh poškození | Způsob opravy |
|---|---|---|---|
| 11 | Zadní nárazník - levý díl | Deformace | Vyměnit |

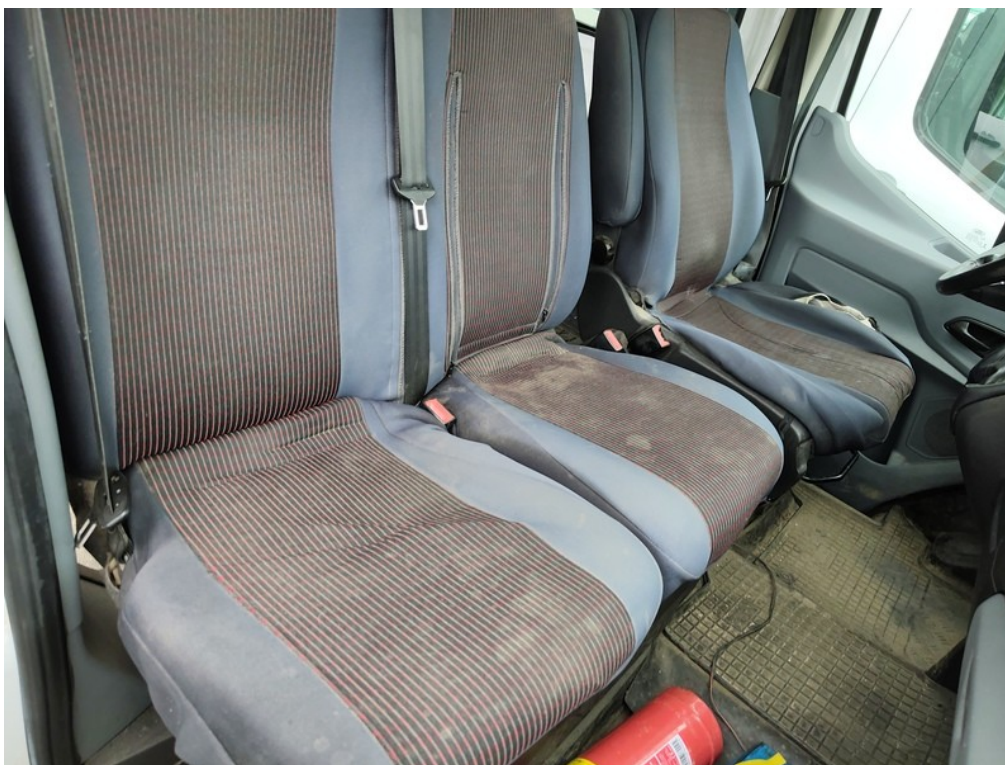
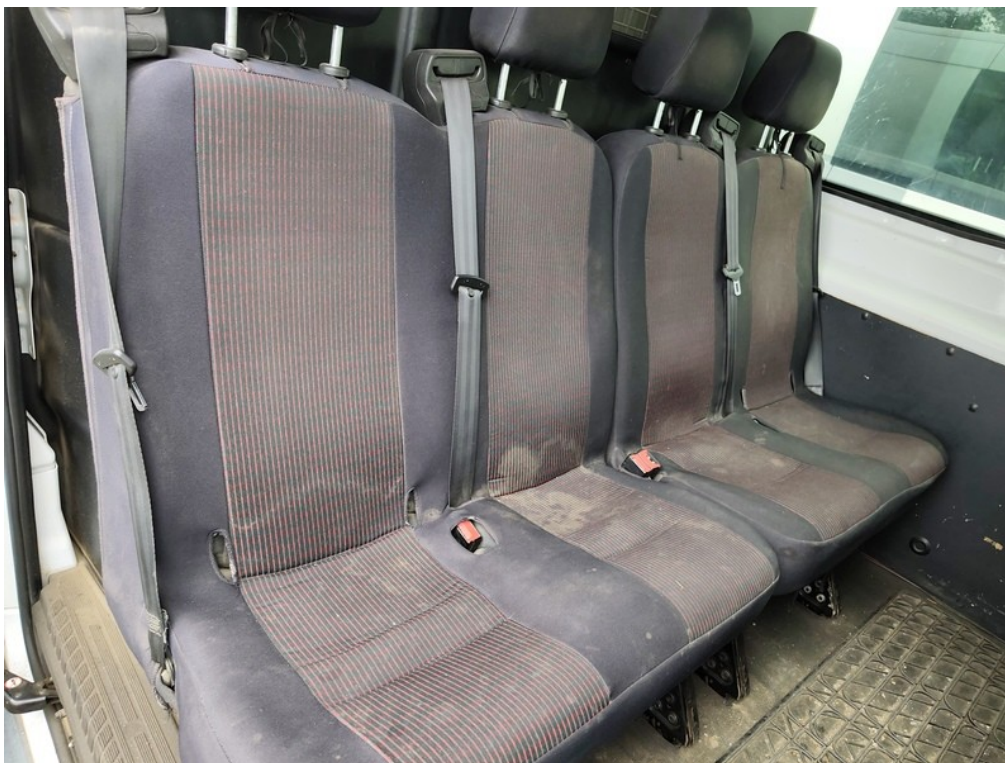
- 12 Potahy sedadel - Nadstandardní prvek**  
Umístění: Interiér (vnitřní prostor)  
Způsob opravy: Odstranit

| P.č. | Poškozený díl | Druh poškození | Způsob opravy |
|---|---|---|---|
| 12 | Potahy sedadel | Nadstandardní prvek | Odstranit |

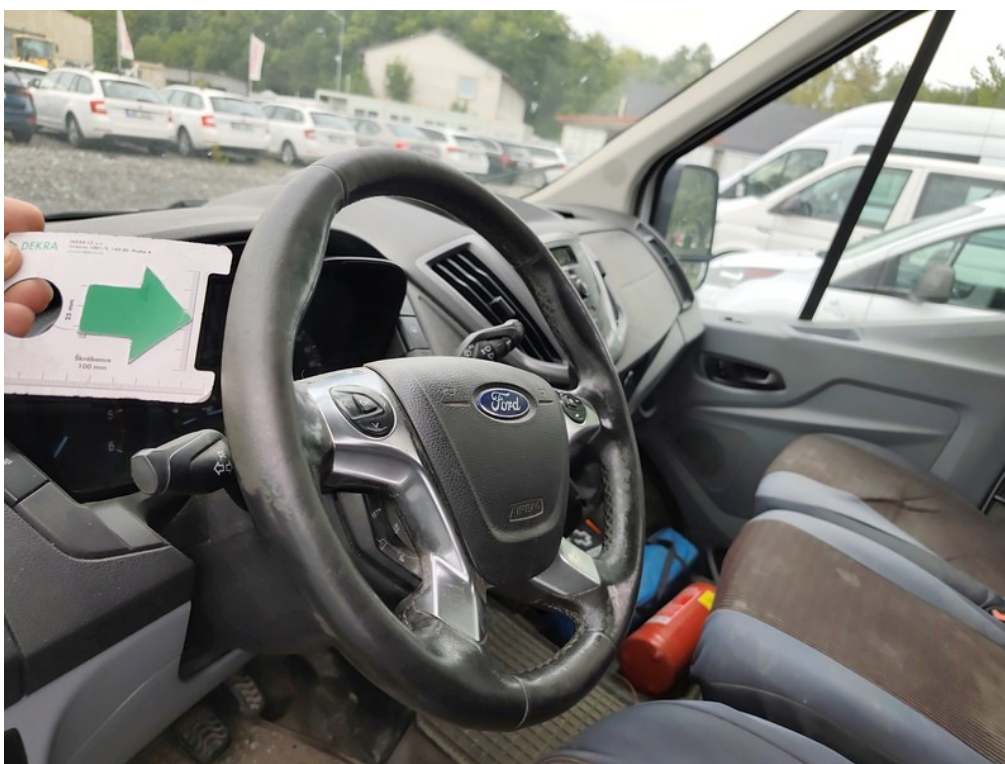
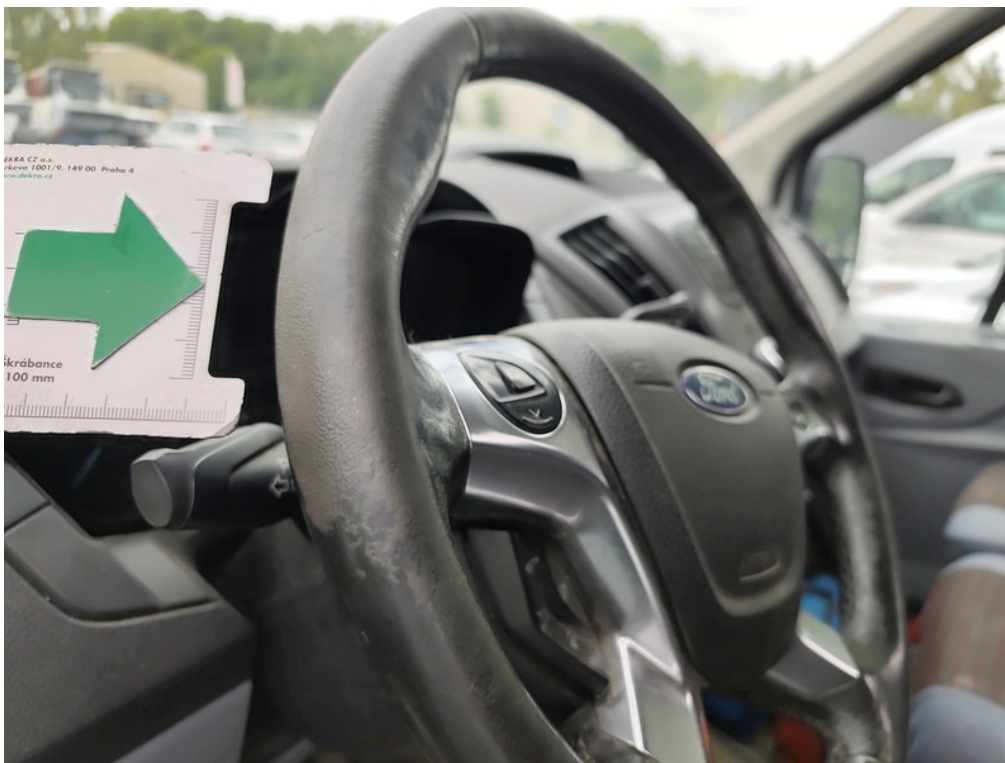
**13** Volant - Opatření  
Umístění:  
Způsob opravy:

Interiér (vnitřní prostor)  
Vyměnit

| P.č. | Poškozený díl | Druh poškození | Způsob opravy |
|---|---|---|---|
| 13 | Volant | Opotřebení | Vyměnit |

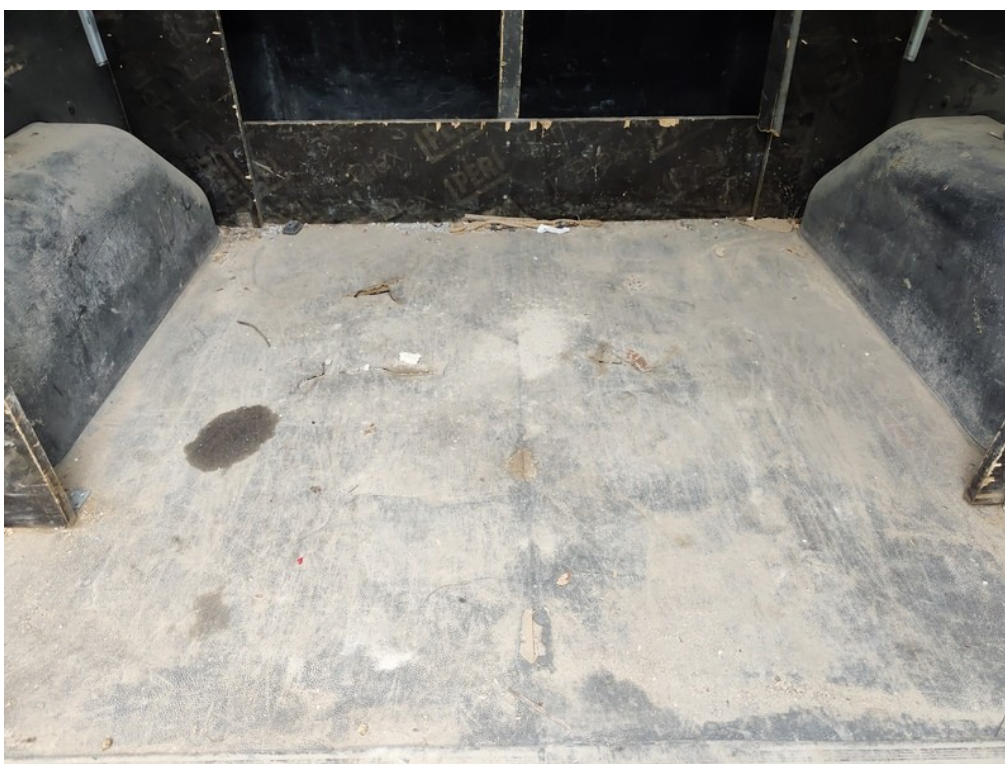
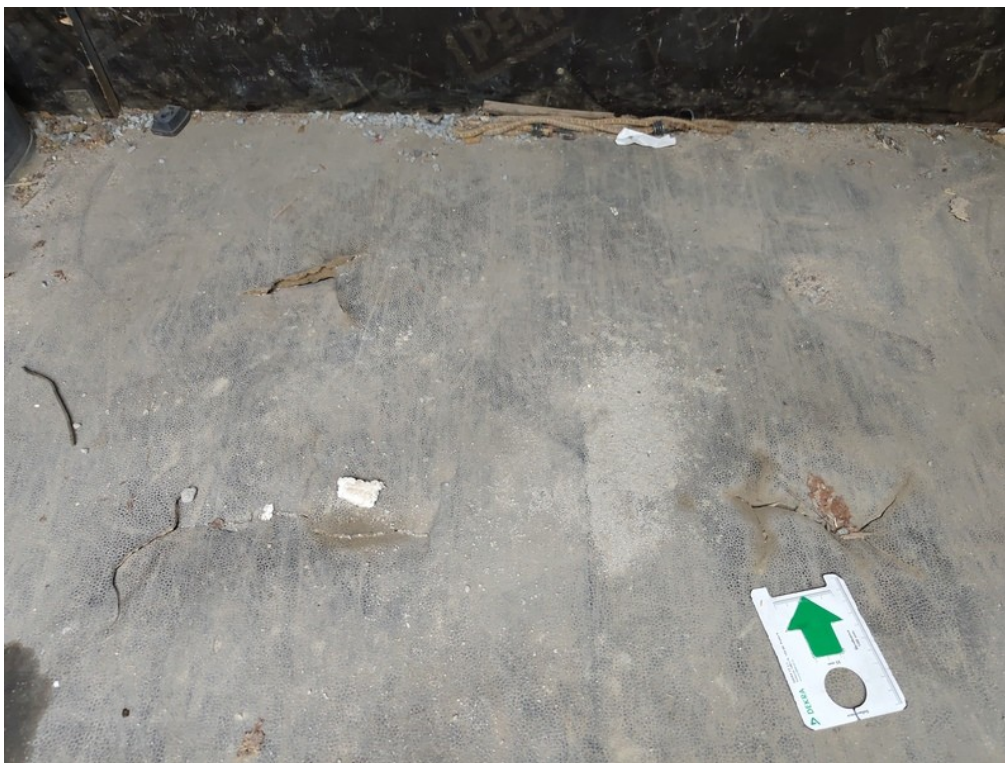
**14 Krytina podlahy zav. prostoru - Deformace**  
Umístění: Interiér (vnitřní prostor)  
Způsob opravy: Vyměnit

| P.č. | Poškozený díl | Druh poškození | Způsob opravy |
|---|---|---|---|
| 14 | Krytina podlahy zav. prostoru | Deformace | Vyměnit |

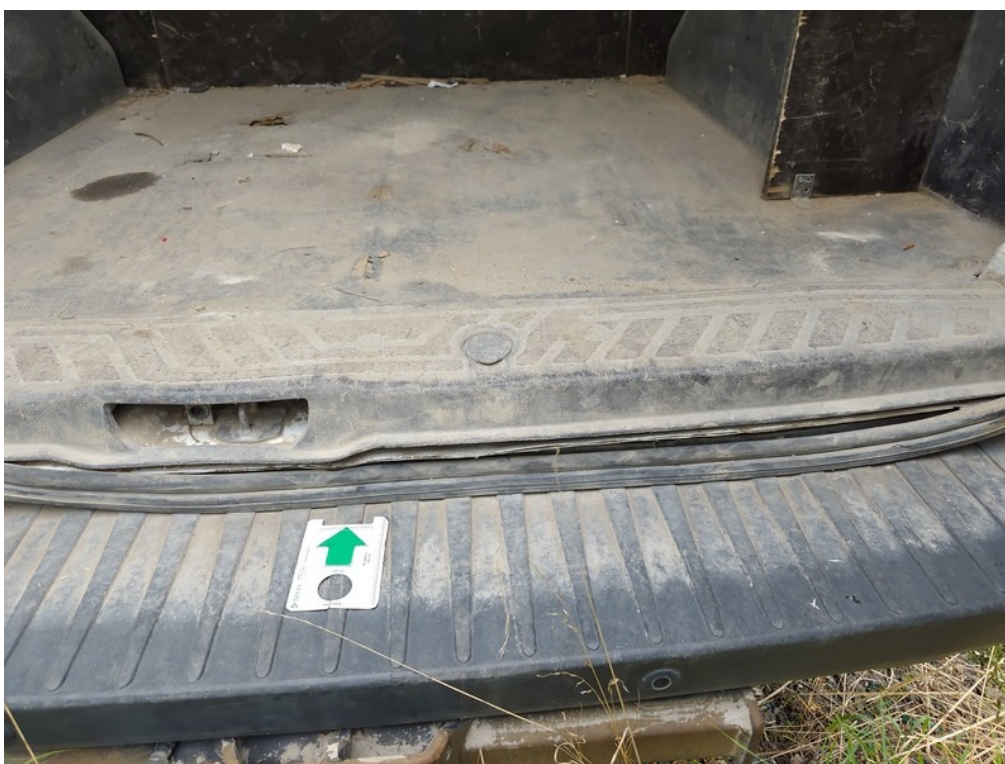
**15 Těsnění vika zav. prostoru - Deformace**  
Umístění: Interiér (vnitřní prostor)  
Způsob opravy: Opravit

| P.č. | Poškozený díl | Druh poškození | Způsob opravy |
|---|---|---|---|
| 15 | Těsnění víka zav. prostoru | Deformace | Opravit |

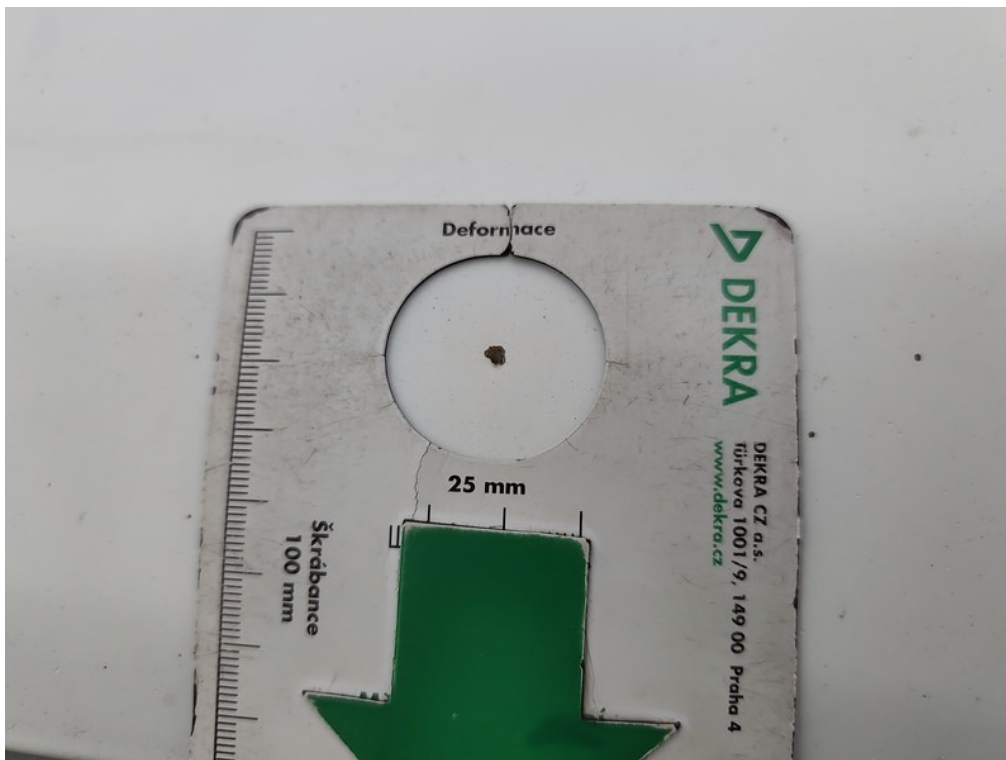
16 **Přední část vozidla - Poškození od odletujícího kamení**  
Umístění: Ostatní  
Způsob opravy: Opravit

| P.č. | Poškozený díl | Druh poškození | Způsob opravy |
|---|---|---|---|
| 16 | Přední část vozidla | Poškození od odletujícího kamení | Opravit |

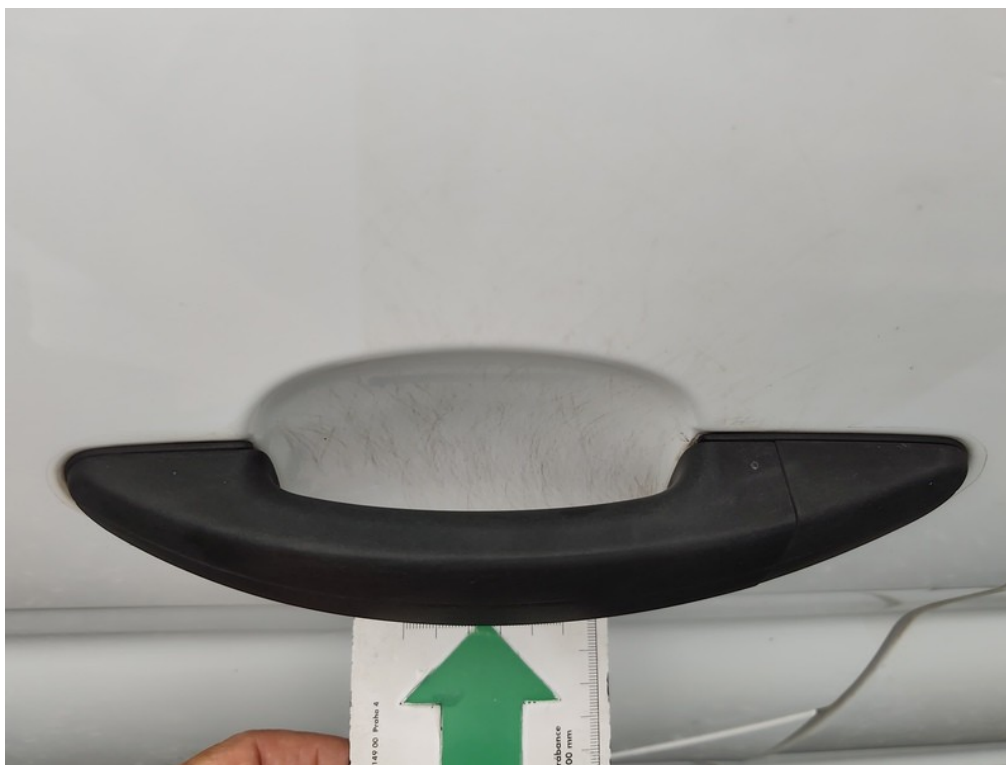
17 **Celková plocha karoserie - Škrábance**  
Umístění: Ostatní  
Způsob opravy: Vyleštit

| P.č. | Poškozený díl | Druh poškození | Způsob opravy |
|---|---|---|---|
| 17 | Celková plocha karoserie | Škrábance | Vyleštit |

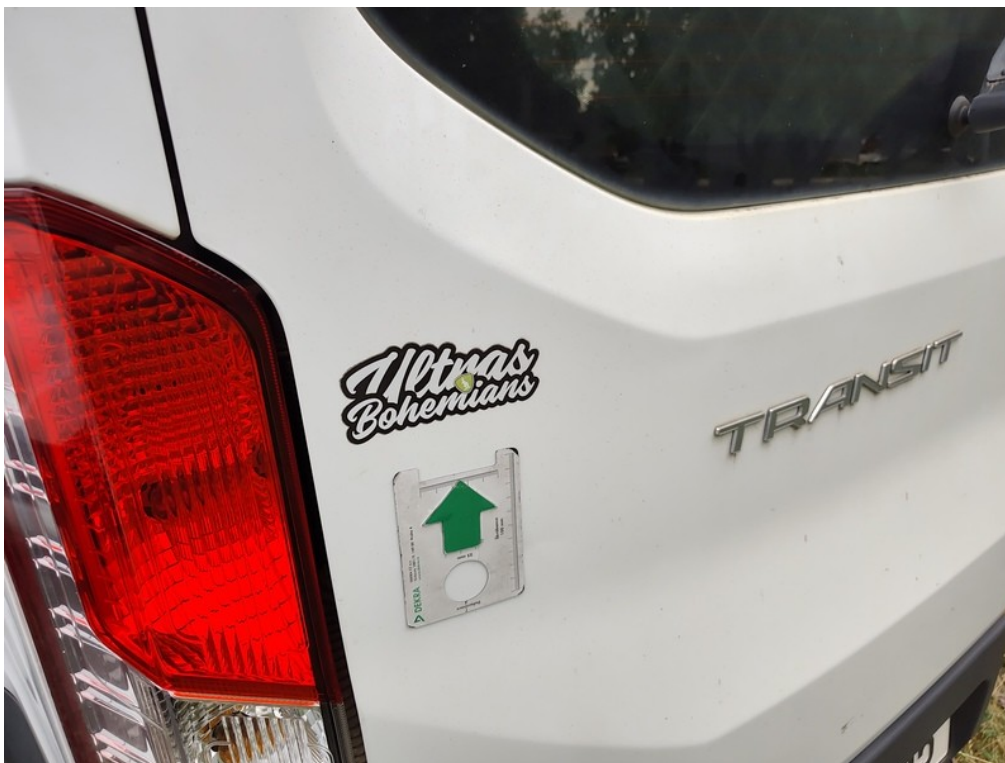
### 18 Malá plocha karoserie - Polepy

Ostatní  
Odstranit

| P.č. | Poškozený díl | Druh poškození | Způsob opravy |
|---|---|---|---|
| 18 | Malá plocha karoserie | Polepy | Odstranit |
