**DEKRA CZ a.s.**

**ÚDAJE O VOZIDLE**

| RZ: | <b>5AZ6795</b> | VIN: | WF0GXXTTGGHJ37403 |
| Model vozidla: | Ford Transit Combi | Provedení: | FT 350 2.0 TDCi DPF EU6, 350 L2 Trend |

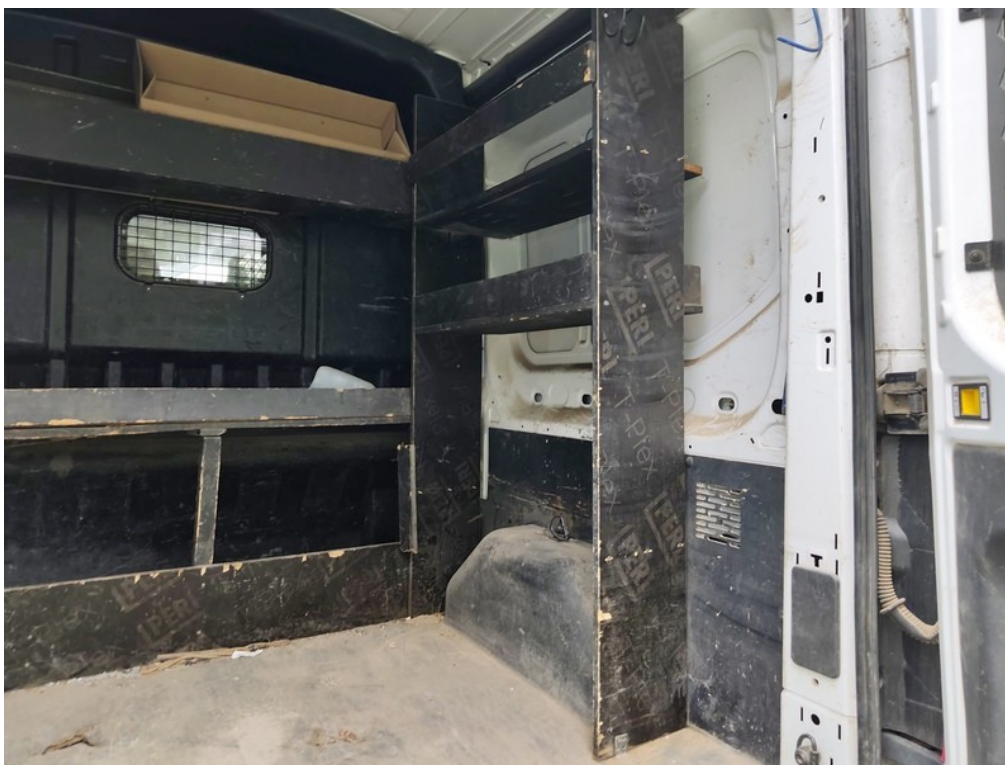
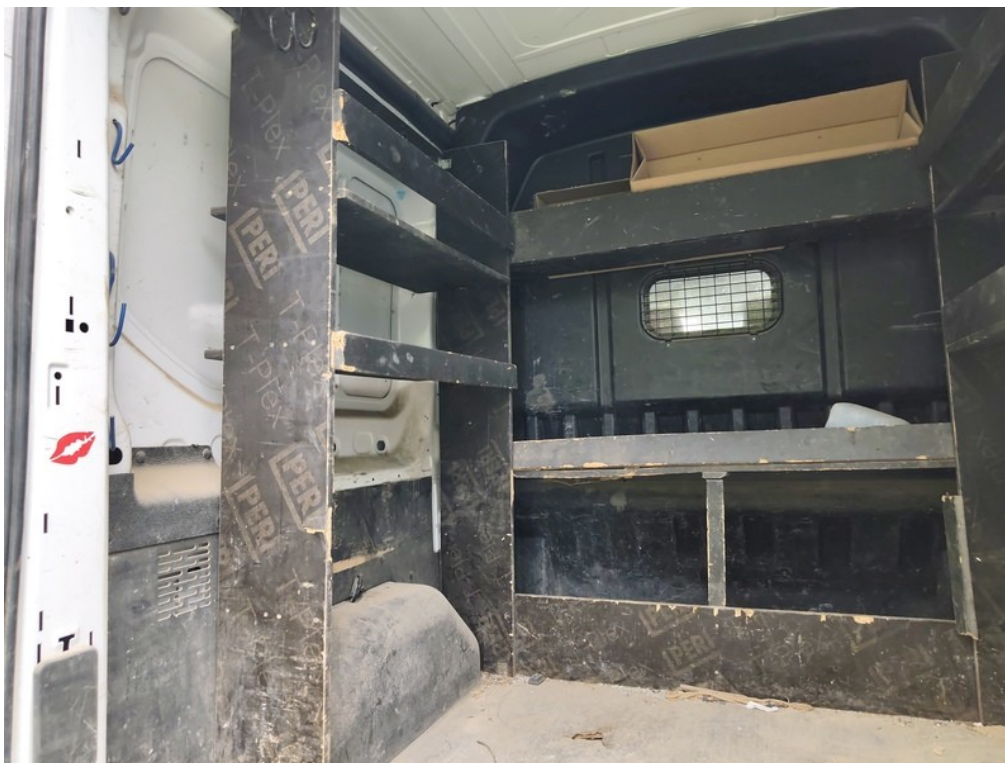
### 19 Nákladový prostor - Nadstandardní prvek

Ostatní  
Odstranit

| P.č. | Poškozený díl | Druh poškození | Způsob opravy |
|---|---|---|---|
| 19 | Nákladový prostor | Nadstandardní prvek | Odstranit |

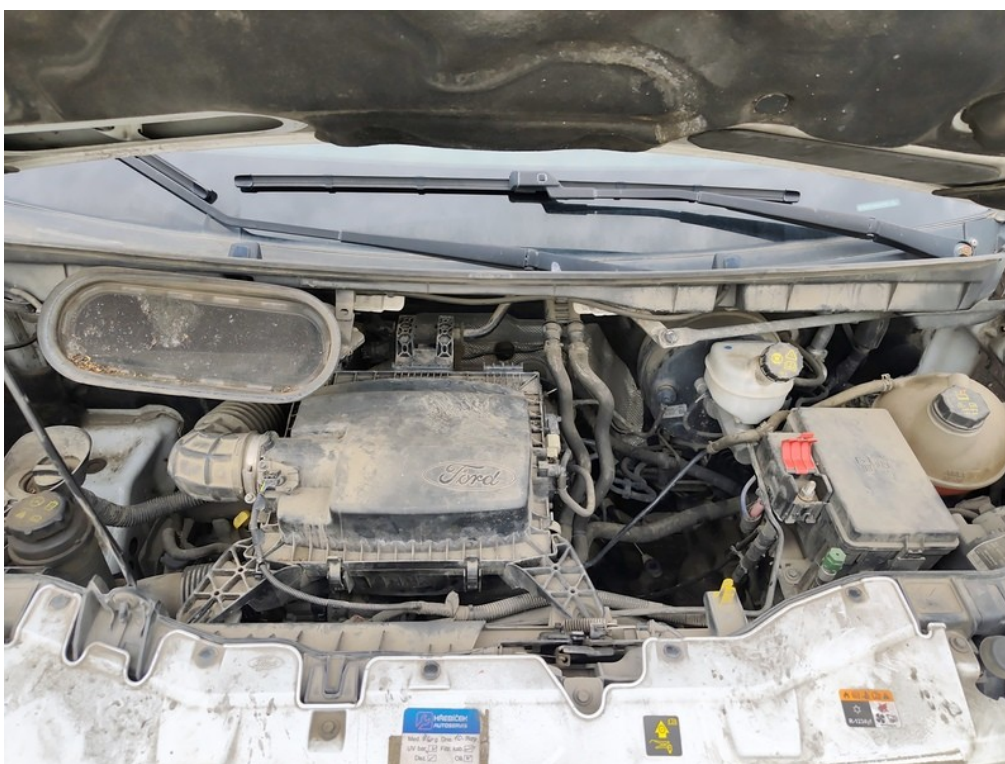
**20** **Akumulátor - Snížená účinnost**  
Umístění:  
Způsob opravy:

Ostatní  
Opravit

Poznámka: Vybitý

| P.č. | Poškozený díl | Druh poškození | Způsob opravy |
|---|---|---|---|
| 20 | Akumulátor | Snížená účinnost | Opravit |

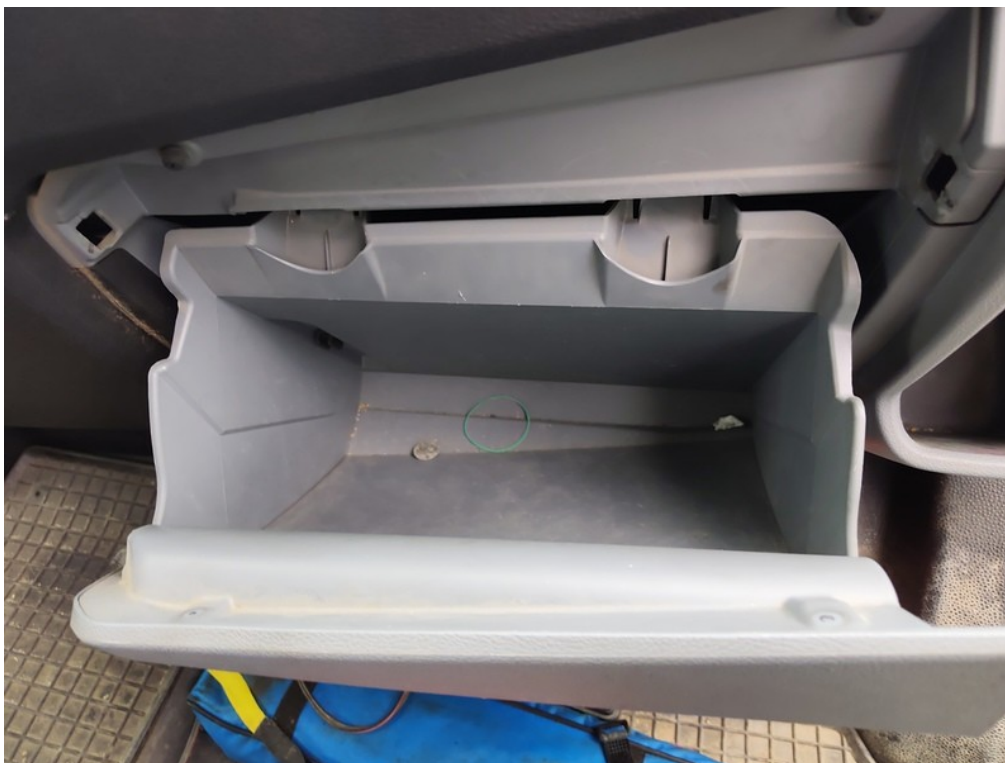
21 **Návod k obsluze vozidla - Chybí**  
Umístění: Ostatní  
Způsob opravy: Doplnit/dodat

| P.č. | Poškozený díl | Druh poškození | Způsob opravy |
|---|---|---|---|
| 21 | Návod k obsluze vozidla | Chybí | Doplnit/dodat |
