**Mercedes-Benz CITAN Kasten**  
**Auftragsnummer: 650.0025.823**

**FIN: WDF4156051U227897**  
**Kennzeichen: K-ST 5823**

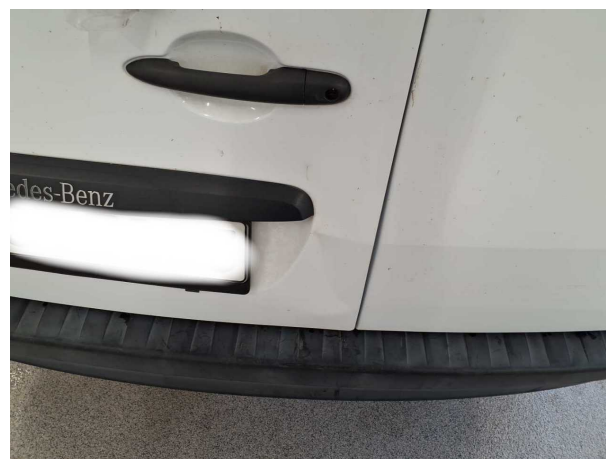
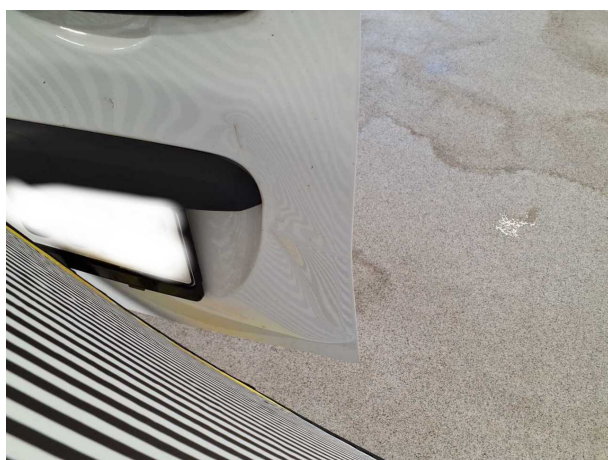
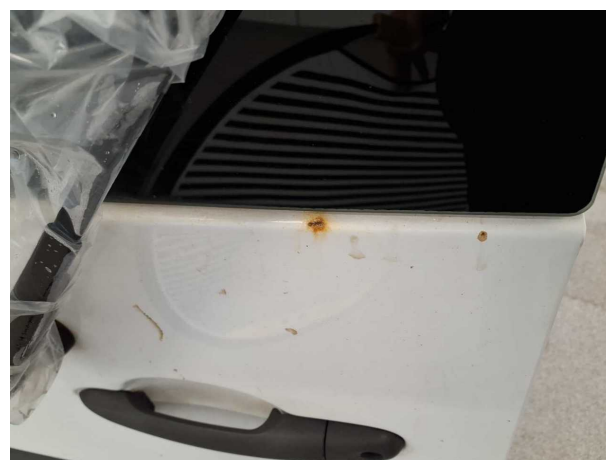
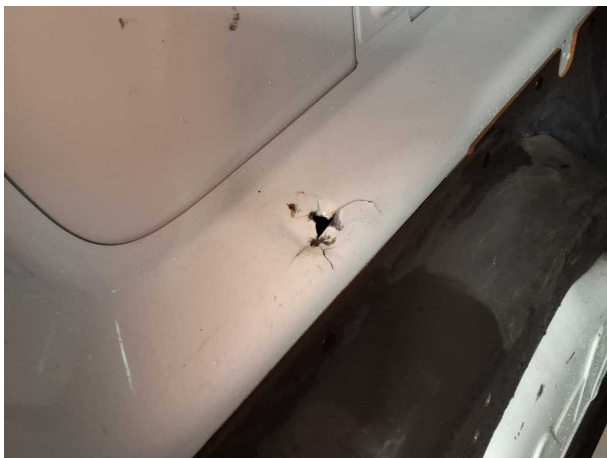
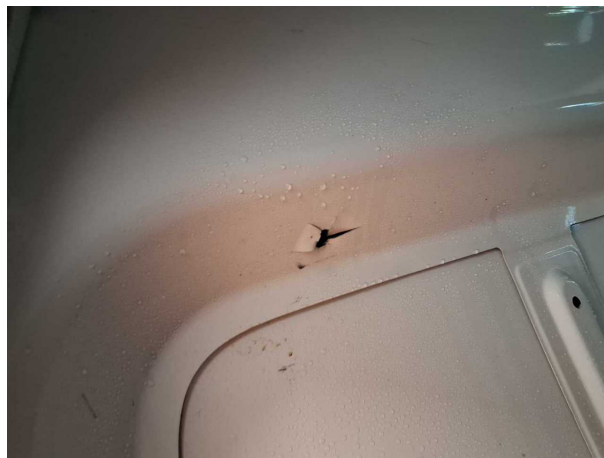
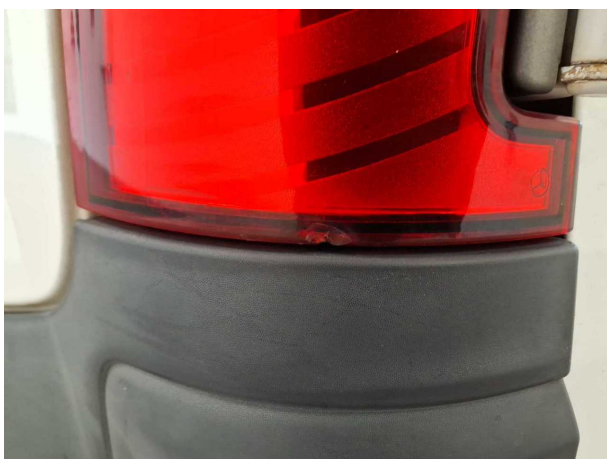
| Nr. | Bauteilgruppe | Beschreibung |
|---|---|---|
| 2 | Karosserie | Karosserie - beschädigt - Wertminderung |

Beschädigung 2: Karosserie: Karosserie - beschädigt - Wertminderung

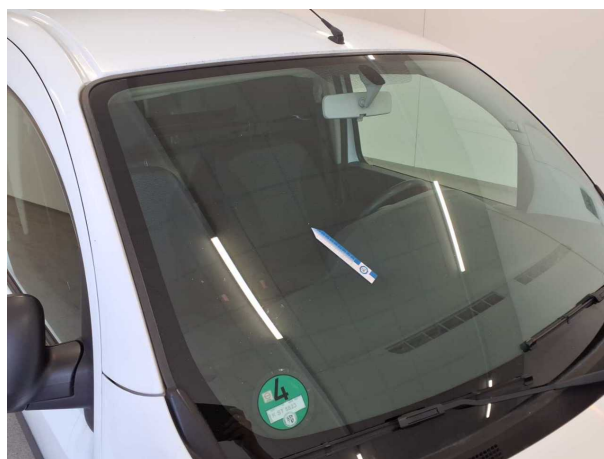
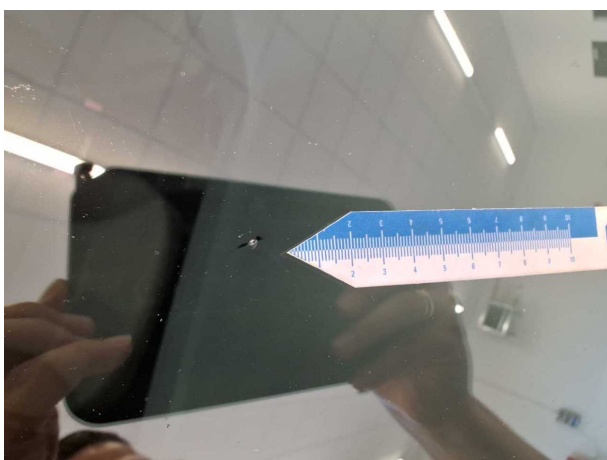
| Nr. | Bauteilgruppe | Beschreibung |
|---|---|---|
| 3 | Verglasung | Frontscheibe - gebrochen / gerissen - erneuern |

**Beschädigung 3:** Verglasung: Frontscheibe - gebrochen / gerissen - erneuern

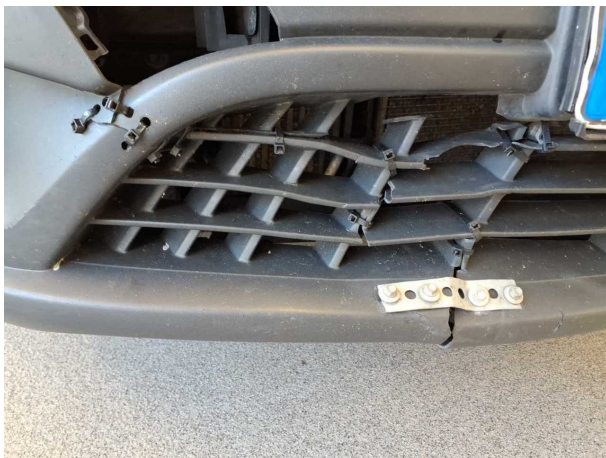
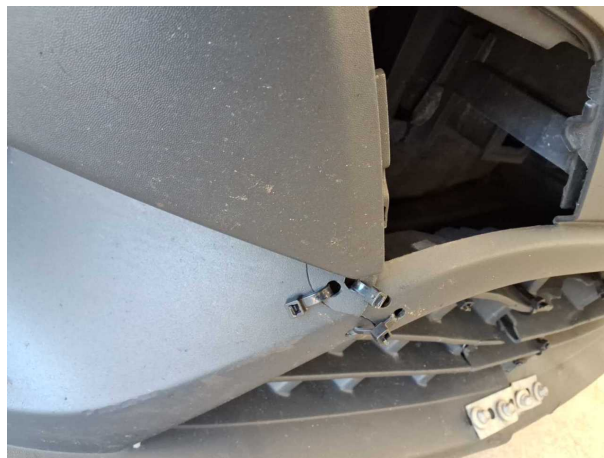
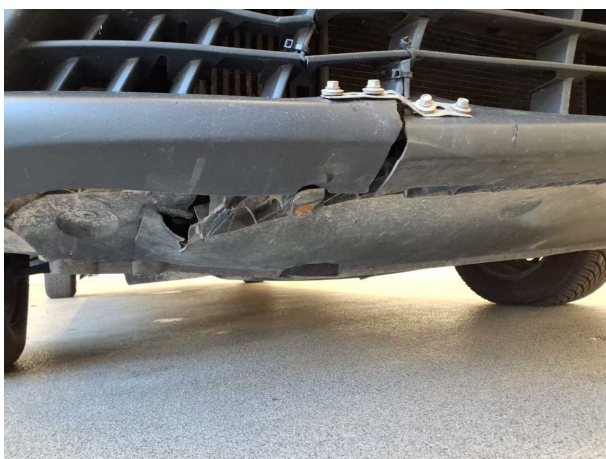
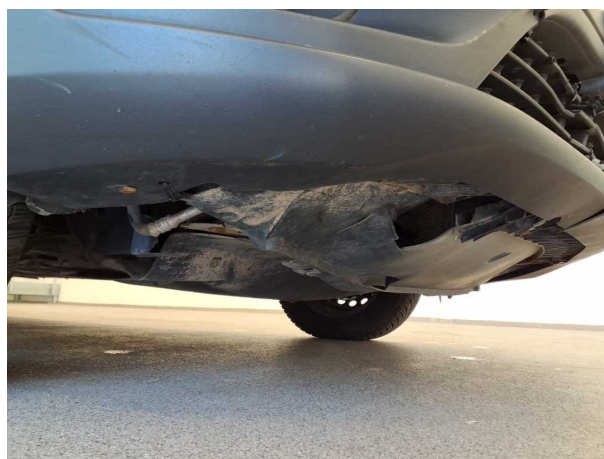
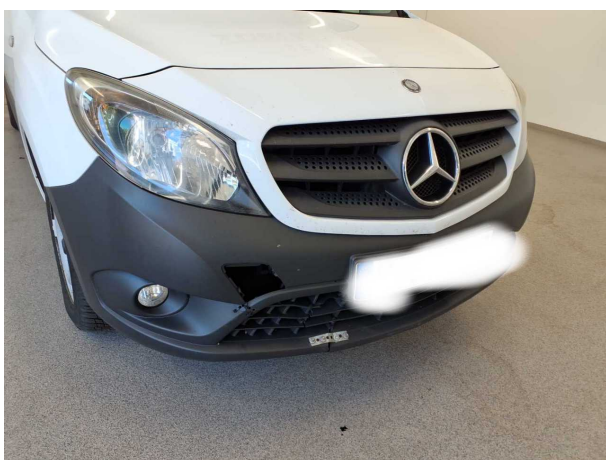
| Verkehrssicherheit | Das Fahrzeug war zum Zeitpunkt der Besichtigung, aufgrund des unter Unfall oder wertmindernden Faktoren aufgeführten Schadenmerkmals, nicht betriebs bzw. verkehrssicher. |
| Sonstiges | Das Fahrzeug hat Aktuell einen Unfallschaden, Kostenschätzung erfolgte. |

| Nr. | Unfall |
|---|---|
| 1 | Front |

Unfall 1: Front
