**Volkswagen CADDY Kasten**  
**Auftragsnummer: 598.7656.564**

**FIN: WV1ZZZ2KZEX139859**  
**Kennzeichen: B-ST 5869**

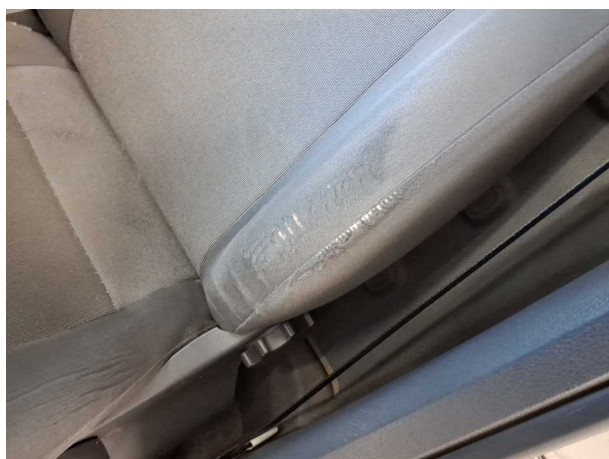
| Nr. | Bauteilgruppe | Beschreibung |
|---|---|---|
| 1 | Interieur | Innenraum - beschädigt - Wertminderung |

**Beschädigung 1:** Interieur: Innenraum - beschädigt - Wertminderung

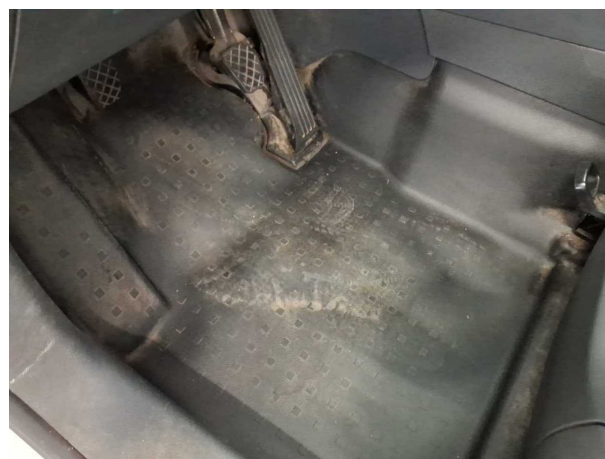
**Beschädigung 1:** Interieur: Innenraum - beschädigt - Wertminderung

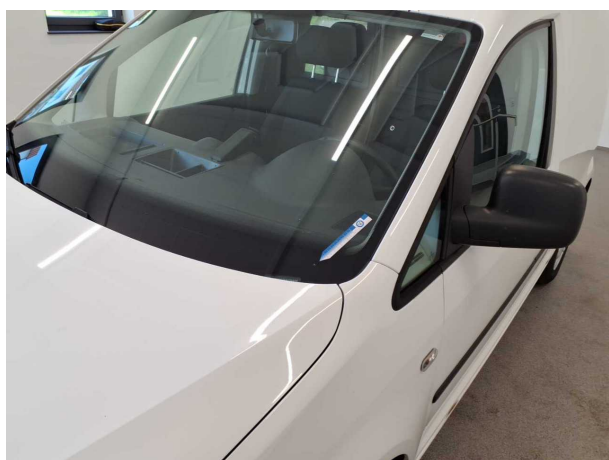
| Nr. | Bauteilgruppe | Beschreibung |
|---|---|---|
| 2 | Verglasung | Frontscheibe - gebrochen / gerissen - erneuern |

**Beschädigung 2:** Verglasung: Frontscheibe - gebrochen / gerissen - erneuern

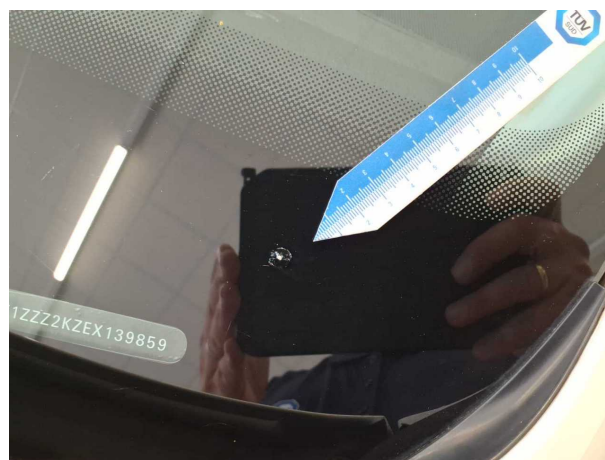
**Beschädigung 2:** Verglasung: Frontscheibe - gebrochen / gerissen - erneuern

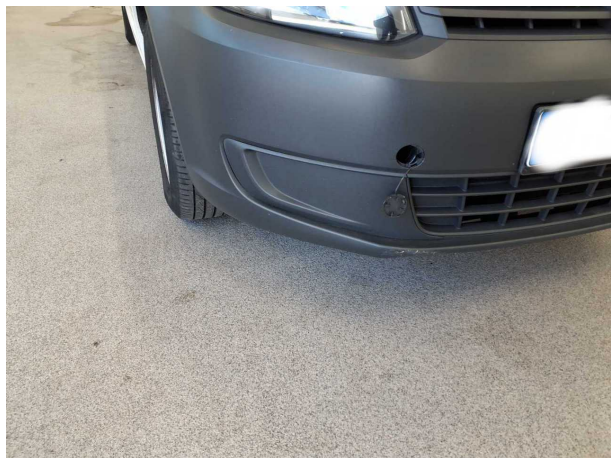
| Nr. | Bauteilgruppe | Beschreibung |
|---|---|---|
| 4 | Karosserie | Karosserie - beschädigt - Wertminderung |

**Beschädigung 4:** Karosserie: Karosserie - beschädigt - Wertminderung

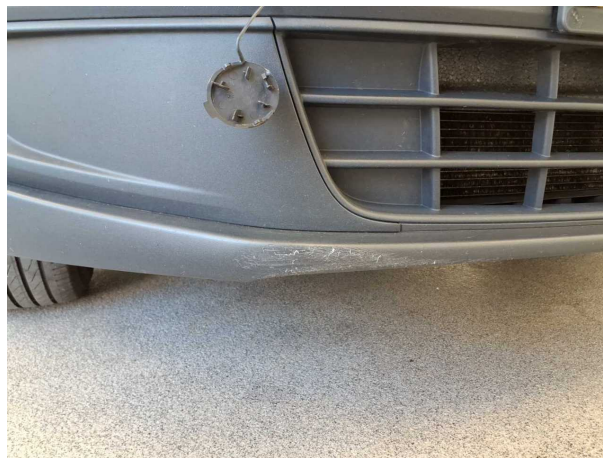
**Beschädigung 4:** Karosserie: Karosserie - beschädigt - Wertminderung

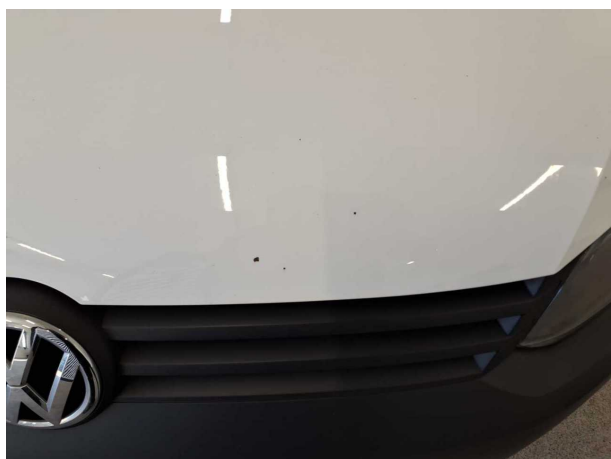
**Beschädigung 4:** Karosserie: Karosserie - beschädigt - Wertminderung

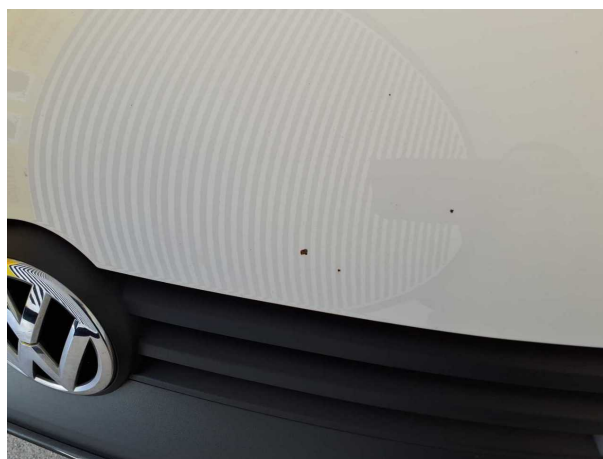
**Beschädigung 4:** Karosserie: Karosserie - beschädigt - Wertminderung

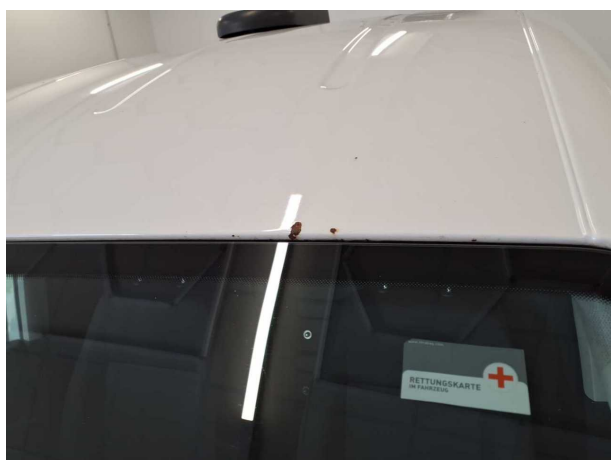
**Beschädigung 4:** Karosserie: Karosserie - beschädigt - Wertminderung

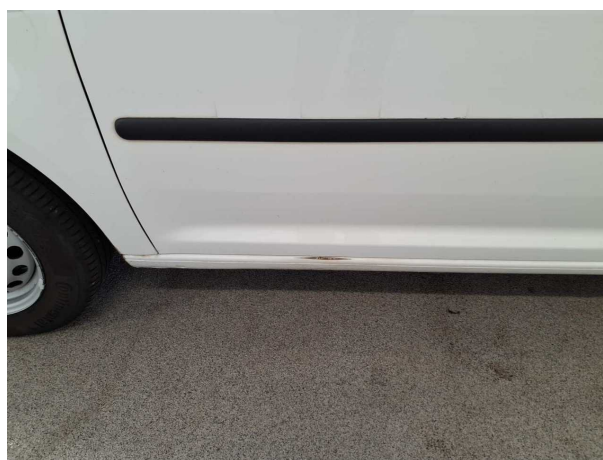
**Beschädigung 4:** Karosserie: Karosserie - beschädigt - Wertminderung

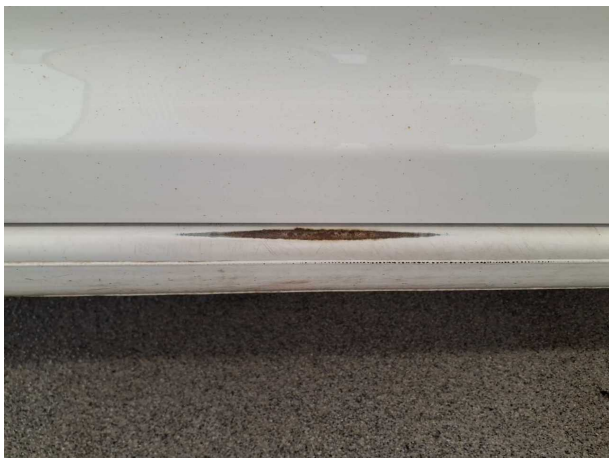
**Beschädigung 4:** Karosserie: Karosserie - beschädigt - Wertminderung

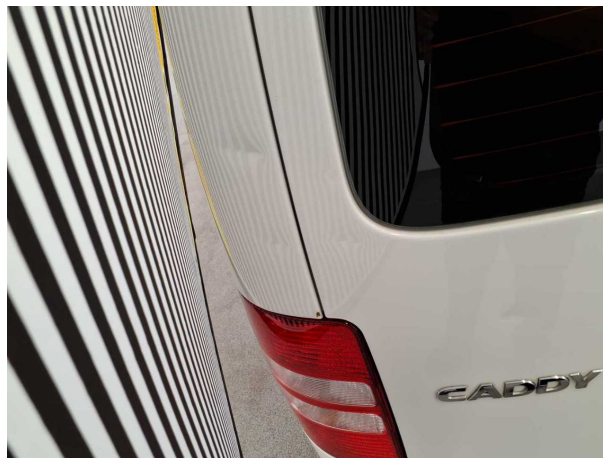
**Beschädigung 4:** Karosserie: Karosserie - beschädigt - Wertminderung

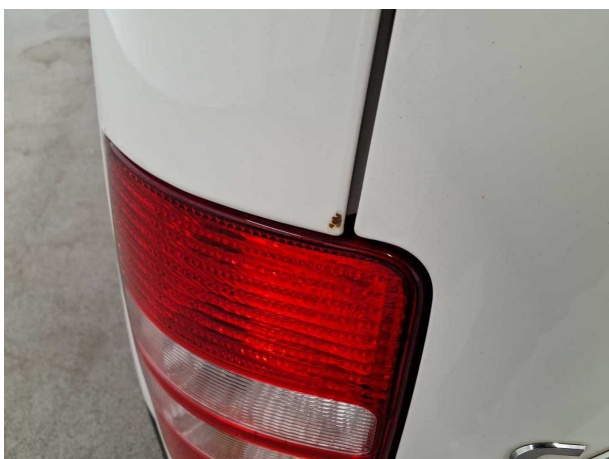
**Beschädigung 4:** Karosserie: Karosserie - beschädigt - Wertminderung

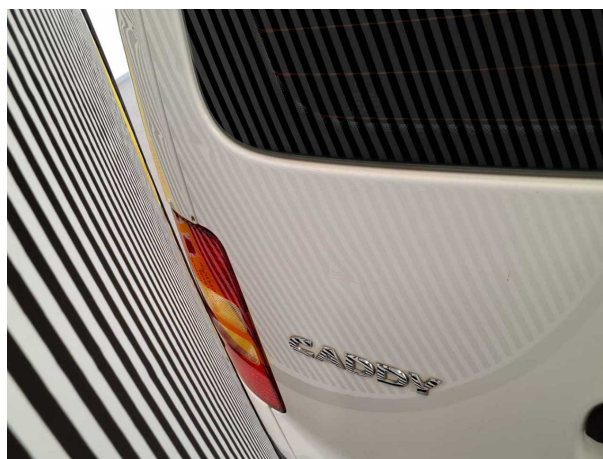
**Beschädigung 4:** Karosserie: Karosserie - beschädigt - Wertminderung

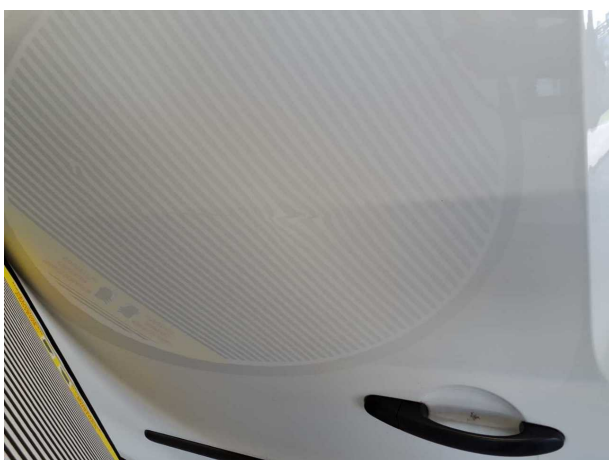
**Beschädigung 4:** Karosserie: Karosserie - beschädigt - Wertminderung

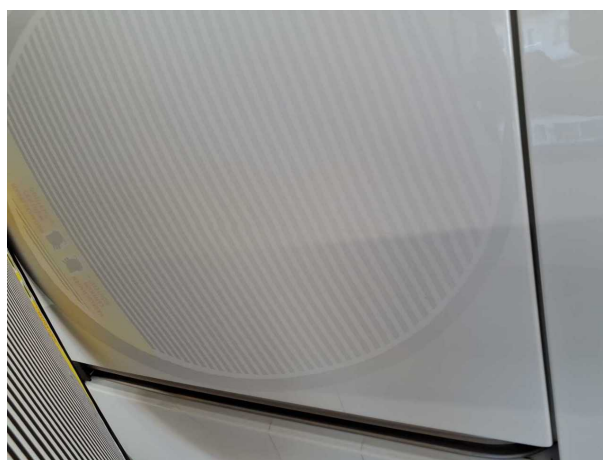
**Beschädigung 4:** Karosserie: Karosserie - beschädigt - Wertminderung
