**Volkswagen GOLF Life**  
**Auftragsnummer: 802.0094.368**

**FIN: VWWZZZCDZMW512705**  
**Kennzeichen: ARN-ST 155**

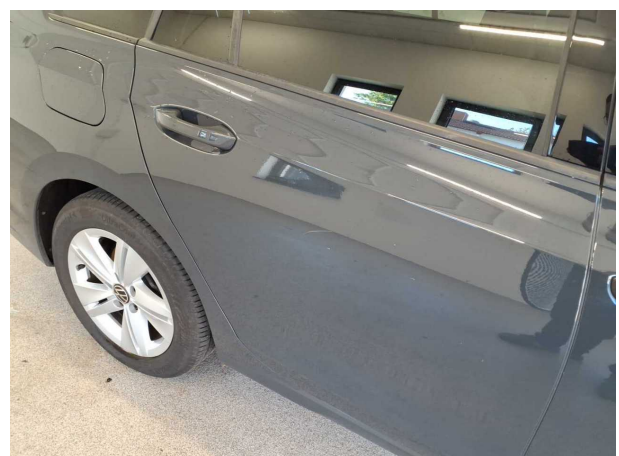
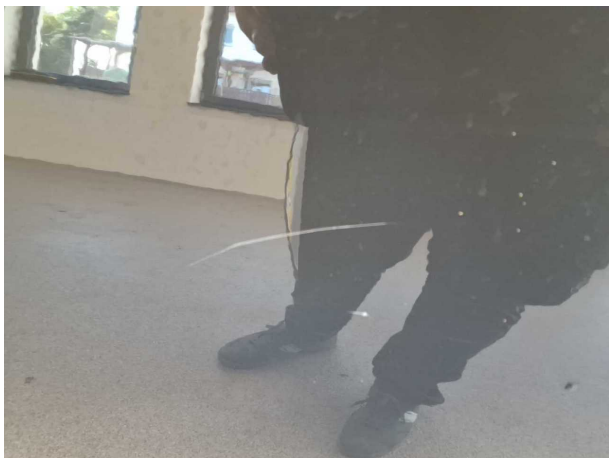
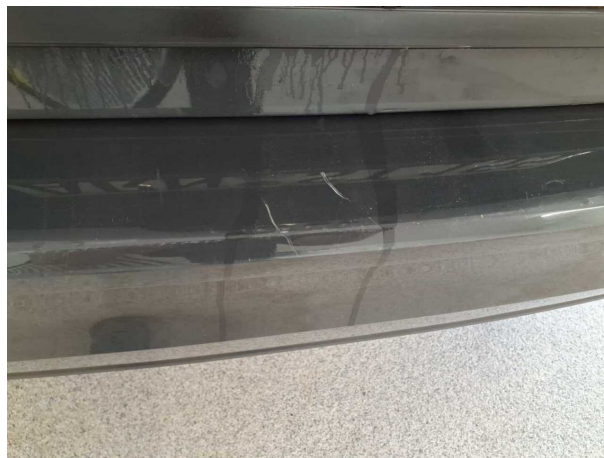
| Nr. | Bauteilgruppe | Beschreibung |
|---|---|---|
| 1 | Karosserie | Karosserie - beschädigt - Wertminderung |

Beschädigung 1: Karosserie: Karosserie - beschädigt - Wertminderung

**Beschädigung 1:** Karosserie: Karosserie - beschädigt - Wertminderung

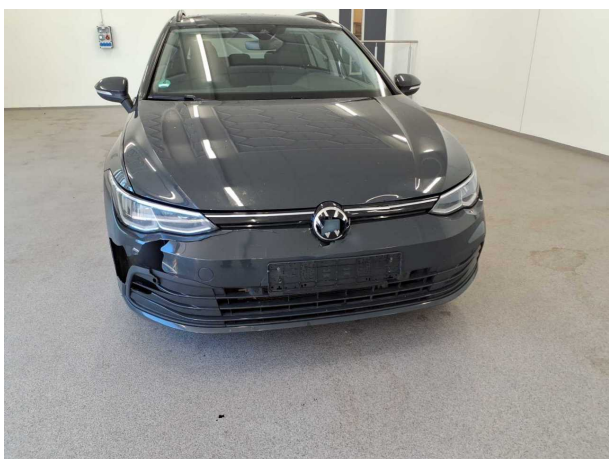
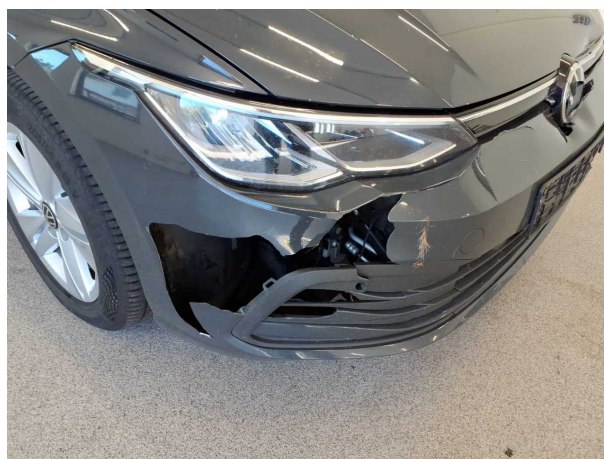
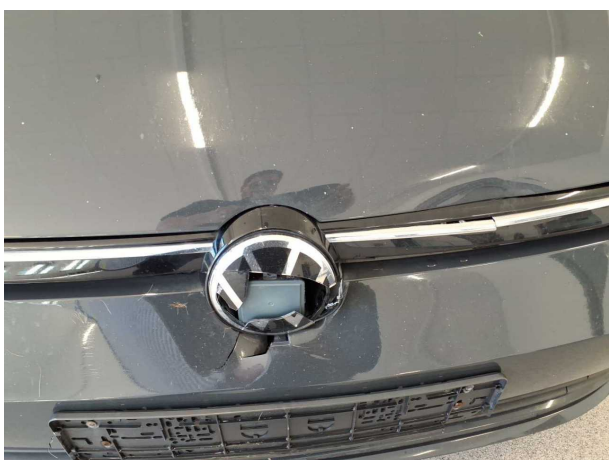
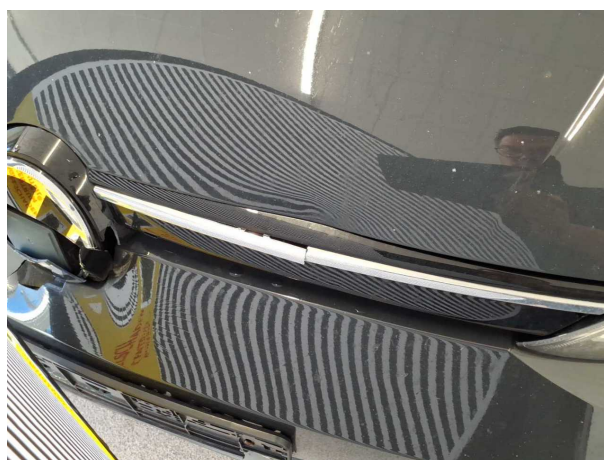
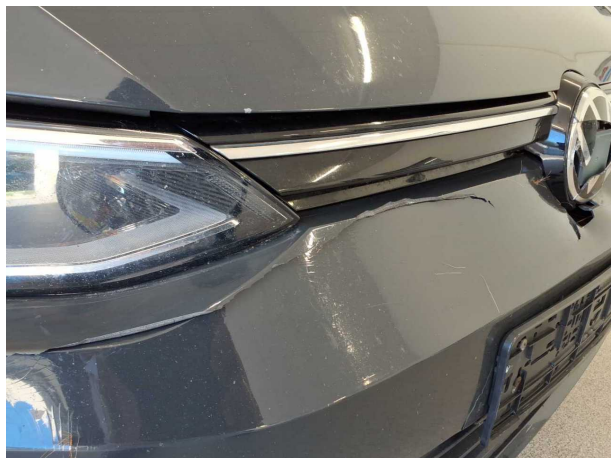
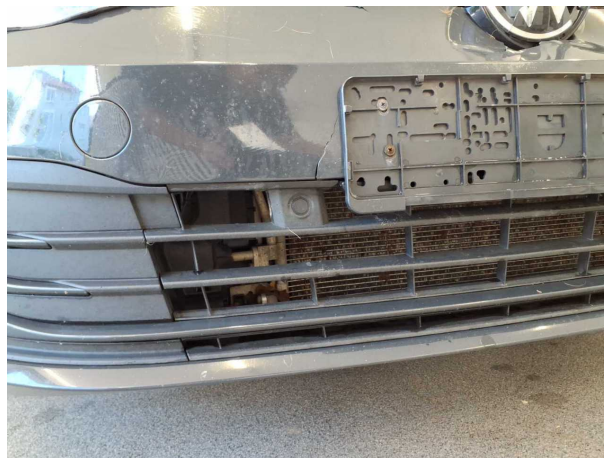
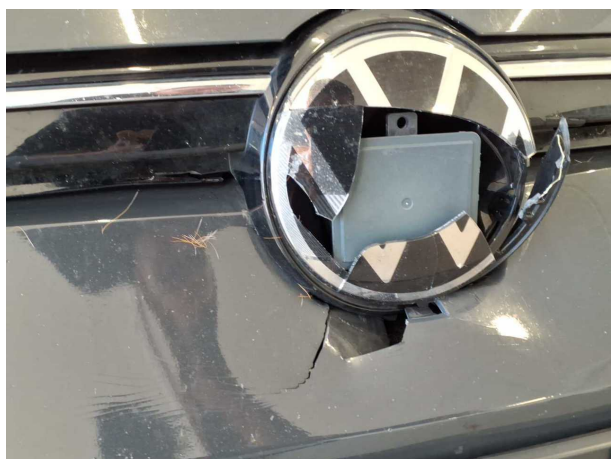
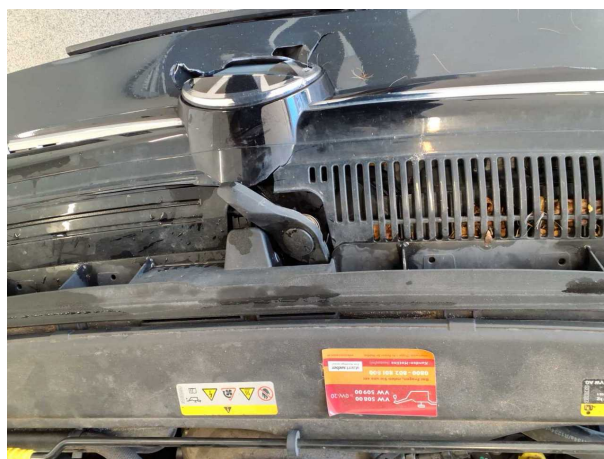
| Verkehrssicherheit | Das Fahrzeug war zum Zeitpunkt der Besichtigung, aufgrund des unter Unfall oder wertmindernden Faktoren aufgeführten Schadenmerkmals, nicht betriebs bzw. verkehrssicher. |
| Sonstiges | Bedingt Fahrbereit, da Schaden an der Front. |

| Nr. | Unfall |
|---|---|
| 1 | Front |

### Unfall 1: Front

**Unfall 1: Front**
