**Volkswagen Doka Pritsche Plane**  
**Auftragsnummer: 802.0038.380**

**FIN: WV1ZZZ7JZKX008137**  
**Kennzeichen: A-ST 339**

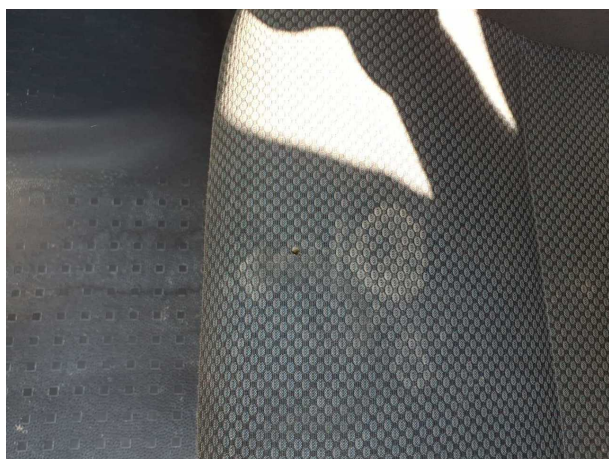
| Nr. Bauteilgruppe | Beschreibung |
|---|---|
| 1 Interieur | Innenraum - beschädigt - Wertminderung |

Beschädigung 1: Interieur: Innenraum - beschädigt - Wertminderung

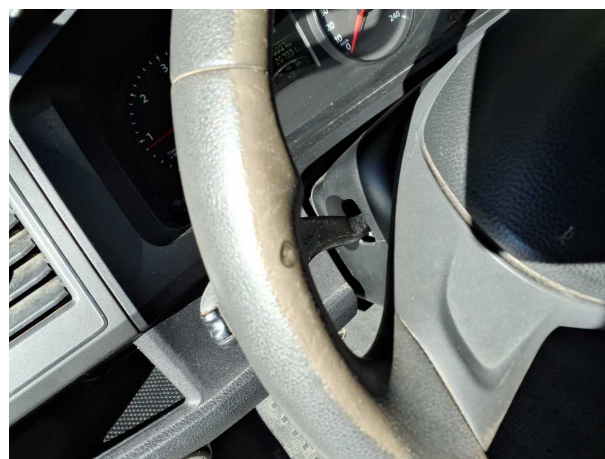
Beschädigung 1: Interieur: Innenraum - beschädigt - Wertminderung

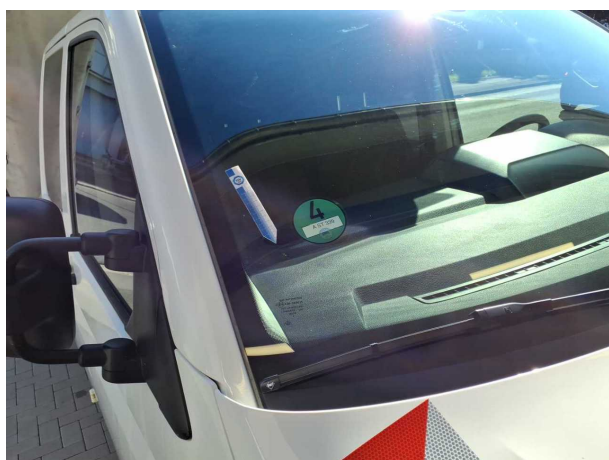
| Nr. Bauteilgruppe | Beschreibung |
|---|---|
| 3 Verglasung | Frontscheibe - gebrochen / gerissen - erneuern |

Beschädigung 3: Verglasung: Frontscheibe - gebrochen / gerissen - erneuern

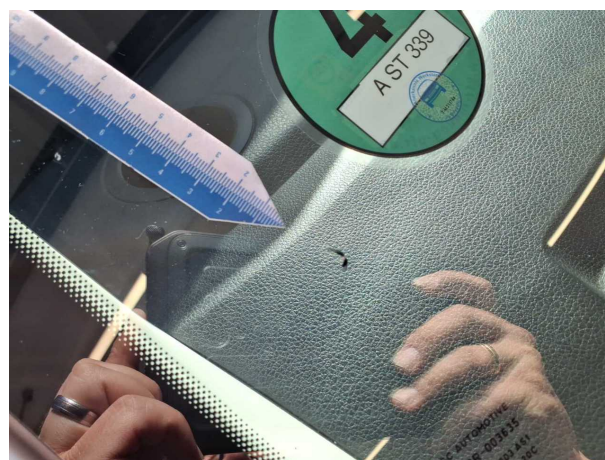
Beschädigung 3: Verglasung: Frontscheibe - gebrochen / gerissen - erneuern

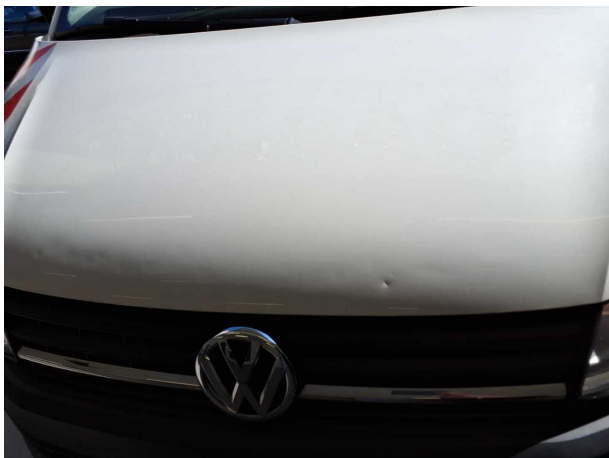
| Nr. Bauteilgruppe | Beschreibung |
|---|---|
| 4 Karosserie | Karosserie - beschädigt - Wertminderung |

**Beschädigung 4:** Karosserie: Karosserie - beschädigt - Wertminderung

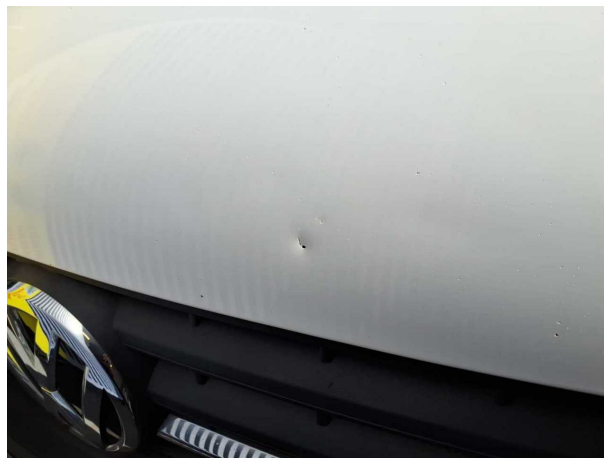
**Beschädigung 4:** Karosserie: Karosserie - beschädigt - Wertminderung

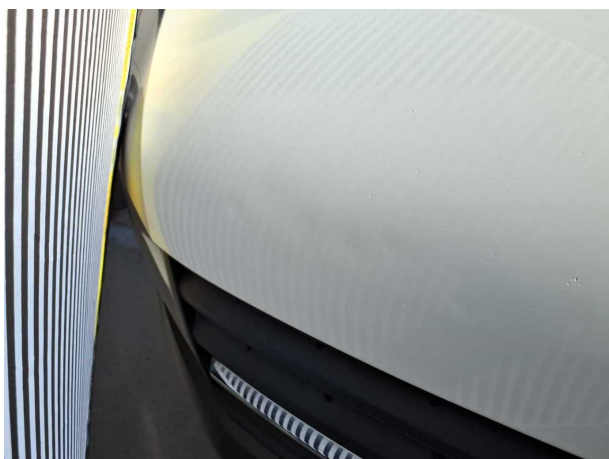
**Beschädigung 4:** Karosserie: Karosserie - beschädigt - Wertminderung

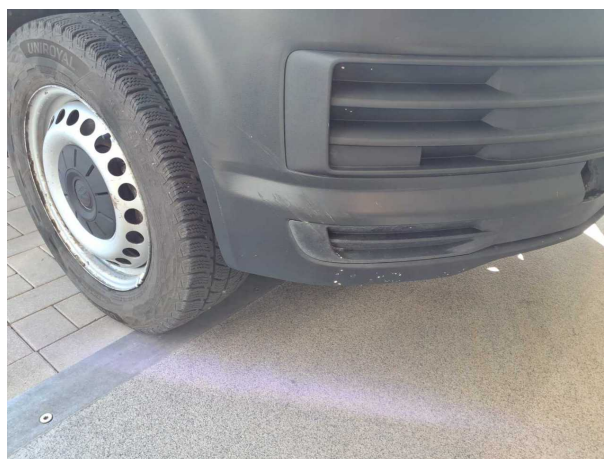
**Beschädigung 4:** Karosserie: Karosserie - beschädigt - Wertminderung

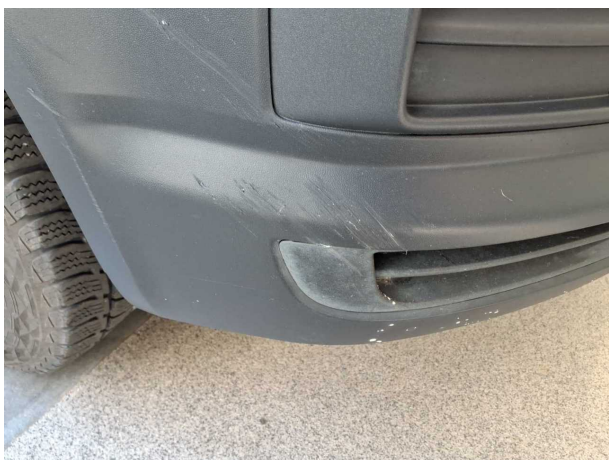
**Beschädigung 4:** Karosserie: Karosserie - beschädigt - Wertminderung

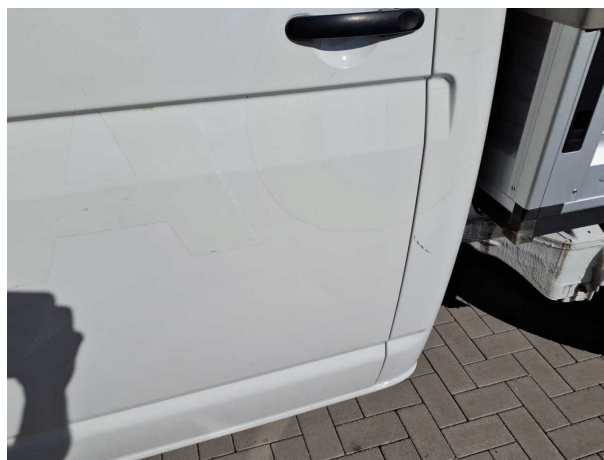
**Beschädigung 4:** Karosserie: Karosserie - beschädigt - Wertminderung

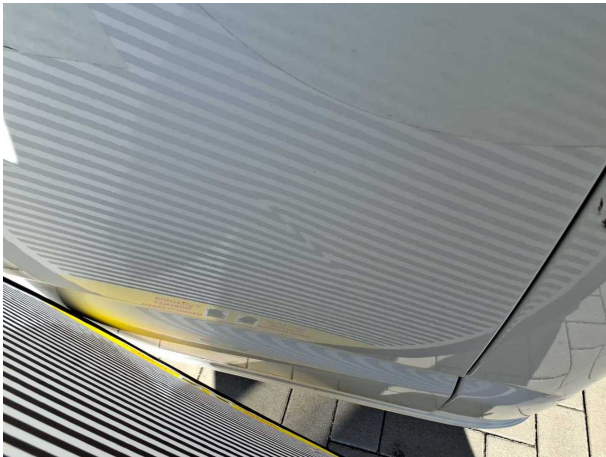
**Beschädigung 4:** Karosserie: Karosserie - beschädigt - Wertminderung
