**Expertise LKW**  
**Vertragsnummer: 570.0005.260**

**FIN: WMA30SZZ0GM703629**  
**Kennzeichen: M-ST 2897**

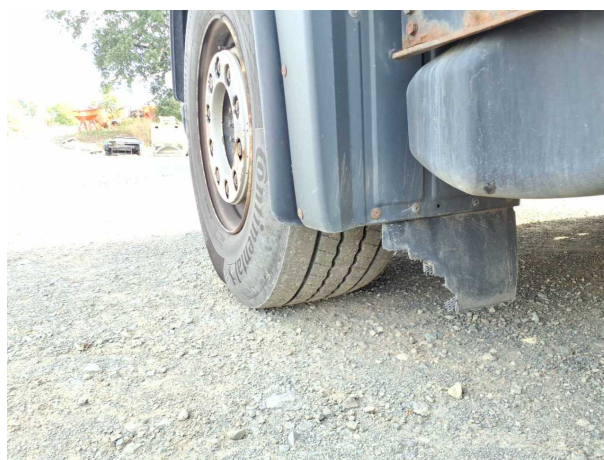
| Nr. | Bauteilgruppe | Beschreibung |
|---|---|---|
| 1 | Kotflügel links | Schmutzfänger - gebrochen / gerissen - erneuern |

**Beschädigung 1:** Kotflügel links: Schmutzfänger - gebrochen / gerissen - erneuern

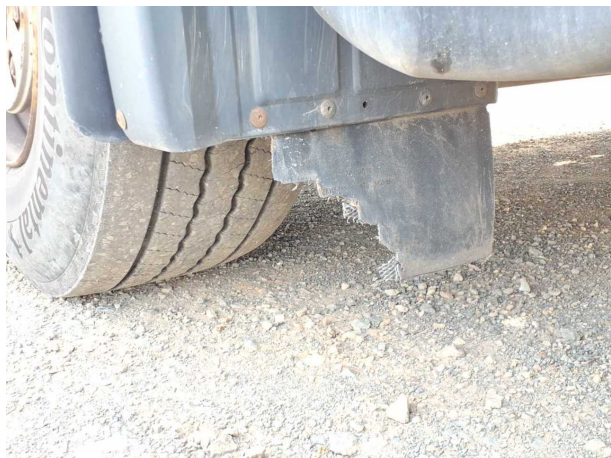
**Beschädigung 1:** Kotflügel links: Schmutzfänger - gebrochen / gerissen - erneuern

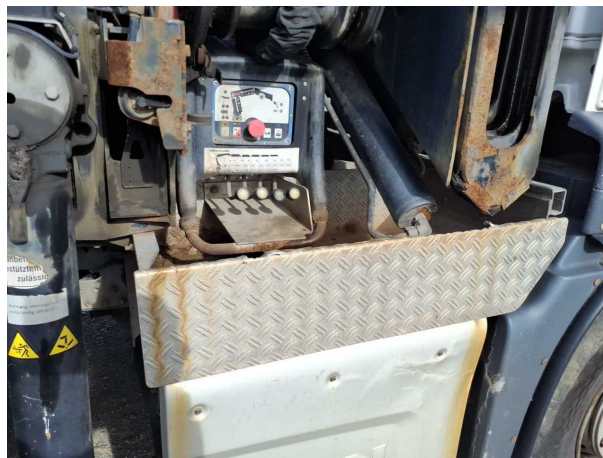
| Nr. | Bauteilgruppe | Beschreibung |
|---|---|---|
| 2 | Interieur | Ablagebox (Seite rechts Außen) - gebrochen / gerissen - instandsetzen |

**Beschädigung 2:** Interieur: Ablagebox (Seite rechts Außen) - gebrochen / gerissen - instandsetzen

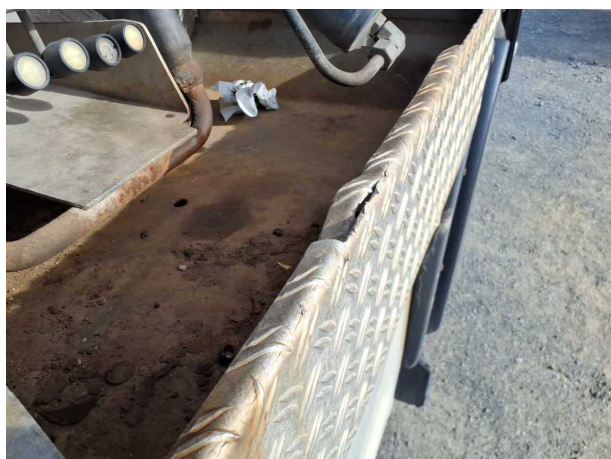
**Beschädigung 2:** Interieur: Ablagebox (Seite rechts Außen) - gebrochen / gerissen - instandsetzen

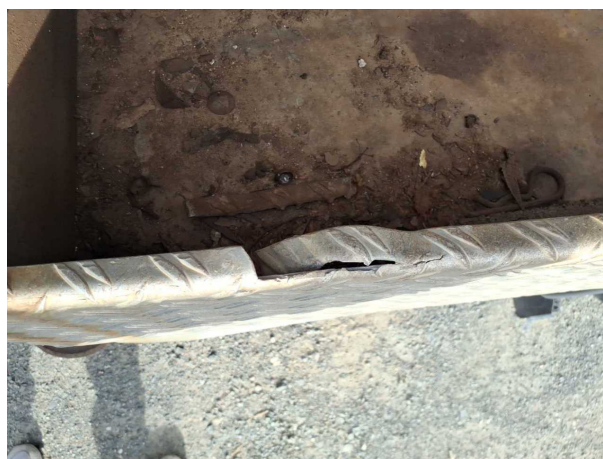
**Beschädigung 2:** Interieur: Ablagebox (Seite rechts Außen) - gebrochen / gerissen - instandsetzen

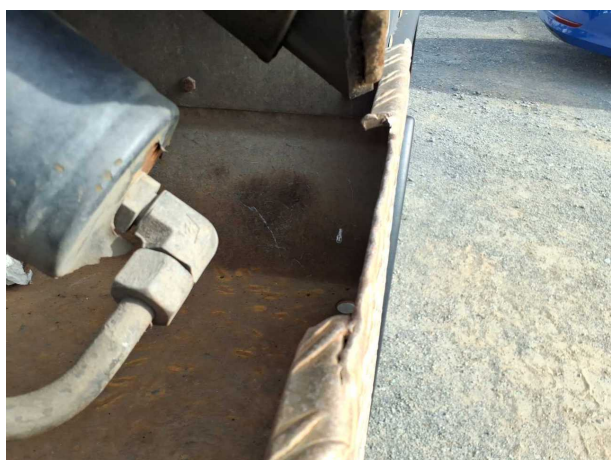
**Beschädigung 2:** Interieur: Ablagebox (Seite rechts Außen) - gebrochen / gerissen - instandsetzen

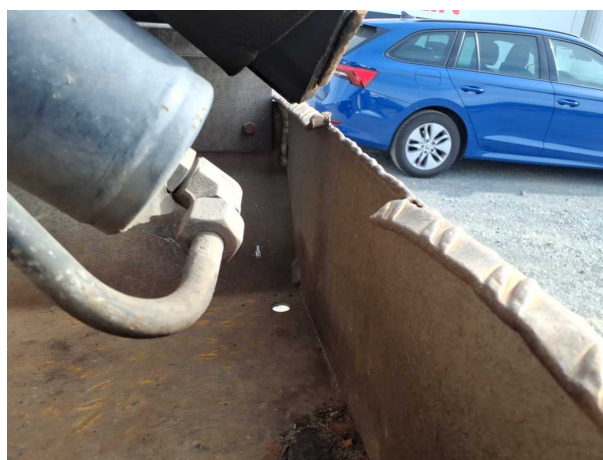
**Beschädigung 2:** Interieur: Ablagebox (Seite rechts Außen) - gebrochen / gerissen - instandsetzen

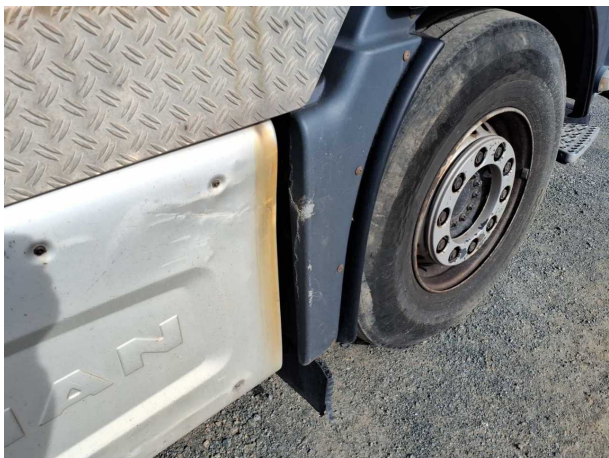
| Nr. | Bauteilgruppe | Beschreibung |
|---|---|---|
| 3 | Kotflügel rechts | Kotflügel rechts (Hinten) - gebrochen / gerissen - erneuern |

**Beschädigung 3:** Kotflügel rechts: Kotflügel rechts (Hinten) - gebrochen / gerissen - erneuern

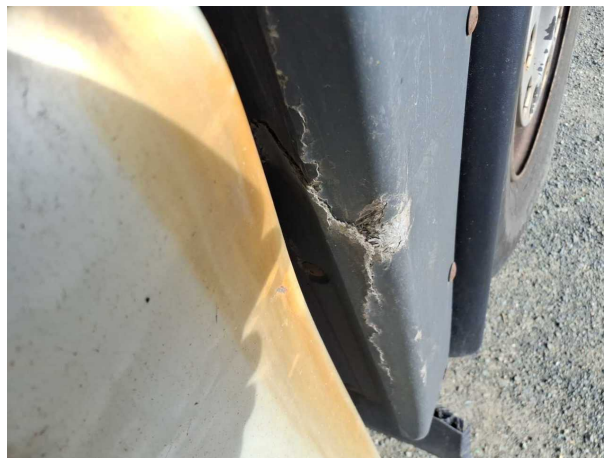
**Beschädigung 3:** Kotflügel rechts: Kotflügel rechts (Hinten) - gebrochen / gerissen - erneuern

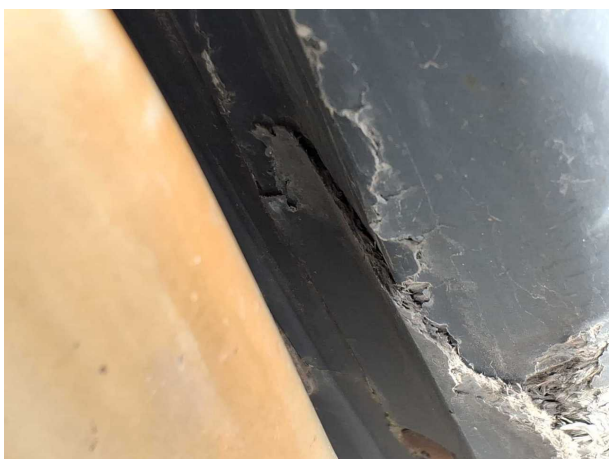
**Beschädigung 3:** Kotflügel rechts: Kotflügel rechts (Hinten) - gebrochen / gerissen - erneuern

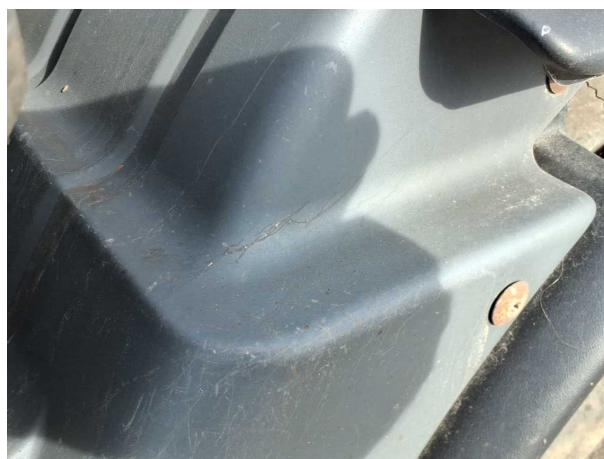
**Beschädigung 3:** Kotflügel rechts: Kotflügel rechts (Hinten) - gebrochen / gerissen - erneuern

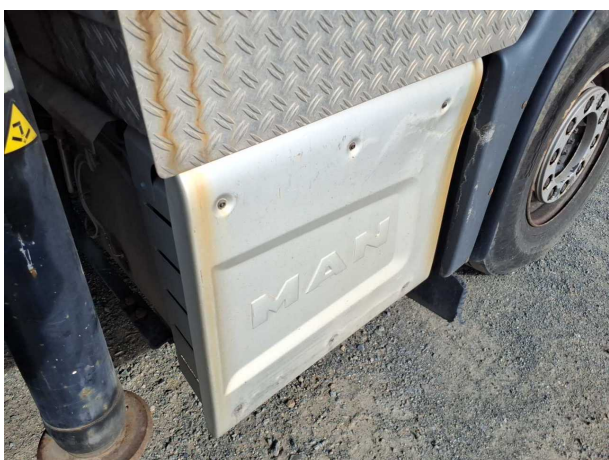
| Nr. | Bauteilgruppe | Beschreibung |
|---|---|---|
| 4 | Abgasanlage | Hitzeblech - verformt - erneuern |

**Beschädigung 4:** Abgasanlage: Hitzeblech - verformt - erneuern

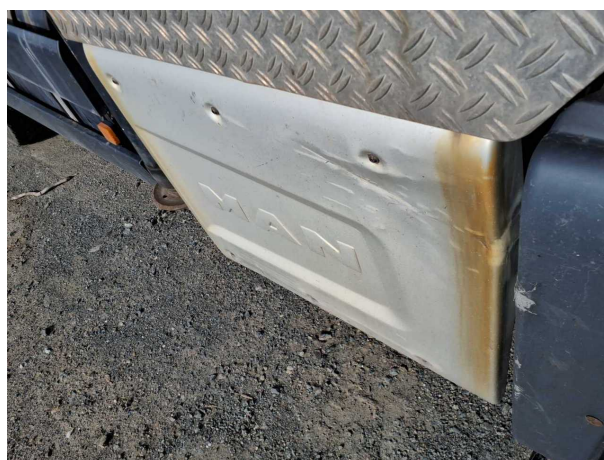
**Beschädigung 4:** Abgasanlage: Hitzeblech - verformt - erneuern

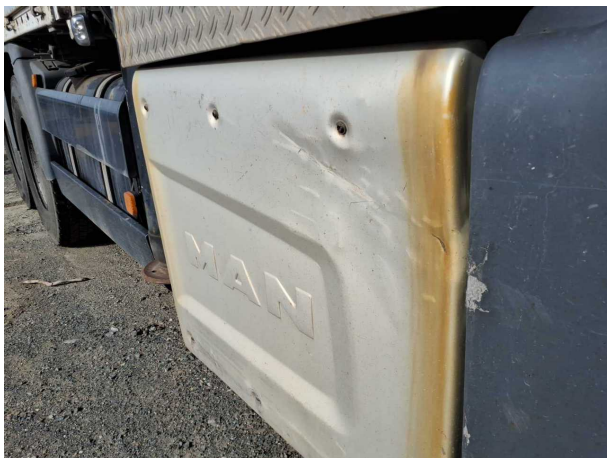
**Beschädigung 4:** Abgasanlage: Hitzeblech - verformt - erneuern

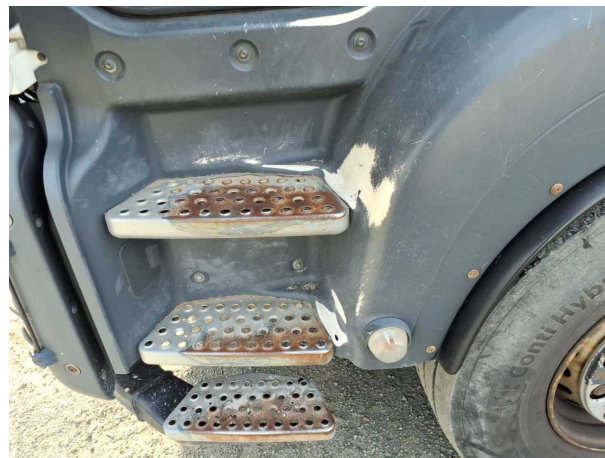
| Nr. | Bauteilgruppe | Beschreibung |
|---|---|---|
| 5 | Verkleidungen/<br>Abdeckungen | Einstieg vorn links (Und Löcher) - gebrochen / gerissen - erneuern |

**Beschädigung 5:** Verkleidungen/Abdeckungen: Einstieg vorn links (Und Löcher) - gebrochen / gerissen - erneuern

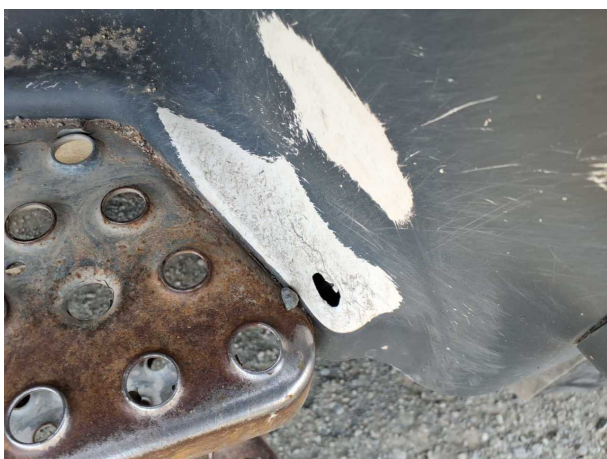
**Beschädigung 5:** Verkleidungen/Abdeckungen: Einstieg vorn links (Und Löcher) - gebrochen / gerissen - erneuern

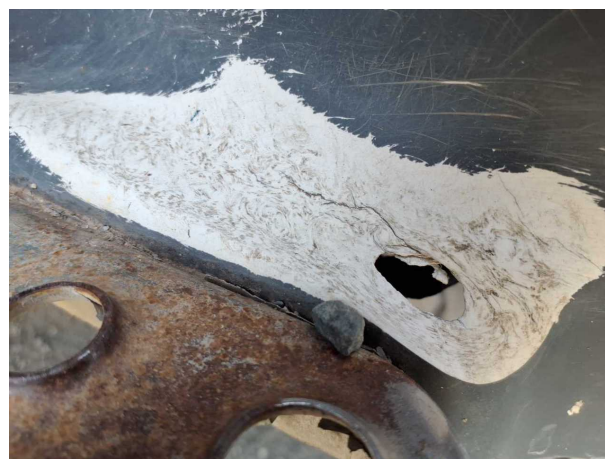
**Beschädigung 5:** Verkleidungen/Abdeckungen: Einstieg vorn links (Und Löcher) - gebrochen / gerissen - erneuern

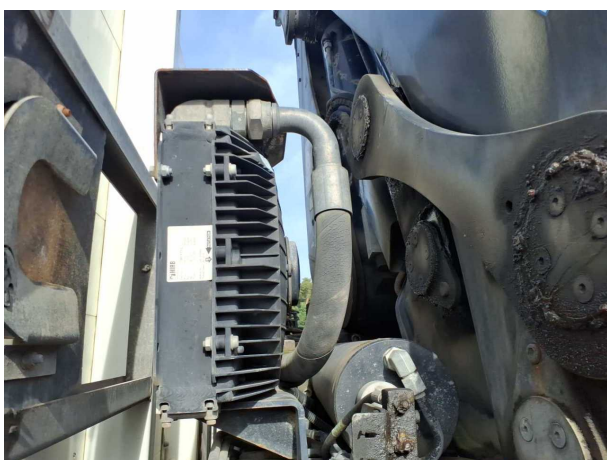
| Sonstiges | Funktion Ladekran konnte nicht geprüft werden, ggf Mehrkosten möglich, |

| Nr. | Bauteilgruppe | Beschreibung |
|---|---|---|
| 6 | Sonstiges | Fahrzeug (Hydraulikschlauch Ladekran porös) - abweichend Auslieferungszustand - erneuern |

**Beschädigung 6:** Sonstiges: Fahrzeug (Hydraulikschlauch Ladekran porös) - abweichend Auslieferungszustand - erneuern

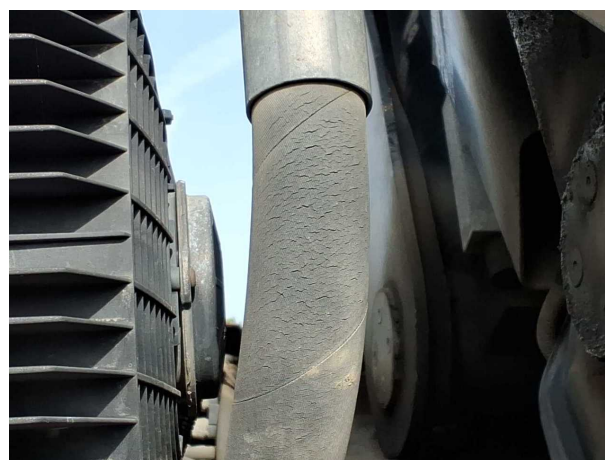
**Beschädigung 6:** Sonstiges: Fahrzeug (Hydraulikschlauch Ladekran porös) - abweichend Auslieferungszustand - erneuern

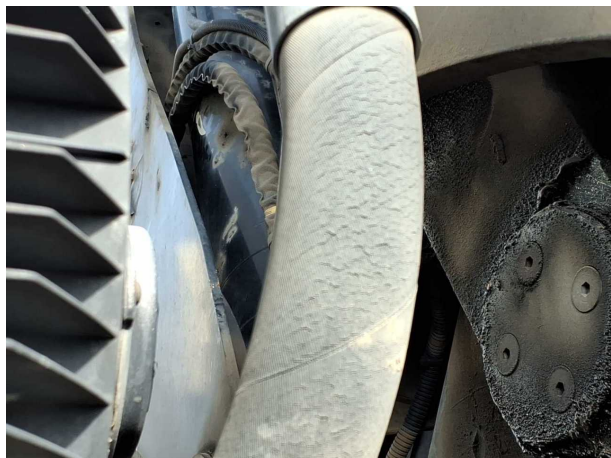
**Beschädigung 6:** Sonstiges: Fahrzeug (Hydraulikschlauch Ladekran porös) - abweichend Auslieferungszustand - erneuern

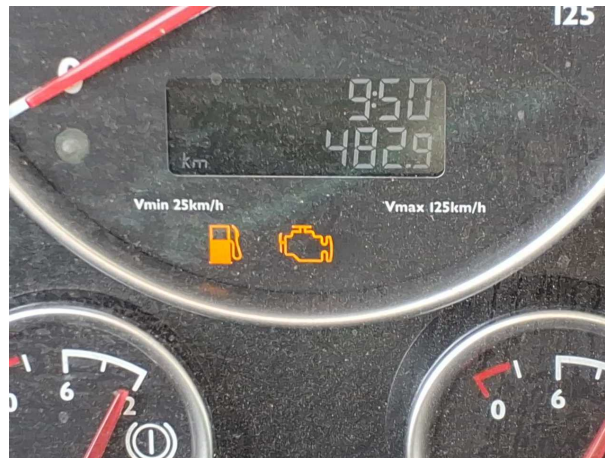
| Nr. | Bauteilgruppe | Beschreibung |
|---|---|---|
| 8 | Motor | Motor (Motorkontrolllampe leuchtet) - elektrischer Fehler - befunden ggf. instandsetzen |

**Beschädigung 8:** Motor: Motor (Motorkontrolllampe leuchtet) - elektrischer Fehler - befunden ggf. instandsetzen
