**Expertise LKW**  
**Vertragsnummer: 570.0005.326**

**FIN: WHD137025G0754187**  
**Kennzeichen: M-ST 2898**

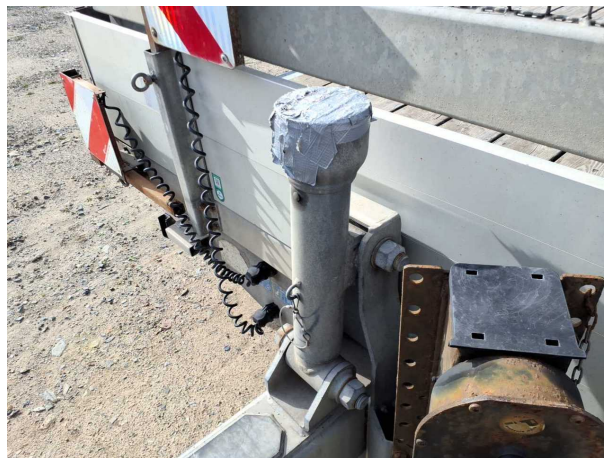
| Nr. | Bauteilgruppe | Beschreibung |
|---|---|---|
| 1 | Sonstiges | Fahrzeug (Abdeckung Deichsel Höhenverstellung) - gebrochen / gerissen - erneuern |

**Beschädigung 1:** Sonstiges: Fahrzeug (Abdeckung Deichsel Höhenverstellung) - gebrochen / gerissen - erneuern

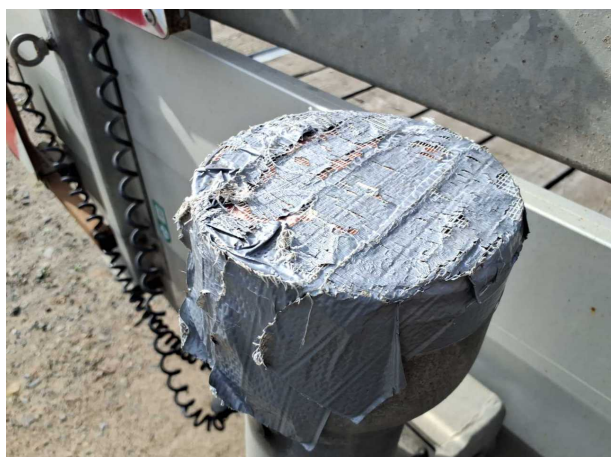
**Beschädigung 1:** Sonstiges: Fahrzeug (Abdeckung Deichsel Höhenverstellung) - gebrochen / gerissen - erneuern

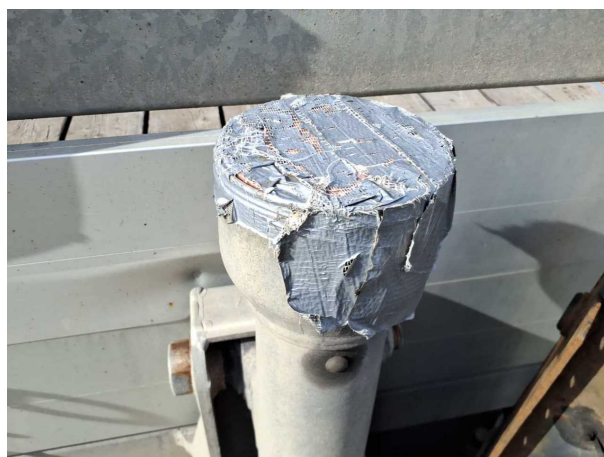
**Beschädigung 1:** Sonstiges: Fahrzeug (Abdeckung Deichsel Höhenverstellung) - gebrochen / gerissen - erneuern

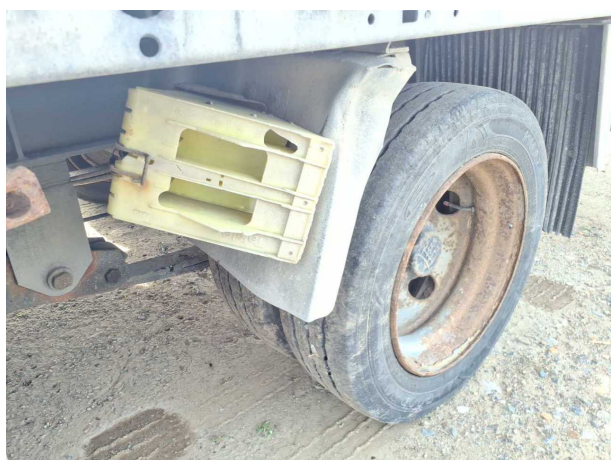
| Nr. | Bauteilgruppe | Beschreibung |
|---|---|---|
| 3 | Kotflügel links | Kotflügel links (Hinten) - verformt - erneuern |

**Beschädigung 3:** Kotflügel links: Kotflügel links (Hinten) - verformt - erneuern

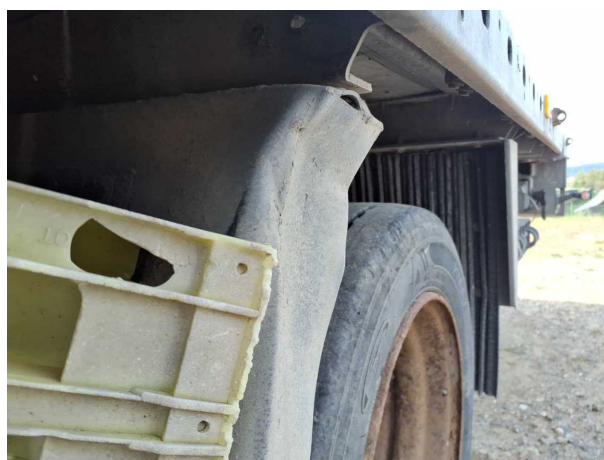
**Beschädigung 3:** Kotflügel links: Kotflügel links (Hinten) - verformt - erneuern

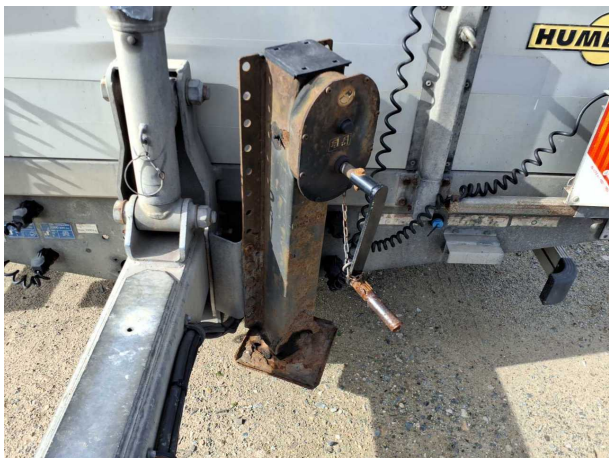
| Nr. | Bauteilgruppe | Beschreibung |
|---|---|---|
| 5 | Sonstiges | Fahrzeug (Stützbein , und Korrosion) - verformt - erneuern |

**Beschädigung 5:** Sonstiges: Fahrzeug (Stützbein , und Korrosion) - verformt - erneuern

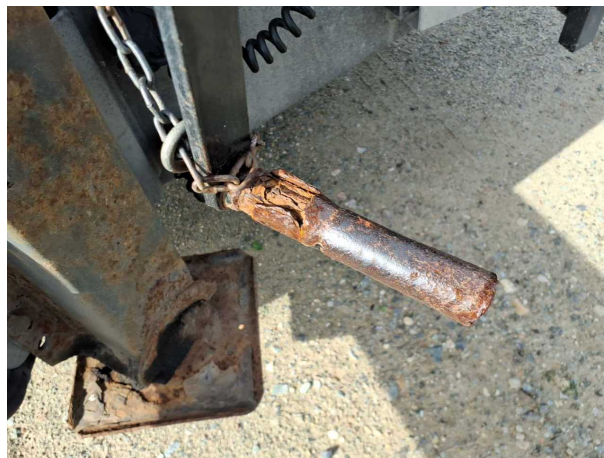
**Beschädigung 5:** Sonstiges: Fahrzeug (Stützbein , und Korrosion) - verformt - erneuern

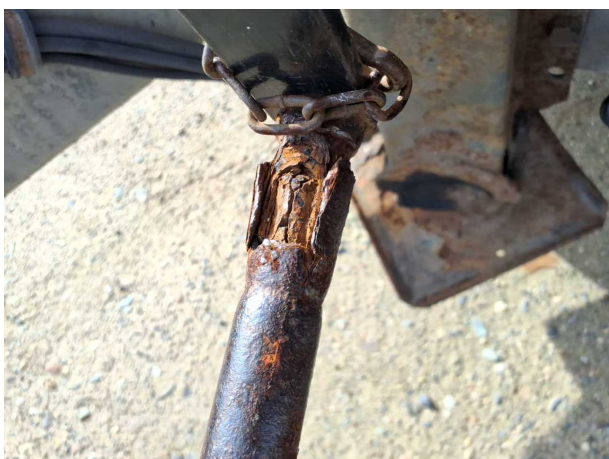
**Beschädigung 5:** Sonstiges: Fahrzeug (Stützbein , und Korrosion) - verformt - erneuern

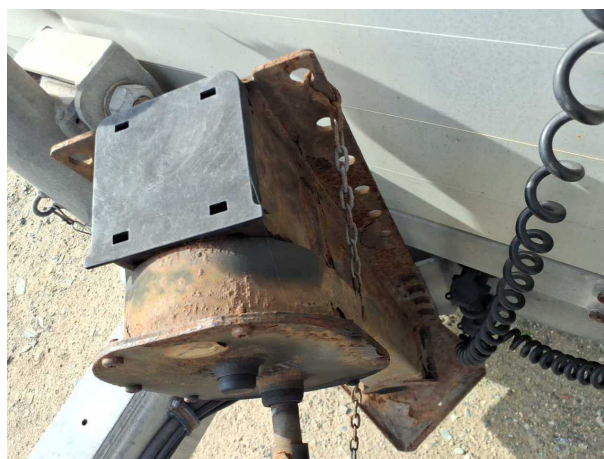
**Beschädigung 5:** Sonstiges: Fahrzeug (Stützbein , und Korrosion) - verformt - erneuern

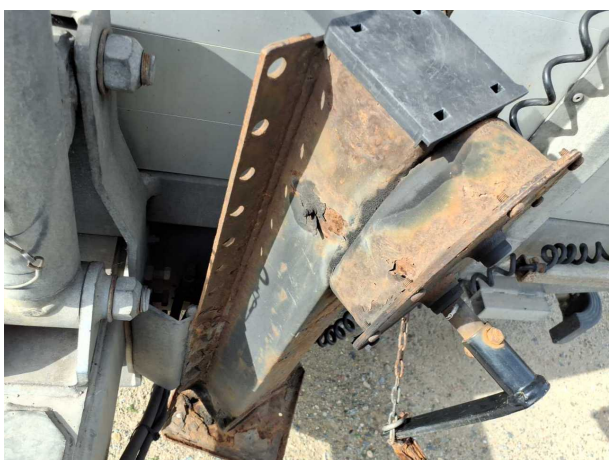
**Beschädigung 5:** Sonstiges: Fahrzeug (Stützbein , und Korrosion) - verformt - erneuern

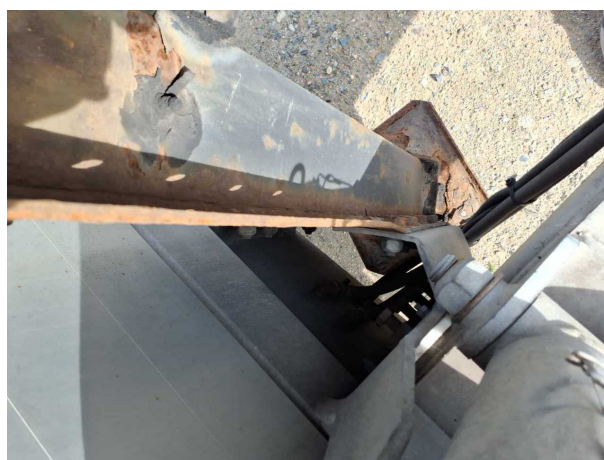
**Beschädigung 5:** Sonstiges: Fahrzeug (Stützbein , und Korrosion) - verformt - erneuern

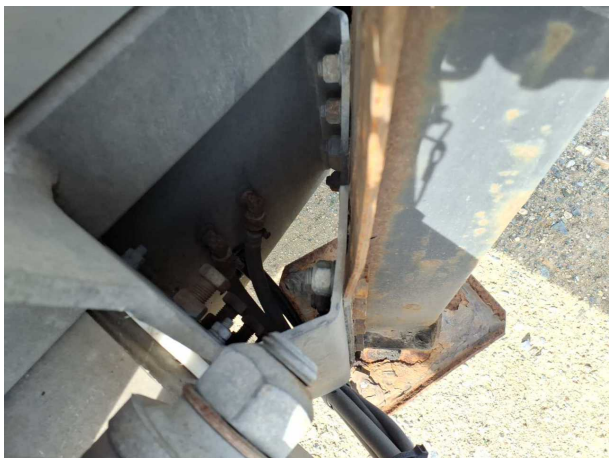
**Beschädigung 5:** Sonstiges: Fahrzeug (Stützbein , und Korrosion) - verformt - erneuern

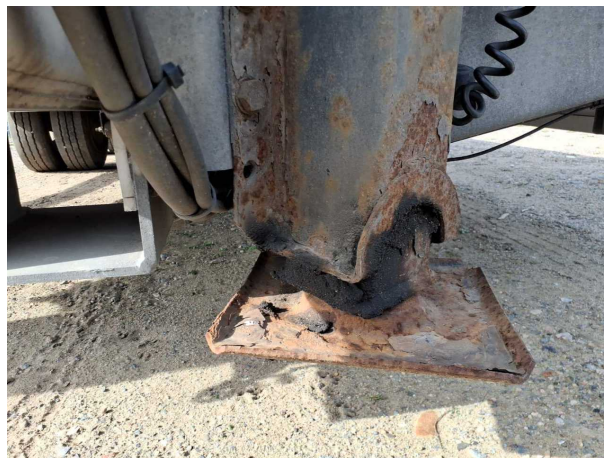
**Beschädigung 5:** Sonstiges: Fahrzeug (Stützbein , und Korrosion) - verformt - erneuern

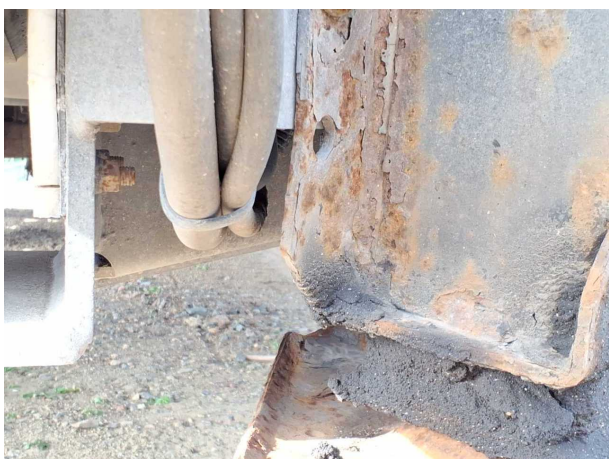
**Beschädigung 5:** Sonstiges: Fahrzeug (Stützbein , und Korrosion) - verformt - erneuern

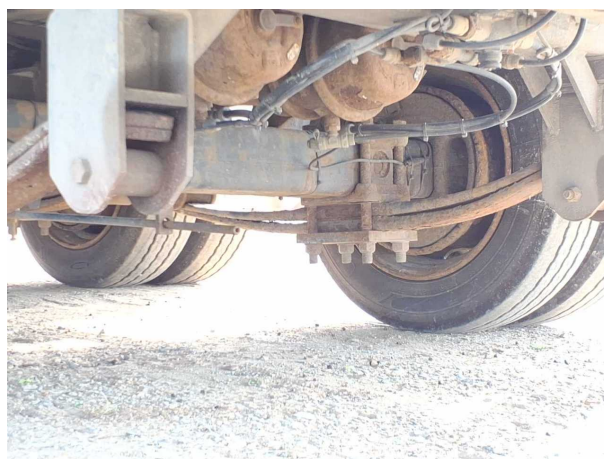
| Nr. | Bauteilgruppe | Beschreibung |
|---|---|---|
| 6 | Sonstiges | Bremsen Service (mit Radlager fetten) - durchführen |

**Beschädigung 6:** Sonstiges: Bremsen Service (mit Radlager fetten) - durchführen

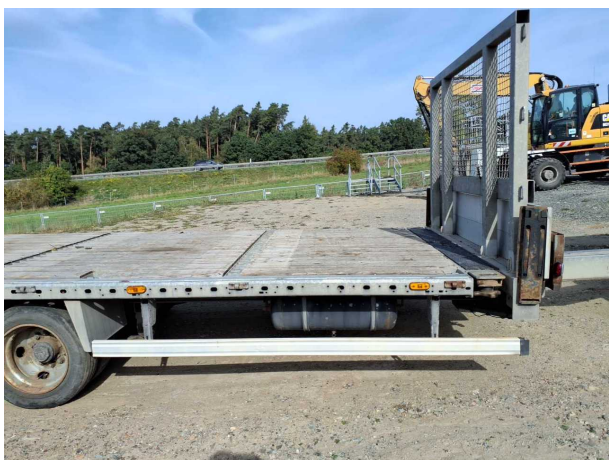
| Nr. | Bauteilgruppe | Beschreibung |
|---|---|---|
| 7 | Sonstiges | Fahrzeug (5x Ladebordwand) - fehlt - erneuern |

**Beschädigung 7:** Sonstiges: Fahrzeug (5x Ladebordwand) - fehlt - erneuern

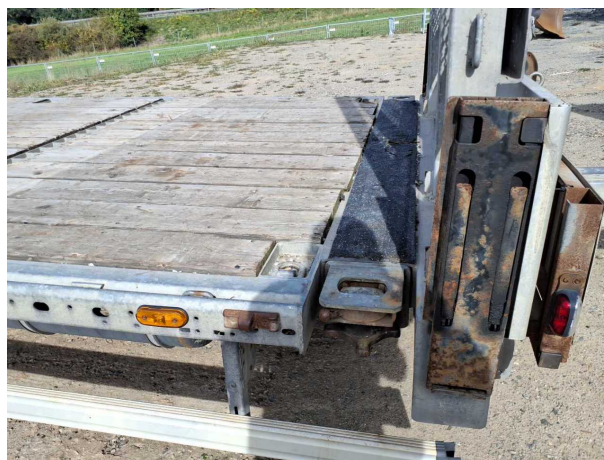
**Beschädigung 7:** Sonstiges: Fahrzeug (5x Ladebordwand) - fehlt - erneuern

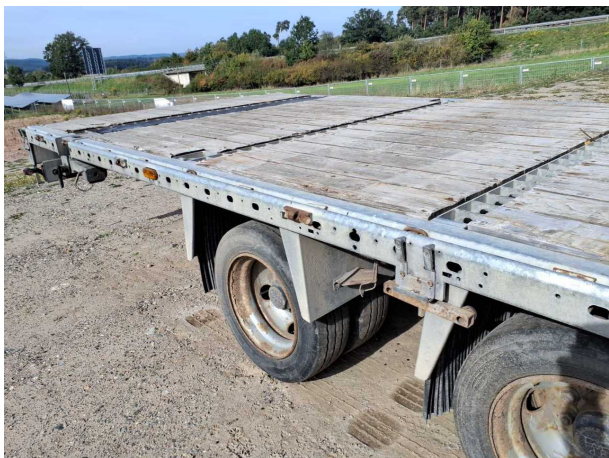
**Beschädigung 7:** Sonstiges: Fahrzeug (5x Ladebordwand) - fehlt - erneuern

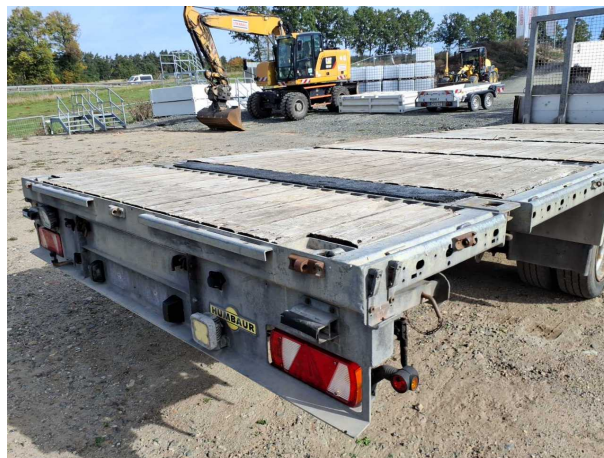
**Beschädigung 7:** Sonstiges: Fahrzeug (5x Ladebordwand) - fehlt - erneuern

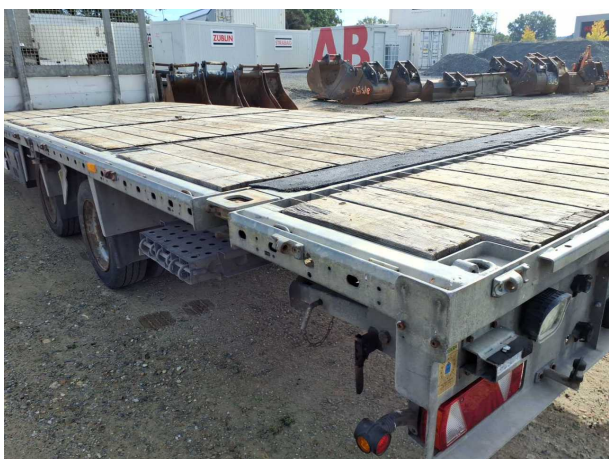
**Beschädigung 7:** Sonstiges: Fahrzeug (5x Ladebordwand) - fehlt - erneuern

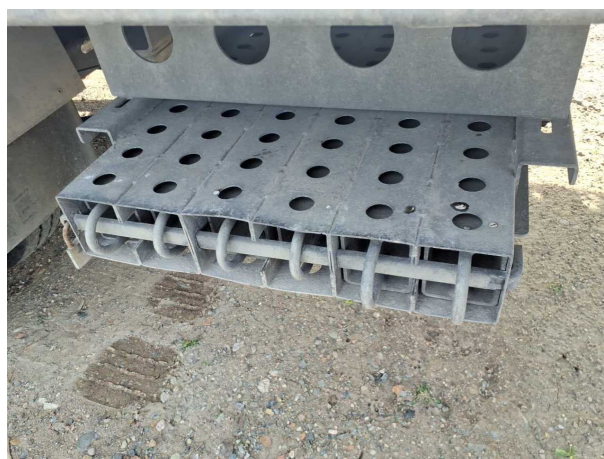
**Beschädigung 7:** Sonstiges: Fahrzeug (5x Ladebordwand) - fehlt - erneuern

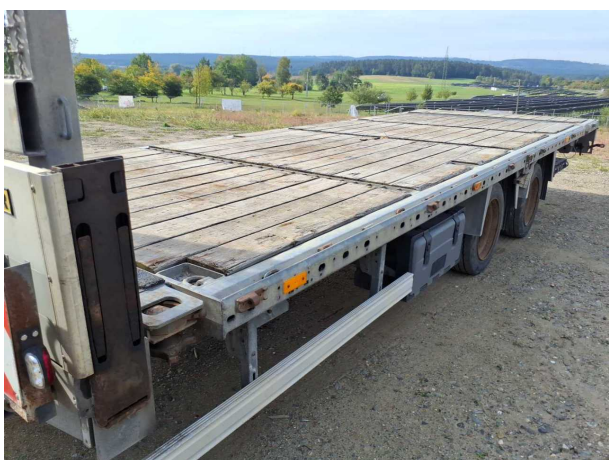
**Beschädigung 7:** Sonstiges: Fahrzeug (5x Ladebordwand) - fehlt - erneuern

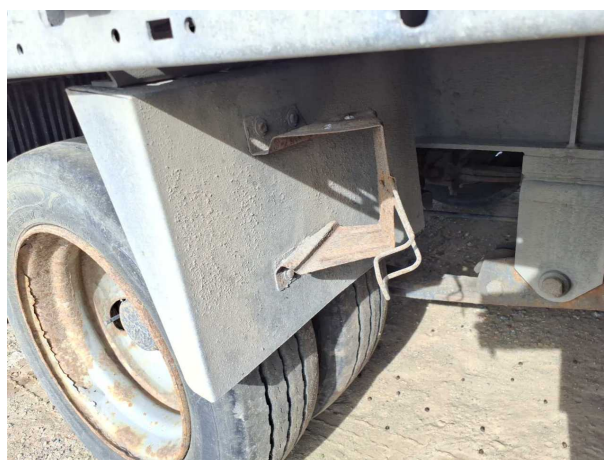
Ausrüstung - Unterlegkeil

**Fehlteil 1:** Ausrüstung: Unterlegkeil - fehlt - erneuern
