**Volkswagen CADDY**  
**Auftragsnummer: 864.0000.058**

**FIN: WV2ZZZSK6PX045141**  
**Kennzeichen: 2-DDN-809**

## Sachverständige Feststellungen

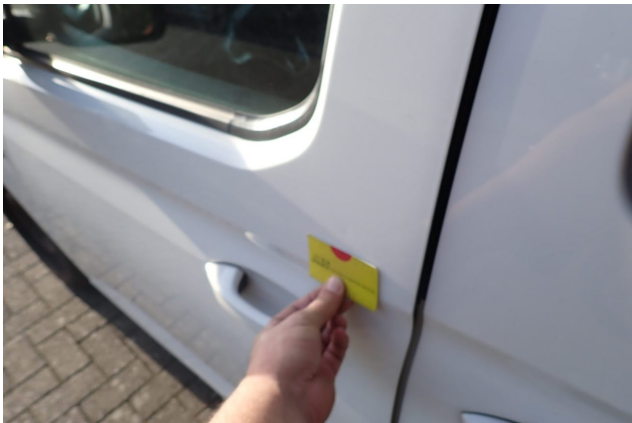
| Nr. Bauteilgruppe | Beschreibung |
|---|---|
| 1 Tür vorn links | Tür - Delle(n) - sanft instandsetzen |

Beschädigung 1: Tür vorn links: Tür - Delle(n) - sanft instandsetzen

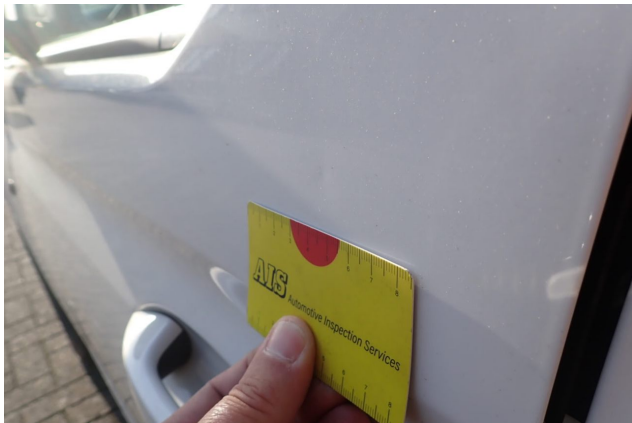
Beschädigung 1: Tür vorn links: Tür - Delle(n) - sanft instandsetzen

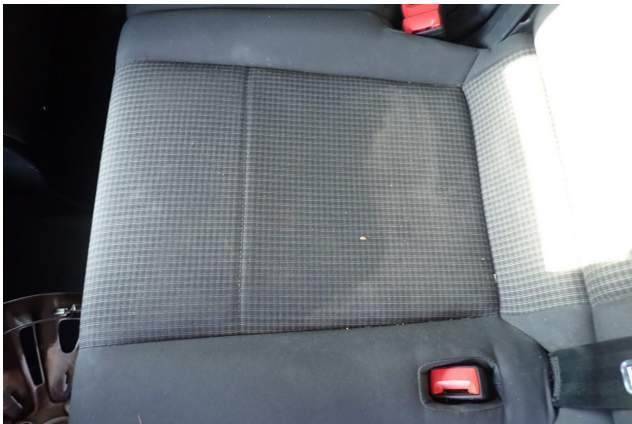
| Nr. Bauteilgruppe | Beschreibung |
|---|---|
| 2 Interieur | Innenraum - verschmutzt - reinigen |

Beschädigung 2: Interieur: Innenraum - verschmutzt - reinigen

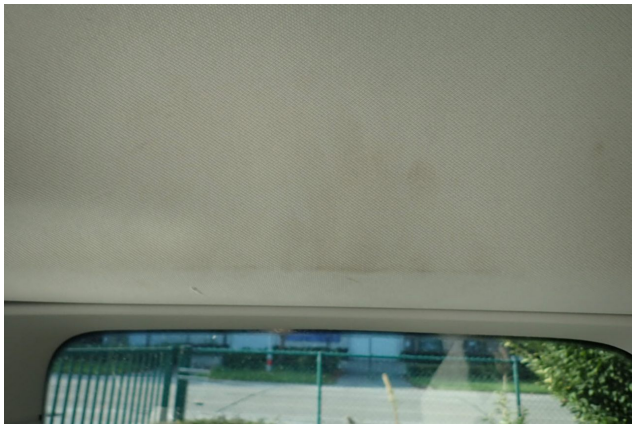
Beschädigung 2: Interieur: Innenraum - verschmutzt - reinigen

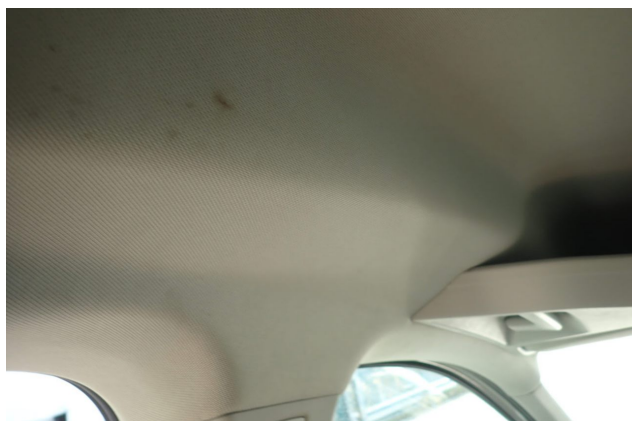
**Beschädigung 2:** Interieur: Innenraum - verschmutzt - reinigen

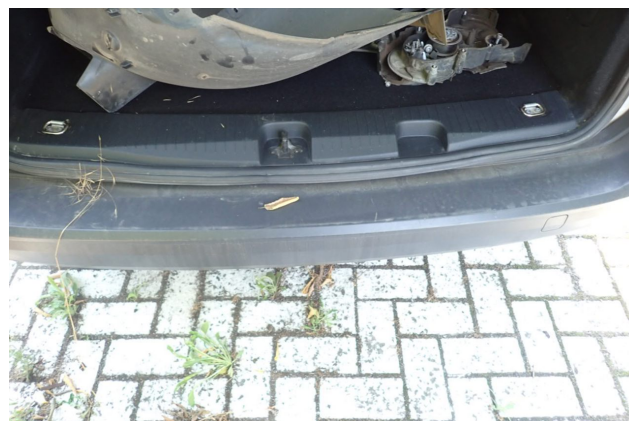
| Nr. Bauteilgruppe | Beschreibung |
|---|---|
| 3 Stossfänger hinten | Stossfänger hinten (unlackiert) - verkratzt / verschürft - erneuern |

**Beschädigung 3:** Stossfänger hinten: Stossfänger hinten (unlackiert) - verkratzt / verschürft - erneuern

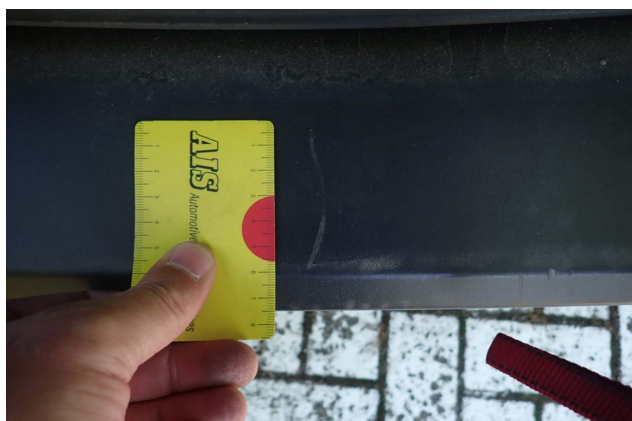
**Beschädigung 3:** Stossfänger hinten: Stossfänger hinten (unlackiert) - verkratzt / verschürft - erneuern

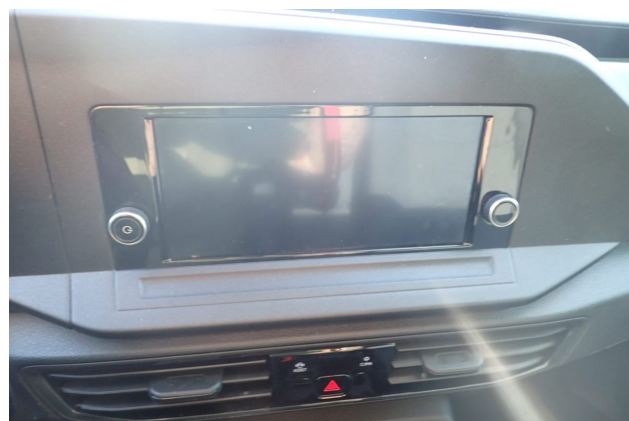
| Nr. Bauteilgruppe | Beschreibung |
|---|---|
| 4 Multimediasystem | Radio - defekt - Diagnose durchführen |

**Beschädigung 4:** Multimediasystem: Radio - defekt - Diagnose durchführen

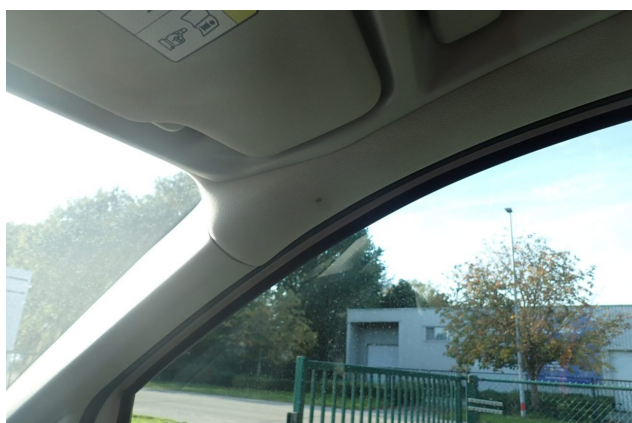
| Nr. Bauteilgruppe | Beschreibung |
|---|---|
| 5 Karosserie | A-Säule rechts - Brandloch - erneuern |

**Beschädigung 5:** Karosserie: A-Säule rechts - Brandloch - erneuern

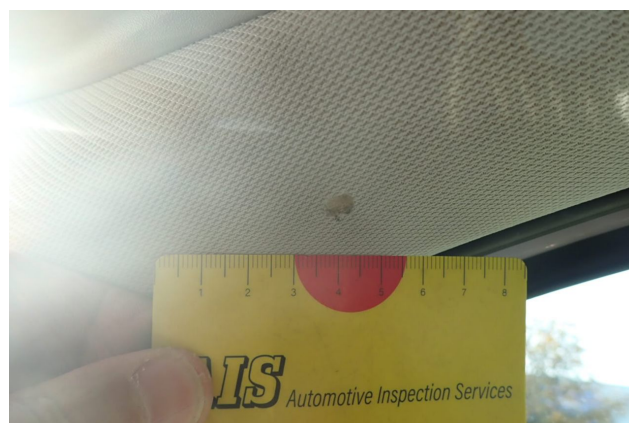
**Beschädigung 5:** Karosserie: A-Säule rechts - Brandloch - erneuern

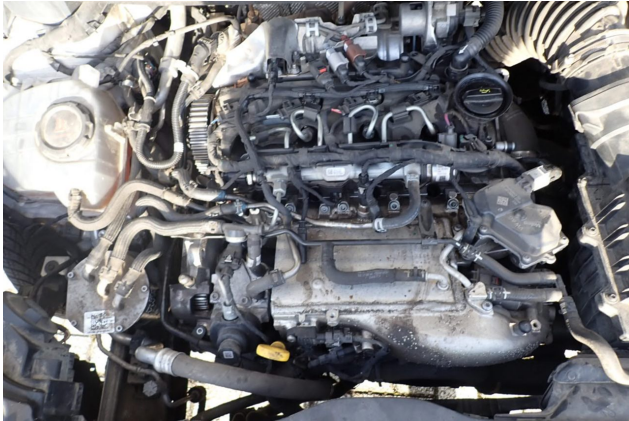
| Nr. Bauteilgruppe | Beschreibung |
|---|---|
| 6 Motor | Motor - defekt - erneuern |

**Beschädigung 6:** Motor: Motor - defekt - erneuern
