**DEKRA CZ a.s.**  
Tůrkova 1001, 149 00 Praha 4  
IČ: 49240188, Zapsaná u Městského soudu v Praze, Oddíl B, vložka 1967

**STRABAG BMTI s. r. o.**  
Tovární 756/3  
643 00 Brno – Chrlice

## ÚDAJE O VOZIDLE

| RZ: | <b>6AU1591</b> | VIN: | WF0EXXTTGEJL81913 |

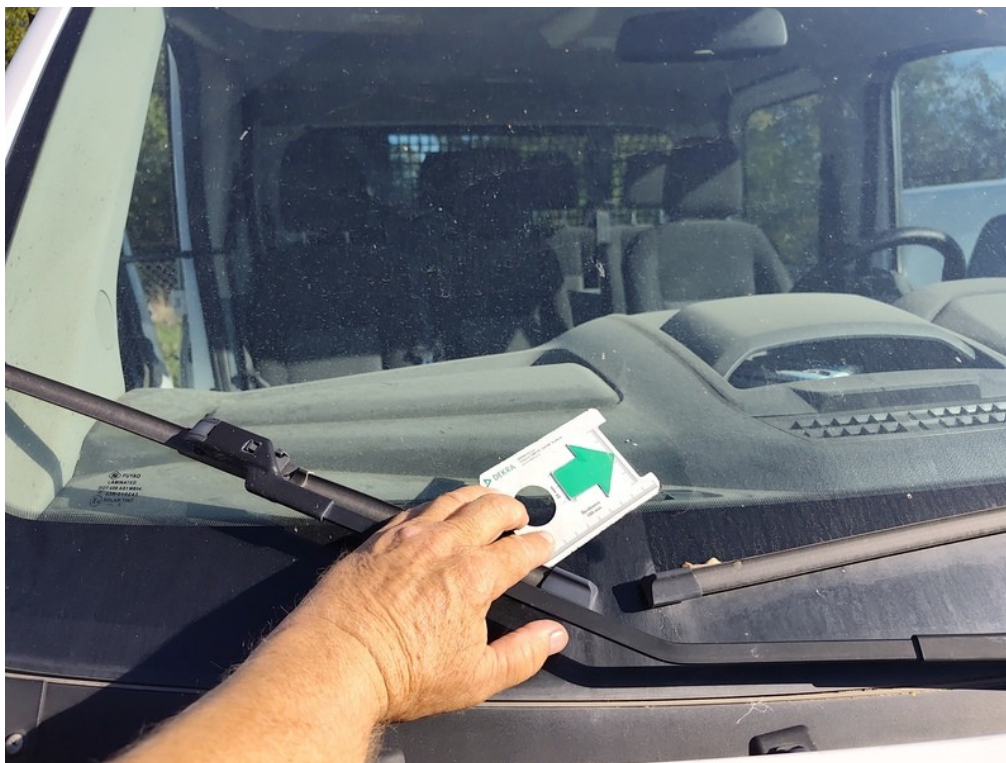
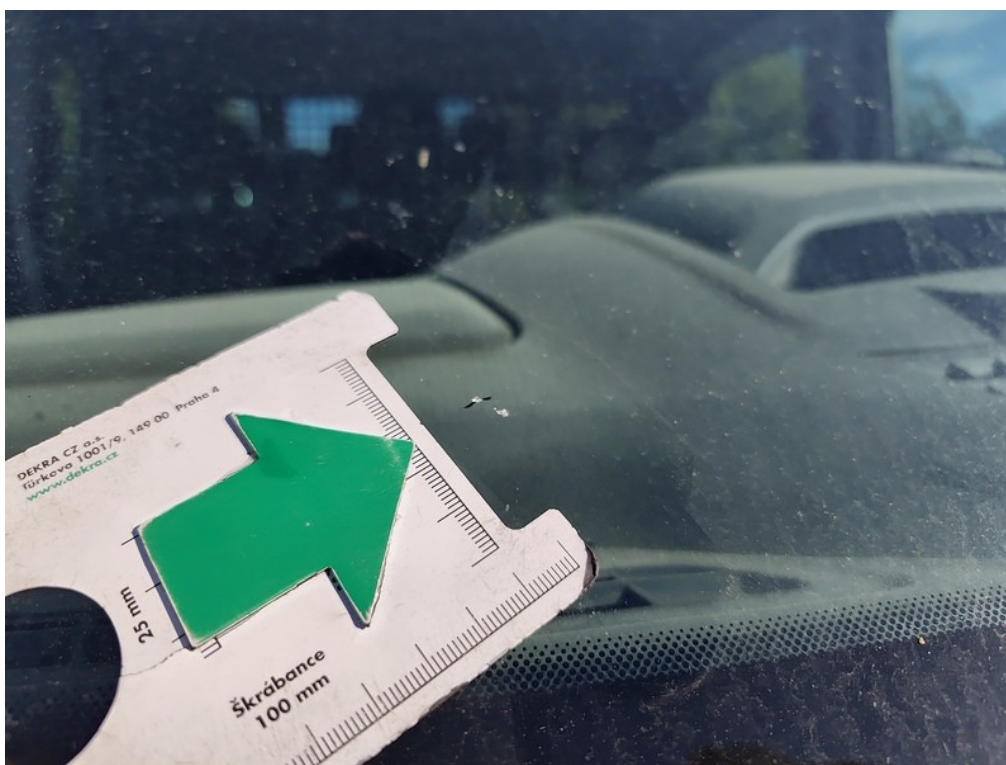
**1 Čelní sklo - Štěp**  
Umístění:  
Způsob opravy:

Exteriér (vnější prostor)  
Vyměnit

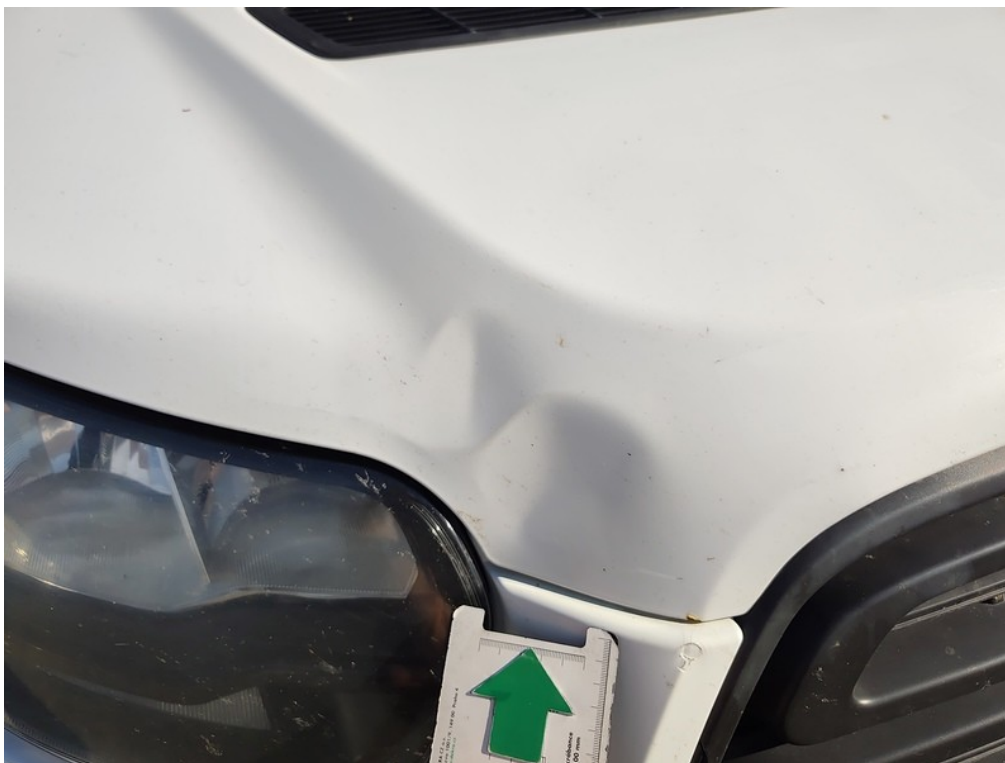
### 2 Viko motoru - Deformace

Exteriér (vnější prostor)  
Vyměnit

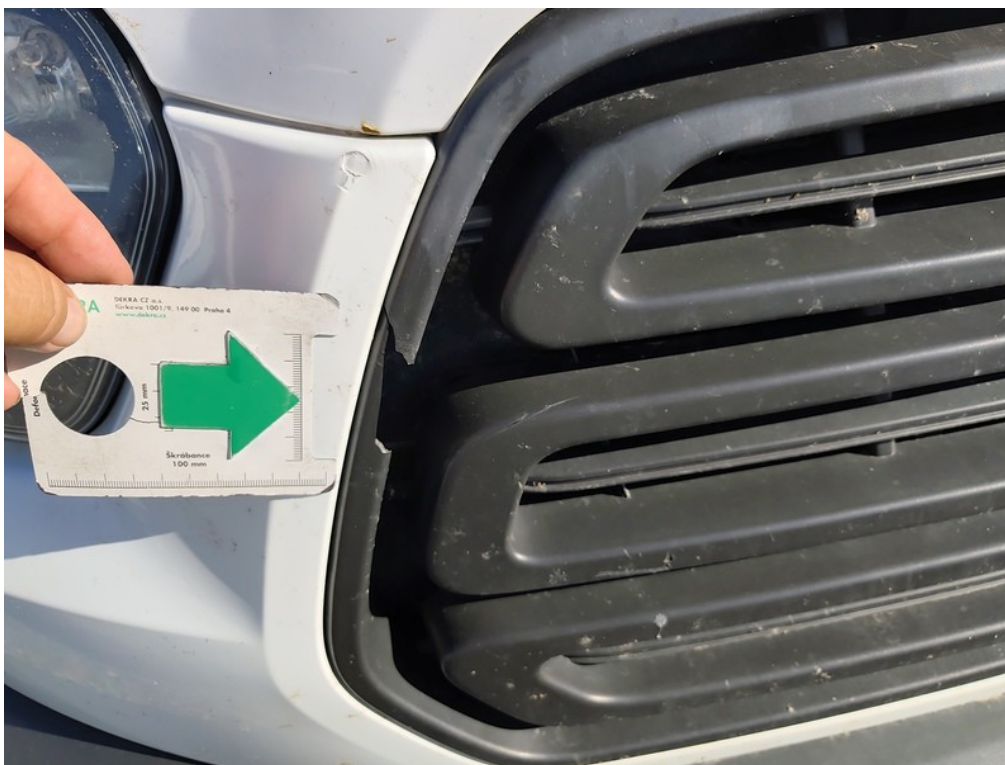
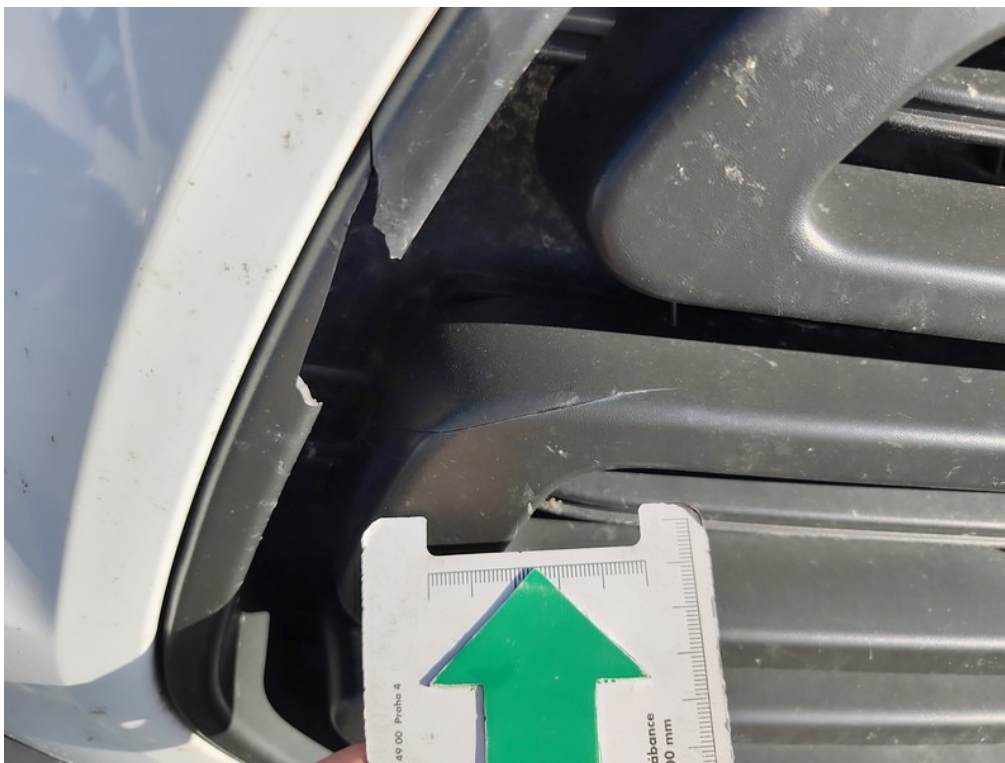
### 3 Mask a mřížka - Deformace

Exteriér (vnější prostor)  
Opravit

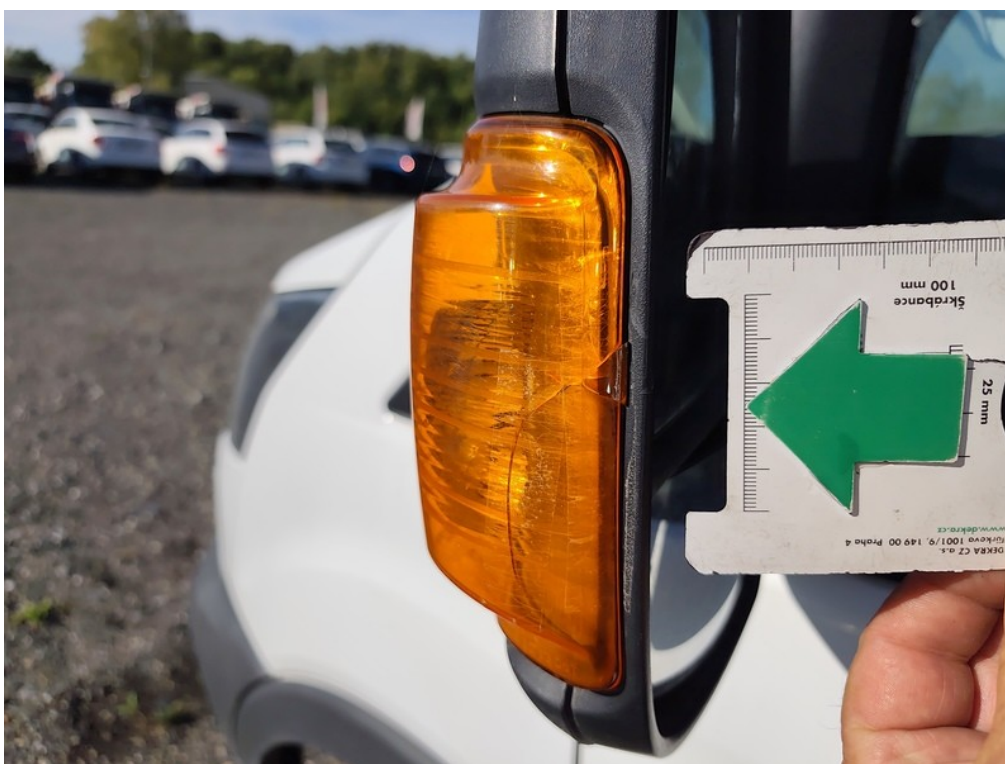
- 4 Blikač boční L zpětného zrcátka - Deformace**  
Umístění: Exteriér (vnější prostor)  
Způsob opravy: Vyměnit

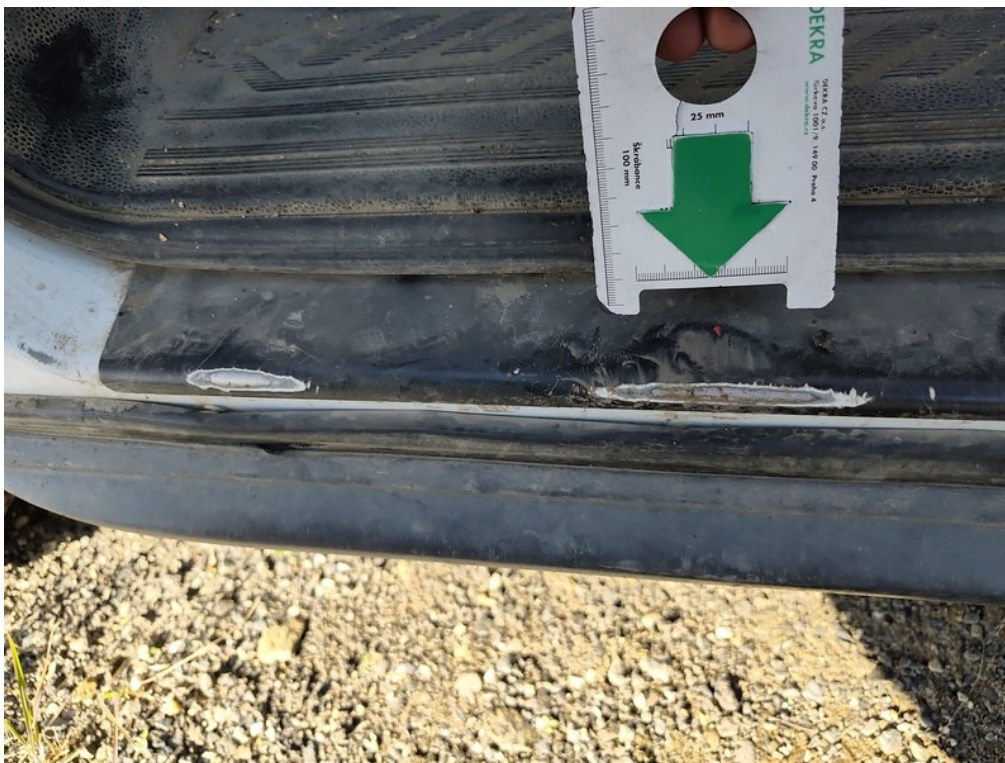
### 5 Prah levý + polep - Škrábance

Exteriér (vnější prostor)  
Lakovat

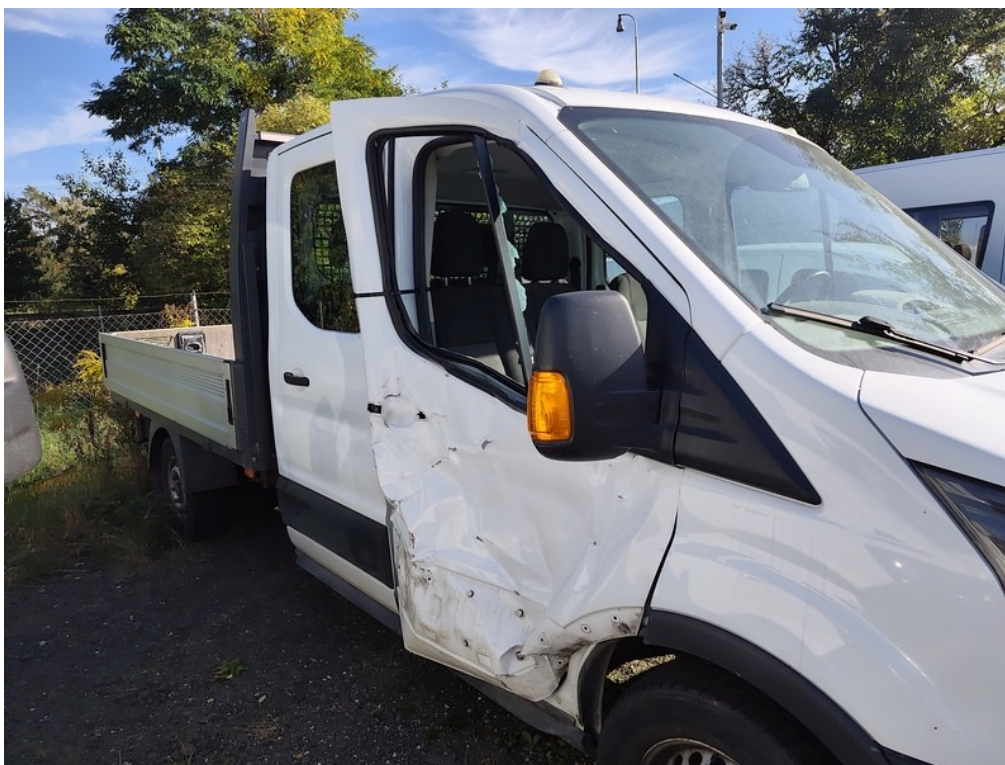
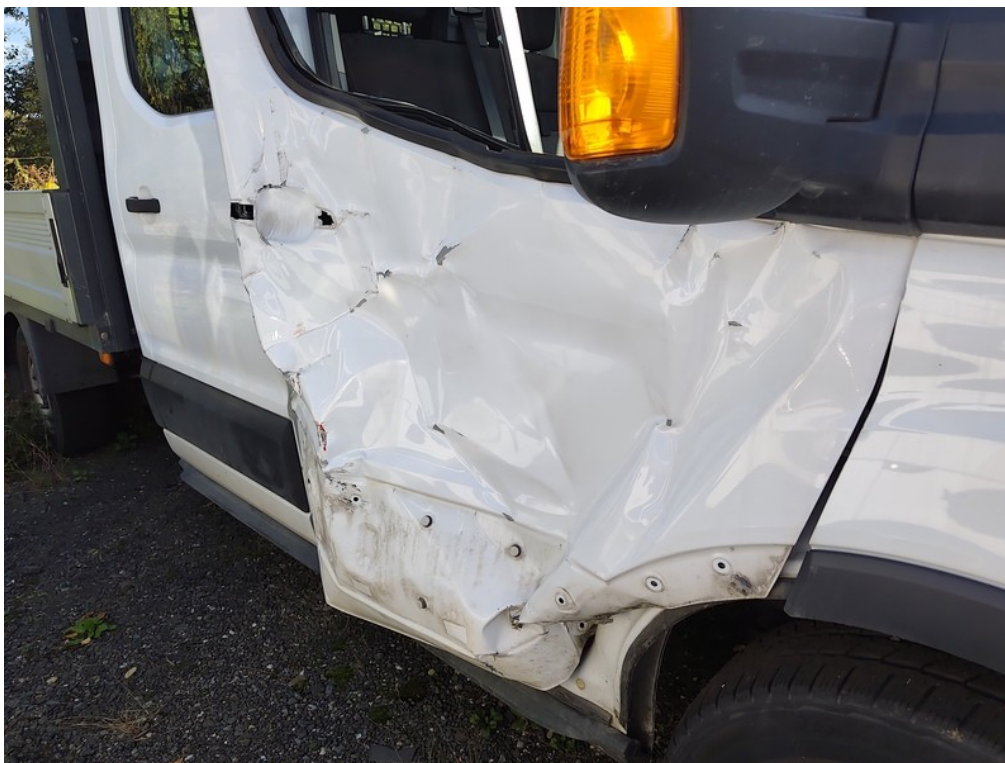
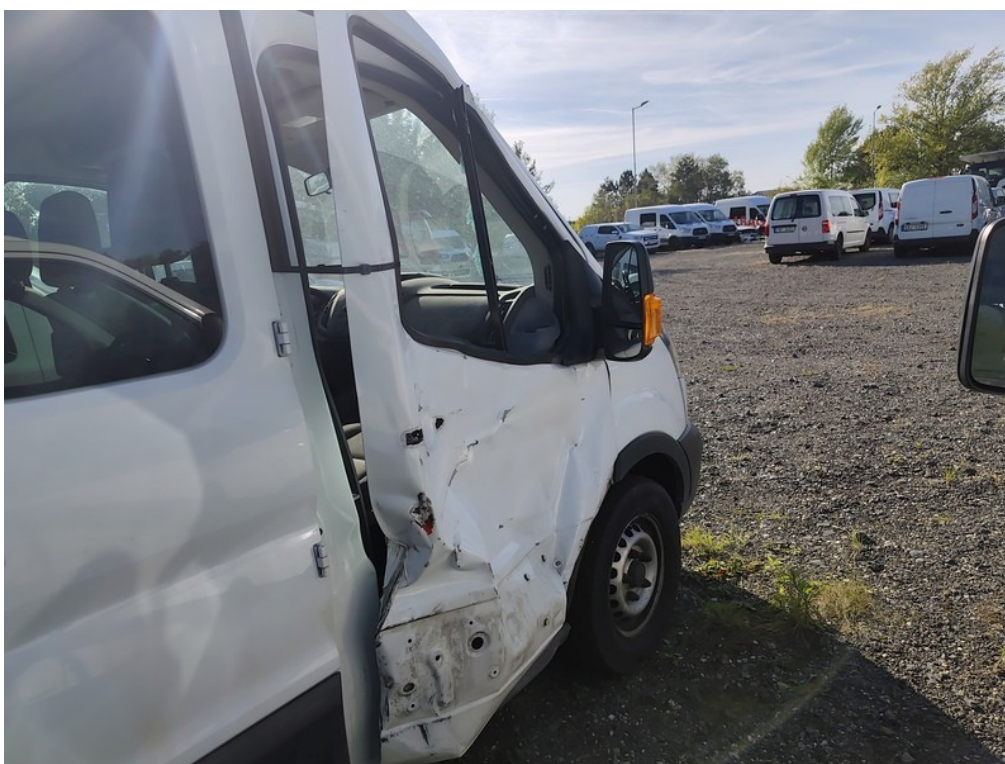
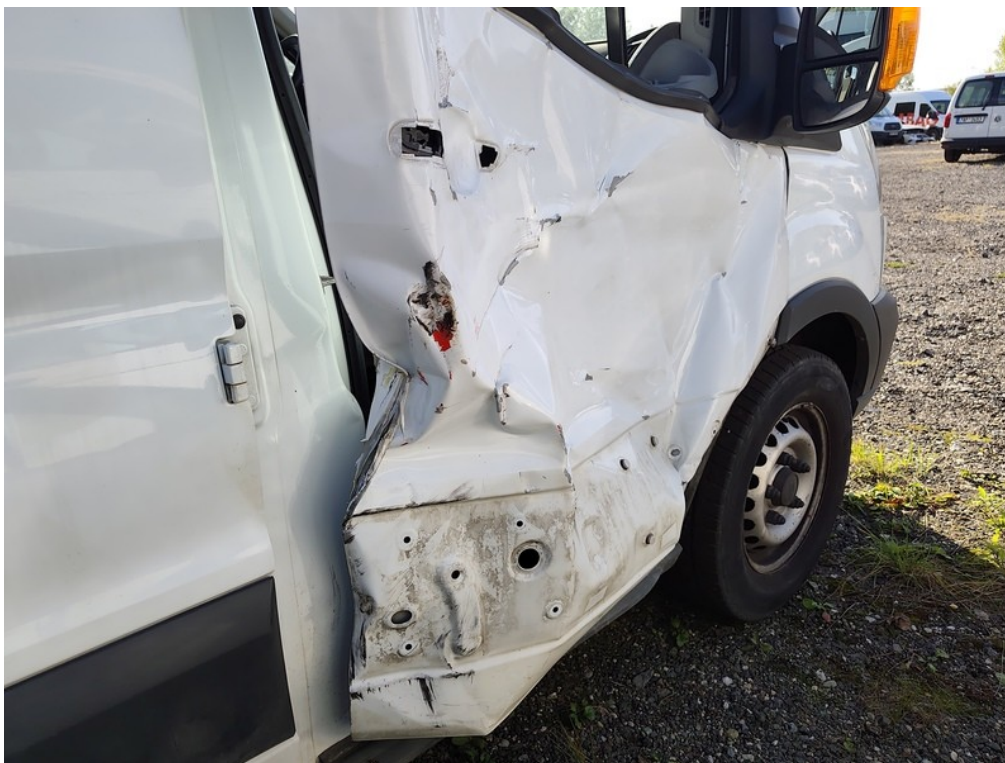
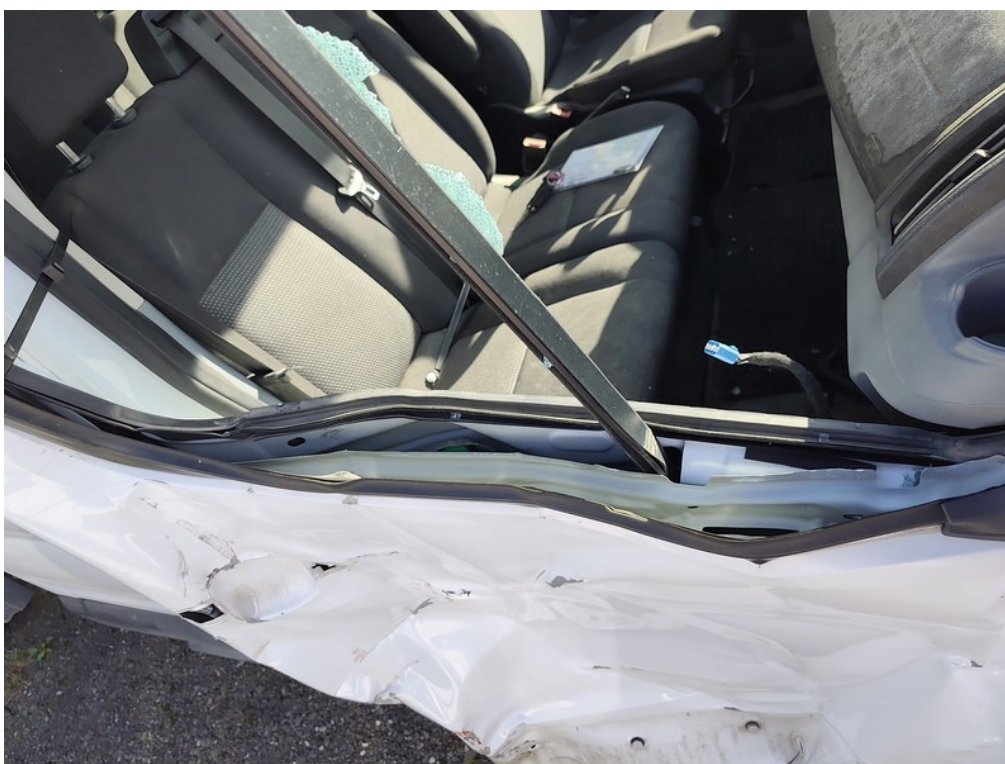
### 6 Dveře přední pravé - Deformace

Exteriér (vnější prostor)  
Vyměnit

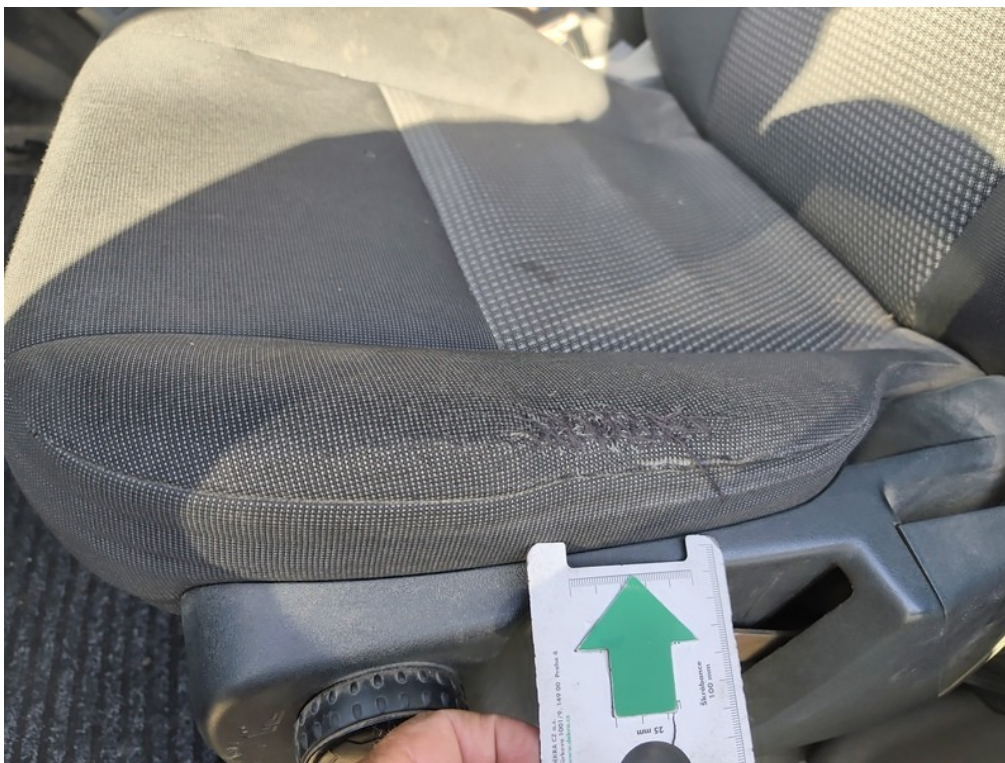
- 7 Potah sedáku sedadla řidiče - Opotřebení**  
Umístění: Interiér (vnitřní prostor)  
Způsob opravy: Vyměnit

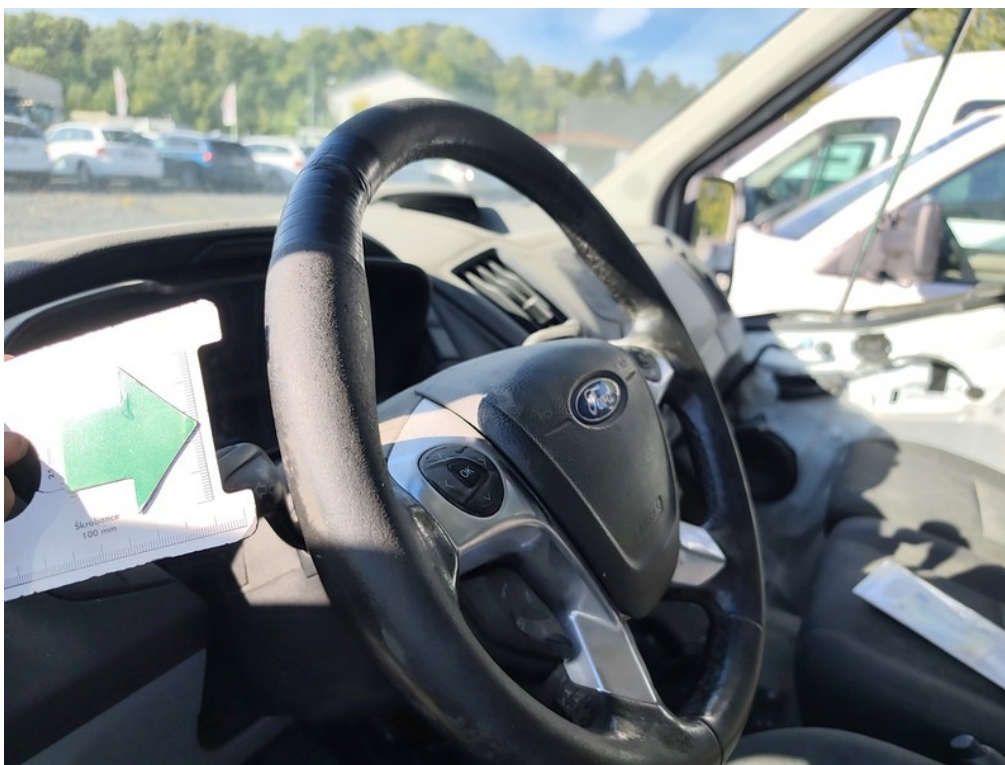
- 8 Volant - Opotřebení**  
Umístění: Interiér (vnitřní prostor)  
Způsob opravy: Vyměnit

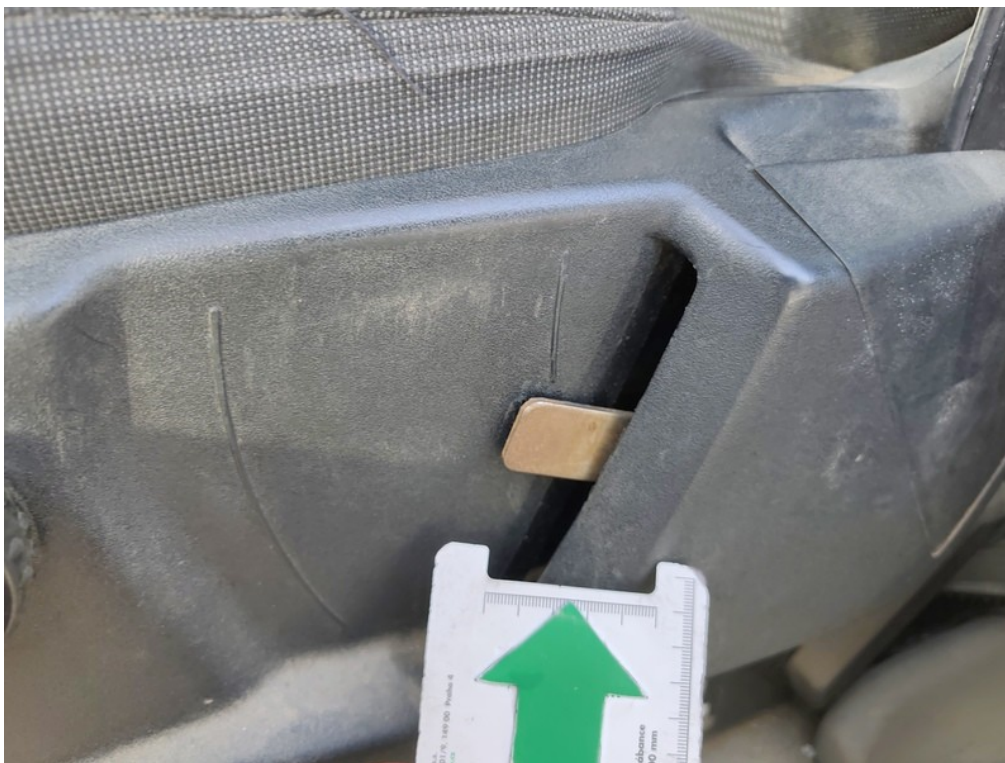
- 9 **Páka výškové regulace sedáku - Nekompletní**  
Umístění: Interiér (vnitřní prostor)  
Způsob opravy: Vyměnit

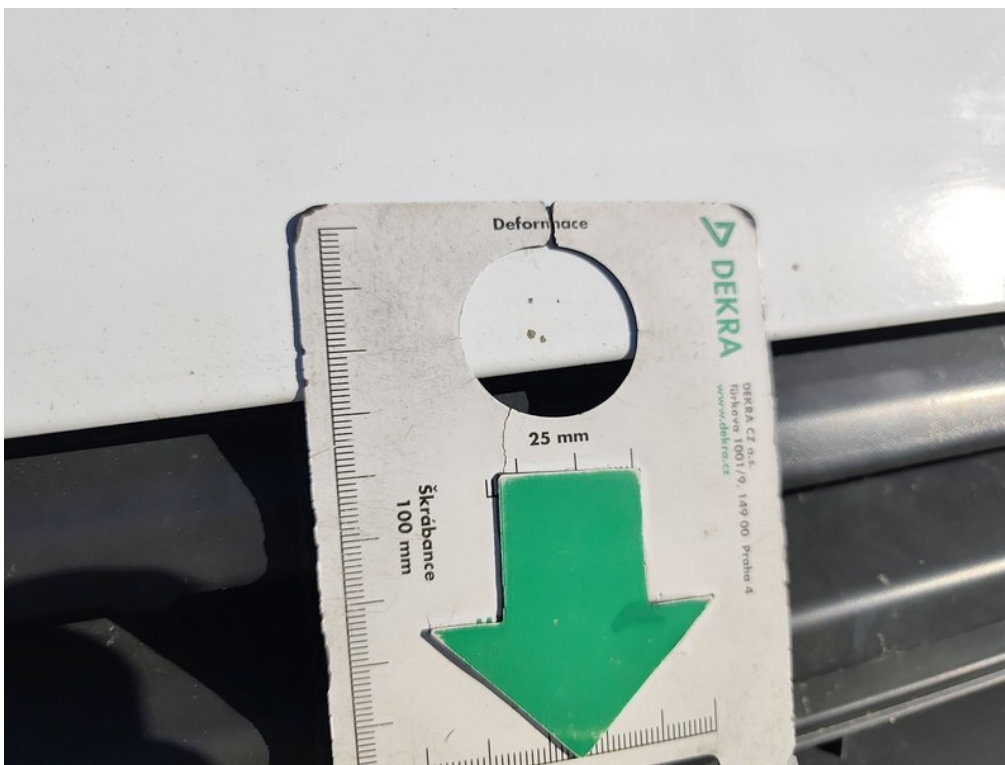
- 10 **Přední část vozidla - Poškození od odletujícího kamene**  
Umístění: Ostatní  
Způsob opravy: Opravit

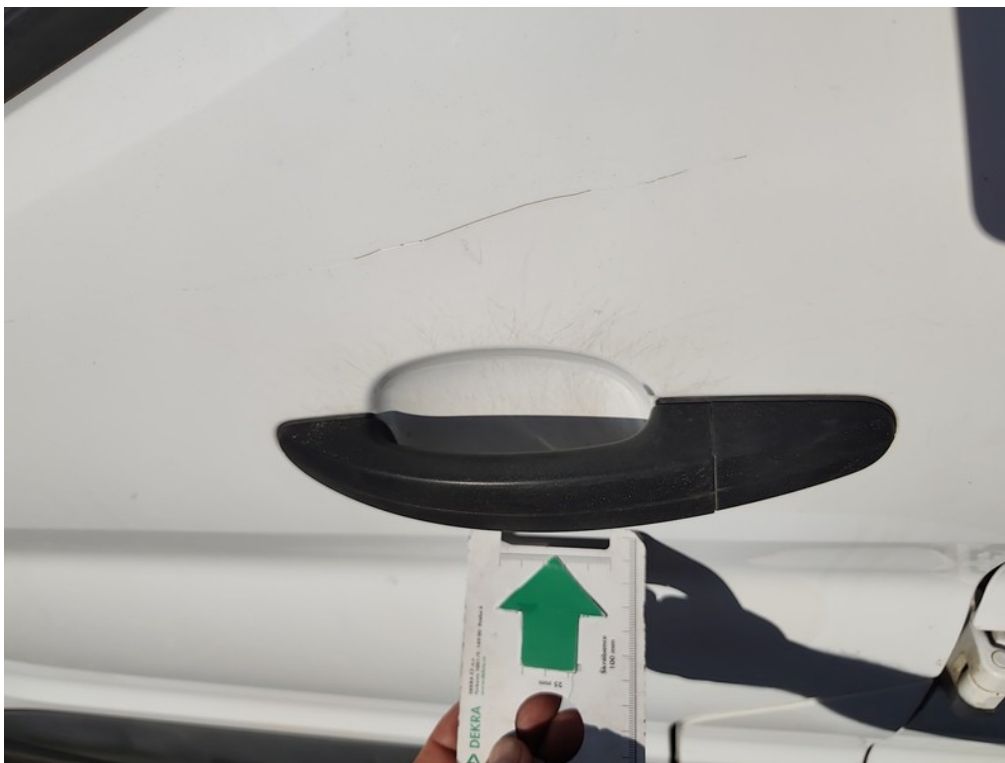
**11 Celková plocha karoserie - Škrábance**  
Umístění: Ostatní  
Způsob opravy: Vyleštit

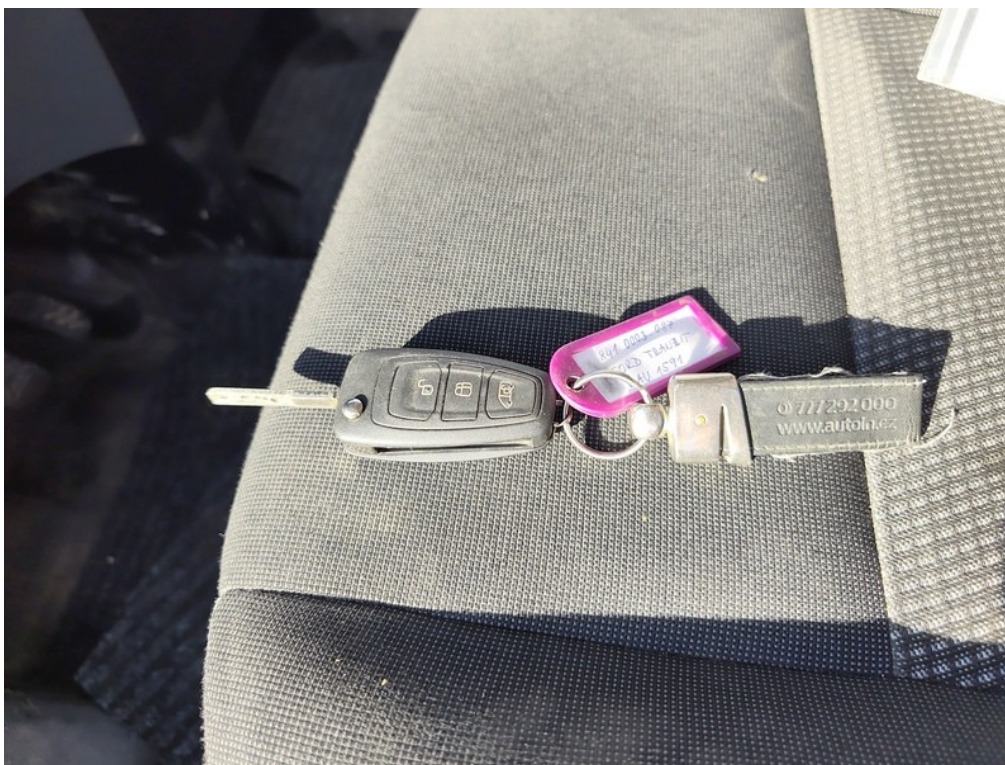
**12 Klíč od vozidla - Chybí**  
Umístění:  
Způsob opravy:

Ostatní  
Doplnit/dodat

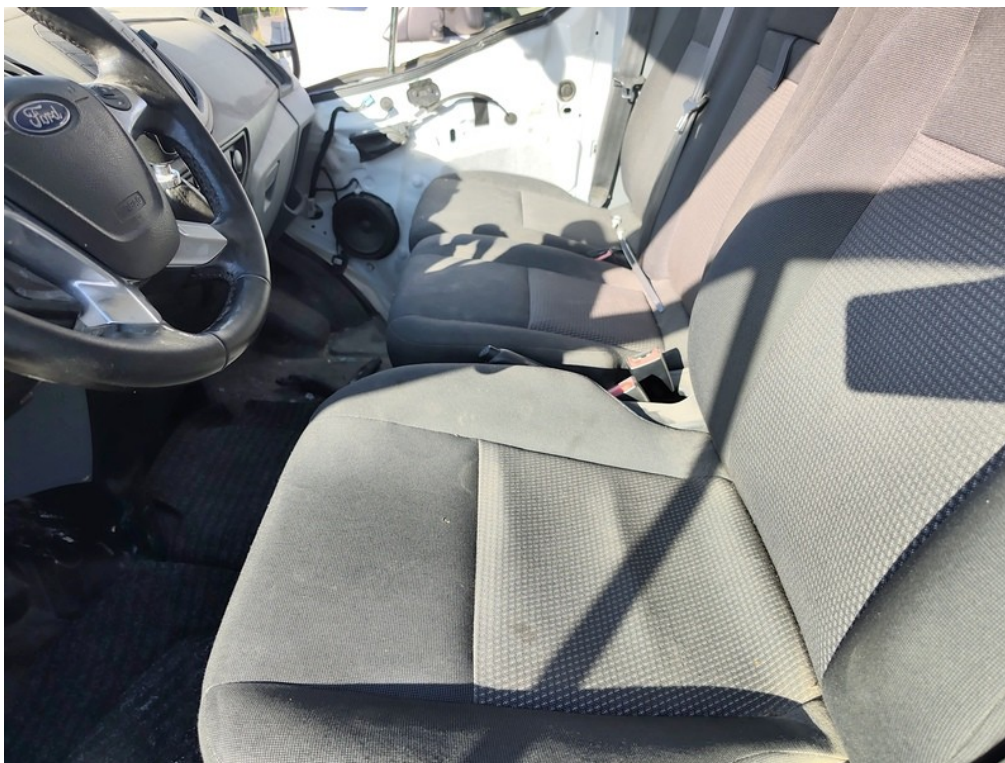
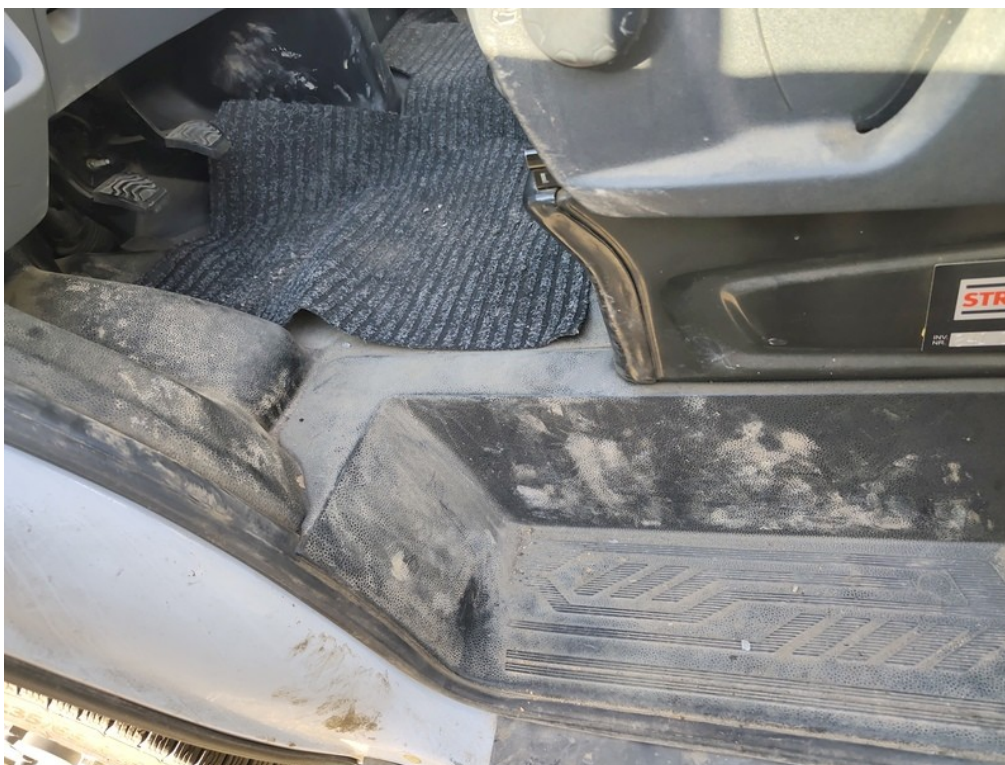
13 **Interiér - Znečištěno**  
Umístění:  
Způsob opravy:

Ostatní  
Čištění

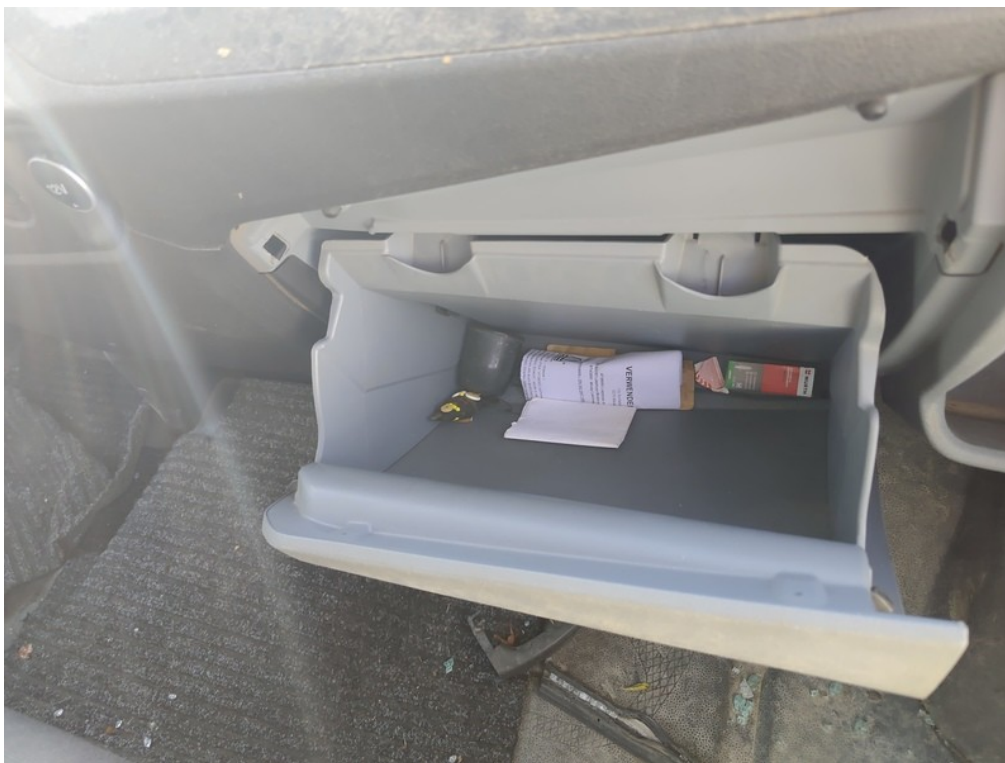
- 14 **Návod k obsluze vozidla - Chybí**  
Umístění: Ostatní  
Způsob opravy: Doplnit/dodat

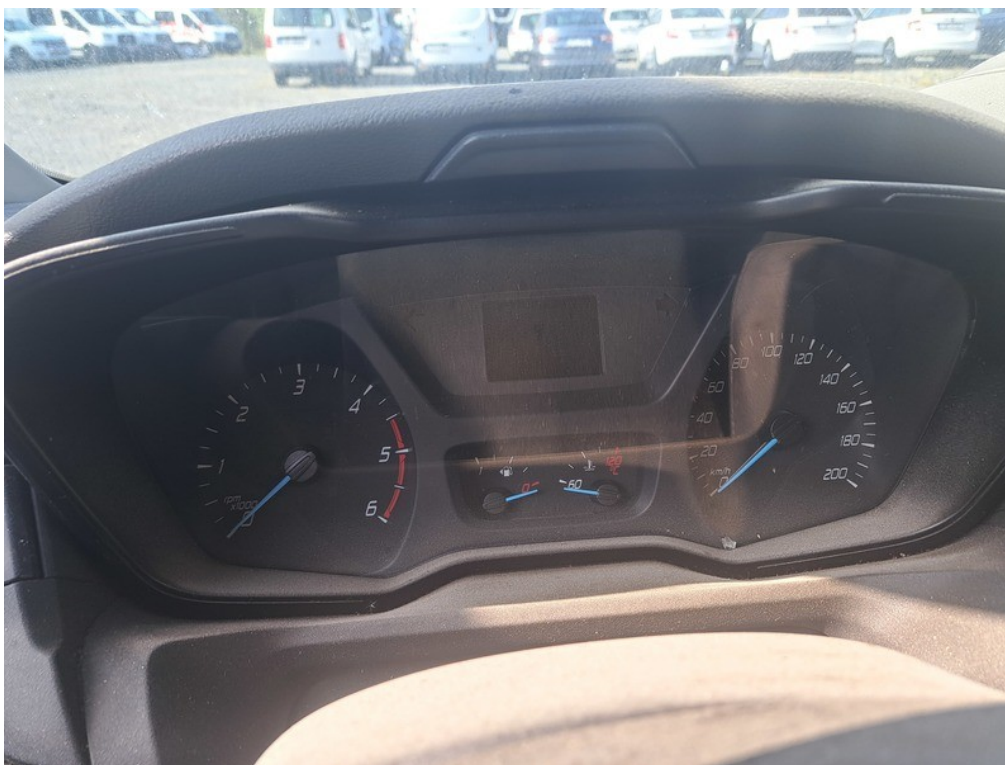
- 15 **Akumulátor - Snížená účinnost**  
Umístění: Ostatní  
Způsob opravy: Kontrola / další diagnostika

Poznámka: Vybita baterie.
