# DEKRA CZ a.s.

# STRABAG BMTI s. r. o.

## ÚDAJE O VOZIDLE

| Model vozidla: | Ford Transit Connect | Provedení: | - |

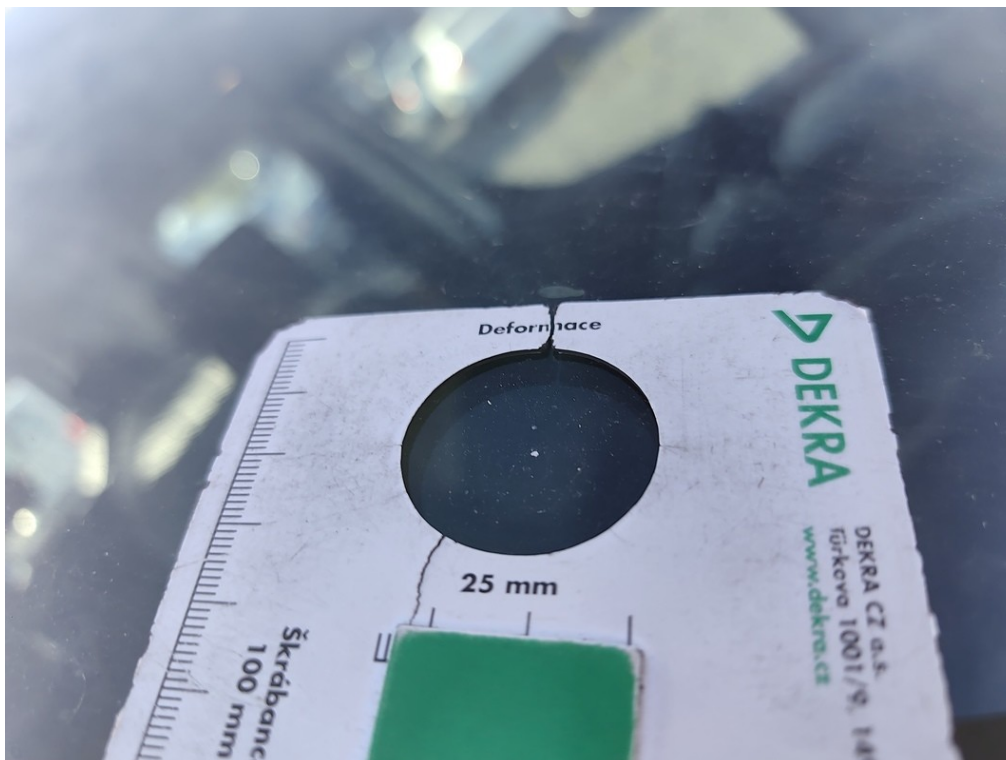
| P.č. | Poškozený díl | Druh poškození | Způsob opravy |
|---|---|---|---|
| 1 | Čelní sklo | Poškození od odletujícího kamení | Opravit |

- 1 **Čelní sklo - Poškození od odletujícího kamení**  
Umístění: Exteriér (vnější prostor)  
Způsob opravy: Opravit

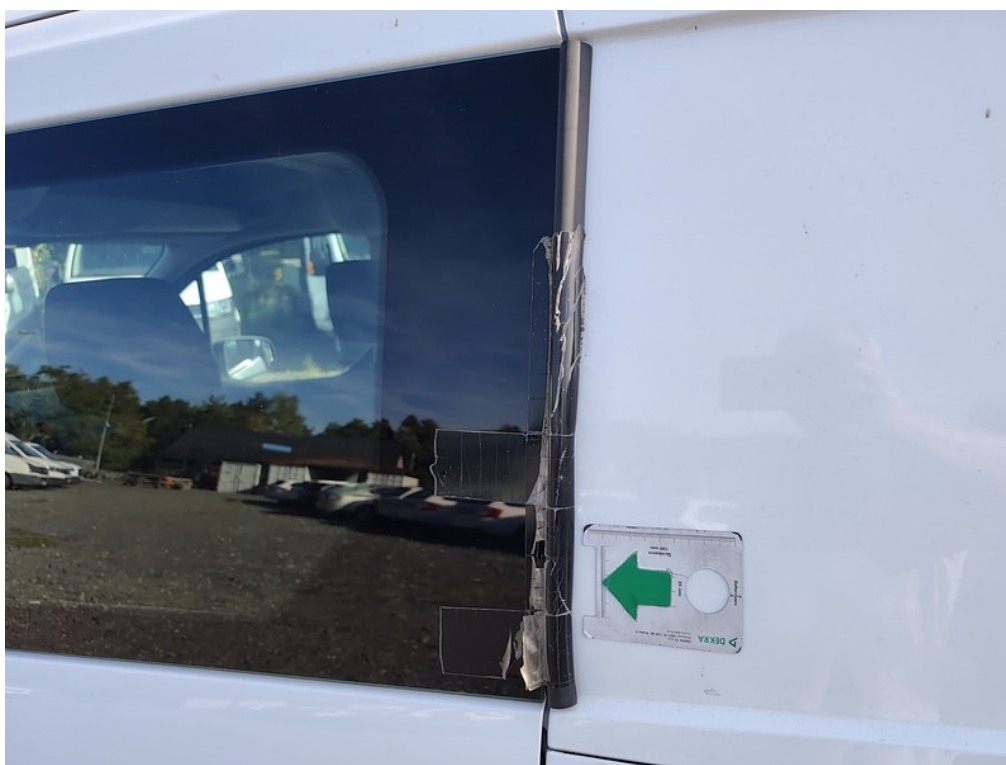
| P.č. | Poškozený díl | Druh poškození | Způsob opravy |
|---|---|---|---|
| 2 | Těsnění skla LZ dveří | Deformace | Vyměnit |

- 2 **Těsnění skla LZ dveří - Deformace**  
Umístění: Exteriér (vnější prostor)  
Způsob opravy: Vyměnit

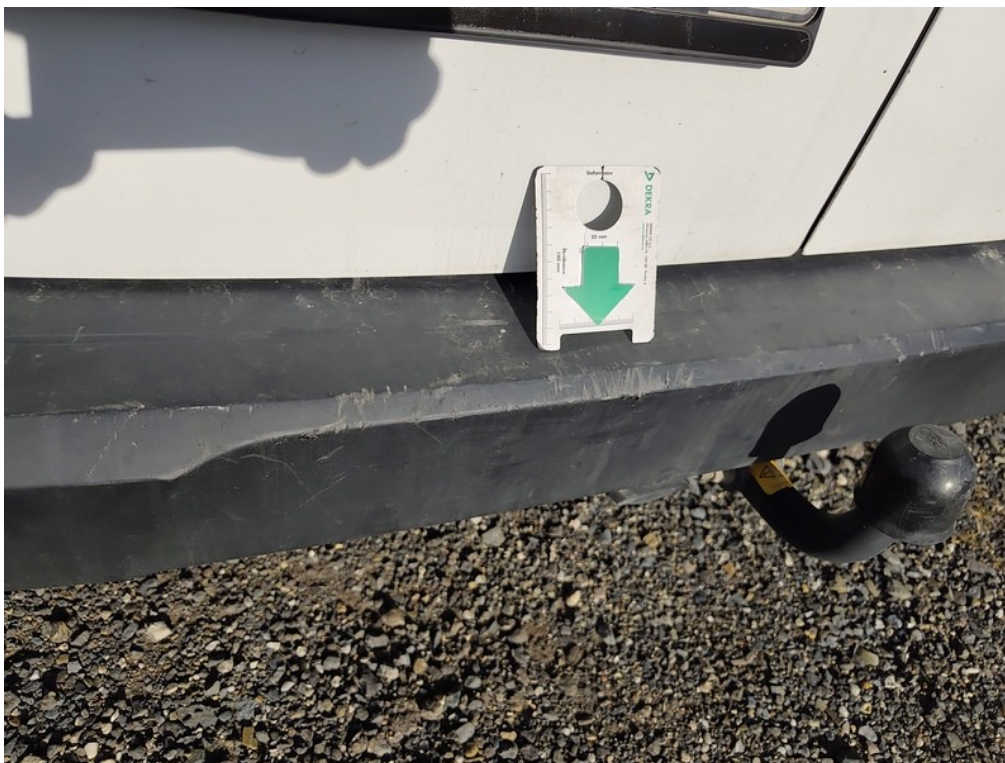
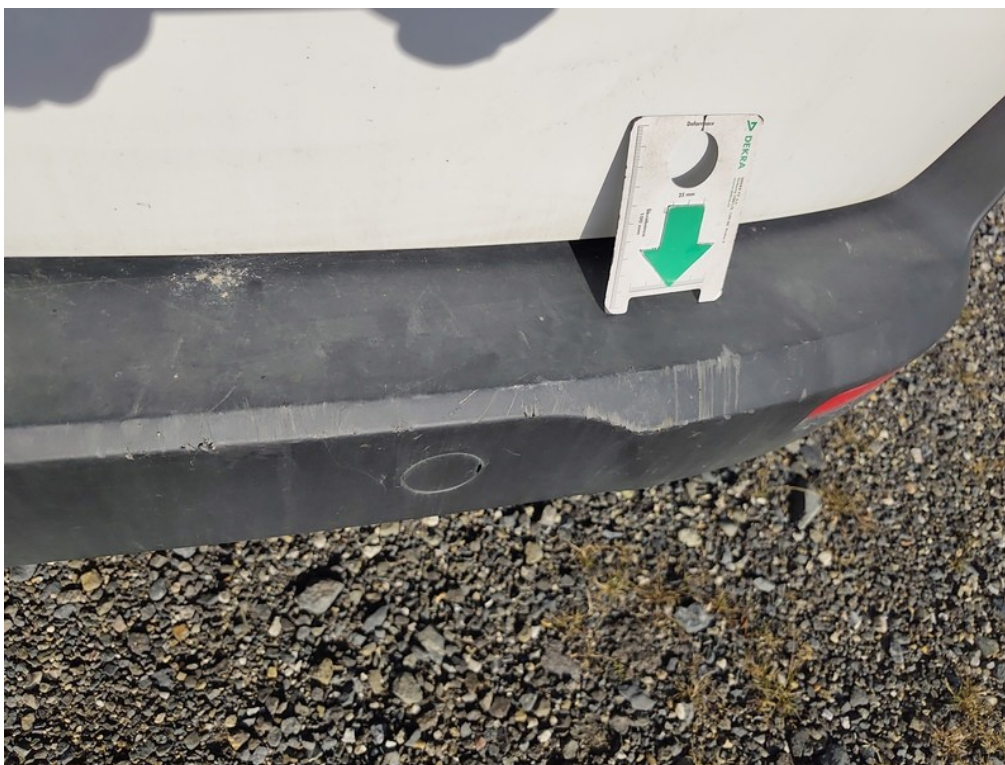
| P.č. | Poškozený díl | Druh poškození | Způsob opravy |
|---|---|---|---|
| 3 | Zadní nárazník | Škrábance | Vyměnit |

**3 Zadní nárazník - Škrábance**  
Umístění:  
Způsob opravy:

Exteriér (vnější prostor)  
Vyměnit

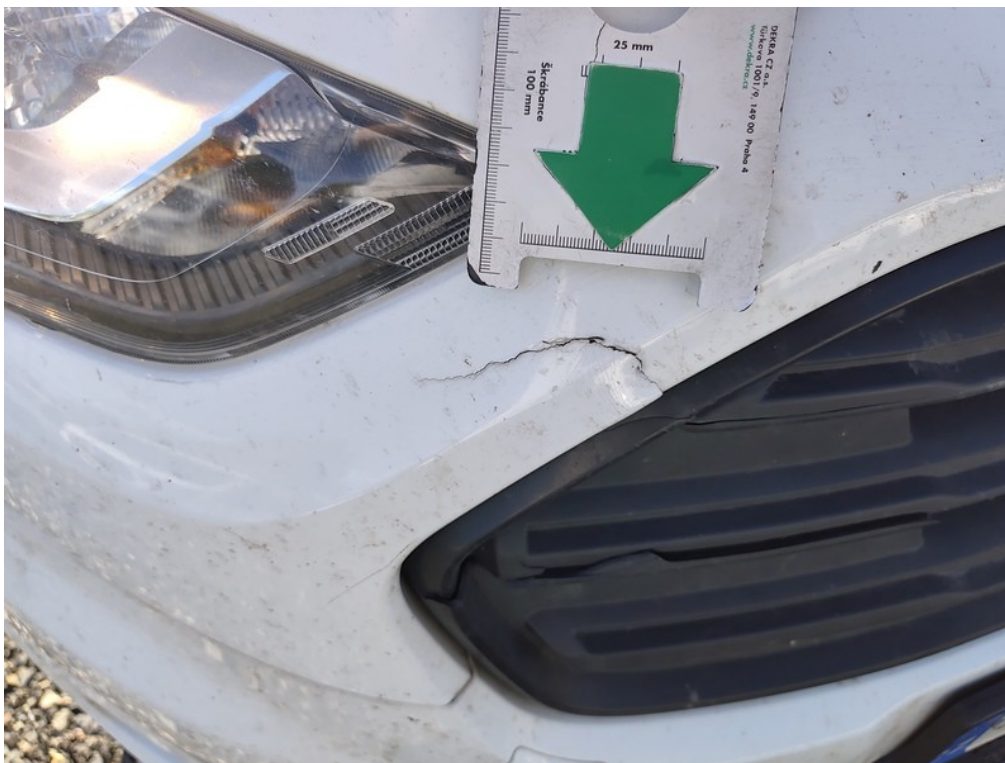
| P.č. | Poškozený díl | Druh poškození | Způsob opravy |
|---|---|---|---|
| 4 | Maska | Prasklina | Vyměnit |

4 **Maska - Prasklina**  
Umístění:  
Způsob opravy:

Exteriér (vnější prostor)  
Vyměnit

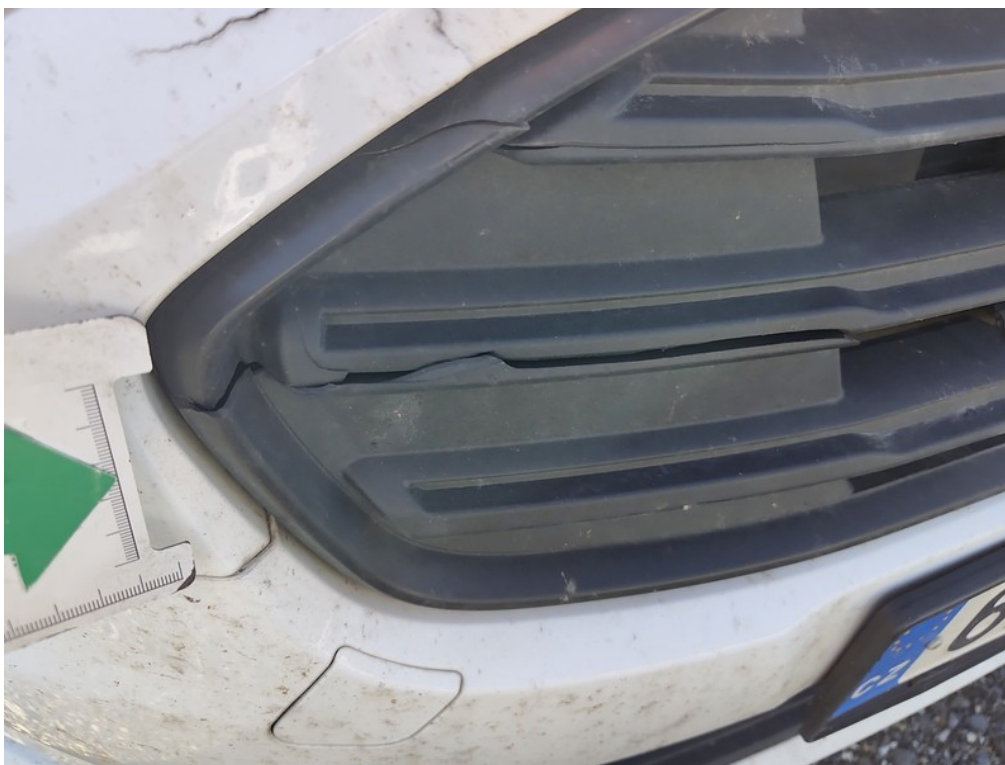
| P.č. | Poškozený díl | Druh poškození | Způsob opravy |
|---|---|---|---|
| 5 | Mřížka masky | Prasklina | Vyměnit |

5 **Mřížka masky - Prasklina**  
Umístění:  
Způsob opravy:

Exteriér (vnější prostor)  
Vyměnit

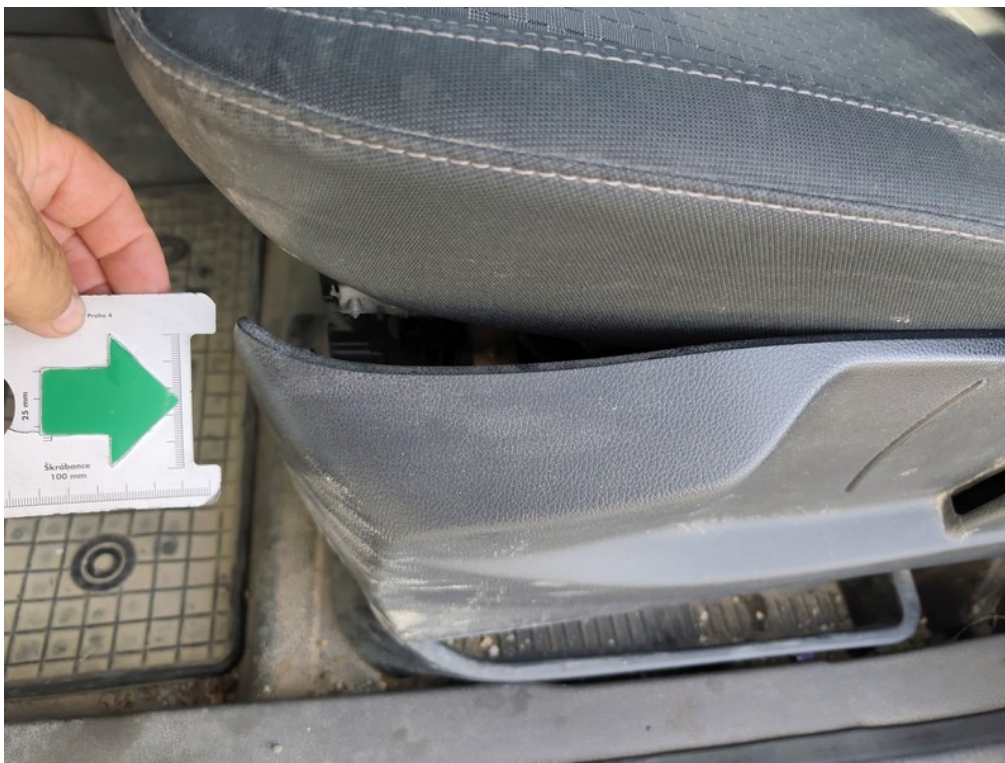
| P.č. | Poškozený díl | Druh poškození | Způsob opravy |
|---|---|---|---|
| 6 | Boční kryt sedadla řidiče | Deformace | Vyměnit |

- 6 **Boční kryt sedadla řidiče - Deformace**  
Umístění: Exteriér (vnější prostor)  
Způsob opravy: Vyměnit

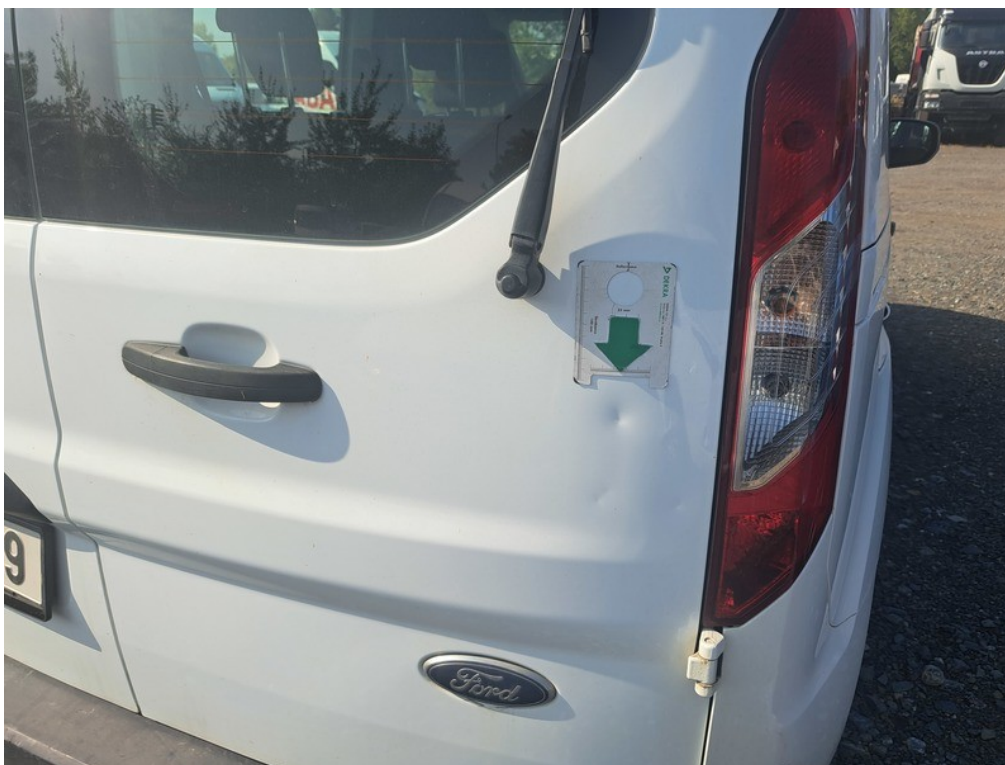
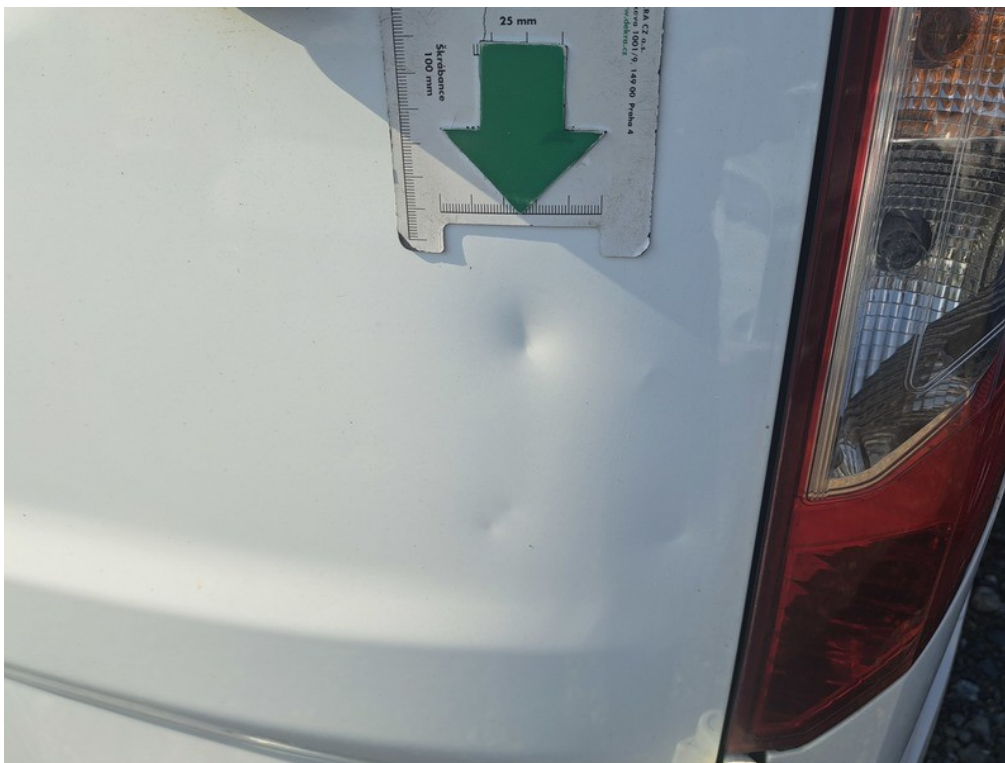
| P.č. | Poškozený díl | Druh poškození | Způsob opravy |
|---|---|---|---|
| 7 | Dveře zadní nákladové P křídlo | Jamka | Opravit |

- 7 **Dveře zadní nákladové P křídlo - Jamka**  
Umístění: Exteriér (vnější prostor)  
Způsob opravy: Opravit

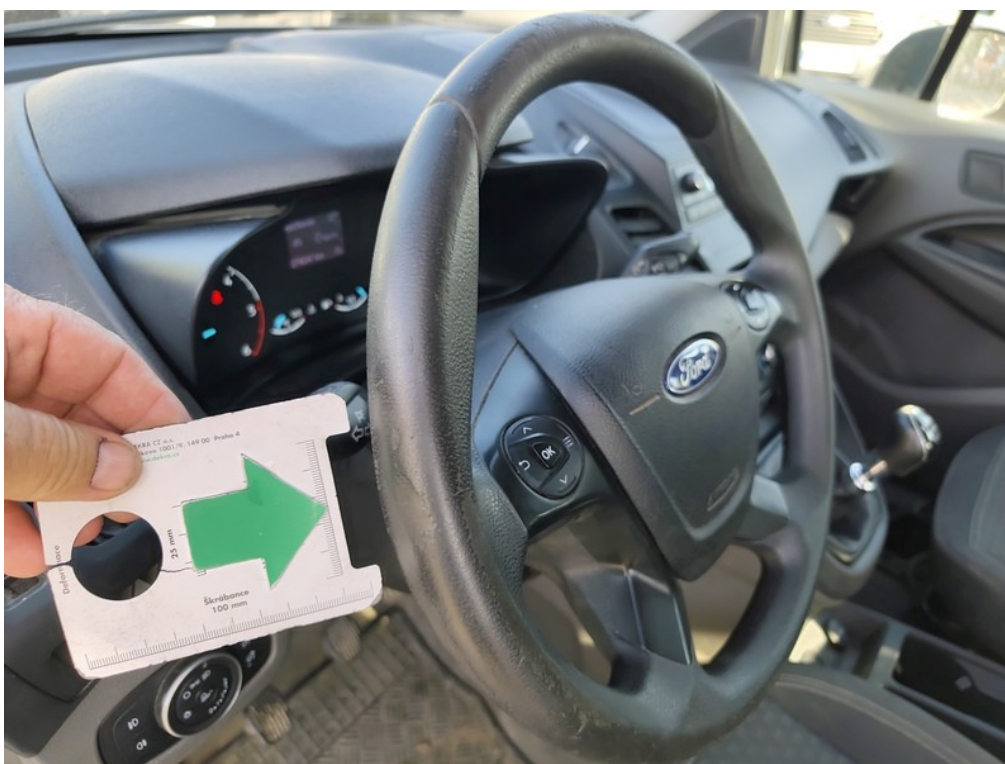
| P.č. | Poškozený díl | Druh poškození | Způsob opravy |
|---|---|---|---|
| 8 | Volant | Opotřebení | Vyměnit |

**8 Volant - Opatření**  
Umístění:  
Způsob opravy:

Interiér (vnitřní prostor)  
Vyměnit

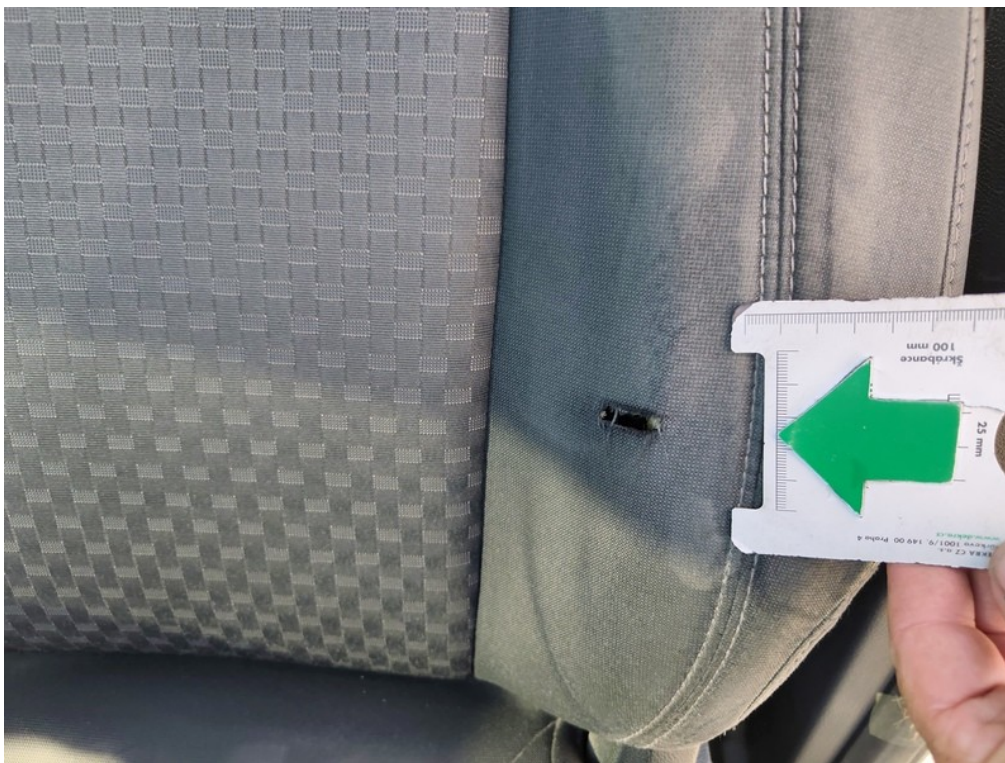
| P.č. | Poškozený díl | Druh poškození | Způsob opravy |
|---|---|---|---|
| 9 | Potah opěradla sedadla řidiče | Deformace | Vyměnit |

- 9 Potah opěradla sedadla řidiče - Deformace**  
Umístění: Interiér (vnitřní prostor)  
Způsob opravy: Vyměnit

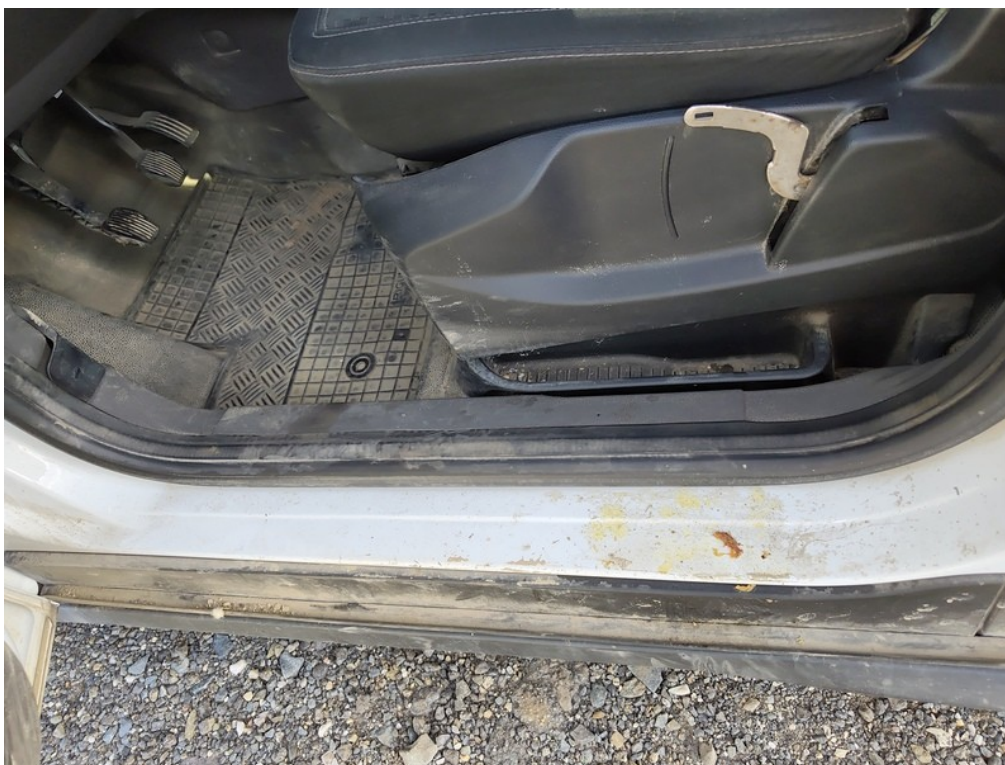
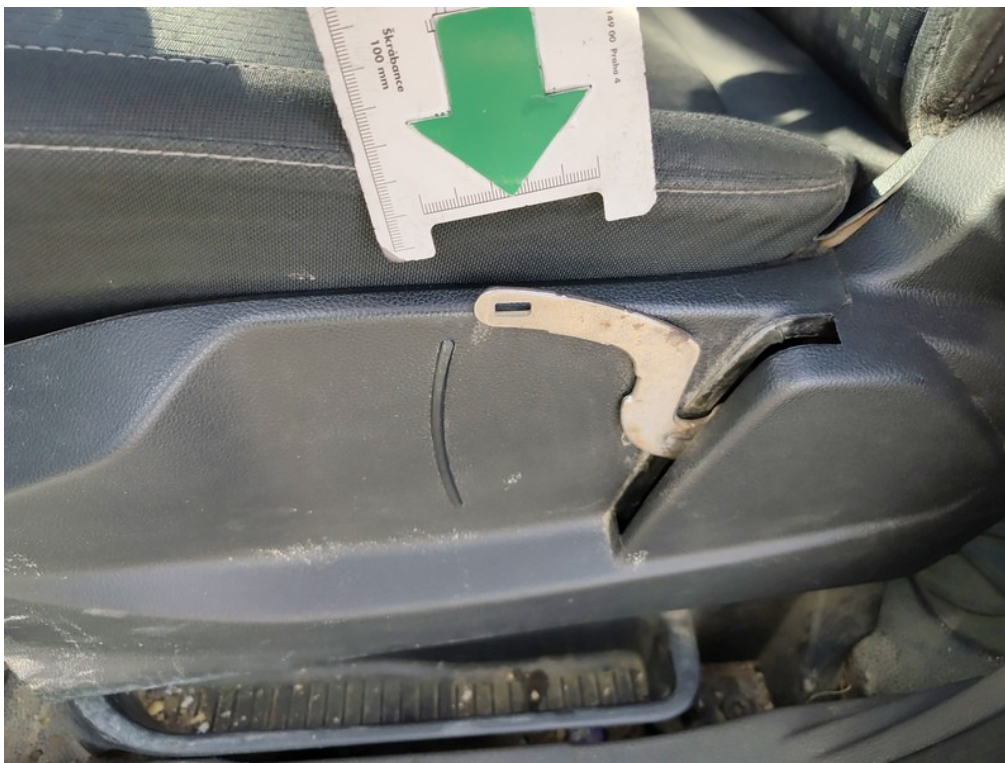
| P.č. | Poškozený díl | Druh poškození | Způsob opravy |
|---|---|---|---|
| 10 | Páka zdvihu sedadla řidiče | Nekompletní | Doplnit/dodat |

- 10 Páka zdvihu sedadla řidiče - Nekompletní**  
Umístění: Interiér (vnitřní prostor)  
Způsob opravy: Doplnit/dodat

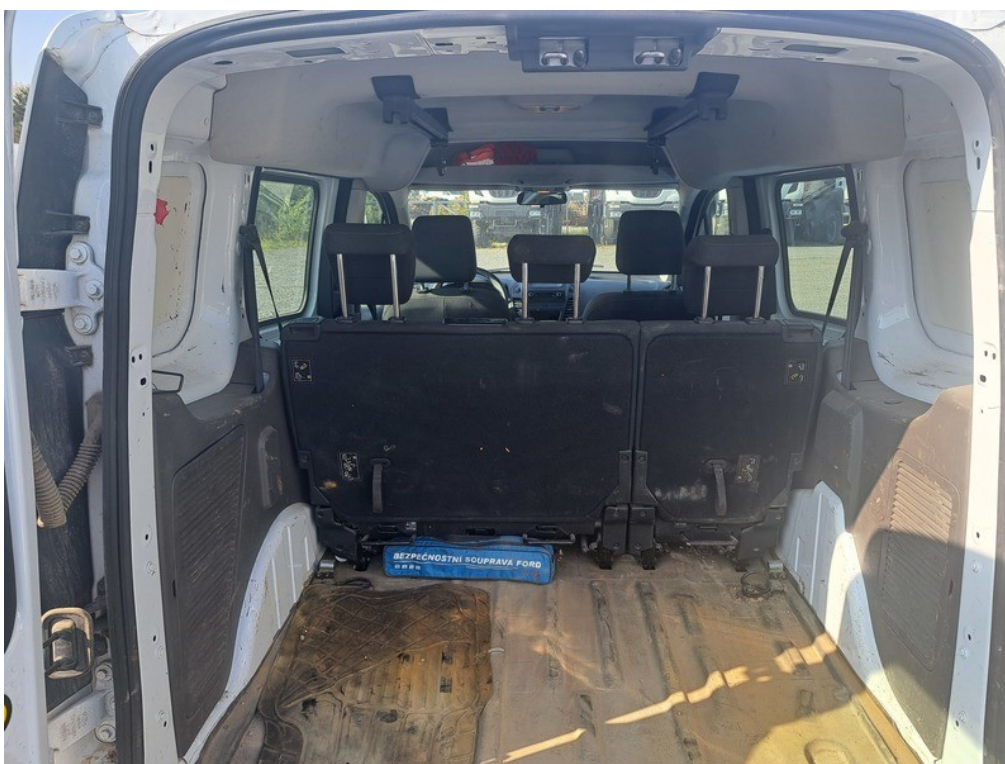
| P.č. | Poškozený díl | Druh poškození | Způsob opravy |
|---|---|---|---|
| 11 | Přepážka klec | Chybí | Doplnit/dodat |

**11 Přepážka klec - Chybí**  
Umístění:  
Způsob opravy:

Interiér (vnitřní prostor)  
Doplnit/dodat

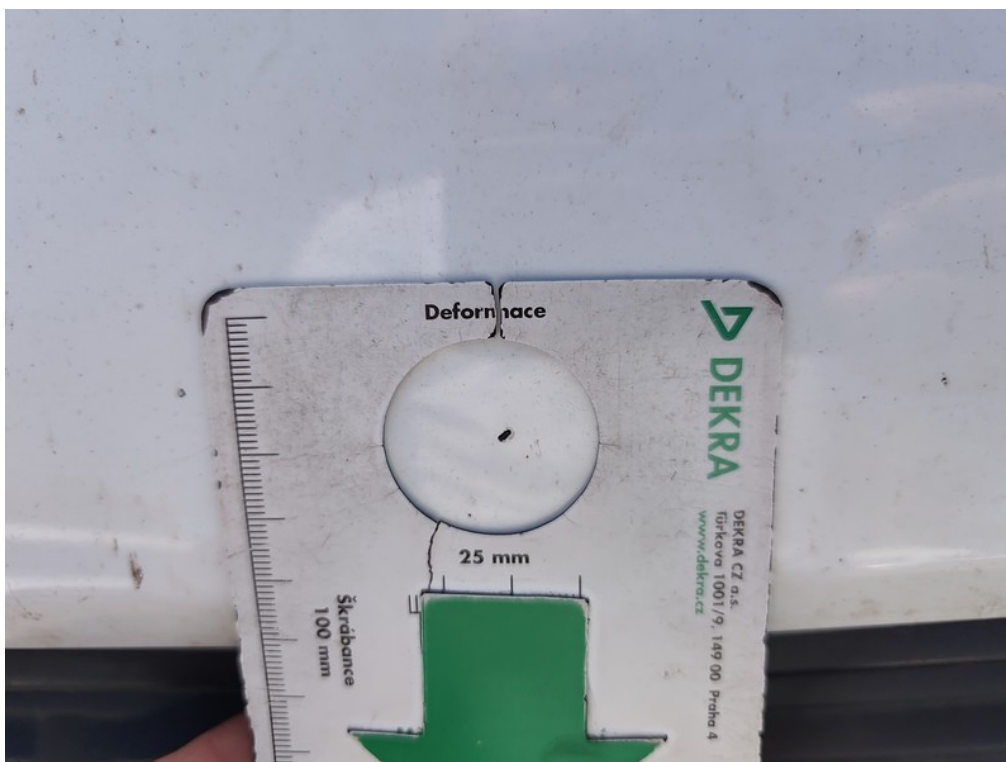
| P.č. | Poškozený díl | Druh poškození | Způsob opravy |
|---|---|---|---|
| 12 | Přední část vozidla | Poškození od odletujícího kamení | Opravit |

**12 Přední část vozidla - Poškození od odletujícího kamení**  
Umístění:  
Způsob opravy:

Ostatní  
Opravit

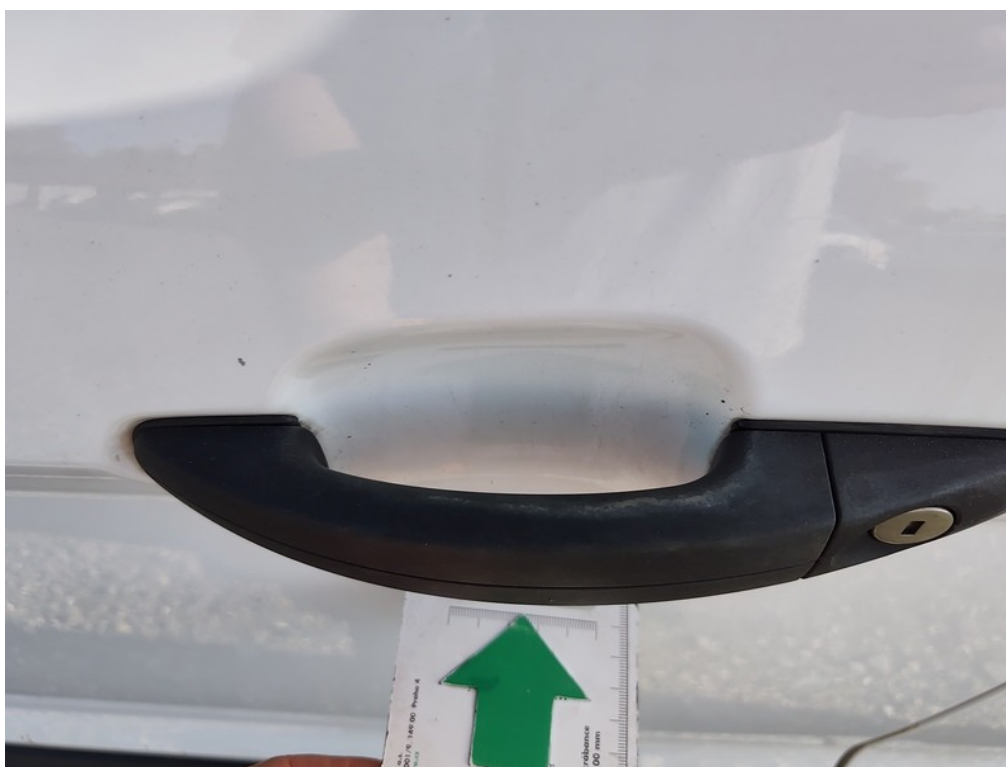
| P.č. | Poškozený díl | Druh poškození | Způsob opravy |
|---|---|---|---|
| 13 | Celková plocha karoserie | Škrábance | Vyleštit |

**13 Celková plocha karoserie - Škrábance**  
Umístění:  
Způsob opravy:

Ostatní  
Vyleštit

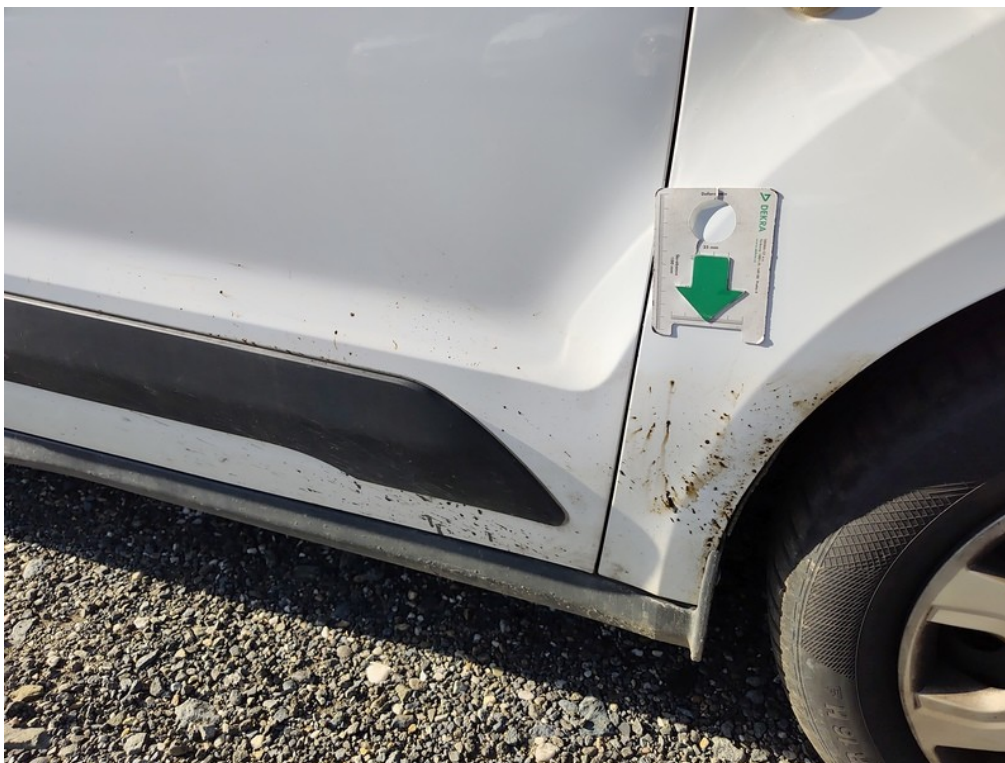
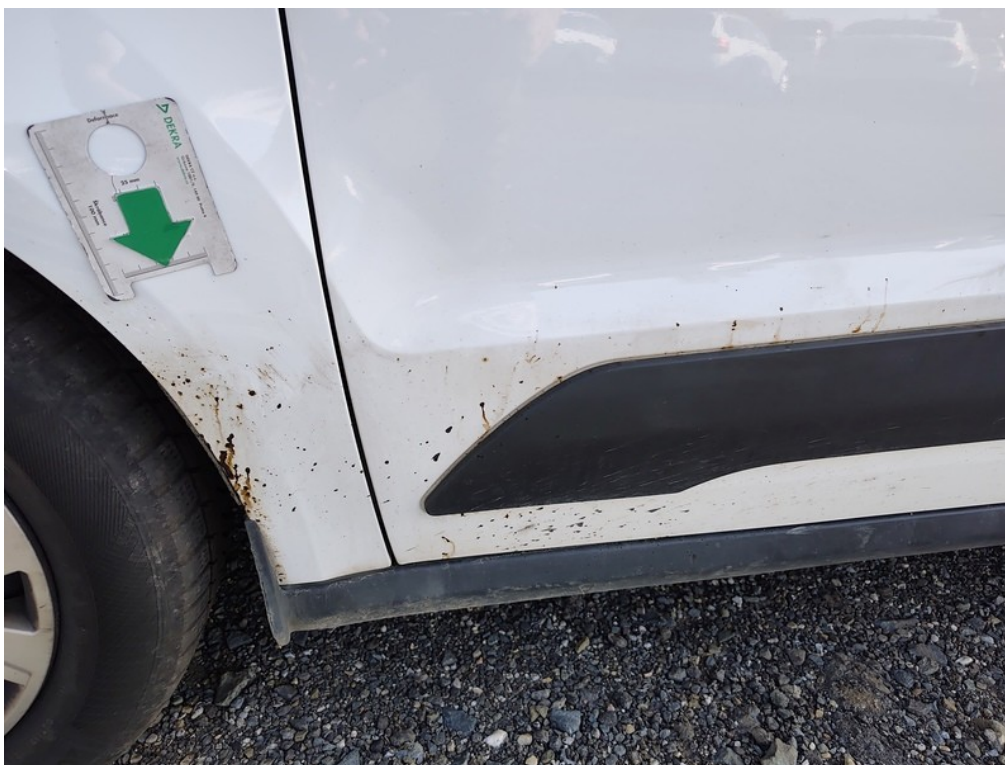
| P.č. | Poškozený díl | Druh poškození | Způsob opravy |
|---|---|---|---|
| 14 | Celková plocha karoserie | Znečištěno | Čištění |

14 Celková plocha karoserie - Znečištěno  
Umístění: Ostatní  
Způsob opravy: Čištění

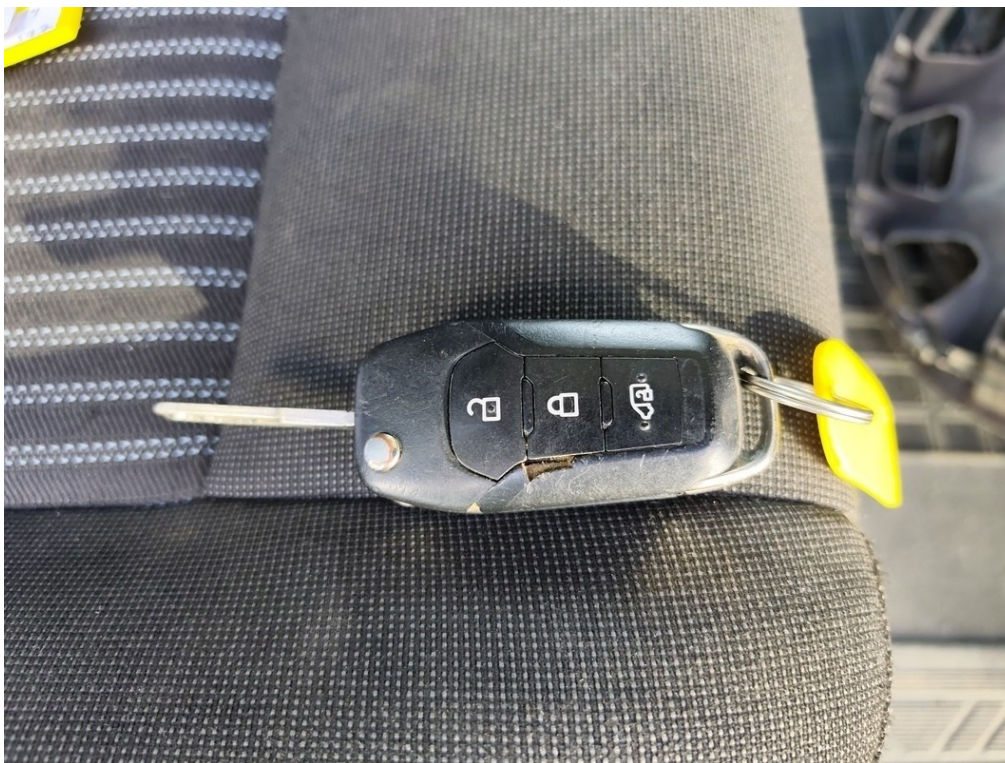
| P.č. | Poškozený díl | Druh poškození | Způsob opravy |
|---|---|---|---|
| 15 | Klíč od vozidla | Chybí | Doplnit/dodat |

**15 Klíč od vozidla - Chybí**  
Umístění:  
Způsob opravy:

Ostatní  
Doplnit/dodat

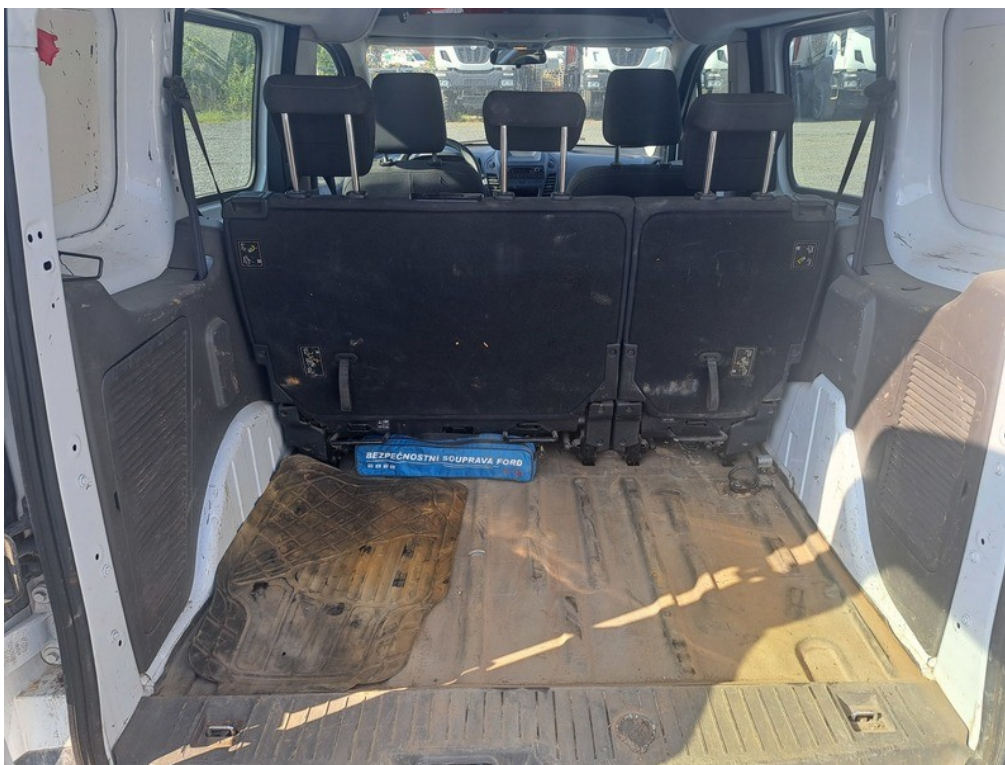
| P.č. | Poškozený díl | Druh poškození | Způsob opravy |
|---|---|---|---|
| 16 | Nákladový prostor | Znečištěno | Čištění |

**16 Nákladový prostor - Znečištěno**  
Umístění:  
Způsob opravy:

Ostatní  
Čištění
