## DEKRA CZ a.s.

### ÚDAJE O VOZIDLE

| Model vozidla: | <b>Ford Transit Skříň</b> | Provedení: | <b>FT 350 2.0 TDCi DPF EU6, 350 L3 Trend FWD</b> |

# SEZNAM POŠKOZENÍ

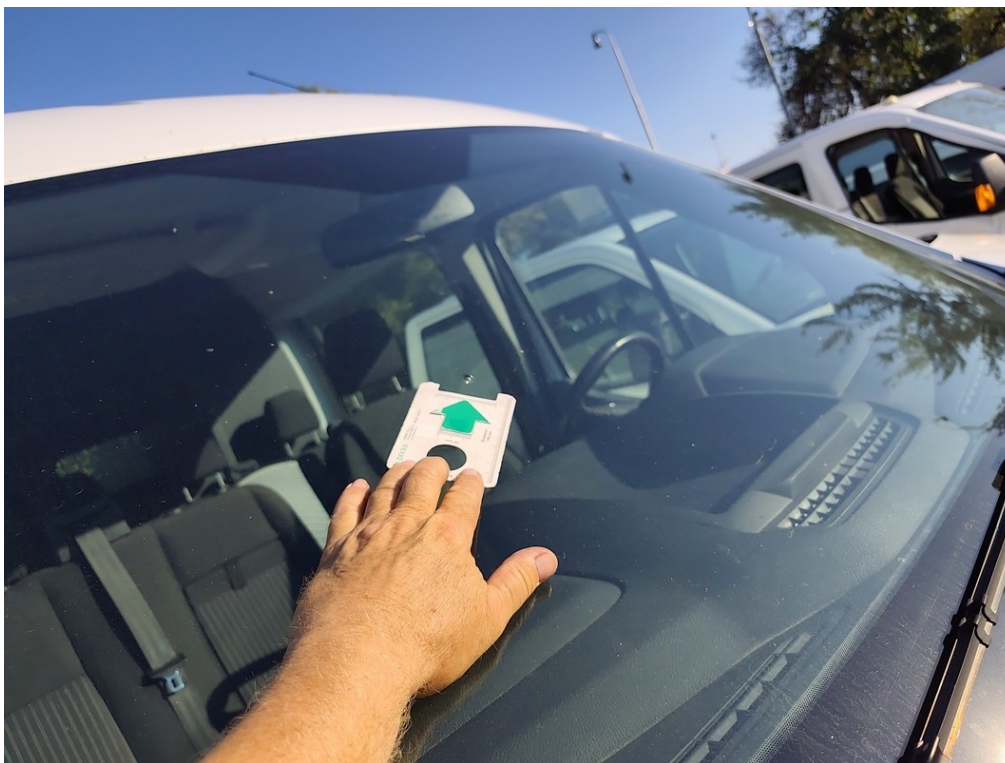
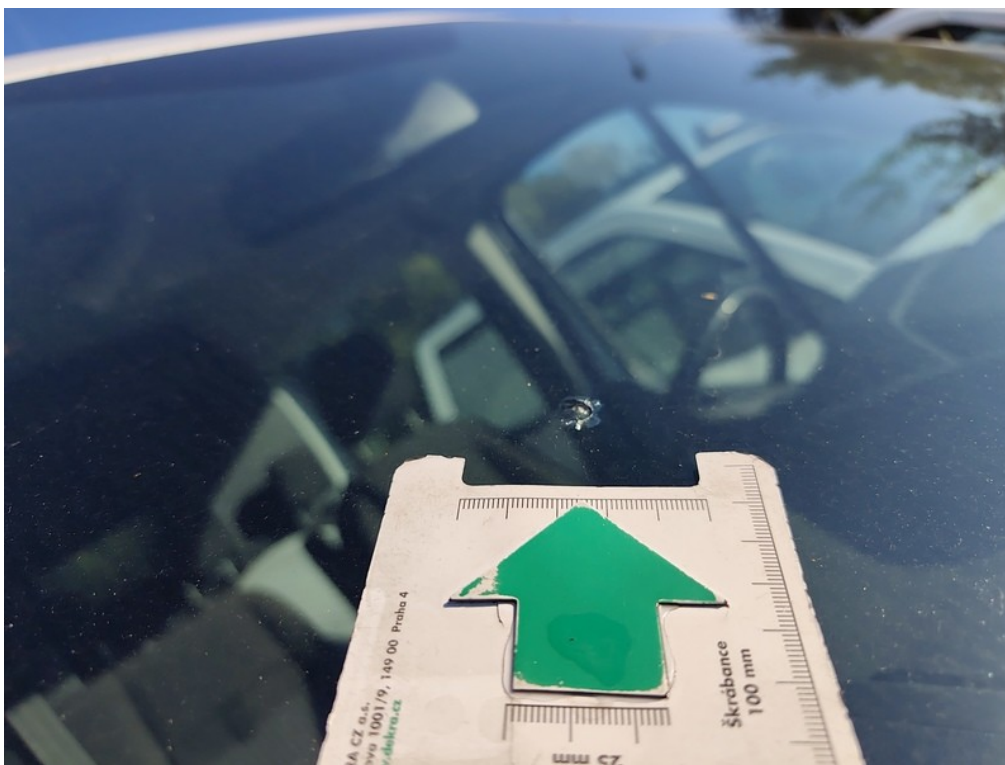
| P.č. | Poškozený díl | Druh poškození | Způsob opravy |
|---|---|---|---|
| 1 | Čelní sklo | Poškození od odletujícího kamení | Opravit |

- 1 Čelní sklo - Poškození od odletujícího kamene**  
Umístění: Exteriér (vnější prostor)  
Způsob opravy: Opravit

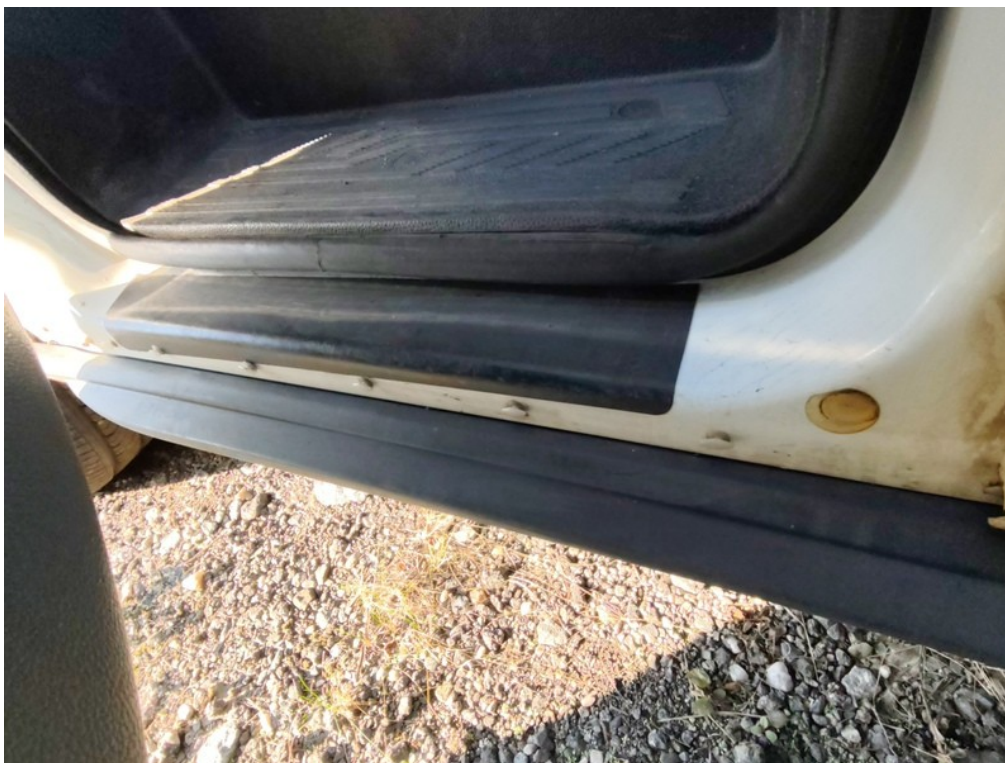
| P.č. | Poškozený díl | Druh poškození | Způsob opravy |
|---|---|---|---|
| 2 | Těsnění levého prahu | Chybí | Doplnit/dodat |

### 2 Těsnění levého prahu - Chybí

Exteriér (vnější prostor)  
Doplnit/dodat

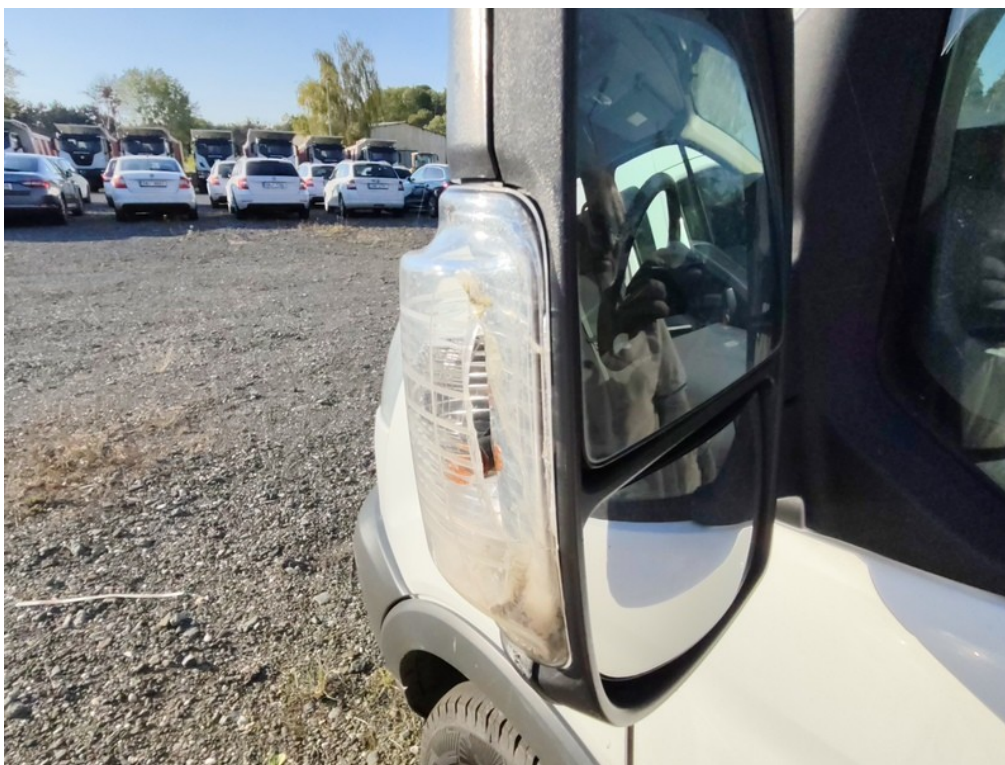
| P.č. | Poškozený díl | Druh poškození | Způsob opravy |
|---|---|---|---|
| 3 | Blikač boční L zpětného zrcátka | Deformace | Vyměnit |

### 3 Blikač boční L zpětného zrcátka - Deformace

Exteriér (vnější prostor)  
Vyměnit

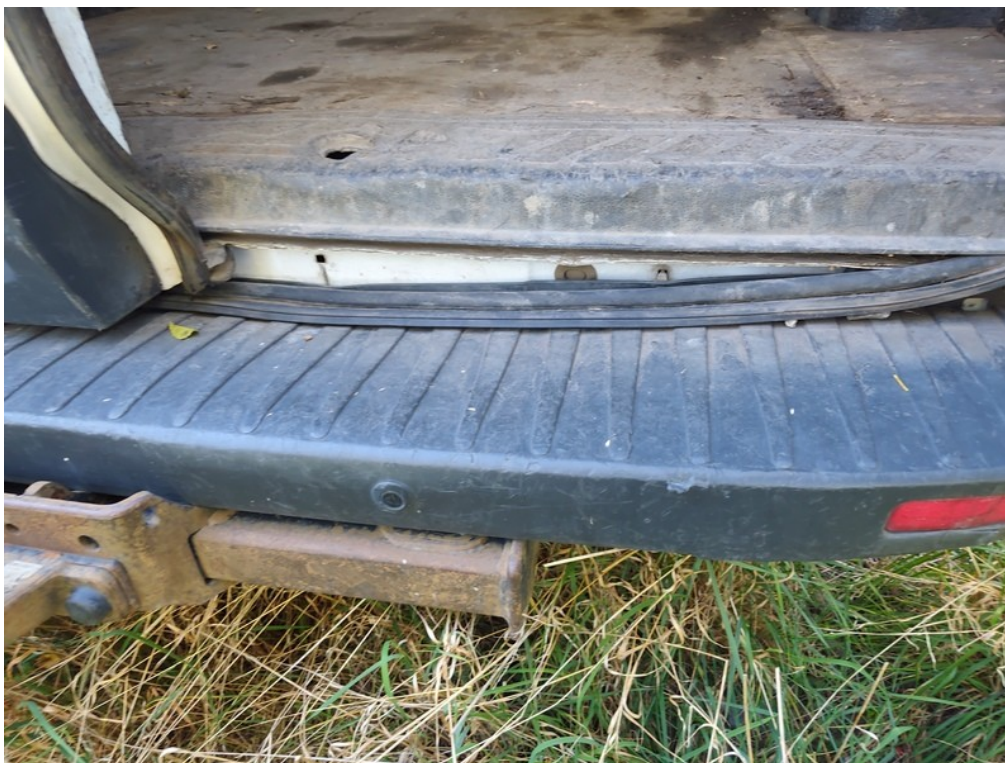
| P.č. | Poškozený díl | Druh poškození | Způsob opravy |
|---|---|---|---|
| 4 | Těsnění zadních dveří náklad. prostoru | Deformace | Vyměnit |

- 4 Těsnění zadních dveří náklad. prostoru - Deformace**  
Umístění: Exteriér (vnější prostor)  
Způsob opravy: Vyměnit

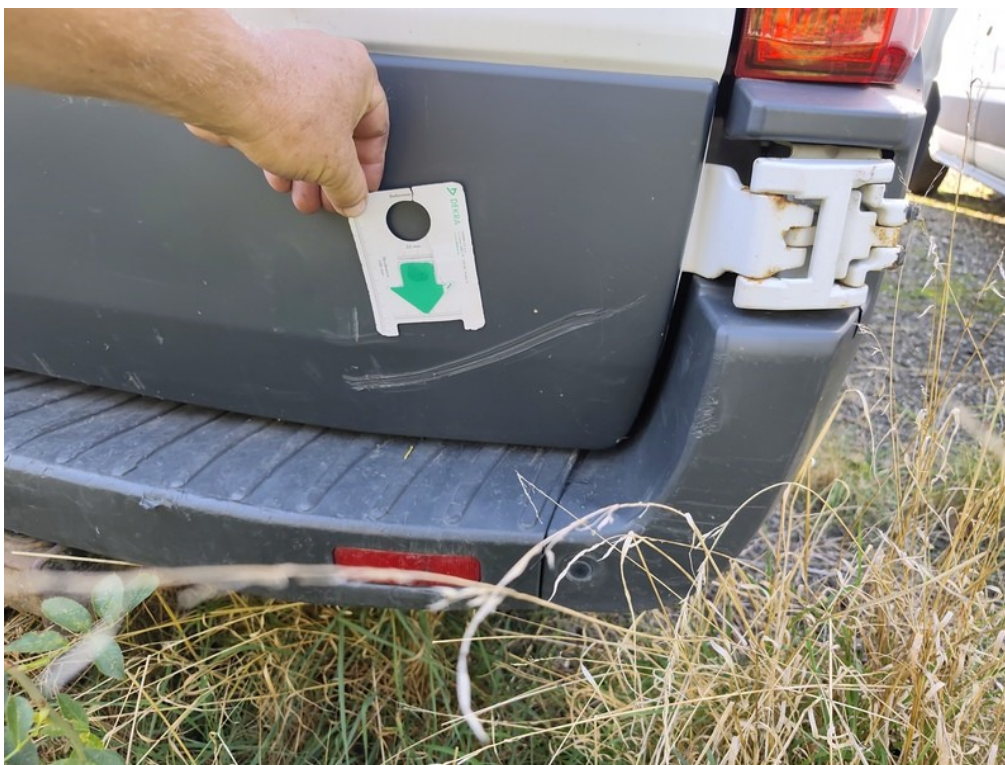
| P.č. | Poškozený díl | Druh poškození | Způsob opravy |
|---|---|---|---|
| 5 | Lišta PZ dveří náklad.prostoru | Škrábance | Vyměnit |

- 5 Lišta PZ dveří náklad.prostoru - Škrábance**  
Umístění: Exteriér (vnější prostor)  
Způsob opravy: Vyměnit

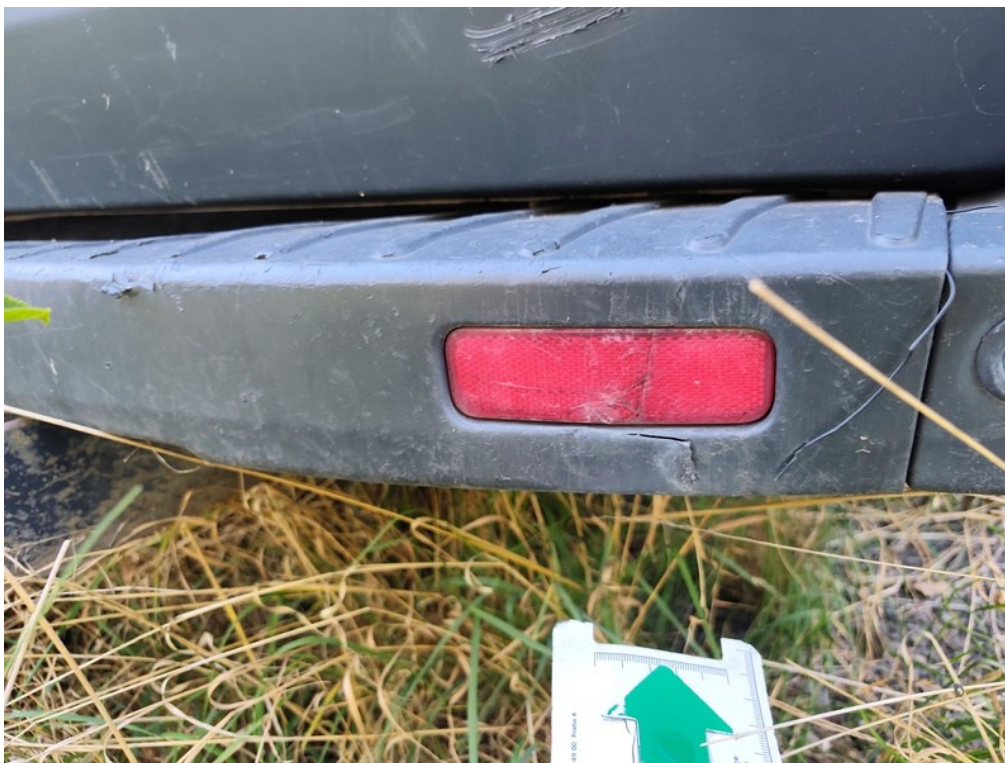
| P.č. | Poškozený díl | Druh poškození | Způsob opravy |
|---|---|---|---|
| 6 | Zadní nárazník, střední díl | Deformace | Vyměnit |

- 6 Zadní nárazník, střední díl - Deformace**  
Umístění: Exteriér (vnější prostor)  
Způsob opravy: Vyměnit

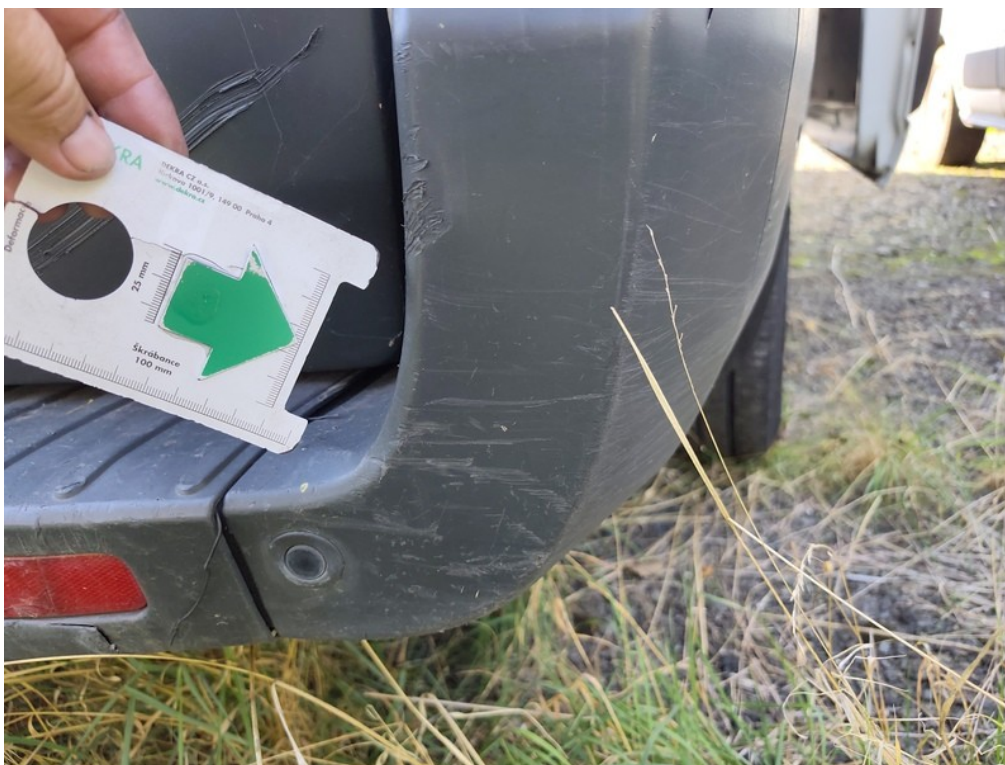
| P.č. | Poškozený díl | Druh poškození | Způsob opravy |
|---|---|---|---|
| 7 | Zadní nárazník pravý díl | Škrábance | Vyměnit |

- 7 Zadní nárazník pravý díl - Škrábance**  
Umístění: Exteriér (vnější prostor)  
Způsob opravy: Vyměnit

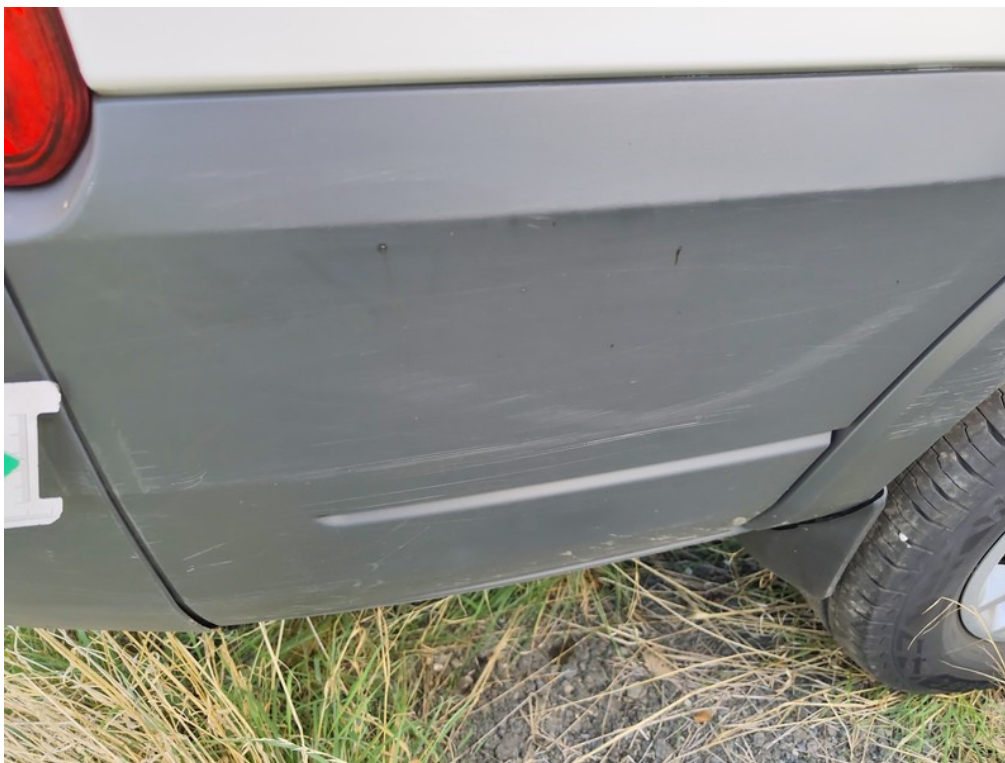
| P.č. | Poškozený díl | Druh poškození | Způsob opravy |
|---|---|---|---|
| 8 | Ozdobná lišta PZ bočnice | Škrábance | Vyměnit |

- 8 Ozdobná lišta PZ bočnice - Škrábance**  
Umístění: Exteriér (vnější prostor)  
Způsob opravy: Vyměnit

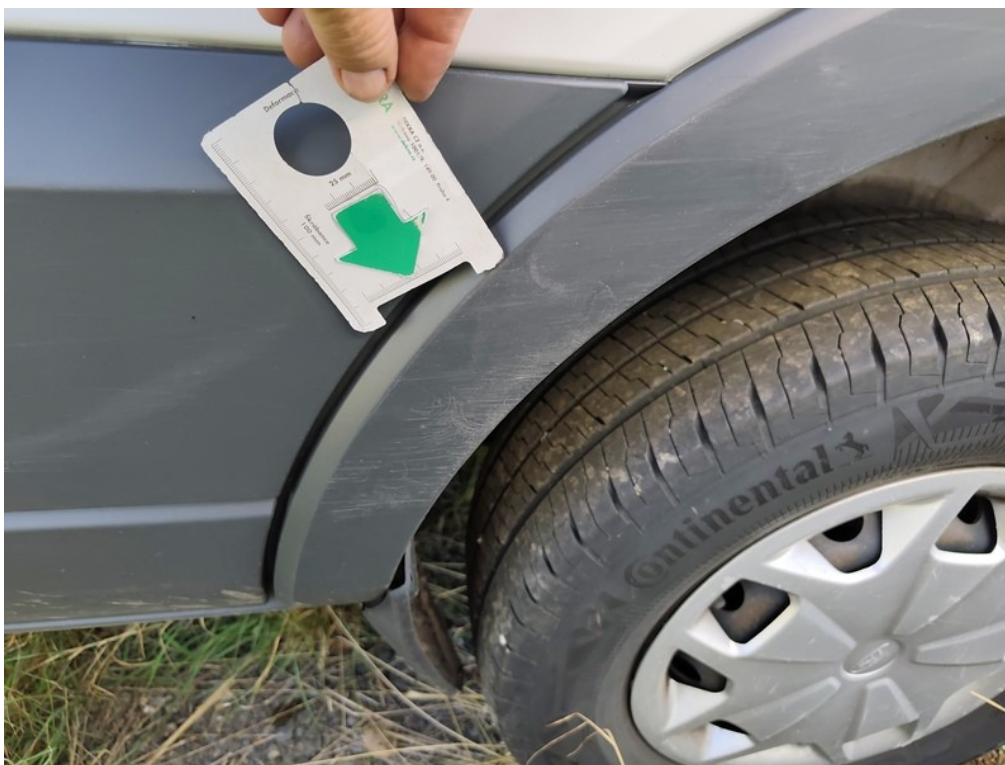
| P.č. | Poškozený díl | Druh poškození | Způsob opravy |
|---|---|---|---|
| 9 | Lem kola PZ bočnice | Škrábance | Vyměnit |

- 9 Lem kola PZ bočnice - Škrábance**  
Umístění: Exteriér (vnější prostor)  
Způsob opravy: Vyměnit

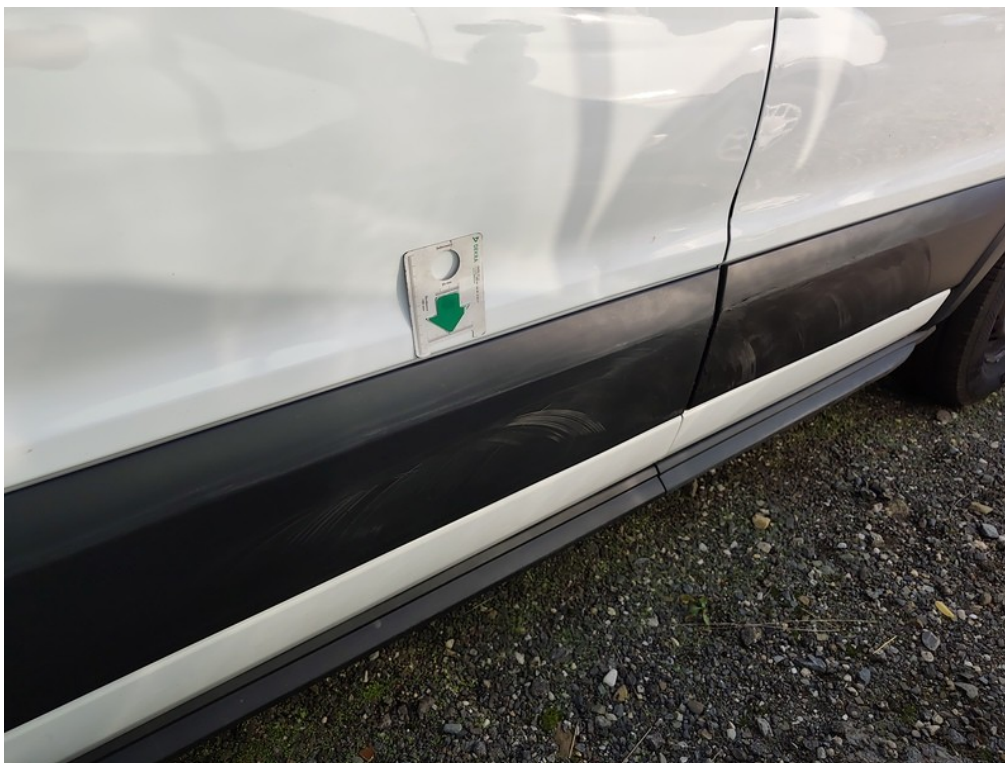
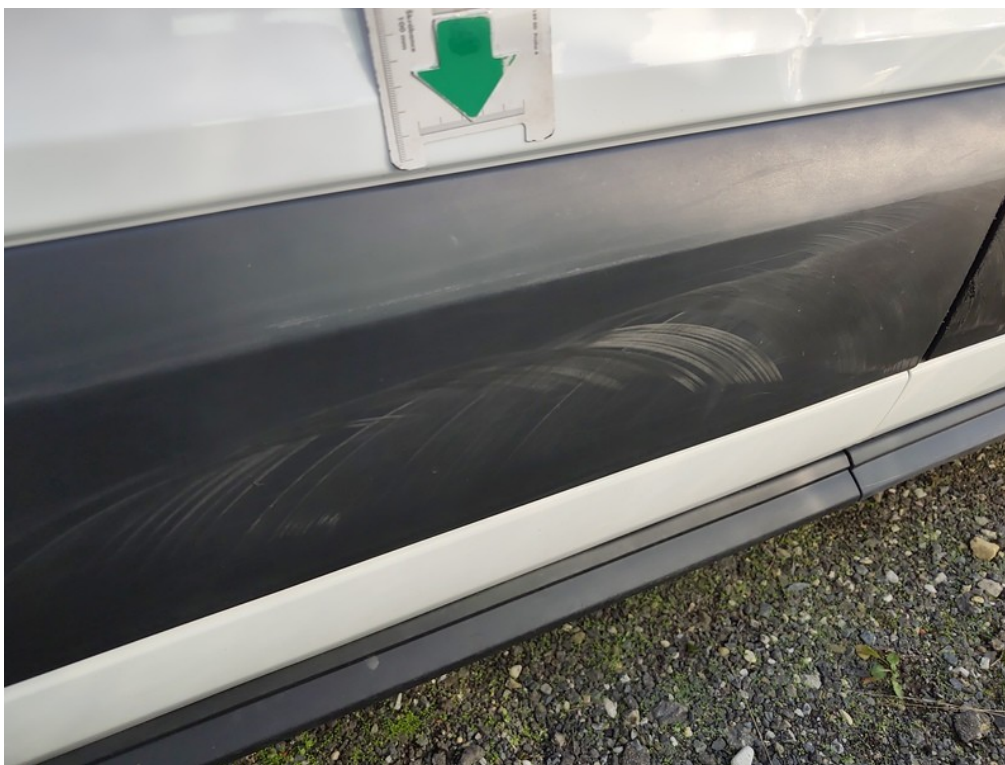
| P.č. | Poškozený díl | Druh poškození | Způsob opravy |
|---|---|---|---|
| 10 | Lišta PZ posuv.dveří | Škrábance | Vyměnit |

**10 Lišta PZ posuv.dveří - Škrábance**

Exteriér (vnější prostor)  
Vyměnit

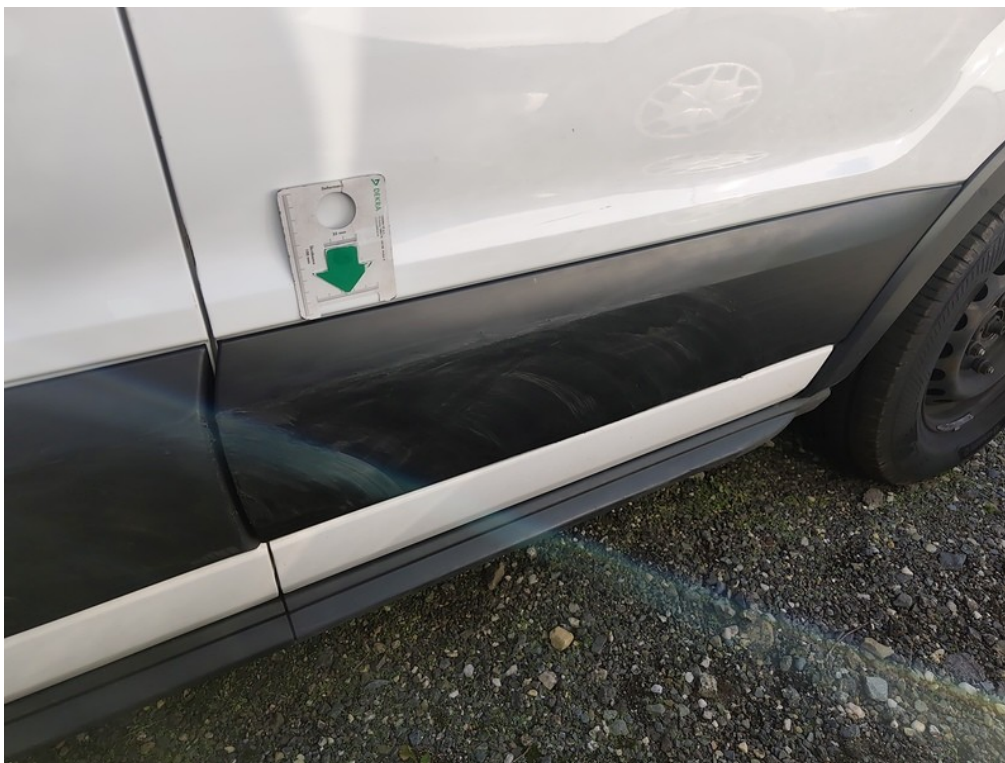
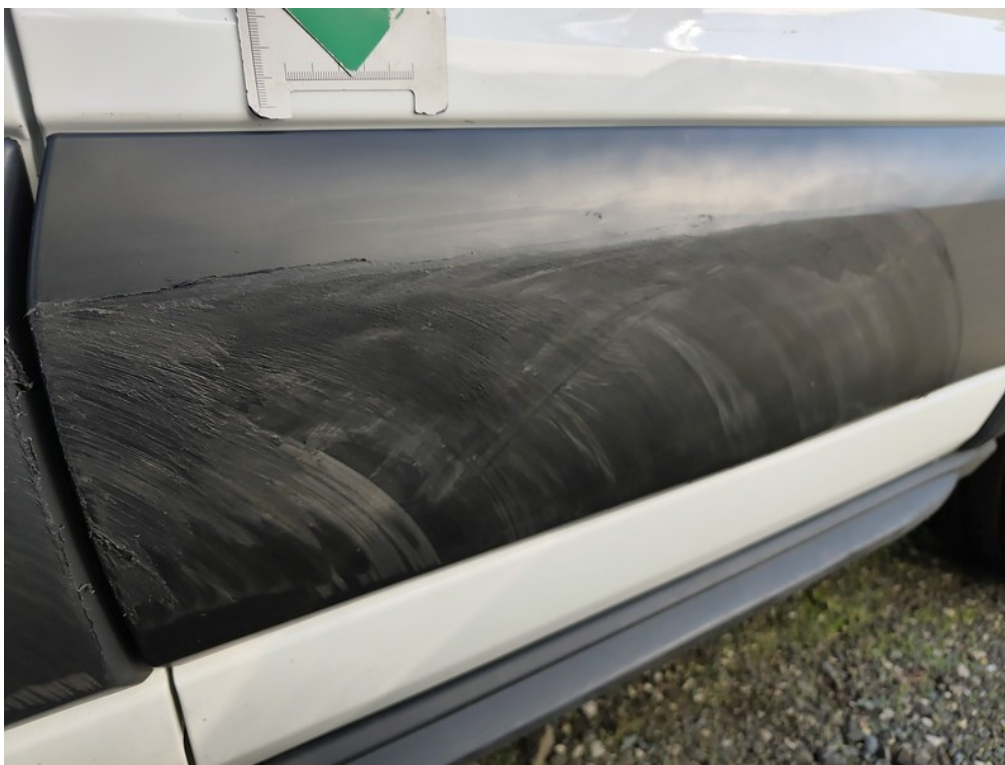
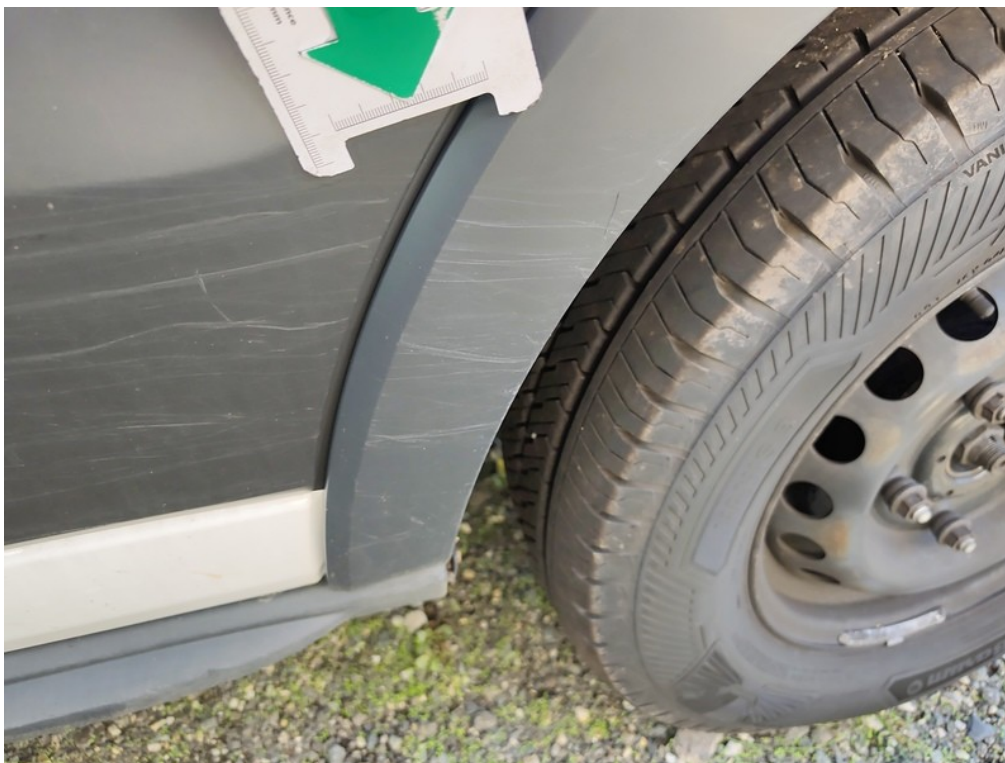
| P.č. | Poškozený díl | Druh poškození | Způsob opravy |
|---|---|---|---|
| 11 | Lišty PP dveří | Škrábance | Vyměnit |

**11** Lišty PP dveří - Škrábance  
Umístění:  
Způsob opravy:

Exteriér (vnější prostor)  
Vyměnit

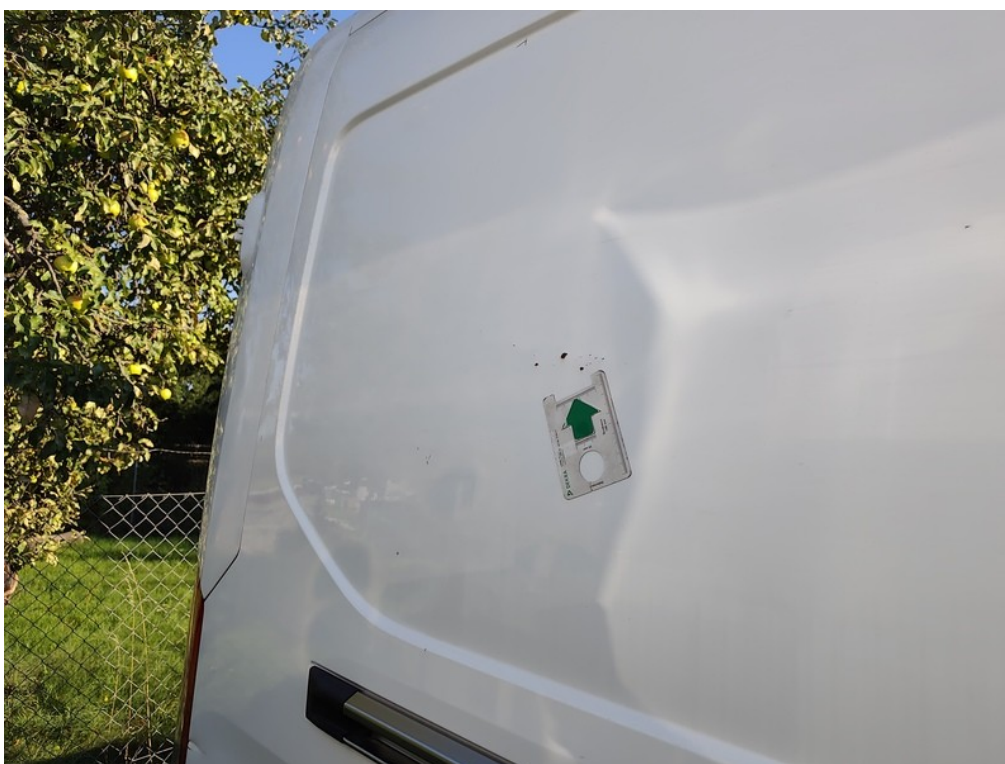
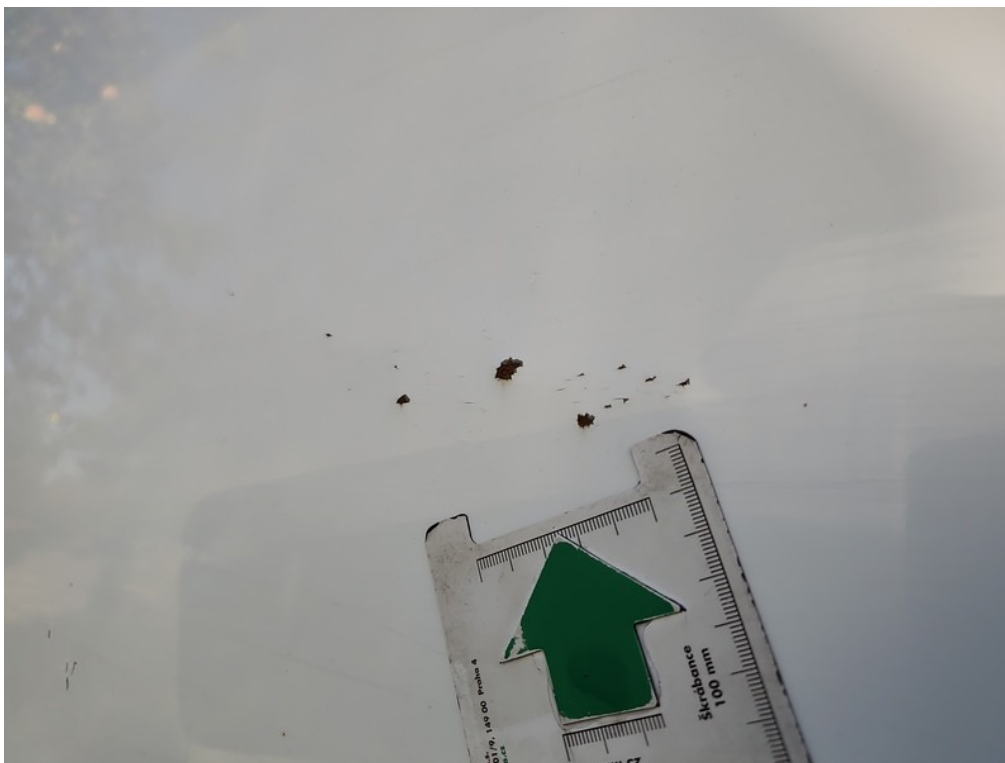
| P.č. | Poškozený díl | Druh poškození | Způsob opravy |
|---|---|---|---|
| 12 | PZ bočnice | Deformace | Opravit |

**12 PZ bočnice - Deformace**  
Umístění:  
Způsob opravy:

Exteriér (vnější prostor)  
Opravit

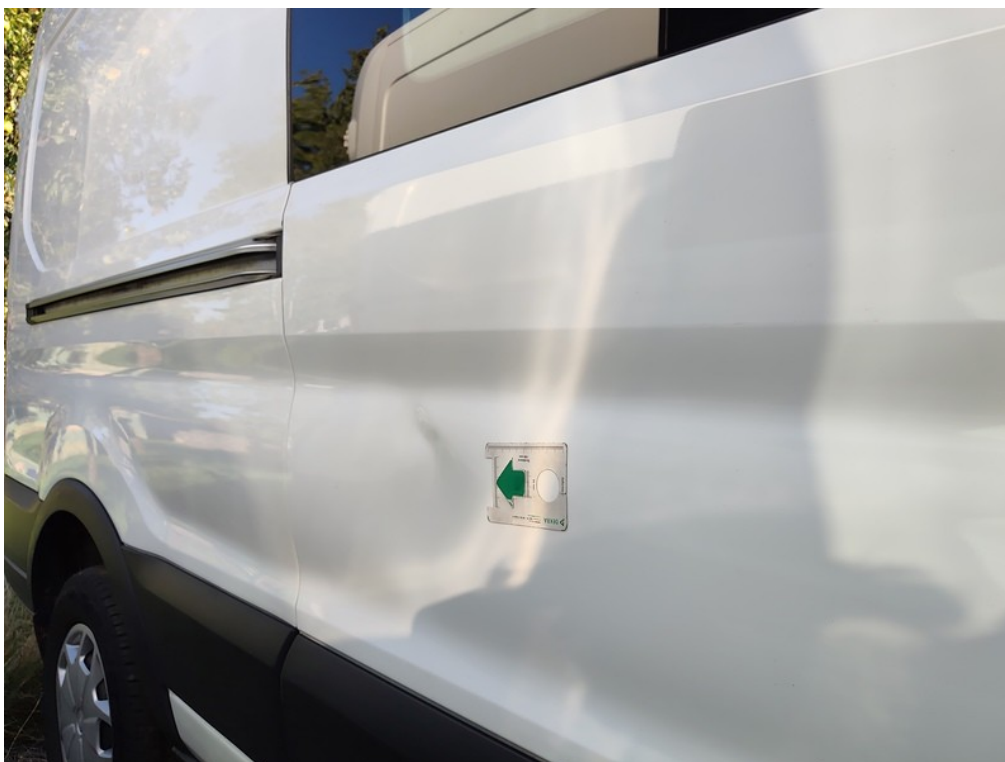
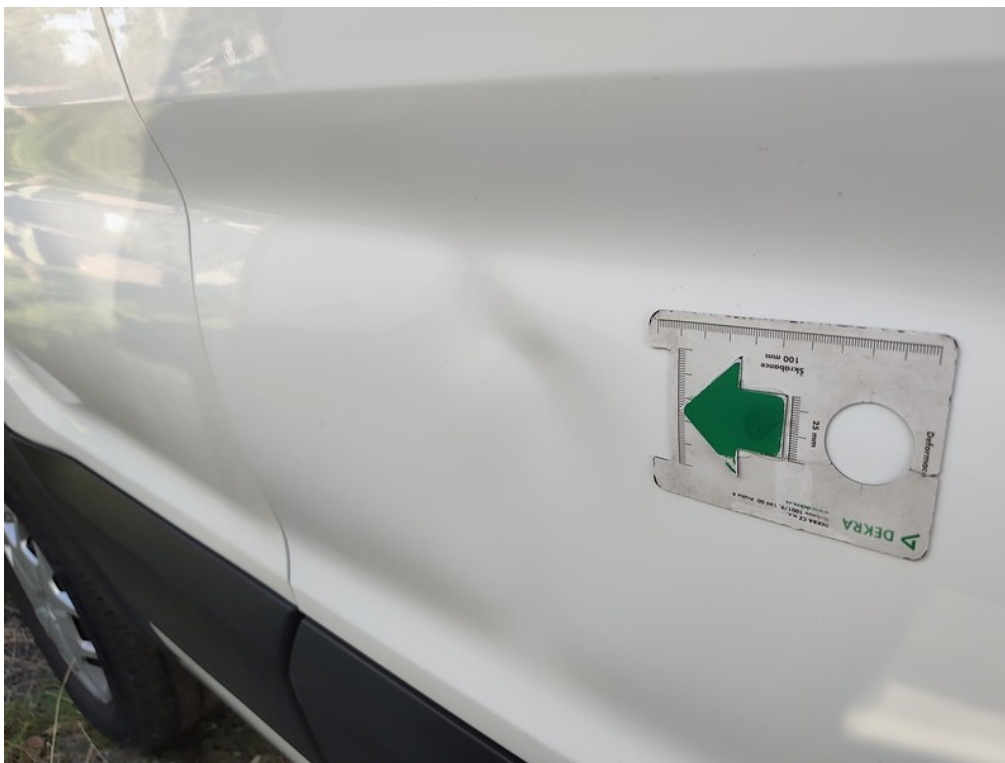
| P.č. | Poškozený díl | Druh poškození | Způsob opravy |
|---|---|---|---|
| 13 | Dveře PZ posuvné | Deformace | Opravit |

**13 Dveře PZ posuvné - Deformace**  
Umístění:  
Způsob opravy:

Exteriér (vnější prostor)  
Opravit

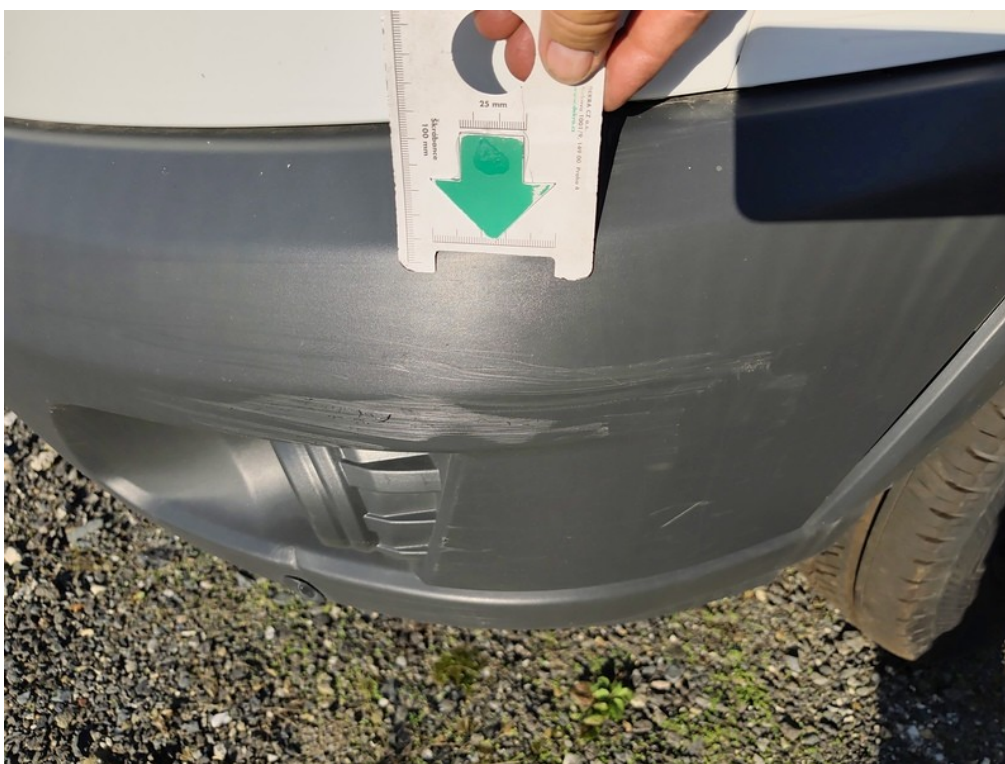
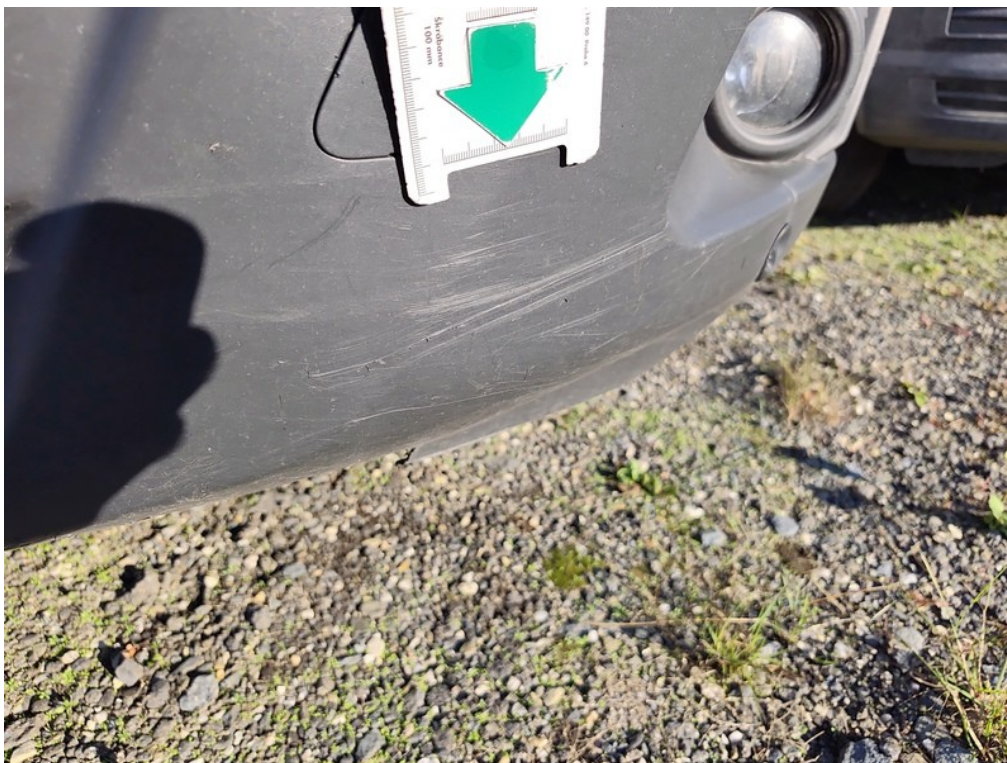
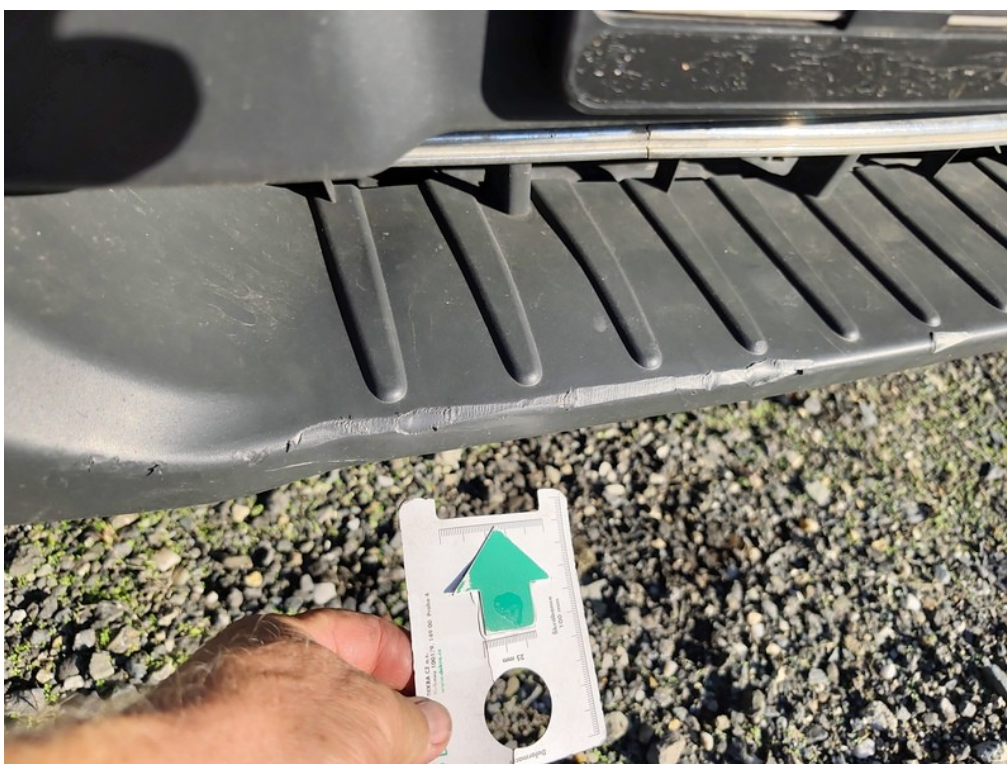
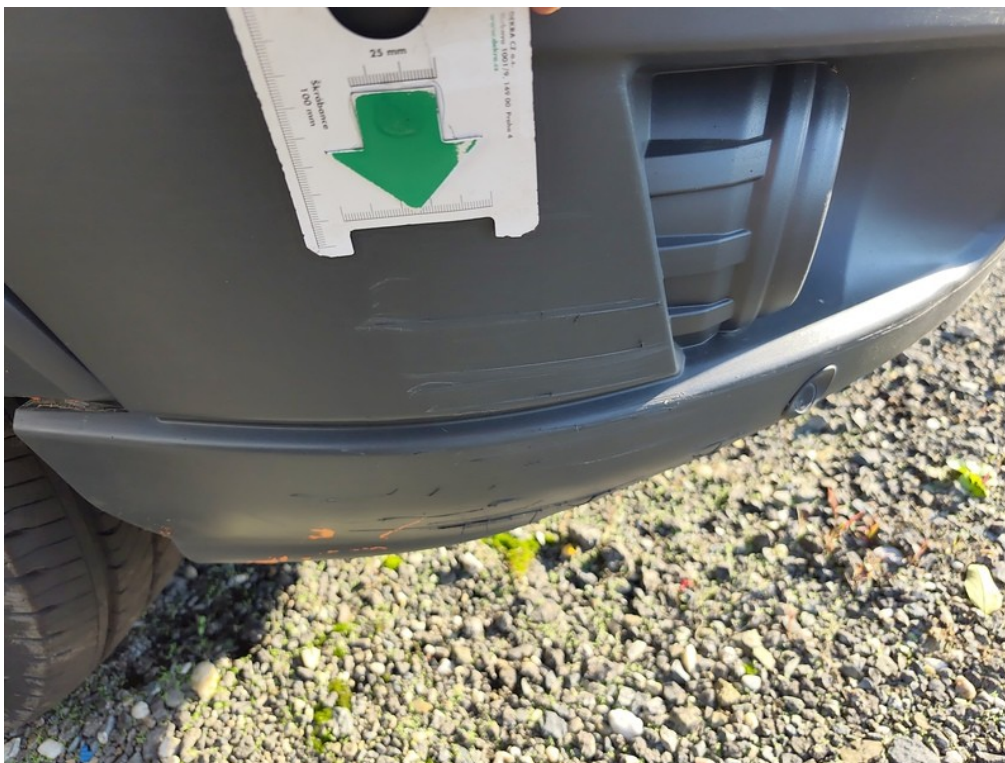
| P.č. | Poškozený díl | Druh poškození | Způsob opravy |
|---|---|---|---|
| 14 | Přední nárazník | Škrábance | Vyměnit |

**14** Přední nárazník - Škrábance  
Umístění:  
Způsob opravy:

Exteriér (vnější prostor)  
Vyměnit

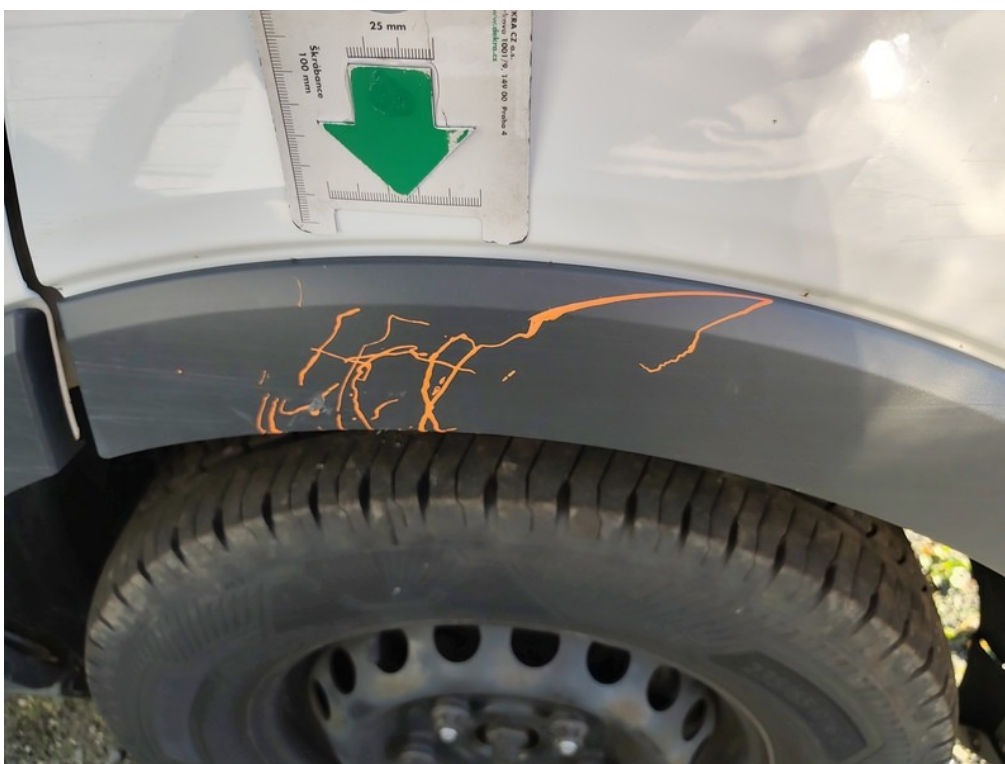
| P.č. | Poškozený díl | Druh poškození | Způsob opravy |
|---|---|---|---|
| 15 | Lem kola PP blatníku | Znečištěno | Vyměnit |

**15** **Lem kola PP blatníku - Znečištěno**  
Umístění: Exteriér (vnější prostor)  
Způsob opravy: Vyměnit

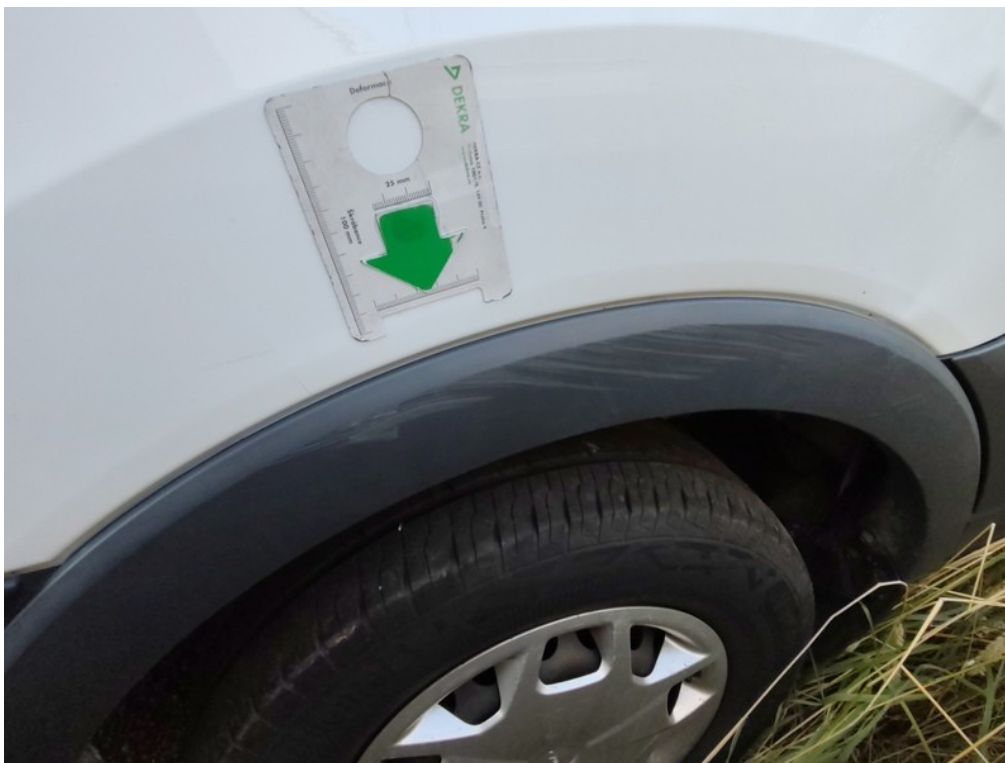
| P.č. | Poškozený díl | Druh poškození | Způsob opravy |
|---|---|---|---|
| 16 | Lem kola LZ bočnice | Škrábance | Vyměnit |

### 16 Lem kola LZ bočnice - Škrábance

Exteriér (vnější prostor)  
Vyměnit

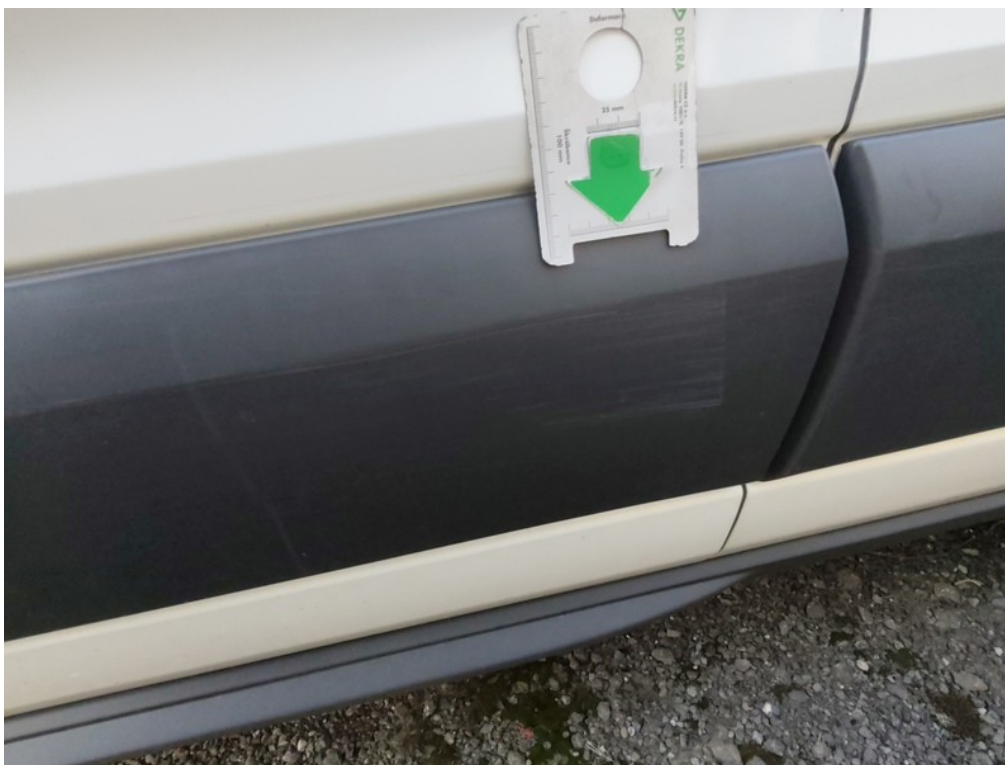
| P.č. | Poškozený díl | Druh poškození | Způsob opravy |
|---|---|---|---|
| 17 | Lišta LP dveří | Škrábance | Vyměnit |

### 17 Lišta LP dveří - Škrábance

Exteriér (vnější prostor)  
Vyměnit

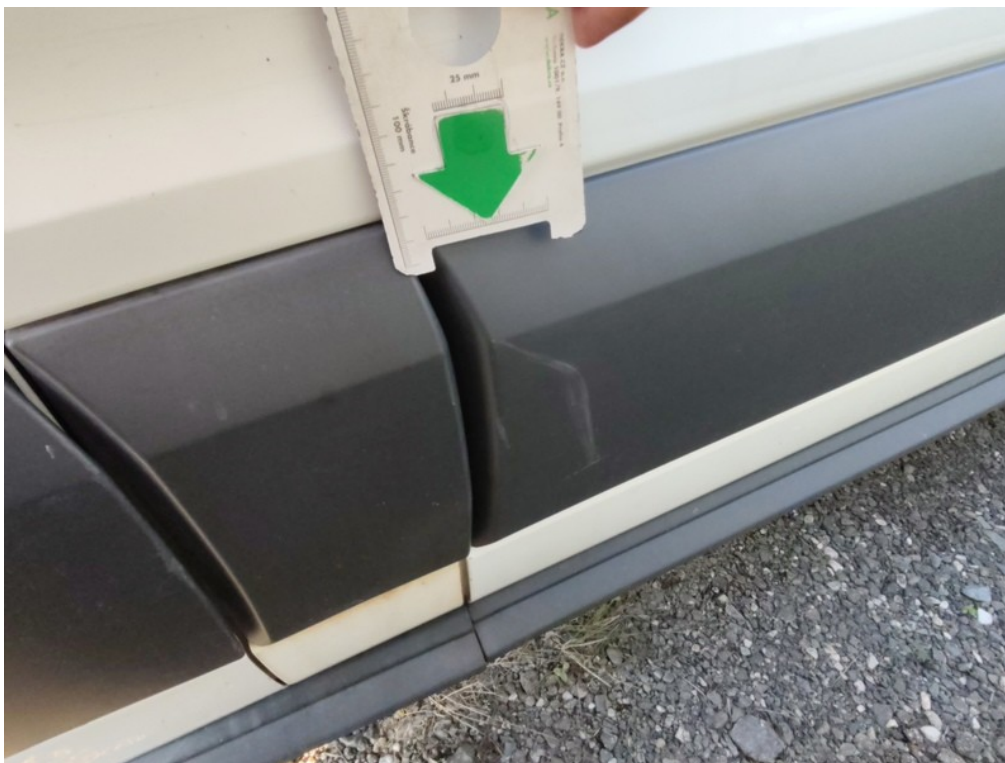
| P.č. | Poškozený díl | Druh poškození | Způsob opravy |
|---|---|---|---|
| 18 | Lišta levé střední bočnice | Škrábance | Vyměnit |

- 18 Lišta levé střední bočnice - Škrábance**  
Umístění: Exteriér (vnější prostor)  
Způsob opravy: Vyměnit

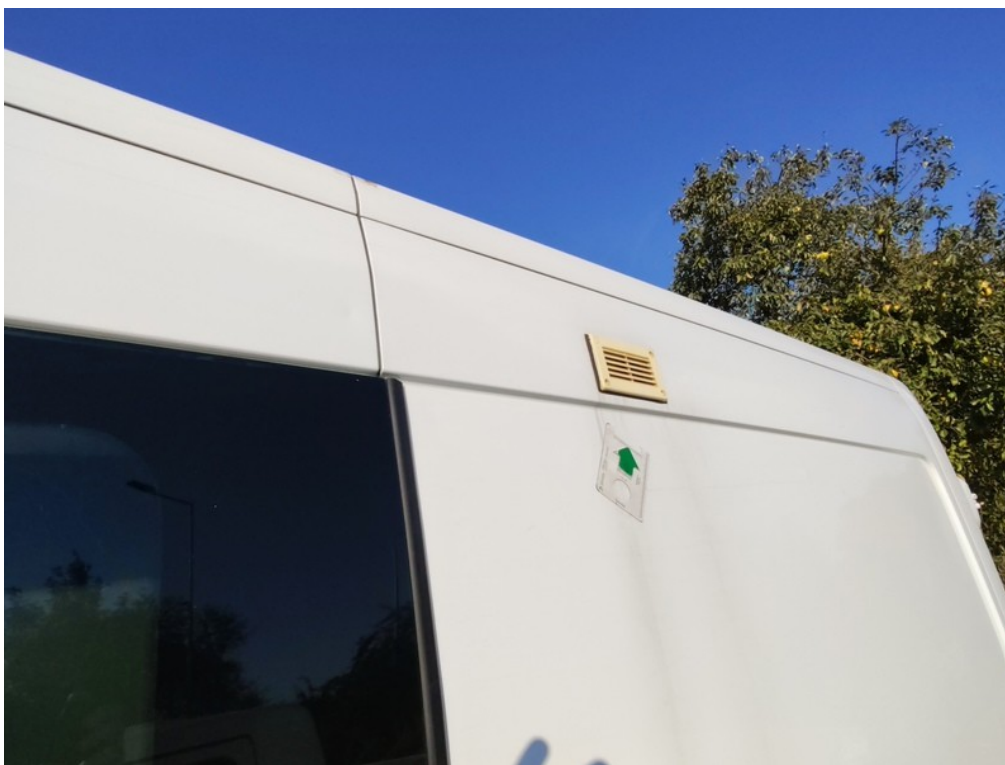
| P.č. | Poškozený díl | Druh poškození | Způsob opravy |
|---|---|---|---|
| 19 | Bočnice zadní levá | Nadstandardní prvek | Odstranit |

- 19 Bočnice zadní levá - Nadstandardní prvek**  
Umístění: Exteriér (vnější prostor)  
Způsob opravy: Odstranit
