## DEKRA CZ a.s.

### ÚDAJE O VOZIDLE

| Model vozidla: | <b>Ford Transit Skříň</b> | Provedení: | <b>FT 350 2.0 TDCi DPF EU6, 350 L3 Trend FWD</b> |

# SEZNAM POŠKOZENÍ

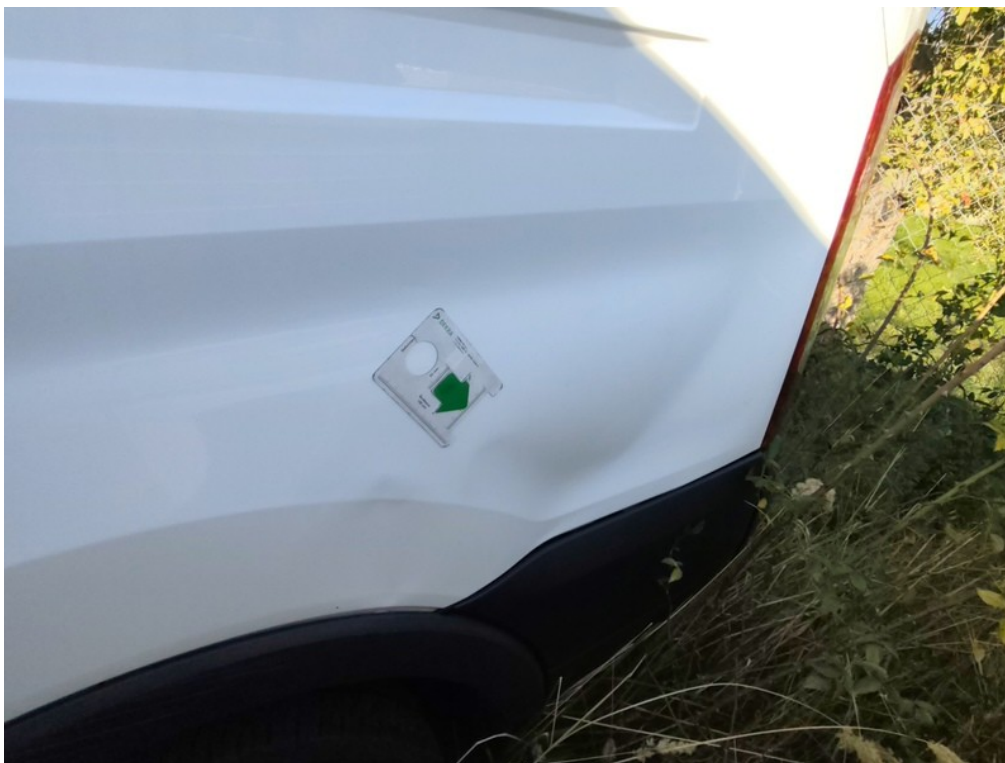
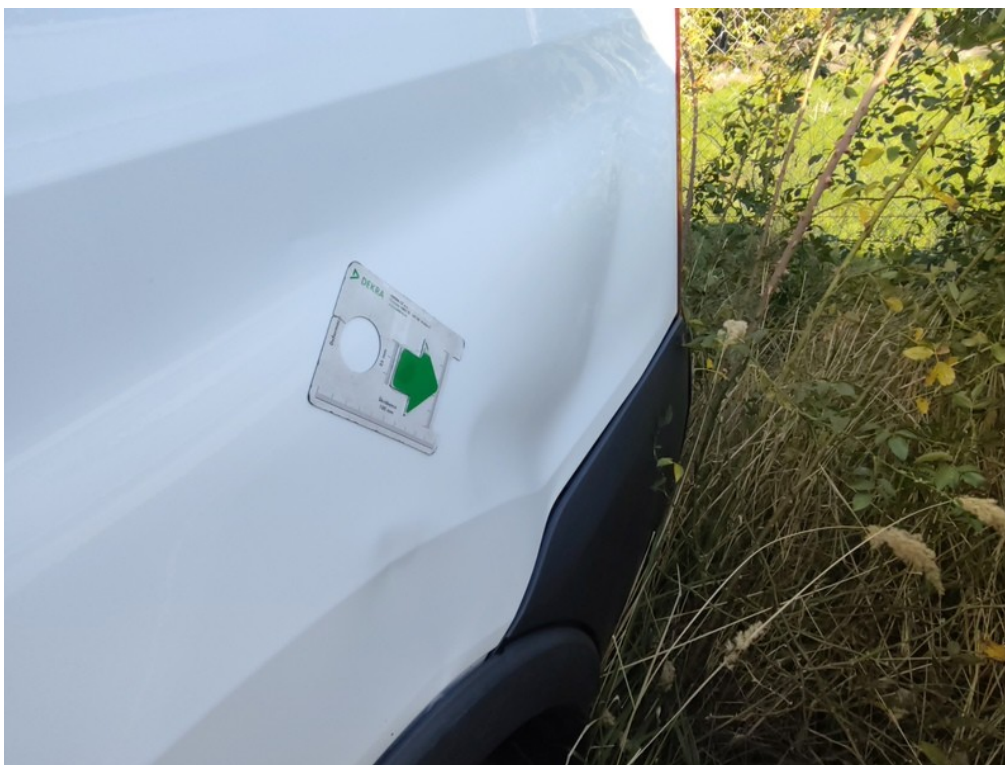
| P.č. | Poškozený díl | Druh poškození | Způsob opravy |
|---|---|---|---|
| 20 | Bočnice zadní levá | Deformace | Opravit |

20 **Bočnice zadní levá - Deformace**

Exteriér (vnější prostor)  
Opravit

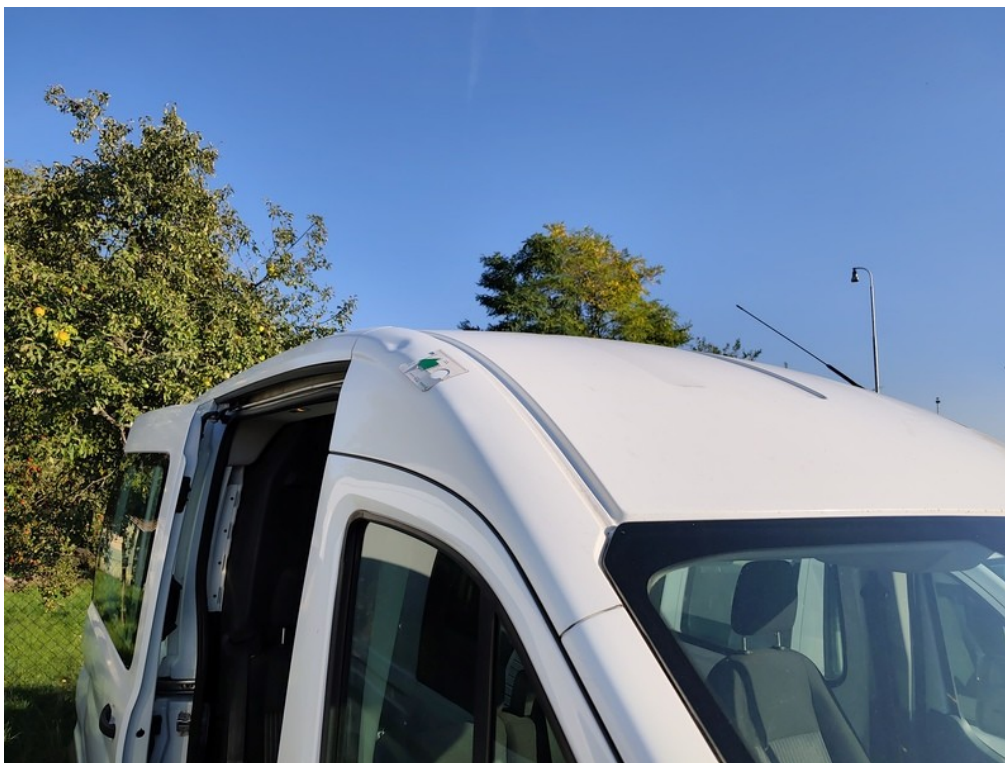
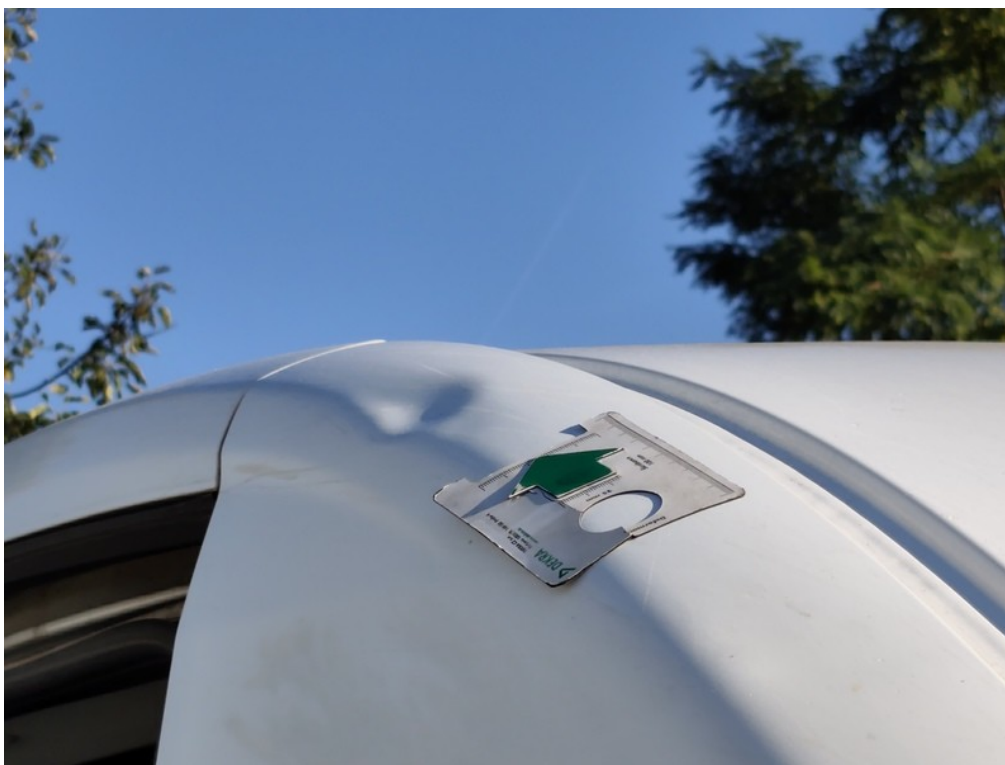
| P.č. | Poškozený díl | Druh poškození | Způsob opravy |
|---|---|---|---|
| 21 | Rám PP dveří | Deformace | Opravit |

21 **Rám PP dveří - Deformace**  
Umístění:  
Způsob opravy:

Exteriér (vnější prostor)  
Opravit

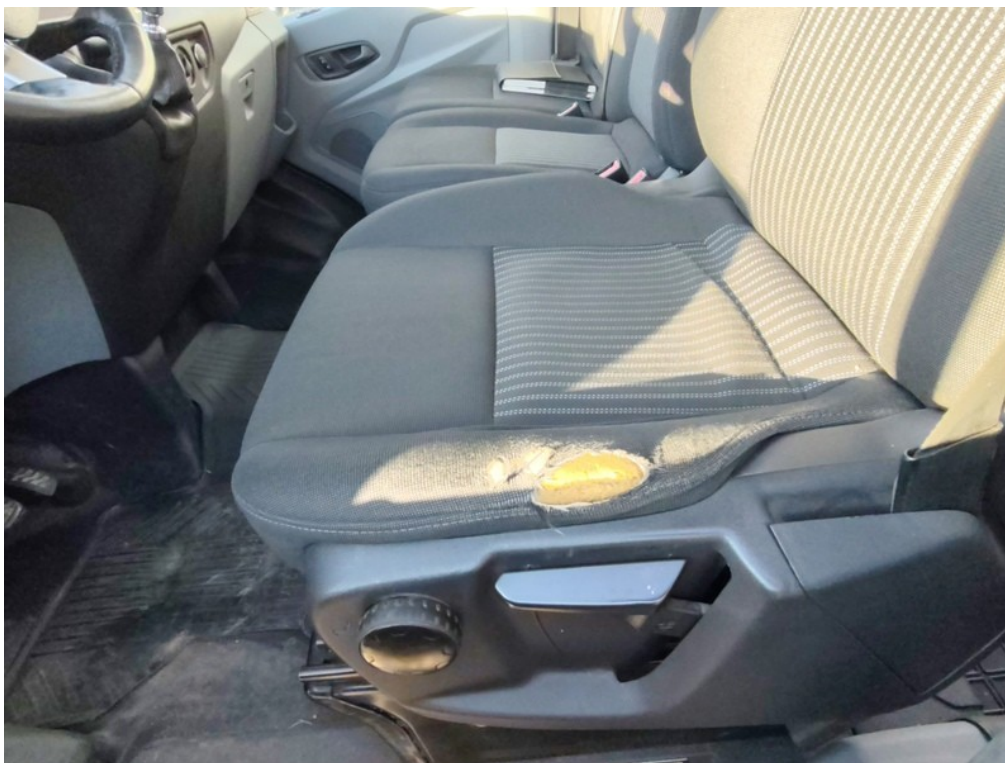
| P.č. | Poškozený díl | Druh poškození | Způsob opravy |
|---|---|---|---|
| 22 | Sedadlo řidiče | Deformace | Vyměnit |

**22** **Sedadlo řidiče - Deformace**  
Umístění:  
Způsob opravy:

Interiér (vnitřní prostor)  
Vyměnit

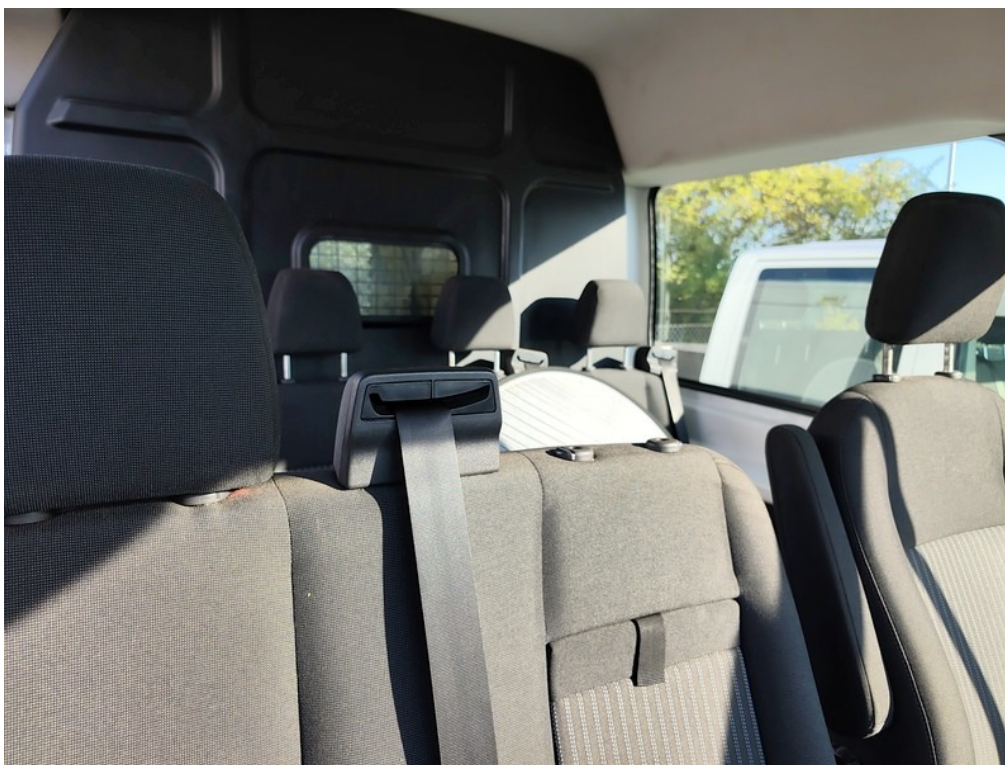
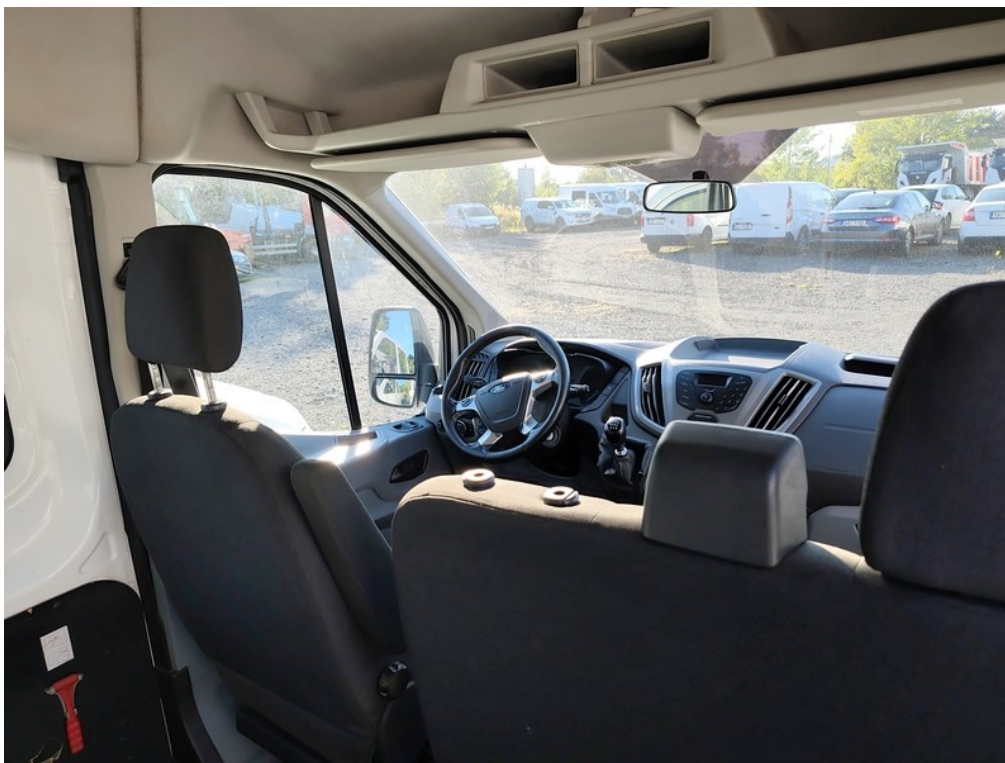
| P.č. | Poškozený díl | Druh poškození | Způsob opravy |
|---|---|---|---|
| 23 | Opěrka hlavy přední střední | Chybí | Doplnit/dodat |

**23** **Opěrka hlavy přední střední - Chybí**  
Umístění:  
Způsob opravy:

Interiér (vnitřní prostor)  
Doplnit/dodat

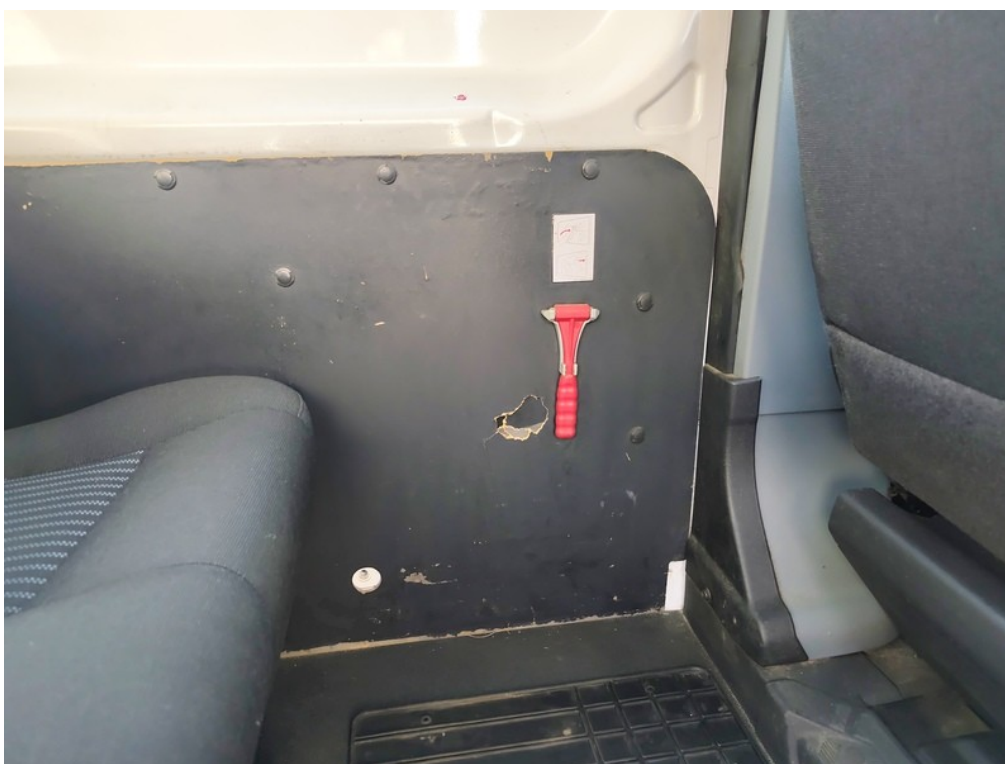
| P.č. | Poškozený díl | Druh poškození | Způsob opravy |
|---|---|---|---|
| 24 | Výplň levé střední bočnice | Deformace | Vyměnit |

**24 Výplň levé střední bočnice - Deformace**  
Umístění: Interiér (vnitřní prostor)  
Způsob opravy: Vyměnit

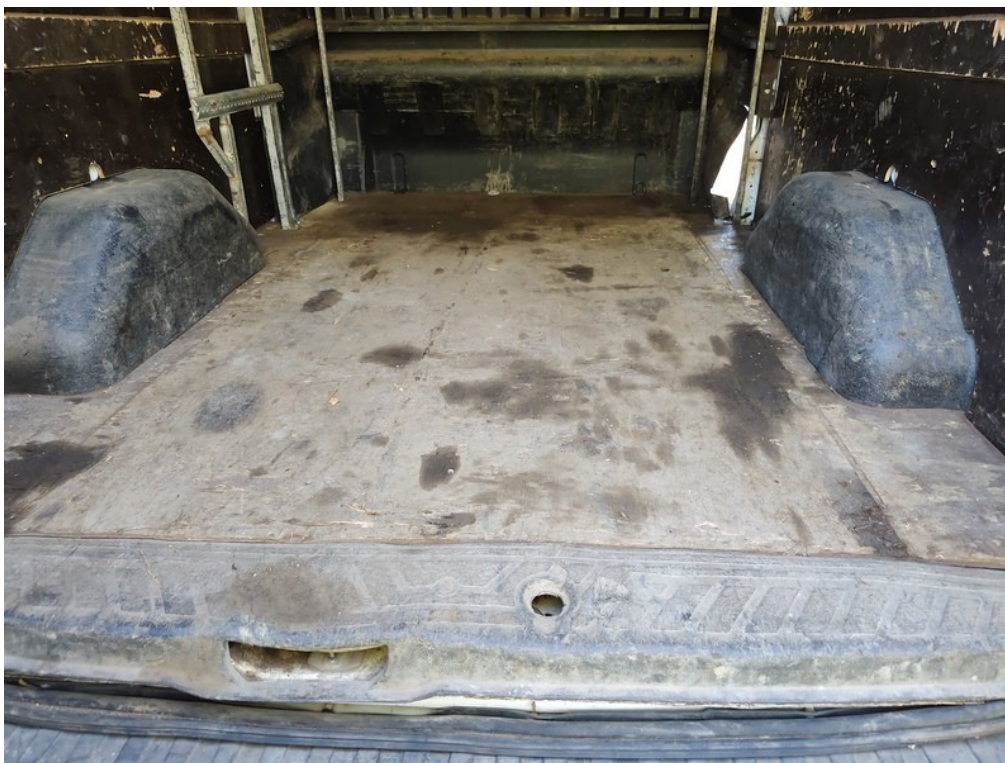
| P.č. | Poškozený díl | Druh poškození | Způsob opravy |
|---|---|---|---|
| 25 | Podlaha zav. prostoru | Nadstandardní prvek | Odstranit |

- 25 Podlaha zav. prostoru - Nadstandardní prvek**  
Umístění: Interiér (vnitřní prostor)  
Způsob opravy: Odstranit

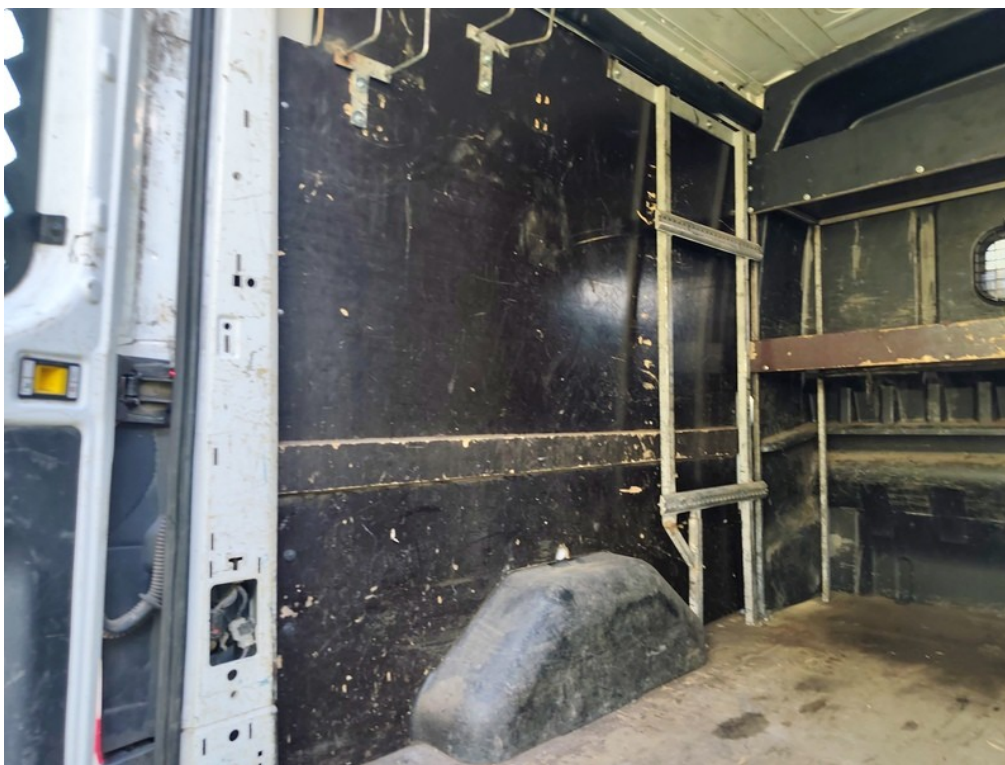
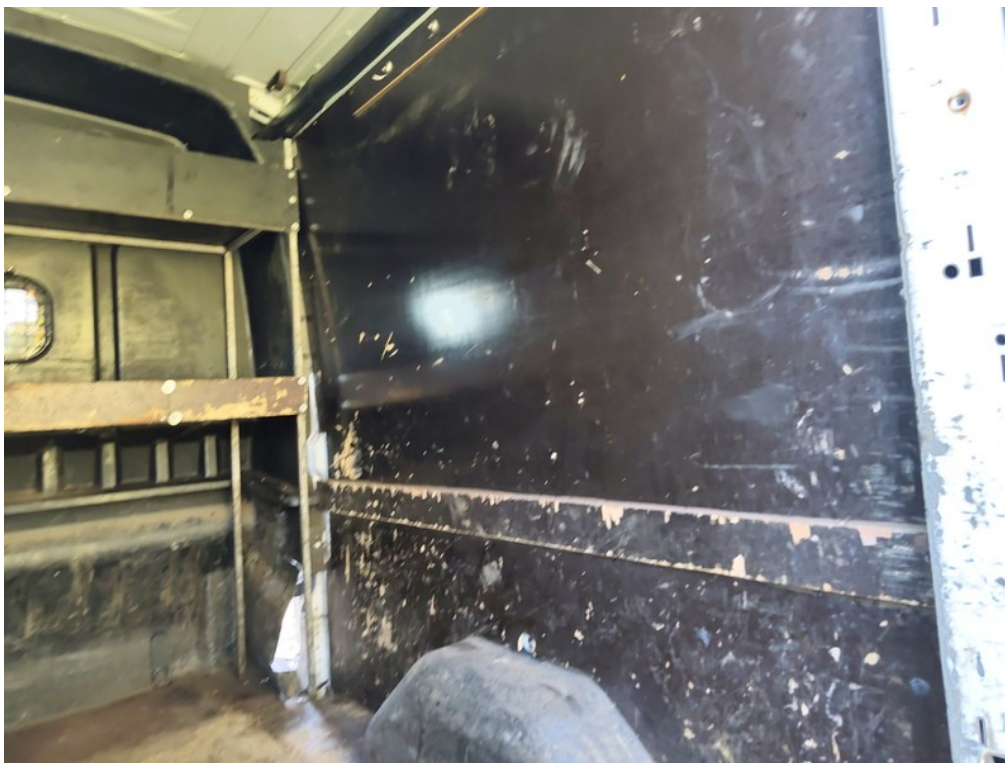
| P.č. | Poškozený díl | Druh poškození | Způsob opravy |
|---|---|---|---|
| 26 | Boční výplně nákladního prostoru | Škrábance | Vyměnit |

- 26 Boční výplně nákladního prostoru - Škrábance**  
Umístění: Interiér (vnitřní prostor)  
Způsob opravy: Vyměnit

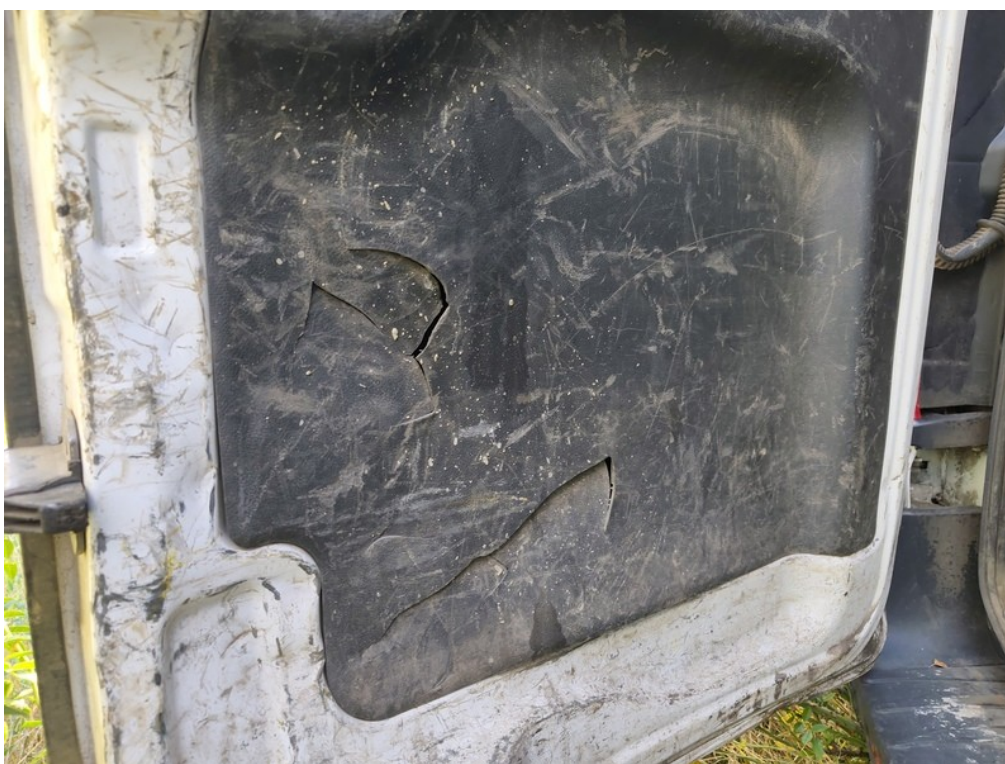
| P.č. | Poškozený díl | Druh poškození | Způsob opravy |
|---|---|---|---|
| 27 | Výplň LZ dveří náklad.prostoru | Deformace | Vyměnit |

**27** Výplň LZ dveří náklad.prostoru - **Deformace**  
Umístění: Interiér (vnitřní prostor)  
Způsob opravy: Vyměnit

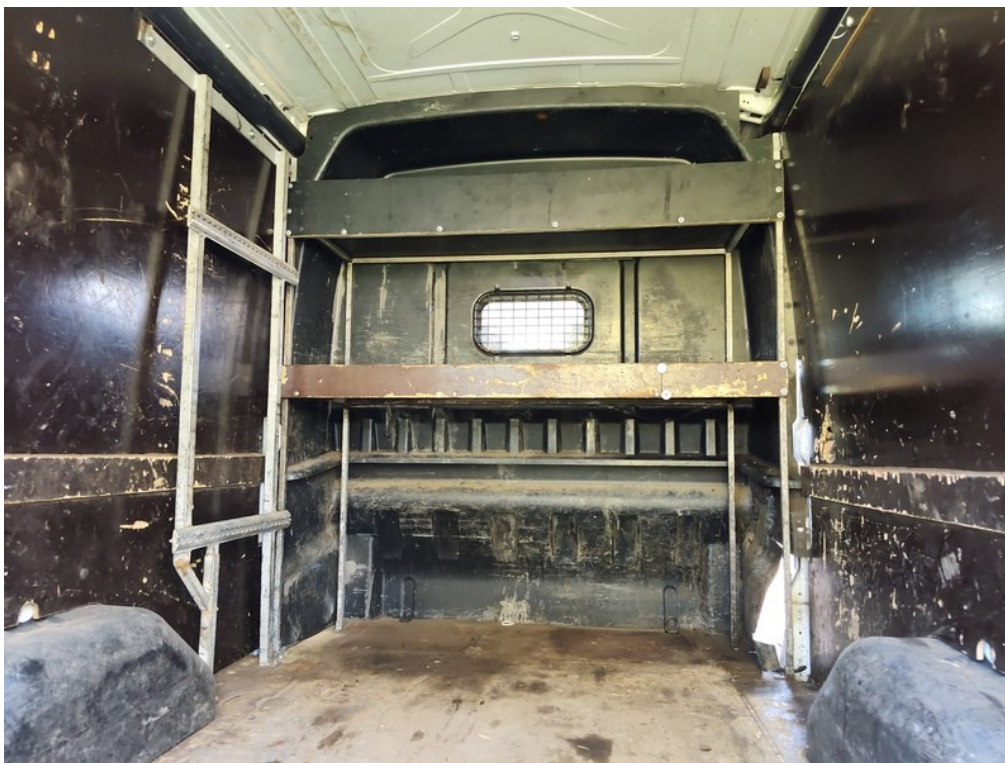
| P.č. | Poškozený díl | Druh poškození | Způsob opravy |
|---|---|---|---|
| 28 | Regály v nákladovém prostoru | Nadstandardní prvek | Odstranit |

- 28 Regály v nákladovém prostoru - Nadstandardní prvek**  
Umístění: Interiér (vnitřní prostor)  
Způsob opravy: Odstranit

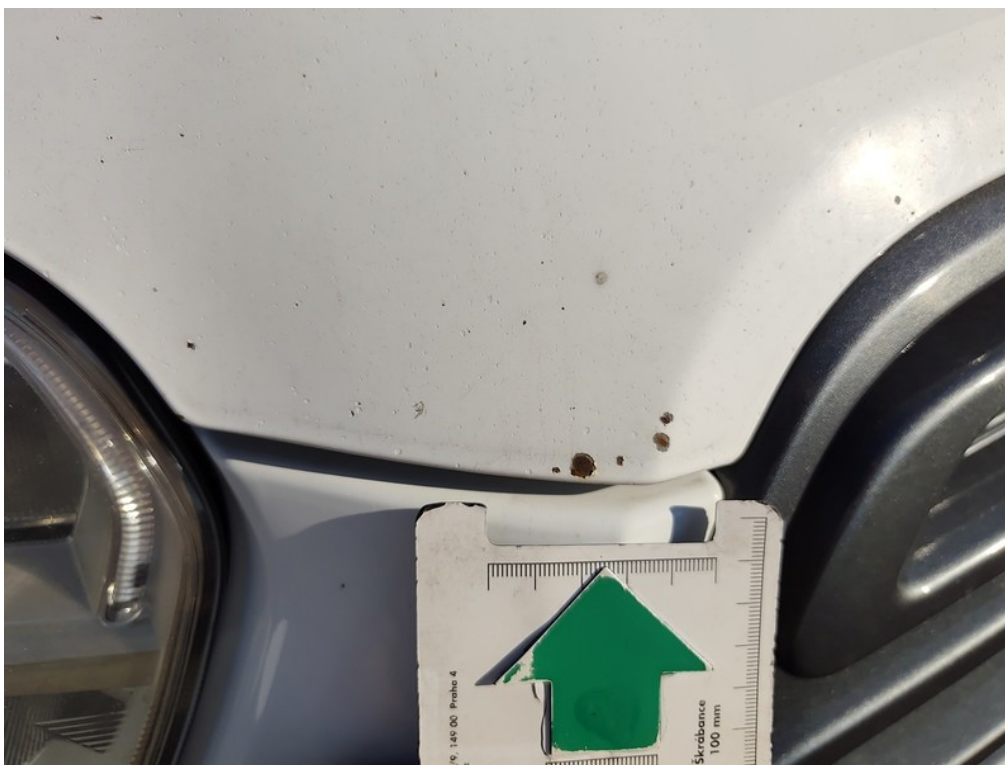
| P.č. | Poškozený díl | Druh poškození | Způsob opravy |
|---|---|---|---|
| 29 | Přední část vozidla | Poškození od odletujícího kamení | Opravit |

- 29 Přední část vozidla - Poškození od odletujícího kamení**  
Umístění: Ostatní  
Způsob opravy: Opravit

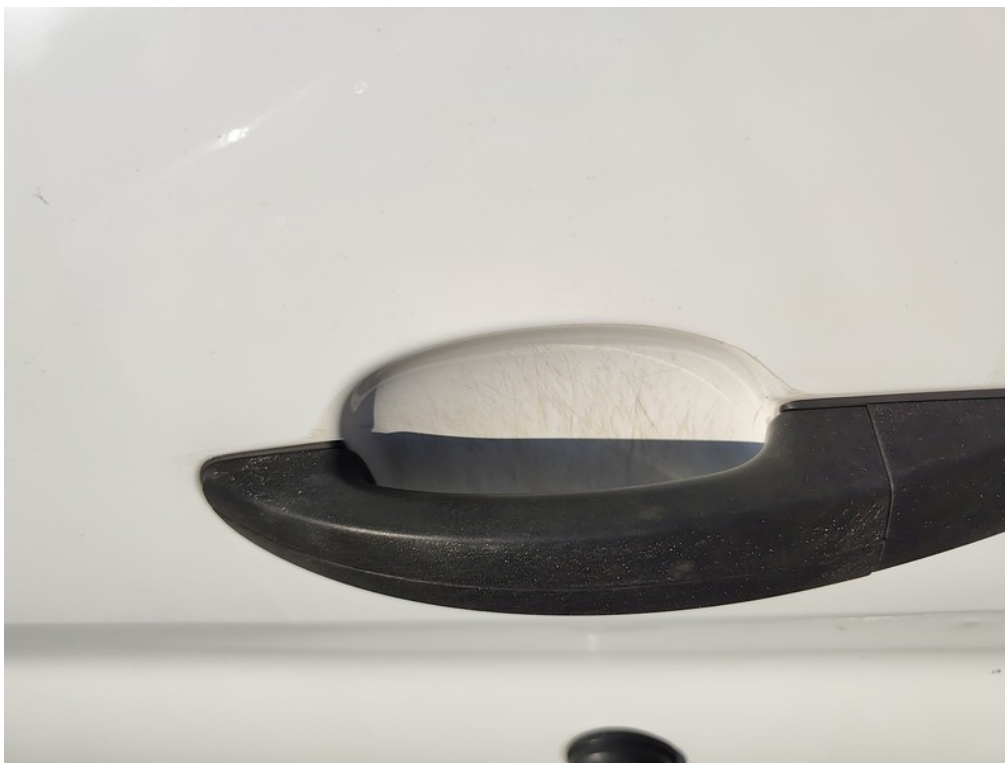
| P.č. | Poškozený díl | Druh poškození | Způsob opravy |
|---|---|---|---|
| 30 | Celková plocha karoserie | Škrábance | Vyleštit |

**30 Celková plocha karoserie - Škrábance**  
Umístění: Ostatní  
Způsob opravy: Vyleštit

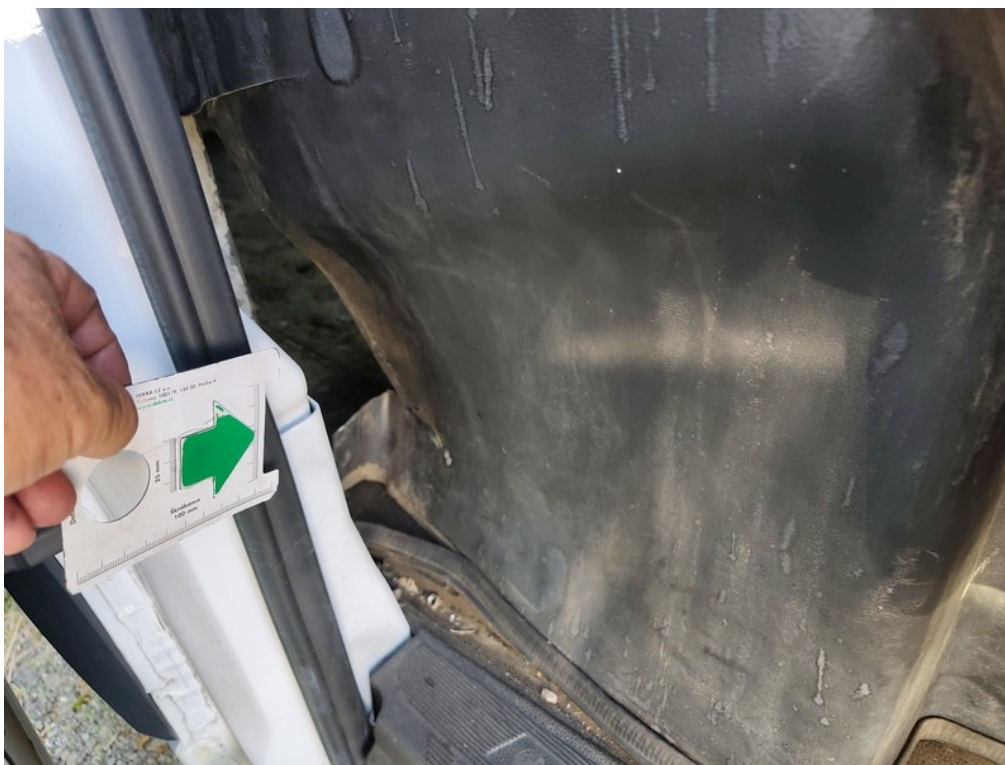
| P.č. | Poškozený díl | Druh poškození | Způsob opravy |
|---|---|---|---|
| 31 | Montážní přepážka | Deformace | Opravit |

**31 Montážní přepážka - Deformace**  
Umístění: Ostatní  
Způsob opravy: Opravit

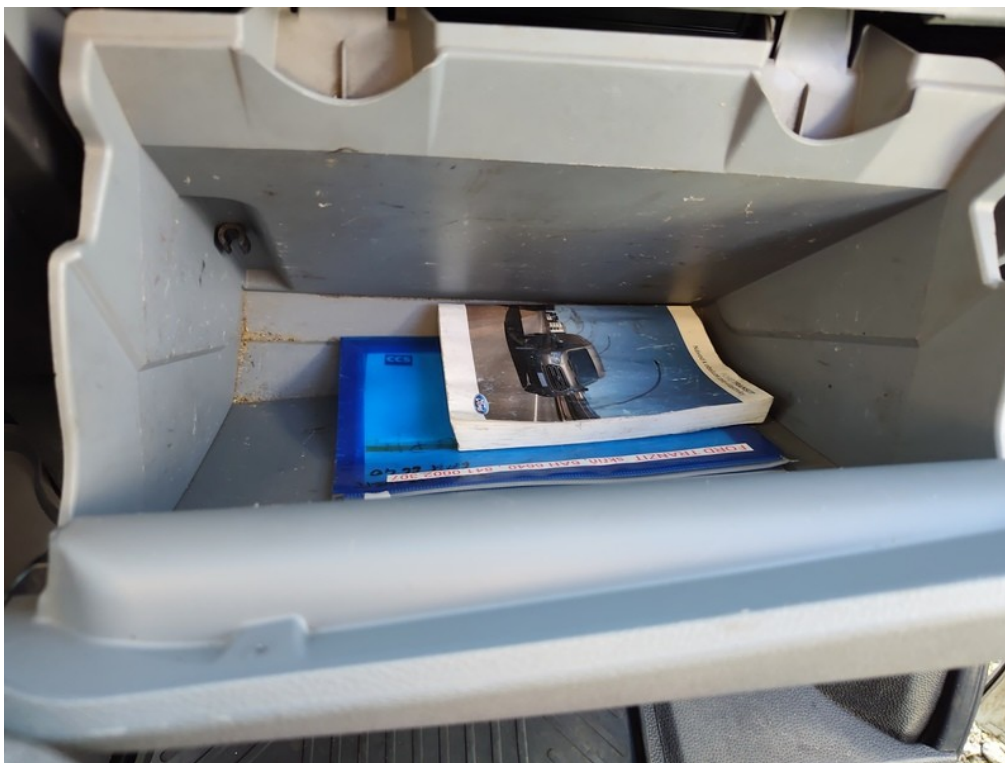
| P.č. | Poškozený díl | Druh poškození | Způsob opravy |
|---|---|---|---|
| 32 | Servisní kniha | Chybí | Doplnit/dodat |

**32** **Servisní kniha - Chybí**  
Umístění:  
Způsob opravy:

Ostatní  
Doplnit/dodat
